WISSENSCHAFTLICHE ABHANDLUNGEN  
DER DEUTSCHEN MATERIALPRÜFUNGSANSTALTEN

METALL-KORROSION  
IM BAUWESEN

AUSGEGEBEN AM 26. SEPTEMBER 1941

# GROSSVERSUCHE ÜBER DAS ROSTEN VON GEKUPFERTEM SPUNDWANDSTAHL

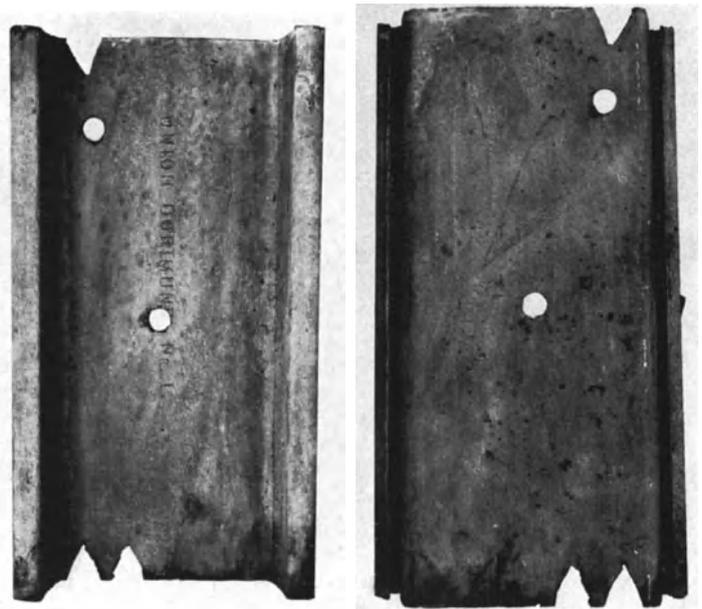
Aus Bild 15, die die Probe St 37<sub>00</sub>, und Bild 16, die die Probe St 55<sub>00</sub> zeigt (8 Jahre, Versuchsdauer, nach der Entrostung), ist zu erkennen, daß die Proben sich im ganzen

gut verhalten haben, was im besonderen daraus hervorgeht, daß die Walzzeichen noch sehr deutlich zu erkennen sind. Daneben sind jedoch auch die Narbenbildungen unverkennbar.

Bild 15. St 37<sub>00</sub> (entrostet) nach 8 Jahren ganz in Brackwasser (Emden)

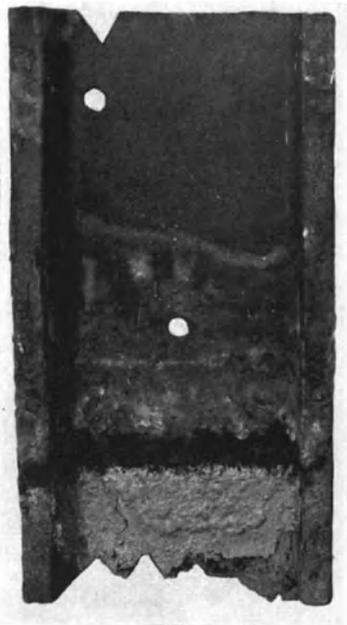
Bild 16. St 55<sub>00</sub> (entrostet) nach 8 Jahren ganz in Brackwasser (Emden) (vgl. Bild 28)

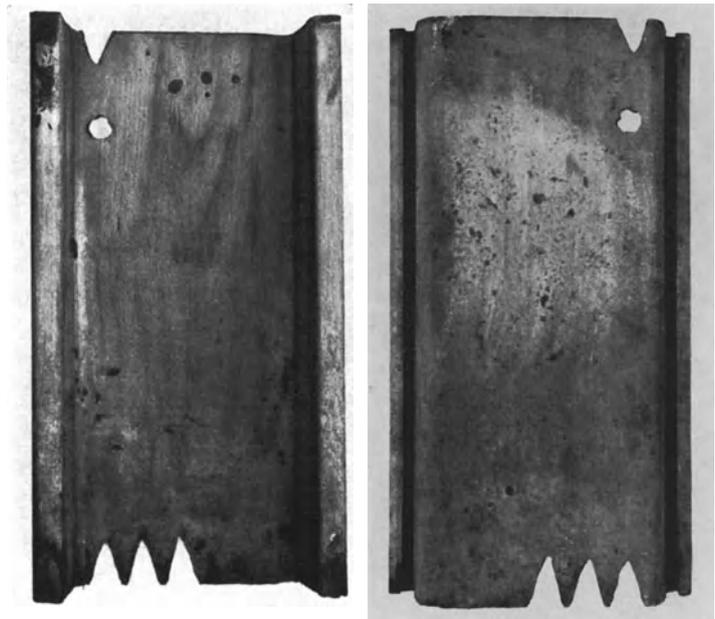
Bild 18 zeigt eine Probe St 55<sub>00</sub> von 8 Jahren Versuchsdauer nach der Entrostung.

Bild 18. St 55<sub>00</sub>, entrostet, nach 8 Jahren halb in Brackwasser (Emden) (vgl. Bild 28)

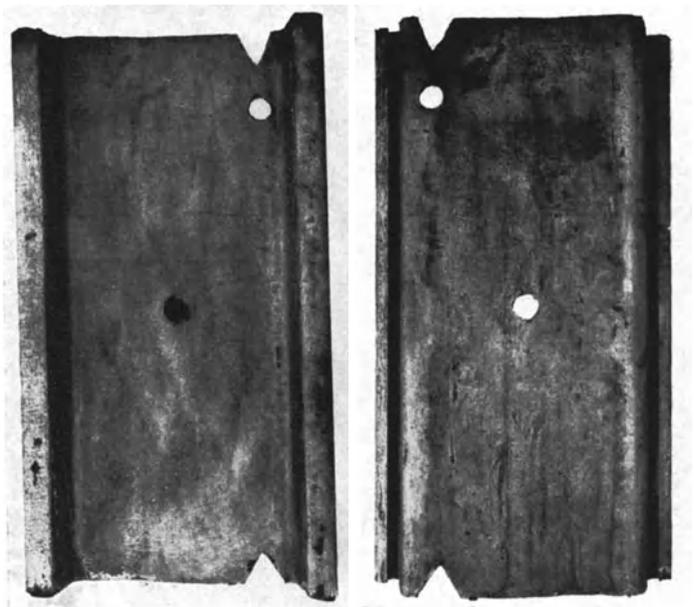
Bild 19. St 37<sub>00</sub>, entrostet, nach 8 Jahren im Boden (Emden; vgl. Bild 28)

Bild 19 zeigt eine Probe St 37<sub>00</sub> von 8 Jahren Versuchsdauer nach der Entrostung.

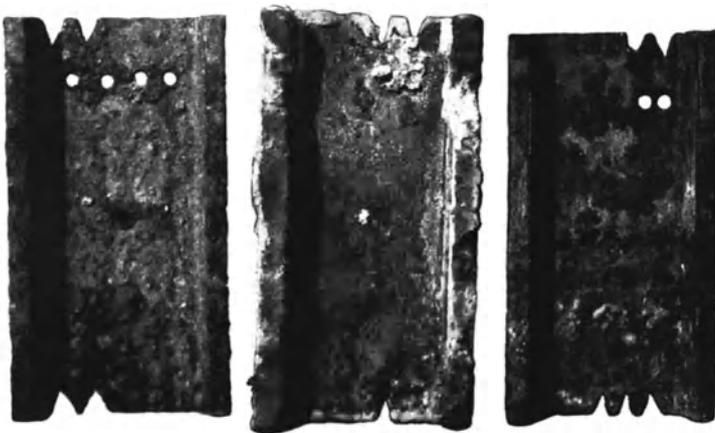
(Bei der Herausnahme; vgl. Bild 20.) Die Proben waren auf der Oberseite mit braunem, z. T. abblättern dem, z. T. fest anhaftendem Rost bedeckt.

Die Unterseite war dunkel-graugrün und von hellen Rostpusteln (1—5 cm Ø) durchbrochen, die aus lockerem Rost bestanden.

(Bei der Herausnahme; vgl. Bild 20.) Die an der Luft befindliche Hälfte zeigte großblättrigen dunklen Rost.

Die im Wasser befindliche Hälfte war von einer festen graugrünen Rost-Schlamm-Schicht bedeckt, die von hellen lockeren Rostpusteln (1–4 cm Ø) unterbrochen war.

Bild 20. Proben, nach 8 Jahren in Rügenwalde (schwach salzhaltiges Wasser) [ganz eingetaucht] im Boden [halb eingetaucht]

(Bei der Herausnahme; vgl. Bild 20.) Die Oberseite war mit einer Sand-Rost-Schicht bedeckt, die z. T. bis zu 6 mm Dicke zusammenhaftete. Ein etwa 10 cm langes und 4 cm breites Stück sprang zusammenhängend ab. Die Schicht bestand aus drei Lagen, von denen die den Proben anliegende schwarz, die mittlere hellbraun und die äußere rotbraun war.

Die Unterseite war z. T. mit einer dünnen, glänzend schwarzen Rostschicht bedeckt, die möglicherweise z. T. noch aus Walzhaut bestand. An den Kanten und Kerben war die Sand-Rost-Schicht der Oberseite z. T. herumgewachsen.

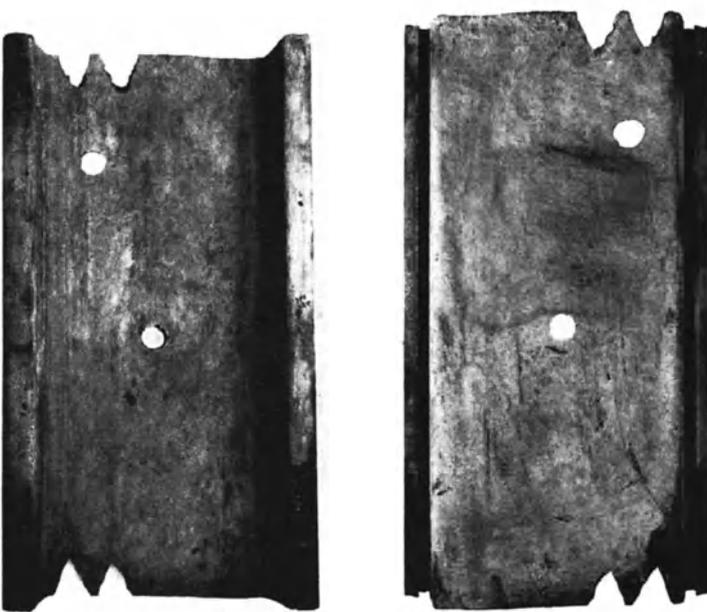
Bild 21 zeigt eine Probe St 37<sub>00</sub> von 8 Jahren Korrosionsdauer nach dem Entrosten.

Bild 21. St 37<sub>00</sub>, entrostet, nach 8 Jahren ganz in schwach salzhaltigem Wasser (Rügenwalde) (vgl. Bild 29)

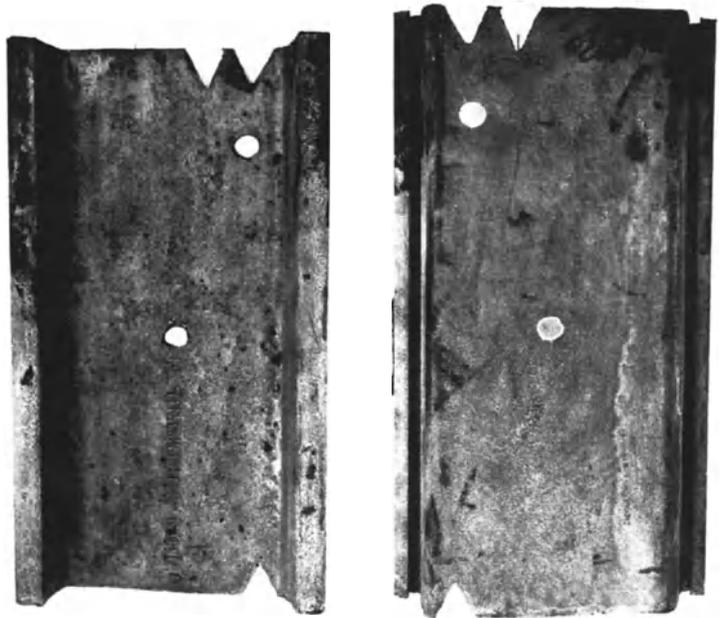
Bild 22 zeigt die Probe St 37 von 8 Jahren Korrosionsdauer nach der Entrostung. Die Erhaltung der Walzzeichen ist wieder ausgezeichnet<sup>6</sup>.

Bild 22. St 37<sub>00</sub>, entrostet, nach 8 Jahren im Boden (Rügenwalde)

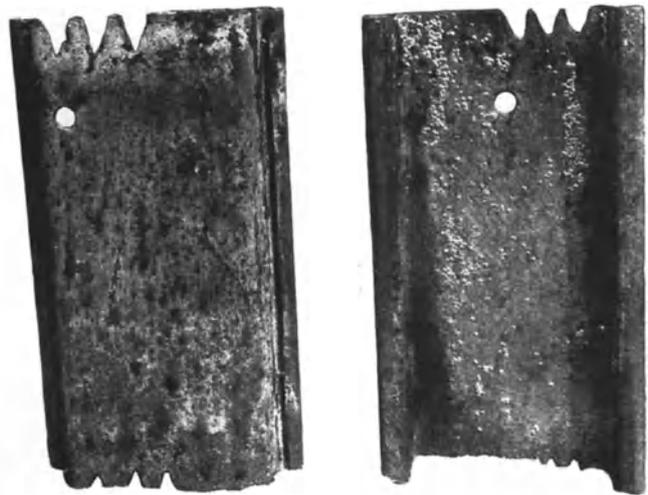
(Bei der Herausnahme, vgl. Bild 23.) Die Proben waren mit einer rötlich-gelben bis rötlich-grauen Rostschicht bedeckt, die von einigen hellbraunen harten Rostpusteln unterbrochen war. Auf der hohlen (während des Versuchs der Brücke zugewandten) Seite und in den Schlössern der Proben hatten sich zahlreiche Muscheln angesetzt.

Bild 23. St 55<sub>00</sub>, nach 8 Jahren im Bereich des Wasserwechsels (Helgoland)

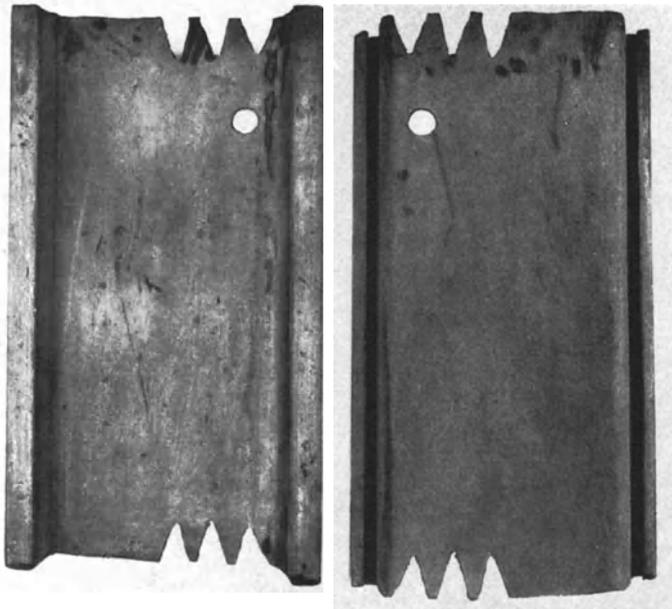
Bild 24 zeigt die Probe St 55<sub>00</sub> von 8 Jahren Korrosionsdauer nach dem Entrosten. Die Proben haben im Hinblick darauf, daß die Beanspruchung im Bereich des Wasserwechsels als eine der schärfsten Beanspruchungen gilt, vorzüglich gehalten.

Bild 24. St 55<sub>00</sub>, entrostet, nach 8 Jahren im Bereich des Wasserwechsels (Helgoland) (vgl. Bild 30)

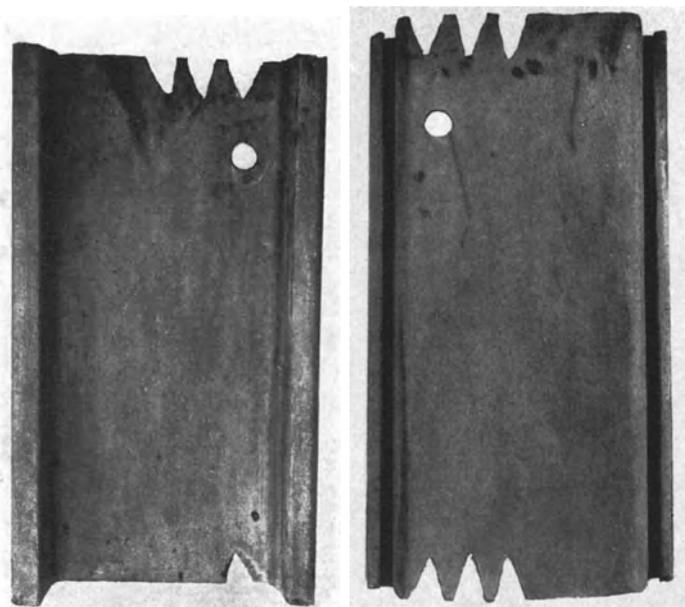
(Bei der Herausnahme.) Die Oberseite der Proben war mit Schichten von abblätterndem Rost bedeckt. An der Unterseite war eine festhaftende Rost-Sand-Schicht entstanden.

Bild 25 zeigt die Probe St 55<sub>00</sub> von 8 Jahren Korrosionsdauer nach der Entrostung.

Bild 25. St 55<sub>00</sub>, entrostet, nach 8 Jahren im Boden (Helgoland)

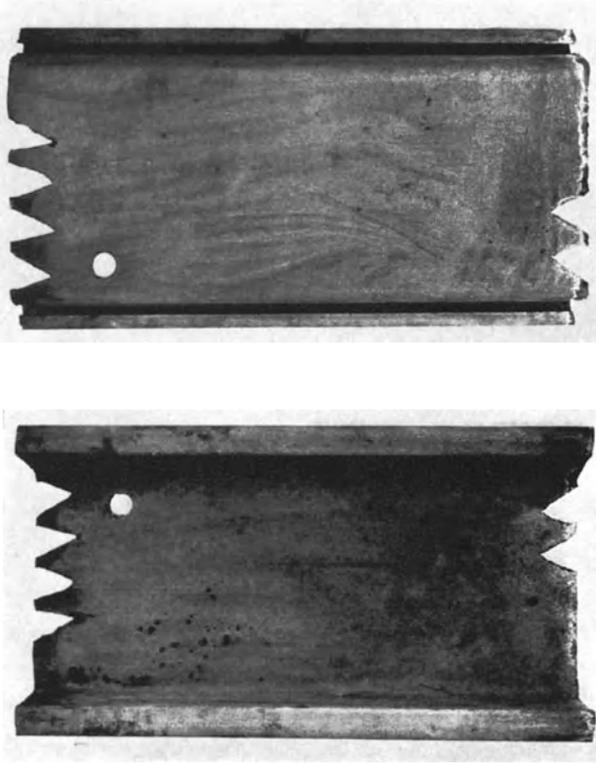
(Bei der Herausnahme.) Die Oberseite der Proben war mit einer schwarzen Schlammsschicht bedeckt, unter der noch Reste der Walzhaut zu erkennen waren. Auf der Unterseite war platten- und blasenförmiger Rost entstanden. Eine Kalk-Rostschicht war nicht erkennbar.

Bild 26 zeigt eine Probe St 55<sub>00</sub> von 8 Jahren Korrosionsdauer nach der Entrostung.

Bild 26. St 55<sub>00</sub>, nach 8 Jahren ganz im Flußwasser (Berlin) (vgl. Bild 31)

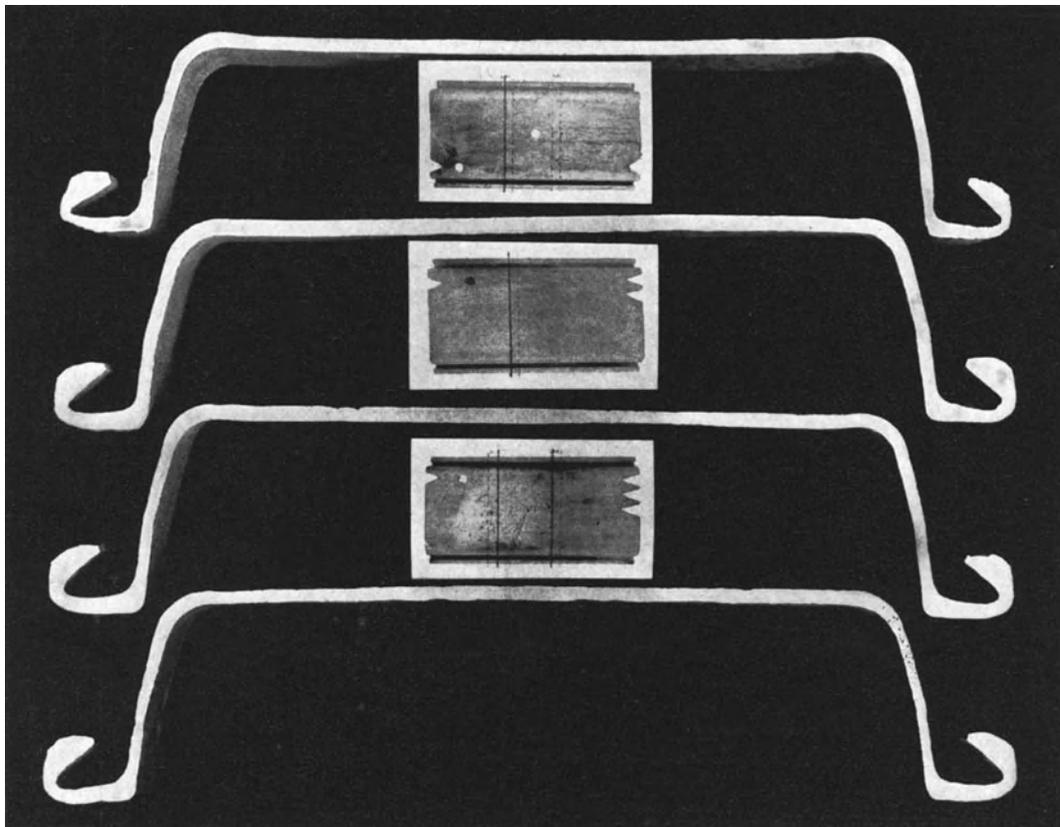
Bild 28. Schnitte durch einige Proben aus Emden (Versuchsdauer 8 Jahre)

a) Schnitt 2, aus nicht erkennbarer Ursache besonders starker Angriff)  
b) Schnitt 1, St 55<sub>00</sub> halb eingetaucht (durchschnittlicher Angriff)  
c) St 55<sub>00</sub> ganz eingetaucht  
d) St 37 im Boden

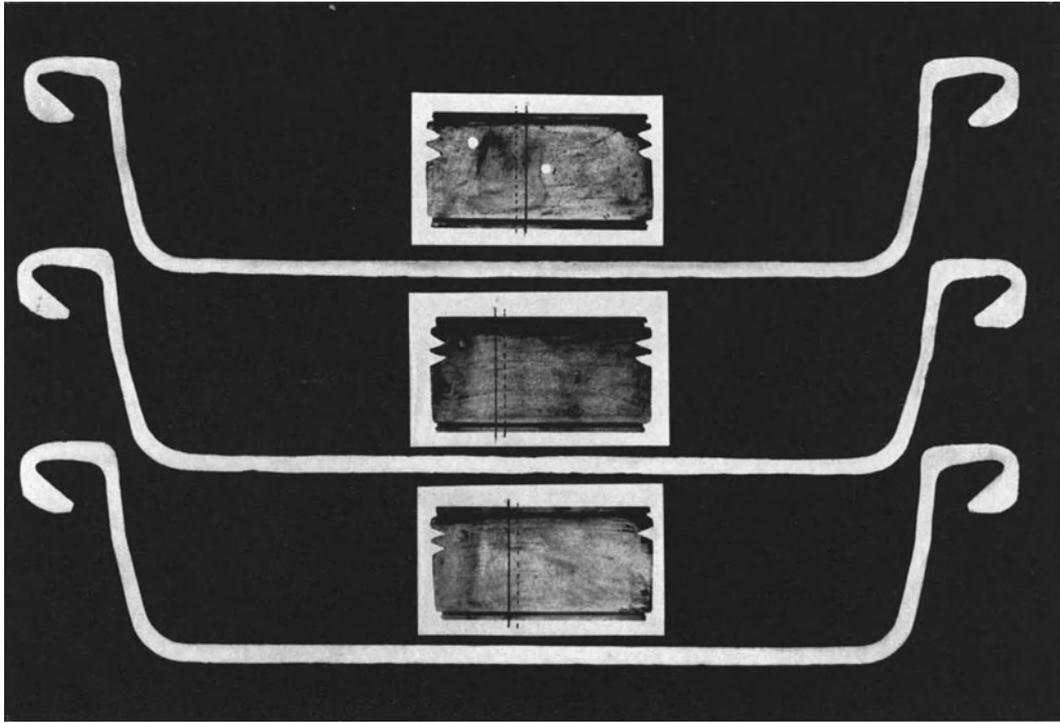
a) St 55,00, im Boden  
 b) St 55,00, ganz eingetaucht  
 c) St 37,00, ganz eingetaucht  
 Bild 29. Schnitte durch einige Proben aus Rügenwalde.  
 (Versuchsdauer 8 Jahre)

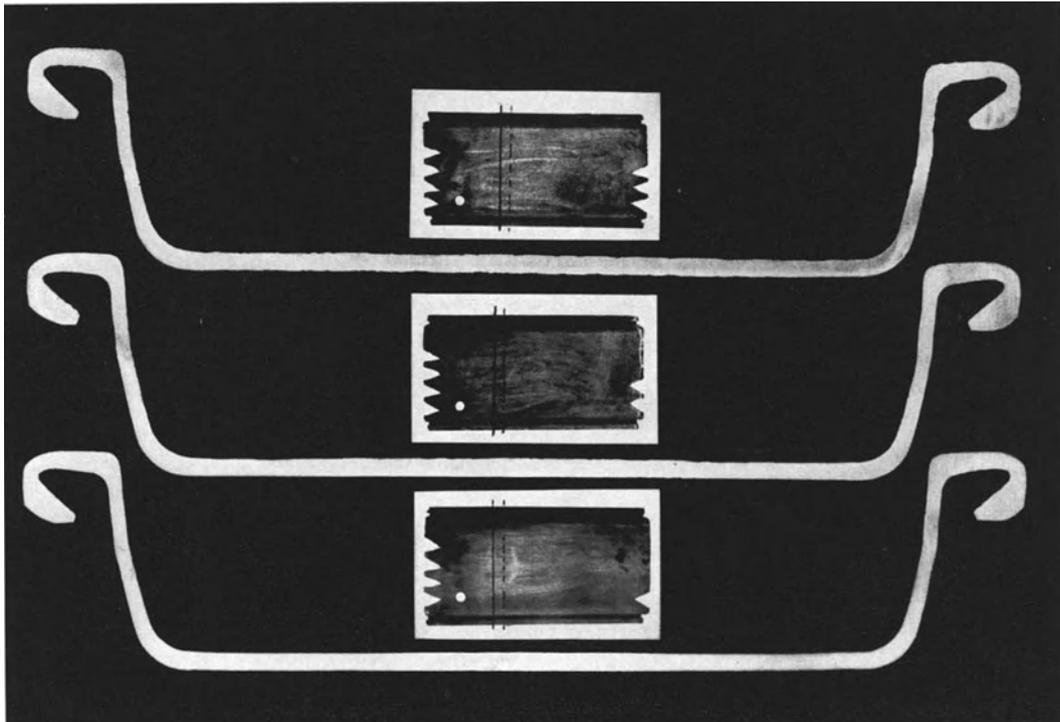
a) St 55,00, im Boden  
 b) St 55,00, ganz eingetaucht  
 c) St 55,00, halb eingetaucht  
 Bild 31. Schnitte durch einige Proben aus Berlin (Versuchsdauer 8 Jahre)

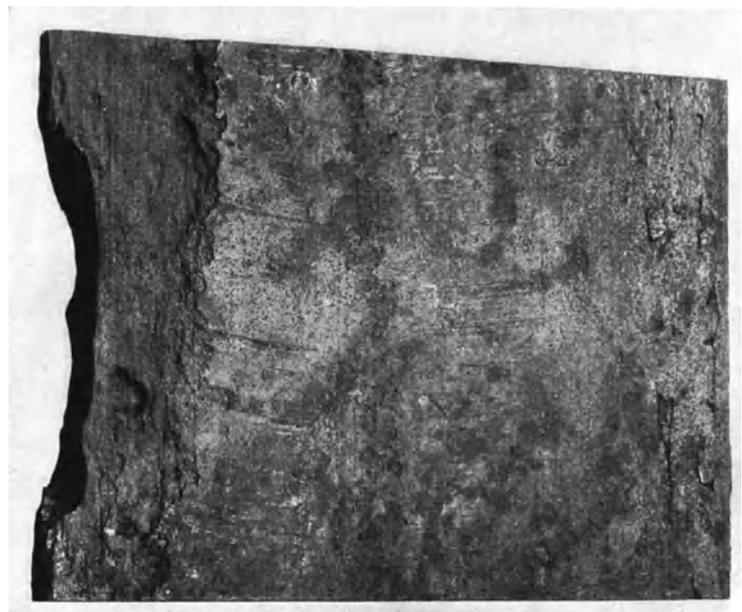
Bild 39. Angefressene Flanschkante des NP 32 bei Marke 32 in Bild 36 u. 37.

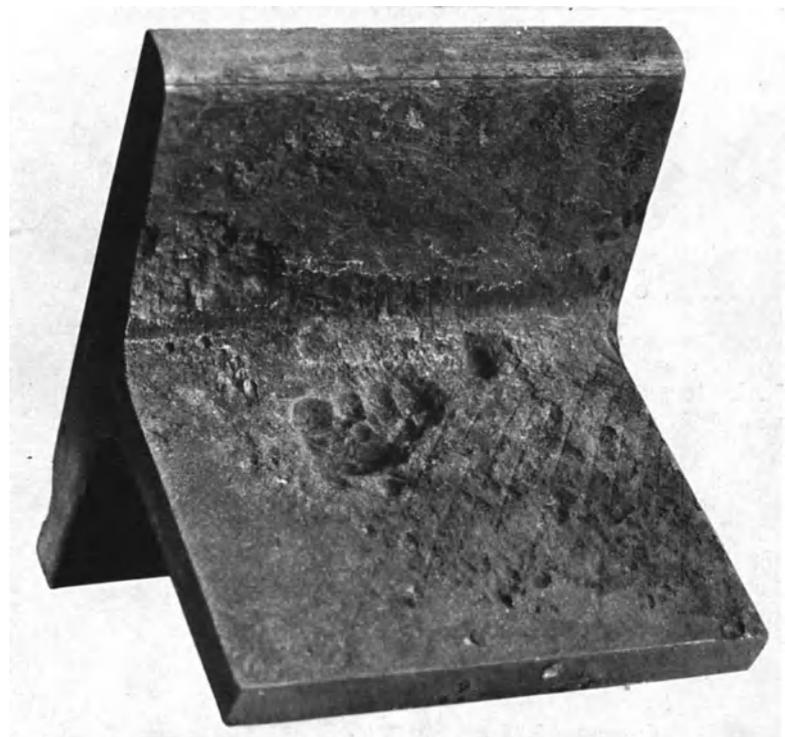
Die zweite Art des Angriffs bei Träger I war muldenförmig; sie hatte unter den Holzverkeilungen stattgefunden, und zwar hier nur in der Zone zwischen 31 und 33 m. (Die Verlagerung des Angriffs gegen die Angriffsart 1 ist wahrscheinlich auf die Wasser-saugende Wirkung des Holzes zurückzuführen.) Beispiele für diese Anfrassungen sind in Bild 41 in der Aufsicht (bei Marke 32,0 m in Bild 36 u. 37, und in Bild 42 im Schnitt (bei b in Bild 36 und 37) wiedergegeben. Die Eindringtiefe der Anfrassungen ergibt sich zu 5 mm. Auffällig sind bei dieser Angriffsart Rillen, die

Bild 41. Anfrassungen unter der Holzverkeilung (bei NP 32 in Bild 36 und 37).  
\*  $v = \text{lin. Vergrößerung}$ .

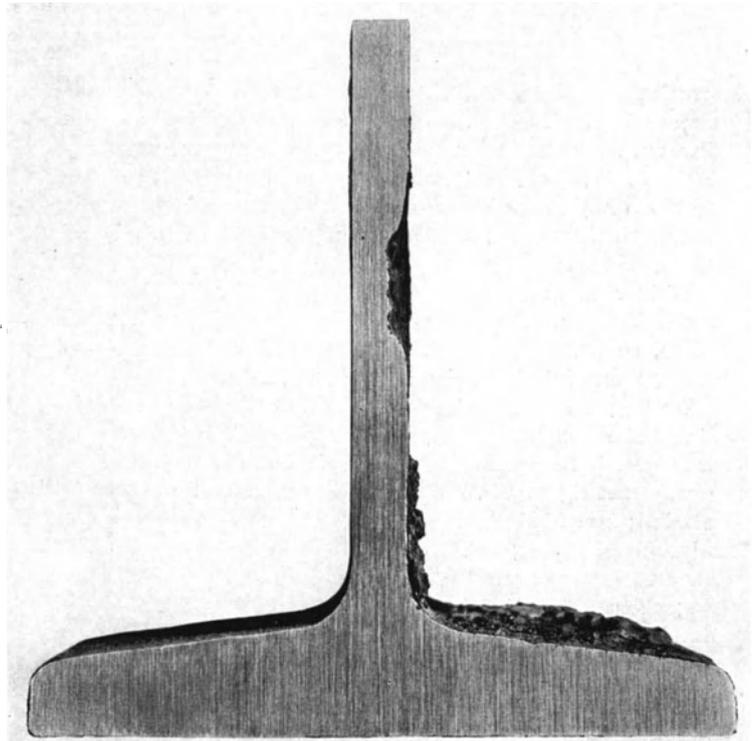
Bild 42. Schnitt durch Anfressung in Bild 41 bei b in Bild 36 und 37.  
\* v = lin. Vergrößerung.

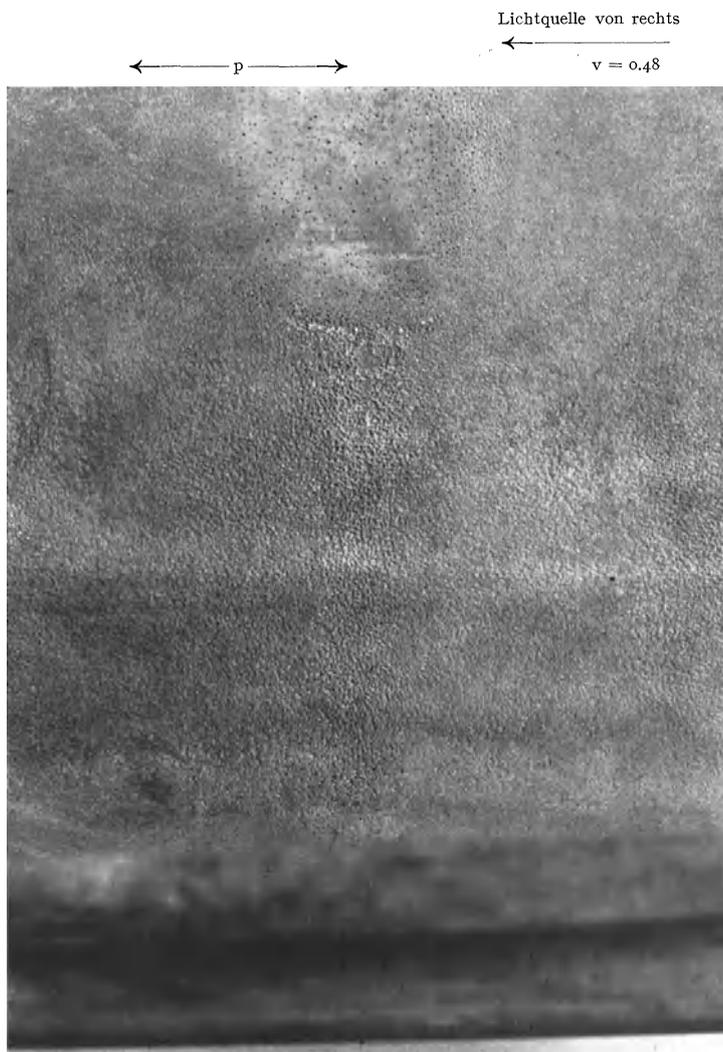
Bild 18. Saumrinne 2. Nach Abbeizen der Korrosionsprodukte.  
Bei Stelle p feine Durchlöcherungen

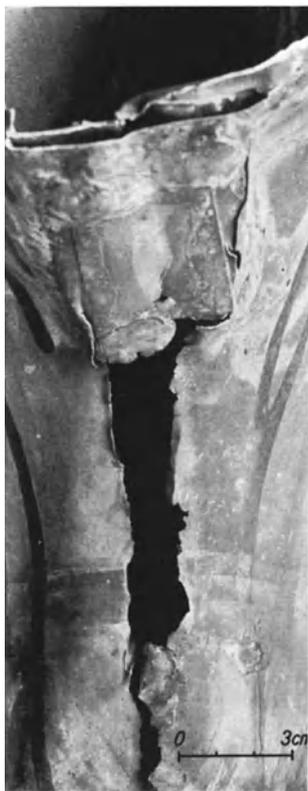
Bild 5 zeigt die Flickstelle eines Regenabfallrohres und die spätere Ausdehnung der Zinkzerstörung über die Flickstelle hinaus.

Bild 5. Regenabfallrohr Ober-Thiemendorf  
Beschädigtes Kniestück mit  
Flickstelle

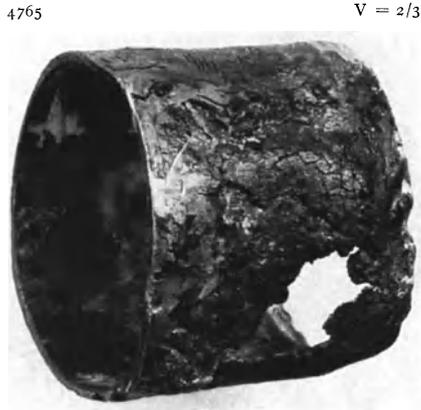
Bild 1. Bleirohr nach 3 Jahren in feuchtem Kalkmörtel

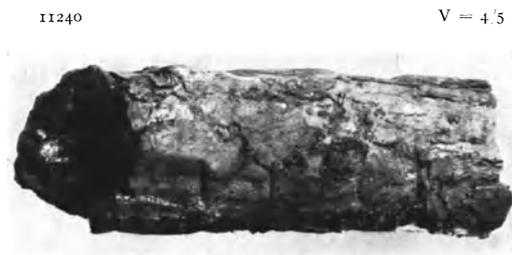
Bild 2. Heizungsrohr nach 5 Jahren in feuchtem Steinholz

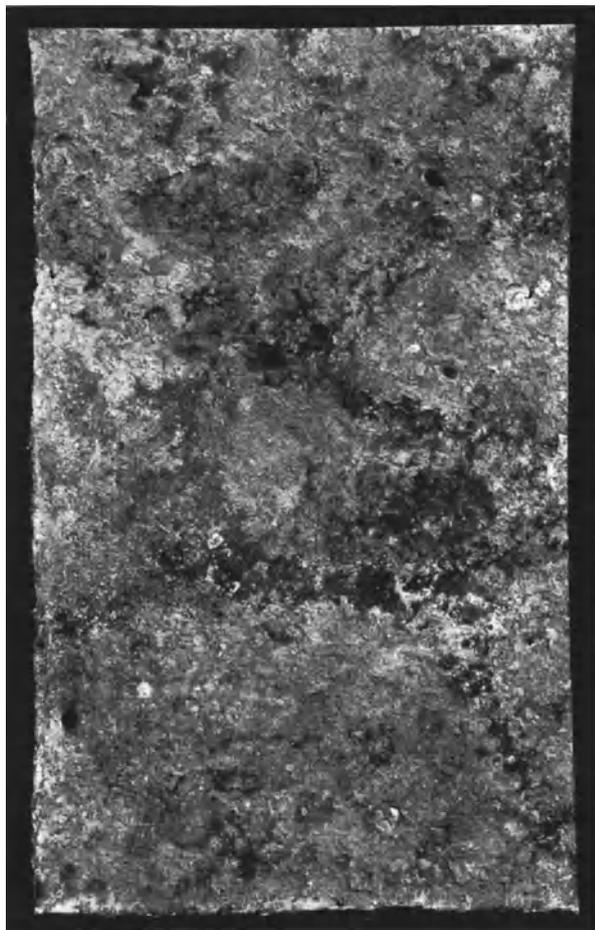
Bild 5. Unterseite eines Zinkbleches, das zur Eindeckung von nicht ausgetrocknetem Beton verwendet worden war
