# Bericht

die am 9., 10. und 11. Februar 1893 in Berlin vorgenommenen

Prüfungen

feuersicherer Baukonstruktionen.

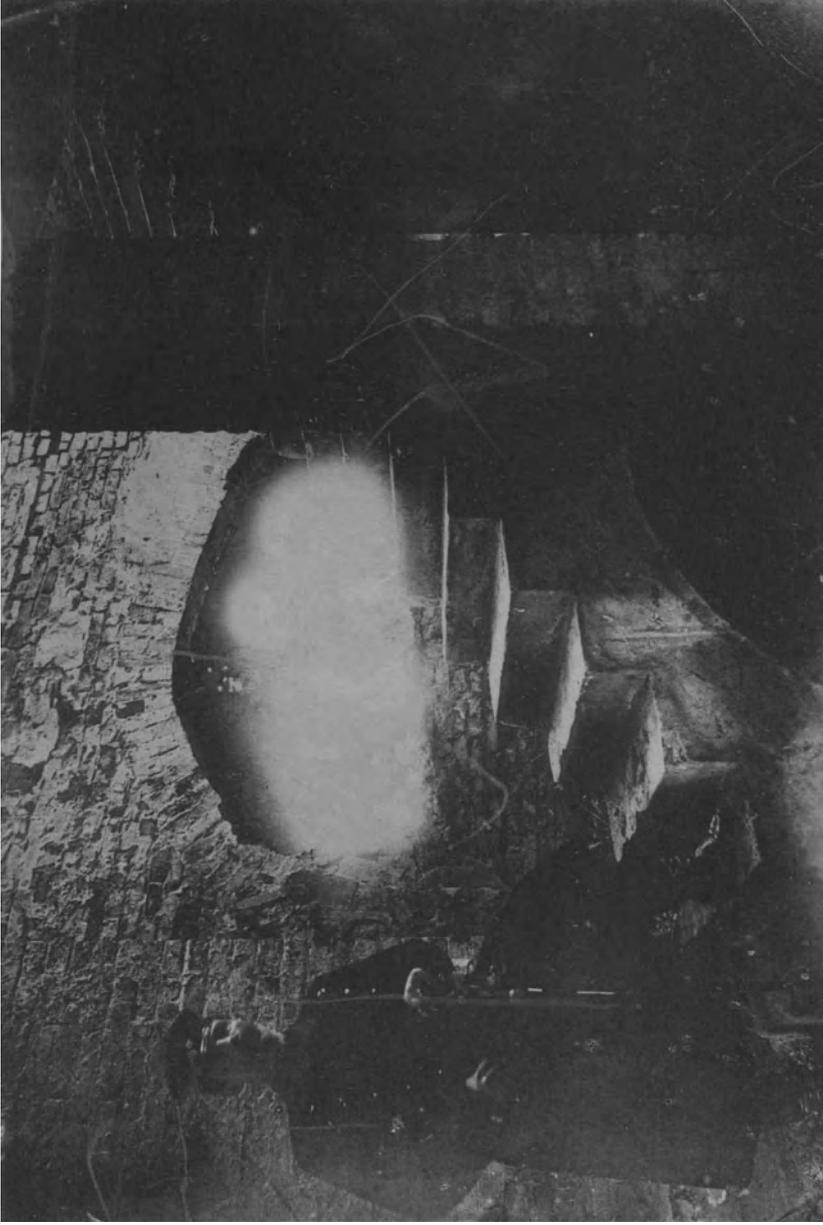
11b. Aktiengesellschaft für Monierbauten. Treppe in S.  
(Nach dem Brande.)

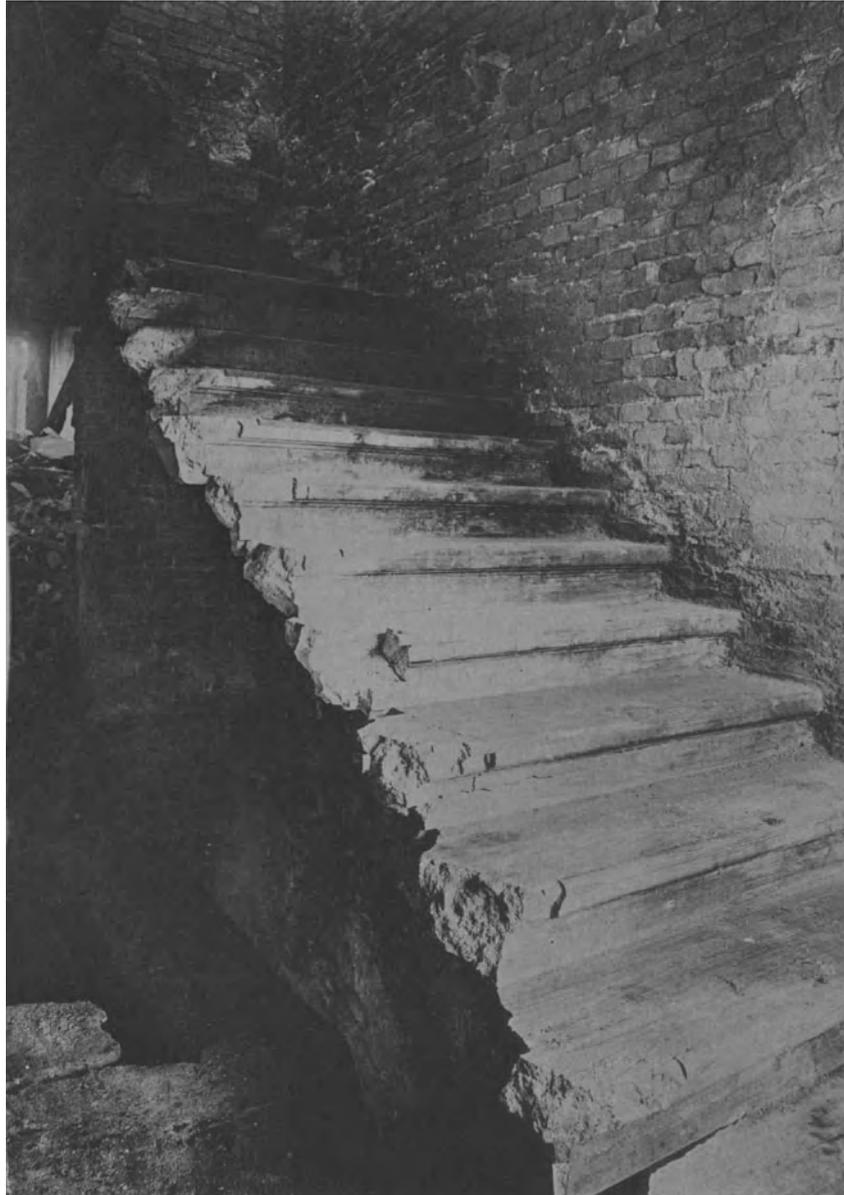
**10. G. A. L. Schultz & Comp. Treppe im I. Stockwerk.**  
(Nach dem Brande.)

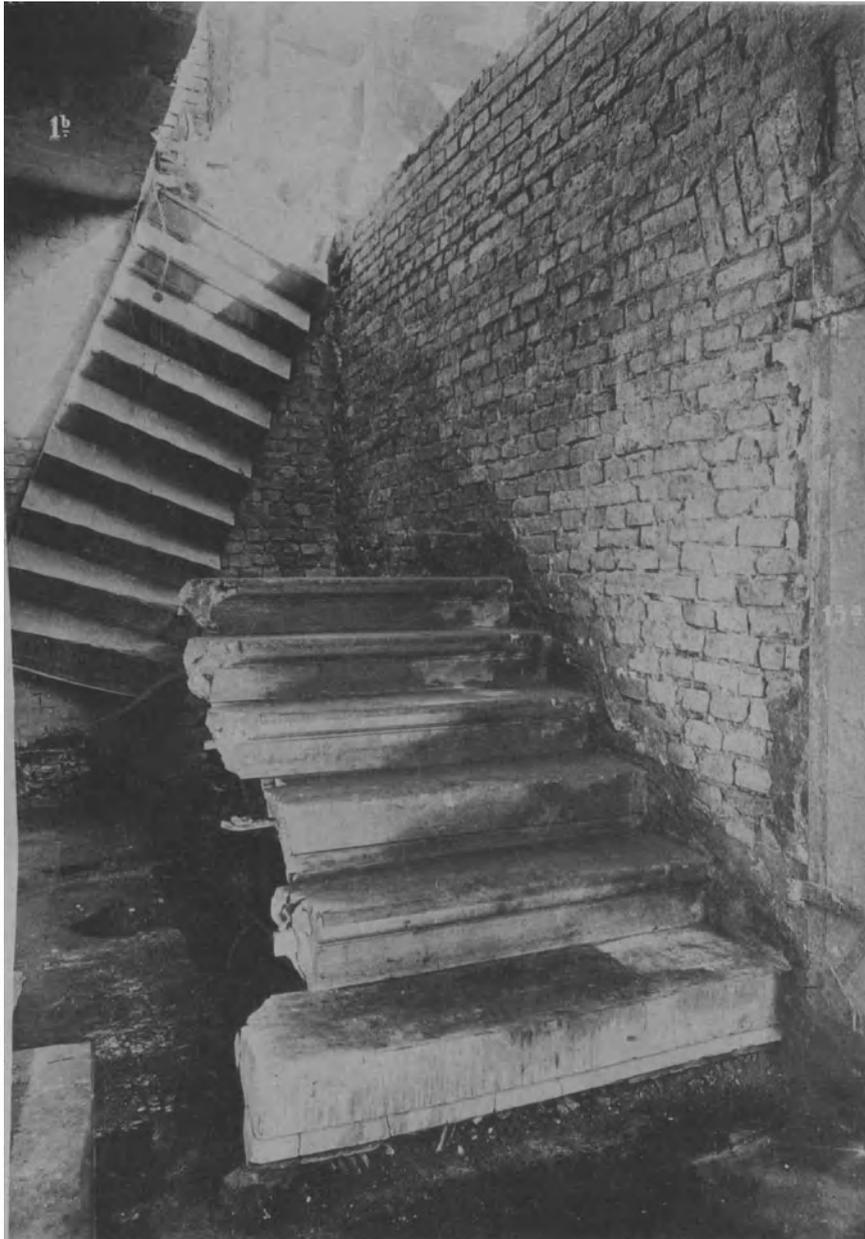
**10. G. A. L. Schultz & Comp. Treppe im II. Stockwerk.**  
(Nach dem Brande.)

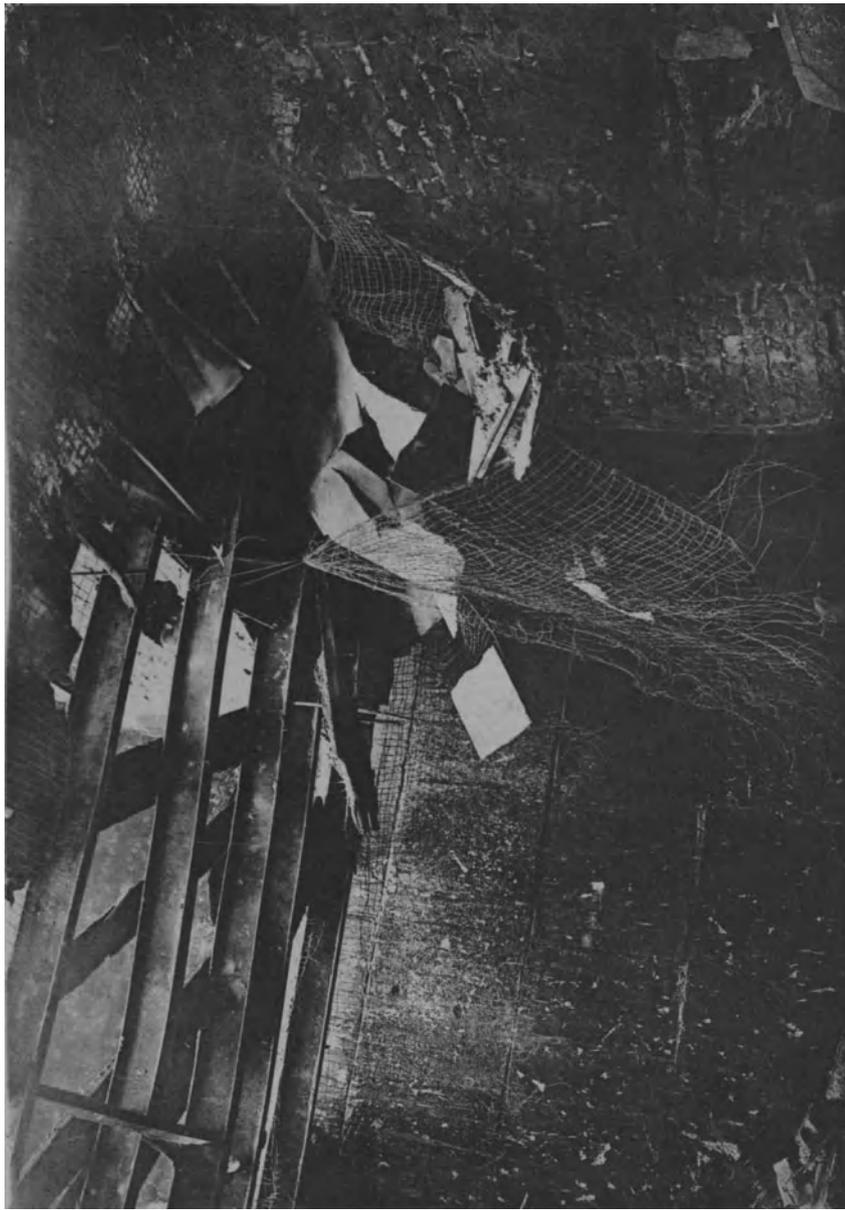
**7. Bau-Isothermal-Anstalt, J. F. Hellemann. Decken-Konstruktion.**

Die Zerstörung der Decke ist sehr wahrscheinlich in erster Linie auf eine ungenügende Isolirung der Träger durch den Deckenverputz, welcher bei Frost aufgebracht worden war, zurückzuführen. Nachdem der Putz herabgefallen war, sind die zu schwachen Träger glühend geworden und haben sich durchgebogen, worauf alsdann auch die Zwischendecke, bestehend aus Magnesitplatten mit Kieselguhrfüllung, zerstört worden ist. Beim Ablöschen mag dann der Wasserstrahl die bereits stark angegriffene Decke weiter zerstört haben.

Nach dem Brande.

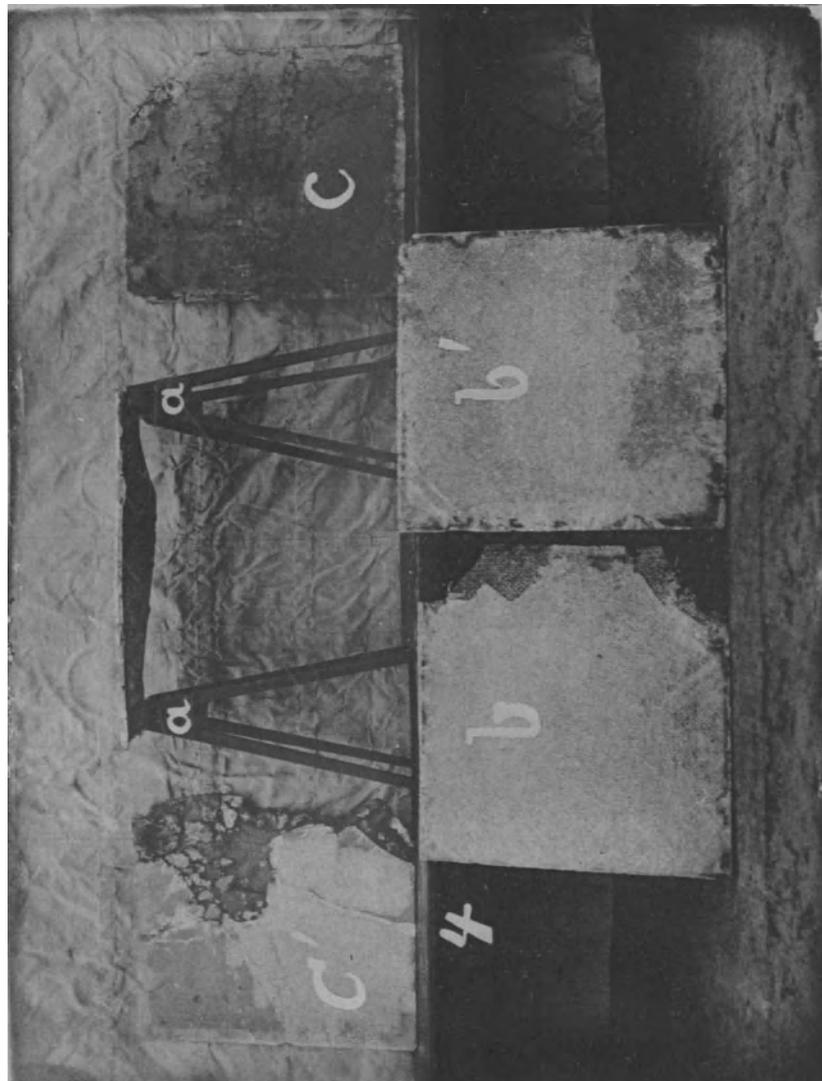
**4. Aktiengesellschaft für Glasindustrie, vorm. Fr. Siemens in Dresden.**

(Die Platten b, c und c' wurden erst nach dem Brande infolge der mit denselben angestellten Versuche beschädigt.)

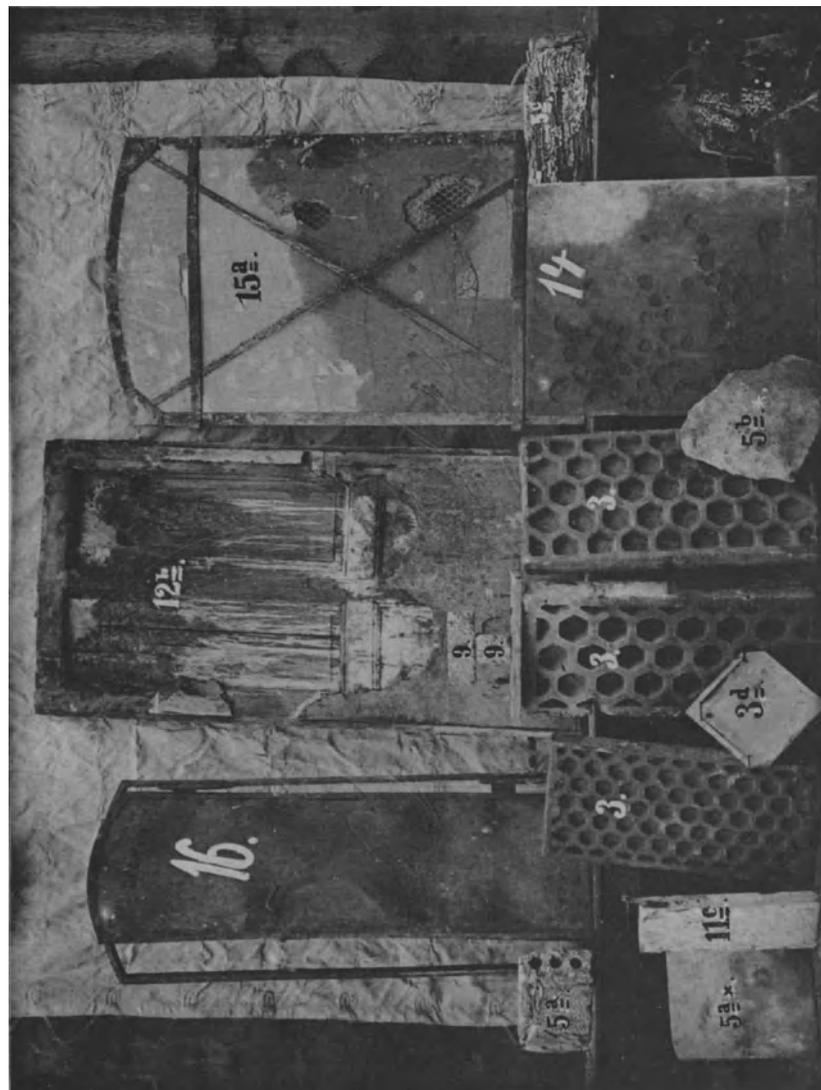
**3d. Patent-Cement-Falzziegel. 5 a\*. Cementbeton-Fussboden. 5 b. Fussboden.**

Anmerkung: Der hier erwähnte Fußboden aus Cementbeton wurde gleichzeitig mit dem Kysolith-Fußboden — siehe unter 14 — geprüft. Der Cement-Fußboden hat sich gut bewährt; derselbe zeigte nach dem Brande auch nicht die geringste Veränderung oder Beschädigung.

Die Beschädigungen der Thür 15a wurden, behufs Erprobung des Materials, erst nach dem Brande durch Beilhiebe herbeigeführt.  
Alle anderen Objecte blieben nach dem Brande unverändert.

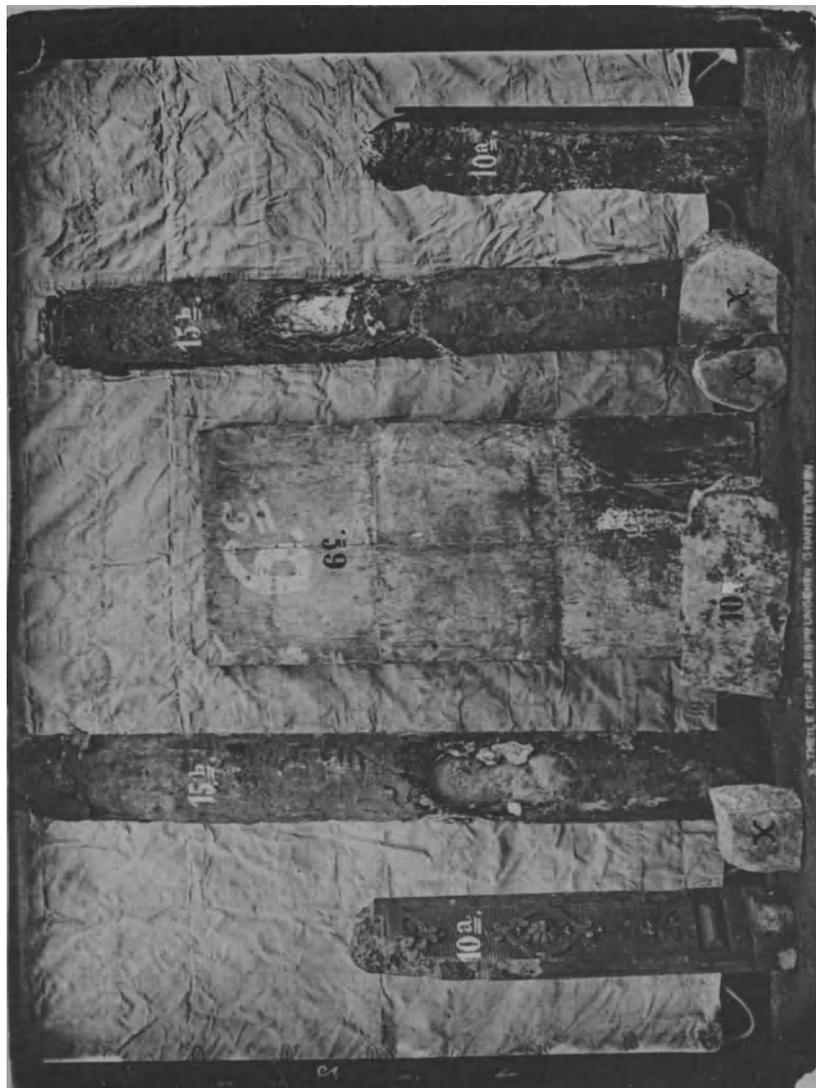
10. Kunstsandsteinstufe ohne Eiseneinlage. 10 a. Desgl. mit Eiseneinlage.  
xxx Theile der gesprungenen Granitstufen. 6c. Diese Thür verschloss den Raum J.  
15b. Die Beschädigungen wurden nach dem Brande behufs Untersuchung  
der Säulen herbeigeführt.
