# Dampfkesselschäden

ihre Ursachen, Verhütung und Nutzung für  
die Weiterentwicklung

Ein Lehrbuch für die Dampfkessel-Industrie  
und den Dampfkessel-Betrieb

**Dr.-Ing. Ernst Pfeiderer**

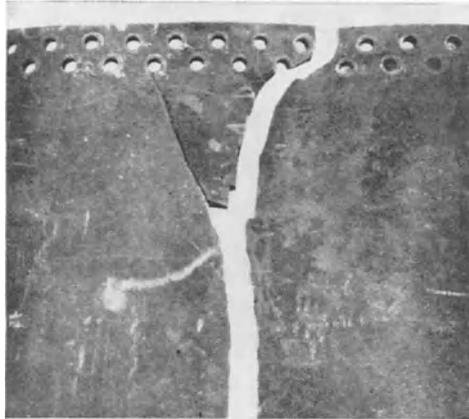
kante in Höhe des 5. Nietloches inmitten der Seigerzone einen kleinen Riß hatte. Nach dem Polieren wurde die Dopplung ebenfalls in den entsprechenden Nietlöchern der 2. Reihe festgestellt. Es wurde nun das Blech daraufhin in 100 mm Entfernung von der 2. Nietreihe aus zweimal angebohrt. Die Anbohrungen ergaben, daß die Dopplungen noch vorhanden und vergrößert sichtbar waren. Die Dopplung klaffte etwa 1 mm.

Abb. 16. Mantelschuß III. bei der Wasserdruckprobe gerissen.

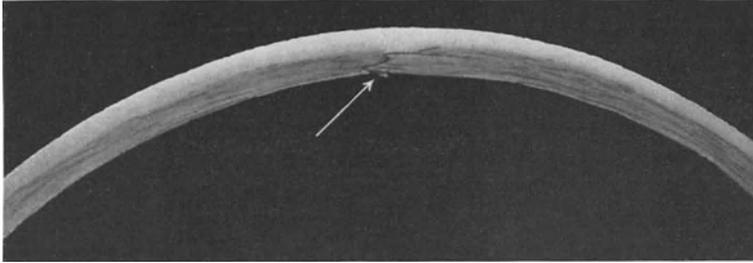
Schwefelgehalt wahrscheinlich eine lunkerige Stelle enthalten hat, die sich dann beim Ziehen des Rohres ausgebreitet und nach innen geöffnet hat. Von den übrigen untersuchten Rohren zeigt das Rohr 198D ganz ähnliche Beschaffenheit, während die anderen Rohre keine nennenswerten Seigerungserscheinungen zeigen. Zwar zeigt das Rohr 198A ebenfalls eine kleine Ziehriefe, die aber keine wesentliche Bedeutung für die Haltbarkeit des Rohres hatte, da sie den tragenden Wandquerschnitt

Abb. 18. Querschnitt durch ein aufgerissenes Rohr mit Ziehriefe.

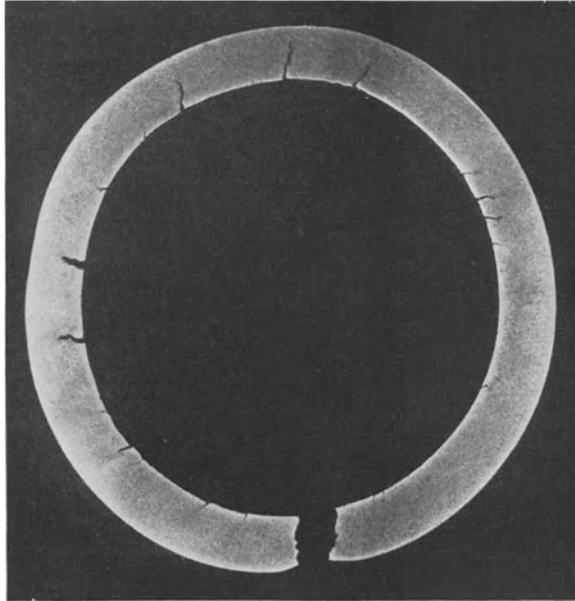
Abb. 20. Gerissene Aufdornprobe.

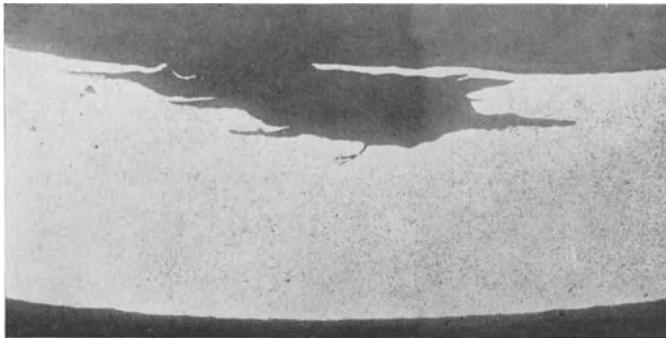
Abb. 21. Querschnitt durch eine langgestreckte unganze Stelle, gefüllt mit nichtmetallischen Einschlüssen.

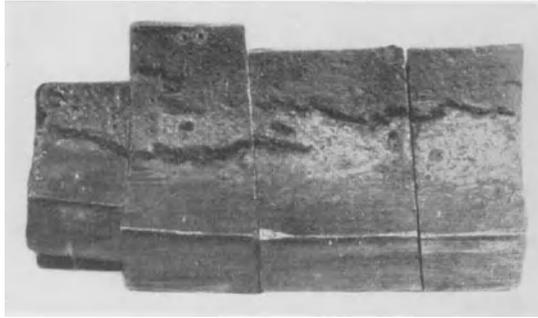
Abb. 30. Kennzeichnende Narben für die Risse auf der Innenseite der Krempe.

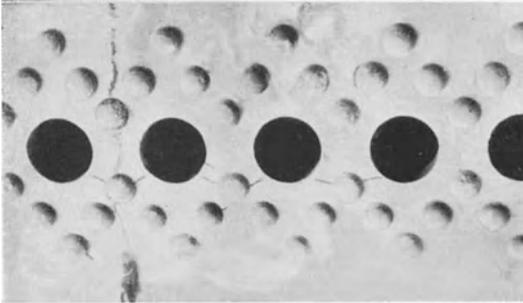
2. Die Trommel ist einseitig beheizt. Die Beheizung von Verstärkungslaschen ist wegen der Materialanhäufung besonders ungünstig. Die Berührung der Trommel mit den Heizgasen auf nur einer Seite ergibt gleichfalls ungünstige Wärmespannungen.

Abb. 49. Risse im Trommelmantel von außen gesehen.

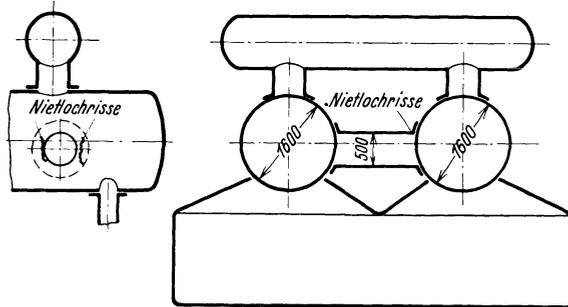
Abb. 50. Nietlochrise an einem Kammerkessel.

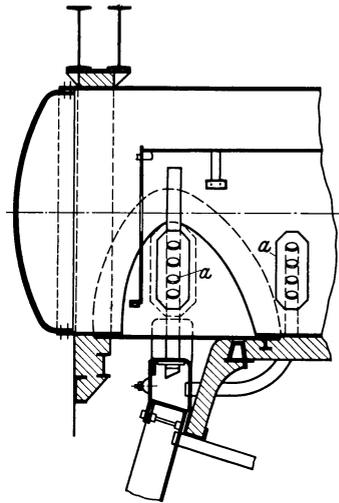
Abb. 51. Nachträglicher Einbau einer elastischen Verbindung zwischen Wasserkammer und Oberkessel.

In zweifelhaften Fällen empfiehlt es sich, den vorderen Schuß zu erneuern und mit entsprechend starker Wand zu versehen.

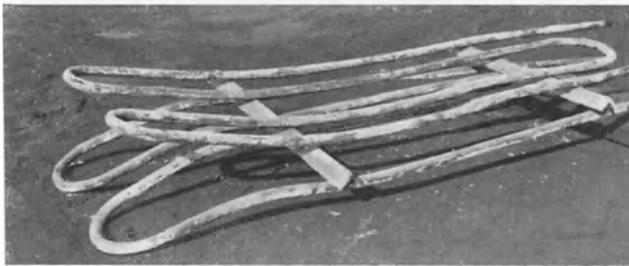
Abb. 80. Verbogene Überhitzerrohre.

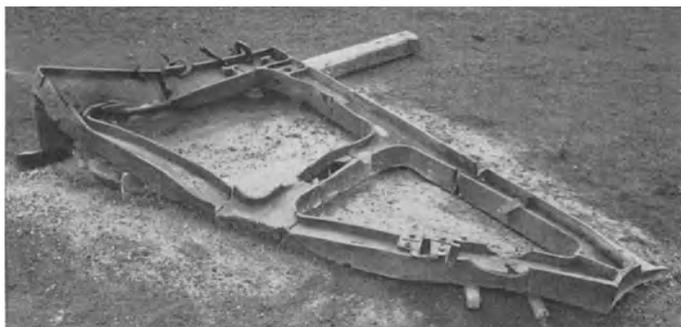
sehr bald die gußeisernen Unterstütsböcke nach und bogen sich stark durch, vgl. Abb. 84. Dadurch wurden die Schlangen ihrer Unterlage beraubt, bogen sich durch und hingen schließlich in wirrem Durcheinander im Kessel.

Abb. 84. Verbogener gußeiserner Unterstütsbock.

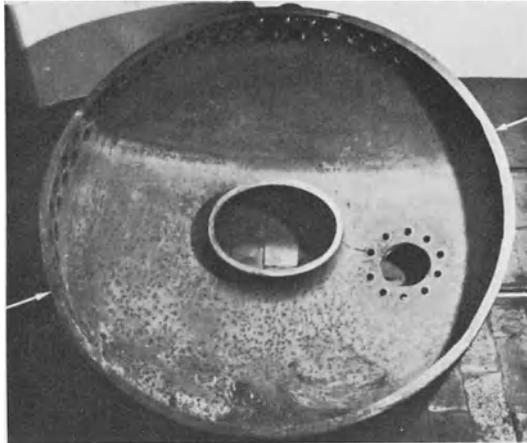
Abb. 93. Risse in einem Kesselboden mit Mannloch.

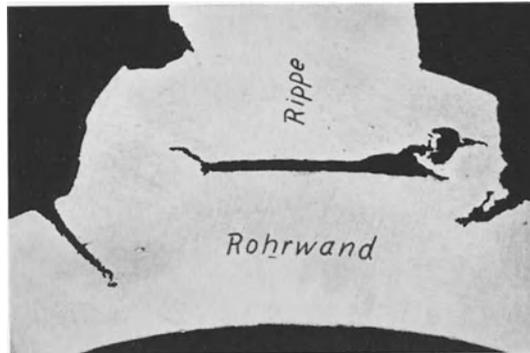
Abb. 105. Mangelhafte Auflage einer aufgeschweißten Rippe. Risse neben der Rippe.

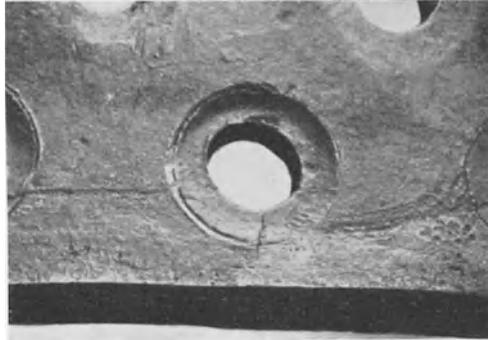
Abb. 109. 2 mm tiefe Einprägung des Nietkopfes.

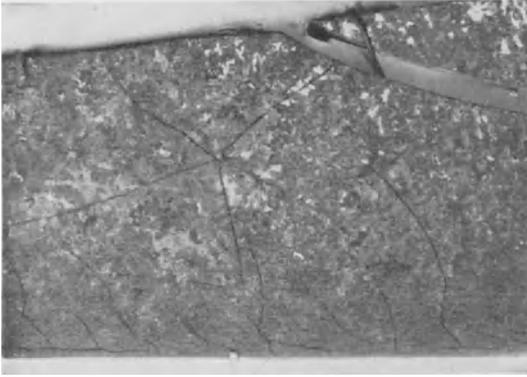
Abb. 115. Risse beim Geraderichten in der Blauwärme entstanden.

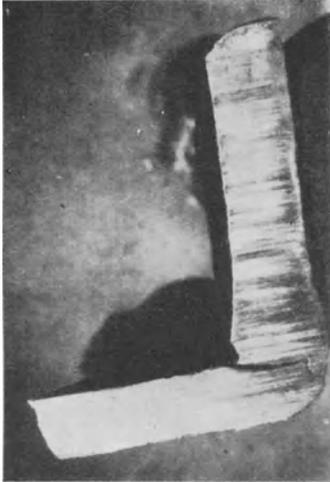
Abb. 118. Gebrochene, stumpfgeschweißte Wasserkammer.

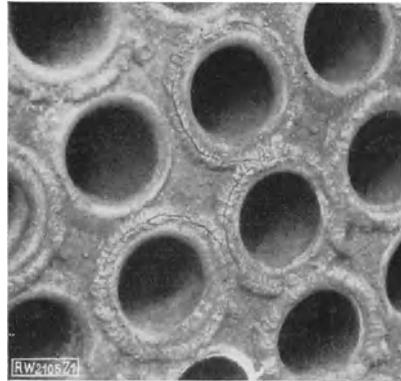
Abb. 147. Rohrboden eines Feuerbüchsenkessels mit dichtgeschweißten und nachher aufgerissenen Stellen. (Arch. für Wärme-wirtschaft 1933 S. 135.)

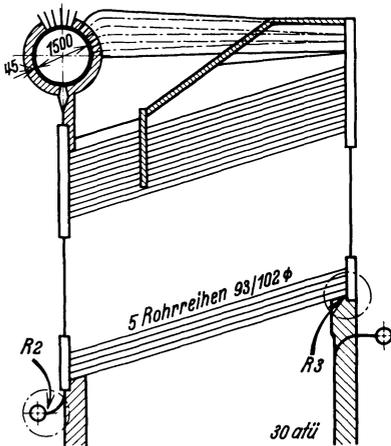
Abb. 156. Teilkammerkessel. Rundrisse an Walzstellen.

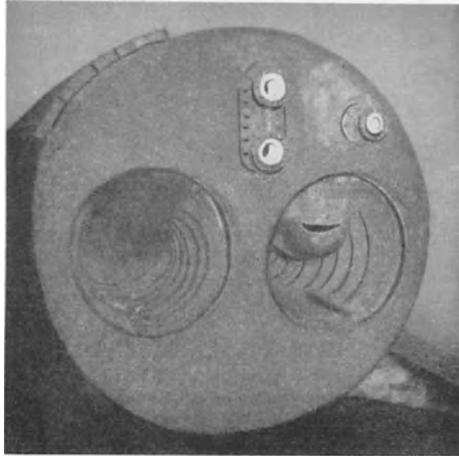
Abb. 168. Einbeulung und Risse an 2 Flammrohren.

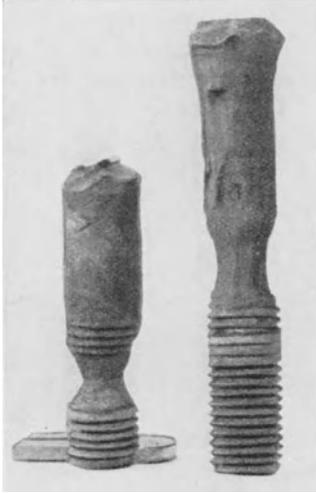
Abb. 174. Elektrolytische Korrosion von Stehbolzen.

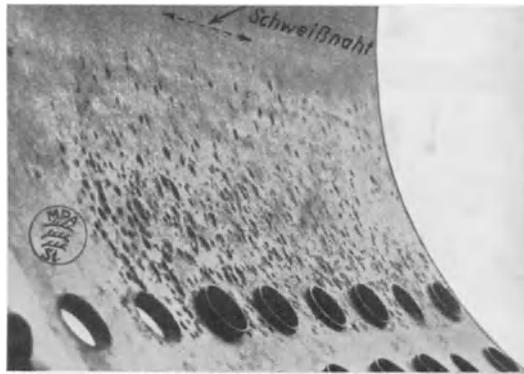
Abb. 175. Anfrassungen durch Sauerstoff an der Rückwand einer Obertrommel.

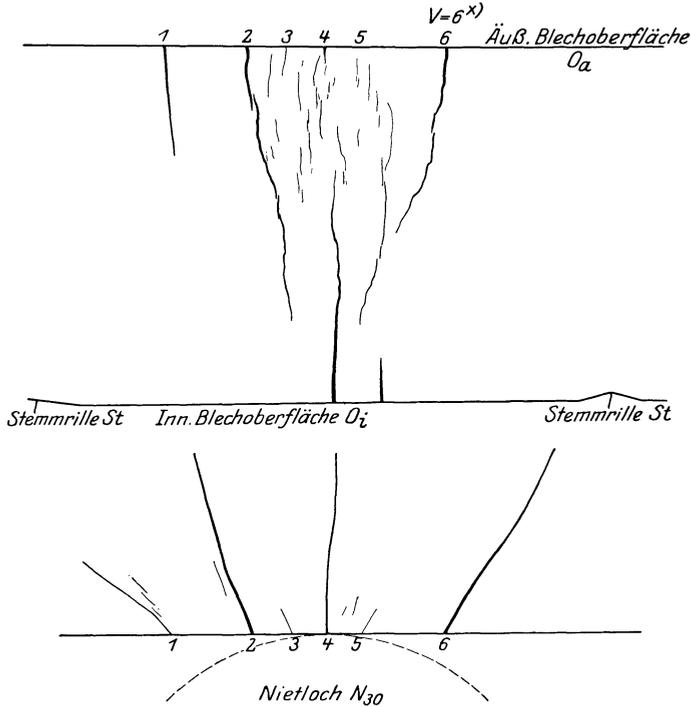
Abb. 192. Nietlochrisse im Schliff.

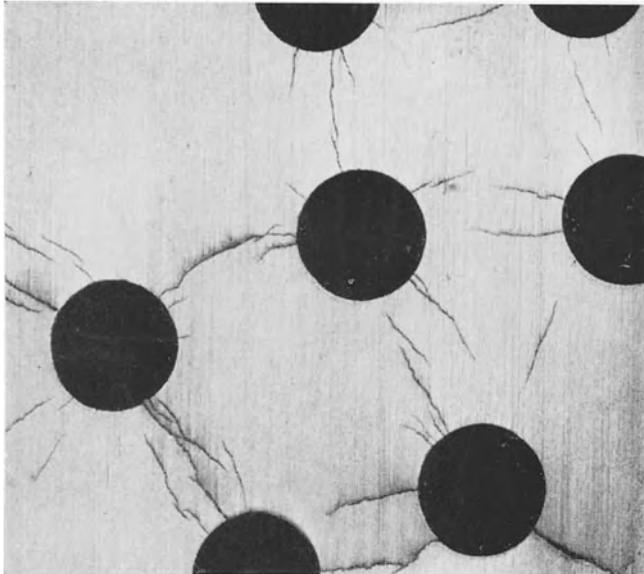
Abb. 193. Starke Nietlochrisse in einem Mantelblech.

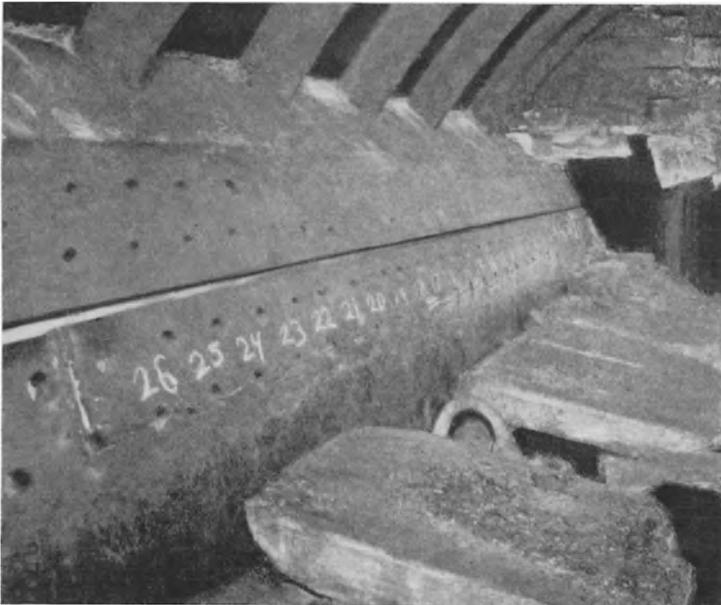
Abb. 194. Gerissene Längsnaht einer Trommel.

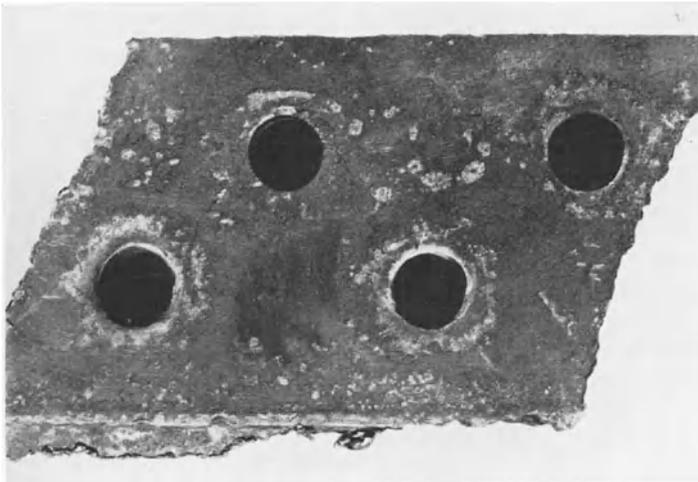
Abb. 201. Korrosionsstelle zwischen Trommelblech und Laschen eines Garbekessels.

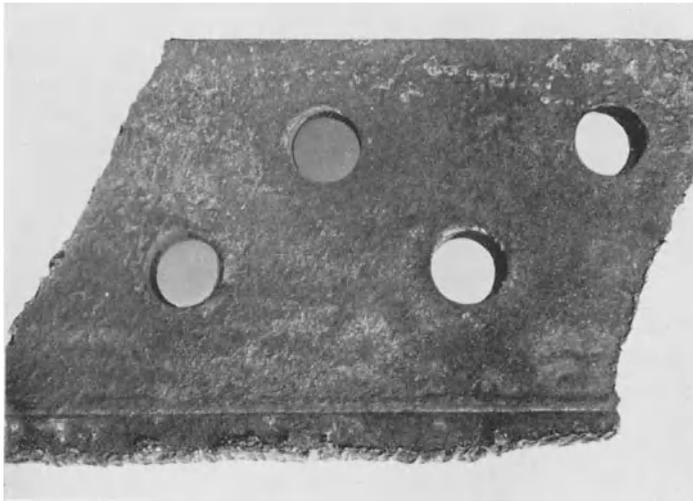
Abb. 202. Wellenförmige Korrosion im Kesselblech des Garbekessels der Abb. 201.

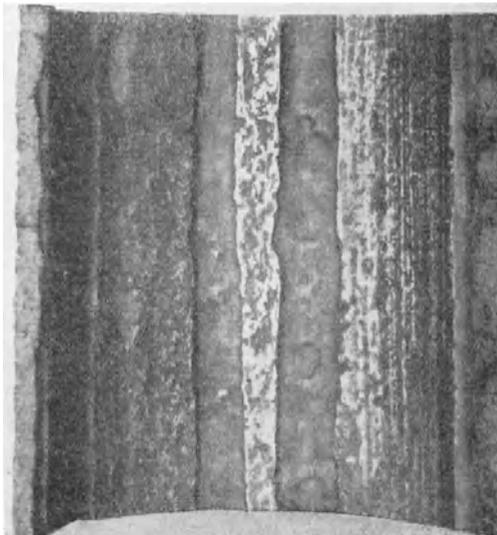
Abb. 208. Gußeisernes Vorwärmerrohr mit nutenförmiger Anfrassung.

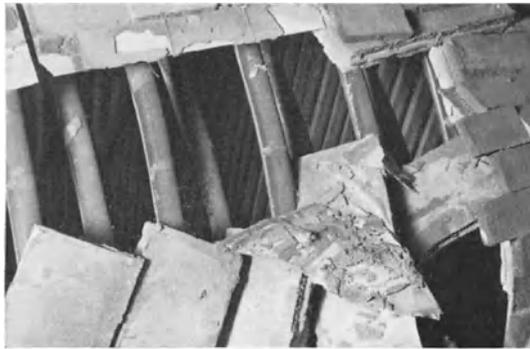
Abb. 244. Durch Staubverpuffung zerstörte Abdeckung einer Brennkammer.
