**Der Einfluß
mangelhafter elektrischer Anlagen
auf die Feuersicherheit besonders
in der Landwirtschaft**

K. Schneidermann

Fünfte, erweiterte Auflage

**Erweiterter Sonderabdruck aus „ETZ“, Elektrotechnische Zeitschrift,
44. Jahrgang 1923, Heft 16.**

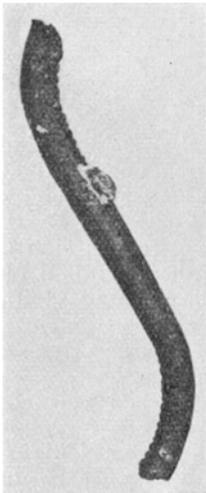
Abb. 1 zeigt eine Deckendurchführung vom Schweinestall zum Stroh- und Heuboden. Die Phase und der Nulleiter waren in einem Rohr durch die Stalldecke geführt. Die Leitungen lagen etwa $\frac{3}{4}$ Jahr. Bei meiner gelegentlichen Anwesenheit auf dem Gehöft fand ich die gesamte Anlage bereits spannungslos vor. Der Besitzer hatte bemerkt, daß das auf dem Heuboden befindliche Schutzrohr bereits starken Schluß hatte und ziemlich warm war. Im Einvernehmen mit dem Besitzer wurde die Leitung von der Einführung von der Stalldecke ab bis etwa 2 m auf dem Heuboden herausgeschnitten. Meine Vermutung, daß die Leitung durch die eintretenden Dünste bereits stark angegriffen sein mußte, traf zu. Die Anlage bekam ich nur durch Zufall zu sehen, da die kleineren Anlagen von der Land-Feuersozietät bis heute nur von Fall zu Fall geprüft werden oder nur, wenn besondere Bedenken die Prüfung erfordern.

Abb. 1. Deckendurchführung. Schutzrohr nach $\frac{3}{4}$ Jahren durchgerostet.

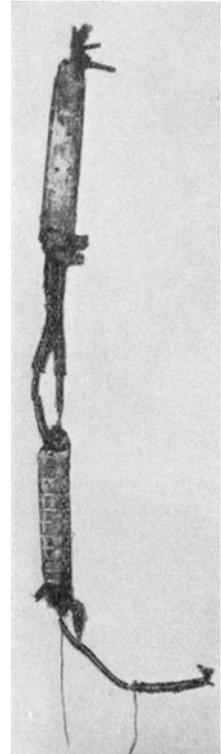
Abb. 3. Deckendurchführung. Isolierrohr und Leitungsisolation bereits abgefault.

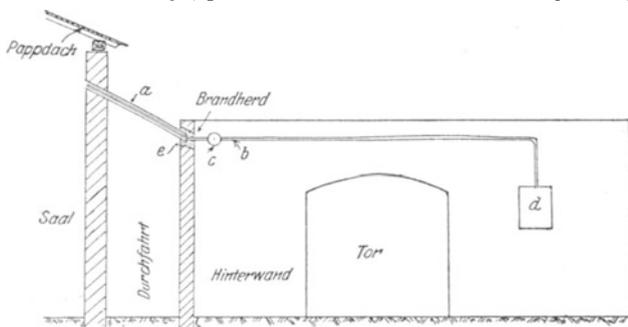
Abb. 4 zeigt eine vor etwa acht Jahren errichtete Anlage. Am Fußpunkte des Rohres sammeln sich die Niederschläge an und zerstörten die Isolation. Das durch die Wand geführte Rohr war eingepipst. Dies ist ein Fehler, denn Gips saugt die Feuchtig-

Abb. 4. Scheunenbrand. Vorschriftswidrige Leitungseinführung.

keit auf und fault. Die darin lagernden Metallteile usw. werden dann zerstört. Am 16. Juli v. J. brannte während des Betriebes die Scheune herunter. Es handelt sich hier um eine Lohndrescherei. Sieben Zeugen konnten einwandfrei die Entstehungsursache bezeugen. Obwohl genügend Hilfskräfte sofort zur Verfügung standen, griff das Feuer aber so schnell um sich, daß weder der Motor noch sonst etwas aus der Scheune gerettet werden konnten. Scheunenbrände sind in der Regel Totalschäden. Abb. 5 zeigt die Durchgangsscheibe aus dieser Anlage mit den zusammengewürgten Verbindungen. An einer Phase kann es nicht einmal mehr als Würgestelle bezeichnet werden. Die Enden waren einfach eingehakt. Außerdem ist an dem Stück Rohr, das in der Wand verlief, die Schmorstelle zu sehen.

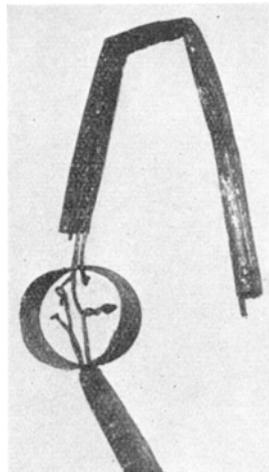
Abb. 5. Durchgangsscheibe mit liederlichen Leitungsverbindungen, zu Abb. 4 gehörig.

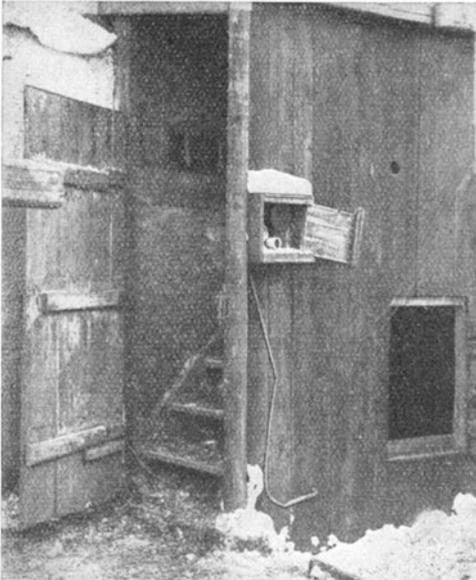
Abb. 6. Aufstellung eines Elektromotors unter der Heubodentreppe.

Die Aufstellung von Motoren zum Häckselschneiden oder für Höhenförderer geschieht häufig in einer feuergefährlichen Weise. Wenn auch von vornherein die Sache nicht so bedenklich aussieht, so ändert sich der Zustand oft sehr bald. Es fehlen die Schutzkästen über den Motoren, oder dieselben werden nach Reparaturen usw. nicht wieder darauf gesetzt. Die Motoren sind oft sehr verstaubt, und oft sind sie mit Heu, Stroh oder Häcksel umgeben. Es hat sich herausgestellt, daß bei genügend großer Bemessung der Kästen die Erwärmung der Motoren kaum beeinträchtigt wird.

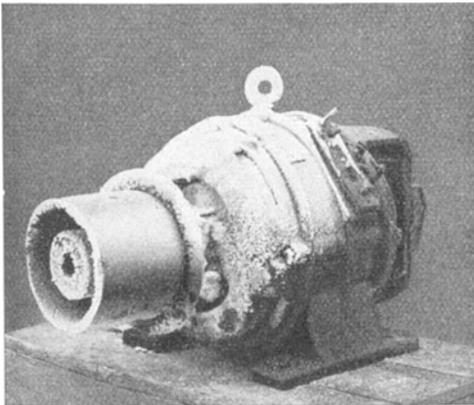
Abb. 7. Vereister Motor unter der Heubodentreppe.

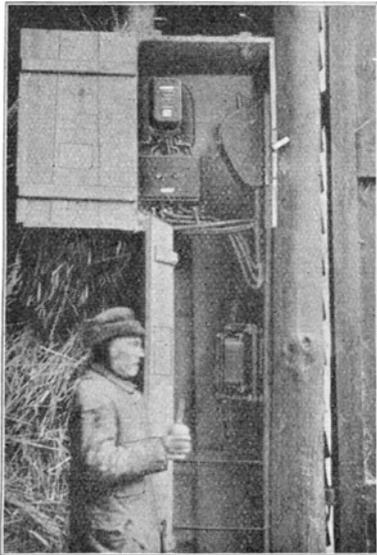
Abb. 9. Kraftanlage in einer Großscheune.

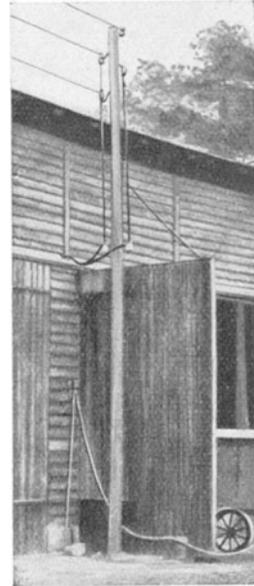
Abb. 10. Vorschriftswidrige Abzweigung der Lichtleitung von der Kraftleitung.

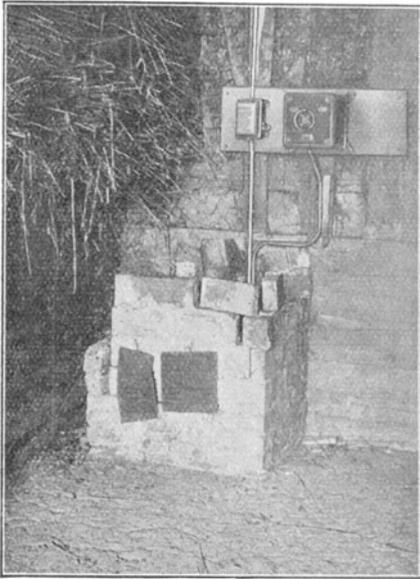
Abb. 11.

eingäschert. Die Schmorstelle ist deutlich auf dem Bilde zu erkennen. Der Vorgang war folgender: Der Motor, der zum Häckselschneiden benutzt wurde, fing langsam an zu laufen und blieb plötzlich stehen. In demselben Augenblick schlugen auch schon

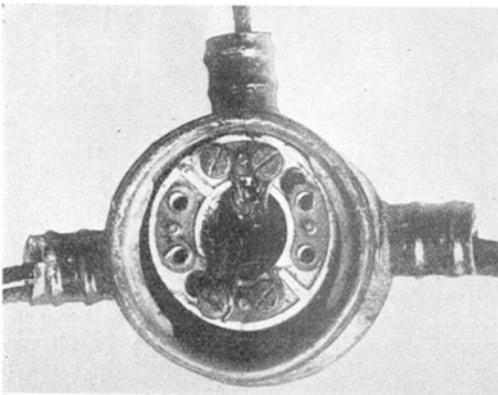
Abb. 13. Verteilungsscheibe mit losem Porzellankörper.

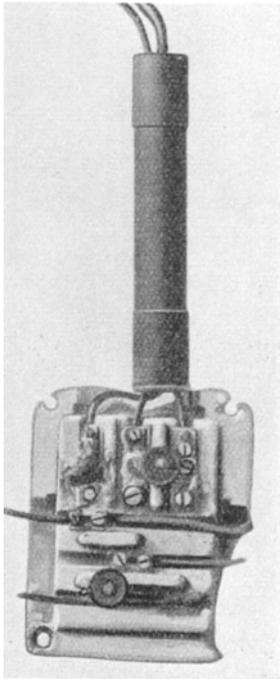
Abb. 14. Abzweigklemme (Tenacit) mit Schmorstelle.

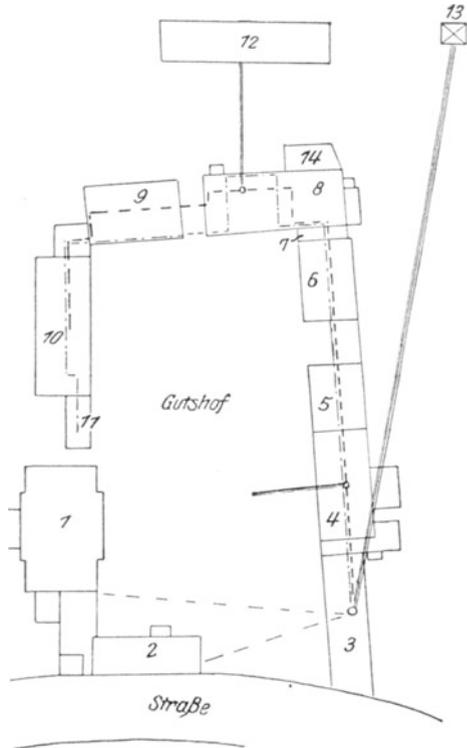
Abb. 15. Bedenkliche Leitungsverlegung einer Licht- und Kraftanlage auf einem Rittergut.

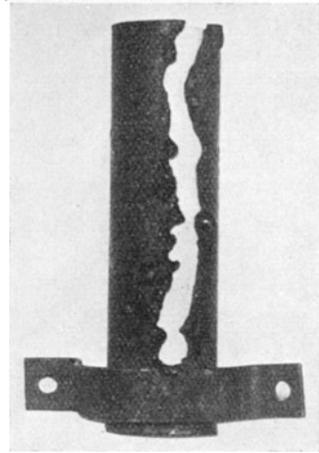
der Blitz in diese Leitung ein. Die Anlage war von Sonntag bis Dienstag außer Betrieb. Beim Einschalten entstand im Dachständer, der durch das Pappdach der Hanffabrik geführt war, Kurzschluß, und die Hanffabrik brannte ab. Jedenfalls waren durch den

Abb. 17. Verschmorter Dachständer.

Blitzschlag die Leitungen im Gestänge beschädigt worden. Man sieht aber hieraus die Folgen dieser Einführungen. Auf die häufigen Dachständerbrände ist auch bereits vor kurzer Zeit in der „ETZ“ hingewiesen worden.

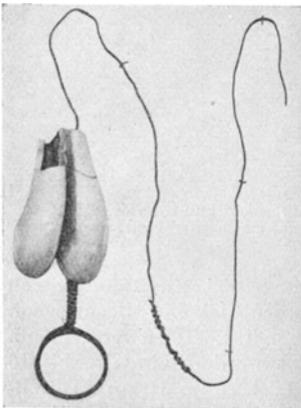
Abb. 18. Würigestelle in einer in Rohr verlegten blanken Leitung (aus einer Brandstelle entnommen).

In welcher leiderlichen Weise die Verbindungen oft hergestellt werden, auch an Leitungseinführungen an Dachständern, zeigen die Abb. 18 und 19.

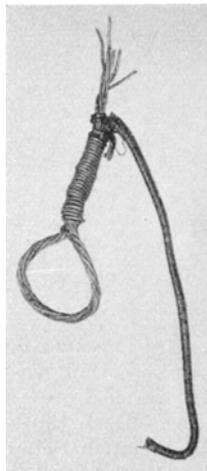
Abb. 19. Liederlicher Anschluß einer Dachständer-einführung.

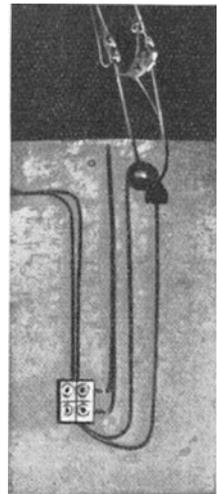
Abb. 20. Schutzrohre und Sicherungen, die mit Kaff zugedeckt waren.

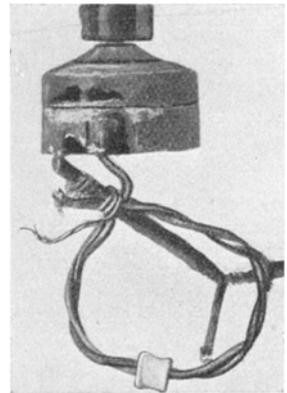
Abb. 22. Vorschriftswidriges Material aus einer Starkstromanlage eines Mühlengehöfts.

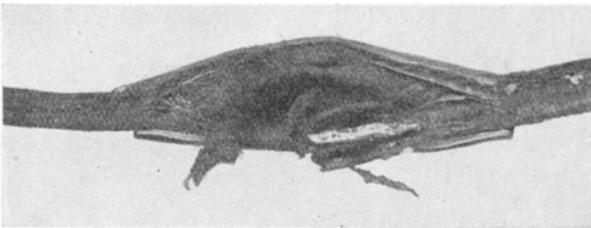
Abb. 25. Flickstelle im Kabel.

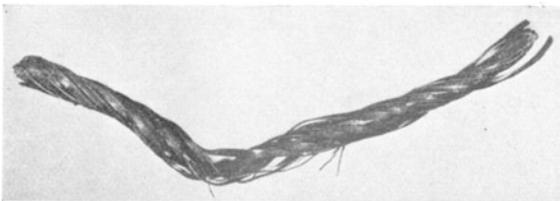
Abb. 27. Schwachstromkabel aus einer Brandstelle.

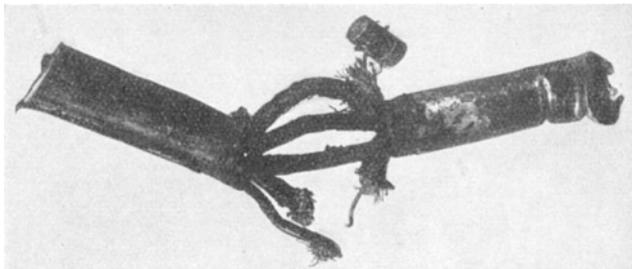
Abb. 30. Vorschriftswidrige Leitungsverlegung in einem abgebrannten Wohnhause.

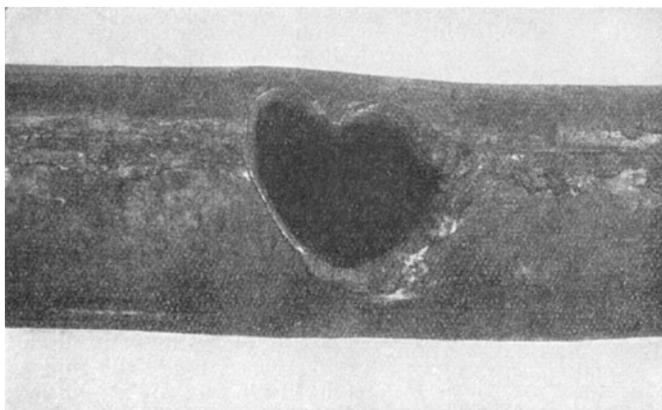
Kraftanlage in der Scheune entstanden. 1. waren die Leitungen vorschriftswidrig ins Gebäude eingeführt, 2. war das Stahlpanzerrohr viel zu schwach und 3. hat man entgegen den neuen Merkblättern die Anlage, die erst Mitte des Jahres 1923 fertiggestellt worden ist, durch die Scheune nach den außen am Gebäude befindlichen Steckdosen geführt. Abb. 31 zeigt das Stück Stahlpanzerrohr, das mitten

Abb. 31. Durchgeschmortes Stahlpanzerrohr mit einem lichten Durchmesser von 29 mm.

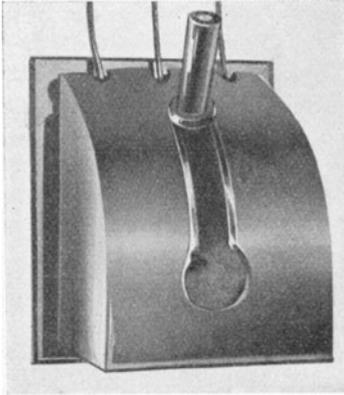
Abb. 32. Maus im Schalter.

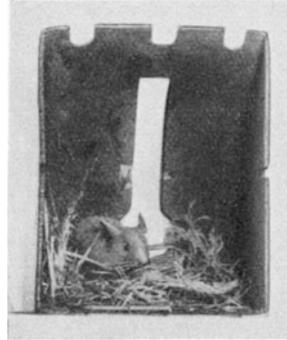
Abb. 33. Mäusenest im Schalterdeckel.

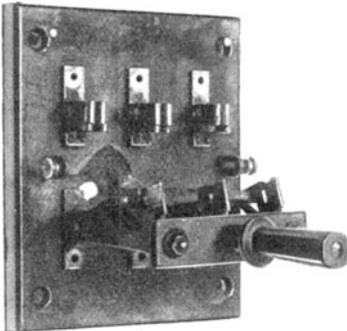
Abb. 34. Kurzschluß infolge von Überbrückung von 2 Kontakten durch eine Maus.

Kürzlich wurde auf einem Gute in einer Scheune durch einen Kurzschluß bei Überbrückung von zwei Kontakten (380 V) durch eine Maus in dem Schlitzschalter die feuersichere Isolierplatte durchschlagen. Der Schalter selbst wurde nur leicht beschädigt. Die Maus war aber nicht nur zufällig hineingelaufen, sondern sie hatte auch ihr Nestchen in dem Schutzkasten gebaut. Hierzu Abb. 32, 33 und 34. Nur dadurch, daß der Installateur an der Kraftanlage in der Scheune arbeitete — der Schalter sollte ebenfalls ausgewechselt werden —, wurde ein großes Schadenfeuer verhütet. In solchen Brandfällen wird aber, besonders in Räumen mit leicht entzündlichen Gegenständen die Ursache in der Regel ungeklärt bleiben. Es mögen in dem statistischen Nachweis unter den unermittelten Brandursachen manche ähnliche Fälle stecken.

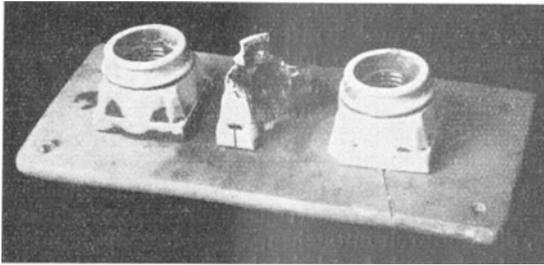
in einfachen Holzverschlügen. Gleich bei Beginn des Dreschens auf dem Vorwerk Emilienhof, Kreis Ruppin, bemerkte man sofort das Schmoren im Element. Nur dadurch blieben die gefüllte Feldscheune, in der sich die primitive Kraftanlage befand,

Abb. 36. Stehfeuer im Sicherungselement.

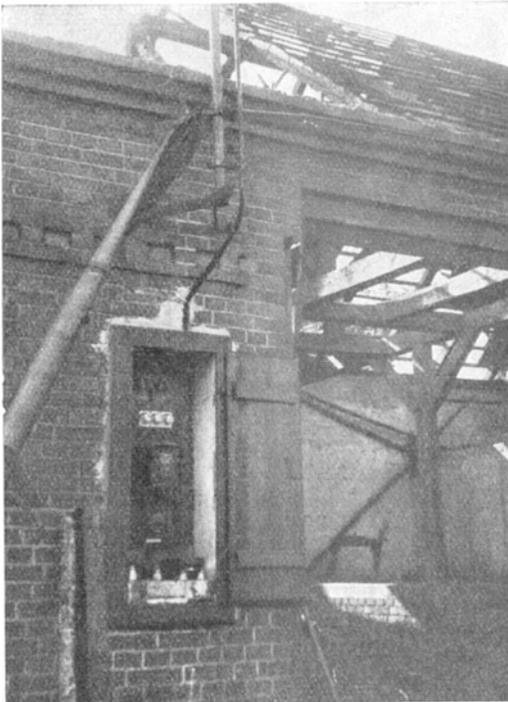
Abb. 37. Durch Erdschluß glühend gewordene Rückwand aus Eisenblech führte zum Brande.

Brand auf die Scheune beschränkt blieb. Durch die Unterversicherung hat der Besitzer immerhin noch einen großen Schaden. — Dieser Fall zeigt, daß einmal die Rückwände solcher Einrichtungen nicht feuersicher sind und daß sich vorschriftswidrige Installationen immer rächen. Bemerkt wird noch, daß die Anlage, die sich fast 2 Jahre in Betrieb befand, noch nicht einmal abgenommen worden war. Hoffentlich wird den restlichen Elektrizitätsgenossenschaften, die bis heute laut Verträgen mit den Überlandzentralen frei von jeder Überwachung sind, recht bald die Meldepflicht neuer und erweiterter Anlagen und die Überwachung aufgezwungen.

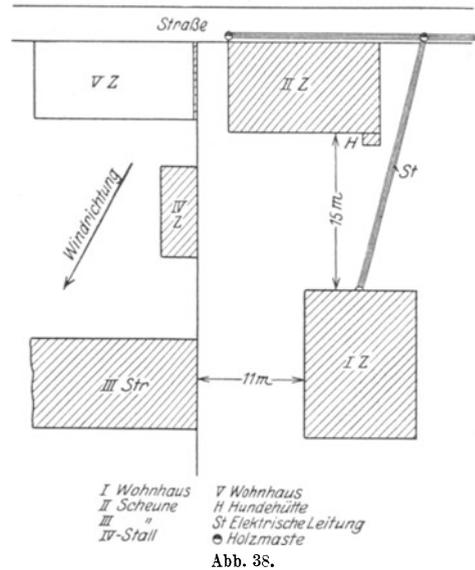
Abb. 38.

Die viel umstrittene und teilweise mangelhafte Abschaltung von Starkstromanlagen spielt bei Bränden oft eine große Rolle. Ein größerer Brand aus letzter Zeit (Abb. 38) gibt Veranlassung, auf die Abschaltung von Starkstromanlagen in der Landwirtschaft, besonders aber von Ortsnetzen, mehr Wert zu legen, und dies durch Vorschriften zu regeln. Der Brand, den das Bild zeigt, kam im Wohnhause angeblich in der Nähe der Einführung der Licht- und Kraftanlagen heraus. Der Dachstuhl stand bald in hellen Flammen. Die dann in dem Giebel gelockerten Isolatoren fielen samt den Leitungsdrähten herab zur Erde. Die Enden kamen dicht neben die an der Scheune angebaute Hundehütte zu liegen. Das umherliegende Stroh und die Hütte fingen

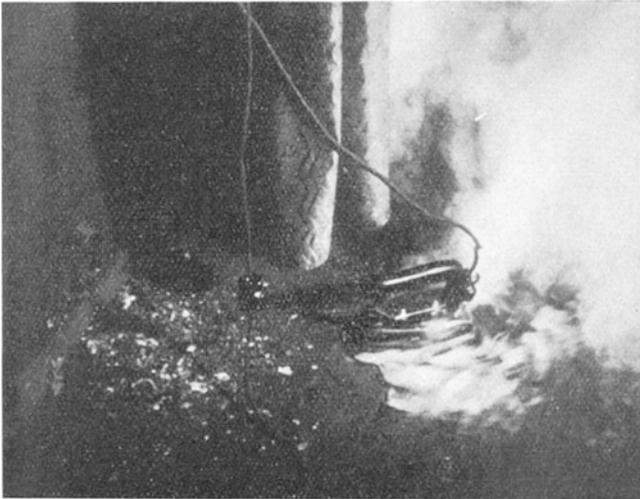
Abb. 40. Plättchen durch das Plättbrett durchgebrannt und auf dem Fußboden weiterbrennend.

Ich möchte nicht unterlassen, auf die Gefahren hinzuweisen, die durch die fahrlässige Bedienung der kleinen Heizapparate, hauptsächlich aber durch elektrische Plättchen, entstehen. Abb. 40 zeigt einen der in großer Anzahl vorkommenden Schäden. In der Regel

Es empfiehlt sich, beim Verkauf von elektrischen Plättchen geeignete Untersetzer mit anzubieten mit dem Hinweis, nur auf diesen die Apparate aufzusetzen. Da die Schäden lediglich dadurch entstehen, daß das Ausschalten vergessen wird, ist es geboten, der Einführung der Apparate mit automatischer Abschaltung mehr Beachtung zu schenken.

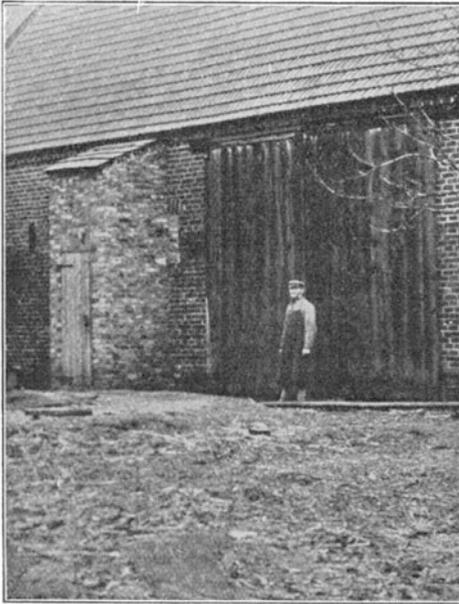
In einem erst kürzlich errichteten massiven Raum außerhalb der Scheune war ein Motor nebst Riemenscheibe untergebracht. Bei dieser Anlage war aber der Fehler gemacht worden, daß die Kraftleitung durch die Scheune, anstatt außen herum, zum Motor geführt worden ist. Auf meine Einwendung hin brachte der Besitzer zum Ausdruck, daß es ihm auch lieber gewesen wäre, wenn er den Anbau und den Zugang zum Motor vom Hof aus hätte. Die Drescheinrichtung hätte sich leicht danach umstellen lassen.

Abb. 41. Angebauter Motorraum.

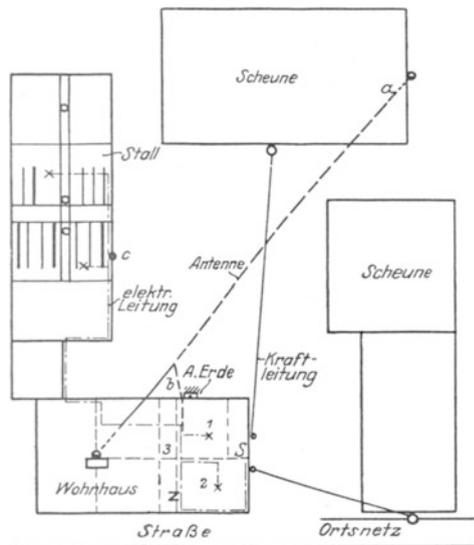
Nachstehends ind einige Fälle aus dem Jahre 1926 aufgeführt. Der Blitz schlug im April auf einem Bauernhofe in P., Kreis Angermünde, in den hölzernen Mast (Abbild. 47), der an der Giebelwand der Scheune angebracht worden war, ein. Der Mast überragte das Dach um etwa 3 m. Er wurde samt einem Teil der Holzkonstruktion der Giebelwand stark zersplittert. Die Antenne wurde von Punkt *a* bis *b* zerstäubt. Der Fensterahmen, durch den die Antenne ins Zimmer eingeführt worden war, wurde auf den Hof geschleudert. Die elektrische Leitung (Rohrdraht mit Aluminiumleitung), die mit der Erdleitung der Antenne metallische Verbindung hatte, wurde in den Zimmern 1 und 2 bis auf kleinste Reste an den Stahlübeln fast vollständig vernichtet. Der Zähler wurde stark beschädigt und von der Wand abgerissen. Das Sicherungselement am Zähler wurde vollständig zerstört. Die aufsteigende elektrische Leitung bis zur Hauseinführung und die Kraftleitung vom Wohnhausboden bis zur Scheune blieben intakt, nur einige Sicherungen schlugen durch. Bemerkenswert ist, daß in einer Wohnstube, obwohl fast die gesamte Leitung zerstört war, die Leitung von der Abzweigdose bis zum Beleuchtungskörper und selbst die Glühlampe unversehrt blieben. Von der Wohnstube aus ging die Lichtleitung durch den Korridor, die Küche, außen in gewöhnlichem Isolierrohr an der Waschküche entlang über den Heuboden und von hier aus zum Stall. An der Stelle, wo die Lichtleitung (Phase und Nulleiter) in einer Porzellanfingerpfeife durch die Stalldecke geleitet wurde, sprang ein Teil der Entladung in die einige Millimeter von der isolierten Leitung

Abb. 47. Blitzwirkung in einer unvorschriftsmäßigen Antennenanlage.

fehlte der Überspannungsschutz. Ferner war die Antenne über die zur Scheune geführte Starkstromleitung gespannt, deren Isolation bereits stark verwittert war und teilweise schon gänzlich fehlte. Dabei hätte sich hier die Kreuzung gut vermeiden lassen. Der Anschluß der Erdleitung an das $\frac{3}{4}$ zöllige Erdrohr, das als Erdleitung diente, war sehr mangelhaft. Das Gasrohr war bis zum Grundwasser versenkt. Der Erdungswiderstand betrug 7Ω . Nach Angabe des Besitzers soll die Antenne geerdet gewesen sein. Er will selbst den Erdungsschalter beim Auftreten des Gewitters eingelegt haben, was man bei dieser Wirkung aber kaum annehmen kann. Jedenfalls muß es sich um eine ganz gewaltige Entladung gehandelt haben. In der Wohnstube fingen durch die herumfliegenden Stücke der elektrischen Leitung die Gardinen und weitere leicht entzündliche Gegenstände an zu brennen. Der Besitzer und seine Frau, die mit dem Schrecken davorkamen — nur die Frau hatte am Hals eine kleine Brandwunde von einem abfliegenden Stück derglühenden Leitung erhalten — konnten den Brand der Gardinen usw. noch ersticken. Der durch den Blitzschlag verursachte Schaden beträgt rund 1800 M.
