Mitteilungen
über
Forschungsarbeiten

Heft 135 und 136.

Baumann: 30 Kesselbleche mit Ribbildung.

1913
Springer-Verlag Berlin Heidelberg GmbH

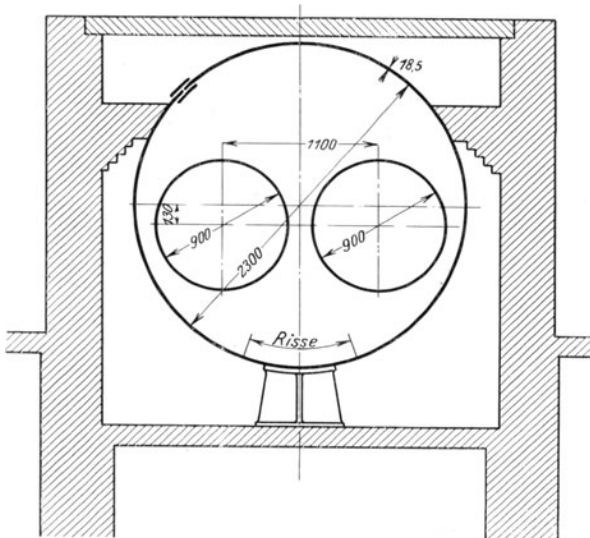
Die Risse befinden sich in der Mantelsohle, vergl. Abb. 11. Nach späteren Mitteilungen erwiesen sich bei der Druckprobe, die nach dem Auswechseln der beiden Schüsse vorgenommen worden ist, auch der 5. und 6. Schuß als rissig.

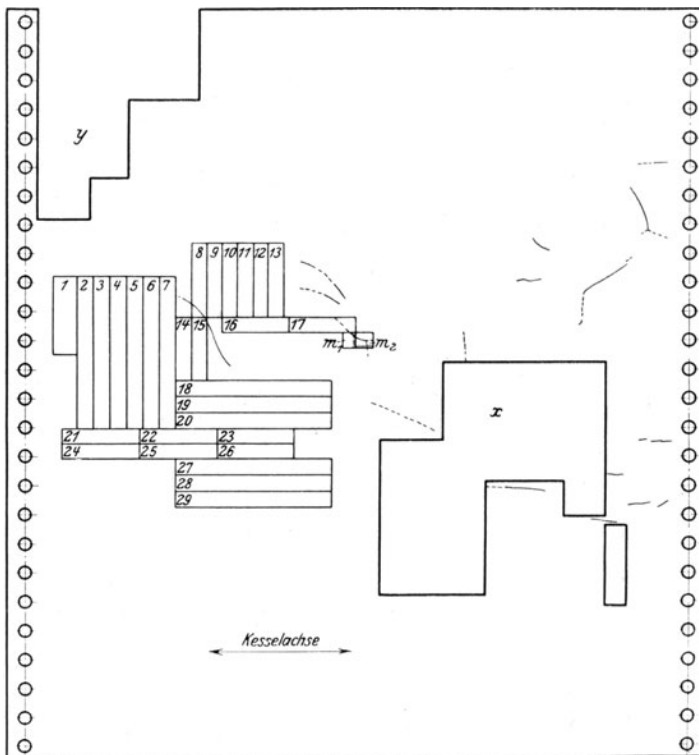
Die Blechtafeln sind in Abb. 12 und 13 dargestellt. Die mit vollen Linien eingetragenen Risse durchdringen die ganze Blechdicke, whrend die gestrichelt

Abb. 12. Blechtafel A. Ansicht von der Wasserseite.
 Zugstbe, Einlieferungszustand: 5, 6, 7, 27, 28, 29,
 » ausgeglht: 2, 3, 4, 18, 19, 20;
 Hartbiegeproben: 14, 15, 16, 17;
 Schmiede und Lochprobe: 1;
 Kerbschlagproben, Einlieferungszustand: 8, 10, 11, 21, 22, 23,
 » ausgeglht; 9, 12, 13, 24, 25, 26.

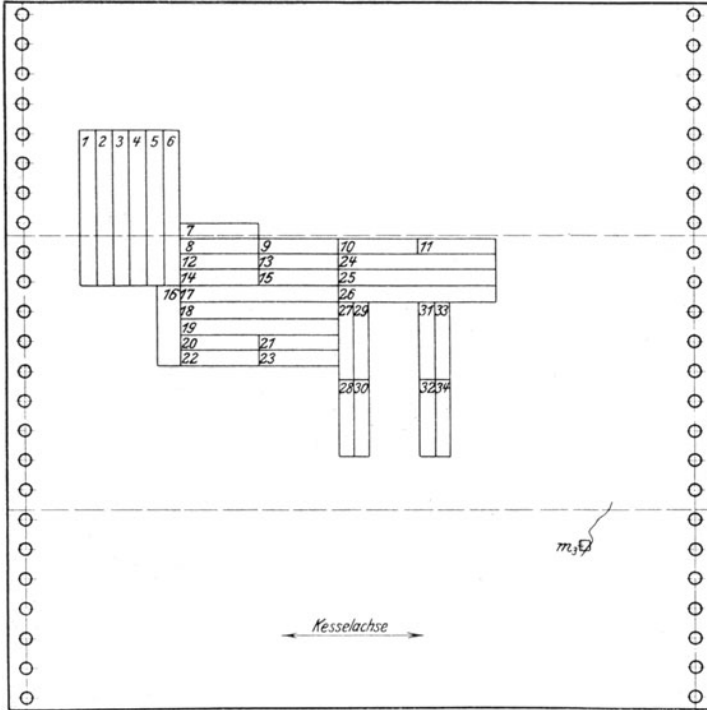
Die Tafel *B* war in dem Gebiete zwischen den beiden in Abb. 13 gestrichelt gezeichneten Linien mit zahlreichen, zum Teil tiefen Rostnarben und Anfrassungen behaftet.

Abb. 13. Blechtafel *B*. Ansicht von der Wasserseite.
 Zugstäbe, Einlieferungszustand: 4, 5, 6, 17, 18, 19;
 » ausgeglüht: 1, 2, 3, 24, 25, 26,
 Hartbiegeproben: 28, 34, 7, 8, 9, 10, 11, 14, 22;
 Schmiede und Lochprobe: 16;
 Kerbschlagproben, Efnlieferungszustand: 27, 29, 30, 20, 21, 23;
 » ausgeglüht: 31, 32, 33, 12, 13, 15.

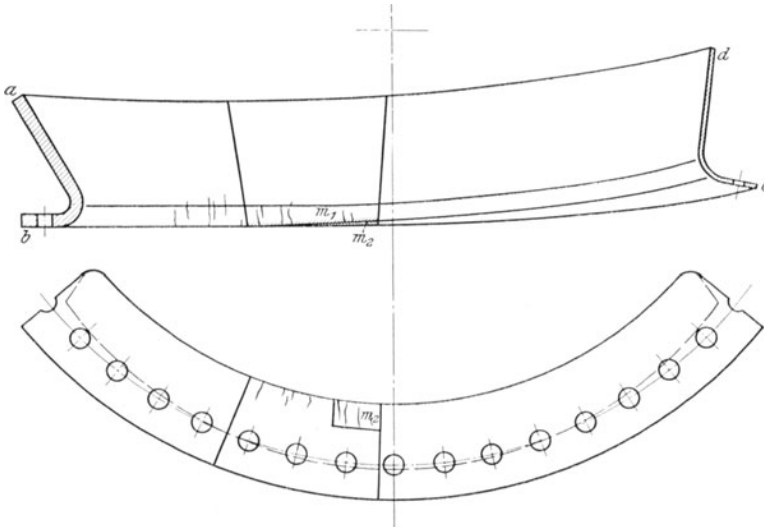
Abb. 24 und 25.

An der Krempe oberhalb des Rostendes zeigten sich parallel zur Achse des Feuerrohres verlaufende Spalten. Einen Querschnitt durch die rissige Stelle gibt Abb. 23 wieder. Derselbe stammt von Stück m_1 , Abb. 24 und 25 (vergl. auch Abb. 26 und 27 hinsichtlich der Lage der Stücke im Feuerrohr). Abb. 28 gibt die durch Strichlage hervorgehobene Stelle des Stückes m_2 wieder. Die Betrachtung durch das Mikroskop hat am Rande des letzteren (Wasserseite)

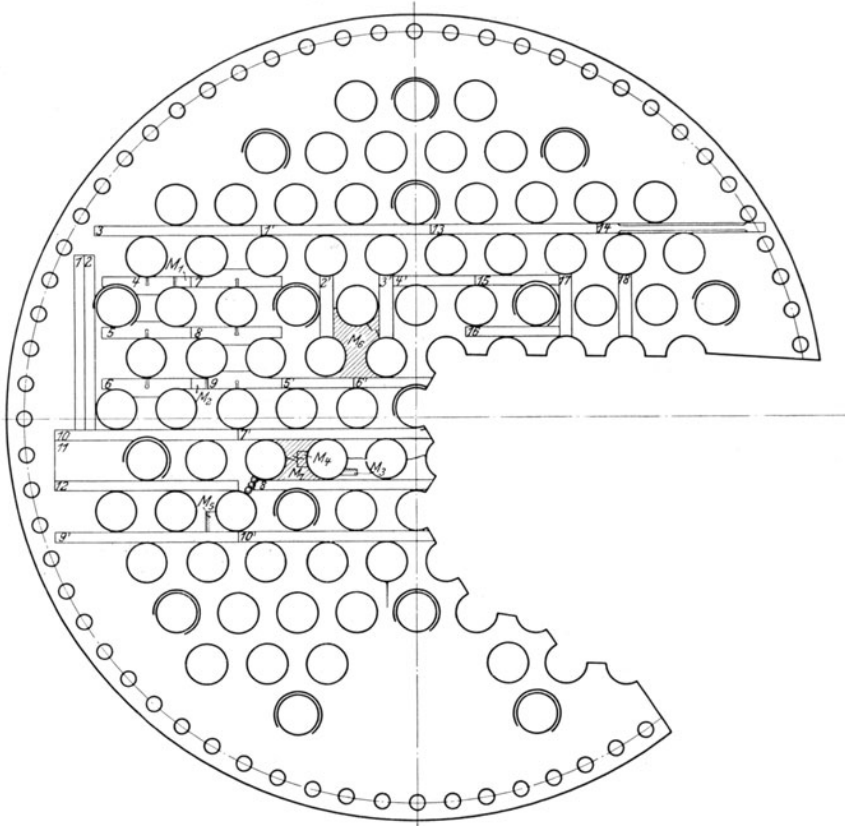
Die Rohrwand, dargestellt in Abb. 41, stammt aus einem im Jahr 1900 gebauten Kessel. Sie erhielt im Betrieb Stegrisse. Die Untersuchung in der Fabrik des Antragstellers ergab für 3 Stäbe: Zugfestigkeit 33, 33, 34,1 kg/qmm; Bruchdehnung 25, 27,5, 16,5 vH.; Querschnittverminderung 60, 60, 62 vH bei Prüfung im Einlieferungszustand. Nach dem Ausglühen fand sich: Zugfestigkeit 34,1, 36,6 32,6 kg/qmm; Bruchdehnung 25, 27,5, 23,5 vH, Querschnittverminderung 62, 55, 58 vH. Bei der Kaltbiegeprobe ergab sich weder im Einlieferungszustand noch nach dem Ausglühen ein Anstand.

Abb. 41. Ansicht von der Feuerseite.

Die in Abb. 41 durch Strichelung hervorgehobenen Ausschnitte M_6 und M_7 wurden auf der dem Feuer zugekehrt gewesenen Seite überhobelt, worauf die vorher nicht sichtbaren Risse deutlich zutage traten, wie Abb. 42 und 43 zeigen; es handelt sich also nicht nur um Stegrisse. Das Aussehen nach Schleifen, Polieren und Aetzen des Teilstückes M_4 von Stück M_7 gibt Abb. 44 (Vergrößerung 4 fach) wieder. Der Vergleich der Abb. 43 und 44 läßt erkennen, daß schon einfaches Ueberhobeln vorhandene Risse sehr deutlich zum Ausdruck bringt. (Ähnlich wirkt Überfeilen mit einer groben Feile; auch Seigerungen treten bei dieser einfachen Behandlung ziemlich deutlich hervor.)

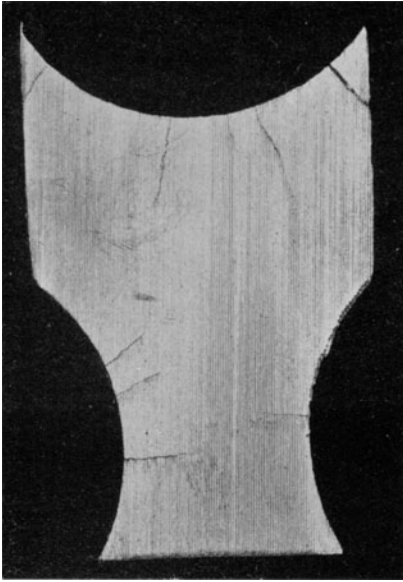
Abb. 42. Stück M_5 , Abb. 41, überhobelt.

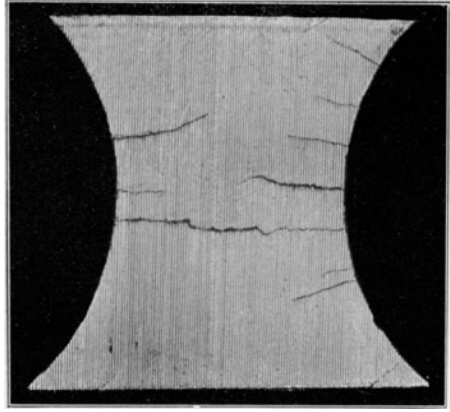
Abb. 43. Blech Nr. 5.
Lokomotivkessel-Steigrisse. $V = 3/4$.

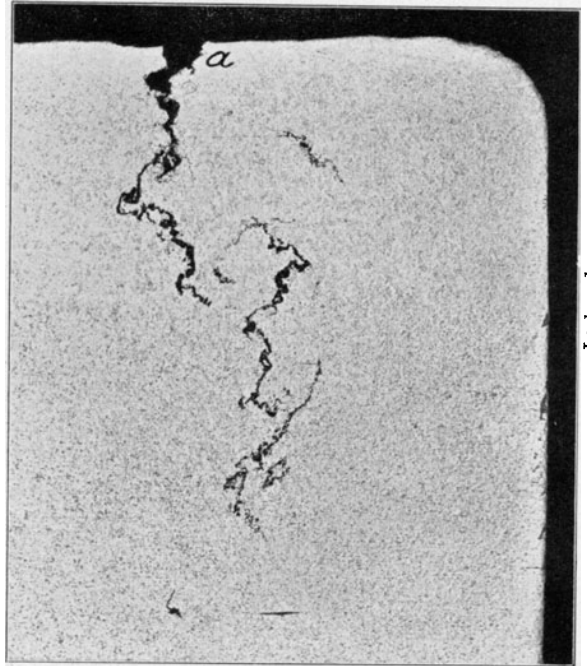
Abb. 45 (Vergrößerung 6 fach) zeigt die weitgehende Verästelung des Risses auf der durch Strichelung bezeichneten Querschnittfläche des Stückes M_3 . Bemerkenswert scheint auch, daß der Beginn des Risses mit der Furche bei a in Zusammenhang stehen dürfte.

Abb. 45. Stück M_3 , Abb. 41. $V = 6$.

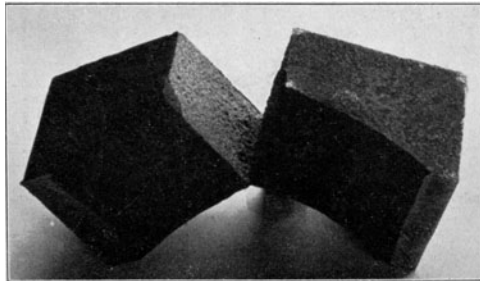
Abb. 51.

Abb. 51 zeigt, wie ein am Lochrand entnommenes Stück bei der Biegung durchgebrochen ist. Der dunkle Teil der Bruchfläche rührt von einem Anriß her. Der letztere hat jedenfalls das Durchbrechen wesentlich begünstigt, doch

erscheint das Aussehen der Bruchfläche für ein Material von so geringer Zugfestigkeit trotzdem bemerkenswert.

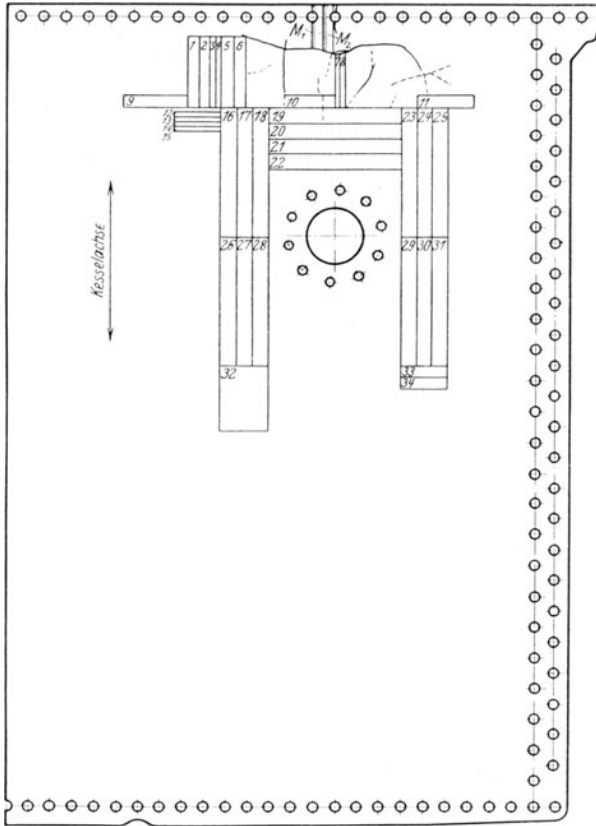
Die Risse entstanden am Scheitel zwischen Bodenrundnaht und Speisestutzen; sie reichten an den Stellen, welche in Abb. 55 gestrichelt sind, nicht durch die ganze Blechdicke, waren also dort nur auf der Außenseite des Kessels vorhanden.

Abb. 55. Ansicht von der Feuerseite.

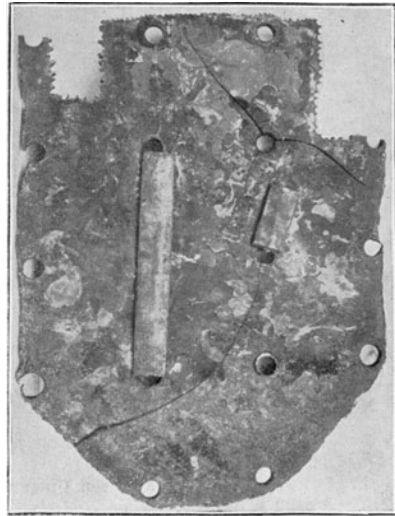
Abb. 59.

Reederei elektrisch verschweißt, abgeklopft und sodann ein alter, bei *a* vorhandener Riß, der 1908 entstanden und abgebohrt worden war, verschweißt. Beim Behauen dieser Schweißstelle bildeten sich die in der Abbildung ersichtlichen Risse.

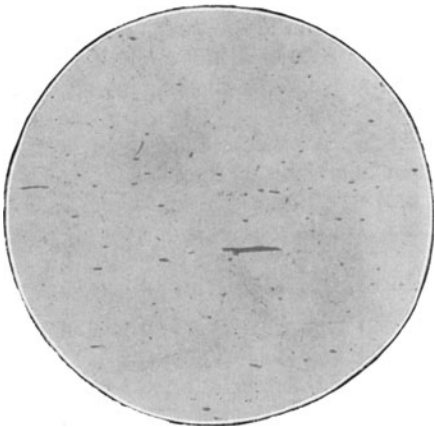
Schlackeneinschlüsse, die auf dem Querschnitt vor dem Aetzen beobachtet wurden, sind in Abb. 69 und 70 (Vergrößerung je 150fach) abgebildet. Sie durchsetzen das Material vollständig. Nach dem Aetzen erwies sich das Gefüge

Abb. 69. Ungeätzt; Schlackenteile. $V = 150$.

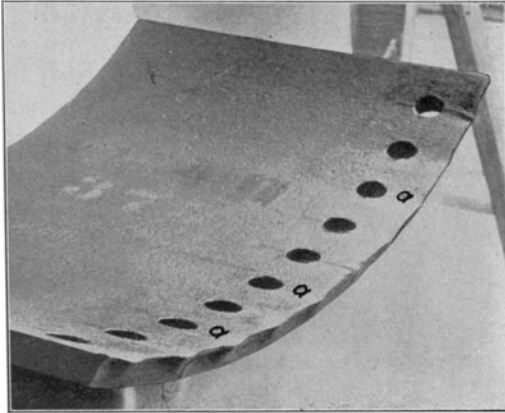
Abb. 108. Nietlochrisse bei der Herstellung des Kessels.
Auskragungen bei *a*.

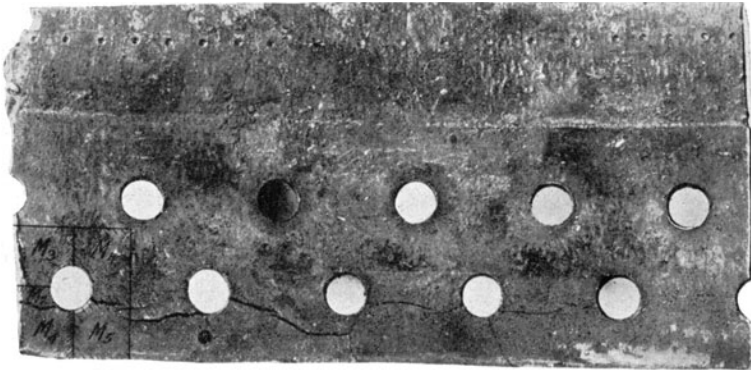
Abb. 111.

Abb. 111 zeigt das Blechstück mit seinen zahlreichen Rissen.

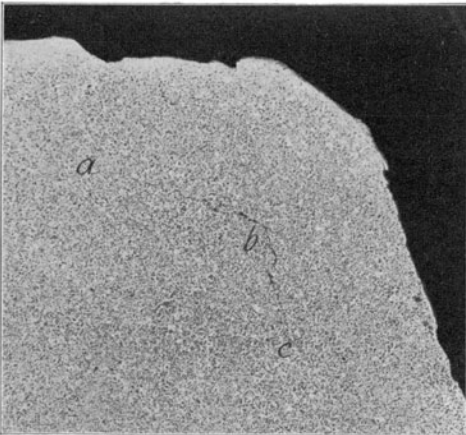
Abb. 186. Risse am Rande eines kegelligen Nietloches.
 $\Gamma = 5$.

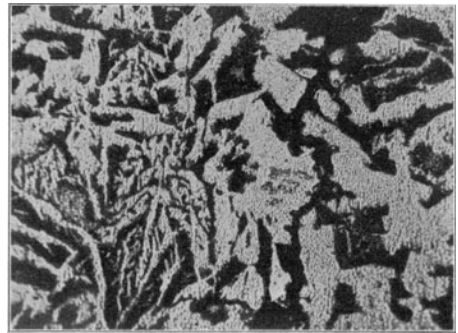
Abb. 187. Gefüge, auf ungünstige Wärmebehandlung hindeutend. $\Gamma = 150$.

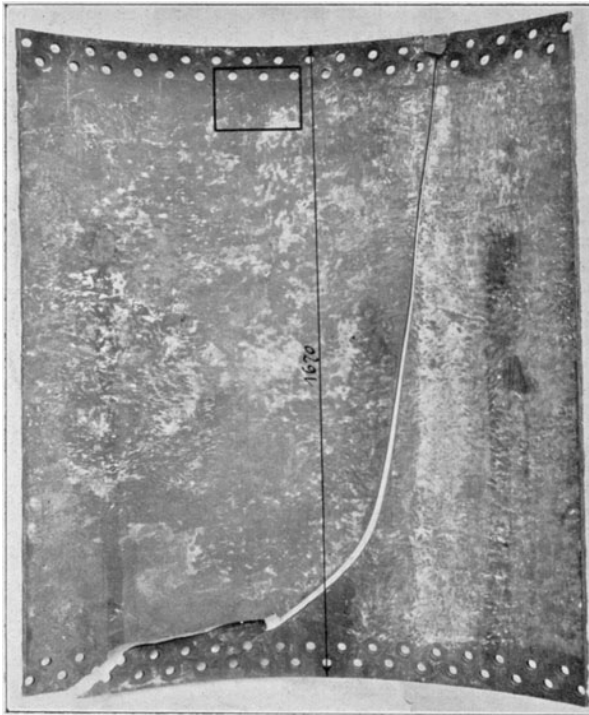
Abb. 216.

Die eingelieferte Blechtafel, abgebildet in Abb. 216, entstammt einem 1906 gebauten Cornwallkessel von 130qm Heizfläche und 11 at Ueberdruck. Als der Kessel im Oktober 1910 nach der Reinigung und inneren Besichtigung bei der

Die Stemm­kante der Rundnaht, an der nach den obigen Angaben die Undichtheit bemerkt wurde, ist krftig bearbeitet; sie besitzt eine Breite bis etwa 3 mm. Die Richtung der Risse erscheint, wie Abb. 216 zeigt, durch die Stemm-

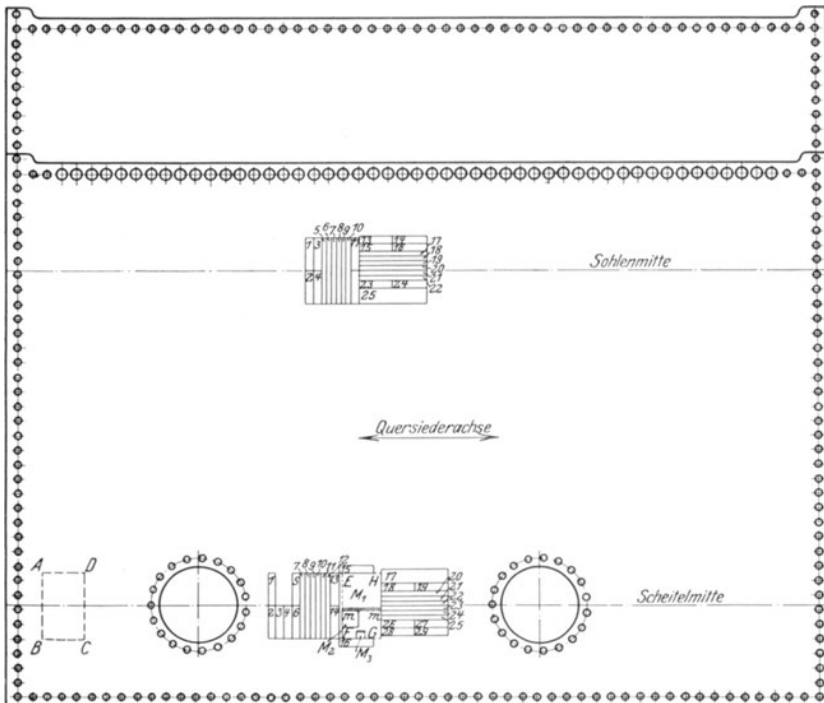
Der Kessel ist im Jahre 1887 für 7 at Ueberdruck erbaut und im Jahre 1910 im Scheitel des vollen Bleches rissig geworden. Er stand jahrelang in angestrengtem Tag- und Nachtbetrieb. Geheizt wurde mit einem Gemisch aus böhmischen Steinkohlen und Braunkohlen und oberbayrischem Lignit. Zeitweise kam auch höherwertige Kohle sowie oberbayrische Kohle zum Gemisch. Der Niederschlag im Kessel war gering, die Speisewassertemperatur schwankte zwischen 40° und 60°.

Abb. 226. Ansicht von der Wasserseite.
