Verein deutscher Ingenieure.

Heft 83 und 84.

Bericht über
Versuche mit autogen geschweißten Blechen und Kesselteilen,
ausgeführt in der
Materialprüfungsanstalt der K. Technischen Hochschule Stuttgart
im Auftrage des
Internationalen Verbandes der Dampfkessel - Ueberwachungsvereine
und des
Vereines deutscher Ingenieure,
erstattet vom Vorstand der Materialprüfungsanstalt
C. Bach
und dem Ingenieur derselben
R. Baumann.

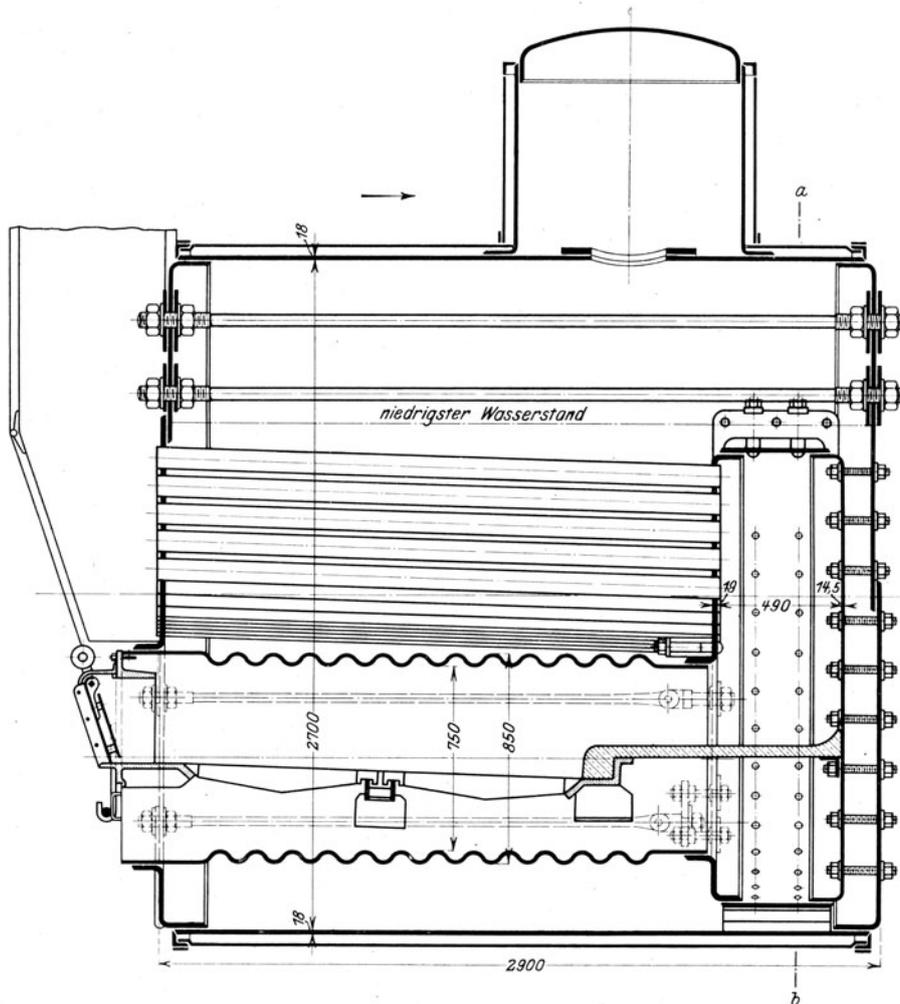
Fig. 35. 1 : 30.

Die Konstruktion des Kessels sowie seine Hauptabmessungen gehen aus Fig. 35, S. 16, hervor. Fig. 36, S. 16, zeigt die Lage des Risses $x-y$, den die photographischen Abbildungen Fig. 33 und 34 erkennen lassen.

Ende März 1907 wurde der Kessel in Betrieb genommen, die Außerbetriebsetzung erfolgte am 31. Dezember 1907.

Bei Besichtigung des Kessels im Februar 1908 stellte sich heraus, daß wiederum einige Stehbolzen zu erneuern waren. Bei Ausführung dieser Aus-

besserung soll dann die geschweißte Stelle wieder aufgesprungen sein, wie das Fig. 34 erkennen läßt.

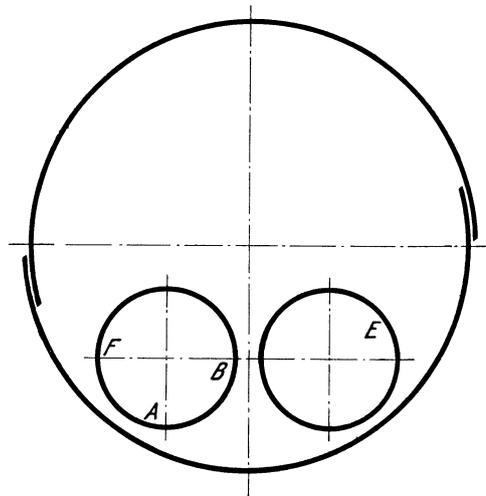
Fig. 89.

VII) 3 Blechstücke aus den beiden Flammrohren eines Schiffskessels, eingeliefert vom Vorsitzenden der Technischen Kommission des Internationalen Verbandes der Dampfkesselüberwachungs-Vereine.

An den Flammrohren (Wandstärke rd. 14 mm) waren bei F, A, B und E, Fig. 89, künstlich Risse²⁾ erzeugt und mittels gelösten Azetylens und Sauerstoffs

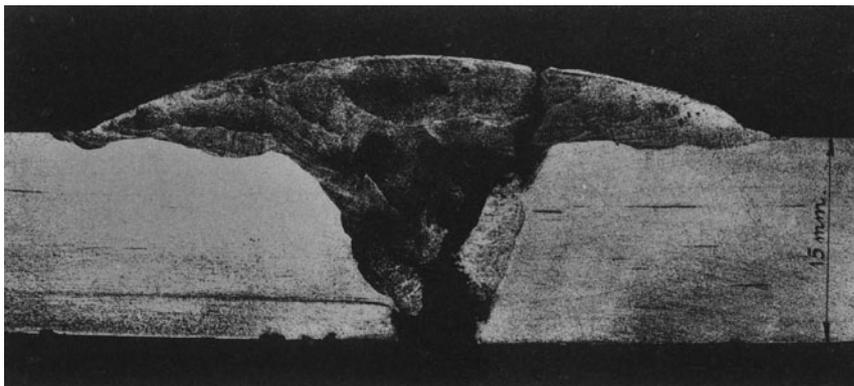
Figur 33.

Rückwand der
Feuerbüchse
eines
Schiffskessels,
nach Angabe
elektrisch
geschweisst,
Vergl. S. 16.

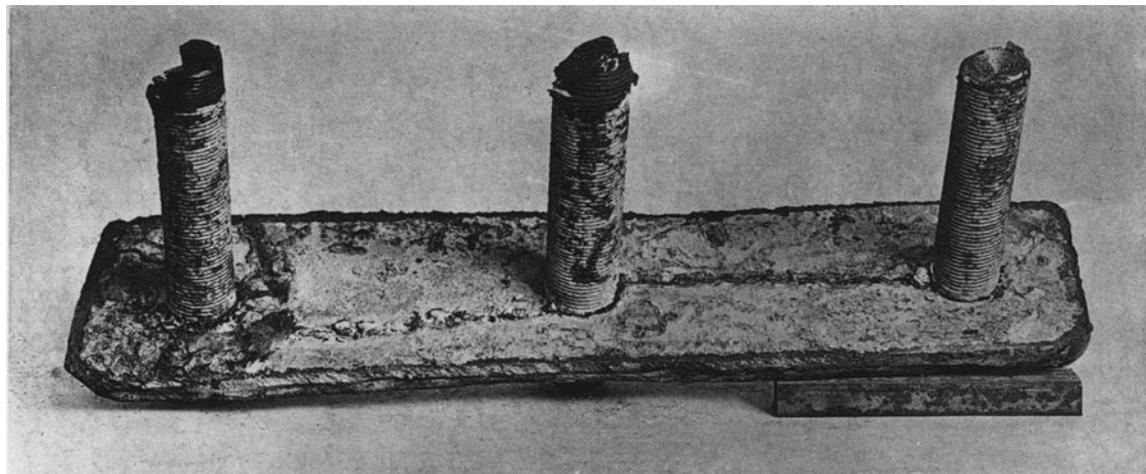
Figur 34.

Zu Fig. 37.
Vergl. S. 15.

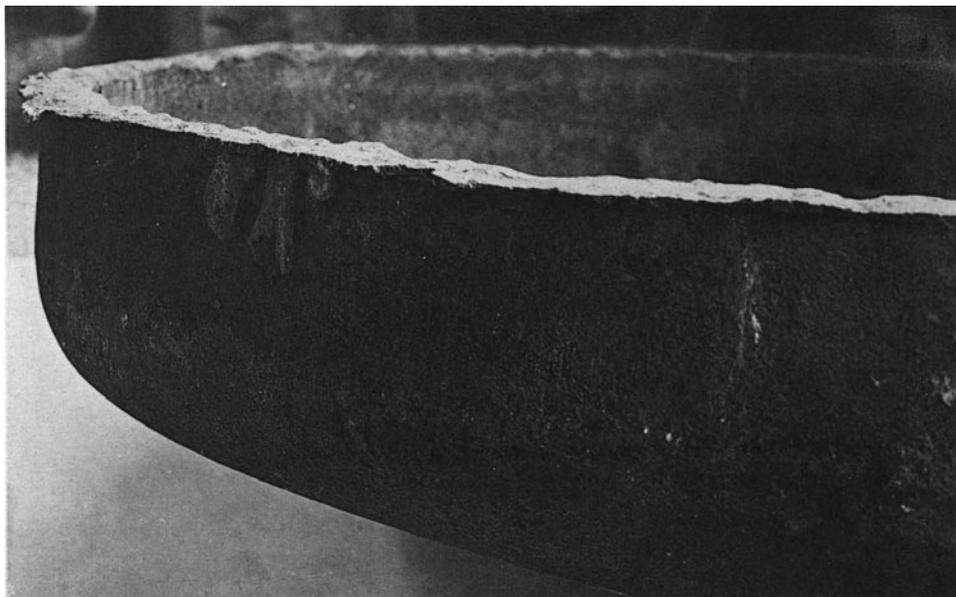
Figur 41.

Biegeversuche konnten nur mit der Schweißverbindung des Kessels Fig. 41 ausgeführt werden, weil bei den beiden andern Kesseln unverletzte Teile der Naht nicht vorhanden waren. Zahlreiche Streifen brachen in der aus Fig. 42, Tafel IV, ersichtlichen Weise, also nach sehr geringer Biegung. Ein Streifen, der aufgerissenen Schweißnaht des Kessels Fig. 38 der Länge nach entnommen, brach beim Umbiegen im Schraubstock, wie Fig. 43, Tafel IV, erkennen läßt.

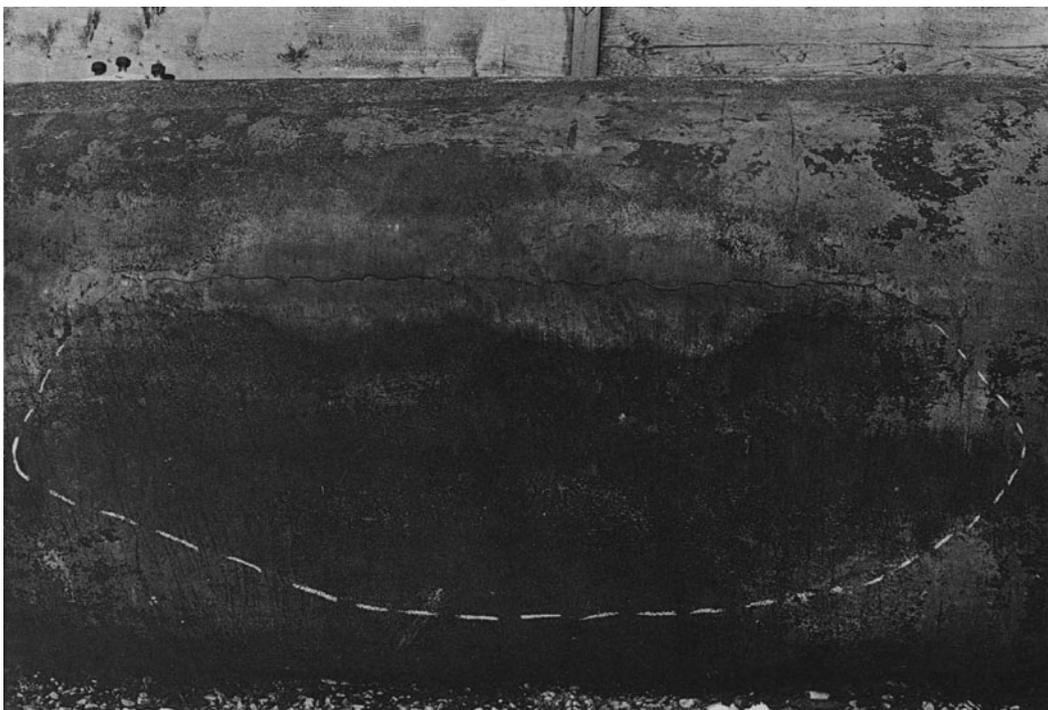
Figur 42.

Aufgerissener Windkessel. Vergl. S. 17.

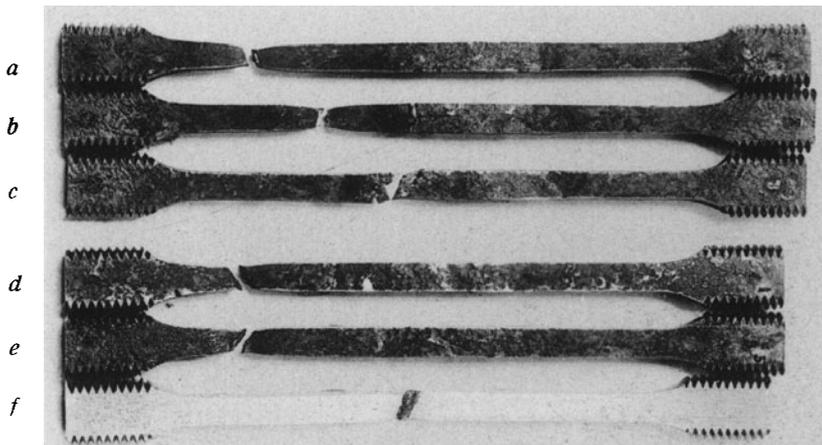
Figur 50.

Ein Teil der gebrochenen Stäbe ist in Fig. 50 a bis f, Tafel IV, abgebildet. Bei Stab 3, an der Schweißstelle verdickt, und Stab 11, allseitig prismatisch bearbeitet, erfolgte die Trennung an der Verbindungsstelle; Stab 2 zeigt daselbst Anrisse.

Zerrissene Stäbe.

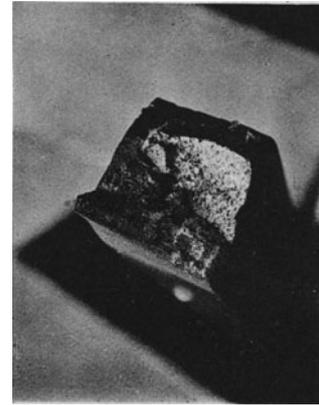
Figur 51.

Fig. 51²⁾. Tafel IV, zeigt die Bruchfläche des Stabes 13 mit kristallinen und blasigen Teilen, Fig. 52, Tafel IV, diejenige des Stabes 10, der sehniges, etwas grobes Gefüge aufweist.

Stab 13.

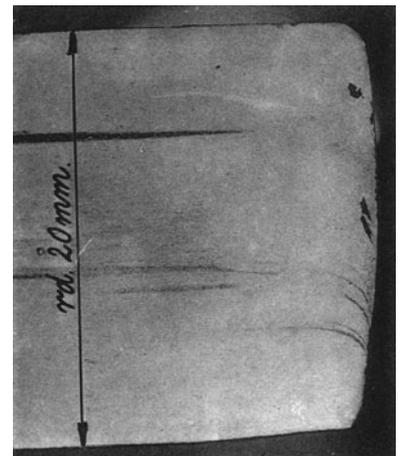
Risse am Rande eines Nietloches (S. 72).

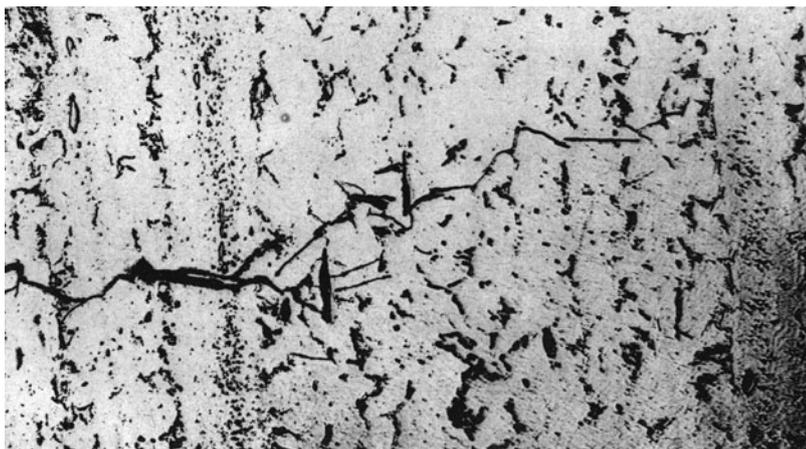
Riss in Kesselblech (S. 75).
