# Korrosionen an Eisen und Nichteisenmetallen

Betriebserfahrungen  
in elektrischen Kraftwerken und auf Schiffen

**August Siegel VDI**

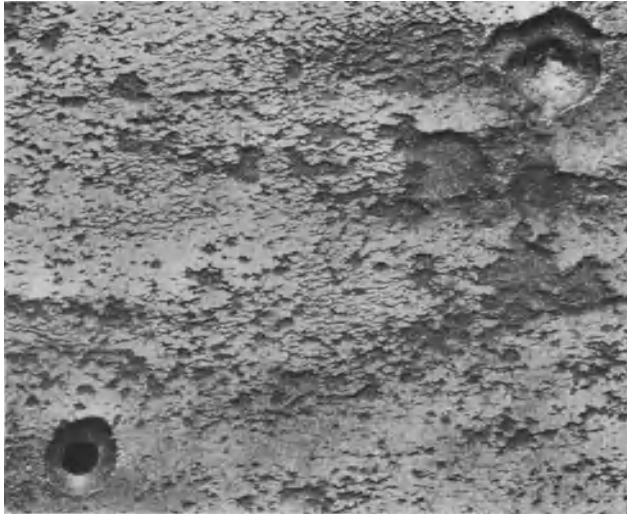
Abb. 1 ( $V = 3$ ). Links unten runde kraterförmige Korrosion an einem Kondensatorrohr der Legierung 70/29/1, Brinellhärte 115 kg/mm<sup>2</sup>; rechts oben unregelmäßige Korrosion, und außerdem ist die Rohroberfläche übersät mit beginnenden kleinen Anfressungen (s. S. 9).

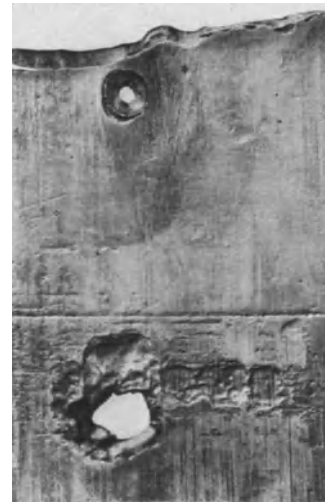
Abb. 2 ( $V = 1,7$ ). Oben runde kraterförmige Korrosion an einem Kondensatorrohr aus 98% Cu, 1½% Zinn, Brinellhärte 113 kg/mm<sup>2</sup>; unten unregelmäßige Korrosion quer zur Ziehrichtung, ferner ist die Rohrstrirnfläche (im Bild oben) ringsherum durch muldenförmige Korrosionen scharfkantig weggefressen (s. S. 10 u. 35).

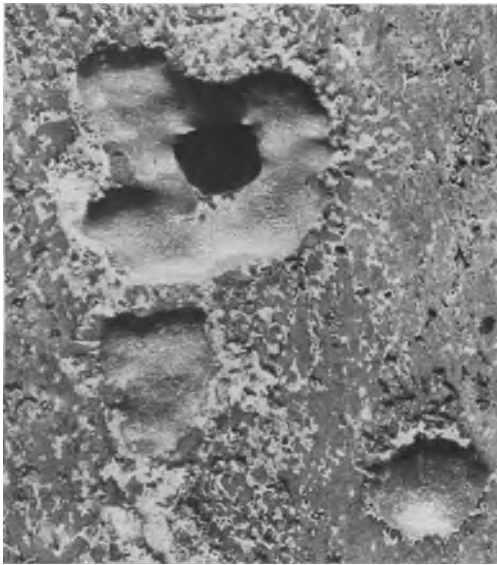
Abb. 3 ( $V = 5$ ). Unregelmäßige Korrosion an einem Kondensatorrohr der Legierung 70/29/1, Brinellhärte 106 kg/mm<sup>2</sup> (s. S. 10).

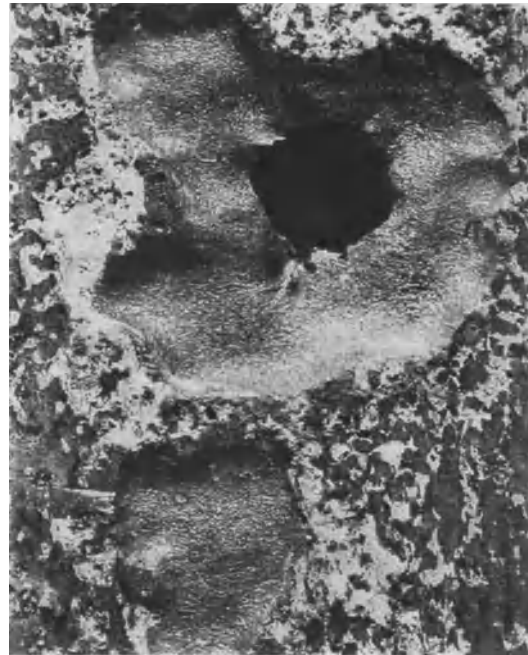
Abb. 4. Dasselbe Bild wie Abb. 3, jedoch 7½fache Vergrößerung (s. S. 10).

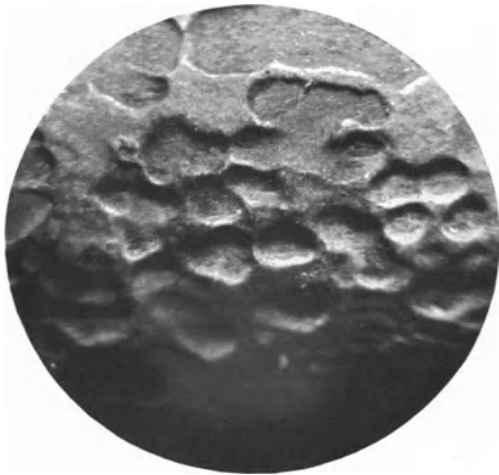
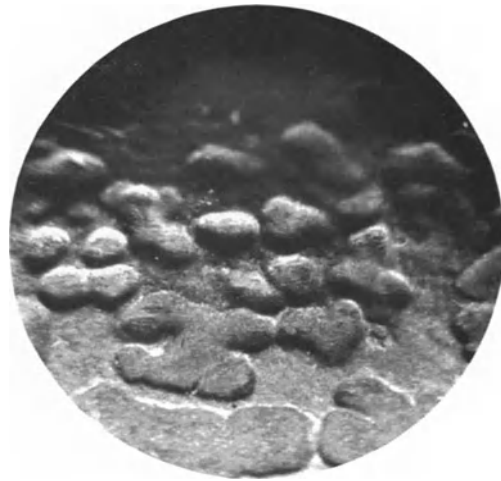
Abb. 6 ( $V = 15$ ). Korrosionen an einem Kondensatorrohr der Legierung 70/29/1 (s. S. 10).

Abb. 7. Dasselbe Bild wie Abb. 6 um  $180^\circ$  gedreht.

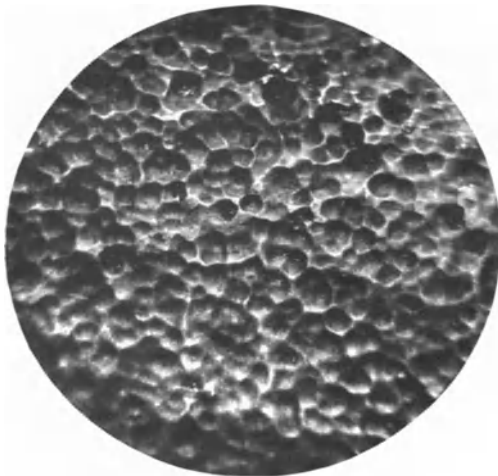
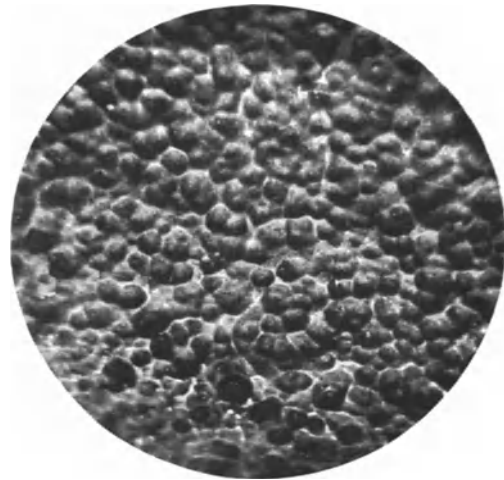
Abb. 8 ( $V = 15$ ). Korrosion eines Messingrohres aus einem Schleuderwasserkühler; Elektrolyt: reines Kondensat (s. S. 10).

Abb. 9. Dasselbe Bild wie Abb. 8 um  $180^\circ$  gedreht.

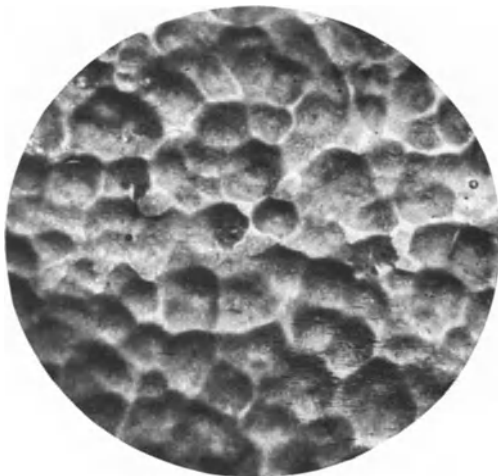
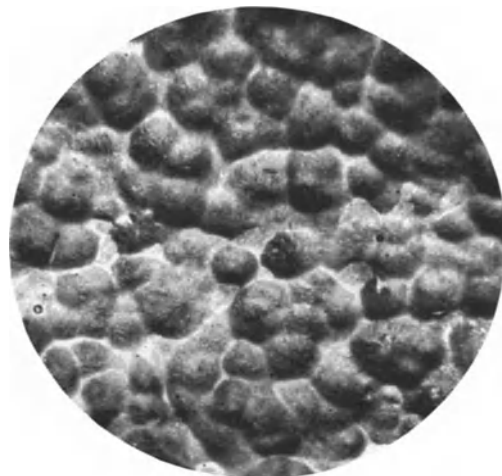
Abb. 10. Dasselbe Bild wie Abb. 8 entsprechend vergrößert (s. S. 11).

Abb. 11. Dasselbe Bild wie Abb. 10 um  $180^\circ$  gedreht.

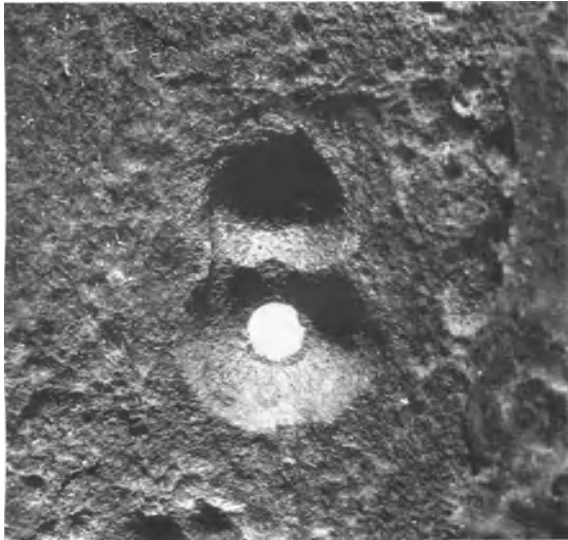
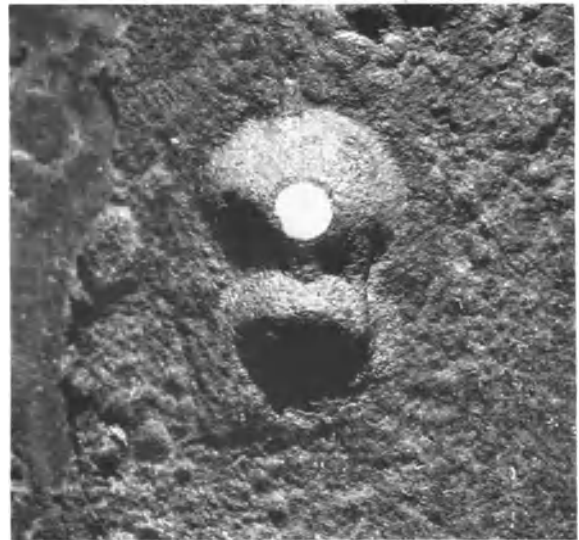
Abb. 12 ( $V = 2$ ). Korrosionen an einer Wasserleitung aus stumpfgeschweißtem Gasrohr, Brinellhärte  $143 \text{ kg/mm}^2$  (s. S. 11).

Abb. 13. Dasselbe Bild wie Abb. 12 um  $180^\circ$  gedreht.

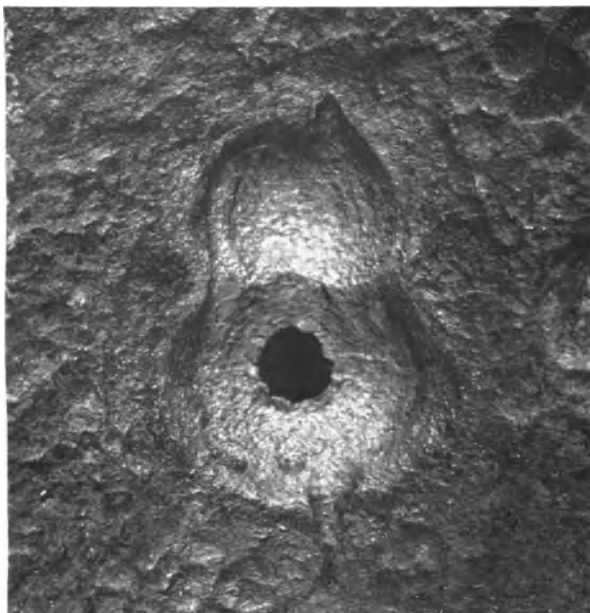
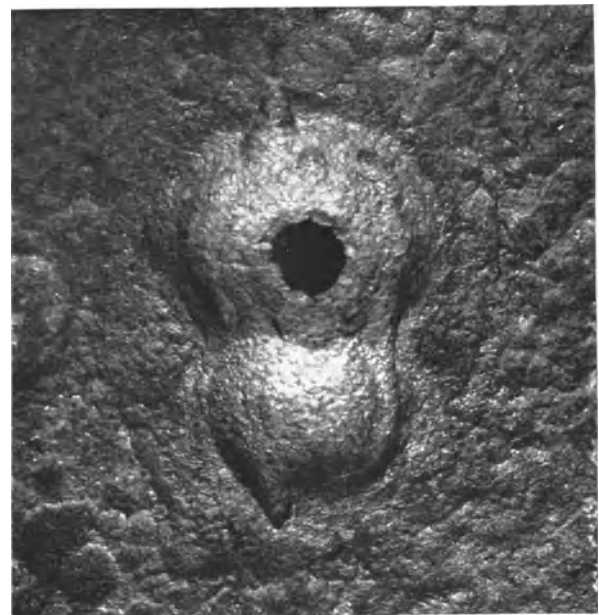
Abb. 14 ( $V = 2,5$ ). Dasselbe Bild wie Abb. 12, jedoch mit anderer Beleuchtung (s. S. 11).

Abb. 15. Dasselbe Bild wie Abb. 14 um  $180^\circ$  gedreht.

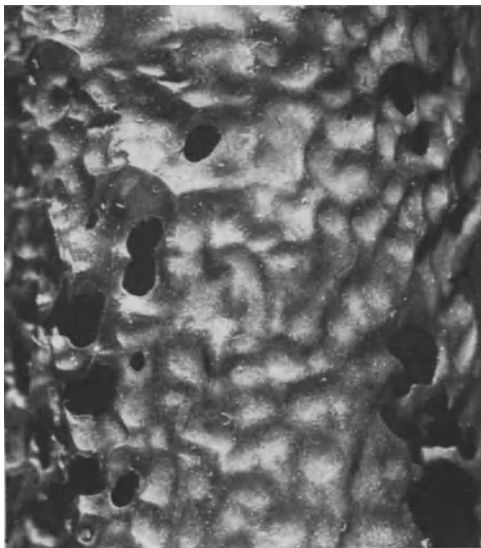
Abb. 19 ( $V = 5$ ). Kraterartige Korrosion eines Teils der Abb. 18, entsprechend vergrößert (s. S. 12).

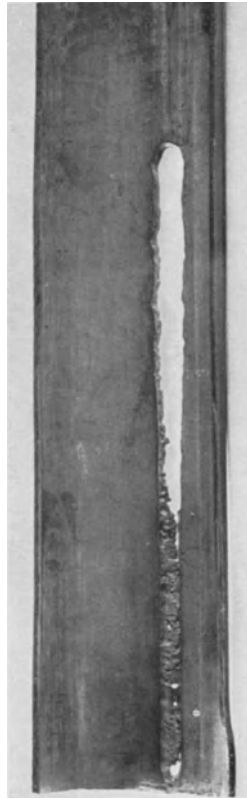
Abb. 20 (natürliche Größe). Schlitzartige Korrosion an einem verzinneten Kondensatorrohr der Legierung 70/29/1, Brinellhärte 131 kg/mm<sup>2</sup> (s. S. 12).

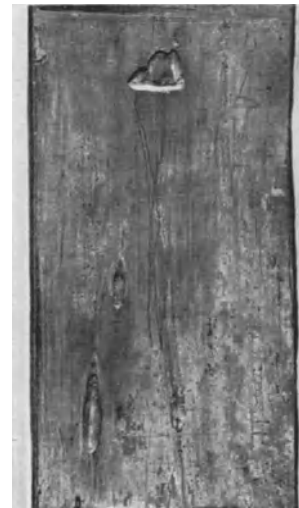
Abb. 21 (natürliche Größe). Dreieckförmige Korrosion an einem verzinneten Kondensatorrohr der Legierung 70/29/1, Brinellhärte 125 kg/mm<sup>2</sup> (s. S. 12).

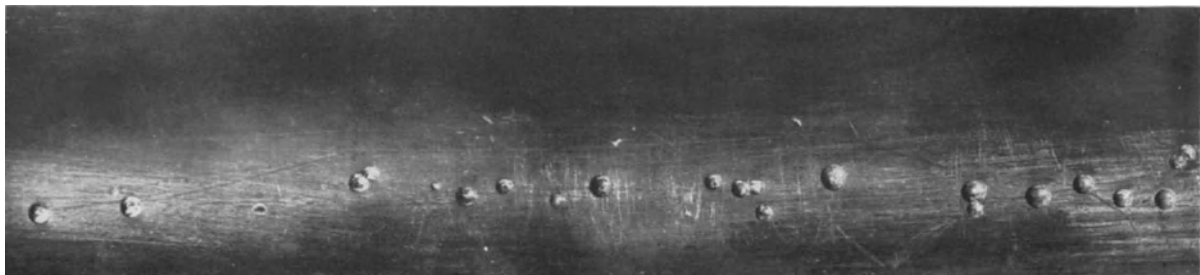
Abb. 22 (natürliche Größe). Kraterartige Korrosionen an einem Kondensatorrohr der Legierung 70/29/1, Brinellhärte 72 (s. S. 12).

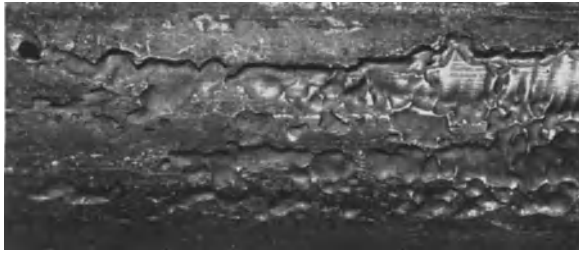
Abb. 23 ( $V = 1,3$ ). Korrodiertes Messingrohr der Legierung 70/29/1 aus einem Schleuderwasserkühler. Elektrolyt: reines Kondensat (s. S. 12).

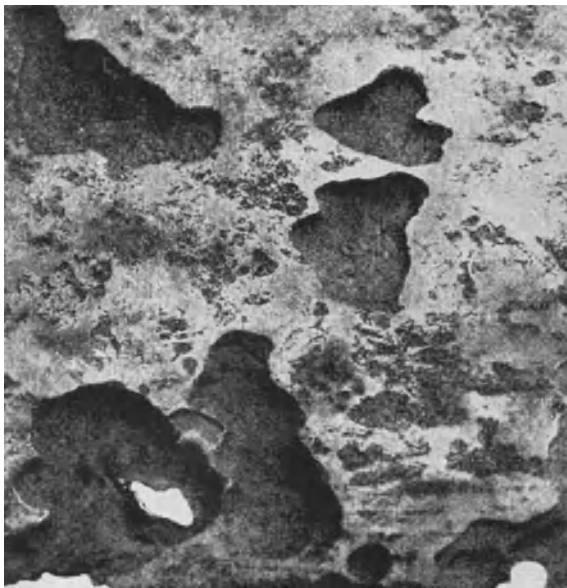
Abb. 25. Anfrassungen an einer kupfernen Seewasserleitung eines Kriegsschiffes (s. S. 13). (Aus Marine-Rundschau 1898.)

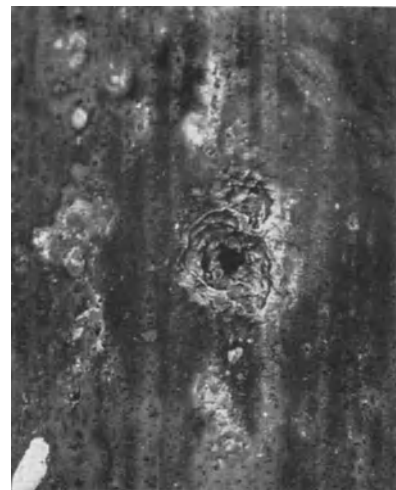
Abb. 26 ( $V = 2$ ). Anfrassung an einem kupfernen Kondensatorrohr, Brinellhärte  $111 \text{ kg/mm}^2$  mit besonders deutlichen nebeneinanderliegenden muldenartigen Korrosionen nebst den jahresringartig verlaufenden Korrosionslinien (s. S. 13).

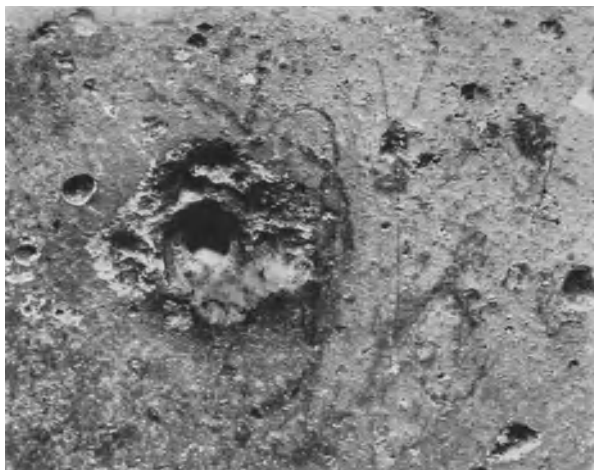
Abb. 27 ( $V = 1,7$ ). Anfrassungen an einem 5 mm starken gewalzten Flußeisenblech, Brinellhärte  $121 \text{ kg/mm}^2$  (s. S. 13).

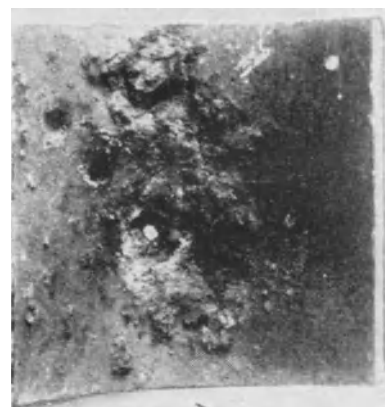
Abb. 28. Kraterförmige Korrosionen an einem Dampfkessel-Siederrohr. Aus dem Bericht über die Korrosionstagung vom 20. 10. 31 in Berlin (s. S. 14).

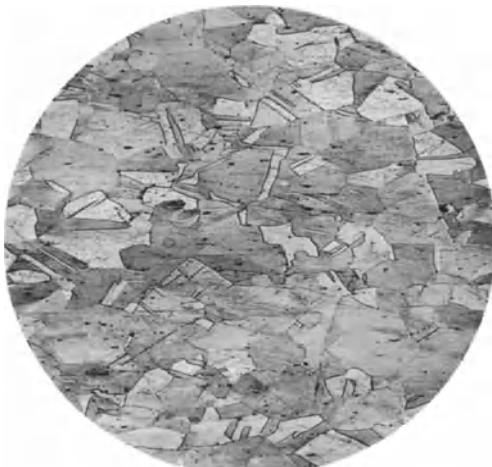
Abb. 39 ( $V = 100$ ). Gefüge des in Abb. 2 gezeigten korrodierten Kupferrohres, Brinellhärte 113 kg/mm<sup>2</sup> (s. S. 21).  
Siegel, Korrosionen.

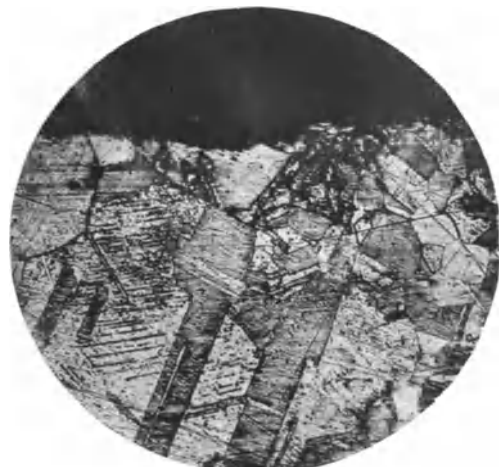
Abb. 40 ( $V = 100$ ). Ziemlich grobes Gefüge aus dem in Abb. 8 gezeigten korrodierten Messingrohr der Legierung 70/29/1 (s. S. 21).

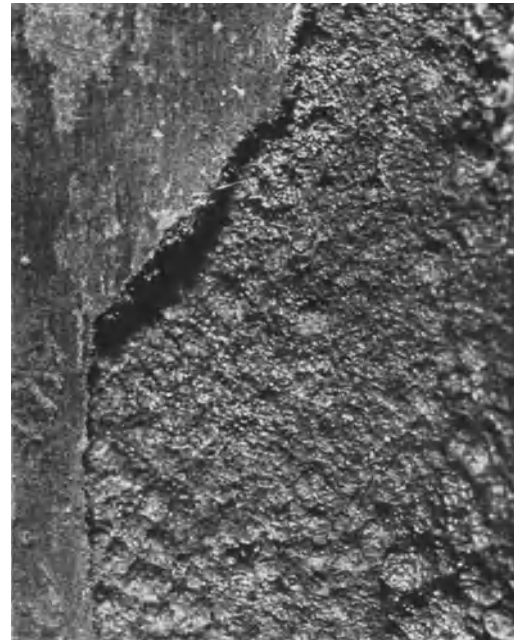
Abb. 56 ( $V = 6$ ). Messingrohrkorrosion mit den kraterförmigen Anfrassungen und daneben links die abgelagerte entzinkte glatte Kupferschicht (s. S. 32).

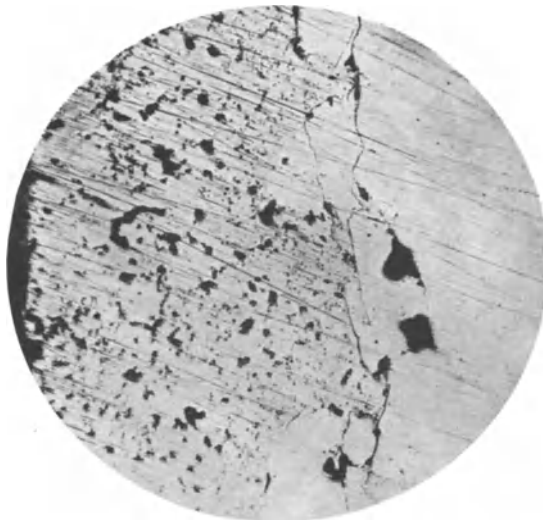
Abb. 57 ( $V = 100$ ). Ungeätzter Querschliff des in Abb. 55 gezeigten korrodierten Rohres. Rechts gesundes Messinggefüge, links Gefüge der entzinkten Kupferablagerungen, durchsetzt mit kleinen Hohlräumen (s. S. 33).

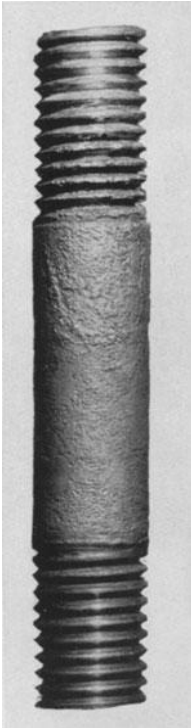
Abb. 64 (natürliche Größe). Korrosion an einer derartigen Stiftschraube aus Resistinbronze, Brinellhärte 159 kg/mm<sup>2</sup> (s. S. 43).

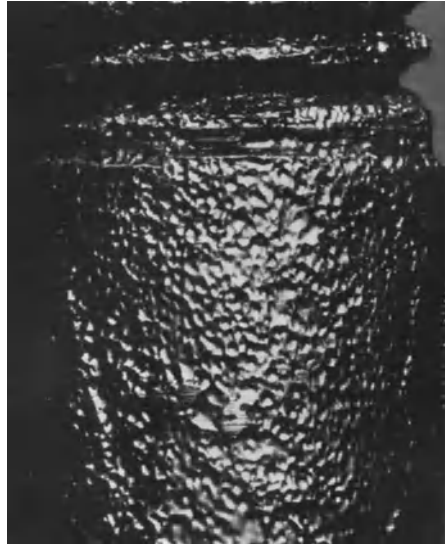
Abb. 65 ( $V = 4$ ). Korrosion am oberen Teil der in Abb. 64 gezeigten Stiftschraube (s. S. 44).

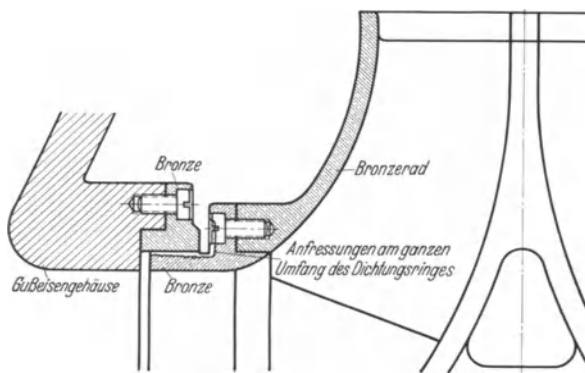
Abb. 66. Korrosionen an den Befestigungsschrauben (Resistinbronze) des in Abb. 67 gezeigten Dichtungsringes (s. S. 45).

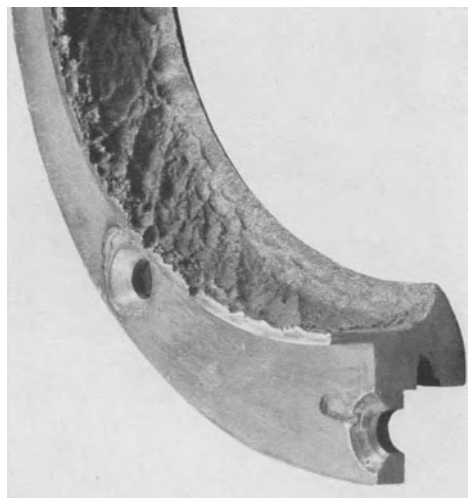
Abb. 67. Korrodiertes Dichtungsring (Nickelmessing) aus einer Kreiselpumpe, Brinellhärte 95 kg/mm<sup>2</sup> (s. S. 46).

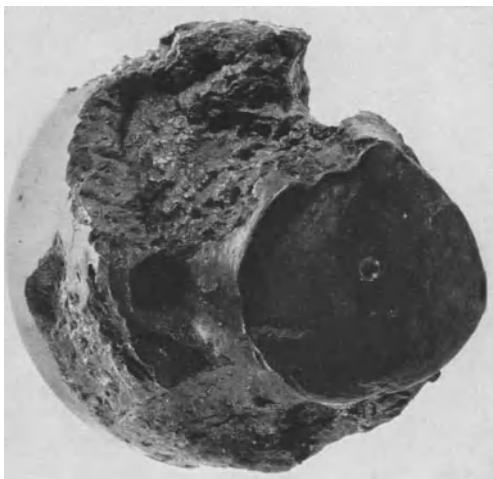
Abb. 71. Korrodierte Stahlwelle einer Kreiselpumpe, ringsum ist eine 18 mm starke Stahlschicht weggefressen bis der Bruch erfolgte. Brinellhärte  $217 \text{ kg/mm}^2$  (s. S. 48).

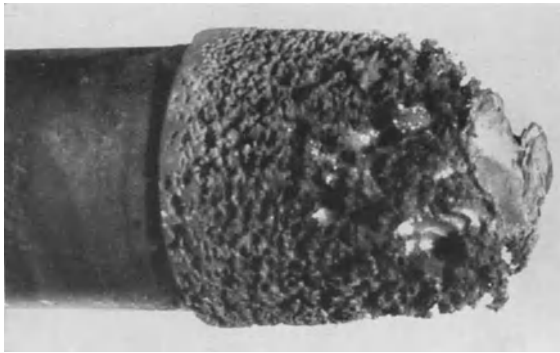
Abb. 74 (natürliche Größe). Korrosion des pumpenseitigen Wellenendes im Druckausgleichsraum *A*. Brinellhärte 152 kg/mm<sup>2</sup> (s. S. 50).

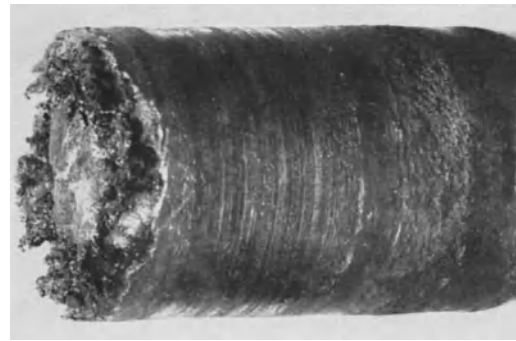
Abb. 75 (natürliche Größe). Turbinenseitiges Wellenende im Druckausgleichsraum *A*, direkt neben der Stopfbuchse abgebrochen (s. S. 50).

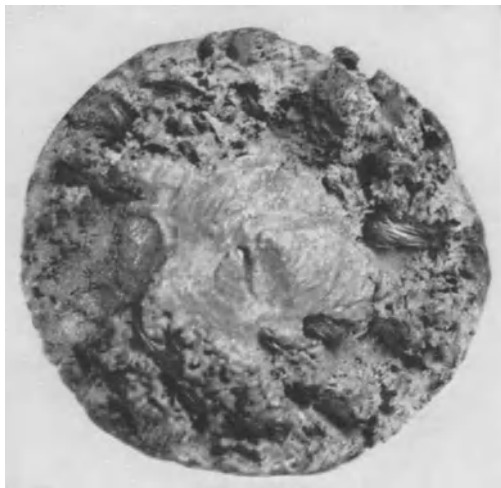
Abb. 76 (natürliche Größe). Kraterartige Anfröschung an der Stirnfläche des turbinenseitigen Wellenendes (s. S. 51).

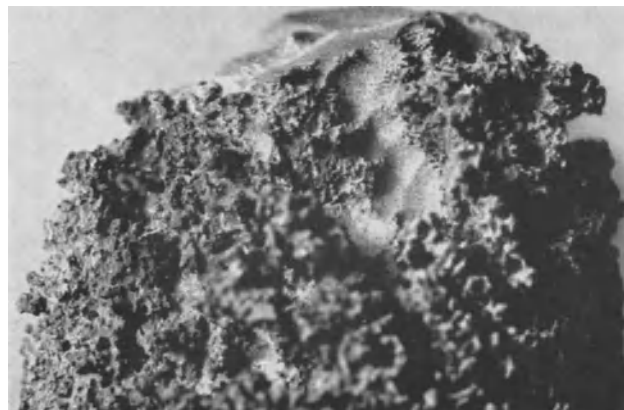
Abb. 77 ( $V = 2$ ). Kraterartige Korrosionen an dem pumpenseitigen Wellenende (Abb. 74) (s. S. 51).

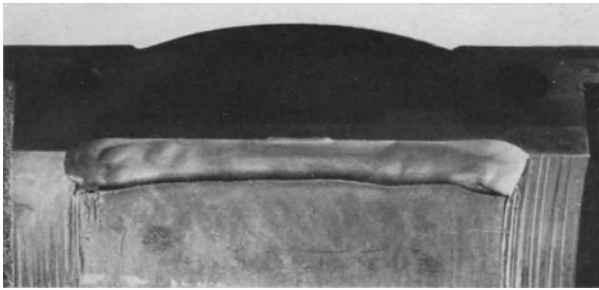
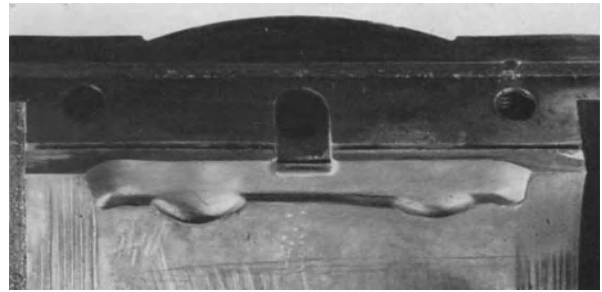
Abb. 83 und 84 ( $\frac{2}{3}$  natürliche Größe). Obere und untere Hälfte der Lagerschalen einer Turbinenwelle; flächenartige elektrolytische Korrosionen an den seitlichen Öltaschen des Weißmetalls (s. S. 56).

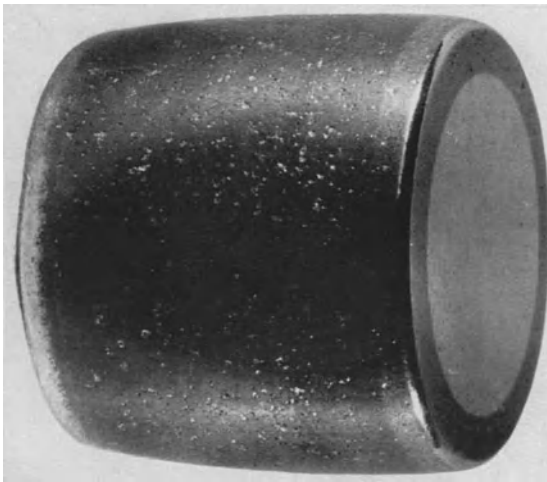
Abb. 85 ( $V = 2,3$ ). Elektrolytische Korrosionen an einer Stahlrolle aus einem als Tatzlager für einen Straßenbahnmotor benutzten Rollenlager (s. S. 56).

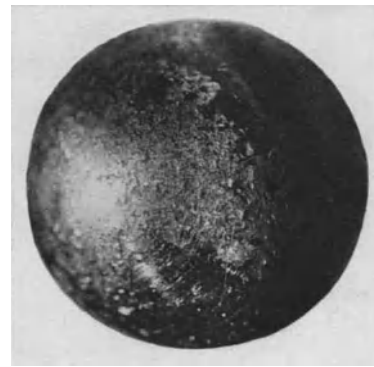
Abb. 86 ( $V = 3$ ). Elektrolytische Korrosion an einer Stahlkugel aus einem Kugellager (s. S. 57).

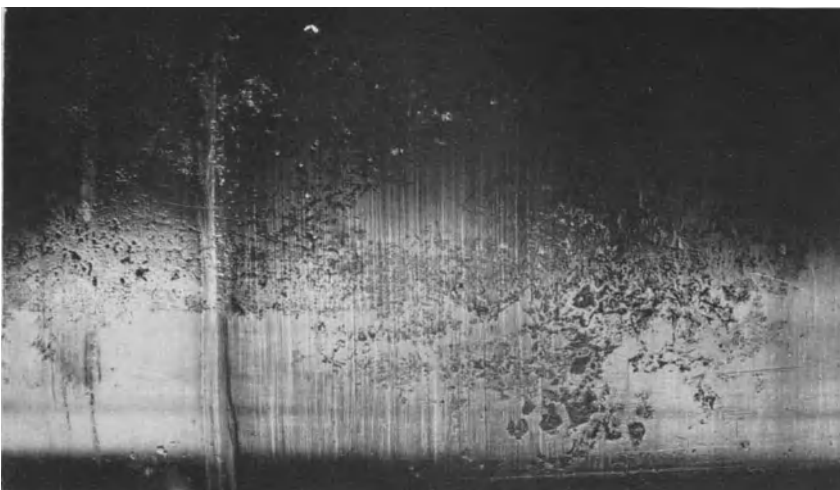
Abb. 87. Elektrolytische Korrosionen an einem Induktorlagerschenkel (s. S. 57).

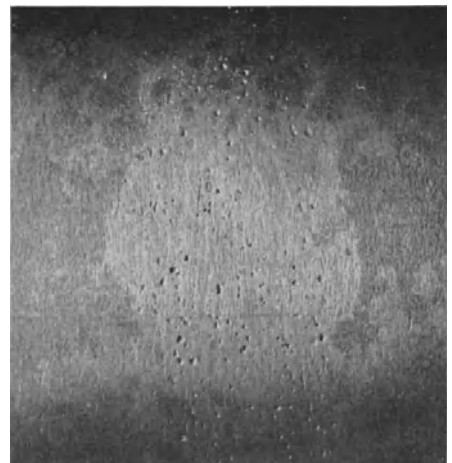
Abb. 88. Elektrolytische Korrosion an der Spindel aus nichtrostendem Stahl des Schnellschlußventils einer 5000 kW-Turbodynamo (s. S. 57).

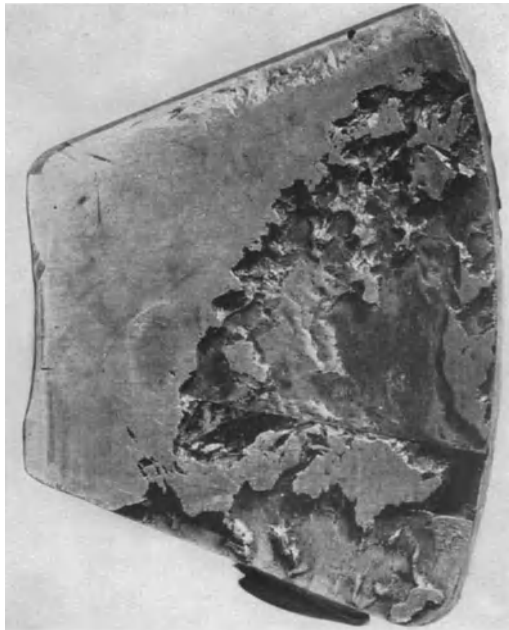
Abb. 89 ( $V = 1,6$ ). Elektrolytische Korrosionen an der Weißmetall-Laufläche eines Druckklotzes aus dem Klotzlager einer 8000 kW-Turbodynamo (s. S. 57).

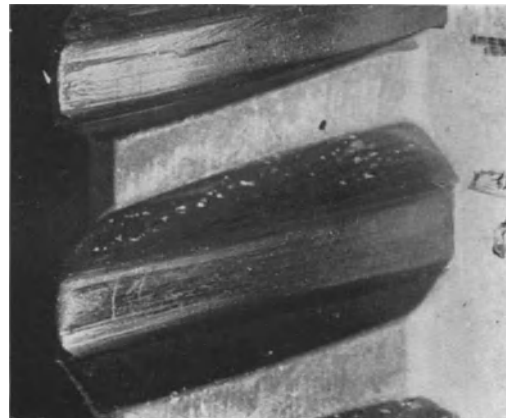
Abb. 90. Elektrolytische Korrosionen an den Zahnflanken eines Bronzeschneckenrades für den Antrieb einer Zahnradölpumpe und des Fliehkraftreglers einer Turbodynamo (s. S. 58).

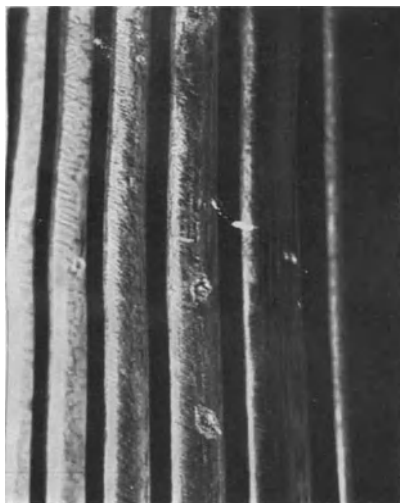
Abb. 91 (natürliche Größe). Elektrolytische Korrosion an einem Zahnkranz mit Schrägverzahnung. Grübchen in der Nähe des Teilkreises (s. S. 58).

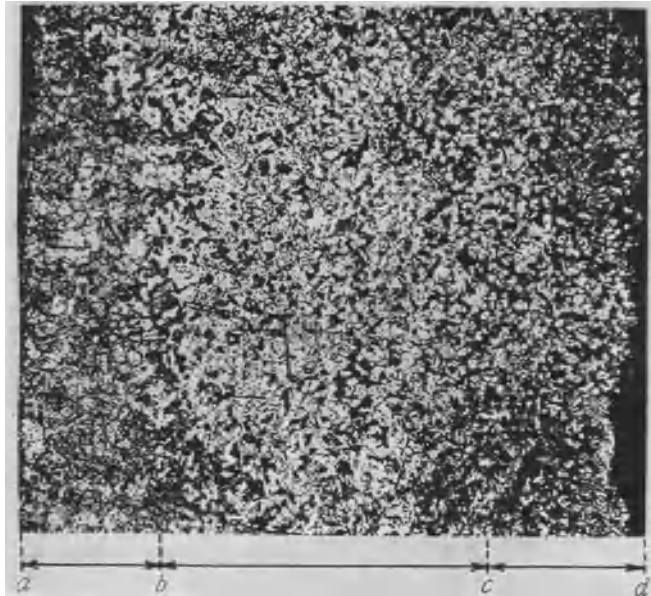
Abb. 94 ( $V = 100$ ). Chemische Entzinkung eines Messingrohrs aus einem Ölkühler. Der Querschliff eines derart entzinkten Messingrohrs läßt an der vom Öl berührten Rohraußenwand die gesunde 0,1 mm starke Messingschicht  $a-b$  erkennen, die anschließende Schicht  $b-c$  besteht aus roten Kupferkristallen (im Bild hell) durchsetzt mit kleinen schwarzen Hohlräumen; an der vom Wasser berührten Innenwand sind auf Strecke  $c-d$  die Kupferkristalle kleiner und die schwarzen Hohlräume entsprechend größer (s. S. 61).

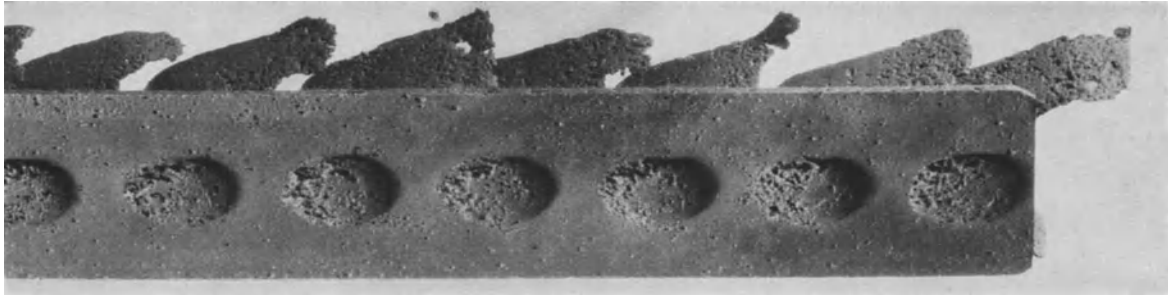
Abb. 106 ( $V = 1,75$ ). Wurmstichartige Anfrassungen an Schaufeln, Nietköpfen und Bandage aus V5M-Stahl vom ersten Kranz des Hochdruckrads einer elfstufigen 2000 kW-Anzapf-Kondensationsturbine (Dampfdruck vor der Turbine 20 atü 360°) (s. S. 75).

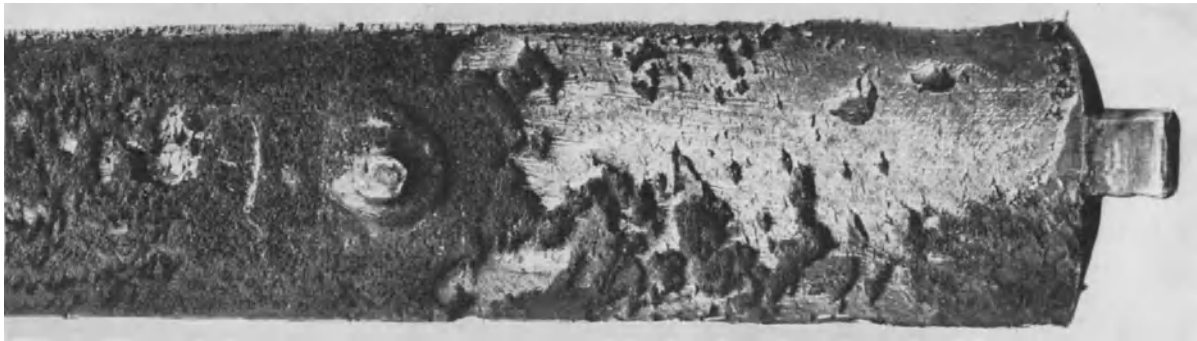
Abb. 107 (natürliche Größe). Silberglänzende, leicht aufgeraute 2 bis 3 mm tiefe Anfrassungen mit inselartig stehengebliebenen Erhöhungen und besonders dicker Oxydschicht auf der Hohlseite der Niederdruckschaufel einer 50000 kW-Turbodynamo; der Schaufelrücken ist nur mit einer hauchdünnen leicht aufgerauten Oxydschicht bedeckt mit geringen Spuren von leichten Korrosionen (s. S. 75).

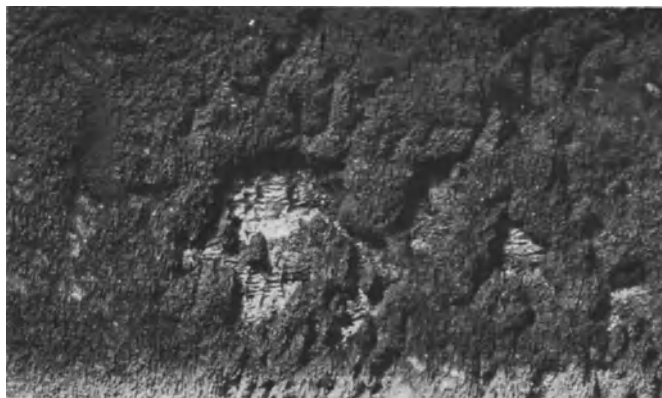
Abb. 108 ( $V = 1,7$ ) zeigt besonders deutlich die dicke runzlige Oxydschicht auf der Schaufelhohlseite der Abb. 107 mit einzelnen silberglänzenden Anfrassungen (s. S. 75).
