И. М. Короткин
АВАРИИ
И КАТАСТРОФЫ
КОРАБЛЕЙ

ИЗДАТЕЛЬСТВО «СУДОСТРОЕНИЕ»
ЛЕНИНГРАД
1977

В книге систематизированы материалы по авариям и катастрофам надводных кораблей флотов капиталистических стран, происшедших в результате пожаров и внутренних взрывов, столкновений, посадка на мель и действия штормов. Показаны мероприятия, проводимые с целью повышения живучести и безопасности кораблей.

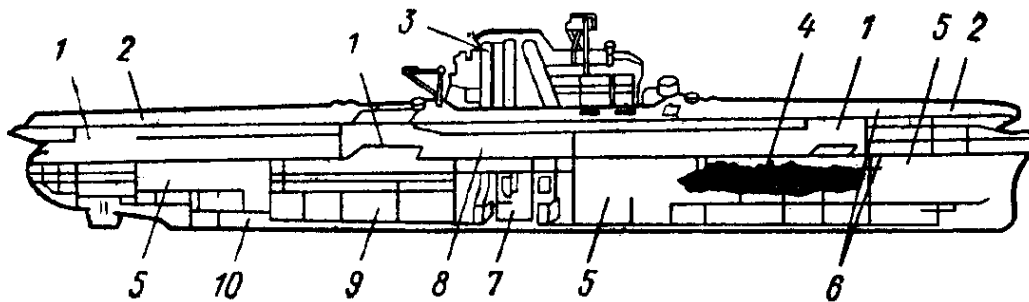
Так же, как и на «Лейте», пожар на «Беннингтоне» имел своим первоисточником взрыв в гидравлической системе одной из катапульт авианосца, в которой поддерживалось рабочее давление до 300 кгс/см². Такая причина катастрофы была определена военно-морским судом США (как и в отношении катастрофы на «Лейте»).

Рис. 1. Повреждение АВ «Беннингтон» от пожара:

1 — подъемник; 2 — полетная палуба; 3 — надстройка; 4 — район наиболее тяжелого повреждения; 5 — жилые и складские помещения; 6 — механизмы катапульты; 7 — погреб боезапаса; 8 — ангарная палуба; 9 — машинное отделение; 10 — топливные цистерны

На рис. 1 указан район наиболее тяжелых повреждений авианосца «Беннингтон».

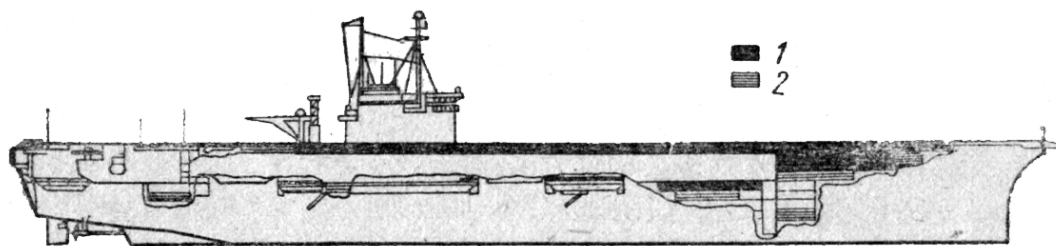
Огонь быстро распространился по кораблю и охватил зону ангарной и полетной палуб, удаляясь в нос и в корму от центра вспышки (рис. 2). Интенсивному распространению пожара способствовало редкое расположение на уровне галерейной (второй ниже полетной) палубы поперечных переборок. На имевшихся переборках было много незаделанных «кабельных» отверстий, из-за которых локализовать пожар не удалось даже после задривания водонепроницаемых дверей.

Рис. 2. Схема распространения огня на АВ «Констеллейшн»:
1 — районы, поврежденные огнем; 2 — районы, поврежденные водой

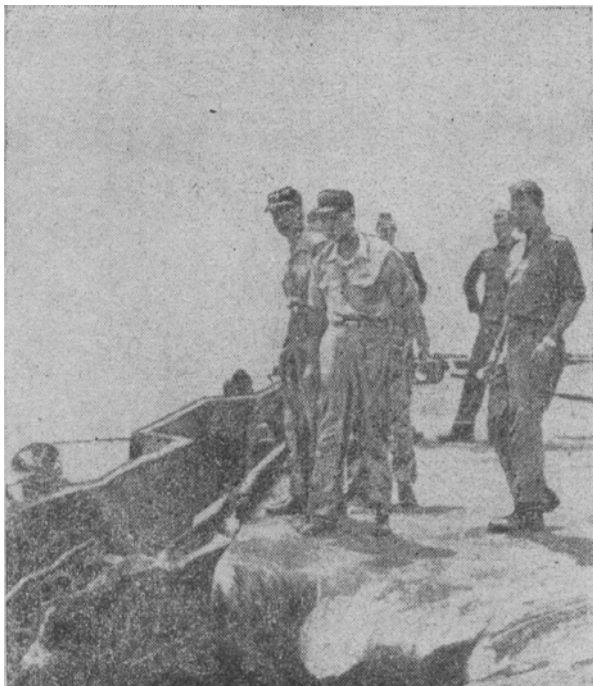
В результате катастрофы 134 человека погибло, 62 — ранено, Сгорело 26 реактивных самолетов, 40* машин вместе с катапультами и аэрофинишерами, артвооружение и различное корабельное оборудование получили значительные повреждения. Особенно пострадал корпус авианосца: из 10 его палуб 6 были повреждены, особенно полетная палуба и конструкции, расположенные поблизости от нее. От взрывов в броневой полетной палубе (толщиной 45 мм) образовалось семь пробоин, некоторые из них довольно крупных размеров (рис. 9).

Рис. 9. Характер пробоин в полетной палубе АВ «Форрестол»

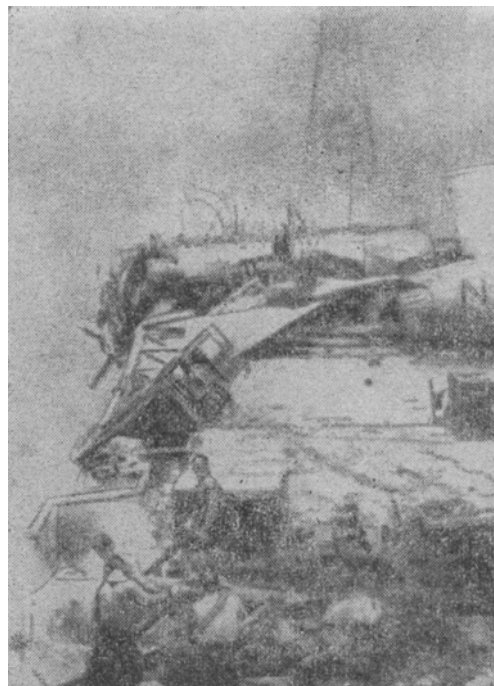
Общий вид авианосца после катастрофы был таков, как будто он подвергся боевым воздействиям (рис. 10, 11). Один из офицеров «Форрестола» отметил, что пилоты «камикадзе» во второй мировой войне не могли нанести подобные повреждения кораблю.

Рис. 10. Общий вид повреждений полетной палубы АВ «Форрестол» в результате пожара

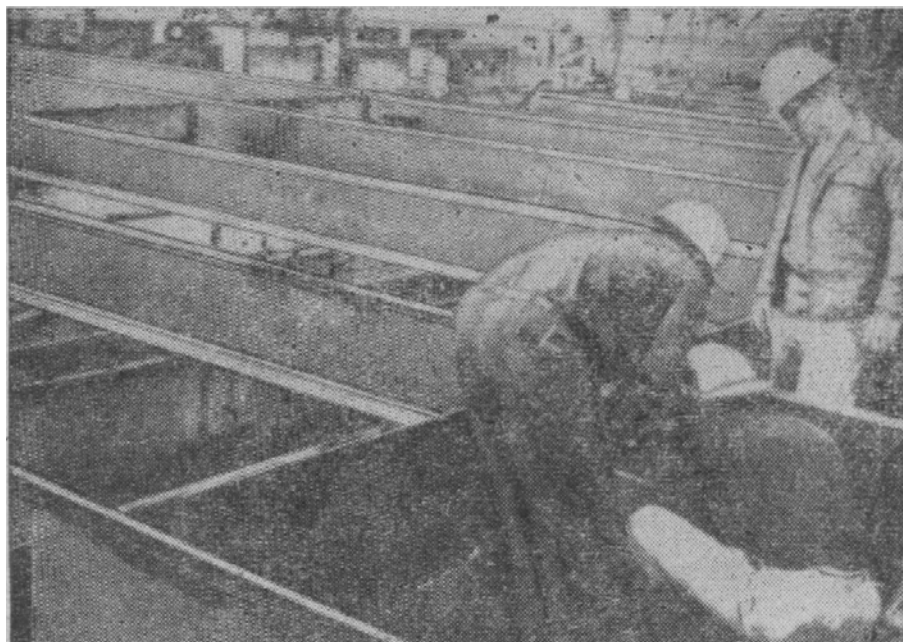
Рис. 12. Замена настила броневой полетной палубы на «Форрестале»

Ремонт авианосца производился на верфи ВМС в Норфолке. Значительная часть полетной палубы была заменена (рис. 12). Для этого потребовалось 800 т броневой стали. Тяжело поврежденные 127-мм артиллерийскими (рис. 13) самолетоподъемники и другое оборудование с корабля были сняты и отремонтированы в заводских условиях. Почти полностью было заменено самолетное вооружение. Одновременно на корабле производились и модернизационные работы, в частности по радиоэлектронному и ракетно-артиллерийскому вооружению.

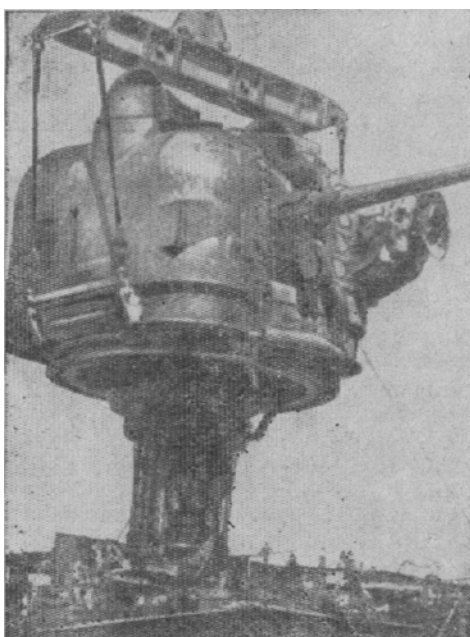
Рис. 13. 127-мм артиллерийская установка, снятая с «Форрестала» для ремонта на заводе

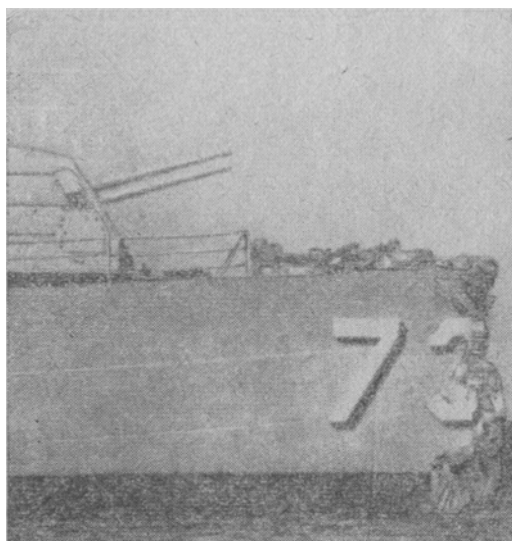
Рис. 35. Повреждение носовой части ЭМ «Коллетт» при столкновении с ЭМ «Эммен»

В отношении «Коллетта» приняли решение заменить полностью его носовую часть, используя для этой цели подходящую носовую оконечность однотипного эсминца «Симен», находившегося на переоборудовании в Бремертоне, «Симен» был доставлен для этого в Лонг-Бич 30 июля. Замена носовой части «Коллетта» была произведена в сухом доке Лонг-Бича, куда оба корабля были введены и установлены рядом. Носовые оконечности «Коллетта» и «Отмена» были отрезаны до 17,5 шп., после чего к корпусу «Коллетта» была приварена оконечность «Симена». {156}

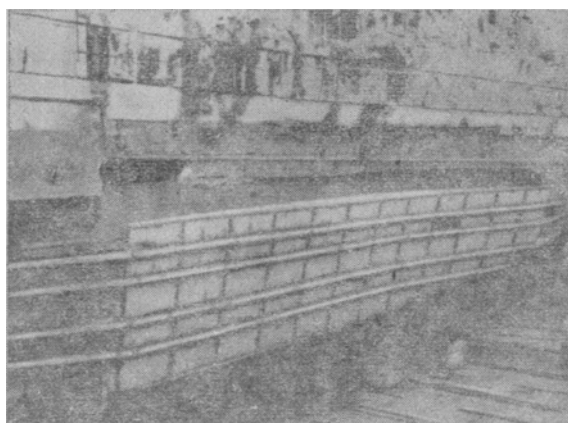
Рис. 36. Сооружение кессона в районе повреждений ЭМ «Эммен»

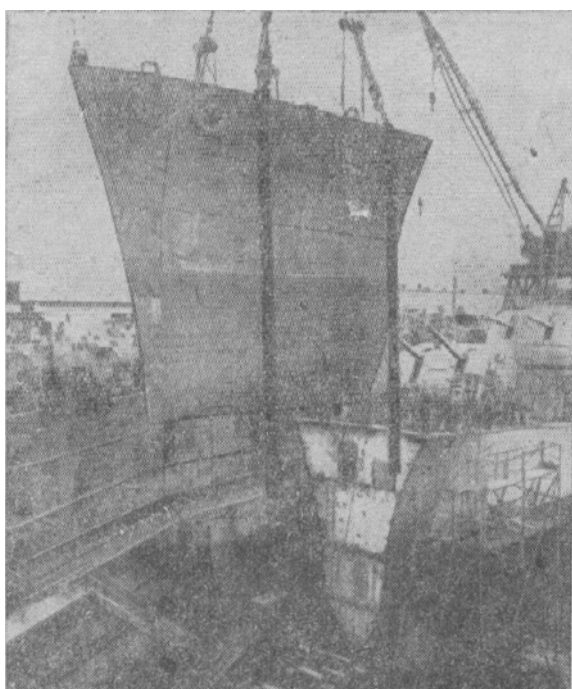
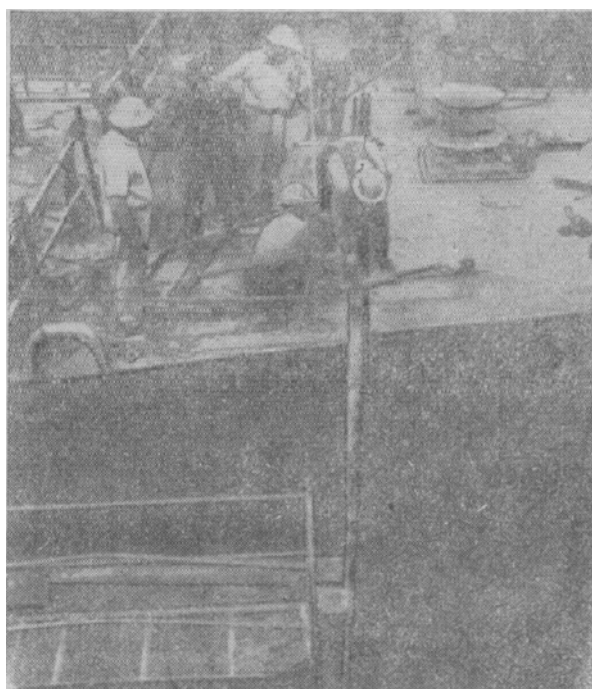
Рис. 37. Носовая часть ЭМ «Симен», предназначенная для замены поврежденного носа ЭМ «Коллетт»

Рис. 38. Нос ЭМ «Симен» присоединяется к ЭМ «Коллетт»

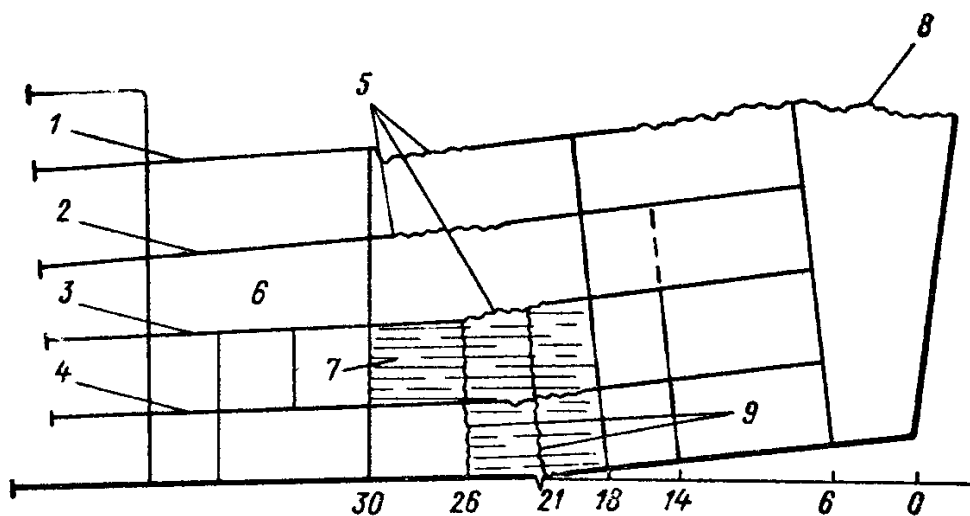
Рис. 39. Схема повреждения носовой оконечности ЭМ «Пикинг» в результате столкновения с авианосцем

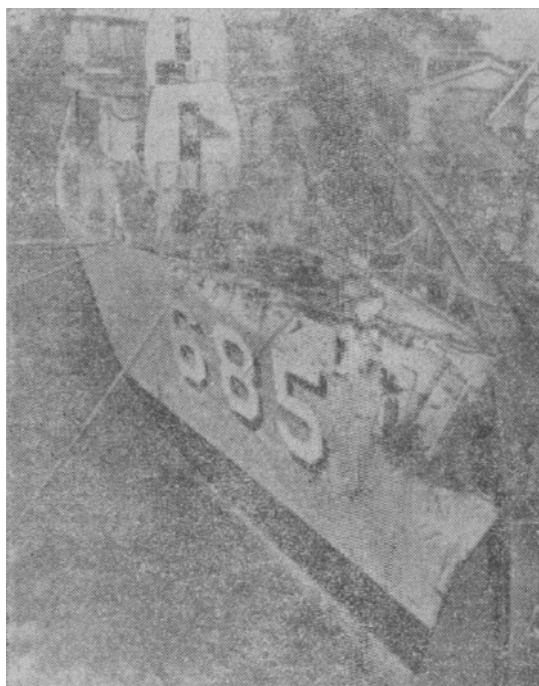
Рис. 40. ЭМ «Пикинг» в плавучем доке (вид поврежденной носовой части)

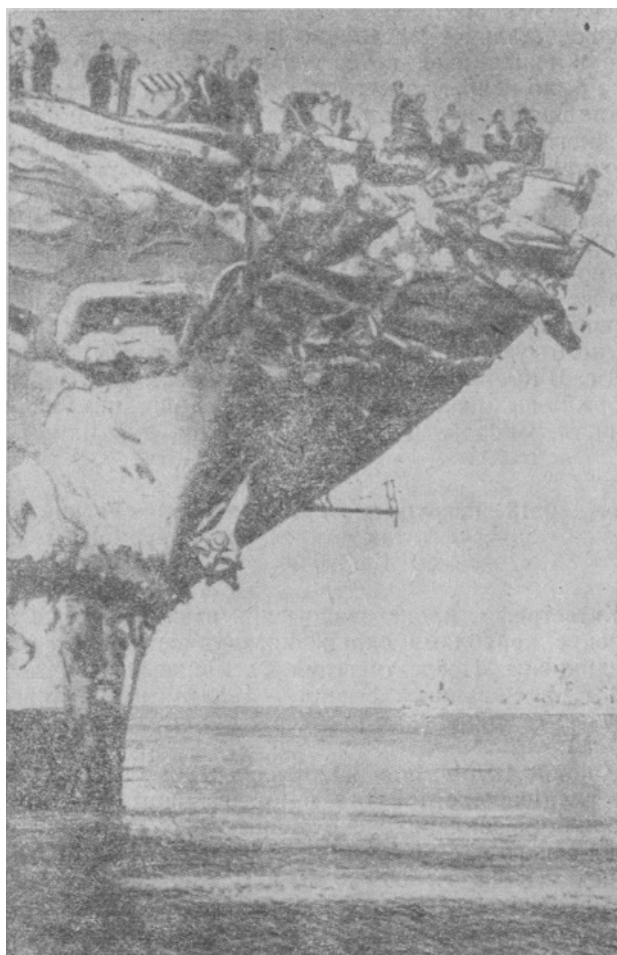
Рис. 43. Повреждение авианосца «Мельбурн» при столкновении с эсминцем «Фрэнк Э. Эванс»

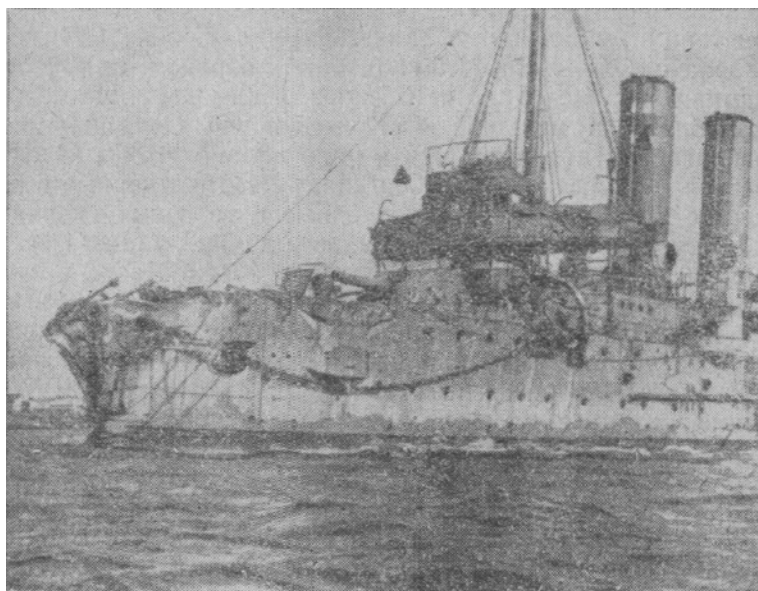
Рис. 45. Повреждение носовой части КР «Хок» при столкновении с лайнером «Олимпик»

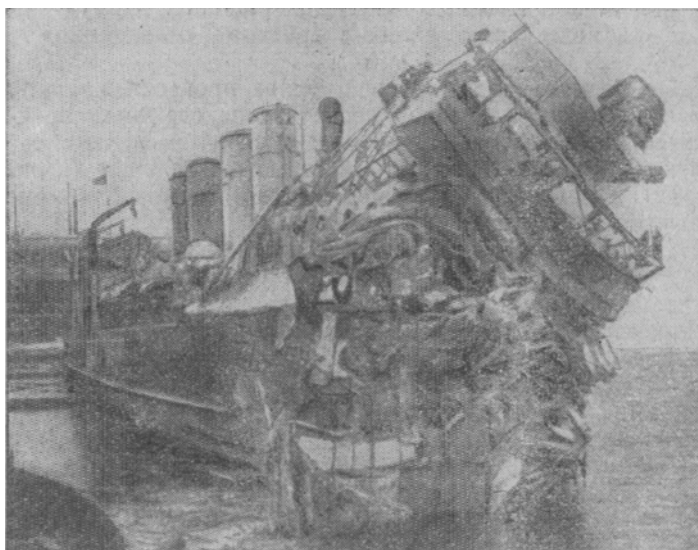
Рис. 46. Повреждение ЭМ «Шоу» при столкновении с лайнером «Аквитания»

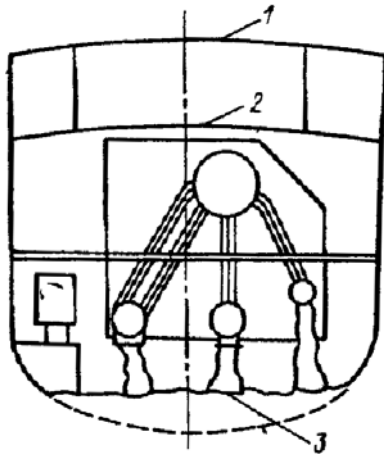
Рис. 50. Повреждение корпуса ЭМ «Фрэнк Нокс» в носовом котельном отделении (см. в нос):

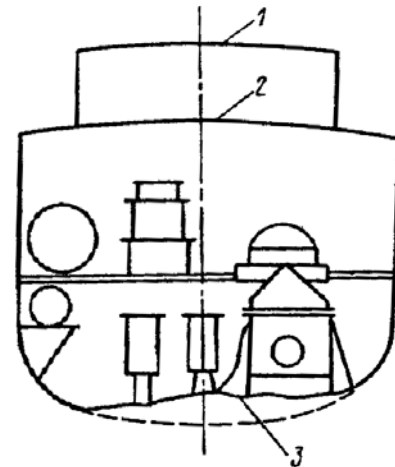
Рис. 51. Повреждение корпуса ЭМ «Фрэнк Нокс» в носовом машинном отделении (см. в нос):

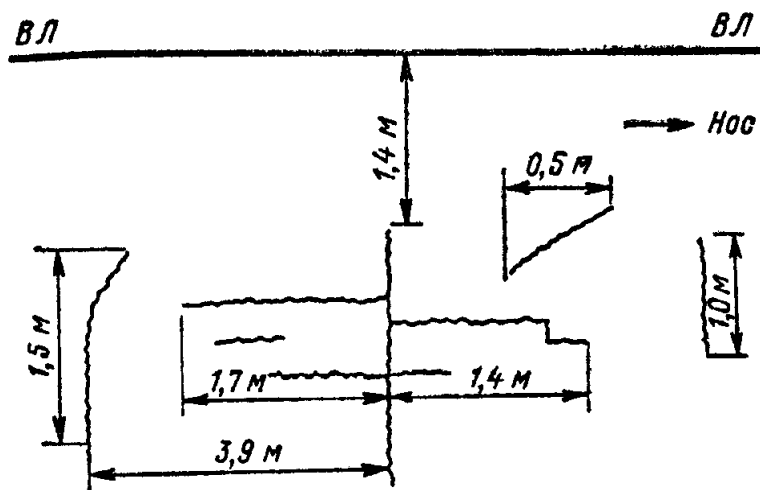
Рис. 57. Схема трещинообразования по наружной обшивке ПМ «Корпус Кристи Бей» в районе одного из бортовых отсеков
