Zur Sicherheit des Dampfkesselbetriebes

Berichte aus den Arbeiten der Vereinigung der Großkesselbesitzer E. V.
Verhandlungen der Technischen Tagung in Cassel 1926 und
Forschungen des Arbeitsausschusses für Speisewasserpflege

Herausgegeben von der
Vereinigung der Großkesselbesitzer E. V.

Schäden am Kesselkörper und deren Ursachen.

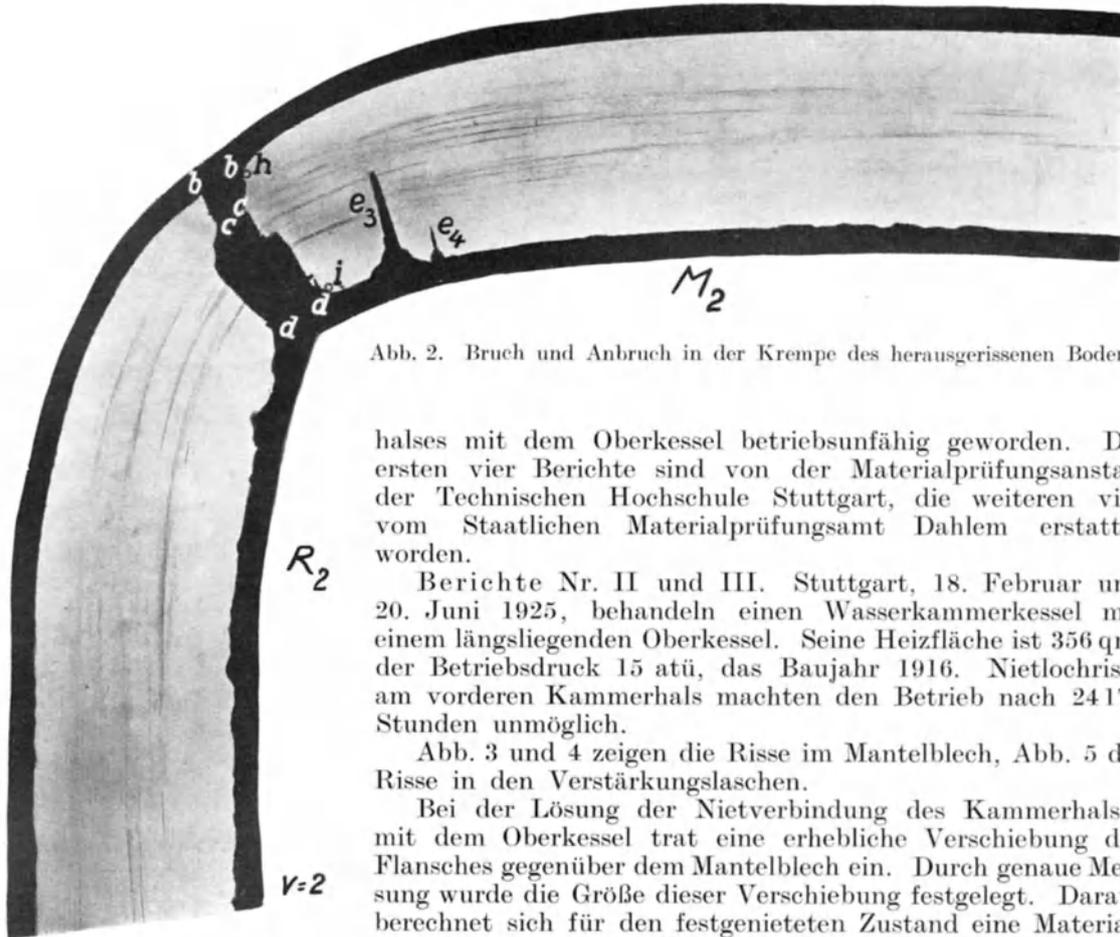
Abb. 2. Bruch und Anbruch in der Krempe des herausgerissenen Bodens.

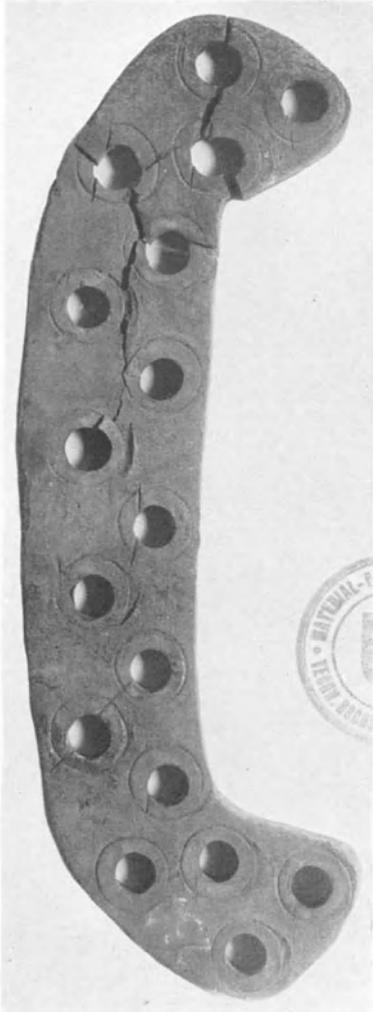
Abb. 3 und 4 zeigen die Risse im Mantelblech, Abb. 5 die Risse in den Verstärkungslaschen.

Abb. 5a. Wasserberührte Fläche.

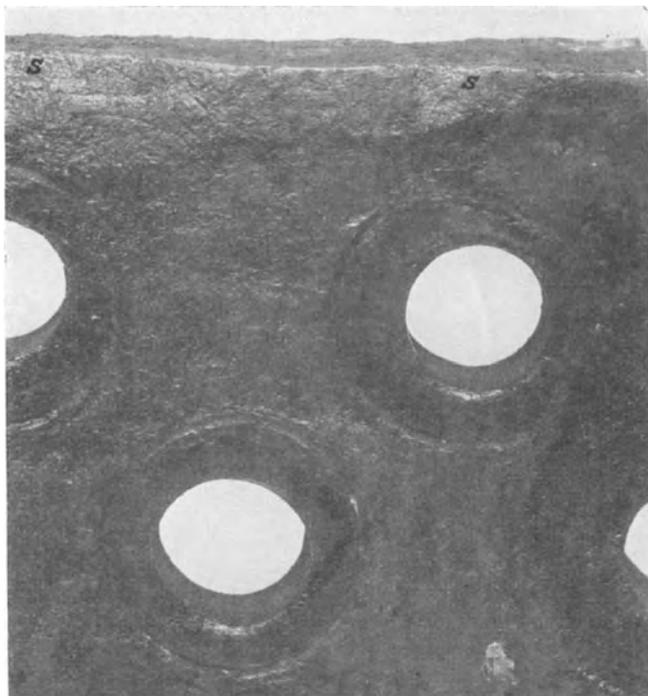
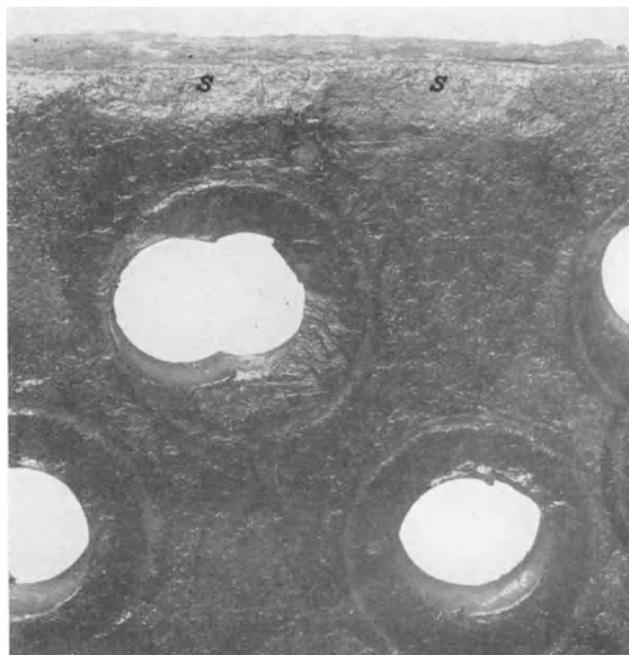
Abb. 6a, b. Einbeulungen (s), von Hammerschlägen herrührend.

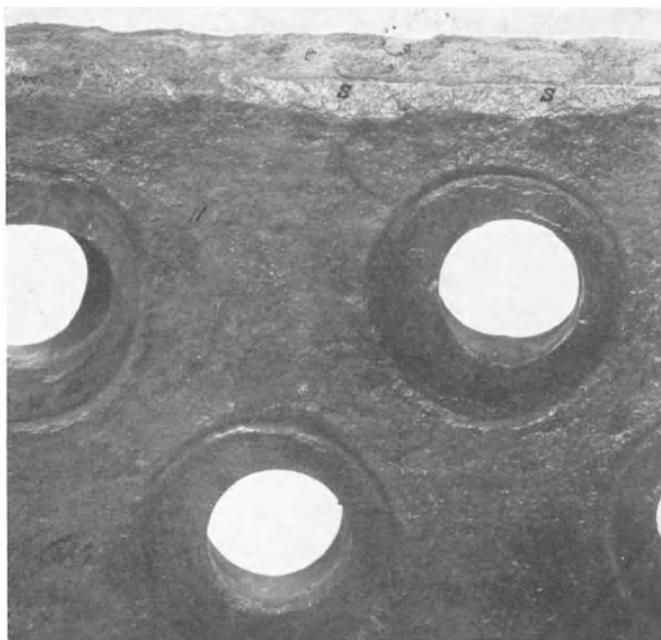
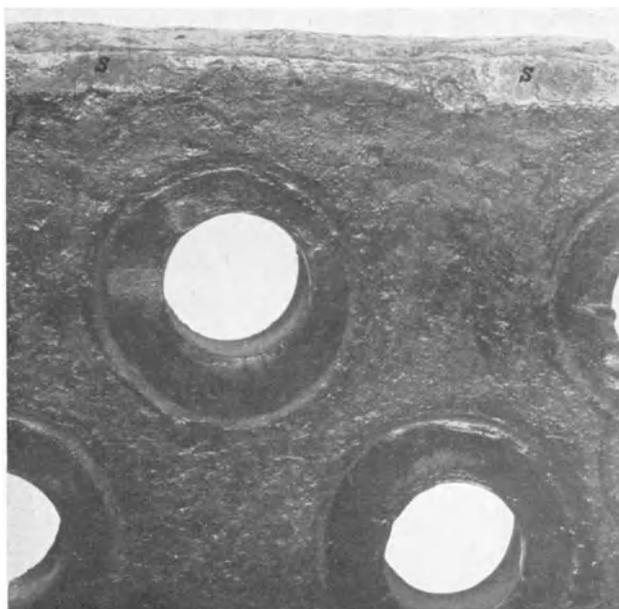
Abb. 7a, b. Einbeulungen (s), von Hammerschlägen herrührend.

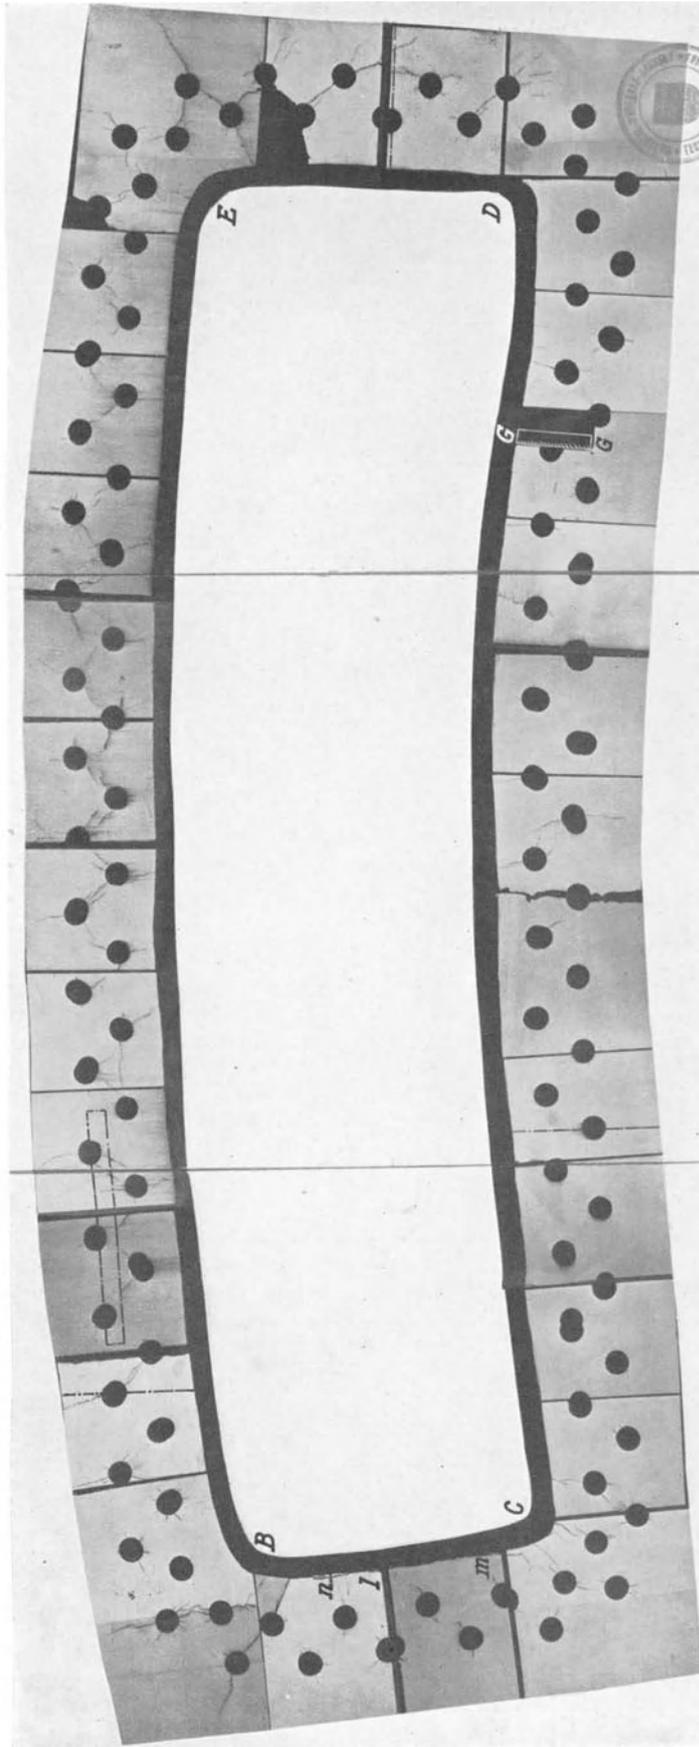
Die Risse im Mantelblech verlaufen, wie Abb. 8 zeigt, teils radial vom Nietloch aus, teils gehen sie von den Ecken des Ausschnittes aus.

Abb. 8. Mantelblech am Kammerrausschnitt, zerlegt, gehobelt. Nietlochrisse und Risse von den Ecken des Ausschnittes.

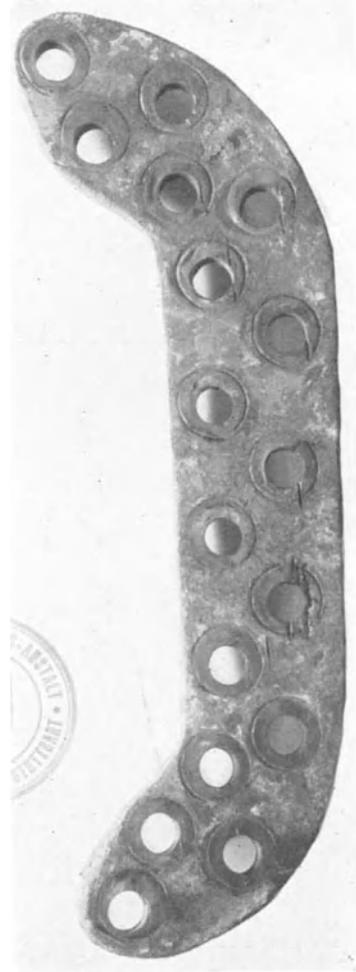
Abb. 9 zeigt tiefe Stemmfurchen um die Nietköpfe, Abb. 10 desgleichen. Abb. 10 läßt außerdem die hierdurch hervorgerufene Verquetschung des Materials erkennen.

Abb. 9. Stemmfurchen um die Nietköpfe der Verstärkungsflasche.

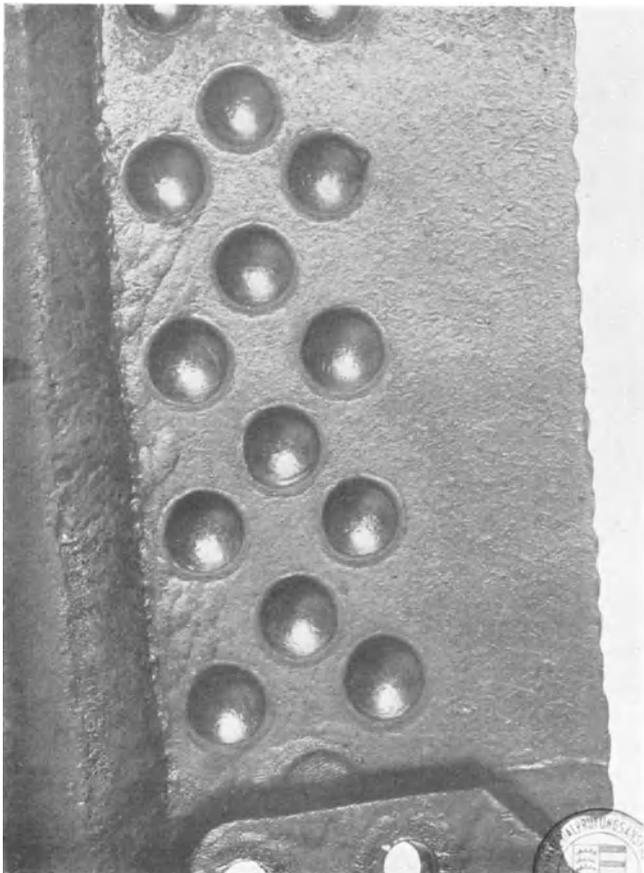
Abb. 15. Hammerhiebe (Mantelblech).

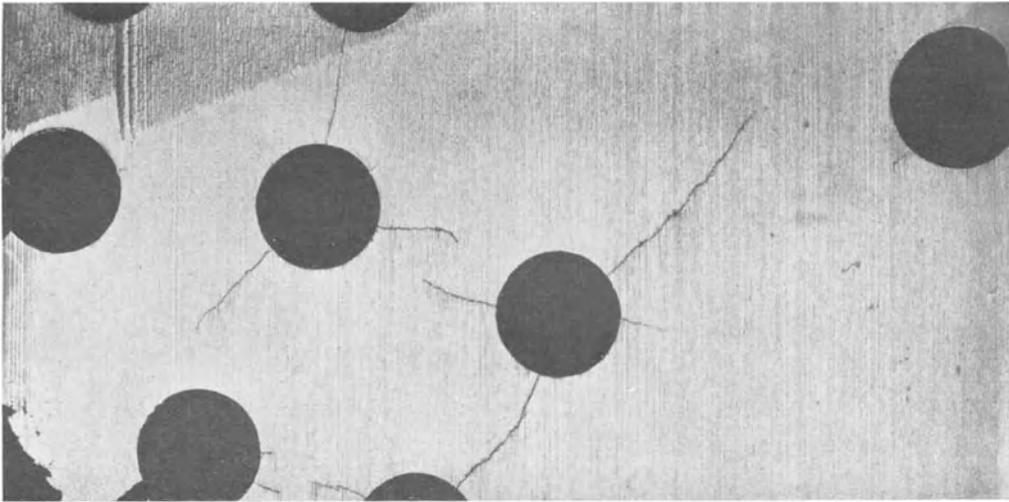
3. Wie stark die Nietlochrisse waren, zeigen die Abb. 17, 18 und 19. Es ist ganz besonders bemerkenswert, daß die Verstärkungslasche bereits nach der kurzen Betriebszeit von ~ 6000 Stunden so zahlreiche Risse zeigte.

Abb. 19. Nietlochriss der Verstärkungslasche.

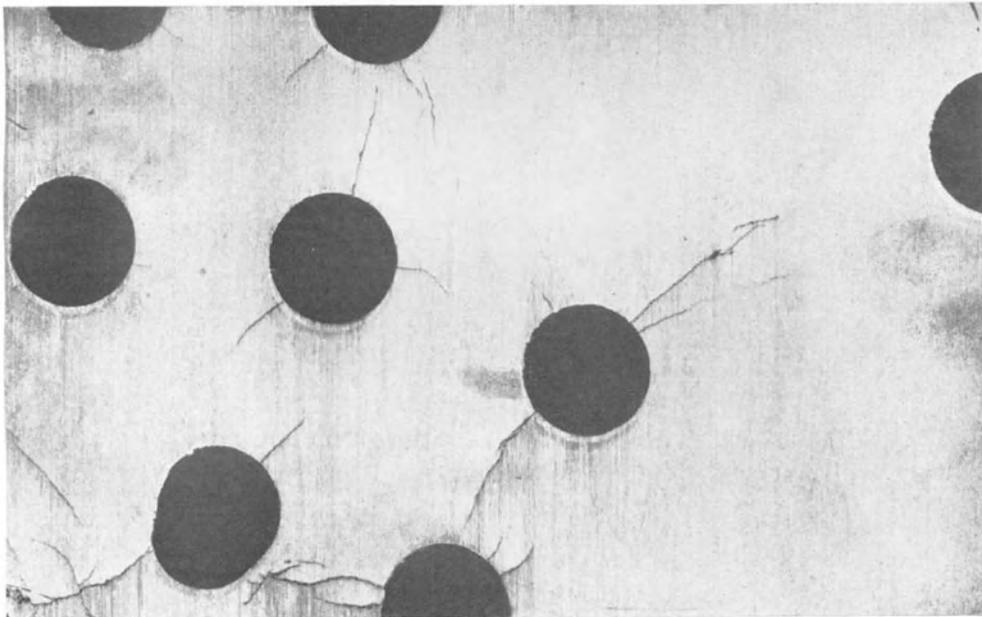
Abb. 18. Starke Nietlochriss im Mantelblech (Berührungsfläche mit dem Kammerflansch).

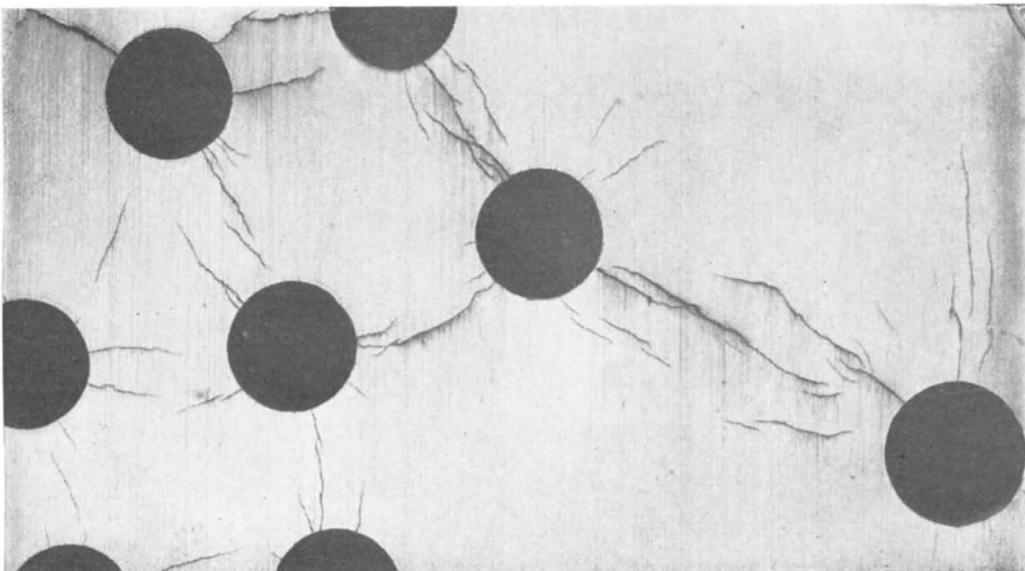
Abb. 17. Starke Nietlochriss im Mantelblech (Berührungsfläche mit der Verstärkungslasche).

Minderwertige Materialeigenschaften, ungünstige Wärmebehandlung, Quetschung des Gefüges durch Nietdruck, unsachgemäße Anpaßarbeit sind nach Ansicht des Amtes die Ursachen der Risse.

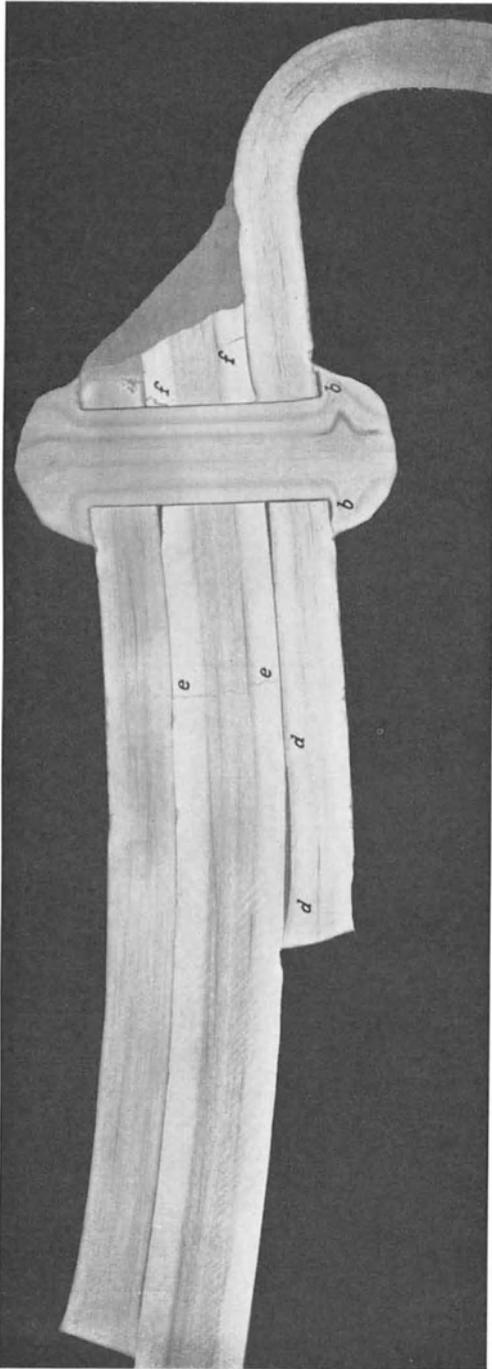
Die folgenden fünf Abb. 20, 21, 22, 23 und 24 zeigen Schnitte durch die Verbindungsnaht. Sie dürfen als Schulbeispiele von Nietverbindungen gelten, die infolge ihrer mangelhaften Ausführung ihren Zweck nicht erfüllen und zu weitgehender Schädigung des Bleches geführt haben. Die Ausfüllung der Ecke mittels Schweißung ist als letztes Mittel versucht worden, um die Undichtigkeit der Verbindungsstelle zu beseitigen. Daß die hohe Temperatur, die das Blech beim Schweißen angenommen hat, zu einer weitgehenden Veränderung und Verschlechterung des Materials geführt hat, zeigen die groben Eisenkörner der Abb. 25a.

Abb. 20. Mangelhafte Nietverbindung.

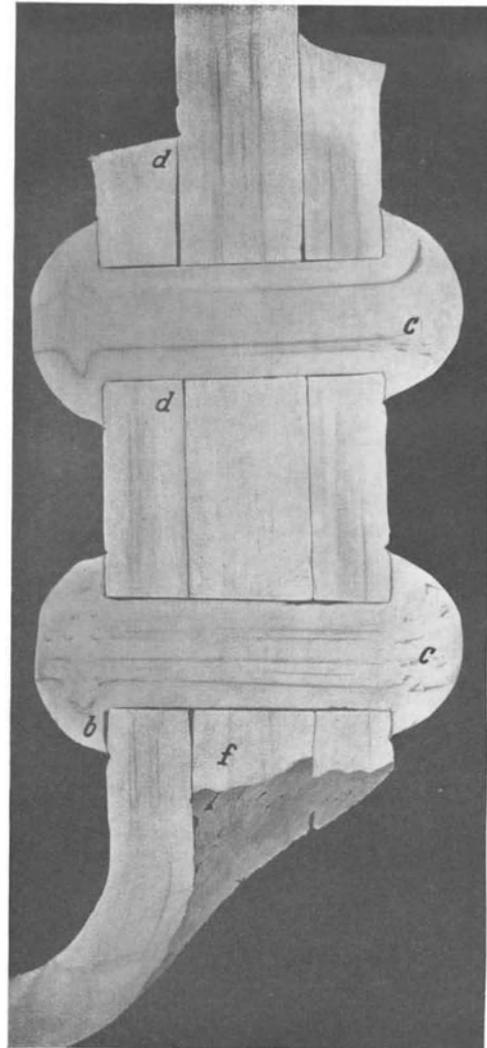
Abb. 21. Mangelhafte Nietverbindung und Anpaßarbeit.

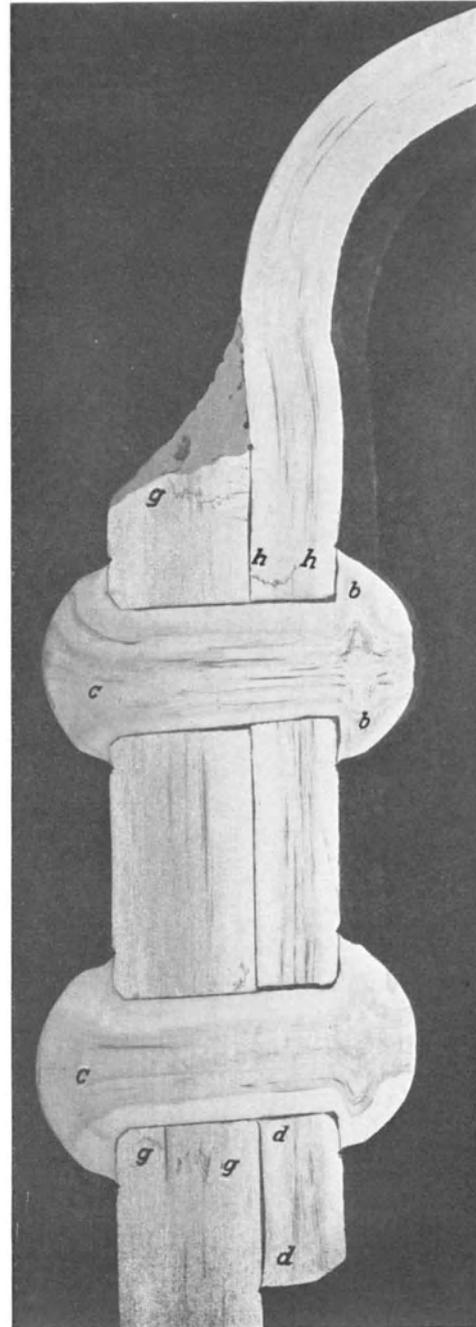
Abb. 23. Mangelhafte Nietverbindung.

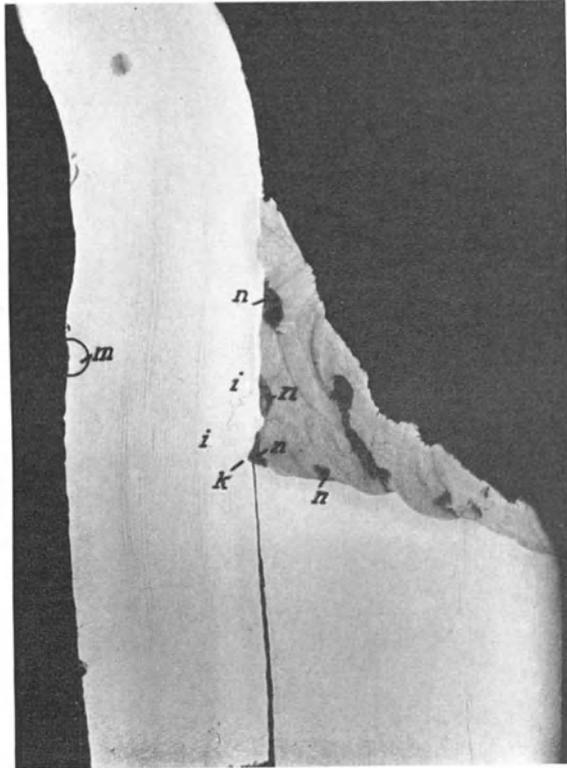
Abb. 24. Schweißung der Stemmfurche zwecks Dichtung der Nietnaht.

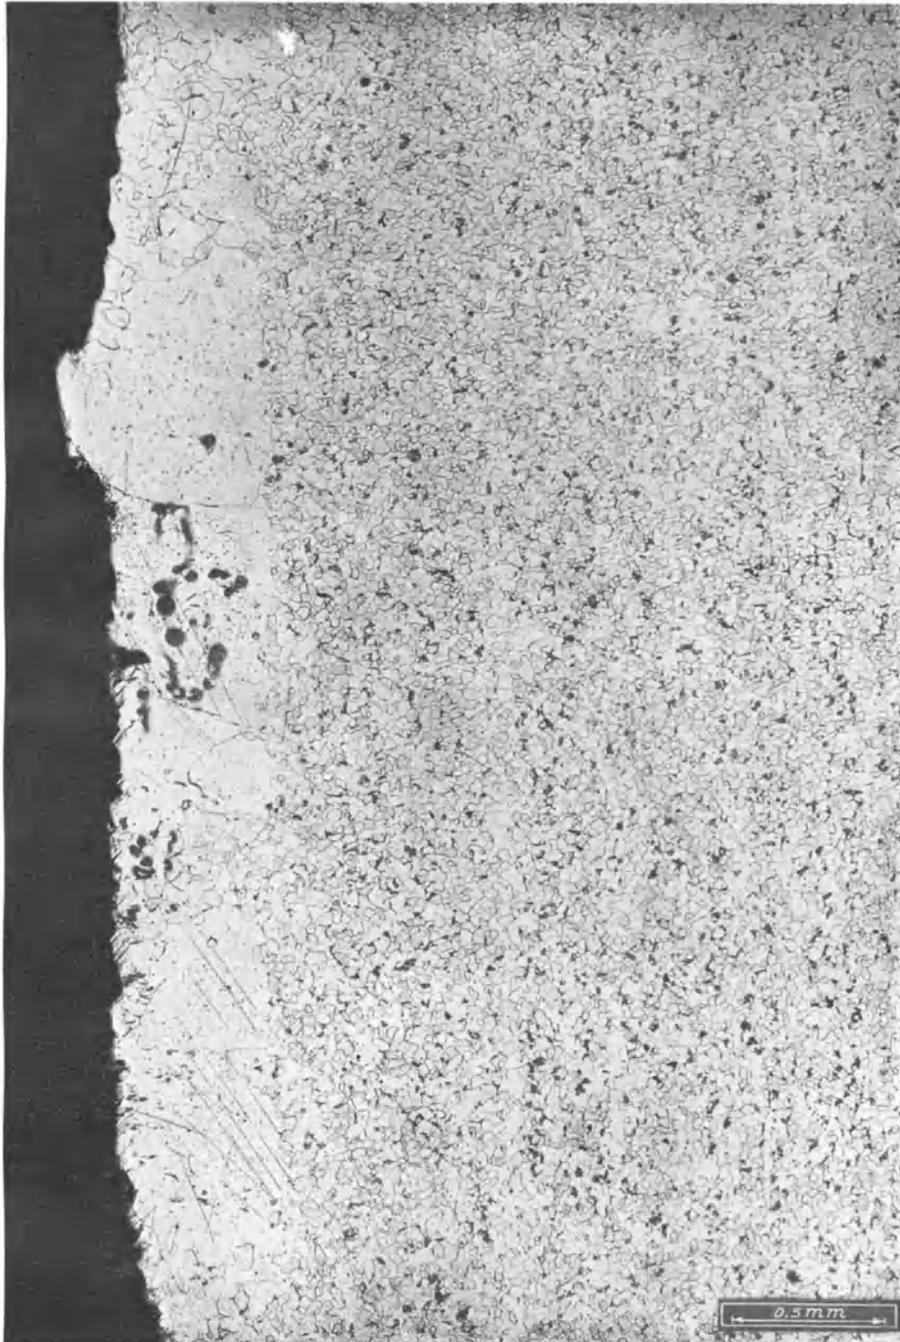
Abb. 25a. Grobes Korngefüge infolge der hohen Schweißtemperatur.

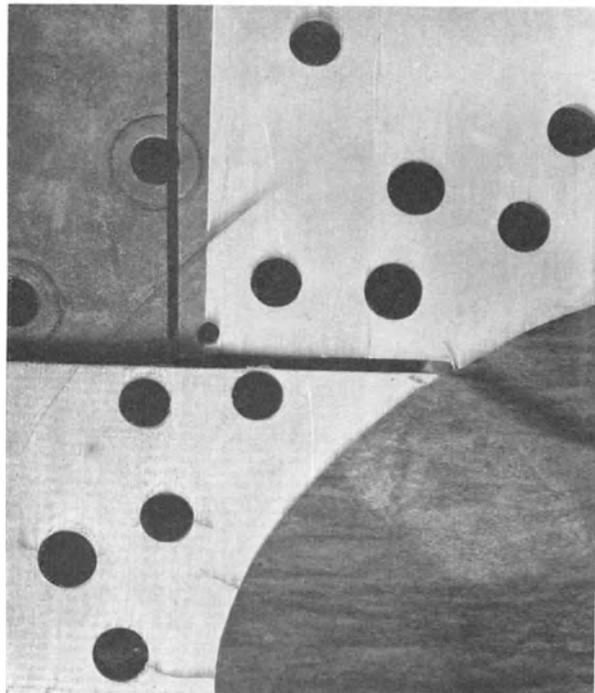
2. Abb. 25b zeigt die Natur, Stärke und Häufigkeit der Risse im Mantelblech.

Abb. 25b. Risse im Mantelblech.

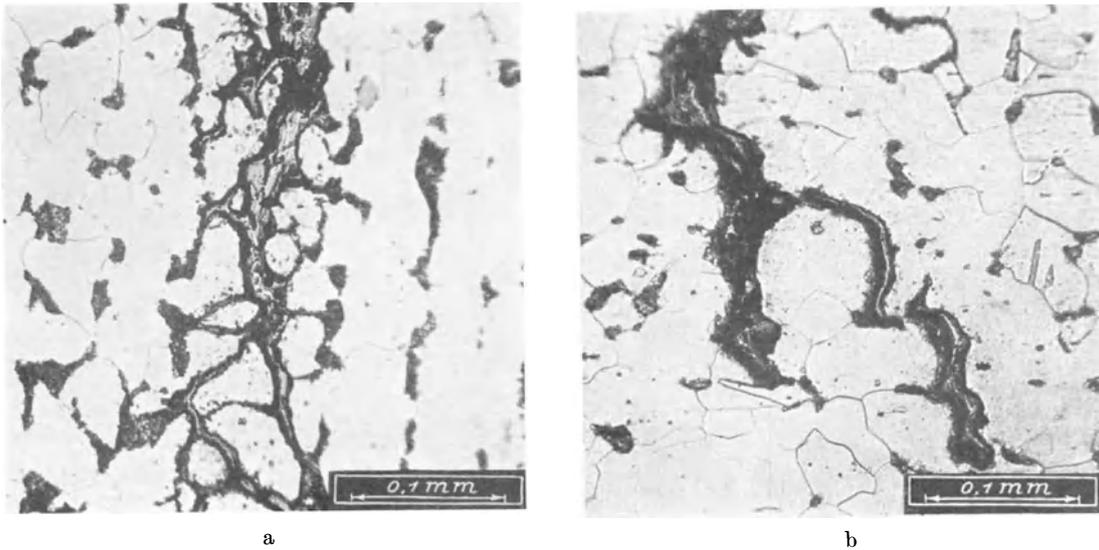
6. Die Risse in den Nähten am Kammerhalse verlaufen größtenteils längs der Kornfugen (Abb. 30).

Abb. 30a—c. Risseverlauf entlang den Kornfugen.
V = 200.

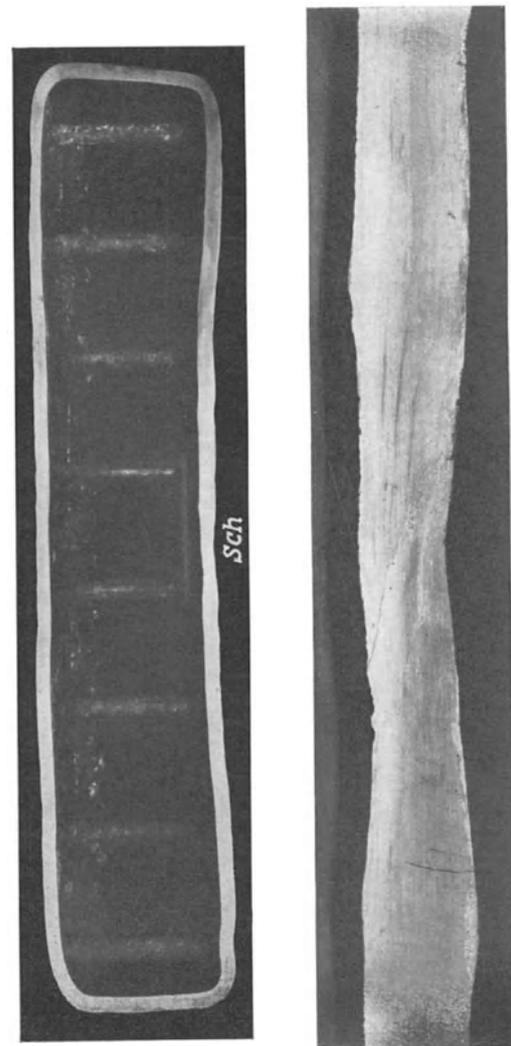
Abb. 31 a, b. Querschnitt durch den Kammerhals und Schweißstelle (Sch).

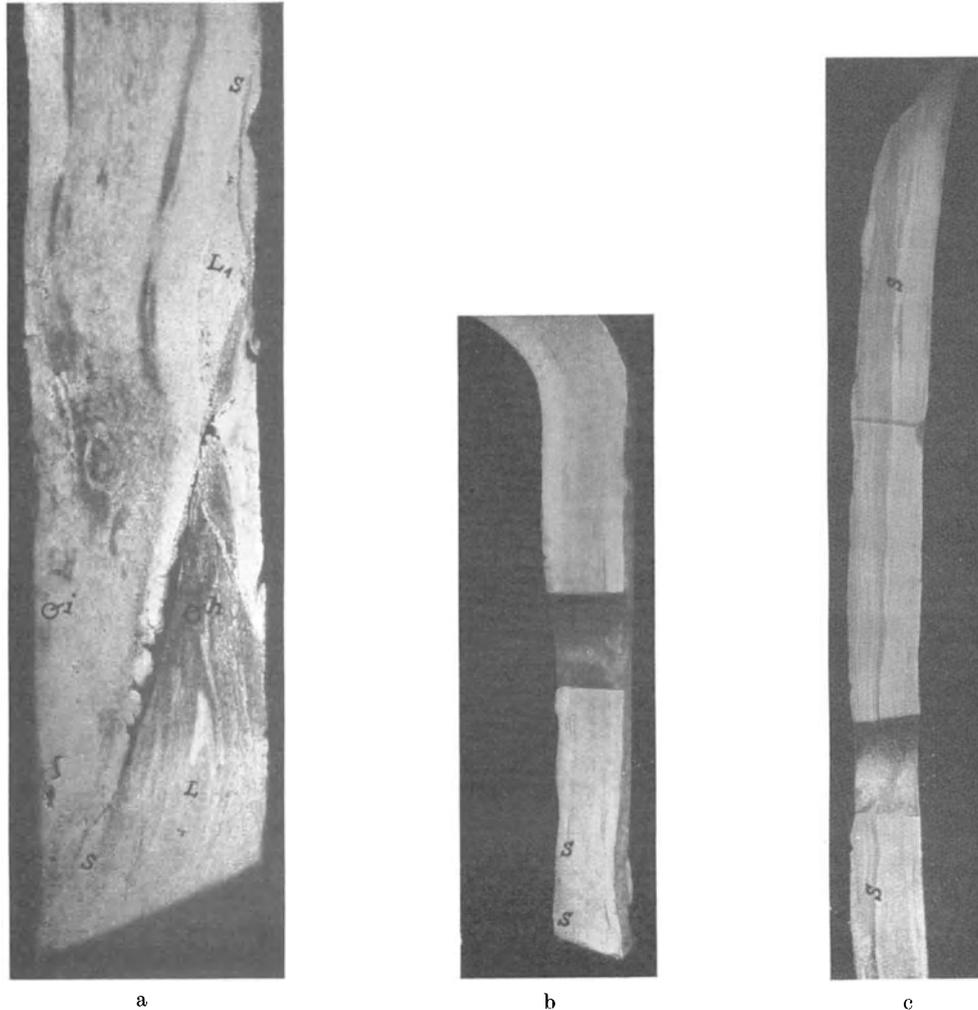
An dem Flansch des linken Wasserkammerhalses wurde festgestellt, daß im Gebiet einer der Abrundungen (Ecken) auf der Flanschenfläche größere und kleinere Blechstücke aufgeschweißt worden sind. Vermutlich ist der Flansch bei der Herstellung an dieser Stelle verschweißt worden. Diese Schweißverbindung ist stellenweise sehr mangelhaft (Abb. 32).

Abb. 32a—c. Mangelhafte Schweißung einer Ecke des Kammerflansches.

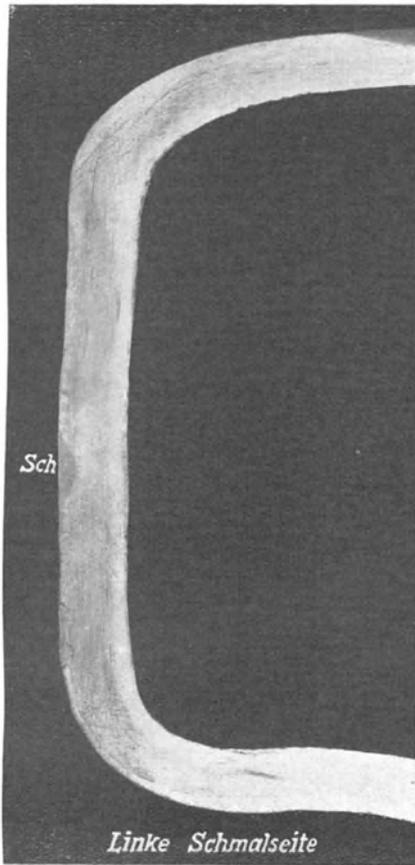
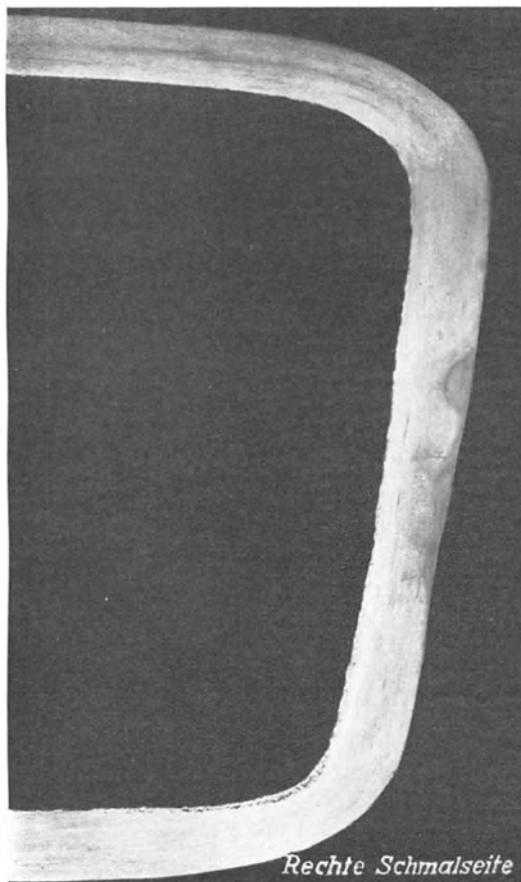
8. In den Schmalseiten des rechten Wasserkammerhalses fanden sich zahlreiche von der Außenseite ausgehende Risse. Ein Teil derselben ist durch Zuschweißen an der Oberfläche auf mehr oder weniger große Tiefe geschlossen worden. Dieses Verschmelzen dürfte vor Inbetriebnahme des Kessels stattgefunden haben (Abb. 33, 34).

Abb. 33 a, b. Beseitigung von Rissen in den Schmalseiten der Wasserkammer durch Verschmelzen.

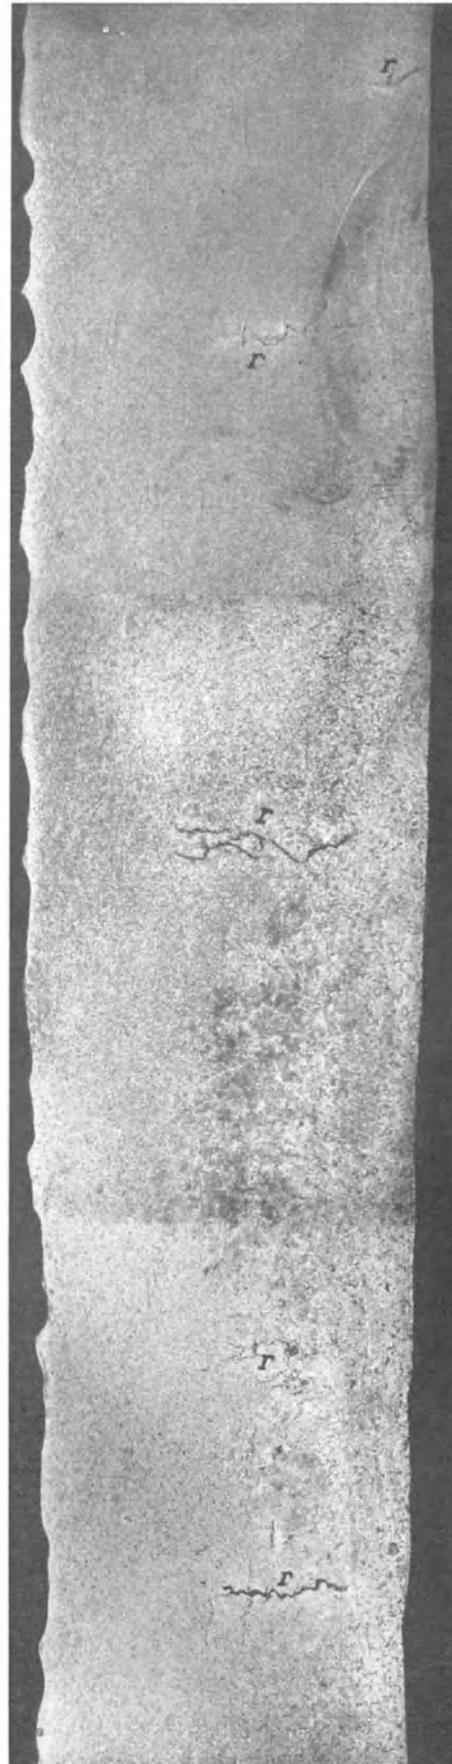
Abb. 34. Zugeschmolzene Risse, deren Enden noch im Blech erkennbar sind. $V = 5$.

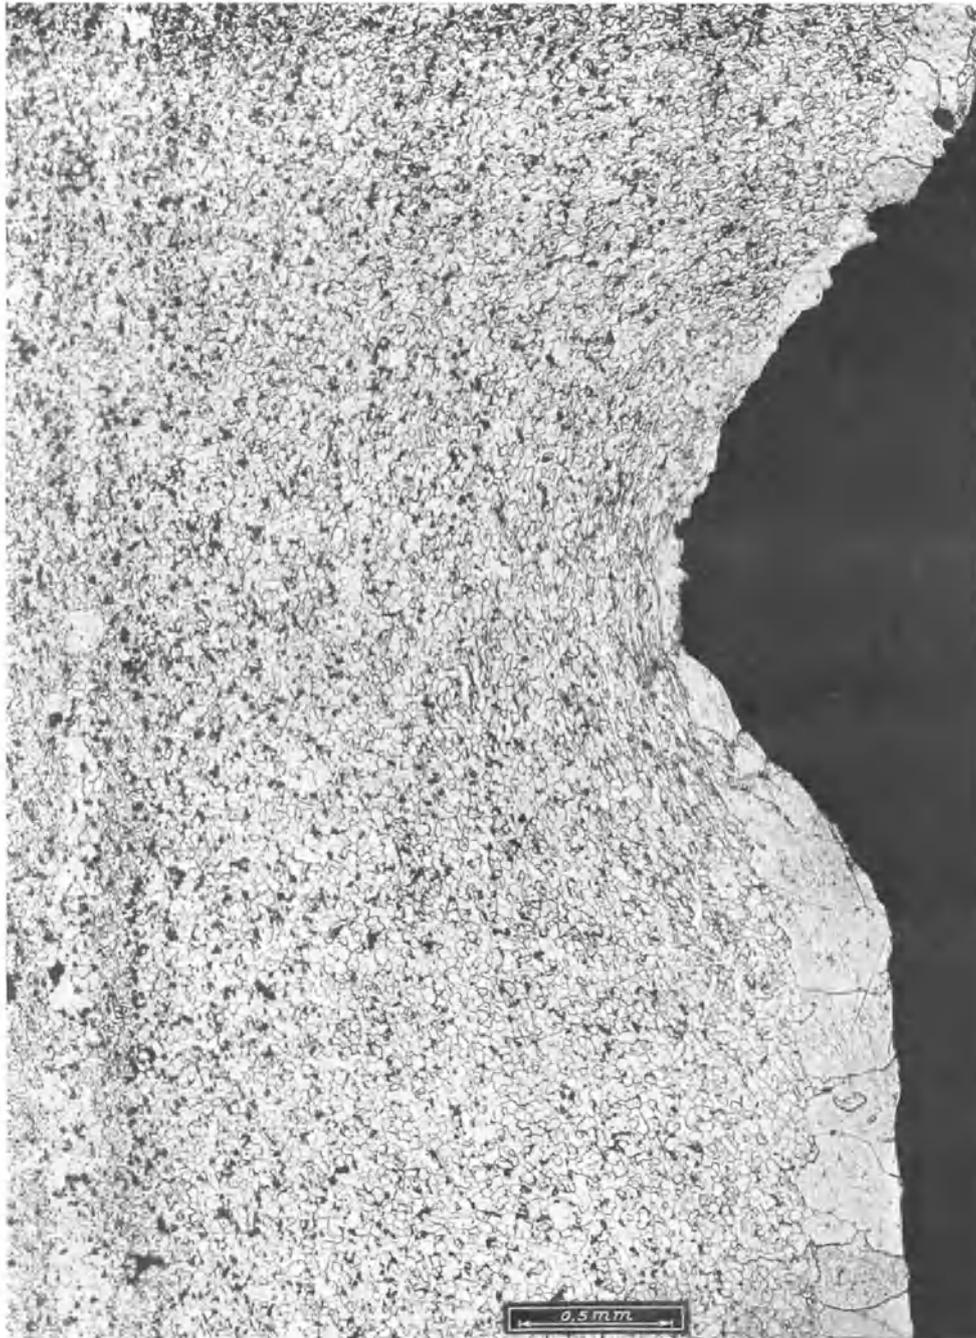
Abb. 35. Grobkörniges Gefüge an der Oberfläche des Kammerflansches und Materialverquetschung an der Stemmfurche.

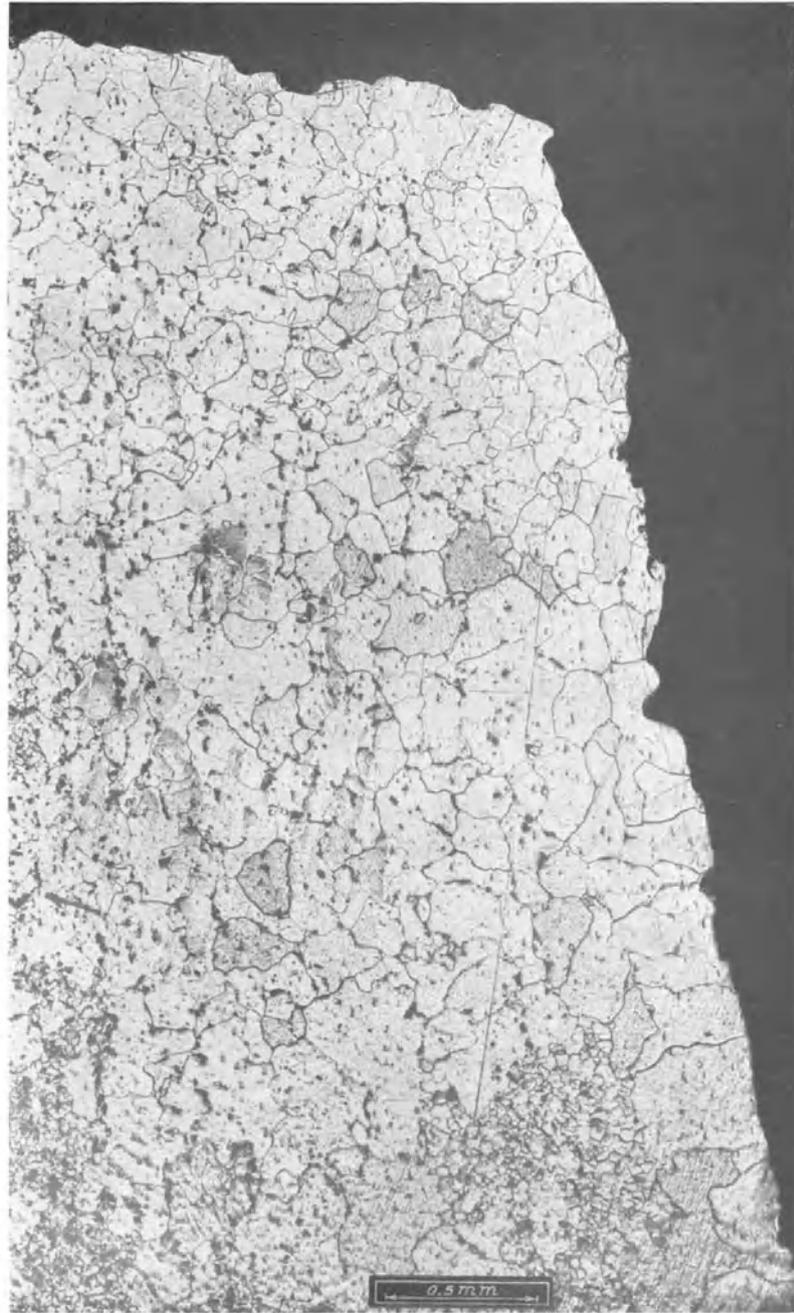
Abb. 36. Grobkörniges Gefüge des Kammerflansches.

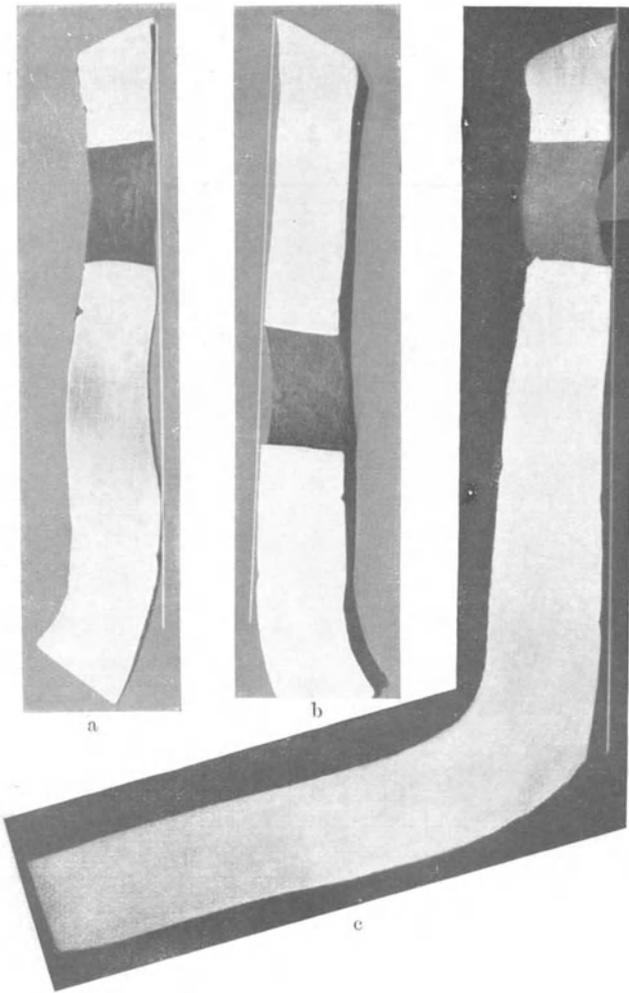
Abb. 37a—c. Mangelhafte Anrichtarbeit.

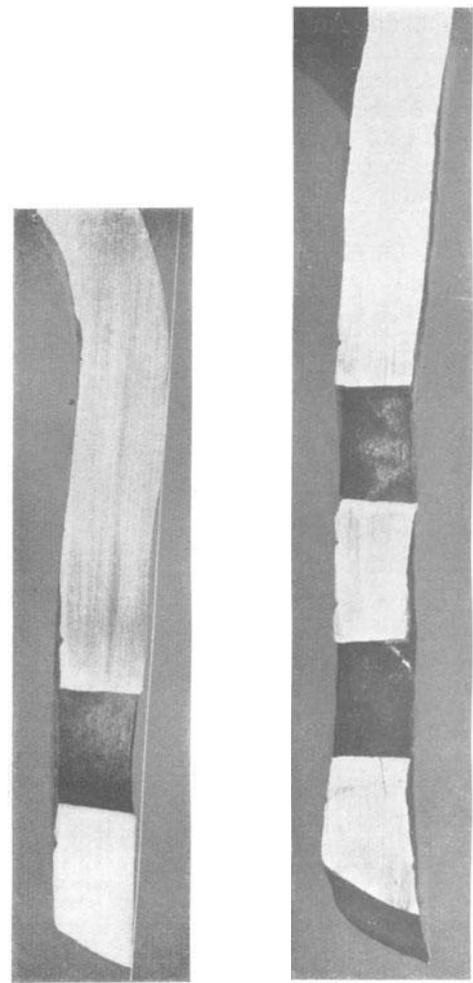
Abb. 38a, b. Mangelhafte Formgebung und Anrichtarbeit.

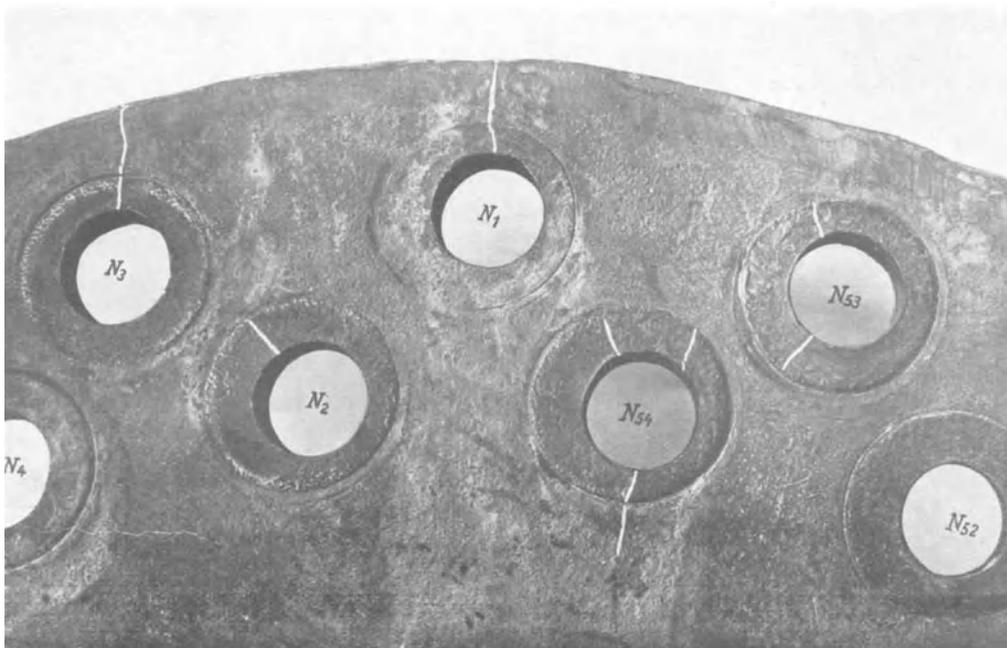
Die Nietlöcher sind gebohrt und zum Teil länglich aufgeweitet (gedornt). Von den Nietlöchern gehen strahlenförmig gröbere und feinere Risse aus. Die Risse sind als feine Haarrisse an den Rändern der Nietlöcher bzw. auf den Lochwandungen entstanden; ihr Ausgangspunkt ist überwiegend der Nietlochrand an der Auflagefläche des Flansches. Von der Rißbildung sind fast alle Löcher des Flansches betroffen (Abb. 39).

Abb. 39. Von außen erkennbare Risse auf der Flanschenoberfläche.

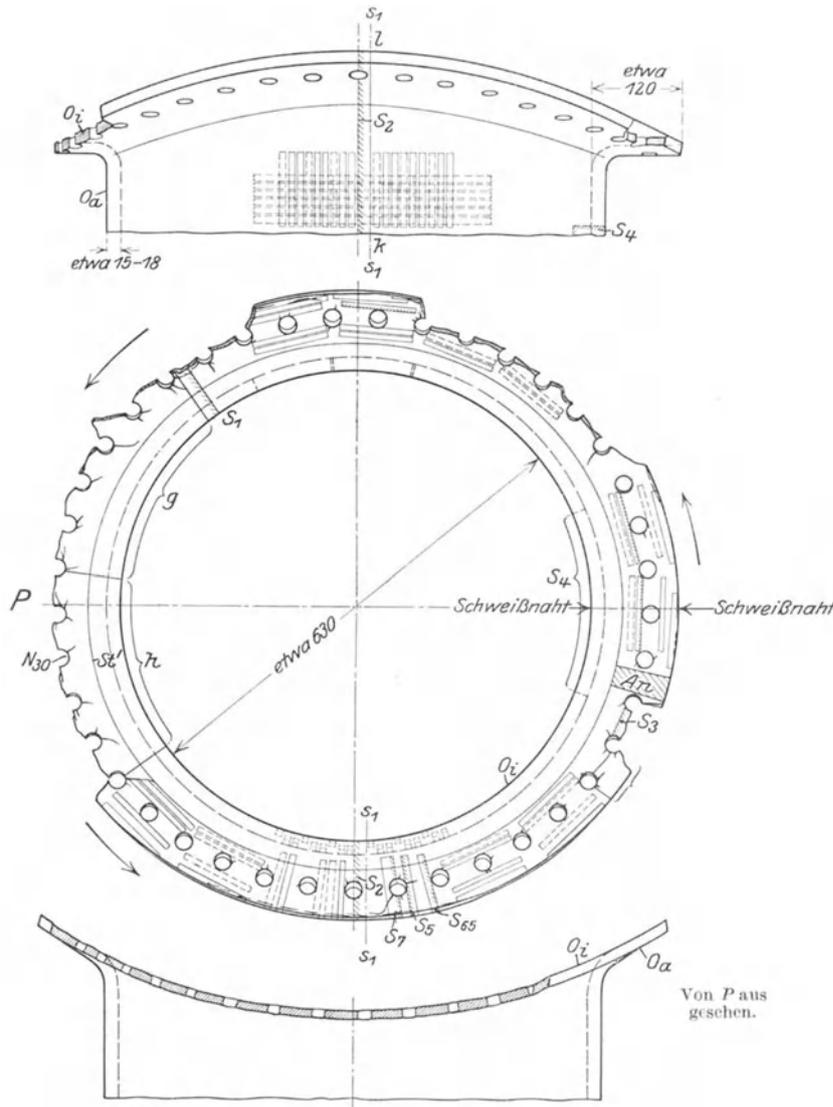
Abb. 45. Hinterer Verbindungsstutzen eines Kammerkessels mit schweren Nietlochrissen.

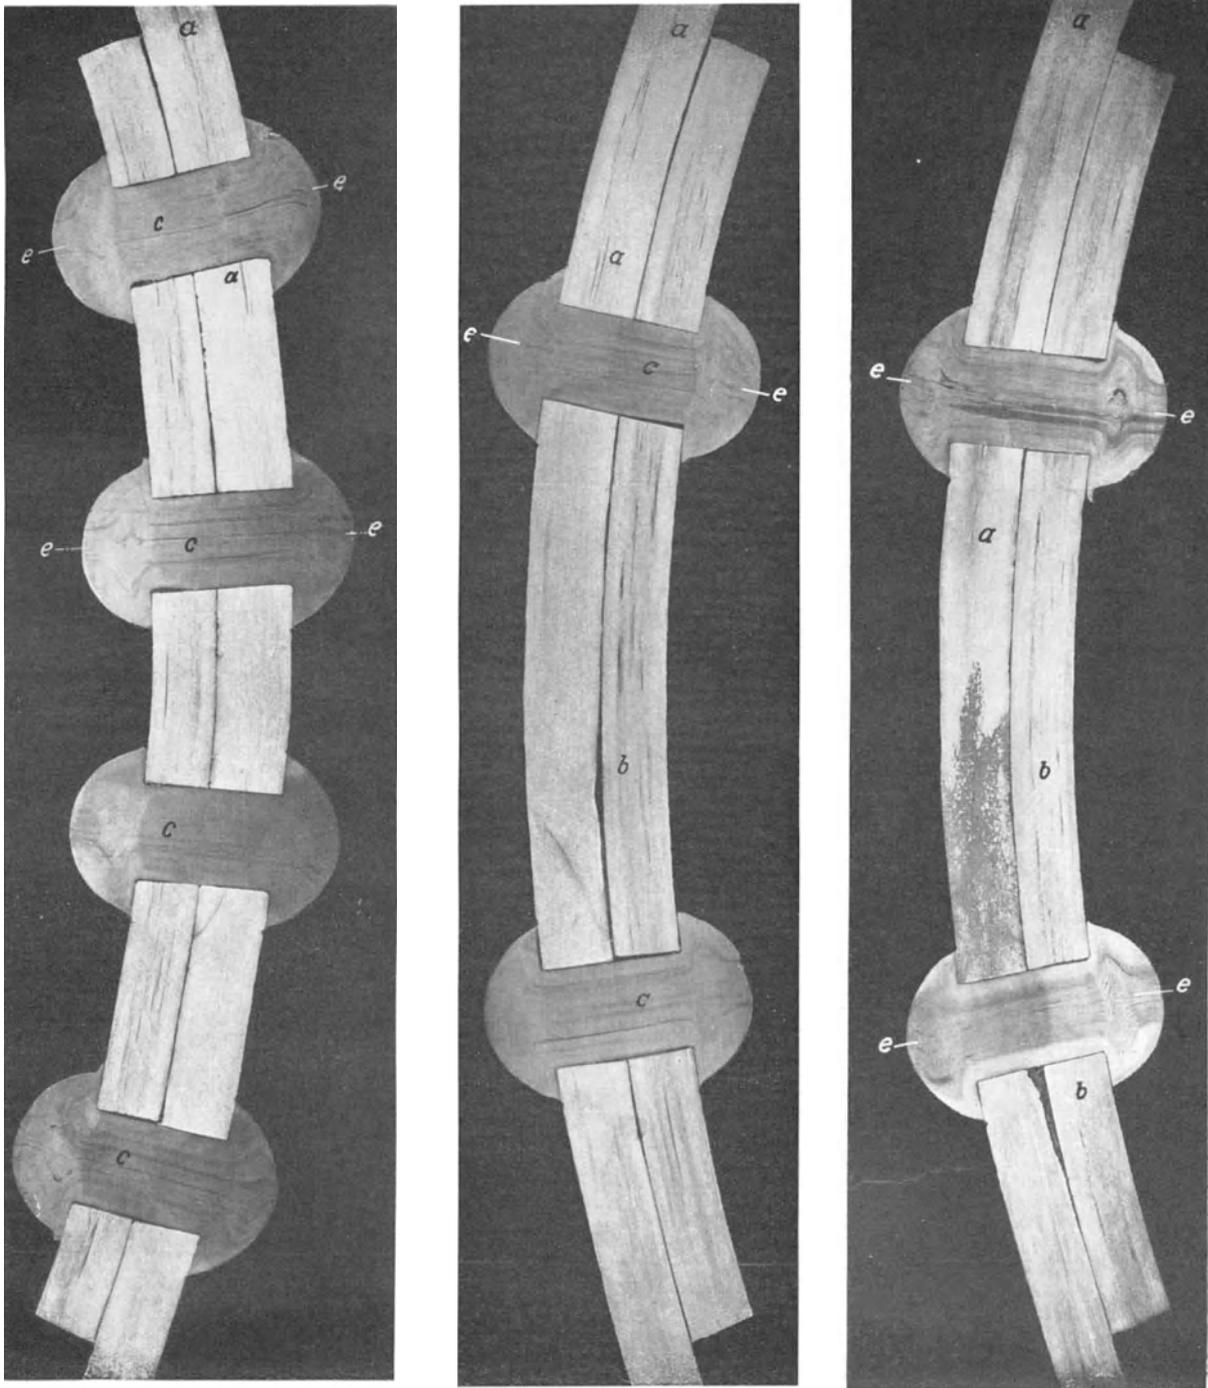
Abb. 46—48. Längsgeschweißte Trommel mit aufgenieteter Sicherheitslasche (Nietlöcher in der Schweißnaht).
