Zur Sicherheit des Dampfkesselbetriebes

Berichte aus den Arbeiten der Vereinigung der Großkesselbesitzer E. V.
Verhandlungen der Technischen Tagung in Cassel 1926 und
Forschungen des Arbeitsausschusses für Speisewasserpflege

Herausgegeben von der
Vereinigung der Großkesselbesitzer E. V.

Schäden am Kesselkörper und deren Ursachen.

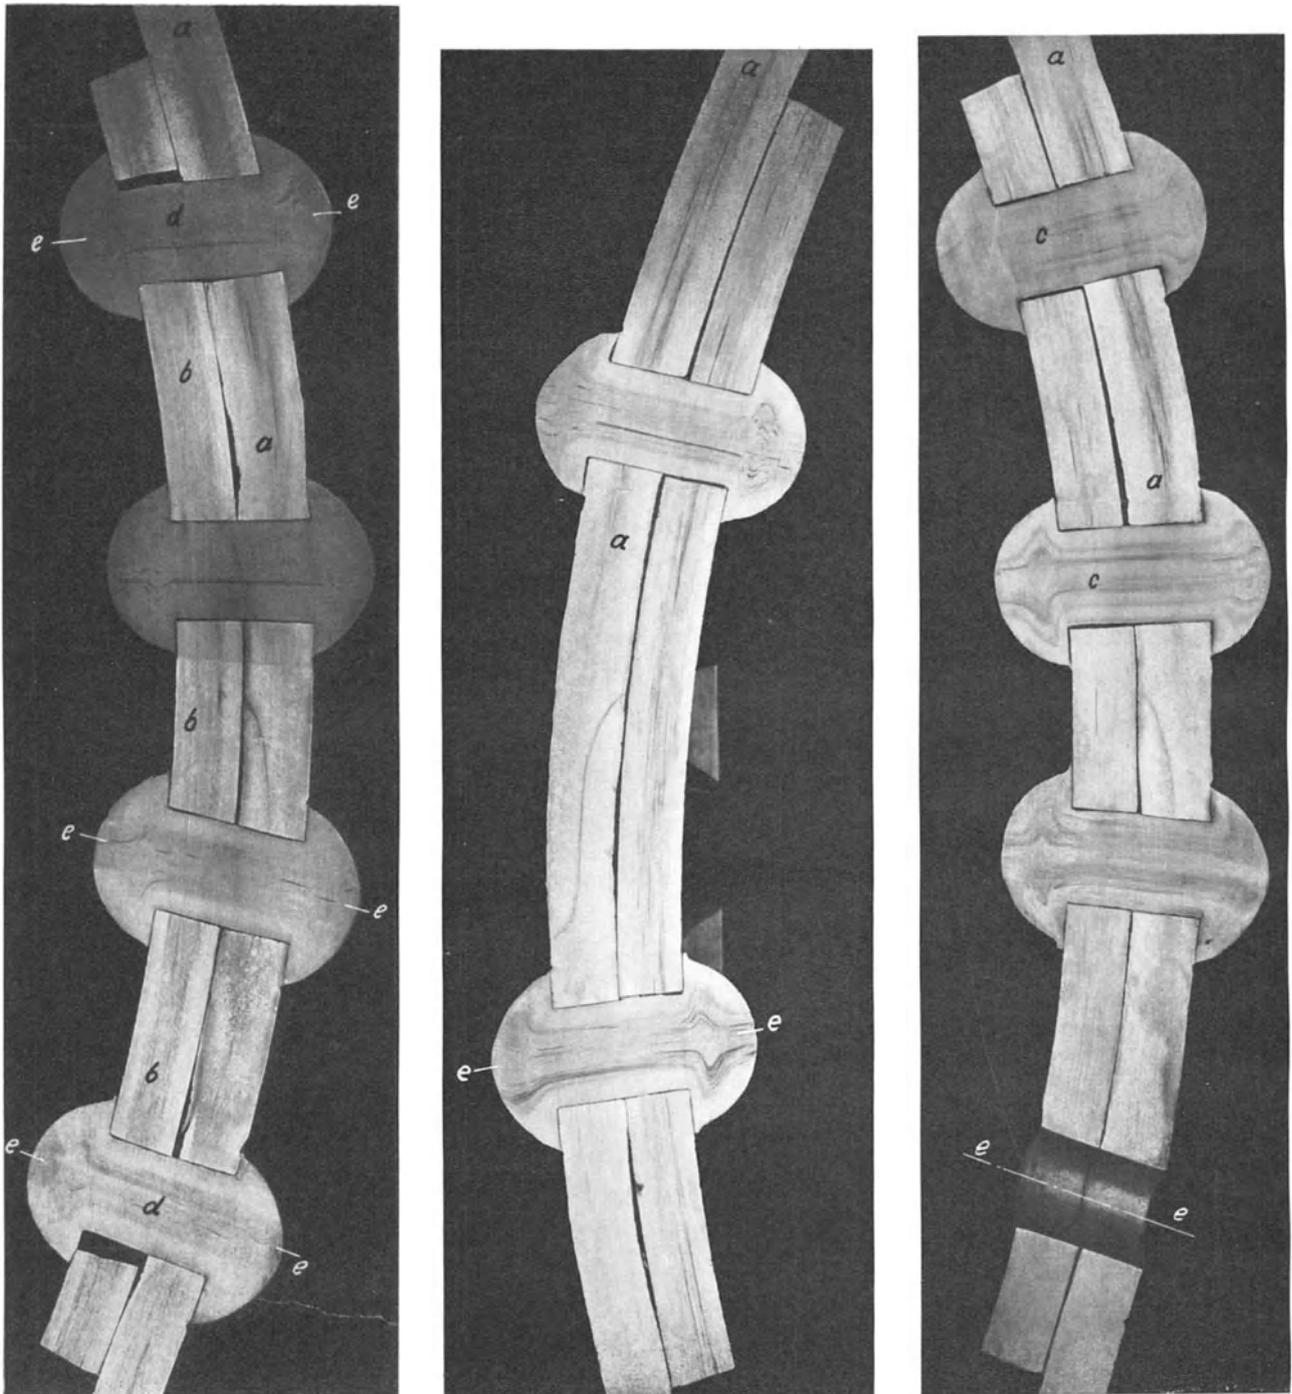
Abb. 49—51. Längsgeschweißte Trommel mit aufgenieteter Sicherheitslasche (Nietlöcher in der Schweißnaht).

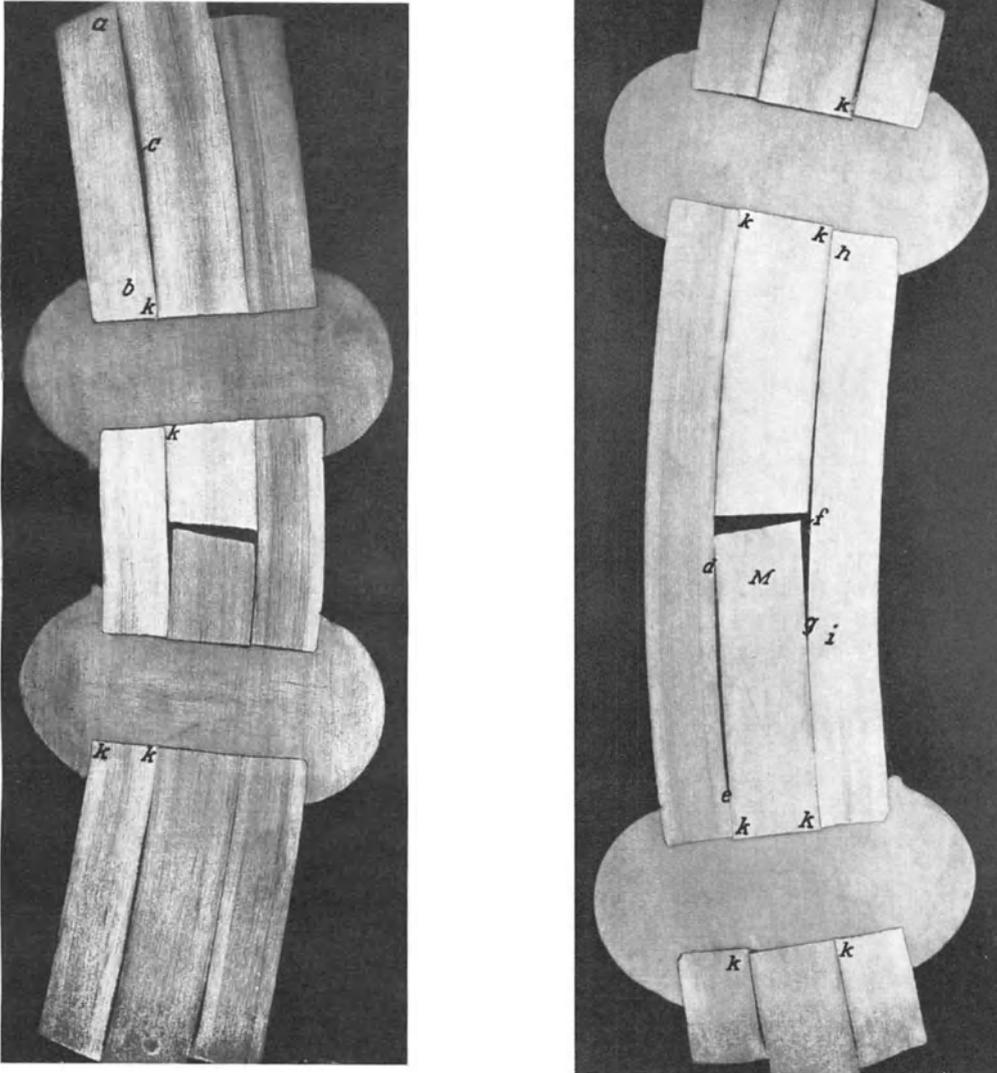
Abb. 52 und 53. Mangelhafte Doppelaschennietung.

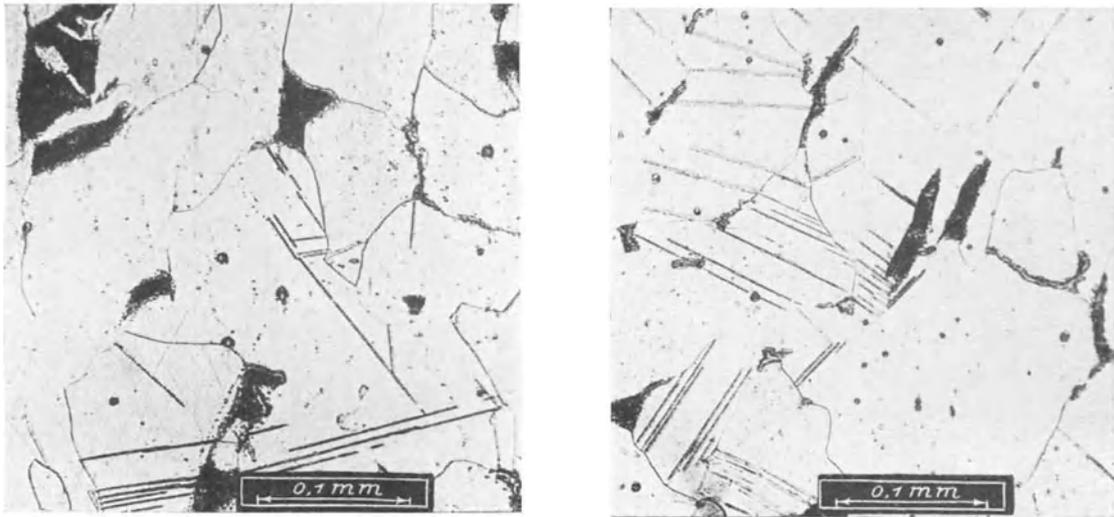
Abb. 55a, b. Grobes Korn (Stelle *m* und *n*, Abb. 54a).

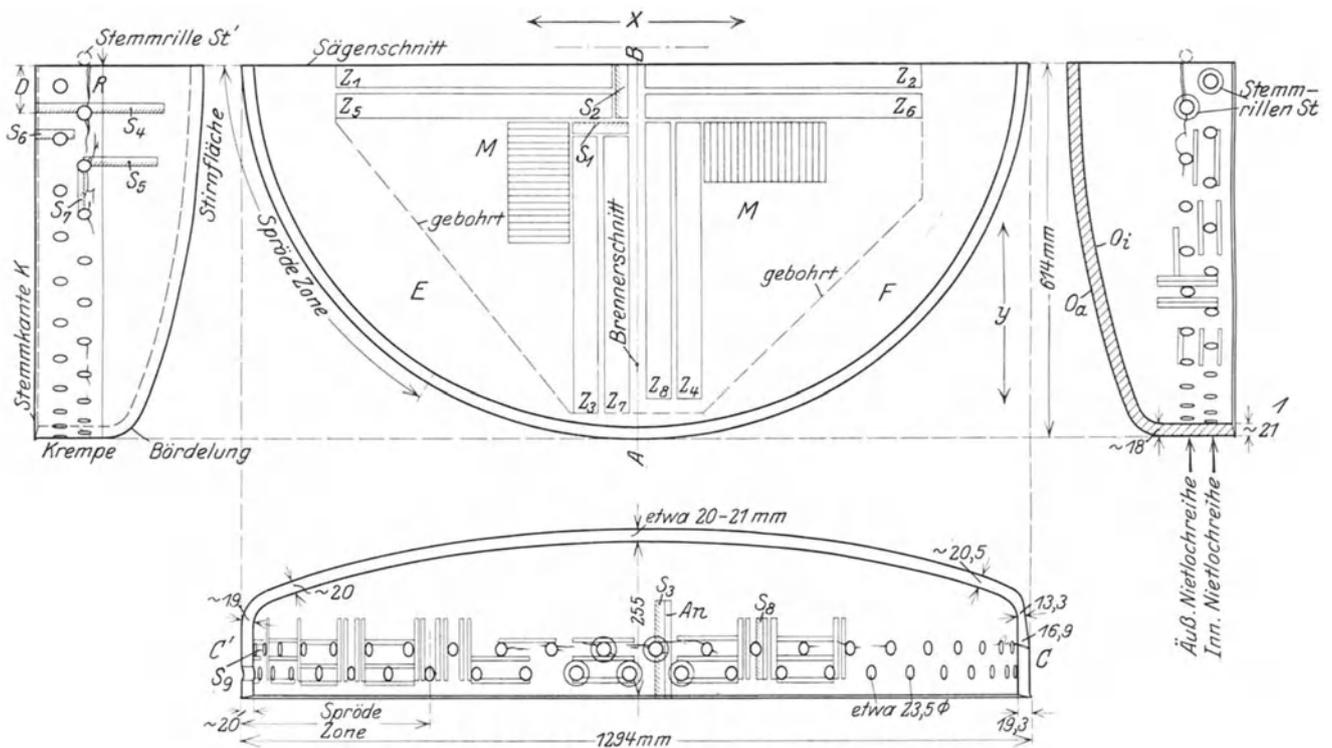
Abb. 57. Nietloch-Rißschaden an einem Trommelboden.

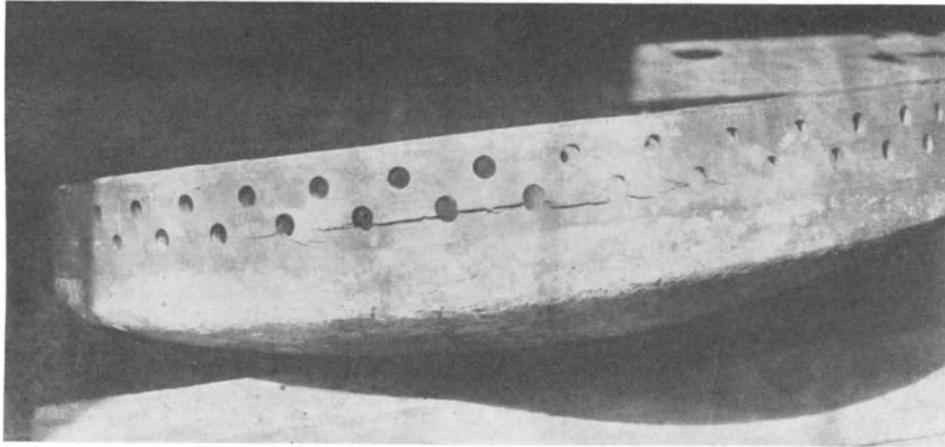
Abb. 58. Verlauf des Risses in der äußeren Nietlochreihe der Bodenrundnaht.

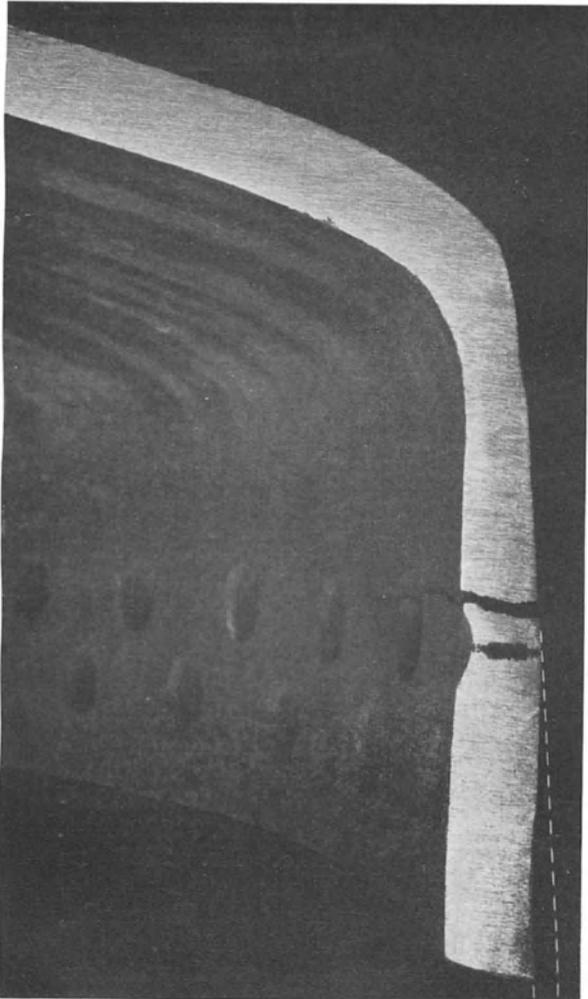
Abb. 59. Radialer Schnitt durch den RiB bei C (Abb. 57).

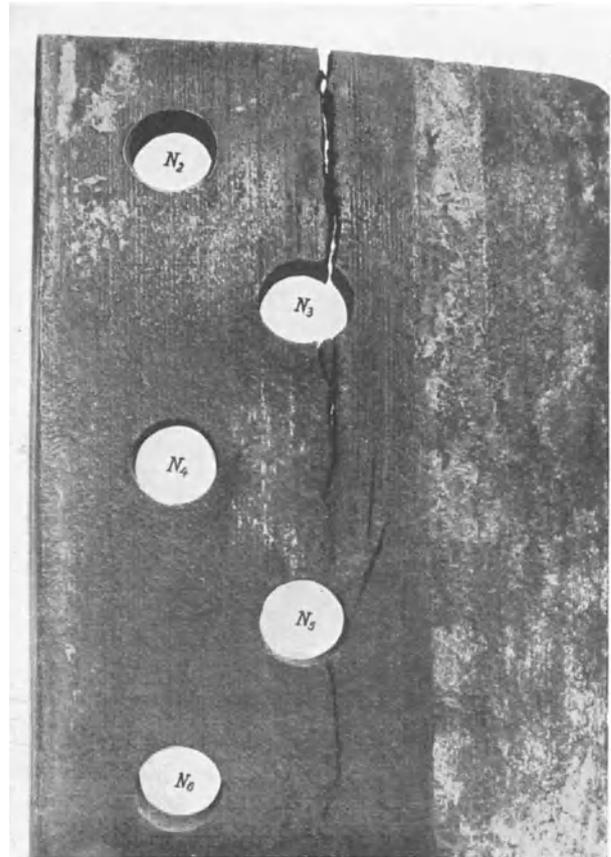
Abb. 60. Bruchstelle von außen.

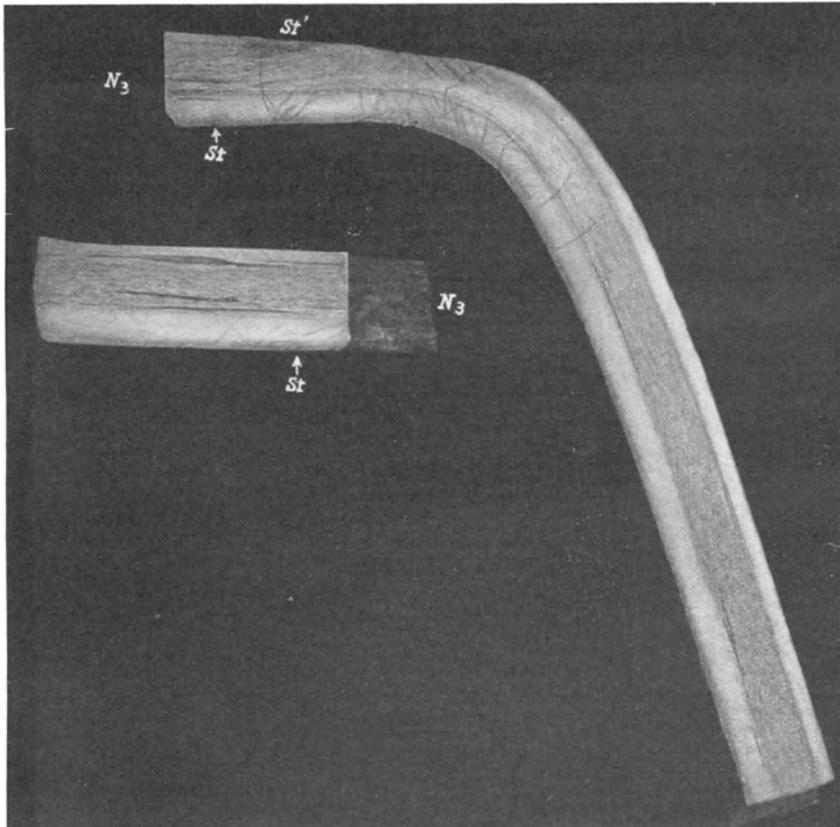
Abb. 61. Spannungen in der Krempe infolge von Kaltbearbeitung, Schnitt S_4 der Abb. 57, auf Kraftwirkungsfiguren geätzt.

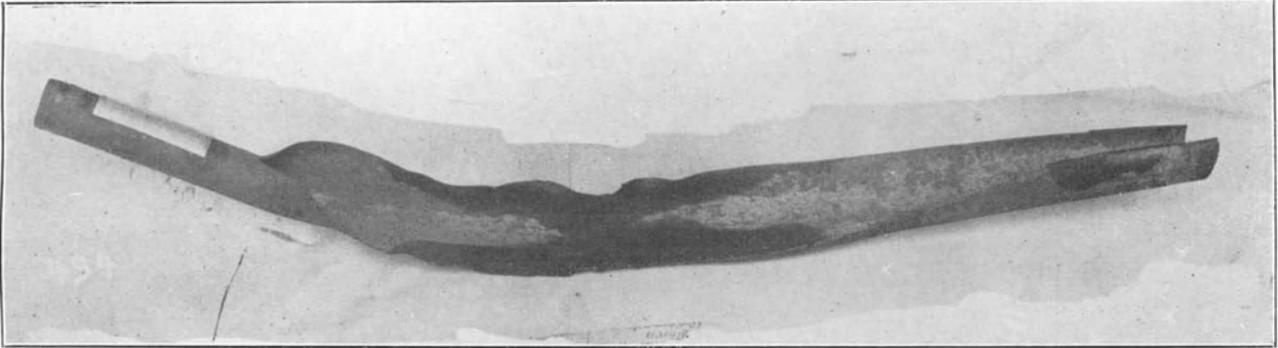
Abb. 1. Geplatzttes Rohr.

1. Die aufgerissene Stelle liegt in der Mitte des Rohres und zeigt grobe Walzfehler (siehe Abb. 1—3). Die beiden Enden des aufgeplatzten Rohres lassen äußerlich keine Fehler erkennen;

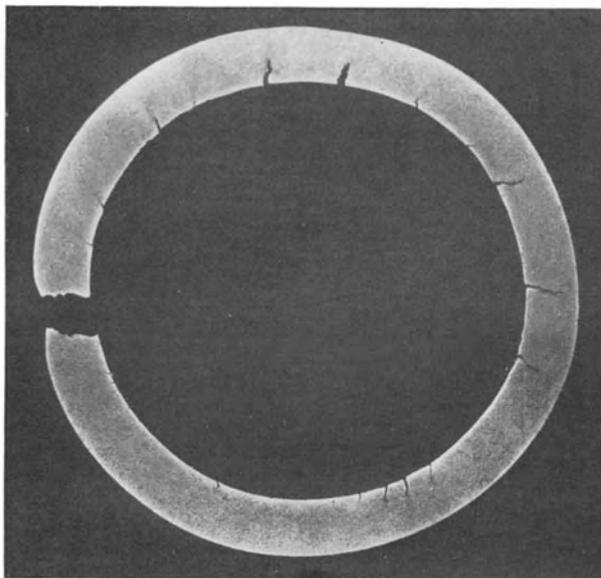
Abb. 15. Gerissene Aufdornprobe.

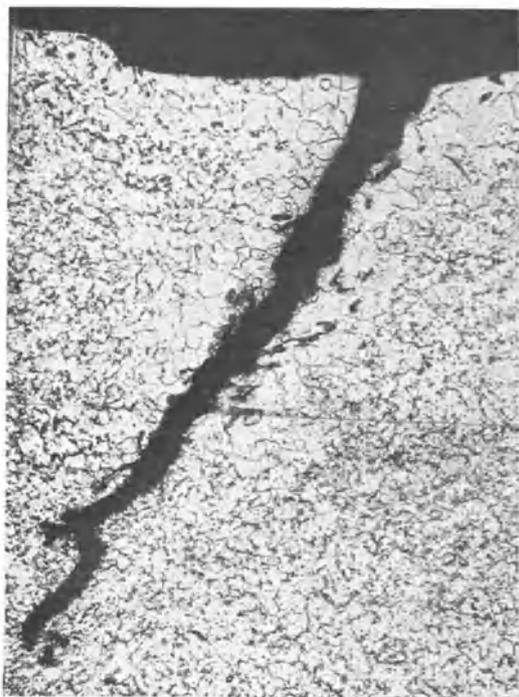
Abb. 16. Gefüge an den unganzen Stellen der Abb. 15.

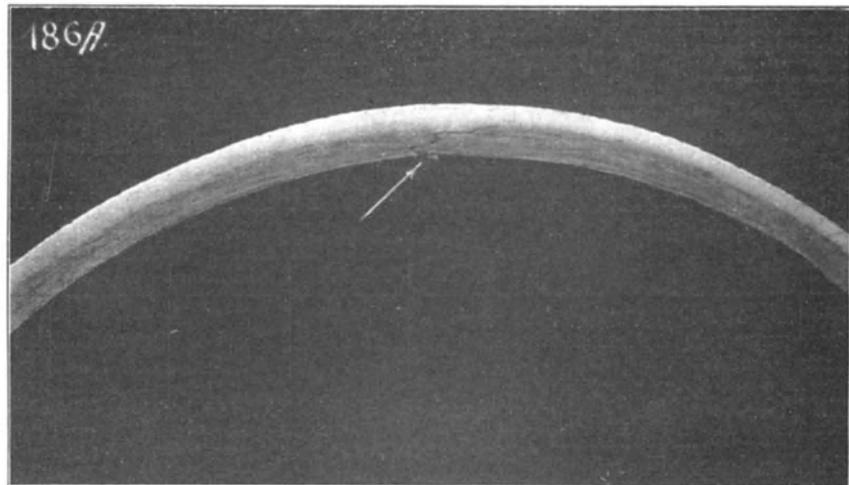
Abb. 18. Querschnitt durch das aufgerissene Rohr 186 A mit Ziehfalte. $V = 2,3$.

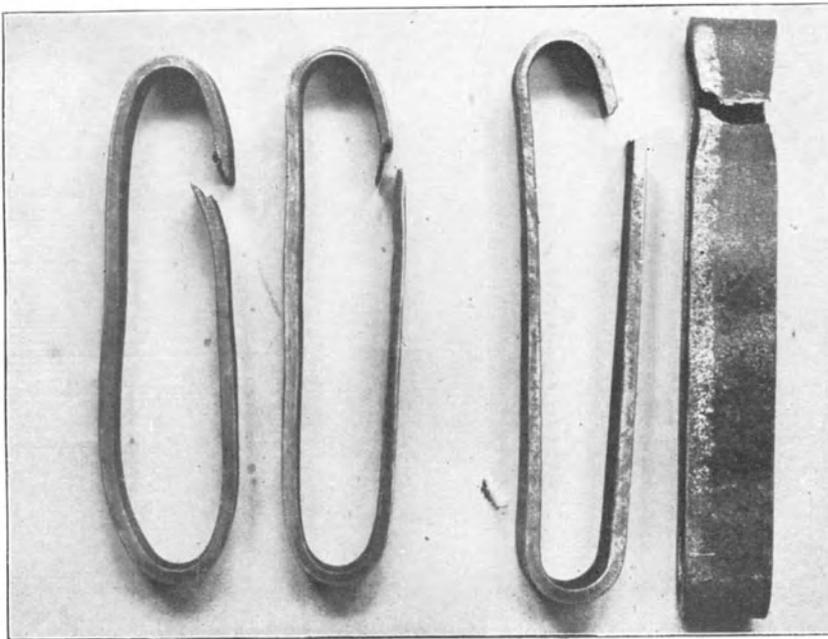
Abb. 27. Ansicht der Ringproben. $V = 0,6$.

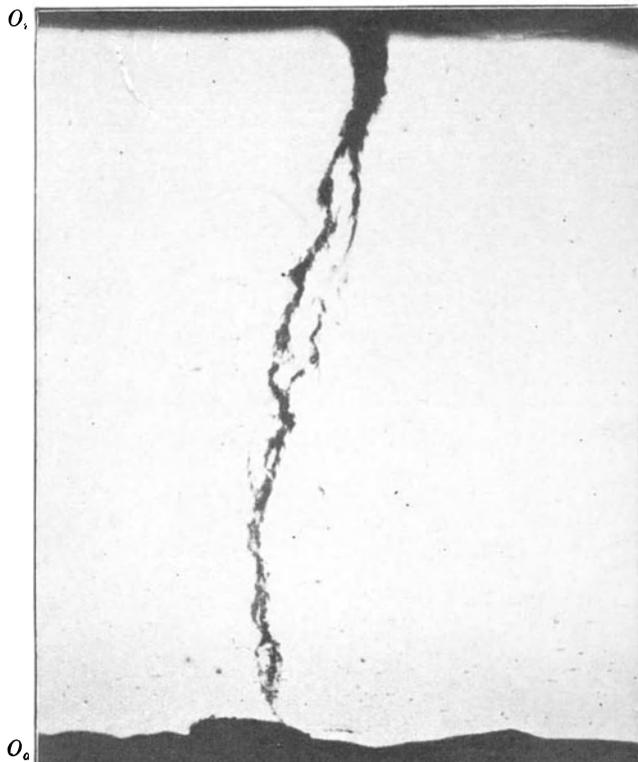
Abb. 33. Riß durch die Rohrwand. $V = 25$.

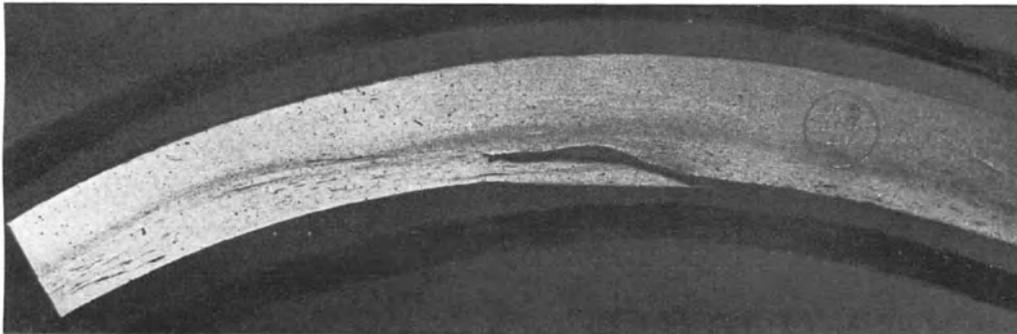
Abb. 56. Unganze Stelle (Schale).

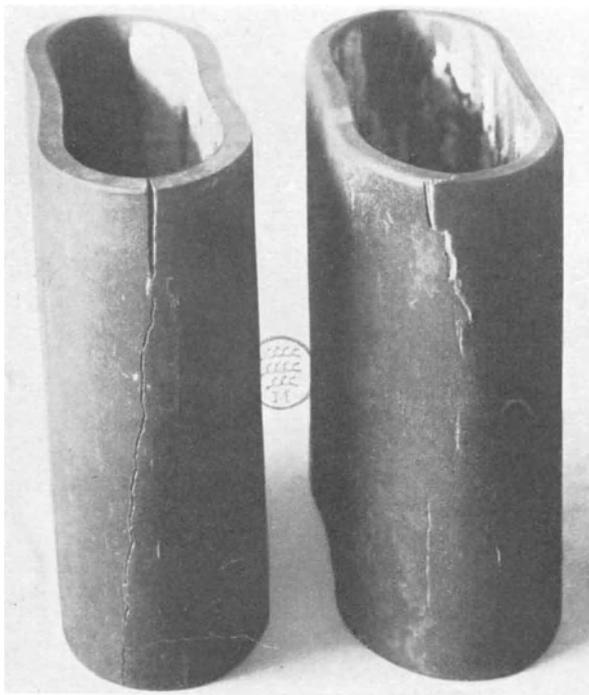
Abb. 58. Vorzeitig gerissene Abschreckbiegeproben.

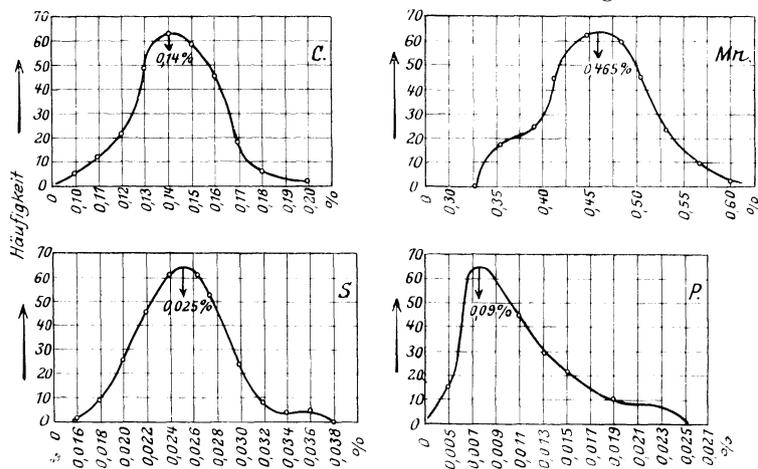
Abb. 1. Häufigkeitskurven von 278 Schmelzungen.

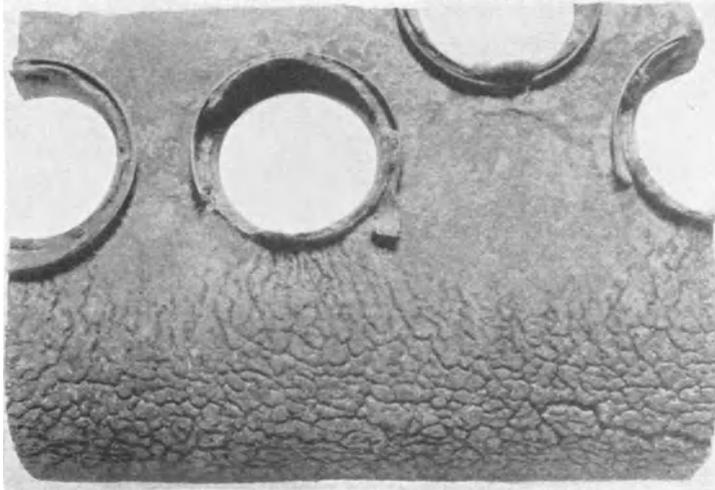
Abb. 1 a. Korrosionsrisse.

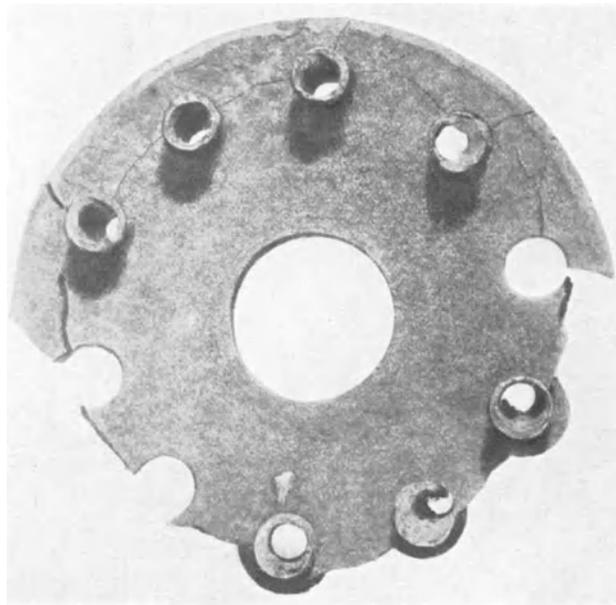
Abb. 7. Gerissener Flansch.

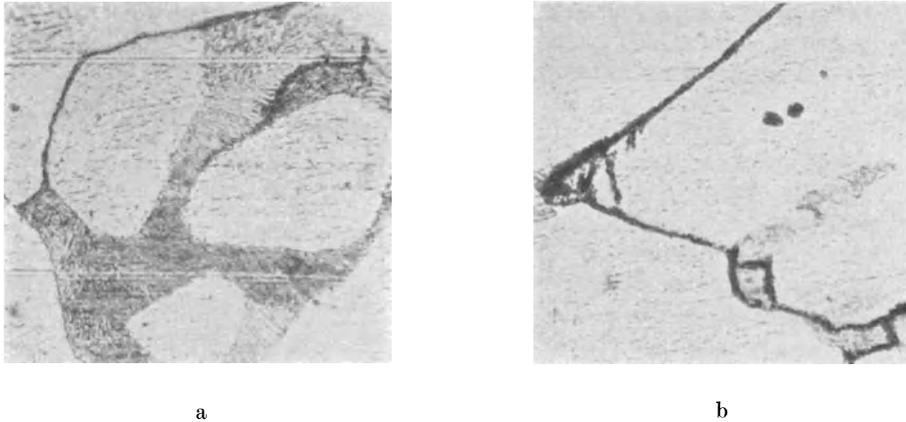
Abb. 11. Interkristalline Risse der Versuchsstäbe. $V = 900$.

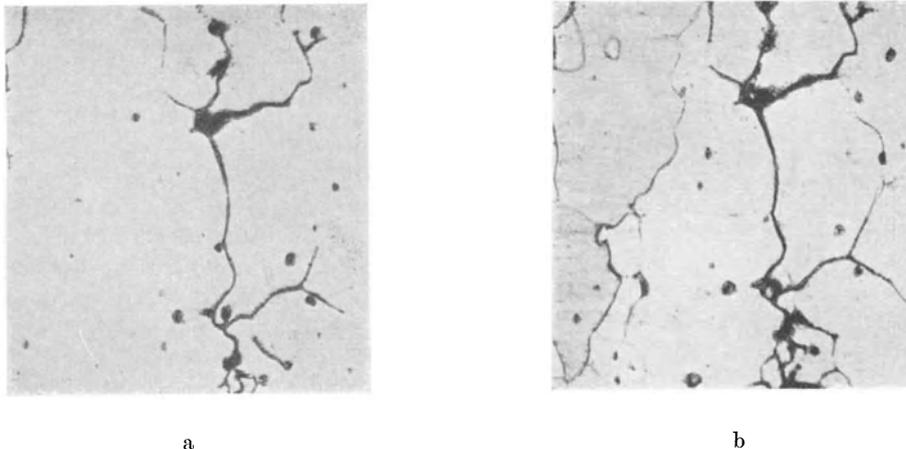
Abb. 12. Interkristalline Risse der Versuchsstäbe. $V = 250$.

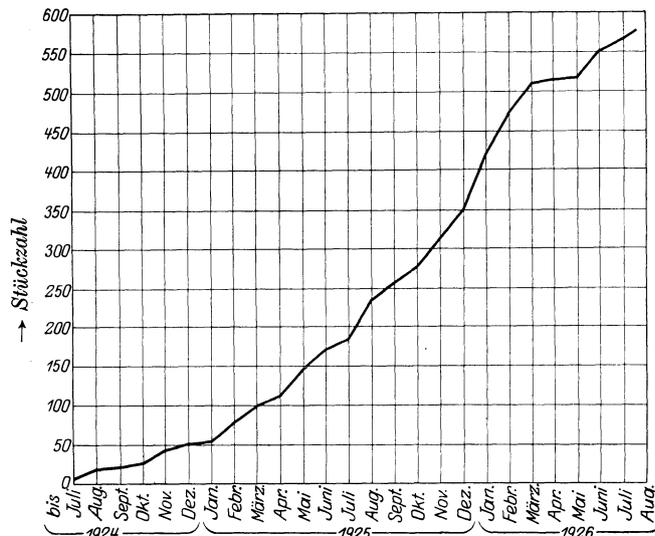
Abb. 1. Bisher bestellte nietlose Kesseltrommeln mit angekämpelten Böden.

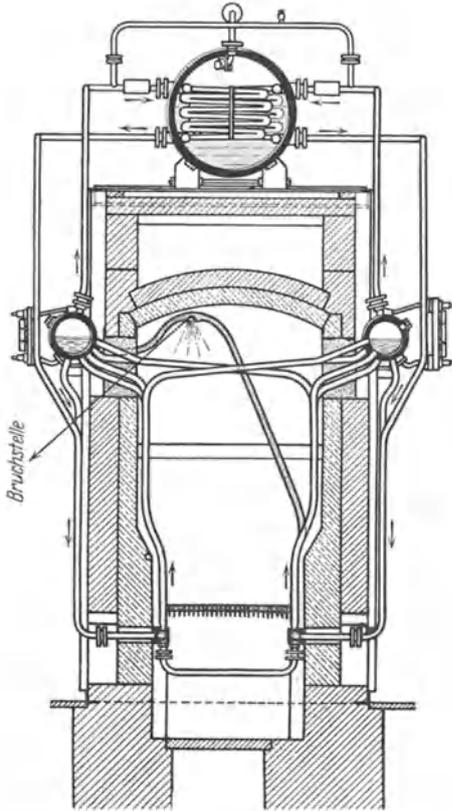
Abb. 7. Feuerbüchselement des mittelbar beheizten Versuchskessels in Wernigerode.

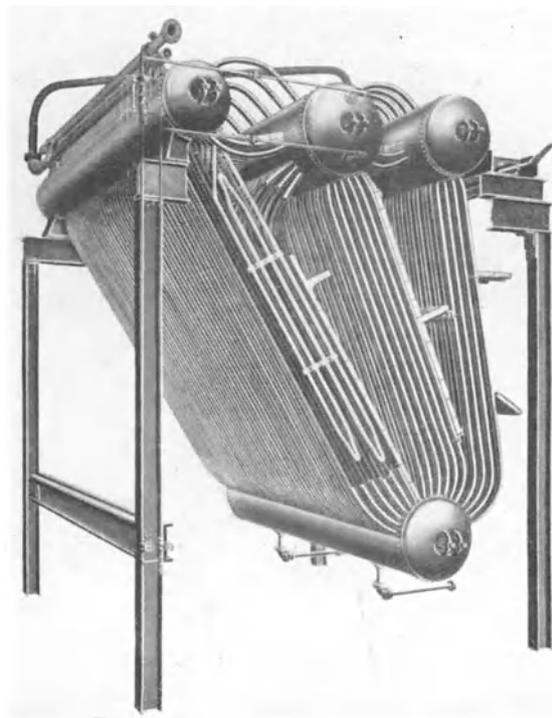
Abb. 10. Überhitzer, angeordnet in den Rohrgassen eines Steilrohrkessels.

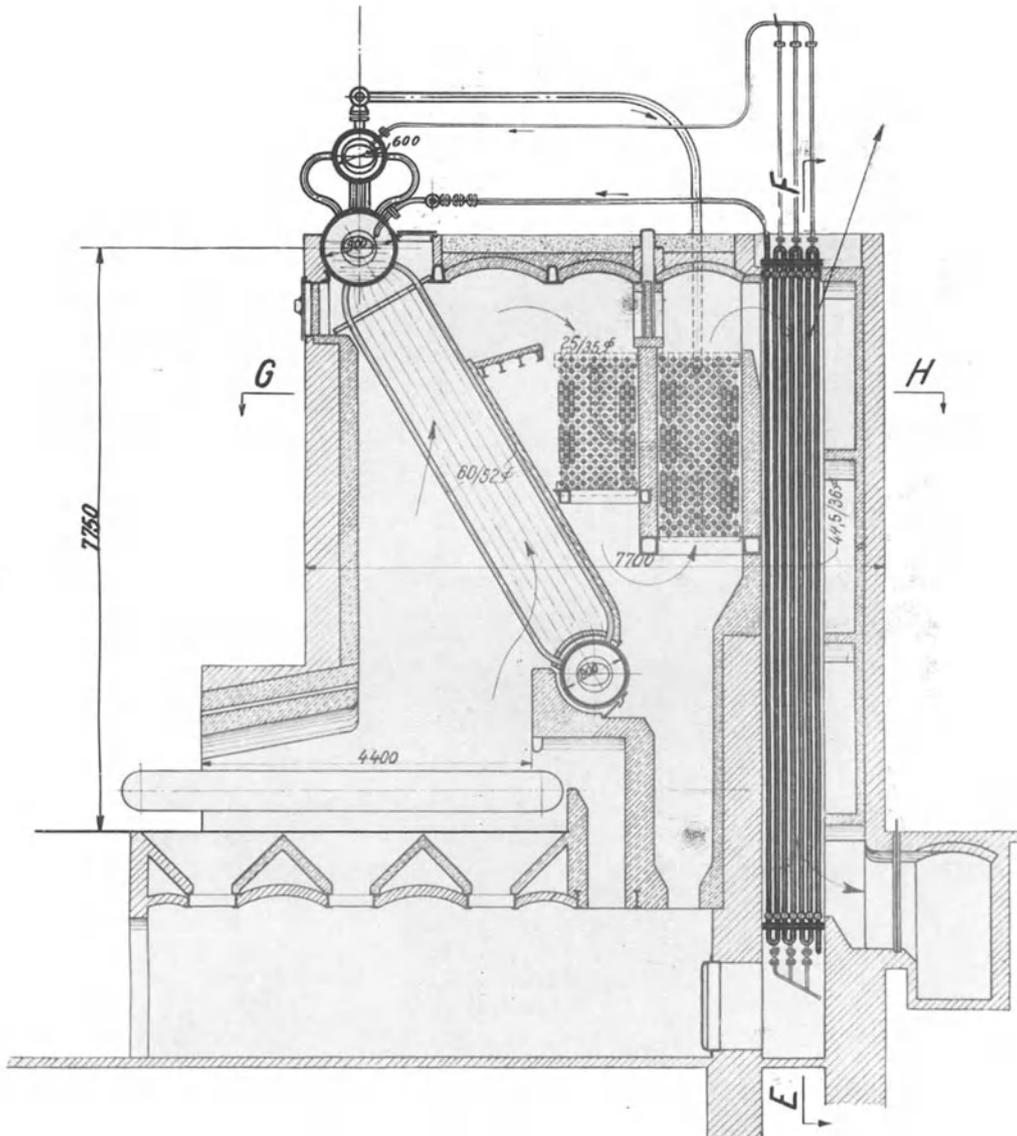
Abb. 11. Schmiedeeiserner Vorwärmer mit geraden Rohren, im letzten Heizgaszug eingebaut.

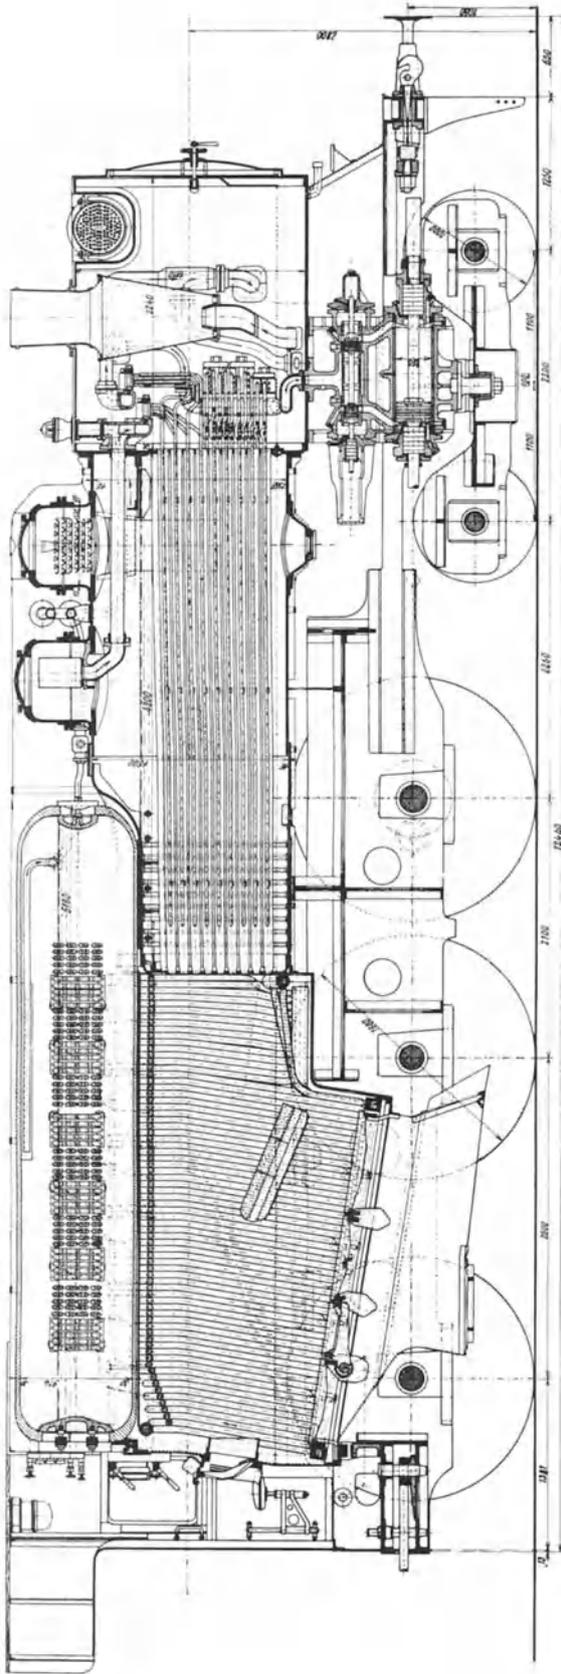
Abb. 12. Hochdrucklokomotive, Bauart Schmidtsche Heißdampf-Gesellschaft, Cassel.

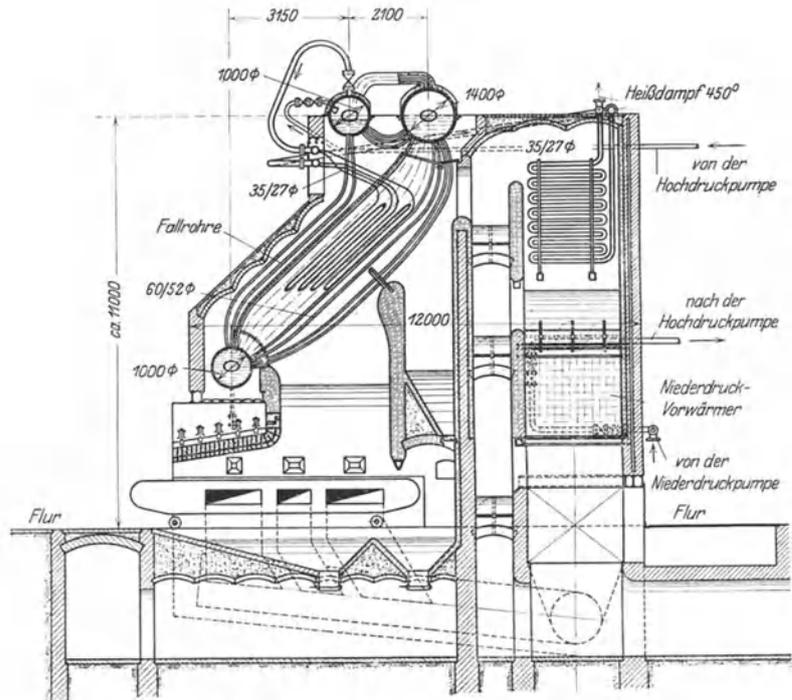
Abb. 13. Einbündel-Höchstdruckkessel.
