Konstruktion und Material
im Bau von Dampfturbinen
und Turbodynamos

W. Kieser

Abteilungs-Direktor der AEG-Turbinenfabrik

Berlin
Verlag von Julius Springer
1925

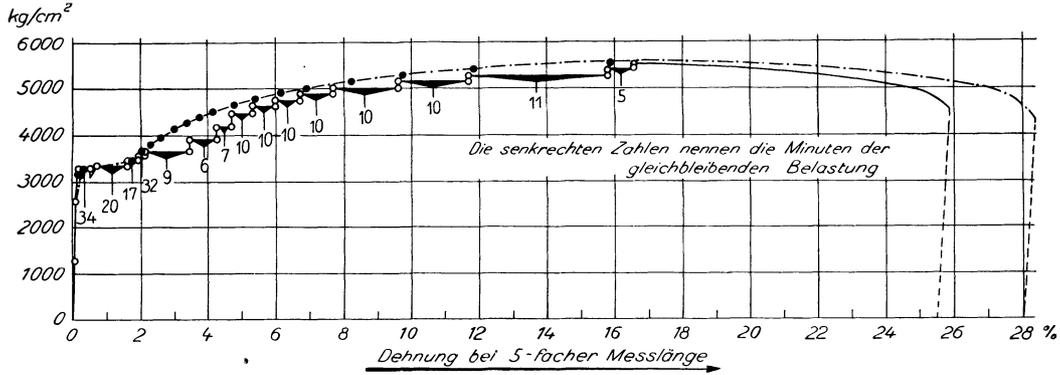
Abb. 9. Zerreivorgang an Probestäben.

je 1 vollen Minute bedeuten. Der Bruch würde bei dem gewählten Maßstab der Dehnung etwa 1 m weiter rechts darzustellen sein.

Der Zerreivorgang eines Stabes wird blicherweise entsprechend Abb. 9 dargestellt; zu beachten ist dabei aber, da die Bezeichnung der Belastung mit 5600 kg/cm^2 , bezogen auf den ursprnglichen Querschnitt, leicht irrefhrt. Mit berschreiten des

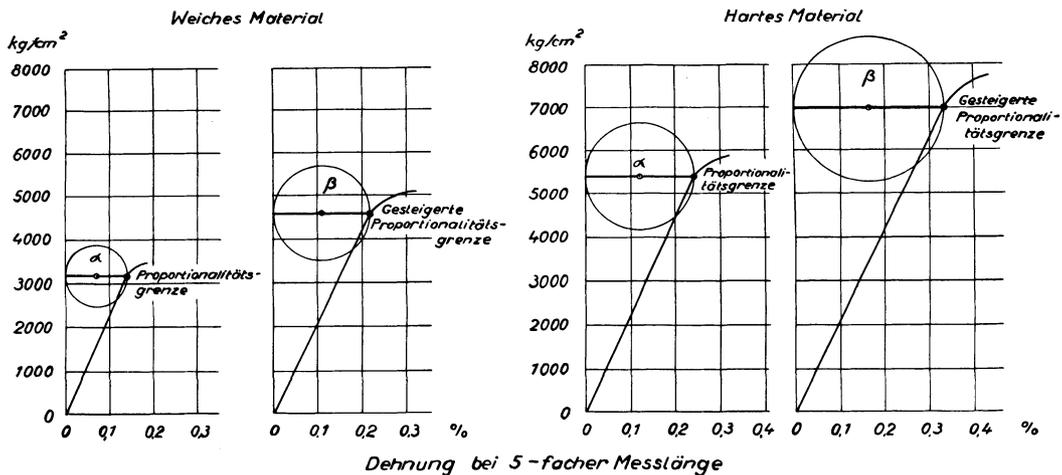
Abb. 11—12. Der Einflu des Reckens auf Spannung und Dehnung an der Proportionalitätsgrenze.

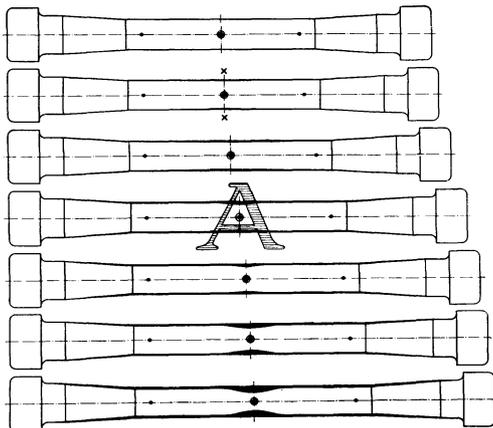
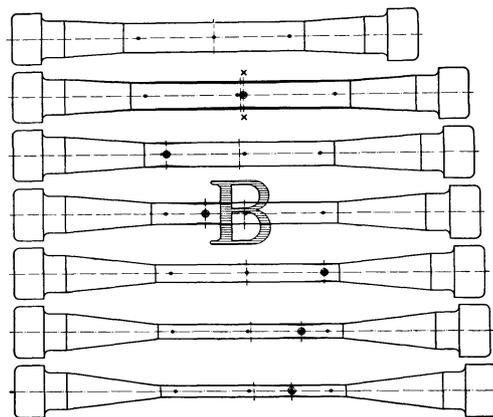
Abb. 17. Die Einschnrung eines in der blichen Weise laufend zerrissenen Probestabes „A“.

Abb. 18. Das Wandern der Einschnrstelle eines wiederholt gereckten und jeweils auf den Durchmesser an der Einschnrstelle nachgedrehten Probestabes „B“.

Abb. 17 und 18 zeigen zwei übliche Zerreißstäbe A und B (oberstes Bild); an der Stelle \times (zweites Bild) entstand bei der erstmaligen Belastung die Einschnürung, an dieser Stelle erfolgte also erstmalig der Vorgang des stärksten Reckens, der künst-

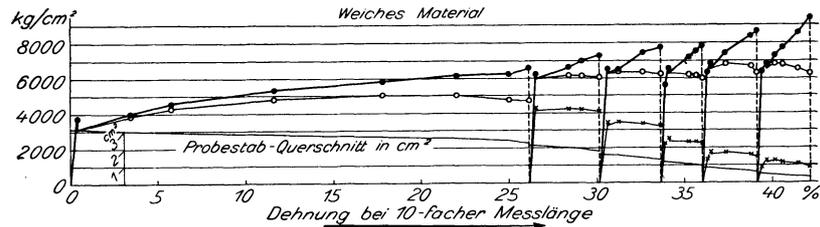
Abb. 19. Zugfestigkeit eines Probestabes „B“, der nach mehrfach erfolgter Einschnürung jeweils wieder nachgedreht wurde.

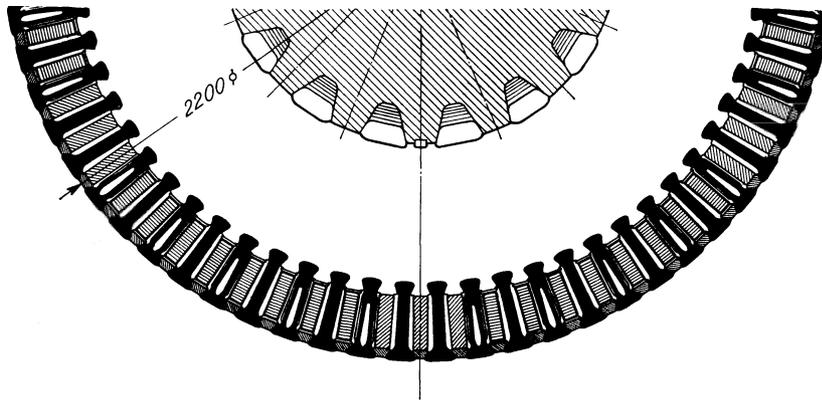
Abb. 21. Induktorplatte mit Belastungsprismen als Versuchskörper für Schrumpf- und Schleuderversuche.

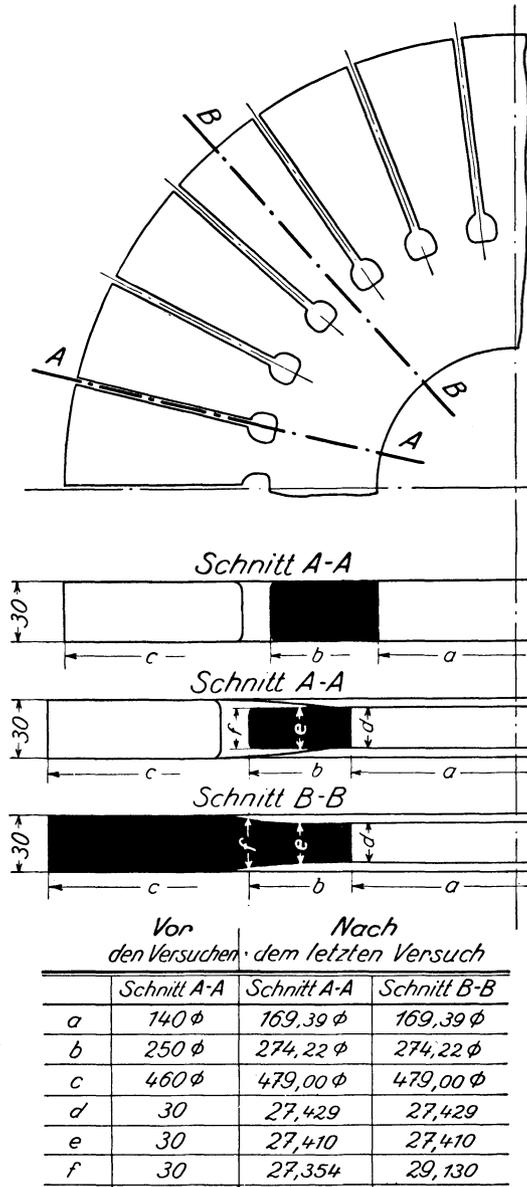
Abb. 27. Bild der Querschnitte im Modellkörper Nr. 2.

einmal auf den ursprünglichen, zum andernmal auf den jeweils tragenden Querschnitt bezogen. Abb. 27 und 28 zeigen die Beanspruchungen und die jeweils bei diesen eingetretenen Dehnungen. Die obere Kurve der Abb. 28 zeigt die wirklichen Beanspruchungen und gibt bei Eintritt des Bruches die wirkliche Bruchfestigkeit an. Die den Versuchspunkten beigefügten Zahlen lassen das Wachsen der Bohrung der Versuchsscheibe erkennen.

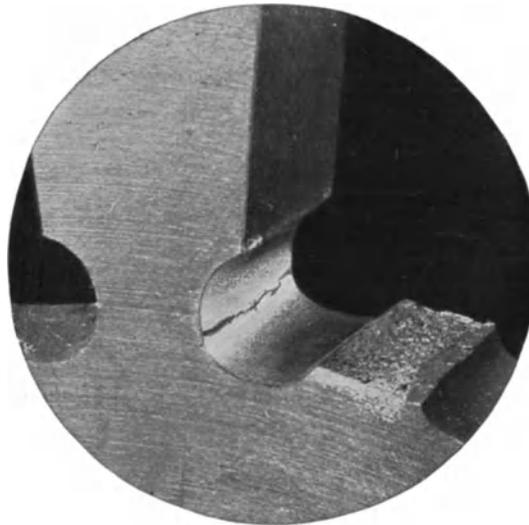
Abb. 33. Bruch eines Belastungszahnes am Modellversuchkörper Nr. 1.

das Auftreten von Haarrissen und Kerben am Fuß begünstigt haben; beim Versuchskörper Nr. 2 wurden diese Kanten kräftig gebrochen und wurde dann auch mit diesem Modellversuch eine weit längere Betriebsdauer erzielt.

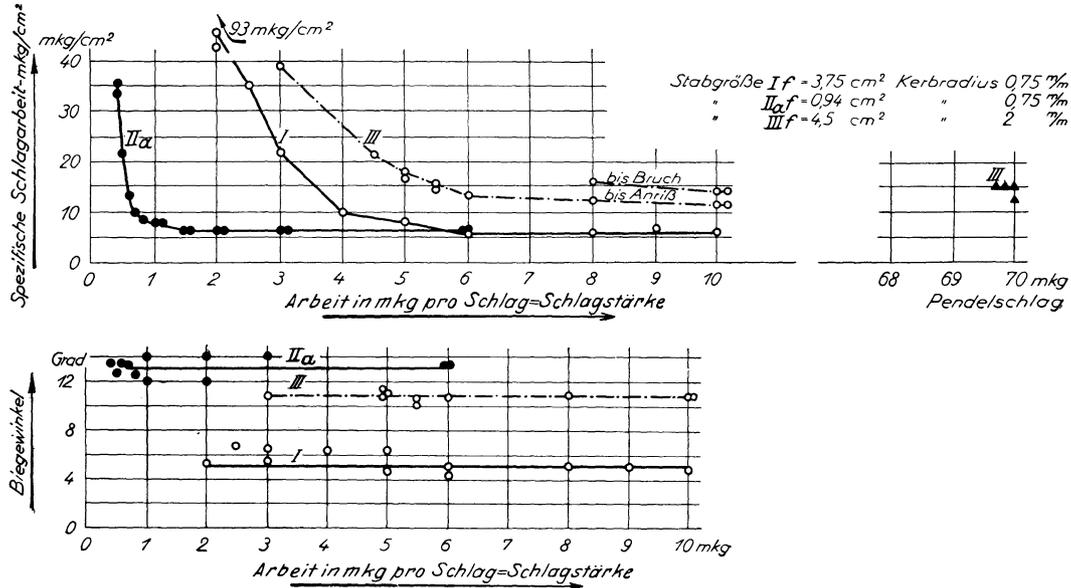
Abb. 41—42. Der Einfluß der Schlagstärke auf die Kerbzähigkeit und auf den Biegewinkel bei den verschiedenen Stabgrößen der Mehrschlagversuche.

weiteren Verlaufe gleichbleibend sind, und daß diese auch mit dem Wert des Einschlagversuchs — Pendelschlag — nahezu übereinstimmen. Hierbei ist zu beachten, daß beim Einschlagversuch die Arbeit bis zum vollen Durchbrechen, bei der Vielschlagprobe dagegen nur bis zum Anriß gemessen wird. Dieser Unterschied beider Werte ist für Stabform III in Abb. 41 durch eine zweite Linie vermerkt. Es ist ferner

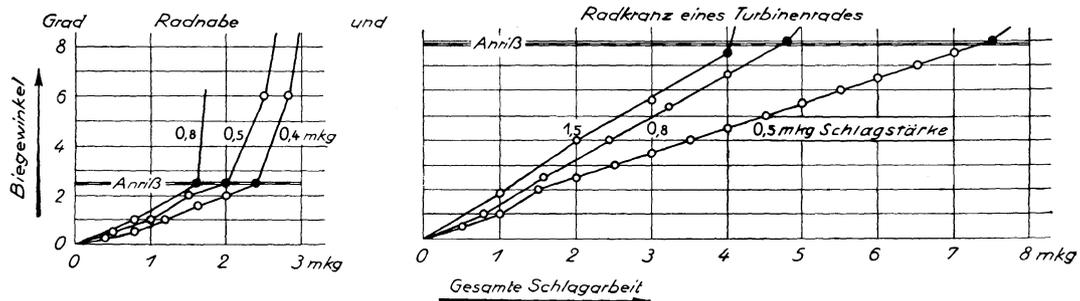
Abb. 43—44. Der Biegewinkel als Maßstab der Kerbzähigkeit bei verschiedener Schlagstärke.

Außerordentlich interessant ist es, daß die erzielten Biegewinkel bis Anriß (Abb. 43 und 44) im Gegensatz zu der großen Verschiedenheit der gefundenen Werte der Kerbzähigkeit unabhängig sind von der Stärke des einzelnen Schläges bzw. von der Anzahl der bis zum Anriß oder Bruch erforderlichen Schläge. Diese Tatsache läßt

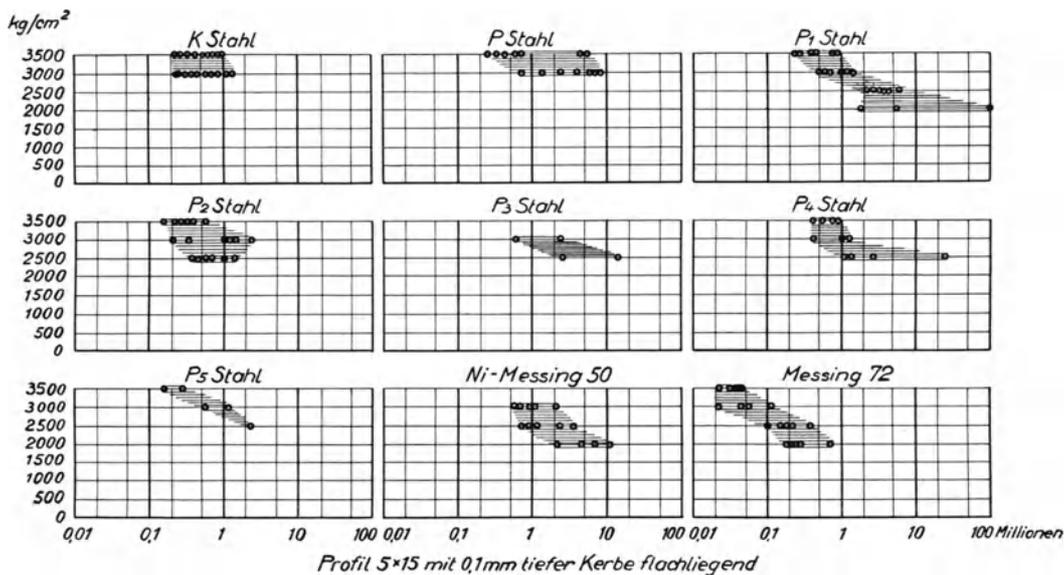
Abb. 50. Schwingungsversuche mit 0,1 mm eingekerbten Flachstäben aus verschiedenen Materialien.

Für die Probestäbe wurde ein Querschnitt von 5×15 mm gewählt, wie er aus dem vom Walzwerk gelieferten vorprofilierten Stangenmaterial für die Laufschaufeln der Dampfturbinen noch herausgefräst werden kann. Die im gefährlichen Querschnitt durch die zwangsläufige Durchbiegung von ± 3 mm erzeugte Biegebungsbeanspruchung

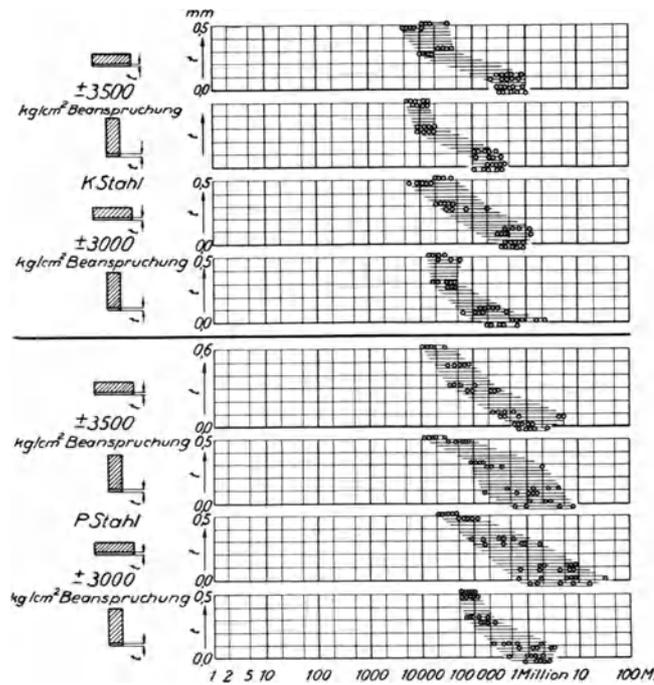
Abb. 51. Schwingungsversuche mit verschiedenen tief eingekerbten Flach-Stäben aus K- und P-Stahl.

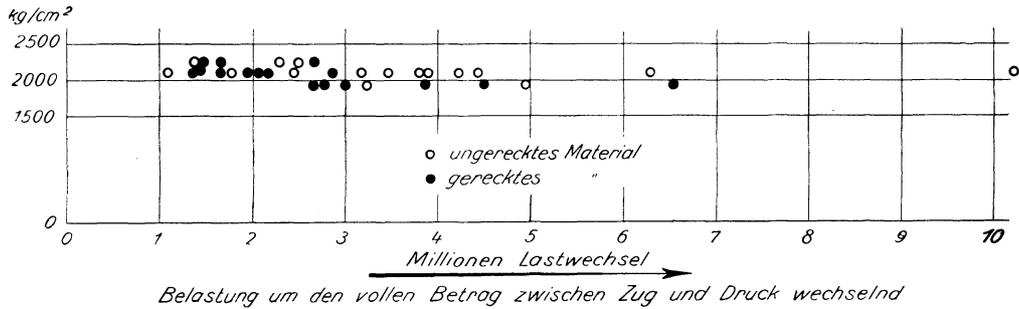
Abb. 58. Vergleichsergebnisse von Dauerversuchen mit vorgerecktem und ungerecktem 5⁰/₀igen Nickelstahl.

Anspannung wurde der Versuch mit Stahl III nach 150 Millionen Schwingungen abgebrochen, weil er nach dem Verlauf der vorausgegangenen Versuche wahrscheinlich niemals zu einem Bruch geführt haben würde. Eine weitere Verminderung der Anspannung auf 1700 kg/cm^2 ließ aber auch die Stähle I und II in das Gebiet anscheinend unbegrenzter Lebensdauer gelangen, in dem es keine „Ermüdung“ gibt, 2000 kg/cm^2 bzw. 1700 kg/cm^2 stellen somit die „Ermüdungsgrenze“ oder „Arbeitsfestigkeit“ dar. Nur durch die recht langwierigen Schwingungsversuche wird Aufschluß gegeben, bis zu welcher Höhe eine Materialsorte für ein bestimmtes Anwendungsgebiet im Dauerbetrieb belastet werden darf.

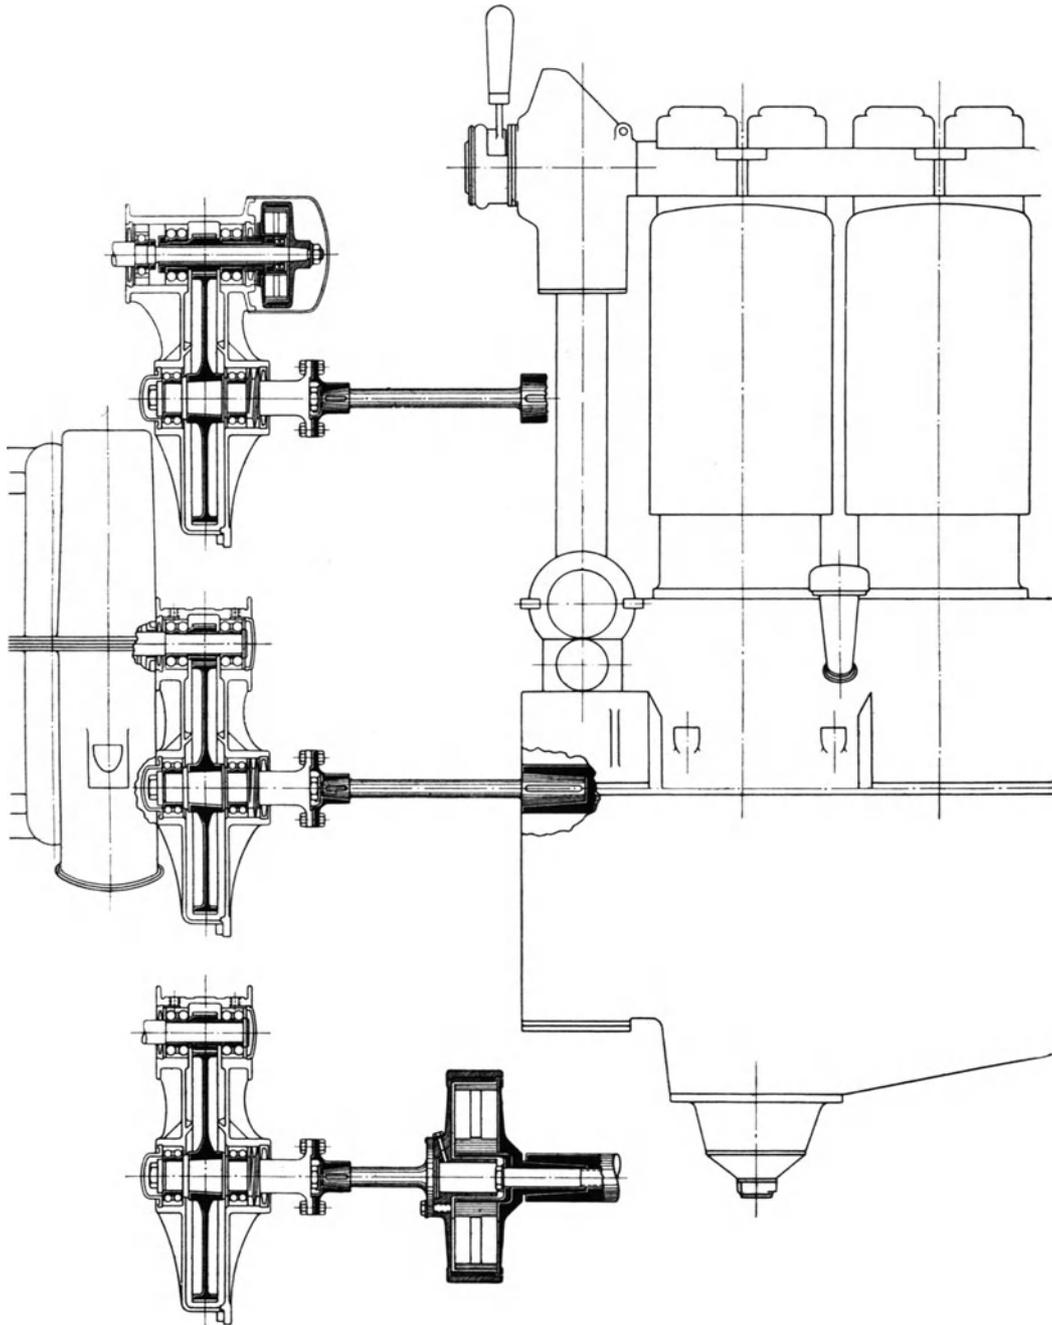
Abb. 64. Zentrifugal-Reibungskupplung hoher Umlaufzahl zwischen den Zahnrädern und dem Gebläse.
 Abb. 65. Federnde Welle zwischen Antriebsmotor und Gebläse bei zwischengeschaltetem Vorgelege.
 Abb. 66. Vergrößerung der Zeit für die Beschleunigung durch eine Zentrifugal-Reibungskupplung zwischen Benzinmotor und Zahnrädern.

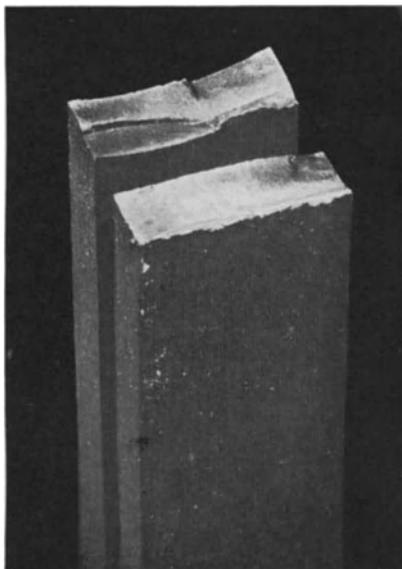
Abb. 67. Bruchflächen eines flachen Probestahles (Dauerbiegeprobe). $v = 2$.

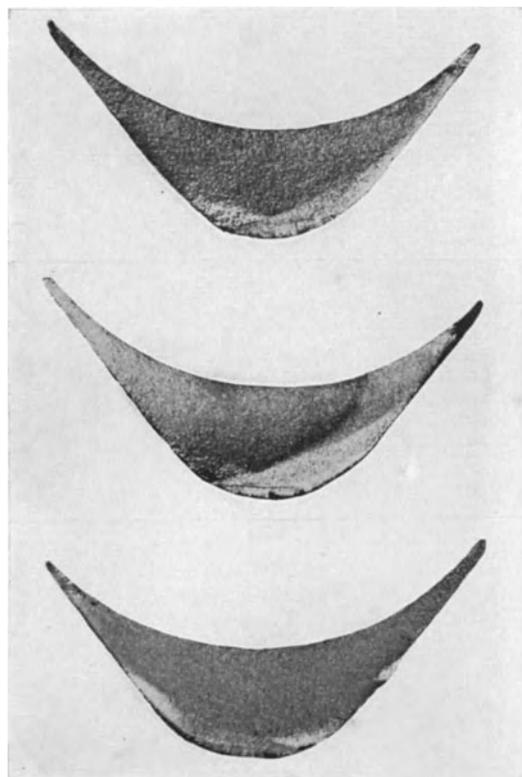
Abb. 68—70. Bruchflächen von Schaufelmaterial (Dauerbiegeprobe). $v = 3$.

bruches. Es lag daher nahe, bei den Dauerbiegeversuchen des Schaufelmaterials festzustellen, ob in der Nähe der höchsten Beanspruchung, also in Nähe der Bruchstelle, eine Strukturveränderung durch die Ermüdung des Materials eingetreten war, um dann aus dieser die Ermüdung des Materials nachweisen zu können. Diesbezügliche Untersuchungen lieferten bisher kein Ergebnis¹⁾.

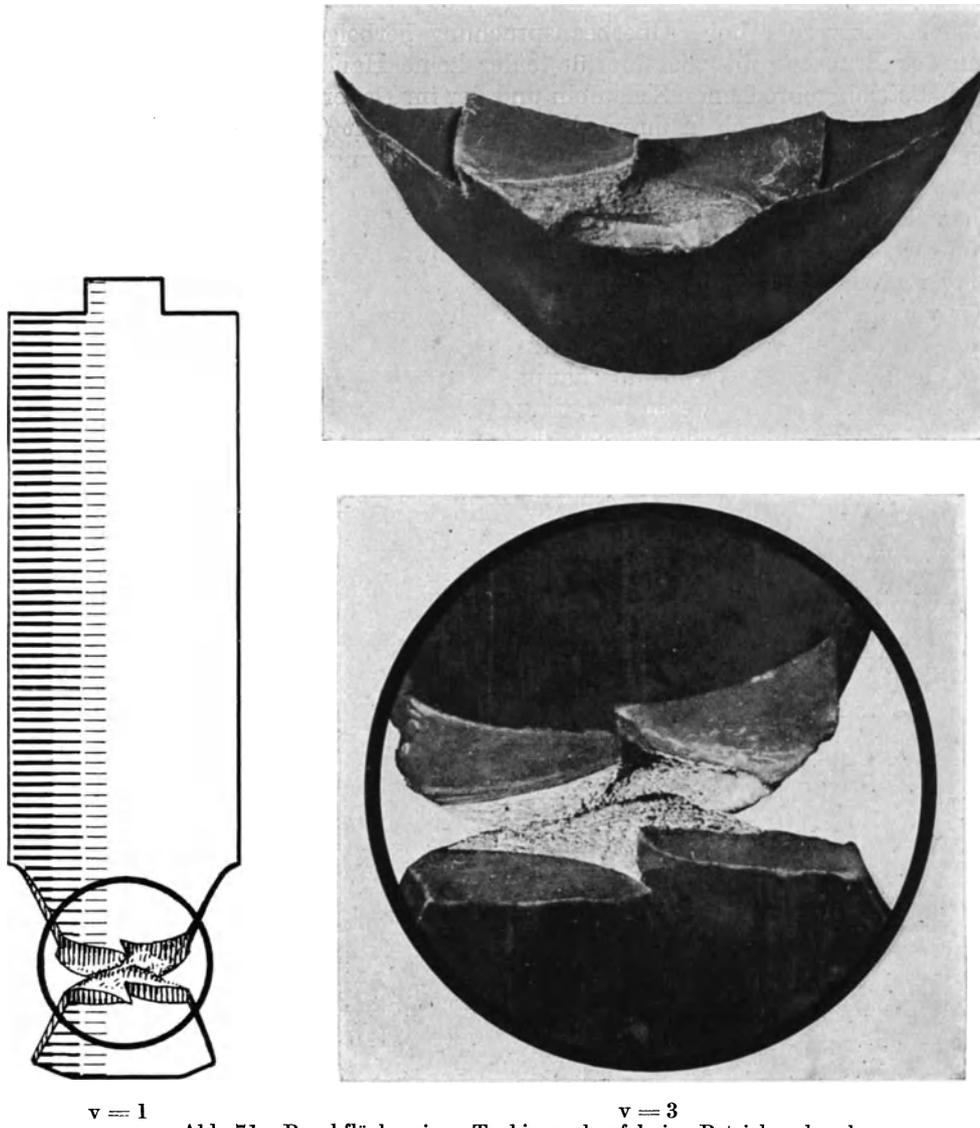
Abb. 71. Bruchfläche einer Turbinenschaufel, im Betrieb gebrochen.

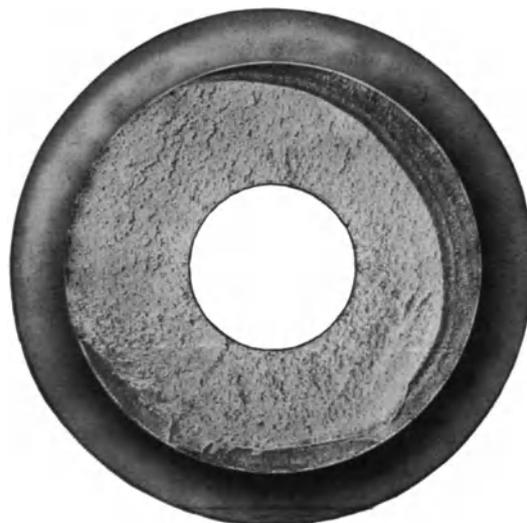
Abb. 72. Anriß einer Welle infolge Schmiedefehlers.

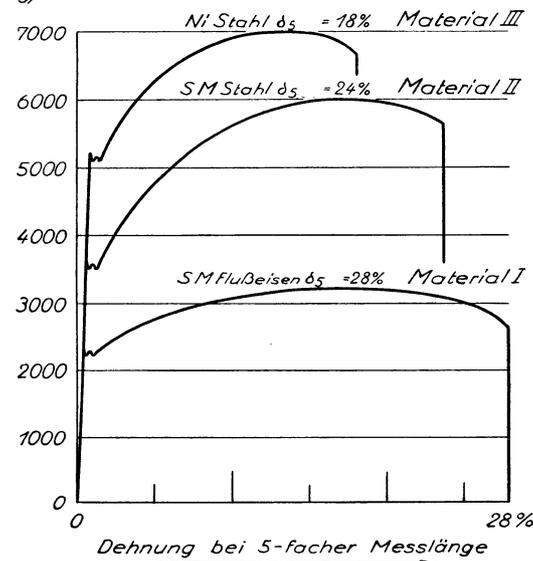
Nr.	Zugfestigkeit kg/mm ²	Streckgrenze kg/mm ²	Bruchdehnung bei 5facher Meßlänge %	Kerbzähigkeit Stabform I mkg
Nr. I	45	22	28	—
Nr. II	60—65	35—38	24/5	10
Nr. III	70—75	35—55	18/5	20

Abb. 73. Gütezahlen der verschiedenen Materialsorten.

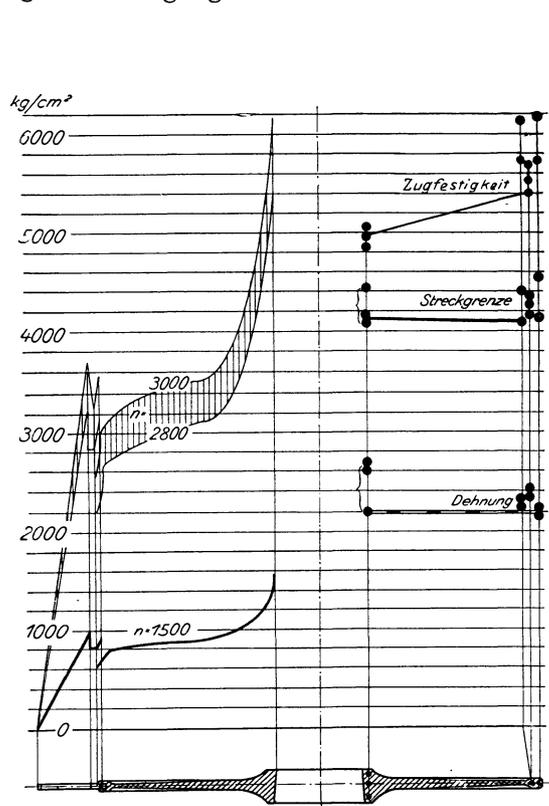
Abb. 115. Rechnerische Beanspruchung und Festigkeitswerte der nach dem Unfall aus der Radscheibe IX selbst entnommenen Proben.

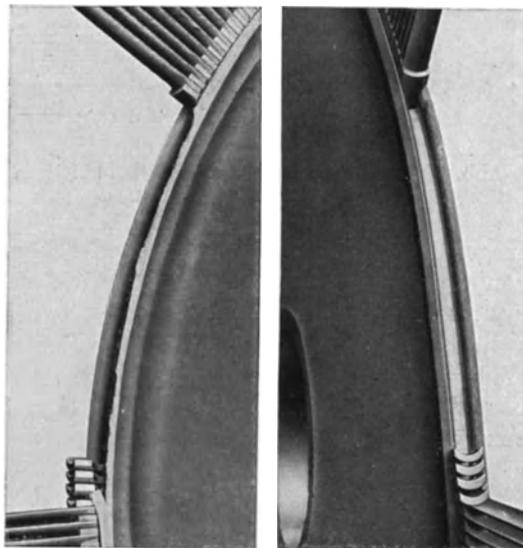
Abb. 118. Die Bruchstelle des Radkranzes.

Die in Abschnitt 32 besprochene Formveränderung einer Radscheibe infolge Durchgehens der Turbine führte außer zu dem Recken der Radscheibe in ihrem Nabendurchmesser zu einem Abreißen eines Teiles des Radkranzes, zur Zerstörung der Schaufelbefestigung. Mit dem noch vorhandenen Probematerial von Kranz und Scheibe wurden Ausreißversuche mit Schaufeln vorgenommen, die das Ergebnis lieferten, daß der Radkranz sich bei einer Zugbeanspruchung, wie sie einer Zentrifugalkraft der Schaufeln bei etwa 2700 Umdrehungen entspricht, zu recken beginnt.

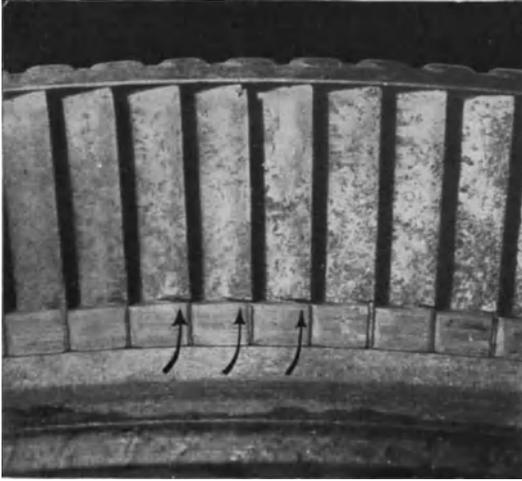
Abb. 138. Schaufeln über dem Füllstück durchgerostet.

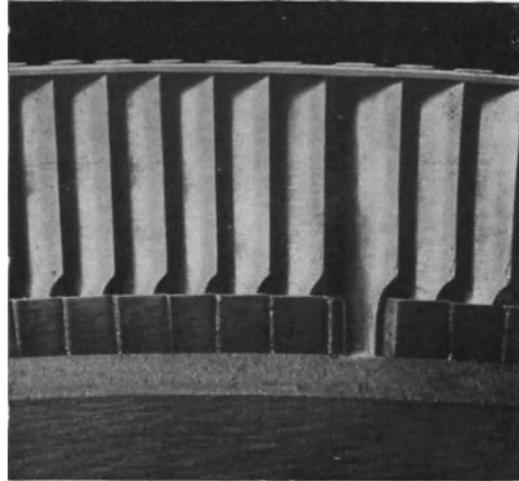
Abb. 139. Schaufeln über dem Füllstück abgerundet.

schwänze (Abb. 139), ist sowohl für die anfängliche Festigkeit von Vorteil wie es auch den Widerstand gegen ein Durchfressen der Schaufeln an dieser kritischen Stelle erhöht

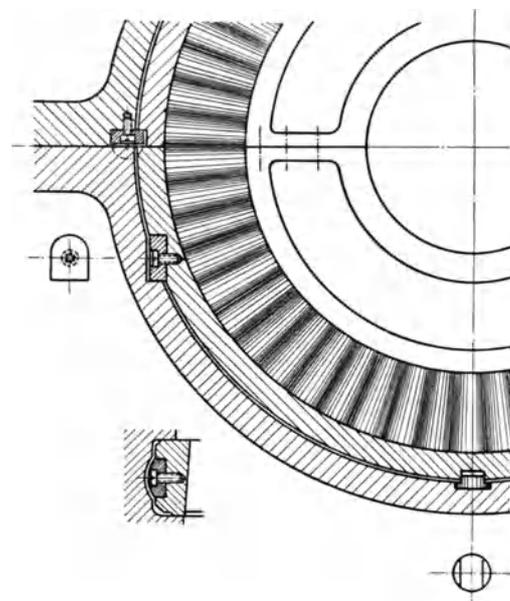
Abb. 145. Zentrieren der Zwischendeckel.

werden. Gleichzeitig wird damit eine sehr hohe mechanische Sicherheit erreicht, so daß auch eine etwaige Schwächung der Bleche durch zeitweises Anrosten bedeutungslos bleibt. In Abb. 144 ist ein Zwischendeckel dieser Konstruktion wiedergegeben. Die zentrale Aufhängung zeigt Abb. 145.

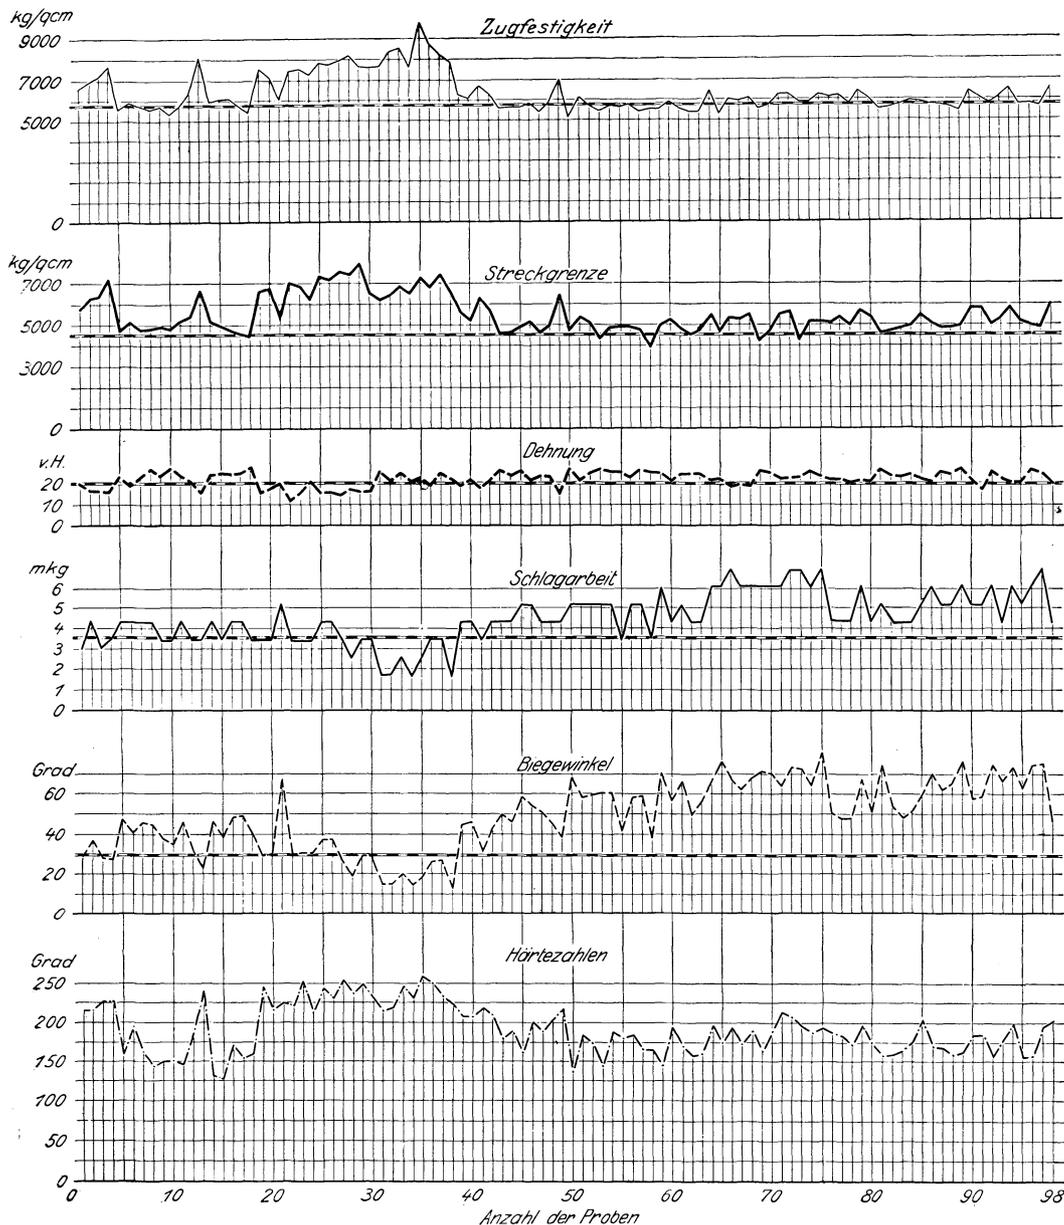
Abb. 155. Bericht über P-Stahl mit 5% Nickelgehalt.

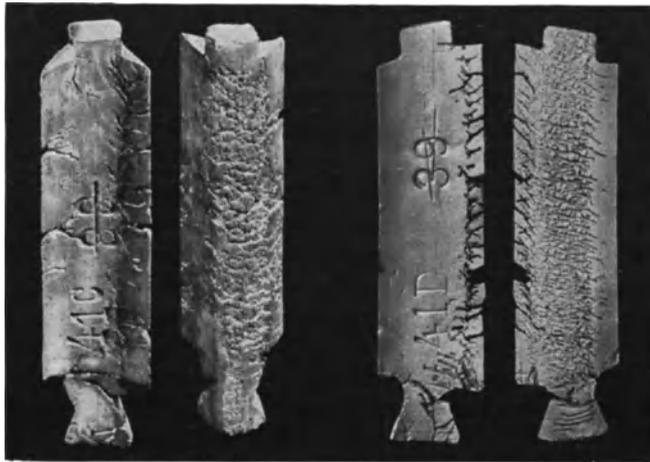
Abb. 156. Profiliertes Nickelstahl, 25% Ni.
Laufschaufeln mit Querrissen.

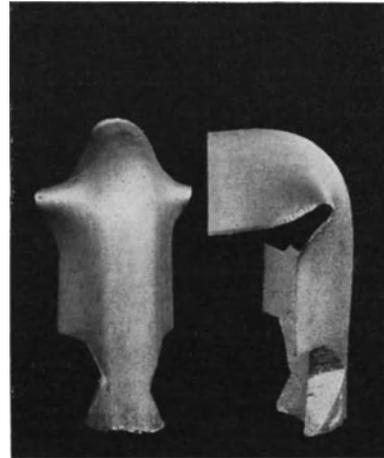
Abb. 157. Profiliertes Nickelstahl,
25% Ni. Laufschaufeln aus demselben
Rad entnommen, noch völlig gesund.

ständig gesund und sogar die schwachen Ein- und Austrittskanten nahmen bei einer Biegeprobe noch erhebliche Formveränderungen auf, ohne einzureißen (Abb. 157). Dieser Fall, der sich bei fast allen aufgetretenen Anständen wiederholte, zeigt gutes

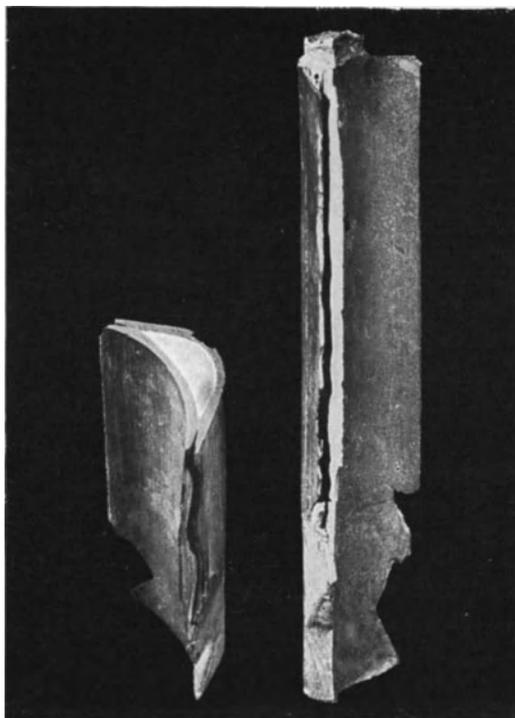
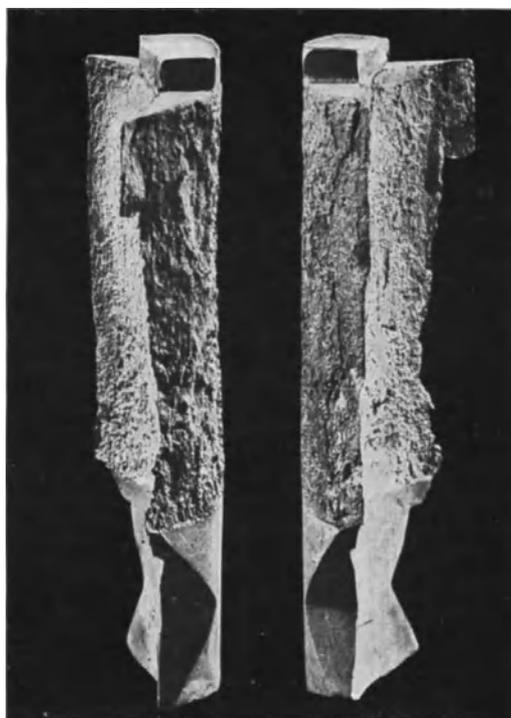
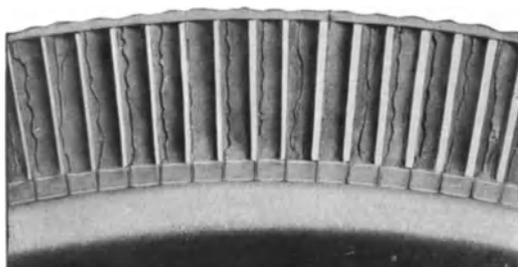
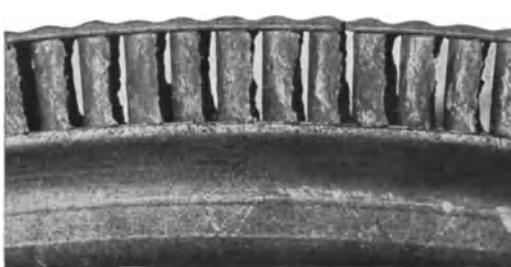
Abb. 159. Temperatureinwirkung auf Bronzeschaufeln.

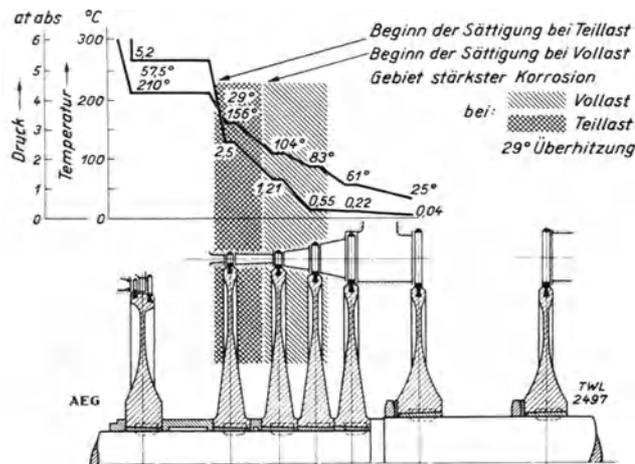
Abb. 161. Temperatur und Druckverlauf in einer Kondensationsturbine.

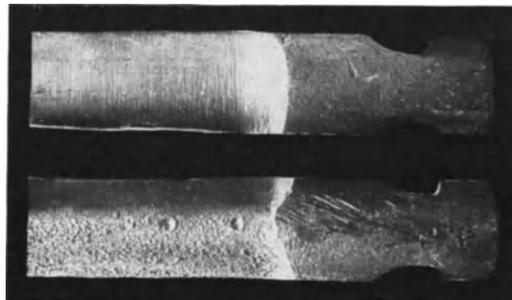
Abb. 163. Rosterscheinungen am Rücken von Turbinenschaufeln.

Die freie und die aus den Kohlensäurebildnern im Kessel freiwerdende Kohlensäure, auch Sauerstoff, gelangen mit dem Dampf in die Turbine und bewirken hier erhebliche Zerstörungen durch eine Rostbildung, die in diesem Falle während des Betriebes erfolgt. Diese Anfressungen sind dadurch gekennzeichnet, daß der Rostansatz an verschiedenen Stellen der Schaufel verschieden stark ist (Abb. 163). Die Innenflächen der Schaufeln sind meistens von schwarzbraunem, mattglänzendem Aussehen und noch verhältnismäßig glatt. Die Rücken der Schaufeln jedoch sind mit beträchtlichen Rostnarben dunkelbrauner Färbung bedeckt und fühlen sich rau an. Dies starke Rosten der Schaufeln am Rücken der Austrittsschenkel läßt sich vielleicht wie folgt erklären: Der durch den Kanal zwischen zwei Schaufeln hindurchströmende Dampf kann sich am Beginn des Austrittsschenkels vom Rücken der Schaufel gewissermaßen ablösen und bildet hier einen Raum niedrigeren Druckes, in dem sich Wasser und evtl. vorhandene Kohlensäure und Sauerstoff ausscheiden. Durch diese Stoffe findet nun der Rostangriff statt.

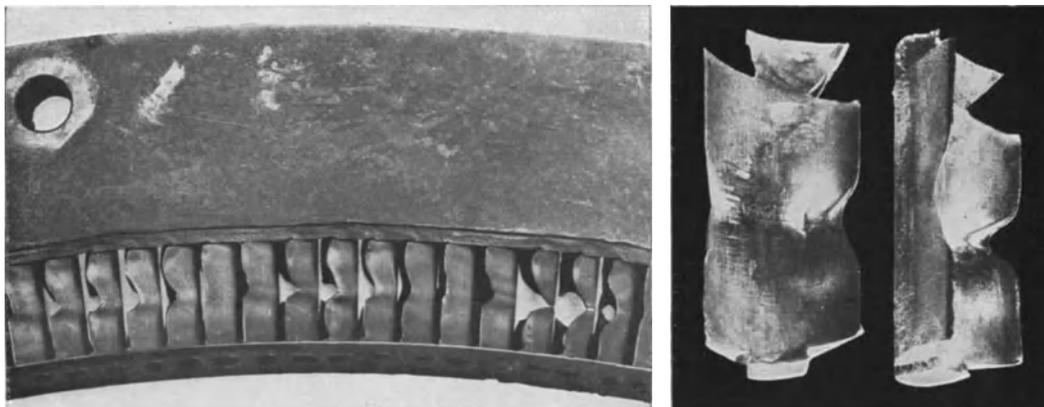
Abb. 169. Mechanische Abnutzung durch Kesselstein. Umkehrschau feln.

Dauernd vom Dampf mitgeföh rter Schlamm nimmt bei hoher Dampf temperatur den Charakter eines hartgebrannten, körnigen Staubes an und dieser ergibt eine mechanische Abnutzung der scharfen Eintrittskanten und schafft Aushöh lungen im

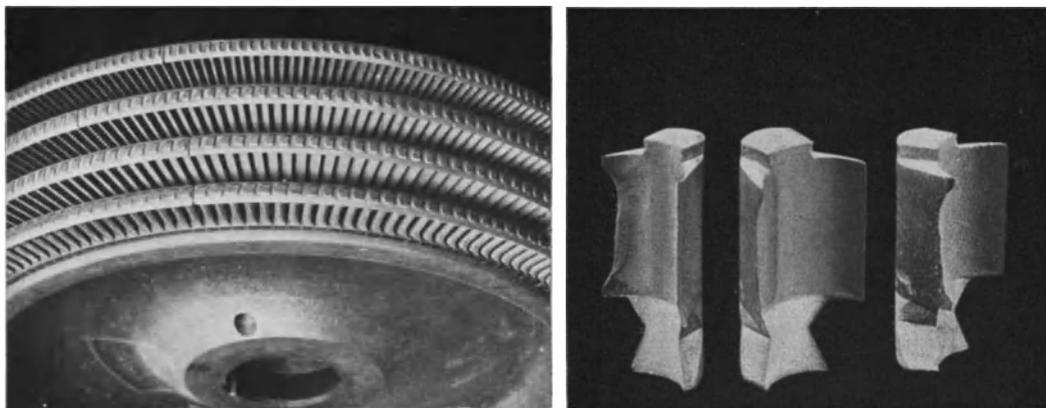
Abb. 171. Mechanische Abnutzung der ersten Schaufelreihe durch Wasser. Schaufeln der ersten Reihe.

auch in diesem Ausnahmefall die Abnutzung (Abb. 171) durch sorgsame Entwässerung des Dampfes unmittelbar vor der Turbine auf ein erträgliches Maß herabdrücken. Unter Einwirkung des mitgeführten Wassers hat insbesondere das Umkehrschaufelsegment für dieses mehrkränzige Rad zu leiden, weil die mitgerissenen Tropfen dauernd gegen die gleichen Schaufeln des Segments geschleudert und diese so am meisten angegriffen werden; falls in einem solchen Betrieb die Schaufeln nach Jahren nennens-

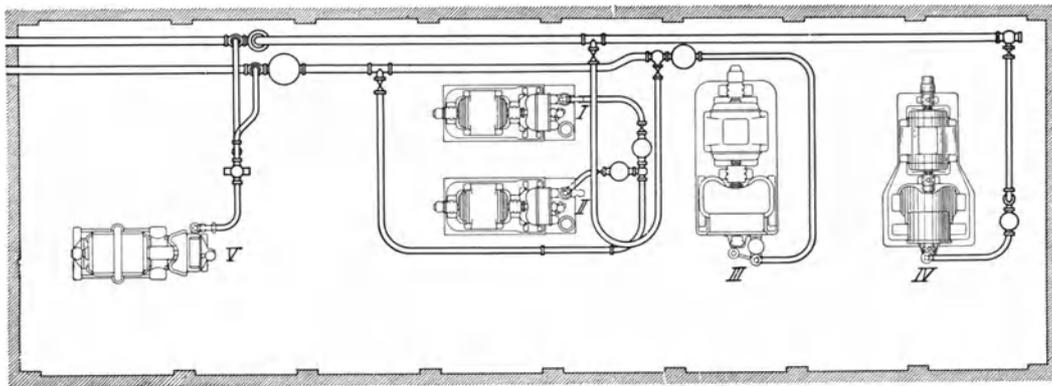
Abb. 172. Anordnung der Frischdampfleitung eines Turbinenkraftwerkes. Turbine IV dauernd verschlammt.

Eine andere Art der Einwirkung des Schlammes, das plötzliche Hereinbrechen großer Schlammengen, bringt keine Abnutzung der Schaufeln mit sich, führt aber zu anderen schweren Anständen und häufig zu sofort vorzunehmenden kostspieligen Reparaturen. Das plötzliche Verschlammen wird durch ein Überkochen der Kessel hervorgerufen, wobei größere Wassermengen und Schlamm durch den Überhitzer hindurch in die Rohrleitung gerissen werden. Hierbei erfolgen die Schlammablagerungen oft bereits im Hochdruckteil oder in den ersten Niederdruckstufen. Je nach der Größe der hereinbrechenden Wassermengen verstopfen sich meist die erheblich engeren freien Durchtrittsquerschnitte der ersten Räder, und es entsteht damit ein plötzlich einsetzender hoher Axialschub, zum mindesten ein vorübergehend stark unruhiger Gang der Turbine. Der zerstörenden Wirkung von solchen Fehlern im Kesselbetrieb ist durch bessere Reinigung des Speisewassers sowie durch den Einbau von

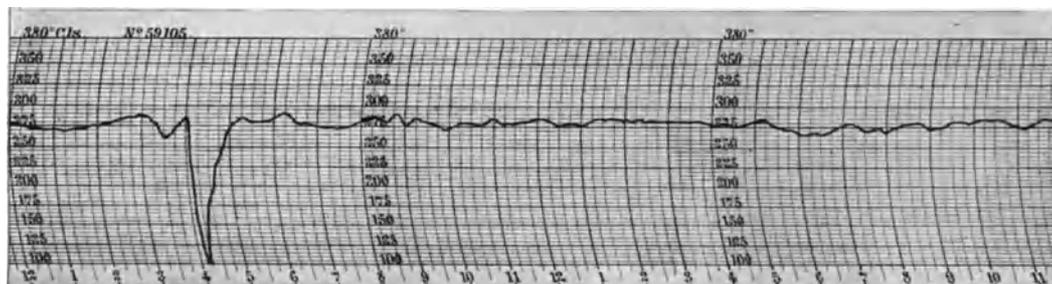
Abb. 175. Feststellung eines Wasserschlages durch registrierendes Frischdampftemperatur-Diagramm.

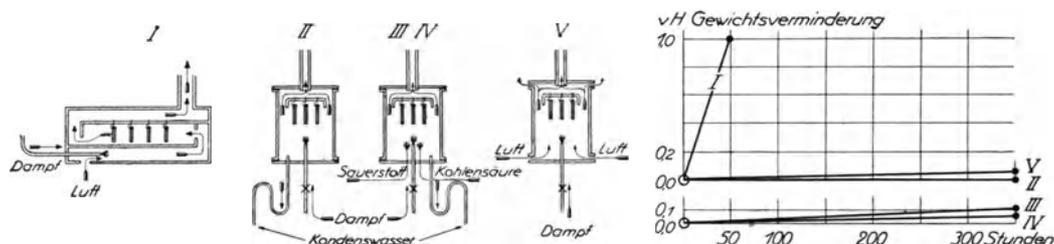
Abb. 176. Einrichtungen und Ergebnisse von Rostversuchen.

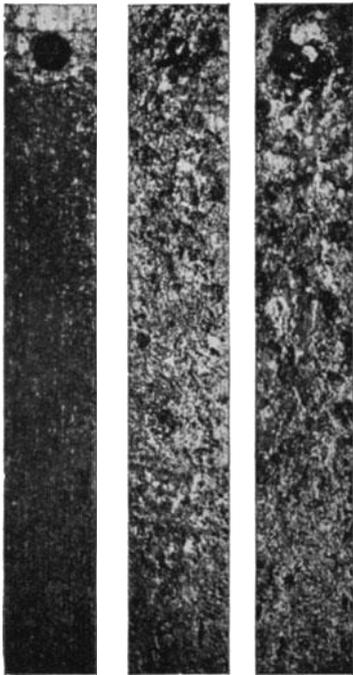
Abb. 177. Versuchsstäbe.

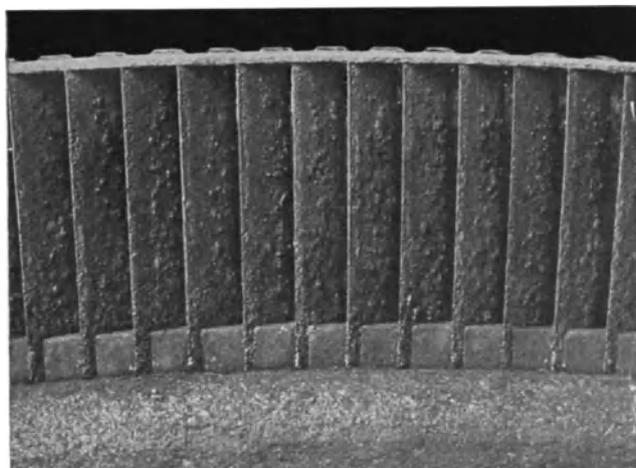
Abb. 182. Anrostungen am Hochdruckrad.

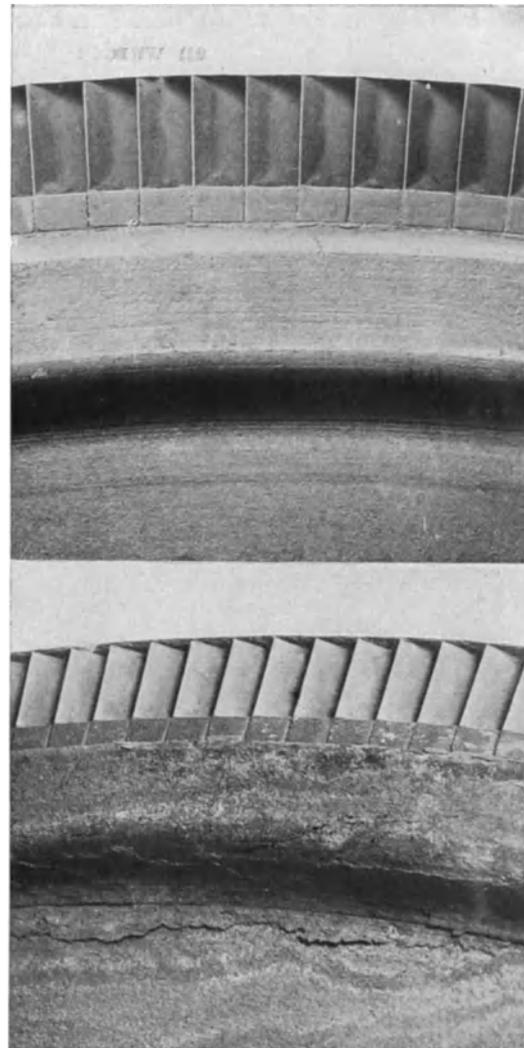
Abb. 183—184. Anrostungen nur an einem Teil des Umfanges eines Niederdruckrades.

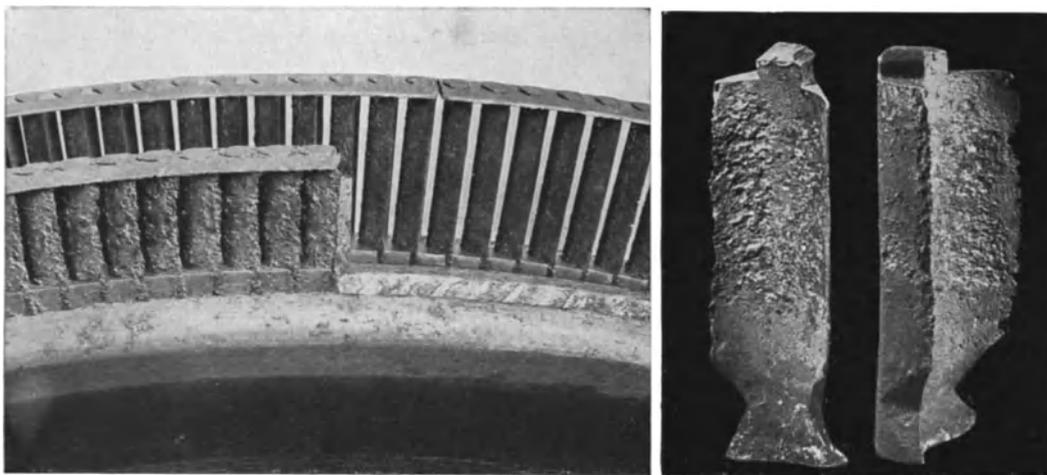
Abb. 185. Anrostungen an Hochdruckschaufeln.

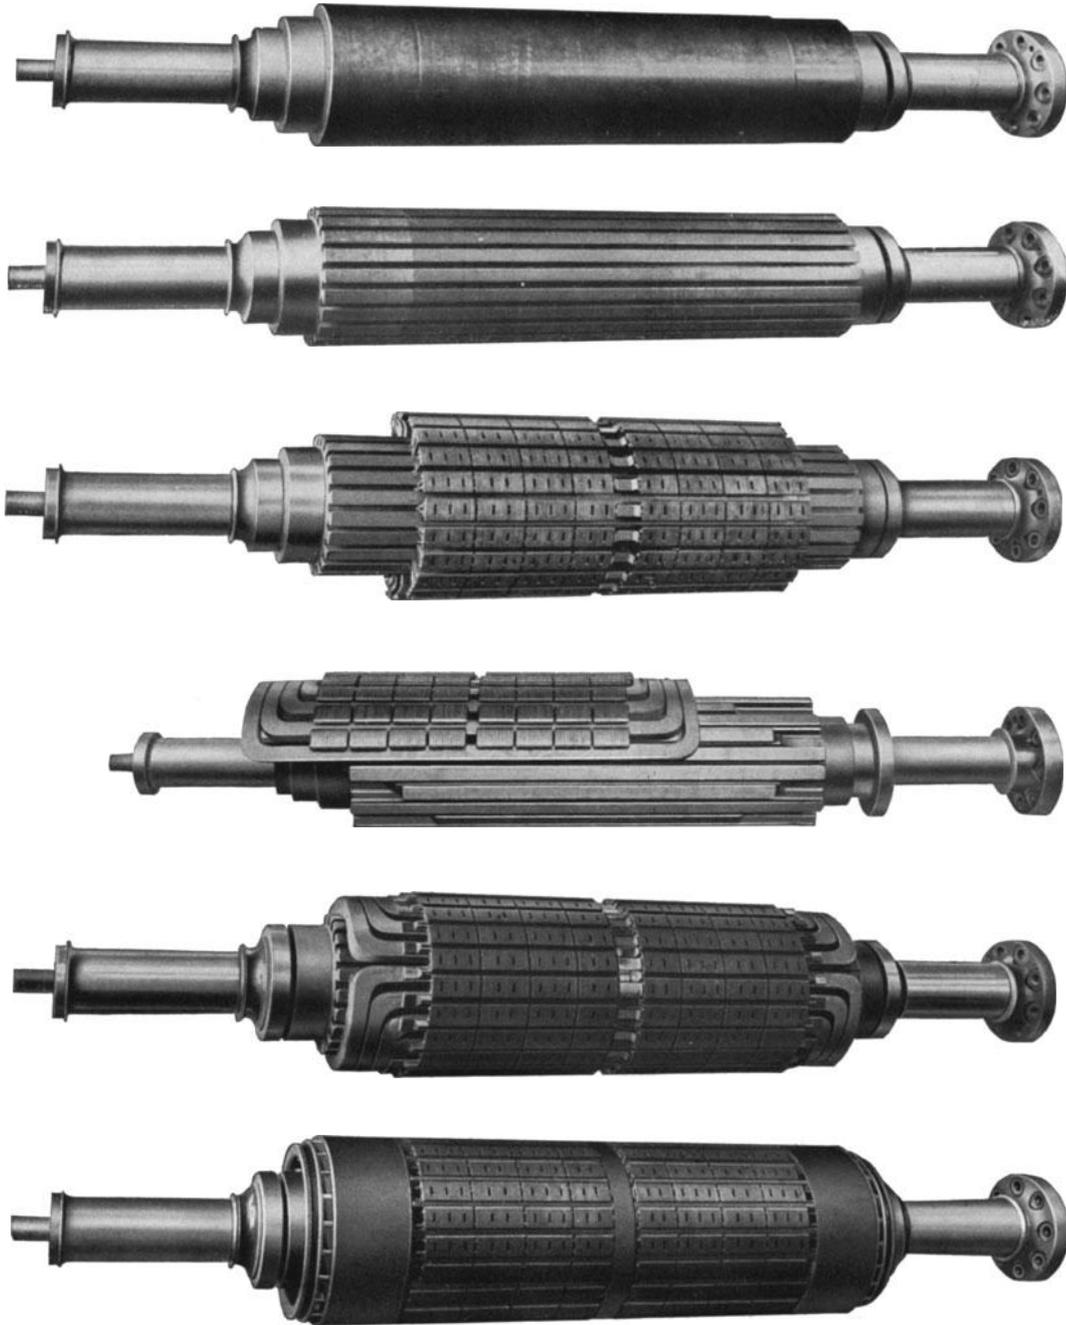
Abb. 199. Der Aufbau des AEG-Induktors.

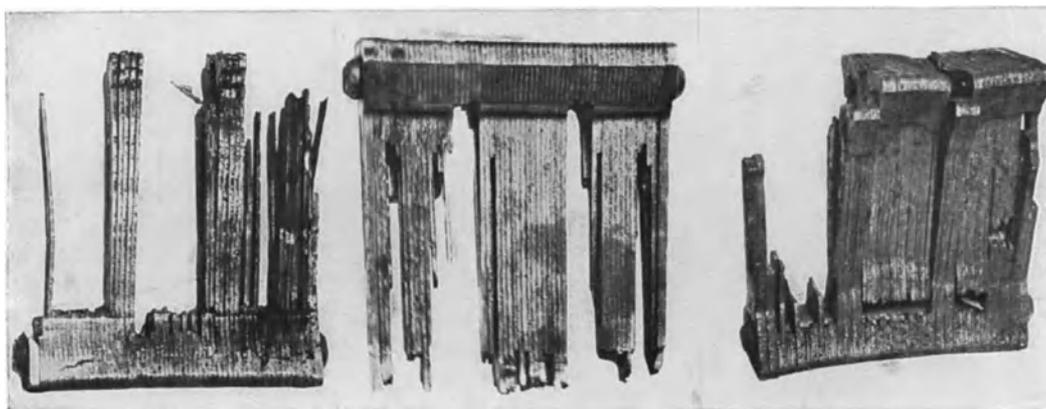
Abb. 210. Bei Erprobung mit 8—10facher Betriebsbelastung zerrissenes Prismenpaket.

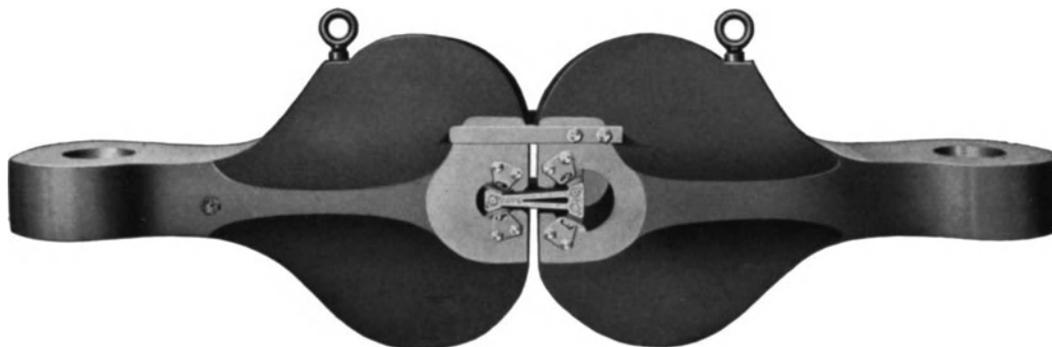
Abb. 211. Einspannvorrichtung zur Erprobung der Prismenpakete auf Zerreißfestigkeit.
