Konstruktion und Material
im Bau von Dampfturbinen
und Turbodynamos

W. Kieser

Abteilungs-Direktor der AEG-Turbinenfabrik

Berlin
Verlag von Julius Springer
1925

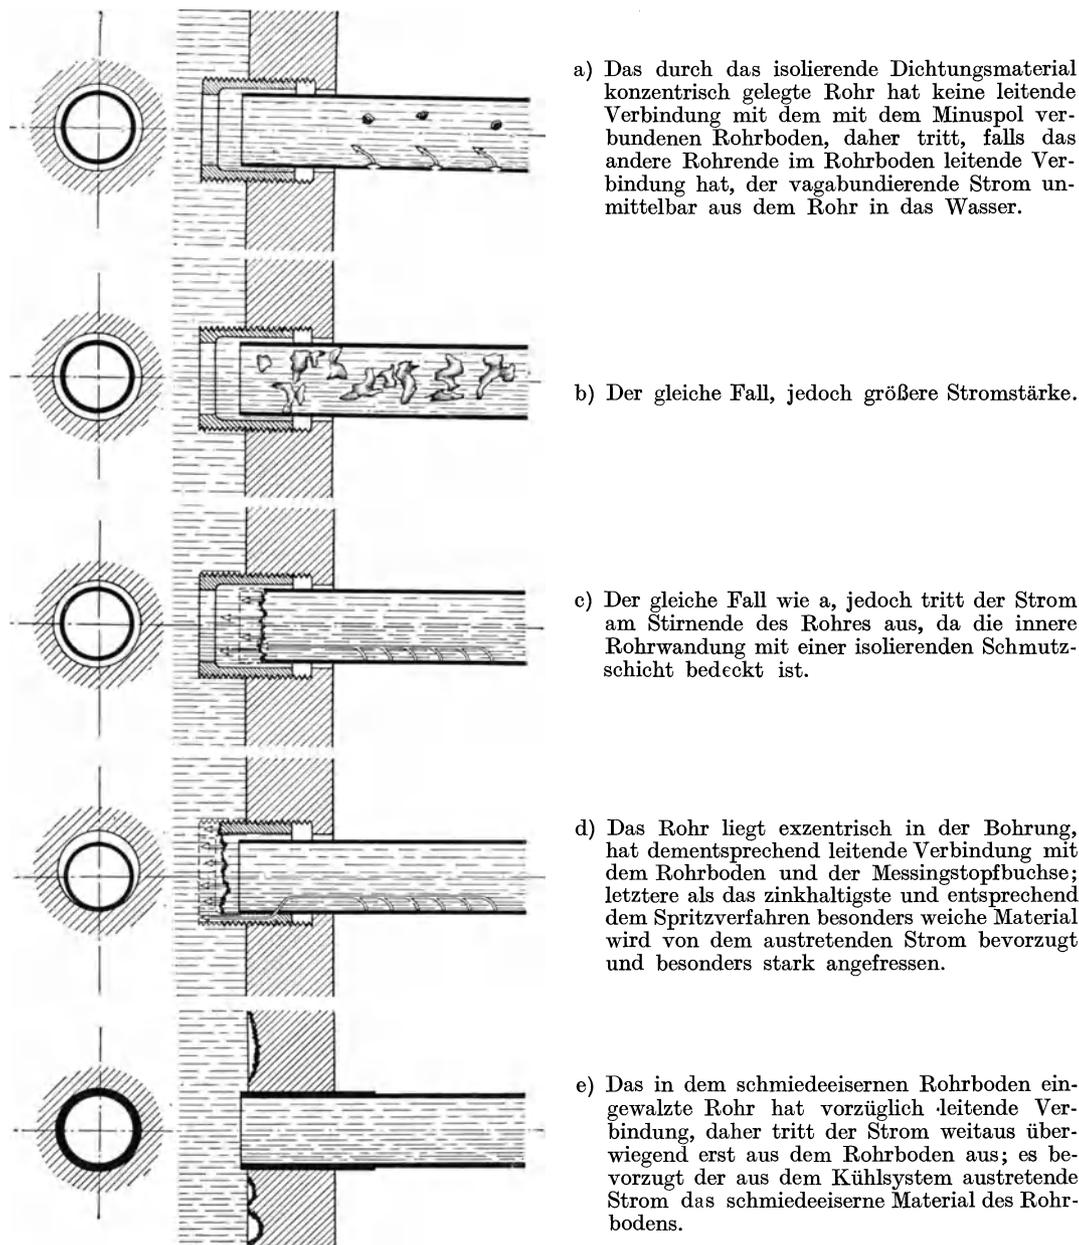
Abb. 231. Schema der verschiedenen Möglichkeiten von Anfressungen durch vagabundierenden Strom.

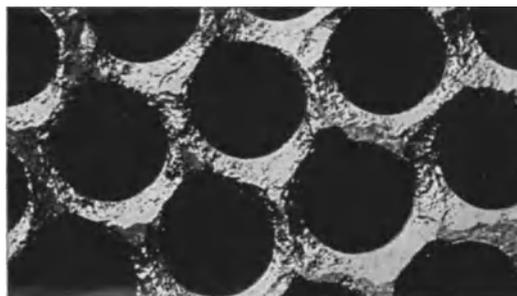
Abb. 239. Anfressungen durch galvanischen Strom am schmiedeeisernen Rohrboden (Messingrohre im Bild herausgenommen). Stromweg: Schmiedeeiserner Rohrboden (Kraterbildung) — Flüssigkeit — Messingrohr.

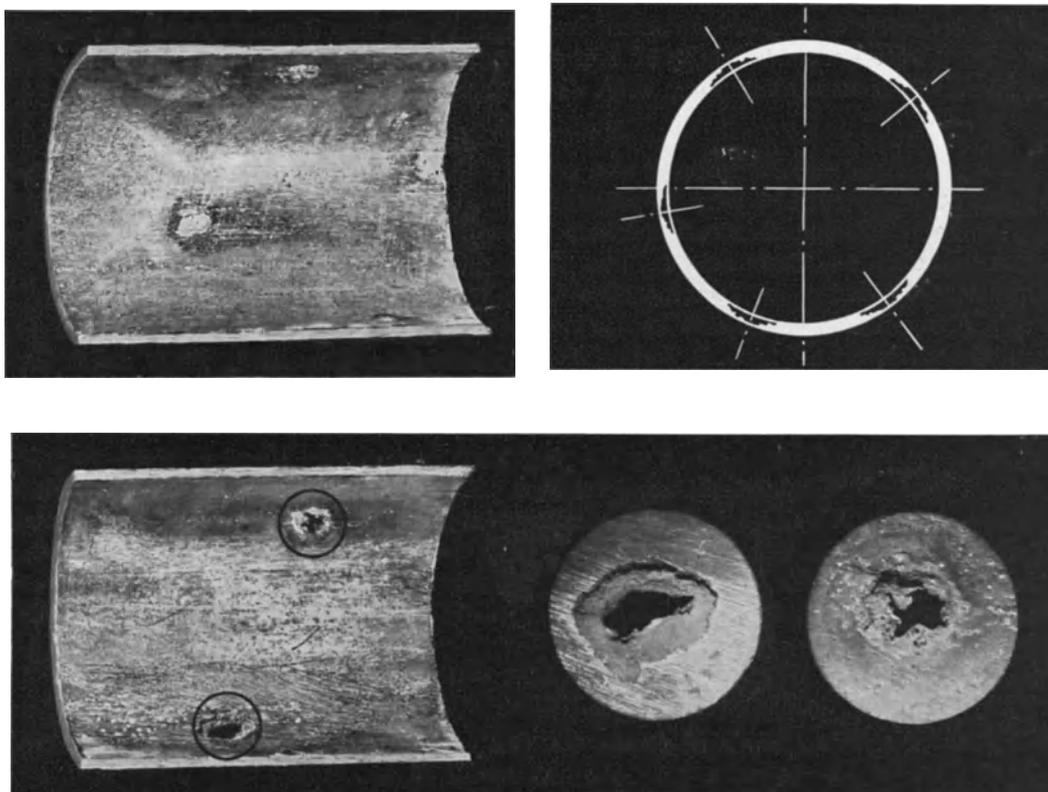
Abb. 251. Durchbrüche infolge örtlicher Entzinkung, am ganzen Umfang und über die ganze Länge des Rohres verteilt. Poröse Kupferpfropfen teilweise erhalten, teilweise herausgefallen. Das charakteristische Merkmal eines durch Entzinkung entstehenden Durchbruches ist sein zerklüftetes Aussehen.

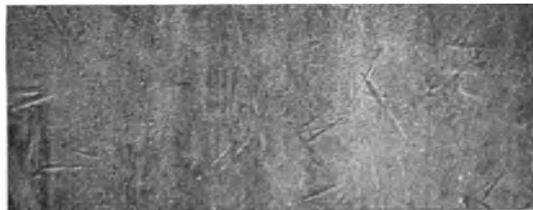
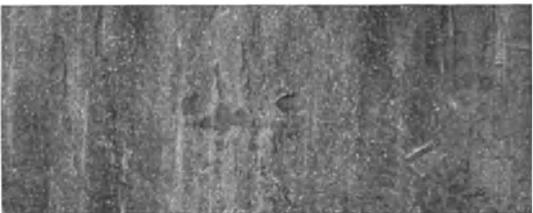
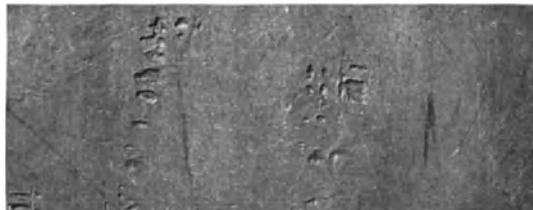
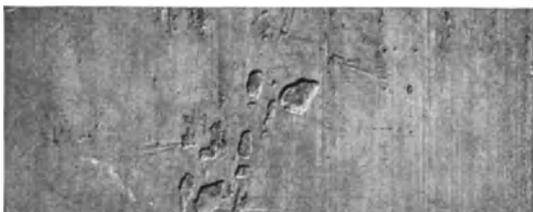
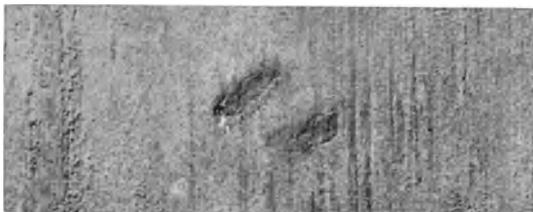
Abb.	Elektrolyt währ. Lösung von	Temp. °C	Vers.-Dauer Std.	Gewichtsverlust g/dm²	Ergebnis	
					Bemerkungen	
252	3% Seesalz	45	1000	0,05	Die Oberfläche des Objektes ist unversehrt.	
253	1% Seesalz	45	1000	0,18	Die Oberfläche des Objektes ist nahezu unversehrt.	
254	1% Seesalz Durchblasen von Sauerstoff	18	1000	0,35	wie vor.	
255	1% Seesalz 0,1% Salpetersäure	45	1000	4,4	Allgemeine Korrosion vorzugsweise an der Berührungsstelle zwischen Luft und Elektrolyt. Örtliche Korrosion an vorher unscheinbaren mechan. Eindrücken.	
256	1% Seesalz 0,1% Salpetersäure Durchblasen von Kohlendioxyd	45	1000	5,4	Befund wie vor, doch in ausgeprägterem Maße.	
257	1% Seesalz 0,1% Schwefelsäure	45	800	7,3	Allgemeine Korrosion von Entzinkung. Durch Materialfehler örtliche Entzinkung.

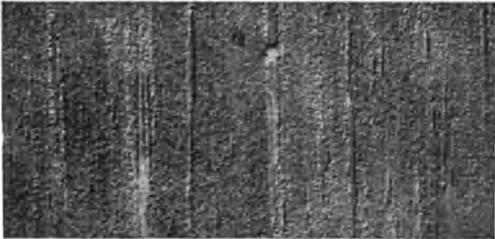
258	3% Seesalz	45	800	4,4	Allgemeine Korrosion.

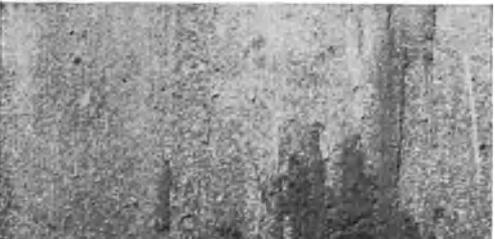
260	1% Seesalz 0,2% Salpeter- säure	45	800	6,9	Starke allgemeine Korrosion.

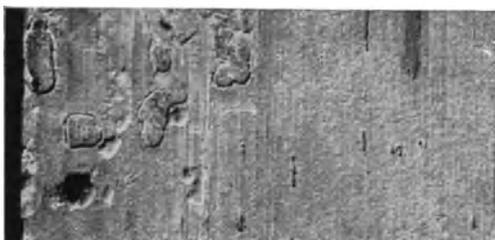
261	1% Seesalz 0,1% Salpeter- säure	45	800	7,5	Allgemeine Korrosion. Auf der der Kohle zu- gewandten Seite starke allgemeine und örtliche Entzinkung. Durchbrüche.

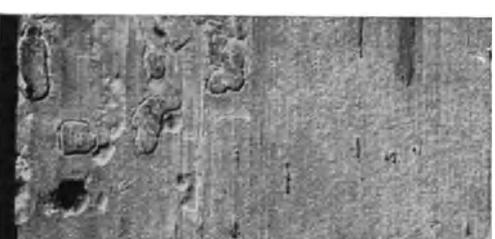
262	1% Seesalz 0,05% Salpeter- säure	45	800	7,7	Allgemeine Korrosion. Ausgeprägt örtliche Entzinkung; mehrere punktförmige, mit po- rosen Kupferpfropfen ausgefüllte Durch- brüche.

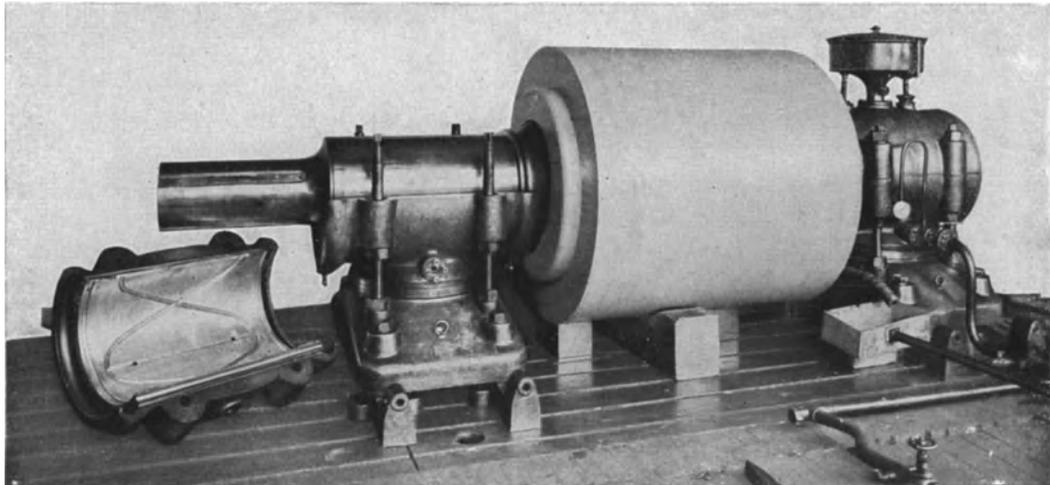
Abb. 296. Versuchseinrichtung 1901.

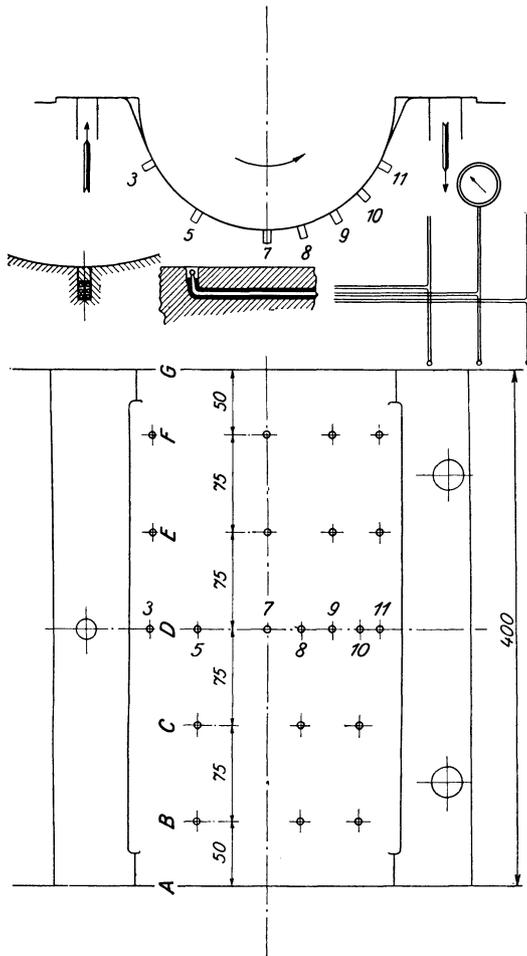
Abb. 297. Die Anordnung der Meßstellen.

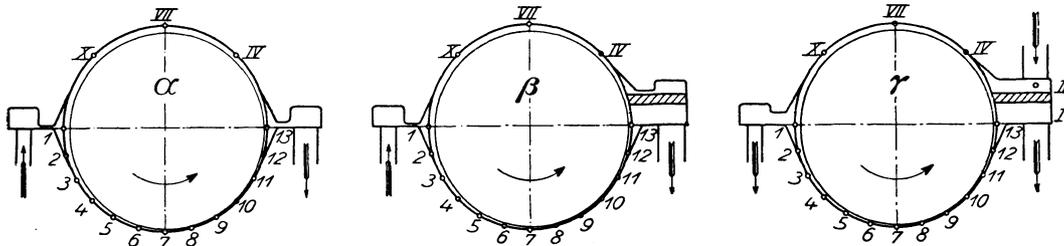
Abb. 305. Die verschiedenen Stellen für den Öleintritt.

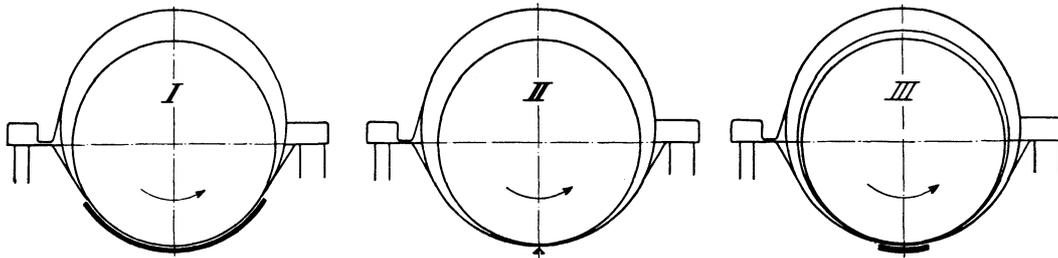
Abb. 306. Die verschiedenen Arten des Auflagers.

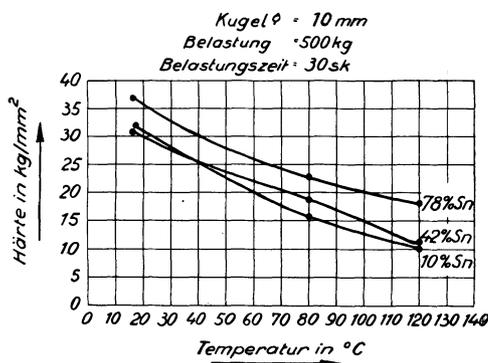
Abb. 353. Kugeldruckhärte von Lagermetallen.

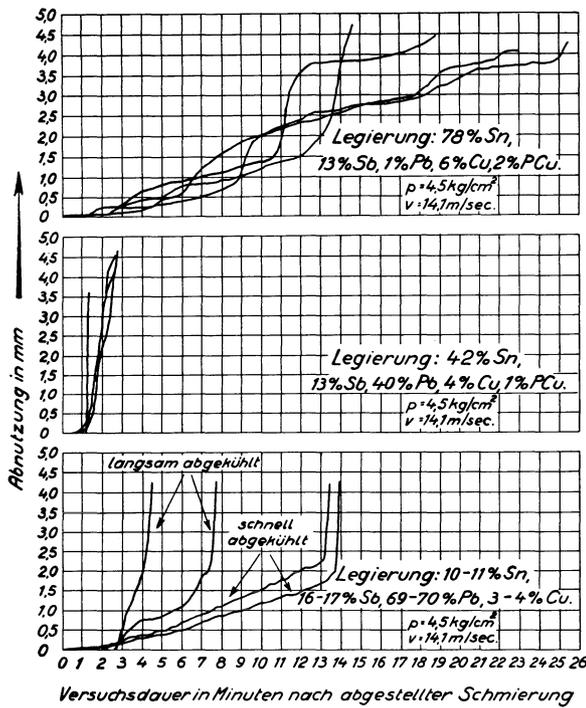
Abb. 356—358. Abnutzung verschiedener Lagermetalle bei versagender Schmierung.
