**Der Einfluß  
mangelhafter elektrischer Anlagen  
auf die Feuersicherheit besonders  
in der Landwirtschaft**

**K. Schneidermann**

Zweite, vermehrte und verbesserte Auflage

Erweiterter Sonderabdruck aus „ETZ“, Elektrotechnische Zeitschrift,

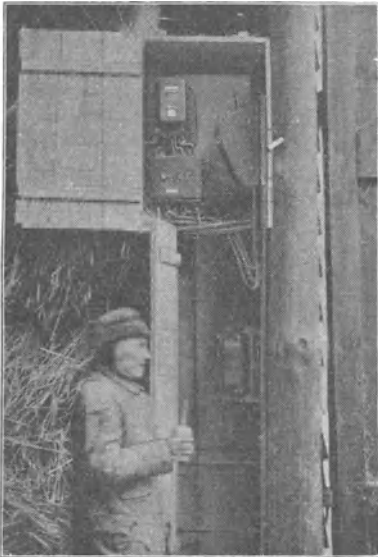
Zu vielen Bränden geben die Licht- und Kraftanlagen in den Scheunen Anlaß. Hier laufen die Leitungen oft ungeschützt kreuz und quer durch Stroh, obwohl sie zweckmäßiger hätten verlegt werden können. Auch die Apparate sind in den Scheunen oft sehr fahrlässig angebracht. Abb. 9 zeigt die Einrichtung einer Kraftanlage für einen 35 PS-Motor in einer großen Feldscheune.

Abb. 9. Kraftanlage in einer Großscheune.

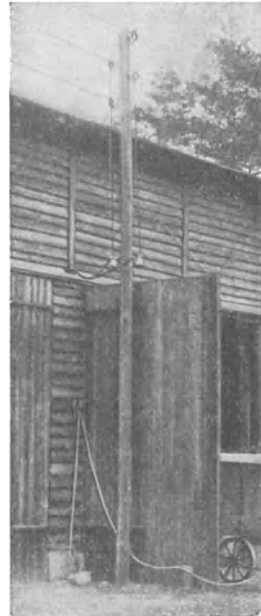
Abb. 10. Vorschriftswidrige Abzweigung der Lichtleitung von der Kraftleitung.

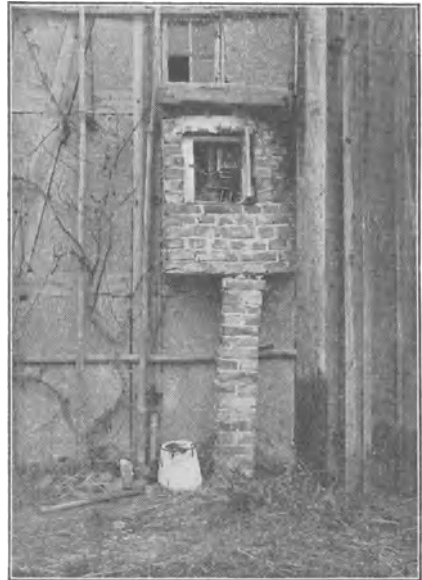
Abb. 12.

Aber noch nicht genug; das etwa  $\frac{1}{2}$  km von der Scheune entfernt liegende Postgebäude hat kürzlich von der Scheune aus einen Lichtanschluß bekommen. Durch eine vorschriftswidrige Abzweigung, die auf Abb. 10 teilweise zu sehen ist, sind die Leitungen außen zum Mast geführt. Eine weitere, aber schon etwas bessere von den vielen bedenklichen Kraftanlagen in Scheunen, zeigt die Abb. 11. Der Motor steht in einem schon nach kurzer Zeit verfallenen gemauerten Raum. Von den teilweise von den Besitzern selbst gemauerten Gelassen drohen viele dem Einsturz oder Herabfallen. Abb. 12 zeigt einen außerhalb der Scheune gefertigten Gelaß.

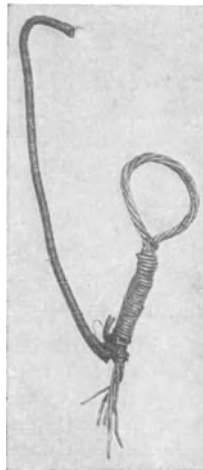
Abb. 19. Liederlicher Anschluß einer Dachständer-einführung.

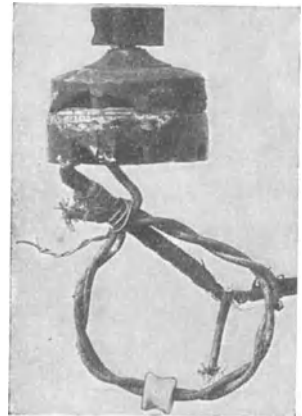
Abb. 22. Vorschriftswidriges Material aus einer Starkstromanlage eines Mühlgelöhfts.

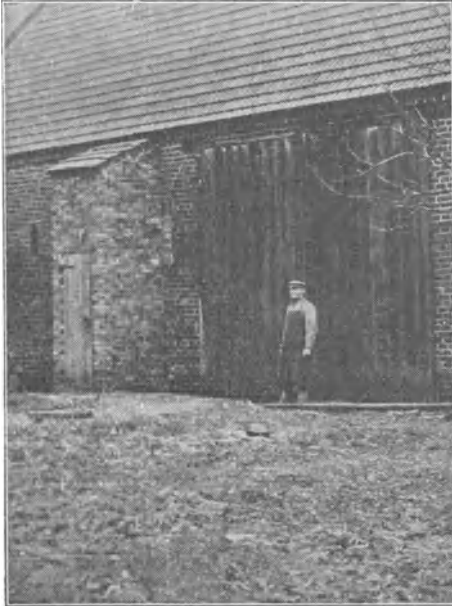
In einem erst kürzlich errichteten massiven Raum außerhalb der Scheune war ein Motor nebst Riemenscheibe untergebracht. Bei dieser Anlage war aber der Fehler gemacht worden, daß die Kraftleitung durch die Scheune, anstatt außen herum, zum Motor geführt worden ist. Auf meine Einwendung hin brachte der Besitzer zum Ausdruck, daß es ihm auch lieber gewesen wäre, wenn er den Anbau und den Zugang zum Motor vom Hof aus hätte. Die Drescheinrichtung hätte sich leicht danach umstellen lassen. Abb. 32 zeigt den angebauten Motorraum. Eine gefahrlose Aufstellung von Elektromotoren nebst Zubehör wird durch die Unterbringung in Duro-Motorenschränken erreicht, die seit kurzer Zeit in zwei Typen auf den Markt kommen.

Abb. 32. Angebauter Motorraum.
