Berichte des Deutschen Ausschusses für Stahlbau

Heft 7

Über das Verhalten geschweißter Träger bei Dauerbeanspruchung unter besonderer Berücksichtigung der Schweißspannungen

Prof. Dr.-Ing. G. Bierett

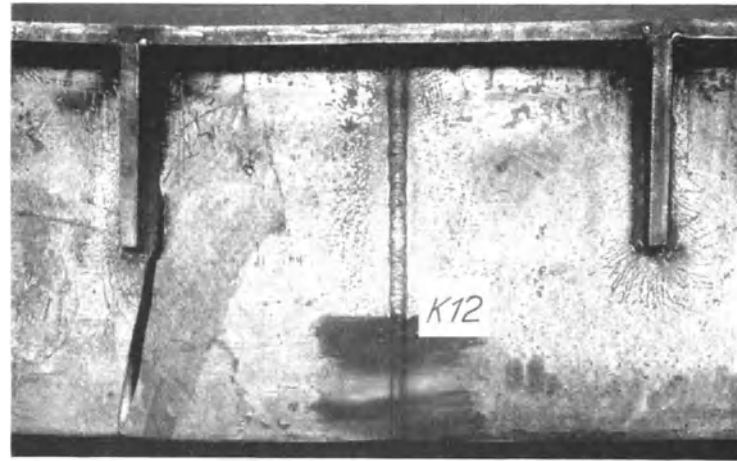
Abb. 9. Träger *K 12*.

Spannungen an der Stehblechkante:	Ertragene Lastwechselzahl:
$\sigma_u = 2; \sigma_0 = 19,5 \text{ kg/mm}^2$	$N > 3\,000\,000$
$\sigma_u = 2; \sigma_0 = 21,5 \text{ kg/mm}^2$	$N > 2\,000\,000$
$\sigma_u = 2; \sigma_0 = 23,5 \text{ kg/mm}^2$	$N = 1\,358\,000$

Der Anbruch von *K 12* (Abb. 9) von der Versteifungsnaht aus erscheint zunächst bedenklich, da die schwellende Biegespannung wegen der nahen Lage der neutralen Linie nur gering war ($6,5 \text{ kg/mm}^2$). Es dürfte aber wohl nicht ohne Einfluß geblieben sein, daß — wie in der Regel bei Versuchen — eine verhältnismäßig große Einzellast (11,5 t) eingeleitet wurde. Die Brucherscheinung verdient Beachtung, ohne daß sie zahlenmäßig auf praktische Verhältnisse übertragen werden darf. Die Brucherscheinungen bei *F 11* und *B 14* (Abb. 11 u. 13) in Querschnitten nahe dem Querkraftwechsel sind vielleicht auch nicht ganz unabhängig von diesem.

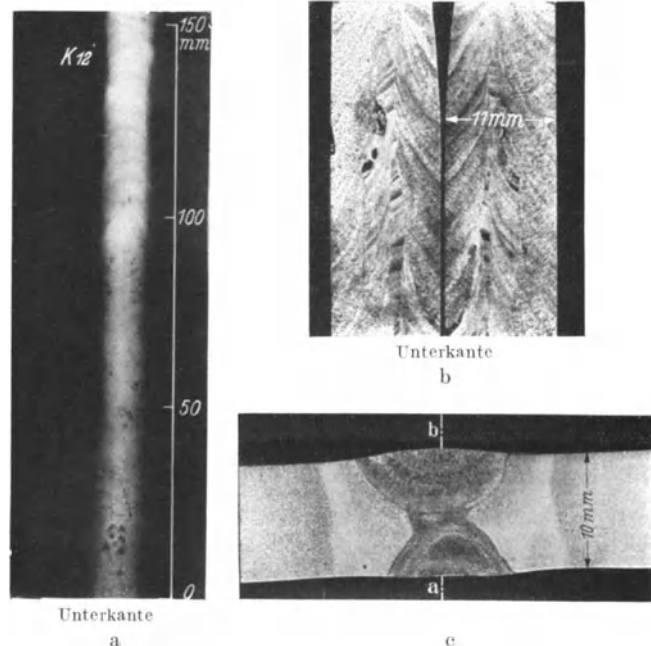
Abb. 10a bis c. Träger *K 12*.

Drei der nicht im Stoß gebrochenen Träger zeigen die Abb. 9, 11 und 13, Einzelheiten über die Nahtbeschaffenheit und die Bruchausbildung außerhalb des Stoßes die Abb. 10a—c, 12 und 14a und b. Auf diese Punkte wird zurückzukommen sein.

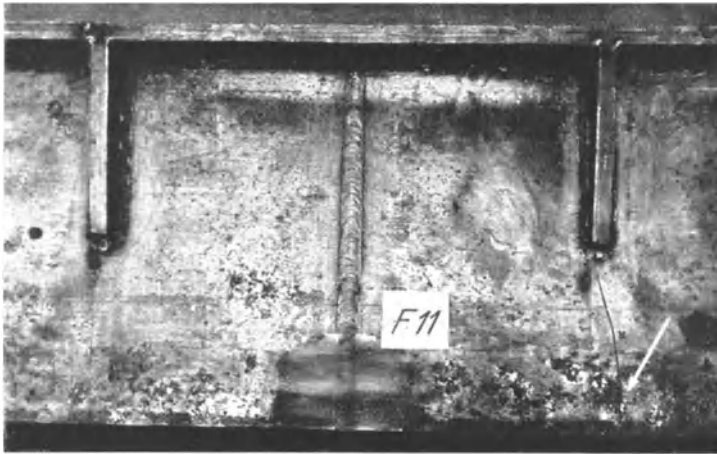
Abb. 11. Träger *F11*.

Spannungen an der Stehblechkante: $\sigma_u = 2$; $\sigma_o = 20,0 \text{ kg/mm}^2$ Ertragene Lastwechselzahl: $N = 1\ 856\ 000$

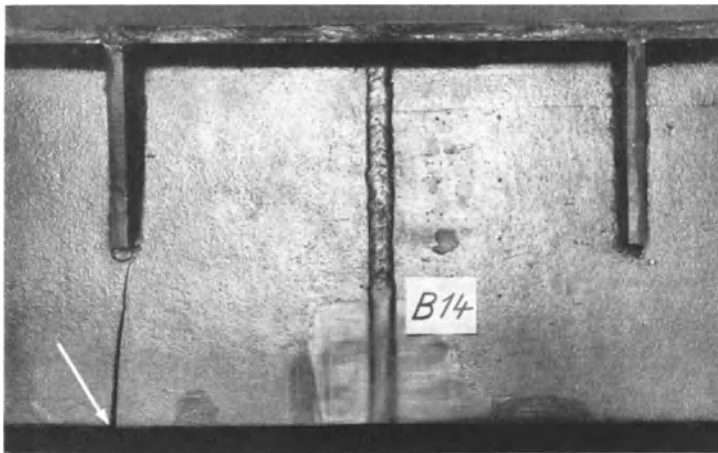
Abb. 13. Träger *B14*.

Spannungen an der Stehblechkante: $\sigma_u = 2$; $\sigma_o = 19,0 \text{ kg/mm}^2$ Ertragene Lastwechselzahl: $N > 2\ 000\ 000$
 $\sigma_u = 2$; $\sigma_o = 21,0 \text{ kg/mm}^2$ $N = 1\ 409\ 000$

Obwohl die Nähte sich mit ganz geringen Ausnahmen sehr gut verhalten hatten, wiesen sie in bezug auf Porenbildung und Verschweißung verschiedentliche Mängel auf. Hinzuweisen ist besonders auf den widerstandsfähigsten Träger *K 12*, dessen Naht porig, an der Unterkante teilweise sogar grobporig war (Abb. 10a und b). Die Verschweißung war andererseits ausgezeichnet (Abb. 10c). Träger *B 14* zeigte in der Naht kleinere Poren (Abb. 14a), die Naht war widerstandsfähiger als der Werkstoff (Abb. 13 und 14b).

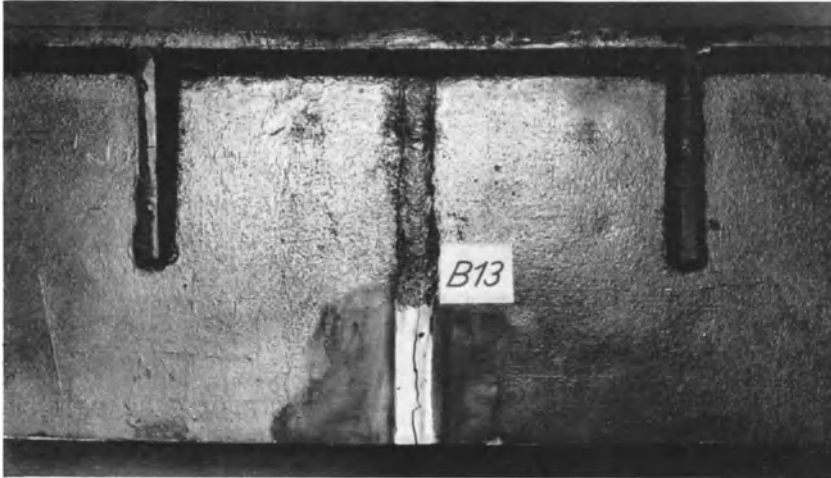
Abb. 17. Träger B13.

Spannungen an der Stehblechkante: Ertragene Lastwechselzahl:
 $\sigma_u = 2$; $\sigma_o = 21,3 \text{ kg/mm}^2$ $N = 661\,000$

Die Träger *A 11* und *B 13* waren den anderen Trägern infolge von Nahtfehlern (Abb. 16, mangelhafte Wurzelverschweißung und Abb. 17, Wurzelfehler) unterlegen. Die Anbrüche traten infolge der Fehleranordnung und Schweißspannungsanordnung mehrere Zentimeter entfernt von der Unterkante ein (Abb. 18a—c).

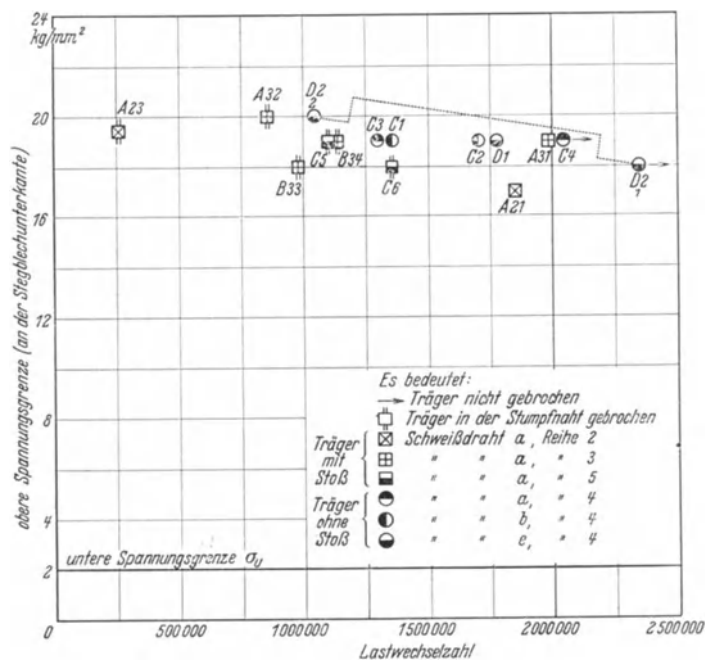
- σ = Größte Spannung an der Stegblechunterkante,
 τ = Schubspannung in der Halsnaht,
 σ_1 = Hauptspannung am Übergang vom Steg zum Gurt unter den Lastangriffspunkten,
 σ_r = Größte Randspannung.

Abb. 26. Dauerbiegefestigkeit von geschweißten Trägern mit und ohne Stößen.

σ	τ	σ_1	σ_r
Reihe 3 . . .	1	0,31	1,09	1,10
Reihe 4 und 5 .	1	0,29	1,08	1,10

Die Träger mit Längsraupen ohne Untergurtplatte *A 21* und *A 23* (Abb. 26) hatten eine ganz bedeutend geringere Dauerfestigkeit als die ohne Längsraupen hergestellten Träger der Versuchsreihe 1. Sie waren in ihrem Verhalten noch etwas ungünstiger als die spannungsfrei ge-
glühten Träger *B 17* und *B 18* ohne Längsraupen (Abb. 8). Etwas günstiger als *A 21* und *A 23* verhielten sich die normalen Träger mit beiderseitigen Gurtplatten mit wenigen Ausnahmen (*B 33*). Die Träger ohne Stoß verhielten sich durchschnittlich ein wenig besser als
