АКАДЕМИЯ СТРОИТЕЛЬСТВА И АРХИТЕКТУРЫ СССР

ИНСТИТУТ ТЕОРИИ И ИСТОРИИ АРХИТЕКТУРЫ И СТРОИТЕЛЬНОЙ
ТЕХНИКИ
И
ЦЕНТРАЛЬНЫЕ НАУЧНО-РЕСТАВРАЦИОННЫЕ МАСТЕРСКИЕ

М Е Т О Д И К А
Р Е С Т А В Р А Ц И И
П А М Я Т Н И К О В
А Р Х И Т Е К Т У Р Ы

Пособие для архитекторов-реставраторов

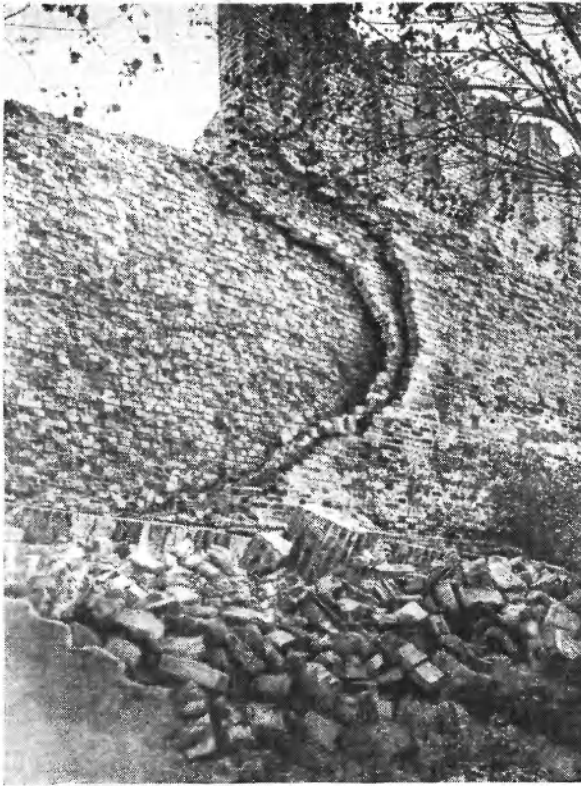
27. Смоленск. Крепостные стены. Послойная деформация от заморзания влаги

щины и швы, замерзая там и увеличиваясь в объеме, вода раздвигает отдельные камни или разрывает их на части, или, пропитывая поры камня и кирпича и замерзая в них, нарушает структуру материалов (так называемая эрозия). Всего сильнее такие разрушения в постройках с открытыми сверху горизонтальными поверхностями кладки, например в ходовой части крепостных стен, где влага глубоко проникает сверху в кладку и, замерзая, отделяет наружные слои ее от массива стены (рис. 27), разрывая ложковые ряды по швам, ломая пополам тычки и разрушая арки, поддерживающие верхний ход. Рельефные, кирпичные и каменные детали фасадов, не защищенные сверху покрытием, не только разрушаются сами совместным действием влаги и низкой температуры, но и способствуют намоканию и разрушению кладки стен возле них (рис. 28).

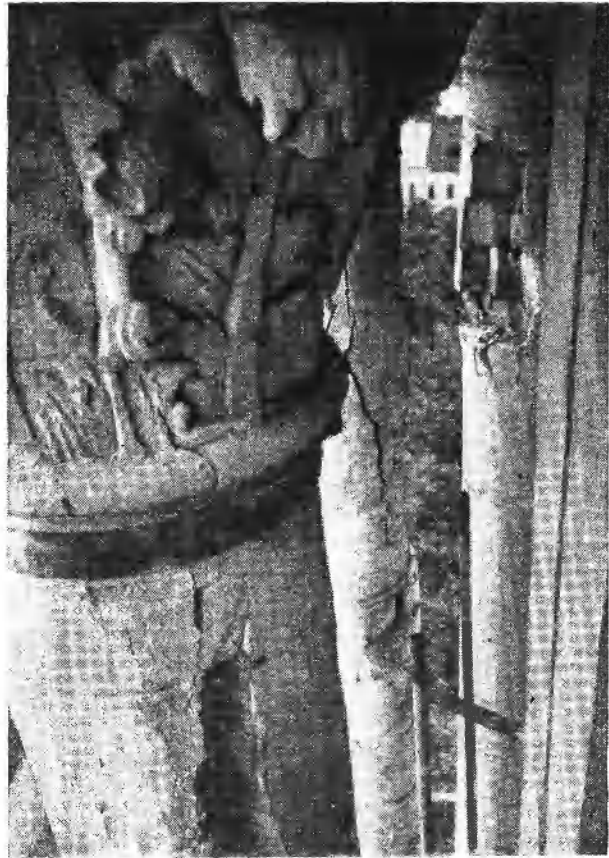
29. Загорск. Колокольня Троице-Сергиевой лавры. Деформации белокаменных колонн

чем стены, наблюдается разрушение камня возле этих швов. Причиной является давление на него кирпичной кладки, сильнее оседающей под действием сил тяжести, вообще безвредное для зданий. Так, например, в белокаменных колоннах колокольни в Троице-Сергиевой Лавре, реставрированной в 1950 г., интенсивно разрушались отдельные блоки. Ввиду того, что в настоящее время осадка не происходит, разрушение прекратилось (рис. 29).

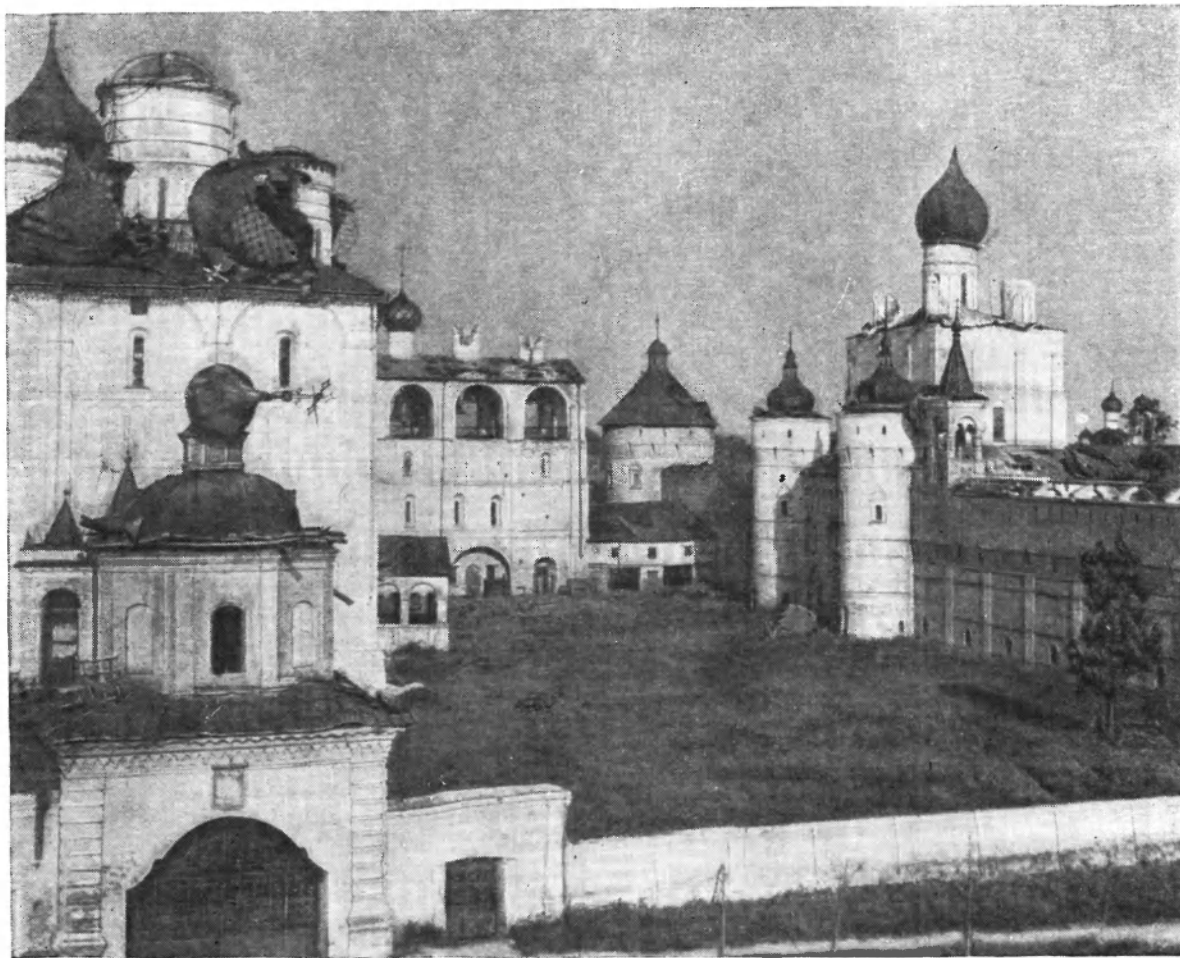
30. Ростов Ярославский. Кремль. Разрушения от урагана

ветры опрокидывают верхние части зданий, не обладающие должной устойчивостью, а ураганы сносят порою крыши, шатровые верха, главы деревянных и каменных построек (рис. 30) и полностью разрушают небольшие деревянные здания.

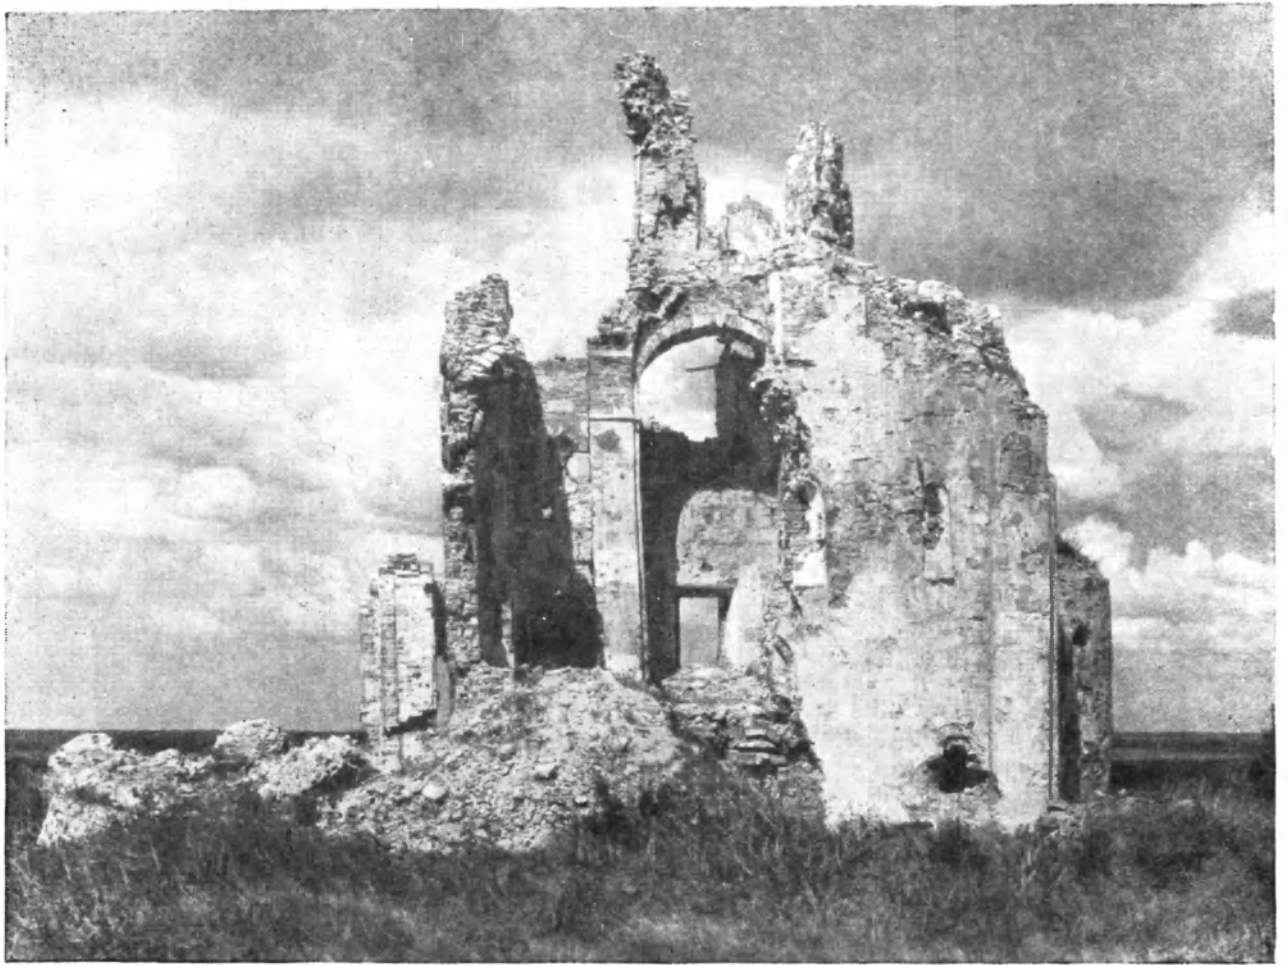
32. Новгород. Церковь Николая на Липне. Разрушения, причиненные военными действиями

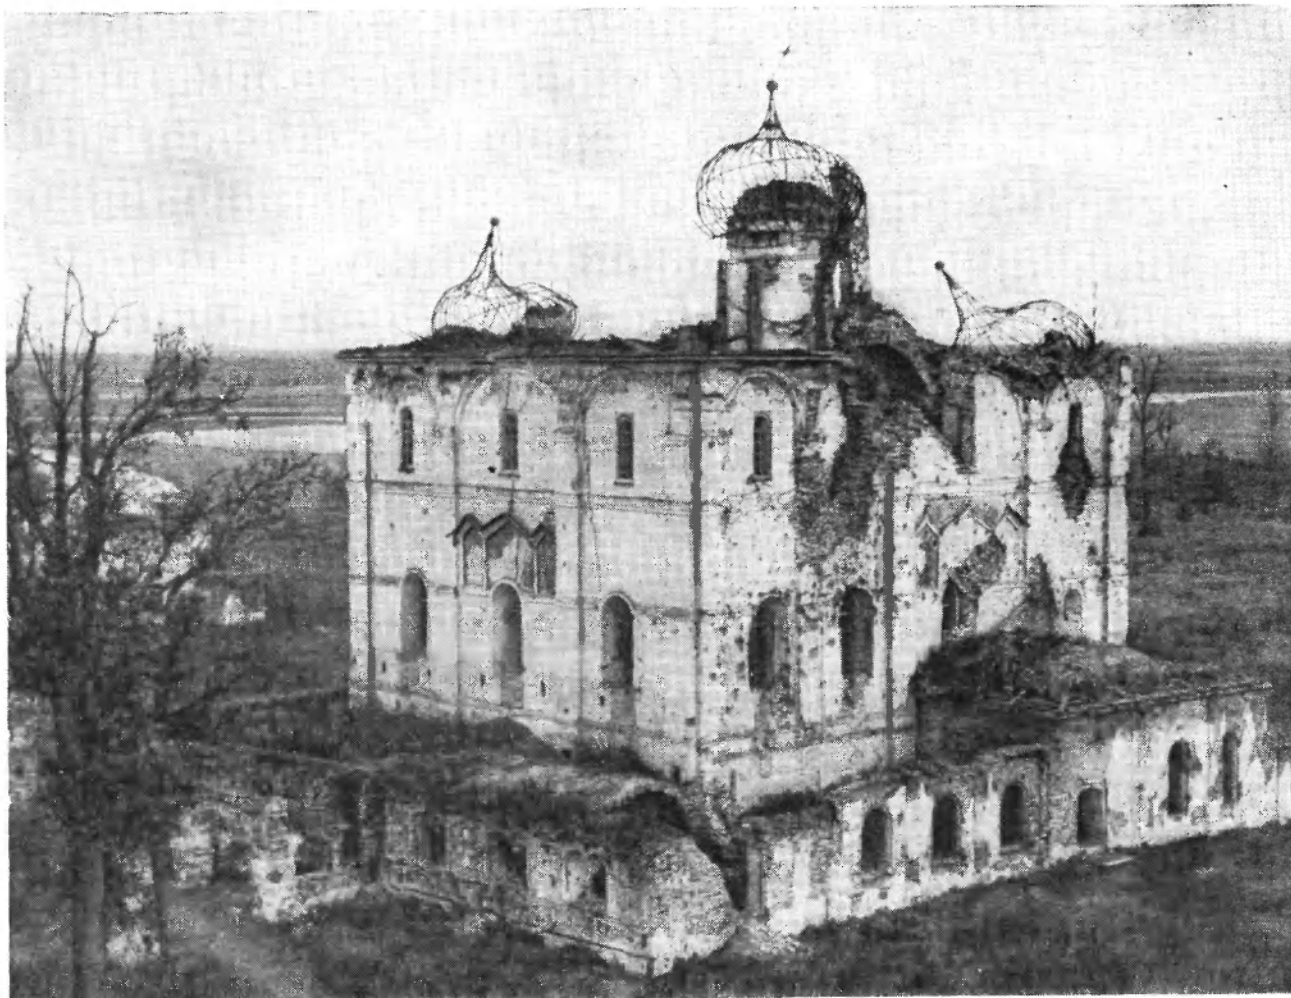
33. Новгород. Собор Хутынского монастыря. Разрушения, причиненные военными действиями

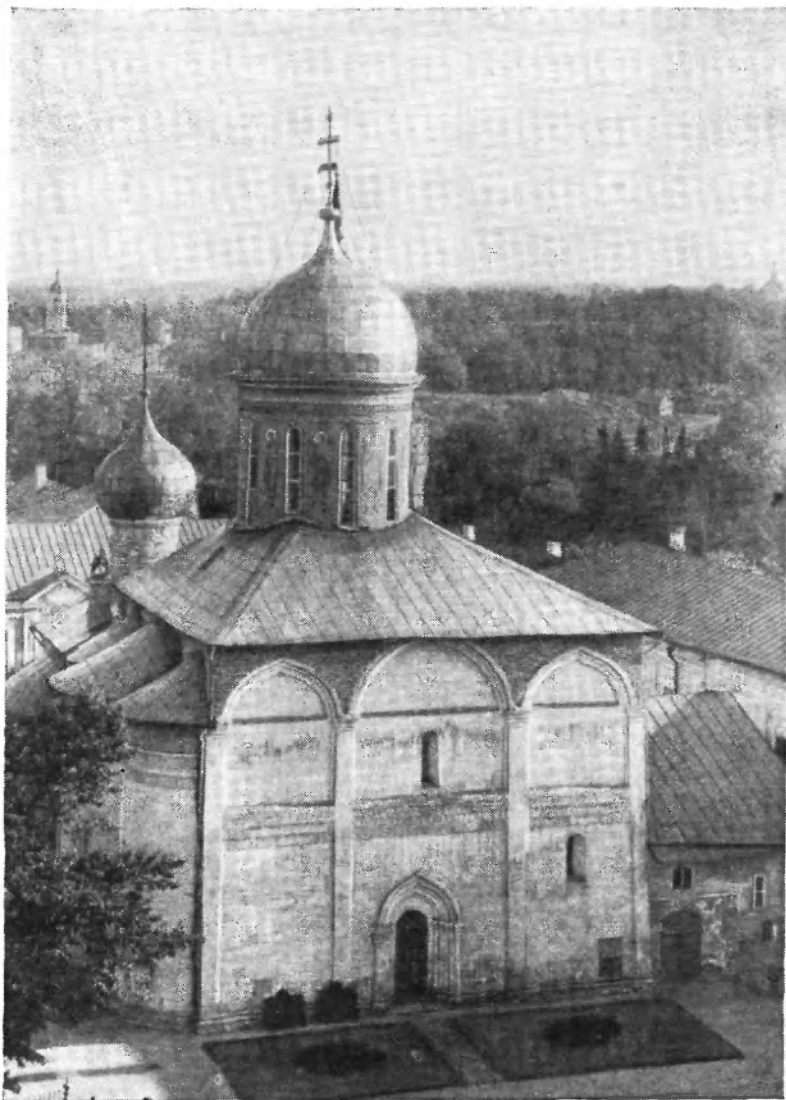
35. Загорск. Троицкий собор лавры. Существующее покрытие

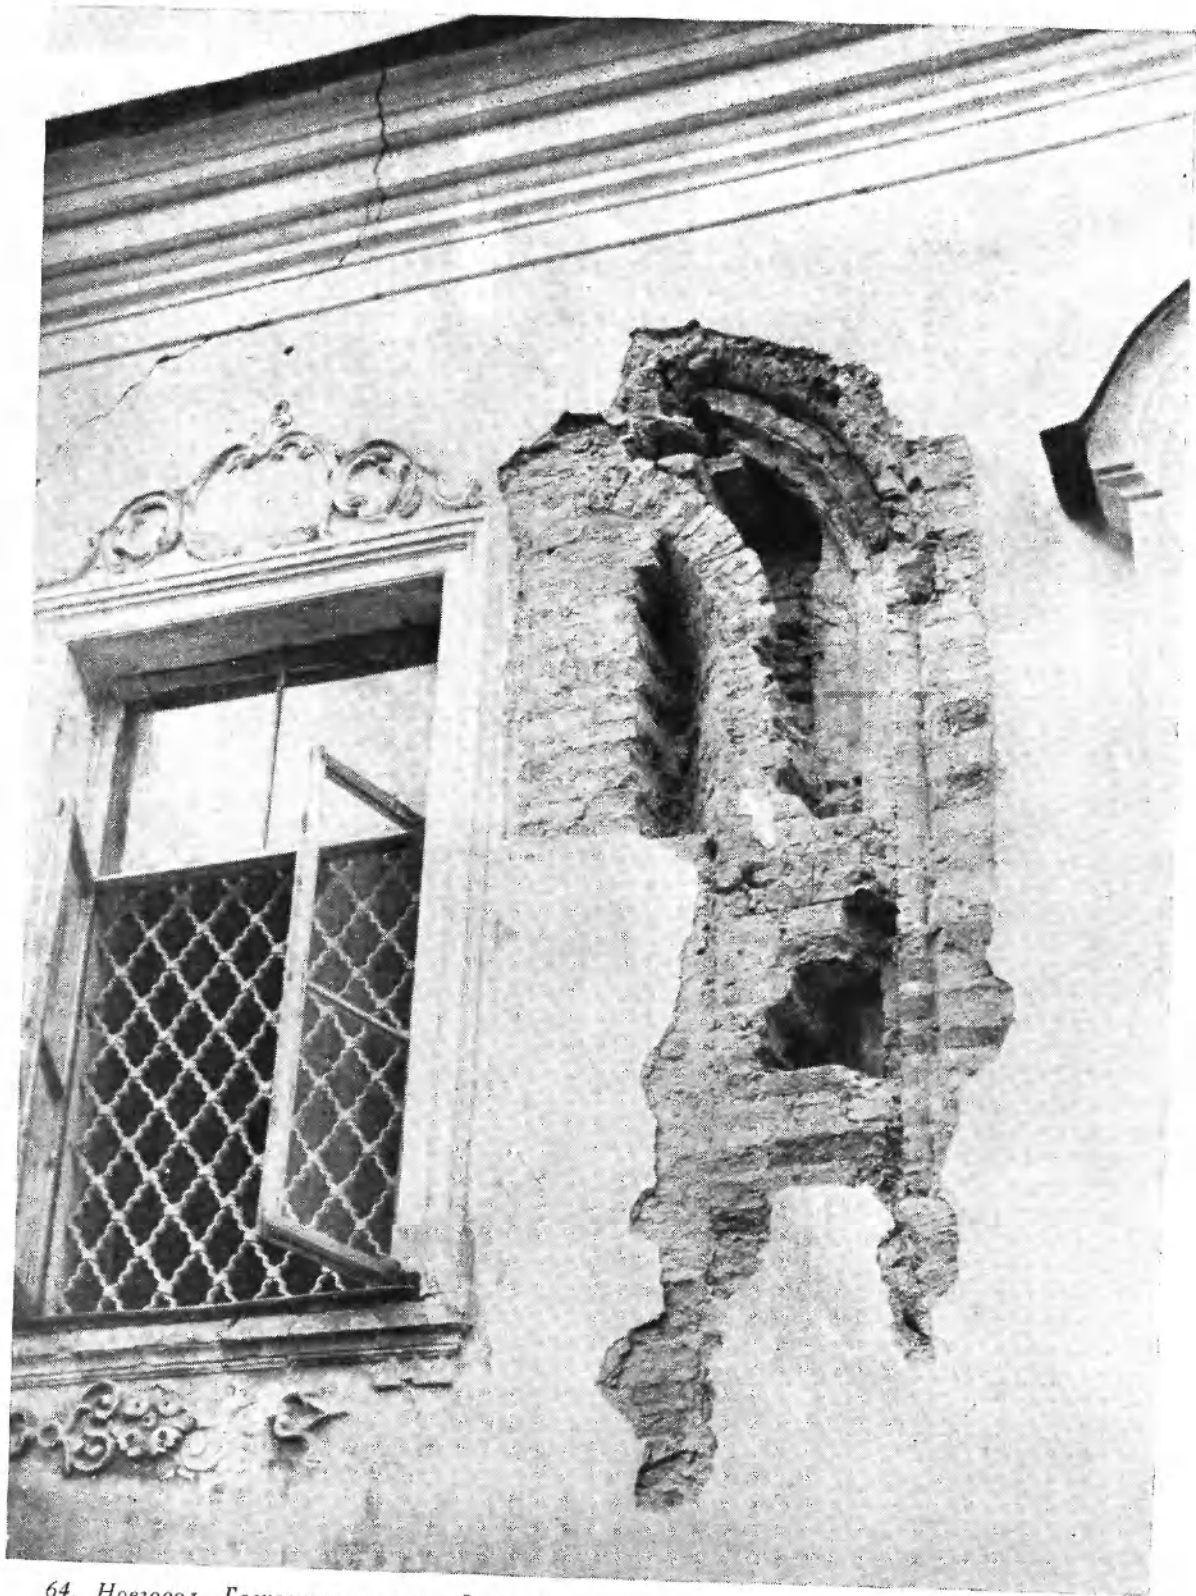
64. Новгород. Грановитая палата. Раскрытие путем зондажа одновременных переделок

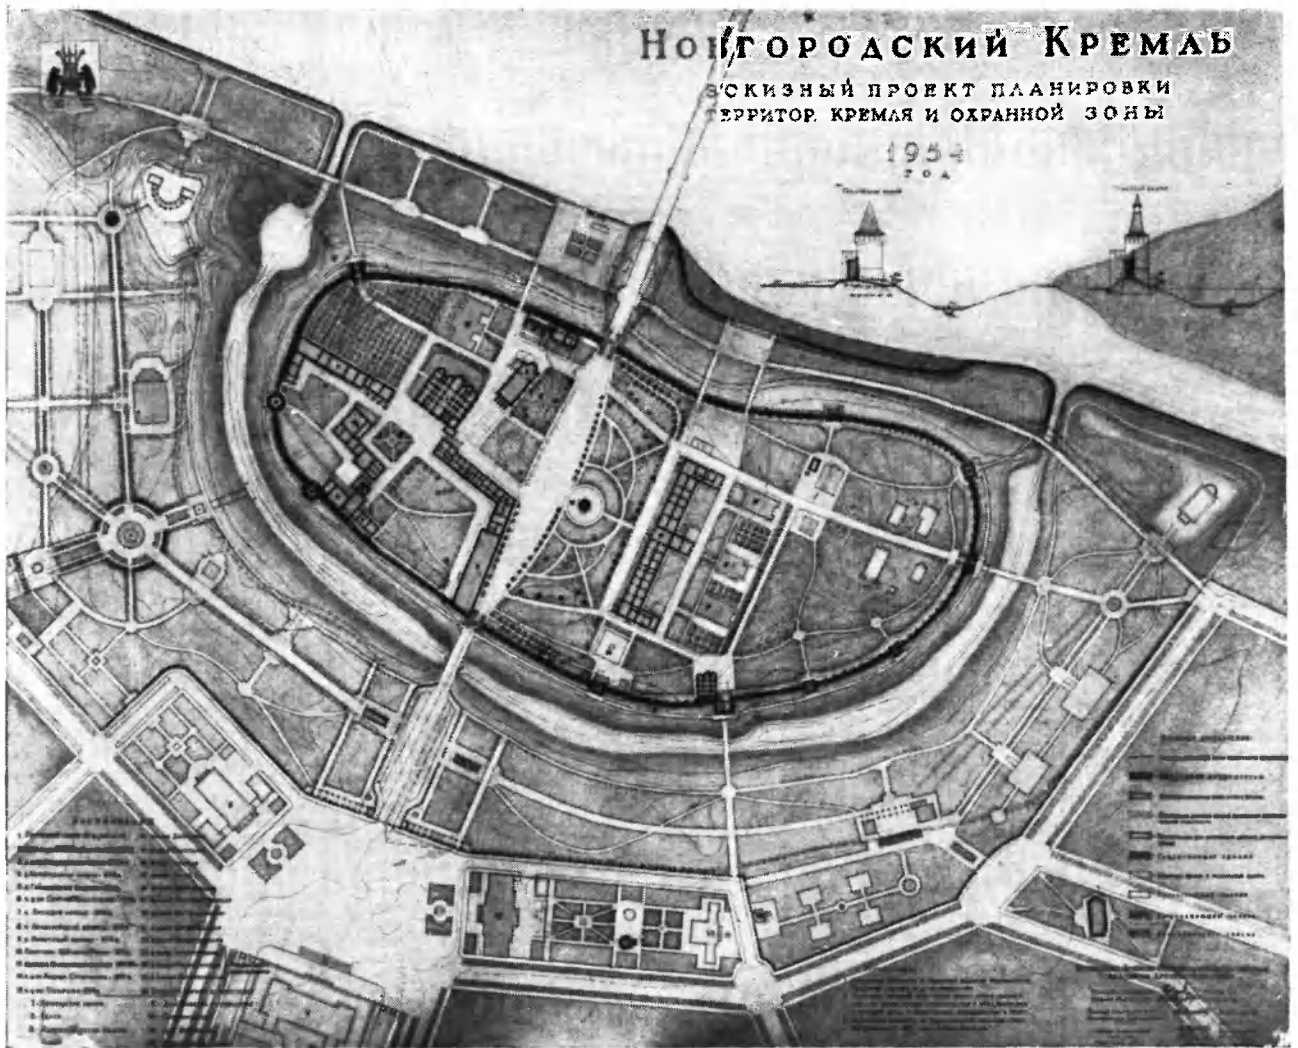
105. Новгород. Кремль. Генеральный план. Проект реставрации архитектурного ансамбля

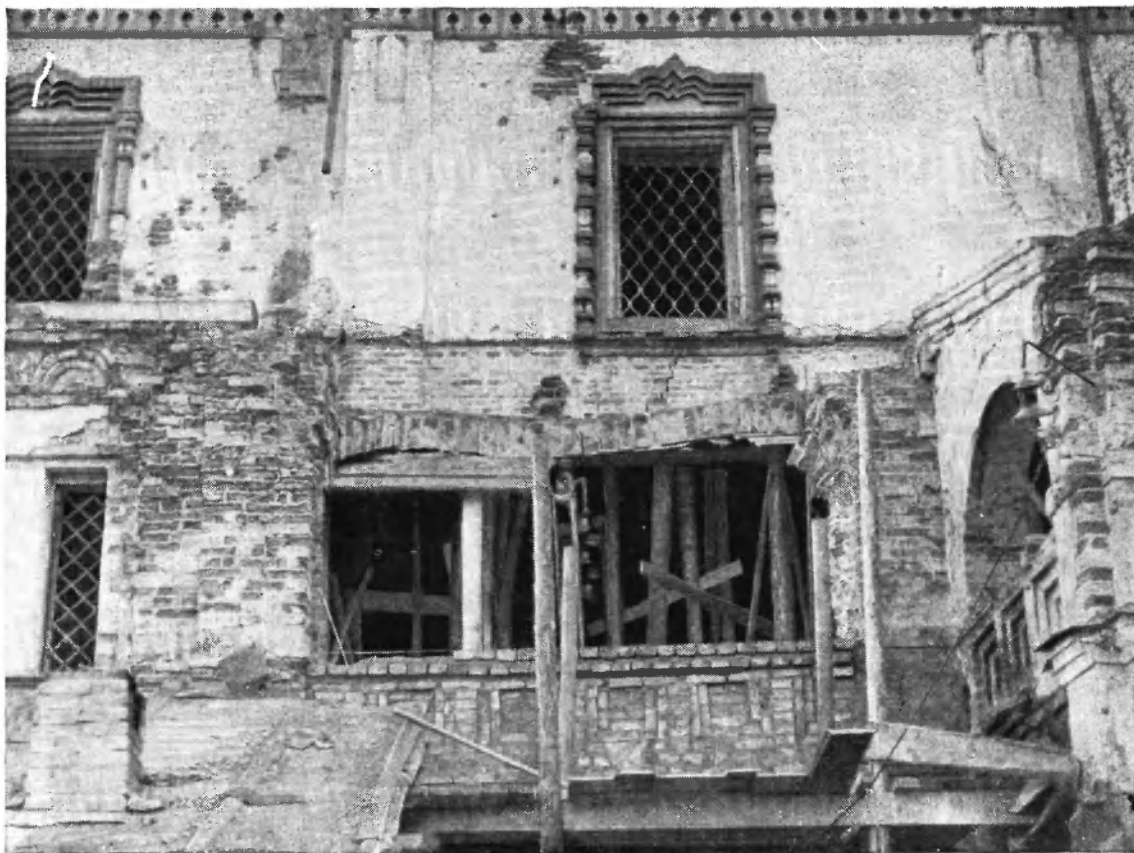
111. Новгород. Знаменский собор. Укрепление сводов и перемычек памятника временными деревянными стойками и подкосами

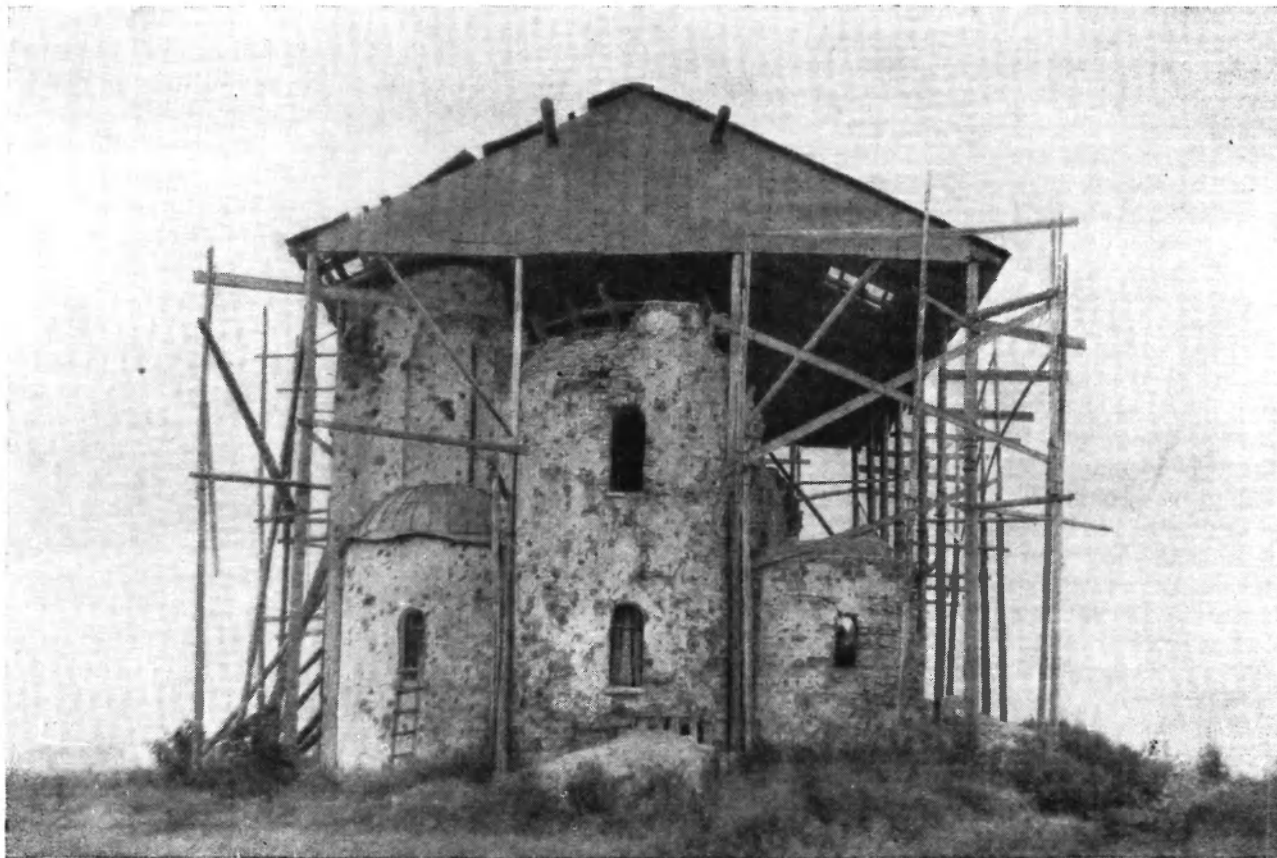
113. Новгород. Руины церкви Спаса на Нередице. Устройство временных навесов над памятником в целях предотвращения дальнейшего его разрушения от атмосферных осадков

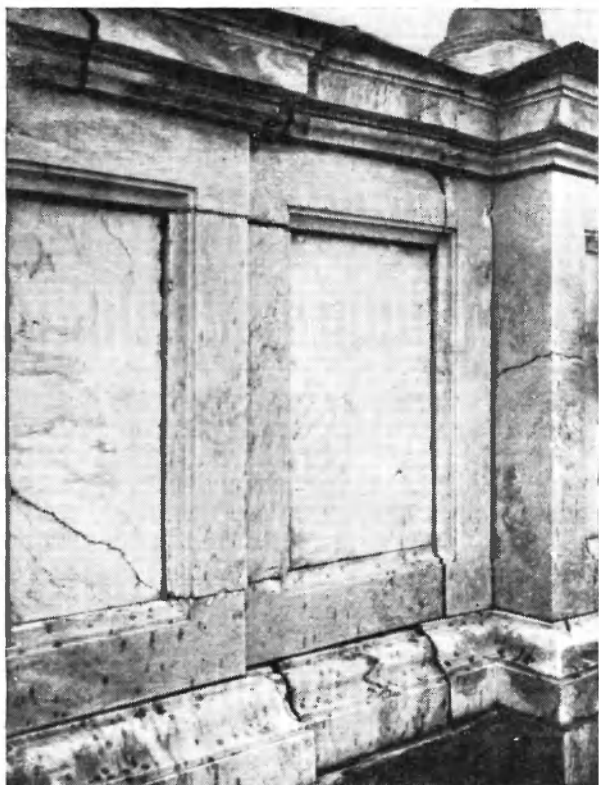
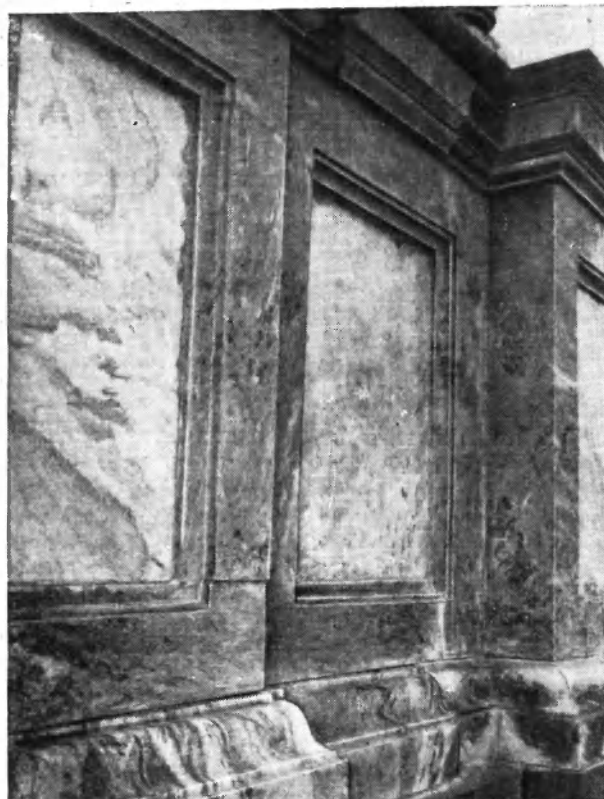
168. Ленинград. Мраморный дворец. Состояние поверхности мраморной облицовки до укрепления (слева) и после расчистки и укрепления (справа)

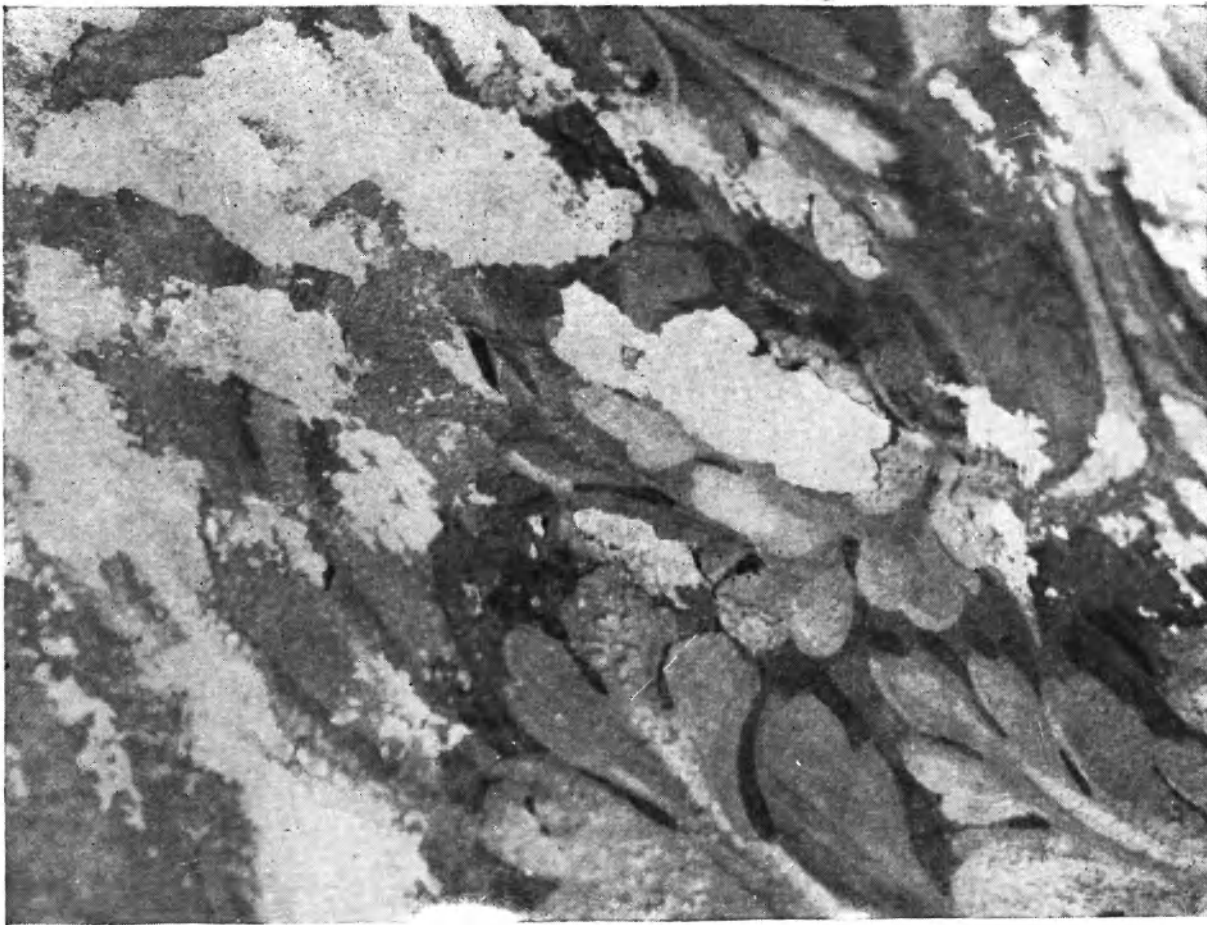
184. Осыпи красочного слоя клеевой живописи и появление «смугли» из-за неисправности кровли во дворце в усадьбе Люблино под Москвой

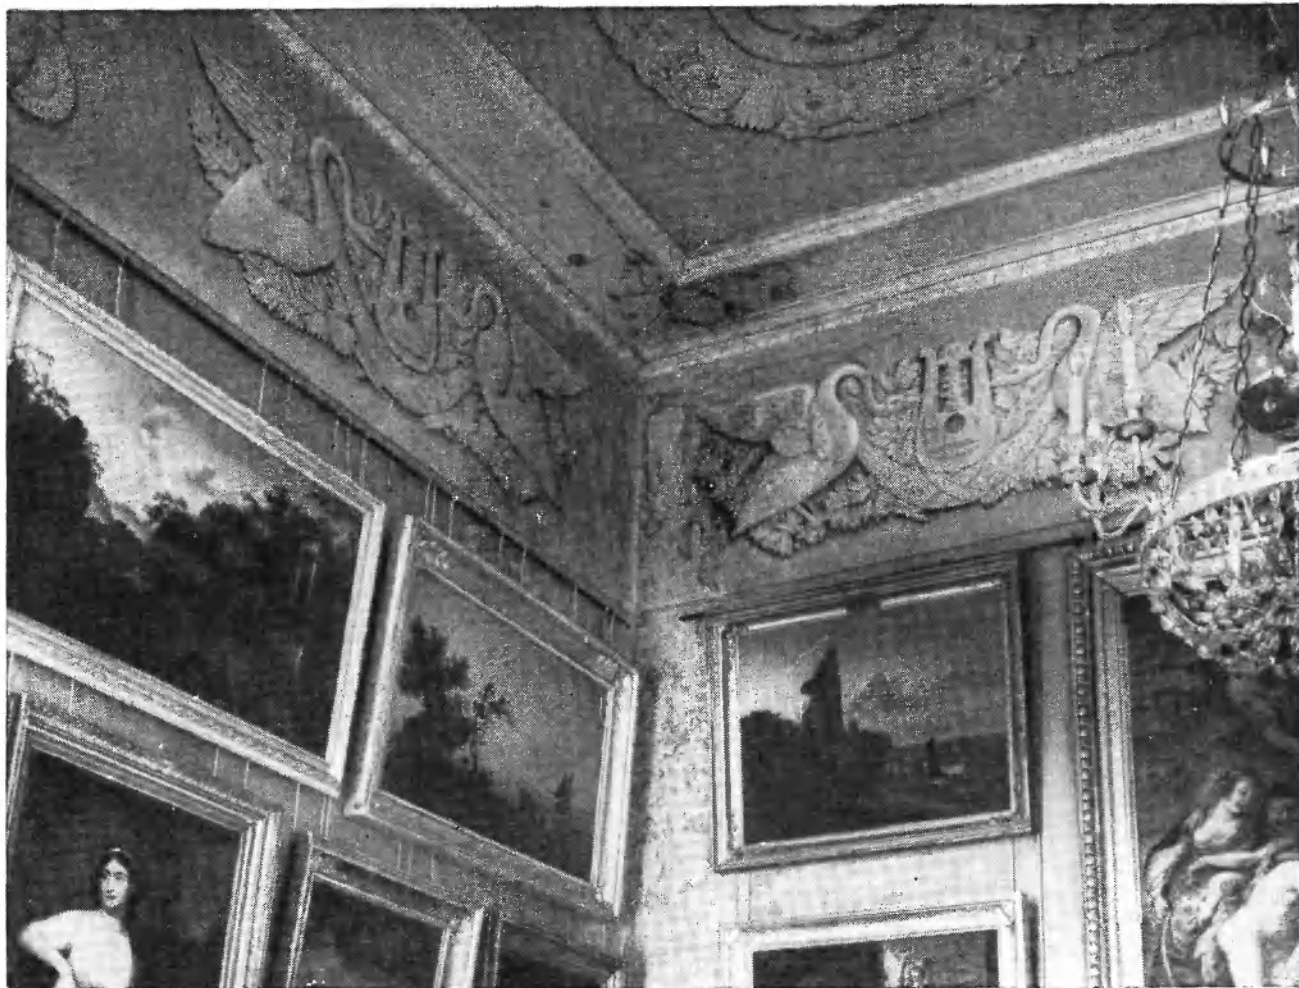
185. Появление ржавых пятен в углах потолка из-за неисправности кровли во дворце-музее в Архангельском под Москвой

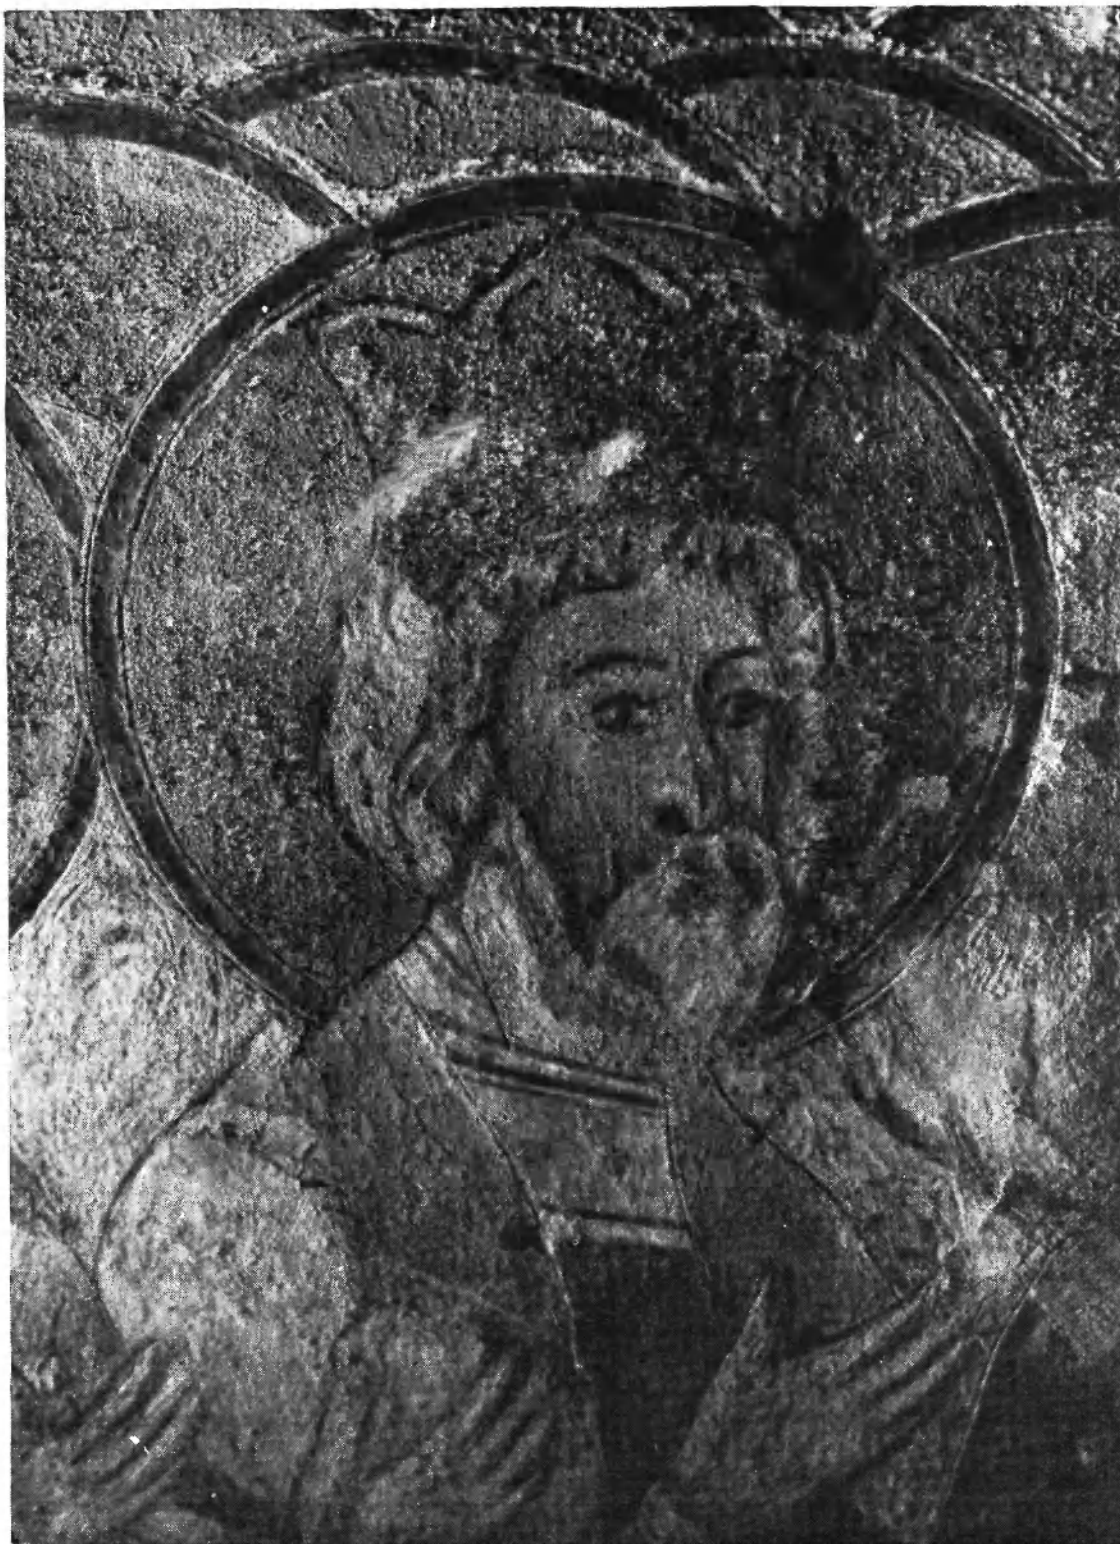
187. Шелушение красочного слоя темперной живописи в Архангельском соборе Московского Кремля
