Н. П. МУРУ

О С Н О В Ы
НЕПОТОПЛЯЕМОСТИ
К О Р А Б Л Я

*Издание второе,
переработанное и дополненное*

МОСКВА
ВОЕННОЕ ИЗДАТЕЛЬСТВО
1990

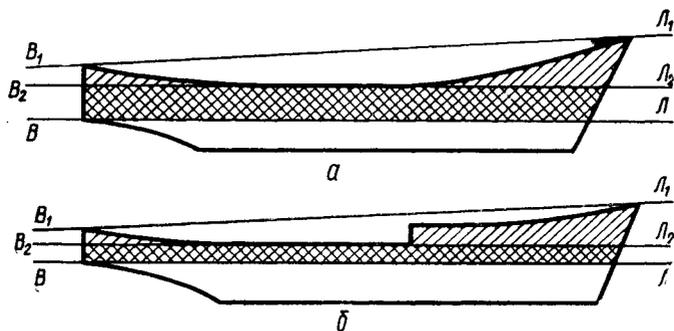
Рис. 1.1. Возможности использования запаса плавучести корабля:
а — гладкопалубного; б — полубачного

При наличии седловатости верхней палубы корабля или палубы полубака весь запас плавучести никогда не может быть использован в интересах обеспечения непотопляемости, так как это потребовало бы ухода под воду части открытой палубы (рис. 1.1, где ВЛ — ватерлиния при исходной посадке ко-

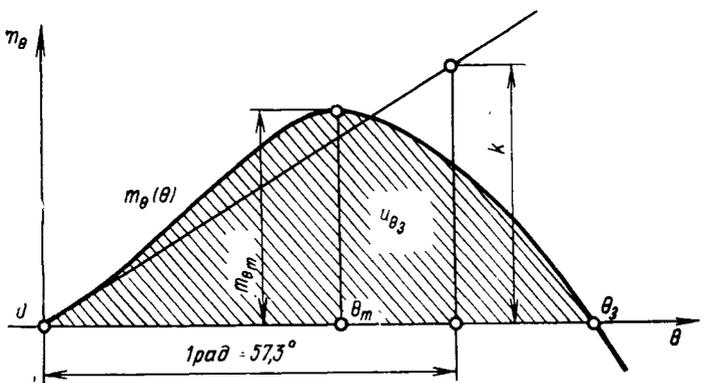
Рис. 1.2. Диаграмма поперечной статической остойчивости и ее основные характеристики

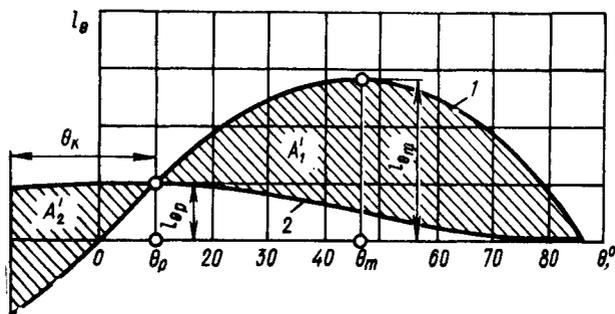
Рис. 1.3. Схема нормирования остойчивости при действии ветра и волнения:

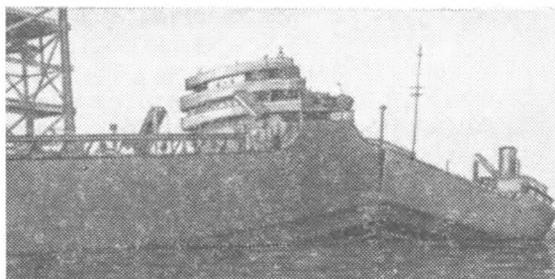
Рис. 1.4. Перелом корпуса танкера «Шенектеди»

Недостаточное обеспечение прочности характерно и для других типов транспортных судов американской постройки, в частности для танкеров типа «Т-2». Так, танкер «Эссо Манхэттэн» переломился на две части через полгода после постройки в марте 1943 г. на небольшой зыби при ветре около 2 баллов; аналогичная судьба постигла танкер «Джон Кэнс» через 4 месяца после постройки на зыби при ветре 6 баллов в ноябре 1943 г., а танкер «Шенектеди» переломился на тихой воде через две недели после постройки в январе 1943 г. у заводской стенки верфи Кайзер в Портленде (рис. 1.4).

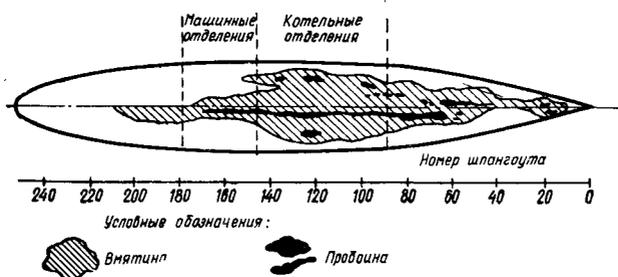
Рис. 1.5. Схема повреждений днища броненосного крейсера «Рюрик»

похода в темную, пасмурную ночь 31 января 1915 г., имея ход 16 уз, крейсер перескочил через не обозначенную на картах каменистую банку у северо-восточной оконечности о. Готланд. В результате удара о камни днище оказалось поврежденным на протяжении 80% длины корабля (рис. 1.5). За счет достаточ-

ной герметичности второго дна и продольных переборок повреждение привело к затоплению лишь междудонных отсеков и угольных ям в районе повреждения. Из других отсеков было частично затоплено только одно из котельных отделений.

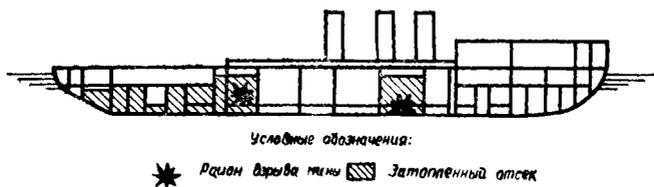
Рис. 1.7. Схема повреждений эскадренного миноносца «Беспокойный»

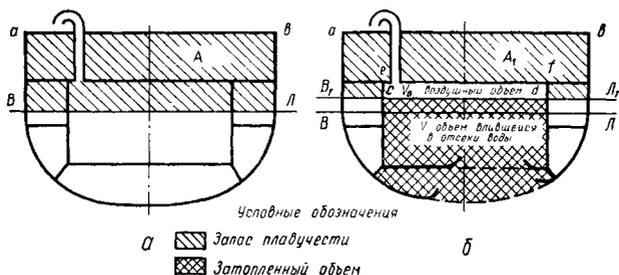
Рис. 1.9. Уменьшение и потеря запаса плавучести при затоплении отсеков III категории:

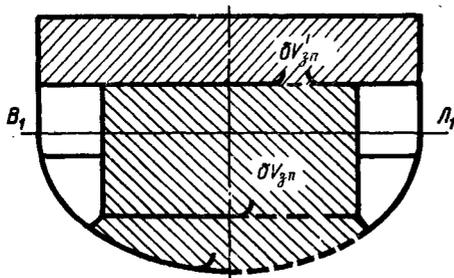
Рис. 1.10. Дополнительные потери запаса плавучести при повреждении палуб, накрывающих затопленные отсеки:

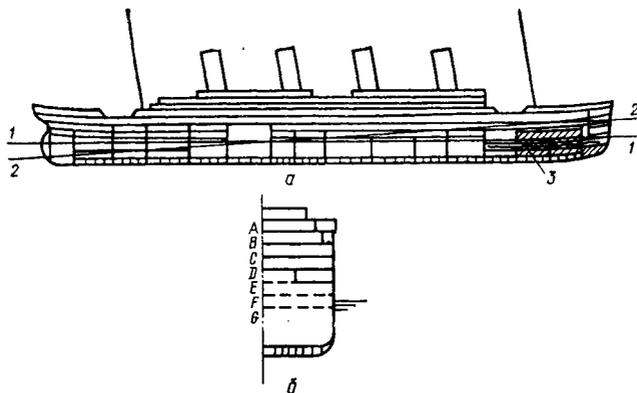
Рис. 1.12. Авария лайнера «Титаник»:

На ходу 22,5 уз лайнер «Титаник» ночью коснулся подводной части айсберга и получил длинную узкую пробоину в обшивке от форпика до носового котельного отделения (рис. 1.12). Таким образом, пов-

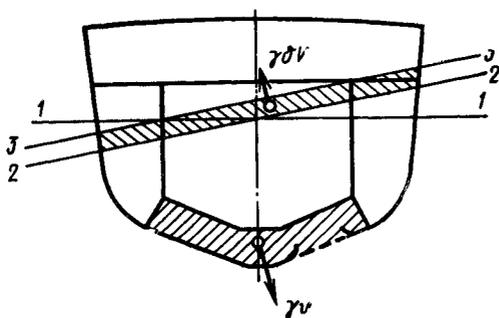
Рис. 1.13. Влияние на остойчивость затопления отсека I категории:

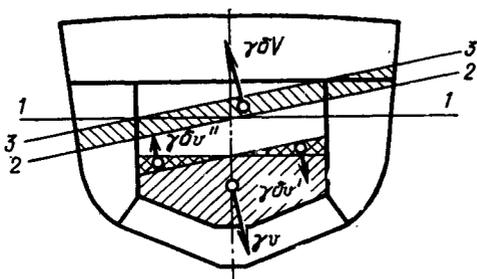
Рис. 1.14. Влияние на остойчивость затопления отсека II категории:

веса уменьшается (в алгебраическом смысле). Кроме того, во всех случаях остойчивость уменьшается из-за наличия в отсеках этой категории свободных поверхностей воды (рис. 1.14).

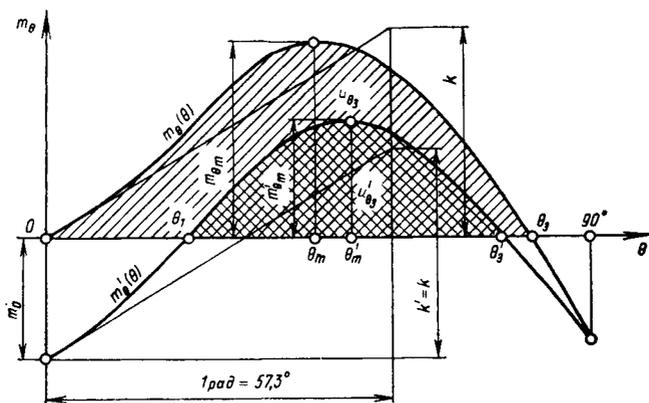
Рис. 1.15. Влияние крена на диаграмму поперечной статической остойчивости:

Сравнение диаграмм поперечной статической остойчивости корабля, плавающего в прямом положении, и того же корабля, плавающего с большим креном Θ_1 , вызванным одним только горизонтально-поперечным смещением ЦТ корабля (рис. 1.15), пока-

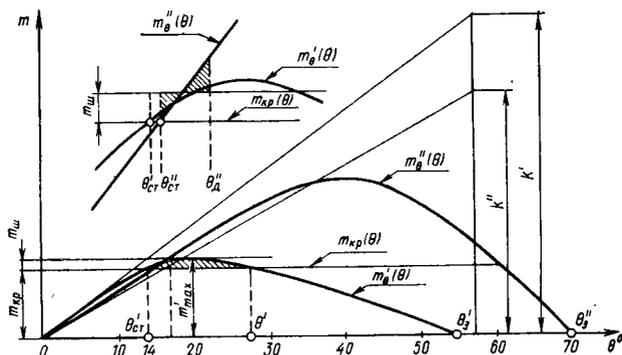
Рис. 1.16. Диаграммы поперечной статической остойчивости броненосцев «Монарх» и «Кэптэн» и определение по ним динамического воздействия шквала

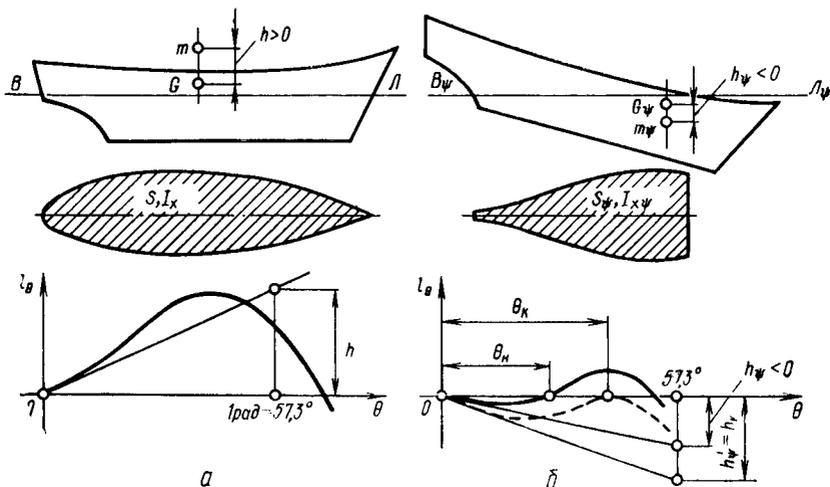
Рис. 1.17. Влияние дифферента на поперечную остойчивость корабля:

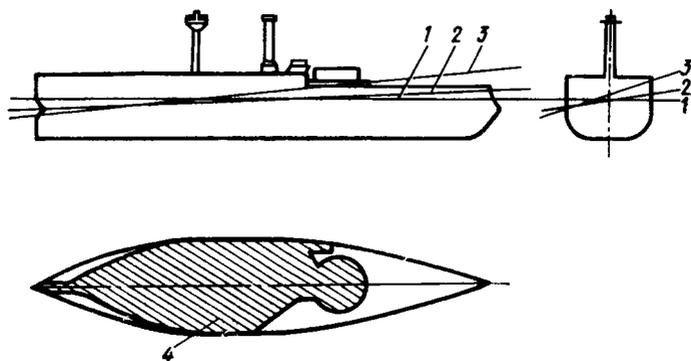
Рис. 1.18. Схема изменения посадки броненосца «Виктория» при аварии:

явилось действие небольшого кренящего момента, возникшего вследствие некоторой несимметричности затопления. При нормальной остойчивости этот момент вызвал бы крен Θ_1 всего 5° (рис. 1.18 и 1.19) и

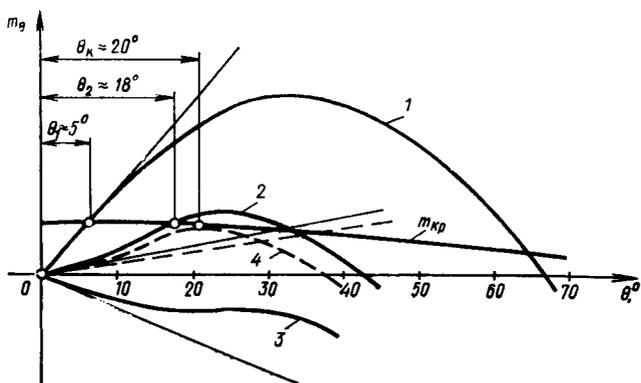
Рис. 1.19. Диаграммы поперечной статической остойчивости броненосца «Виктория»:

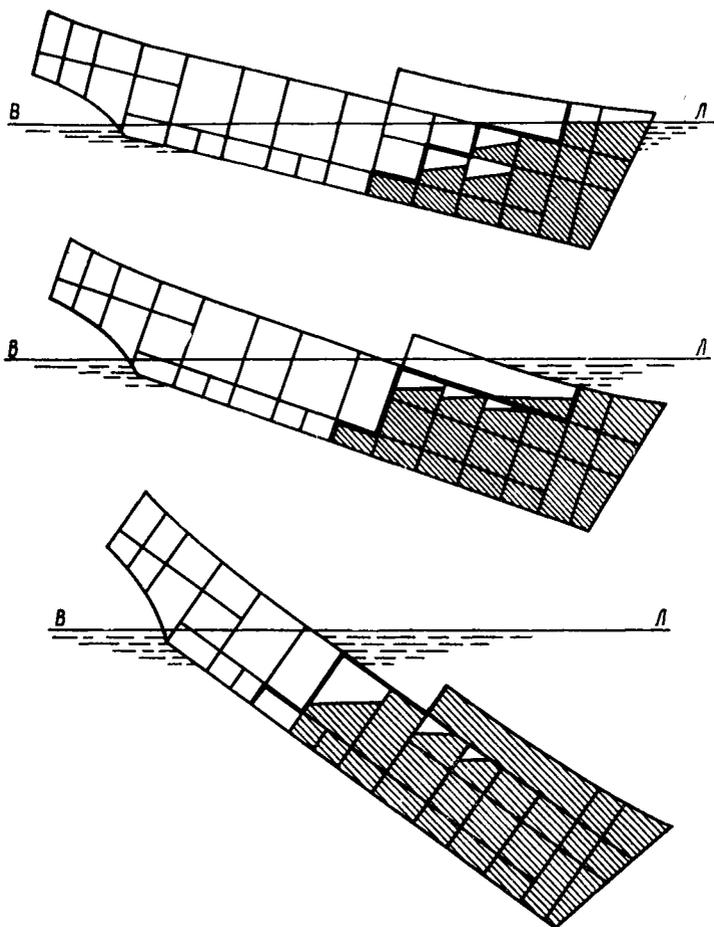
Рис. 1.20. Потеря продольной остойчивости

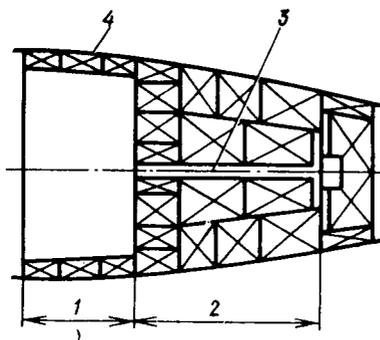
Рис. 1.23. План по трюму лайнера «Андреа Дориа» в районе пробоины:

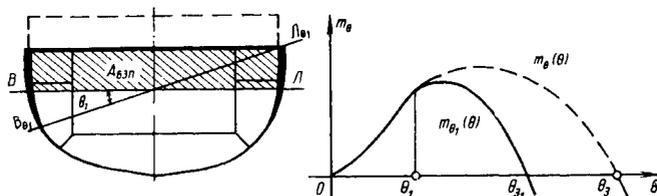
Рис. 1.26. Боевой запас плавучести и боевая остойчивость корабля:

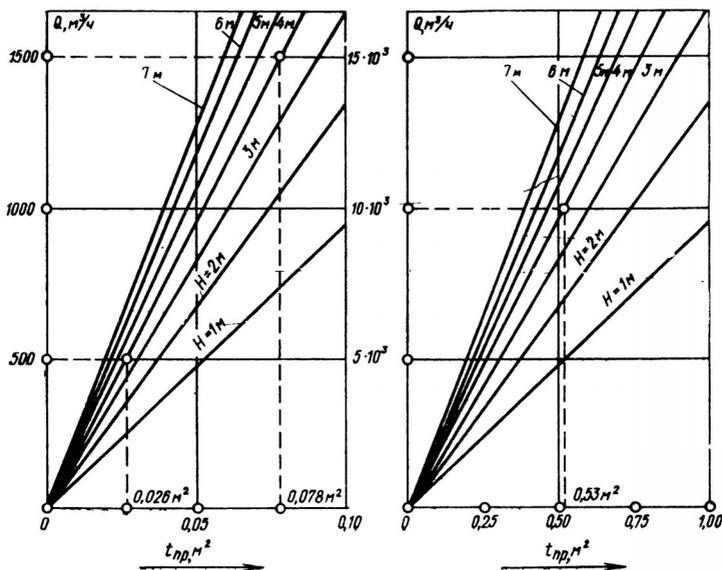
Рис. 1.27. Графики расхода воды через пробойну

Наиболее мощные насосы производительностью до $10\,000\text{ м}^3/\text{ч}$ устанавливаются на кораблях для откачки главных холодильников. В некоторых случаях они могут быть использованы в качестве водоотливных средств. Однако, как видно из рис. 1.27, даже эти

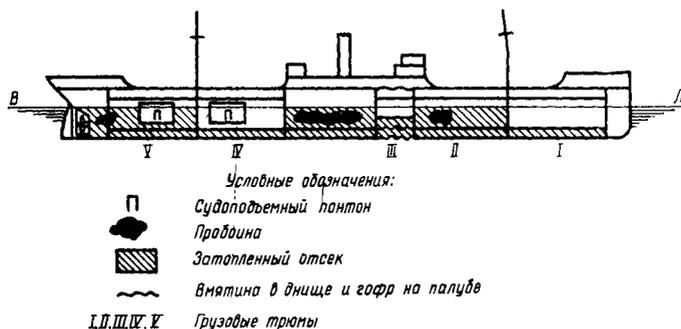
Рис. 1.28. Схема затопления отсеков аварийного парохода «Эстиранд»

Такой случай имел место летом 1946 г. при буксировке в Таллинн снятого с камней у о. Прангли парохода «Эстиранд» (водоизмещение около 8000 т). На судне были водотечны все восемь автономных отсеков, причем четыре из них имели большие пробоины, не позволявшие понизить уровень воды в этих отсеках ниже забортного. Остальные четыре отсека

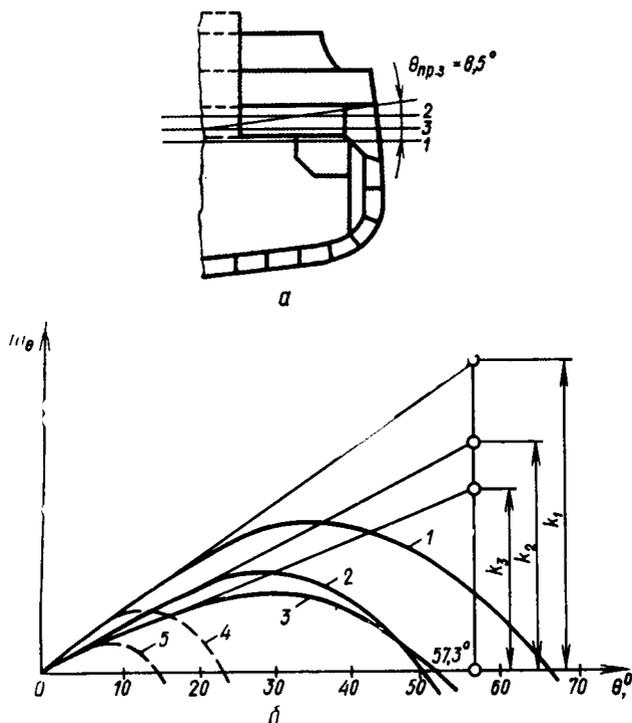
Рис. 2.1. Характеристики влияния перегрузки на остойчивость броненосца «Орел»:

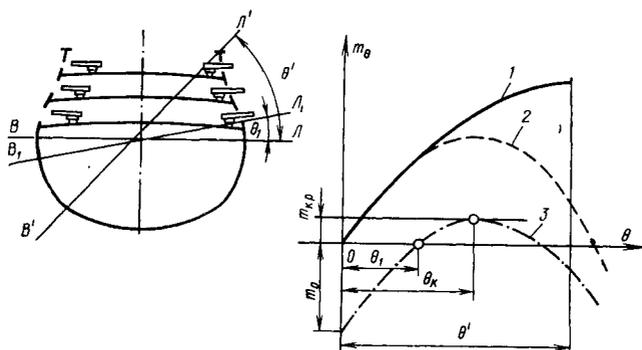
Рис. 2.3. Схема накренения корабля «Ройял Джордж» и изменение его диаграммы поперечной статической остойчивости:

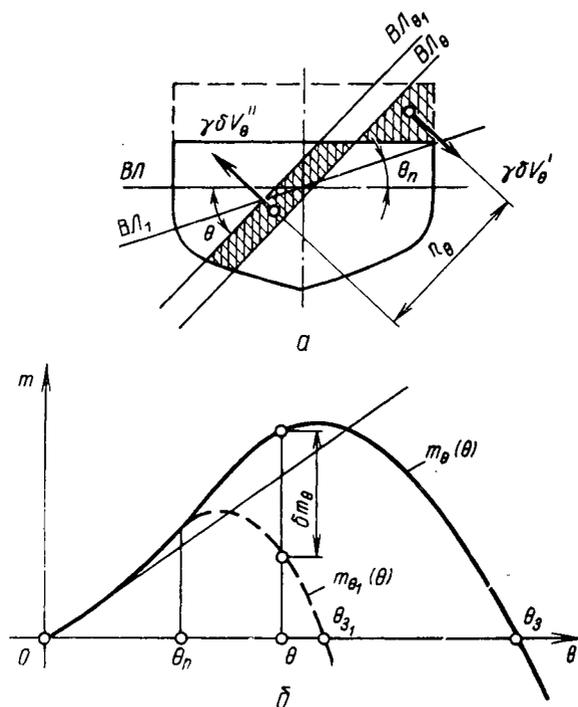
Рис. 3.1. Влияние на поперечную остойчивость нарушения непроницаемости надводного борта:

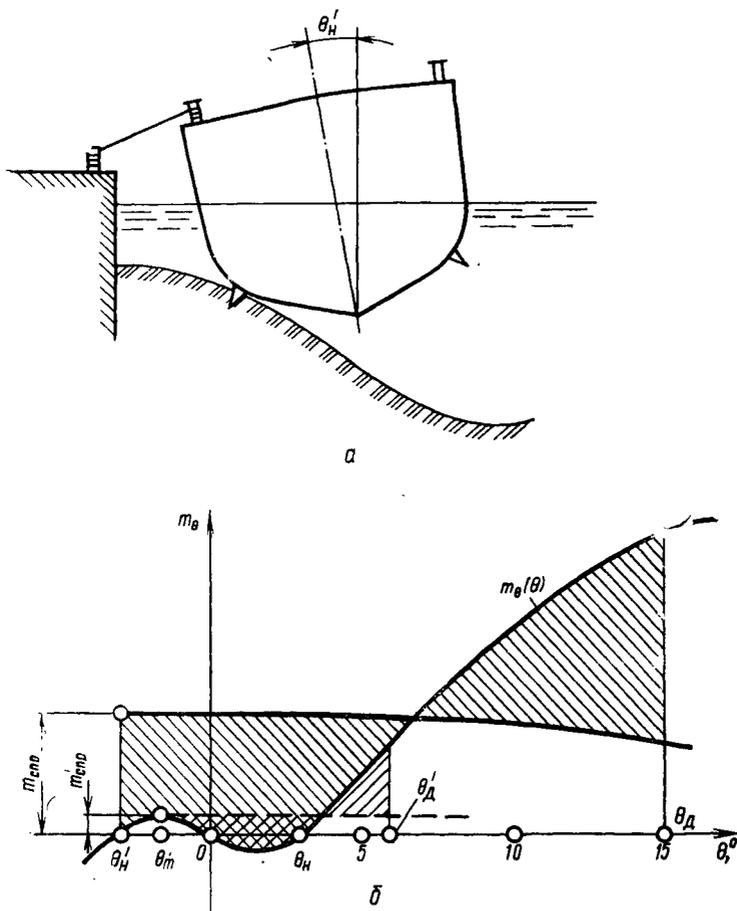
Рис. 3.2. Авария госпитального судна «Народоволец»: а — положение судна перед аварией; б — иллюстрация процесса переваливания

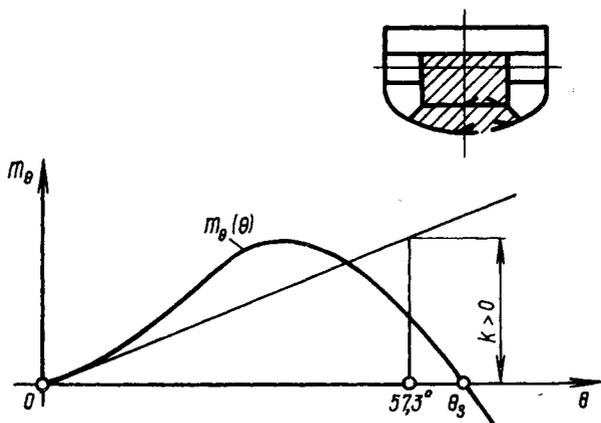
Рис. 3.3. Первый типовой случай состояния поврежденного корабля

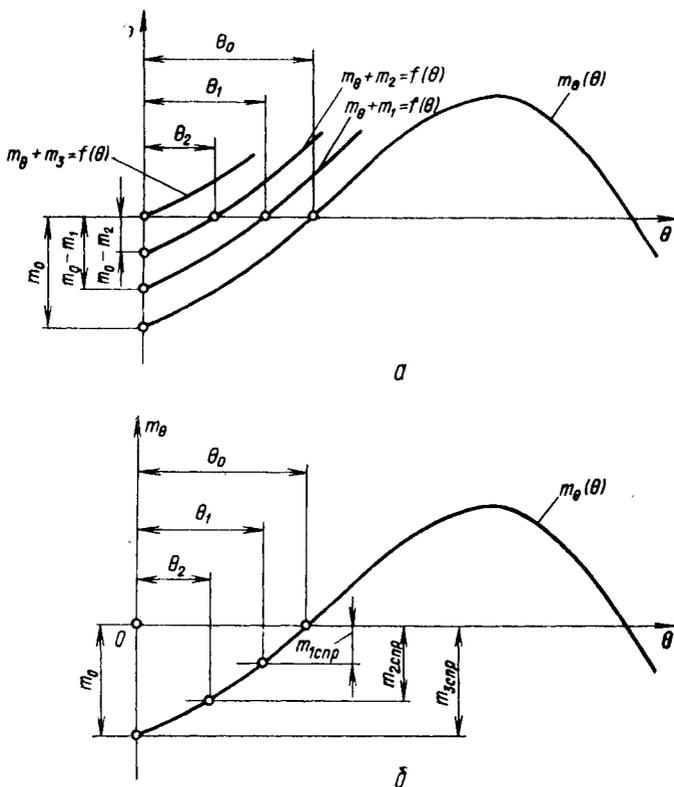
Рис. 3.5. Поперечное спрямление корабля во втором типовом случае:

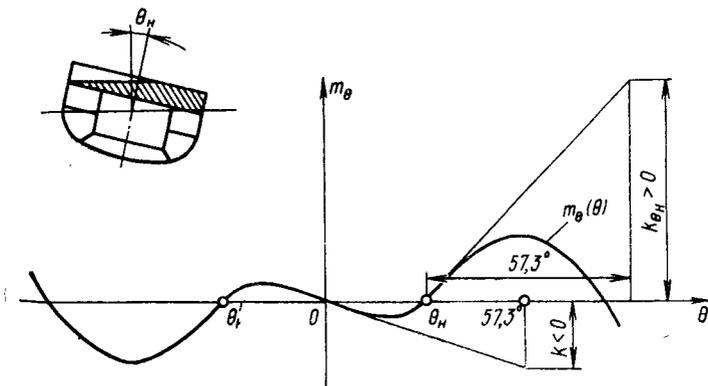
Рис. 3.6. Третий типовой случай состояния поврежденного корабля

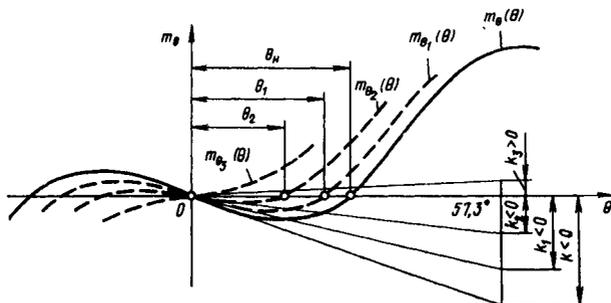
Рис. 3.7. Процесс спрямления поврежденного корабля в третьем типовом случае

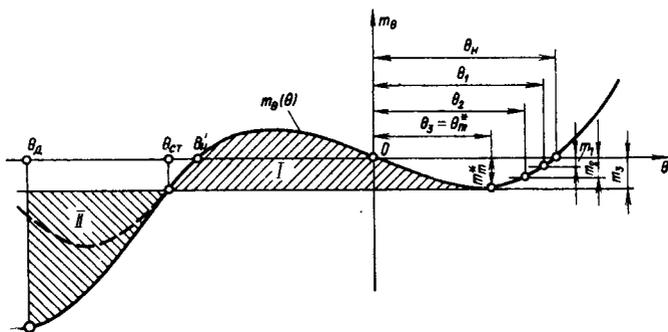
Рис. 3.8. Переваливание корабля в третьем типовом случае при попытке спрямления его наращиваемым спрямляющим моментом (спрямляющие моменты m_1 , m_2 и m_3 приняты не зависящими от угла крена)

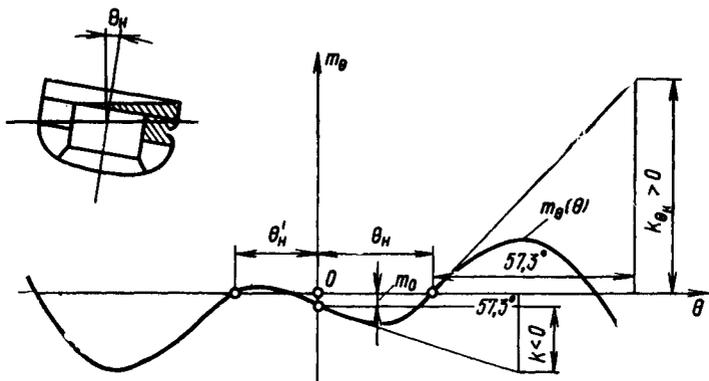
Рис. 3.9. Четвертый типовой случай состояния поврежденного корабля (момент m_0 мал)

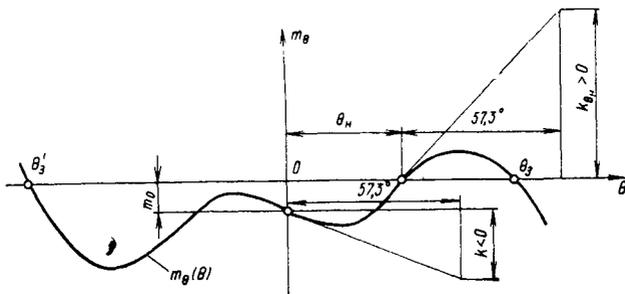
Рис. 3.10. Четвертый типовой случай состояния поврежденного корабля (при большой величине момента m_0)

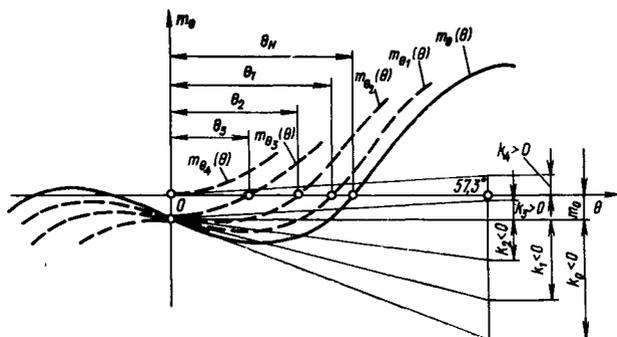
Рис. 3.11. Спрямление корабля в четвертом типовом случае его состояния

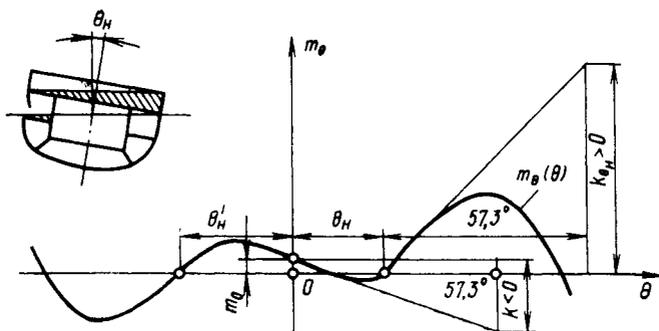
Рис. 3.12. Пятый типовой случай состояния поврежденного корабля

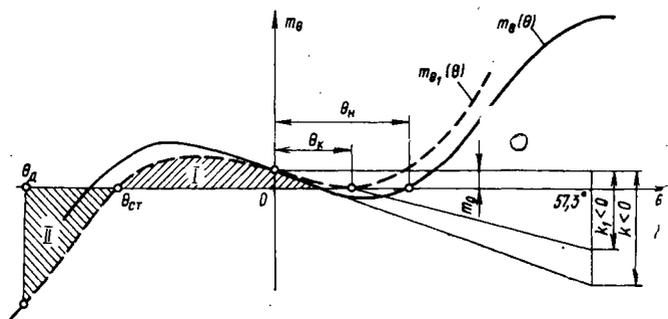
Рис. 3.13. Переваливание корабля в пятом типовом случае от одного только увеличения его остойчивости

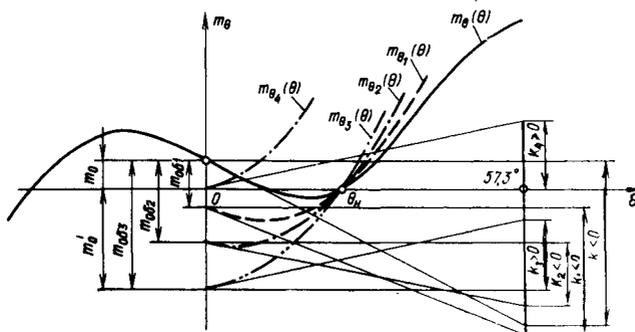
Рис. 3.14. Спрявление корабля в пятом типовом случае его состояния

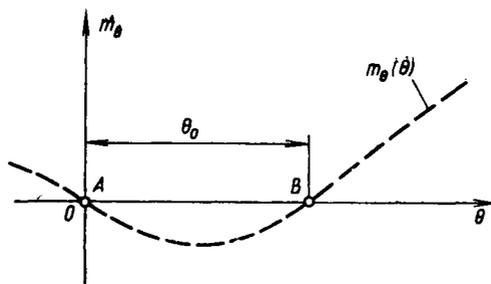
Рис. 3.15. Оценка соответствия состояния корабля третьему типовому случаю

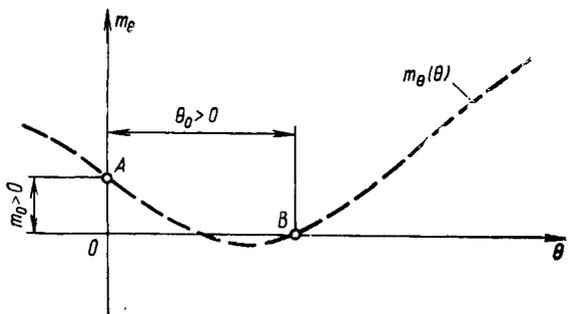
Рис. 3.16. Оценка соответствия состояния корабля пятому типовому случаю

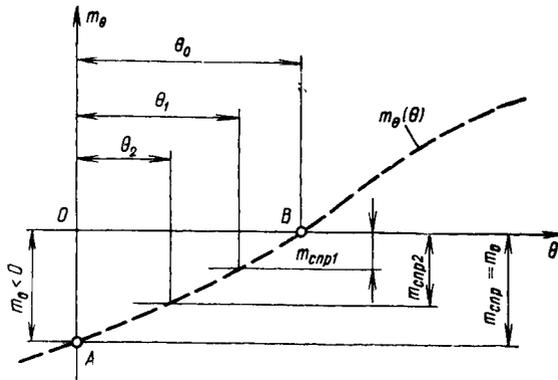
Рис. 3.17. Оценка соответствия состояния корабля второму типовому случаю

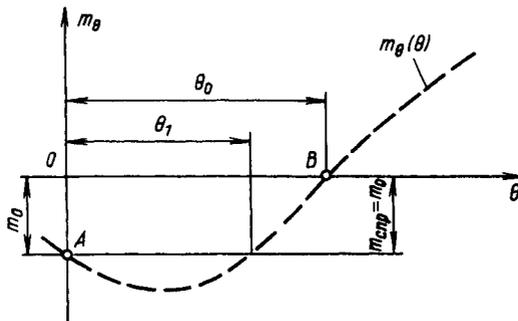
Рис. 3.18. Оценка соответствия состояния корабля четвертому типовому случаю

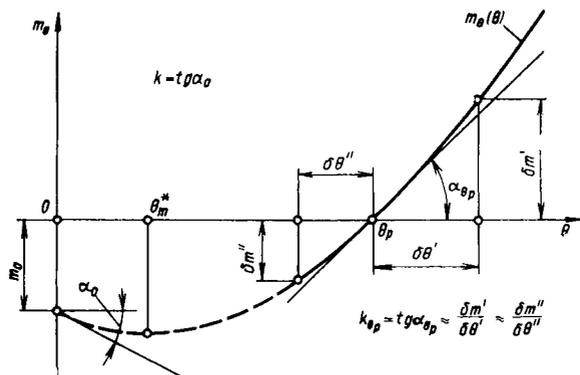
Рис. 3.19. Начальный коэффициент остойчивости k и коэффициент остойчивости в наклонном положении равновесия $k_{\theta p}$

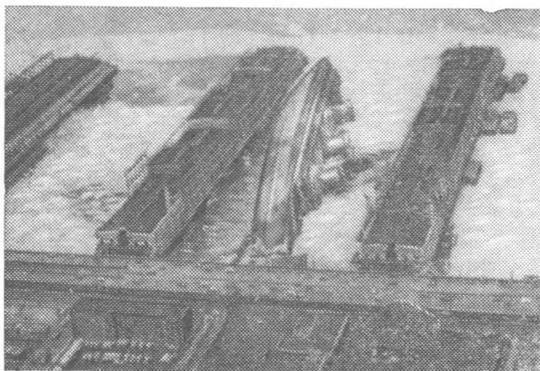
Рис. 3.21. Авария лайнера «Нормандия» (военного транспорта «Лафайет»). Судно опрокинулось (легло на борт) у причала в результате потери остойчивости при тушении пожара

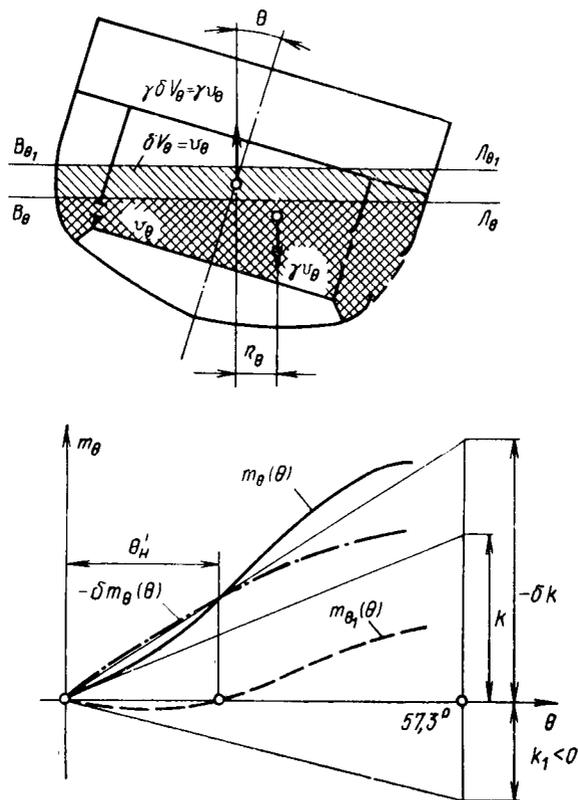
Рис. 3.22. Пример действительной потери кораблем остойчивости от переливания воды в отсеках

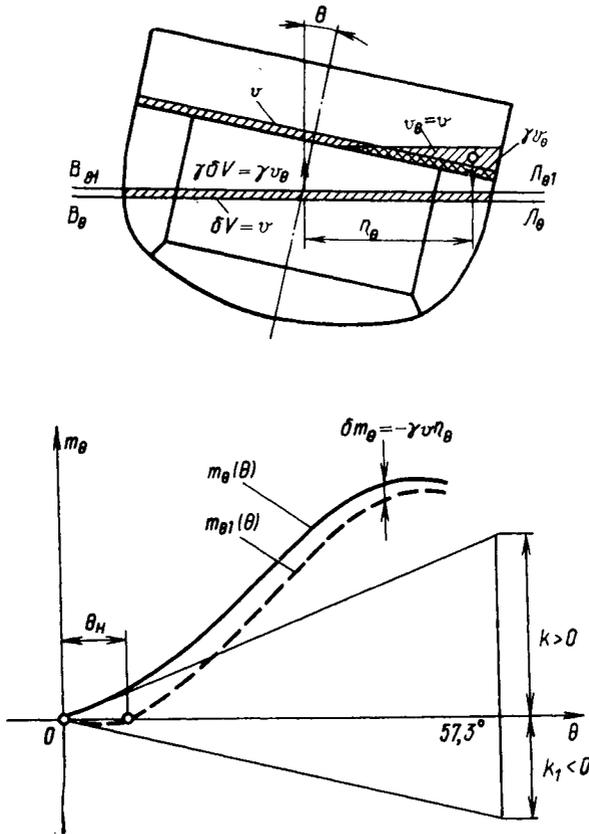
Рис. 3.23. Пример недействительной потери кораблем остойчивости от переливания воды в отсеках

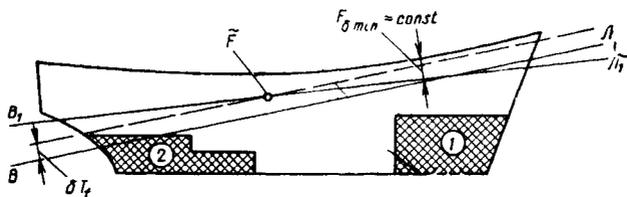
Рис. 3.24. Продольное спрямление корабля контрзатоплением: 1 — затопленные поврежденные отсеки; 2 — отсеки, намеренно затопленные для ликвидации дифферента; B/L — ватерлиния равновесия поврежденного корабля; B_1/L_1 — то же после спрямления

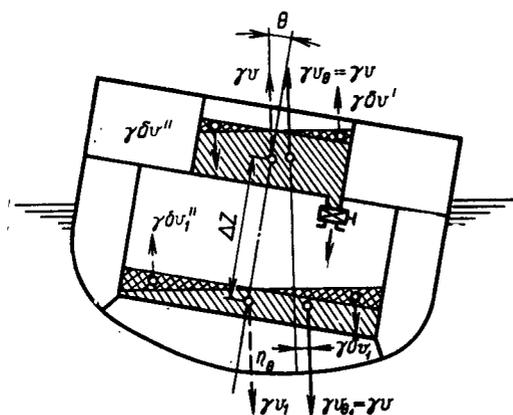
Рис. 3.26. Неэффективность спуска воды в нижележащий отсек, когда ширина его больше, чем верхнего

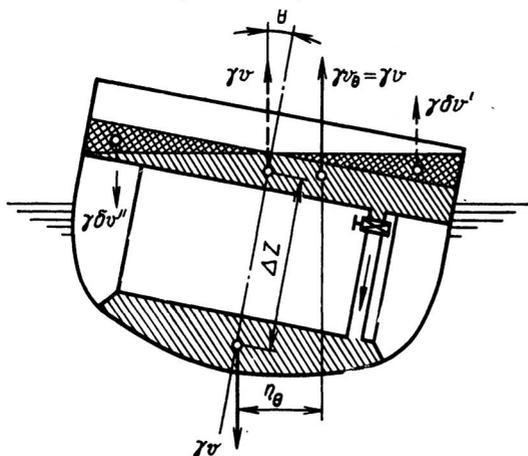
Рис. 3.27. Увеличение остойчивости корабля от спуска воды в нижележащий отсек, ширина которого меньше, чем верхнего

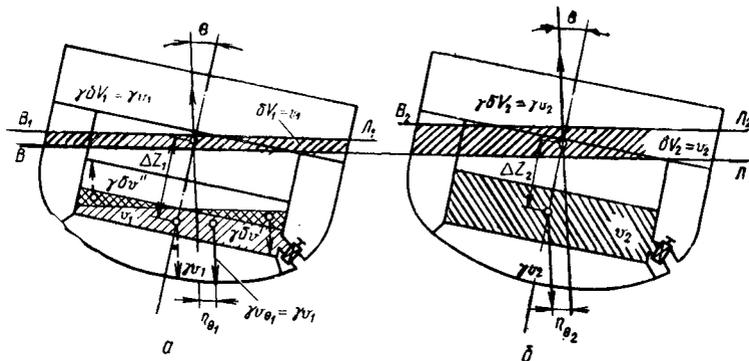
Рис. 3.28. Анализ эффективности балластировки:

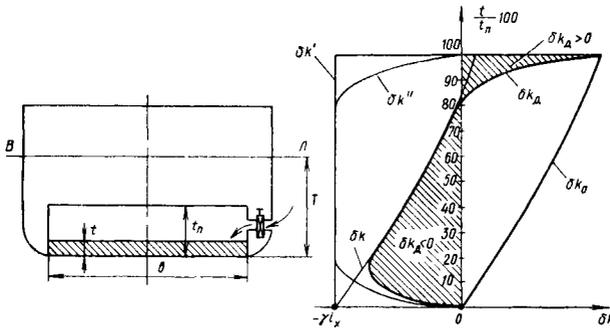
Рис. 3.29. Изменение начальной остойчивости корабля в процессе балластировки

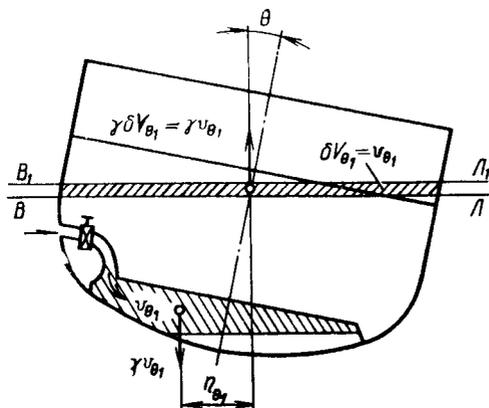
Рис. 3.30. Увеличение остойчивости корабля от «запрессовки» частично заполненных водой отсеков

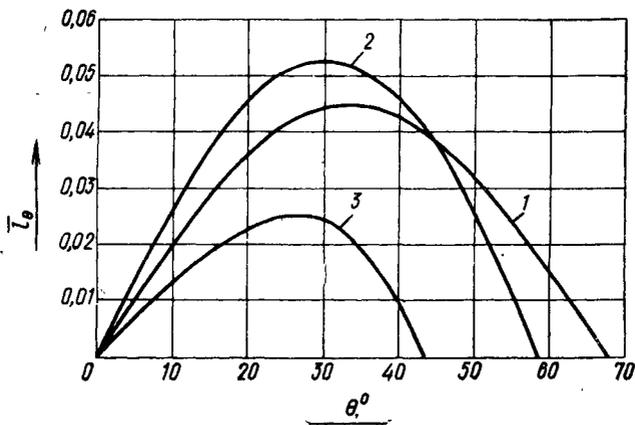
Рис. 3.31. Влияние на поперечную остойчивость корабля попутного волнения

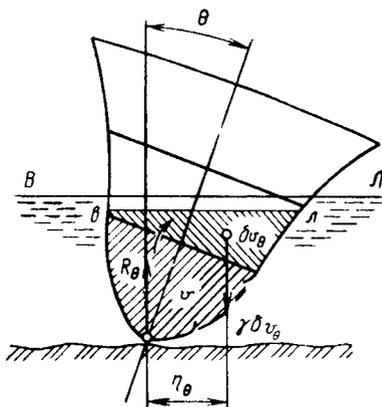
Рис. 3.32. Уменьшение остойчивости корабля при опоре его о грунт

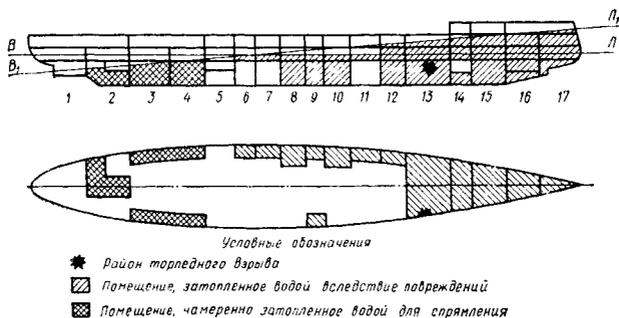
Рис. 3.35. Схема боевых повреждений и затопления отсеков германского линейного крейсера «Зейдлиц»:

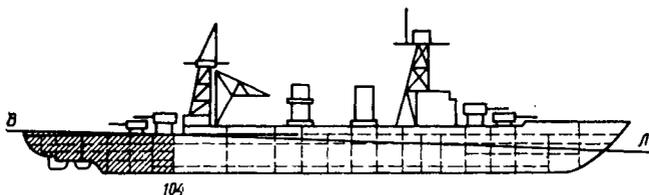
Рис. 3.37. Схема затопления отсеков и аварийной посадки крейсера «Красный Кавказ»

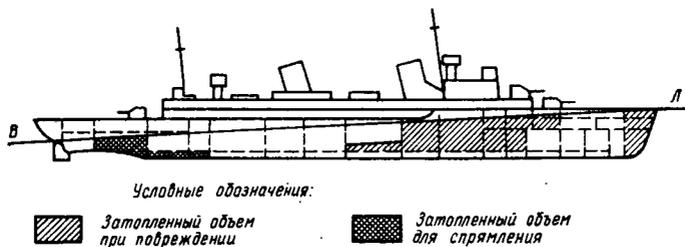
Рис. 3.38. Схема затопления отсеков и аварийной посадки лидера «Ташкент»
