**C. Bach und R. Baumann**  
**Festigkeitseigenschaften**  
**und Gefügebilder der**  
**Konstruktionsmaterialien**

**Festigkeitseigenschaften**  
und  
**Gefügebilder**  
der  
**Konstruktionsmaterialien.**

**Dr.-Ing. C. Bach und R. Baumann,**  
Professoren an der Königl. Technischen Hochschule Stuttgart.

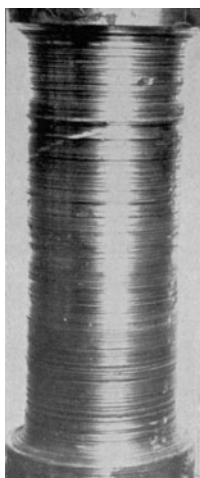
Figur 143.  $V = \frac{1}{2}$ .

**Figur 143.** Stark ausgelaufener Wellenzapfen.

**Figur 144.** „Wellenhaare“, im Betrieb abgesponnen von dem in Figur 143 abgebildeten Zapfen, infolge zu geringen Perlitgehaltes der Lauffläche (die politurfähigen Perlitinseln — Figur 58, 61 — von Material III oder IV würden derartiges Anfressen nicht so leicht entstehen lassen) bei ungenügender Schmierung.

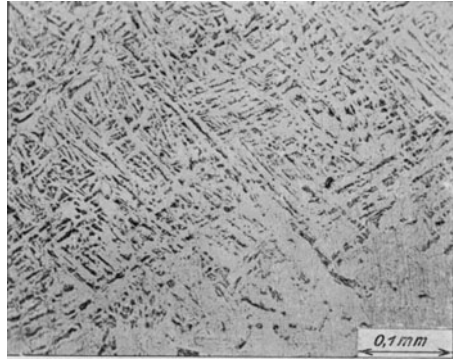
Figur 255.

**Figur 255.** Einwanderung von Kohlenstoff bei autogener Schweißung mit der Azetylenflamme. Strahlige Anordnung (vgl. Bemerkungen zu Figur 170 f., S. 38), zum Teil wohl auch eine Folge der Wege der Einwanderung des Kohlenstoffs und der damit zusammenhängenden Vorgänge sowie der herrschenden Temperatur (vgl. Figur 196 f.).

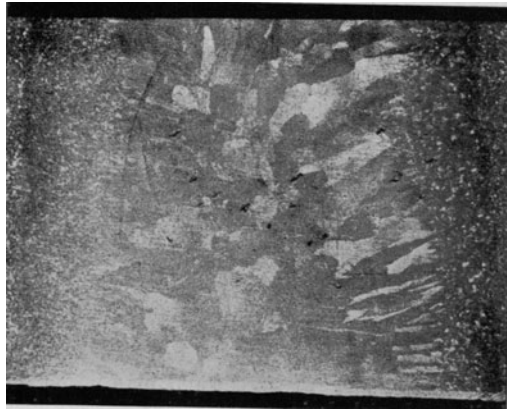
Figur 657. V=3.

**Figur 657, 658.** Oberfläche und Querschnitt durch autogen geschweißtes Reinaluminium (Schoopsches Verfahren;  $K_2 = 1089$  und  $1227$  kg/qcm; Bruch erfolgte außerhalb der Schweißstelle). Grobes Korn in der Umgebung der Schweißstelle. Dunkelfärbung am Rand der grobkörnigen Zone beim Ätzen.
