Kritische Betrachtung von Flach- und Pfahlgründungen

besonders in den Hafenplätzen

Niederländisch-Indiens

Dr.-Ing. Wilhelm Loos

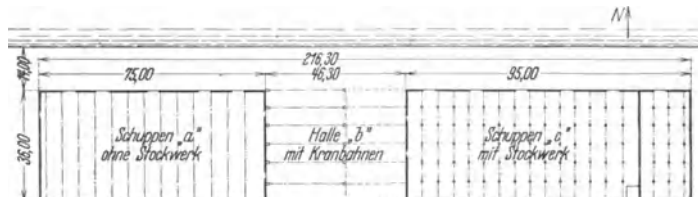
Abb. 5. Grundriß der Schuppen in Belawan.

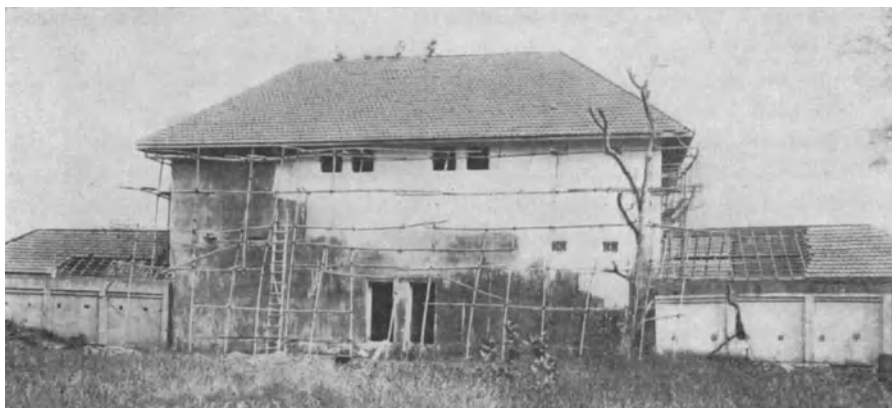
Abb. 7. Ansicht des Doppelwohnhauses für die N.I.S.E. in Priok.

während des Baues sehr starke Risse im aufgehenden Mauerwerk der Nebengebäude dicht am Hauptgebäude zeigten (Abb. 7).
