WISSENSCHAFTLICHE ABHANDLUNGEN  
DER DEUTSCHEN MATERIALPRÜFUNGSANSTALTEN

METALLE UND  
METALLKONSTRUKTIONEN

MITTEILUNGEN  
DES STAATL. MATERIALPRÜFUNGSAMTS BERLIN-DAHLEM  
UND DES VIERJAHRESPLANINSTITUTES FÜR WERKSTOFFORSCHUNG

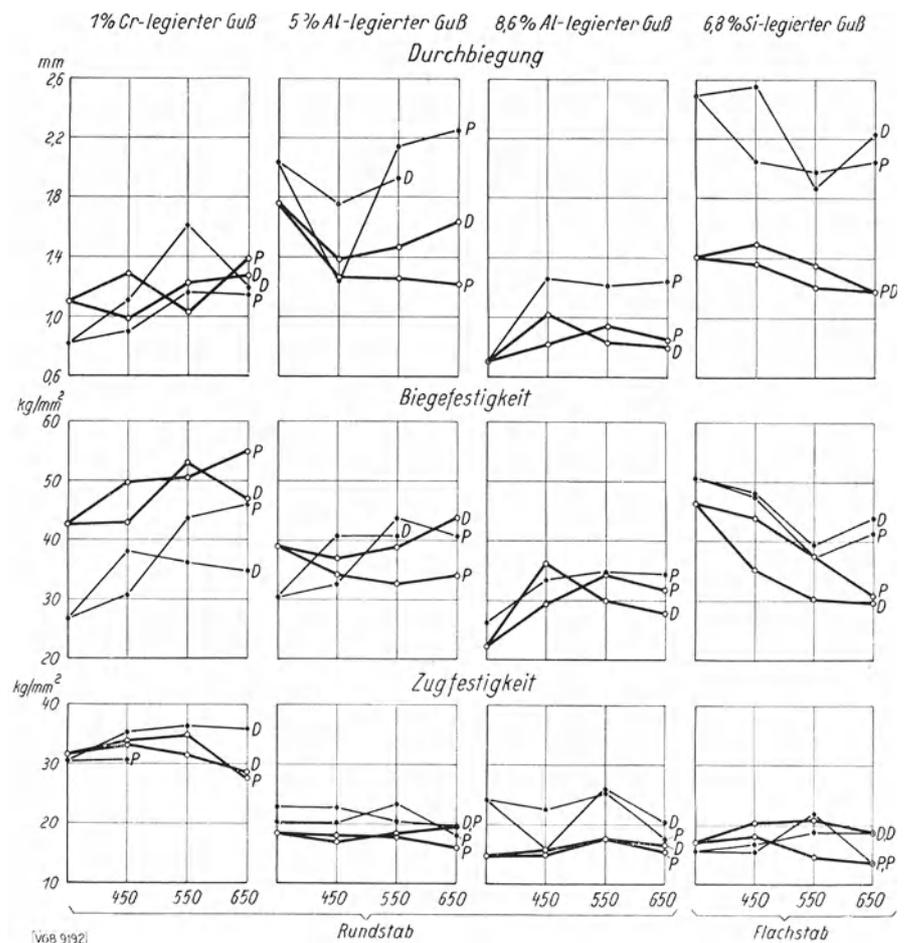
Bild 24. Änderung der Festigkeitseigenschaften der 8 Gußeisenproben in Abhängigkeit von der Glühbehandlung

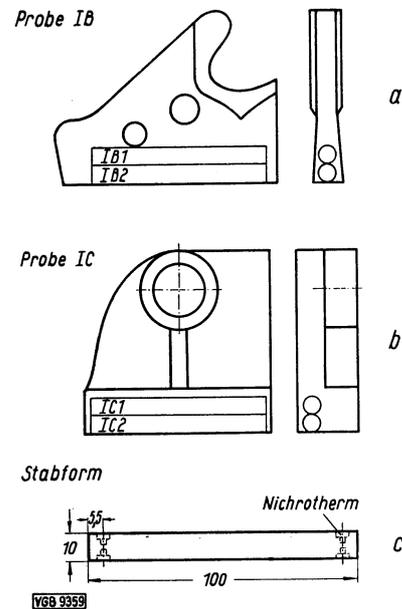
Bild 1. Zerlegungsplan der Roststäbe IB und IC und Abmessung der Probestäbe

Die Entnahme der für die Ausführung der Wachstumsversuche bestimmten Gußeisenstäbe aus den Roststäben IB und IC erfolgte nach Maßgabe der Bilder 1a und b. Es wurden jeweils 2 Stäbe entnommen, von denen je einer aus beiden Proben einer Anzahl Pendelglühungen bei 450° C, die beiden anderen einer Anzahl Pendelglühungen bei 800° C unterworfen wurde. Die Form und Abmessung der Probestäbe ist aus Bild 1c zu entnehmen.

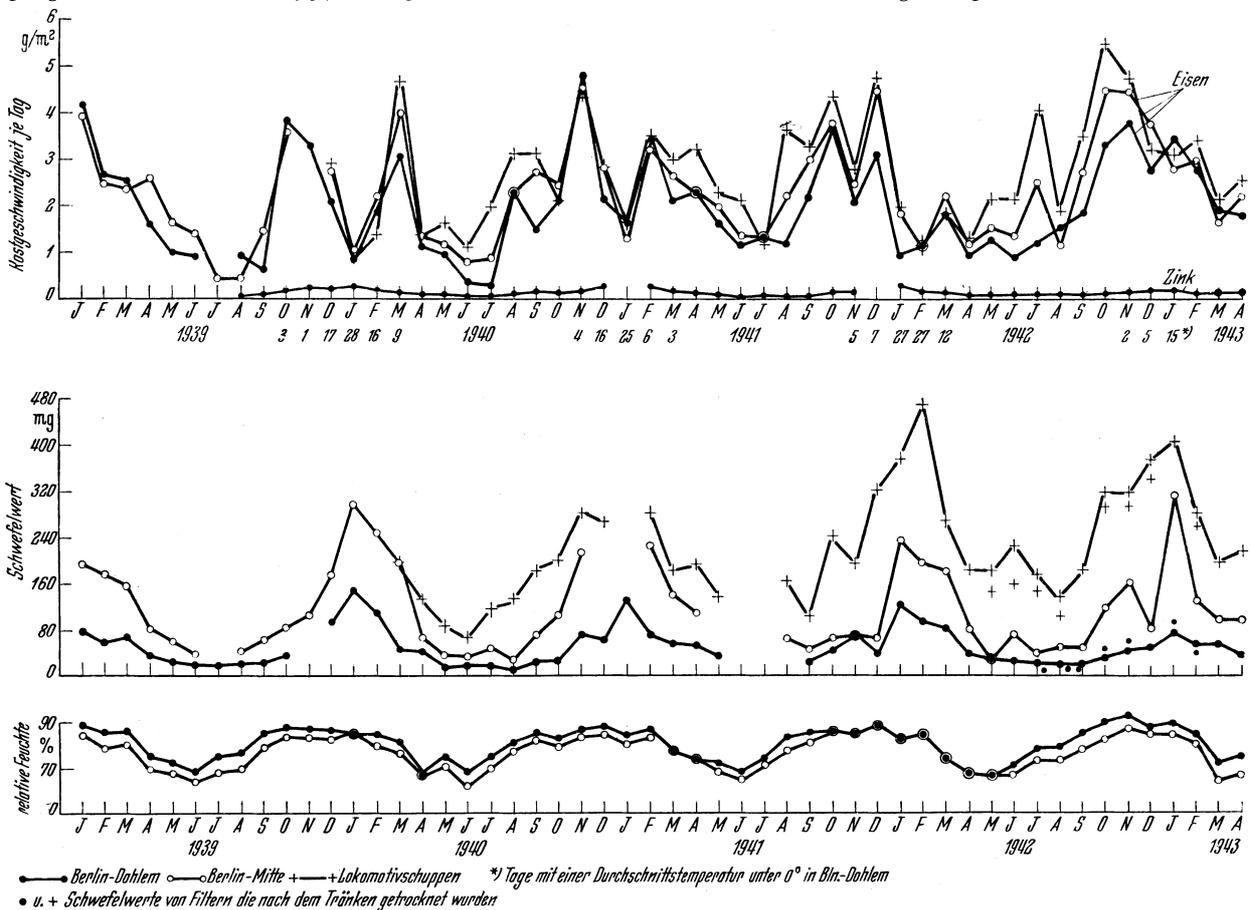
Bild 1. Atmosphärische Rostgeschwindigkeit und Witterungswerte 1939/43 in Berlin

Die in der früher beschriebenen Art ausgeführten Rostversuche mit Elektrolyteisen (seit 1. Oktober 42 mit Armco-Eisen) ergaben Werte, die in Bild 1 zeichnerisch dargestellt sind. Die Schwefelwerte wurden in etwas anderer Weise bestimmt als bei den früher beschriebenen Versuchen (vgl. Abschnitt D). In einigen Fällen wurden infolge äußerer

Umstände keine Ergebnisse erhalten; hier fehlen die betreffenden Punkte. Die Werte für die relative Feuchte sind den Witterungsübersichten des Reichswetterdienstes entnommen. Zum Vergleich sind in Bild 1 auch Korrosionswerte von Zink eingetragen, die in Berlin-Dahlem bei an anderer Stelle (3) beschriebenen Versuchen erhalten wurden.

1. Wie bei den früheren Versuchen ist im Sommer das Rosten an allen drei Versuchsständen besonders niedrig. Nur im Juli 1942 wurde in Berlin-Mitte und neben dem Lokomotivschuppen ein verhältnismäßig starkes Rosten gefunden; die Ursachen hierfür lassen sich nicht erkennen.

2. Im Winter zeigt das Rosten zum Teil sehr hohe Werte. In Monaten mit mehr als 20 Frosttagen — Januar 1940, Januar 1941, Januar 1942, Februar 1942 — wird die Verrostung jedoch stark herabgedrückt. Auch in Monaten mit mehr als 15 Frosttagen — Dezember 1939, Februar 1940, Dezember 1940 — ist die Verrostung deutlich gegenüber den sonst in diesen Monaten gefundenen Werten verringert.

3. Die Verrostung in Berlin-Mitte ist — wie auch früher gefunden — fast stets höher als in Berlin-Dahlem und neben dem Lokomotivschuppen höher als in Berlin-Mitte.

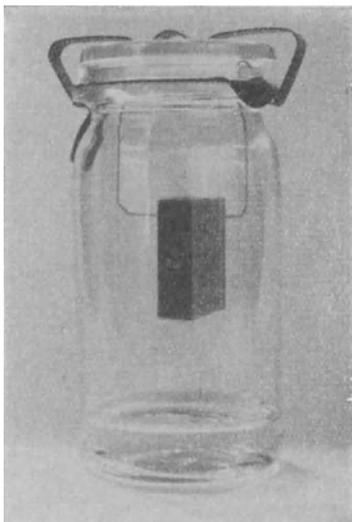
Bild 1. Hauptversuchsanordnung ( $\times \frac{1}{3}$ )

Die Klötzchen mit den Schrauben wurden an Drahthaken<sup>4</sup> in je ein  $\frac{3}{4}$  l-Einkochglas gehängt, das mit Drahtbügel und Gummiring geschlossen und am Boden mit 100 cm<sup>3</sup> 2 n-Schwefelsäure bedeckt war, so daß in ihm eine genügend gleichmäßige Feuchtigkeit von etwa 97 % herrschte. Die genauere Anordnung ist aus Bild 1 ersicht-

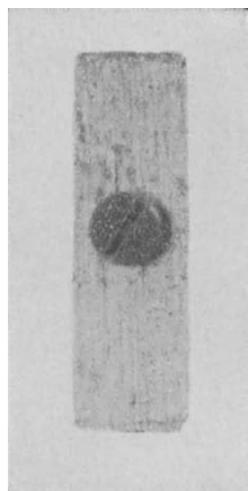
Bild 2. Ungetränktes Holzklötzchen mit Schraube nach 2 Jahren Versuchsdauer (nat. Größe)

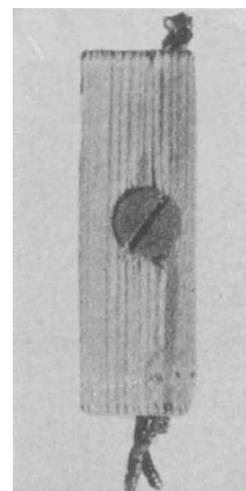
Bild 3. Natriumfluorid-getränktes Holzklötzchen mit Schraube nach 2 Jahren Versuchsdauer (nat. Größe)

als auch aus der Unterseite längliche Wülste herausgewachsen, die offenbar aus Zersetzungstoffen des Holzes oder des Eisens stammten (Bild 3). In einigen anderen Fällen hatte sich das Holz kaum verändert, während sich auf den Schraubenköpfen verhältnismäßig große Rostmengen gebildet hatten, die z. T. die ursprüngliche Form des Schraubenkopfes, wenn auch blättereartig aufgebläht, einnahmen, z. T. krause Ausblühungen bildeten (Bild 4). Nach Aufspalten der Klötzchen zeigten sich die

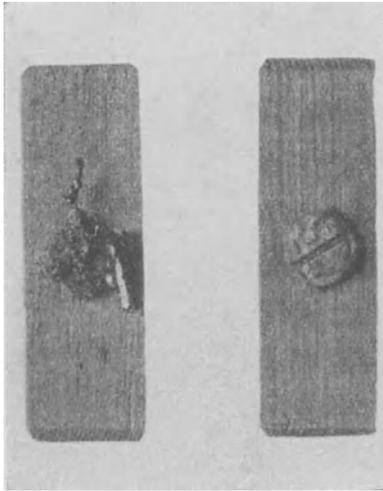
Bild 4. Ammoniumrhodanid- und HB 4-getränktes Holzklötzchen mit Schraube nach 3 Monaten bzw. 2 Jahren Versuchsdauer (nat. Größe)

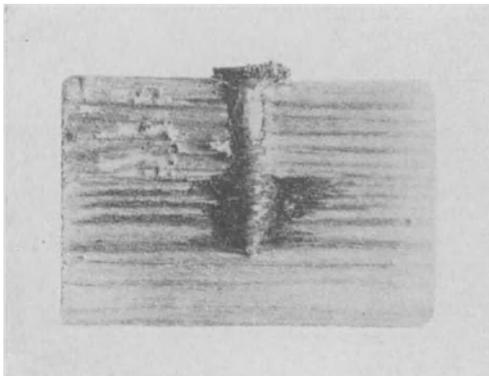
Bild 5. Natriumbichromat-getränktes Holzklötzchen, aufgespalten, mit Schraube, nach 4 Jahren Versuchsdauer (nat. Größe)

Schrauben mehr oder weniger mit Rost bedeckt. Bei einigen Mitteln war der Rost scheinbar in der Faserrichtung in das Holz hineingewandert (Bild 5). In Wirklich-

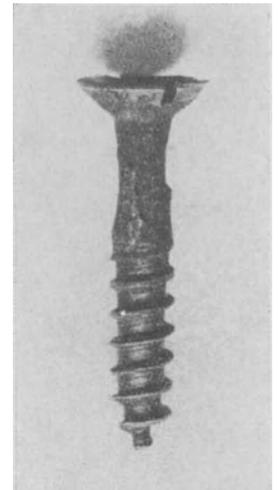
Bild 7. Schraube mit starkem Angriff am Schaft bei 2-jährigem Verweilen in Holz, das mit einem stark angreifenden Mittel (HBS 1) getränkt war ( $2 \times$ )

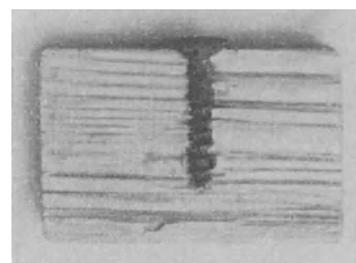
Bild 8. Ungetränktes Holzklötzchen, aufgespalten, mit Schraube, nach 4 Jahren Versuchsdauer ( $0,8 \times$ )

In diesem Zusammenhang sei noch das Aussehen von Schrauben beschrieben, die sich 4 Jahre in ungetränktem Holz befunden hatten. Das Holz fühlte sich nach dieser Zeit trotz der Lagerung bei 97% relativer Feuchtigkeit völlig trocken an. Die Schraube war, wie Bild 8 zeigt, zwar deutlich verrostet. Beim Entrosten der Schraube ergab sich jedoch, daß der Angriff nur sehr gering war und die Schraube etwa das gleiche Aussehen hatte wie nach 2 Jahren (Bild 6c). Am Schaft waren einige örtliche Einfressungen entstanden, die weniger als 0,1 mm tief waren.

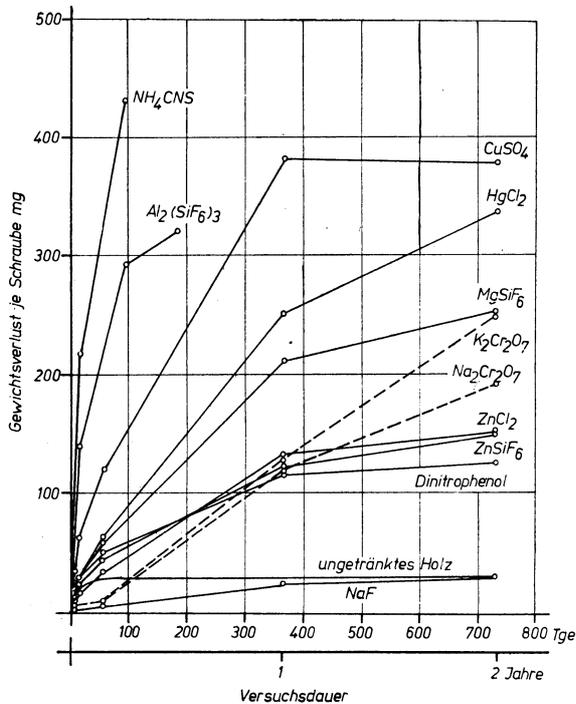
Bild 9. Verrostung von Stahlschrauben in getränktem Holz

Alle in Abb. 9 angegebenen Einzelpunkte sind die Mittelwerte aus je 2 Einzelwerten. Die Einzelwerte wichen im allgemeinen um weniger als 15% vom Mittelwert ab. Die größeren Abweichungen seien besonders angeführt: Natriumfluorid 1 Jahr 20; 31; 2 Jahre 38; 23. — Kaliumbichromat 1 Woche 6; 3. — Kupfersulfat 1 Jahr 307; 438; 2 Jahre 342; 417. — Zinkchlorid 1 Jahr 160; 105 mg.

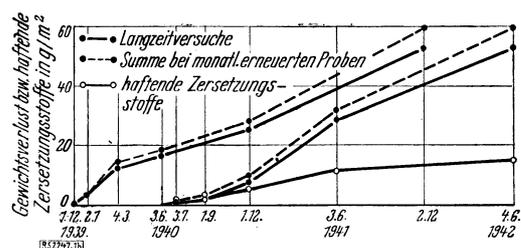
Bild 1b. Witterungsbeständigkeit von Zink in Berlin-Dahlem im Freien. Gesamtangriff bei Langzeitversuchen

Der in Berlin-Dahlem, Berlin-Mitte und neben dem Lokomotivschuppen im Laufe der einzelnen Monate entstandene atmosphärische Zinkangriff ist in den Bildern 1a bis 1b zeichnerisch wiedergegeben. Diese enthalten außer-

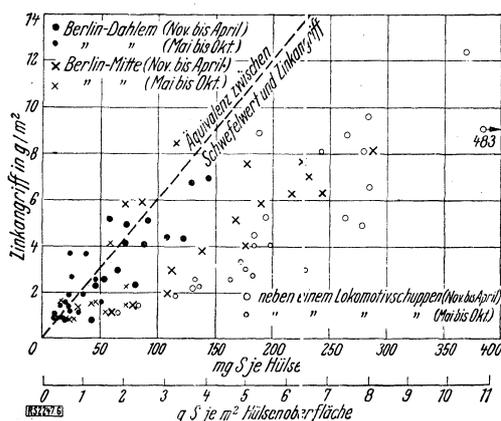
Bild 6. Abhängigkeit der Witterungsbeständigkeit von Zink bei Monatsversuchen vom Schwefelwert der Atmosphäre

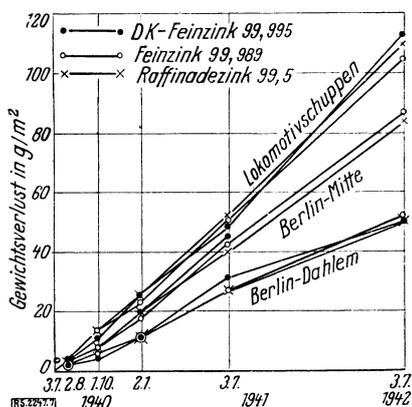
Bild 7. Witterungsbeständigkeit von Zink verschiedenen Reinheitsgrades

Proben der Bleche wurden in der in Abschnitt 1 beschriebenen Art in Berlin-Dahlem (im Freien), in Berlin-Mitte und neben dem Lokomotivschuppen bis zu 2 Jahren bewittert. Die Untersuchungsergebnisse sind in Bild 7 dargestellt<sup>17</sup>. Diese Ergebnisse zeigen in bezug auf die Witte-

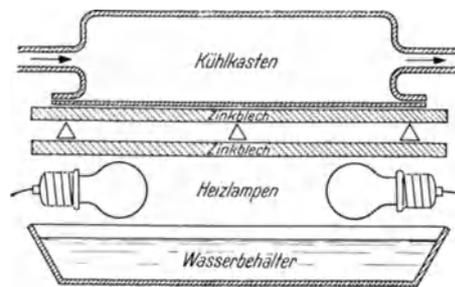
Bild 1. Anordnung für Zinkangriffsversuche

Versuchsanordnung. Auf zwei annähernd gleich große ( $20 \times 25$  cm) Zinkblechstücke, die durch dazwischen gelegte Glasstückchen oder Zinkblechstückchen von etwa 2 mm Kantenlänge so voneinander getrennt sind, daß feuchte Luft unbehindert in den Raum zwischen den beiden Blechen eintreten kann, wird ein flacher Kühlkasten aus Zinkblech ( $25 \times 35 \times 2$  cm) (mit Zu- und Abfluß für Wasser) dicht aufgelegt und die ganze Vorrichtung (Bild 1) in

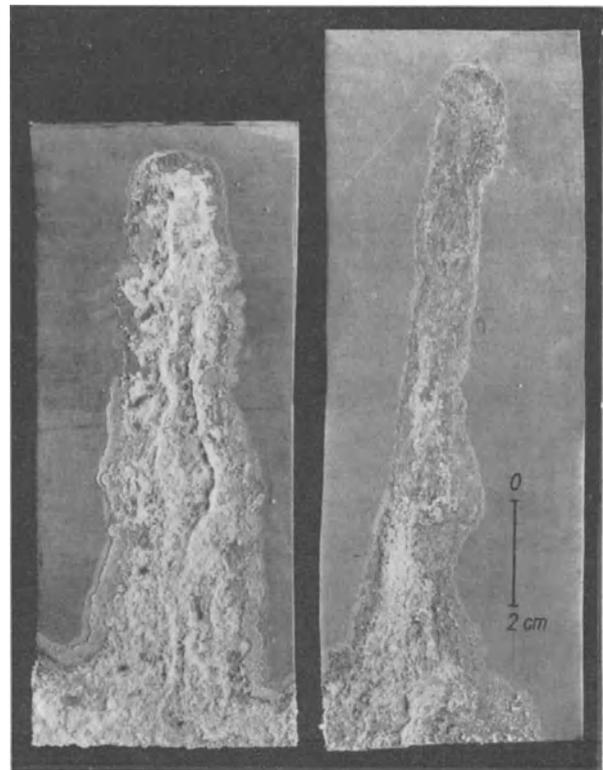
Versuche 1 und 2  
Bild 10. Angriff von Zinkblechen durch Kochsalzlösung

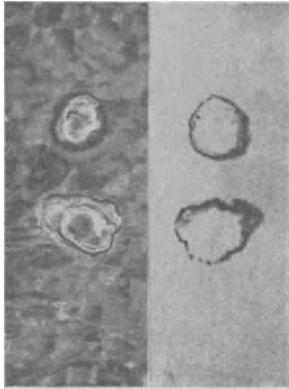
Versuch Nr.  
Bild 11. NaCl-Lösung auf verzinktem Stahlblech; Nachweis der alkalischen Zone  
Aufgetropfte NaCl-Lösung  
Abdruck auf Phenolphthaleinpapier

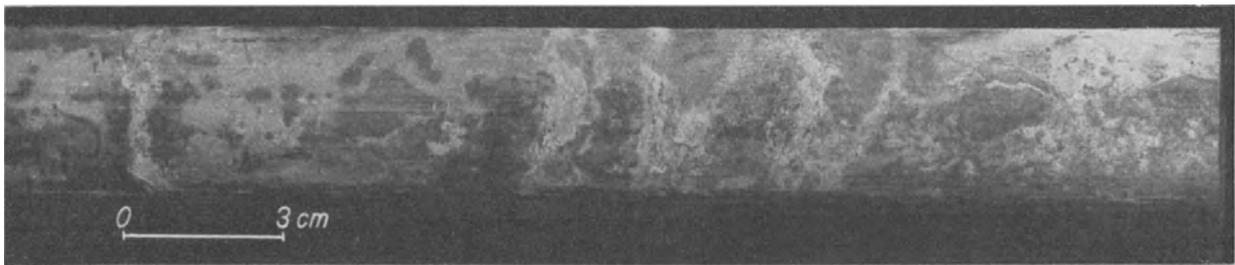
Probe Nr. 29  
Bild 12. Verzinktes Stahlrohr. Angriff durch chloridhaltiges Wasser (Seewasser)

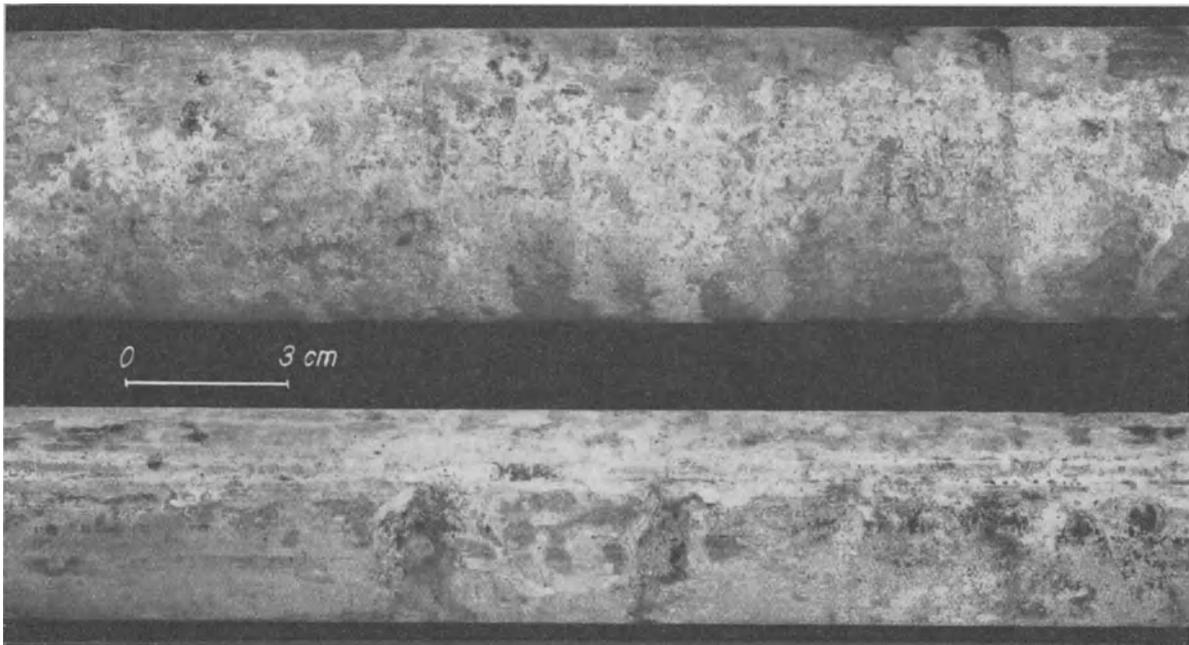
Probe Nr. 33  
Bild 13. Verzinkte Stahlrohre Angriff durch salzhaltiges Wasser (Seewasser)

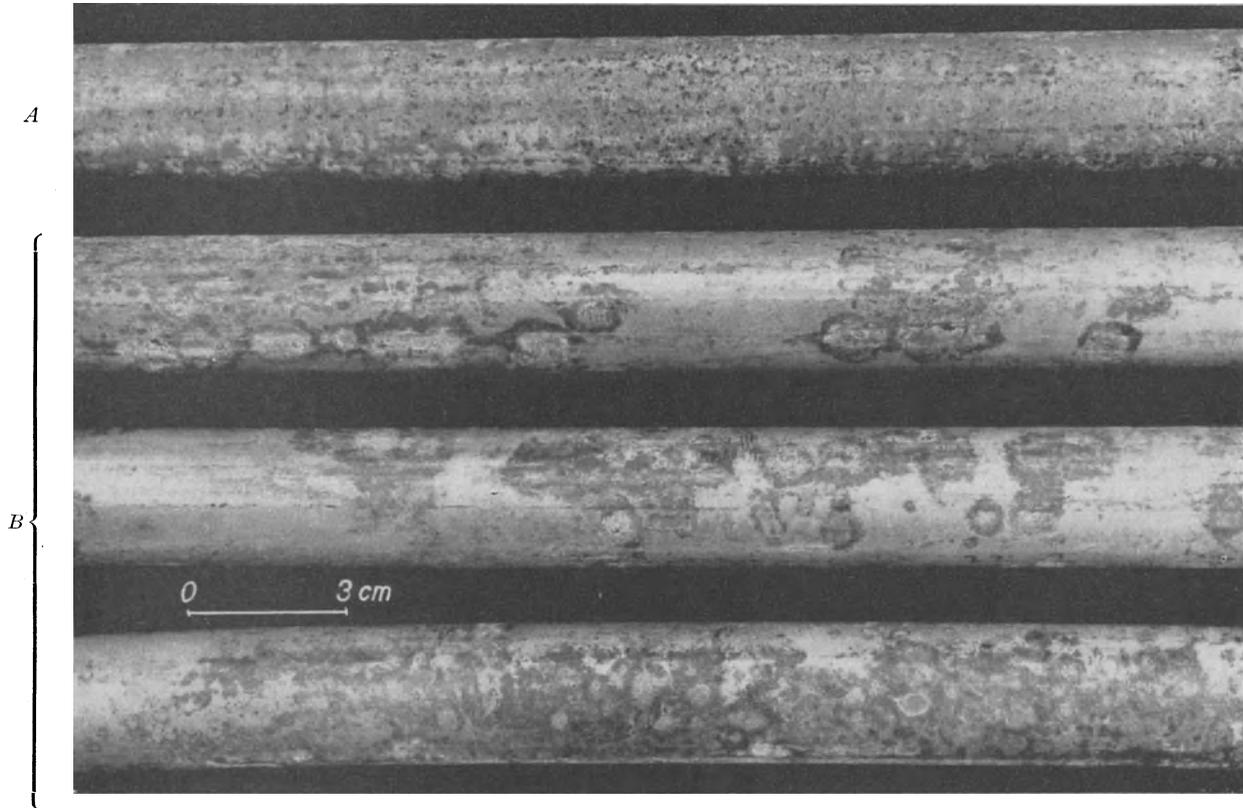
Probe Nr. 41

Bild 15. Zweierlei Angriffe beim gleichen Transport. Verzinkte Stahlrohre  
Rohr A Belag enthält viel Sulfate, im übrigen liegt Angriff durch Wasser vor. Rohre B. Angriff durch chloridhaltiges Wasser (Seewasser).

und 3 Abschnitte B. (Die Abschnitte C waren als unbeschädigt gebliebene Stücke des gleichen Transportes eingesandt.) Die beschädigten Teile wiesen alle die analytischen Kennzeichen für Seewasserangriff auf. Auf dem Rohrstück A befand sich außerdem ein weißer Längsstreifen, der außer Zinkchlorid und Natriumcarbonat, den wesentlichen Kennzeichen des Seewasserangriffs, erhebliche Mengen

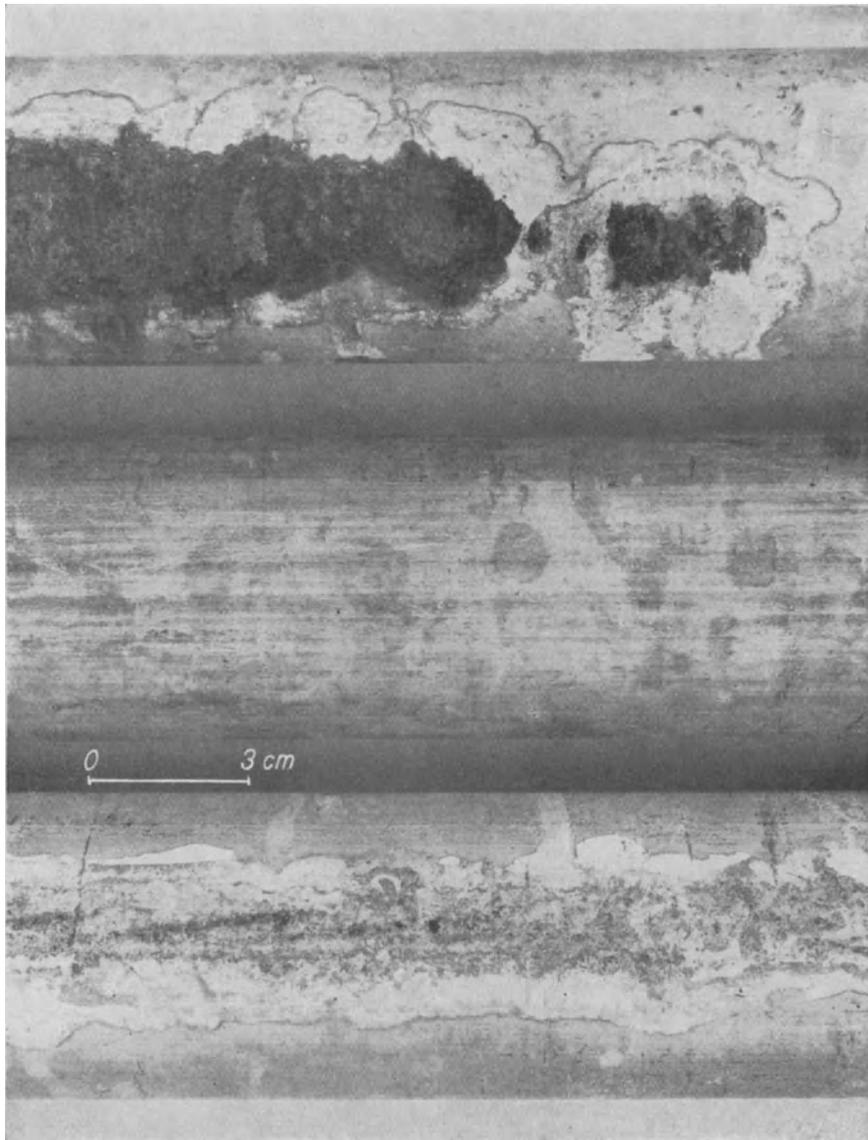
Probe Nr. 43, II  
Bild 18. Verzinkte Stahlrohre

<sup>1</sup> I außen Seewasserangriff, II außen fremdartiger Angriff vgl. Tafel V Nr. 43, I u. II.

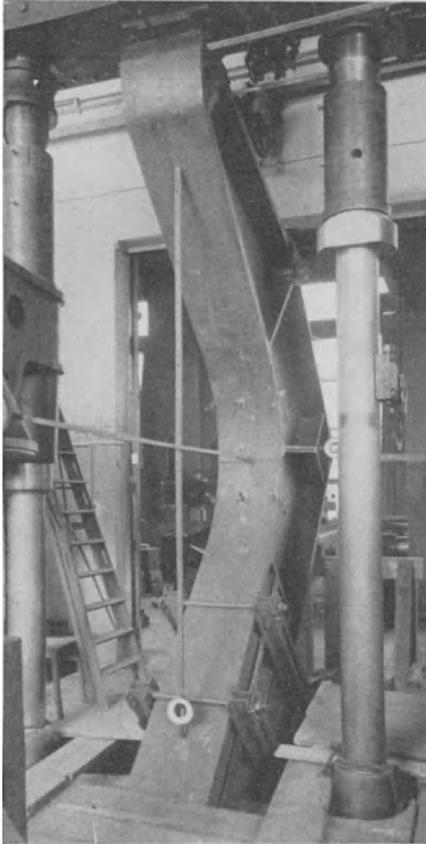
Bild 6. Versuchsanordnung für den Belastungsversuch mit der geschweißten Rahmenecke 1 in einer 450 t Druckmaschine.

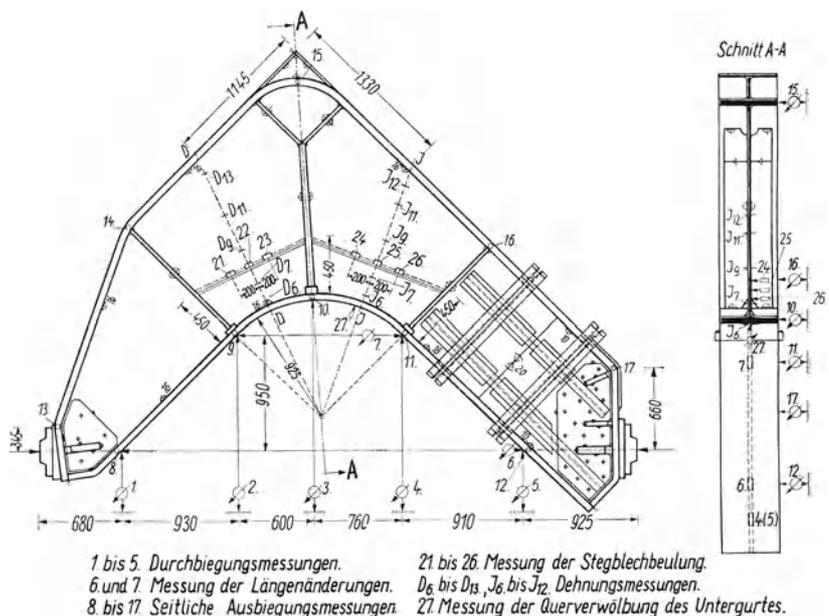
Bild 7. Meßstellenanordnung bei der geschweißten Rahmenecke 2

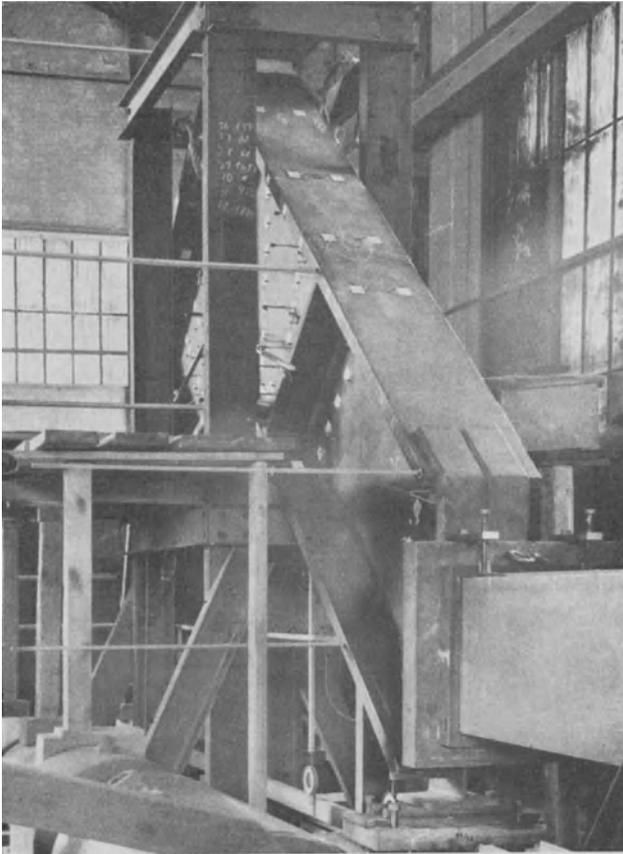
Bild 8. Versuchsanordnung für den Belastungsversuch mit der geschweißten Rahmenecke 2 in der 3000 t-Maschine

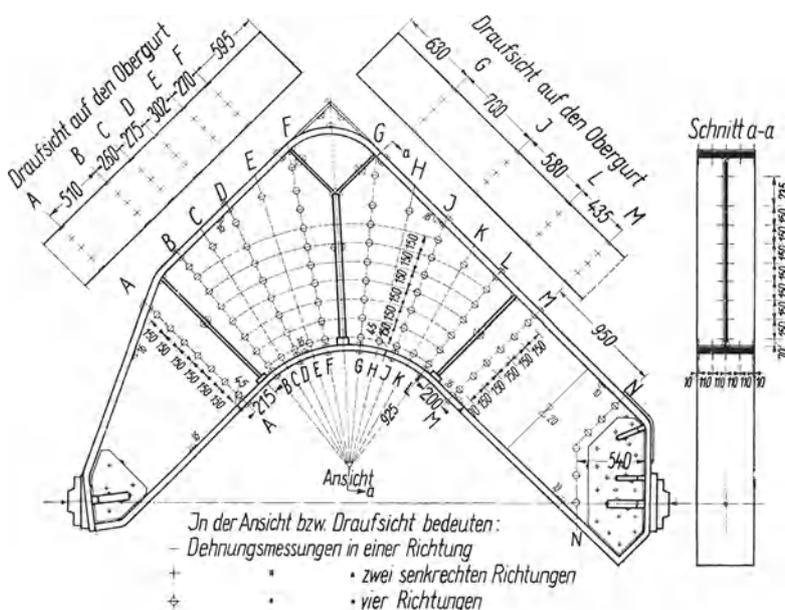
Bild 9. Meßstellenanordnung für die Ermittlung der Spannungsverteilung an der geschweißten Rahmenecke 2

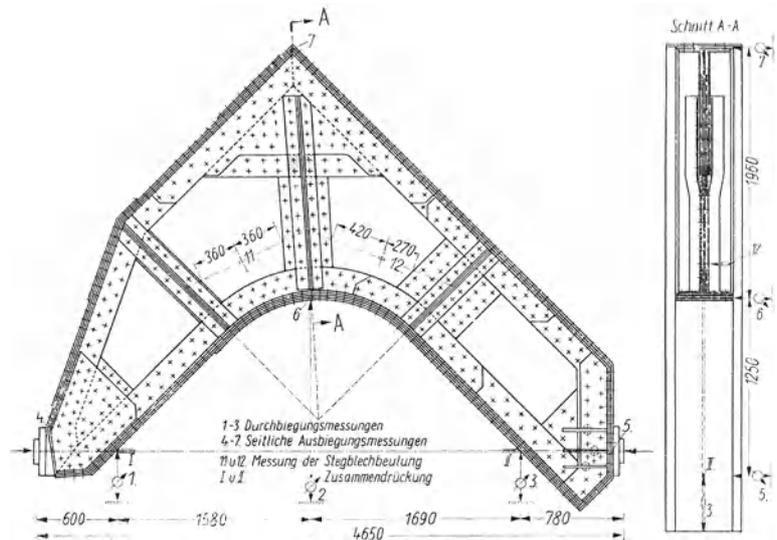
Bild 11. Meßstellenanordnung bei der genieteten Rahmenecke I

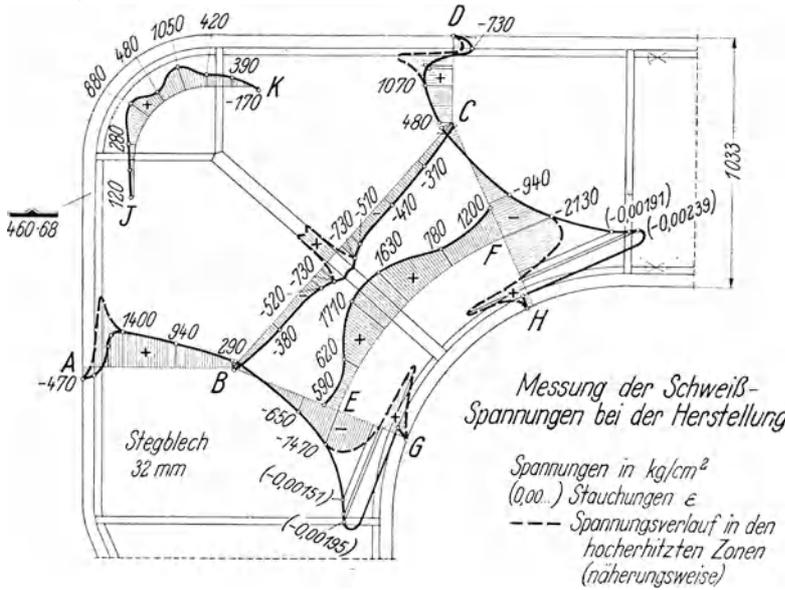
Bild 12. Schweißspannungen in einer geschweißten Rahmenecke

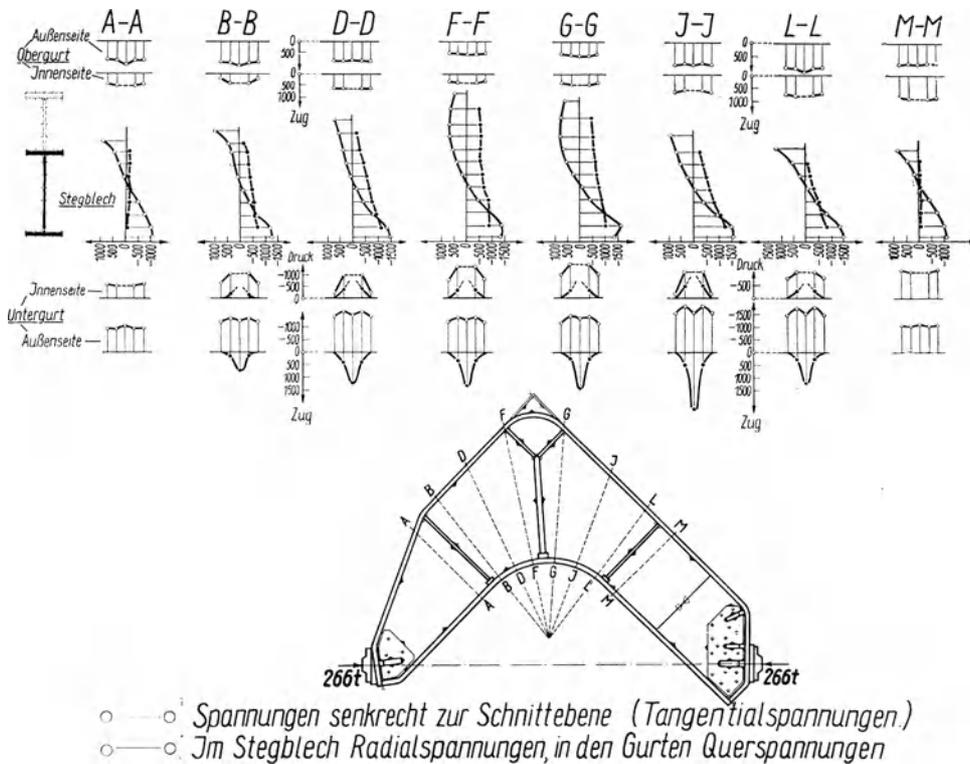
Bild 13. Gemessene Spannungen in den Radialschnitten der geschweißten Rahmenecke 2 für 266 t Belastung. (Spannungen in  $\text{kg/cm}^2$ )

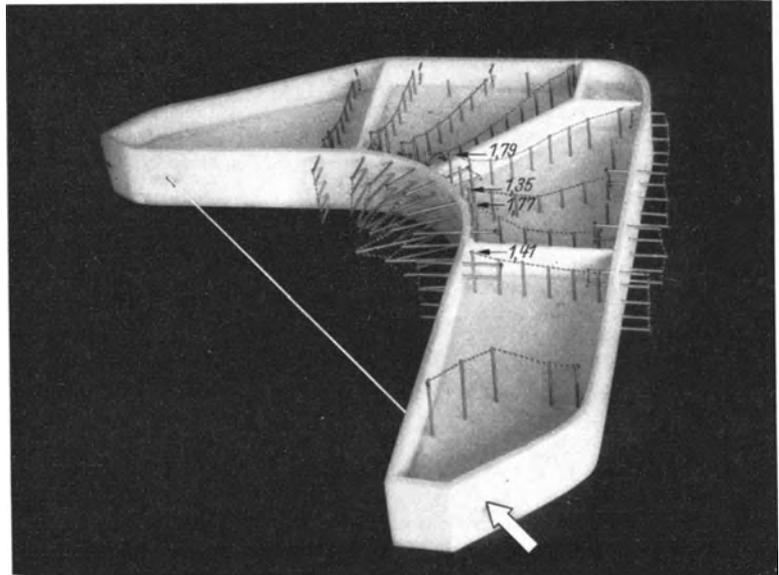
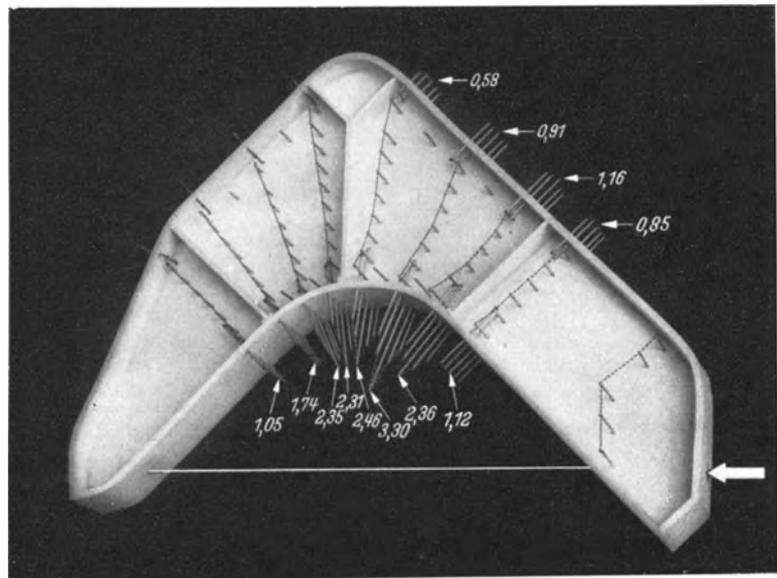
Bild 14a und b. Modell über die Größe der Anstrengungen nach der Gestaltungsänderungstheorie  $\sigma_g = \sqrt{\max \sigma^2 + \min \sigma^2} - \max \sigma \cdot \min \sigma$  in  $\text{t/cm}^2$

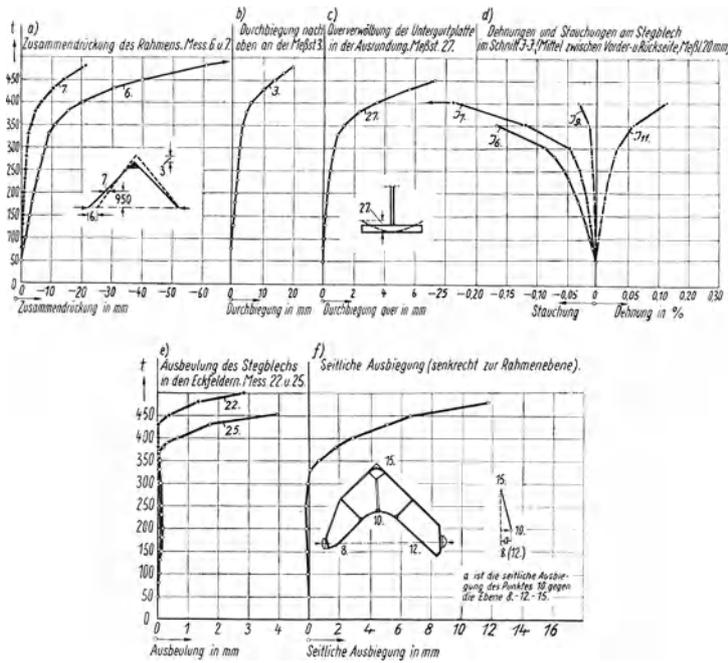
Bild 19. Meergebnisse des Belastungsversuchs mit der geschweiten Rahmenecke 2

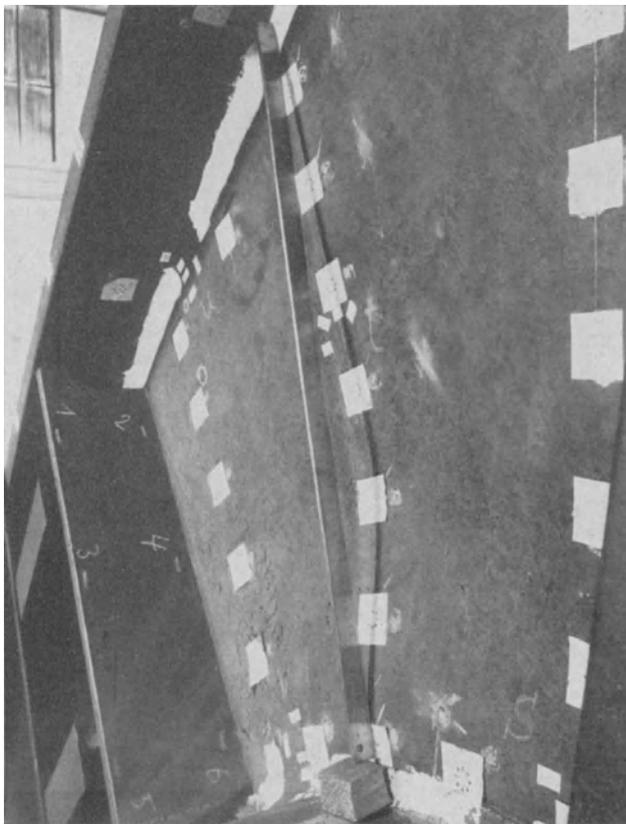
Bild 20. Stegblechausbeulung im riegelseitigen Eckfeld der geschweiten Rahmenecke 2

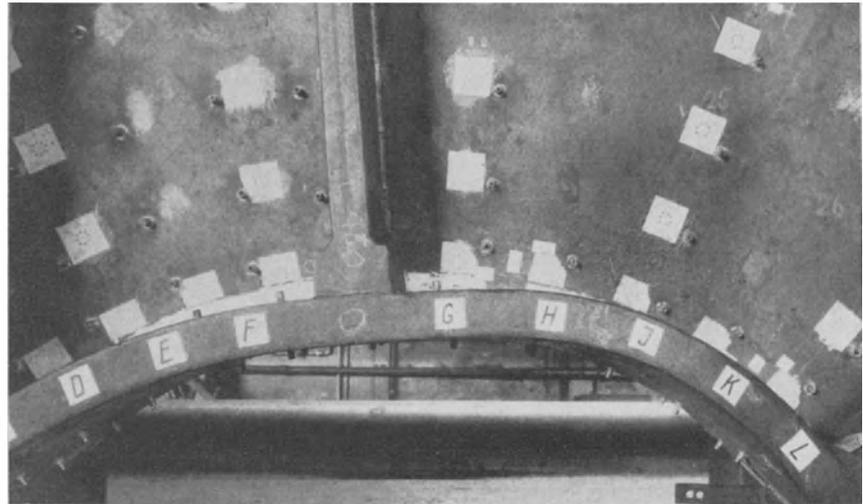
Bild 21. Verformung des Druckgurts der geschweißten Rahmenecke 2

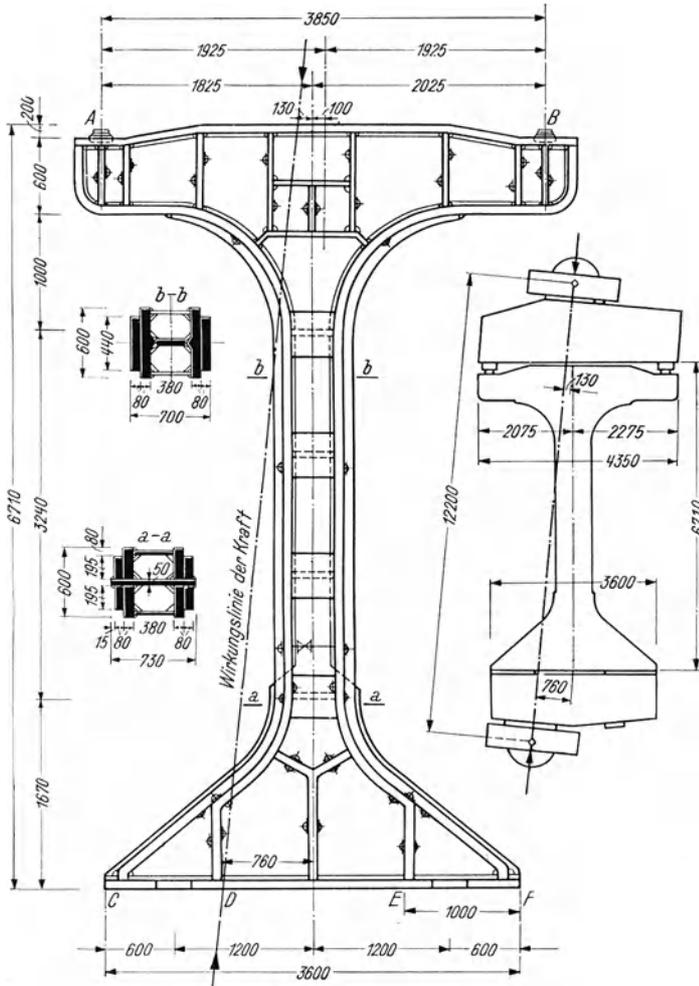
Bild 1. Abmessungen der Versuchsstütze.

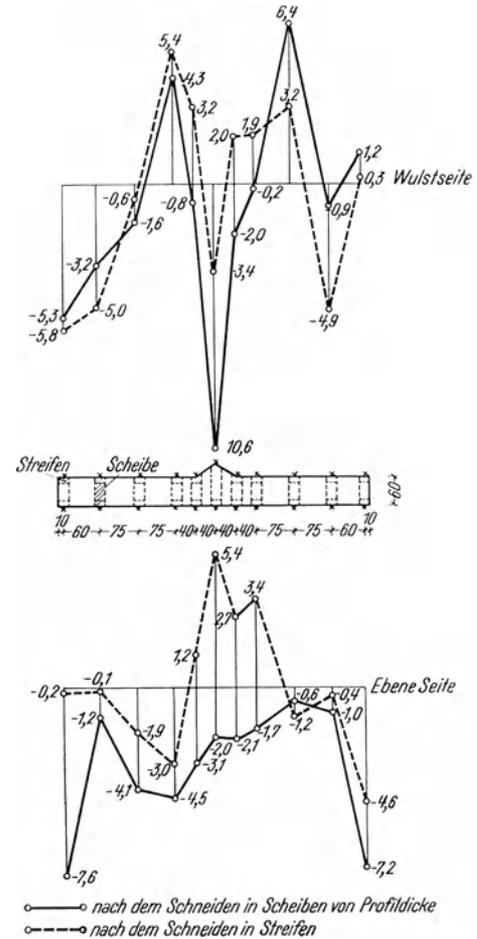
Bild 2. Walzspannungen in einem Wulstflachstahl 600x60 mm. Spannungen in kg/mm<sup>2</sup>

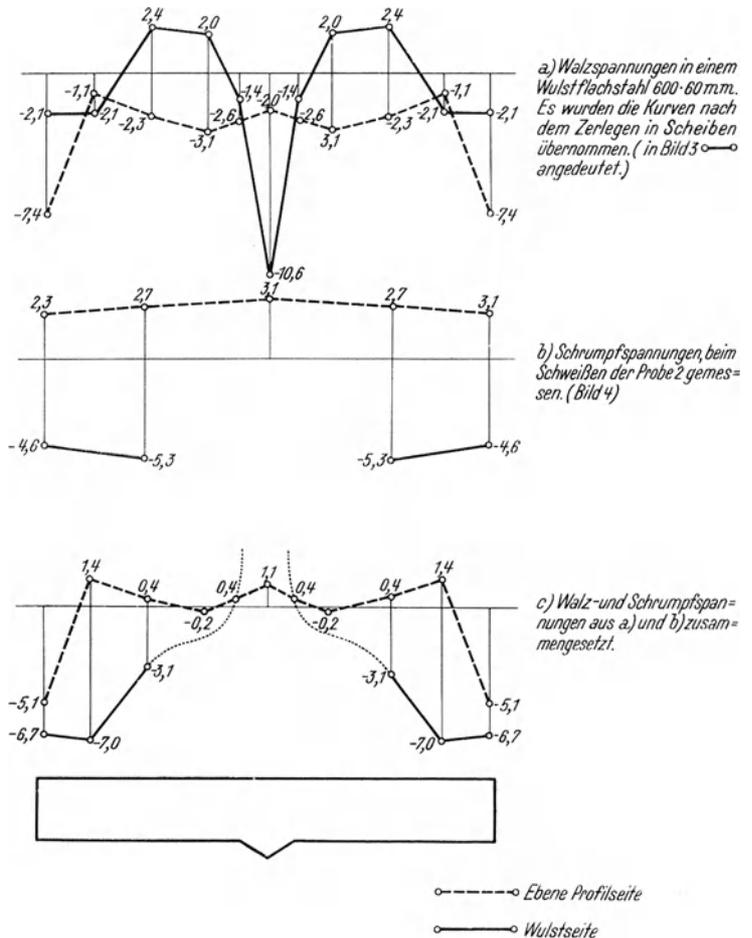
Bild 4. Darstellung der Walz- und Schrumpfspannungen. Hauptergebnisse. Spannung in kg/mm<sup>2</sup>

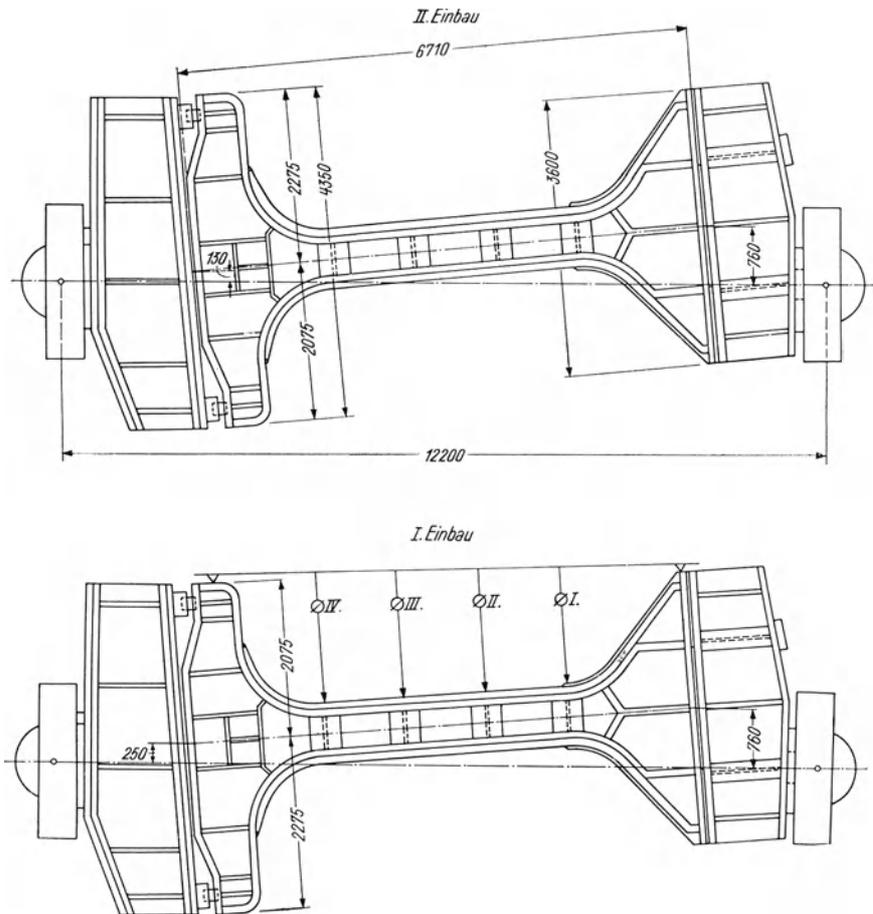
Bild 7. Druckversuch mit der Stütze. Versuchsanordnung. Belastung im I. Einbau bis 850 t. Höchstlast im II. Einbau 1370 t

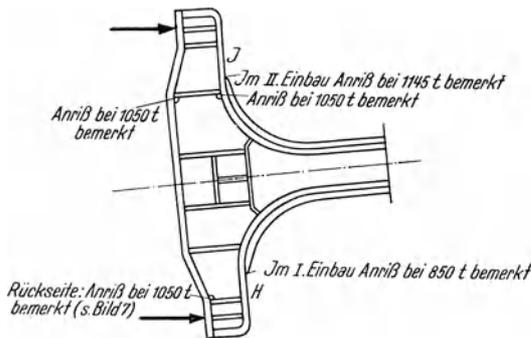
Bild 9. Beobachtung der Anrisse an Kehlnähten

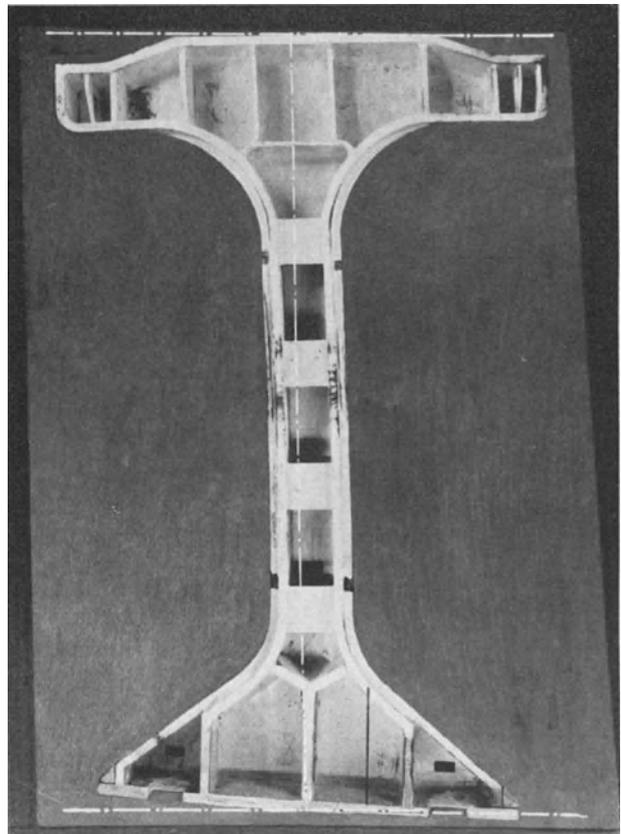
Bild 11. Ansicht der Stütze nach dem Versuch. Die Verformungen sind durch das eingezeichnete rechtwinklige Achsenkreuz kenntlich gemacht

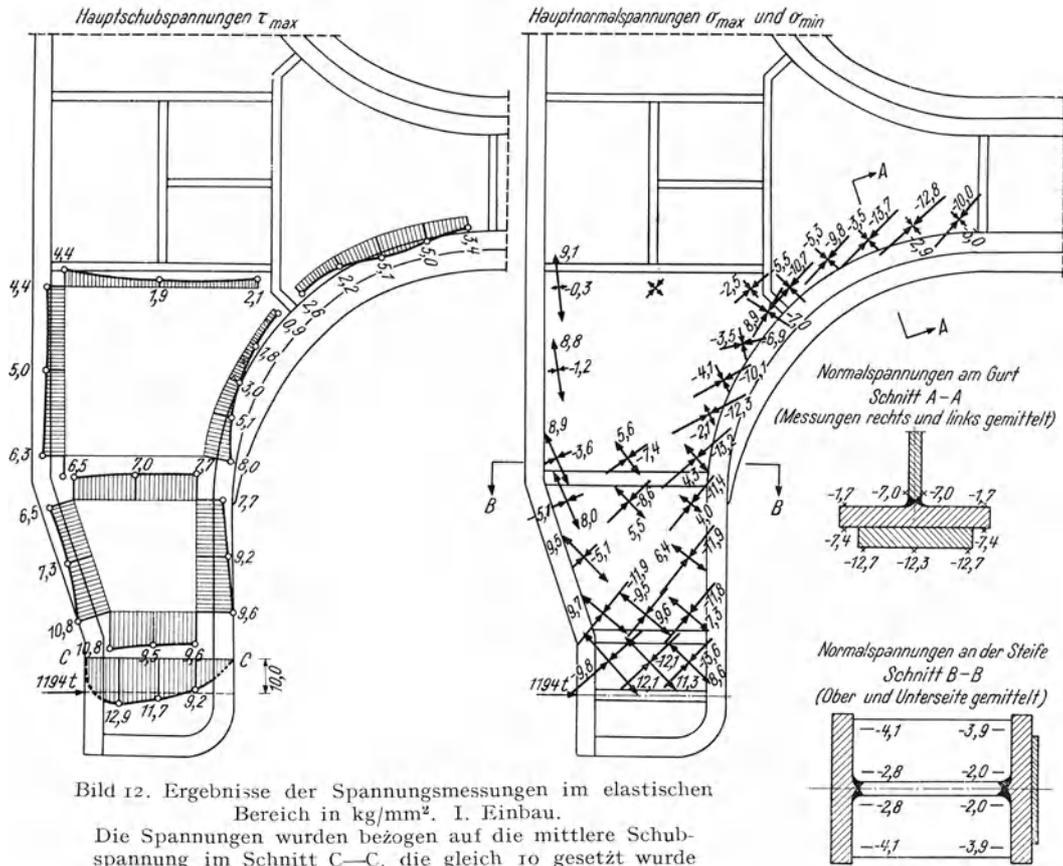
Bild 12. Ergebnisse der Spannungsmessungen im elastischen Bereich in  $\text{kg/mm}^2$ . I. Einbau. Die Spannungen wurden bezogen auf die mittlere Schubspannung im Schnitt C—C, die gleich 10 gesetzt wurde

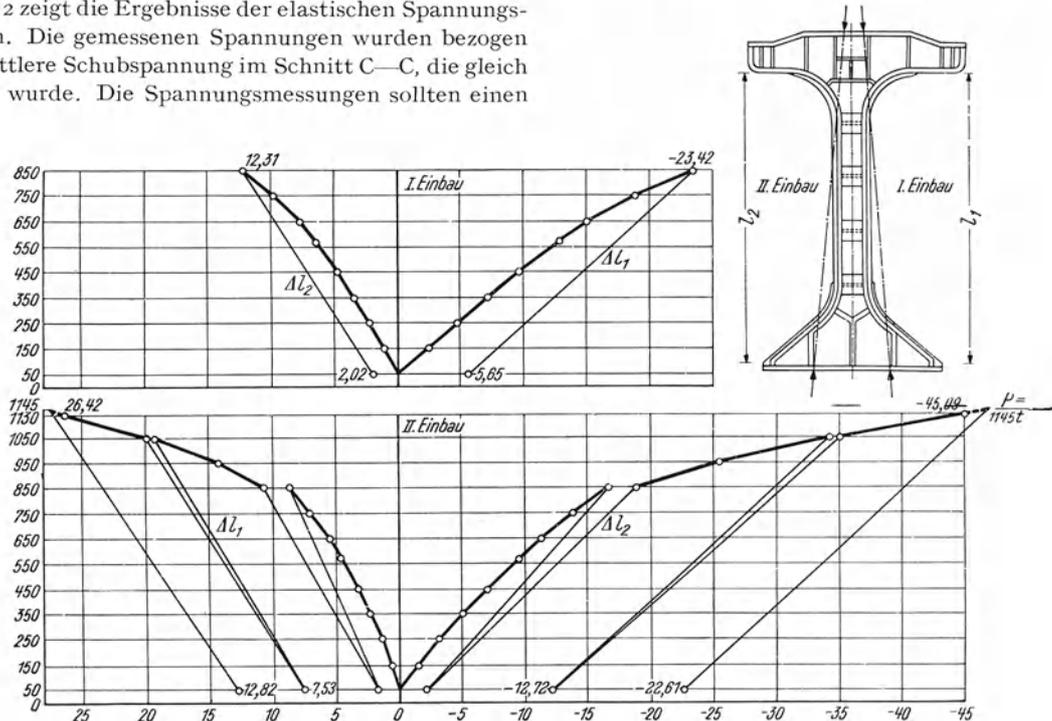
Bild 13. Zunahme  $\Delta l$  der Längen  $l_1$  und  $l_2$  in mm

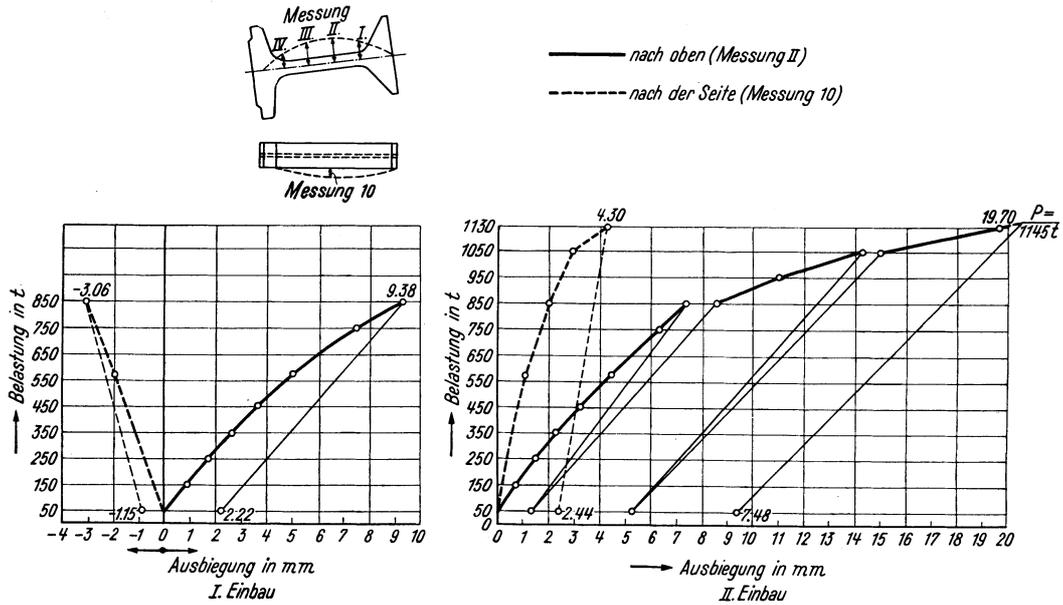
Bild 14. Ausbiegungen der Stütze in mm

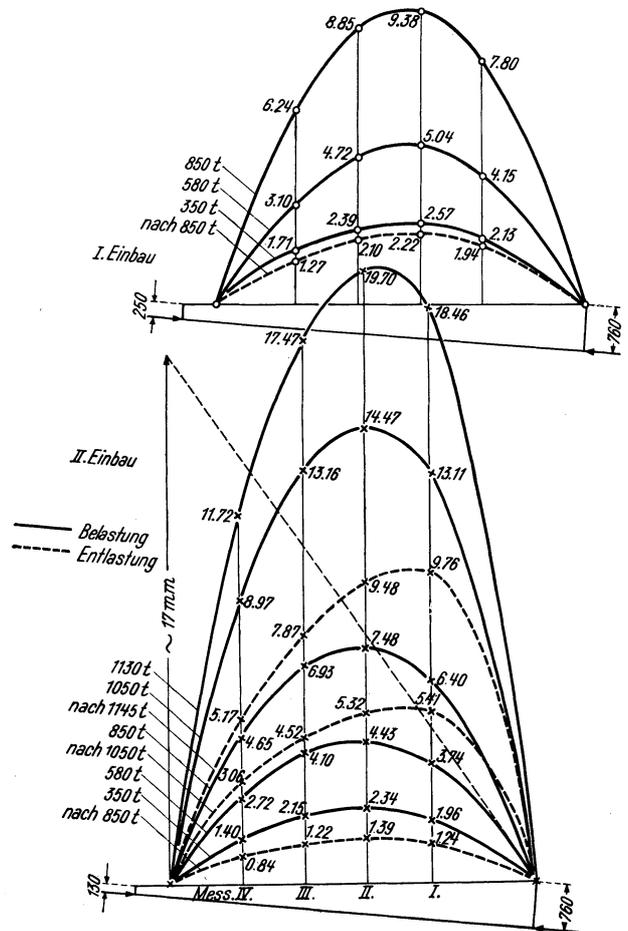
Bild 15. Ausbiegungslinien der Stütze nach oben in mm, ausgehend von der Nulllast 50 t, bei der die Ausbiegungen gleich 0 gesetzt wurden
