WISSENSCHAFTLICHE ABHANDLUNGEN  
DER DEUTSCHEN MATERIALPRÜFUNGSANSTALTEN

METALLE UND  
METALLKONSTRUKTIONEN

MITTEILUNGEN  
DES STAATL. MATERIALPRÜFUNGSAMTS BERLIN-DAHLEM  
UND DES VIERJAHRESPLANINSTITUTES FÜR WERKSTOFFORSCHUNG

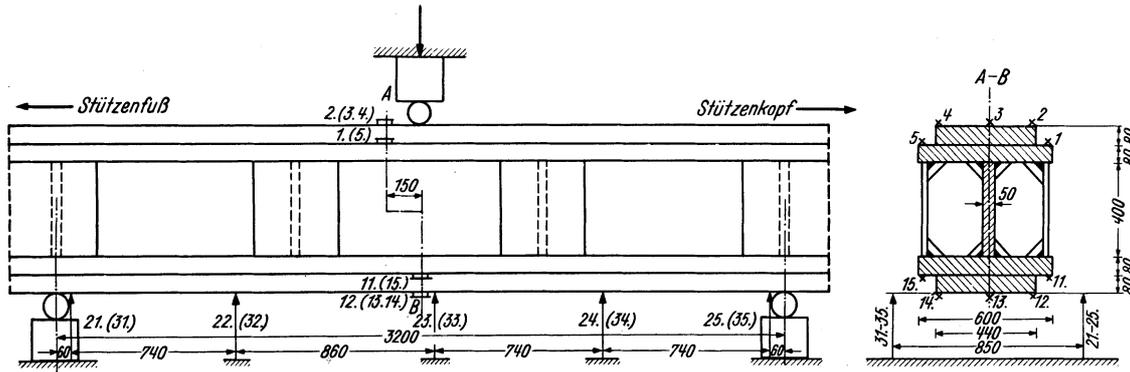
Bild 16. Biegeversuch mit dem Stützenstiel. Versuchsanordnung

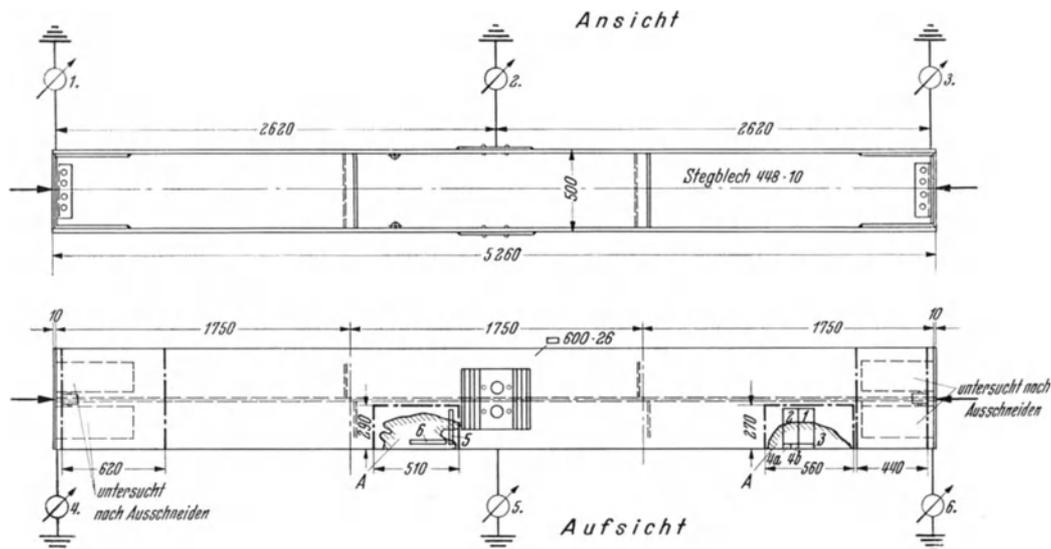
Bild 1. Versuchsanordnung und Probenentnahme

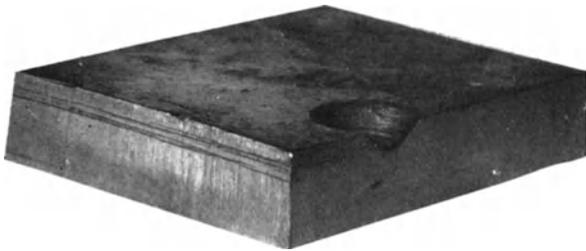
Bild 2. Doppelungen in der Probe 1 durch Durchblutung sichtbar gemacht

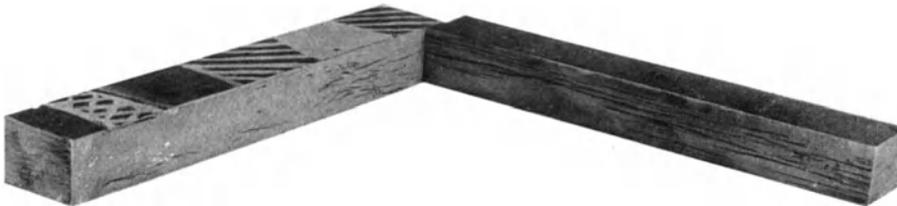
Bild 3. Ausdehnung der Doppelungen in und senkrecht zur Walzrichtung (Proben 6 und 5)

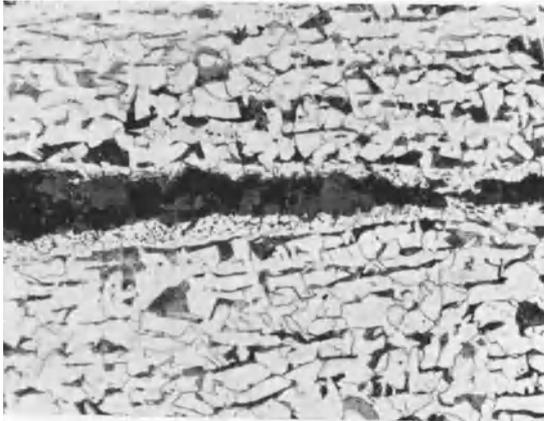
Bild 6. Schliff durch eine Doppelung, Probe 1,  $V = 100 \times$

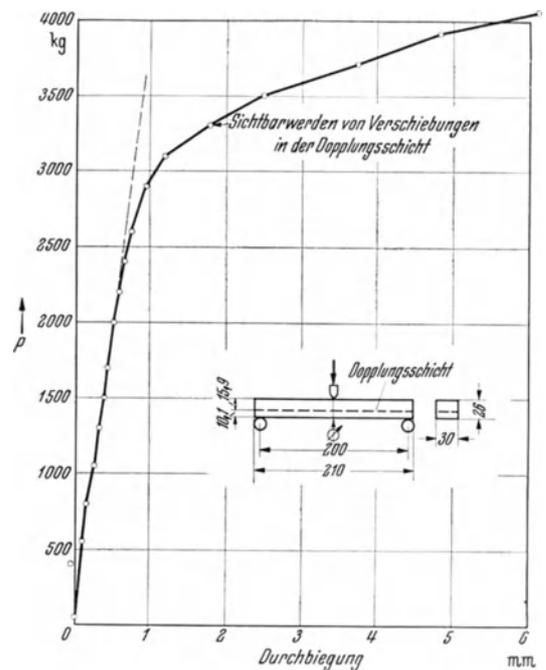
Bild 9. Durchbiegungsverlauf beim Biegeversuch mit der Probe 6

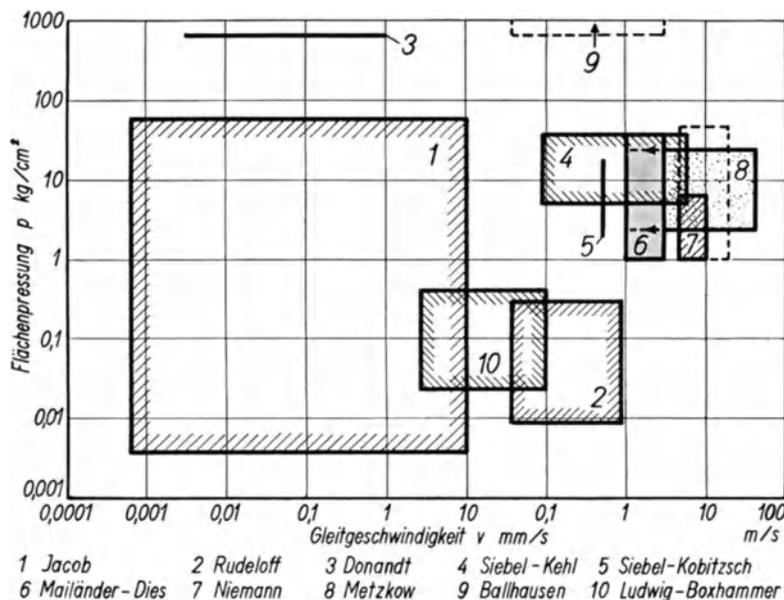
Bild 1. Flächenpressungs- und Gleitgeschwindigkeitsintervalle bei der Reibungszahlprüfung

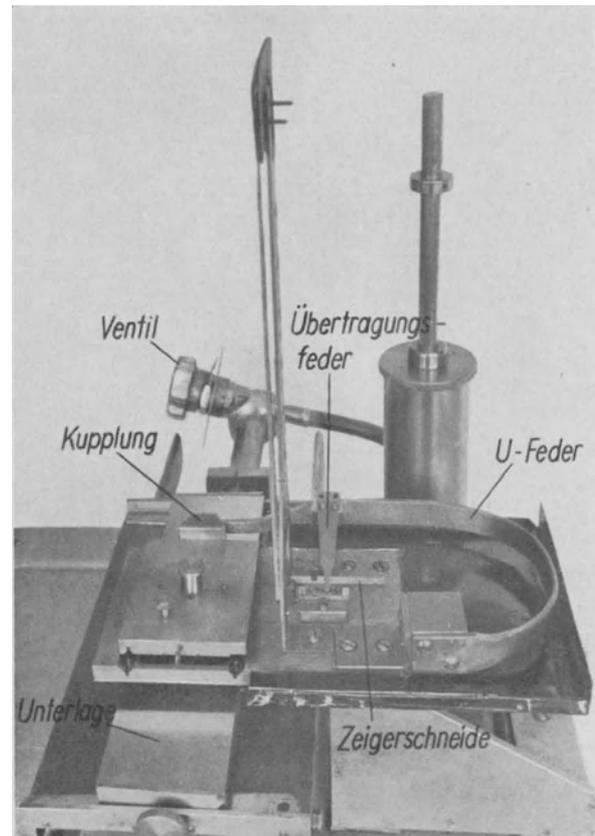
Bild 6. Rückansicht des Gerätes

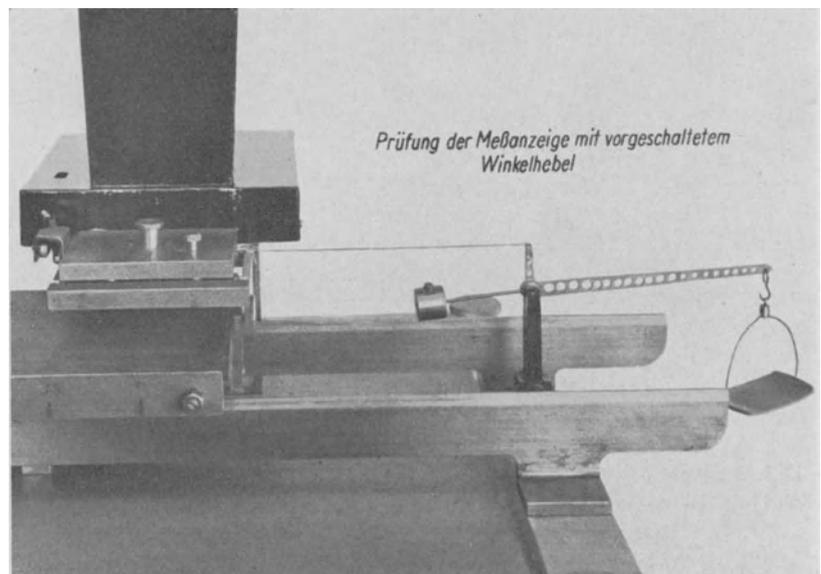
Bild 7. Eichvorrichtung

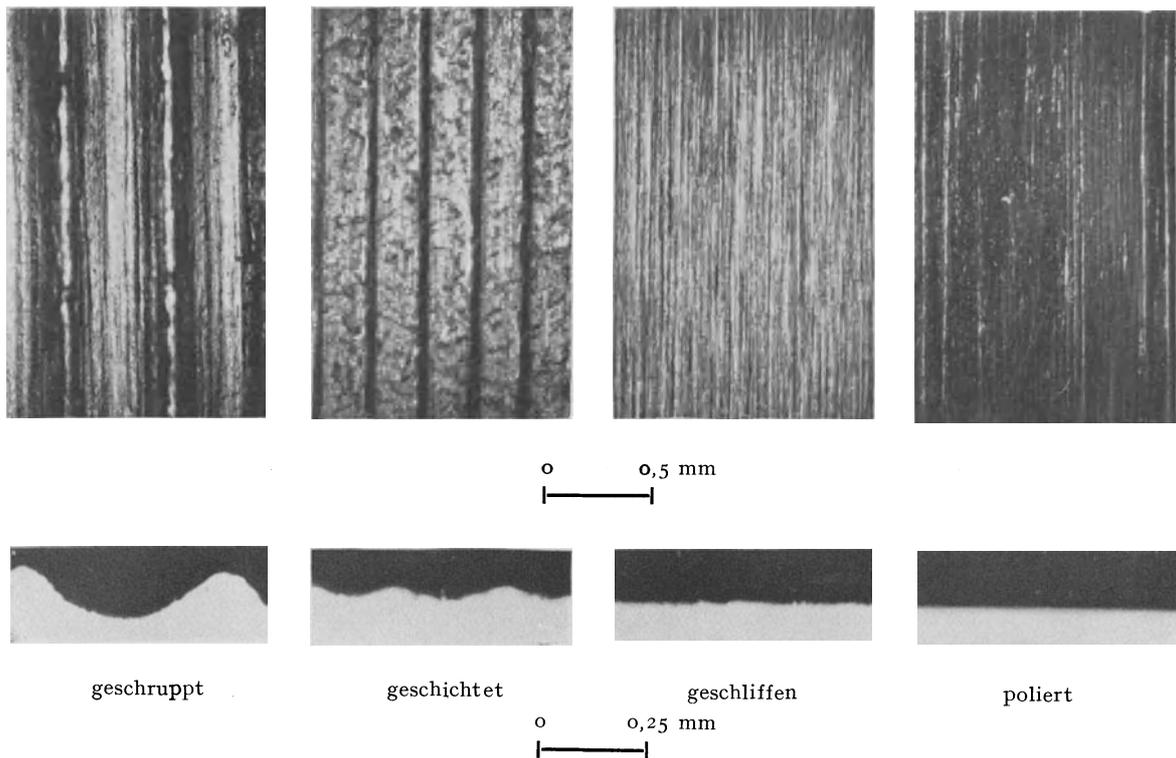
Bild 8. Oberflächenbilder und Profilprojektionen vom Stahl

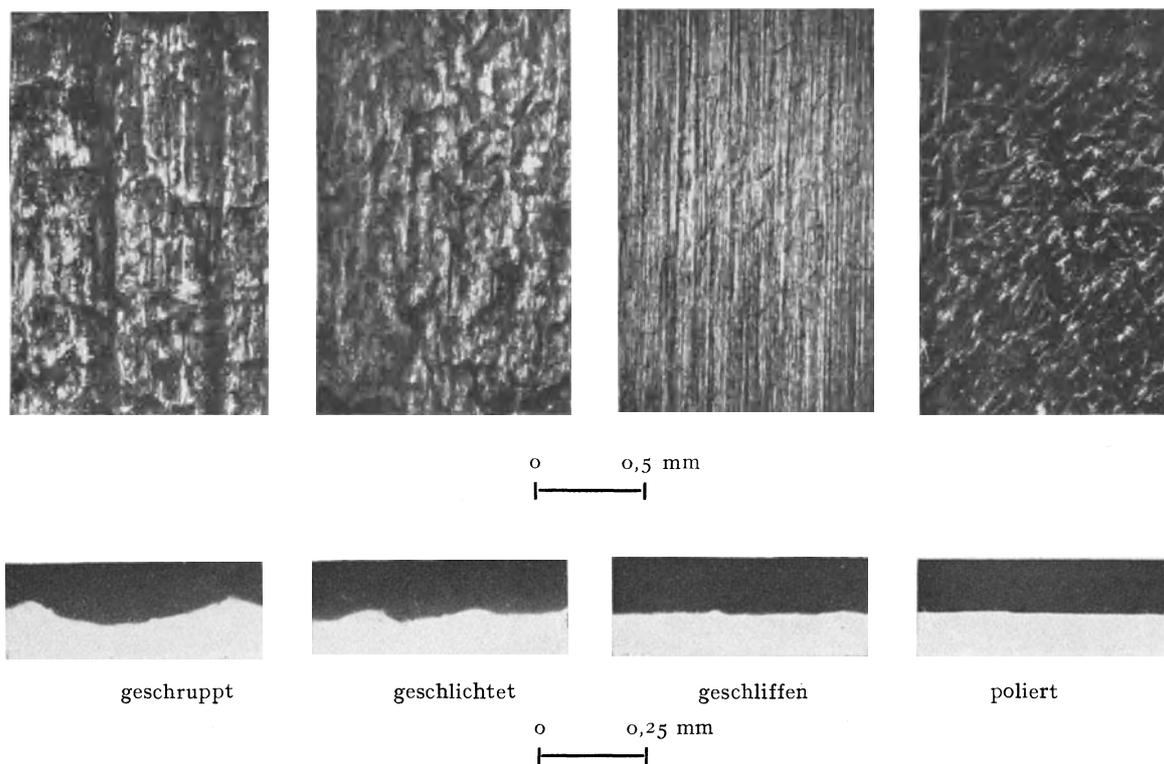
Bild 9. Oberflächenbilder und Profilprojektionen vom Grauguß

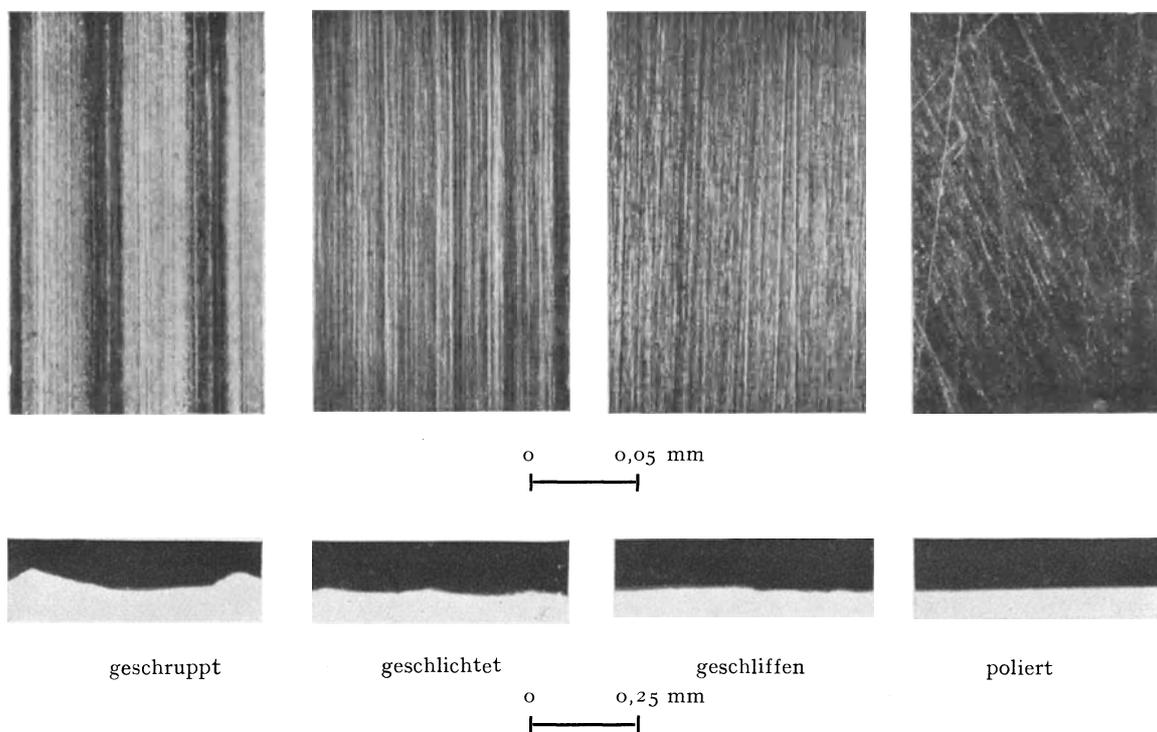
Bild 10. Oberflächenbilder und Profilprojektionen vom Hüttenkupfer
