# Die praktische Nutzenanwendung der Prüfung des Eisens durch Ätzverfahren und mit Hilfe des Mikroskopes

Kurze Anleitung für Ingenieure  
insbesondere Betriebsbeamte

**Dr.-Ing. E. Preuß †**

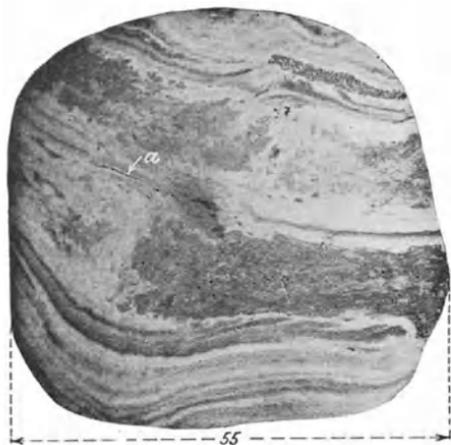
Auch die im Schweiß Eisen vorhandene Schlacke, die sich während des Herstellungsvorganges nie ganz entfernen läßt, trägt dazu bei, Farbunterschiede im Gefügebild hervorzurufen. Die

Fig. 1. Schweiß Eisen, Kranhakenspitze\*).

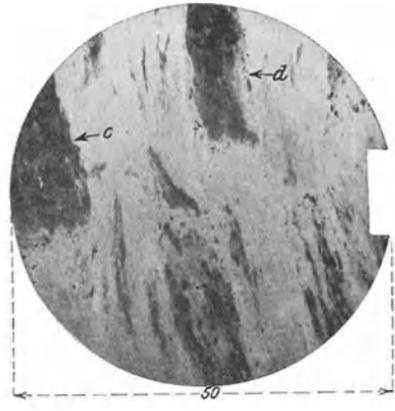
Fig. 3. Schweißeisen, Wagenachse.

Stößen, wie sie die schnelle Fahrt auf dem Pflaster mit sich bringt, sehr wesentlich herabsetzen, da die Schlacke ein wenig festes, sehr sprödes Material ist. Der Bruch der Wagenachse wird daher unbedingt — abgesehen von etwaigen anderen Fehlern, wie z. B. konstruktiven Fehlern, die ebenfalls zum Bruche beigetragen haben könnten — wenn auch nicht ausschließlich, so doch mindestens zum sehr großen Teile auf das überaus schlechte Material zurückzuführen sein.

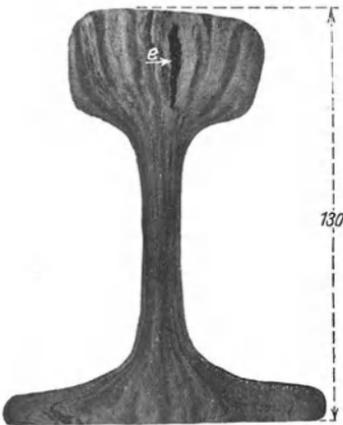
Fig. 5 ist der Querschnitt durch eine Eisenbahnschiene aus Schweißbeisen. Man erkennt deutlich die einzelnen Lagen, aus denen das Material hergestellt ist und kann infolge der verschiedenen Farbtönung dieser Lagen genau die Materialverschiebung während des Walzvorganges verfolgen. Im Kopf der Schiene hat sich bei e infolge der schlechten Verschweißung ein starker Riß ausgebildet, der bei noch weiterer Benutzung der Schiene leicht zu erheblichen Betriebsunfällen hätte führen können.

Fig. 5. Schweißbeisen,  
Eisenbahnschiene.

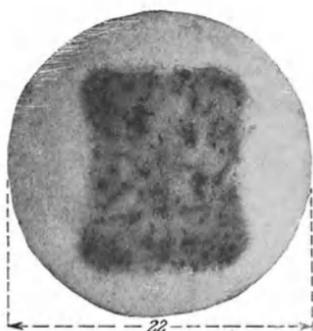
Fig. 11 zeigt den Querschnitt eines derartigen schlechten Rundeisenstabes von 22 mm Durchmesser mit sehr starker Seigerung. Die rechteckige dunkle Seigerungszone im Kern hebt sich stark und unvermittelt von der hellen Randzone ab. Daß

Fig. 11. Flußeisenrundstab mit starker Seigerung.

die Seigerungszone trotz des kreisförmigen Querschnittes des Materials rechteckige Form hat, ist darauf zurückzuführen, daß das Eisen in eine Kokillenform mit rechteckigem Querschnitt gegossen wurde. Es bildete sich also bei dem Erkalten des Blockes entsprechend dem Querschnitt der Gußform eine Seigerungszone mit rechteckigem Querschnitt aus. Diese rechteckige Form der Seigerungszone war auch nach dem Auswalzen des rechteckigen Blockes zu einem Rundstabe noch vorhanden. Man erkennt daraus,

Bemerkt sei noch, daß die Seigerungszone in Fig. 11 einige kleinere tiefdunkle Flecken aufweist. Es sind dies Stellen mit ganz besonders starken örtlichen Phosphoranreicherungen, die naturgemäß auch als Fehler des Materials zu bezeichnen sind, wenn sie in derartig starker Form auftreten.

Mit Fig. 11 und 12, die Querschnitte durch Flußeisenrundstäbe darstellen, vergleiche man Fig. 2, die den Querschnitt eines Schweißisenrundstabes zeigt. Über die Entstehungsursache des Gefüges der Bilder ist im Vorstehenden bereits alles Erforderliche gesagt. Man erkennt bei dem Vergleich der Bilder außer-

<sup>1)</sup> Die in Fig. 33 im Längsschnitt dargestellte Probe wurde aus derselben Stange entnommen, deren geätzten Querschnitt Fig. 11 zeigt.

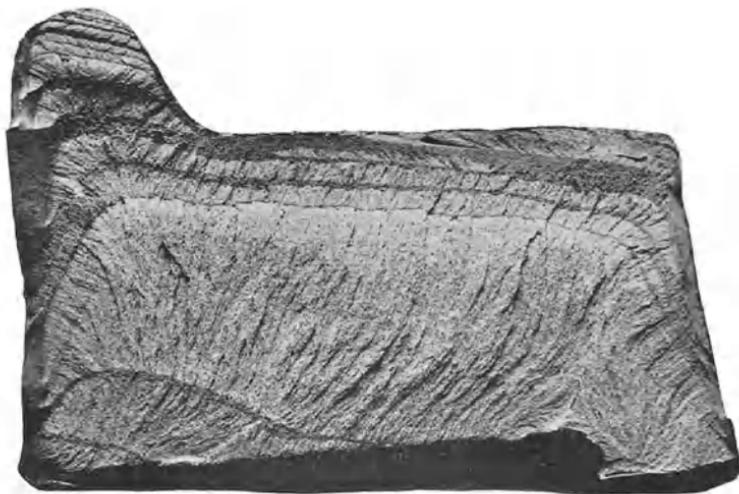
Fig. 13\*. Radreifen, Bruchfläche.

Daß die Beurteilung des Materials hinsichtlich seiner Gleichmäßigkeit lediglich auf Grund des Aussehens des Bruchgefüges zu schweren Irrtümern führen kann, mögen die Fig. 13 und 14 nach einer Aufnahme von E. Heyn zeigen. Es handelt sich um einen Radreifen, dessen Bruchfläche in der Nähe der Lauffläche deutlich etwa parallel zueinander verlaufende Schichten aufweist (Fig. 13). Man wird zunächst sehr leicht geneigt sein, auf Grund dieses eigenartigen Bruchaussehens auf ein ungleichförmiges Material mit mehreren verschiedenartigen Zonen schließen zu wollen. Das ist jedoch nicht der Fall. Fig. 14 zeigt einen geätzten Querschnitt, der senkrecht zu der Richtung der Schichtung entnommen wurde. Dieser Querschnitt weist ein vollkommen gleichförmiges Gefüge auf. Die schichtenartige Streifung des ungeätzten Bruchgefüges ist also nicht auf ungleichförmiges Material zurückzuführen, sondern auf Zufälligkeiten in der Art, wie der Bruch herbeigeführt wurde.

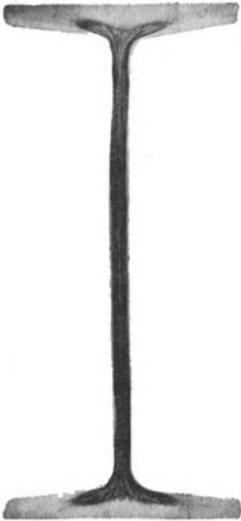
Fig. 15. I-Flußeisen mit starker Seigerung.

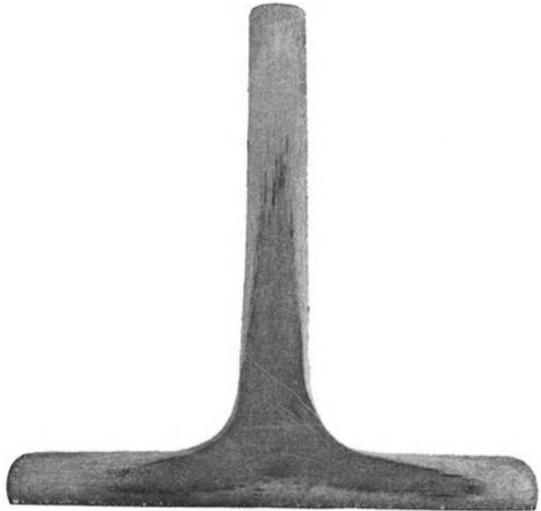
Fig. 16. T-Flußeisen mit starker Seigerung.

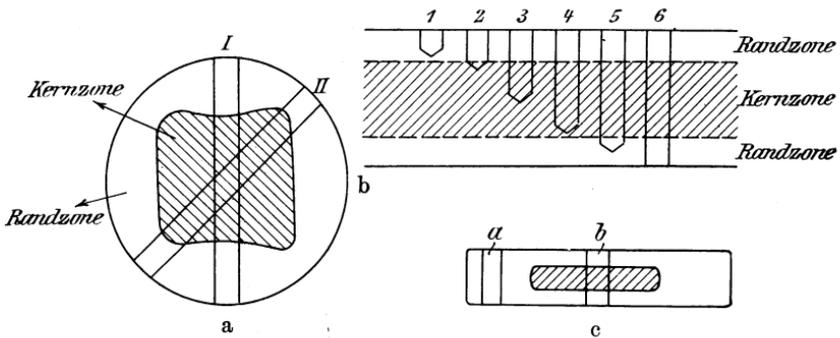
Ferner zeigt Fig. 19b ein Kesselblech, von dem durch 6 Bohrlöcher Probespäne entnommen wurden. Das Blech besteht infolge der Seigerung aus den beiden phosphor- und schwefelarmen Randzonen und der phosphor- und schwefelreichen Kernzone. Man erkennt ohne weiteres, daß die chemische Analyse je nach der Tiefe der Bohrlöcher zu ganz verschiedenen Ergebnissen führen muß. Man wird an Hand von Fig. 19b das Loch Nr. 6 für das einzig richtige Loch für die Spanentnahme halten. Das trifft im allgemeinen zu, kann jedoch unter Umständen auch nicht richtig sein, wie Fig. 19c zeigt. Das aus dem Block gewalzte

Fig. 19\*. Schema für die Analysenprobeentnahme bei geseigertem Flußeisen nach E. Heyn.

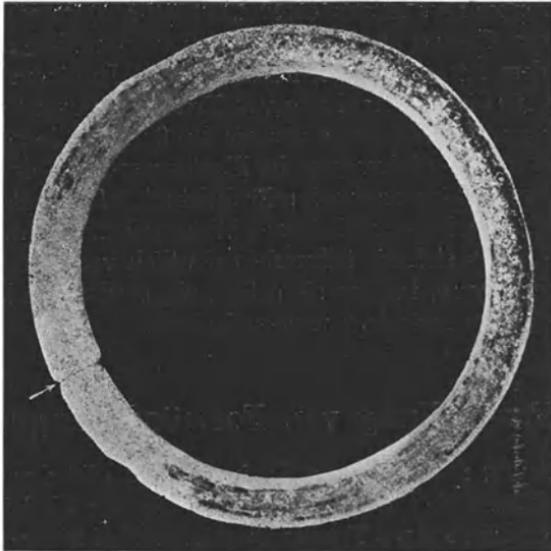
Fig. 28. Querschnitt durch ein stumpf geschweißtes Flußeisengasrohr.

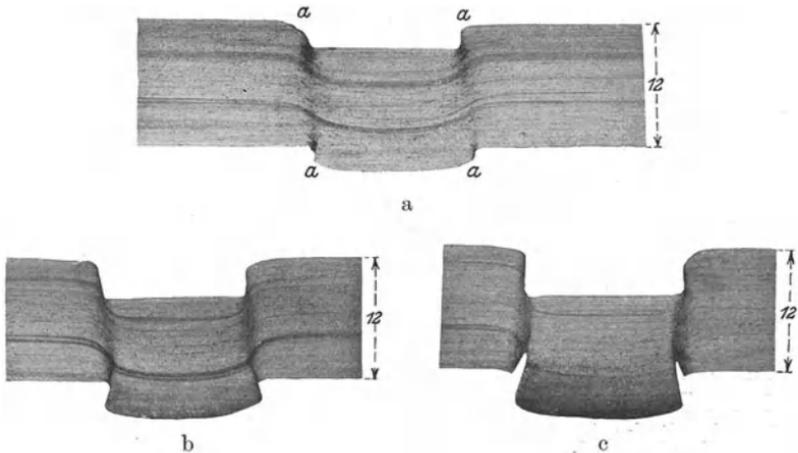
seits erscheinen diejenigen Stellen, an denen besonders starke Formänderungen vor sich gegangen sind, nach der Ätzung dunkler als die umliegenden weniger beanspruchten Stellen. Letzteres ist darauf zurückzuführen, daß an den Stellen stärkster Formänderungen das Gefüge zerstört und aufgeraut ist und daher das auffallende Licht nur in geringerem Maße zurückgeworfen wird als von den nicht so stark beanspruchten und in ihrem Gefüge verzerrten Stellen.

Fig. 29. Vorgang des Lochstanzens beim Flußeisen.

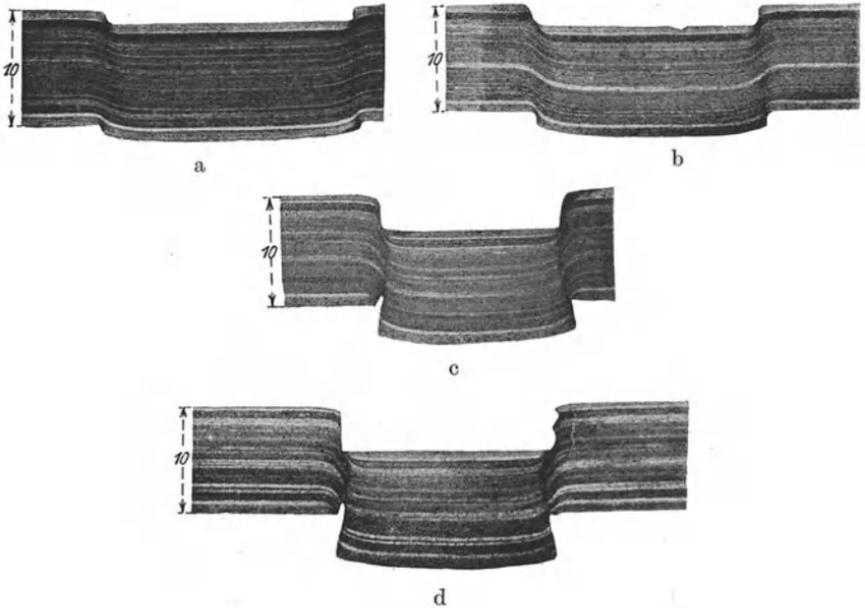
Fig. 30. Vorgang des Lochstanzens bei Schweißisen.

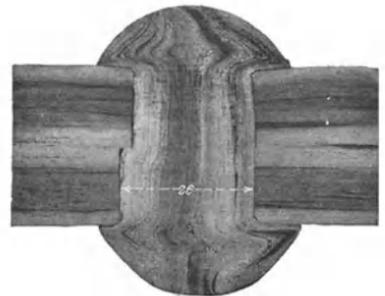
Die Fig. 31 und 32 zeigen die Materialverschiebungen von Nietschäften bei schlecht übereinstimmenden Löchern der beiden vernieteten Bleche. Man erkennt auch aus diesen Figuren sehr deutlich, wie sich das Material der Nietköpfe während der Kopfbildung gelagert hat. Die Bleche sind in beiden Fällen Flußeisenbleche, was sich aus der ausgeprägten Seigerungszone sowie den in der Seigerungszone liegenden dunklen phosphorhaltigen

Fig. 32. Nietung, Flußeisenblech und Schweißeisenniet.

Streifen erkennen läßt. Der Niet in Fig. 31 besteht aus Flußeisen, der Niet in Fig. 32 aus Schweißisen. Beachtenswert ist in Fig. 31 noch der Umstand, daß die Nietlöcher in den beiden Blechen gebohrt sind. Dies läßt sich nach dem oben Gesagten

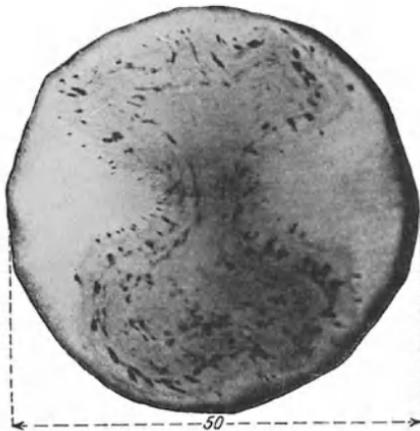
Fig. 34. Flußeisenrundstab mit 8-förmiger Seigerung.

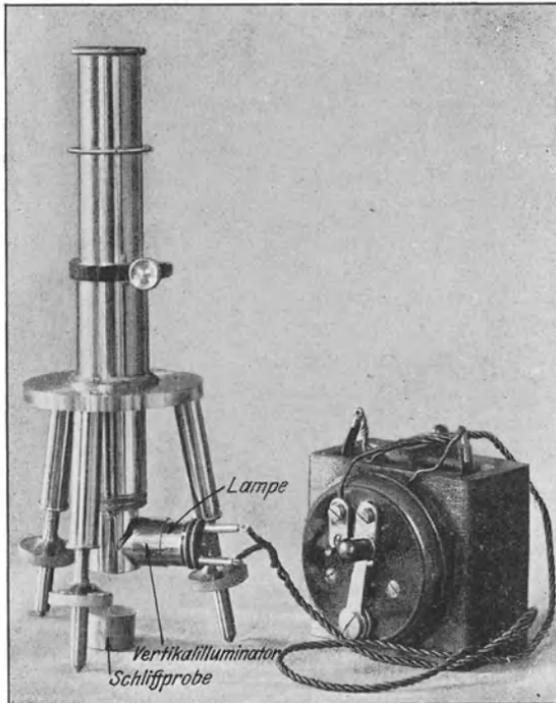
Spiegel befindet sich teilweise im Strahlengange zwischen dem Okular und dem Objektiv. Der Lichtstrahl *L* wird von dem Prisma oder dem Spiegel durch das Objektiv hindurch auf die Probenfläche geworfen und dient so zur Beleuchtung, während die Sehstrahlen *S* nur wenig durch das eingebaute Prisma oder den Spiegel beeinträchtigt werden.

Fig. 39. Metallmikroskop.

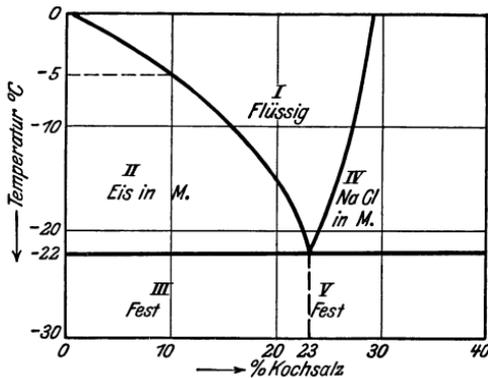
übrige Rest der Lösung als Mutterlauge flüssig bleibt. Bei weitergehender Abkühlung findet eine weitere Ausscheidung von Eiskristallen aus der zunächst noch flüssig bleibenden Mutterlauge statt. Erreicht die Abkühlung  $-22^{\circ}\text{C}$ , so tritt eine plötzliche Änderung ein. Die zu Beginn der Abkühlung einen Kochsalzgehalt von  $10\%$  enthaltende Lösung hat sich durch die Ausscheidung der Eiskristalle, also des Wassers, bei der Abkühlung bis auf  $-22^{\circ}\text{C}$  auf einen Kochsalzgehalt von  $23\%$  angereichert und erstarrt bei der Temperatur von  $-22^{\circ}\text{C}$ . Man hat es also bei  $-22^{\circ}\text{C}$  und darunter mit einem vollkommen festen Körper zu tun, der aus der erstarrten Mutterlauge von  $23\%$  Kochsalzgehalt besteht, in der die zuvor während der Abkühlung von  $-5^{\circ}\text{C}$  bis  $-22^{\circ}\text{C}$  ausgeschiedenen Eiskristalle eingelagert sind.

Fig. 40. Erstarrungsbild der Eis-Kochsalzlösungen.

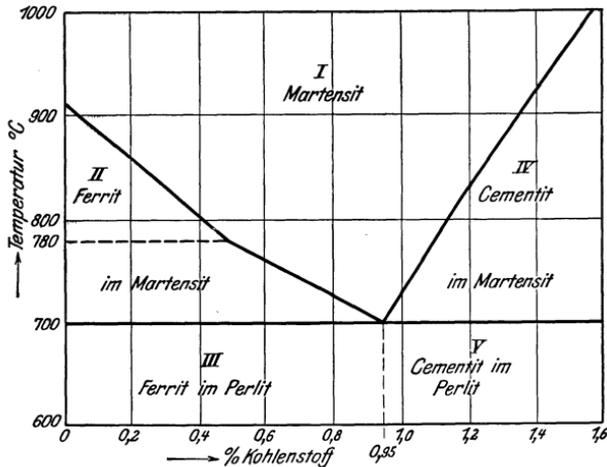
z. B. 0,2% Kohlenstoffgehalt herausgegriffen. Bei der Abkühlung aus dem flüssigen Zustand bis auf etwa 860° C befindet sich dieses Eisen im martensitischen Zustand, einem festen Zustand, der dem flüssigen Zustand (Gebiet I) der Wasser-Kochsalzlösung entspricht. Wird das Eisen unter 860° C abgekühlt, so scheiden sich aus der noch im martensitischen Zustande verbleibenden Mutterlauge reine Eisenkristalle aus. Diese entsprechen den ausgeschiedenen Eiskristallen der Wasser-Kochsalzlösung, und der martensitische Zustand der Mutterlauge entspricht dem flüssigen Zustand der Mutterlauge in der Wasser-Kochsalzlösung.

Fig. 41. Zustandsschaubild der Eisen-Kohlenstofflegierungen von 0 bis 1,6% Kohlenstoffgehalt.

Es ist bereits darauf hingewiesen worden, daß der den Gebieten I, II und IV in Fig. 41 entsprechende Gefügestand

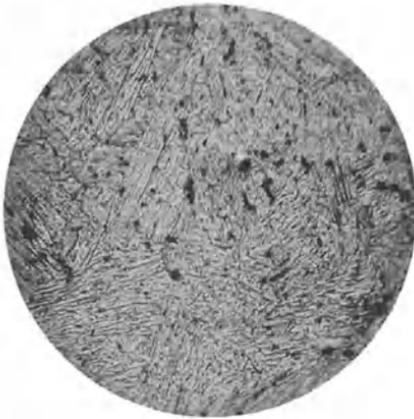
Das Eisen hat dann je nach der Abschrecktemperatur nicht genügend Zeit, aus dem martensitischen Zustand Ferrit auszuscheiden bzw. aus dem martensitischen Zustand in den perlitischen Zustand überzugehen, also die in Fig. 41 dargestellten Gefügestände zu durchlaufen. Es bleiben daher infolge der plötzlichen Abkühlung die der jeweiligen Abschrecktemperatur entsprechenden Gefügestände erhalten. Das martensitische Gefüge in Fig. 42 wurde also erhalten, indem das Eisen innerhalb der Temperatur des Gebietes I in Fig. 41 abgeschreckt wurde. Fig. 43 gibt das Gefüge wieder,

Fig. 42. Kohlenstoffarmes Eisen bei 1000° C abgeschreckt. Gefüge: Martensit.  $\bar{V} = 350^*$ ).

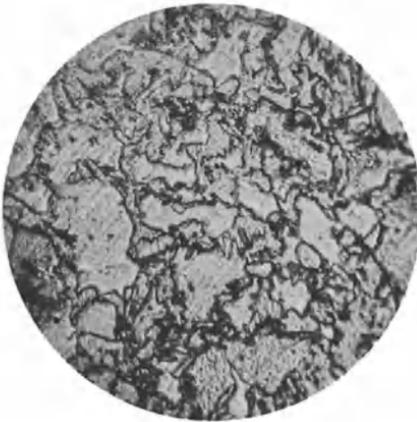
Fig. 43 gibt das Gefüge wieder,

Fig. 43. Kohlenstoffarmes Eisen bei 750° C abgeschreckt. Gefüge: Ferrit und Martensit.  $V = 350$ .

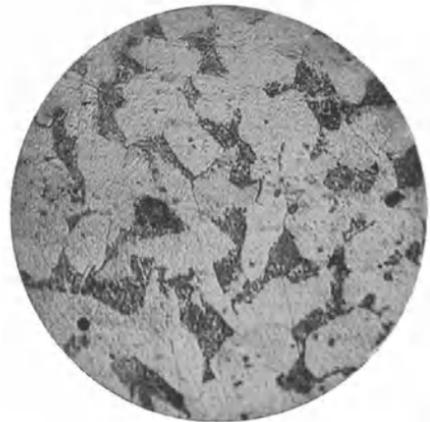
Fig. 44. Kohlenstoffarmes Eisen, langsam abgekühlt. Gefüge: Ferrit und Perlit.  $V = 350$ .

Alkohol bei schwacher Vergrößerung in Form von dunklen Kristallen, wie sie Fig. 44, S. 46 und die Fig. 46—49 erkennen

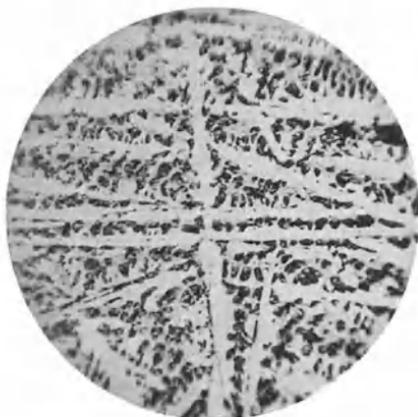
Fig. 45. Weißes Roheisen.  
Gefüge: Zementit und Perlit.  $V = 350$ .

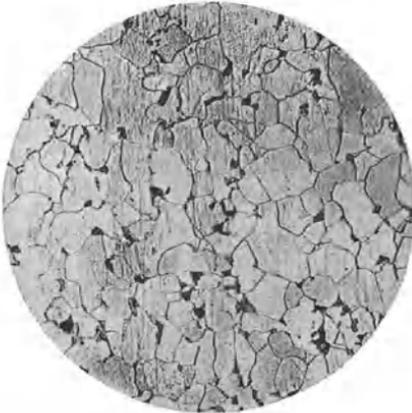
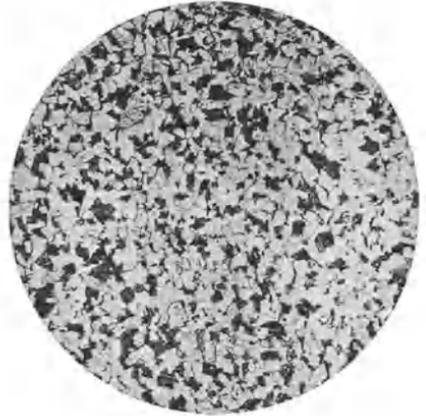
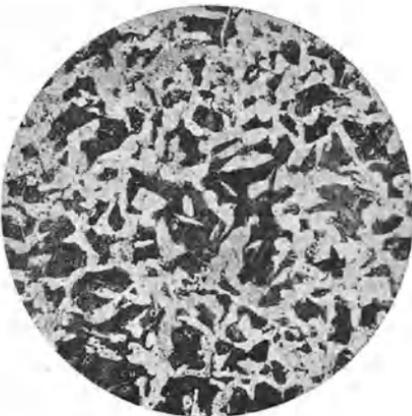
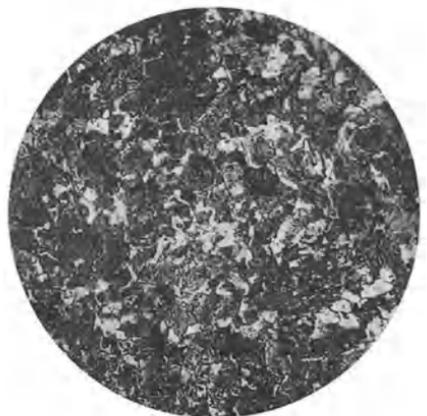
Fig. 46\*. Flußeisen mit 0,1% Kohlenstoffgehalt.  $V = 135$ .

Fig. 47\*. Flußeisen mit 0,3% Kohlenstoffgehalt.  $V = 135$ .

Fig. 48\*. Flußeisen mit 0,5% Kohlenstoffgehalt.  $V = 135$ .

Fig. 49\*. Flußeisen mit 0,7% Kohlenstoffgehalt.  $V = 135$ .

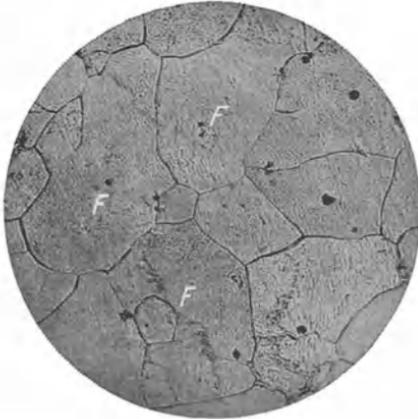
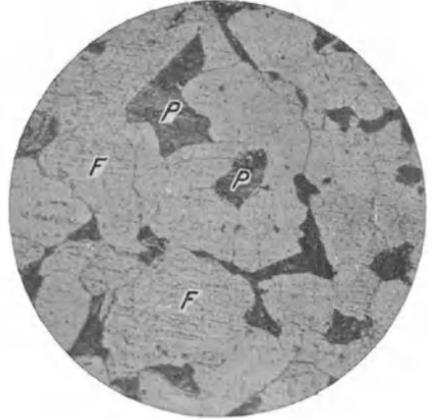
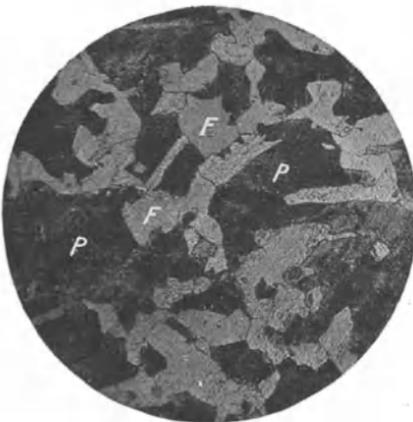
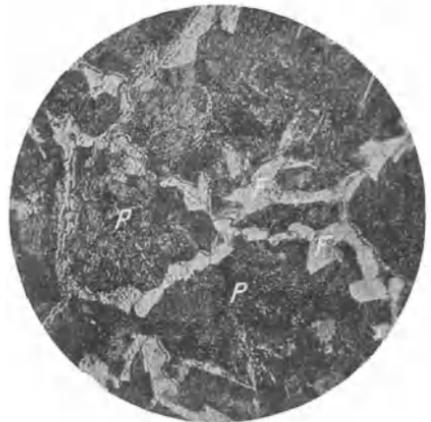
Die Fig. 50—53 stellen das Gefüge von Stahlguß mit verschiedenen Kohlenstoffgehalten von 0,07% bis 0,4% dar. Bei

Fig. 50\*. Stahlguß mit 0,07% Kohlenstoffgehalt.  $V = 250$ .

Fig. 51\*. Stahlguß mit 0,2% Kohlenstoffgehalt.  $V = 250$ .

Fig. 52\*. Stahlguß mit 0,3% Kohlenstoffgehalt.  $V = 250$ .

Fig. 53\*. Stahlguß mit 0,4% Kohlenstoffgehalt.  $V = 250$ .

in Erscheinung tritt, sondern in den teilweise etwas verdickten Abgrenzungslinien zwischen den einzelnen Ferritkristallen eingelagert ist. In Fig. 51, die einen Stahlguß mit 0,2% Kohlenstoffgehalt zeigt, tritt der Perlit P schon deutlich in Form besonderer Kristalle auf. In den Fig. 52 und 53, die Stahlguß mit noch höherem Kohlenstoffgehalt darstellen, hat die Menge des Perlits P gegenüber dem Ferrit F entsprechend dem Kohlenstoffgehalt des Materials weiter zugenommen.

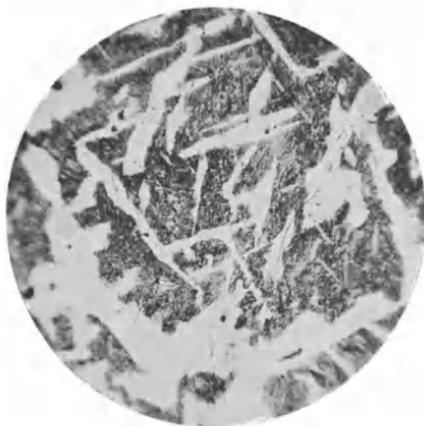
Fig. 54. Feinkörniger Stahlguß.  
V = 56.

Fig. 55. Grobkörniger Stahlguß.  
V = 56.

Das Produkt aus der Zerreifestigkeit und der Dehnung ist eine sogenannte Gteziffer und entspricht angenhert dem Formnderungsvermgen des Materials. Je groer das Formnderungsvermgen eines Materials bis zum Eintritt des Bruches ist, um so zher und widerstandsfhiger ist das Material, insbesondere gegenber stoweisen Beanspruchungen. Der feinkrnige Stahlgu ist also daher nach den oben angegebenen Festigkeitswerten gegenber derartigen Beanspruchungen etwa doppelt so widerstandsfhig wie der grobkrnige Stahlgu. Htte es sich nur um einen weniger eingehenden Vergleich der beiden Stahlgusorten ohne zahlenmige Feststellung der Festigkeitseigenschaften gehandelt, so htte die mikroskopische Untersuchung

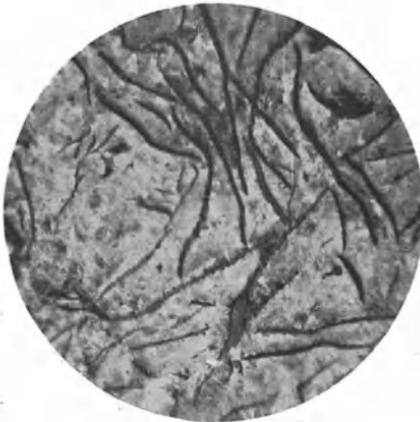
Fig. 56. Graues Gueisen.  $V = 66$ .

unmittelbar an der Schliffoberflche so gelagert liegen, da die Blttchenebene des Graphits in der Schliffebene liegt, werden bei dem Schleifen mit fortgerissen werden und so unter dem Mikroskop nicht mehr sichtbar sein. Alle an der Schliffllche liegenden Graphitblttchen, deren Ebene schrg zur Schliffllche steht,

zeilenartige Anordnung der dunklen Perlitkristalle P erkennen läßt, die sich durch die hellen Zementitkristalle Z hindurchziehen. Hingewiesen sei auch noch auf die sehr verschiedene Größe der Graphitadern in Fig. 59 und in Fig. 56, S. 56, die beide annähernd die gleiche Vergrößerung besitzen.

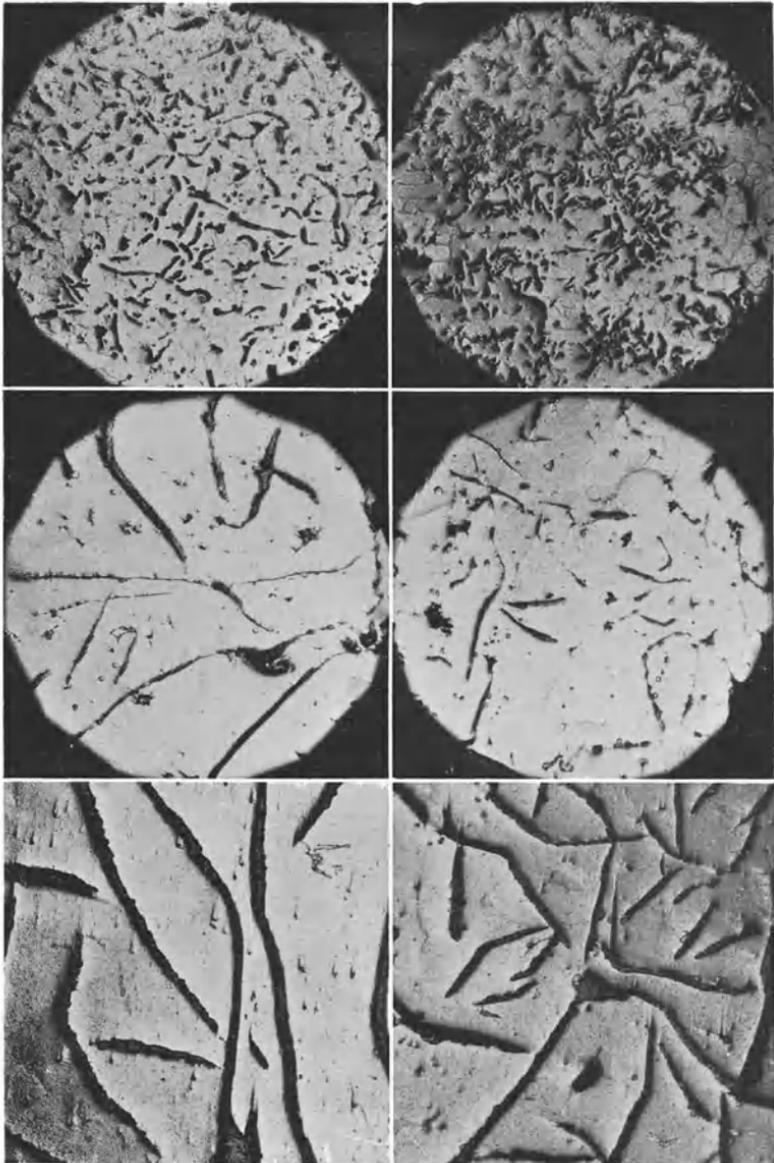
Fig. 57\*. Gußeisen aus der gleichen Pfanne in verschiedener Dicke gegossen.

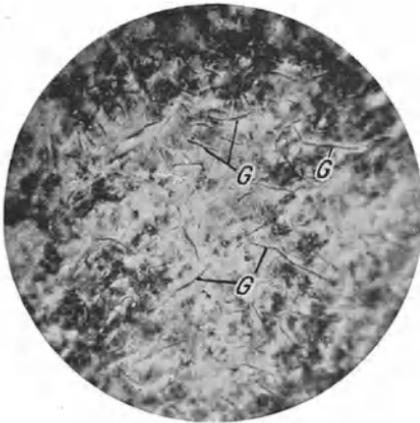
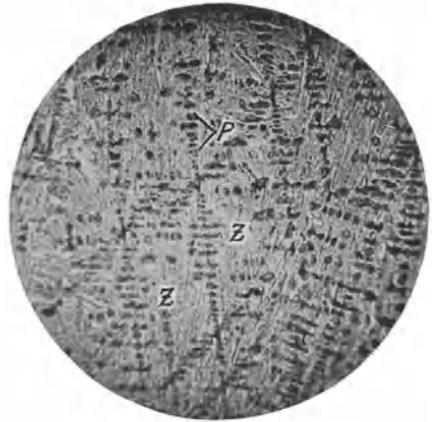
Fig. 59. Hartguß,  
nicht abgeschreckte Stelle.  $V = 52$ .

Fig. 60. Hartguß,  
abgeschreckte Stelle.  $V = 52$ .

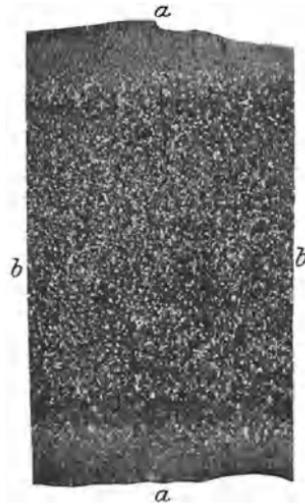
Fig. 61. Temperguß. V = 4.

Die Dicke der getemperten Randzone läßt sich häufig schon, wenn auch nicht mit sehr großer Sicherheit, aus der Bruchfläche oder noch besser aus einer geschliffenen und geätzten Querschnittsfläche mit dem bloßen Auge erkennen. Fig. 61 zeigt die mit Salzsäure-Alkohol geätzte Querschnittsfläche eines Tempergußstückes, wie sie sich dem unbewaffneten Auge darstellt und bereits ohne Mikroskop einen angenäherten Schluß über die Dicke der beiden getemperten Randzonen zuläßt<sup>1)</sup>. Fig. 62 zeigt in geringer Vergrößerung einen Vierkantstab, der ebenfalls den Grad der Temperung mit dem bloßen Auge erkennen läßt. Fig. 63 zeigt im Vergleich zu Fig. 62 einen mit Kupferammoniumchlorid geätzten Querschnitt durch einen Vierkantstab von gleicher Größe, der jedoch aus Flußeisen besteht. Man erkennt in Fig. 63 an den dunklen Streifen deutlich die dem Flußeisen eigentümliche Ausseigerung des Phosphors.

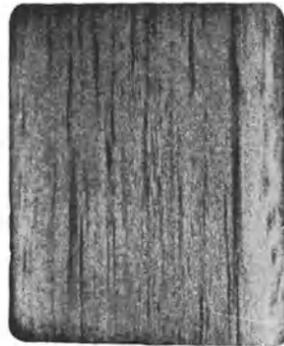
Fig. 63. Flußeisen. V = 3.

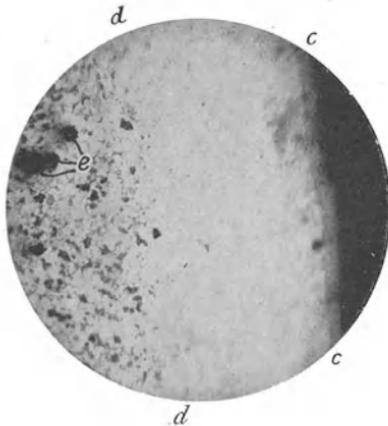
Die Fig. 64 bis 66 zeigen das eben Gesagte bei stärkerer Vergrößerung. Fig. 64 stellt das Material an der Randzone eines

Fig. 64. Temperguß,  
Randzone.  $V = 44$ .

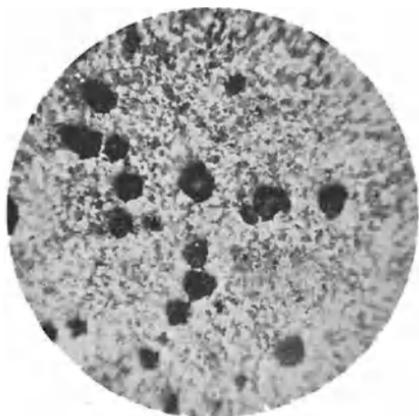
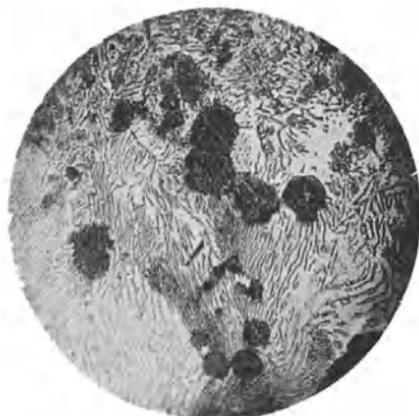
der kohlenstoffhaltige Perlit in größerer Menge vorhanden ist als in den unmittelbar unter der Randzone liegenden Stellen.

Fig. 65. Temperguß, Kernzone. V = 44.

Fig. 66. Temperguß, Kernzone, die gleiche Stelle, wie Fig. 65, jedoch in stärkerer Vergrößerung. V = 102.

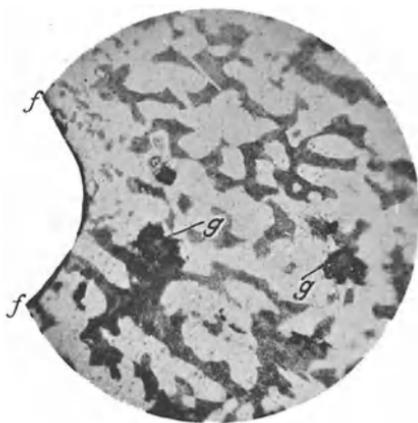
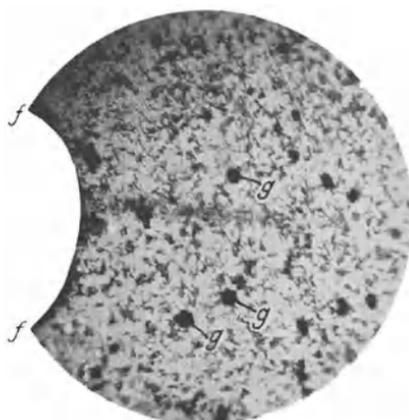
Fig. 67. Feinkörniger Tempergußfitting. V = 52.

Fig. 68. Grobkörniger Tempergußfitting. V = 52.

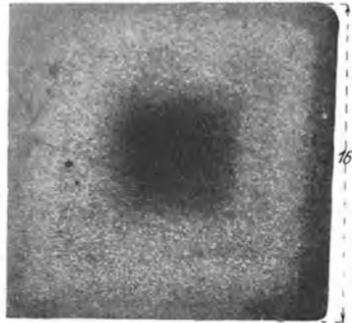
Bei der Beantwortung dieser Frage kann die oft angewandte Beurteilung der Dicke der verästelten Schicht lediglich auf Grund des Bruchaussehens des durchgeschlagenen Stückes leicht zu Irrtümern führen; dagegen vermag die Untersuchung einer geätzten Probe, entweder mit dem bloßen Auge oder besser noch mit Hilfe des Mikroskops, sicheren Aufschluß darüber zu geben. Fig. 69 zeigt den mit Salzsäure-Alkohol geätzten Querschnitt eines quadratischen zementierten Vierkantstabes von 16 mm Kantenlänge. Der Stab wurde mit einem der vielen zum Verästeln angepriesenen Geheimmittel zementiert. Der Erfinder jenes Geheimmittels behauptete, daß der zuvor sehr kohlenstoffarme Stab nach 24stündigem Zementieren durch und durch verästelt sein würde. An Hand von Fig. 69 erkennt man schon mit dem bloßen Auge, daß das Material über den ganzen Stabquerschnitt durchaus nicht

Fig. 69. Zementiertes Eisen.

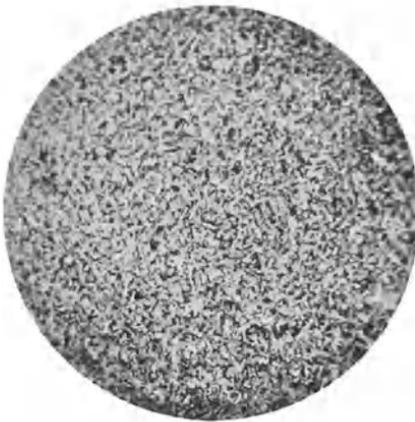
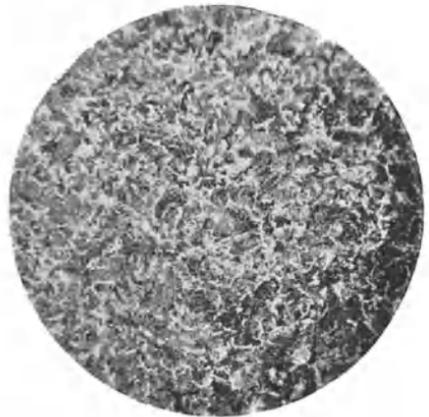
gleichartig ist. Es ist vielmehr eine deutlich ausgeprägte Rand- und Kernzone vorhanden. Fig. 70 zeigt das Kleingefüge der Kernzone in starker Vergrößerung. Das Gefüge besteht aus Ferrit und Perlit. Nach dem zu den Fig. 46 bis 49 auf S. 52 Gesagten erkennt man, daß es sich um ein kohlenstoffarmes Eisen mit etwa 0,4% Kohlenstoff handelt. Das Gefüge der Randzone dagegen, welches Fig. 71 zeigt, besteht fast nur aus Perlit, ist also infolge der Kohlenstoffaufnahme wesentlich kohlenstoffreicher als das Material der Kernzone geworden.

Fig. 70. Zementiertes Eisen,  
Kernzone.  $V = 68$ .

Fig. 71. Zementiertes Eisen,  
Randzone.  $V = 68$ .

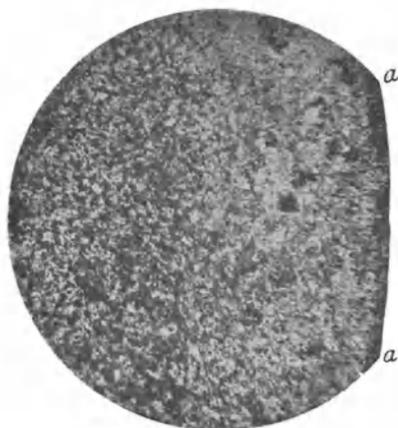
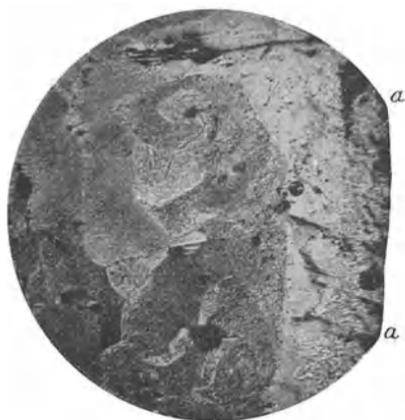
Fig. 74 zeigt das Gefüge des keulenförmig angeschwollenen Teiles. Die Linie a—*a* ist wiederum die Begrenzungslinie des kreisförmigen Querschnittes. Man erkennt, daß das Gefüge infolge der Kohlenstoffaufnahme nur aus

Fig. 73. Querschnitt durch das untere, nicht gekohlte Ende des Strumpfhalters. Fig. 72.  $V = 42$ .

Fig. 74. Querschnitt durch das obere, gekohlte Ende des Strumpfhalters. Fig. 72.  $V = 42$ .

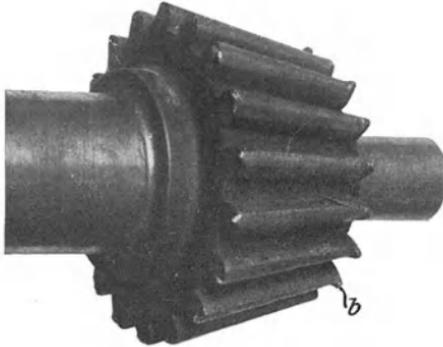
Fig. 75 zeigt ein Kegelzahnrad eines Automobiltriebes mit im Einsatz gehärteten Zähnen, die sich während einer kurzen Betriebszeit sehr stark abgenutzt hatten. Man erkennt die starke Abnutzung besonders deutlich an den stehen gebliebenen, nicht abgenutzten Vorsprüngen auf der verjüngten Seite der Zähne, z. B. bei b.

Fig. 75. Kegelzahnrad mit starker Abnutzung der Zähne.

erkennt die starke Abnutzung besonders deutlich an den stehen gebliebenen, nicht abgenutzten Vorsprüngen auf der verjüngten Seite der Zähne, z. B. bei b. Es sollte die Ursache des außerordentlich starken Verschleißes festgestellt werden, wobei verlangt wurde, daß das Rad durch die diesbezügliche Untersuchung in keiner Weise verletzt werden sollte, damit seine weitere Verwendung noch möglich war. Es wurde daher bei b nur ein vorspringender, nicht abgenutzter Teil des Zahnkopfes abgeschlagen und für die mikroskopische Untersuchung geschliffen und gätzt. Das Schleifen der Probe wurde bei

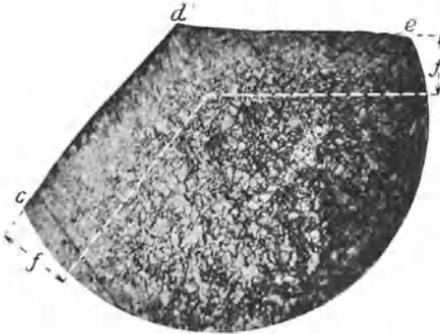
Fig. 76. Querschnitt durch einen Zahn des Rades Fig. 75.  $V = 55$ .

Es sollte die Ursache des außerordentlich starken Verschleißes festgestellt werden, wobei verlangt wurde, daß das Rad durch die diesbezügliche Untersuchung in keiner Weise verletzt werden sollte, damit seine weitere Verwendung noch möglich war. Es wurde daher bei b nur ein vorspringender, nicht abgenutzter Teil des Zahnkopfes abgeschlagen und für die mikroskopische Untersuchung geschliffen und gätzt. Das Schleifen der Probe wurde bei ihrer nur sehr geringen Größe dadurch ermöglicht, daß sie in ein Stück Bronze gefaßt wurde, so daß eine bequeme Handhabung beim Schleifen möglich war. Das Kleingefüge der dem Zahnkopf entnommenen Probe zeigt Fig. 76. Die Strecke c—d

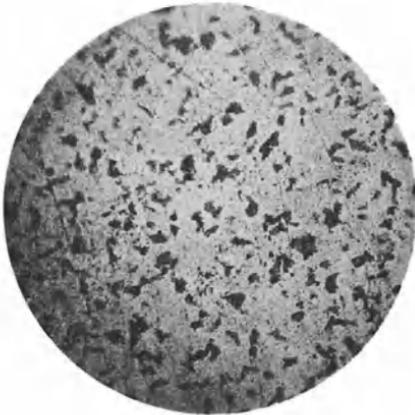
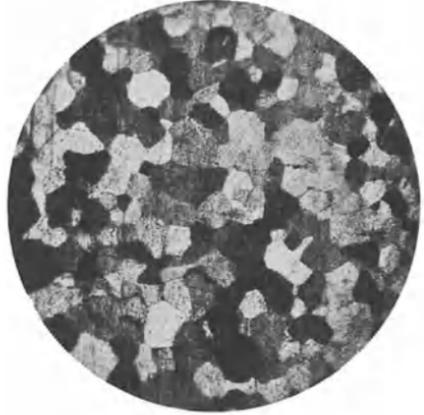
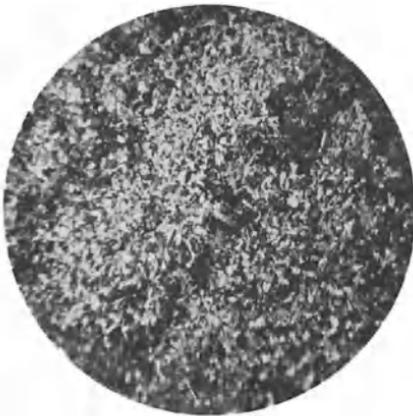
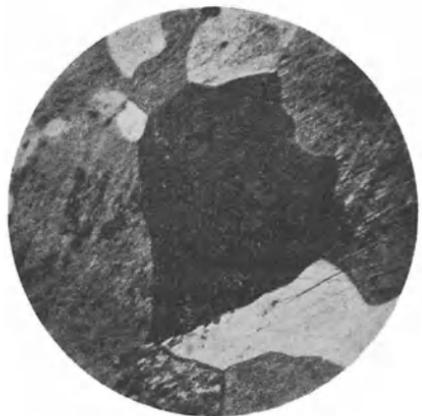
Fig. 77. Flußeisen.  $V = 65$ .

Fig. 78. Das gleiche Flußeisen wie Fig. 77 nach 36stündigem Glühen.  $V = 65$ .

Fig. 79. Flußeisen.  $V = 67$ .

Fig. 80. Das gleiche Flußeisen wie Fig. 79 nach 36stündigem Glühen.  $V = 67$ .

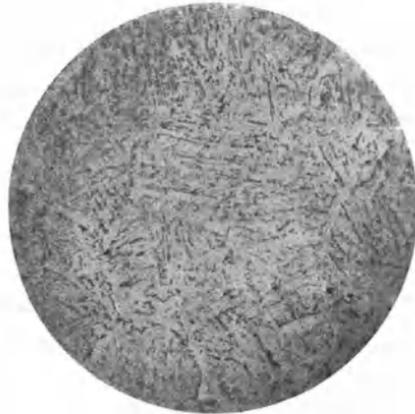
Fig. 83. Nach dem Erhitzen an der Luft abgekühltes Flußeisen.  $V = 52$ .

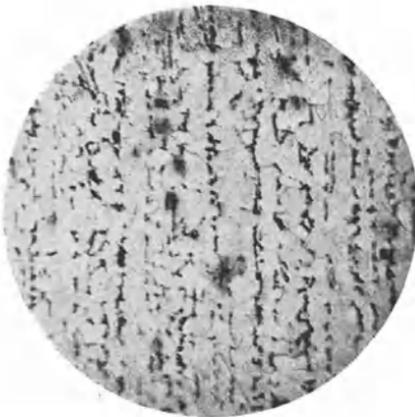
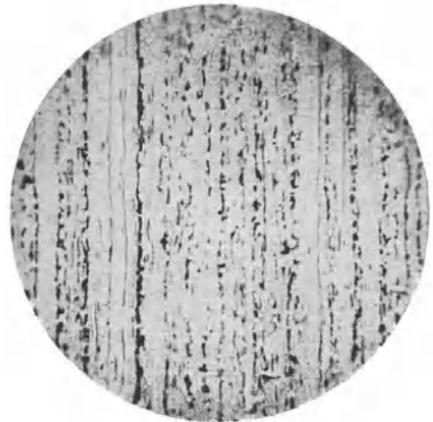
gehämmert oder dergleichen, so nehmen die Kristalle eine der Kaltbearbeitung entsprechende Längung oder Streckung an. Diese Kristallstreckung bleibt dann dauernd erhalten. Je nach dem Grad der Streckung der Kristalle kann man auf eine mehr oder minder große stattgehabte Wirkung der mechanischen Bearbeitung bei Temperaturen unterhalb  $700^{\circ}\text{C}$  („Kaltbearbeitung“) schließen und auch die Richtung des Bearbeitungsvorganges, z. B. des Walzens, feststellen. Findet eine sehr erhebliche Kaltbearbeitung statt, so kann auch eine Trennung der stark gestreckten Kristallkörner in zwei oder mehrere Kristallkörner von geringerer Länge stattfinden.

Fig. 84. Kaltgewalztes  
Flußeisen.  $\bar{V} = 69$ .

Fig. 85. Kaltgewalztes  
Flußeisen.  $\bar{V} = 72$ .

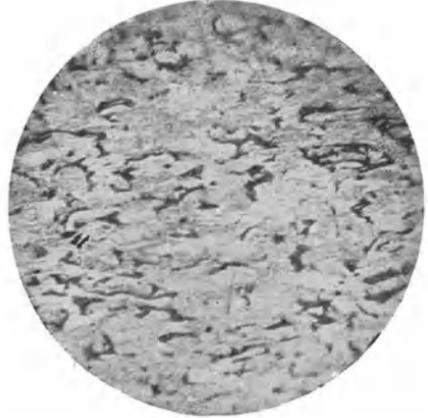
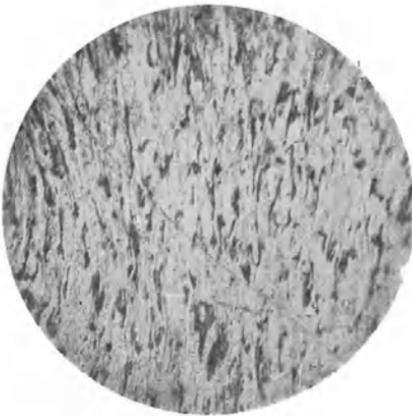
Fig. 87. Gestreckte Kristalle an der Stelle z in Fig. 86.  $V = 69$ .

Fig. 88. Gedrückte Kristalle an der Stelle d in Fig. 86.  $V = 69$ .

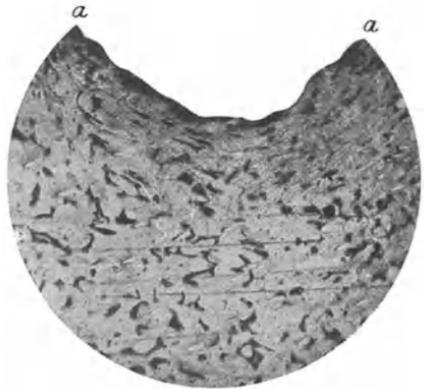
Fig. 89. Verzerrung der Kristalle unter einem Stanzstempel.  $V = 60$ .

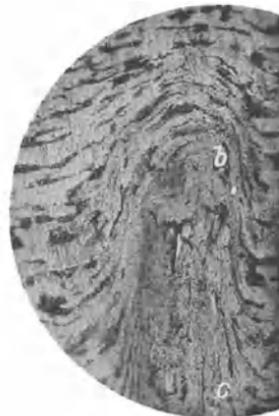
Fig. 91. Dasselbe wie Fig. 90 in stärkerer Vergrößerung.  $V = 350$ .

Die Fig. 90 und 91, von denen die letztere dieselbe Stelle, die die Fig. 90 zeigt, in stärkerer Vergrößerung darstellt, lassen erkennen, welche weitgehenden Formänderungen das kohlestoffarme Eisen unter Umständen auszuhalten vermag, ehe eine Trennung der Kristalle, also eine Reißbildung eintritt. Es handelt sich in Fig. 90 und 91 um ein Stück Flußeisen, dessen Oberfläche abgehobelt worden war. Dabei hatte sich bei b ein Hobelspan festgesetzt, der von dem Hobelstahl auf der Oberfläche entlang geschleift wurde. Hierdurch trat die in den Fig. 90 und 91 deutlich erkennbare Kristallverzerrung ein. Man erkennt ferner aus Fig. 90, daß die nicht durch den Span verzerrten Kristalle in der zu der Kante b—c des Stückes senkrechten Richtung gestreckt sind. Hieraus muß gefolgert werden, daß das Eisen bei Temperaturen unterhalb  $700^{\circ}$  C in der zu der Kante b—c senkrechten Richtung gestreckt wurde, d. h., daß wahrscheinlich das Walzen in dieser Richtung erfolgte.

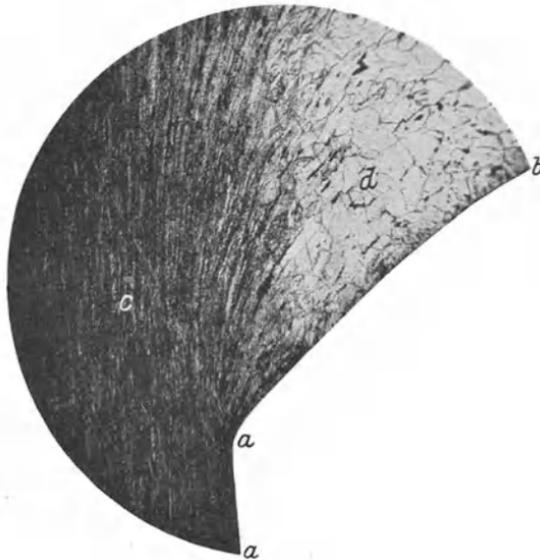
Fig. 94. Verzerrung der Kristalle durch den Schervorgang.  $V = 90$ .

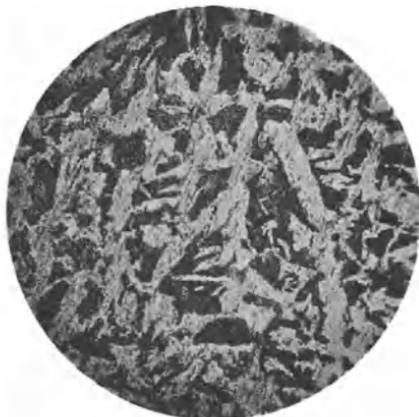
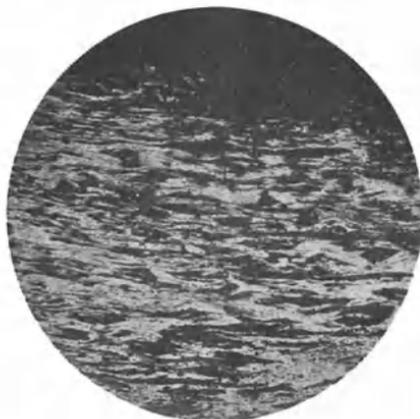
streckten Kristalle. Die Abschälungen der Lauffläche waren von seiten der betreffenden Eisenbahnverwaltung ursprünglich auf

Fig. 95\*. Eisenbahnradreifen, normales Gefüge.  $V = 94$ .

Fig. 96\*. Eisenbahnradreifen, Verzerrung der Kristalle an der Lauffläche des Reifens.  $V = 94$ .

blasiges und ungleich hartes Material zurückgeführt worden. Hierin lag jedoch nicht die Ursache der Abschälungen. Der Grund der Abschälungen war vielmehr in einer sehr erheblichen Kaltbearbeitung (zu hohe Raddrucke, übermäßiges Bremsen, stoßweise Beanspruchung, vgl. oben) zu suchen. Dies läßt sich sowohl aus der in den Fig. 95 und 96 wiedergegebenen Art des Kleingefüges, sowie ferner daraus folgern, daß die Härte der Reifen im Anlieferungszustande an der Lauffläche größer war, als an allen anderen Stellen, daß aber diese größere Härte des Materials an der Lauffläche durch Glühen beseitigt werden konnte.

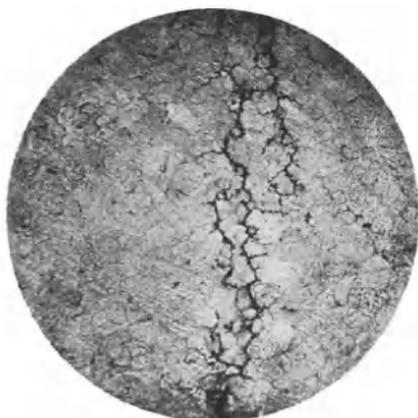
Fig. 97. Riß in Flußeisen.  $V = 69$ .

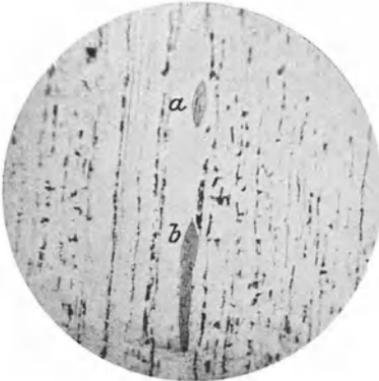
Die Einschlüsse im Eisen sind vielfach schwefelhaltig. Der im Eisen vorhandene Schwefel ist entweder an das Eisen oder das im Eisen enthaltene Mangan gebunden, und zwar tritt der Schwefel im Eisen in Form von Schwefeleisen (Eisensulfid) oder Schwefelmangan (Mangansulfid) auf. Fig. 98 zeigt ein kohlenstoffarmes Flußeisen, in dem bei a und b Sulfideinschlüsse liegen. Derartige Einschlüsse im Flußeisen haben meist rundliche oder tropfenartige, bei kaltgewalztem Material auch längliche Form wie in Fig. 98. Sie haben eine blaßgelbliche bis blaßbläuliche Farbe und erscheinen durch die Politur infolge ihrer Härte meist spiegelnd blank. Nichtmetallische Schlackeneinschlüsse im Flußeisen haben häufig das gleiche oder ein sehr ähnliches Aussehen wie die eben genannten Eisen- oder Mangansulfideinschlüsse. Letztere lassen sich jedoch in Zweifelsfällen leicht durch das auf S. 19 beschriebene Abdruckverfahren von E. Heyn und O. Bauer von den nicht metallischen Einschlüssen unterscheiden<sup>1)</sup>.

eisens eingebettet sind. In beiden Fällen ist die dunkle Grundmasse mit den helleren Einsprenglingen deutlich zu erkennen.

Fig. 98. Sulfideinschlüsse in kohlenstoffarmem Flußeisen.  $V = 68$ .

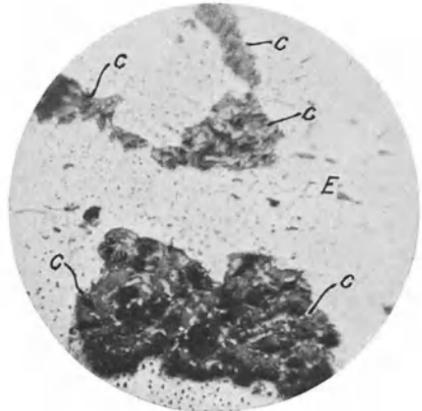
Fig. 99. Schlacke in Schweißisen.  $V = 65$ .

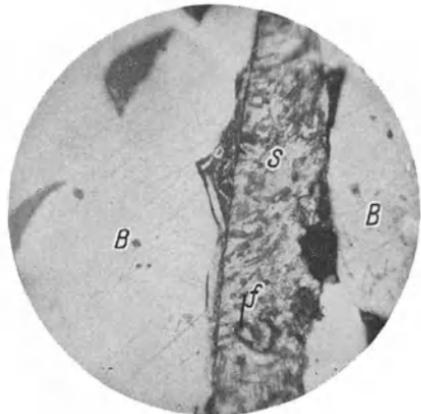
Fig. 101. In Bronze gefaßter Flußeisenspan.  $V = 44$ .

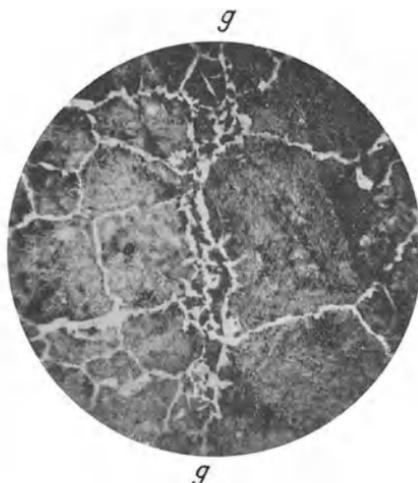
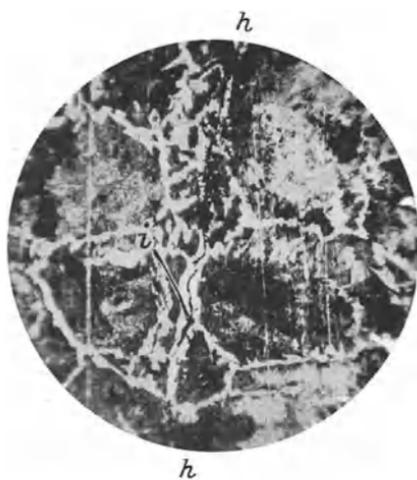
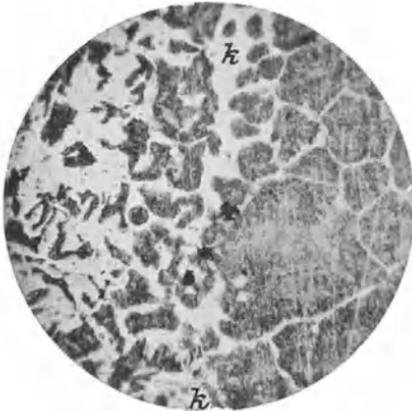
Die Fig. 102 bis 104 zeigen verschiedene Stellen einer Straßenschienenschweißung, die unter Zuhilfenahme von Thermit erfolgte. An der Stoßfuge wurde um die beiden Schienenenden ein etwa 30 cm langer Umguß hergestellt, der den Schienensteg und den Schienenfuß der beiden Schienenenden laschenartig umfaßte. Der Umguß bestand aus verhältnismäßig kohlenstoffarmem Eisen, die Schiene selbst aus wesentlich kohlenstoffreicherem Material.

Fig. 102. Schweißfuge in einer mit Thermit geschweißten Straßenschiene ohne Schlackeneinschlüsse.  
V = 58.

Fig. 103. Schweißfuge in einer mit Thermit geschweißten Straßenschiene mit Schlackeneinschlüssen.  
V = 58.

Fig. 104. Schweißfuge in einer mit Thermit geschweißten Straßenbahnschiene ohne Schlackeneinschlüsse.  $V = 58$ .

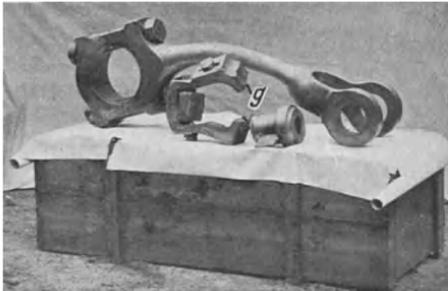
Zu welchen schwerwiegenden Folgen die nicht genügende Beobachtung des eben Gesagten führen kann, möge als Beispiel

Fig. 107. Durch dauernd wechselnde Beanspruchung gebrochener Kreuzkopf nebst Kurbelstange.

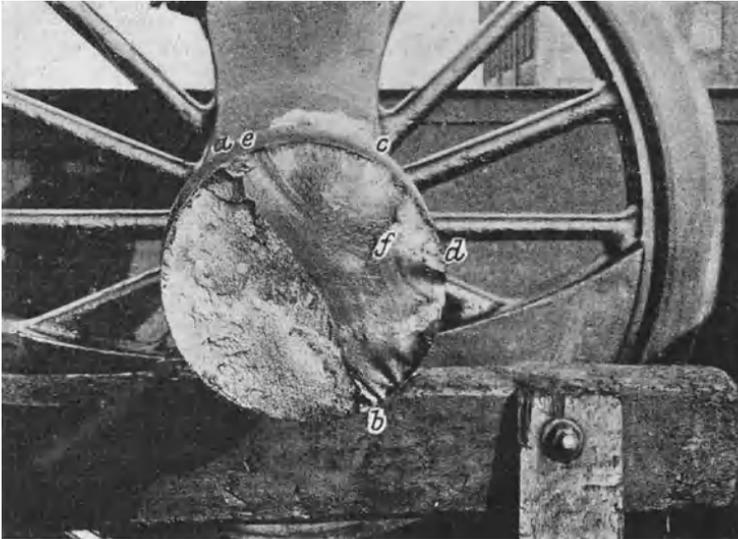
Fig. 108\*. Durch dauernd wechselnde Beanspruchung gebrochene Lokomotivachse.

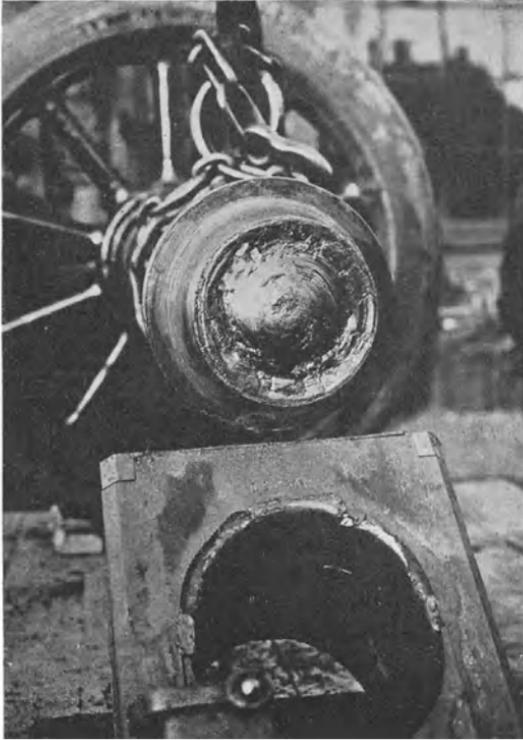
Fig. 109\*. Durch Warmlauf gebrochene Lokomotivachse.

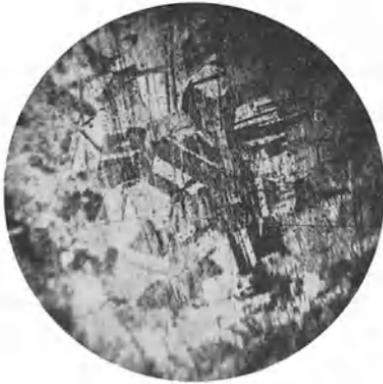
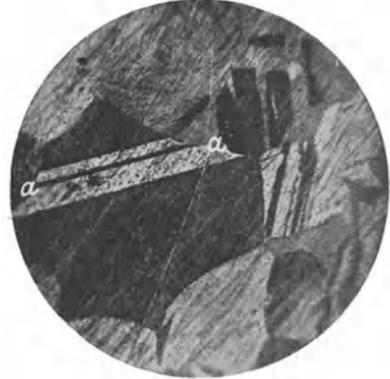
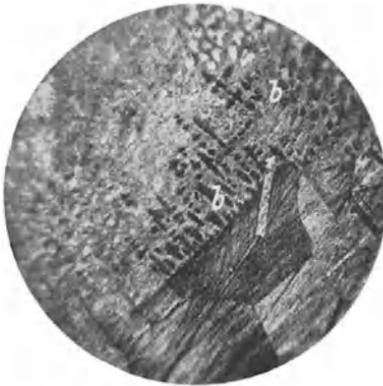
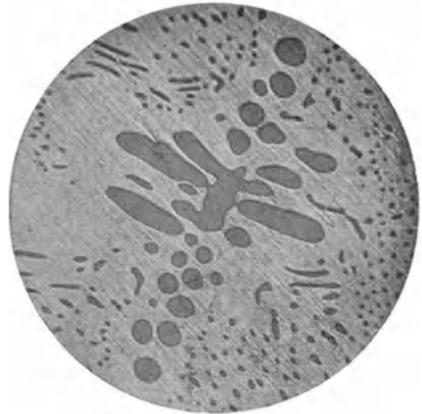
Fig. 112. Kupferdraht. Handelsware.  $V = 100$ .

Fig. 113. Derselbe Kupferdraht wie Fig. 112, jedoch 3 Stunden gegläht.  $V = 100$ .

Fig. 114. Verbrannter Kupferdraht mit Kupferoxyd-einschlüssen.  $V = 100$ .

Fig. 115. Kupfer mit Kupferoxyd-einschlüssen.  $V = 100$ .

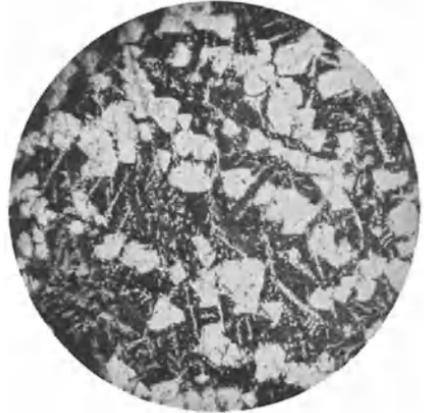
Fig. 119. Feinkörniges Weißmetall.  
V = 52.
