Untersuchungen an Fangvorrichtungen im Betriebe befindlicher Aufzüge.

Dissertation
zur Erlangung der Würde eines Doktor-Ingenieurs.

Dipl.-Ing. Rudolf Mades
aus Grevenbroich.

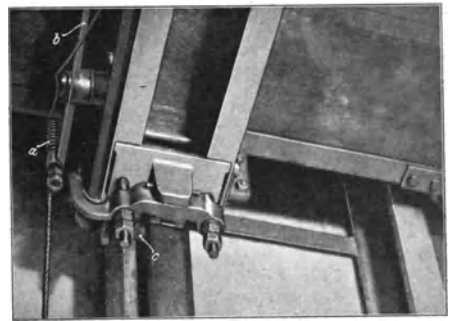
Abb. 2.
Fahrzelle von unten gesehen mit Fangvorrichtung.

Als nächster Aufzug wurde ein Lastenaufzug mit Personenbeförderung von 750 kg Tragkraft vom Jahre 1902 untersucht, Abb. 2 und 2a. Bei dieser Fangvorrichtung wurden die Keile durch Messer, die in die Führungen eindringen, zwangsläufig hochgedrückt. Hier ist also die Selbsthemmung der Keile nicht durchaus erforderlich, da die Messer ganz erhebliche Kräfte übertragen können. Da die Fangvorrichtung

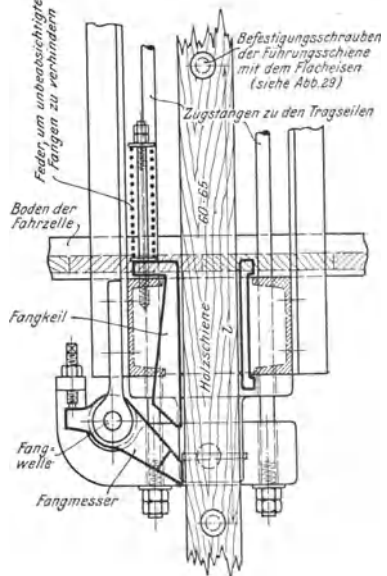
Abb. 2a. Fangvorrichtung mit Keilen und Messern.

Selbsthemmung hervorrief, indem die Messer c, Abb. 2, herausgenommen und durch Hebel ersetzt wurden, die unmittelbar an den Fangkeilen anlagen und bei Drehung der Fangwelle die Fangkeile zwangläufig an die Führungen andrückten. Die zwangläufige Kraft betrug für jeden Fangkeil 300 kg; erst mit dieser Kraft konnte der Aufzug gehalten werden, wenn man die Seile langsam nachließ, d. h. es ist keine Selbsthemmung vorhanden, sondern der Aufzug mußte mit einer Kraft, die seinem Eigengewicht entspricht, abgestützt werden. Das ist nach den vorangegangenen Versuchen auch erklärlich, da die Keilneigung bei diesem Aufzuge 1,25 : 10 betrug. Sie hätte gleich dem Reibungswinkel zwischen einem glatten Bronzekeil und der geschmierten Holzführung, vermindert um den Reibungswinkel zwischen dem Bronzekeil und Schweißisen im Betriebszustande sein müssen, d. h. bei der Montage ist die Rückseite des Fangkeiles geschmiert worden; aber es ist zu bedenken, daß im Betriebe Staub hineingelangt, der den Reibungswinkel wesentlich erhöhen kann, so daß die Sicherheit, die in der Selbsthemmung liegen könnte, sehr gefährdet ist. Trotzdem haben Aufzüge dieser Bauart und mit dieser Keilneigung bei Fangproben, die in der Fabrik vorgenommen wurden, richtig gefangen, wovon ich mich persönlich überzeugt habe. Hierin liegt kein Widerspruch; denn die Führungen waren nicht im Betriebszustande. Die geringe Rauheit, die noch an den unbenutzten Führungen vorhanden war, genügte eben, um die Reibungsziffer so zu erhöhen, daß Selbsthemmung bei einer Keilneigung von 1,25 : 10 eintrat. Ich bin der festen Überzeugung, daß diese Aufzüge, wenn sie einige Zeit im Betriebe sind, nicht mehr fangen oder mindestens nach mehrmaligem Fangen versagen. Die Unfallstatistik zeigt, daß solche Fälle eingetreten sind. Die Aufzugsbaufirmen lehnen es meist ab, die Fangproben unter Lösung beider Seile mit Vollast vorzunehmen, und werden hierin noch von der Behörde, die diese Fangprobe nicht bedingungslos vorschreibt, unterstützt.

$l = \text{Knicklänge (s. Abb. 2a)},$

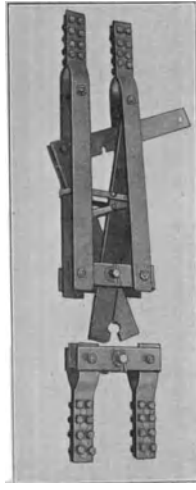
Abb. 4.

Auslösevorrichtung für zwei Seile.

geöffnet

wie der Weg des Aufzuges, untersucht werden sollte. Dieses Verfahren hat zu neuen Aufschlüssen über die Wirkungsweise der Fangvorrichtungen geführt. Die Diagramme wurden auf zeichnerischem Wege ausgewertet. Die Versuchseinrichtung bestand aus einer mittelbar wirkenden Auslösevorrichtung für 2 t Tragkraft, Abb. 3 bis 6. Dabei konn-

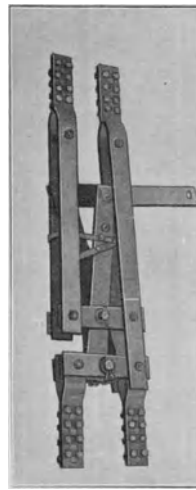
Abb. 5.

Auslösevorrichtung für ein Seil.

geschlossen

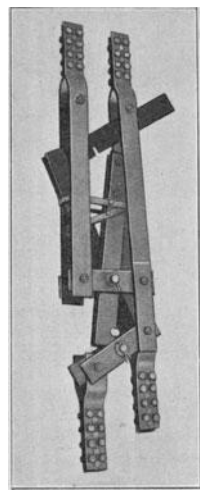
Abb. 6.

geöffnet

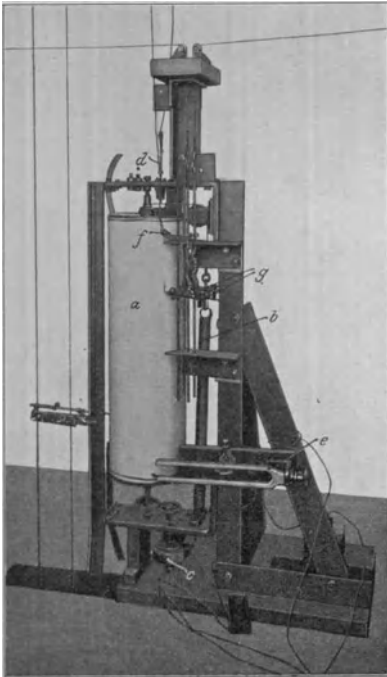
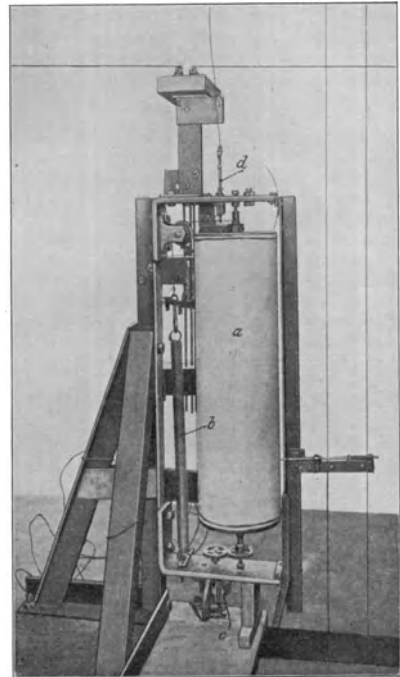
Die Meßeinrichtung bestand aus einer Meßtrommel *a*, Abb. 7 und 8, von 160 mm Dmr. und 500 mm Länge mit einem Diagrammbogen von 500×500 qmm Fläche. Die Trom-

mel wurde von einer kräftigen Feder *b* beschleunigt, und sobald sie nach einer Drehung von 40 mm, am Umfang gemessen, ihre höchste Winkelgeschwindigkeit erreicht hatte, durch ein Uhrwerk mit einem Bremsregler *c* bei gleichbleibender Winkelgeschwindigkeit erhalten. Die Trommel *a* machte eine volle Umdrehung und wurde kurz vor der Auslösung des Aufzuges durch den Zug *d* entkuppelt. Die Zeit einer Umdrehung wurde meist auf eine Sekunde eingestellt, da außer dem Fangvorgang, der meist 0,2 sk dauerte, noch Nachwirkungen bis zu einer Sekunde eintraten. Die Zeit

Abb. 7 und 8. Meßeinrichtung.

wurde mit einer geeichten Stimmgabel e von 100 Doppelschwingungen in 1 Sekunde gemessen. Die Diagramme wurden unmittelbar auf Papier aufgenommen. Der Schreibweg der Stimmgabel wurde dadurch sichtbar gemacht, daß auf dem unteren Rande des Diagrammbogens ein Streifen in Spiritus gelösten, feinen Rußes aufgetragen wurde, den man nach Aufnahme des Diagrammes fixierte, während es sich noch auf der Trommel befand, so daß sich das Papier nicht verziehen konnte. Ferner wurden noch gemessen: der Augenblick der Auslösung f und die Bewegungen der beiden Fang-

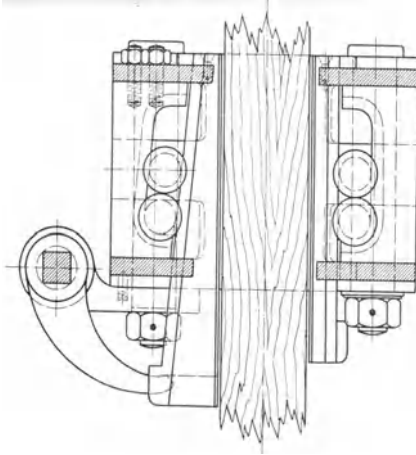
Abb. 9. Fangvorrichtung mit Keilen.

Zunächst wurde die Versuchseinrichtung mit gefederten, auf Rollen gelagerten Keilen, s. Abb. 9 und 10, untersucht, und zwar sollte erst ein Seil in der Ruhelage gelöst und dann die Belastung allmählich gesteigert werden. Darauf sollten zwei Seile in der Ruhelage, zunächst beim leeren Aufzug, dann mit steigender Belastung gelöst werden. Ferner sollten dieselben Versuche während der Abwärtsfahrt mit normaler Geschwindigkeit angestellt werden. Nur auf Grund dieser Versuchsreihe kann man sich ein Bild vom Wirken der Fangvorrichtung des Aufzuges machen.

der Versuchseinrichtung mit einem Gesamtgewicht von 1100 kg, Abb. 9 und 10, nur 2739 kg, beim Aufzug Abb. 2 dagegen bei einem Gesamtgewicht von 965 kg 35000 kg. Wie groß die Beschädigungen der Führungen sein können, ergeben Abb. 27 bis 29.

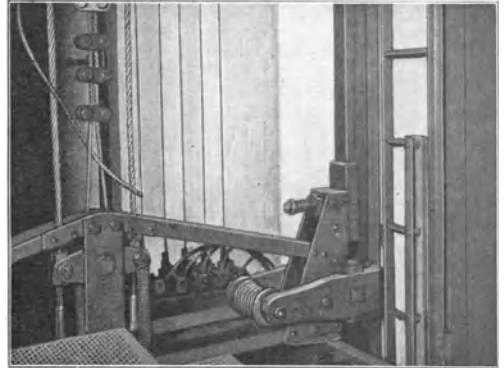
Abb. 10.

Ansicht der Fahrzelle von oben mit gefederter Lagerung der Fangkeile.

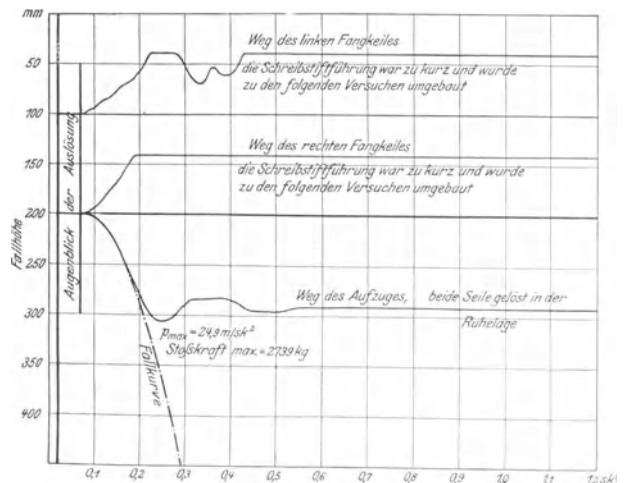
Abb. 11.

Zunächst wurde zur Feststellung, ob die Fangvorrichtung überhaupt betriebsfähig war, ein Probediagramm genommen, und zwar wurden beide Seile in der Ruhelage beim unbelasteten Aufzug gleichzeitig gelöst. Der Aufzug fing nach einem Fallweg von 107 mm. Gleich beim ersten Diagramm zeigte es sich, daß die Fangkeile große Sprünge ausführten. Allerdings erwiesen sich die Schreibstiftführungen für die Aufzeichnung der Fangkeilbewegungen als zu kurz, sie wurden infolgedessen sofort auf einen größeren Schreibweg umgebaut. Das Diagramm, Abb. 11, zeigt, daß der Aufzug bis zu 50 mm frei fällt; von da ab ist eine Abweichung von der Fallkurve, also eine Bremsung, festzustellen.

Durch zeichnerische Auswertung ergab sich eine größte Verzögerung von $24,9 \text{ m/sk}^2$ und bei einem Eigengewicht von 1100 kg ohne Belastung, also einem Gesamtgewicht von 1100 kg, eine größte Stoßkraft von 2739 kg.

Ferner ist aus dem Diagramm zu ersehen, daß der Aufzug, nachdem er zum Stillstand gekommen, wieder um 24 mm hochgefliegen ist und

sich dann erst nach 0,48 sk auf einen mittleren Fallweg von 92 mm eingestellt hat. Wie sich nachher ergab, war der Aufzug durch die elastische Nachwirkung der durch die Stoßkraft zusammengepreßten Führungen hochgeschleudert worden, was durch die Rollen auf der Rückseite der Fangkeile begünstigt wurde. Bei einem wiederholten Versuch legte der Aufzug einen Fallweg von höchstens 115 mm zurück, ferner stiegen die Verzögerung auf $103,5 \text{ m/sk}^2$ und die Stoßkraft auf 11400 kg. Der Aufzug wurde genau an derselben Stelle wie beim erstenmal gefangen. Die Erhöhung der Stoßkraft, die von den beiden Führungen aufgenommen werden muß, ist demnach darauf zurückzuführen, daß die Führungen durch

Versuchseinrichtung mit gefederten auf Rollen gelagerten Fangkeilen.

Eigengewicht 1100 kg. Tragkraft 750 kg. Ohne Belastung. Gesamtgewicht 1100 kg

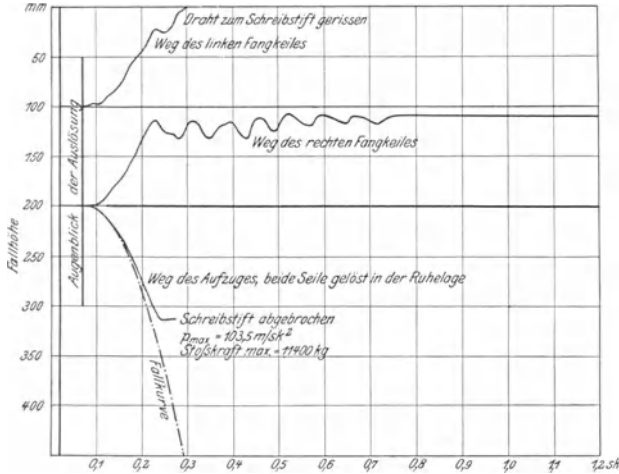
den ersten Versuch an der Fangstelle zusammengedrückt waren und beim zweiten Versuch nicht mehr die frühere Elastizität besaßen. Die Fangkeilbewegungen zeigen, daß die Fangkeile noch nicht zur Ruhe gekommen waren, als der Aufzug schon stillstand, Abb. 12.

Versuchseinrichtung mit gefederten auf Rollen gelagerten Fangkellen.

Eigengewicht 1100 kg. Tragkraft 750 kg. Ohne Belastung. Gesamtgewicht 1100 kg

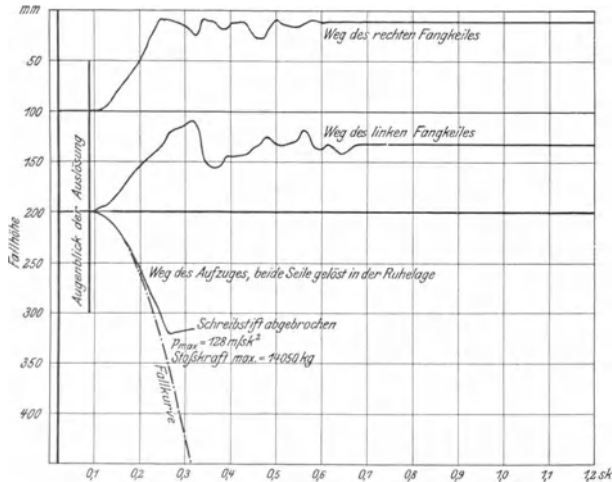
Beim dritten Versuch stieg die höchste Verzögerung auf 128 m/sk^2 , die Stoßkraft auf 14050 kg; die Fangkeilbewegungen waren noch heftiger geworden als beim zweiten Versuch. Die Erhöhung der Stoßkraft war demnach geringer als beim zweiten Versuch, woraus hervorgeht, daß die Führungen nahezu vollständig zusammengedrückt waren, da immer an derselben Stelle gefangen wurde, Abb. 13.

Versuchseinrichtung mit gefederten auf Rollen gelagerten Fangkellen.

Eigengewicht 1100 kg. Tragkraft 750 kg. Ohne Belastung. Gesamtgewicht 1100 kg.

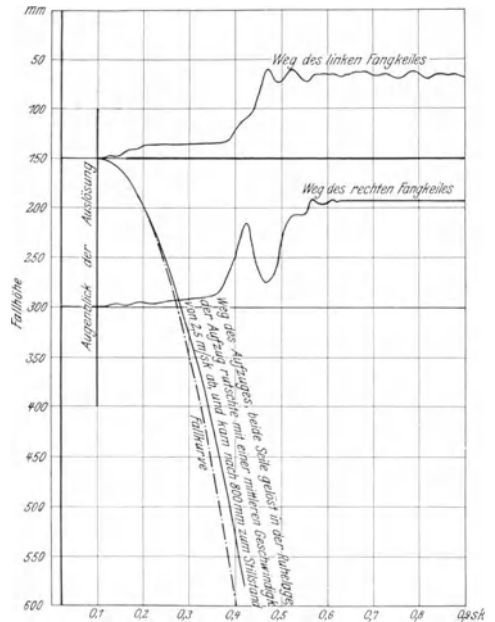
such der Aufzug durch und zwar nicht mit der Fallgeschwindigkeit, sondern mit rd. 2,5 m/sk und stand nach einem Weg von 800 mm still, Abb. 14.

Die Vorgänge sind dadurch zu erklären, daß die Keile auf der den Führungen zugekehrten Seite aufgeraut waren. Infolgedessen ist die Reibungsziffer hier als verhältnismäßig hoch anzunehmen. Die Reibungsziffer der Rückseite war wegen der Rollenlagerung nahezu gleich null. Die Tangente des Keilwinkels ist also hier ungefähr gleich der Reibungsziffer der aufgerauten Vorderseite. Da die Keilneigung 1:10 betrug, ist die Reibungsziffer größer als 0,1 gewesen. Infolge der fortgesetzten Versuche hat die Aufrauung allmählich abgenommen und sich mit Spänen vollgesetzt, so daß die Keilfläche glatter wurde. Die Reibungsziffer wurde also geringer, und der Aufzug mußte, sobald die Reibungsziffer kleiner als die Tangente des Keilwinkels wurde und keine Selbsthemmung mehr vorhanden war, abrutschen. Dies

Versuchseinrichtung mit gefederten auf Rollen gelagerten Fangkellen.

geschah mit verminderter Geschwindigkeit, weil immerhin eine gewisse Bremskraft auftrat. Die Führungen waren durch die Keile zusammengequetscht, so daß die Unterkante der Fangkeile ein Widerlager fand und der Aufzug nicht durch die selbsthemmende Wirkung der Fangkeile, sondern durch einfachen Hobelwiderstand, wie bei bremsenden Fingern, schließlich stillgesetzt wurde. Da die Fangkeile, soweit sie sich bewegen konnten, in die Führungen hineingedrückt waren, hatte es keinen Zweck, die Untersuchung dieser

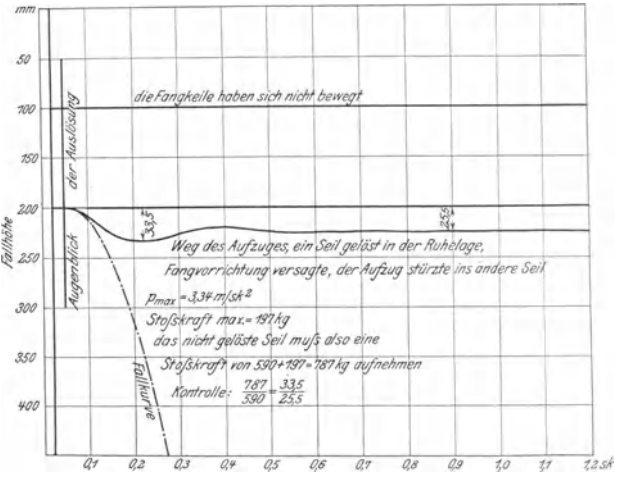
Abb. 15. Lastenaufzug für Personenbeförderung. Gelifert 1902.

Eigengewicht 590 kg. Tragkraft 750 kg. Ohne Belastung. Gesamtgewicht 590 kg.

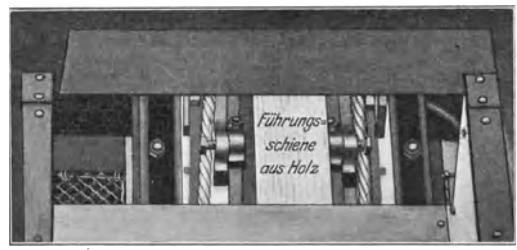
Abb. 16. Umführung der Seile an der Oberkante des Aufzuges. Die Seile wurden durch vorstehende Schraubenköpfe festgeklemmt.

Das ist nicht etwa ein vereinzelter Fall, sondern Abb. 24 stellt eine normale Bauart der betreffenden Firma dar. Nun wird gerade den meisten dieser Fangvorrichtungen der Vorteil nachgerühmt, daß sie schon bei gefahrdrohender Längung eines Seiles betätigt werden. Das geschieht bei diesem Aufzug nicht, da beide Seile, wie Abb. 16 zeigt, festgeklemmt

sind. Der Aufzug wird daher abstürzen, wenn die Seile unbrauchbar geworden sind, ohne daß vorher durch ein Fangen die gefahrdrohende Längung eines Seiles angezeigt worden ist. Da außerdem der Regler nicht in ordnungsmäßiger Weise arbeitet, ist ein Unfall unausbleiblich.

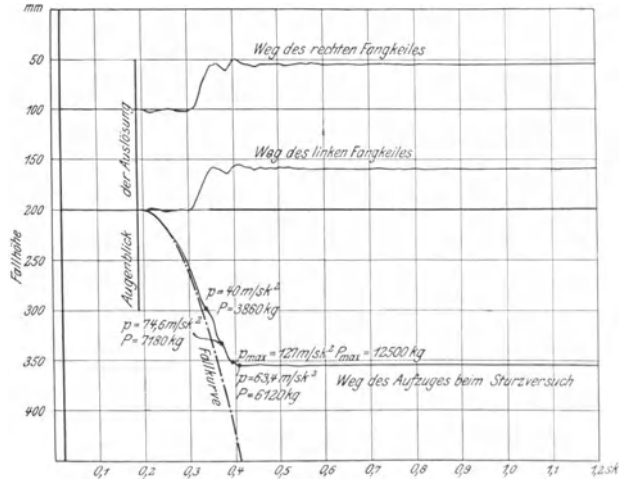
Abb. 17. Lastenaufzug mit Personenbeförderung. Gelifert 1902.

Eigengewicht 590 kg. Tragkraft 750 kg. Belastung beträgt 375 kg. Gesamtgewicht 590 + 375 = 965 kg.

kräfte von sehr schwankenden Augenblickswerten auf, so daß z. B., wie Abb. 17 zeigt, die größte Stoßkraft nicht am Ende des Fallweges, sondern vorher auftreten kann. In diesem Falle betrug sie bei einer größten Verzögerung von 127 m/sk^2 $12\,500 \text{ kg}$.

abhängig ist. Beim Synchronismus der Fangkeilbewegungen kann der Fall eintreten, daß der Aufzug, anstatt immer kleinere Sprünge, Abb. 21 und 17, immer größere macht, d. h. abstürzt. Das Diagramm, Abb. 23, zeigt die behördlich vorgeschriebene Fangprobe während der Abwärtsfahrt mit normaler Geschwindigkeit von rd. $0,25 \text{ m/sk}$. Hierbei ergab sich eine größte Verzögerung von $17,7 \text{ m/sk}^2$, entsprechend einer Stoßkraft von 1710 kg . Ferner ist zu erkennen, daß das Diagramm vollständig von der Fallkurve abweicht, so daß

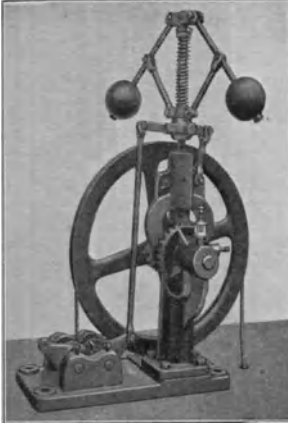
Abb. 18. Geschwindigkeitsregler. Das Antriebseil ist mit dem Aufzug gekuppelt (s. Abb. 2).

den Regler, Abb. 18, betätigt, aber nicht so, wie es vom Konstrukteur beabsichtigt war, nämlich daß die Muffe des Reglers das Seil durch Hebel und ein Gesperre festklemmen sollte, sondern indem das Beharrungsvermögen des Reglers die Kraft der Feder a an dem doppelarmigen Hebel b , Abb. 2, überwand und die Fangvorrichtung durch die Messer c bestätigte. Der Regler ist also gar nicht in Tätigkeit getreten, da er das Seil nicht festklemmt hatte. Man hätte ebensogut ein Schwungrad oder eine Bremscheibe anbringen können, deren Beharrungsvermögen oder Bremskraft die Federkraft überwinden hätte.

Es ist also festgestellt worden, daß die Fangvorrichtung einschließlich des Reglers vollkommen versagt hat; und doch erfüllt die Fangvorrichtung die behördlichen Vorschriften, wie aus dem Revisionsbuch hervorgeht.

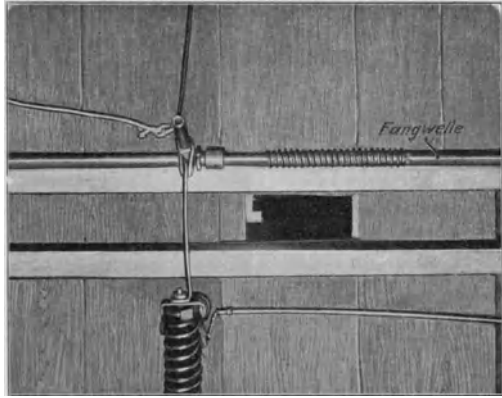
Abb. 19. Fahrzelle von unten gesehen, mit eingebauter Feder, um den Aufzug künstlich zu fangen.

Nachdem also einwandfrei festgestellt war, daß die Fangvorrichtung versagte, wurde eine 300 kg-Feder eingebaut, die, wenn sie ausgelöst wurde, die Fangwelle drehte. Bei den folgenden Versuchen wurde gleichzeitig mit dem Aufzug auch diese Feder ausgelöst und damit die Fangvorrichtung betätigt, Abb. 19. Der Aufzug wurde also erst künstlich gefangen, damit die Wirkungsweise der Messer und Keile trotz des Montagefehlers untersucht werden konnte.

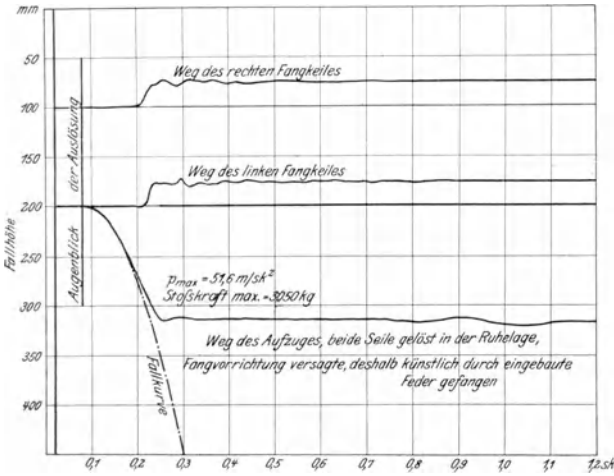
Abb. 20. Lastenaufzug mit Personenbeförderung. Gellefert 1902.

Eigengewicht 590 kg. Tragkraft 750 kg. Ohne Belastung. Gesamtgewicht 590 kg.

aber unter Benutzung der Feder, die den Aufzug künstlich fangen sollte. Das erste Diagramm Abb. 20, ergibt eine größte Verzögerung von 51,6 m/sk², also eine Stoßkraft von höchstens 3050 kg. Auch hier ist zu beachten, daß der Aufzug wieder etwas hochgeschleudert worden ist, so daß nicht mit Sicherheit feststeht, ob der Aufzug auch in zuverlässiger Weise an den Führungen festhing. Ferner trat die Bewegung der Fangkeile erheblich verzögert ein, und zwar 0,12 sk später, als die Auslösung des Aufzuges, weil sich zwischen den Messern und den Fangkeilen ein ziemlich großer Spielraum befand, der aber erforderlich war, damit die Messer voll wirken konnten; denn wäre der Spielraum nicht vorhanden, so würden die Messer, da sie sofort Widerstand finden, am Holze abrutschen können, so daß ein ganz unübersehbarer Zustand entstanden wäre.

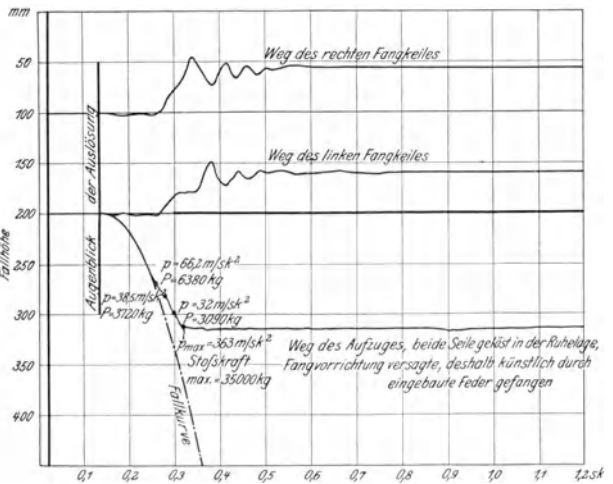
Lastenaufzug mit Personenbeförderung. Gellefert 1902.

Eigengewicht 590 kg. Tragkraft 750 kg. Belastung beträgt 375 kg. Gesamtgewicht 590 + 375 = 965 kg.

Trotzdem zeigt sich, daß der Weg, den der Aufzug genommen hat, schon nach 0,10 sk von der Fallkurve abgewichen, d. h., daß schon eine Bremskraft aufgetreten ist, und zwar weil die Messer wie Stelzen und bremsende Fänger gewirkt haben; allerdings reichte diese Wirkung noch nicht aus, um den Aufzug stillzusetzen, sondern die Keilwirkung mußte erst noch hinzukommen. Die Messer und die Keile teilen sich also in die Verzögerungsarbeit. Dieser Versuch war ohne Last unter Lösung beider Seile in der Ruhelage durchgeführt worden. Beim nächsten Versuch, der mit halber Last vorgenommen wurde, zeigte sich, daß die Stöße schon ganz beträchtlich geworden waren, Abb. 21.

Die größte Verzögerung betrug 363 m/sk², die Stoßkraft höchstens 35 000 kg bei einem fallenden Gesamtgewicht von 590 + 375 = 965 kg. Die Fangkeile führten Sprünge aus, deren Höhe bis zu 50 vH ihres zulässigen Weges beträgt. Da die beiden Fangkeile gleich gebaut sind, also gleiche Masse haben, lag der Gedanke nahe, daß zwischen ihren Bewegungen Synchronismus auftreten könnte. Dieser Synchronismus wie überhaupt das Springen der Keile, ruft ein sprunghaftes Fallen des Aufzuges hervor, Abb. 22 und 17. Infolgedessen treten nicht ruhig wirkende Bremskräfte, sondern Stoß-

Das bedeutet gegenüber dem Versuch nach Abb. 21 mit $35\,000 \text{ kg}$ Stoßkraft einen gewaltigen Unterschied, der deutlich zeigt, von welchen Zufälligkeiten die größte Stoßkraft

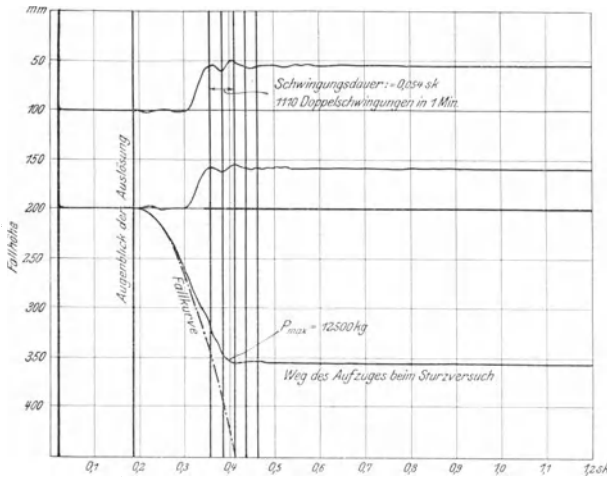
Abb. 22.

Synchronismus der Fangkettenbewegungen erzeugt Resonanz zwischen diesen Bewegungen und den Bewegungen des Aufzuges, der dadurch sprungweise fällt oder abstürzt.
Lastenaufzug mit Personenbeförderung. Gellefert 1902.

Eigengewicht 590 kg. Tragkraft 750 kg. Belastung beträgt 375 kg.
Gesamtgewicht 590 + 375 = 965 kg.

hältnisse entstehen. Bei diesem Aufzug trat allerdings der Fall nicht ein. Das Diagramm Abb. 22 und 17, das von dem zweiten Versuchsaufzug aufgenommen wurde, zeigt aber, daß Synchronismus zwischen den Fangkeilbewegungen nicht ausgeschlossen ist. Eine Reihe von Versuchen wurde noch nach Loslösung beider Seile in der Ruhelage ohne Last angestellt. Die Schläge wurden mit der Zeit so heftig, daß der leichte Schreibstift von seiner Führung an der Meßtrommel absprang, obwohl er durch eine äußerst kräftige Feder angedrückt wurde. Schließlich rutschte beim achten Sturzver-

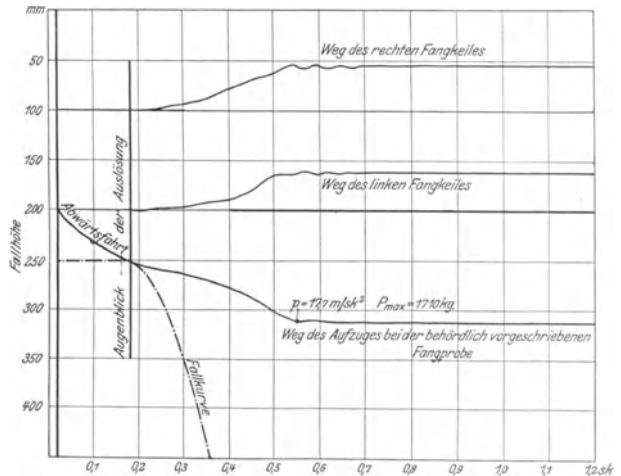
Abb. 23.

züge prüfen. Denn die Fangproben, die behördlich vorgeschrieben sind, hätten niemals diesen Fehler aufgedeckt. Das Diagramm, s. die späteren Abb. 23 und 25, zeigt, daß der Aufzug der behördlichen Vorschrift vollständig genügt, was auch aus dem Revisionsbuch und der letzten Prüfung, die den Aufzug in demselben Zustande vorfand, hervorgeht. Die baupolizeilichen Bestimmungen schreiben nämlich vor:

Lastenaufzug mit Personenbeförderung. Gellefert 1902.

Eigengewicht 590 kg. Tragkraft 750 kg. Belastung beträgt 375 kg.
Gesamtgewicht 590 + 375 = 965 kg.

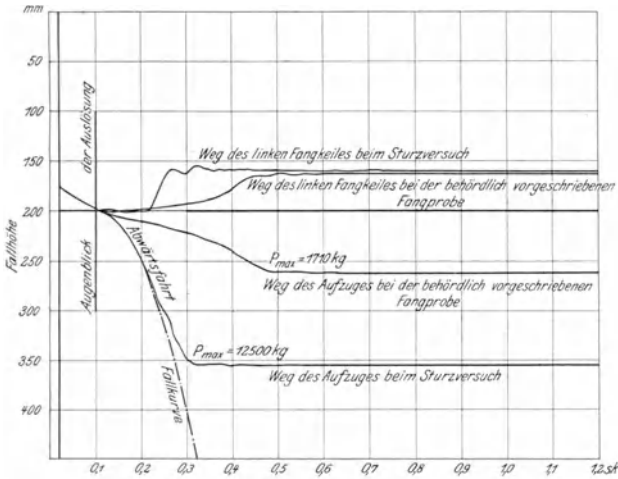
Abb. 25.

Vergleich zwischen der behördlich vorgeschriebenen Fangprobe während der Abwärtsfahrt mit normaler Geschwindigkeit und dem Sturzversuch bei Lösung beider Seile in der Ruhelage.

Lastenaufzug mit Personenbeförderung. Gelffert 1902.

Eigengewicht 590 kg. Tragkraft 750 kg. Belastung beträgt 375 kg.
Gesamtgewicht 590 + 375 = 965 kg.

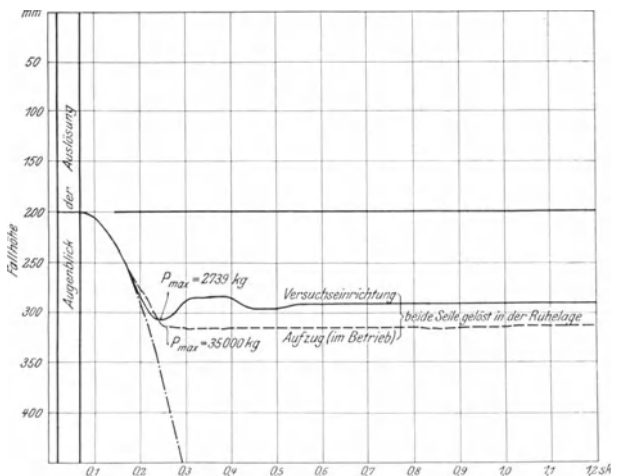
Abb. 26.

Vergleich zwischen gefederten auf Rollen gelagerten Fangkeilen und ungefederten hart arbeitenden Fangkeilen.

d. h. die Führungen, die aus einem Flacheisen von (80×10) und einem Hartholzbalken von $(60 \times 65) \text{ gmm}$ Querschnitt bestanden, wären zerknickt, wenn man die Versuche mit der vollen Last von 750 kg ausgeführt hätte. In Abb. 26 ist gezeigt, daß man durch federnde Lagerung der Fangkeile die Stoßkräfte ganz beträchtlich mildern kann. Sie betragen bei

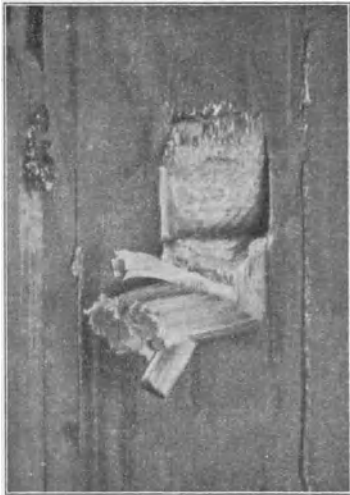
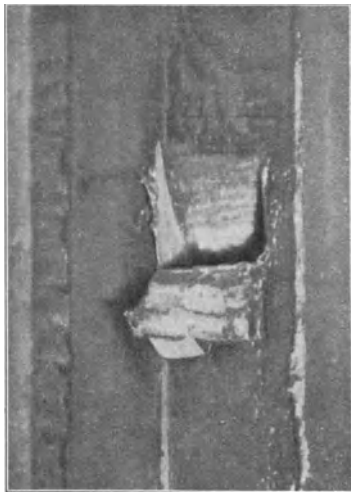
Abb. 27 und 28.

Wirkung des linken Fangkeiles. Aufzug künstlich gefangen.

Abb. 27. Ohne Last.

Abb. 28. Halbe Last.

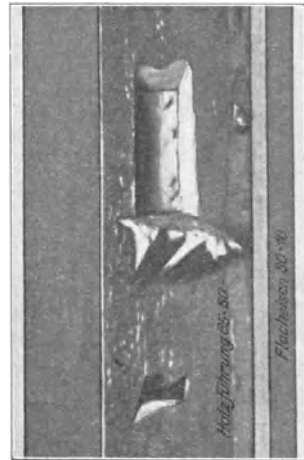
Abb. 29.

Wirkung des rechten Fangkeiles. Sturzversuch.

Halbe Last.
