А К А Д Е М И Я Н А У К С С С Р  
НАУЧНО-МЕТОДИЧЕСКИЙ СОВЕТ ПО ОХРАНЕ ПАМЯТНИКОВ КУЛЬТУРЫ

# ПАМЯТНИКИ КУЛЬТУРЫ

ИССЛЕДОВАНИЕ  
И РЕСТАВРАЦИЯ

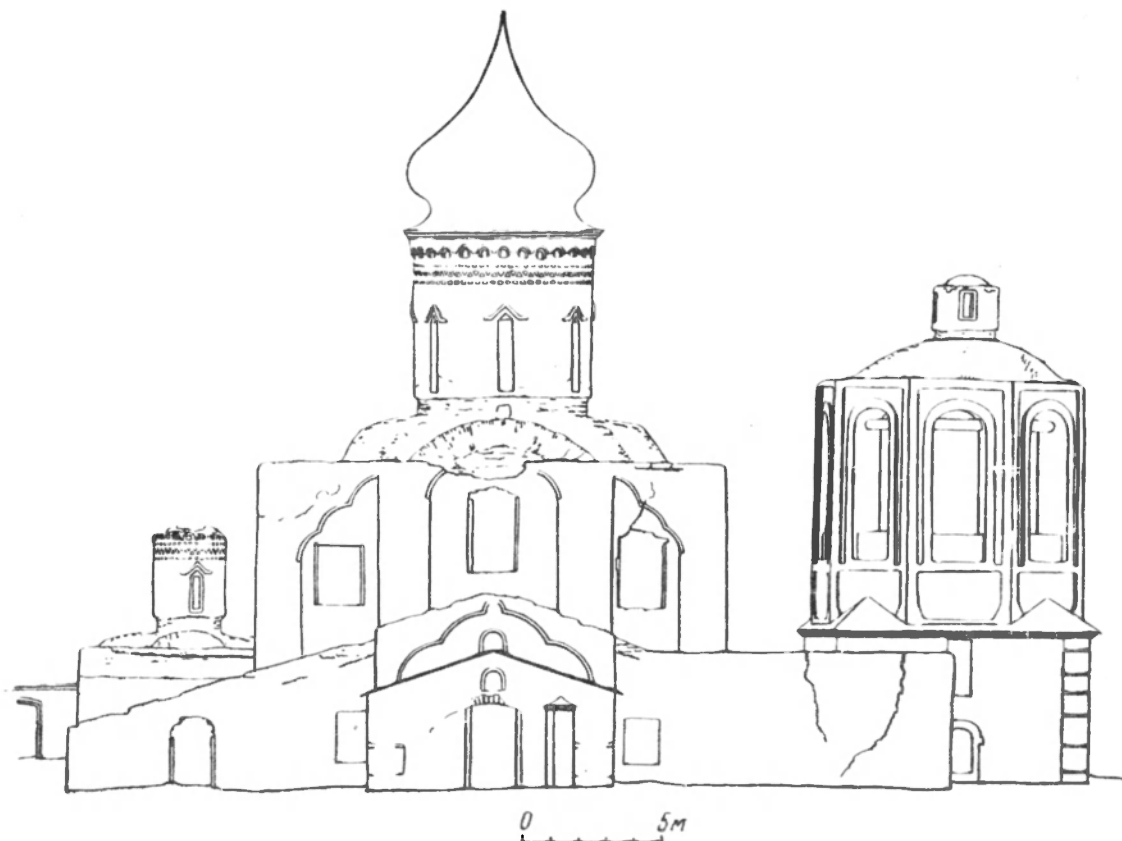
Рис. 2. Западный фасад церкви Николы на Усохе. Обмер 1945—1946 гг.

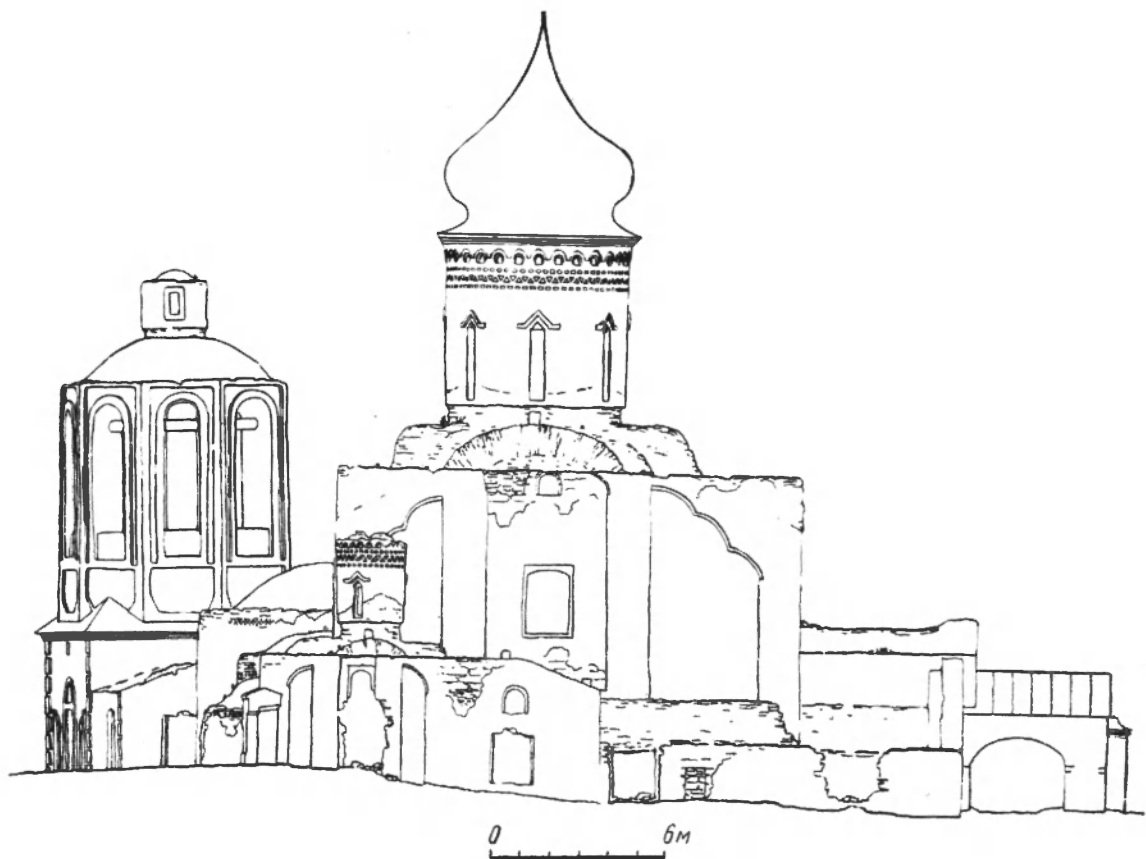
Рис. 3. Северный фасад церкви Николая на Усохе. Обмер 1945—1946 гг.

Остатки сильно разрушенных щипцов северной стены придела и северного крыльца во время перестройки конца XVII в. были уничтожены. Однако о том, что они существовали, говорят гнезда, оставшиеся от опорных брусьев в стене основного объема храма и в барабане придела. Покрытие придела и северного крыльца нами восстановлено в соответствии с расположением этих гнезд (см. рис. 3 и 10).

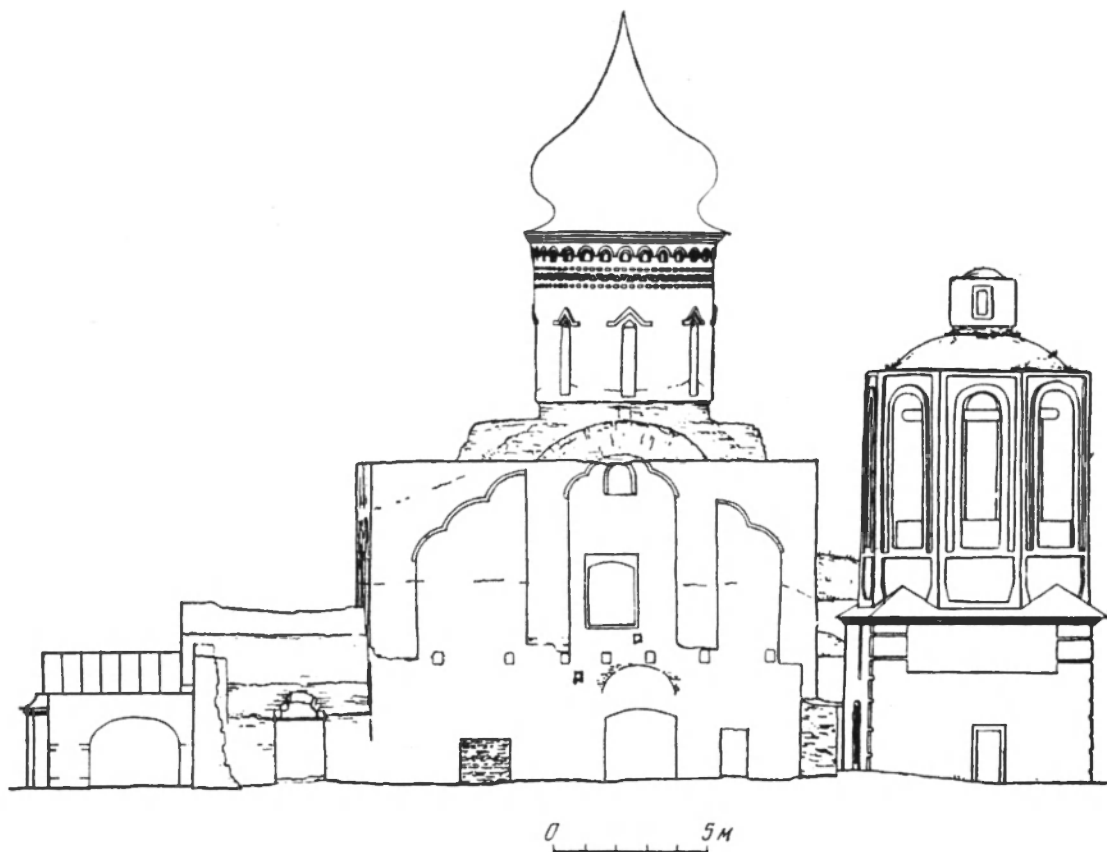
Рис. 4. Южный фасад церкви Николая на Усохе. Обмер 1945—1946 гг.

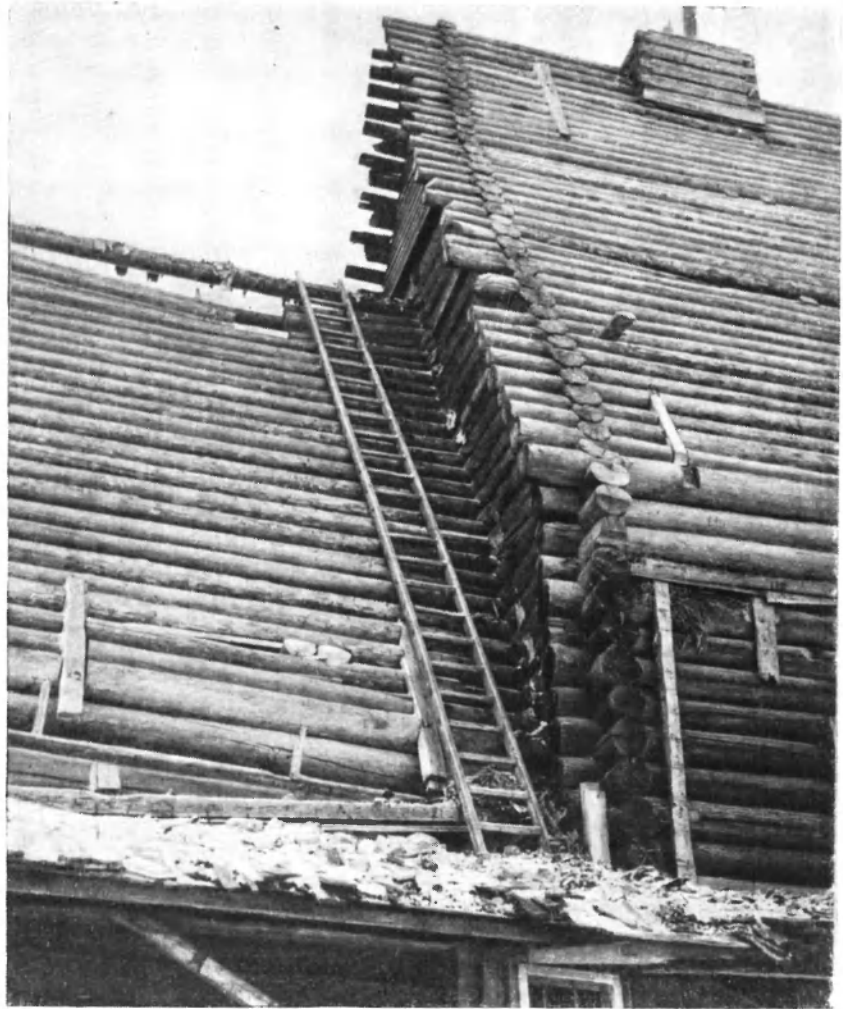
Рис. 5. Кровля молельни Спасо-Преображенской церкви в процессе разборки

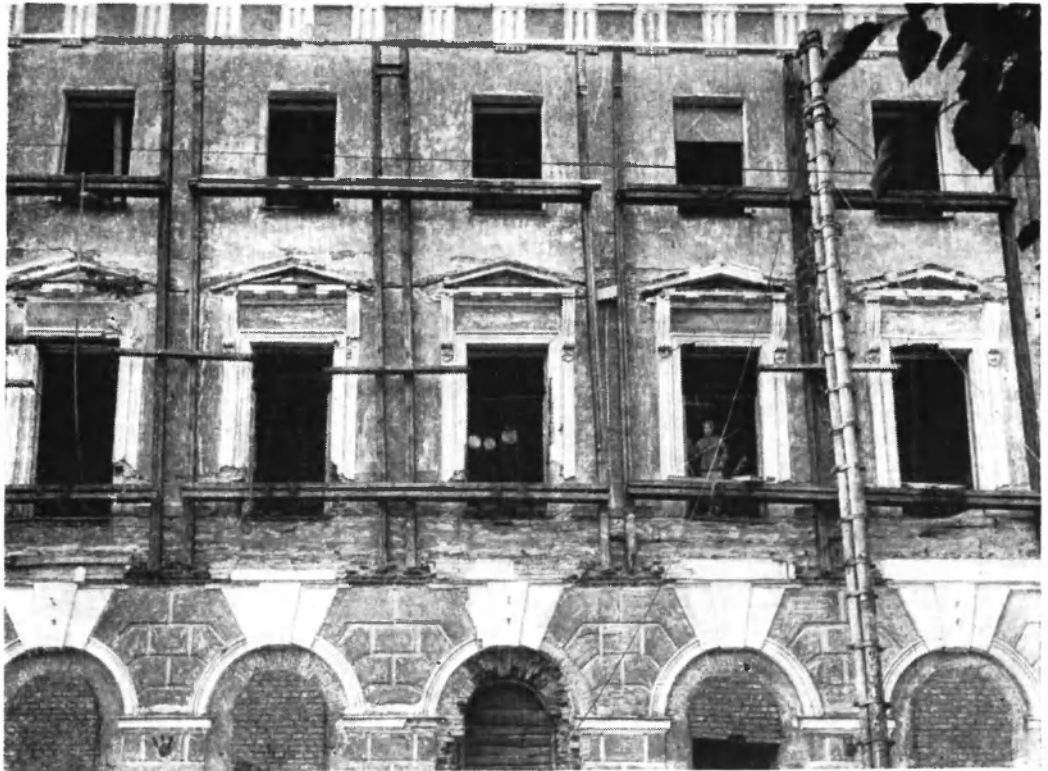
Рис. 3. Металлическая рама, поставленная на главный фасад здания бывшего Павловских казарм
