Berichte des  
**Deutschen Ausschusses  
für Stahlbau**  
A u s g a b e B

**Versuche und Feststellungen  
zur Entwicklung der geschweißten  
Brücken**

**Otto Graf**

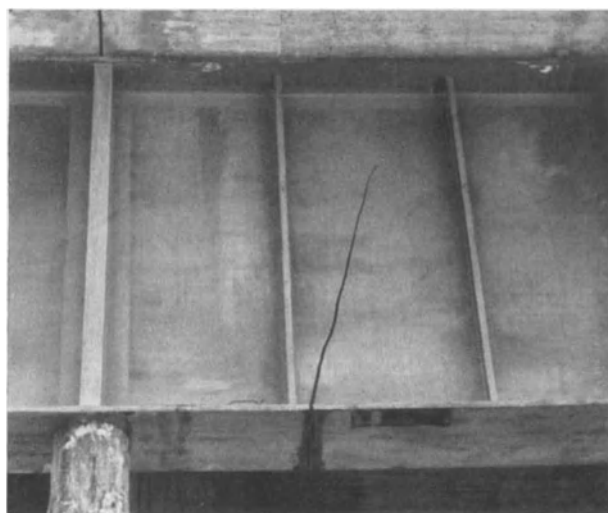
Durch Vorträge und Veröffentlichungen<sup>1</sup> ist bekannt, daß im Januar 1938 eine geschweißte Trägerbrücke plötzlich, und zwar zeitlich nacheinander an 2 Stellen gebrochen ist. Abb. 1 zeigt das äußere einer Bruchstelle. Abb. 2 gibt den Querschnitt der anderen Bruchstelle wieder. Es handelt sich hiernach um Träger mit Gurten aus Wulstprofilen. Die Höhe der gebrochenen Träger beträgt rd. 3 m, die Dicke der Gurte 39 mm, die Breite der Gurte 640 mm. Im Falle der Abb. 1 liegt der Bruch weit ab von Stumpfstoßen, im Falle der Abb. 2 nahe einer Stumpfnahse des Stegblechs. Die Bruchstellen zeigen nach dem Augenschein nur kleine Mängel. Die Brüche sind Trennungsbrüche; es fehlen also mit dem Auge wahrnehmbare bleibende Verformungen des Werkstoffs an den Bruchstellen.

Abb. 1. Riß im Hauptträger einer geschweißten Brücke.

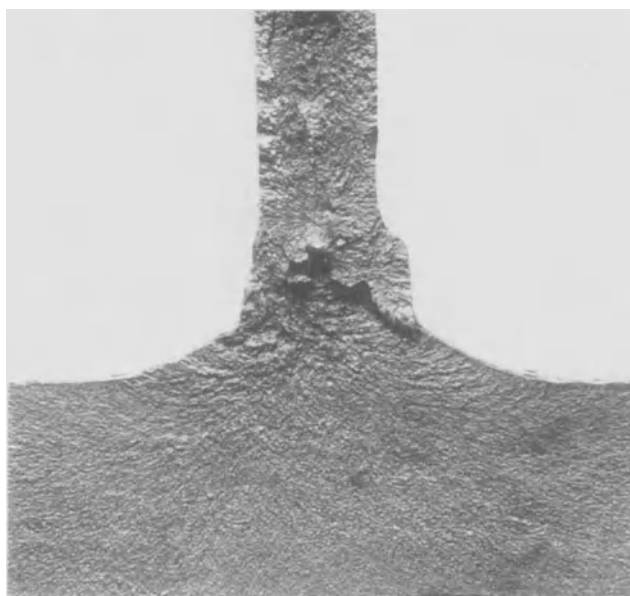
Das Aussehen der Bruchflächen ist derart, daß man zunächst vermutet, der Bruch sei in einem Gang erfolgt. Nach den später gewonnenen Erkenntnissen ist anzunehmen, daß feine kurze Anrisse in harten Zonen des Übergangs der Schweißnaht zum Grundwerkstoff den Ausgang bildeten; ob diese Anrisse schon längere Zeit vor dem Bruch vorhanden waren, oder ob das Durchschlagen der Zugzone des Trägers unmittelbar nach dem Auftreten der feinen Anrisse stattfand, sei zunächst dahingestellt.

Abb. 2. Bruchfläche der Zugzone eines Hauptträgers einer geschweißten Brücke.

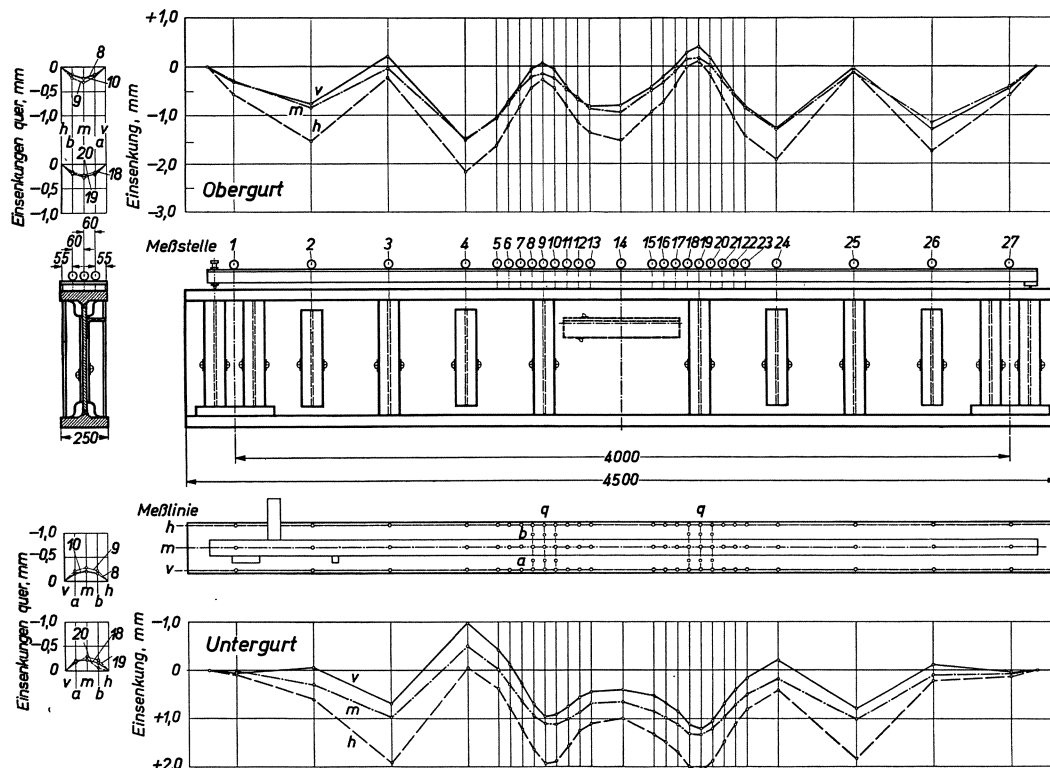
Die Ergebnisse der Messungen am Träger 1 sind in Abb. 8 dargestellt. Die oben gezeichneten Linienzüge gelten für den oberen Gurt, die unten gezeichneten für den unteren Gurt,

Abb. 8. Verformung der Gurte des Trägers 1 nach Abb. 3 durch das Schweißen.

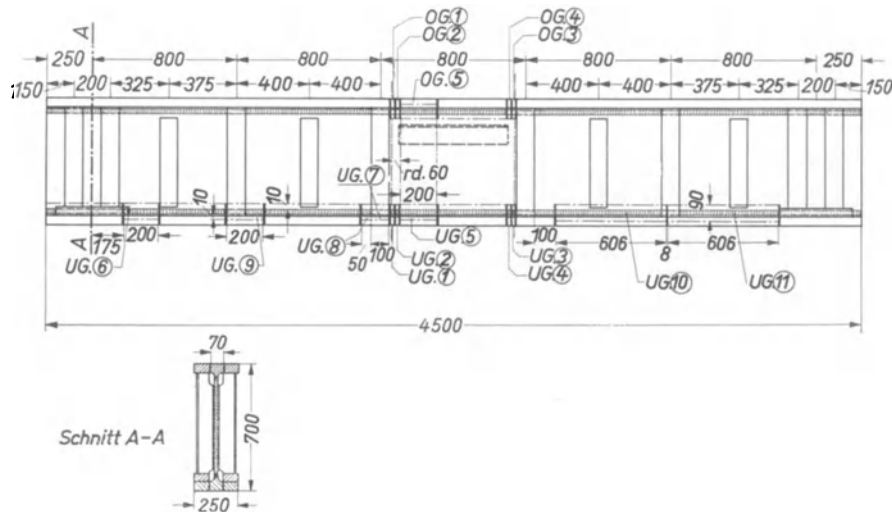
der Schweißnaht nach dem Gefüge, nach der Härte, nach Rissen usw. zu beurteilen. Abb. 16 zeigt dazu, wie die Zerlegung in der Regel vorgenommen worden ist. Die Scheiben OG 1 bis 4 und UG 1 bis 4 dienten zur Betrachtung des Gefüges und zur Bestimmung der Härte an verschiedenen Stellen des Querschnitts der Halsnaht und des benachbarten Werkstoffs, (vgl. S. 25f.). An den 50 bis 200 mm langen Proben UG 5 bis 9 wurde festgestellt, ob die Halsnaht Querrisse aufwies oder nicht (vgl. S. 29f.). Dazu wurde das Innere der Proben durch Abhobeln von rd. 1,5 und 2 mm dicken Schichten beobachtet; jede freigelegte Fläche

Abb. 16. Entnahmestellen für Proben aus der Zugzone und aus der Druckzone der Träger nach Abb. 3 bis 5<sup>1</sup>.

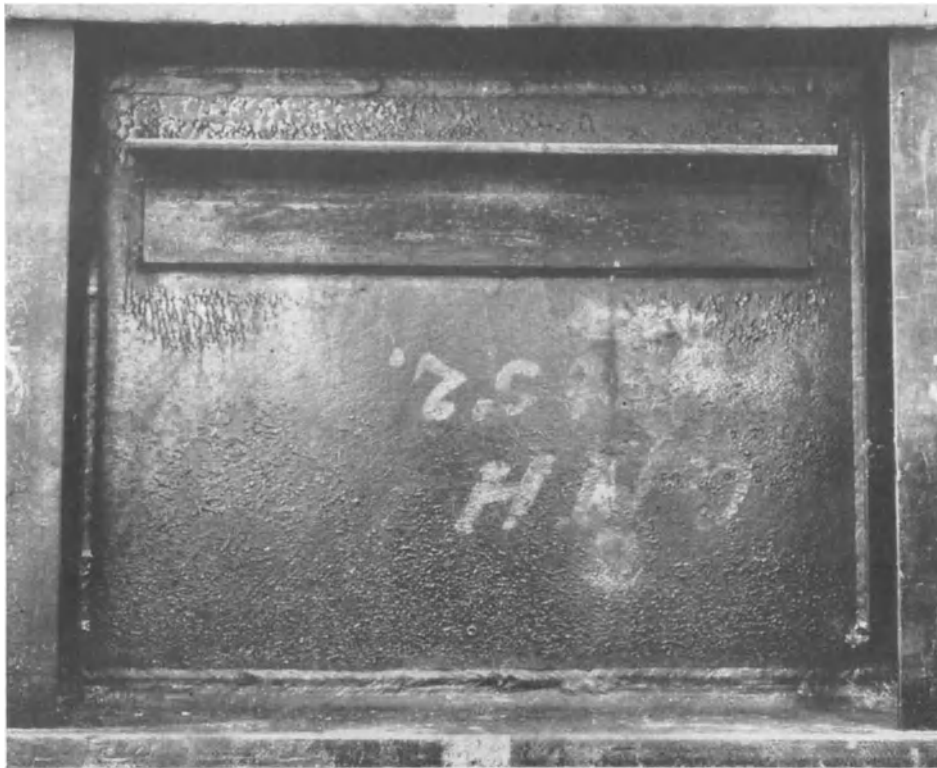
Abb. 23. Träger 1 nach Abb. 3. Loser Zunder auf dem Stegblech im Mittelfeld zwischen den Aussteifungen 5 und 3, Abb. 3. Zustand unter der Höchstlast  $P_{\max} = 747000 \text{ kg}$ .

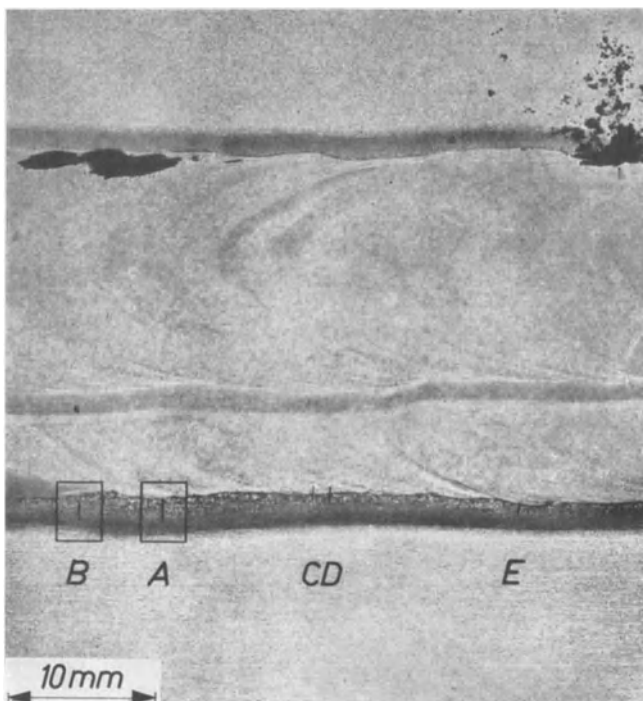
Die Risse lagen in harten Übergangsschichten in der äußeren Schweißblage zum Zuggurt oder zum Steg, in wenigen Fällen auch in tiefer gelegenen Übergängen; sie waren in der Mitte des Trägers deutlich klaffend, nahe dem Auflager viel feiner. Ihre Länge betrug bis rd. 3,5 mm. Abb. 41 bis 51 geben weitere Auskunft.

Abb. 41. Teil des Abschnitts 5 (Längsschnitt) aus der Halsnaht der Zugzone des Trägers 2 (bei der Mitte des Trägers). Zustand nachdem seitlich 0,5 mm abgehobelt waren. In der Übergangszone zum Zuggurt sind 5 Risse bei A bis E sichtbar. Abb. 42. Stelle A in Abb. 41.

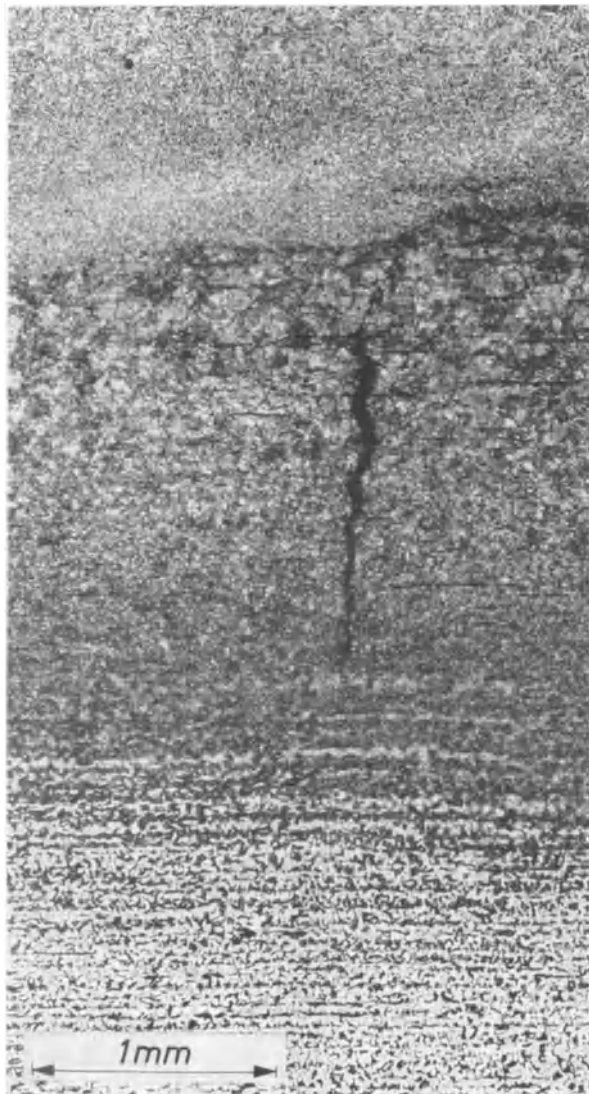
Abb. 43. Stelle B in Abb. 41.

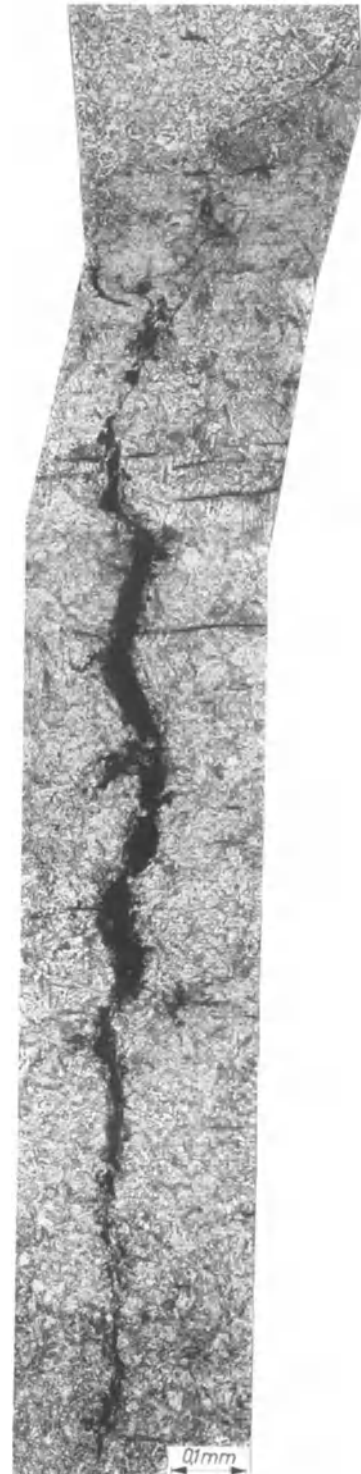
Abb. 44. Einzelheiten des Risses B in Abb. 41; vgl. auch Abb. 43.

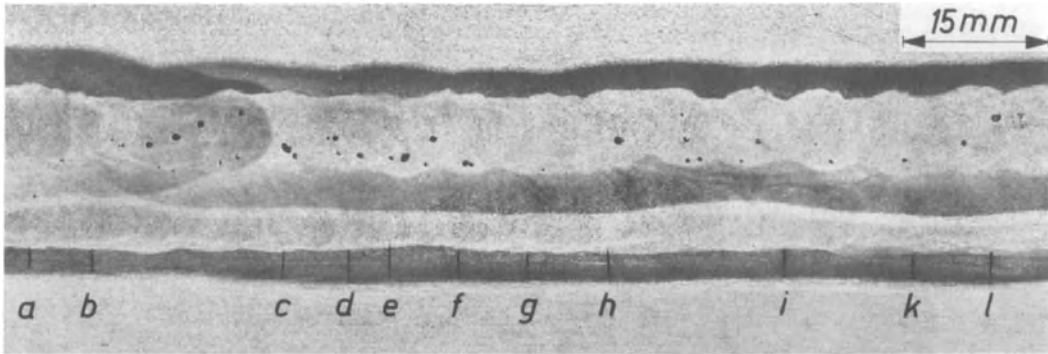
Abb. 45. Abschnitt 5 (Längsschnitt) aus der Halsnaht der Zugzone des Trägers 2 (nahe der Mitte des Trägers). Zustand, nachdem seitlich (vorn) 2 mm abgehobelt waren. In der Übergangszone zum Zuggurt sind 11 Risse bei *a* bis *l* sichtbar.

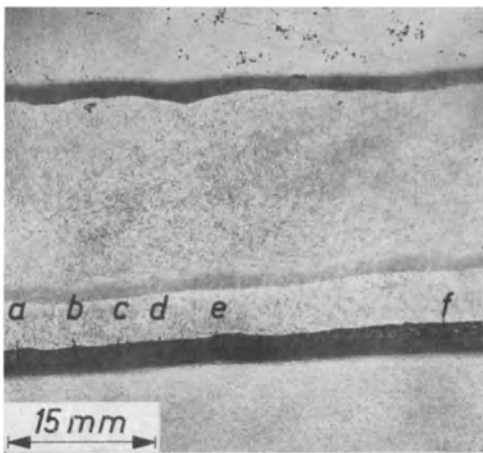
Abb. 46. Abschnitt 8 aus der Halsnaht des Zuggurts des Trägers 2. Zustand, nachdem seitlich (hinten) 2 mm abgehobelt waren. In der unteren Übergangszone sind 6 Risse bei *a*, *b*, *c*, *d*, *e* und *f* sichtbar.

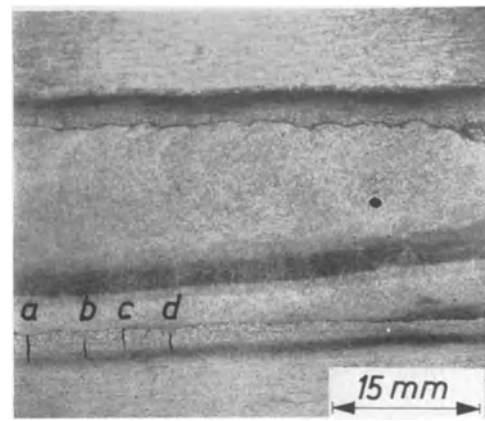
Abb. 47. Abschnitt 8 aus der Halsnaht des Zuggurts des Trägers 2. Zustand, nachdem seitlich (hinten) 4 mm abgehobelt waren. In der unteren Übergangszone sind 4 Risse bei *a*, *b*, *c* und *d* sichtbar.

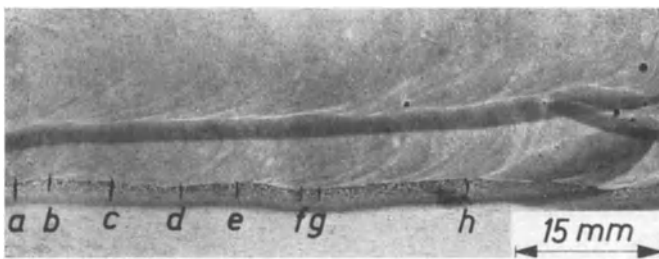
Abb. 48. Teil des Abschnitts 7 (Längsschnitt) aus der Halsnaht des Zuggurts des Trägers 2. Zustand, nachdem vorn 2 mm abgehobelt waren. In der Übergangszone zum Zuggurt sind 8 Risse bei *a* bis *h* sichtbar.

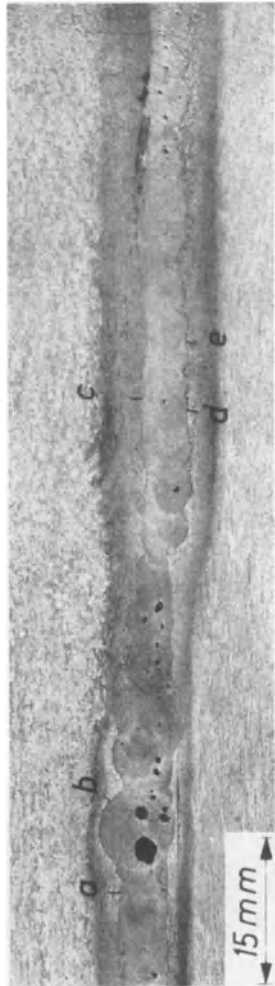
Abb. 49. Abschnitt 7 (Längsschnitt) aus der Halsnaht des Zuggurtes des Trägers 2. Zustand, nachdem hinten 14 mm abgehobelt waren. In den Übergangszonen zum Zuggurt und zum Stegblech sind 5 Risse *a* bis *e* sichtbar.

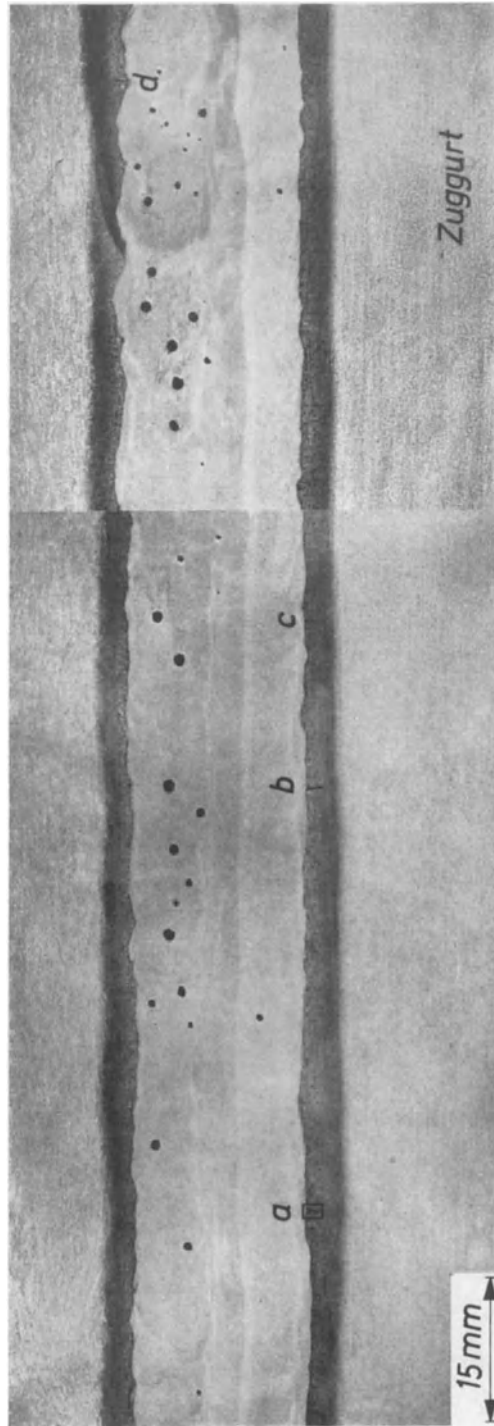
Abb. 50. Abschnitt 6 (Längsschnitt) aus der Halsnaht der Zugzone des Trägers 2. Zustand, nachdem seitlich 4 mm abgehobelt waren. In der oberen Übergangszone ist 1 Riß bei *d*, in der unteren sind 3 Risse bei *a*, *b* und *c* sichtbar.

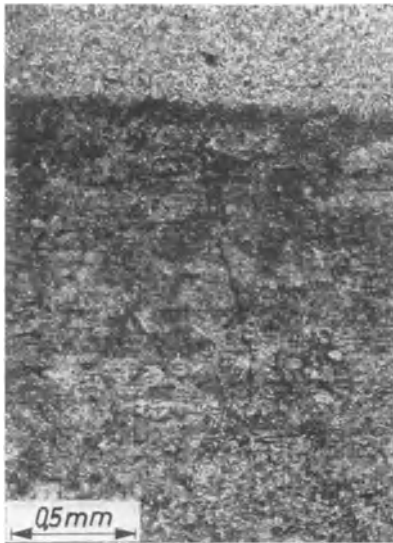
Abb. 51. Riß in der Halsnaht der Zugzone des Trägers 2, bei *a* in Abb. 50.

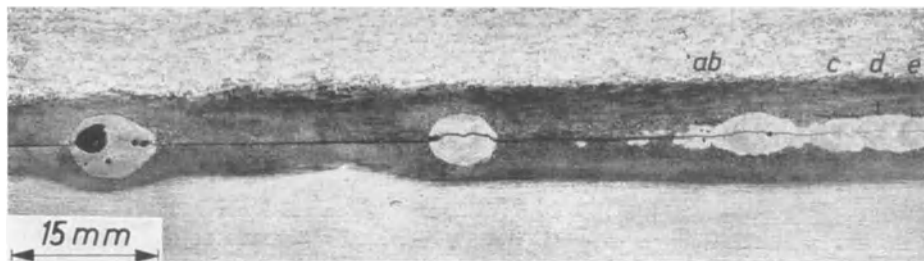
Abb. 52. Abschnitt 9 (Längsschnitt) aus der Halsnaht der Zugzone des Trägers 3. Zustand, nachdem seitlich (hinten) 10,5 mm abgehobelt waren. 3 Längsrisse bei *a* bis *c*; Querrisse bei *d* und *e*.

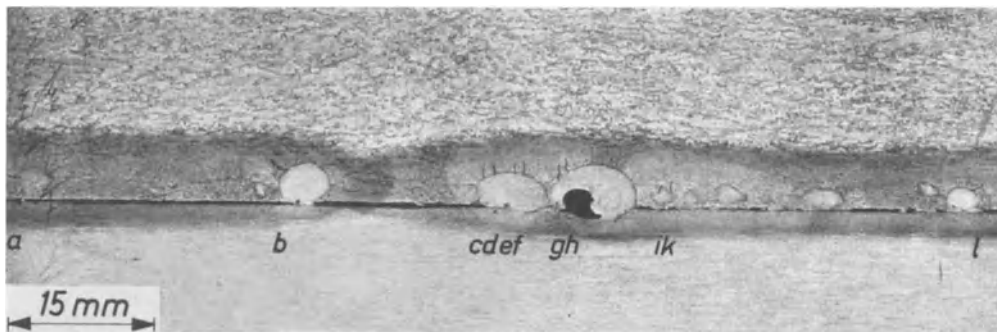
Abb. 53. Abschnitt 5 (Längsschnitt) aus der Halsnaht des Trägers 5. Zustand, nachdem seitlich (hinten) 11 mm abgehobelt waren. In der Übergangszone sind 11 Risse bei *a* bis *l* sichtbar.

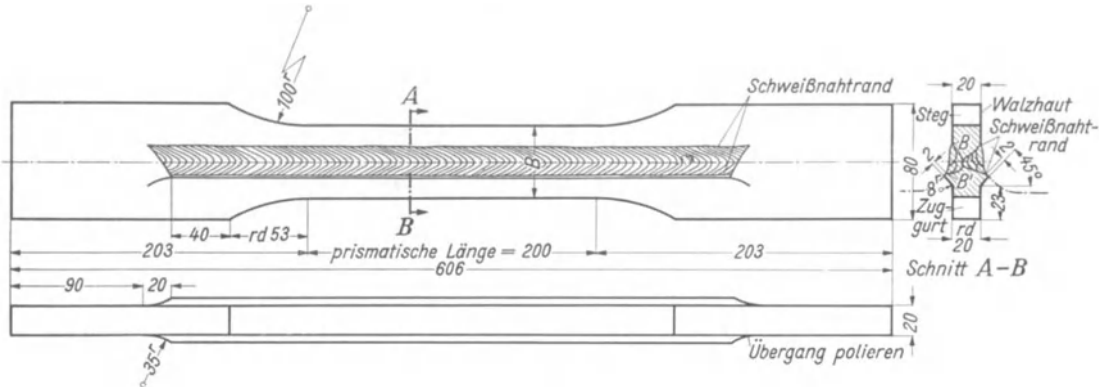
Abb. 55. Proben UG 10 und UG 11 aus der Zugzone der Trager 4 und 6 nach Abb. 5. Die Entnahmestellen sind in Abb. 16 angegeben. Die Proben wurden oftmals wiederholter Zugbelastung unterworfen.

Der Stab UG 11 ist mit  $\sigma_{zo} = \text{rd. } 30 \text{ kg/mm}^2$  wahrend 3 min vorbe­lastet worden; er brach beim Dauerzugversuch nach 1023 500 Lastspielen zwischen  $\sigma_{zu} = 1 \text{ kg/mm}^2$  und  $\sigma_{zo} = 20,4 \text{ kg/mm}^2$ . Der Bruchquerschnitt ist in Abb. 56 wieder­gegeben. Hieraus ist zu entnehmen, da der Bruch bei einer kleinen Fehlstelle und im Bereich der Schweinahtubergange begann.

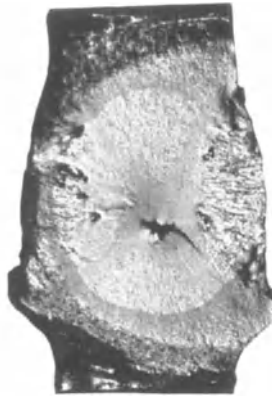
Abb. 56. Bruchflache des Stabs UG 11 aus dem Trager 6. Bruch nach 1023500 Lastspielen zwischen  $\sigma_{zu} = \text{rd. } 1 \text{ kg/mm}^2$  und  $\sigma_{zo} = 20,4 \text{ kg/mm}^2$ .

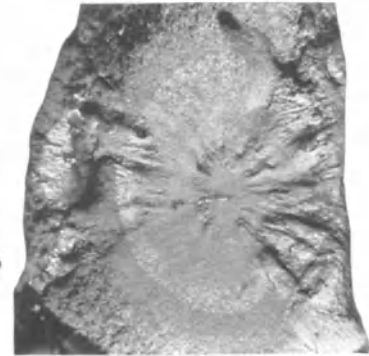
Abb. 57. Bruchflache des Stabs UG 11 aus dem Trager 4, vgl. Zusammenstellung 11.

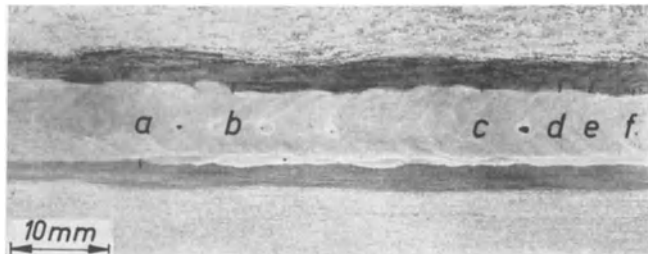
Abb. 58. Abschnitt (Langsschnitt) des unter oftmals wiederholter Zugbelastung geprüften Stabs UG 10 aus der Halsnaht des Zuggurts des Tragers 6. Zustand, nachdem hinten 9,5 mm abgehobelt waren, Querri a im bergang der Schweinaht zum Zuggurt, Querrisse b bis f im bergang zum Stegblech.

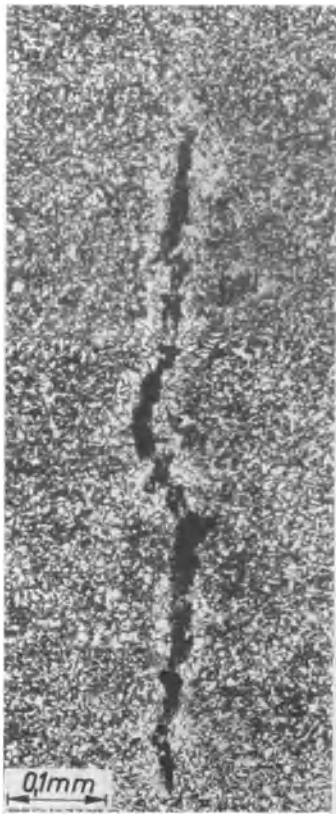
Abb. 59. Riß *a* in Abb. 58.

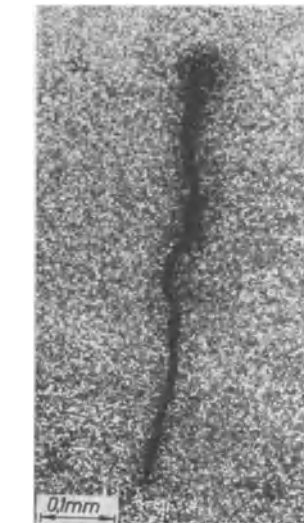
Abb. 60. Riß *b* in Abb. 58.

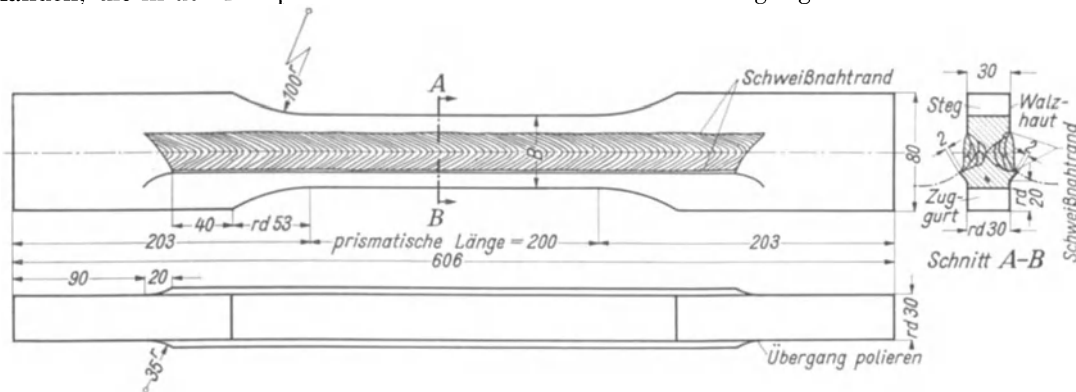
Zur weiteren Beurteilung der Aufgabe sind aus einem Reststück der Brücke über die Hardenbergstraße<sup>1</sup> drei Proben nach Abb. 61 mit einer Halsnaht hergestellt worden<sup>2</sup>.

Abb. 61. Proben aus dem in Abb. 100 und 101 dargestellten Reststück der Brücke über die Hardenbergstraße. Die Proben wurden oftmals wiederholter Zugbelastung unterworfen.

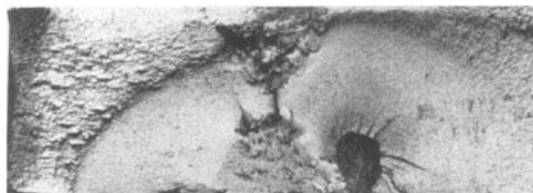
Abb. 64. Bruchfläche des Stabs 2 D 5. Die dunkle Fläche gehört zu einem alten Anriß.

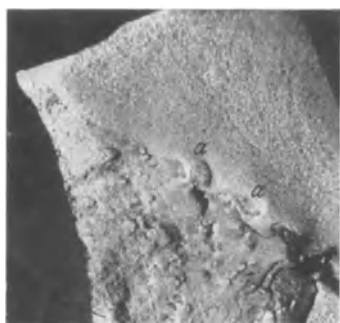
Abb. 63.

Abb. 62 und 63. Bruchfläche des Stabs 2 D 3.

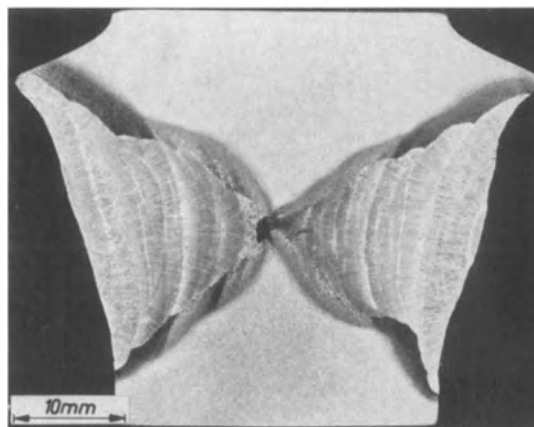
Abb. 65. Schnitt durch den Stab 2 D 3 rd. 10 mm von der Bruchstelle, die in Abb. 62 und 63 dargestellt ist.

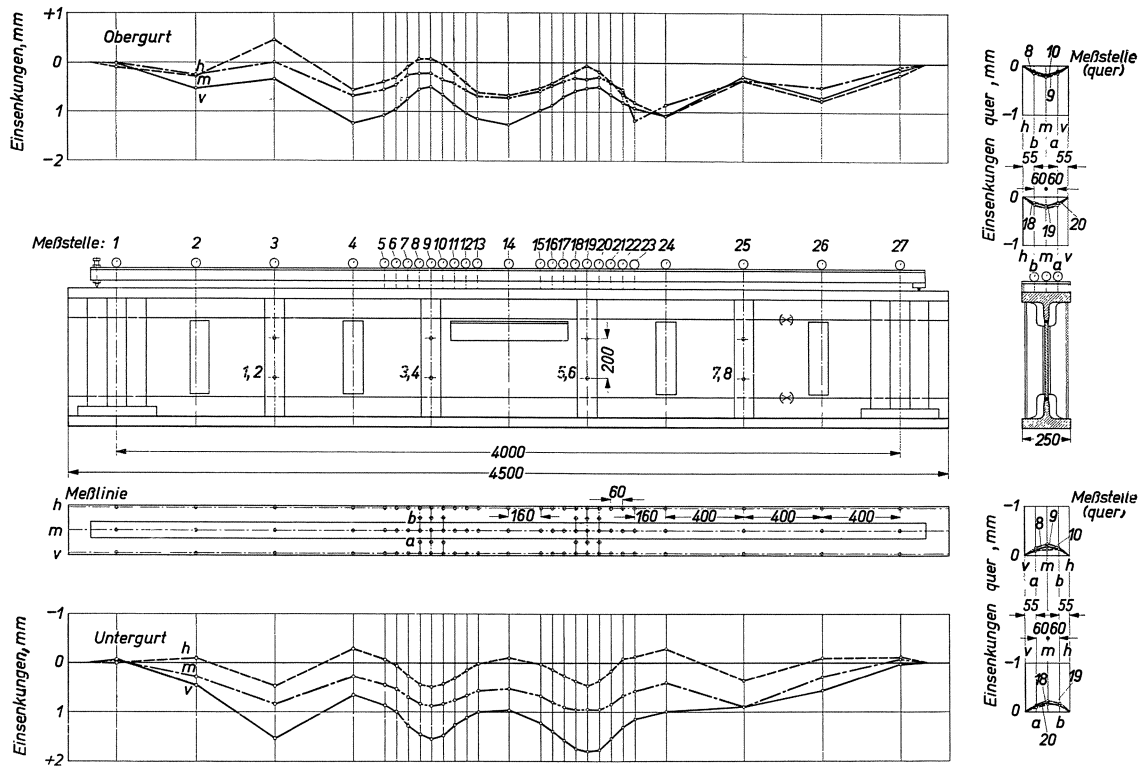
Abb. 71. Verformung der Gurte des Trägers 7 nach Abb. 66 durch das Schweißen.

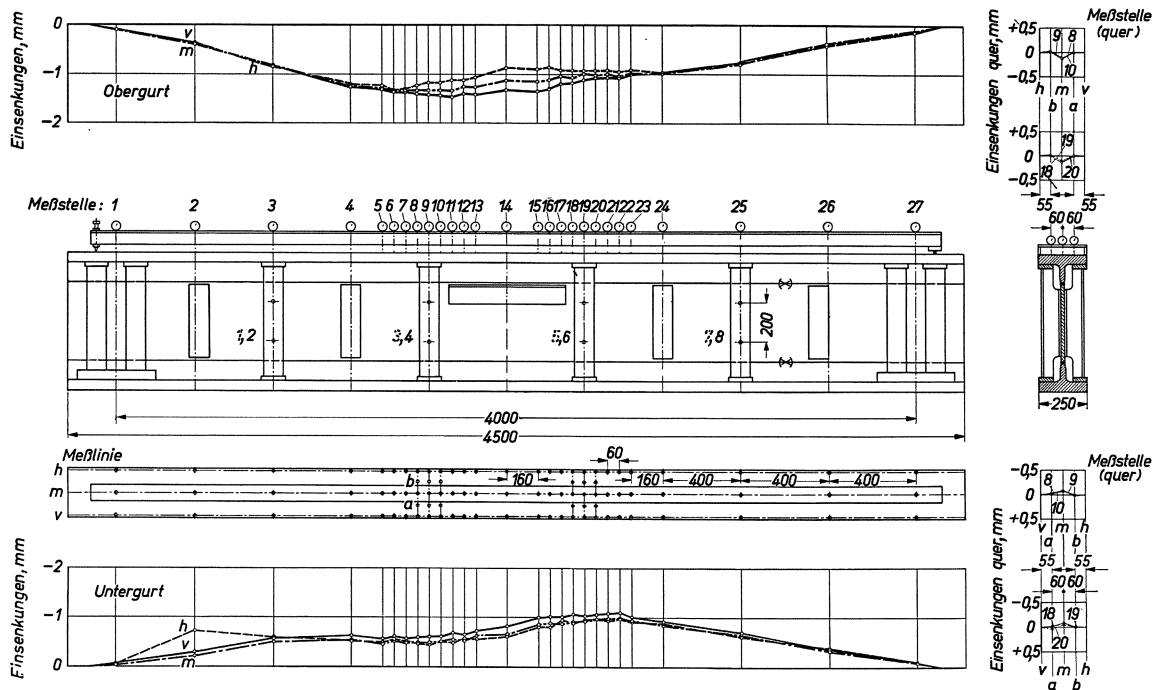
Abb. 72. Verformung der Gurte des Trägers 10 durch das Schweißen.

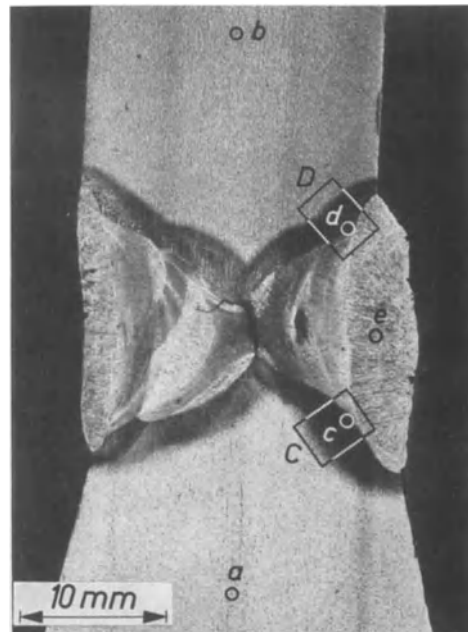
Abb. 75. Querschnitt der Halsnaht in der Zugzone des Trägers 7 mit Bauart nach Abb. 66.

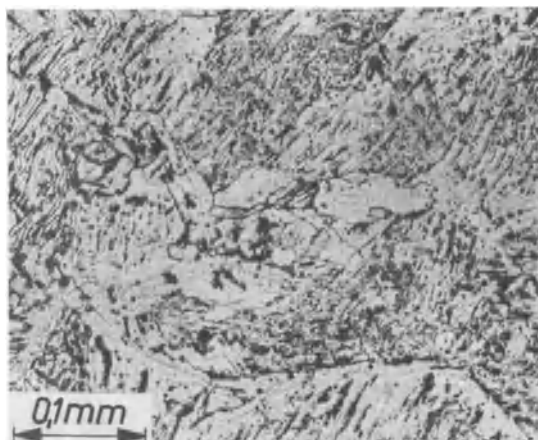
Abb. 82. Gefüge im Schmelzgut der Halsnaht der Zugzone des Trägers 7, in Abb. 75 bei e.

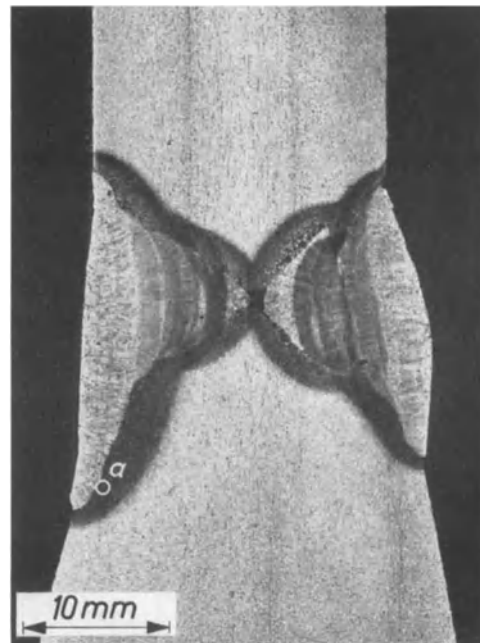
Abb. 83. Querschnitt durch die Halsnaht der Zugzone des Trägers 8 mit Bauart nach Abb. 67.

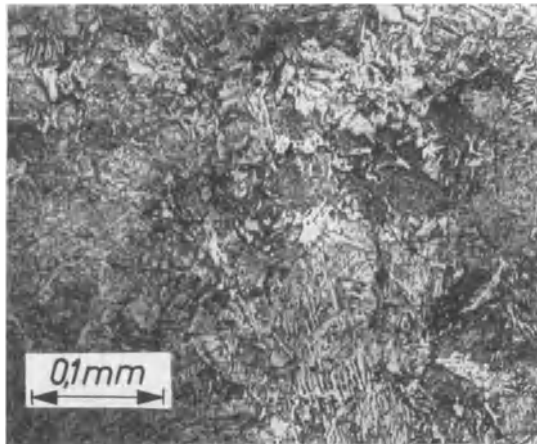
Abb. 84. Gefüge im Übergang von der Halsnaht zum Stegansatz des Zuggurts des Trägers 8, in Abb. 83 bei *a*.

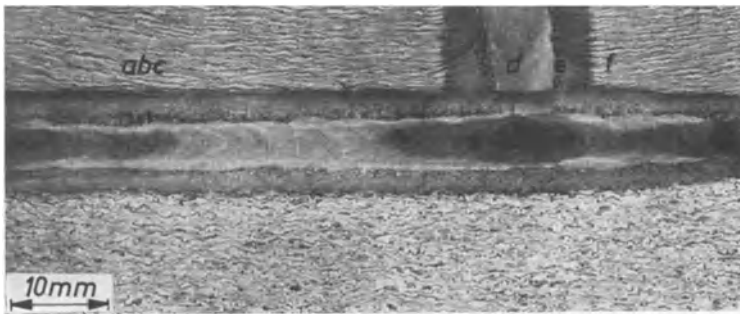
Abb. 85. Abschnitt 5 (Längsschnitt) aus der Halsnaht der Zugzone des Trägers 8. Zustand, nachdem seitlich 7,5 mm abgehobelt waren. In der Übergangzone zum Stegblech sind 6 Risse *a* bis *f* sichtbar.

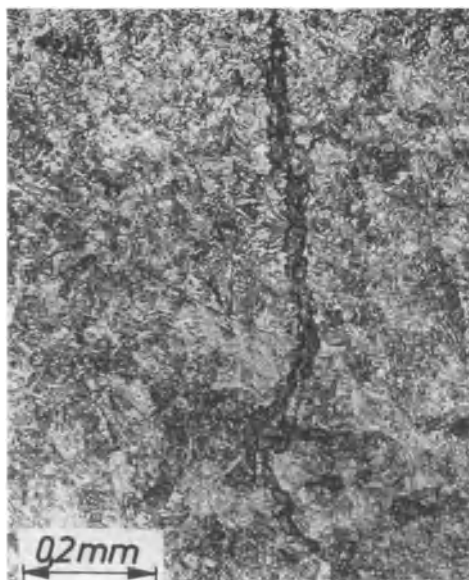
Abb. 86. Riß bei *a* in der Halsnaht der Zugzone des Trägers 8, vgl. Abb. 85.

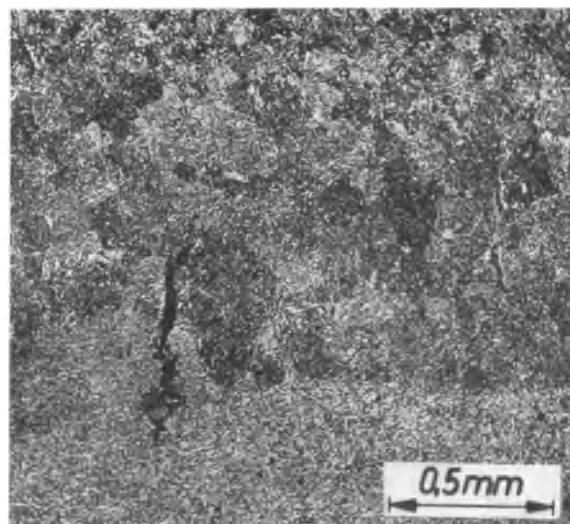
Abb. 87. Riß bei *b* in der Halsnaht der Zugzone des Trägers 8, vgl. Abb. 85.

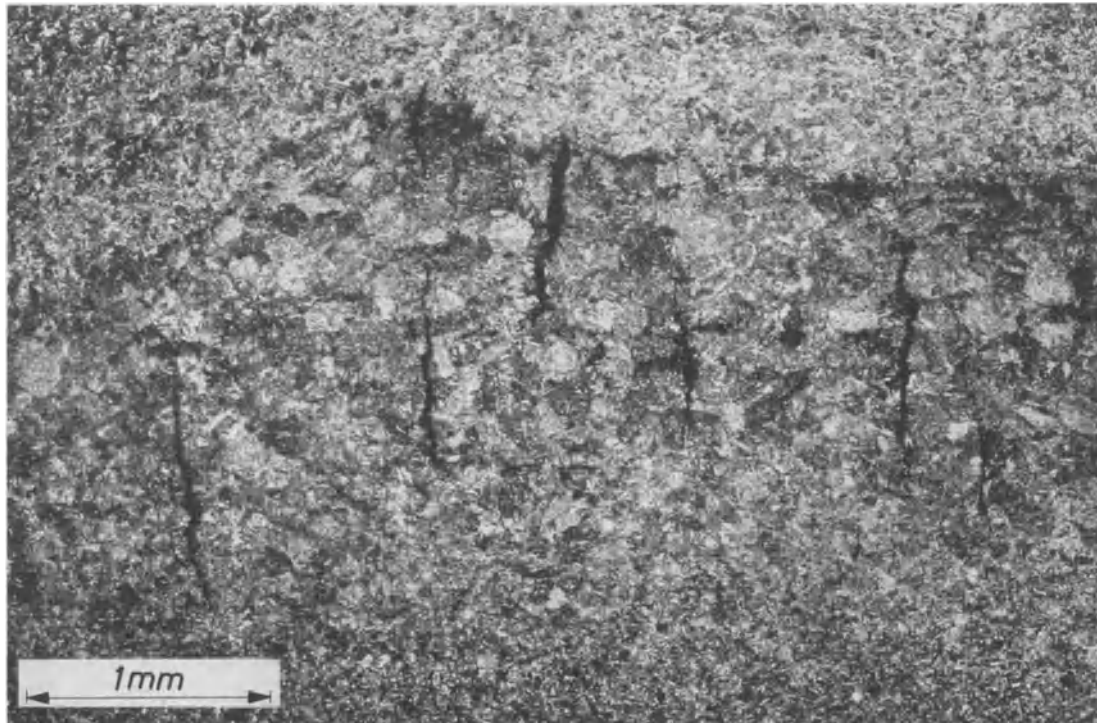
Abb. 89. Querrisse in der Halsnaht des Zuggurts des Trägers 9, Abschnitt 5. Zustand, nachdem die Halsnaht vorn angeschliffen war.

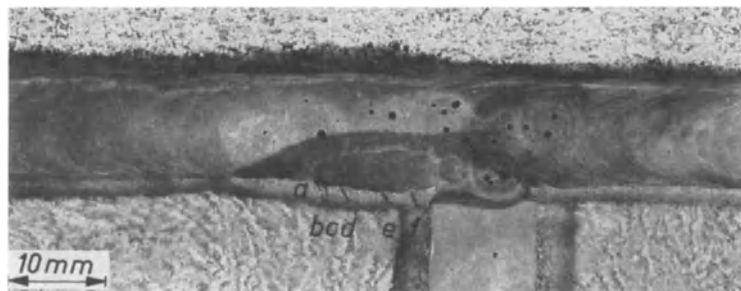
Abb. 90. Abschnitt 5 (Längsschnitt) aus der Halsnaht der Druckzone des Trägers 9. Zustand, nachdem seitlich (hinten) 3 mm abgehobelt waren. In der Übergangszone zum Stegblech sind 6 Querrisse *a* bis *f* sichtbar.

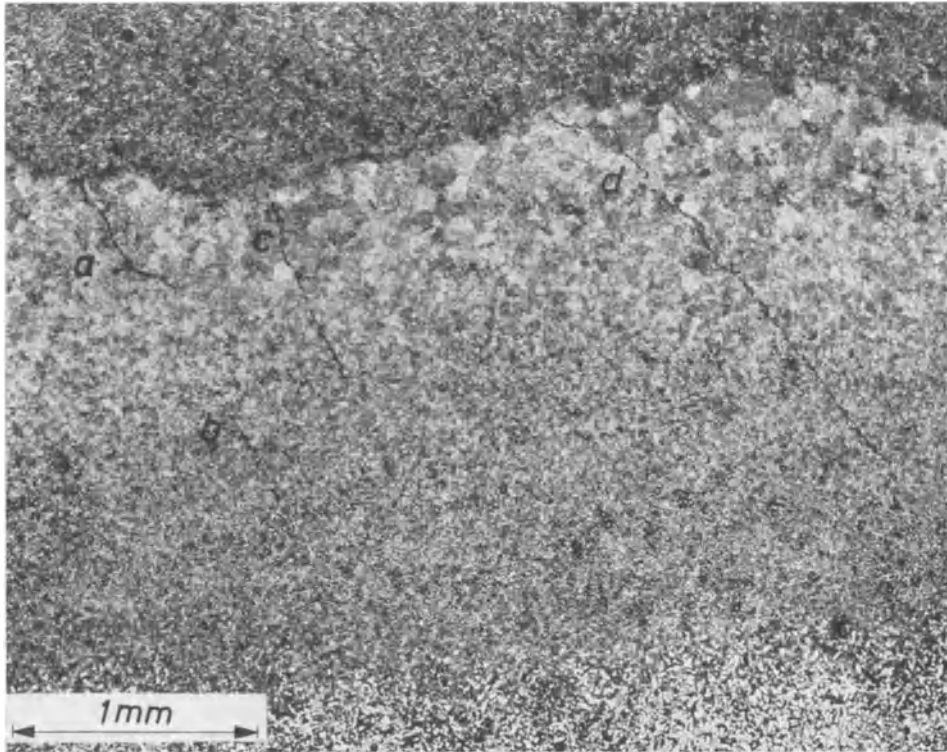
Abb. 91. Risse *a* bis *d* in der Halsnaht der Druckzone des Trägers 9, vgl. Abb. 90.

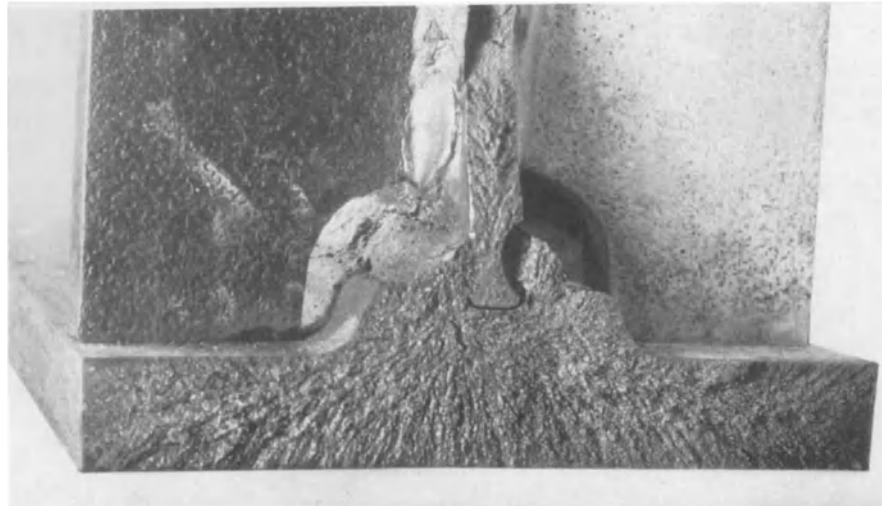
Abb. 92. Bruchquerschnitt des Trägers VII A.

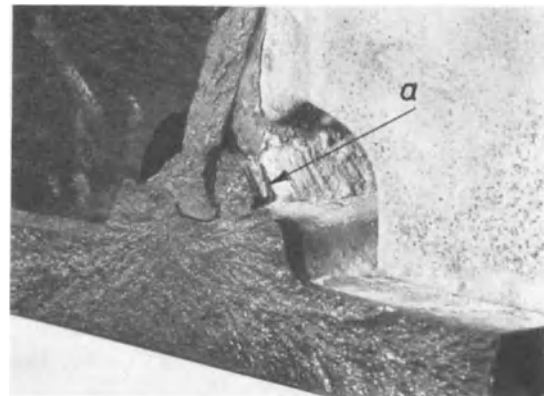
Abb. 93. Bruchquerschnitt des Trägers VII A, vgl. auch Abb. 92.

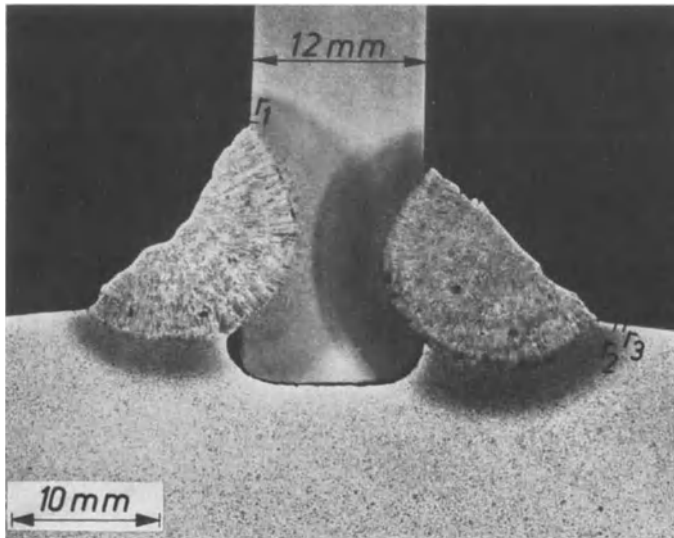
Abb. 94. Querschnitt durch die Halsnähte am Zuggurt des Trägers VII A, rd. 2 cm von der Bruchstelle entfernt.

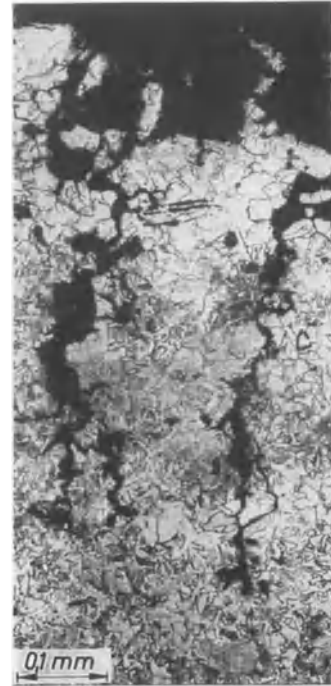
Abb. 95. Querrisse im Übergang der Halsnaht zum Zuggurt, festgestellt im Träger VII A.

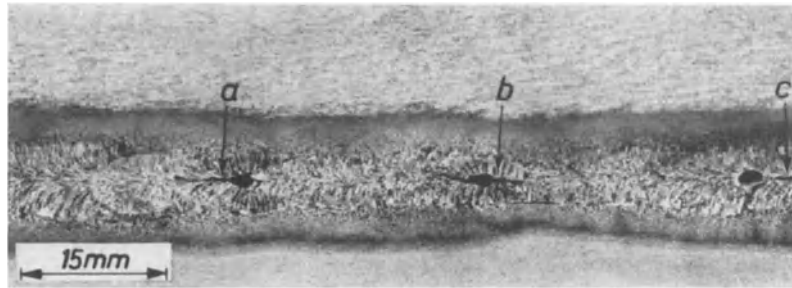
Abb. 99. Abschnitt (Längsschnitt) aus der Halsnaht des Zuggurts des Trägers „M 52“. Zustand, nachdem seitlich 7,8 mm abgehobelt waren. Bei *a*, *b* und *c* sind Längsrisse sichtbar.

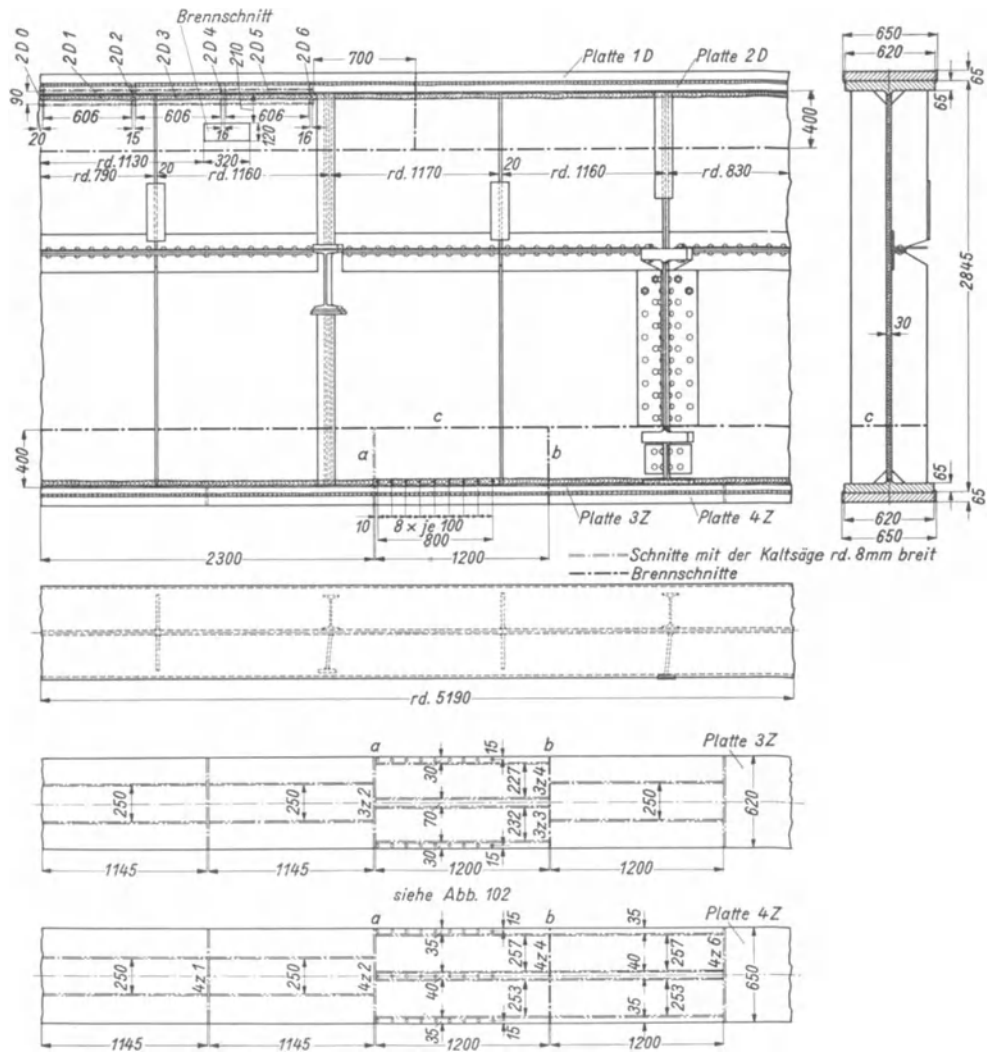
Abb. 101. Stück von der geschweißten Brücke über die Hardenbergstraße in Berlin.

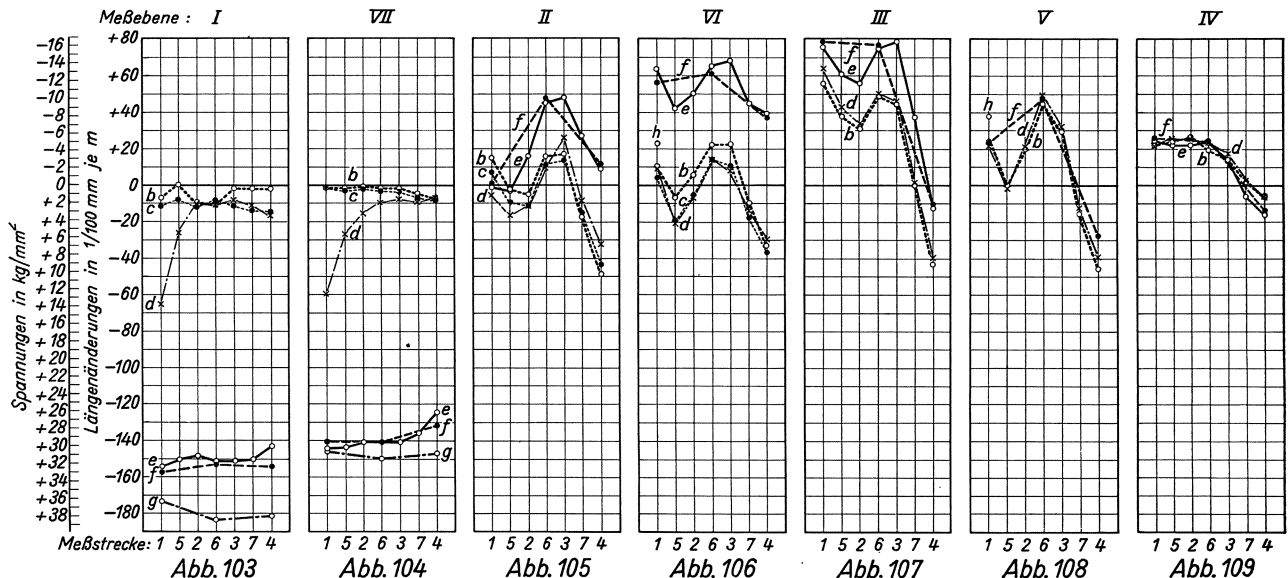
Abb. 103 bis 109. Längenänderungen (Spannungen), die beim Aufteilen des Wulstflachstahls und des Breitflachstahls nach Abb. 102a bis 102e gemessen wurden.

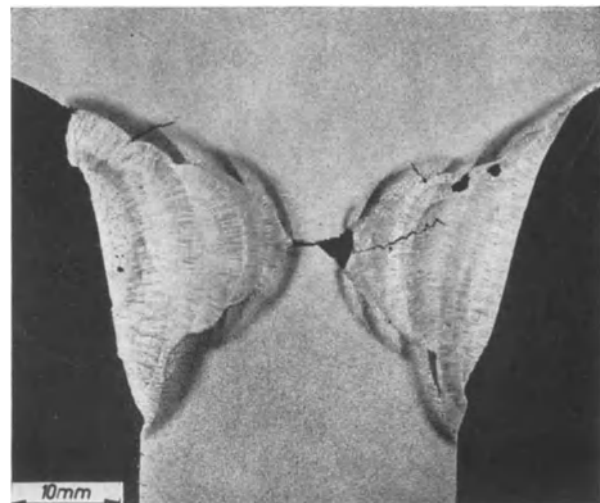
Abb. 113. Querschnitt durch eine Halsnaht des Trägers nach Abb. 100, festgestellt an der Probe 2D 6. Der Ort der Entnahme der Probe ist in Abb. 101 links oben angegeben.

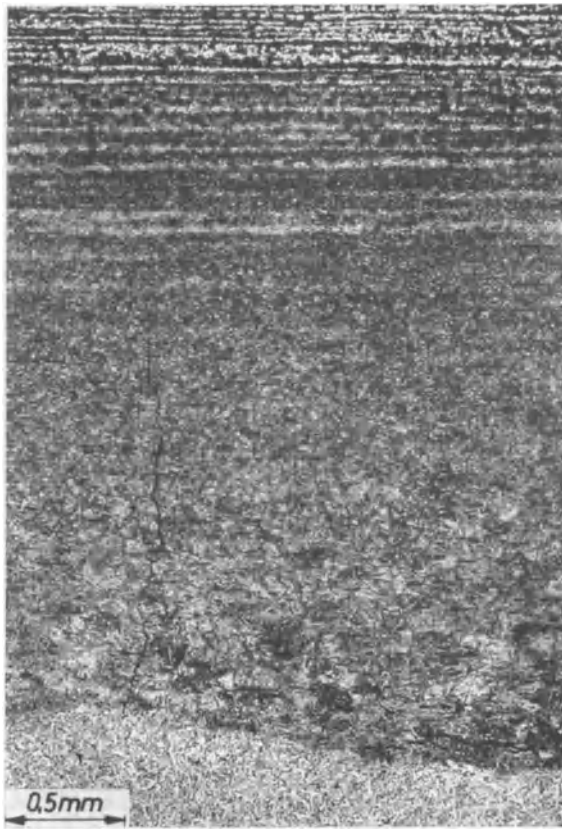
Abb. 114. Beispiel eines feinen Querrisses im Übergang der Halsnaht zum Gurt in der Probe 2 D 5, Abb. 101 links oben.

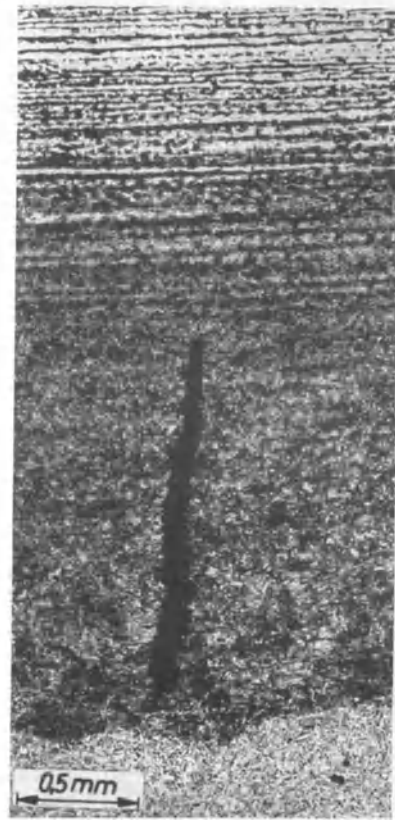
Abb. 115. Querriß im Übergang der Halsnaht zum Gurt in der Probe 2 D 5, Abb. 101 links oben.

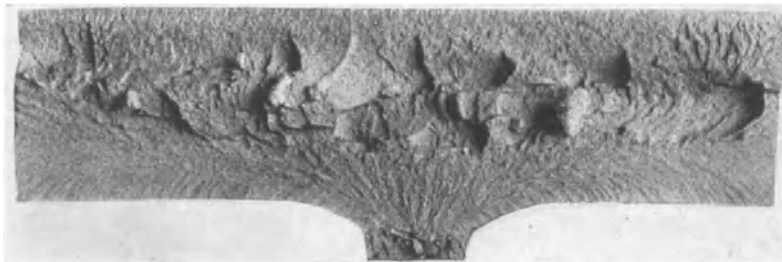
Abb. 116. Bruchfläche der Probe 3 Z 2 nach dem Faltversuch. Der Wulst lag in der Zugzone.

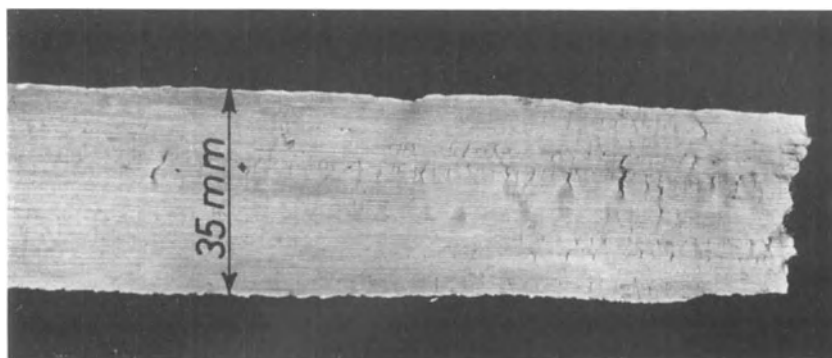
Abb. 117. Zustand der Wulstfläche der in Abb. 116 dargestellten Probe nach dem Biegeversuch. Rechts liegt die in Abb. 116 abgebildete Bruchfläche.

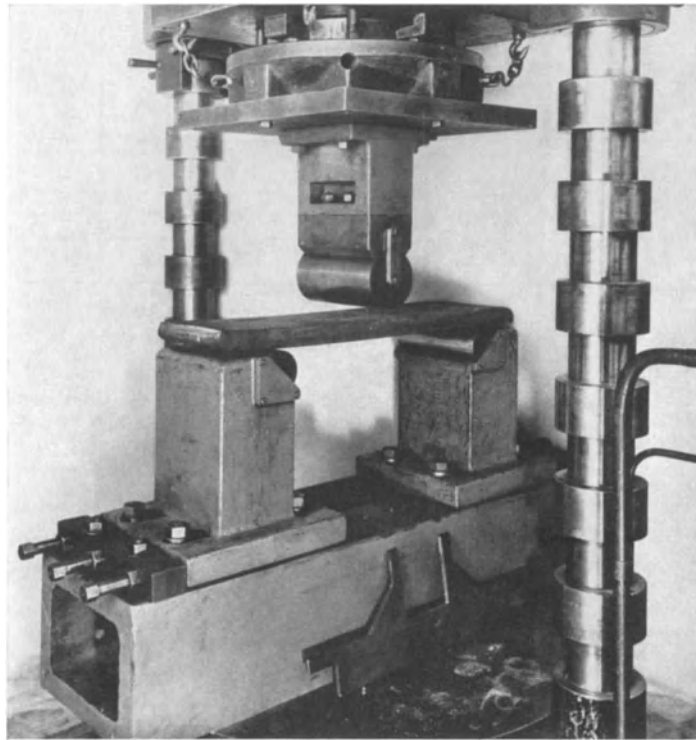
Abb. 120. Einrichtung für Biegeversuche mit Breitflachstählen. Die Einrichtung steht auf der Druckplatte einer hydraulischen Presse.

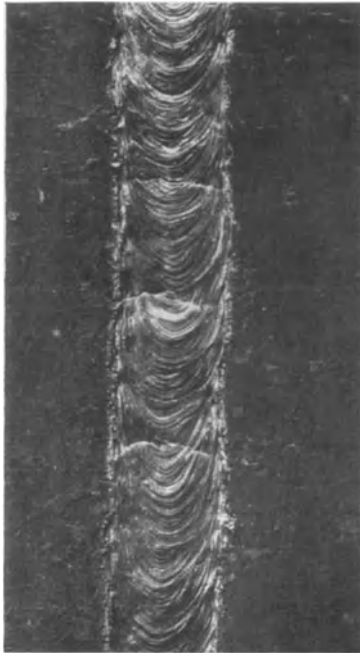
Abb. 121. Probe 4,1 aus St 52 PSb, 50 mm dick, Schweißung bei rd. 20°C. Zustand der Schweißraupe, nachdem in der dargestellten Fläche eine rechnerische Biegespannung von 77 kg/mm<sup>2</sup> gewirkt hatte.
