Berichte des  
**Deutschen Ausschusses  
für Stahlbau**  
A u s g a b e B

**Versuche und Feststellungen  
zur Entwicklung der geschweißten  
Brücken**

**Otto Graf**

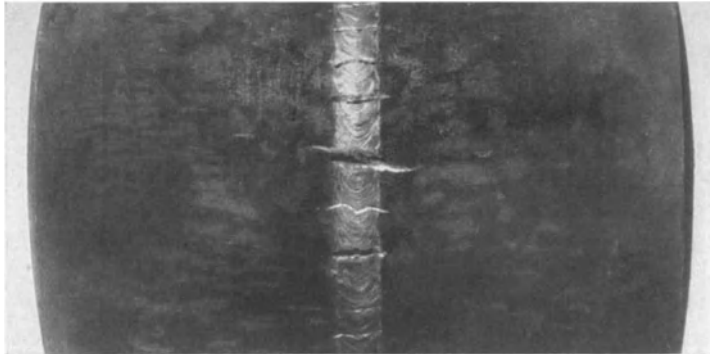
Abb. 122. Probe 11,9 aus St 52 Dsb, gegläht, 30 mm dick, Schweißung bei rd. 20°. Der erste Anriß ist nach einem bleibenden Biege Winkel von 22° beobachtet worden. Am Schluß des Versuchs betrug der Biege Winkel 121°. Das Bild zeigt den Zustand am Schluß des Versuchs.

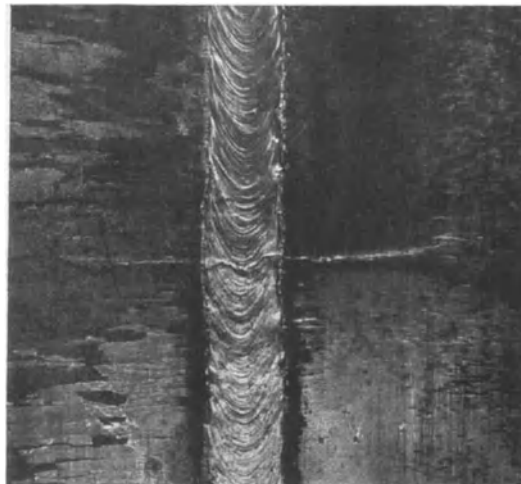
Abb. 123. Probe 2,4 aus St 52 KSb, 30 mm dick. Schweißung bei rd. 20°. Probekörper unter einer rechnerischen Biegespannung von 87 kg/mm<sup>2</sup>.

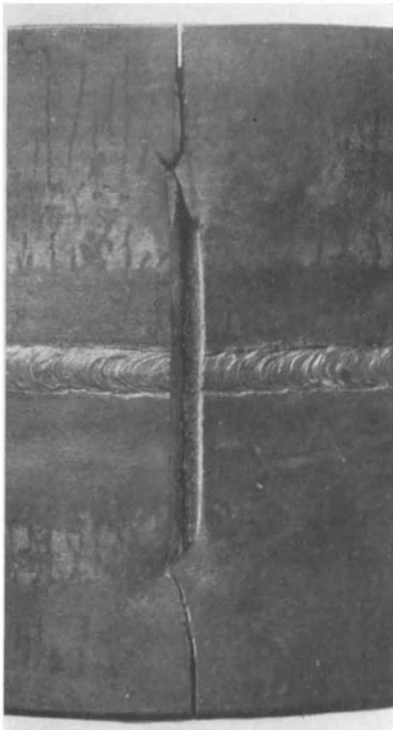
Abb. 128. Probe 14,1 aus St 37 PTu, 30 mm dick. Schweißung bei 20°. Probekörper nach dem Bruch; bleibender Biegewinkel 54°.

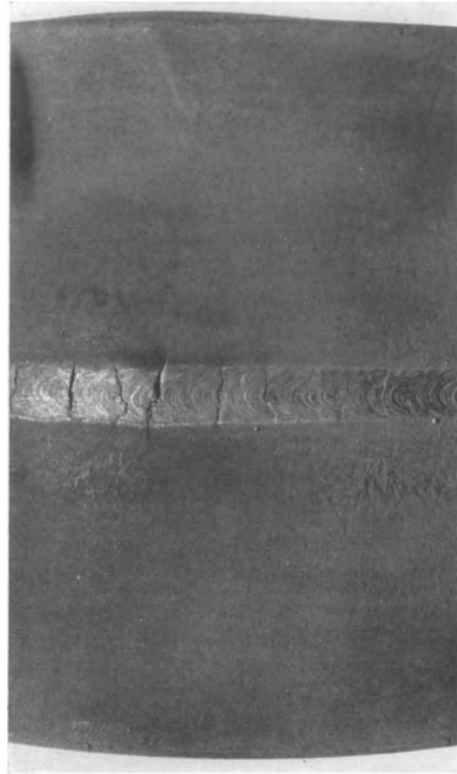
Abb. 131. Probe 4,3 aus St 52 PSb, 50 mm dick, Schweißung bei rd. 200°. Probekörper nach dem Versuch; bleibender Biegewinkel 104°.

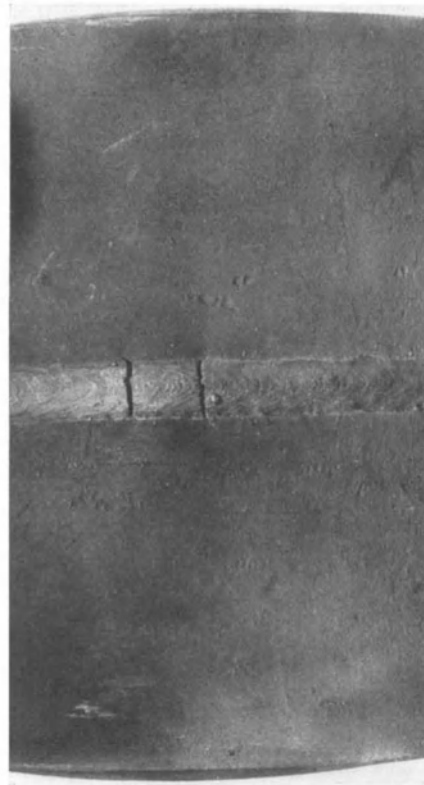
Abb. 130. Probe 7,2 aus St 52 DSbg, 50 mm dick. Schweißung bei rd. 400°. Probekörper nach dem Versuch; bleibender Biegewinkel 97°.

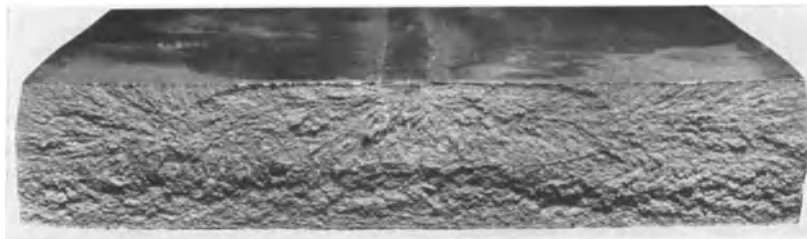
Abb. 133. Probe 1,1 aus St 52 DSb, 50 mm dick. Schweißung bei rd. 20°. Bruchfläche des Probekörpers; bleibender Biegewinkel 7°.

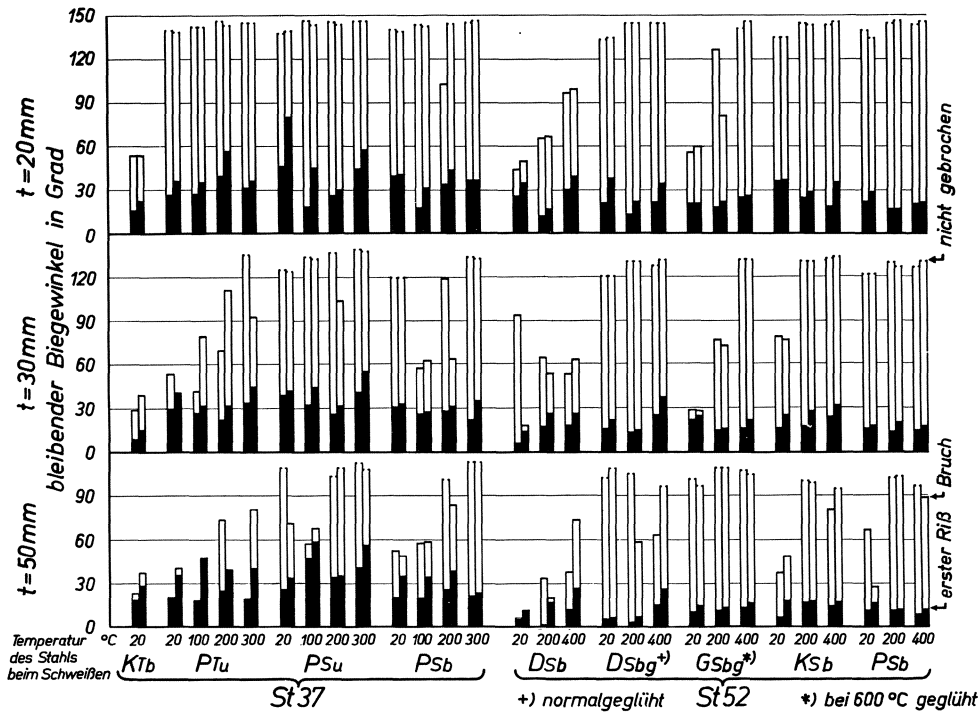
Abb. 135. Bleibende Biegewinkel nach der Beobachtung des 1. Anrisses (schwarze Säulen) und nach dem Bruch (helle geschlossene Säulen) oder am Schluß des Versuchs (offene Säulen).

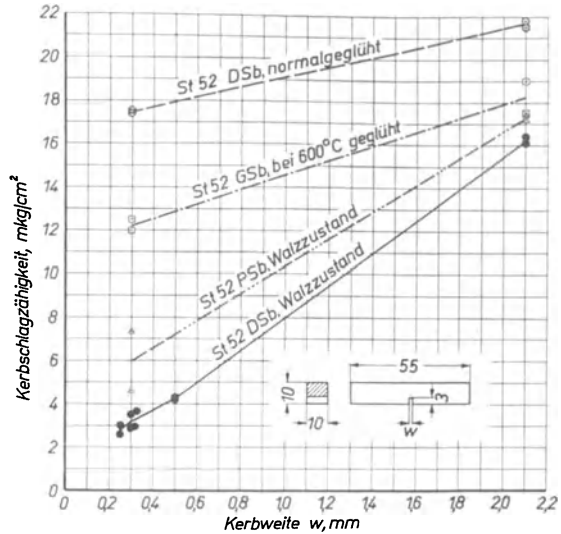
Abb. 146. Einfluß der Kerbweite  $w$  der Schlitzkerben (in Proben nach Abb. 140) auf die Größe der Kerbschlagzähigkeit.

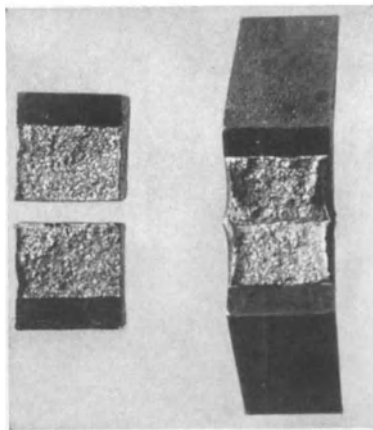
Stahl St 37 PTU  
Kerbschlagzähigkeit 0,9  
St 37 PSu  
Kerbschlagzähigkeit 6,0 mkg/cm<sup>2</sup>  
Abb. 147. Kerbschlagproben aus St 37 mit 0,3 mm weitem Rechteckkerb, nach dem Bruch.

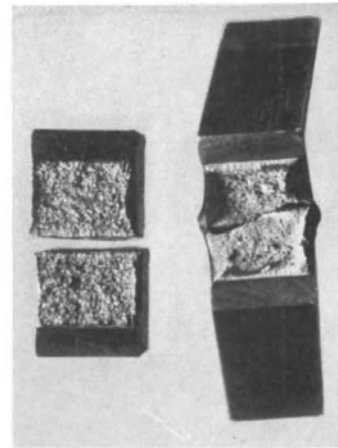
Stahl St 52 DSb  
Kerbschlagzähigkeit 2,9  
St 52 DSbg  
Kerbschlagzähigkeit 17,4 mkg/cm<sup>2</sup>  
Abb. 148. Kerbschlagproben aus St 52 mit 0,3 mm weitem Rechteckkerb, nach dem Bruch.

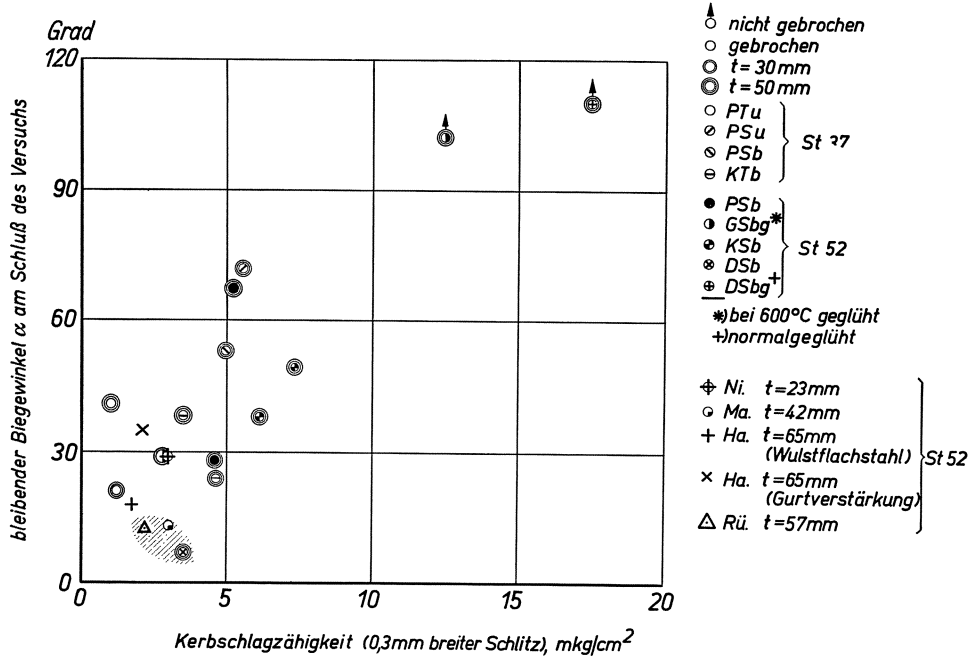
Abb. 150. Vergleich der Ergebnisse des Kerbschlagversuchs mit Proben nach Abb. 140 und des Biegeversuchs nach Abb. 118.

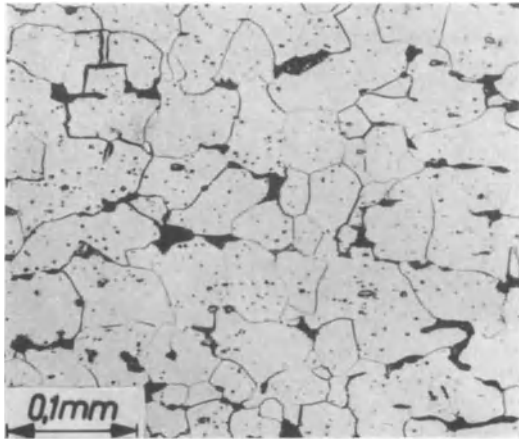
Abb. 151. Gefüge des St 37 KTb, 50 mm dick.

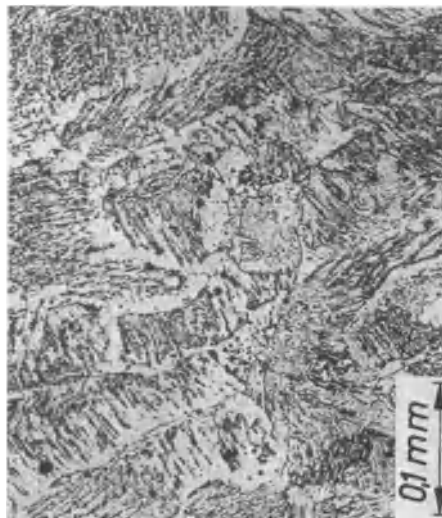
Abb. 157. Probe aus St 37 PTu, 50 mm dick. Schweißung bei 20°. Gefüge im Übergang der Schweißraupe zum Grundwerkstoff; vgl. auch Abb. 156.

Weitere Einblicke gewähren Abb. 156 bis 160. Abb. 156 zeigt Form und Größe der Schweißraupe auf St 37 PTu. In Abb. 157 ist für die gleiche Probe das Gefüge im Übergang der Schweißraupe zum Grundwerkstoff dargestellt. Die Korngröße ist im Übergang viel kleiner geworden als im Grundwerkstoff, der in Abb. 157 oben, sowie in Abb. 153 wieder-

gegeben ist. Abb. 158 und 159 gelten für eine Probe aus St 37 PSu. Die Verhältnisse sind ähnlich wie in Abb. 156 und 157 ausgefallen. Abb. 160 zeigt überdies einen Ausschnitt aus dem Gefüge der Schweißbraupe. Die Proben zu Abb. 156 bis 160 sind bei 20° geschweißt worden.

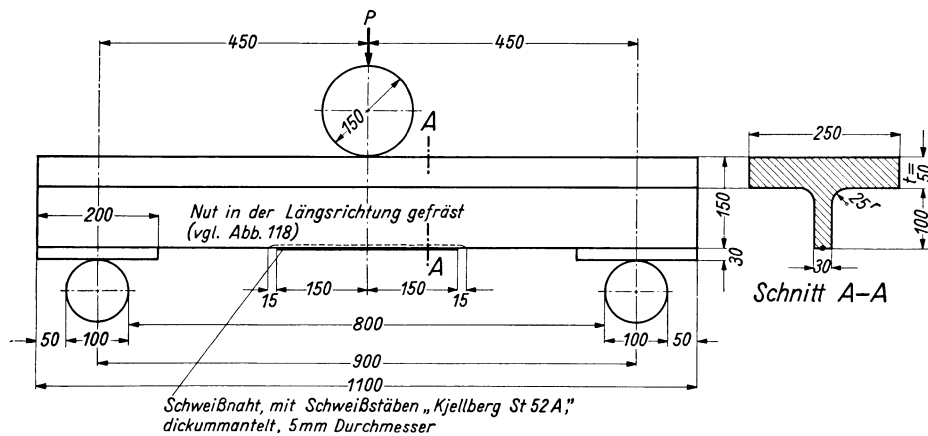
Abb. 188. Biegeversuch nach Abb. 118 mit Stegprofilen.
