**Festigkeitseigenschaften**  
und  
**Gefügebilder**  
der  
**Konstruktionsmaterialien.**

**Dr.-Ing. C. Bach und R. Baumann,**  
Professoren an der Technischen Hochschule Stuttgart.

Zweite, stark vermehrte Auflage.

Mit 936 Figuren.

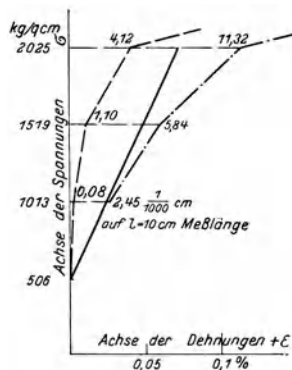
Figur 1.

Figur 1 und 2, gewonnen aus Zugversuchen mit zwei verschiedenen Stäben aus Flußeisen I. Trennung der gesamten und der bleibenden Dehnungen, deren Unterschied die Federung darstellt, durch wiederholten Belastungswechsel<sup>3)</sup>. Näheres s. C. Bach, Elastizität und Festigkeit, insbesondere § 4 und § 8. Die Dehnungszahl  $\alpha$  oder ihr reziproker Wert, der Elastizitätsmodul  $E$ , sollte, sofern nicht besondere Gründe vorliegen, stets aus der Federung berechnet werden, was auch heute noch häufig übersehen wird, weshalb das folgende Beispiel angeführt werde. Nach Figur 1 ist auf der Spannungsstufe 506/2025 kg/qcm die gesamte Verlängerung auf  $l = 10 \text{ cm}$

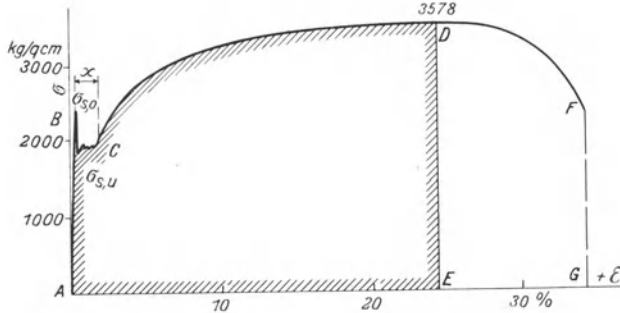
Figur 5.

**Figur 5.** Dehnungslinie bis zum Bruch, erlangt bei einem Zugversuch. Obere und untere Streckgrenze<sup>1)</sup>  $\sigma_{s.o}$  und  $\sigma_{s.u}$ . Länge  $x$  des Streckvorgangs als Maß

der Zähigkeit<sup>2)</sup>.  $\overline{ED} = K_z =$  Zugfestigkeit.  $AG = \varphi^0/0 =$  Bruchdehnung<sup>3)</sup>. Fläche  $ABCDE =$  Arbeitsvermögen  $A$  in  $\text{mkg}/\text{ccm}$ . Abfall der Linie bei  $D-F$  als Kennzeichen (und Folge) der örtlichen Querschnittsverminderung  $\psi$ . Durchschnittliche Werte<sup>4)</sup>:

**Figur 7.** Schaulinie, erhalten aus einem Drehungsversuch bis zum Bruch. Ausgeprägte Streckgrenze. Kein Absinken vor dem Bruch (vgl. damit Fig. 5, Strecke  $DF$ ). Arbeitsvermögen (Stabdurchmesser 2,00 cm)  $A_d = 44 \text{ mkg}'\text{cm}$ , also etwa viermal so groß wie beim Zugversuch; bei letzterem wird das volle Formänderungsvermögen nur an der eingeschnürten Stelle ausgenutzt. Mit Rücksicht auf die weitgehende bleibende Formänderung können auch hier die üblichen Formeln zur Spannungsberechnung höchstens bis zur Streckgrenze angewendet werden.<sup>1)</sup> Die Schubzahl  $\beta$  beträgt  $1 : 800\,000$  bis  $1 : 850\,000 = 1,25$  bis  $1,18$  Milliontel.

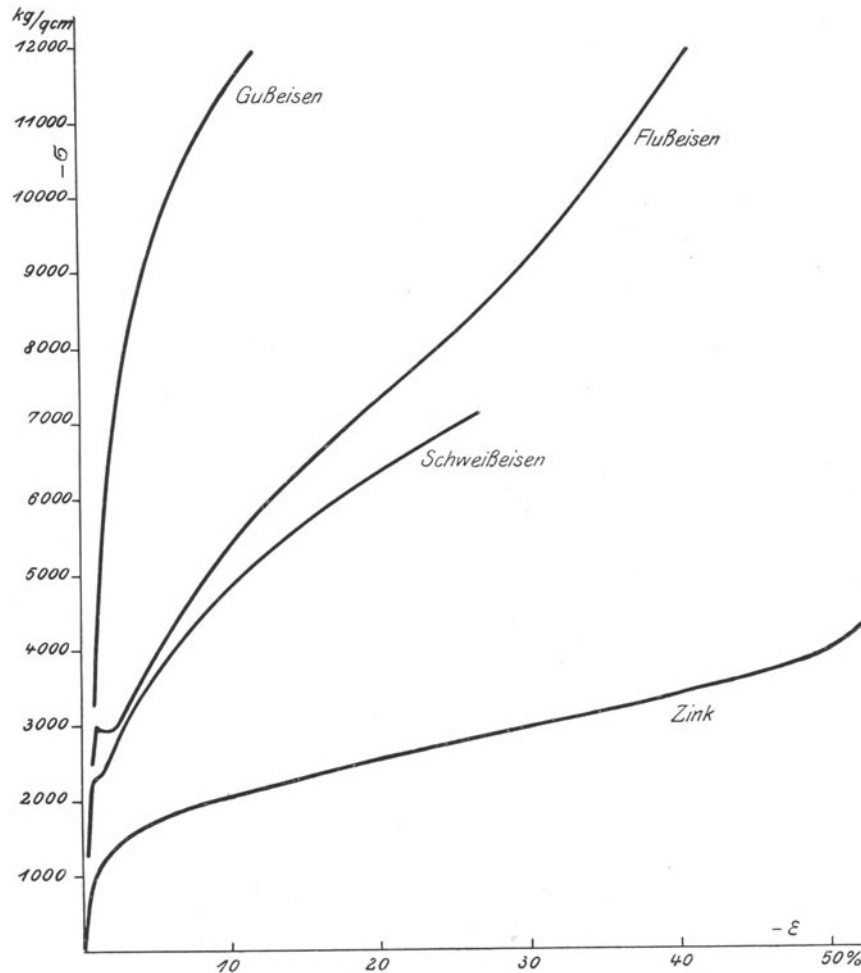
Figur 6.

**Figur 6.** Dehnungslinien, erlangt bei Druckversuchen; obere und untere Streckgrenze bei Flußeisen (und Schweißeisen). Bei zähen Stoffen kann von einer Druckfestigkeit nicht gesprochen werden. Für die meisten Fälle der Anwendung begrenzt das Eintreten größerer bleibender Zusammendrückung die Verwendbarkeit. Wendepunkt als Folge der bedeutenden Querschnittsvermehrung: Die geprüften Körper sind in Fig. 51, 648, 666 und 867 abgebildet. Durchschnittliche Werte der Streckgrenze wie beim Zugversuch. -- Die Spannungen sind auf den ursprünglichen

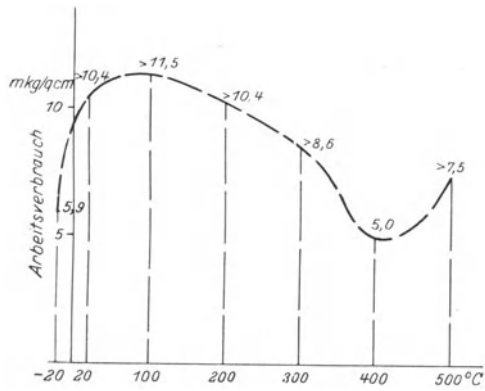
(10) **Figure 11.**

**Figur 11.** Abhängigkeit der bei der Kerbschlagprobe zum Bruch verbrauchten Arbeit von der Temperatur (kleine Stäbe, vgl. Bemerkungen zu Figur 59 bis 64, 176 sowie 9 und 10). Gestrichelte Darstellung bedeutet, daß die Stäbe nicht ganz gebrochen sind. Die Arbeit, die zum völligen Bruch erforderlich wäre, ist dann etwas größer als der beobachtete Wert. Meist ist der Unterschied jedoch gering. Abnahme des Schlagwiderstandes in der Kälte. Zunahme bis etwa 100° C, vgl. das zu Figur 64 Bemerkte sowie die geringere Formänderung, Figur 4. Oberhalb von 500° C nimmt die Dehnbarkeit des Materials rasch zu. Vgl. auch das zu Figur 63, 64, 176 Bemerkte.

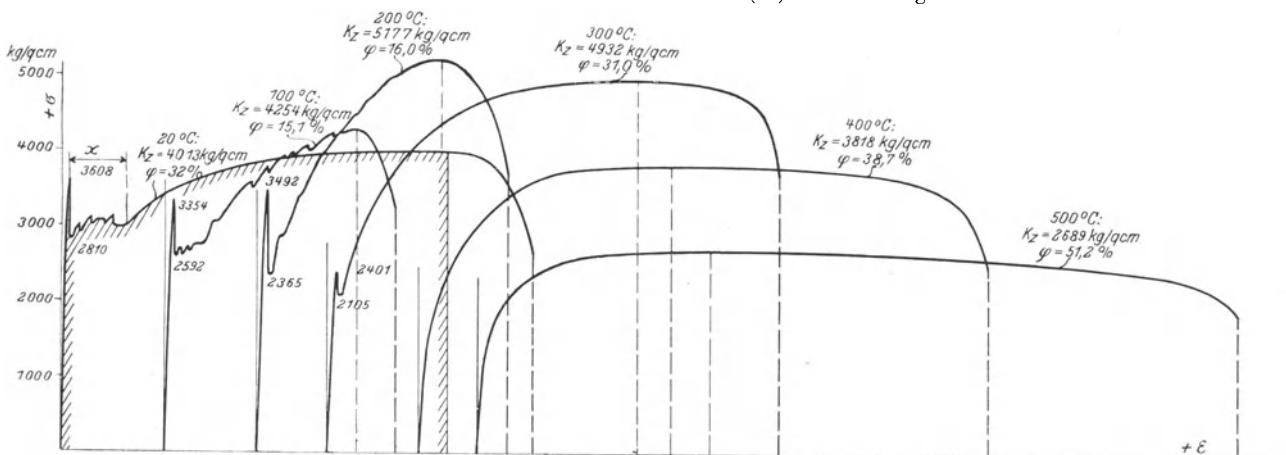
(11) **Figure 12.**

**Figur 12.** Dehnungslinien bis zum Bruch bei verschiedenen Temperaturen (Zugversuche). Fehlen der ausgeprägten Streckgrenze von  $t = 400^\circ \text{C}$  an. Zittriger Verlauf bei 100 und 200° C (meist 80 bis 150° C). Über die Länge  $x$  vgl. das zu Figur 5 Bemerkte. Die Dehnungslinien wurden mit demselben Material erlangt, das die in Figur 9 und 10 voll gezeichneten Linienzüge ergeben hatte.

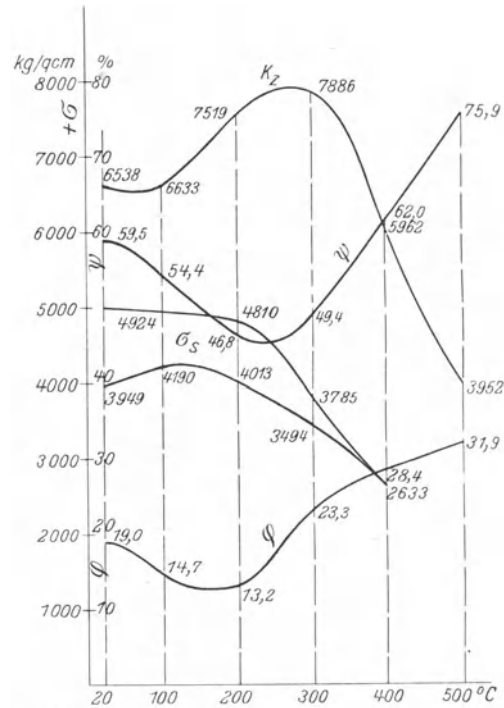
(15) Figur 16.

**Figur 16**. Abhängigkeit der oberen und unteren Streckgrenze, Zugfestigkeit, Bruchdehnung und Querschnittsverminderung von der Temperatur (Zugversuche). Vgl. das zu Figur 9 und 10 Angeführte.<sup>1)</sup>

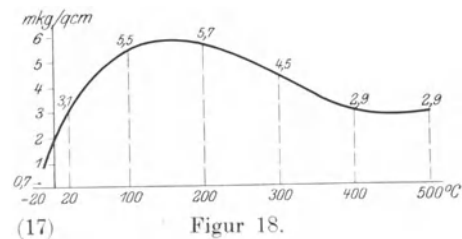
(17) Figur 18.

**Figur 18**. Abhängigkeit der zum Bruch verbrauchten Arbeit bei Kerbschlagproben von der Temperatur (kleine Stäbe, vgl. das zu Figur 11 und 59 bis 64 und 176 Bemerkte, sowie Figur 16f.).

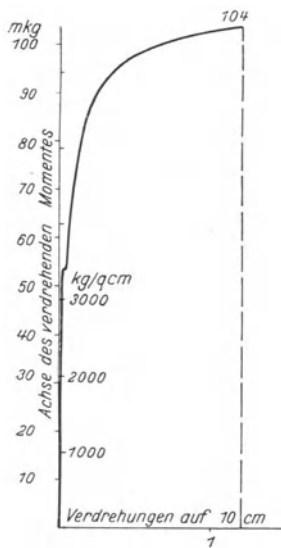
(18) Figur 19.

**Figur 19**. Schaulinie, erhalten aus einem Drehungsversuch bis zum Bruch;  $d = 2,00$  cm,  $\beta = 1:835000 = 1,2$  Milliontel. Vgl. die Bemerkungen zu Figur 7.  $A_d = \text{rd. } 25$  mkg/qcm gegenüber  $A = 9$  mkg/qcm beim Zugversuch, der ergeben hatte  $\sigma_{s0} = 4680$ ,  $\sigma_{su} = 4550$ ,  $K_z = 7800$  kg/qcm,  $\varphi = 18\%$ ,  $\psi = 45\%$ .

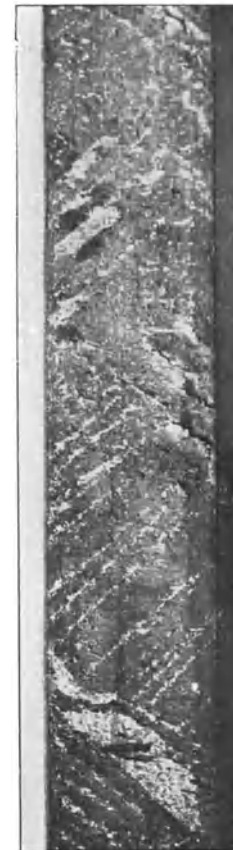
(20) Figur 21.  $V=1$ .

**Figur 21**. Gezogener Flachstab mit Walzhaut, die längs den Fließlinien abgesprungen ist (vgl. das zu Figur 20 Bemerkte).

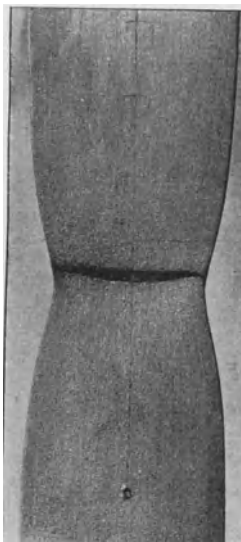
(30) Figur 32.  $V = \frac{3}{4}$ .

**Figur 32.** Zerrissener Flachstab; Einschnürung; Klaffen in der Mitte der Bruchstelle<sup>2)</sup>.

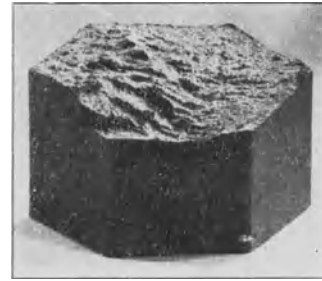
(48) Figur 58.  $V = \frac{3}{4}$ .

**Figur 58.** Bruchfläche einer Stange aus gezogenem Material von  $K_z = \text{rd. } 4000 \text{ kg/qcm}$ . Ähnliches Aussehen zeigen auch die Bruchflächen von Hartbiegeproben bei sprödem Material.

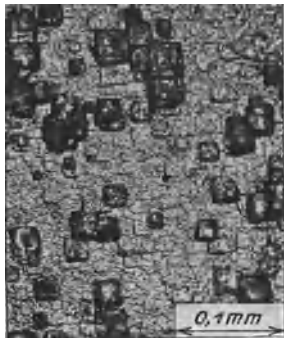
(60) Figur 70.  $V=150$ .

**Figur 70.** Tiefgeätzter „Ferrit“, der sich ebenso aufgebaut erweist, wie es bei Kristallen zu beobachten ist.

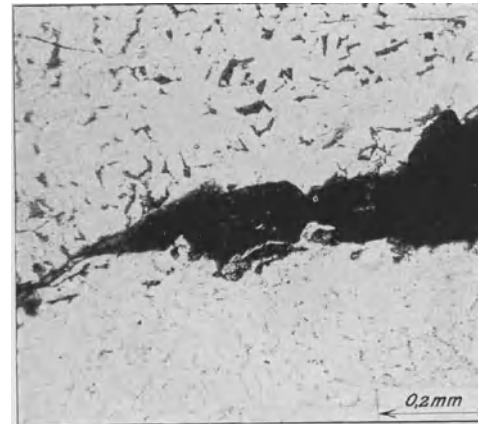
(67) Figur 86.  $V = 75.$

**Figur 86.** Stelle aus Fig. 80: Scharfe Trennung im Gefügebild. Oben Ferrit (hell) und Perlit (dunkel), unten Reichtum an punktförmigen Schlackenteilen. (Über die Bedeutung von Ferrit, Perlit, Zementit vgl. S. 18 und 187).

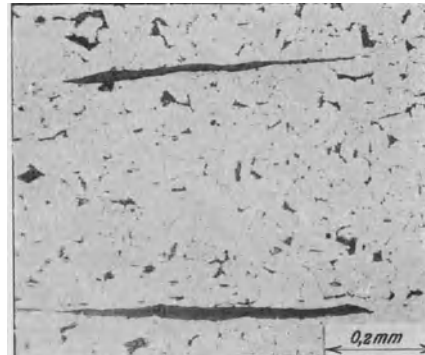
(68) Figur 87.  $V = 75.$

**Figur 87.** Stelle aus Fig. 80. Langgestreckte, dunkle Schlackenteile neben den dunklen Perlitinseln.

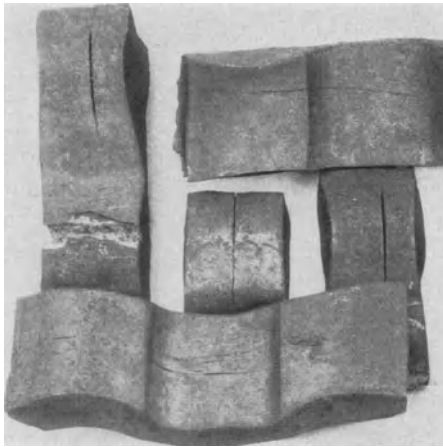
Figur 92.  $V = \frac{1}{15}$ .

**Figur 92.** Geschmiedete Stücke aus Chromnickelstahl. Beim Schmieden, namentlich, wenn dieses bei höherer Temperatur erfolgte, traten Längsrisse ein.

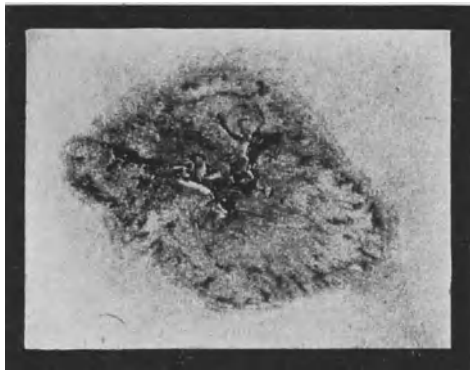
(82) Figur 110.  $V = \frac{3}{4}$ .

**Figur 110.** Längsschnitt durch ein Stück einer kalt gezogenen Stange (ungeätzt). Der Kern ist ausgebohrt. Infolge der Beanspruchung beim Ziehen und wegen der geringen Zähigkeit des durch die Seigerung stärker verunreinigten Kernmaterials sind Risse senkrecht zur Stangenachse eingetreten. Ähnliches ist manchmal bei Rohren zu beobachten. Das Kernmaterial bildet bei solchen die innere Oberfläche. Es entstehen dann Risse an der Rohrrinnenwand, Figur 96. Gelangen solche Schlackenadern infolge der Bearbeitung an die Oberfläche, so können sie, da sie wie Anrisse wirken, die Widerstandsfähigkeit der Konstruktionsteile bedeutend vermindern (vgl. auch Figur 116, 117, 121, 124, 162, 218, 219, 335).

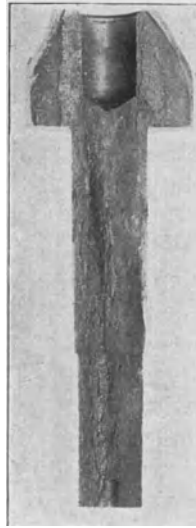
(88) Figur 116.  $V=3.$

**Figur 116.** Schlackeneinschlüsse als Bruchursache bei einem Preßschmiedestück.

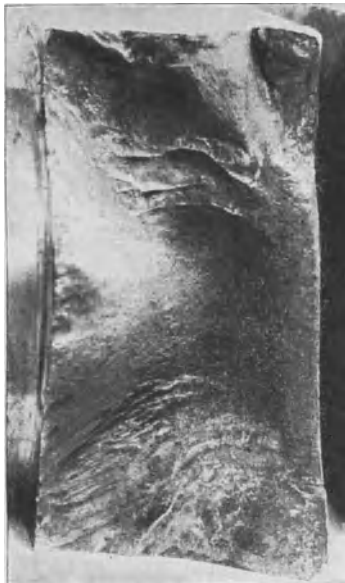
(92) Figur 120.  $V=1,3.$

**Figur 120.** S. 27. Bruchfläche, zu Figur 119 gehörig.

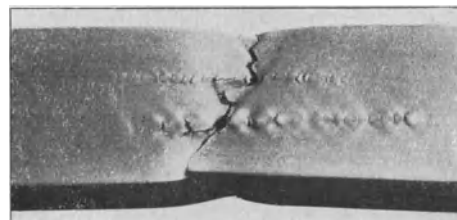
(95) Figur 128.  $V=1/2$ .

**Figur 128** Kennzeichnung der Seigerung durch Rost en (Stab autogen geschweißt).

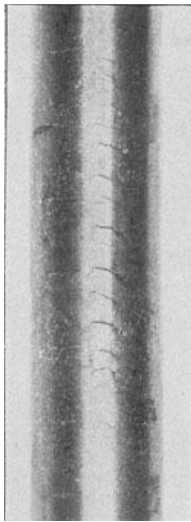
(96) Figur 129.  $V=2/3$ .

**Figur 129 und 130.** Zerrissener Stab aus dem Material, von dem Figur 114 stammt, die stark verunreinigten Stellen erscheinen heller. Sie haben geringere Zähigkeit und erhalten deshalb Anrisse, die an der Staboberfläche sichtbar werden („Adern“, „Nähte“, „Härteadern“ usw.), wenn die Adern nicht zu tief liegen.

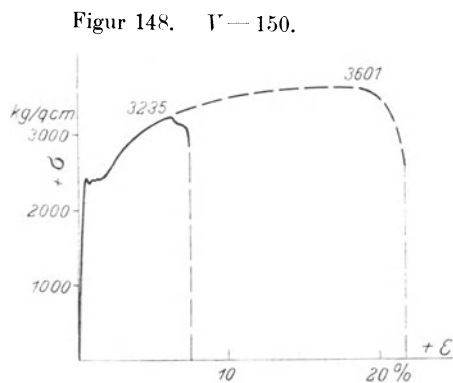
(112) Figur 150.  $V = 150$ .

**Figur 150** gibt in ausgezogener Linie das Schaubild für einen Zerreißstab mit Fehlstelle aus dem Material, von dem Figur 112 und 134 herrühren. Gestrichelt ist die Dehnungslinie für einen anderen Stab aus demselben Blech eingezeichnet, der keine eigentliche Fehlstelle auf den Bruchflächen erkennen ließ. Figur 150 zeigt deutlich, daß die Zugfestigkeit viel weniger beeinträchtigt worden ist, als die Verlängerung (Bruchdehnung). S. auch Figur 125, 419, S. 78.

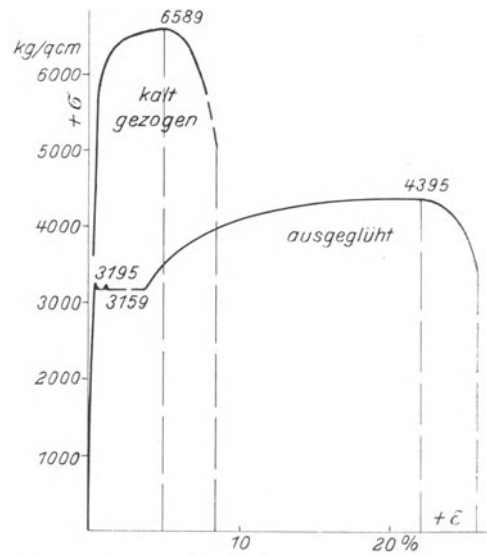
Figur 156.

**Figur 156.** Dehnungslinien für kalt gezogenes und ausgeglühtes Material<sup>2)</sup> von gleicher Zusammensetzung. Durch ausreichend weitgehendes Kaltziehen verschwindet die ausgeprägte Streckgrenze, die Zugfestigkeit wird gehoben, die Bruchdehnung vermindert<sup>3)</sup>; weniger pflegt bei Eisen usf. die Querschnittsverminderung abzunehmen, weil starke örtliche Einschnürung vorhanden ist. Fehlt diese, wie z. B. bei manchen Bronzearten usf., so vermindert sich die Größe von  $\psi$  bedeutend durch das Kaltziehen, vgl. die Zahlen bei Figur 163. Festigkeitswerte für Bandstahl s. S. 82; vgl. auch die Zahlen von S. 37.

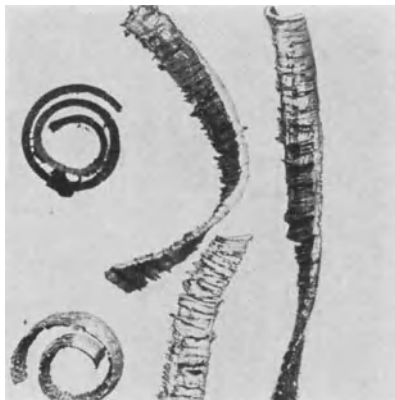
Figur 158.  $V = 1,5$ .

**Figur 157, 158.** Verwundene Drähte. Fig. 157: Bruch längs den vorhandenen Ziehriefen. Fig. 158: Einzelne Teile haben sich an der Verwindung nicht beteiligt, was die Verwindungszahl (Zähigkeitsmaß) stark beeinträchtigen kann.

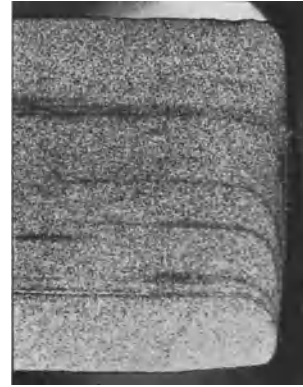
(121) Figur 168.  $V=2,5$ .

**Figur 168.** Linker Rand eines gestanzten Nietloches; Umbiegen der Schichten.

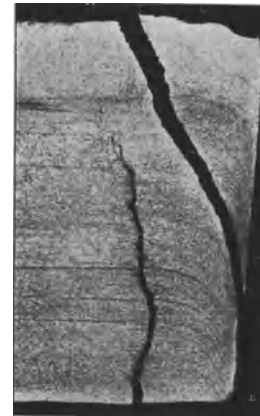
(122) Figur 169.  $V=5$ .

**Figur 169.** Wie Figur 168; Ribbildungen.

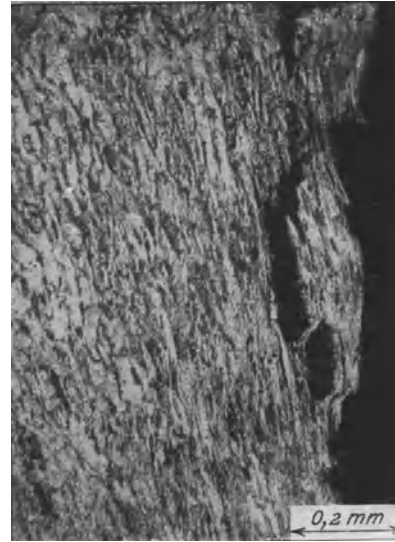
(123) Figur 170.  $V = 75$ .

**Figur 170.** Stelle aus Figur 168. Zerquetschung der Körner; feine Anrisse.

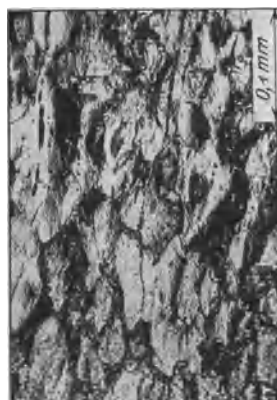
(125) Figur 172.  $V = 150$ .

**Figur 172.** Stelle aus der Nähe des Bruches an einem zerrissenen Stab, um zu zeigen, daß die ursprünglich nach allen Richtungen ungefähr gleich bemessenen Körner in einer Richtung gestreckt werden. Hiermit hängt es auch zusammen, daß die Stäbe beim Zerreißen magnetisch werden (Figur 49. 50).

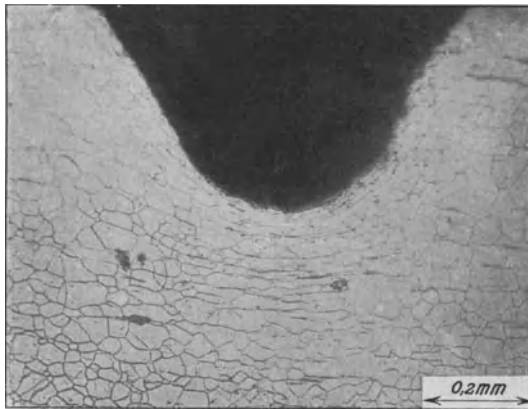
(127) Figur 174.  $V = 75$ .

**Figur 174.** Grund vom Gewinde einer Schraube, die zur Befestigung eines Propellers gedient hatte und abgerissen war: Zerquetschung des Materials durch mangelhaftes Schneidzeug.

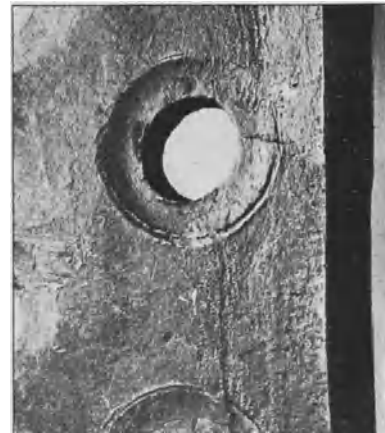
(131) Figur 178.  $V = \text{rund } \frac{1}{2}$ .

**Figur 178.** Eindruck unter einem Nietkopf als Folge der Anwendung zu starken Druckes beim Nieten, was zu Nietlochrissen führen kann<sup>3)</sup>.

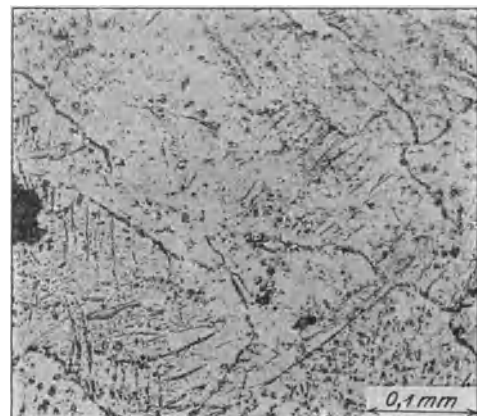
(134) **Figur 181.**  $V = 150$ .

**Figur 181.** Gefüge von Eisen, das durch häufiges Hin- und Herbiegen zum Bruch gebracht worden ist. Die parallelen, gekrümmten Streifungen sind als Folge der Formänderung anzusehen; die Krümmung deutet auf erheblichere Größe der Einzel-Formänderung hin.

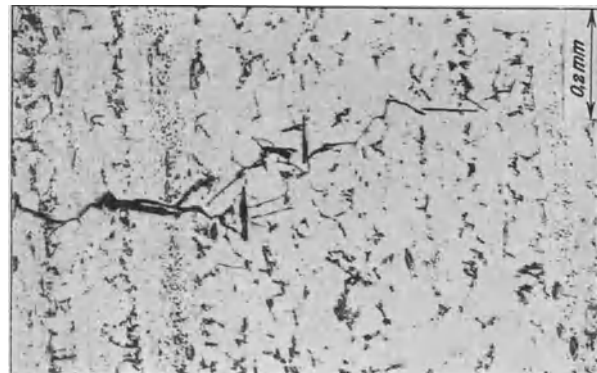
Figur 187.

**Figur 187.** Fortpflanzung eines von links nach rechts verlaufenden Risses in Kesselblech; Verlauf teils längs der Korngrenzen, teils durch die Körner hindurch, anscheinend den „Spalten“ folgend. Ein Zusammenhang zwischen den letzteren

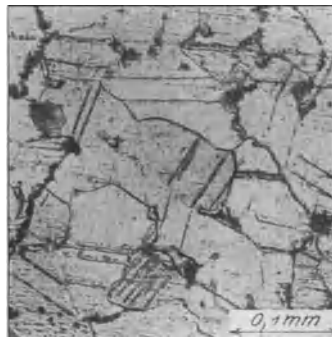
Figur 182.

**Figur 182.** Gefüge von der Kremepe eines Tenbrink-Feuerrohres. Die häufigen Wärmewechsel im Betriebe haben Hin- und Herbiegen um kleine Beträge bewirkt die zur Bildung von Rissen sowie zur Entstehung der parallelen Streifen in einzelnen Körnern geführt haben.

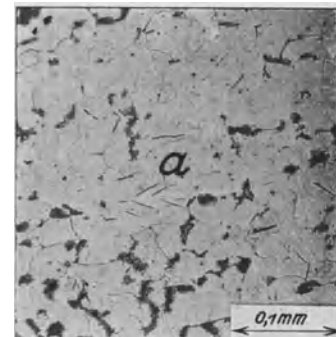
Figur 186.

**Figur 186.** Gefüge mit „Spalten“ bei  $\alpha$ ; Kesselblech mit Ribbildung<sup>2)</sup>.

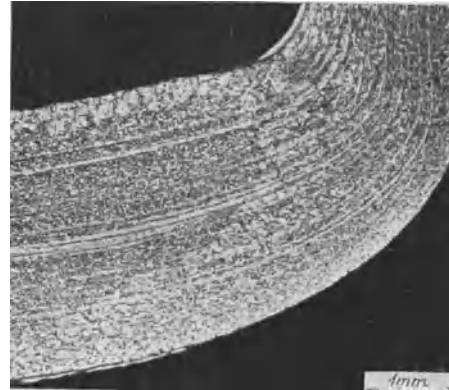
Figur 190.  $V = 150$ .

**Figur 190.** Ende eines Risses aus der Blechtafel Figur 188; dieser verläuft teils den Spalten entlang quer durch die Körner, teils am Rande der letzteren. Vgl. auch Figur 187, 192.

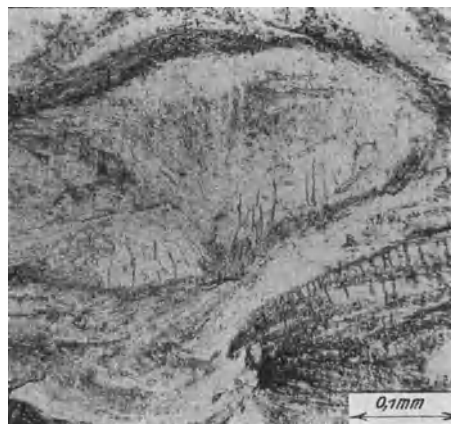
(141)                      Figur 205.                       $V = 150$ .

**Figur 205.** Oberfläche von bei Bearbeitung mit stumpfem Stahl zerquetschtem Stahlmaterial — ähnlich dem in Figur 175 dargestellten. — Der helle Ferrit ist über den Perlit hinweggeschoben; er hat dies nicht ausgehalten, ohne aufzureißen.

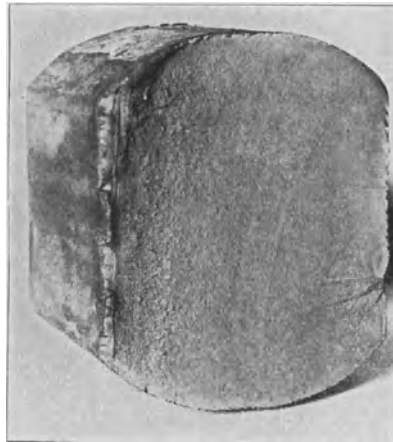
(147) Figur 211.  $V = \frac{3}{4}$ .

**Figur 209, 210, 211.** Bruchflächen, durch häufiges Hin- und Herbiegen entstanden. Der Bruch ging bei dem in Figur 211 abgebildeten Stück von der Stelle *a* aus. Im Laufe der Zeit setzte er sich fort, wodurch infolge der gegenseitigen Bewegungen der Bruchflächen Glätten der letzteren und Ausbildung Jahresring-ähnlicher Zonen stattfand. Der letzte, auf einmal entstandene Teil der Bruchfläche ist körnig. Bei Figur 209, 210 hat der Bruch in der Mitte der Langseiten begonnen und sich von beiden Seiten her fortgesetzt. Kerben usf. begünstigen das Entstehen der Anrisse in hohem Maße, um so mehr, je schärfer sie sind. Ebenso wirkt Gewinde (vgl. auch das zu Figur 174f., 144f., sowie zu Figur 61 Bemerkte, ferner Figur 584, S. 110).

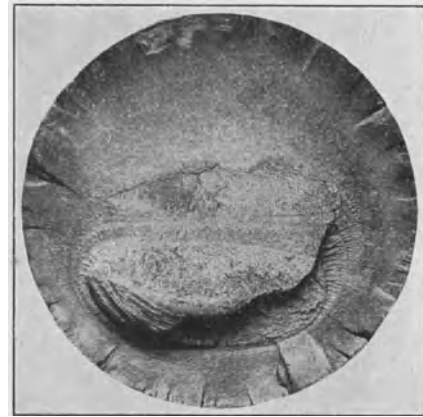
(148) Figur 212.  $V = \frac{1}{2}$ .

**Figur 212.** Bruchfläche einer Straßenbahnwagenachse.

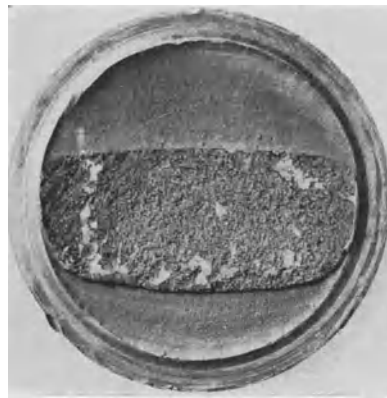
Figur 213.  $V = \frac{1}{2}$ .

**Figur 213, 214.** Bruchflächen an feststehenden Vorderachsen von Lastautomobilen. Der Bruch ging von dem ohne genügende Ausrundung hergestellten Übergang zwischen Zapfen und Achsschenkel aus.

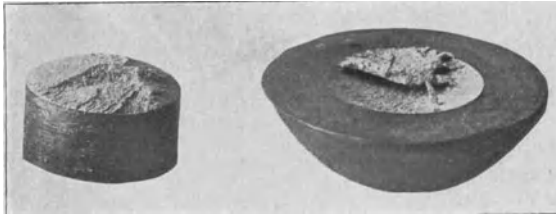
Figur 217.

**Figur 217.** Niete mit abgebrochenem Kopf. Der Bruch ist eine Folge des Umstandes, daß zwischen Schaft und Kopf keine Ausrundung vorhanden war. Abspringen der Setzköpfe wird begünstigt durch unvollständiges Anwärmen (d. h. nur eines Schaftstückes) vor dem Nietten.<sup>1)</sup>

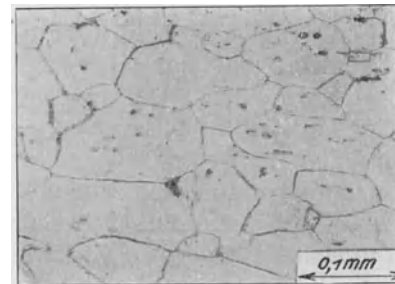
Figur 226.

**Figur 226.** Gefüge von Dynamoblech ( $K_z =$  etwa 3000 kg/qcm,  $\varphi = 22\%$ ), bei dem der Ferrit im Hinblick auf die magnetischen Eigenschaften möglichst großen Anteil am Gefüge besitzen soll; das Glühverfahren, das das Gefüge Figur 225 erzeugt, ist also das richtige für solche Bleche.

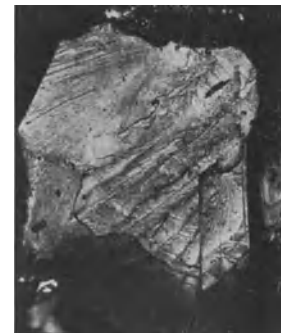
(156) Figur 228.  $V = 7,5$ .

**Figur 228.** Bruchfläche eines Kornes aus Figur 227.

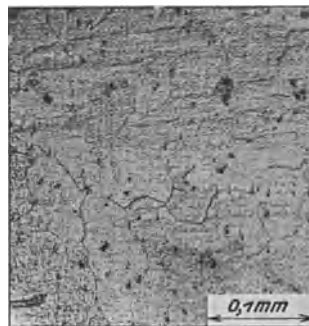
(159) Figur 233.  $V = 150$ .

**Figur 233.** Material wie Figur 230, ausgeglüht oberhalb Linie A'A, Fig. 282. Die groben Körner sind aufgeteilt, die ursprüngliche Zähigkeit des Materials ist dadurch mehr oder minder vollständig wiederhergestellt. Die Möglichkeit, durch Ausglühen, ohne Aufwendung mechanischer Arbeit, wieder feine Körnung zu erzielen, ist die Folge des Umstandes, daß Eisen in höheren Wärmegraden in eine neue Modifikation übergeht (allotrope Umwandlung; es sei zum Vergleich erinnert an: Kohlenstoff = Graphit und = Diamant; Schwefel, spröde und plastisch; Phosphor, weiß und rot usw. Näheres vgl. S. 52f.). Bei verbranntem Material kann die Wiederherstellung nicht erfolgen, vgl. Figur 252f.

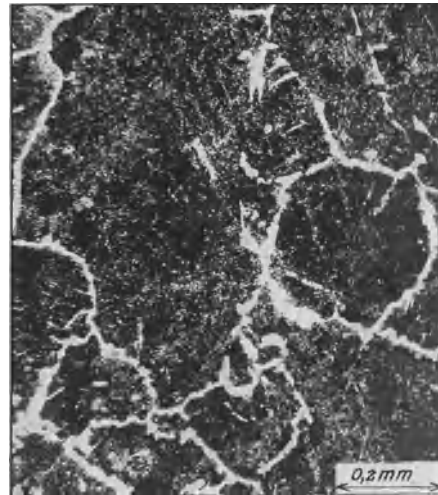
Figur 241.

**Figur 241 bis 244.** Wie Figur 239, anderes Material. Auftreten von bleibenden Formänderungen erheblicher Größe bei ziemlich niedriger Spannung ( $K_z = 6587 \text{ kg/qcm}$ ,  $\eta = 3\%$ ). Oberfläche und Bruchquerschnitt des Stabes, der Figur 242 ergeben hat. Geringe Bruchdehnung. Fehlen der Aufrauung der Oberfläche nach dem Strecken sowie der Einschnürung am Bruch (Figur 45, 46).

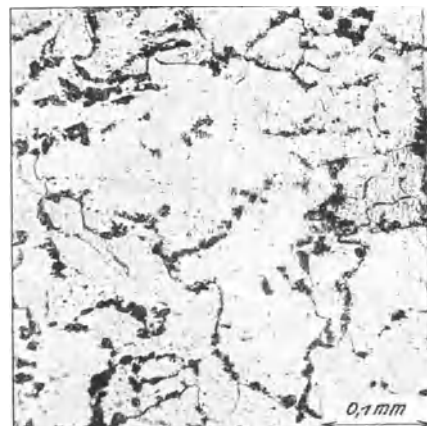
Figur 254.

**Figur 252 bis 254.** Gefüge verbrannten weichen Flußeisens. Das Verbrennen ist dadurch gekennzeichnet, daß an den Korngrenzen Oxydation

eintritt. Diese kann durch Ausglühen nicht entfernt werden, das Eisen ist also dauernd geschädigt, während nur überhitztes (und nicht verbranntes) Eisen durch Ausglühen verbessert werden kann. Letzteres läßt sich bei sehr schlackenreichem Material (Ausfüllmaterial bei autogener Schweißung, Teile aus der Nähe des Lunkers usw.) zuweilen nicht erreichen, weil die Schlackenteile die Körner umhüllen (vgl. Fig. 251). In solchen Fällen kann kräftiges Durchschmieden — mechanische Zerstörung der Schlackenhüllen — von Vorteil sein. Verbrennen tritt an stärker verunreinigten Stellen leichter ein, als in reinem Material. Erstere sind gegen stärkere Erwärmung beim Schmieden (Warmbiegeprobe) manchmal sehr empfindlich. Vgl. Fig. 260 und 651, S. 122, s. a. Fig. 321, 340.

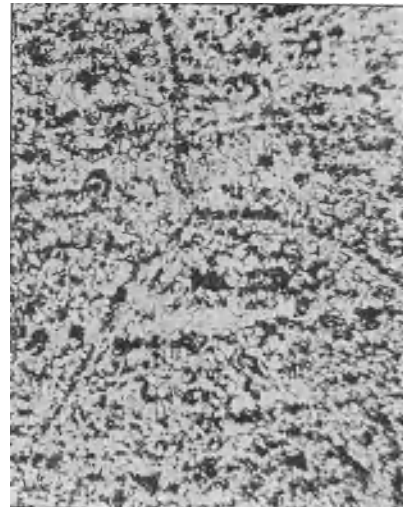
(183) Figur 260.  $V = 75$ .

**Figur 260 bis 262.** Verbrannt gewesenes Material. Die abgebildete Stelle läßt je noch erkennen, wo vor dem Ausglühen grobe Körner zusammengestoßen waren. Die Schädigung der Zähigkeit durch Oxydation der Korngrenzen bleibt in solchen Fällen fast unvermindert bestehen; sie macht sich auch beim Schmieden bemerkbar, namentlich, wenn das Eisen ziemlich warm gemacht wird. Beispiel:

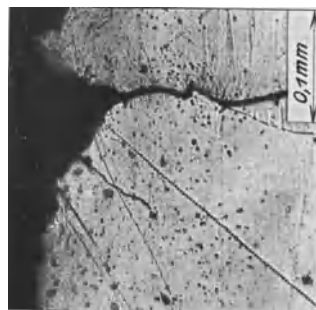
Figur 277.  $V=150$ .

**Figur 277.** Gefüge eines in der Rotglut rasch zerrissenen Drahtes. Deutlich ist die Kornstreckung zu beobachten, im Gegensatz zu dem, was auf Grund von Figur 173 angenommen werden könnte.

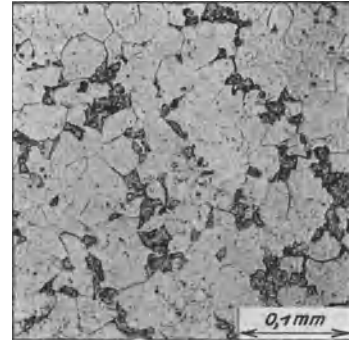
Figur 288.  $V = 150$ .

die Figur 299 Auskunft gibt. Figur 288: gehärtet; Figur 300: ausgeglüht. Figur 301: ölgehärtet. Figur 302: gehärtet und blau angelassen. Vgl. auch Figur 312.

Findet rasche Abkühlung statt, so zeigt der Stahl oberhalb  $A'$ : Martensit (s. o.), vgl. Figur 283 bis 287, zwischen  $A'$  und  $A$ : Ferrit und Martensit, vgl. Figur 288, 289, unterhalb  $C$ : Ferrit und Perlit, vgl. Figur 300, 304, sowie Figur 65f.

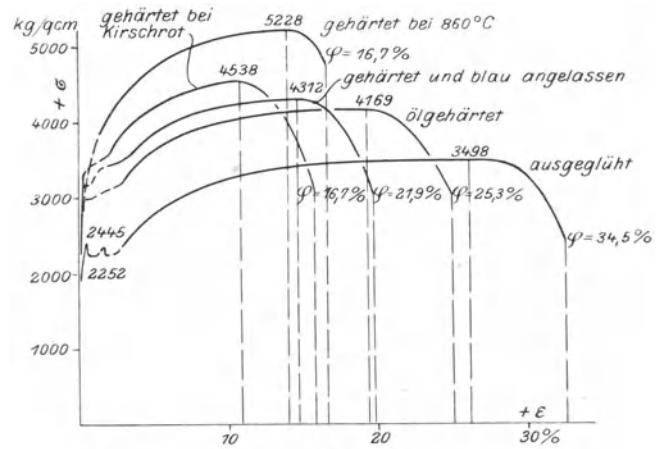
(211) Figur 299.

**Figur 299.** Zerreißversuche mit verschieden behandeltem Flußeisen I. Hebung von Streckgrenze und Zugfestigkeit, Abnahme der Bruchdehnung. Verschwinden der Streckgrenze bei nachdrücklicher Härtung. Bedeutender Einfluß selbst bei diesem „weichen“ Material. Vgl. auch Figur 288 ( $K_z = 4538 \text{ kg/qcm}$ ).

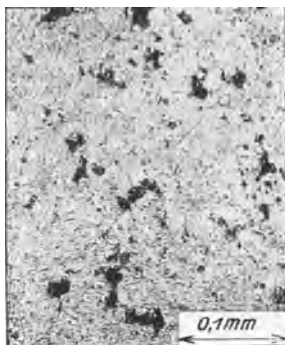
(212) Figur 300.  $V=150$ .  
 $K_2=3498\text{ kg/qcm}$ .

**Figur 300 bis 302.** Gefügebilder von 3 Stäben, über

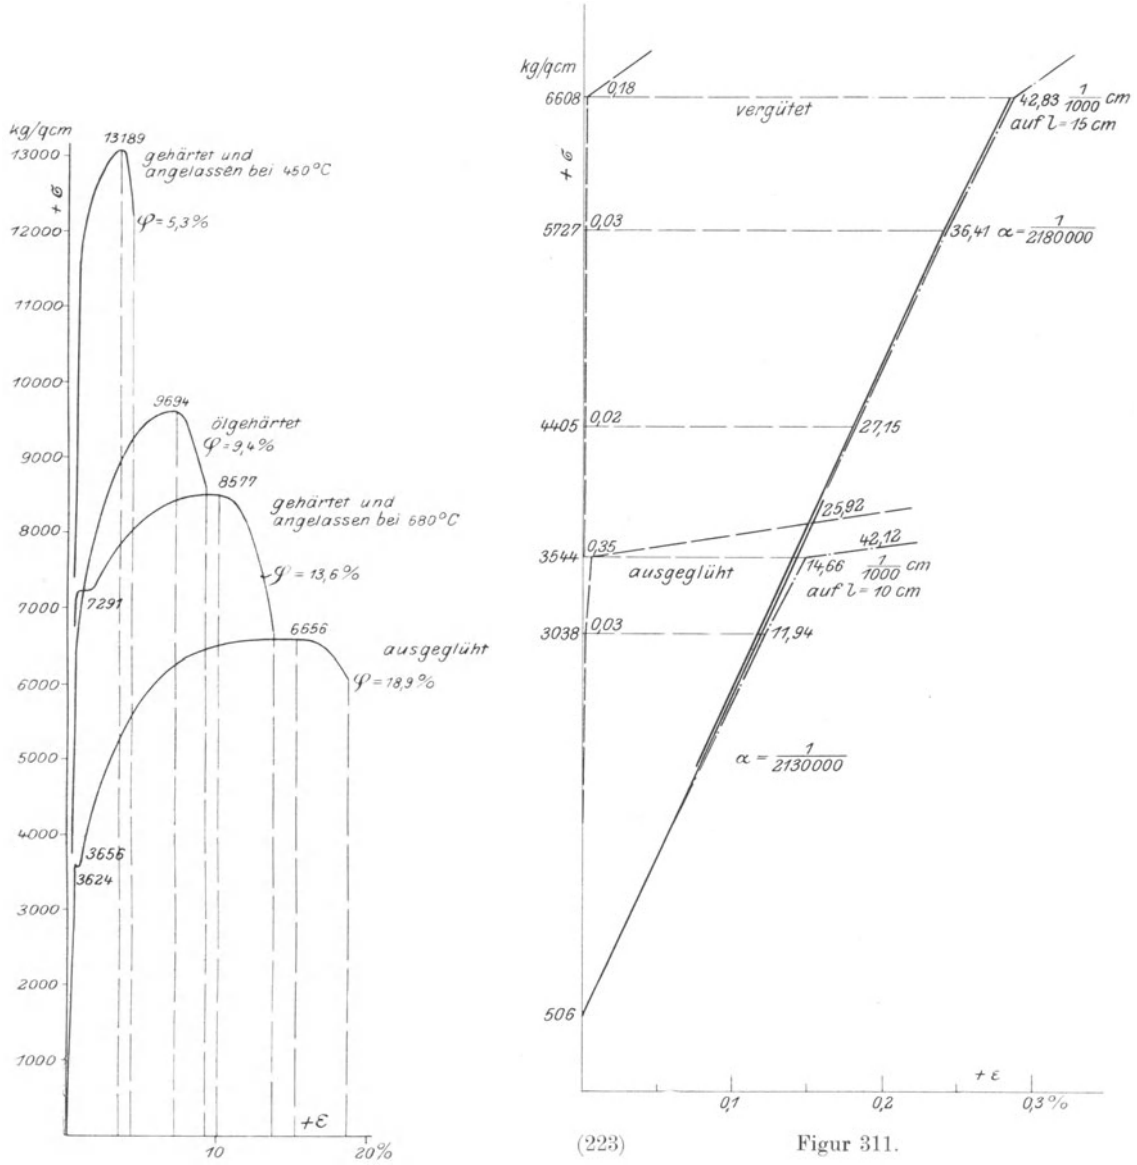
Figur 311. Zugversuch mit einem ausgeglühten und mit einem vergüteten Stab aus Material V (vgl. Figur 307). Erhöhung der Elastizitätsgrenze; vgl. Figur 307 bis 310, sowie 312.

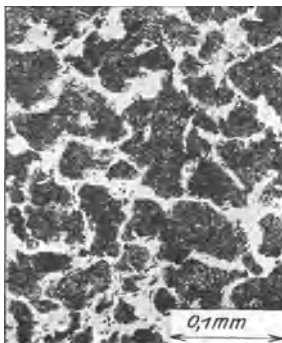
(220) Figur 308.  $V=150$ .  
 $K_2 = 6656$  kg/qcm.

Figur 307 bis 310 wie Figur 299 bis 302, jedoch „Material V“ statt „Material I“. Figur 308: ausgeglüht (s. auch Figur 45, S. 14). Figur 309: ölgehärtet. Figur 310: gehärtet und bei 680° C angelassen (vergütet, s. a. Figur 46). Weitere Stäbe s. C. Bach, Elastizität und Festigkeit, § 10.

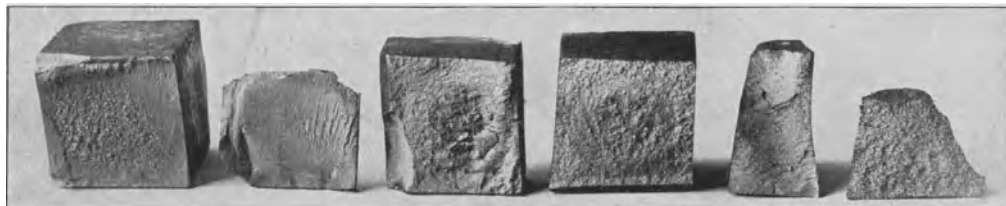
(226) Fig. 315. (227) Fig. 316. (228) Fig. 317. (229) Fig. 318. (230) Fig. 319. (231) Fig. 320.  $V = 1/2$ .

**Figur 315 bis 320.** Bruchflächen, erzeugt an einer Stahlstange, die am rechts gelegenen Ende (Figur 320) weißwarm gemacht, abgekühlt und hierauf stückweise abgeschlagen wurde. Am Ende (Figur 320): Körniger Bruch. Letztes Stück (Figur 315): Härtung nicht ausreichend. Vorletztes Stück (Figur 316): richtige Härtungstemperatur (vgl. Figur 280 bis 282). Diese ist durch die Kornfeinheit deutlich gekennzeichnet (vgl. auch Fig. 466, 467).

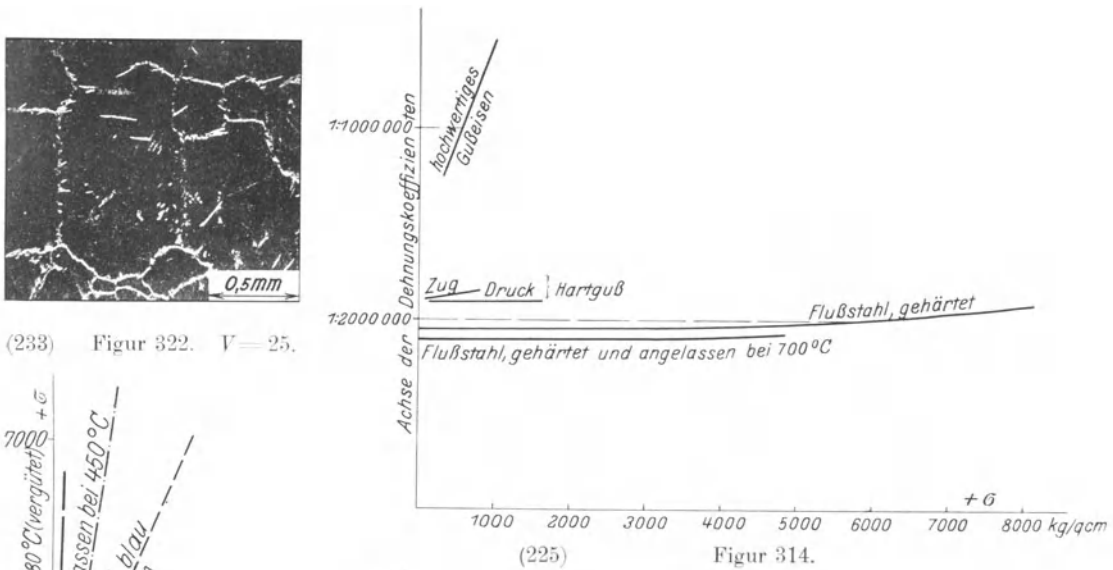
(233) Figur 322.  $V=25$ .

**Figur 321 und 322.** Stark eingesetztes Material. Freier Zementit in den Korn-

fugen (Ähnlichkeit mit Figur 239, 241, bei denen jedoch die Kornhüllen aus Ferrit bestehen). Martensitisches Gefüge, daher geringe Zähigkeit. In den Kornfugen tritt Oxydation ein: verbranntes Material. Über Zementit vgl. Figur 71, 281f.

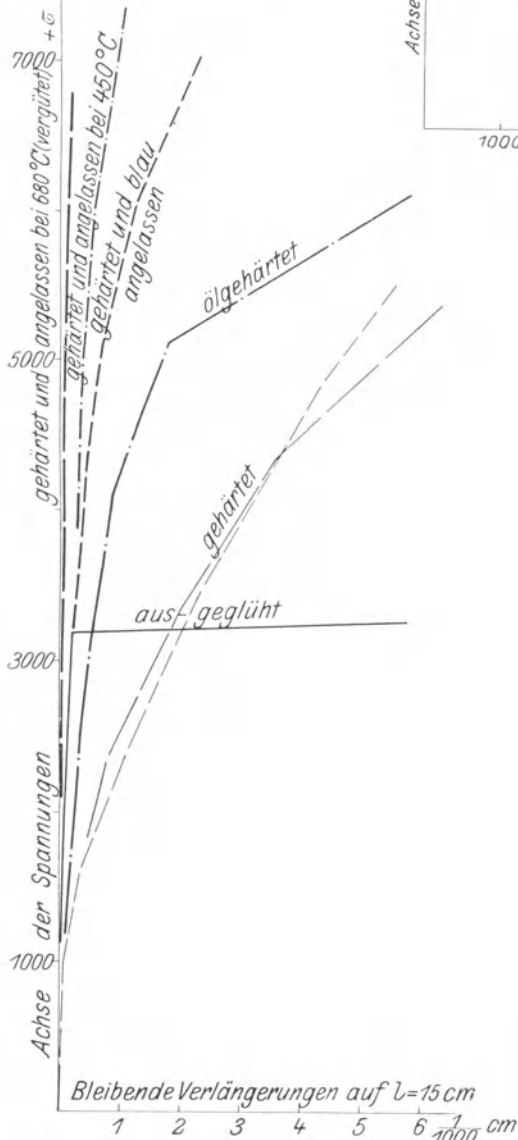
(224) Figur 312.

**Figur 312.** Zugversuche mit verschiedenen behandelten Stäben aus Material V. Die bleibenden Formänderungen ergeben sich bei mäßigen Beanspruchungen am größten für die gehärteten Stäbe und nehmen mit dem Anlassen ab, wohl eine Folge des Ausgleichs der Härtungsspannungen.<sup>1)</sup> Aus diesem Grunde kann aus Biegungsversuchen mit gehärteten Stäben nicht auf deren Zugfestigkeit geschlossen werden, weil die Verhältnisse ähnlich liegen, wie zu Figur 4, S. 5 und Figur 466, S. 86 bemerkt. Verschiedene Behandlung äußert sich oft besonders deutlich bei der **Kerbschlagprobe.**

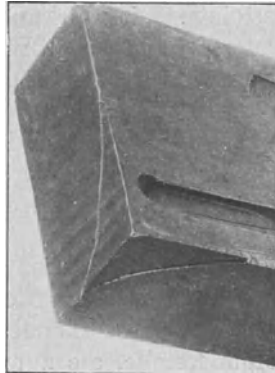
(239) Figur 328.  $V = \frac{1}{5}$ .

**Figur 328.** Prägform mit abgesprungener Ecke. Kennzeichnende Abrundung der letzteren, muscheliger Bruch. (Das abgebrochene Stück ist in Figur 328 wieder aufgesetzt.)

**Figur 329.** Kugeldruckprobe an dem in Figur 328 abgebildeten Stück. Radiale Risse als Zeichen zu geringer Zähigkeit. Das Gefüge bestand aus ziemlich grobem Martensit.

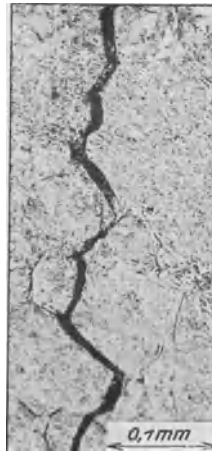
(243) Figur 332.  $V = 150$ .

**Figur 332.** Härteriß in Stahl. Verlauf des Risses an den Korngrenzen. S. S. 82, Figur 452.

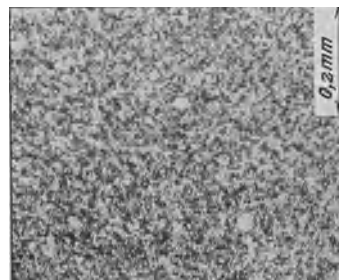
(249) Figur 340.  $V = 75$ .

**Figur 340.** Derselbe Stahl, nochmals ausgeglüht, abgekühlt und gehärtet. Das grobe Korn ist hierbei verschwunden. Hüllen aus Oxyden, Risse usf., bleiben natür-

lich, wie S. 49 erörtert, bestehen. Die Wirkung aller Mittel für Wiederherstellung „verbrannter“ Stähle beruht auf dem Ausglühen (vgl. Figur 282). Daß dabei leicht oberflächliche Entkohlung eintritt (Figur 451), was zu vermeiden ist, darf als bekannt gelten, ebenso wie die hiergegen erforderlichen Maßnahmen. Weniger bekannt scheint im allgemeinen die Tatsache, daß der Zustand des Stahles vor der zum Härten erforderlichen Erwärmung für die Entstehung von Härterissen und Verziehungen von Bedeutung ist. Im Zweifelsfall empfiehlt sich sorgfältiges Ausglühen.

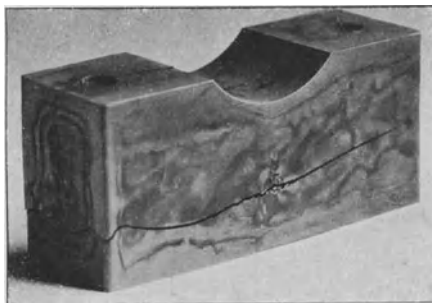
(252) Figur 343.  $V = \frac{3}{4}$ .

**Figur 343 und 344.** Längere Zeit nach dem Härten ohne äußere Kräfte gebrochenes Stück. Zuerst fand Absprengen des Bodens, sodann Aufreißen des Obertheiles statt. Härterisse treten oft erst nach längerer Zeit ein, ebenso macht sich vorausgegangene Überlastung zuweilen nachträglich durch explosionsartiges Zersprengen geltend.<sup>1)</sup>

Unten: Bruchfläche am Unterteil; eigenartig sehniges Aussehen, das für solche Brüche kennzeichnend ist, z. B. auch bei den in Figur 333f. abgebildeten Feilen zu beobachten war.

Oben: Bruchfläche am Obertheil. Die Löcher, die ganz durchgingen, haben sich im Härtungsbad mit Salz vollgesetzt bis auf die Tiefe, in der das Unterteil absprang (vgl. Figur 341).

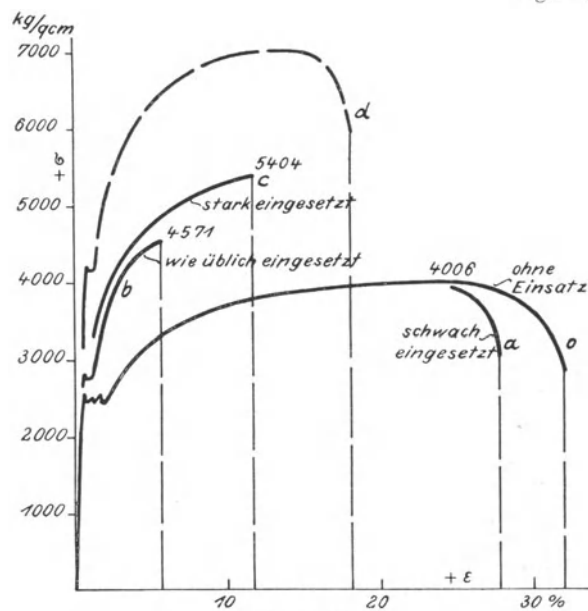
Figur 352.

**Figur 352.** Wie Figur 351, jedoch für ausgeglühte Stäbe. Die Zähigkeit der kohlenstoffreicheren Außenschicht ist im ausgeglühten Zustand so groß, daß das Zusammenarbeiten von Rand- und Kernmaterial nahezu derart erfolgt, daß die Festigkeit von beiden voll ausgenützt wird. Gestrichelt ist die Linie *d* eingezeichnet, die angibt, wie sich ein Stab verhalten würde, der bis zur Mitte gekohlt wäre. Der Vergleich von Figur 351 und 352 läßt erkennen, daß durch Steigerung der Zähigkeit der Randschicht das Arbeitsvermögen eingesetzter Stücke, d. h. ihre Widerstandsfähigkeit gegenüber stoßweiser Beanspruchung, gehoben werden kann.

**Figur 353** (Seite 69). Zusammenstellung der Versuchsergebnisse nach Figur 351, 352. Die eingesetzten und gehärteten Stäbe zeigen fast keine Bruchdehnung und Querschnittsverminderung. Die Zugfestigkeit steigt erst bei größerer Einsatztiefe über die des Kernmaterials. Der geringe Widerstand eingesetzter Teile gegenüber Schlag wurde durch Kerbschlagproben erwiesen (kleine Stäbe).

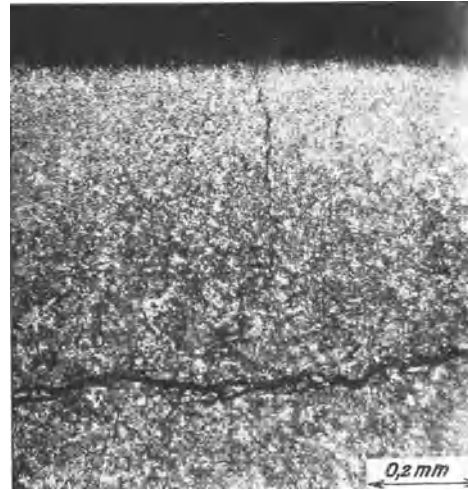
(290) Figur 390.  $V = 75.$

**Figur 390.** Schnitt durch das in Figur 389 abgebildete Stück. Die eingesetzte Schicht ist parallel zur Oberfläche abgespalten; senkrecht dazu verläuft einer der auf Figur 389 ersichtlichen Risse.

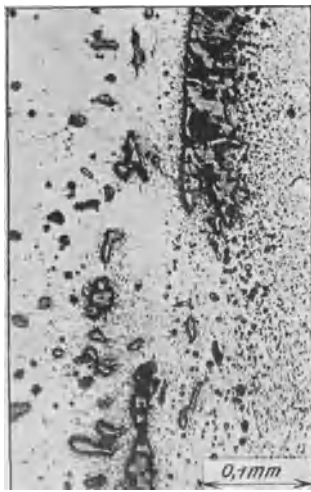
(304) Figur 403.  $V=150$ .

**Figur 402, 403.** Schweißstellen mit reichlicherem Schlackengehalt.

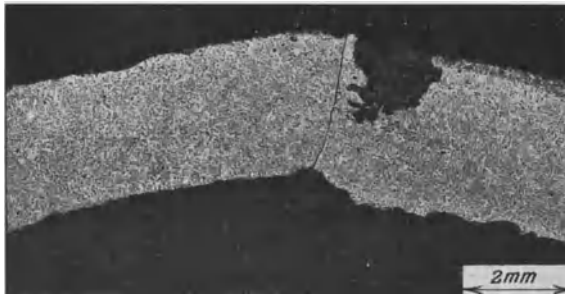
(305) Figur 404.  $V=7,5$ .

**Figur 404.** Stumpfe Schweißung aus einem Rohr. Material stark überhitzt, bzw. verbrannt, vgl. Figur 405. Außen hat die Zerstörung durch Rosten begonnen.

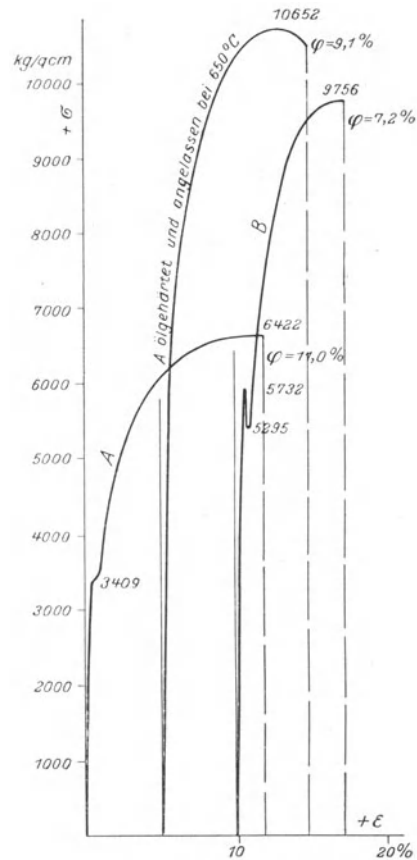
(339) Figur 445.

**Figur 445.** Dehnungslinie beim Zugversuch mit den beiden bei Figur 444 erwähnten, mit A bezeichneten Stäben. Verschwinden der ausgeprägten Streckgrenze, Erhöhung der Zugfestigkeit, Verminderung der Bruchdehnung durch das Härten und Anlassen. Der nicht gehärtete Stab A ist ohne Einschnürung gebrochen, vgl. Figur 146, S. 31; seine Dehnungslinie weist keinen Abfall auf; vgl. das hierüber S. 30 Bemerkte.

**Figur 446, 447.** Zerrissener Stab aus anderem Werkzeugstahl, dessen Dehnungslinie in Figur 445 mit B gekennzeichnet ist; vgl. auch das zu Figur 464f. Bemerkte.

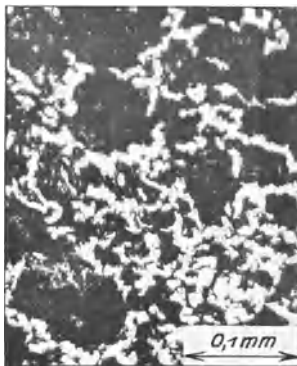
(346) Figur 452.  $V = 150$ .

**Figur 452.** „Harter“ Werkzeugstahl, ausgeglüht. Außer Perlit (dunkel) tritt im Gefügebild weißer Zementit (Eisenkarbid) auf, was mit Rücksicht auf möglichst geringe Abnützbarkeit erwünscht sein kann. Die Kugeldruckhärte wird durch höheren Kohlenstoffgehalt nicht erhöht, sondern erniedrigt. Stahl mit rein perlitischem Gefüge (0,8% C) liefert die höchsten Härtezahlen, vgl. Figur 395, neigt aber auch stärker zu Härterissen.

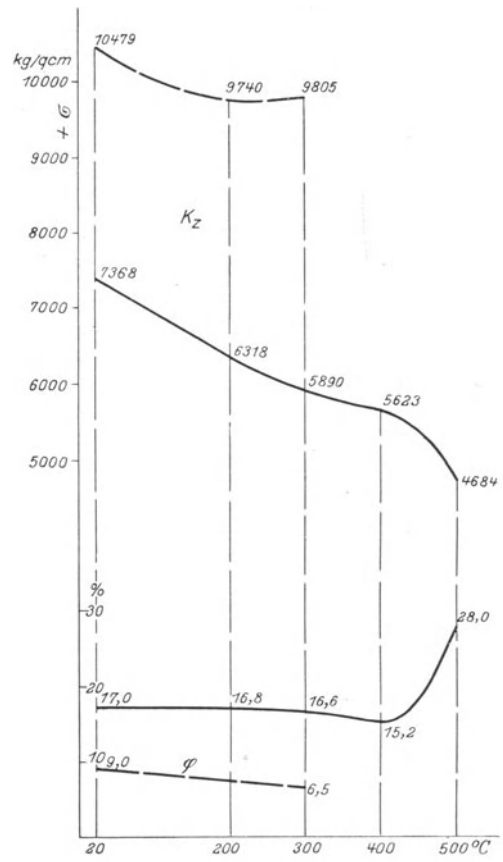
(348) Figur 456.

Figur 455 bis 457. Zugversuch mit Wolframstahl *R*. Behandlung wie bei Figur 444 angegeben,  $\gamma = 8,4$ . Geringe Werte von  $\alpha$ . Abhängigkeit von Zugfestigkeit  $K_z$ , Bruchdehnung  $\varphi$  und Kerbschlagarbeit  $A_k$  von der Temperatur (— ausgeglüht, — — vergütet).

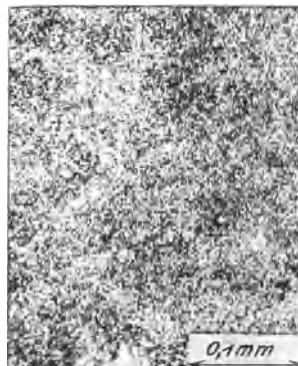
(354) Figur 462.  $V = 150$ .

Figur 462. Gefüge des Rapidstahles *R*, vergütet.  $H = 302$ .

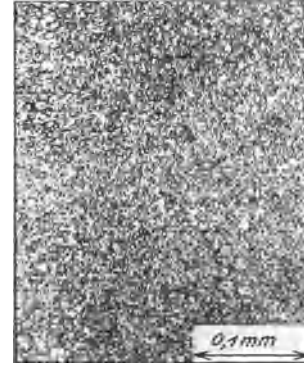
(355) Figur 463.  $V = 150$ .

Figur 463. Gefüge anderen Schnelldrehstahles (Novo), Einlieferung;  $\gamma = 8,2$ .

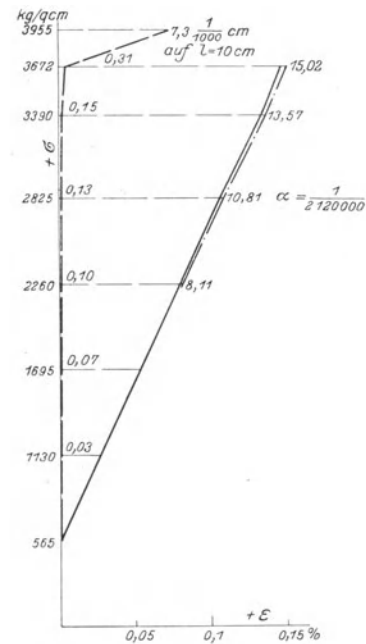
(360) Figur 468.

**Figur 468, 469.** Ergebnisse von Zugversuchen mit Sonder-Einsatzmaterial (rund 0,1% C, 5% Ni), uneingesetzt, vergütet. Vgl. auch die Zahlen bei Figur 491, sowie auf S. 68 für eingesetzte Stäbe und S. 87, 88<sup>1)</sup>.

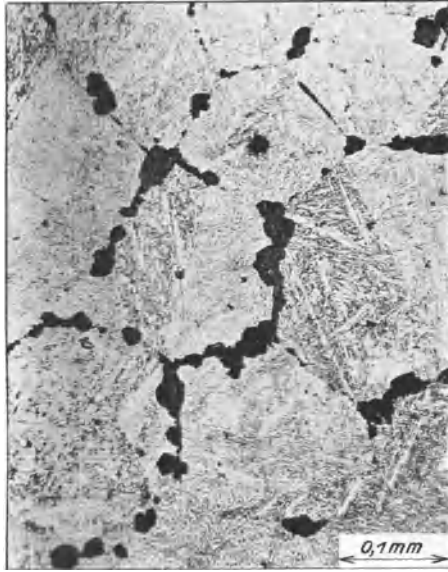
(358) Figur 466.  $V = 150$ .

**Figur 466, 467.** Gefüge in der Mitte und am Rande des grobkörnigen, in Figur 320 abgebildeten Stückes. Grober Martensit, Zersetzung am Rande der Körner, Bruch den Kornfugen folgend. (Martensit mit 0,8% Kohlenstoffgehalt, entstanden nach Erwärmung bis wenige Grade über den Umwandlungspunkt, wird auch „Hardenit“ genannt. Er ist fast strukturlos und äußerst feinkörnig.)

**Figur 524, 525.** Gefüge zweier Silizium-Federstähle; Figur 524: ausgeglüht. Figur 525: vergütet, kleine Schlackeneinschlüsse. Bei Biegungsversuchen trat bei einer gehärteten Feder aus dem Material Figur 524 von etwa 13000 kg/qcm an eine bleibende Formänderung ein. Bruchfestigkeit, wenn nach den üblichen Formeln gerechnet würde,  $K_b = 31000 \text{ kg/qcm}$ . vgl. Bemerkung zu Figur 466f. Bruch sehnig.

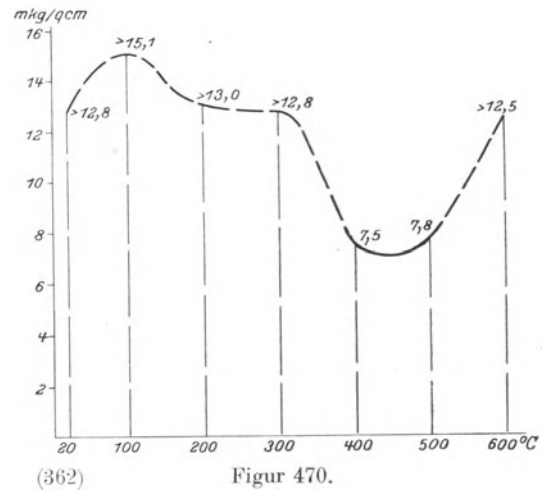
(362) Figur 470.

**Figur 470.** Abhängigkeit des Arbeitsverbrauches bei der Kerbschlagprobe (kleine Stäbe, vgl. Bemerkung zu Figur 62, S. 16) von der Temperatur. An den Stellen, wo der Linienzug gestrichelt ist, sind die Stäbe nicht ganz durchgebrochen; die eingetragenen Werte sind also kleiner als der Zähigkeit des Materials entspräche, doch ist der Unterschied in der Regel unerheblich.
