**Festigkeitseigenschaften**  
und  
**Gefügebilder**  
der  
**Konstruktionsmaterialien.**

**Dr.-Ing. C. Bach und R. Baumann,**  
Professoren an der Technischen Hochschule Stuttgart.

Zweite, stark vermehrte Auflage.

Mit 936 Figuren.

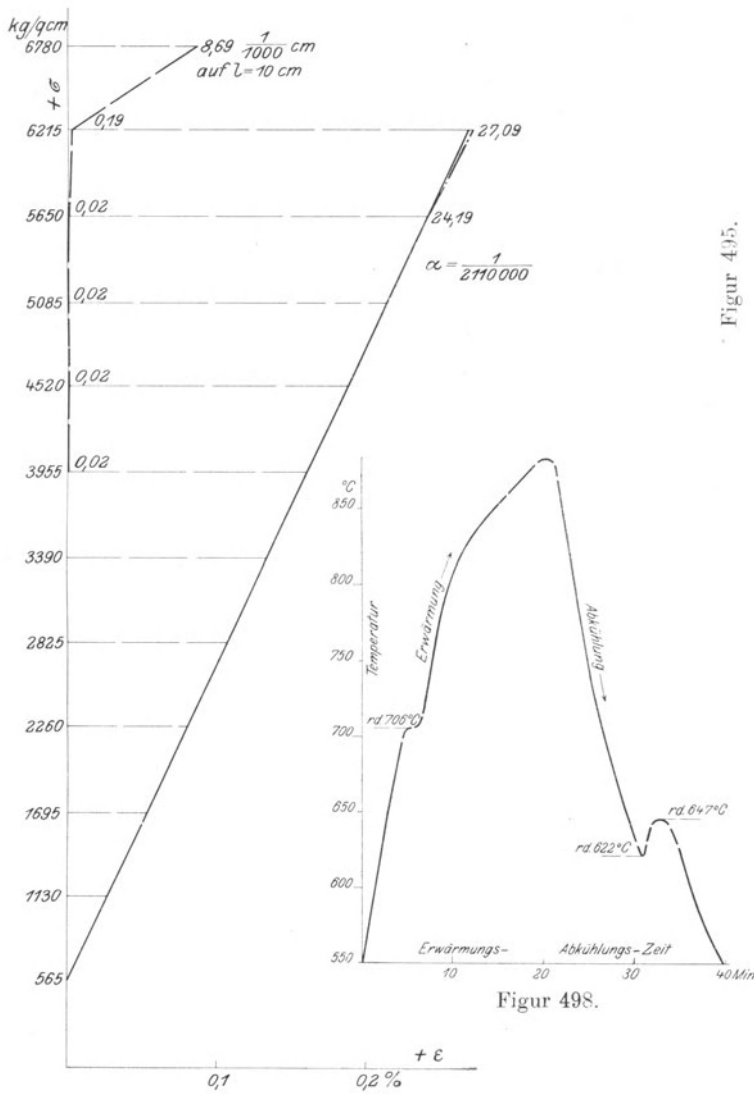
Figur 498.

**Figur 498.** Erwärmungs- und Abkühlungslinie mit dem Material, aufgenommen, um die Grundlagen für richtige Wärmebehandlung zu gewinnen; das bis dahin angewendete Verfahren des Ausglühens lieferte die im folgenden als Einlieferungszustand bezeichneten Eigenschaften. Auf Grund des Gefügebildes und Figur 498 wurde das Material zunächst auf 850° C erwärmt (gleichmäßige Verteilung der Gefügeteile), sodann auf 720° C langsam abgekühlt und in Öl gehärtet. Hieran schloß sich Anlassen. Der Erfolg dieser Behandlung war bedeutende Erhöhung der Schlagarbeit und Beseitigung des groben Kornes der Bruchfläche, die nachher sehniges Gefüge zeigte. Die Erwärmung auf 850° C, sowie die folgende langsame Abkühlung waren nötig. Erfolgte weniger hohe Erwärmung, so verschwand das grobe Korn nicht völlig. Wurde von der hohen Temperatur aus gehärtet, so entstanden Härterisse.

Einlieferungszustand	Erwärmung auf 850° C, langsame Abkühlung auf 720° C, Abschrecken in Öl	
		Anlassen auf 650° C	auf 700° C
		$\sigma_s$ kg/qcm	nicht ausgeprägt
$K_z$ kg/qcm	9201	11281	8241 8867
$\varphi$ ‰	12,5; $l=10 d$	(13,2) ( $l=5 d$ )	(19,2) 14,8; $l=10 d$
$\psi$ ‰	23	40	52 51
$A_k$ mkg/qcm	0,8 0,8 0,8 0,9	3,0	— 6,2
$H$	255 bis 262	321	— 255

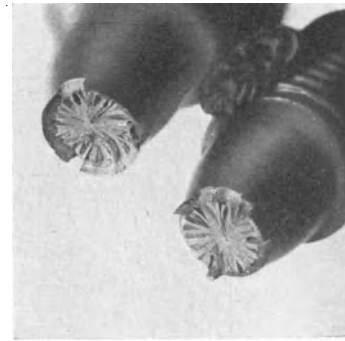
Figur 495.

**Figur 494, 495.** Zugversuch mit demselben Material. Sehr hoch liegende Elastizitätsgrenze. Zerrissener Stab.

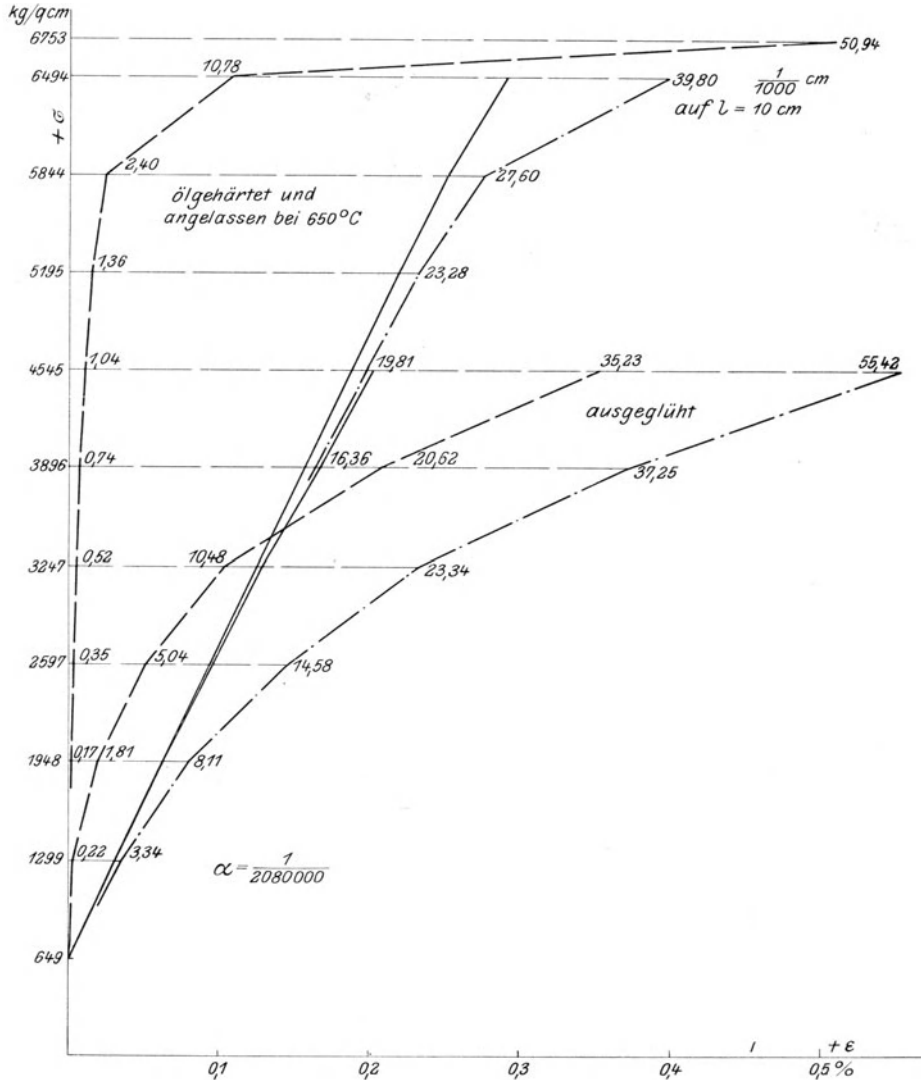
Figur 499.

**Figur 499 bis 501.** Ergebnisse von Zugversuchen und Kerbschlagproben von hochwertigem Chromnickelstahl (3,5% Ni; 0,4% Cr; 0,3% C) im ausgeglühten und vergüteten Zustand (für letzteren in Figur 500 gestrichelte Linienzüge).

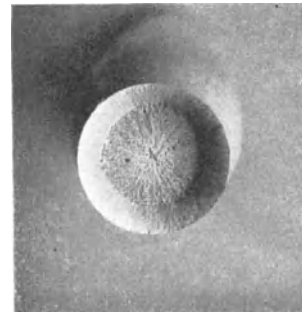
Figur 503.

**Figur 503.** Bruchfläche eines anderen Zugstabes aus demselben Material; feines Korn, große Reinheit.  $K_z = 8136 \text{ kg/qcm}$ ,  $\varphi = 13,2\%$ ,  $\psi = 53\%$ .

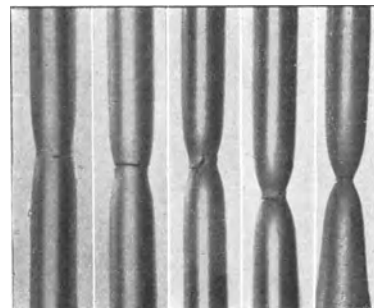
(387) Figur 502.  $V=1/2$ .

**Figur 502.** Bei 20, 200, 300, 400, 500° C zerrissene Stäbe dieses Materials.

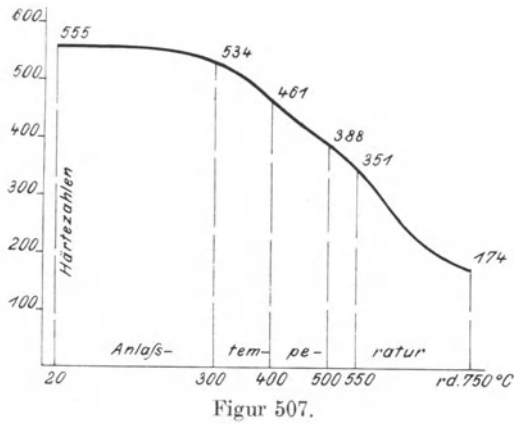
**Figur 507** (Seite 99). Chromvanadiumstahl (0,742% C, 0,272% Si, 1,155% Cr, 0,706% Mn, 0,028% Cu, 0,037% P, 0,012% S, unbestimmbare Spur Vanadium) ergab bei Versuchen, wie unter Figur 492 beschrieben, den Linienzug Figur 507. Aus demselben wurde geschlossen, daß, um eine Zugfestigkeit von ungefähr 12000 kg/qcm zu erhalten, Ölhärtung von 800°C und Anlassen bei 550°C erforderlich sei. Das zur Nachprüfung verfügbare Material stammte aus einer anderen Lieferung.

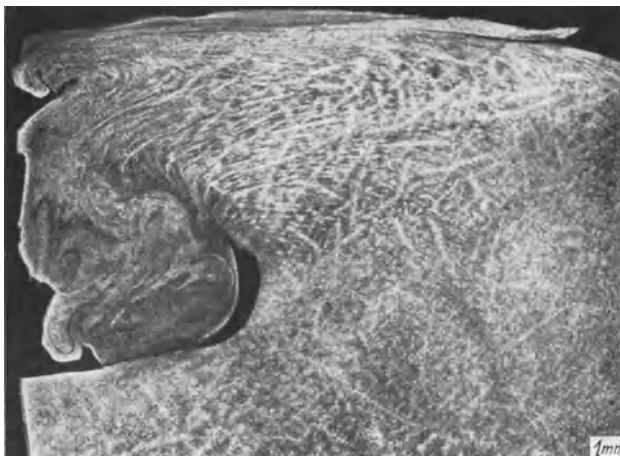
Figur 519.  $V = 5$ .

**Figur 519.** Zahn eines Getriebes (Fig. 388) aus Chromnickelstahl ( $0,17\%$  C,  $3\%$  Ni,  $0,79\%$  Cr,  $0,44\%$  Mn,  $0,24\%$  Si), das infolge Ölmangels warmgelaufen ist. Die bei Figur 518 erwähnte Kristall-Bäumchenstruktur ist deutlich zu beobachten.

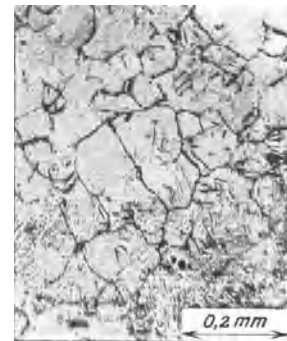
(405) Figur 528. V = 75.

**Figur 527, 528.** Dehnungslinie und Gefüge von Mangan-Hartstahl ( $13\% \text{ Mn}, 1,3\% \text{ C}$ .  $\gamma = 7,9$ . Härte  $H = 230$ ,  $K_2 = 40 H$ ). Die große Zähigkeit bei hoher Festigkeit bedingt große Widerstandsfähigkeit gegen Abnützung. Das Material läßt sich kalt biegen; Bearbeitung durch Schleifen. Vgl. das zu Figur 523, 511 Bemerkte. Fehlen der ausgeprägten Streckgrenze und des Abfalls der Dehnungslinie vor dem Bruch.

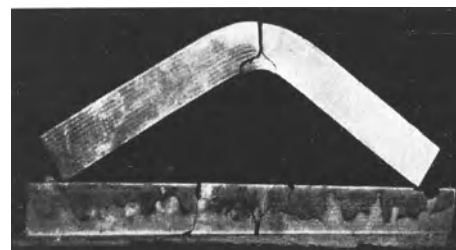
(407) Figur 530. V = 0,4.

**Figur 530.** Biegungsversuche mit Wolfram-Magnetstahl gehärtet (unterer Stab; herzförmiges Bruchstück auf der Druckseite.

$K_b =$  rund 20000 kg/qcm, vgl. Bemerkung zu Figur 466f.) und ungehärtet (oberer Stab; herzförmiges Bruchstück auf der Druckseite)  $\gamma = 8,3$ , Härtezahl:  $H = 370$  ausgeglüht;  $H = 655$  gehärtet.

**Figur 531.** Bruchflächen des gehärteten Stabes, Figur 530; außerordentlich feines Bruchgefüge.

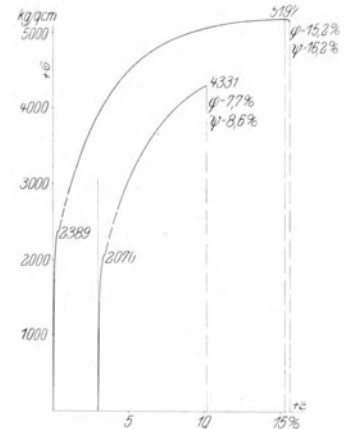
(450) Figur 573.

**Figur 574, 575.** Zerrissener Stab II dieses Materials, s. Figur 573, Bruchfläche eines anderen solchen Stabes, mit Schlackeneinschluß.

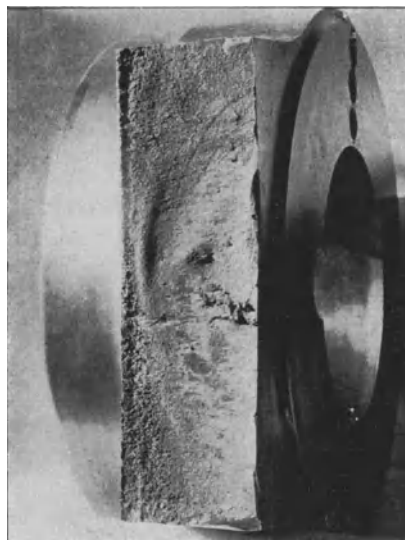
(461) Figur 584.  $V = \frac{1}{3}$ .

**Figur 584.** Gebrochene Kurbel; Bruchfläche mit „Jahresringen“ (vgl. Bemerkung zu Figur 209f., S. 42), angeblich aus Stahl bestehend.

**Figur 585.** Querschnitt unmittelbar hinter der Bruchfläche Figur 584. Fehlstellen; Ausbesserung am linken Rande durch eingeschlagenen Stift. Die Fehlstellen wirken hier ähnlich wie scharfe Kerben usf. (s. S. 18, 36, 42).

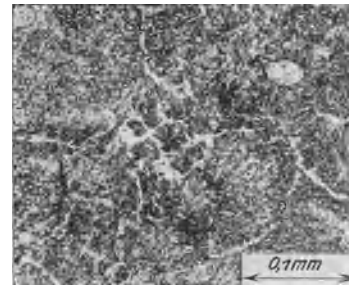
(464) Figur 587.  $V=150$ .

**Figur 587.** Gefüge nach dem Ausglühen, die grobe Kristallstruktur ist verschwunden, vgl. Figur 586.

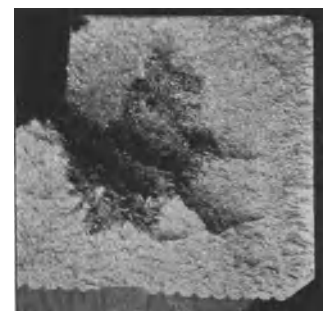
(468) Figur 591.  $V=1$ .

**Figur 591.** Stelle aus Figur 590. Kristallbäumchen.

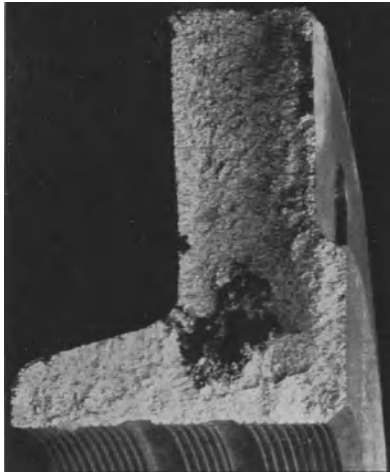
(467) Figur 590.  $V = \frac{1}{2}$ .

**Figur 590.** Bruchfläche einer Stahlgußflansche<sup>1)</sup>. Fehlstelle (Saugstelle).

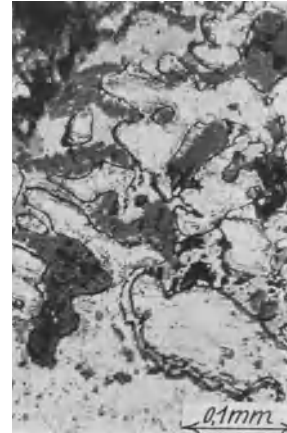
Figur 593.  $V = 150$ .

**Figur 592 bis 601.** Gefügebilder aus einem verbrannten Rost-Abstreifer (Dampfkesselfeuerung). Figur 592: Schwefeldruck; Anreicherung des Schwefels an der ausgebrannten Stelle. Figur 593: Gefüge am Rande derselben. Oxyd- und schwefelhaltige Schlacken, letztere heller. Figur 594: Schlacken vom Rande. Figur 595: Einschluß aus dem Innern, aus 2 Bestandteilen aufgebaut. Figur 596: Stark mit Oxyden durchsetzte Stelle etwas weiter innen. Figur 597: Sehr wenig Perlit in den Kornfugen. Figur 598: Mehr Perlit, Stelle weiter innen. Figur 599: Gefüge vom Innern des Materials mit noch mehr Perlit. Der Vergleich der Gefügebilder zeigt anschaulich, daß am Rande infolge der Oxydation völlige Entkohlung stattgefunden hat. Figur 600, 601: Bäumchengefüge aus demselben Stück.

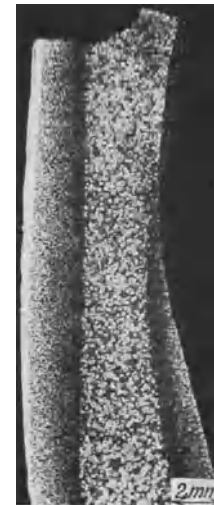
Figur 611.  $V=3,5$ .

**Figur 611.** Schnitt durch einen Konstruktionsteil, der am oberen Ende gebrochen ist. Er besteht aus Temperguß und hat auf der rechten Seite Bearbeitung erfahren, wobei die am stärksten entkohlte Schicht entfernt wurde. Infolgedessen ist das weniger zähe Kernmaterial an die Oberfläche gelangt, was zum Bruch führte.

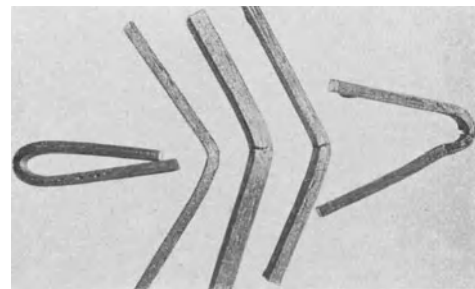
Figur 612.  $V=3/4$ .

**Figur 612.** Dünne Streifen, aus den verschiedenen Querschnittsteilen dieses Stückes entnommen. Nur die Stäbe aus den Randschichten vertrugen weitgehende

Biegung, ehe sie brachen. Das Beispiel zeigt, daß bei der Bearbeitung getemperter Stücke Vorsicht geboten ist. Die zähe Außenschicht darf nicht entfernt werden, wenn auf ihre guten Eigenschaften gerechnet wird. — Derselbe Gesichtspunkt war bei eingesetzten, gehärteten Stäben zu erwähnen.

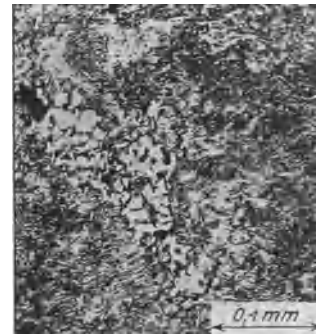
(487) Figur 626.  $V = 150$ .

**Figur 626.** Stelle aus der Mitte. Unzersetztes Karbid neben Perlit und Temperkohle.

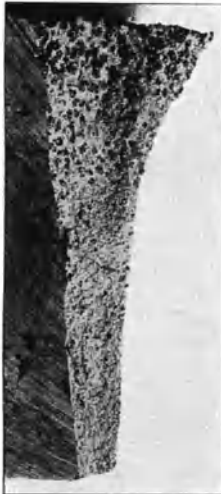
(492) Figur 631.  $V=2\frac{1}{3}.$

**Figur 631.** Bruchfläche von „Temperstahlguß“ mit Nestern, die Temperkohle enthalten. Der unten gelegene Rand ist weitergehend entkohlt als das dickere Mittelstück, jedoch nicht so stark, wie beim gewöhnlichen Temperguß. Beim Temperstahlguß, aus dem sehr dicke Stücke gegossen werden, bewirkt das Tempern in der Hauptsache den Zerfall des Eisenkarbids, der im Innern ebenso vor sich geht, wie am Rande.

**Figur 632.** Zerrissener Stab aus demselben Material.  $K_z = 3800 \text{ kg/qcm}$ ,  $\varphi = 2$ ,  $\psi = 2^0/0$ . Material aus dem Inneren desselben Stückes ergab  $K_z = 2800 \text{ kg/qcm}$ ,  $\psi = 1,5^0/0$ . Kleine Stäbe, aus dem Rand des in Fig. 631 abgebildeten Stückes, ergaben folgende Werte:

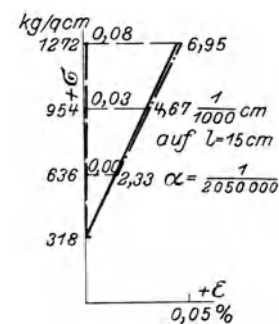
(497) Figur 636.

**Figur 636, 637.** Zugversuch. Niedere Streckgrenze. Kurzer Abfall nach Erreichen der Zugfestigkeit, verhältnismäßig geringe Einschnürung beim Bruch;  $\psi = 36\%$ . Arbeitsvermögen  $A = 6.7$ . in der Regel 5 bis 7 mkg/ccm. Druckversuch s. Figur 6, S. 6 und Figur 648.

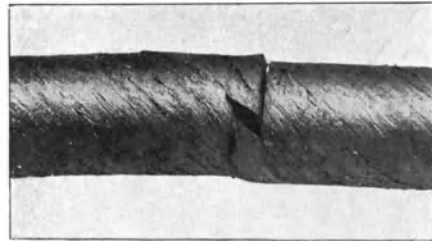
(503) Figur 642.  $V = \frac{3}{4}$ .

**Figur 642, 643.** Durch Verdrehung zum Bruch gebrachter Rund- und Flachstab<sup>2)</sup>.

<sup>2)</sup> Bei letzterem tritt der Bruch in der Mitte der langen Seite ein (Näheres s. Elastizität und Festigkeit § 32. S. a. Z. Ver. deutsch. Ing. 1912, S. 440); infolge der geringen Schubfestigkeit verläuft er in der Faserrichtung. Die geringe Widerstandsfähigkeit des Schweißeisens infolge der Schichtung des Materials gegenüber Schubbeanspruchung ist auch sonst im Auge zu behalten. Über die Festigkeitseigenschaften in der Querrichtung vgl. S. 18.

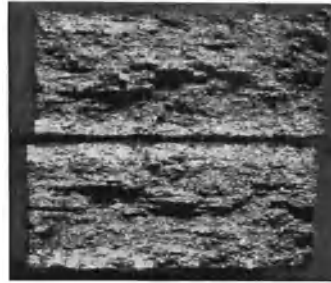
(505) Figur 644.  $V = 1,5$ .

**Figur 644.** Bruchflächen; Schichtung parallel zur Walzhaut. Farbe im auffallenden Licht oft dunkelgrau.

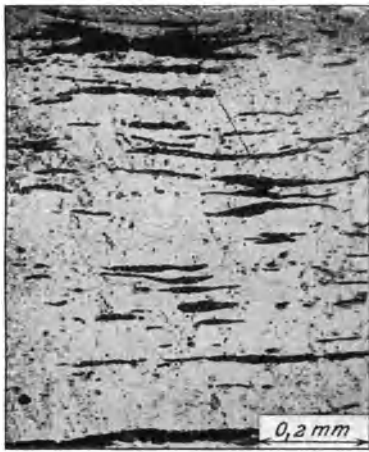
(508) Figur 645.  $V = 75$ .

**Figur 645.** Gefügebild, gekennzeichnet durch die parallelen Schlackenteile und das Fehlen der Seigerzone (vgl. Bemerkungen zu Figur 108, S. 24). Um die Vorteile zu erreichen, welche die Faserausprägung beim Schweißeisen für gewisse Fälle besitzt — Unempfindlichkeit gegen Kerben, weil Ablenkung der Anrisse durch die Schlackenteile erfolgt, vgl. auch das Seite 16 Bemerkte — wird „sehniges Flußeisen“ erzeugt, d. h. Material mit reichlichem Schlackengehalt. Dabei

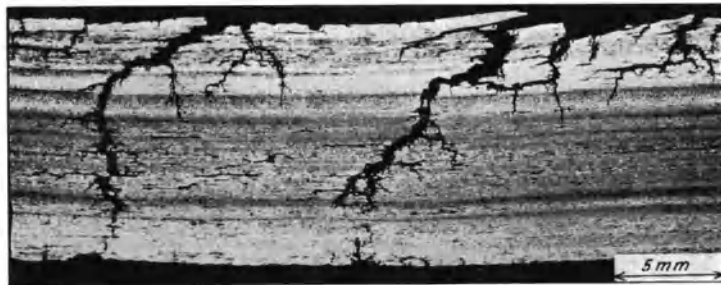
(509) Figur 649.  $V = 3$ .

**Figur 649.** Risse in dem Kesselblech, von dem Figur 647 herrührt<sup>3)</sup>.

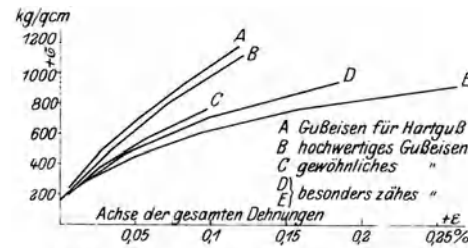
(515) Figur 656.

**Figur 656.** Gesamte Dehnungen von Gußeisen verschiedener Herkunft. Sehr verschiedene Größe derselben bei gleicher Spannung, in der Hauptsache eine Folge der verschieden starken Graphitausscheidung. Je stärker gekrümmt die Linienzüge verlaufen, um so mehr weichen die Ergebnisse gewisser Festigkeitsrechnungen, welche eine Gerade als Dehnungslinie voraussetzen, von der Wirklichkeit ab.

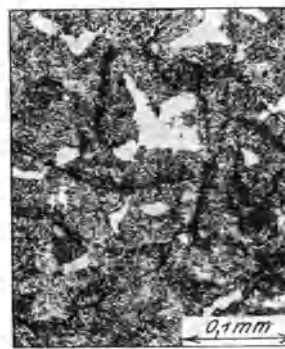
(526) Figur 669.  $V = 150$ .

Figur 668 bis 670. Gefüge von Gußeisen (vgl. Figur 671f.) mit zunehmendem Graphitgehalt. Dieser beeinträchtigt die Zugfestigkeit bedeutend (Bruchdehnung  $\leq 1\%$ , Figur 655), die Druckfestigkeit vergleichsweise nur wenig (Stauchung bis etwa  $10\%$ , Figur 665, 666 und 6), was begreiflich erscheint. Die Abscheidung von Graphit wird begünstigt durch langsame Abkühlung (dicke Stücke mit geringer Oberfläche) sowie entsprechende Zusammensetzung. Der Graphitgehalt bedingt auch die Krümmung der Dehnungslinie. Er bewirkt ferner Änderung der Klangfarbe (und der Schwingungszahl, d. h. der Dehnungszahl), so daß aus dem Klang eine Schätzung der Zugfestigkeit möglich wird. Als Güteprobe hat sich der Biegungsversuch<sup>1)</sup> eingebürgert. Da die Biegezugfestigkeit infolge der Krümmung der Dehnungslinie auch mit der Querschnittsform veränderlich gefunden wird (Näheres s. Elastizität und Festigkeit, § 22), ist zum Vergleich die Tafel S. 126 angeführt. Ähnlich liegen die Verhältnisse beim Drehungsversuch, vgl. S. 7. Als Zähigkeitsmaß dient die Durchbiegung  $y$  in der Mitte beim Bruch. Die chemische Zusammensetzung ist ebenfalls angegeben.

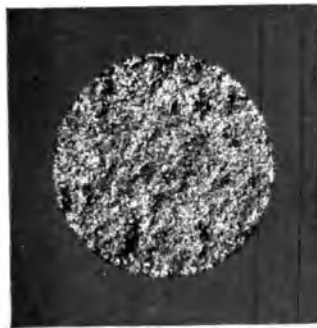
Figur 659.

**Figur 659** (Seite 125). Bruchquerschnitt von hartem Gußeisen, feinkörnig (Zugfestigkeit bis  $3200 \text{ kg/qcm}$  und mehr).

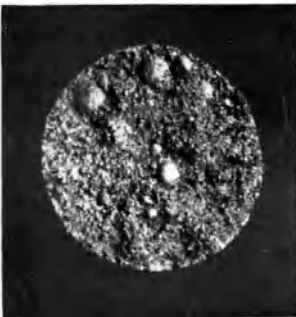
Figur 660.

**Figur 660** (Seite 125). Bruchquerschnitt von hartem Gußeisen, das an sich von vorzüglicher Güte ist, aber Fehlstellen (Perlen, Kugeln, Figur 663, 664) enthält.

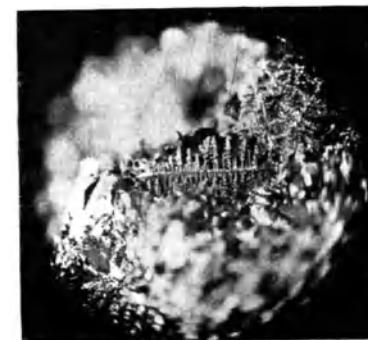
Figur 661.

\*) Der Stab zeigte auf der Bruchfläche Kristallbäumchen (Figur 661). Diese Stelle leitete den Bruch ein und bewirkte Abnahme der Zugfestigkeit von 4427 auf 1998 kg/qcm. Beim Biegungsversuch

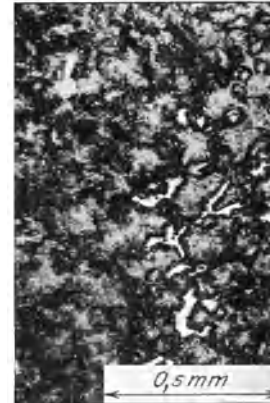
(528) Figur 671.  $V=50$ .

**Figur 671 bis 677.** Gefüge von Gußeisen folgender Festigkeitseigenschaften (Figur 672 und 674 ungeätzt, die übrigen Schlitze geätzt)<sup>1)</sup>. S. auch Figur 206, S. 42.

Stabdurchmesser . . .	40 mm			30 mm			20 mm			
$K_z$ kg/qcm . . . . .	5510	4185	3820	3810	3670	3650	4820	4610	3730	3720
$H$ (10 mm, 3000 kg) . . . . .	235	187	202	207	187	183	286	235	196	217
$K_z : H$ . . . . .	23,4	22,4	18,9	18,4	19,6	20,0	16,9	19,6	19,0	17,1
$K_z : H$ . . . . .	13,8	13,2	11,1	10,8	11,5	11,8	10,0	11,5	11,2	10,1
Figur . . . . .	671	—	672, 673	—	674, 675	—	676, 677	—	—	—

<sup>1)</sup> Wichtigste Gefügebestandteile: Zementit (Eisenkarbid) weiß; Perlit — oder bei rasch abgekühlten Stücken, Sorbit, Troostit, vgl. S. 56 — dunkel; Graphit in Form von Blättchen, die im Querschnitt als Stäbchen erscheinen; fein verteilte Temperkohle. Das auf S. 124 f. Gesagte ist zu beachten. Figur 671 und 675 scheinen z. B. sehr ähnlich. Genauere Betrachtung zeigt aber, daß auf ersterer die dunklen Teile geringeren Raum einnehmen, auch stärkere Graphitteile fehlen, während solche auf Figur 675 auftreten. Die Bilder geben auch die Erklärung, weshalb sich Gußeisen zum Lagermetall eignet. Der Perlit gibt eine widerstandsfähige Gleitfläche. Anfressen — s. Figur 208, S. 42 — wird durch die Graphiteinlagen verhindert. Daß trotzdem unter Umständen ziemlich weitgehende Formänderung möglich ist, zeigt Figur 206, S. 42.

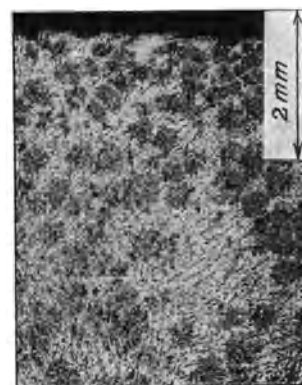
(534) Figur 677.  $V = 10$ .

Höchste bis jetzt beobachtete Zugfestigkeit an Gußeisen  $K_z = 4446 \text{ kg/qcm}$  ( $K_b = 6250 \text{ kg qcm}$ ,  $\eta = 5,7 \text{ mm}$  — Rundstab von 20 mm Durchmesser, unbearbeitet —). Derartiges Gußeisen zeigt auf der Bruchfläche helle und dunkle Stellen (vgl. Figur 677).

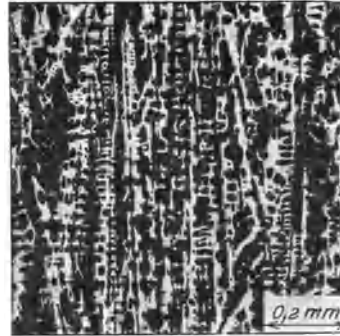
Figur 679.  $V=50$ .

**Figur 679.** Gefüge von Hartguß. ( $K_b = 2260$  kg/qcm.) Die weißen Teile sind Zementit. Die Kristallisation erfolgt bekanntlich bei rascher Abkühlung in blätter- oder bäumchenartigen Gebilden (vgl. Figur 609, 680, 681), die von den Abkühlungsflächen in das Innere der Form dringen. Hierdurch entsteht das strahlige Aussehen der gelblich-weißen Bruchflächen (Figur 610). Bei langsamer Abkühlung der Schmelze tritt Zersetzung des Eisenkarbids, das 6,7% C enthält, ein, und es entsteht freier Kohlenstoff in Form von Graphit. Graphithaltiges Gußeisen zeigt bekanntlich grauen Bruch, vgl. Figur 657 f. Als Zwischenstufe kommt Gußeisen mit hellen Flecken in den Bruchflächen vor, vgl. Figur 677. Die Abscheidung des Graphits kann bekanntlich verzögert und die Festigkeit erhöht werden außer durch rasche Abkühlung, durch Zusätze (Mangan usf., gegenteilig wirkt Silizium) oder durch Verminderung des Kohlenstoffgehalts (Schmiedeeisenzusatz), welches letzteres höhere Temperaturen erfordert. Daß zwischen Grau- und Hartguß Übergänge bestehen, zeigen Figur 668 f.

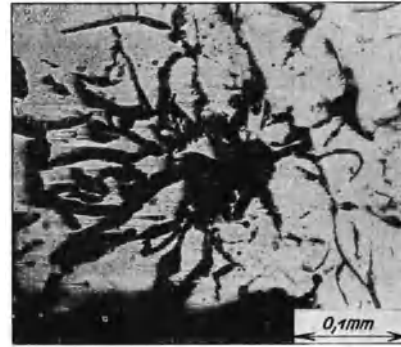
(543) Figur 696.  $V = 150$ .

**Figur 696.** Ähnliches Gefügebild wie Figur 695 (ungeätzt), herrührend von dem rasch verrosteten Kolben eines Wassermessers.

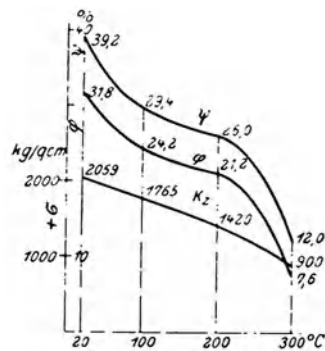
(547) Figur 700.

**Figur 700.** Einfluß der Temperatur auf Zugfestigkeit, Bruchdehnung und Querschnittsverminderung. Material eines im Betriebe gerissenen Rohres zur Leitung von überhitztem Dampf<sup>4)</sup>. Stetiger Abfall der Zugfestigkeit — vgl. dagegen Figur 9, Seite 8 — rascher Abfall von Dehnung  $\varphi$  ( $l = 5$  cm,  $f = 0,5$  qcm) und Querschnittsverminderung  $\psi$  jenseits 200° C.

**Figur 711.** Bruchstelle eines Rohres (nähere Angaben Figur 700), nahe der Lötnaht. Die Zusehärftung war durch Hämmern erfolgt, das Gefüge daher nach dem Schmelzen des Lotes an den Blechrändern feinkörnig (Figur 709), am andern Rande der Lötnaht, wo kein Hämmern und keine Zertrümmerung der Körner stattgefunden hatte, grobkörnig (Figur 710), wenig zäh, dauernder Biegungsbeanspruchung in höherer Temperatur nicht gewachsen.

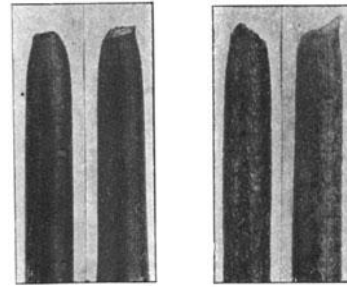
Figur 702.  $V = 3/4$ . (549)      Figur 703.  $V = 3/4$ . (550)

**Figur 702.** Bei 20° C zerrissener Stab aus gutem, feinkörnigem Kupfer;  $K_z = 2500 \text{ kg/qcm}$ ,  $\varphi = 48,0$ ,  $\psi = 68 \%$ . ( $K_z = 1500 \text{ kg/qcm}$ ,  $\varphi = 25,2$ ,  $\psi = 28 \%$  bei 300° C.) An ähnlichem Material wurde bei 20° C  $K_z$  bis 3020 kg/qcm,  $\varphi$  bis 57,  $\psi$  bis 77% bei 300° C  $K_z$  bis 2080 kg/qcm,  $\varphi$  bis 32,  $\psi$  bis 40% beobachtet.

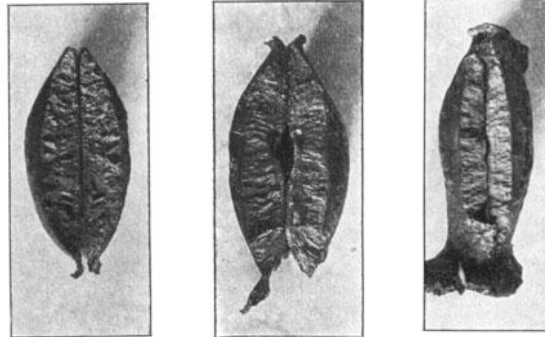
Figur 704.  $V = 3/4$ . (551)      Figur 705.  $V = 3/4$ . (552)      Figur 706.  $V = 3/4$ . (553)

**Figur 704 bis 708.** Schöpfproben aus Kupferschmelzen, sauerstoffhaltig („blauwürfelig“), schwefelhaltig (stengelig) und rein (sehnig). Eine Fläche des „blauwürfeligen“ Kupfers, Fig. 704, 707 mit Kristallbäumchen aus Kupferoxydul. Ausgehämmerte, reine Schöpfprobe, gekerbt und zusammengebogen.

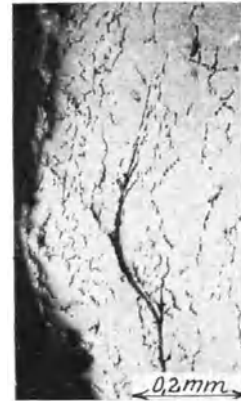
Figur 727.  $V = 75$ .

**Figur 727, 728.** Stelle *d* und *e* der Muffe, ungeätzt. Weitgehende Schädigung durch eingedrungenes Oxydul.

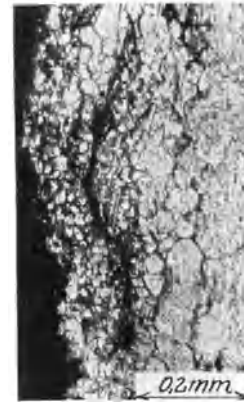
Figur 729.  $V = 75$ .

**Figur 729.** Stelle *d* nach leichtem Ätzen. Sehr kleine Körner, vermutlich beim Lötten durch eindringende Zersetzungsprodukte der Bronzeflansche entstanden.

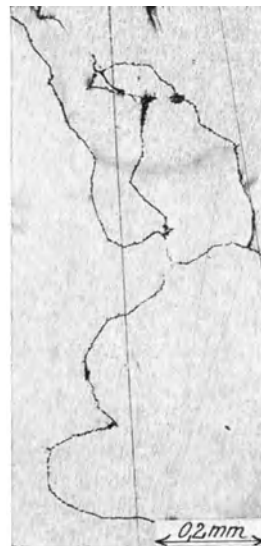
Figur 726.  $V = 75$ .

**Figur 726.** Stelle *c* des Rohres, ungeätzt. Einhüllung großer Kupferkörner durch nichtmetallische Bestandteile. — Bruchursache Verbrennen beim Lötten. —

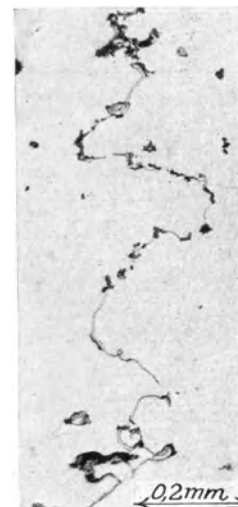
Figur 730.  $V = 75$ .

**Figur 730.** Riß oder unganze Stelle in der Flansche bei *f*, ungeätzt.

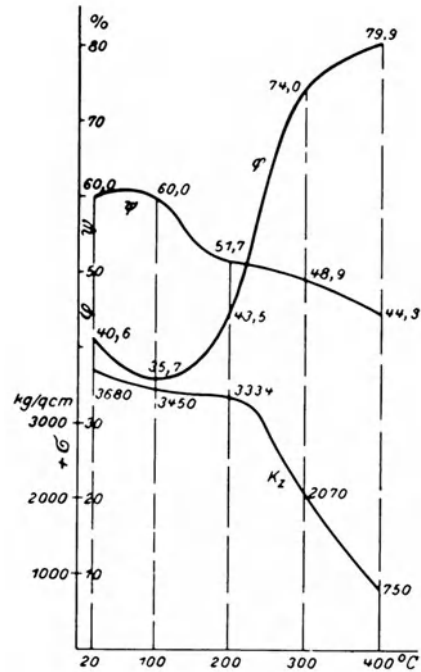
(574) Figur 734.

**Figur 734.** Abhängigkeit der Zugfestigkeit, Bruchdehnung und Querschnittsverminderung dieses Materials von der Temperatur. (Durchschnittswerte.)

Abfall der Festigkeit und Dehnung bei 200 bis 300°C: die Bruchdehnung, die bis 200°C sehr groß war, sinkt nach Überschreiten dieser Temperatur nahezu plötzlich fast auf Null. Ähnlich verhält sich die Querschnittsverminderung.  $\psi$ : 52; 47; 48; 16; 0; 0% bei den in Figur 737 eingetragenen Temperaturen. Das Material erscheint hiernach für Heißdampfleitungen nicht mehr verwendbar.

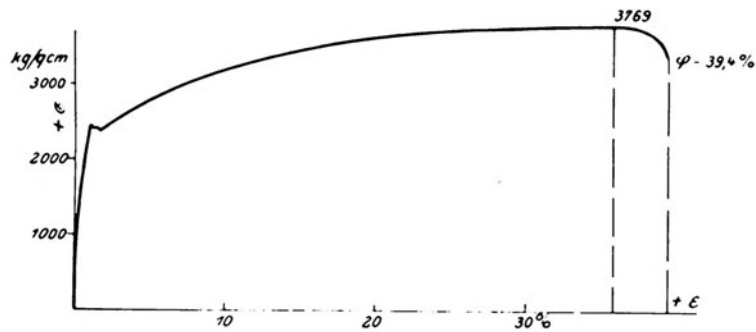
(573) Figur 733.

**Figur 733.** „Manganbronze“; rot (98% Cu, 1,5% Sn, 0,2% Mn, d. h. Kupfer mit geringem Zinn- und Mangengehalt), Zugversuch bei 20°C. Der Stab ist vor der Prüfung bei 300°C angelassen worden und zeigt ausgeprägte Streckgrenze. Das nicht angelassene Material zeigt diese Erscheinung nicht ( $\psi = 61\%$ ).

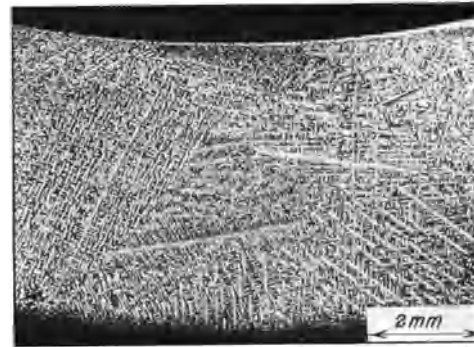
Figur 747.

**Figur 747.** Gefüge einer Lager-Bronze ( $Cu = 88\%$ ,  $Zn = 12\%$ , also streng genommen Messing) mit bäumchenförmiger Zeichnung. Harte und weiche Teile ineinander gelagert, entsprechend dem Zweck der Legierung, polierbare Einlagen auf weichem Grund zu schaffen. (Bei stark bleihaltigen Bronzen wird das Gegenteil — weiche Einlagen in harter Grundmasse — angestrebt).

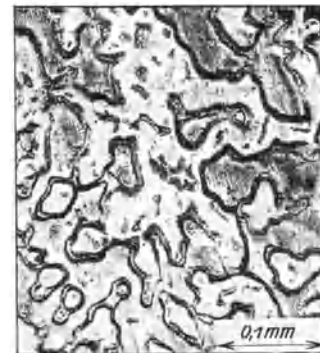
Figur 748.  $V = 150$ .

**Figur 748.** Gefüge kaltgewalzter Bronze ( $93\%$   $Cu$ ,  $6\%$   $Sn$ )  $K_z = \text{rd. } 5000 \text{ kg/qcm}$ ,  $\varphi = \text{rd. } 10$ ,  $\psi = \text{rd. } 30\%$ .

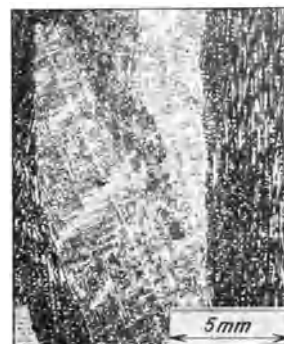
Figur 744.  $V=3/4$ .  
(584)

**Figur 744.** Bruchfläche eines der bei 400°C zerrissenen Stäbe. Treppenartiger Kristallbruch, vgl. hierzu Figur 738, wo die Kristalle gestreckt sind.

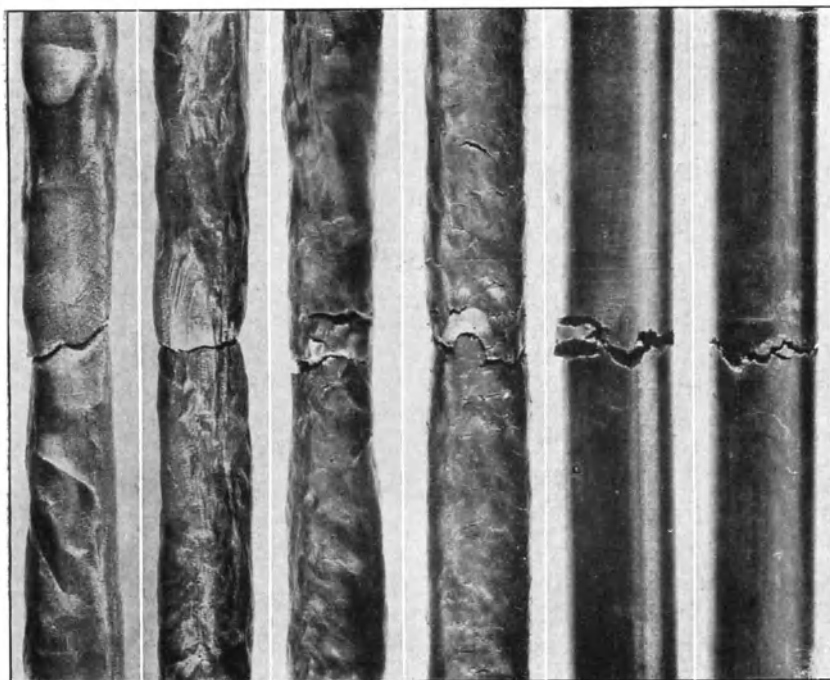
$t = 20 \quad 100 \quad 200 \quad 300 \quad 400 \quad 500^\circ \text{C.}$   
(578) Fig. 738. (579) 739. (580) 740. (581) 741. (582) 742. (583) 743.  $V=3/4$ .

**Figur 738 bis 743.** Einige der zerrissenen Stäbe. Fehlen der Dehnung von 400°C an. Die Unebenheiten der Oberfläche nach dem Zerreißen bei 20, 100 und 200°C lassen den kristallinen Aufbau zutage treten. Diese letzteren Stäbe zeigen, vgl. Figur 737, hohe Bruchdehnung.

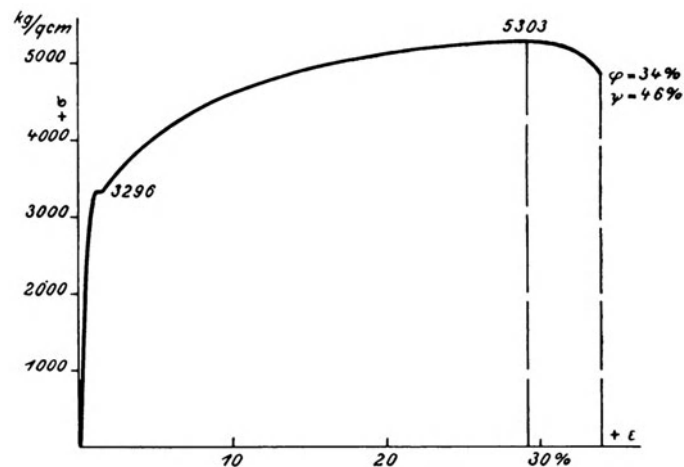
Figur 760.

**Figur 760, 761.** Zerrissener Stab aus ähnlichem Material. Ausgeprägte Streckgrenze wie bei Stahl. Bemerkenswert ist außer dieser bei Bronze seltenen Erscheinung der Umstand, daß die Spannung, bei der die bleibende Dehnung 0,2% erreicht, die nicht selten als Streckgrenze angesehen wird, unterhalb der ausgeprägten Streckgrenze liegt, wie die folgende Zusammenstellung zeigt.

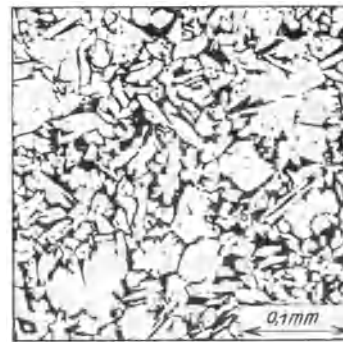
(590) Figur 750.  $V = 150$ .

**Figur 750, 751 (S. 140).** „Phosphorbronze“ (gelb,  $\text{Cu} = 90$ ,  $\text{Sn} = 10\%$ ), Gefüge und zerrissener Stab (feinkörnig):

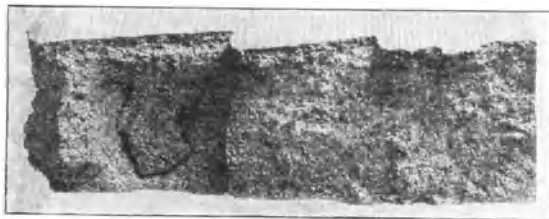
(592) Figur 752.

Material *B*: ähnliche Zusammensetzung. Großer Einfluß der Herstellung. Fehlen der ausgeprägten Streckgrenze und des Abfalls der Dehnungslinie vor dem Bruch bei *A* und *B*.

**Figur 753.** Biegungsbruch des Materials *A*, Figur 752; geringe Formänderung.

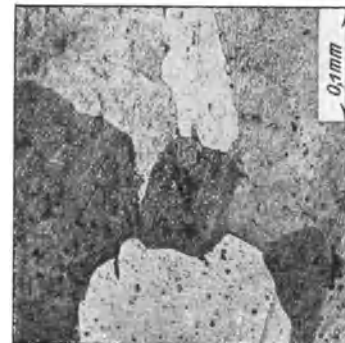
(598) Figur 758.  $V = 3$ .

**Figur 757 bis 759.** Ähnliches Material wie die in Figur 756 behandelten Stäbe. Strecken der Körner beim Schmieden. Solches Material ergab in anderer Lieferung ausgeprägte Streckgrenze bei  $\sigma_s = 3300$  kg/qcm,  $K_z = 5310$  kg/qcm,  $\varphi = 34$ ,  $\psi = 46\%$ . Abfall der Dehnungslinie vor dem Bruch, ausgeprägte Einschnürung, ähnlich wie bei Figur 31, S. 13.

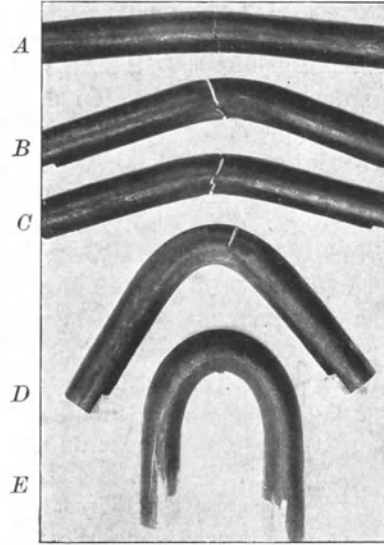
(603) Figur 765.  $V = 1/2$ .

**Figur 765.** Kerbschlagstäbe des Materials E, Figur 763, 764, 772, 773. Abbiegen des Bruchverlaufs nach der Seite, vgl. Figur 61, S. 16. Faserstruktur.

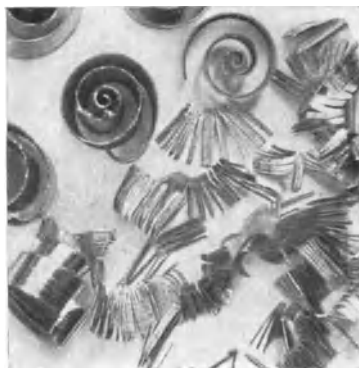
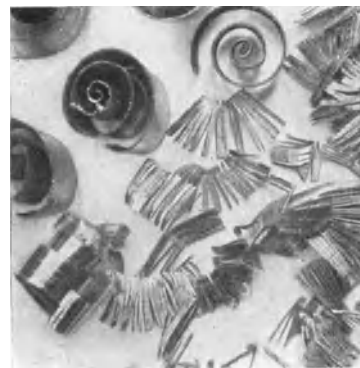
**Figur 779.** Hobelspäne einer Lagerschale geringer Abnutzung (geringelt) und einer solchen von hoher Abnutzung (kurzer Bruch), erzeugt mit nicht ganz scharfem Hobelstahl, wodurch die deutliche Unterscheidung der beiden Materialarten gelang.

Hiernach hat das Material mit geringer Abnutzung etwas kleinere Festigkeit und Bruchdehnung, aber größere Querschnittsverminderung. Dies rührt von dem verschiedenen Grad des Kaltziehens her. Das Material Figur 780 ist stärker gezogen. Es hat dabei mehr von seiner Bruchdehnung verloren. Da es aber eine starke örtliche Einschnürung aufweist, und diese bei solchem Material durch das Kaltziehen weniger beeinflusst wird (vgl. Bemerkung zu Figur 156, S. 32), so kommt die ursprünglich größere Zähigkeit durch den Wert von  $\psi$  noch zum Ausdruck. Das Material mit dem Gefüge Figur 781, wenig kaltgezogen, hat eine über die ganze Länge fast gleichmäßig verteilte Dehnung. Das an sich zähere kaltgezogene Material hat also im Lager geringere Abnutzung ergeben, s. Figur 779.

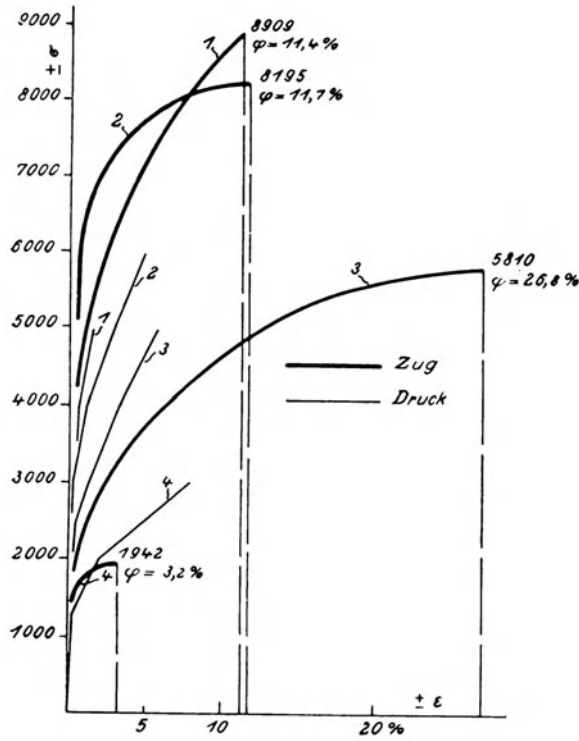
Figur 774.

**Figur 774** (S. 145). Dehnungslinien bei Zug- und Druckversuchen mit 4 verschiedenen Bronzen ( $\psi = 11, 22, 29, 9\%$ ).

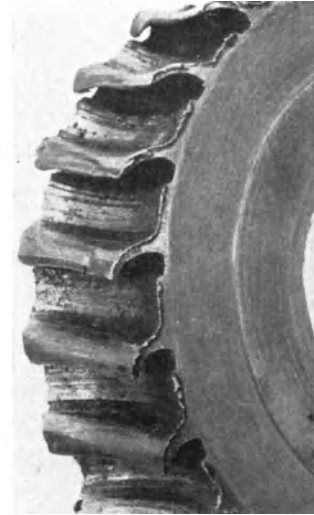
Figur 775.  $V = 1/2$ .

**Figur 775** (S. 145). Stark abgenutztes Schneckenrad aus „Stahlbronze“ (50% Cu, 36,5% Zn, 0% Sn, 4,2% Pb, 6,6% Mn, 1,2% Fe, 1,5% Ni).  $K_z = 6160 \text{ kg/qcm}$ ,  $\varphi = 19,8$ ,  $\psi = 20\%$ . Ursache der starken Abnutzung also nicht in der Zusammensetzung begründet. Vgl. die Bemerkungen zu Figur 780, 781.

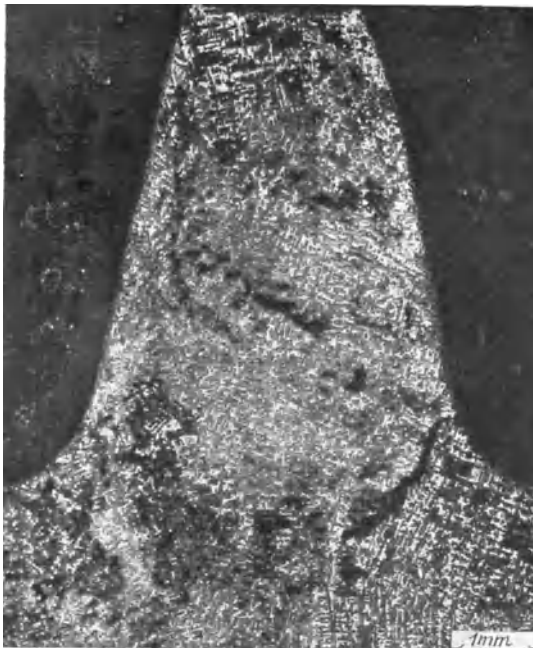
Figur 776.  $V = 12$ .

**Figur 776.** Zahn eines ausgebrochenen Zahnrades (81,5% Cu, 8,2% Zn, 5,4% Sn, 3,2% Pb, 1,2% Fe, 0,4% Ni, 0,02% P, 0,05% S).  $K_z = 890$  bis 1509 kg/qcm.  $\varphi = 2$  bis 2,6%,  $\psi = 3$  bis 5%. Die Ursache der Beschädigung liegt in den vielen Fehlstellen begründet. Der Bleigehalt erscheint reichlich.

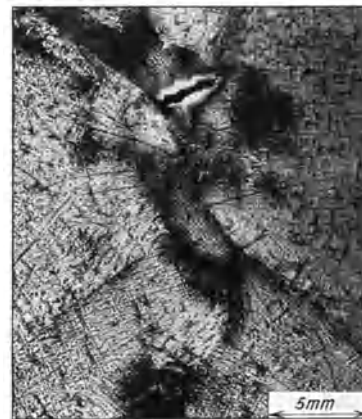
(617) Fig. 782.  $V=150$ .

Figur 782 (S. 146). Gefüge von Bronze, die nach dem Vernickeln Ausschwitzungen zeigte. Poröse Stellen.

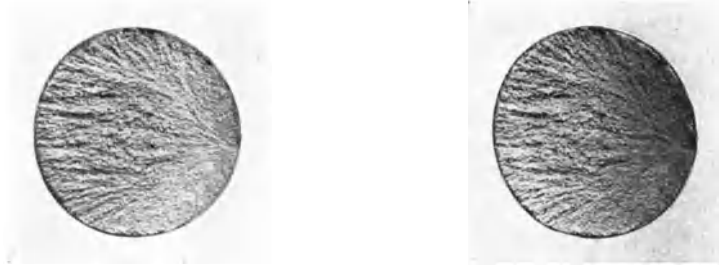
Figur 789.  $V=1/2$ .  
(623)

**Figur 789.** Rohr aus dem Material mit dem Gefüge Figur 787, im Betrieb ohne Beanspruchung aufgerissen (vgl. Fig. 749).

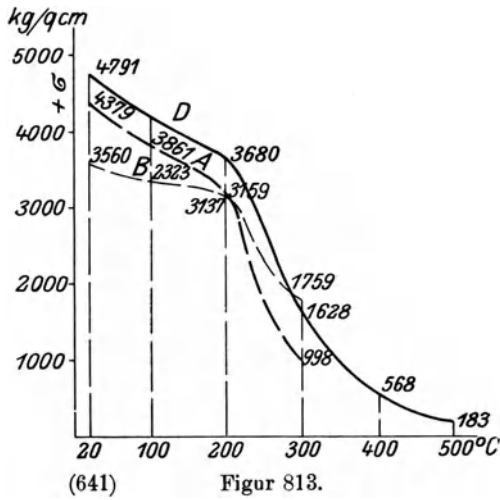
(641) Figur 813.

**Figur 813, 814** (S. 150). A. B. Ergebnisse von Zugversuchen mit anderem Preßmessing, Gefüge: Figur 795. D: Zugversuche mit „Deltametall“; Bruchdehnung für dieses bei  $400^\circ$  C:  $\varphi = 73,0\%_0$ , bei  $500^\circ$  C:  $\varphi = 95,5\%_0$ .

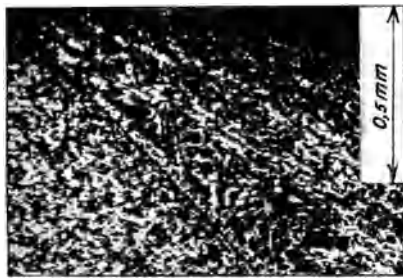
(643) Figur 821.  $V=50$ .

Figur 821, 822. Preßfehler in Messing, wie sie z. B. bei ungeeigneter Formgebung oder Preßtemperatur leicht eintreten.

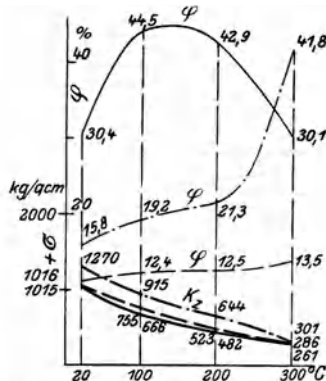
(646) Figur 824.

Figur 824. Zugfestigkeit und Bruchdehnung für verschieden behandeltes Rein-Aluminiumblech von 4 mm Dicke, geprüft bei verschiedener Temperatur. Bezeichnung des Materials in Figur 824:

- ausgeglüht, nachher abgepritscht (d. i. mit flachem Hammer gehämmert),
- - - - geschweißt, nachher abgepritscht (Verfahren von Heraeus, nicht bis zum Schmelzen erhitzt),
- · - · - nicht geschweißt und nicht ausgeglüht.

Näheres s. Mitteilungen über Forschungsarbeiten, Heft 112, Auszug in Z. Ver. deutsch. Ing. 1911, S. 2016f. Bei den Elastizitätsversuchen ergab sich  $\alpha = 1 : 740000 = 1,35$  Milliontel. Kugeldruckhärte ( $P = 500$  kg,  $d = 10$  mm)  $H = 26$  für das ausgeglühte Material ( $K_z = 927$  kg/qcm) bis 45 für die gewalzten, nicht ausgeglühten Stäbe von 17 mm Dicke ( $K_z = 1506$  kg/qcm), entsprechend  $K_z = 36H$  bis  $34H$ .

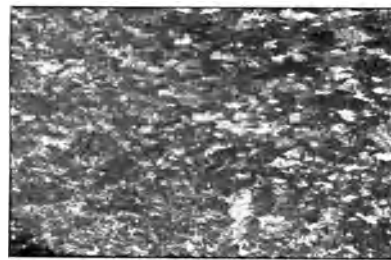
(651) Figur 829.  $V=3.$

**Figur 829.** Gefüge von 17 mm dickem Blech, abgepritscht, wie bei Figur 827, sodann erwärmt auf 400° C, feines Korn. Das Material ist als „ausgeglüht“ anzusehen. (Stark kaltbearbeitetes Aluminium zeigt in der Feuchtigkeit ähnliche Erscheinungen, wie bei Fig. 749 für Messing beschrieben. Abhilfe: Anlassen, Ausglühen).

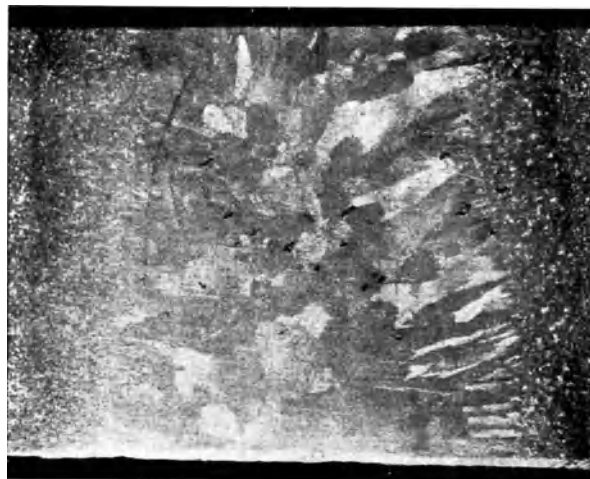
(656) Figur 834.  $V=7,5.$

**Figur 834.** Kristallbäumchen. Wird ein Stück Reinaluminium an der Luft geschmolzen, so bildet sich eine Oxydhaut, in der das flüssige Metall wie in einem Sack enthalten ist. Wird diese Haut zerrissen, so tritt das Gefüge, wie Figur 834 zeigt, zutage.

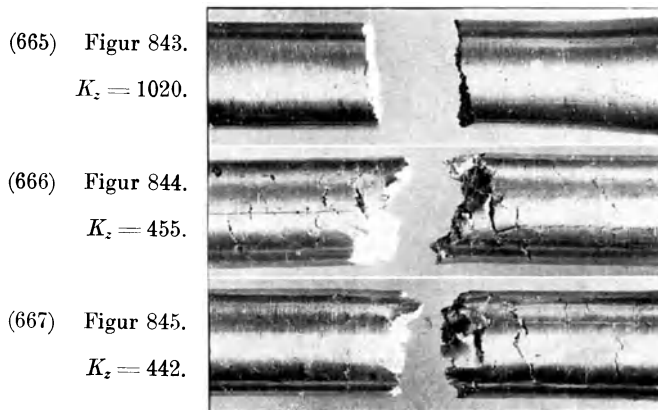
(665) Figur 843.

**Figur 843 bis 845.** Zerrissene Aluminiumgußstäbe  $K_z = 1020, 455, 442$  kg/qcm.

**Figur 846 bis 848.** Bruchquerschnitte der Stäbe Figur 843 (846) und 844 (Figur 847 und 848). Solche geringe Festigkeiten sind häufig anzutreffen.

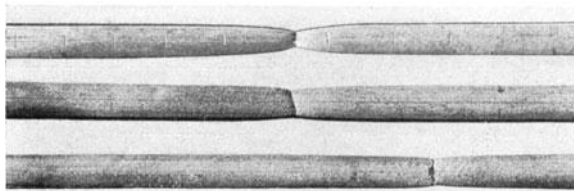
Figur 868.  $V=3/4$

**Figur 868.** Zerrissene Walzzinkstäbe.

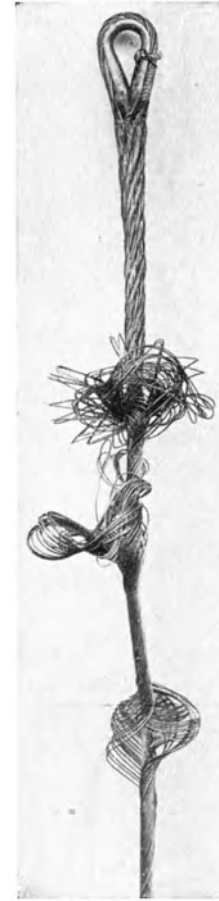
Figur 889.  $V = 1/10$ .

**Figur 889.** Zerrissenes Drahtseil. Das durch die Bruchlast angespannte Seil ist plötzlich gerissen. Dabei erfuhren die beiden Bruchstücke fast augenblicklich Entlastung, sie zogen sich deshalb sehr rasch zusammen und ihre Masse erfuhr Beschleunigung gegen die Befestigungsstellen hin. Infolgedessen trat die aus der Abbildung ersichtliche Stauchung ein.

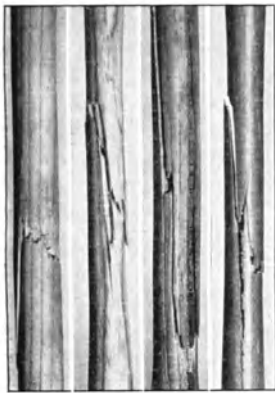
(700) Figur 906.  $V=1/3$ .

**Figur 906.** Zerrissene Stäbe aus Fichten-, Eschen-,  
Hickory- und Akazienholz.<sup>1)</sup>

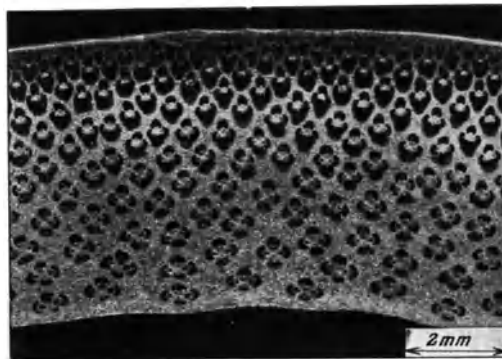
Figur 927. Querschnitt durch Bambus. Die dunklen Fasern sind kieselsäurehaltig und weit fester als die helleren; Anordnung der Fasern entsprechend einer Bewehrung der bei der Biegung am stärksten beanspruchten Außenschicht (ähnlich wie beim Eisenbeton), vgl. auch die Zahlen unter III.

8. Tanne (Abies) 0,47 bis 0,57 Figur 904, 918	—	1:166 000 = 6,0 Milliontel	1:163 000 = 6,1 Milliontel	1155 und 1181	480 bis 491 $\perp$ 40 und 42 $\parallel$ 82 und 85 $\parallel$	929 und 971	0,8 bis 1,1
<b>III. Bambus.</b> (Bambusa) Ganzer Querschnitt Figur 927.	1:180 000 = 5,6 Milliontel	1:200 000 = 5,0 Milliontel	1:170 000 bis 1:220 000 = 5,9 bis 4,5 Milliontel	1500 bis 2500	500 bis 900 $\perp$	700 bis 3000 dicke Rohre weniger	2,5 bis 3,5
äußere Fasern	1:250 000 = 4,0 Milliontel	1:300 000 = 3,3 Milliontel	—	bis 3800	—	—	—
innere Fasern	1:110 000 = 9,1 Milliontel	1:100 000 = 10,0 Milliontel	—	bis 1950	—	—	—
<b>IV. Palmhölzer.</b> Raffiapalme, Blatt- stiel	—	—	1:118 000 = 8,5 Milliontel	—	—	476	—
Palme aus Togo (dunkelbraunrot)	1:212 800 = 4,7 Milliontel	—	1:213 000 = 4,7 Milliontel	1398	774 bis 846 $\perp$ 225 bis 234 quer	1862	—

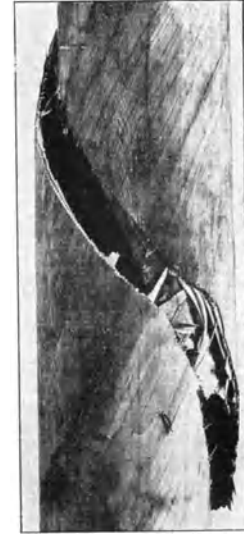
(707) Figur 928.  $V = 1/7$ .

**Figur 928.** Auf Drehung beanspruchtes Holzrohr;  $K_t = 150$  bis 170 kg/qcm, Druckfestigkeit  $K = 250$  bis 350 kg/qcm, Biegezugfestigkeit  $K_b = 360$  bis 680 kg/qcm.

Diese durch Anwendung der üblichen Gleichungen berechneten Festigkeitswerte sind im Vergleich mit den in der vorstehenden Zahlentafel A enthaltenen Werten gering, zum großen Teil eine Folge des Umstandes, daß etwa die Hälfte der Holzlagen quer zur Faser beansprucht ist.

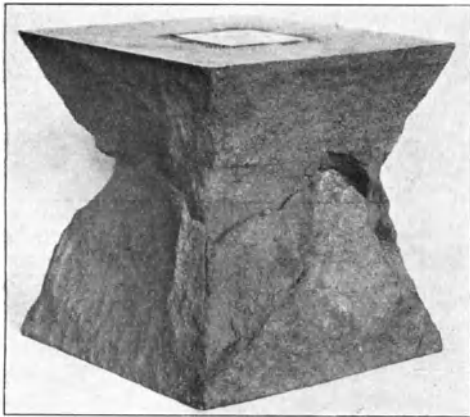
Figur 929.

**Figur 929.** Mörtelkörper, zerdrückt, Bruch als Doppelpyramide<sup>2)</sup>.

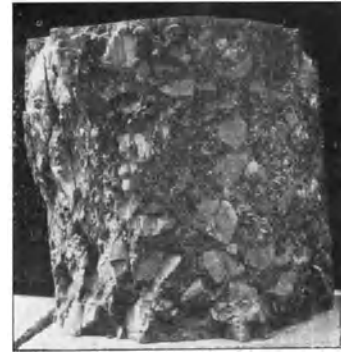
Figur 930.

**Figur 930.** Zerdrückter Würfel aus gutem Beton. Der Bruch erfolgte durch die Steine des Zugschlagmaterials. Höchster beobachteter Wert etwa  $K=550 \text{ kg/qcm}$

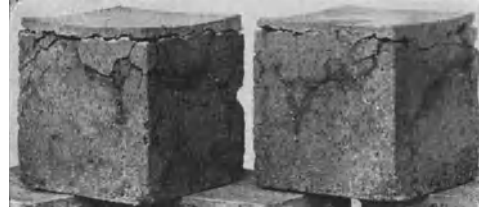
Figur 931.  $V = \frac{1}{3}$ .

**Figur 931.** Treibender Zement. Die Risse in den Würfeln sind bei der Lagerung ohne Beanspruchung entstanden.

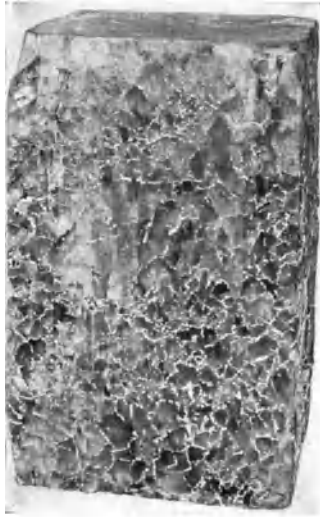
Figur 932.  $V = \frac{1}{6}$ .

**Figur 932.** Zerdrückter Steinsalzkörper ( $K = 150$  bis  $333 \text{ kg/qcm}$ ,  $\alpha = 1:210000$  bis  $1:250000 = 4,75$  bis  $4,0$  Milliontel). Die einzelnen, von weißen Ausblühungen umgebenen Kristalle treten deutlich hervor.

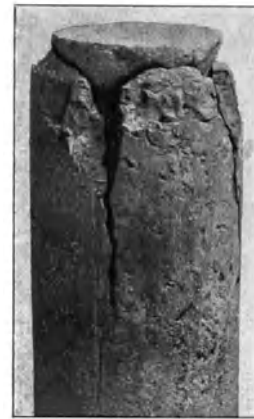
(710) Figur 933.  $V = \frac{1}{8}$ .

**Figur 933.** Betonsäule. Kegelförmiger Druckkörper, von der einen Endfläche ausgehend. (Bei eisenbewehrten Säulen erfolgt der Bruch, wenn die Herstellung sorgfältig erfolgte, häufig in der Mitte der Säule<sup>4</sup>).

<sup>4)</sup> Wie S. 1 bemerkt, ist die Prismen- oder Säulenfestigkeit geringer als die Würfelfestigkeit. Man geht sicher, wenn man die erstere zu  $80\%$  der letzteren annimmt.

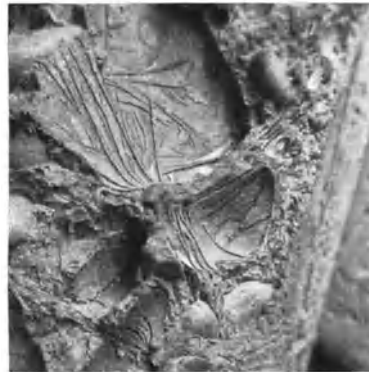
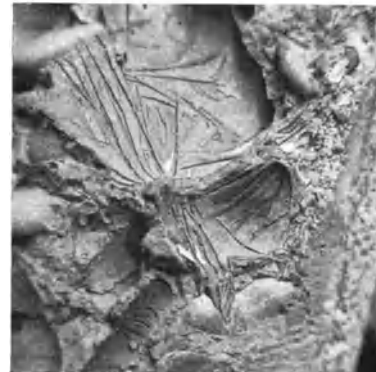
Figur 934.  
Stereoskopbild, s. S. 3.

**Figur 934.** Beton, bei Frostwetter hergestellt. Die Eisblumen sind deutlich zu erkennen. Solcher Beton pflegt sehr geringe Festigkeit zu besitzen.

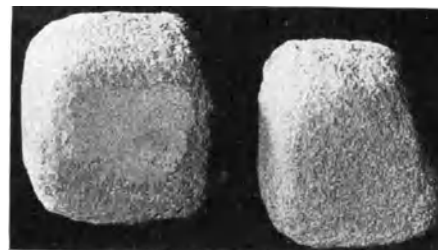
Figur 936.  $V = \frac{1}{5}$ .

**Figur 935, 936.** Kunststeine, die dem Frost nicht widerstanden. Die Ecken sind abgebröckelt.
