# АРХИТЕКТУРНОЕ НАСЛЕДСТВО

ГОСУДАРСТВЕННОЕ ИЗДАТЕЛЬСТВО  
ЛИТЕРАТУРЫ ПО СТРОИТЕЛЬСТВУ И АРХИТЕКТУРЕ  
М О С К В А · 1 9 5 2

# К ВОПРОСУ О НЕКОТОРЫХ СВЯЗЯХ РУССКОЙ АРХИТЕКТУРЫ С ЗОДЧЕСТВОМ ЮЖНЫХ СЛАВЯН

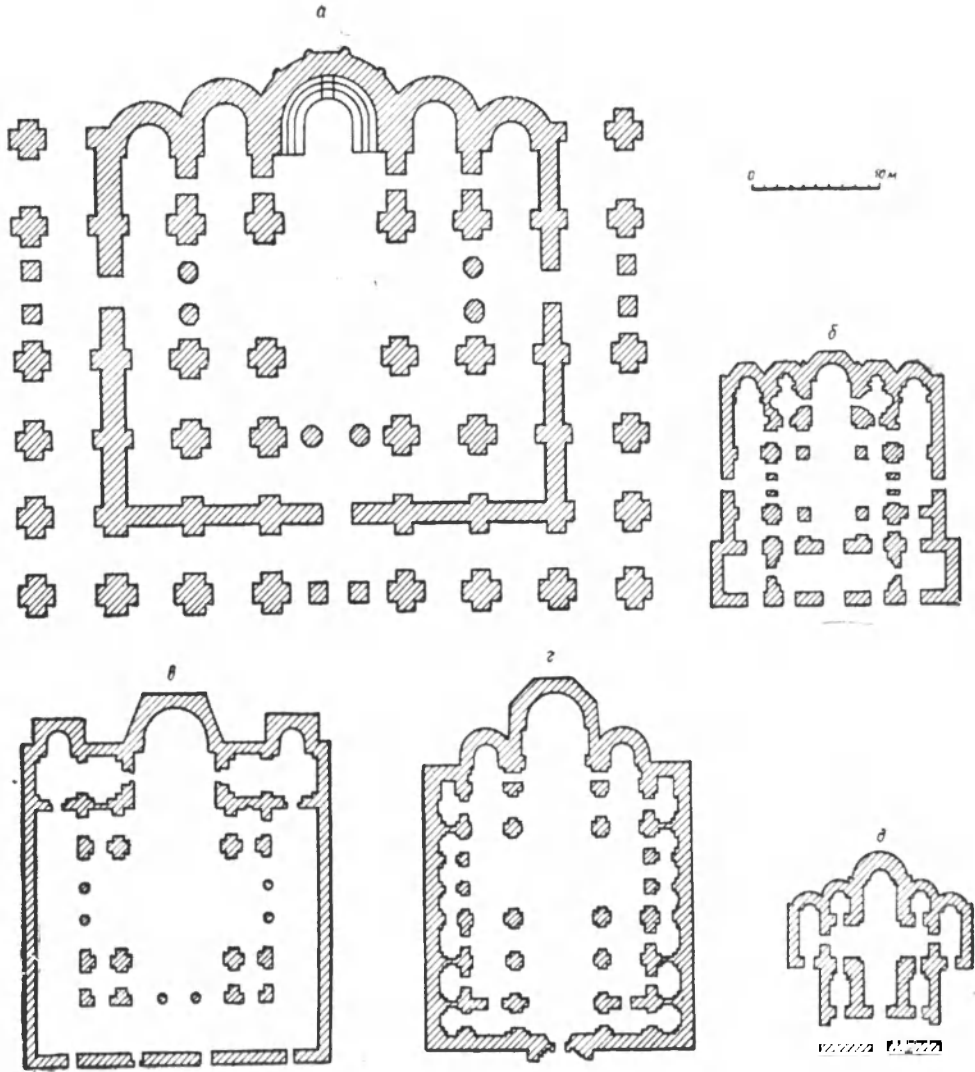
Рис. 24. Планы киевской Софии (а), северной церкви монастыря Липса в Константинополе (б), церквей в Майфаркине (в), Мокви (г) и Херсонесе (д) в одном масштабе. Схема автора

Достаточно представить себе в одном масштабе пятинефные здания Константинополя и русских пятинефных соборов (рис. 24), чтобы составить правильное суждение о взаимоотношении русской и византийской архитектуры. Так, северная церковь Фенери-Исса (монастыря Липса) имеет ширину около 20 м, а киевская София — около 40 м. Эти размеры характерны для Константинополя, как и вообще для средне-византийского времени, и для Киевского государства. Конечно, самый пятинефный крестовокупольный архитектурный тип был заимствован Киевом из Константинополя, однако в Киеве масштабы были настолько грандиозны, что уже один этот факт должен был привести и на самом деле привел к столь коренному изменению архитектуры, что мы должны говорить о новом качестве русской архитектуры по сравнению с византийским зодчеством уже в самом начале ее развития. Изучение памятников архитектуры Киевского государства путем сравнения их с современными им византийскими памятниками вскрывает глубокие отличия и даже противоположность архитектурных концепций и архитектурно-художественной композиции, свидетельствующие о самостоятельности русского зодчества.

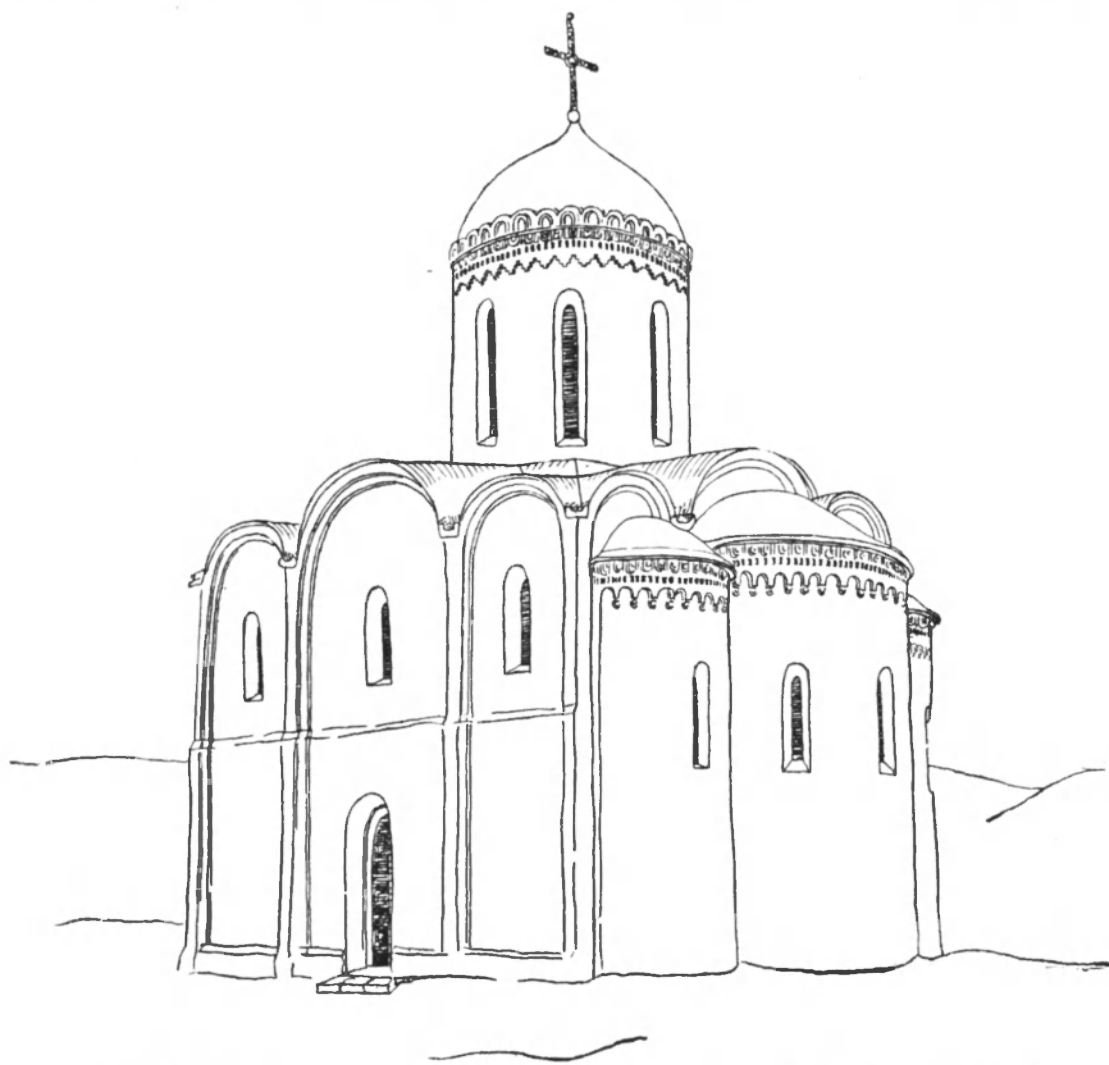
Рис. 6. Эскиз реконструкции Спасо-Преображенского собора в Переславле-Залесском

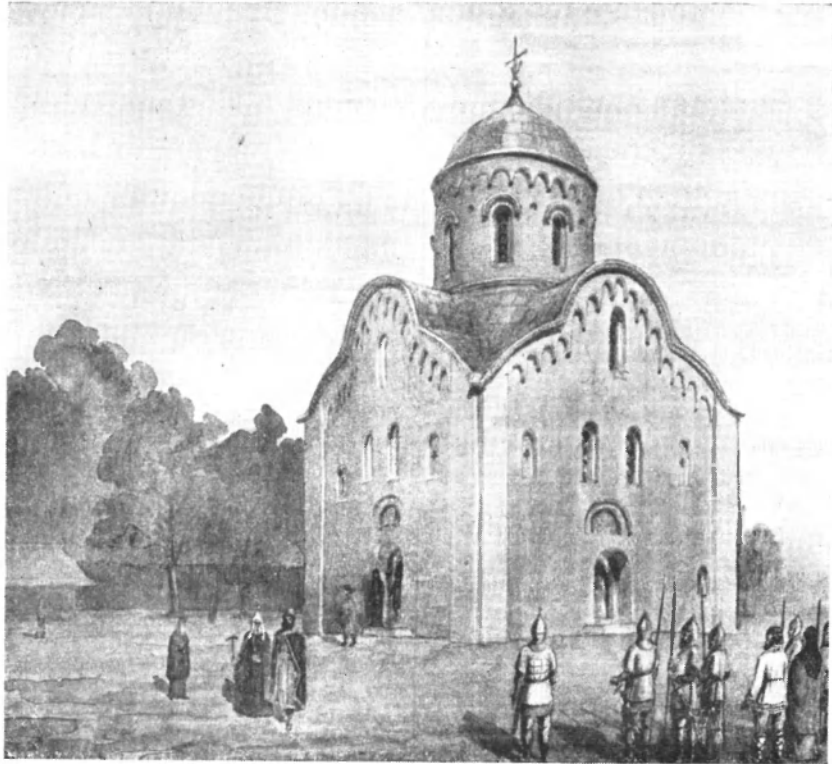
Рис. 15. Церковь Николы на Липне Реконструкция

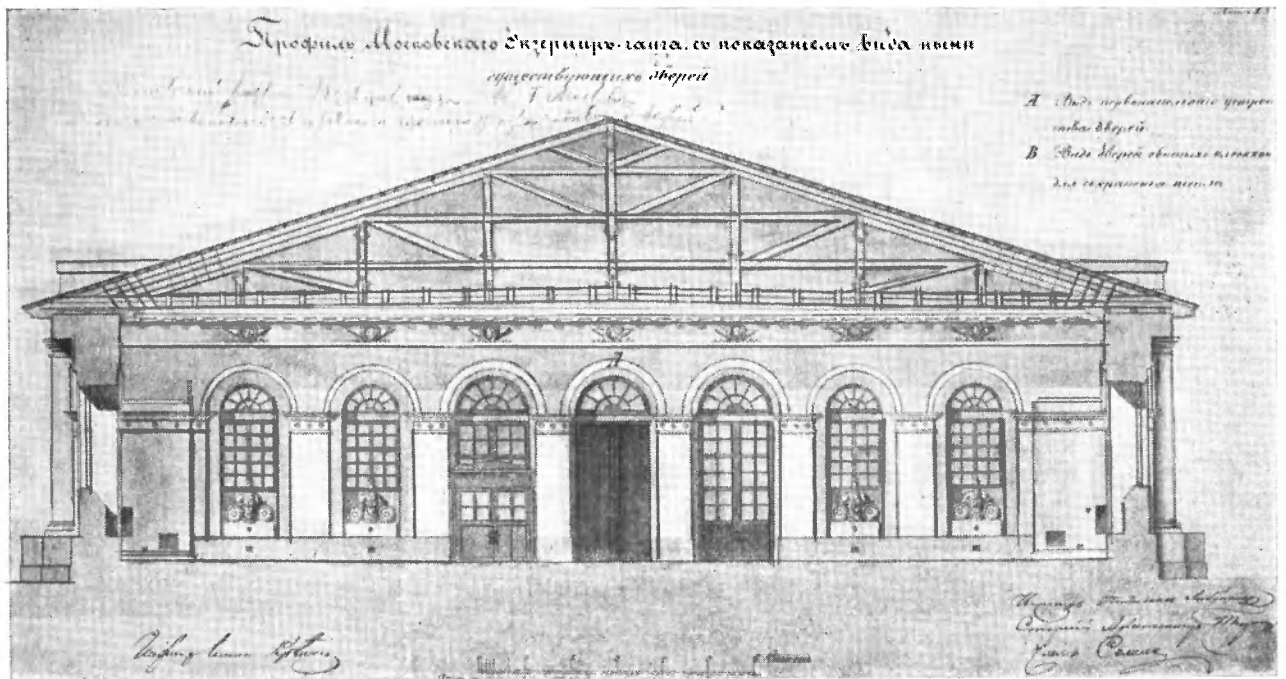
Рис. 8. Поперечный разрез манежа с изображением стропил 1939 г. Лепная отделка интерьера по рисункам О. И. Бове
