Konstruktion und Material im Bau von Dampfturbinen und Turbodynamos

Dr.-Ing. O. Lasche

Direktor der Allgemeinen Elektrizitäts-Gesellschaft

1920

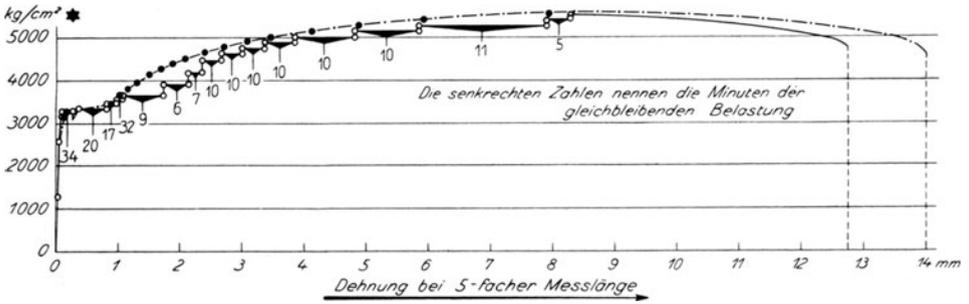
Abb. 9. Zerreivorgang an Probestben.

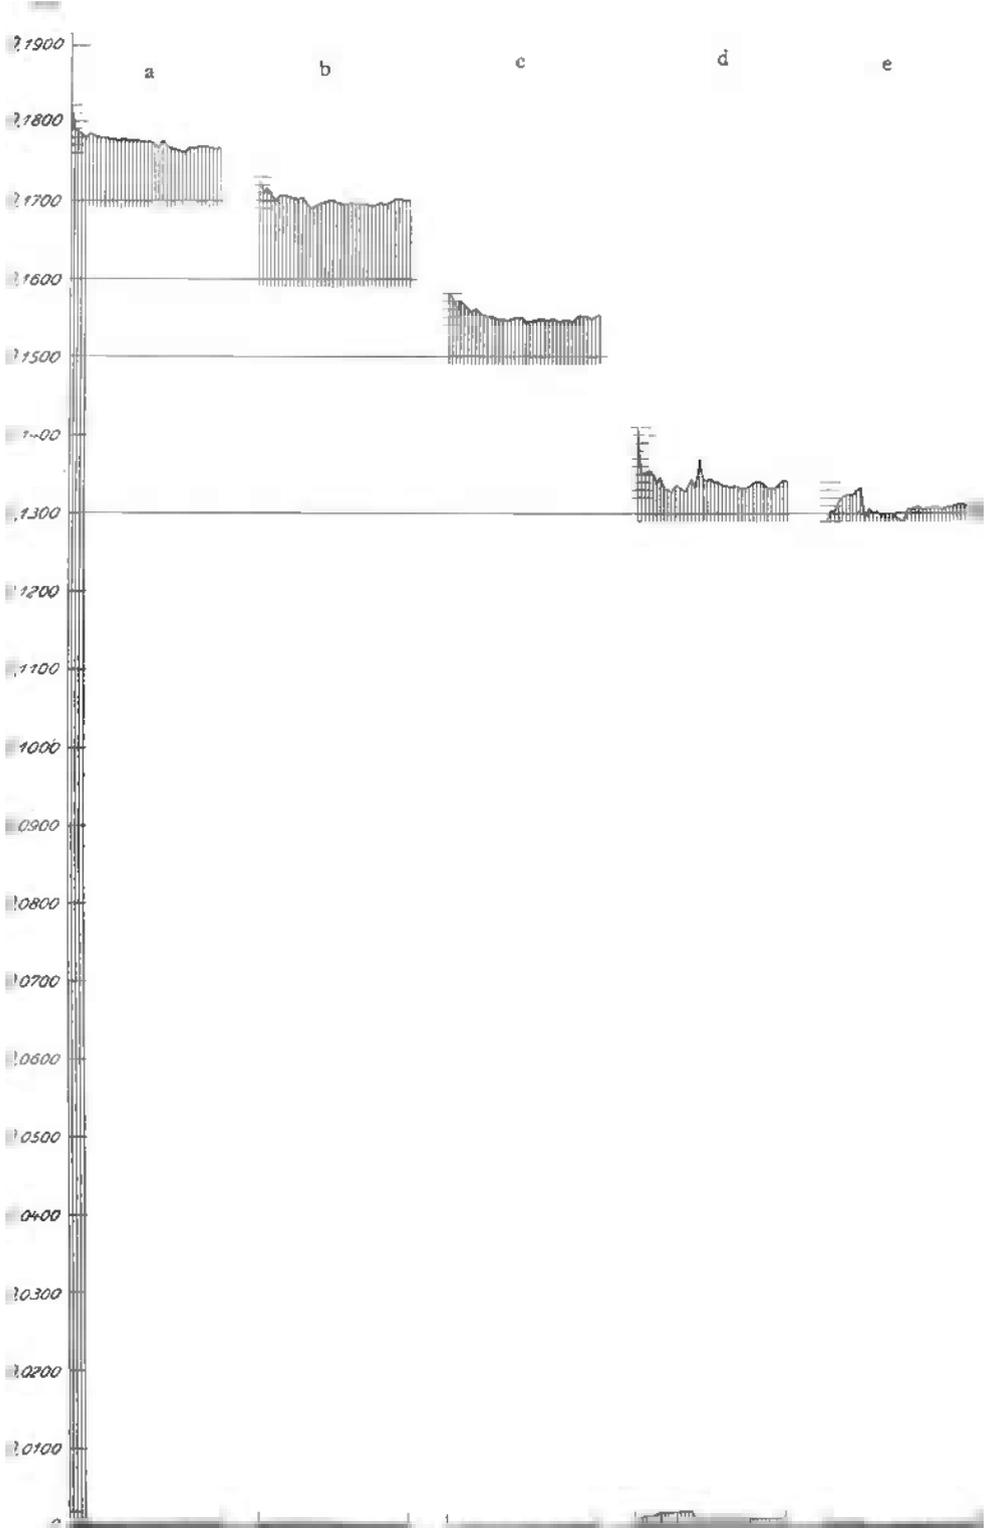
Abb. 14. Schaubild der federnden Dehnungen bei wiederholten Belastungs- und Entlastungswechseln.

das Maß der sich nach Entlastung auf etwa 300 kg/cm^2 und Wiederbelastung auf 4800 kg/cm^2 jeweils wiederholenden federnden Dehnung, während die zugehörigen unteren Linienzüge die ganz verschwindend kleinen Veränderungen der Stablänge erkennen lassen, welche diese als zusätzliche bleibende Längenänderung erfuhr. Diese bleibenden Längenänderungen treten aber nicht erst nach einem Belasten über Streckgrenze ein, sondern erreichen bereits das gleiche Maß nach einem erstmaligen Belastungswechsel des Materials unterhalb der Streckgrenze. Bei nahezu voller Entlastung federte der Stab innerhalb 50 mm Meßlänge jeweils um $9/100$ — $10/100 \text{ mm}$ zurück, d. h. um etwa 2% , wobei von Wichtigkeit ist, daß diese Federung sich auch bei häufiger Wiederholung des Belastungsspiels und auch bei weit über der ursprünglichen Streckgrenze liegenden Beanspruchungen voll und ganz erhielt. Es ist hier nach auseinanderzuhalten die nur mit feinen Meßapparaten feststellbare bleibende

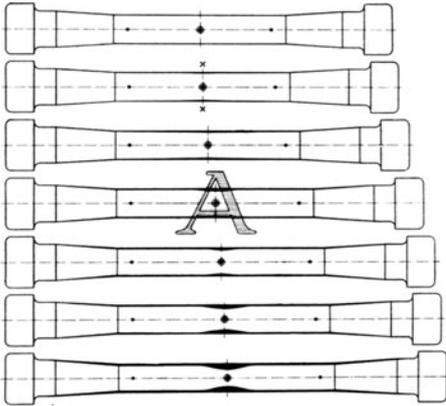
Abb. 17. Die Einschnürung eines in der üblichen Weise laufend zerrissenen Probestabes „A“.

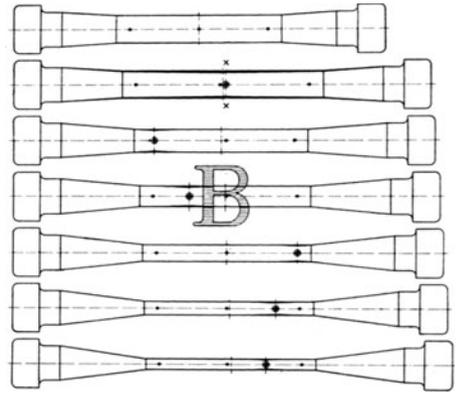
Abb. 18. Das Wandern der Einschnürstelle eines wiederholt gereckten und jeweils auf den Durchmesser an der Einschnürstelle nachgedrehten Probestabes „B“.

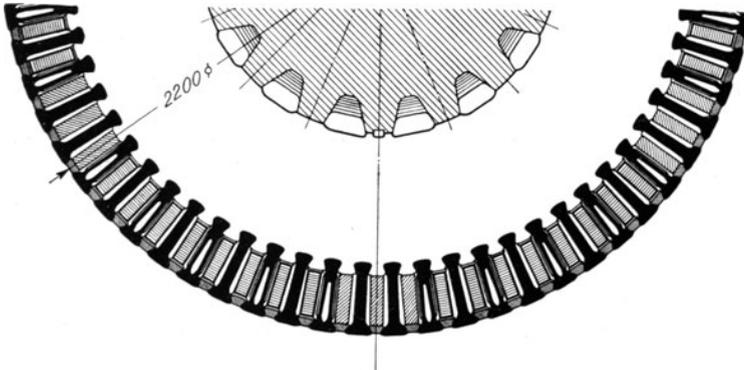
Abb. 21. Induktorplatte mit Belastungsprismen als Versuchskrper fr Schrumpf- und Schleuderversuche.

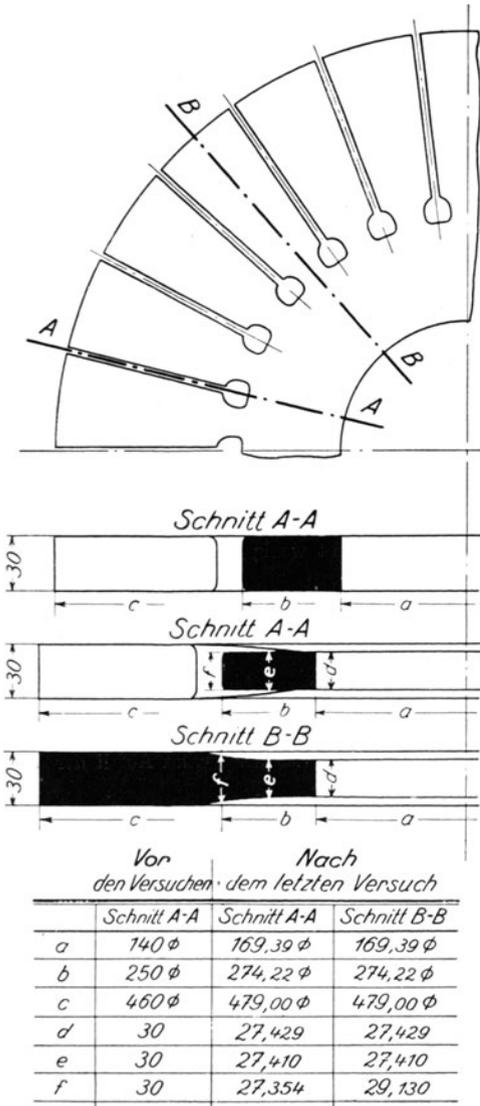
Abb. 26. Bild der Querschnitte im Modellkörper Nr. 2.

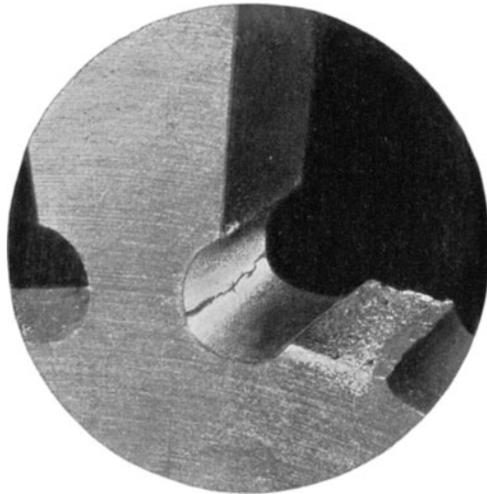
Abb. 32. Bruch eines Belastungszahnes am Modellversuchskörper Nr. 1.

p. Min. beträgt, bezogen auf den ursprünglichen Ringquerschnitt, 5950 kg/cm^2 , für den Fuß der Zähne hingegen nur 4400 kg/cm^2 , also kaum 74⁰/₁₀₀. Abb. 32 läßt denn auch des weiteren den bereits eingetretenen Anriß an dem benachbarten Zahn deutlich erkennen und zeigt in der vorhandenen Bruchfläche links scharf ausgeprägt die frische Fläche eines plötzlich erfolgten Bruches, rechts den Charakter des allmählich entstandenen Dauerbruches. Die scharfen Kanten der Zahnfüße waren versehentlich

stehengeblieben und bei den unvermeidlichen Vibrationen der Zähne dürften sie das Auftreten von Haarrissen und Kerben am Fuß begünstigt haben; beim Versuchskörper Nr. 2 wurden diese Kanten kräftig gebrochen und wurde dann auch mit diesem Modellversuch eine weit längere Betriebsdauer erzielt.

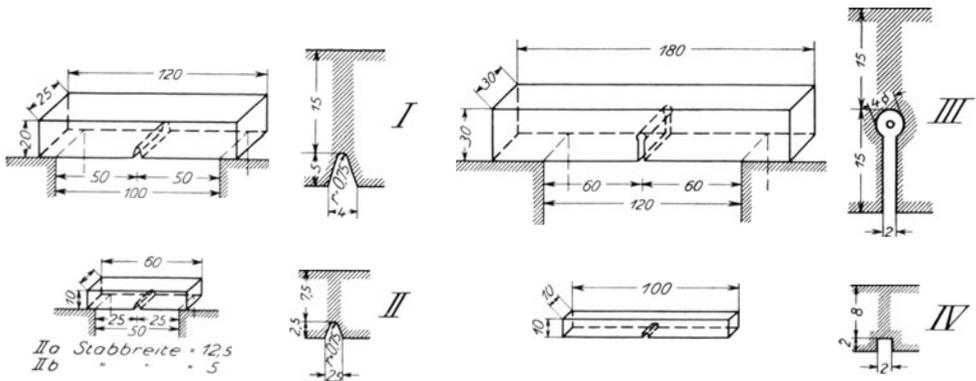
Abb. 33. Die Stabgröße und Kerbform.

Für die Kerbschlagprobe ist die Form I der Kerbe Abb. 33 in der AEG-Turbinenfabrik seit 1906¹⁾ beibehalten worden, ebenso die Stabgröße. Da die für die Herstellung der Kerbe benötigten Fräser den Materiallieferanten zur Verfügung gestellt werden, fällt diese dauernd gleichmäßig aus, und es haben sich Mängel dieser Kerben-

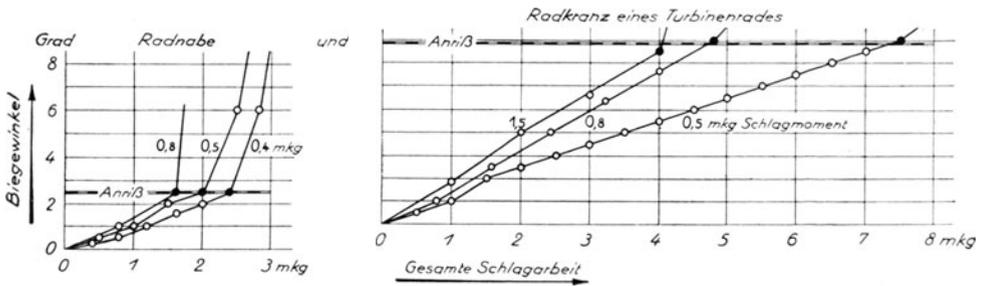
Abb. 42—43. Der Biegewinkel als Maßstab der Kerbzähigkeit bei verschiedenem Schlagmoment.

Außerordentlich interessant ist es, daß die erzielten Biegewinkel (Abb. 42 und 43) im Gegensatz zu der großen Verschiedenheit der gefundenen Werte der Kerb-

zähigkeit unabhängig sind von der Stärke des einzelnen Schläges bzw. von der Anzahl der bis zum Anriß oder Bruch erforderlichen Schläge. Diese Tatsache läßt sich mit anderen Worten aussprechen: Die Längung der Fasern in der Kerbe hat das gleiche Maß, sie ist unabhängig von der Stärke des einzelnen Schläges. Anscheinend fallen hier auch die mittels der Einschlag- und Vielschlagprobe gewonnenen Werte zusammen, nur daß sich der Biegewinkel bei den voneinander gänzlich getrennten Stabenden der Pendelschlagprobe nicht mehr genau feststellen läßt. Für die laufende Werkstättenprüfung des Materials hat diese Erkenntnis insofern auch noch eine recht praktische Bedeutung, als der Biegewinkel allein schon für die Beurteilung der Kerbzähigkeit einer Materialsorte und damit zur Beurteilung ihrer Gleichmäßigkeit genügt und der Versuchsstab in seinem angerissenen Zustand eine stete Nachkontrolle ermöglicht.

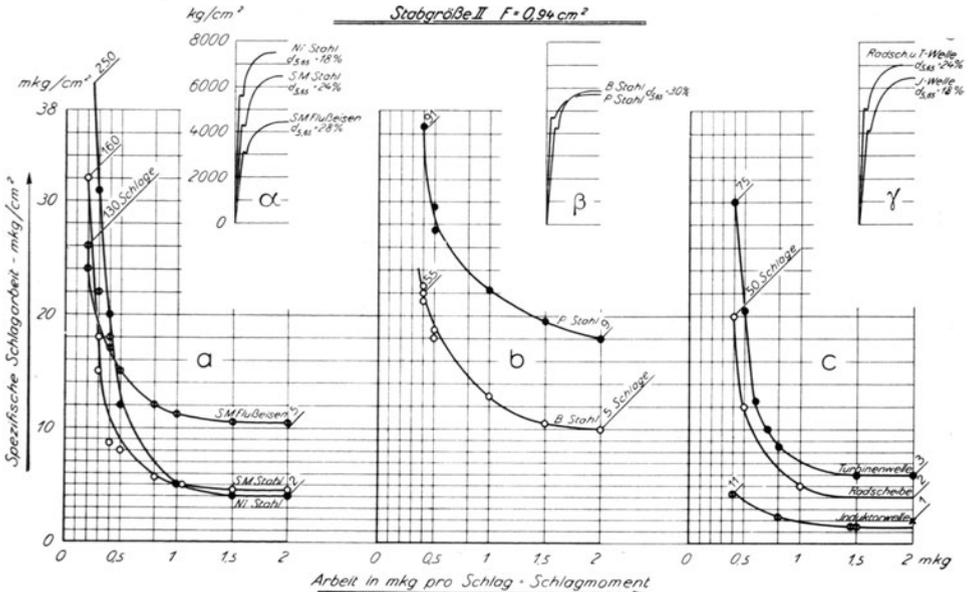
Abb. 44—46. Die Bewertung des Materials bezüglich Kerbzähigkeit durch die Vielschlagprobe. Radscheiben gleicher Abmessung aus verschiedenem Material. Profilierte Schaufelstangen aus verschiedenem Material. Schmiedekörper aus gleichem Material, aber verschiedener Formgebung.

Abb. 44 und 46 zeigen die für verschiedene Arten von Konstruktionskörpern auf dem gleichen Untersuchungswege erhaltenen Werte der Kerbzähigkeit. Bei diesen Untersuchungen wurde durchgehend mit Stäben Form II gearbeitet. Festgestellt wurde die Größe der Arbeit in mkg/cm^2 , bei der ein einziger Schlag genügt, um den Stab zu brechen. Fortgeführt wurden die Untersuchungen mit abnehmender Arbeit pro Schlag, so weit gehend, bis die Anzahl der Schläge 20, 30, 50, 100 und noch mehr betrug, so daß hier bereits ein gewisser Übergang zu dem späteren Kapitel „Dauerversuche“, die sich auf viele Millionen Beanspruchungen des einzelnen Versuchsstabes erstrecken, hergestellt wird.

Bei dem 3%igen Nickelstahl-Material von 6500—7000 kg Bruchfestigkeit, wie es sowohl für Turbinenwellen und Radscheiben, als auch für Induktorwellen verwendet wird, bleibt der Charakter der Linienzüge der gleiche, wogegen die Zahlenwerte der Kerbzähigkeit (Abb. 46) bei nahezu gleicher Bruchfestigkeit je nach der Form der Stücke und somit je nach der Durchschmiedung der Konstruktionskörper ganz verschieden sind. Bei Induktorwellen, die entsprechend ihrer späteren Betriebsbeanspruchung mittels Querprobe geprüft werden — eine an sich sehr heikle Probe —, bedeutet die Vielschlagprobe mit kleiner Arbeit pro Schlag eine weit empfindlichere Materialprüfung als die Prüfung mit nur einem kräftigen Schlag. Bei nicht gut durchgeschmiedeten Induktorwellen läßt überhaupt nur noch die Vielschlagprobe einen Unterschied zwischen besserem und weniger gutem Material erkennen.

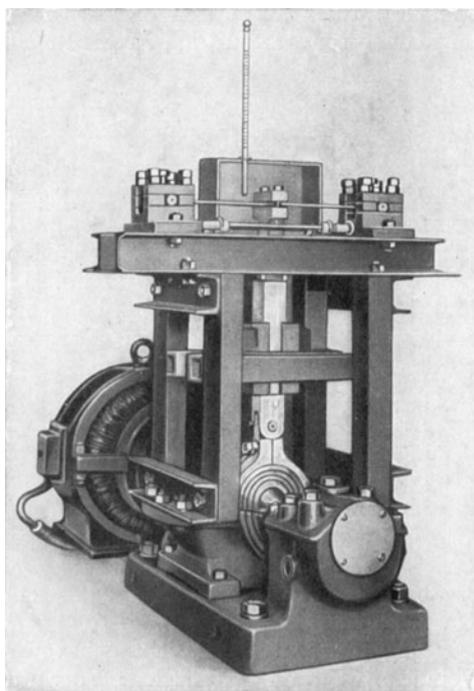
Abb. 48. Biegemaschine für Dauerversuche bei Temperaturen bis 400° C (elektrische Heizung).

Wegen der hohen Umdrehungszahl und zur Vermeidung toten Ganges wurde ein exzentrischer Zapfen a mit Kugellager b als Antrieb des geradlinig geführten Querhauptes c gewählt. In das Querhaupt wird der Probestab in seiner Mitte fest eingespannt. Die freien Enden des Versuchsstabes werden in aufgespannten Kloben mit seitlichen Zapfen drehbar und gleitend gelagert. Die Kloben sind verschiebbar, so daß zur Änderung der spezifischen Belastung nur eine andere Länge der Versuchsstäbe eingestellt zu werden braucht. Alle beweglichen Teile sind gehärtet und auf etwaigen Verschleiß leicht kontrollierbar. Abb. 48 gibt eine nach diesem Schema gebaute Biegemaschine wieder, mit der Dauerproben bei einer durch Heizung mit elektrischem Strom erzielten erhöhten Temperatur durchgeführt werden. Abgestufte Widerstände lassen die gewünschte Temperatur mit der erforderlichen Gleichmäßigkeit leicht einhalten.

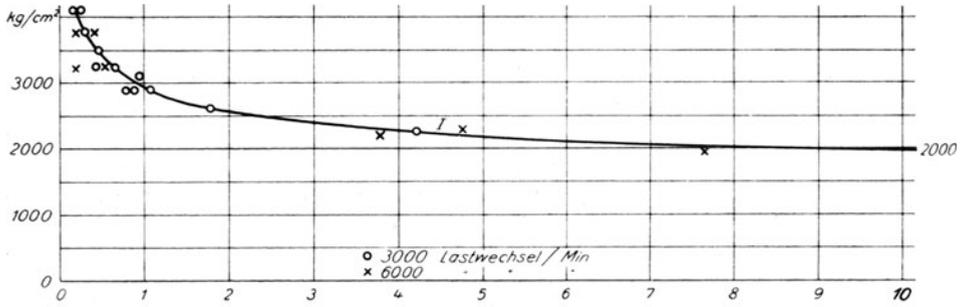
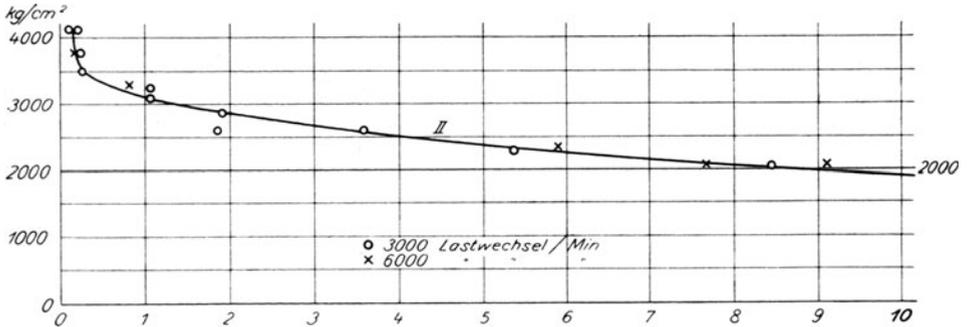
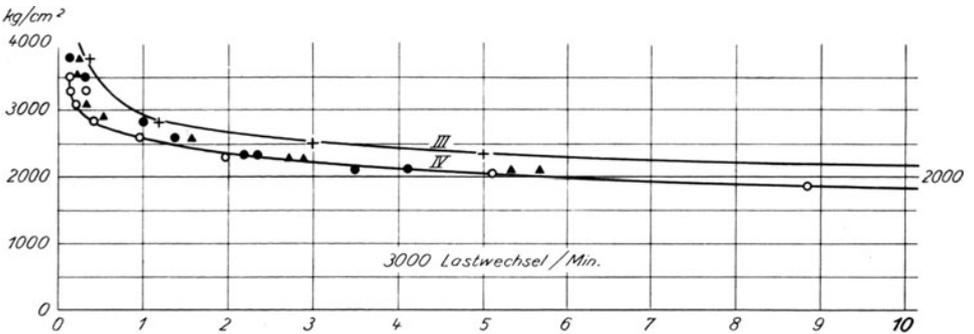
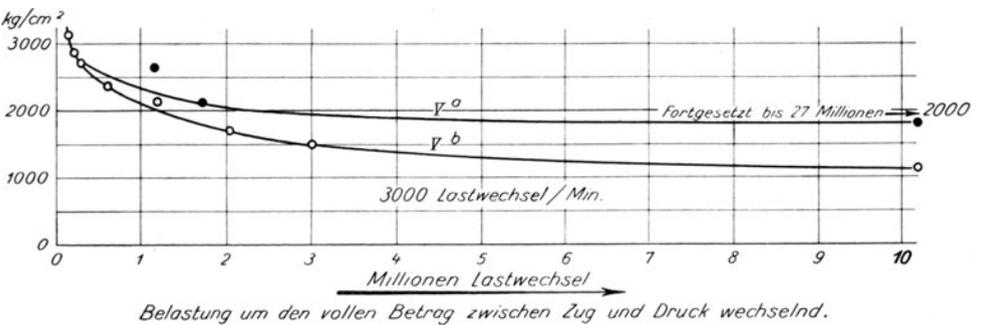
Abb. 49—52. Versuchsergebnisse von Dauerproben bis zu ca. 10 Millionen Lastwechseln.

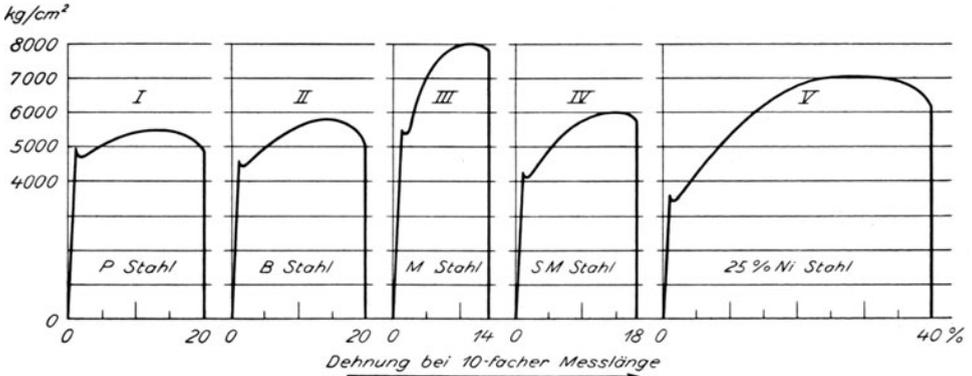
Abb. 53. Festigkeitswerte des Versuchsmaterials.

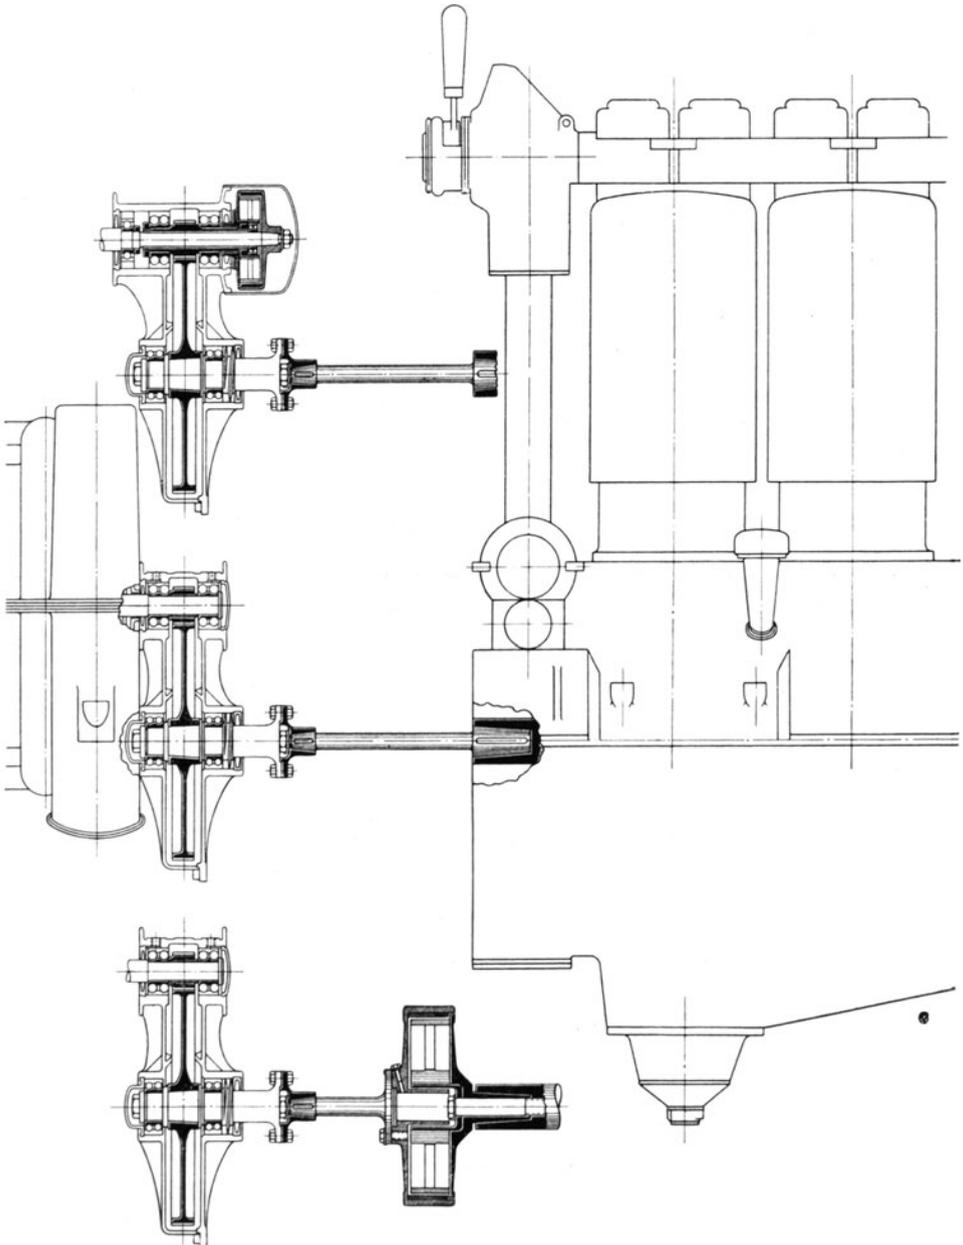
Abb. 61. Zentrifugal-Reibungskupplung hoher Umlaufzahl zwischen den Zahnrädern und dem Gebläse.
 Abb. 62. Federnde Welle zwischen Antriebsmotor und Gebläse bei zwischengeschaltetem Vorgelege.
 Abb. 63. Vergrößerung der Zeit für die Beschleunigung durch eine Zentrifugal-Reibungskupplung zwischen Benzinmotor und Zahnrädern.

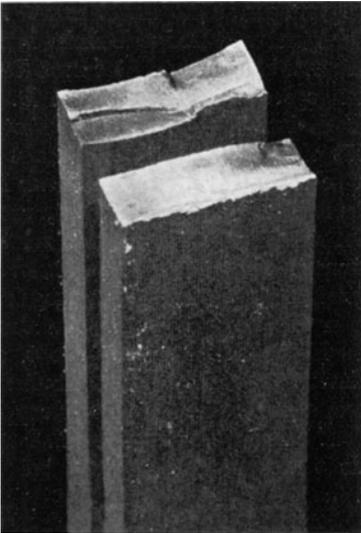
Abb. 64. Bruchflächen eines flachen Probestabes (Dauerbiegeprobe). $v = 2$.

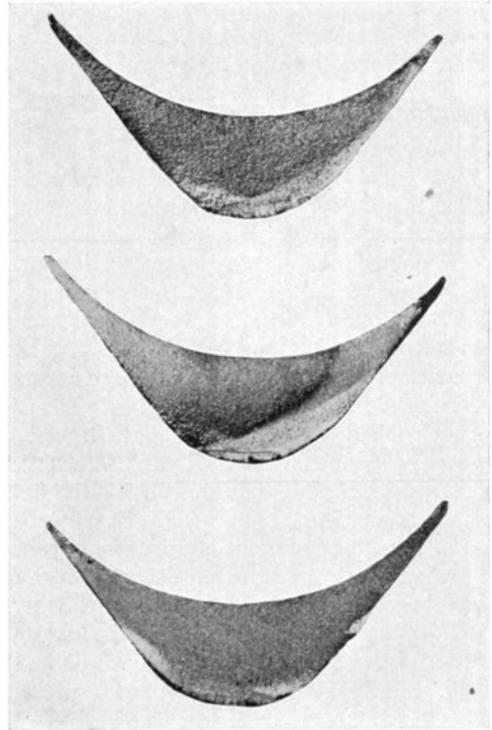
Abb. 65—67. Bruchflächen von Schaufelmaterial (Dauerbiegeprobe). $v = 3$.

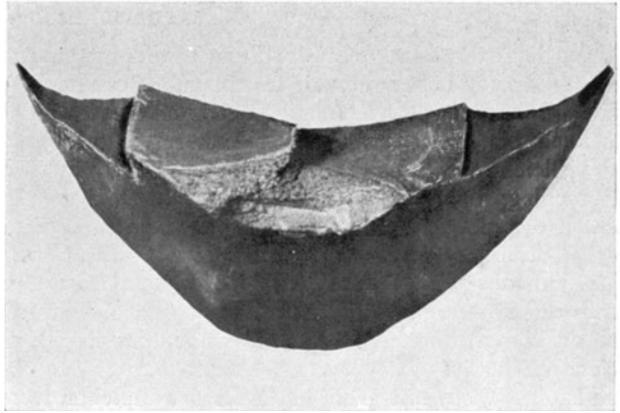
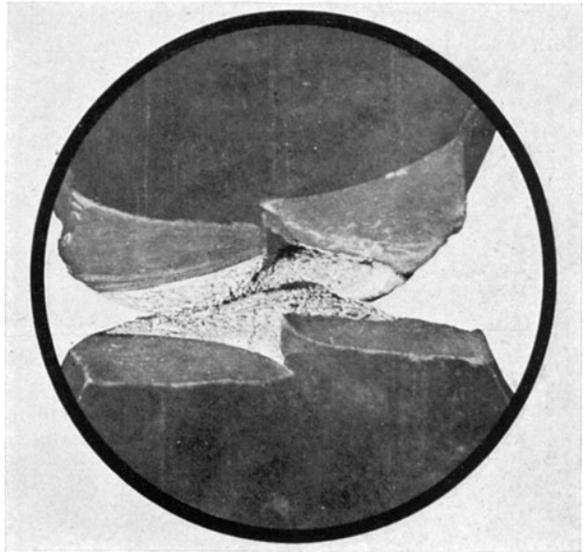
Abb. 68. Bruchfläche einer Turbinenschaufel, im Betrieb gebrochen.

Bruches gibt aber hierfür leider keine Handhabe, denn die Bruchflächen der im Betrieb gebrochenen Schaufeln und der im Dauerverfahren gebrochenen Probestäbe unterscheiden sich in ihrem Aussehen fast nicht (Abb. 64—68); weder der eine noch der andere Bruch läßt irgendeine Formänderung oder eine Änderung des Gefüges erkennen. Wohl konnte man feststellen, daß es sich bei den im Betrieb gebrochenen Schaufeln gelegentlich um einen „alten Anriß“ handelte; ob dieser Anriß aber durch die erste oder die zweite Art der Beanspruchung entstanden ist, oder ob vielleicht gar von Anfang an ein Materialfehler vorlag, ist kaum feststellbar; auch sei hierbei auf Abb. 69 verwiesen; trotzdem die „ermüdete“ Welle überhaupt noch nicht in Betrieb gewesen war, trug der Bruch aber vollkommen das charakteristische Aussehen eines Ermüdungsbruches. Es lag daher nahe, bei den Dauerbiegeversuchen des Schaufelmaterials festzustellen, ob in der Nähe der höchsten Beanspruchung, also in Nähe der Bruchstelle, eine Strukturveränderung durch die Ermüdung des Materials eingetreten war, um dann aus dieser die Ermüdung des Materials nachweisen zu können. Diesbezügliche Untersuchungen lieferten bisher kein Ergebnis.

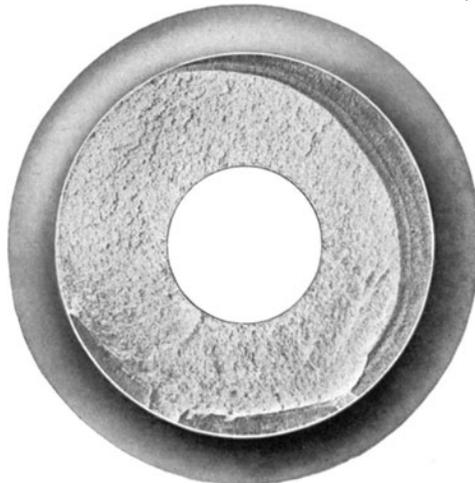
Abb. 69. Anriß einer Welle infolge Schmiedefehlers.

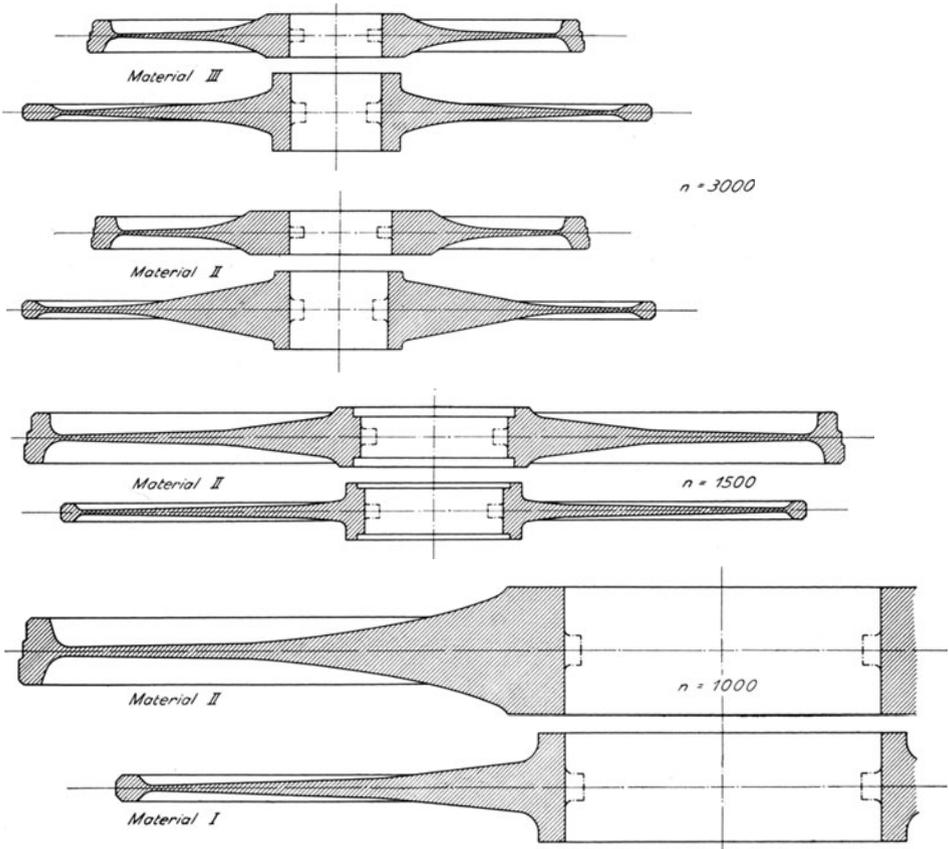
Abb. 111. Größe und Material der Radscheiben bei verschiedenen Umlaufzahlen.

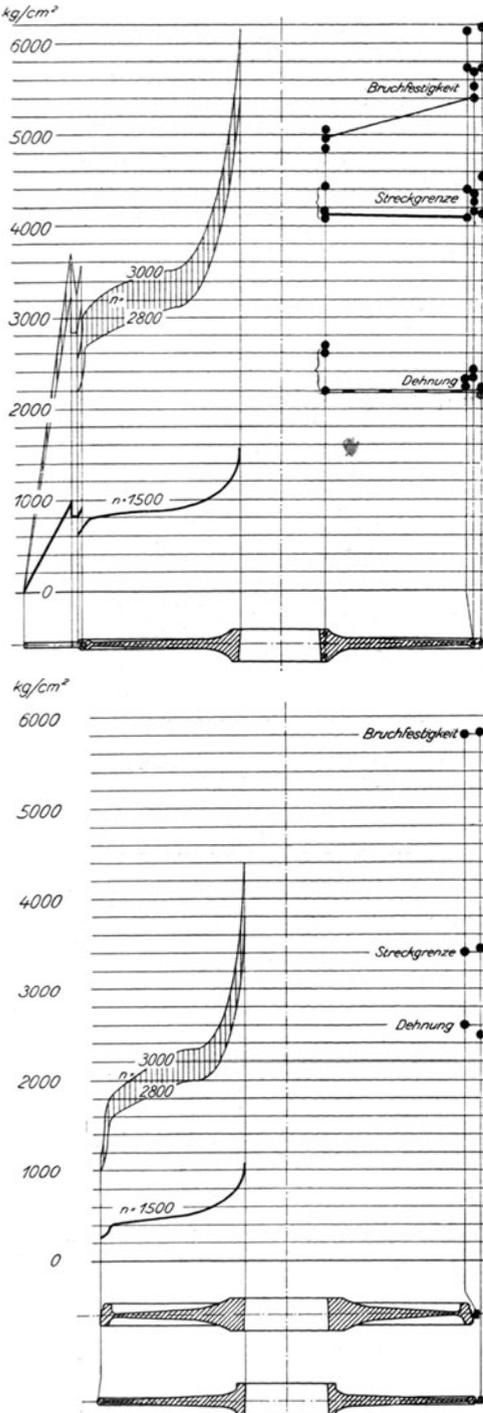
Abb. 112. Rechnerische Beanspruchung und Festigkeitswerte der nach dem Unfall aus der Radscheibe IX selbst entnommenen Proben.
Abb. 113. Rechnerische Beanspruchung und Festigkeitswerte des von Rad I und III am Kranz entnommenen Probematerials.

Bei dem erwähnten Durchgehen von 1500 auf 2800—3000 Umdrehungen hatte sich eine der Radscheiben (Abb. 112) an der Nabenbohrung um 13 mm geweitet, eine andere um 3 mm. Die aus der zerschnittenen Scheibe entnommenen Zerreißproben zeigen zunächst, daß die Beanspruchung in der Nabenpartie die Bruchfestigkeit des Materials überschritten hatte. Die Werte der Streckgrenze von den der Nabe entnommenen Probestäben geben ferner ein Bild von der örtlichen Materialbeanspruchung während der höchsten Umlaufrzahl. Unbekannt sind die Werte der Streckgrenze, die das Material an der Nabe im ursprünglichen Zustand gehabt haben mag. Andere Radscheiben desselben Rotors (Abb. 113) hatten irgendwelche Formveränderungen nicht erfahren; die rechnerische Beanspruchung unmittelbar an der Bohrung hatte die Streckgrenze des Materials auch nur gerade erst erreicht, vorausgesetzt, daß die Werte am Kranz und in der Nabe annähernd gleich waren.

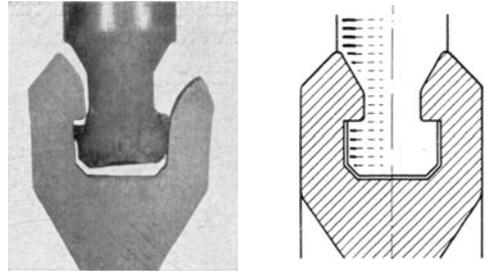
Abb. 114. Der Querschnitt des Radkranzes vor und nach der Zerstörung.

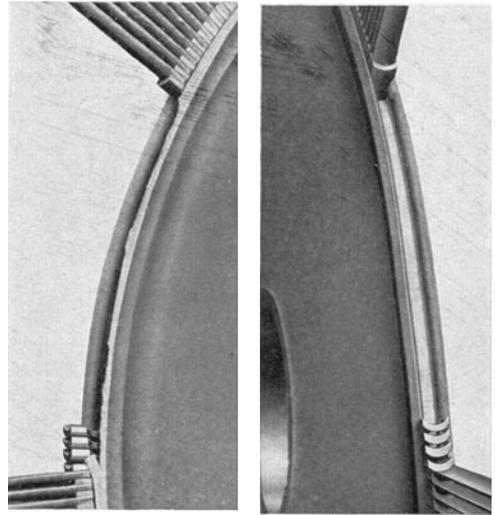
Abb. 115. Die Bruchstelle des Radkranzes.

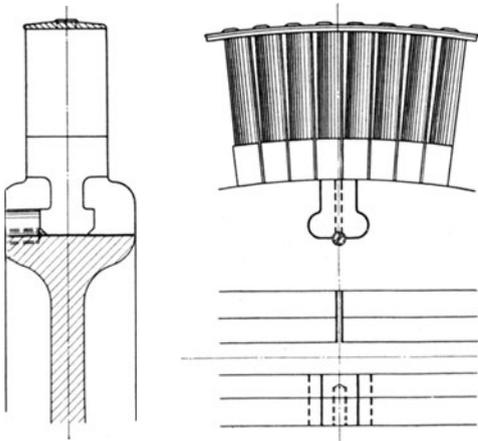
Abb. 116. Das Schaufelschloß mit beidseitigem Schnitt durch den Kranz.

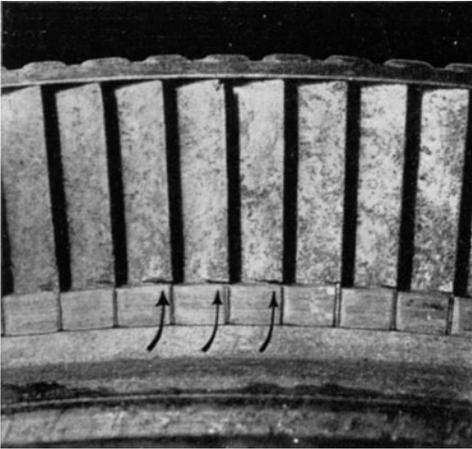
Abb. 136. Schaufeln über dem Füllstück durchgerostet.

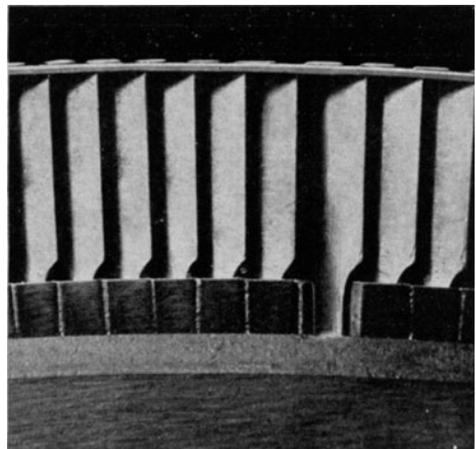
Abb. 137. Schaufeln über dem Füllstück abgerundet.

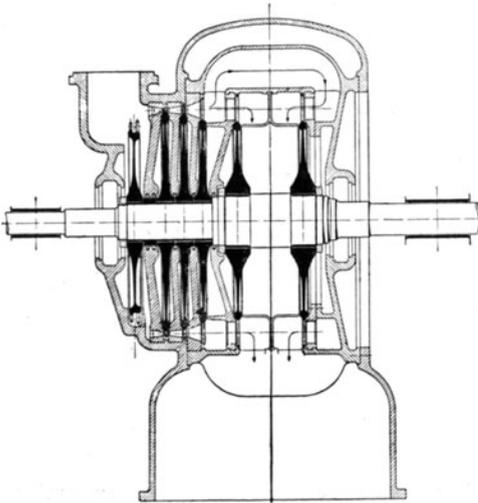
Abb. 140. Anordnung von Zwillingsrädern für größte Dampfmengen.

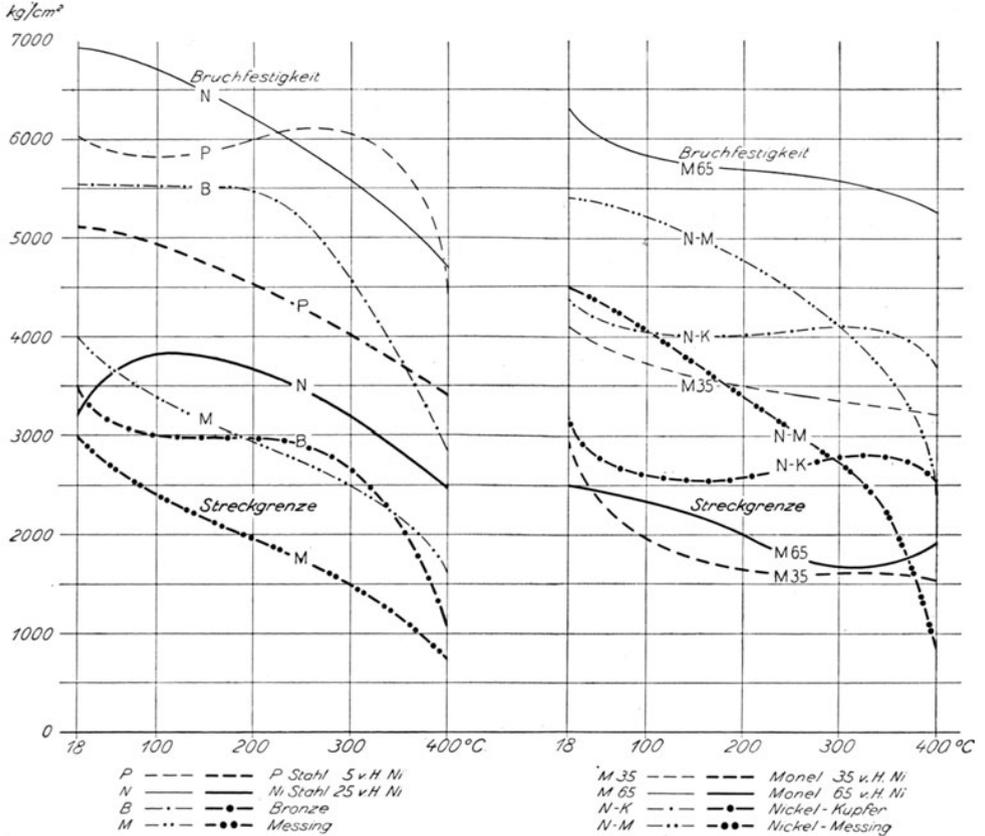
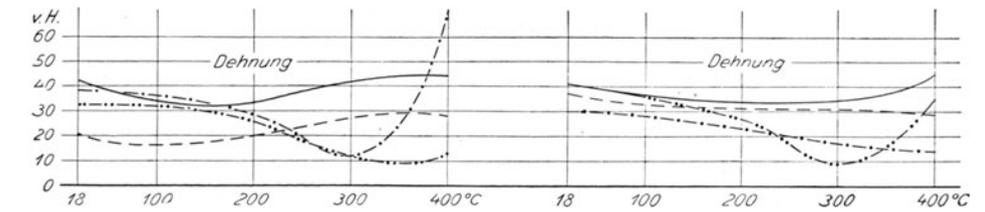
Abb. 143. Festigkeitswerte der älteren Schaufelmaterialien.

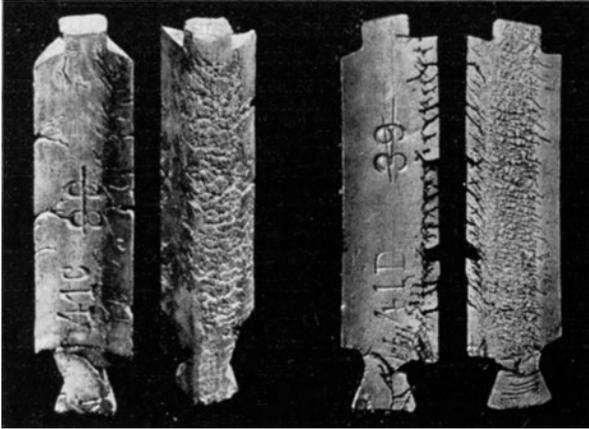
Abb. 146. Profilierter Nickelstahl, 25 v. H. Ni. Laufschaufeln mit Querrissen.

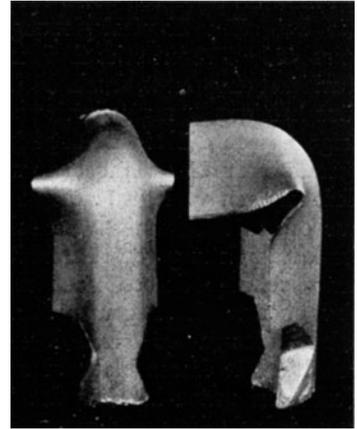
Abb. 146a. Profilierter Nickelstahl, 25 v. H. Ni. Laufschaufeln aus demselben Rad entnommen, noch völlig gesund.

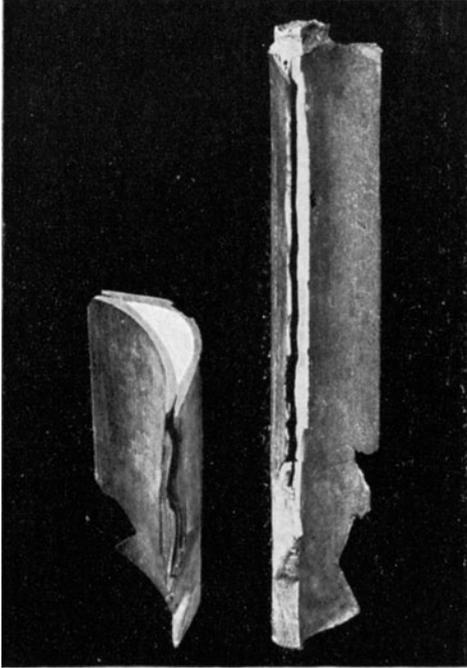
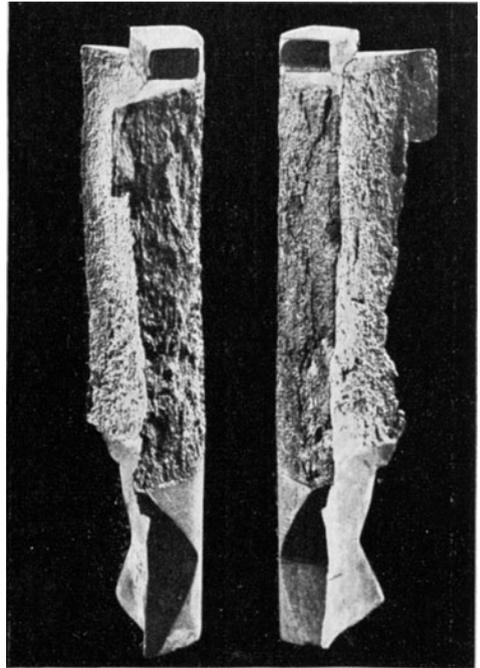
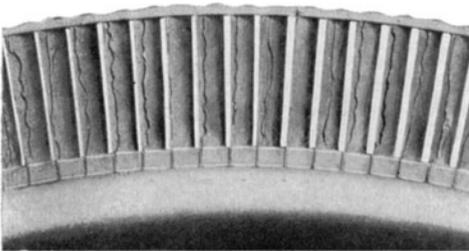
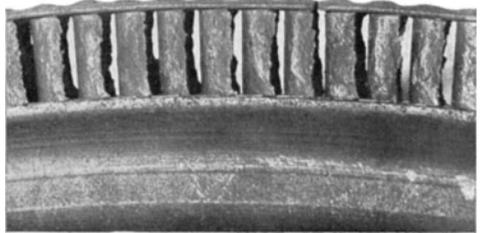
Abb. 148. Temperatureinwirkung auf Bronzeschaufeln.

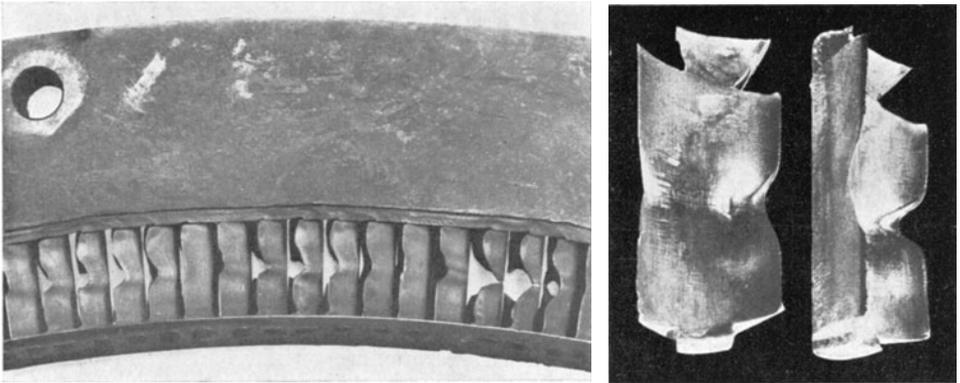
Abb. 155. Mechanische Abnutzung durch Kesselstein. Umkehrschau feln.

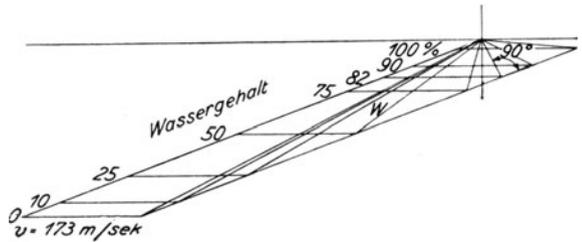
Abb. 166. Geschwindigkeitsplan.

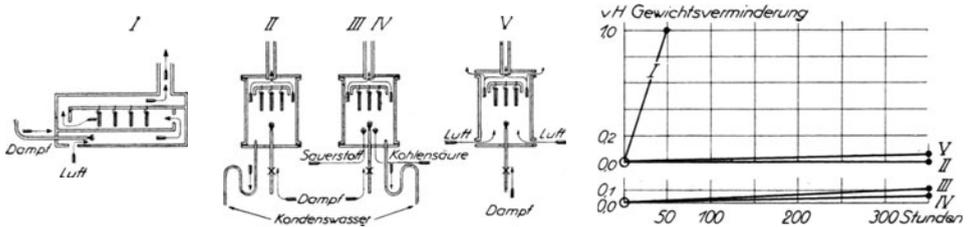
Abb. 167. Einrichtung und Ergebnisse von Rostversuchen.

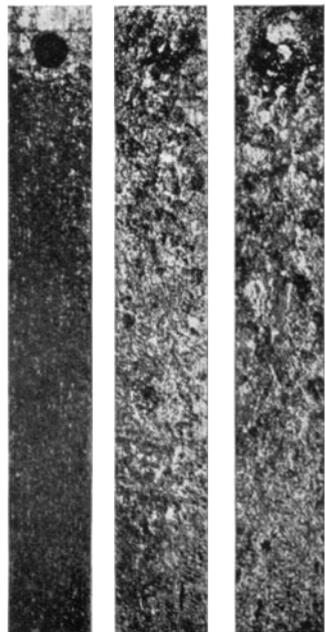
Abb. 168. Versuchsstäbe.

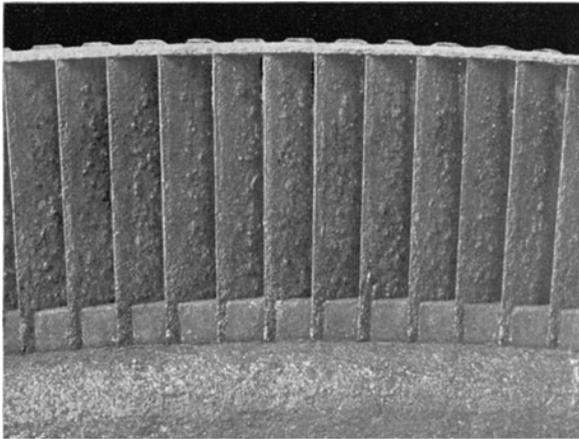
Abb. 173. Anrostungen am Hochdruckrad.

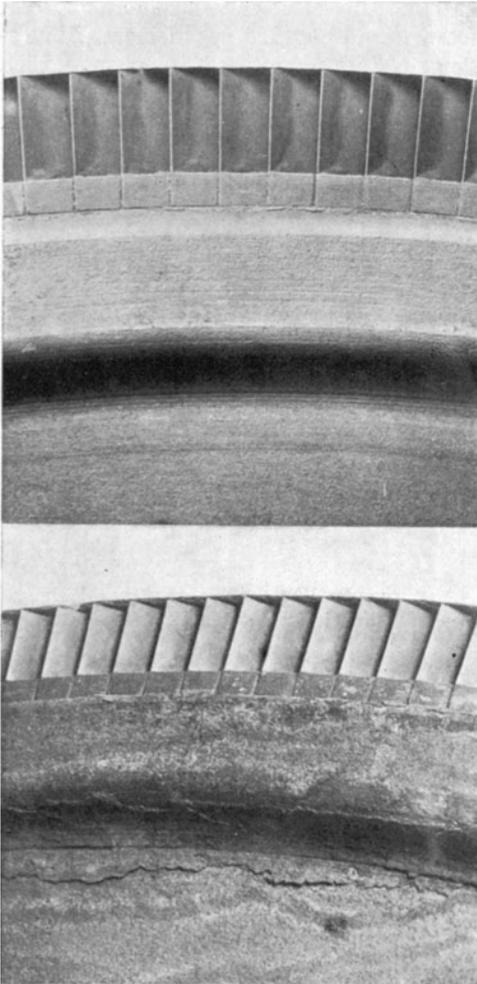
Abb. 174—175. Anrostungen nur an einem Teil des Umfanges eines Niederdruckrades.

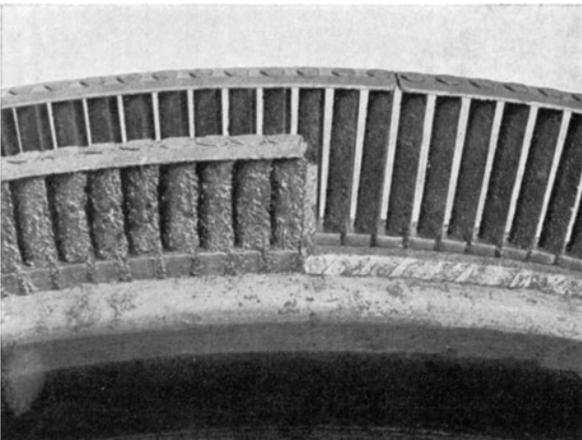
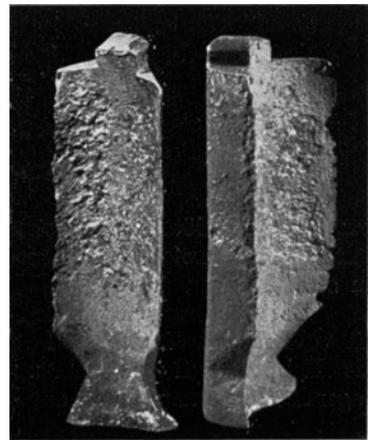
Abb. 176. Anrostungen an Hochdruckschaufeln.

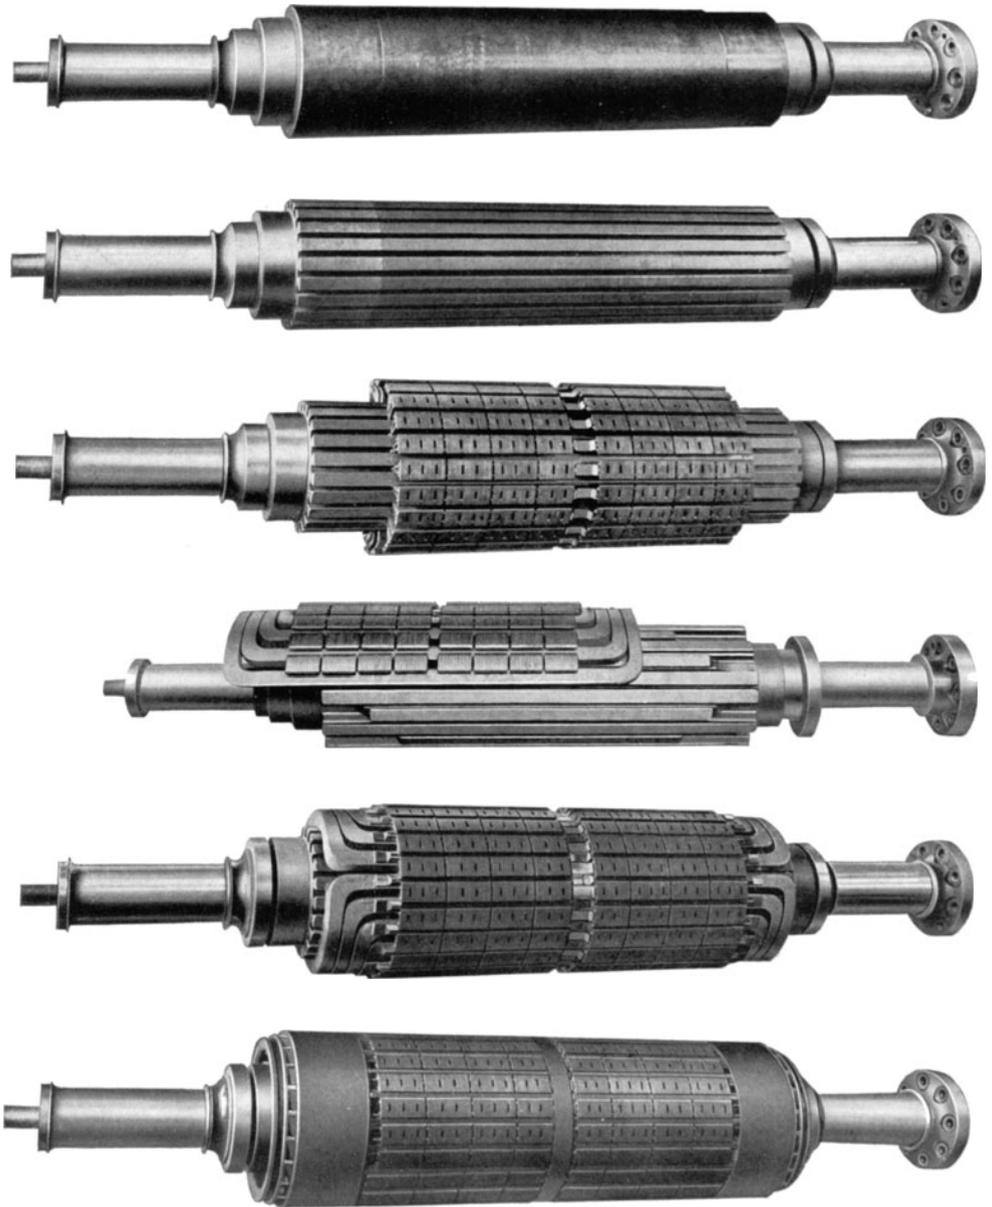
Abb. 178. Der Aufbau des AEG-Induktors.

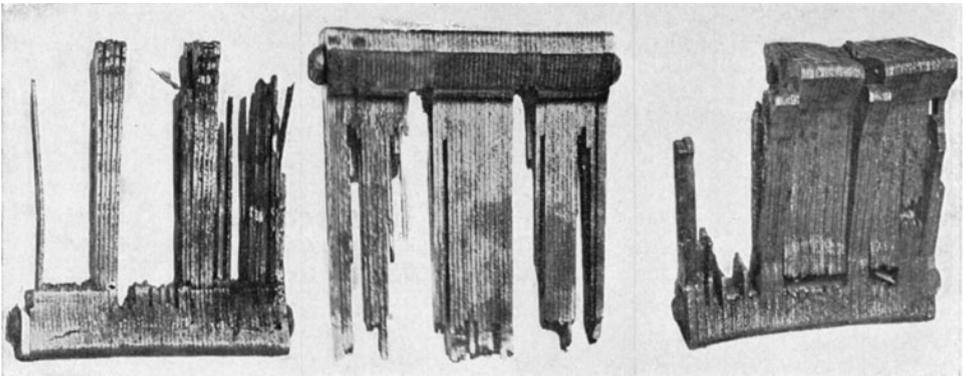
Abb. 189. Bei Erprobung mit 8–10facher Betriebsbelastung zerrissenes Prismenpaket.

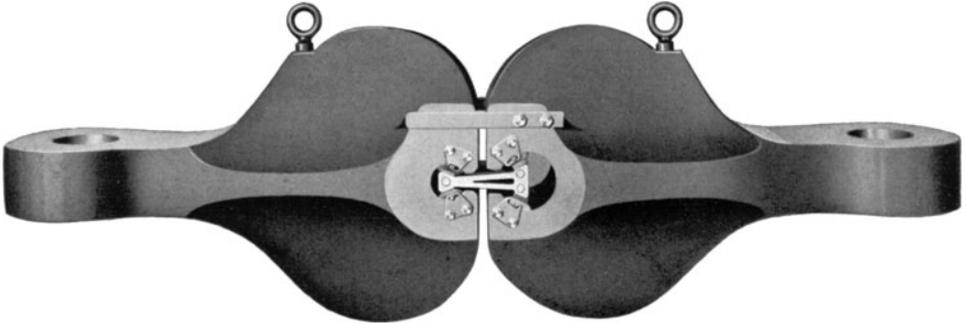
Abb. 190. Einspannvorrichtung zur Erprobung der Prismenpakete auf Zerreißfestigkeit.

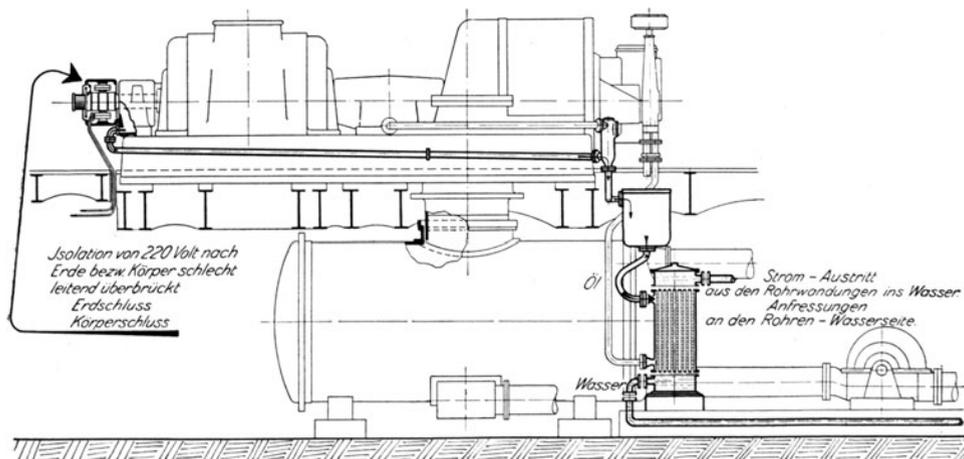
Abb. 201. Vagabundierende Ströme innerhalb einer Maschinenanlage durch Isolationsfehler.

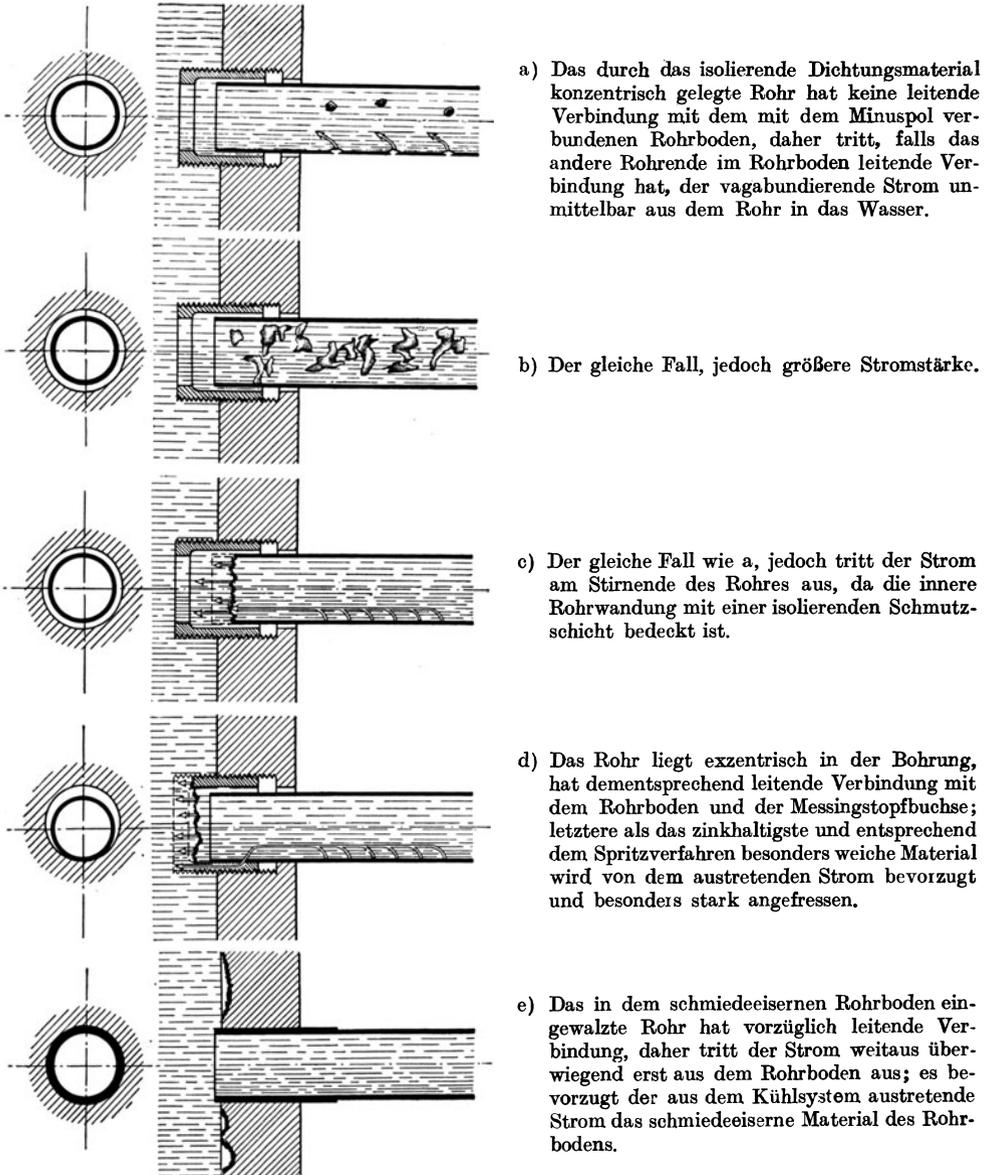
Abb. 210. Schema der verschiedenen Möglichkeiten von Anfrissungen durch vagabundierenden Strom.

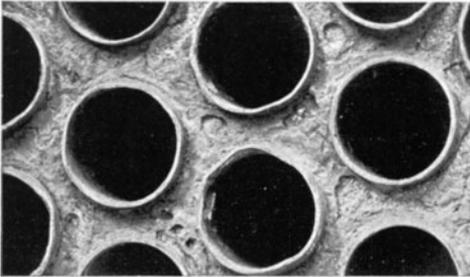
Abb. 217. Anfressungen durch Fremdstrom am schmiedeeisernen Rohrboden. Die Messingrohre sind gut erhalten. Keine Kraterbildung. (Vgl. Abb. 213).
