Konstruktion und Material im Bau von Dampfturbinen und Turbodynamos

Dr.-Ing. O. Lasche

Direktor der Allgemeinen Elektrizitäts-Gesellschaft

1920

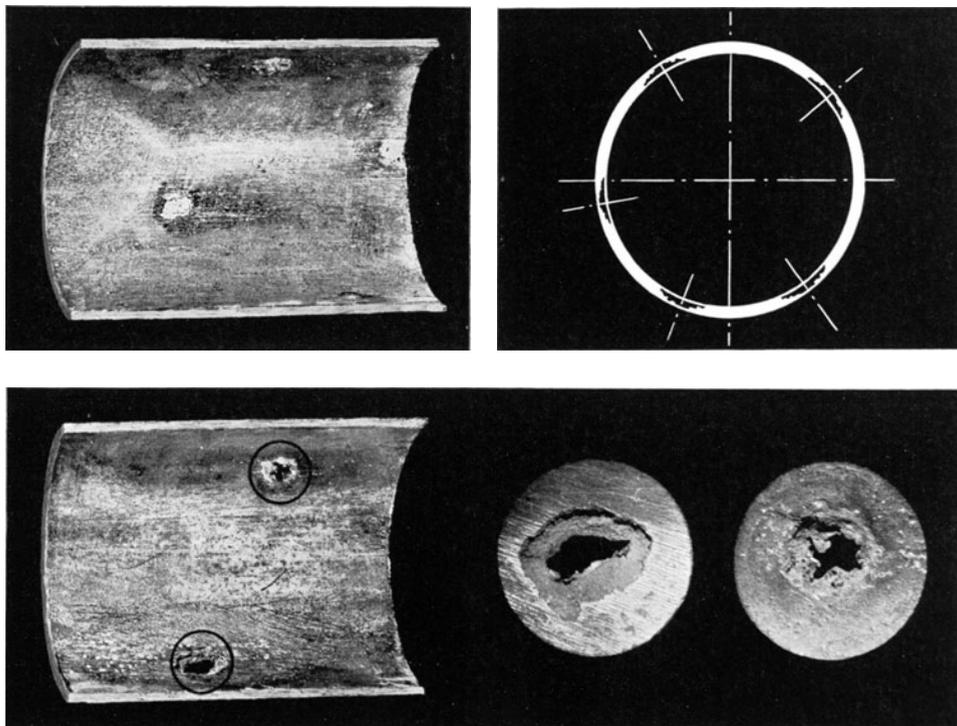
Abb. 231. Durchbrüche infolge örtlicher Entzinkung, am ganzen Umfang und über die ganze Länge des Rohres verteilt. Poröse Kupferpfropfen teilweise erhalten, teilweise herausgefallen. Das charakteristische Merkmal eines durch Entzinkung entstehenden Durchbruches ist sein zerklüftetes Aussehen.

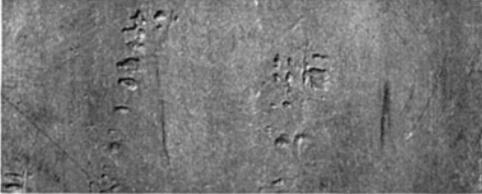
235	1% Seesalz 0,1% Salpetersäure	45	1000	4,4	Allgemeine Korrosion vorzugsweise an der Berührungsstelle zwischen Luft und Elektrolyt. Örtliche Korrosion an vorher unscheinbaren mechanisch.Eindrücken.

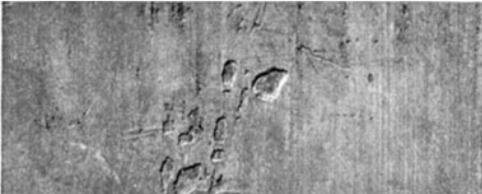
236	1% Seesalz 0,1% Salpetersäure Durchblasen von Kohlendioxyd	45	1000	5,4	Befund wie vor, doch in ausgeprägterem Maße.

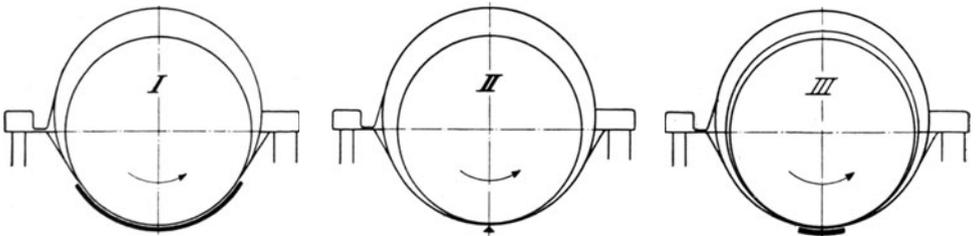
Abb. 286. Die verschiedenen Arten des Auflagers.

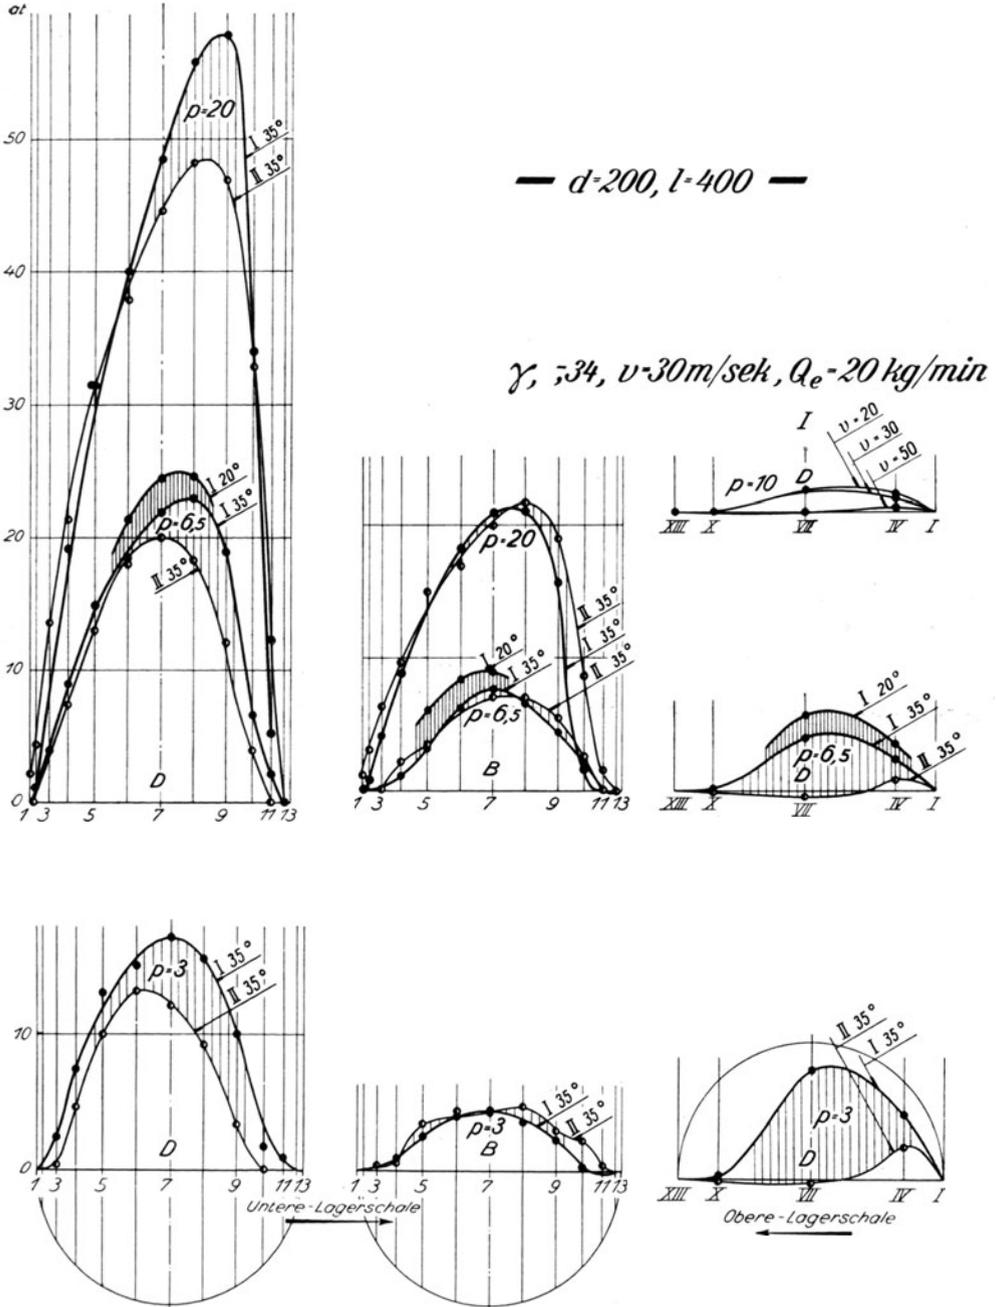
Abb. 292. Die örtlichen Drücke in Abhängigkeit vom mittleren Flächendruck: Vergleich Auflage I gegen II.

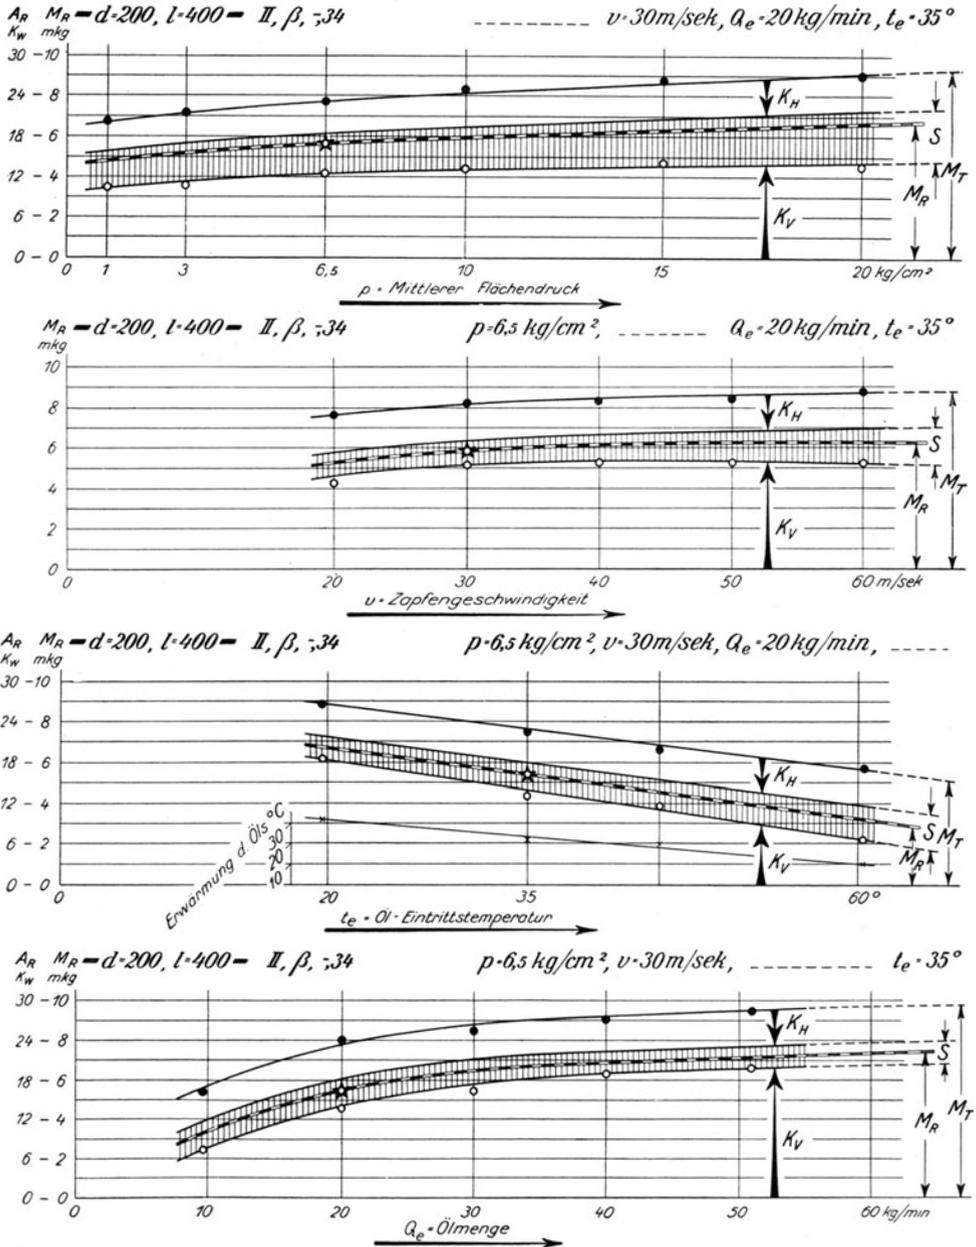
Abb. 310—313. Das Reibungsmoment in Abhängigkeit vom Flächenndruck, von der Zapfengeschwindigkeit, von der Öleintrittstemperatur und von der Öleintrittsmenge.
