Konstruktion und Material im Bau von Dampfturbinen und Turbodynamos

Dr.-Ing. O. Lasche

Zweite Auflage

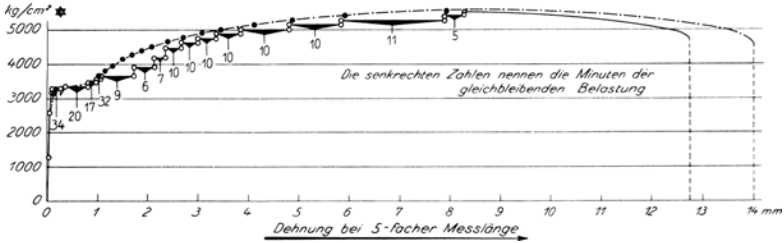
Abb. 9. Zerreivorgang an Probestben.

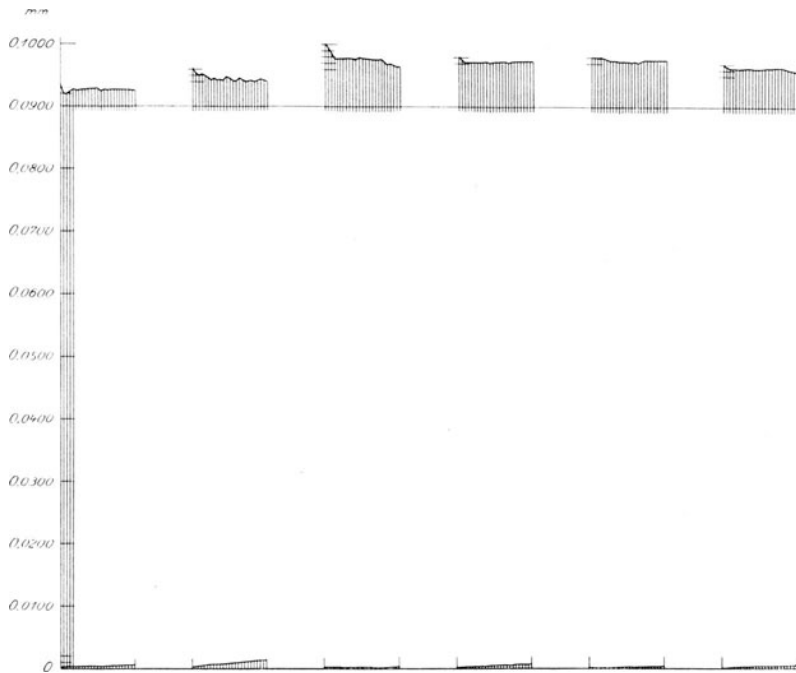
Abb. 13. Schaubild der federnden Dehnungen bei wiederholten Belastungs- und Entlastungswechseln.

Abb. 13 zeigt das Maß der federnden Dehnung von sechs Proben des weichen Materials (unterer Linienzug „weiches Material“ der Abb. 10). Die ursprüngliche Streckgrenze 3200 kg/cm^2 war durch ein Belasten mit 4800 kg/cm^2 auf etwa diese Größe gestiegen. Die Abb. 13 zeigt für die genannten sechs Proben in den oberen Linien

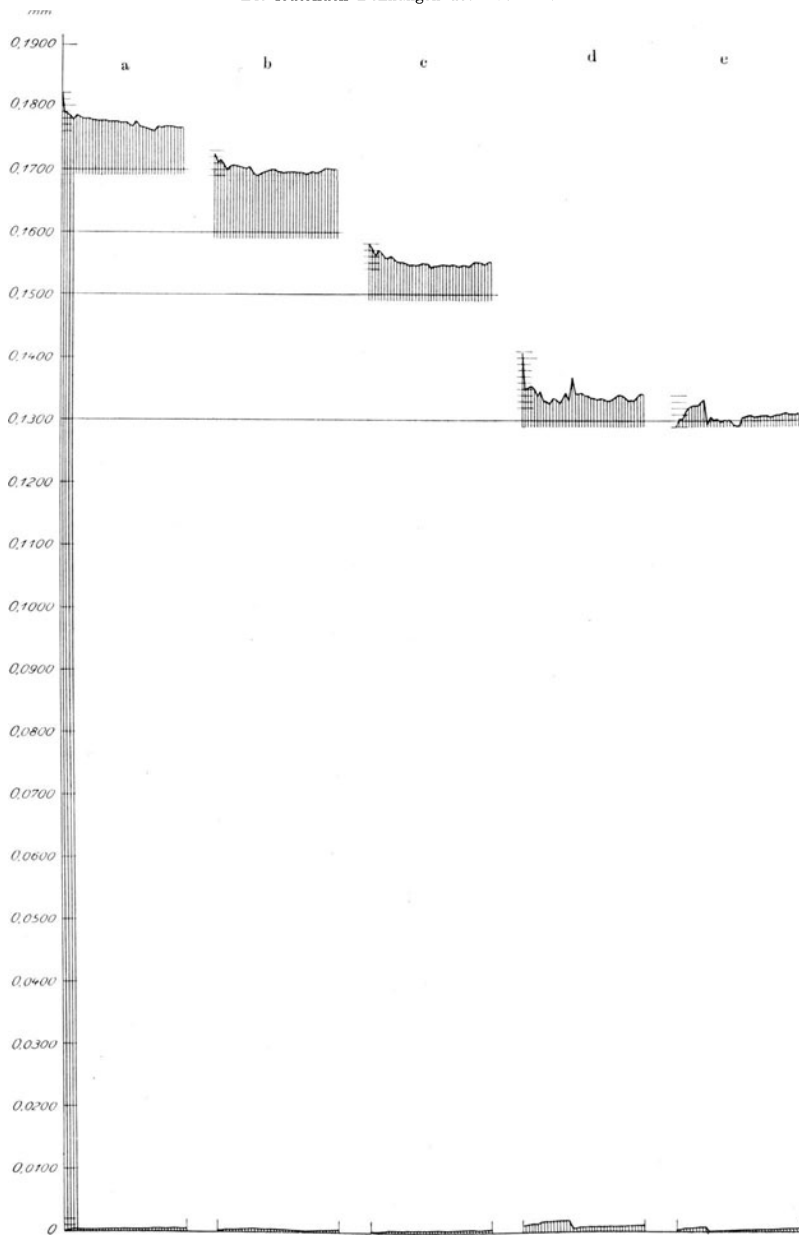
Abb. 14. Schaubild der federnden Dehnungen bei wiederholten Belastungs- und Entlastungswechseln.

das Maß der sich nach Entlastung auf etwa 300 kg/cm^2 und Wiederbelastung auf 4800 kg/cm^2 jeweils wiederholenden federnden Dehnung, während die zugehörigen unteren Linienzüge die ganz verschwindend kleinen Veränderungen der Stablänge erkennen lassen, welche diese als zusätzliche bleibende Längenänderung erfuh. Diese bleibenden Längenänderungen treten aber nicht erst nach einem Belasten über Streckgrenze ein, sondern erreichen bereits das gleiche Maß nach einem erstmaligen Belastungswechsel des Materials unterhalb der Streckgrenze. Bei nahezu voller Entlastung federte der Stab innerhalb 50 mm Meßlänge jeweils um $9/100$ — $10/100 \text{ mm}$ zurück, d. h. um etwa $2/100$, wobei von Wichtigkeit ist, daß diese Federung sich auch bei häufiger Wiederholung des Belastungsspiels und auch bei weit über der ursprünglichen Streckgrenze liegenden Beanspruchungen voll und ganz erhielt. Es ist hier-nach auseinanderzuhalten die nur mit feinen Meßapparaten feststellbare bleibende

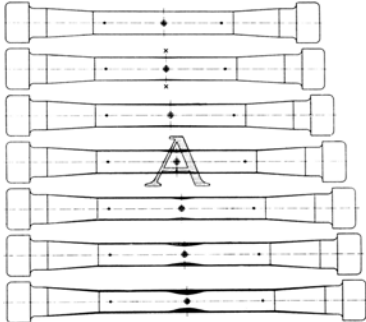
Abb. 17. Die Einschnürung eines in der üblichen Weise laufend zerrissenen Probestabes „A“.

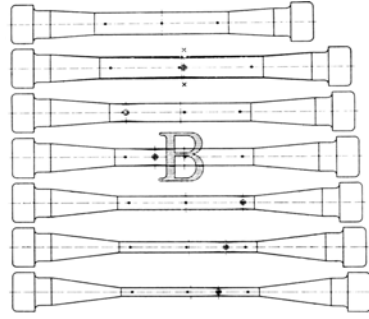
Abb. 18. Das Wandern der Einschnürstelle eines wiederholt gereckten und jeweils auf den Durchmesser an der Einschnürstelle nachgedrehten Probestabes „B“.

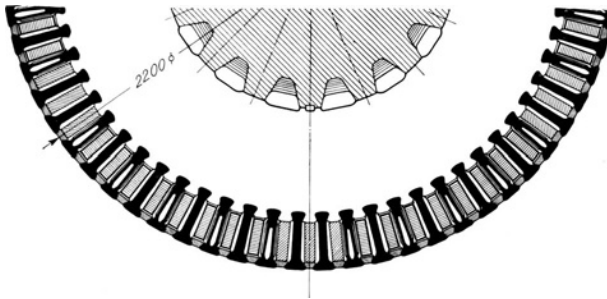
Abb. 21. Induktorplatte mit Belastungsprismen als Versuchskörper für Schrumpf- und Schleuderversuche.

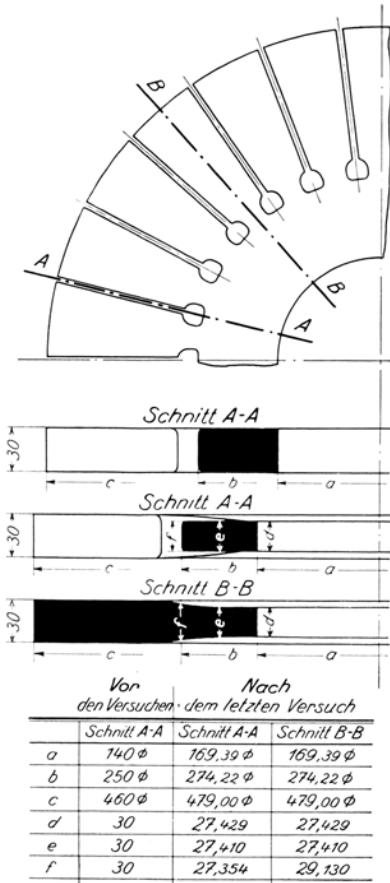
Abb. 26. Bild der Querschnitte im Modellkörper Nr. 2.

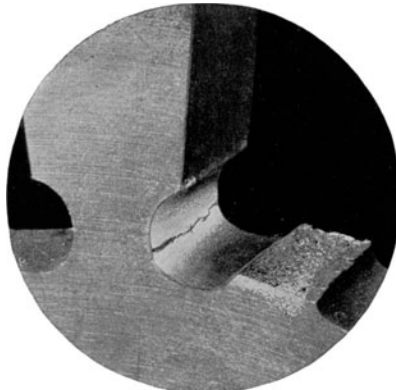
Abb. 32. Bruch eines Belastungszahnes am Modellversuchskörper Nr. 1.

p. Min. beträgt, bezogen auf den ursprünglichen Ringquerschnitt, 5950 kg/cm^2 , für den Fuß der Zähne hingegen nur 4400 kg/cm^2 , also kaum 74% . Abb. 32 läßt denn auch des weiteren den bereits eingetretenen Anriß an dem benachbarten Zahn deutlich erkennen und zeigt in der vorhandenen Bruchfläche links scharf ausgeprägt die frische Fläche eines plötzlich erfolgten Bruches, rechts den Charakter des allmählich entstandenen Dauerbruches. Die scharfen Kanten der Zahnfüße waren versehentlich

stehengeblieben, und bei den unvermeidlichen Vibrationen der Zähne dürften sie das Auftreten von Haarrissen und Kerben am Fuß begünstigt haben; beim Versuchskörper Nr. 2 wurden diese Kanten kräftig gebrochen und wurde dann auch mit diesem Modellversuch eine weit längere Betriebsdauer erzielt.

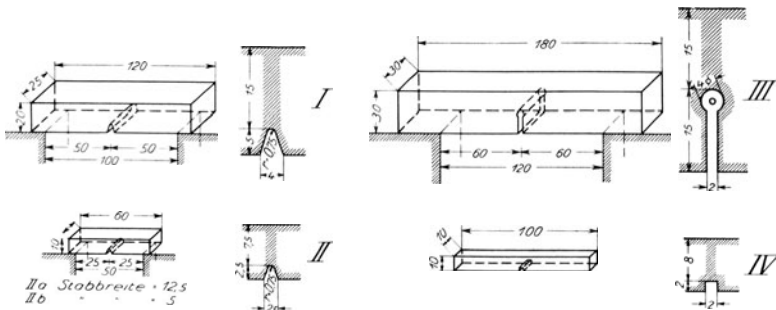
Abb. 33. Die Stabgröße und Kerbform.

Für die Kerbschlagprobe ist die Form I der Kerbe Abb. 33 in der AEG-Turbinenfabrik seit 1906 ¹⁾ beibehalten worden, ebenso die Stabgröße. Da die für die Herstellung der Kerbe, benötigten Fräser den Materiallieferanten zur Verfügung gestellt werden, fällt diese dauernd gleichmäßig aus, und es haben sich Mängel dieser Kerben-

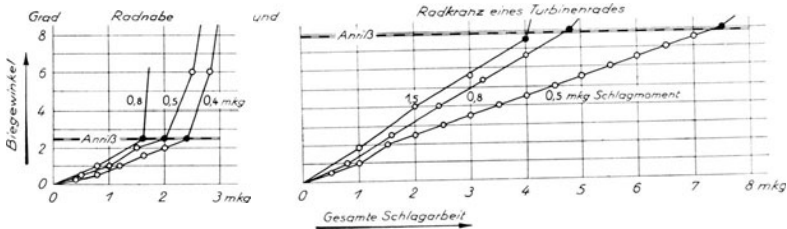
Abb. 42—43. Der Biegewinkel als Maßstab der Kerbzähigkeit bei verschiedenem Schlagmoment.

Außerordentlich interessant ist es, daß die erzielten Biegewinkel (Abb. 42 und 43) im Gegensatz zu der großen Verschiedenheit der gefundenen Werte der Kerb-

zähigkeit unabhängig sind von der Stärke des einzelnen Schlages bzw. von der Anzahl der bis zum Anriß oder Bruch erforderlichen Schläge. Diese Tatsache läßt sich mit anderen Worten aussprechen: Die Längung der Fasern in der Kerbe hat das gleiche Maß, sie ist unabhängig von der Stärke des einzelnen Schlages. Anscheinend fallen hier auch die mittels der Einschlag- und Vielschlagprobe gewonnenen Werte zusammen, nur daß sich der Biegewinkel bei den voneinander gänzlich getrennten Stäben der Pendelschlagprobe nicht mehr genau feststellen läßt. Für die laufende Werkstättenprüfung des Materials hat diese Erkenntnis insofern auch noch eine recht praktische Bedeutung, als der Biegewinkel allein schon für die Beurteilung der Kerbzähigkeit einer Materialsorte und damit zur Beurteilung ihrer Gleichmäßigkeit genügt und der Versuchsstab in seinem angerissenen Zustand eine stete Nachkontrolle ermöglicht.

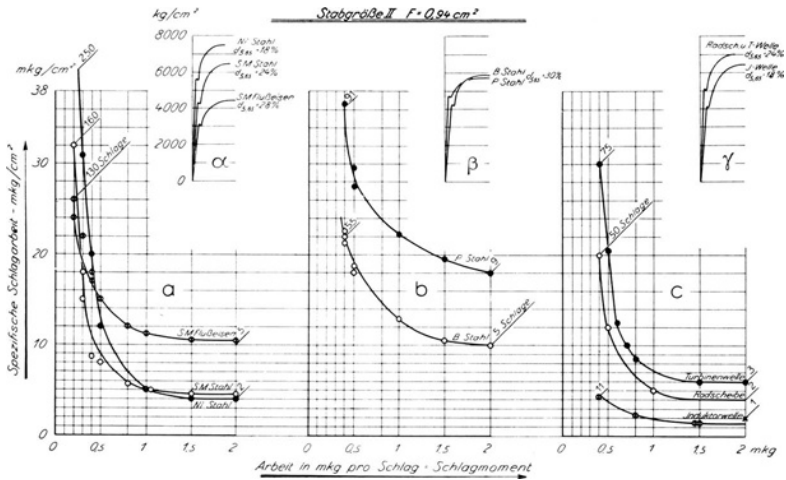
Abb. 44—46. Bewertung des Materials bezüglich Kerbzähigkeit durch die Vielschlagprobe.
 Radscheiben gleicher Abmessung Profilierte Schaufelstangen aus Schmiedekörper aus gleichem
 aus verschiedenem Material. verschiedenem Material. Material, aber verschiedener
 Formgebung.

Abb. 44 und 46 zeigen die für verschiedene Arten von Konstruktionskörpern auf dem gleichen Untersuchungswege erhaltenen Werte der Kerbzähigkeit. Bei diesen Untersuchungen wurde durchgehend mit Stäben Form II gearbeitet. Festgestellt wurde die Größe der Arbeit in mkg/cm^2 , bei der ein einziger Schlag genügt, um den Stab zu brechen. Fortgeführt wurden die Untersuchungen mit abnehmender Arbeit pro Schlag, so weit gehend, bis die Anzahl der Schläge 20, 30, 50, 100 und noch mehr betrug, so daß hier bereits ein gewisser Übergang zu dem späteren Kapitel „Dauerversuche“, die sich auf viele Millionen Beanspruchungen des einzelnen Versuchsstabes erstrecken, hergestellt wird.

Bei dem 3%igen Nickelstahl-Material von 6500—7000 kg Bruchfestigkeit, wie es sowohl für Turbinenwellen und Radscheiben, als auch für Induktorwellen verwendet wird, bleibt der Charakter der Linienzüge der gleiche, wogegen die Zahlenwerte der Kerbzähigkeit (Abb. 46) bei nahezu gleicher Bruchfestigkeit je nach der Form der Stücke und somit je nach der Durchschmiedung der Konstruktionskörper ganz verschieden sind. Bei Induktorwellen, die entsprechend ihrer späteren Betriebsbeanspruchung mittels Querprobe geprüft werden — eine an sich sehr heikle Probe — bedeutet die Vielschlagprobe mit kleiner Arbeit pro Schlag eine weit empfindlichere Materialprüfung als die Prüfung mit nur einem kräftigen Schlag. Bei nicht gut durchgeschmiedeten Induktorwellen läßt überhaupt nur noch die Vielschlagprobe einen Unterschied zwischen besserem und weniger gutem Material erkennen.

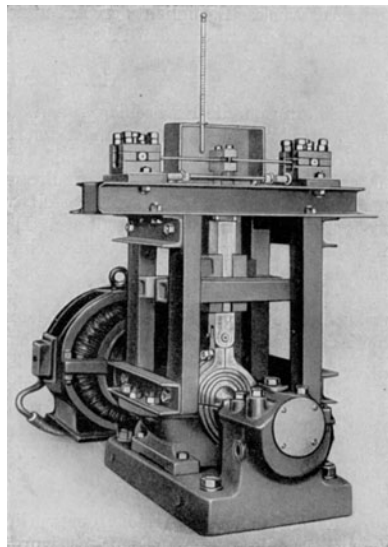
Abb. 48. Biegemaschine für Dauerversuche bei Temperaturen bis 400° (elektrische Heizung).

Wegen der hohen Umdrehungszahl und zur Vermeidung toten Ganges wurde ein exzentrischer Zapfen a mit Kugellager b als Antrieb des geradlinig geführten Querhauptes c gewählt. In das Querhaupt wird der Probestab in seiner Mitte fest eingespannt. Die freien Enden des Versuchsstabes werden in aufgespannten Kloben mit seitlichen Zapfen drehbar und gleitend gelagert. Die Kloben sind verschiebbar, so daß zur Änderung der spezifischen Belastung nur eine andere Länge der Versuchsstäbe eingestellt zu werden braucht. Alle beweglichen Teile sind gehärtet und auf etwaigen Verschleiß leicht kontrollierbar. Abb. 48 gibt eine nach diesem Schema gebaute Biegemaschine wieder, mit der Dauerproben bei einer durch Heizung mit elektrischem Strom erzielten erhöhten Temperatur durchgeführt werden. Abgestufte Widerstände lassen die gewünschte Temperatur mit der erforderlichen Gleichmäßigkeit leicht einhalten.

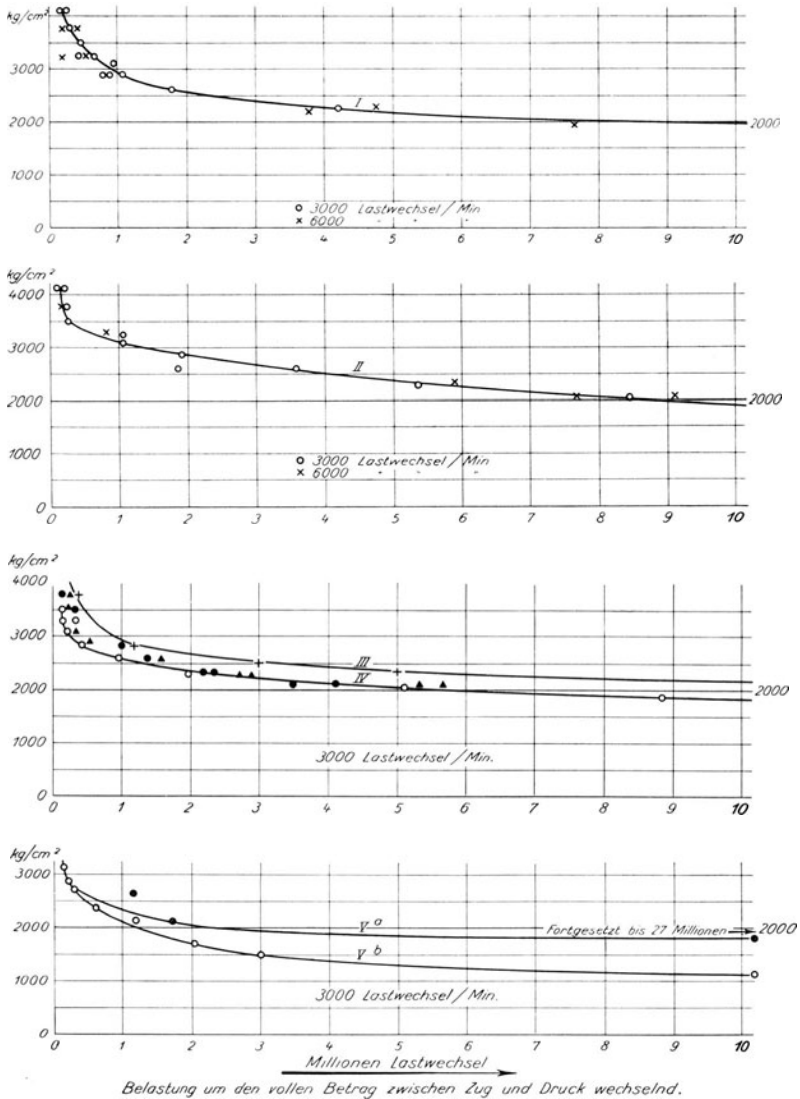
Abb. 49—52. Versuchsergebnisse von Dauerproben bis zu ca. 10 Millionen Lastwechseln.
 I mit 5%igem Ni-Stahl Sorte „P“
 II mit 5%igem Ni-Stahl Sorte „B“
 III, IV mit vier verschiedenen SM-Stahlsorten
 V mit 25%igem Ni-Stahl.

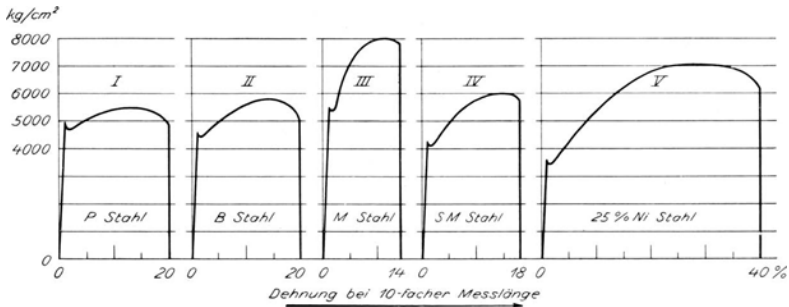
Abb. 53. Festigkeitswerte des Versuchsmaterials.

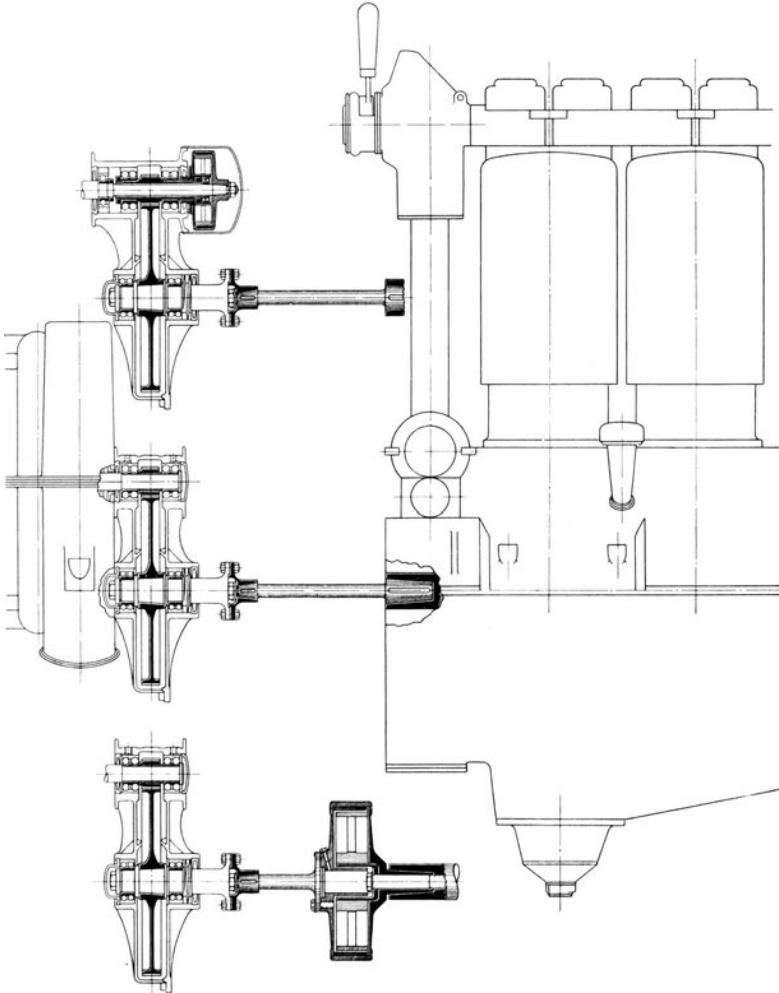
Abb. 61. Zentrifugal-Reibungskupplung hoher Umlaufzahl zwischen den Zahnrädern und dem Gebläse.
 Abb. 62. Federnde Welle zwischen Antriebsmotor und Gebläse bei zwischengeschaltetem Vorgelege.
 Abb. 63. Vergrößerung der Zeit für die Beschleunigung durch eine Zentrifugal-Reibungskupplung zwischen Benzinmotor und Zahnrädern.

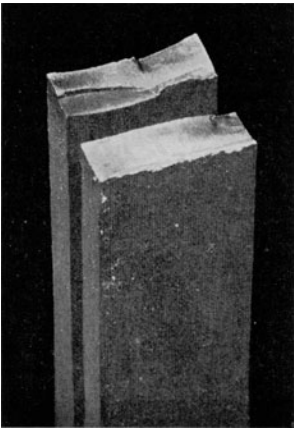
Abb. 64. Bruchflächen eines flachen Probestahles (Dauerbiegeprobe). $v = 2$.

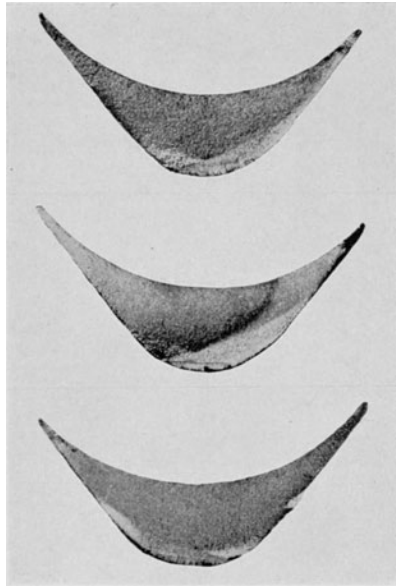
Abb. 65—67. Bruchflächen von Schaufelmaterial (Dauerbiegeprobe). $v = 3$.

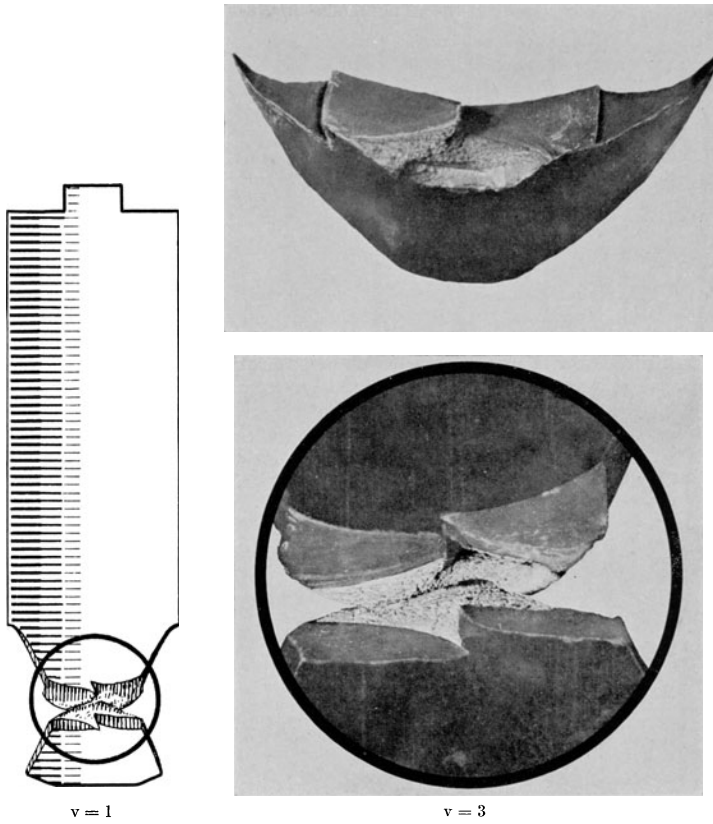
Abb. 68. Bruchfläche einer Turbinenschaufel, im Betrieb gebrochen.

Bruches gibt aber hierfür leider keine Handhabe, denn die Bruchflächen der im Betrieb gebrochenen Schaufeln und der im Dauerverfahren gebrochenen Probestäbe unterscheiden sich in ihrem Aussehen fast nicht (Abb. 64—68); weder der eine noch der andere Bruch läßt irgendeine Formänderung oder eine Änderung des Gefüges erkennen. Wohl konnte man feststellen, daß es sich bei den im Betrieb gebrochenen Schaufeln gelegentlich um einen „alten Anriß“ handelte; ob dieser Anriß aber durch die erste oder die zweite Art der Beanspruchung entstanden ist, oder ob vielleicht gar von Anfang an ein Materialfehler vorlag, ist kaum feststellbar; auch sei hierbei auf Abb. 69 verwiesen; trotzdem die „ermüdete“ Welle überhaupt noch nicht in Betrieb gewesen war, trug der Bruch aber vollkommen das charakteristische Aussehen eines Ermüdungsbruches. Es lag daher nahe, bei den Dauerbiegeversuchen des Schaufelmaterials festzustellen, ob in der Nähe der höchsten Beanspruchung, also in Nähe der Bruchstelle, eine Strukturveränderung durch die Ermüdung des Materials eingetreten war, um dann aus dieser die Ermüdung des Materials nachweisen zu können. Diesbezügliche Untersuchungen lieferten bisher kein Ergebnis.

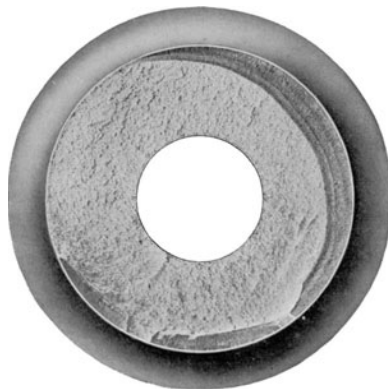
Abb. 69. Anriß einer Welle infolge Schmiedefehlers.

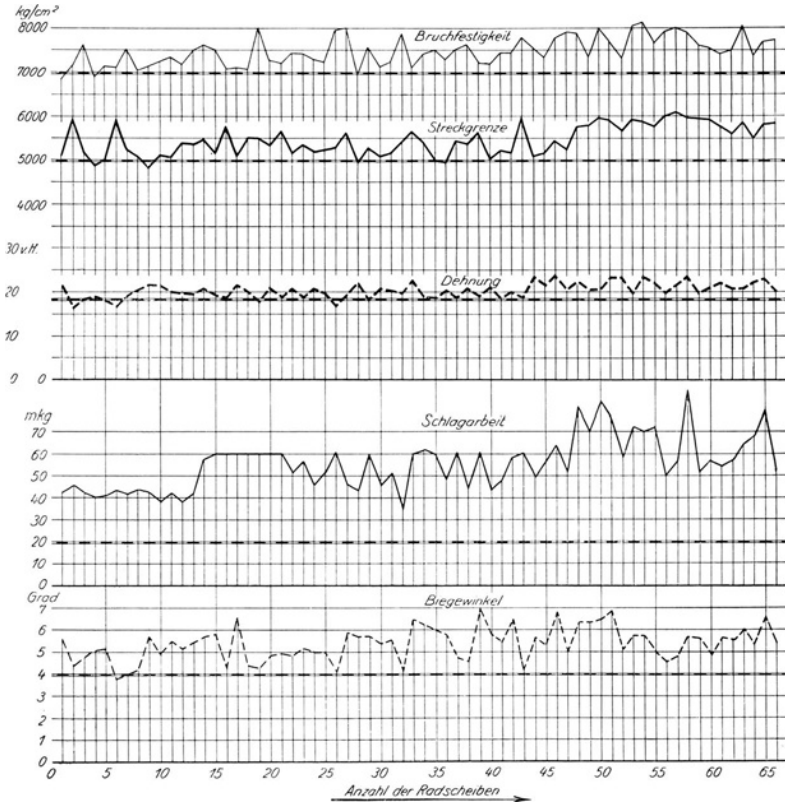
Abb. 72. Monatsbericht über die Güte der gelieferten Radscheiben eines Stahlwerkes.

Die laufende Abnahmeprüfung des Materials der Radscheiben erstreckt sich auf Zerreiß- und Kerbschlagproben bei Raumtemperatur. Der aus den Ergebnissen dieser Proben zusammengestellte und laufend ergänzte „Monatsbericht für Radscheiben“ gibt eine gute Übersicht über die Zuverlässigkeit der liefernden Werke (Abb. 72).

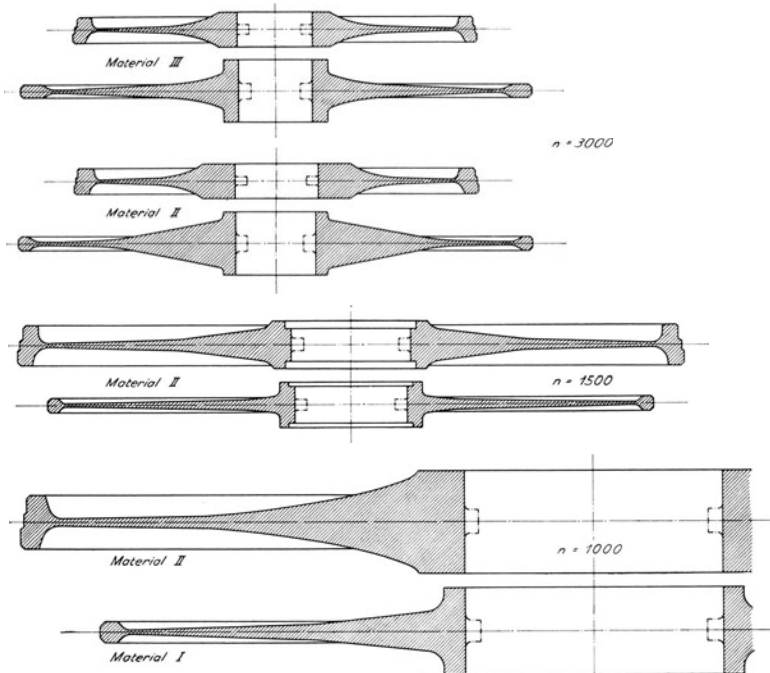
Abb. 111. Größe und Material der Radscheiben bei verschiedenen Umlaufzahlen.

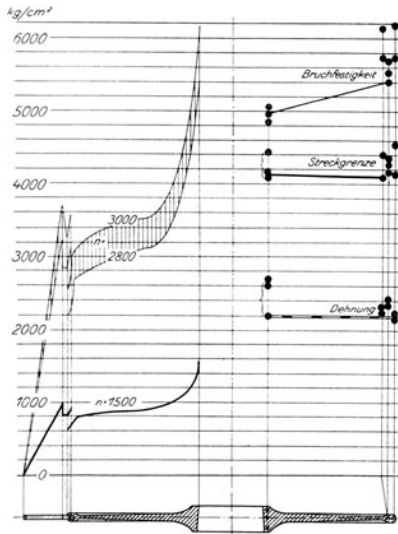
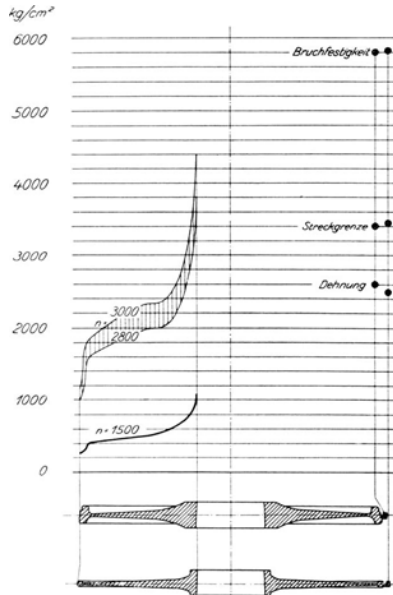
Abb. 112. Rechnerische Beanspruchung und Festigkeitswerte der nach dem Unfall aus der Radscheibe IX selbst entnommenen Proben.

Bei dem erwähnten Durchgehen von 1500 auf 2800—3000 Umdrehungen hatte sich eine der Radscheiben (Abb. 112) an der Nabenbohrung um 13 mm geweitet, eine andere um 3 mm. Die aus der zerschnittenen Scheibe entnommenen Zerreißproben zeigen zunächst, daß die Beanspruchung in der Nabenpartie die Bruchfestigkeit des Materials überschritten hatte. Die Werte der Streckgrenze von den der Nabe entnommenen Probestäben geben ferner ein Bild von der örtlichen Materialbeanspruchung während der höchsten Umlaufrzahl. Unbekannt sind die Werte der Streckgrenze, die das Material an der Nabe im ursprünglichen Zustand gehabt haben mag. Andere Radscheiben desselben Rotors (Abb. 113) hatten irgendwelche Formveränderungen nicht erfahren; die rechnerische Beanspruchung unmittelbar an der Bohrung hatte die Streckgrenze des Materials auch nur gerade erst erreicht, vorausgesetzt, daß die Werte am Kranz und in der Nabe annähernd gleich waren.

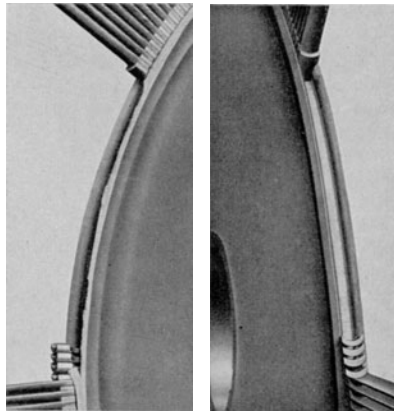
Abb. 115. Die Bruchstelle des Radkranzes.

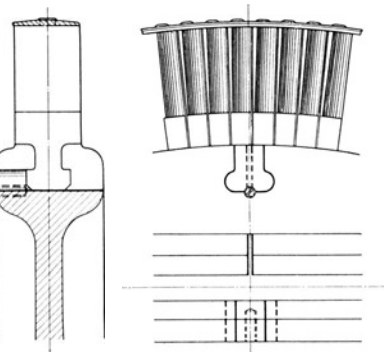
Abb. 116. Das Schaufelschloß mit beidseitigem Schnitt durch den Kranz.

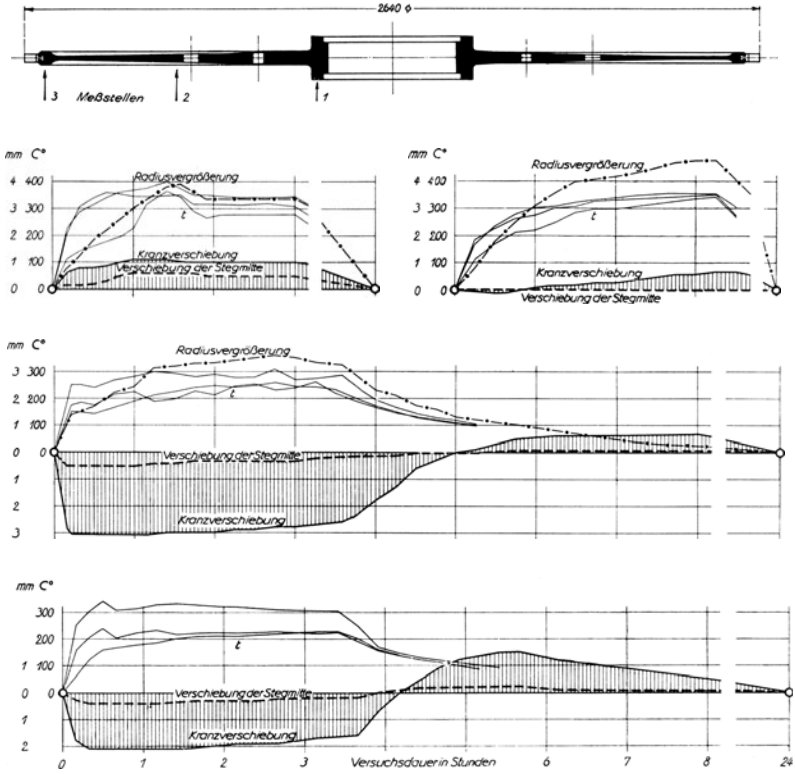
Abb. 122. Verdehnungen künstlich verzerrter Radscheiben.

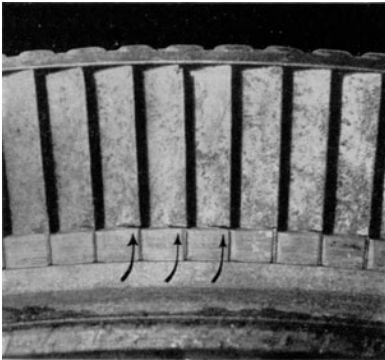
Abb. 136. Schaufeln über dem Füllstück durchgerostet.

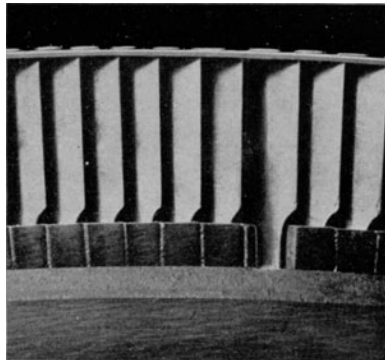
Abb. 137. Schaufeln über dem Füllstück abgerundet.

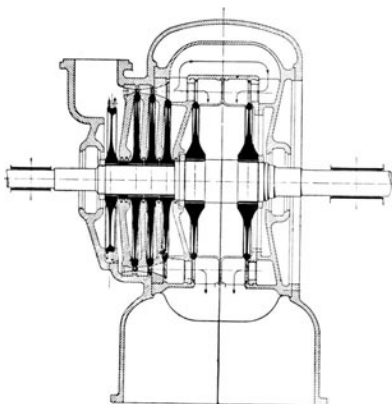
Abb. 140. Anordnung von Zwillingsrädern für größte Dampfmengen.

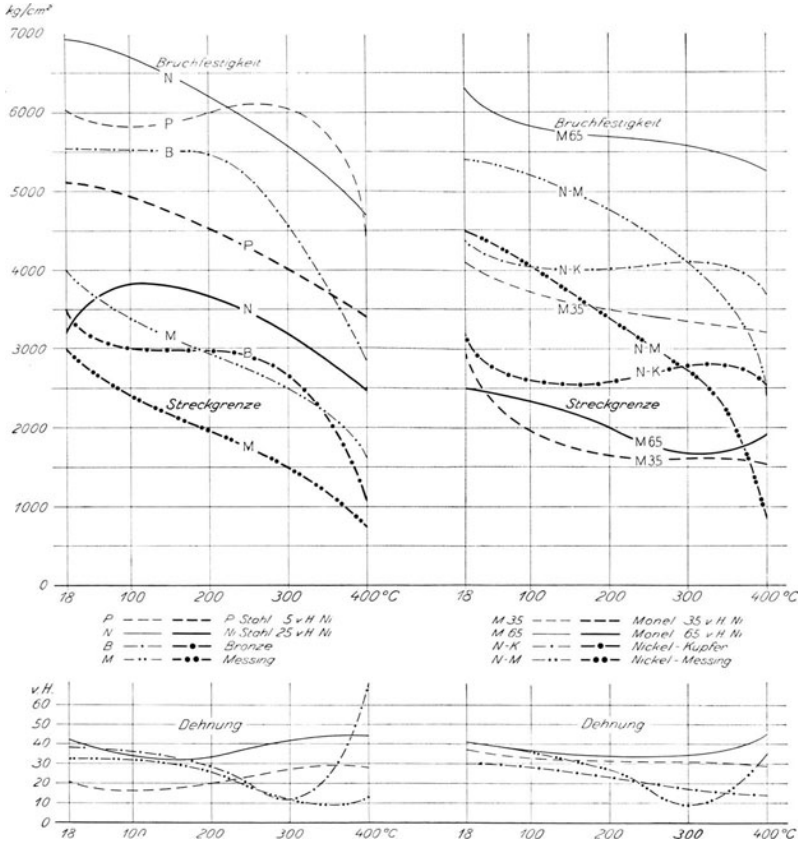
Abb. 143. Festigkeitswerte der älteren Schaufelmaterialien.

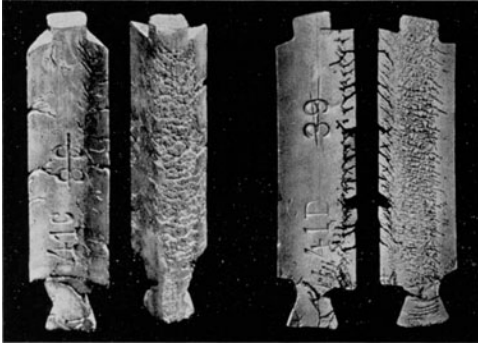
Abb. 146. Profilierter Nickelstahl, 25 v. H. Ni. Laufschaufeln mit Querrissen.

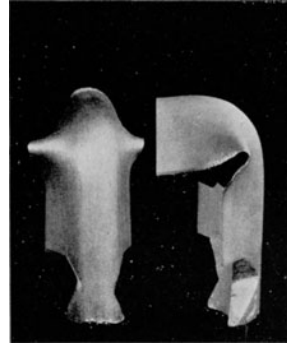
Abb. 146a. Profilierter Nickelstahl, 25 v. H. Ni. Laufschaufeln aus demselben Rad, entnommen, noch völlig gesund.

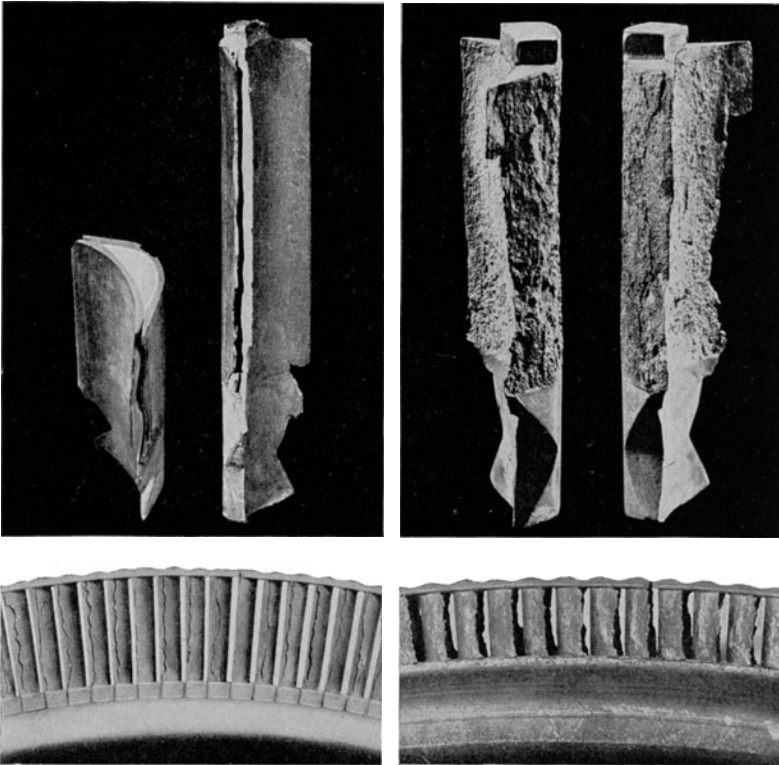
Abb. 148. Temperatureinwirkung auf Bronzeschaufeln.

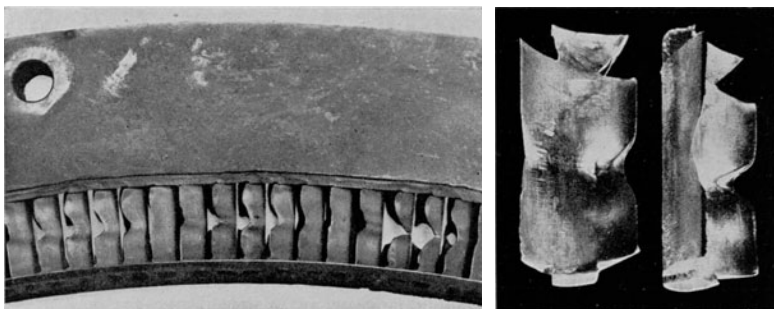
Abb. 155. Mechanische Abnutzung durch Kesselstein. Umkehrschau feln.

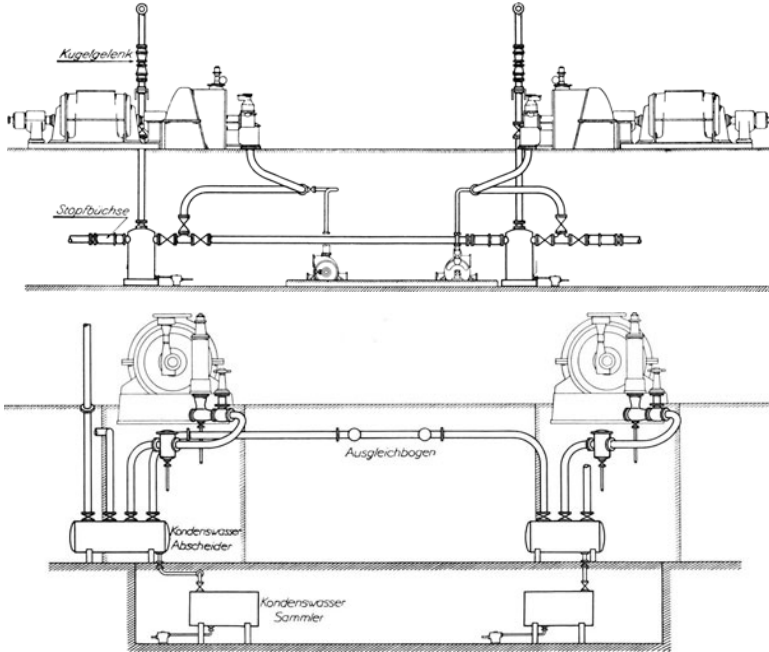
Abb. 159—160. Anordnung von Wasserabscheidern in der Dampfleitung von Dampfturbinen.

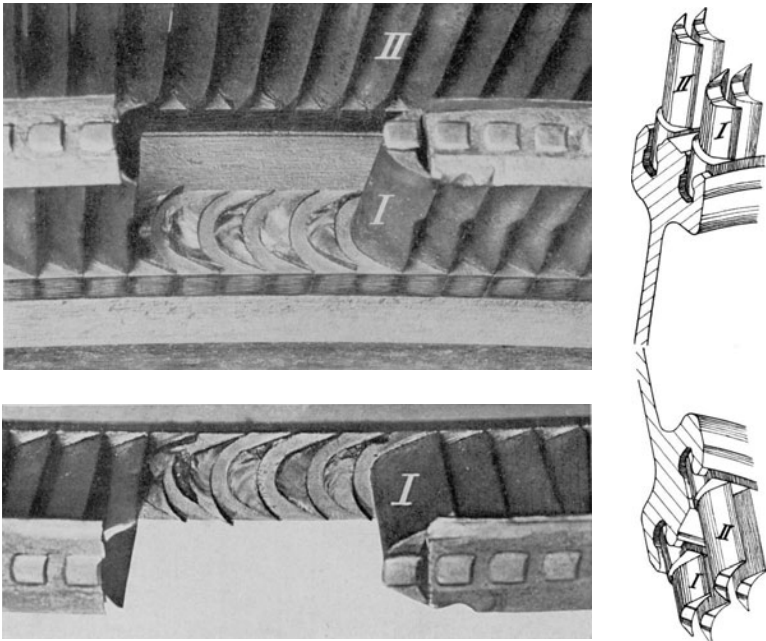
Abb. 162. Durch Wasser abgeschlagene Schaufeln eines Hochdruckrades.

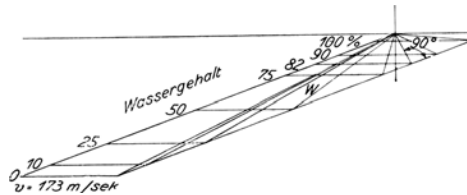
Abb. 166. Geschwindigkeitsplan.

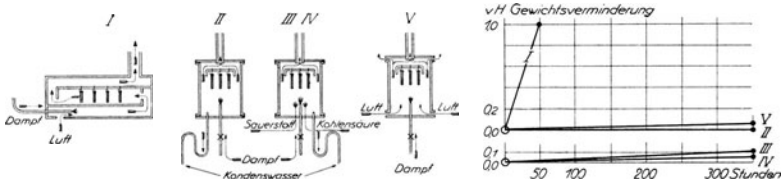
Abb. 167. Einrichtung und Ergebnisse von Rostversuchen.

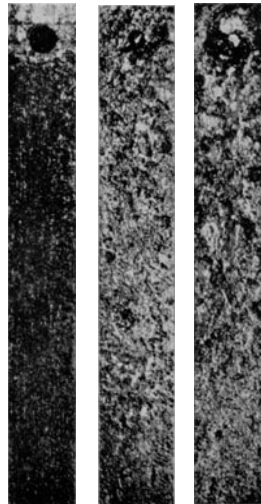
Abb. 168. Versuchsstäbe.

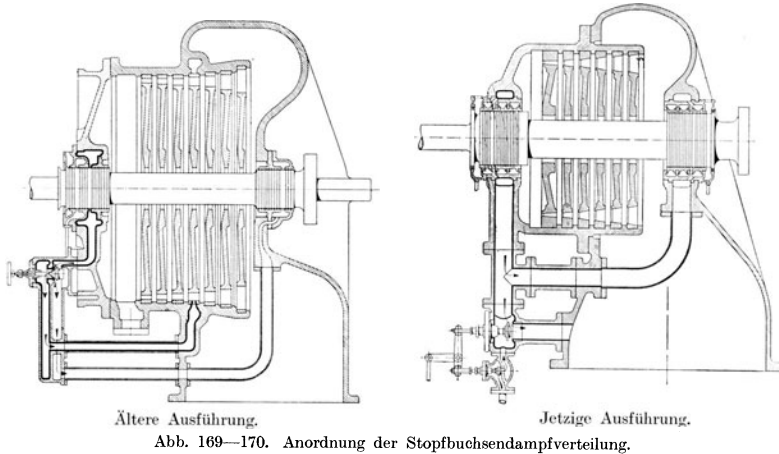
Abb. 169—170. Anordnung der Stopfbuchsendampfverteilung.

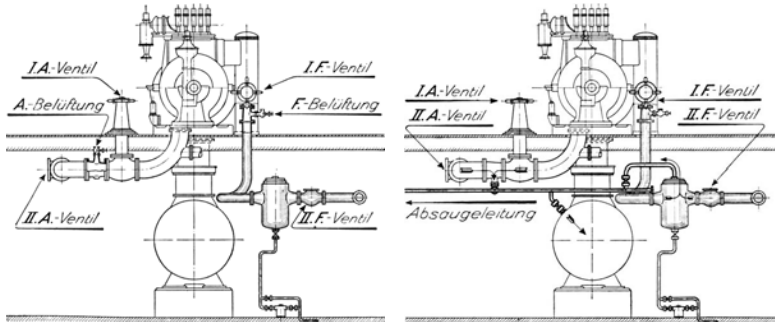
Abb. 171—172. Schutz gegen Anrostungen durch Sickerdampf bei einer Frischdampf-Anzapfturbine.

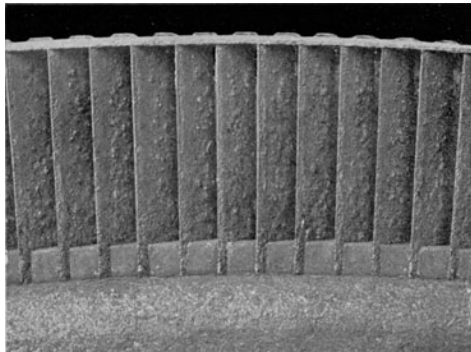
Abb. 173. Anrostungen am Hochdruckrad.

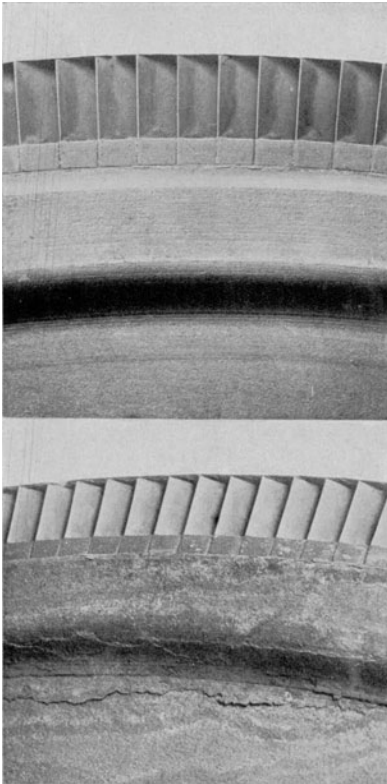
Abb. 174—175. Anrostungen nur an einem Teil des Umfanges eines Niederdruckrades.

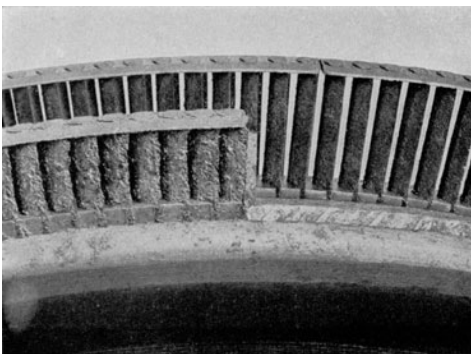
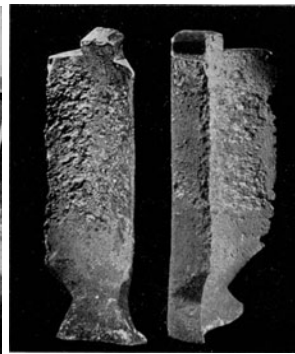
Abb. 176. Anrostungen an Hochdruckschaufeln.

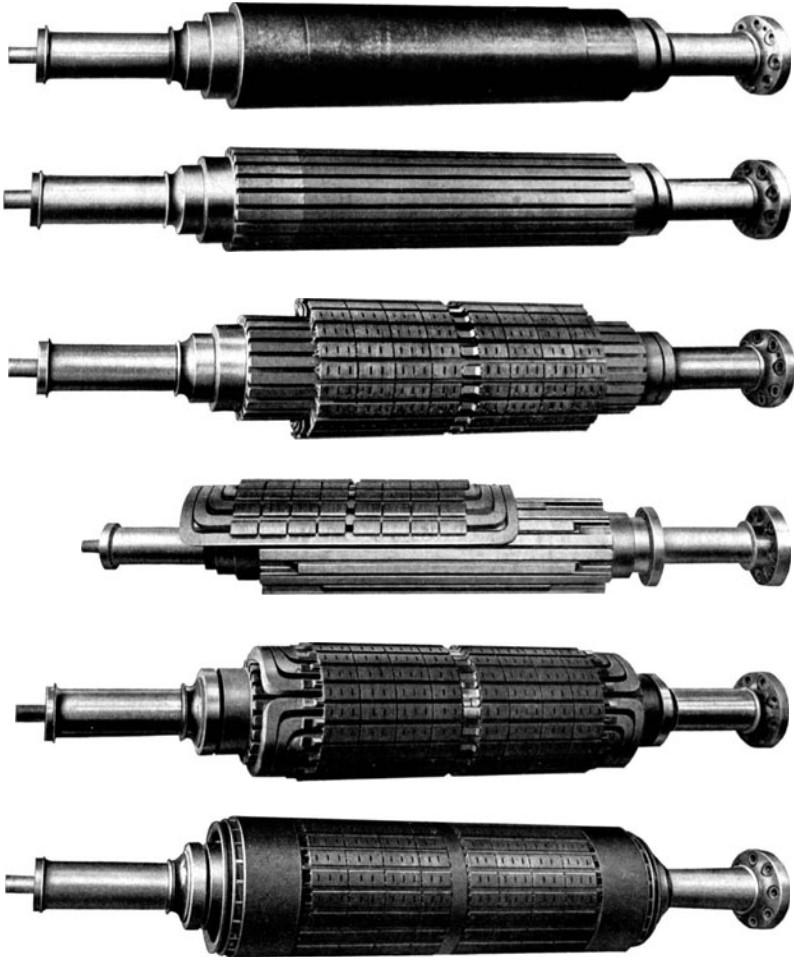
Abb. 178. Der Aufbau des AEG-Induktors.

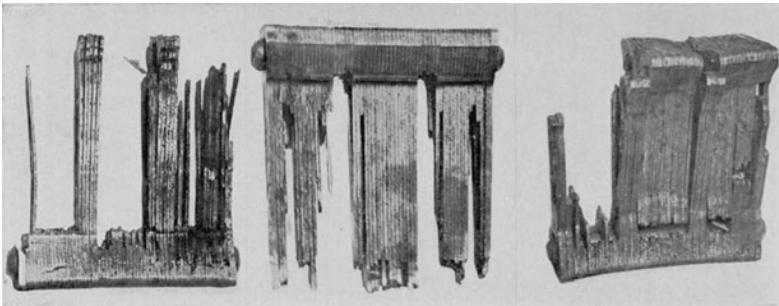
Abb. 189. Bei Erprobung mit 8—10facher Betriebsbelastung zerrissenes Prismenpaket.

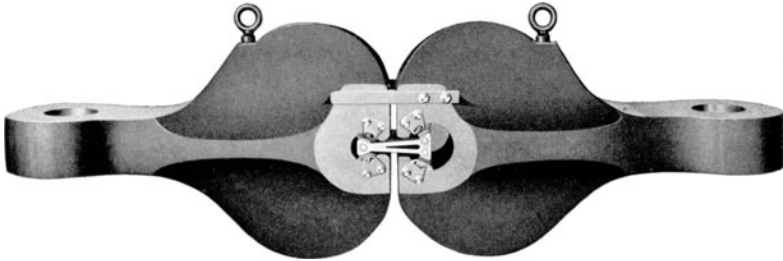
Abb. 190. Einspannvorrichtung zur Erprobung der Prismenpakete auf Zerreißfestigkeit.

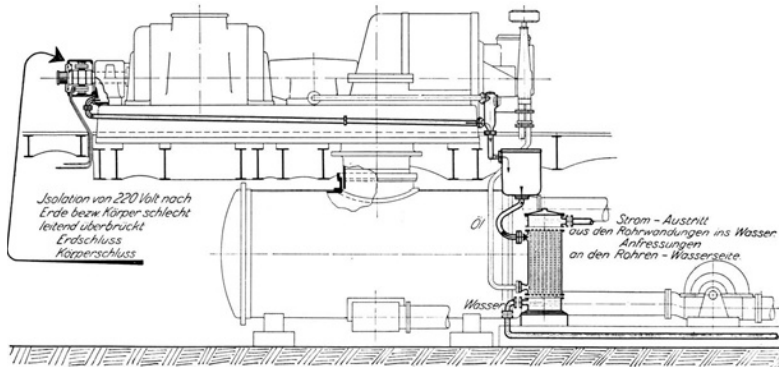
Abb. 201. Vagabundierende Ströme innerhalb einer Maschinenanlage durch Isolationsfehler.

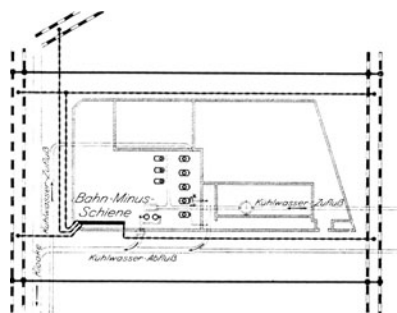
Abb. 209. Schutz eines Kraftwerkes gegen vagabundierenden Strom durch einen um das Kraftwerk gelegten Ring aus gutleitendem Material.

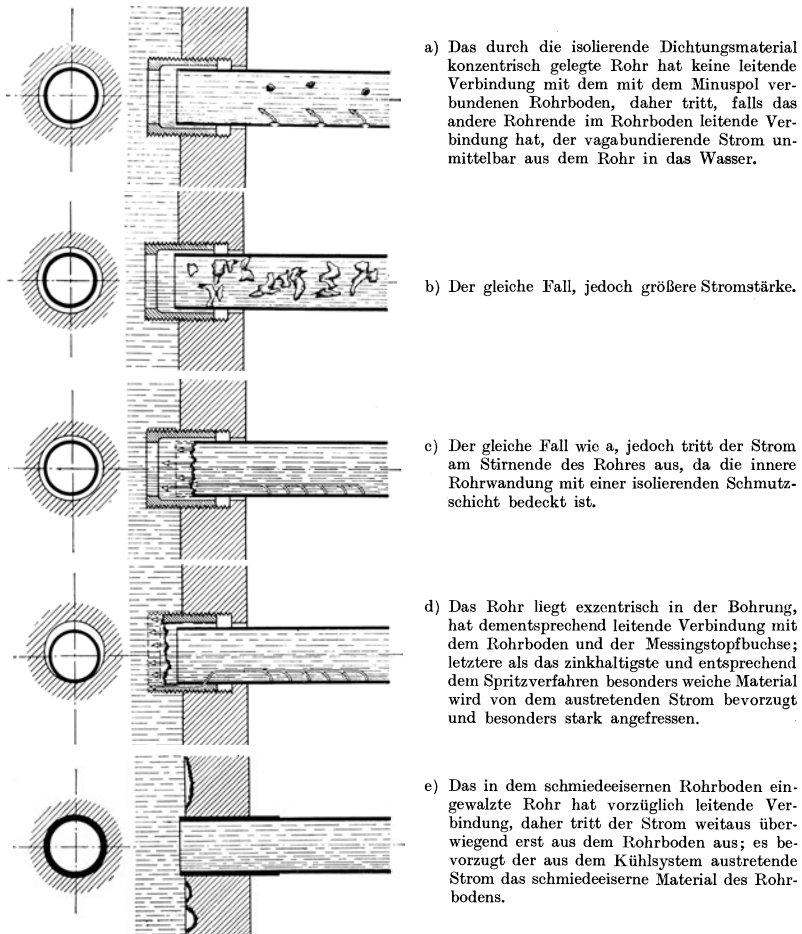
Abb. 210. Schema der verschiedenen Möglichkeiten von Anfrassungen durch vagabundierenden Strom.

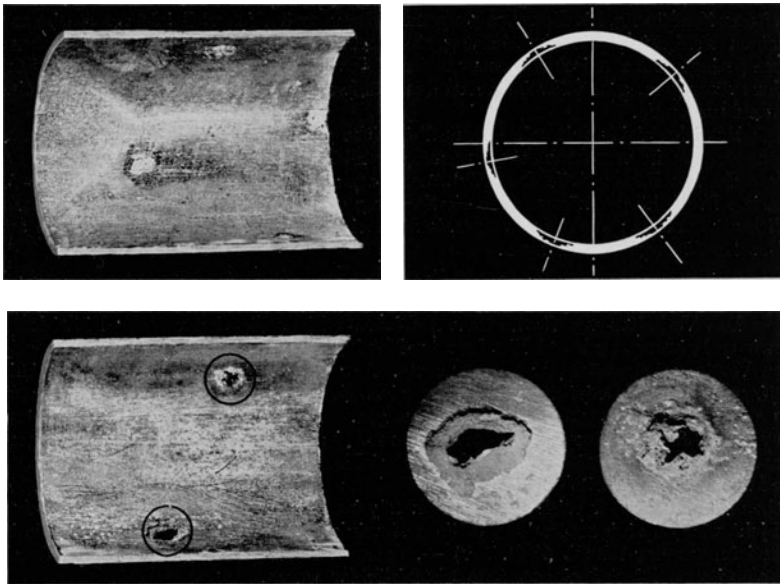
Abb. 231. Durchbrüche infolge örtlicher Entzinkung, am ganzen Umfang und über die ganze Länge des Rohres verteilt. Poröse Kupferpfropfen teilweise erhalten, teilweise herausgefallen. Das charakteristische Merkmal eines durch Entzinkung entstehenden Durchbruches ist sein zerklüftetes Aussehen.

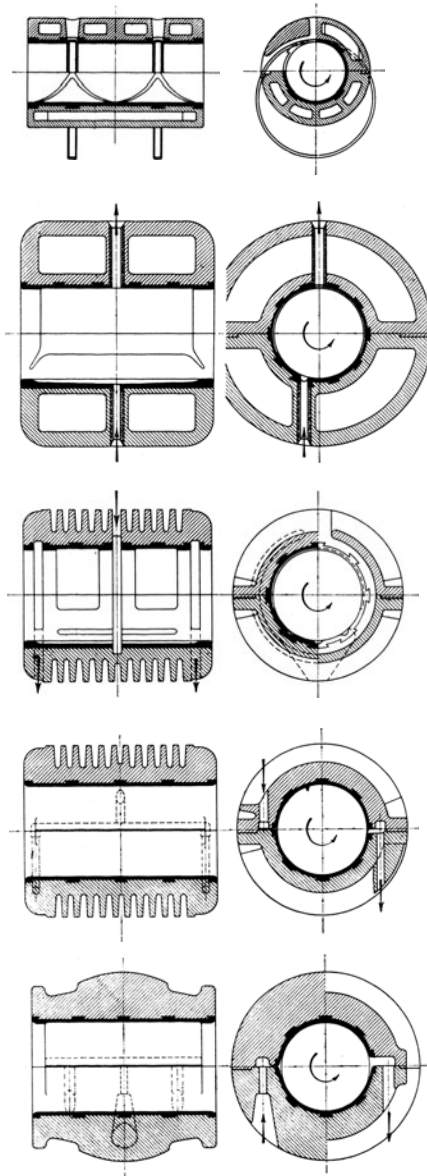
Abb. 280—284. Die Entwicklung der Bauart von Lagerschalen.

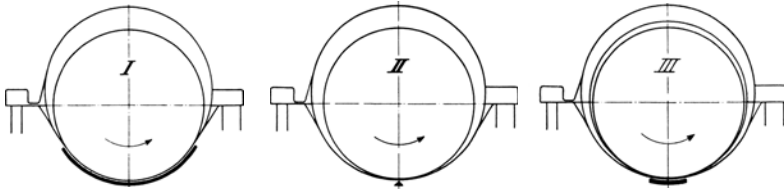
Abb. 286. Die verschiedenen Arten des Auflagers.

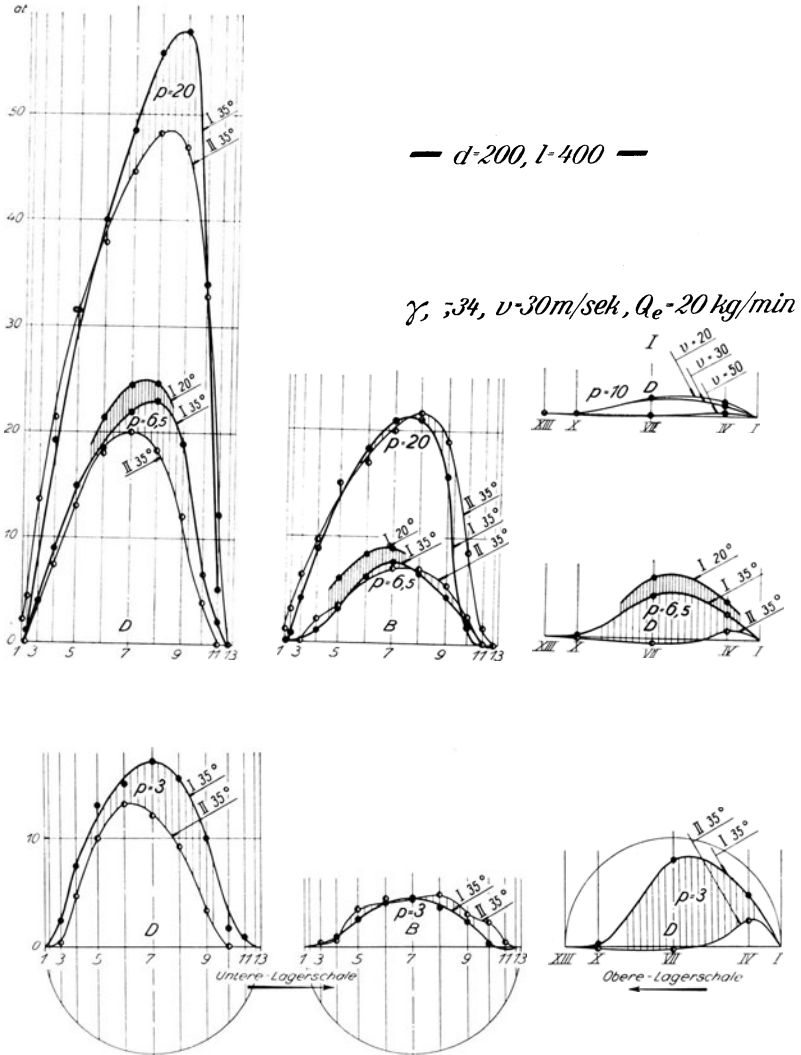
Abb. 292. Die örtlichen Drücke in Abhängigkeit vom mittleren Flächendruck: Vergleich Auflage I gegen II.

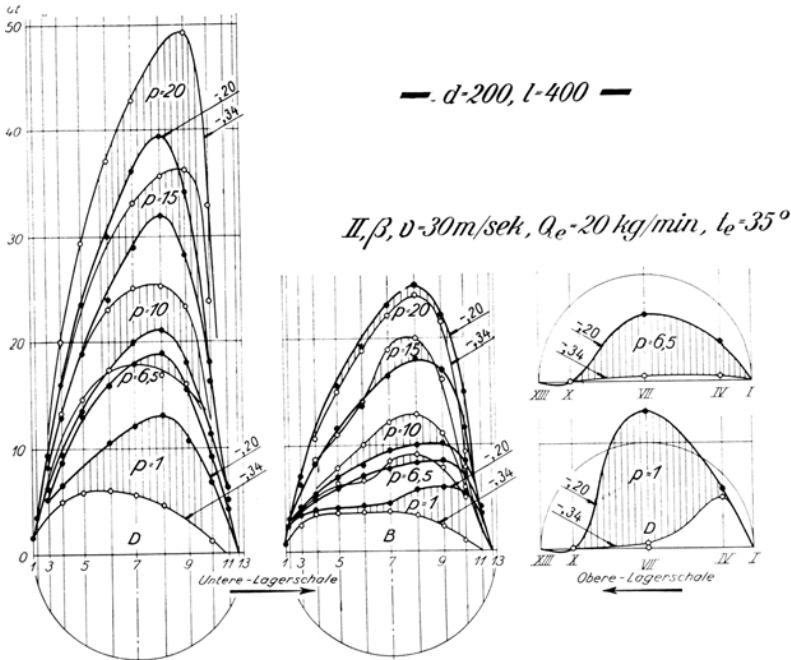
Abb. 307. Die örtlichen Drücke in Abhängigkeit vom mittleren Flächendruck bei verschiedenem Lagerspiel.
