Konstruktion und Material im Bau von Dampfturbinen und Turbodynamos

Dr.-Ing. O. Lasche

Zweite Auflage

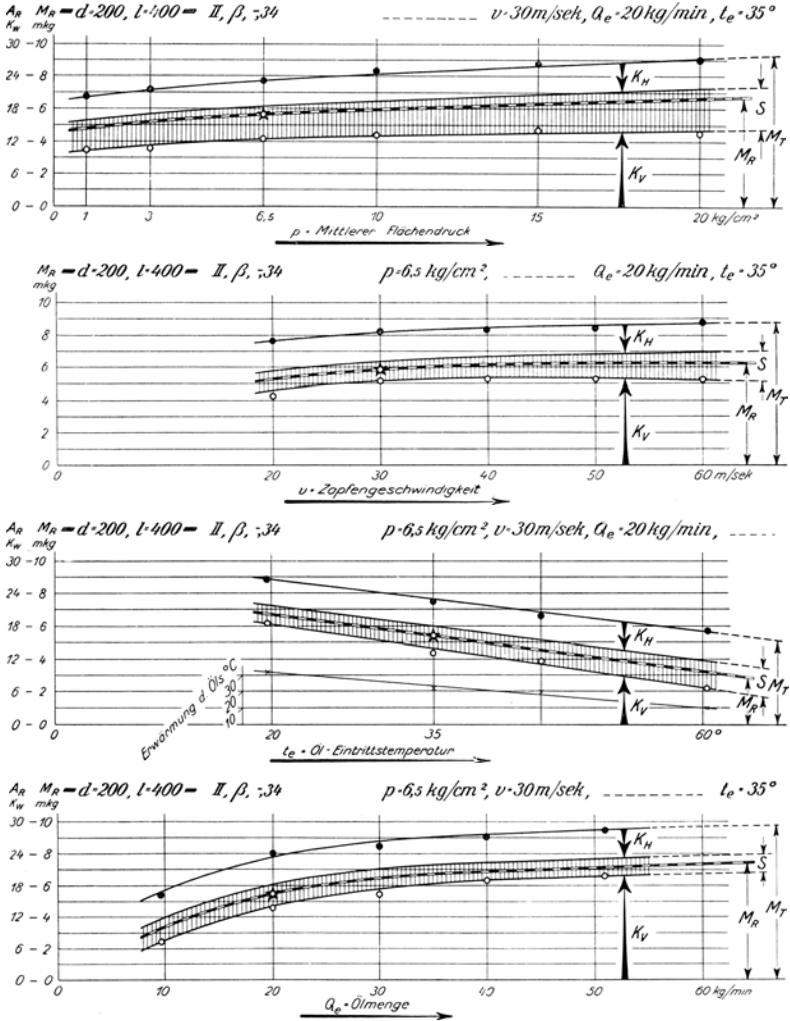
Abb. 310—313. Das Reibungsmoment in Abhängigkeit vom Flächendruck, von der Zapfengeschwindigkeit, von der Öleintrittstemperatur und von der Öleintrittsmenge.

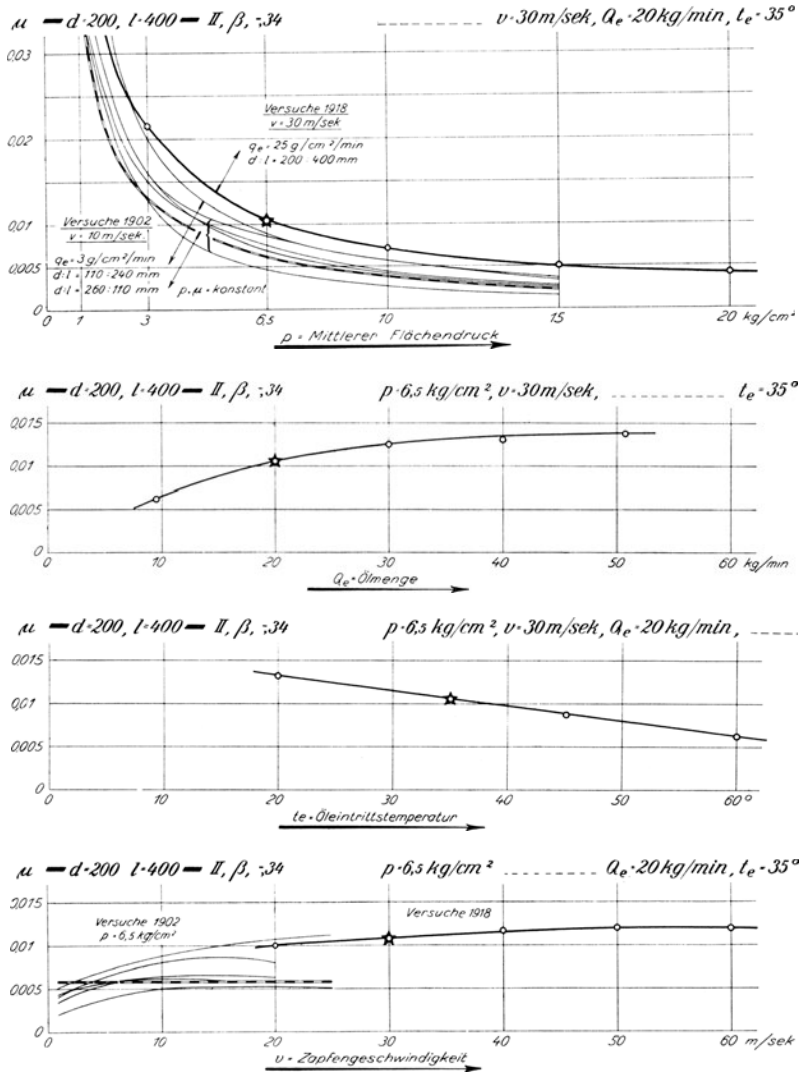
Abb. 314—317. Der Reibungskoeffizient in Abhängigkeit vom Flächenndruck, von der Zapfengeschwindigkeit, von der Öleintrittstemperatur und von der Öleintrittsmenge.

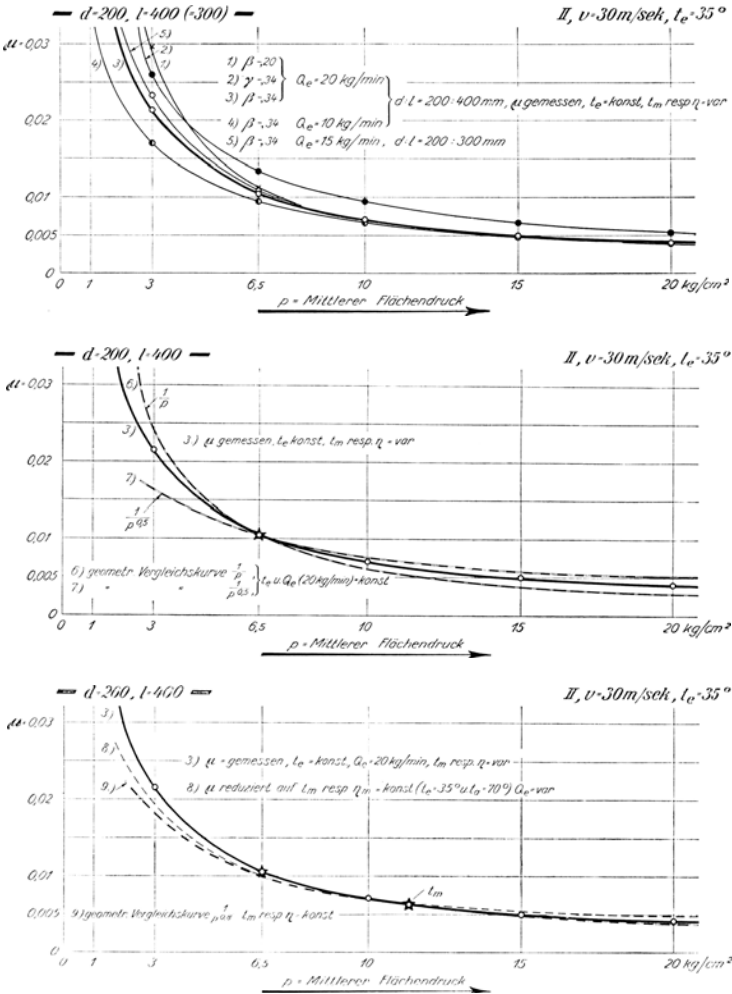
Abb. 319—321. Die mathematische Vergleichslinie für den Reibungskoeffizienten bei verschiedenem spezifischem Flächendruck.

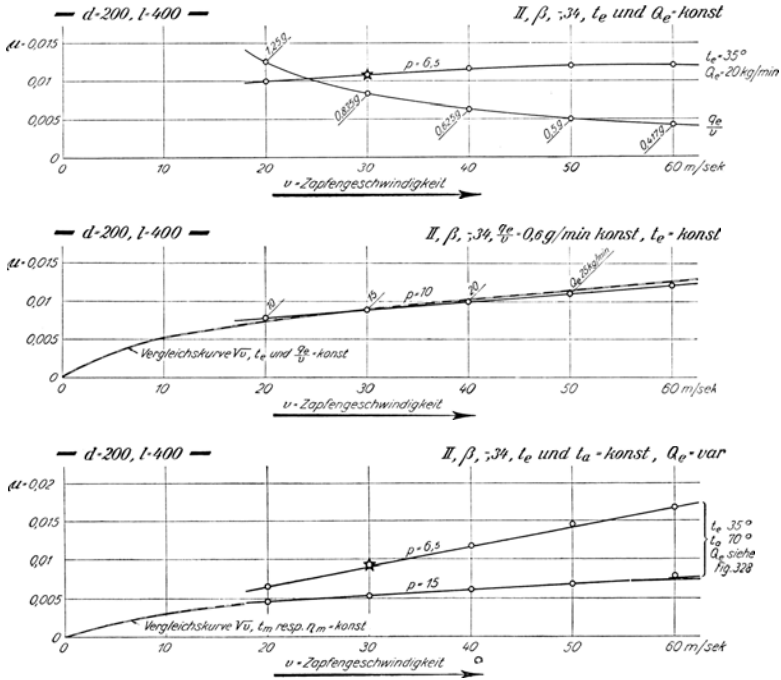
Abb. 322—324. Die mathematische Vergleichslinie für den Reibungskoeffizienten bei verschiedener Zapfengeschwindigkeit.
