КРАТКИЕ СООБЩЕНИЯ

172

АРХЕОЛОГИЯ И АРХИТЕКТУРА

АРХИТЕКТУРА ДРЕВНЕЙ РУСИ
И АРХЕОЛОГИЯ

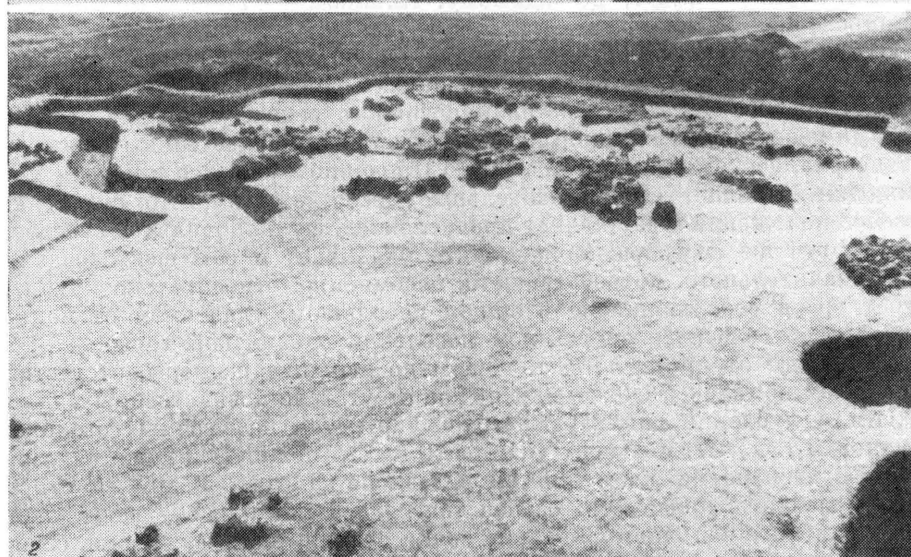
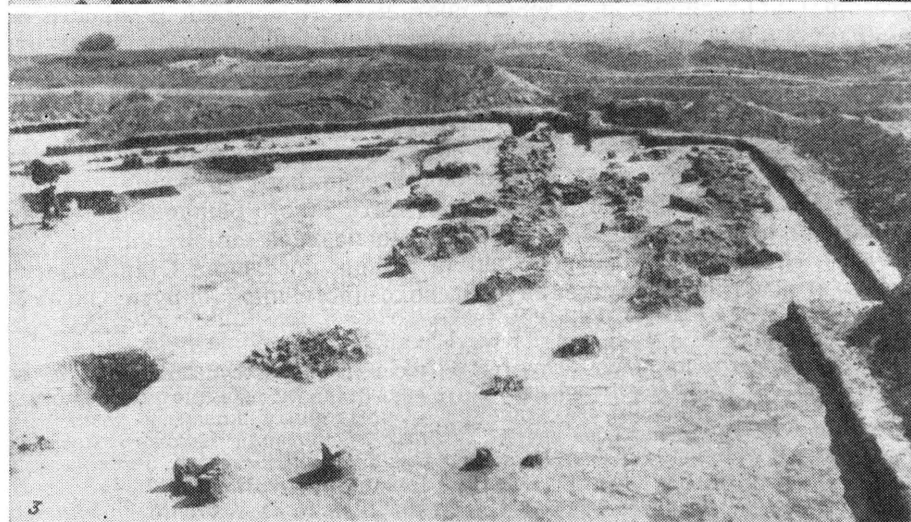
Рис. 3. Строительный комплекс 14

1 — остатки внутренней планировки в северо-восточной части комплекса; 2 — южная часть, вид с севера; 3 — пристройка у южной стены комплекса, вид с запада →

Как уже упоминалось, у южной внешней стены комплекса были выявлены остатки четырехугольной пристройки (см. рис. 1; 2, 3; 4, 3). Топография, конфигурация и археологический контекст нахождения остатков этого сооружения, дошедшего до нас почти исключительно в виде аморфных развалов небольших камней известняка, по-видимому, от цоколей стен, позволяют высказать лишь два-три более или менее определенных предположения: пристройка одновременна всему комплексу и составляет с ним органическое целое; в плане сооружение имело форму правильного четырехугольника общей площадью 45 кв. м; вну-
