ПАМЯТНИКИ КУЛЬТУРЫ

ИССЛЕДОВАНИЕ
И РЕСТАВРАЦИЯ

ИЗДАТЕЛЬСТВО АКАДЕМИИ НАУК СССР
Москва 1960

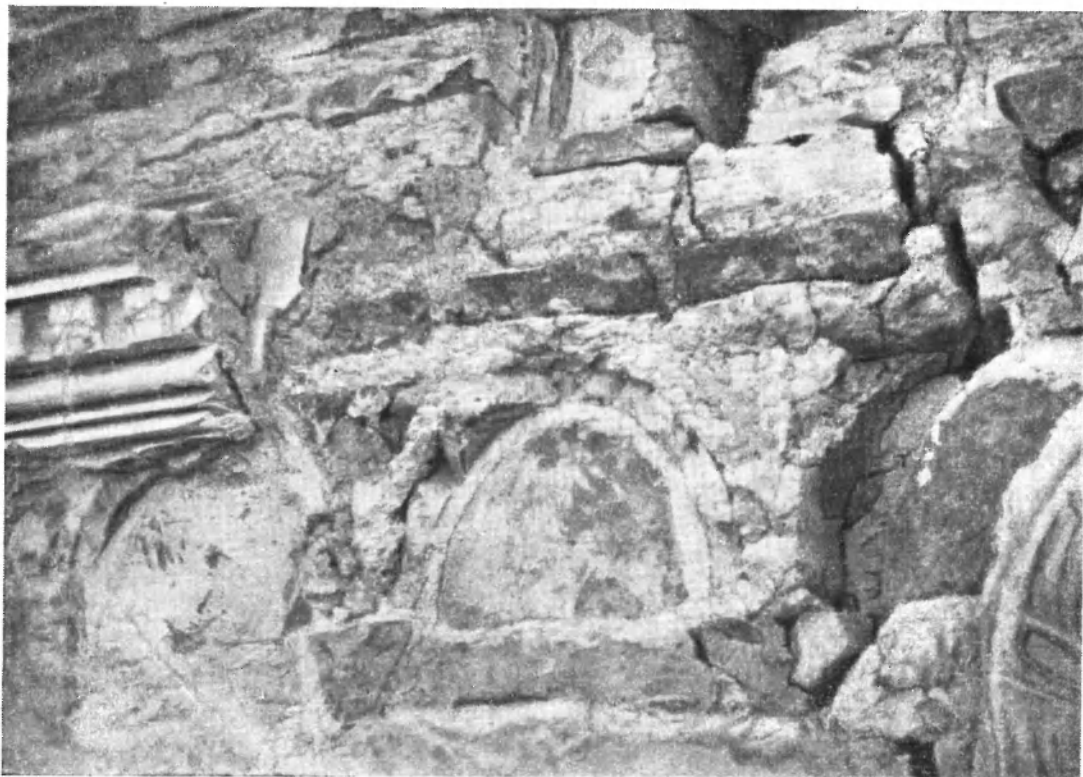
Рис. 7. Аркатура северного фасада Кирилловской церкви (над ней виден низ древнего окна с остатками фресковой росписи)

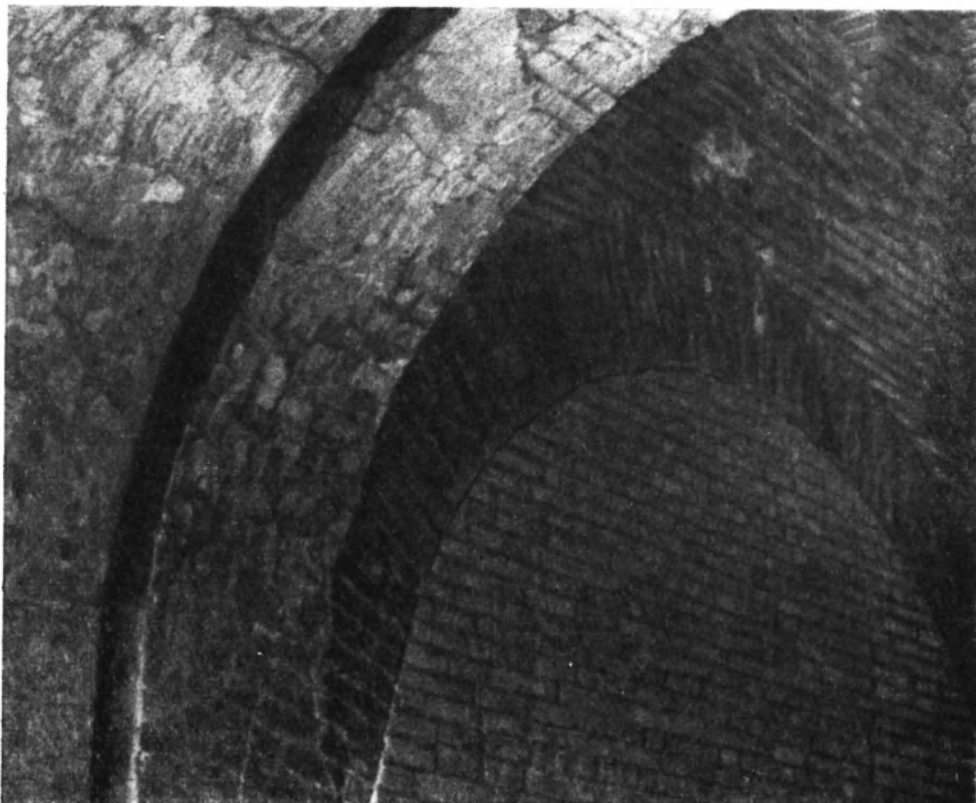
Рис. 21. Щель герсы в арке проезда Пятницких ворот Тульского кремля

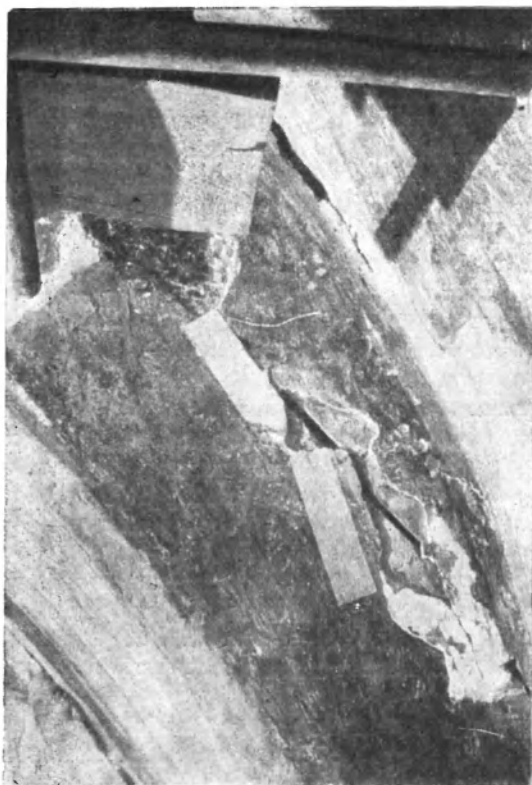
Рис. 1. Троицкий собор. Трещина на западной стороне южной подпружной арки

Рис. 2. Троицкий собор. Трещина на восточной подпружной арке

В древнем штукатурном слое на стенах Троицкого собора наблюдались крупные, мелкие и сквозные трещины, возникшие в кладке стен в результате деформации самого памятника. Трещины и выпадения в штукатурном слое объясняются значительной осадкой стен юго-восточной части собора, происшедшей из-за постройки рядом с ним Никоновской церкви. Церковь эта была сооружена вплотную к южной стене Троицкого собора, через сто с лишним лет после окончания его постройки. При этом ее северная стена была скреплена с южной стеной собора железными связями¹⁰. На осадку юго-восточной части собора несомненно оказало также влияние устройство в 1841 г. ходов калорифера вдоль южной стены (рис. 1 и 2).

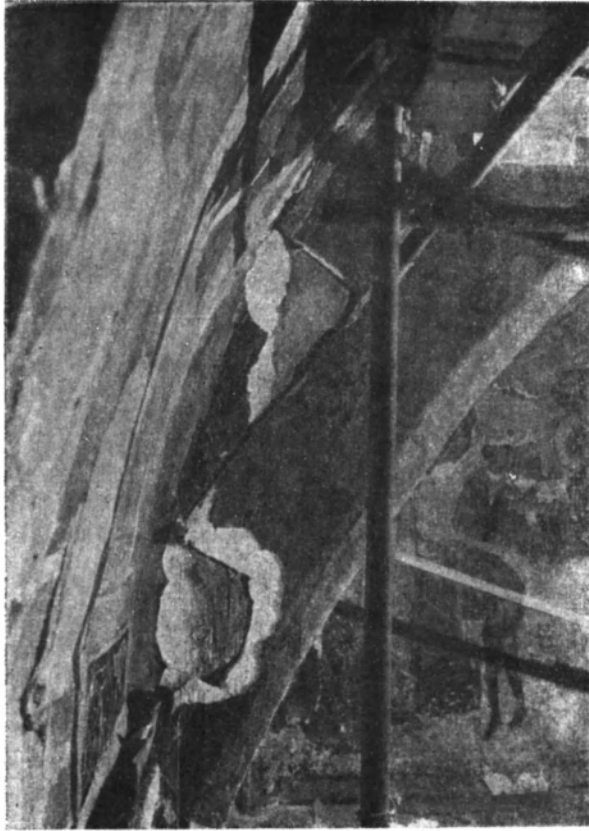
*Рис. 3. Троицкий сбор. Южная подпружная арка
в процессе укрепления*

Когда все трещины, щели и другие отверстия в штукатурном слое, через которые состав мог пролиться наружу, были проверены и закреплены, приступали к заливке состава (рис. 3).

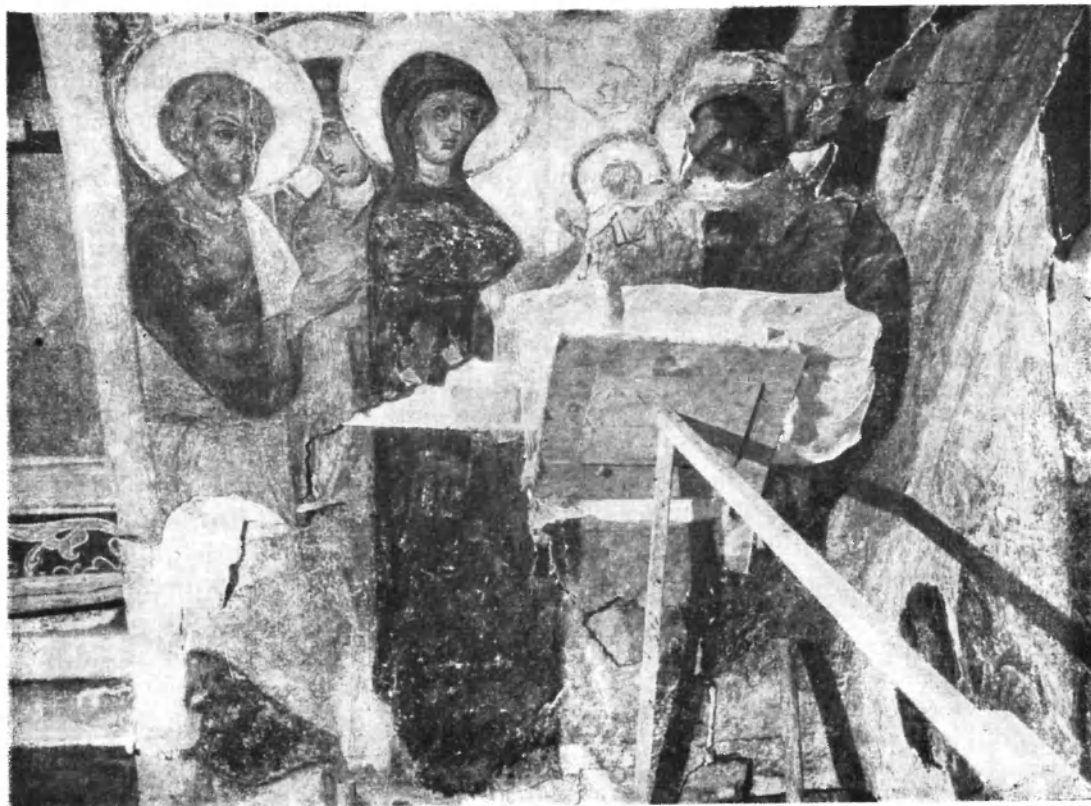
Рис. 4. Троицкий собор. Укрепление арки над южным входом после расчистки стенописи

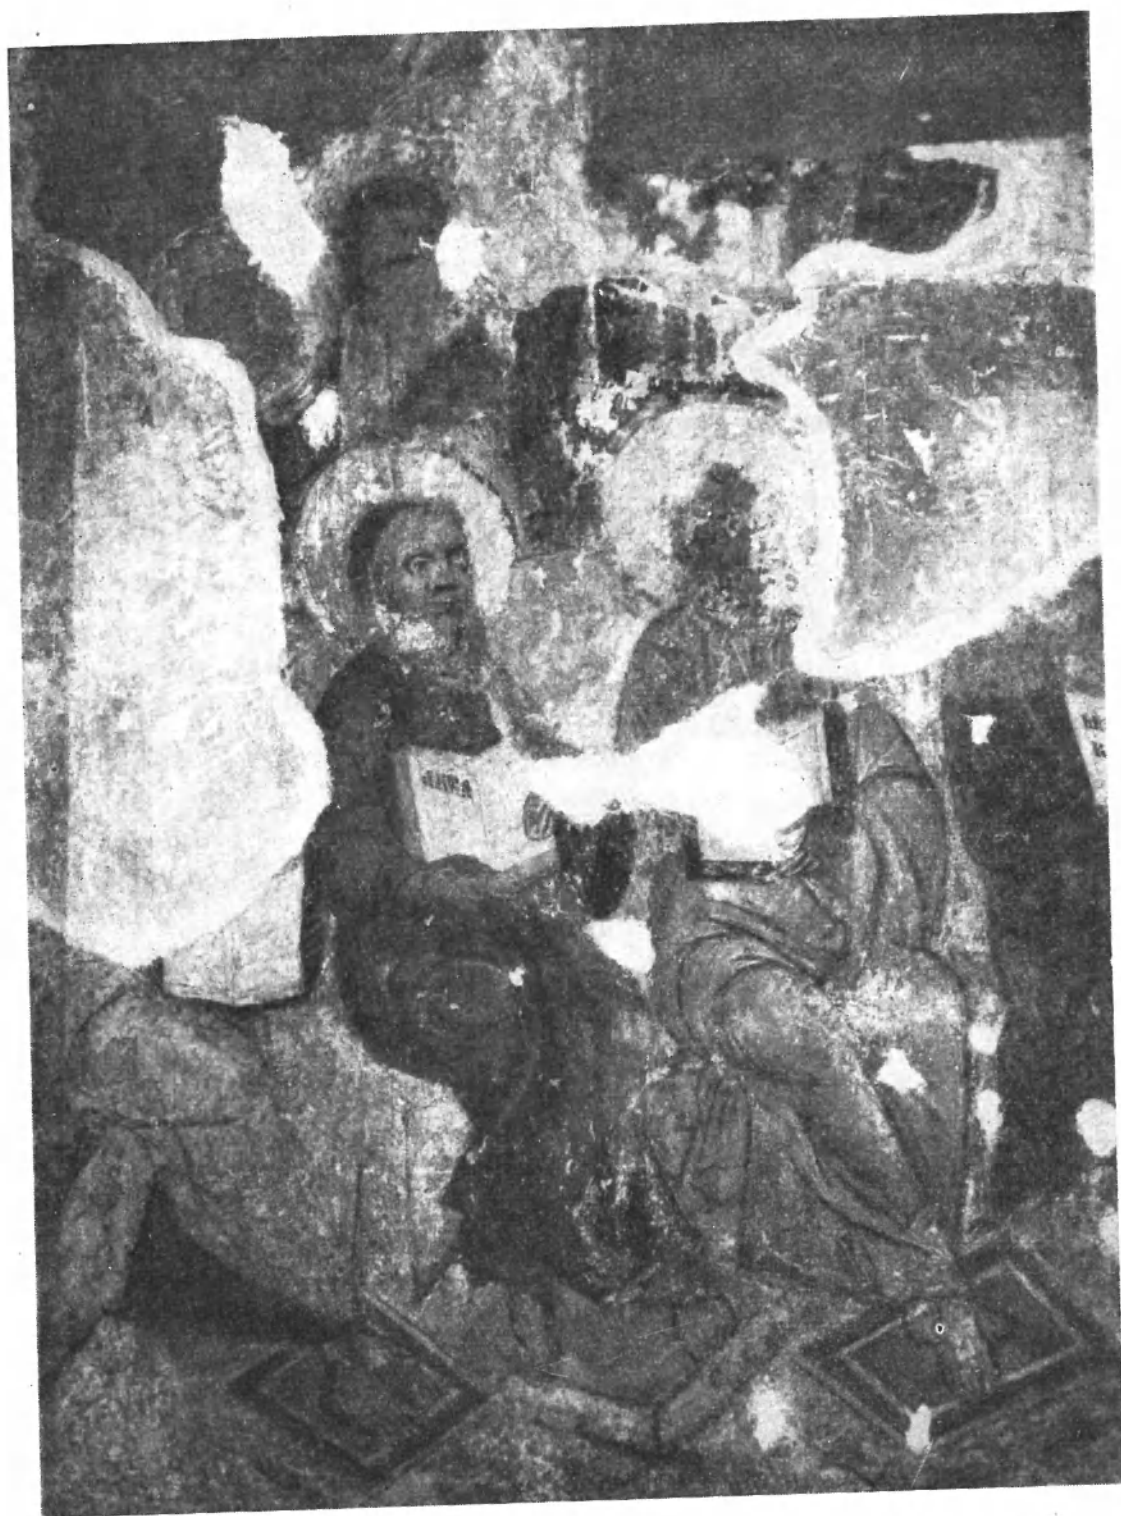
Рис.6. Троицкий собор. Бортовое крепление южной стороны фрески «Страшный суд»
