WISSENSCHAFTLICHE ABHANDLUNGEN  
DER DEUTSCHEN MATERIALPRÜFUNGSANSTALTEN

METALL-KORROSION  
IM BAUWESEN

AUSGEGEBEN AM 26. SEPTEMBER 1941

# GROSSVERSUCHE ÜBER DAS ROSTEN VON GEKUPFERTEM SPUNDWANDSTAHL

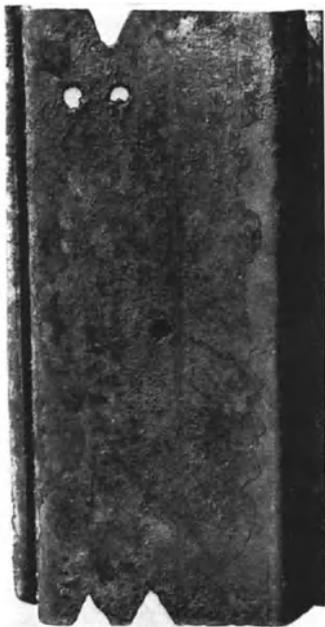
Bild 12. St 37<sub>00</sub>, Oberseite, nach 2 Jahren ganz im Wasser (Emden)

(Bei der Herausnahme.) Die Proben waren auf der Oberseite mit einer grauen schlammigen Schlickschicht bedeckt, die an einigen Stellen hellrostfarbig war.

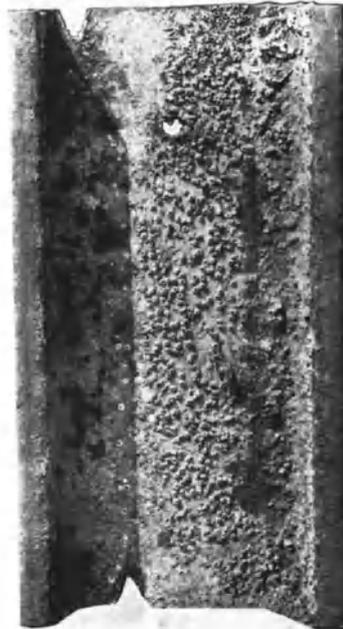
Bild 13. St 55, Unterseite, nach 2 Jahren ganz im Wasser (Emden)

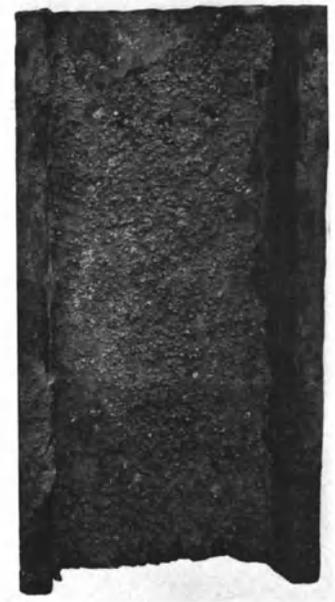
Bild 14. St 55<sub>10</sub>, Unterseite, nach 8 Jahren ganz im Wasser (Emden)

Versuchsdauer, in Bild 14 eine Probe von 8 Jahren Versuchsdauer abgebildet<sup>4</sup>.

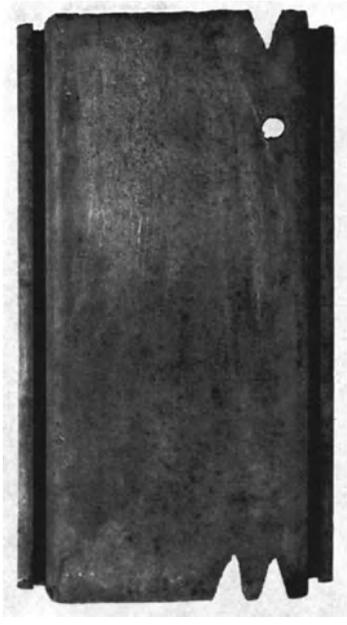
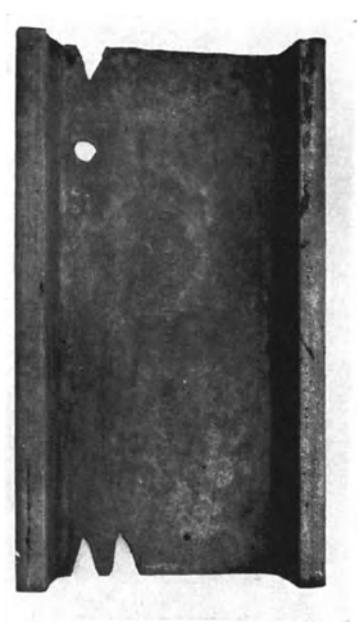
Bild 17. St 37<sub>00</sub>, Unterseite, nach 8 Jahren halb im Brackwasser (Emden)

(Bei der Herausnahme.) An den Proben waren entsprechend dem Eintauchen drei Zonen zu erkennen (vgl. Bild 17): Die obere (nicht eintauchende) Zone bedeckte nicht ganz die obere Hälfte der Probe. Sie war mit dem bekannten dunklen plattigen Rost bedeckt, wie er häufig beim atmosphärischen Rosten entsteht.

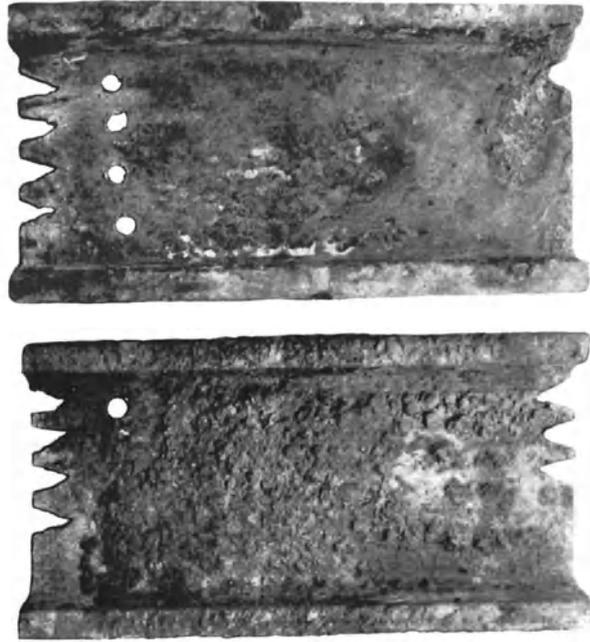
(Bei der Herausnahme; vgl. Bild 27.) Die Proben waren mit dickem knolligem Rost bedeckt. Da das Versuchsfloß im Laufe der Jahre an Tragkraft eingebüßt hatte tauchten die Proben nach 8 Jahren fast völlig ein. Da infolgedessen die „Wasserlinie“ an den Proben sich dauernd verschob, war ihr Einfluß nicht zu erkennen. Die Proben sahen vielmehr (abgesehen von den obersten 10 cm) auf beiden Hälften ziemlich gleichartig verrostet aus.

(Bei der Herausnahme; vgl. Bild 27.) Die Proben waren mit schwarzer schlammiger Erde bedeckt, so daß sich wenig von der Rostbildung erkennen ließ. Die Walzhaut war z. T. noch vorhanden.

Bild 27. Proben nach 8 Jahren Lagerung in Berlin  
St 55<sub>00</sub>, halb in Flußwasser eingetaucht. St 55<sub>10</sub>, im Boden vergraben.

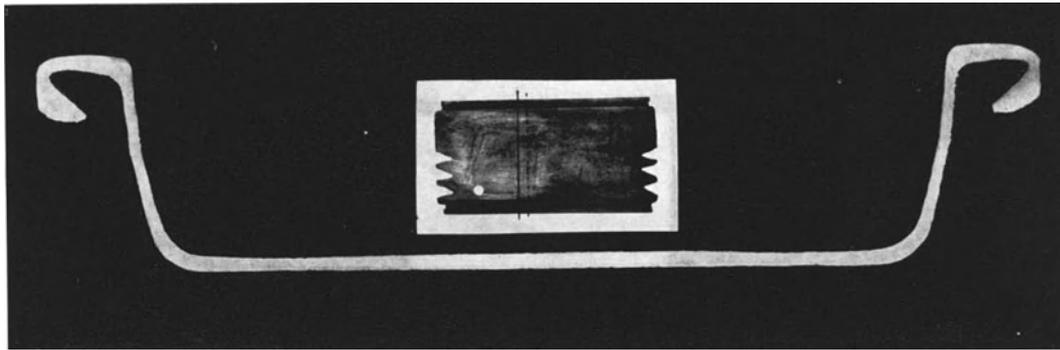
Bild 30. Schnitt durch eine Probe St 55,00 aus Helgoland im Wasserwechsel (Versuchsdauer 8 Jahre)

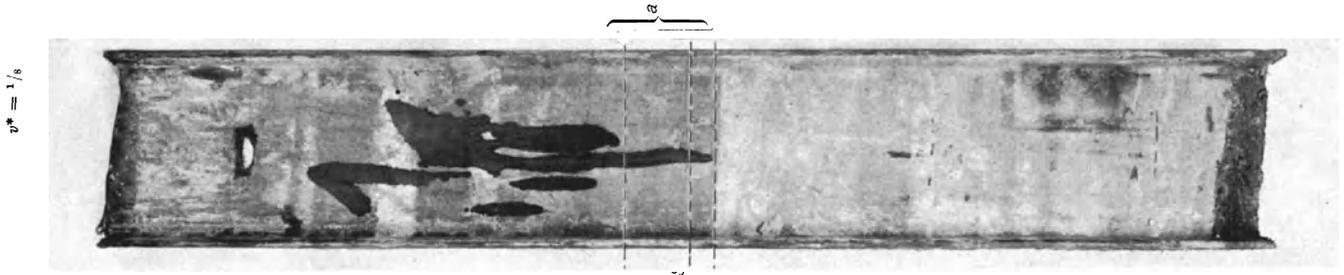
Der Abschnitt der NP24 ist in Bild 2 in etwa  $\frac{1}{8}$  nat. Größe von der einen Seite wiedergegeben. Bild 3 zeigt den unteren Teil des Abschnittes von der anderen Seite in etwa  $\frac{1}{4}$  nat. Größe. Die eine Seite (Bild 2) war mit Betonresten bedeckt, diese Seite hatte also im eingebauten Zustand gegen Beton gelegen. Irgendein beträchtlicher Angriff war nicht zu erkennen<sup>1</sup>. Die andere Seite war auf ihrem unteren Teil (Bild 3) mit einer festhaftenden lehmigen, z. T. rostfarbigen Sandschicht bedeckt, in der mehrere größere Kalkmörtel- und Ziegel-Stücke fest eingewachsen

Bild 2. NP 24 (Betonseite).  
\*  $v = \text{lin. Vergrößerung}$ .  
Alter 40 Jahre.

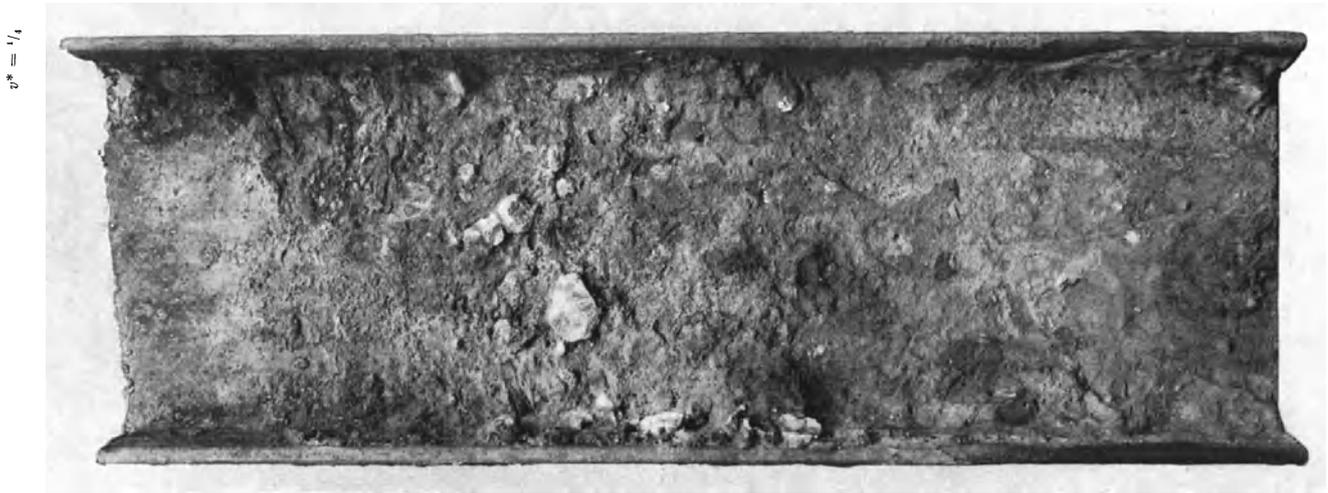
Bild 3. NP 24 (Bodenseite).  
\*  $v = \text{lin. Vergrößerung}$ .

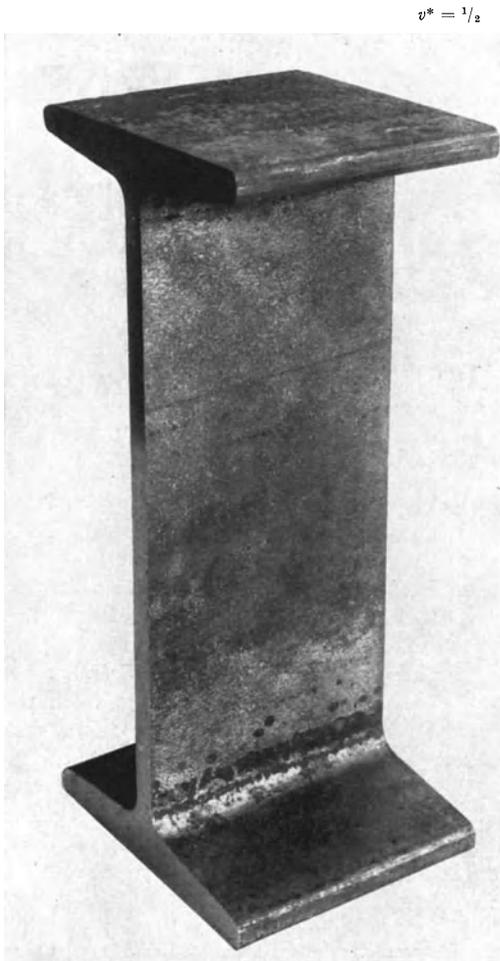
Zur Feststellung des Angriffs unter der Sand-Rostschicht wurde das in Bild 2 mit a bezeichnete Stück abgesägt und von der Sand-Rostschicht befreit (zuerst mechanisch, dann mit Sparbeize-haltiger Salzsäure und durch kathodische Behandlung in Natronlauge). Ein praktisch belangreicher Angriff war jetzt nicht zu erkennen. Bild 4 zeigt in etwa  $\frac{1}{2}$  nat. Größe das gereinigte Stück von der Beton-Seite, Bild 5 von der Boden-Seite her. Hier sind noch die Walzzeichen zu erkennen. Noch deutlicher ist die gute Erhaltung des NP24 aus Bild 6 zu erkennen, die den geschliffenen Schnitt S (vgl. Bild 2) wiedergibt und zeigt, daß die Einfressungen belanglos sind.

Bild 4. Abschnitt a aus Bild 2 entrostet (Betonseite).  
\*  $v = \text{lin. Vergrößerung}$ .

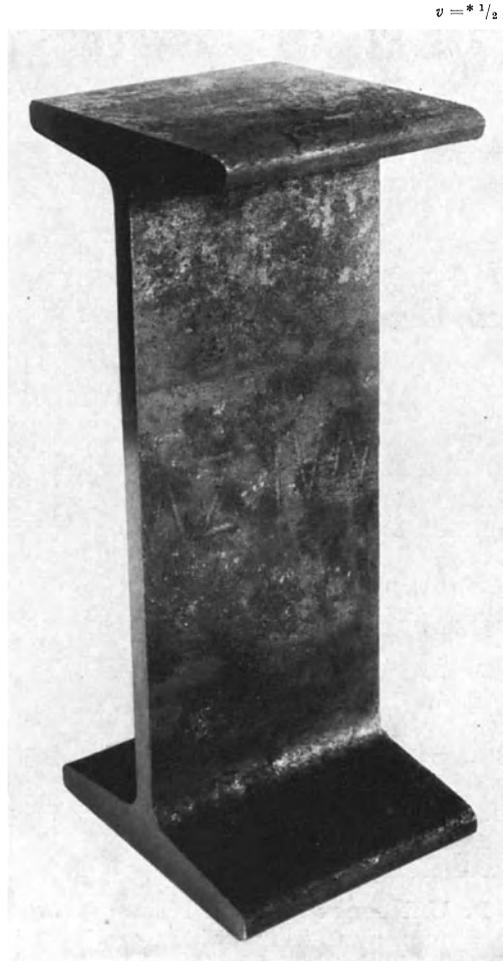
Bild 5. Abschnitt a aus Bild 2 entrostet (Bodenseite).  
\*  $v = \text{lin. Vergrößerung}$ .

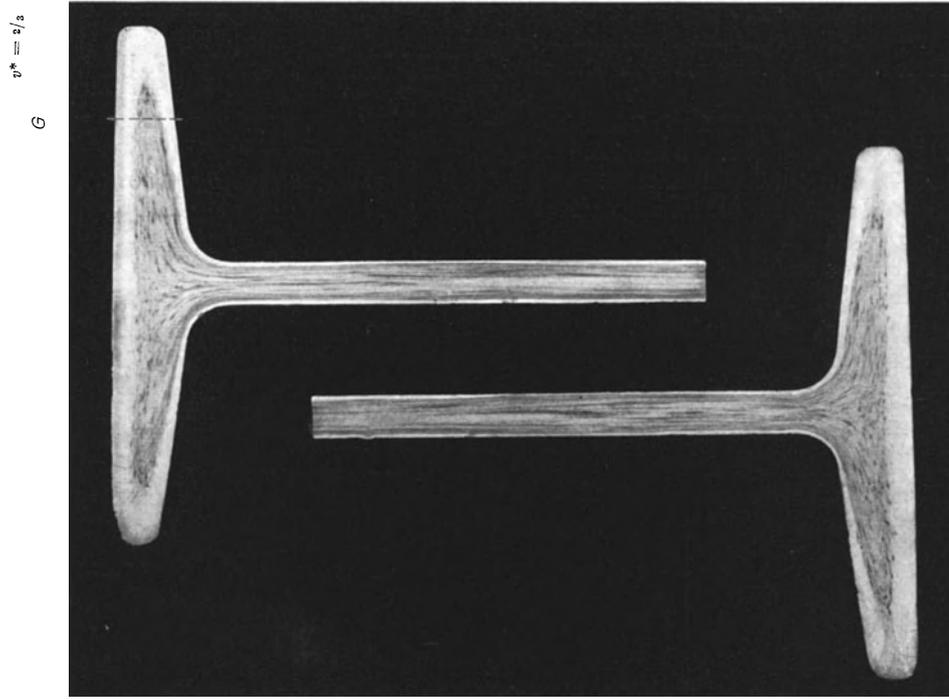
Bild 6. Querschnitt durch NP 24 bei S in Bild 2.  
\*  $v = \text{lin. Vergrößerung.}$

Bild 6 zeigt gleichzeitig die durch Ätzen mit Kupfer-Ammoniumchloridlösung kenntlich gemachte Zonenbildung infolge Schwefel- und Phosphor-Seigerungen, die als normal zu bezeichnen sind.

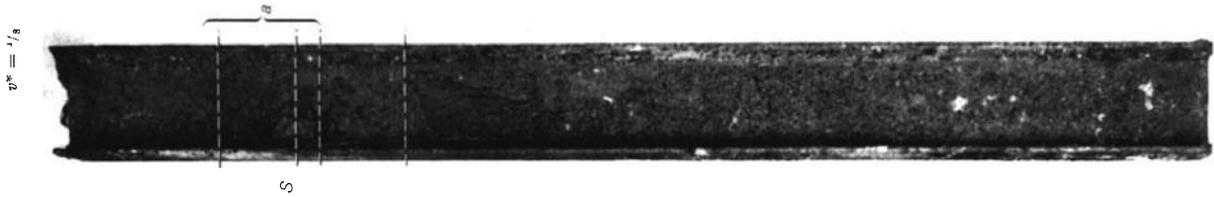
Bild 8. NP 13.  
\*  $v = \text{lin. Vergrößerung.}$

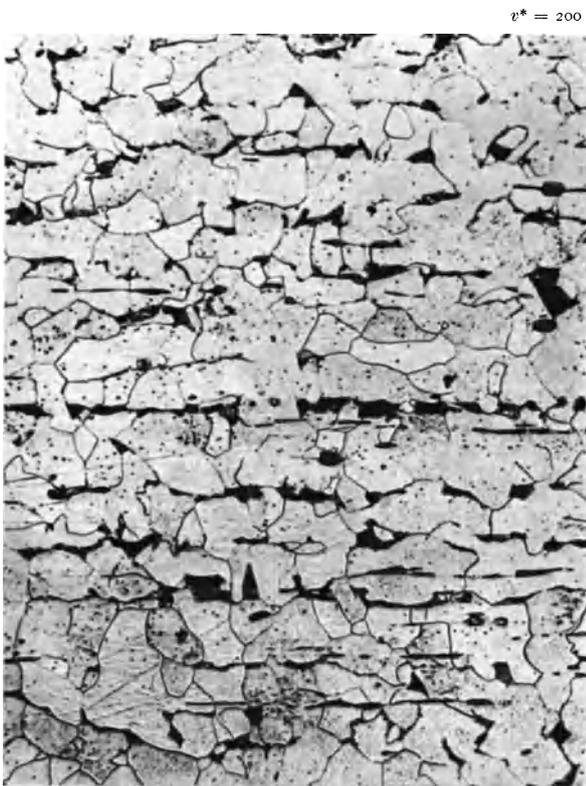
Bild 7. Gefüge bei G in Bild 6.  
\*  $v = \text{lin. Vergrößerung.}$

Das Gefüge des Stahls an der in Bild 6 mit G bezeichneten Stelle ist in Bild 7 wiedergegeben. Es handelt sich hiernach um kohlenstoffarmen Flußstahl mit beträchtlichen nichtmetallischen Einschlüssen, die im allgemeinen in der Walzrichtung gestreckt sind.

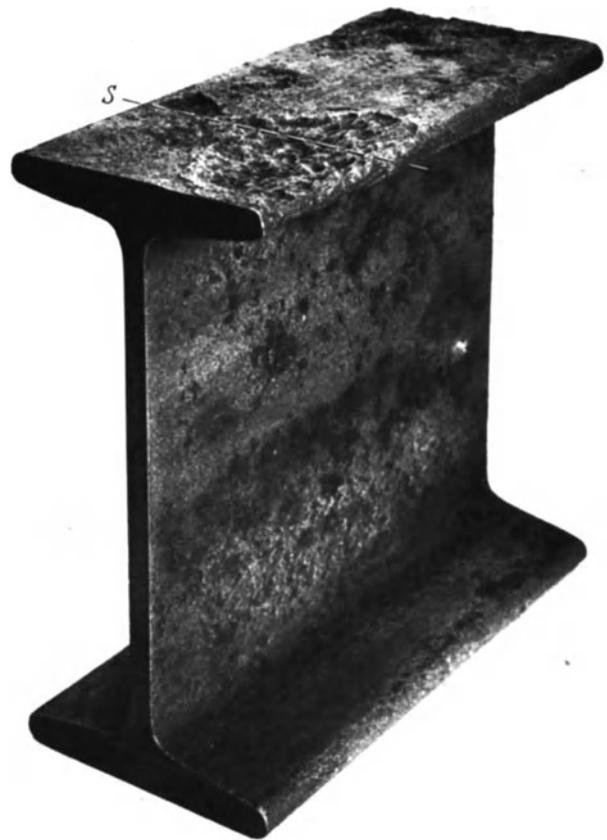
Bild 9. Abschnitt a aus Bild 8 entrostet.  
\*  $v = \text{lin. Vergrößerung.}$

In Bild 9 ist die am stärksten angegriffene Stelle (in Bild 8 mit a bezeichnet) nach Entrosten in etwa  $\frac{8}{10}$  nat. Größe wiedergegeben. Man erkennt die deutlichen Anfressungen an dem einen Flansch.

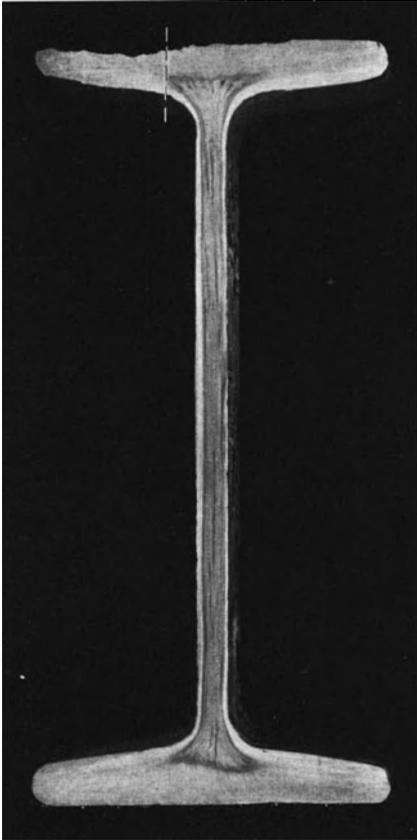
Bild 10. Schmitt durch NP 13 entsprechend S in Bild 8 und 9.  
\*  $v = \text{lin. Vergrößerung.}$

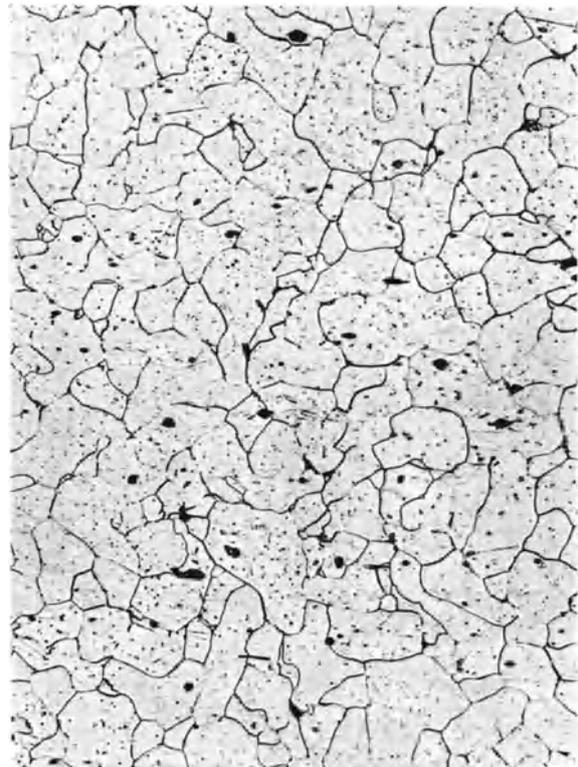
Bild 11. Gefüge bei G in Bild 10.  
 $v = \text{lin. Vergrößerung.}$

Es handelt sich hiernach um Kohlenstoff-armen Flußstahl normaler Zusammensetzung.

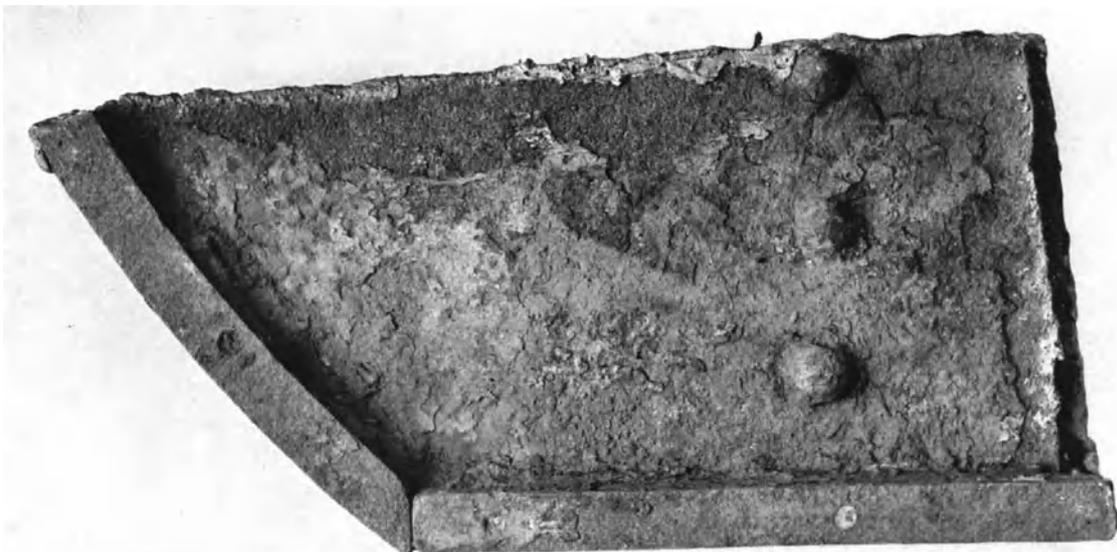
Bild 12. Teil des Flügelverschlusses (Alter 75 Jahre).  
\*  $v = \text{lin. Vergrößerung.}$

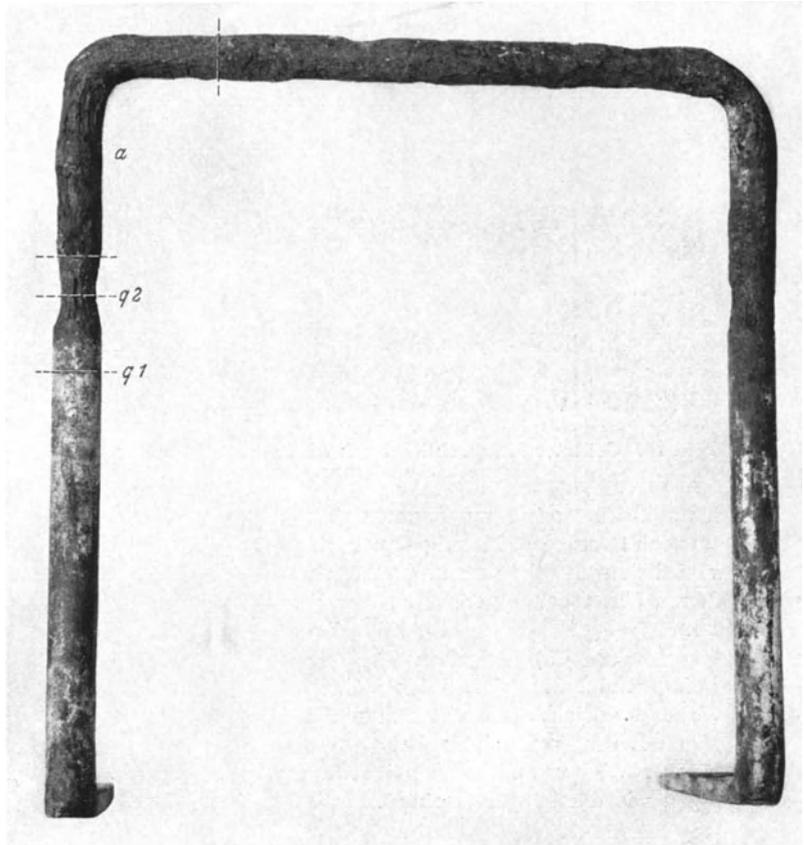
Bild 13. Steigeisen (Alter 75 Jahre).  
\* v = lin. Vergrößerung.

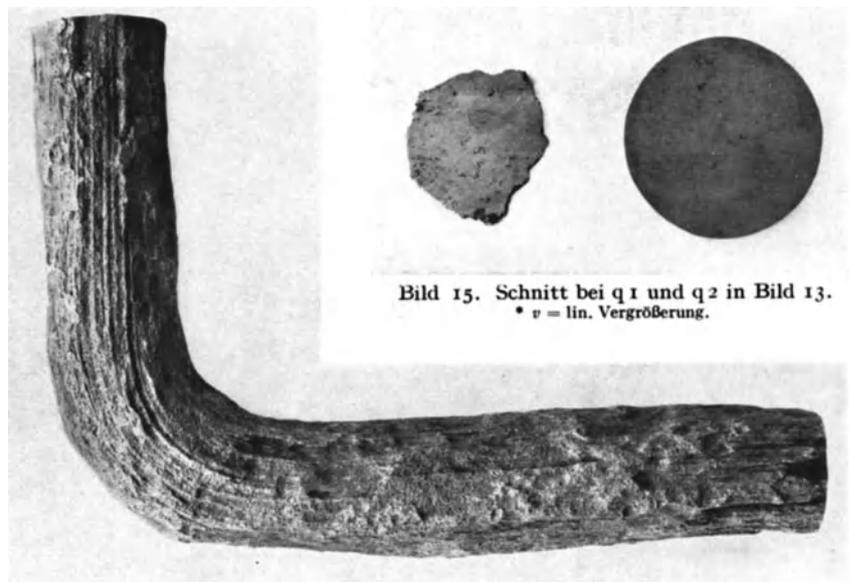
Bild 15. Schnitt bei q 1 und q 2 in Bild 13.  
\* v = lin. Vergrößerung.

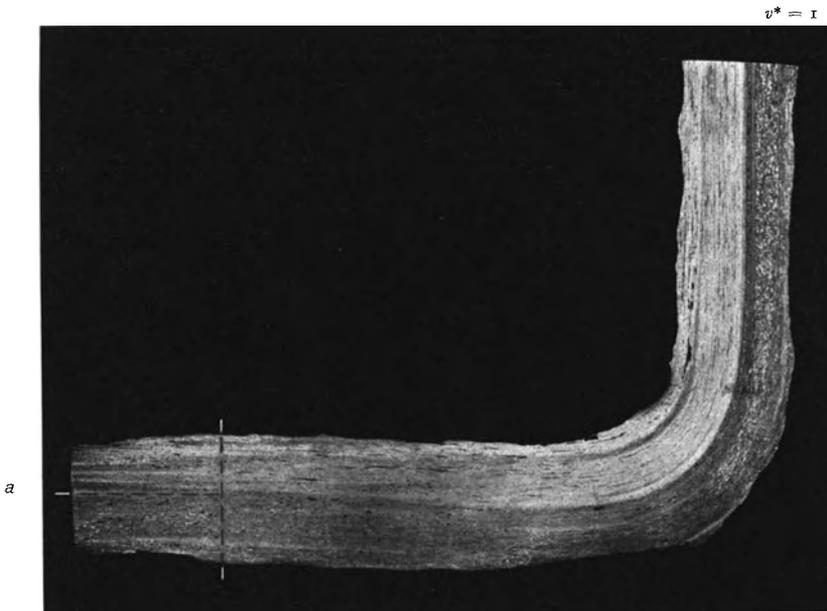
Bild 16. Geätzter Längsschliff durch Abschnitt a in Bild 13.  
\* v = lin. Vergrößerung.

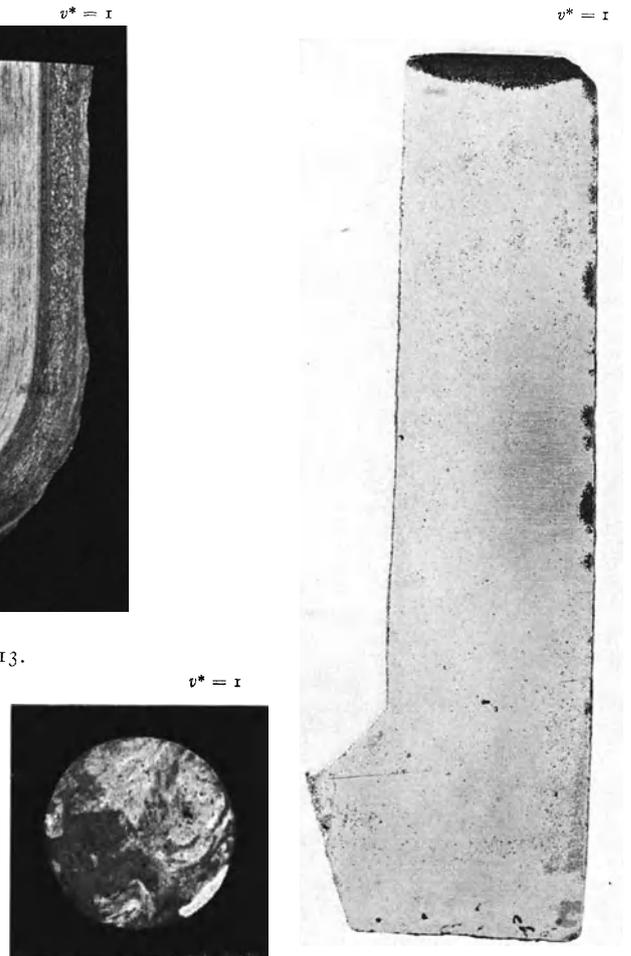
Bild 17. Geätzter Querschliff bei q r in Bild 13.  
\* v = lin. Vergrößerung.

Bild 20. Querschliff durch den Verschlußrahmen (Alter 75 Jahre).  
\* v = lin. Vergrößerung.

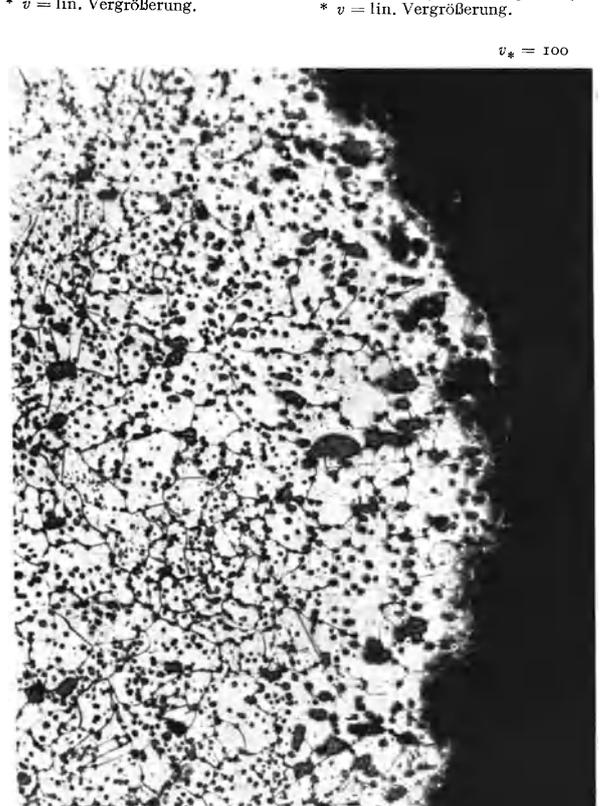
Bild 19. Randzone des Querschliffs Q in Bild 16.  
\* v = lin. Vergrößerung.

Da es wahrscheinlich war, daß die Faserstruktur des verrosteten Steigeisens mit dem Gefüge in Zusammenhang stand, wurde ein Querschliff einer angegriffenen Stelle hergestellt. Eine Zone am Rand ist in Bild 19 in 100facher

Vergrößerung wiedergegeben. Sie läßt erkennen, daß die am Rand gelegenen nichtmetallischen Einschlüsse weitgehend herausgefressen sind, wonach sich die Faserstruktur der angefressenen Eisenoberfläche leicht erklären läßt. Zu Bild 19 muß jedoch bemerkt werden, daß nicht an allen Stellen der Probe die Ausfressungen so gut zu erkennen sind.

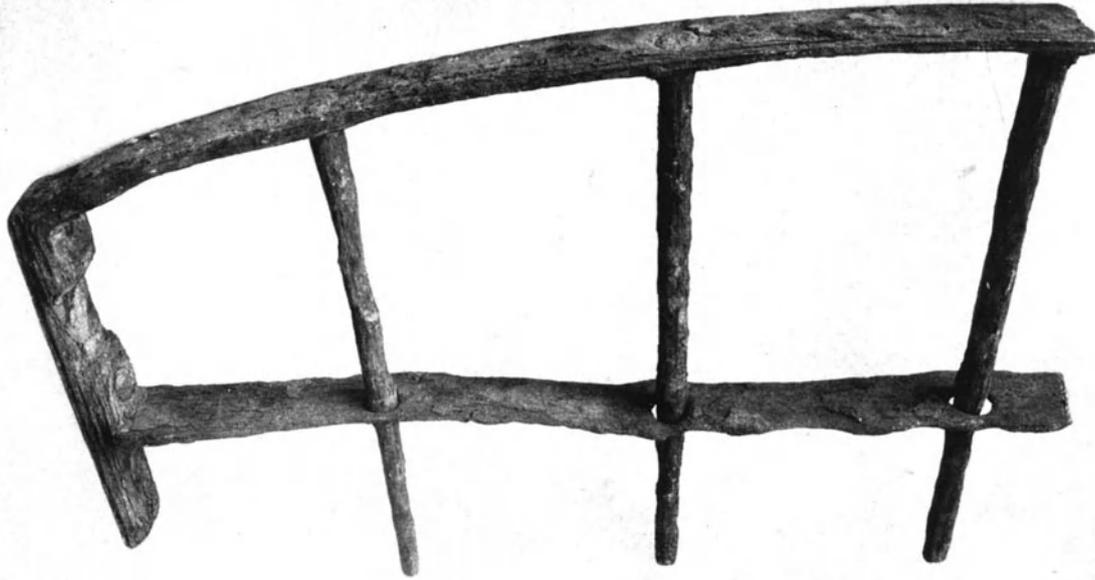
Bild 21. Rostabdeckung (schräg von oben aufgenommen) (Alter 75 Jahre).

Die Rostabdeckung, von der etwa  $\frac{1}{4}$  zur Verfügung stand, stammte vom wesentlichen Einfluß am Oberhaupt und war etwa den gleichen Bedingungen ausgesetzt gewesen wie das Steigeisen. Der vorhandene Teil ist in Bild 21 in etwa  $\frac{1}{6}$  der nat. Größe wiedergegeben. Da der Angriff sehr ähnlich war wie bei dem Steigeisen, wurde die Rostabdeckung nicht näher untersucht.

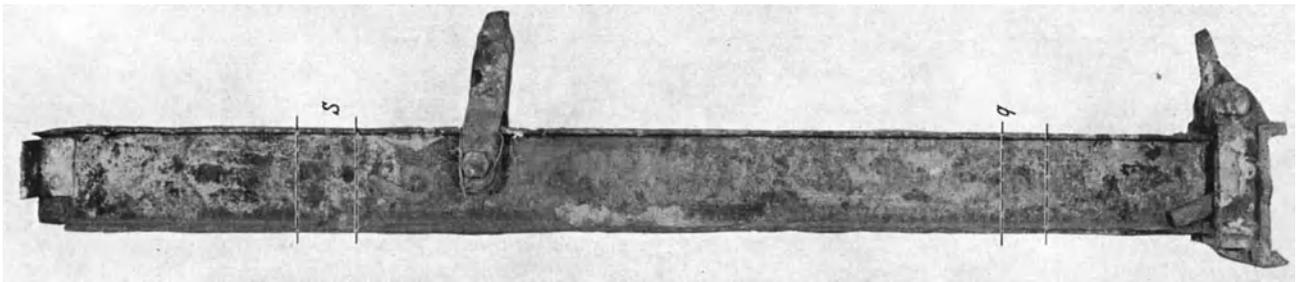
Bild 23. Monierwandträger mit Fuß (NP 20) (Alter 45 Jahre). \*  $v = \text{lin. Vergrößerung}$ .

In Bild 23 ist der Träger (mit Fuß) in etwa  $1/10$  nat. Größe von einer Seite her wiedergegeben. Im ganzen war er gut erhalten. Im besonderen war (mit der unten näher beschriebenen Ausnahme) am Steg und an dem nach dem Erdreich gelegenen Flansch praktisch kein Angriff auf-

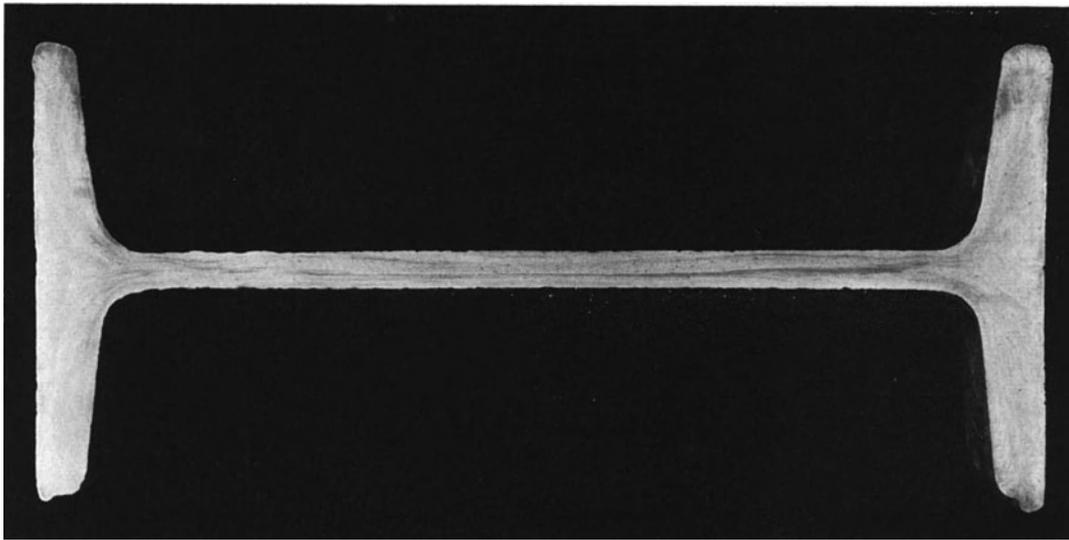
Bild 24. Geätzter Querschliff bei q in Bild 23. \*  $v = \text{lin. Vergrößerung}$ .

getreten. Die Außenseite des nach der Spree gelegenen Flansches war zum größten Teil noch mit einem Mennige-Anstrich bedeckt, unter dem das Eisen praktisch unangegriffen war. Bild 24 gibt einen Querschnitt durch den Träger der in Bild 23 mit  $q$  bezeichneten Stelle, an der sich noch Anstrich befand, in  $2/3$  natürlicher Größe wieder. Wie

das Bild zeigt, ist der Angriff hier an allen Seiten des Trägers belanglos.

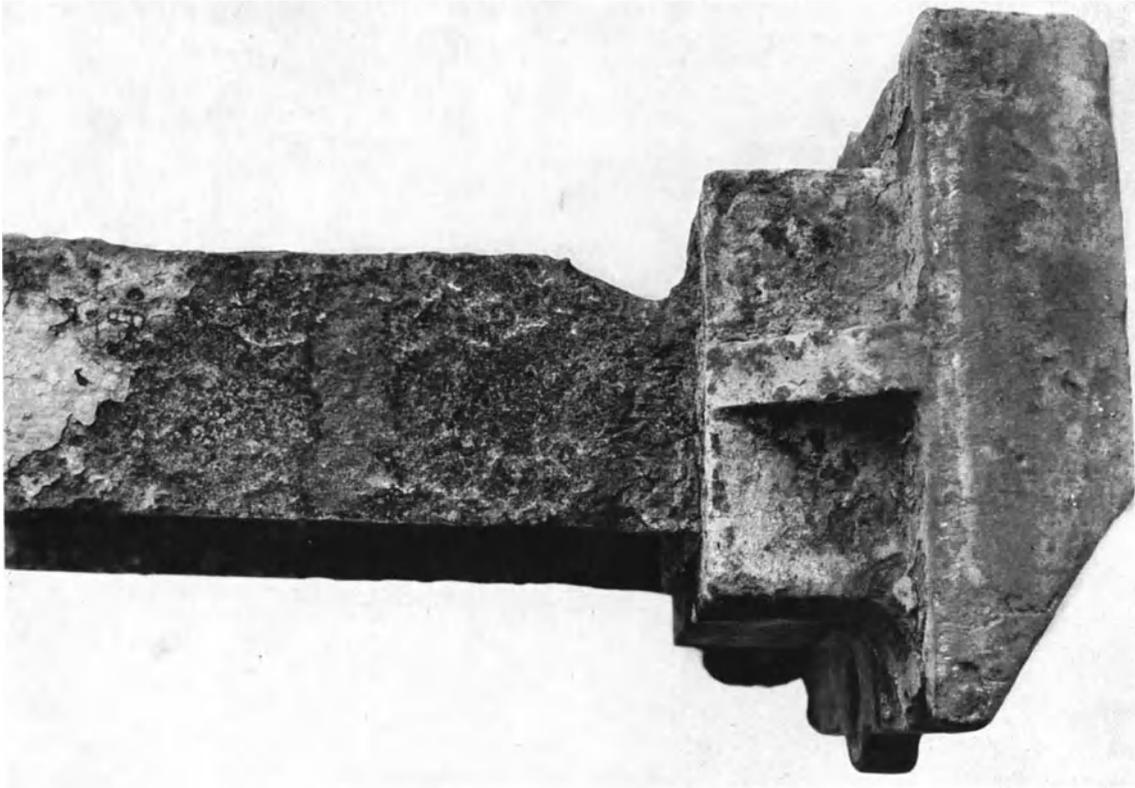
Bild 25. Wasserseite des unteren Abschnittes des NP 20 mit Fuß (Alter 45 Jahre). \*  $v = \text{lin. Vergrößerung}$ .

Beträchtliche Anfrassungen waren jedoch am untersten Teil des Trägers zu beobachten, der sich offenbar in Höhe des Wasserspiegels befunden hatte. Bild 25 zeigt den untersten Teil mit dem Trägerfuß in etwa  $1/2$  nat. Größe von der Wasserseite her. An dem obersten, in Bild 25 erkennbaren Teil ist noch der rosthemmende Anstrich zu erkennen. Darunter zeigen sich deutliche Verrostungen, die vor Eintritt des Trägers in den Fuß so stark werden, daß ein etwa 2 cm breites Stück des Flansches in seiner ganzen Dicke herausgefressen ist. Merkwürdigerweise ist

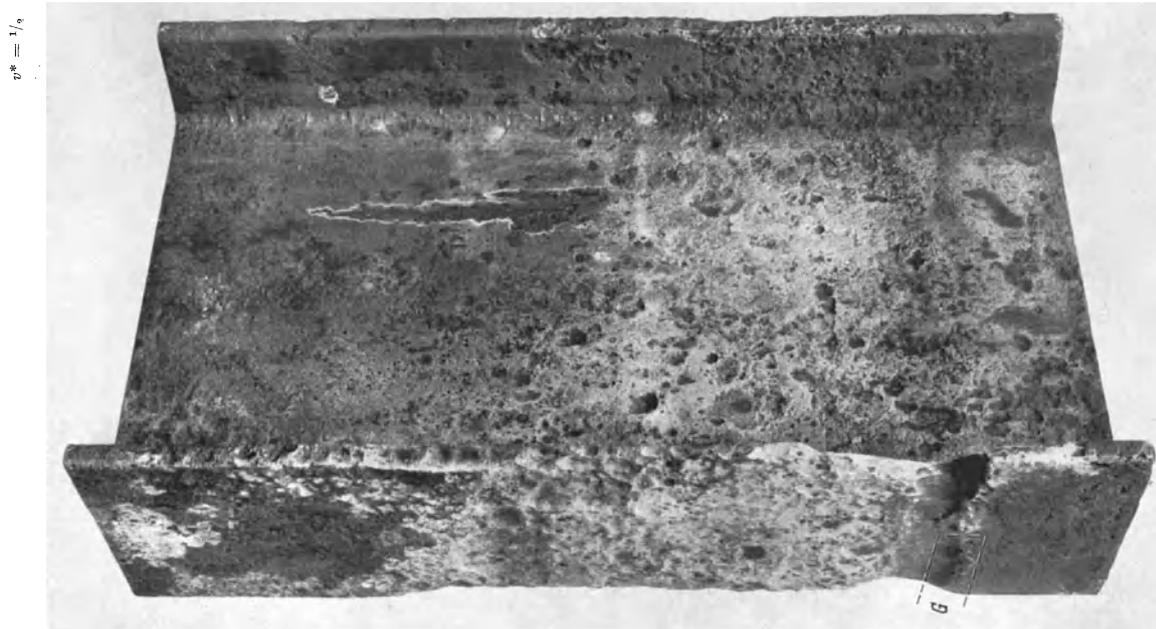
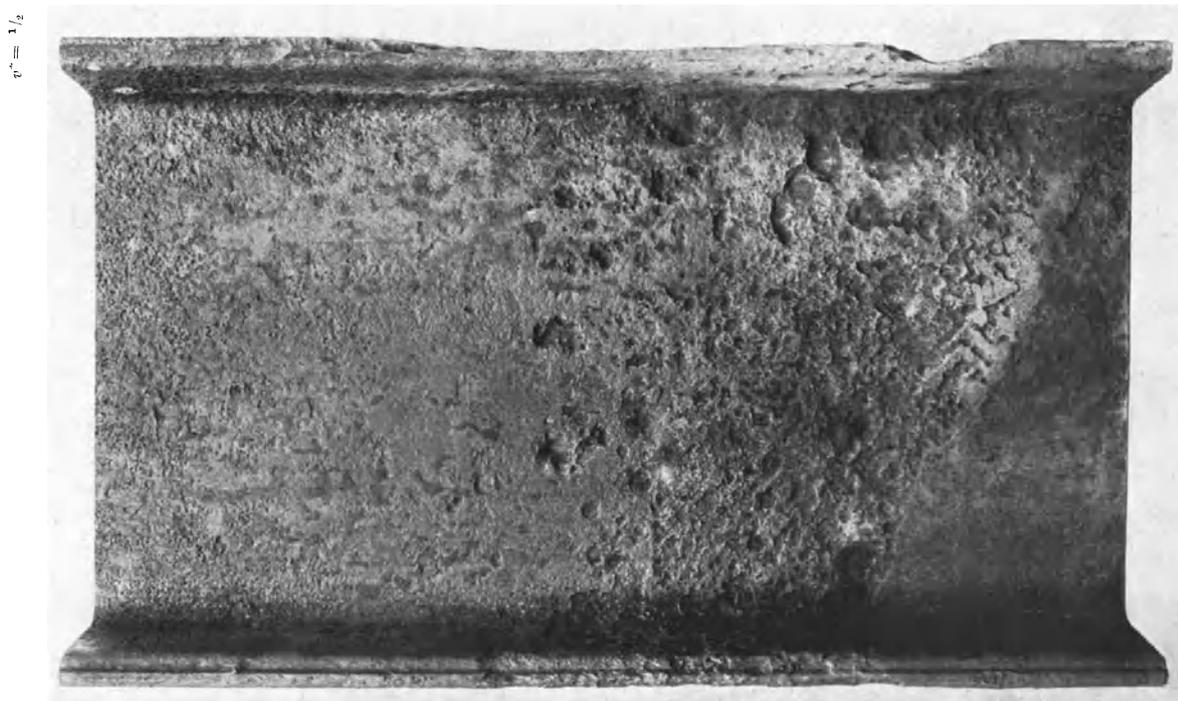
Bild 27. Unterer Abschnitt des NP 20, entrostet (Schrägsicht).  
\*  $v$  = lin. Vergrößerung.

Bild 26. Unterer Abschnitt des NP 20, entrostet (Seitenansicht).  
\*  $v$  = lin. Vergrößerung.

Stück ist in Bild 26 von der Seite, in Bild 27 schräg von vorn in etwa  $\frac{1}{2}$  nat. Größe wiedergegeben. Wie aus diesen Abbildungen ersichtlich ist, hat der bei weitem stärkste Angriff an dem Flansch, der dem Wasser zugekehrt war, stattgefunden. Aber auch der Steg und der andere Flansch zeigten deutliche Anfressungen, was darauf hindeutet, daß Wasser zwischen Träger und Beton eindringen und sich dort ziemlich frei bewegen konnte.

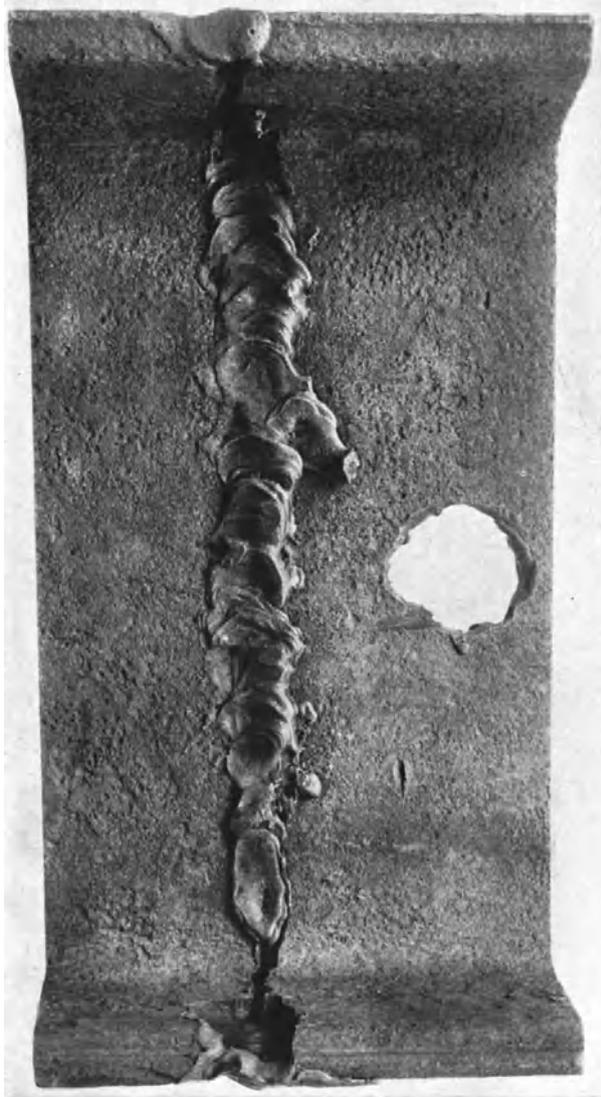
Bild 28. Schweißung bei S in Bild 23.  
\*  $v = \text{lin.}$  Vergrößerung.

An der in Bild 23 mit S bezeichneten Stelle war (aus nicht mehr erkennbaren Ursachen) ein Stück an den ursprünglich kürzeren Träger angeschweißt worden. Da es sich um eine offenbar sehr frühe Schweißung handelt, wurde sie etwas näher untersucht. In Bild 28 ist das betreffende Stück nach Herausschneiden und Entrosten in etwa  $\frac{2}{3}$  nat. Größe wiedergegeben. Wie man erkennt, ist die Schweißung für heutige Begriffe sehr schlecht. Bild 29 zeigt einen geätzten Querschliff der Schweißung in etwa doppelter Vergrößerung. Man erkennt einen breiten nicht verschweißten Spalt im Innern des Bleches, starke Ungleichmäßigkeiten der Schweißung und nicht ausreichenden Einbrand. Zu bemerken ist aber, daß die Schweißung ihren Zweck völlig erfüllt hat und daß keinerlei beachtenswerte Korrosionserscheinungen aufgetreten sind.

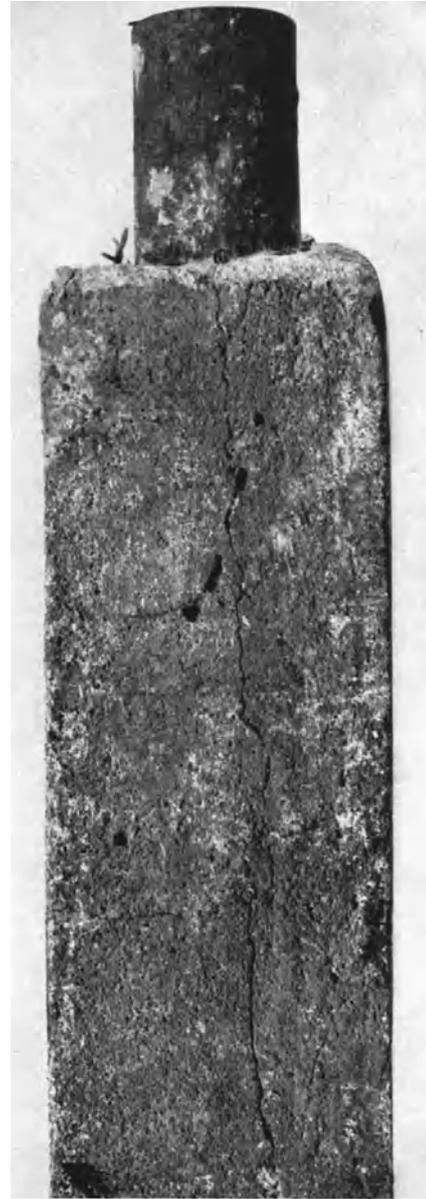
Bild 30. Rundeisenanker mit Beton-Ummantelung  
(Ummantelung oben entfernt) (Alter 45 Jahre).  
\*  $v = \text{lin.}$  Vergrößerung.

seht. (In Bild 30 ist ein Abschnitt mit zum Teil abgeschlagener Ummantelung in etwa  $\frac{2}{3}$  nat. Größe wiedergegeben.)

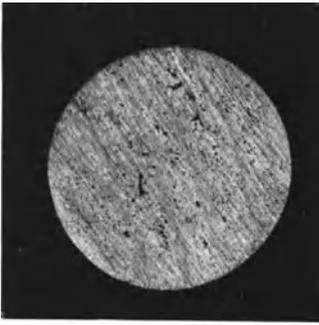
Bild 31. Querschnitt durch den Rundeisenanker.

Auch das Eisen zeigte unter dem Beton keinen nennenswerten Angriff. Bild 31 gibt einen Querschnitt durch das Eisen wieder, aus dem zu erkennen ist, daß das Eisen praktisch unangegriffen ist.

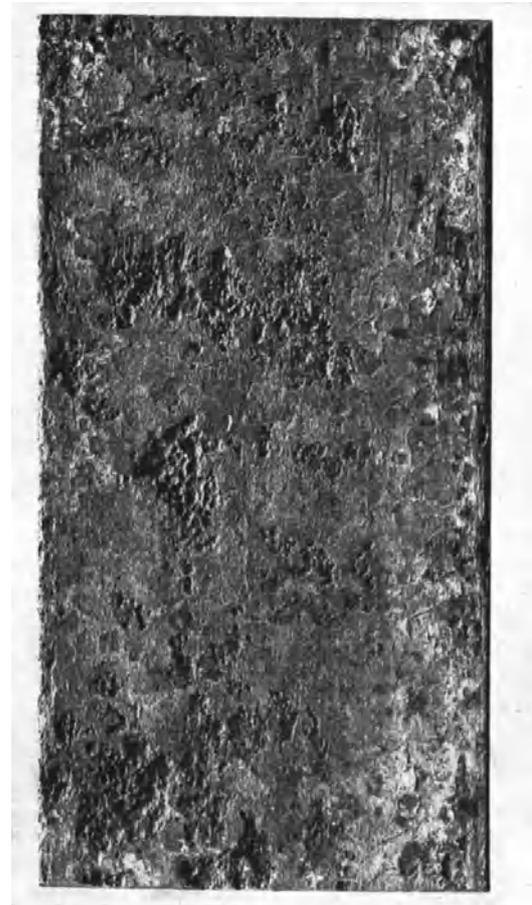
Bild 33. Abschnitt a aus Bild 32, entrostet.

war. Bild 33 zeigt in etwa  $\frac{3}{4}$  natürlicher Größe die an dem in Bild 32 mit a bezeichneten Teil beobachteten Anfrassungen. Wie Bild 34, das einen geätzten Querschliff bei q in Bild 32 in etwa natürlicher Größe darstellt, zeigt, sind die Anfrassungen jedoch nur etwa 1 mm tief, so daß sie praktisch vernachlässigt werden können. Wie Bild 34 weiter zeigt, enthielt der Flacheisenanker nur geringe Seigerungen. Das Gefüge des Ankers, an einem Längsschliff (in Bild 34 bei r) festgestellt, besteht aus Ferrit, Spuren von Perlit und in der Längsrichtung gestreckten nichtmetallischen Einschlüssen. Es handelt sich hiernach ebenfalls um kohlenstoffarmes Flußeisen. Von einer chemischen Analyse wurde abgesehen.

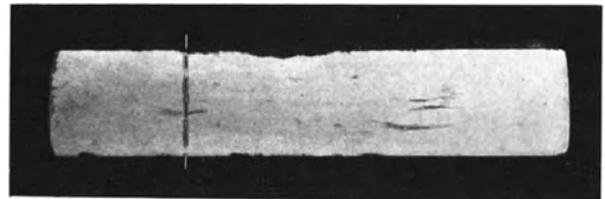
Bild 34. Geätzter Querschliff.

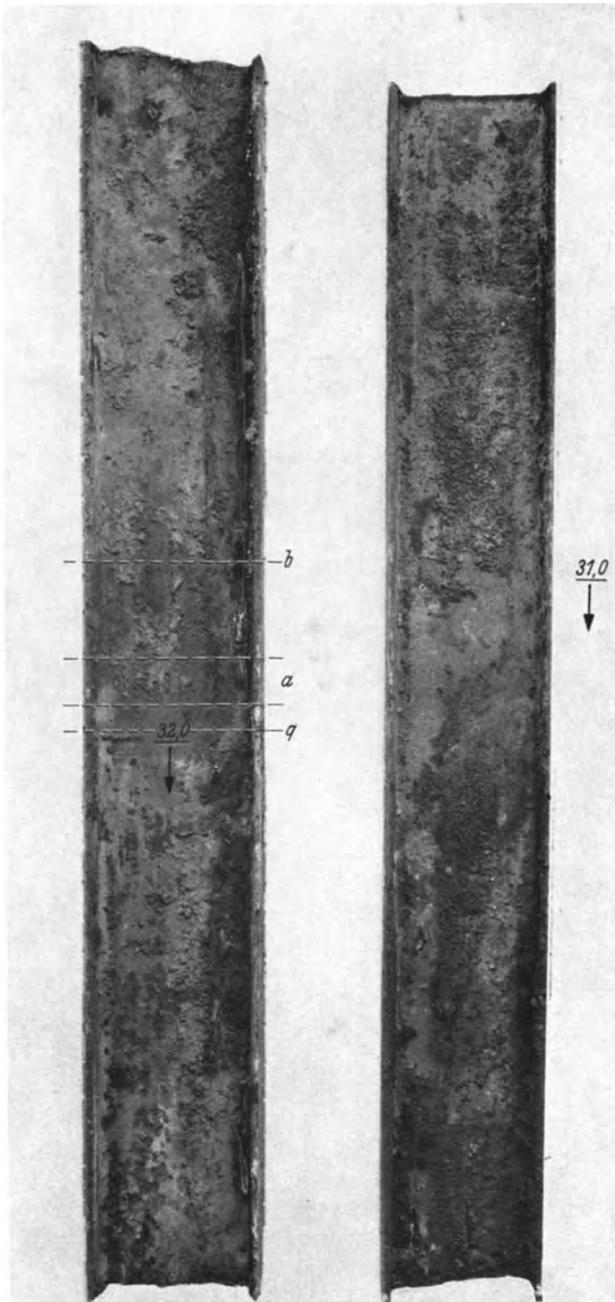
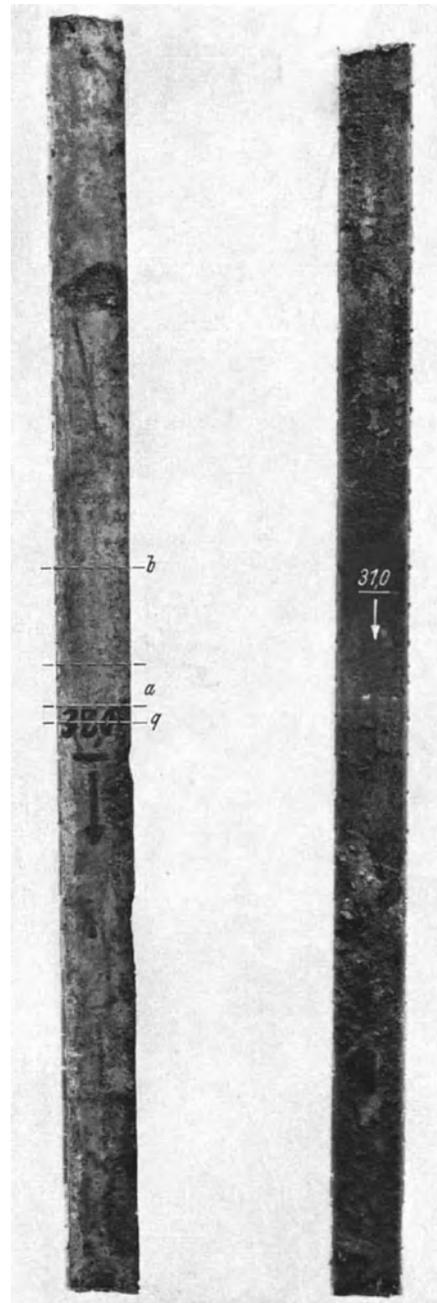
Bild 36. NP 32 NP 30 (Alter 30 Jahre).  
\* v = lin. Vergrößerung.

Bild 37. NP 32 NP 30 (Alter 30 Jahre).  
\* v = lin. Vergrößerung.

Die Träger zeigten im Ganzen einen nur geringen Rostangriff. Sie sind in Bild 36 und 37 in etwa  $1/10$  nat. Größe wiedergegeben. Die eingeschriebenen Zahlen bedeuten die Höhe der betreffenden Stelle über dem Meeresspiegel. Abgesehen von Stellen des NP 32, die sich in der Nähe des Grundwasserspiegels befunden hatten (vgl. Abschnitt d), wurden überhaupt keine Stellen beträchtlichen Angriffs gefunden. An NP 32 waren noch beträchtliche Teile der in Bild 35 angegebenen Holz-Verkeilungen vorhanden.

Träger I zeigte noch mehrere Anfrassungen dieser Art, jedoch nur an der in Bild 37 gezeigten Flansch-Kante. Die anderen Flansch-Kanten zeigten nur geringe Anfrassungen. Worauf diese Verschiedenheit der Flansch-Kanten beruht, läßt sich nicht sagen; möglicherweise handelt es sich um Folgen von Beschädigungen der ursprünglich vorhandenen Walzhaut.

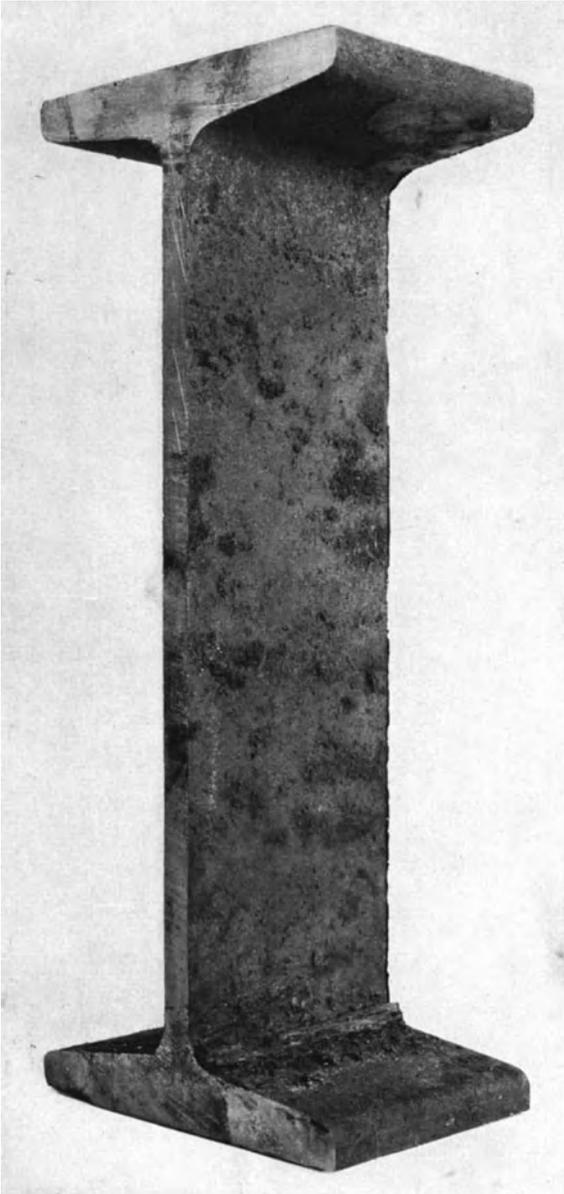
Bild 38. Gut erhaltener Abschnitt bei a in Bild 36 und 37.

Auf der Hälfte der Träger, die sich oberhalb des Grundwasserspiegels befunden hatten, war die Walzhaut noch zum großen Teil unbeschädigt. Bild 38 zeigt eine solche Stelle (a in Bild 36 und 37) in etwa  $1/2$  nat. Größe. An anderen Stellen hatte sich mit Sand vermischter Rost gebildet.

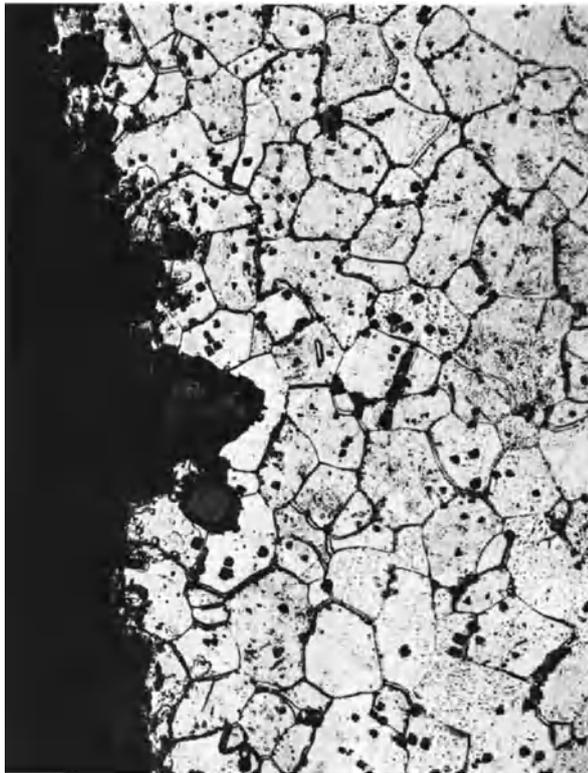
Bild 40. Gefüge des NP 32 bei Anfrassung in Bild 39  
\*  $v = \text{lin. Vergrößerung}$ .

Zur Feststellung der Bedeutung des Gefüges für den Angriff wurde ein entsprechender Schliff hergestellt, der poliert und geätzt wurde. Wie Bild 40 zeigt, war kein einfacher Zusammenhang zwischen Gefüge und Angriff, im besonderen kein Einfluß der Einschlüsse oder der Korngrenzen zu erkennen.

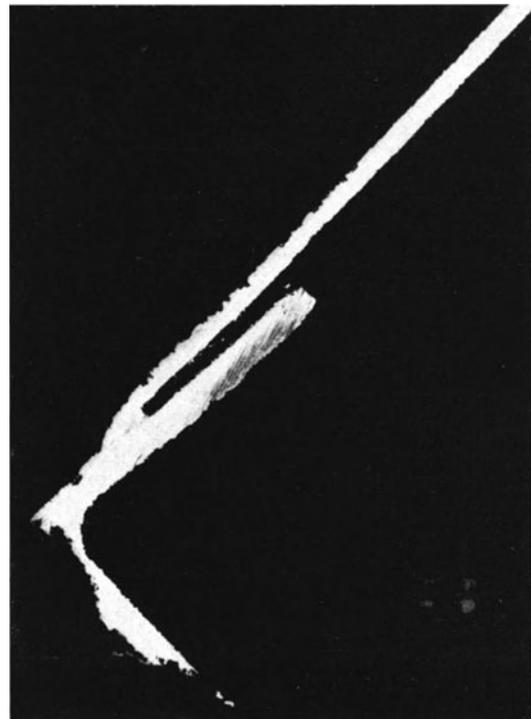
Bild 8. Zinkblechabdeckung von der Berliner Petrikerche. Alter wahrscheinlich 84 Jahre. Schnitt durch Blech und angelötetes Winkelstück

Bild 9 zeigt das Aussehen der Oberfläche eines der beiden Blechabschnitte an der Unterkante in etwa 6facher Vergrößerung. Beide Blechstücke zeigten keine Durchlöcherungen; dagegen war das als Abtropfkante angelötete Winkelstück stark zerfressen und die der äußeren Luft ausgesetzte Oberfläche durch Anätzung aufgeraut, wie Bild 8 erkennen läßt.

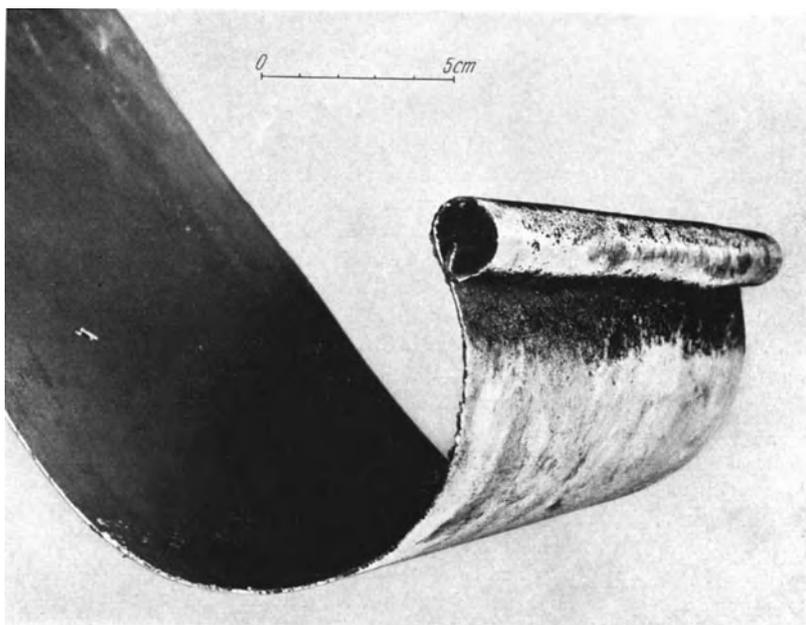
Bild 11. Saumrinne 1

Auf der Unterseite des dem Dach anliegenden Rinnenteils befanden sich mehrere Gruppen von weißen Punkten, die sich als Durchbruchstellen entsprechender An-

griffe des Zinkblechs erwiesen und von der Oberseite der Rinne ausgingen. Die weißen Punkte waren mit weißem Angriffsprodukt ausgefüllte Stellen, die sich mit einem spitzen Gegenstand leicht durchstoßen ließen. Diese Durchbruchstellen lagen etwa in gleicher Höhe mit dem bei Regenfällen sich einstellenden oberen Wasserstand in der Rinne.
