WISSENSCHAFTLICHE ABHANDLUNGEN  
DER DEUTSCHEN MATERIALPRÜFUNGSANSTALTEN

METALL-KORROSION  
IM BAUWESEN

AUSGEGEBEN AM 26. SEPTEMBER 1941

# GROSSVERSUCHE ÜBER DAS ROSTEN VON GEKUPFERTEM SPUNDWANDSTAHL

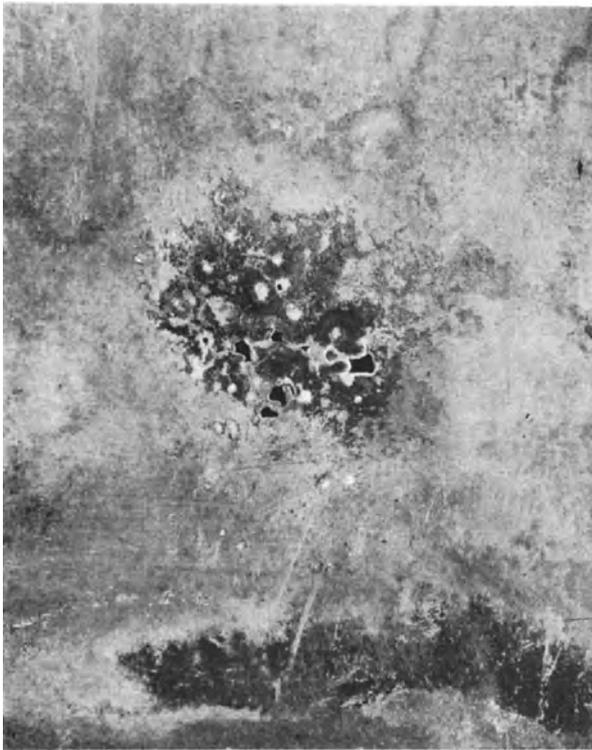
Bild 13. Unterseite bei a. Saumrinne 1. Gruppe von Durchfressungen

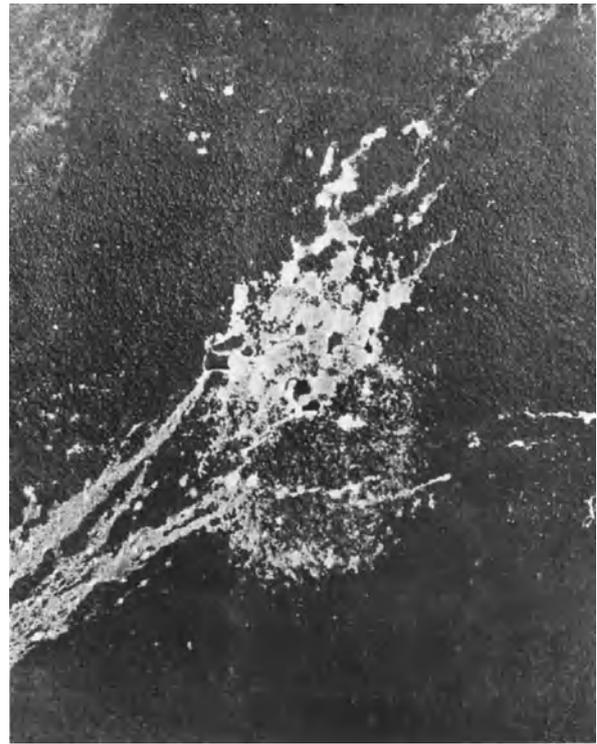
Probe IV 1d. Weißes Ausfüllungsprodukt aus den Korrosionsstellen auf der Oberseite der Zinkrinne, entnommen an Korrosionsstellen der in Bild 13 dargestellten Art.

Im Gegensatz zur Probe c handelt es sich bei Probe IV 1d um ein Korrosionsprodukt des Zinks, dessen Entstehen auf örtliche Angriffe der Zinkrinne zurückzuführen ist, und zwar hat der Angriff seinen Ausgang an einzelnen Stellen der Oberseite der Rinne genommen, die mit ziemlich lose aufliegenden Flugstaubablagerungen und Ruß überdeckt waren. Die Zerstörung des Metalls mußte unterhalb der rußhaltigen Flugstaubablagerung vor sich gegangen sein; sie wurde auf der Oberseite erst nach Entfernen der Ablagerungen durch Abbürsten sichtbar. Wahrscheinlich hat beim Zustandekommen des Angriffs die Eigenschaft der kohle- und tonhaltigen Ablagerungen, Feuchtigkeit lange Zeit festzuhalten, eine wesentliche Rolle gespielt. Die Angriffstellen sind nicht unregelmäßig über die Oberseite der Rinne verteilt; sie liegen vielmehr in einzelnen Gruppen beisammen, die den Eindruck erwecken, als ob jede einzelne Gruppe von Korrosionsstellen etwa durch Flüssigkeitstropfen, die von einer als „Tropfnase“ wirkenden Ecke oder Spitze der Dachbedeckung (Dachziegel) niedergefallen sind, entstanden wäre. Ist diese Annahme für die Entstehungsweise der Korrosionsstellen unter der Flugstaubschicht zutreffend, so würde zur Erhöhung der Lebensdauer von Rinnen zu empfehlen sein, von Zeit zu Zeit die sich ansammelnden losen Staub- und Schmutzablagerungen durch Abfegen zu entfernen, statt sie in der Annahme, daß sie das Zink schützen, Jahre lang in den Rinnen liegen zu lassen.

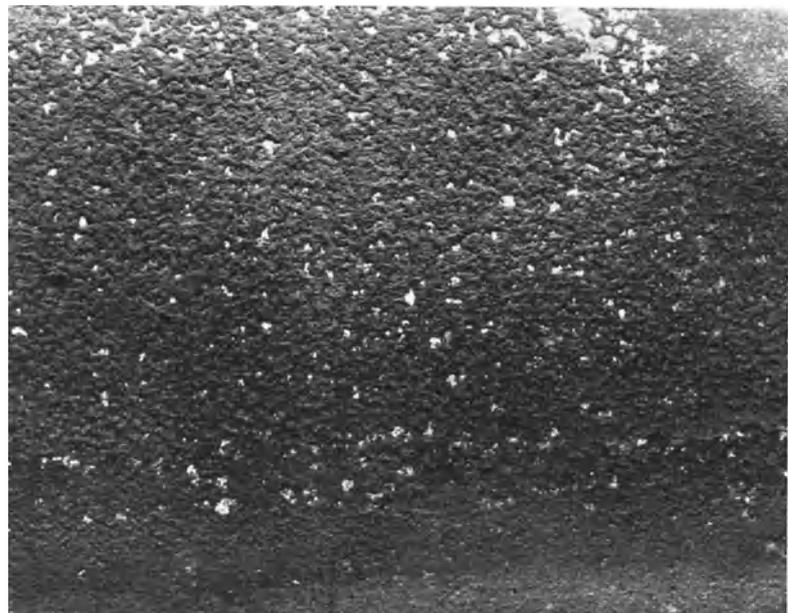
schwarze Krusten von der pockennarbigen Oberseite (Bild 15) des ins Freie ragenden Rinnenteils nächst dem umgebörtelten Rand. Die Abschabung lieferte ein schwarzes Pulver.

Bild 15. Narbige Oberfläche bei b (Bild 12). Saumrinne 1

Die Masse besteht hiernach aus einem Gemisch von Eisenoxyd, Tonerdesilikat, Kohlenstoff, Zinkoxyd und basischem Zinksulfat. Der hohe Gehalt an Zinksulfat ist durch Einwirkung der SO<sub>2</sub>-haltigen Luft auf die Zinkoberfläche oder die primär gebildeten Korrosionsprodukte des Zinks (Zinkhydroxyd, Zinkoxyd, Zinkkarbonat) im Laufe längerer Zeit entstanden. Der Angriff des Zinks verläuft infolge der Entstehung schwerlöslicher Verbindungen und des Festbackens von kohligem Teilchen verhältnismäßig langsam; tiefgehende Anfressungen oder Durchlöcherungen waren an der Außenseite der Rinne bei b nicht aufgetreten.

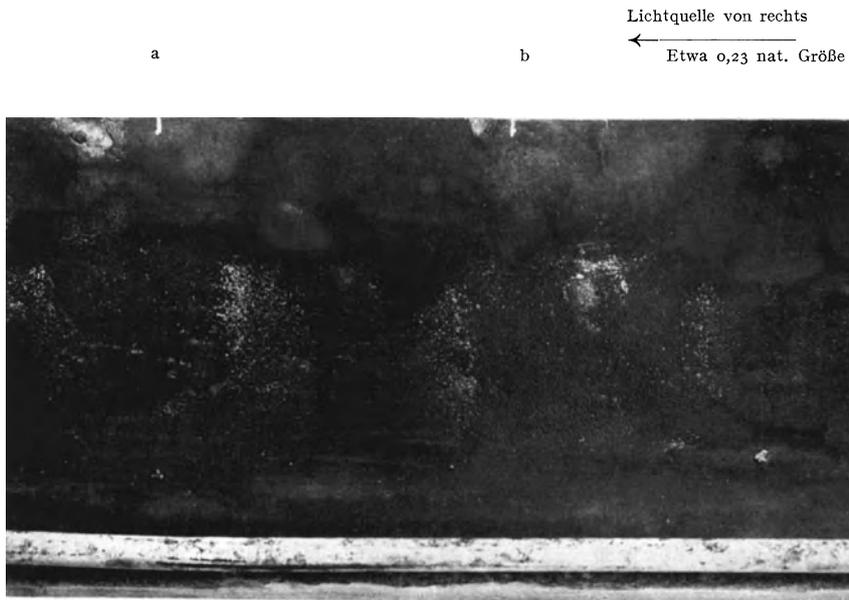
Bild 16. Saumrinne 2. Ansicht der Oberseite nach Abbürsten der lose anhaftenden Ablagerungen

Die Oberseite der Rinne war mit einer lose haftenden, schwarzen Staub- und Rußschicht bedeckt, die sich durch Abbürsten entfernen ließ. Nach dem Abbürsten kam die schwarze Oberfläche (Bild 16) zum Vorschein, die in ihrem mittleren Teil mit dicht nebeneinanderliegenden Anfrassungsstellen bedeckt war, die der ganzen Oberfläche ein narbiges Aussehen verliehen.

Die Korrosionsnarben treten in gewissen Abständen nach rechts und links voneinander in stärkerer Häufung als kurze Streifen auf, die darauf hindeuten, daß sie vom Abtropfen angreifenden Dachwassers von einzelnen Stellen des Dachrandes herrühren.

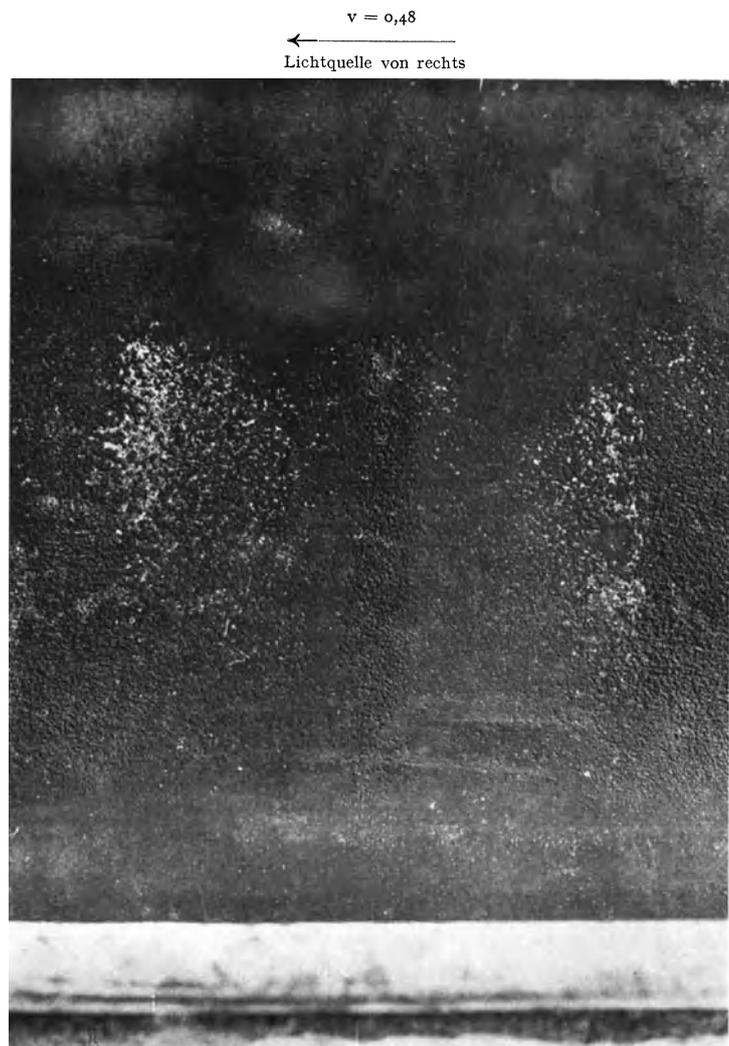
Die Bilder 17 und 18 geben einen Ausschnitt aus Bild 16 (a–b) in natürlicher Größe wieder, und zwar ist Bild 17 nach Abbürsten der lose aufliegenden Ablagerungen, Bild 18 von der gleichen Stelle nach oberflächlichem Abbeizen der oxydischen Schicht aufgenommen.

Bild 17. Saumrinne 2. Nach Entfernen der lose anhaftenden Staubschicht

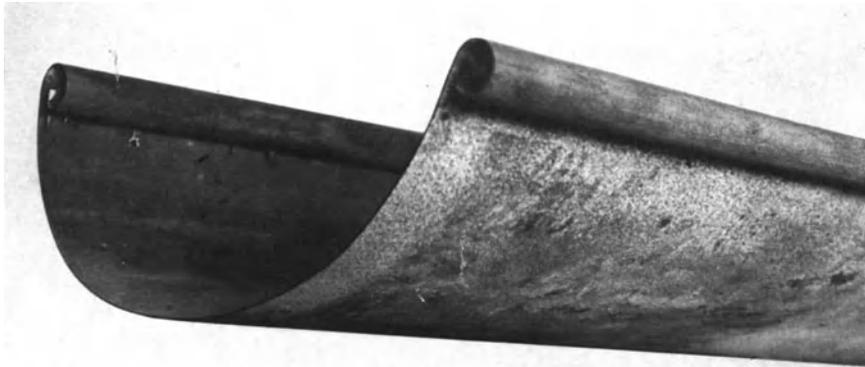
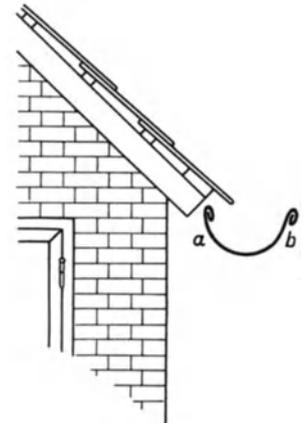
Bild 21. Lageskizze der Rinne  
a Hausseite, b Windseite

Bild 19. Rinne aus der Küstengegend. (Im Vordergrund Windseite der Rinne)

Bild 19 zeigt im Vordergrund die vom Haus abgewandte Seite des Rinnenstücks, Bild 20 die dem Haus zugewandte, angegriffene Seite. Außer den an der Oberfläche gebliebenen Korrosionen waren an dem ganzen

etwa 1 m langen Rinnenstück keine durch Korrosion entstandenen, tiefer gehenden Zerstörungen oder Durchlöcherungen des Zinkbleches aufgetreten.

Die Unterseite der Rinne (Bild 19 bzw. 21, b) war auf der vom Haus abgewandten Hälfte mit einer sehr dünnen weißlichen, sich fettig anfühlenden Schicht bedeckt, von der sich nur ganz geringe Mengen (0,1 g) eines weißen Pulvers durch Abschaben entnehmen ließen, Probe Va.

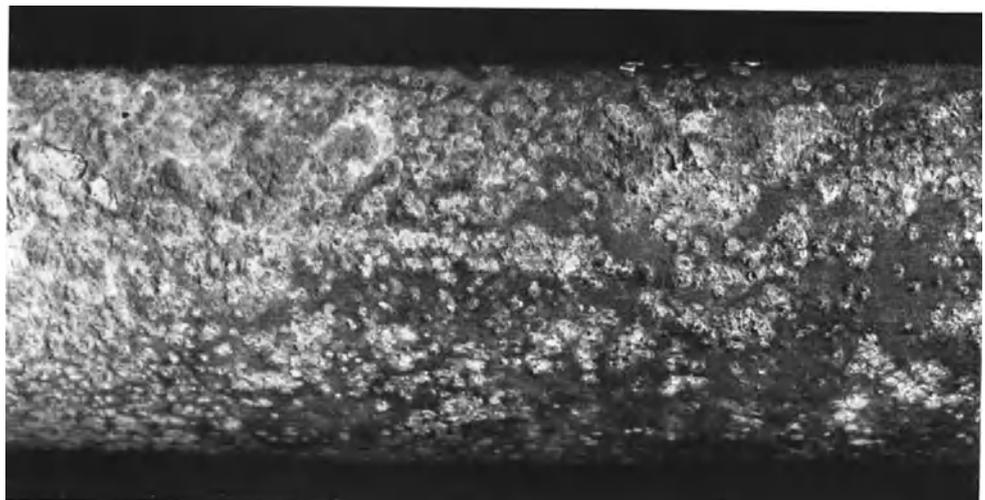
Bild 20. Hausseite

Die dem Haus zugewandte Hälfte der Unterseite (Bild 20) war mit weißlichen Krusten bedeckt, die von einem Angriff des Zinks herrühren. Beim Abschaben der Korrosionsprodukte wurden reichliche Mengen eines weißen Pulvers erhalten (Probe Vb); die Oberseite, über die die Hauptmenge des vom Dach abfließenden Regenwassers abgeleitet worden ist, war vor der Einlieferung

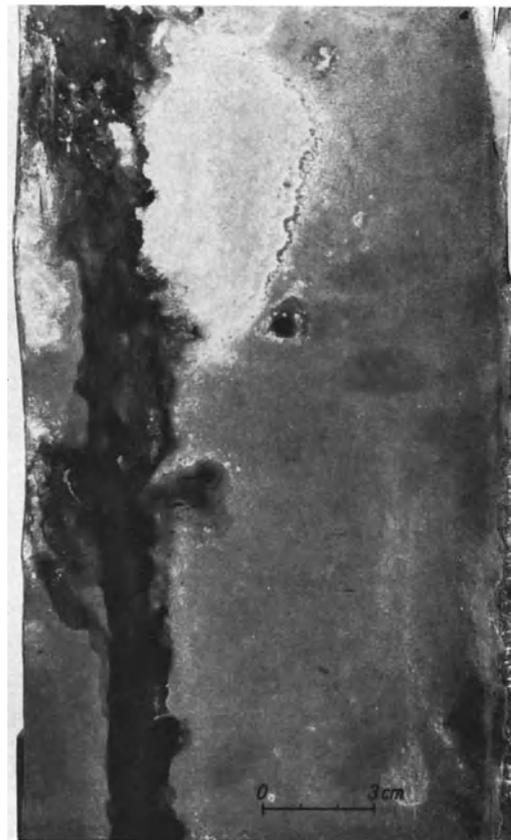
Bild 2. Regenabfallrohr Bremerhaven Innenseite des übergelöteten Zinkblechstreifens (a)

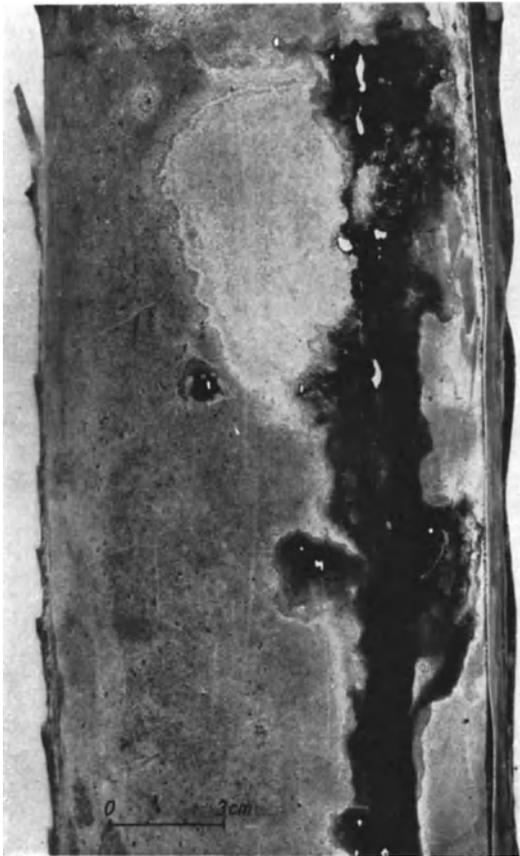
Bild 3. Regenabfallrohr Bremerhaven  
Außenseite des durchlöcherchten Rohres nach Wegnahme des  
übergelöteten Zinkblechstreifens (b)  
(Der Fläche (a) gegenüberliegend)

Überall da, wo die Innenwand des Rohres mit der schwarzen Masse bedeckt war, ließen sich keine Beschädigungen der Metalloberfläche feststellen. Die Lochstellen fanden sich nur an unbedeckt gebliebenen Stellen; kleinen Inseln oder Ecken in der bituminösen Masse. Größere, von schwarzer Masse frei gebliebene Stellen waren mit bräunlichem, mattem Überzug bedeckt; der Angriff an solchen Flächenstücken verteilte sich ziemlich gleichmäßig über die freigebliebenen Flächen.

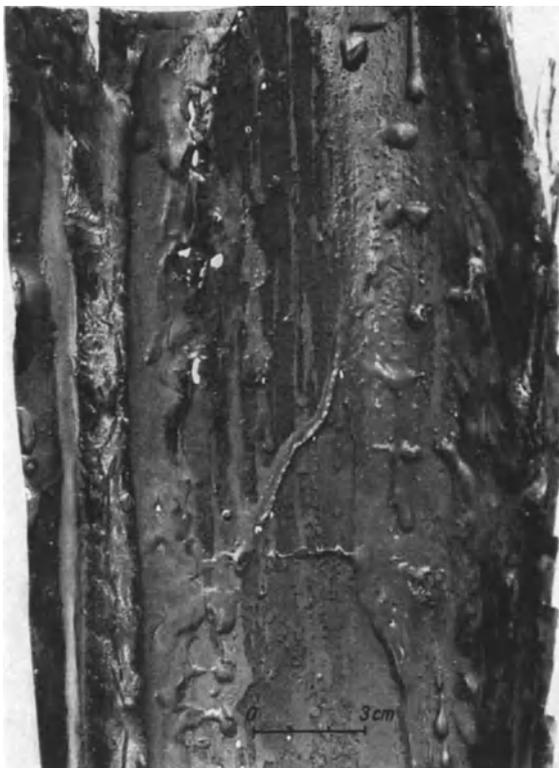
An der Innenwand des Rohres befanden sich reichliche Mengen von herabgeflossener, schwarzglänzender teer- bzw. bitumenartiger Masse; dem Anschein nach handelt es sich dabei um Anstrichmasse, die entweder beim Heißaufbringen oder nachträglich infolge Erwärmung durch Sonnenbestrahlung ins Fließen geraten ist.

Bild 4. Regenabfallrohr Bremerhaven  
Innenwand (c) des durchlöcherchten Rohres  
Rückseite des Abschnittes b

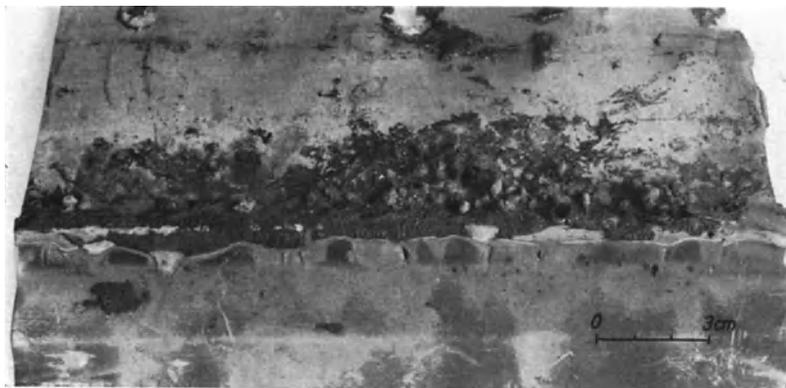
Bild 6. Vorstoßblech Frankfurt a. M.  
Im Zustand der Einlieferung

fressungen und zum Teil Löcher auf. In Bild 6 ist ein Blechabschnitt im Zustand der Abnahme vom Dach wiedergegeben; Bild 7 zeigt das gleiche Stück nach Ablösen des Kiessandes und des Bitumens. Die Einfressungen sind auf diesem Bild deutlich erkennbar.

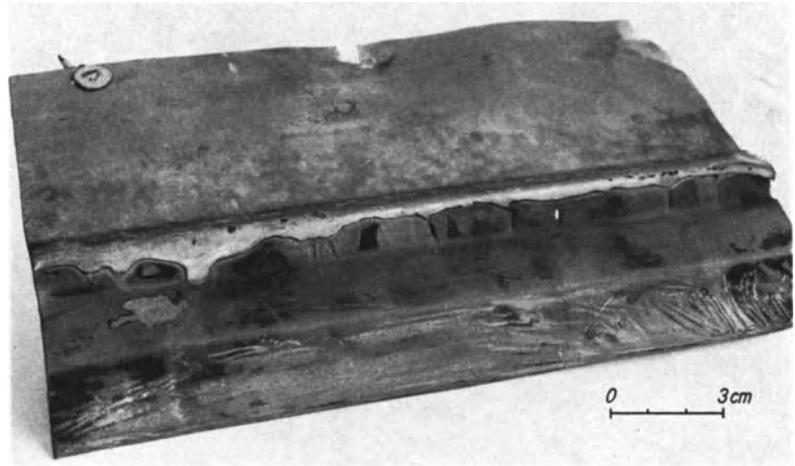
wasserstoff verwendet, so ist damit zu rechnen, daß die am Dach angebrachten Zinkteile, wie Vorstoßbleche, Rinnen, Regenabfallrohre nach kurzer Zeit von Zerstörungerscheinungen befallen werden. Diese Schäden werden durch das über die Bitumenoberflächen abfließende

Bild 7. Vorstoßblech Frankfurt a. M.  
Nach Entfernen der Kiessand- und Bitumentteile

Wasser hervorgerufen, das aus dem den Witterungseinflüssen ausgesetzten Bitumen saure Stoffe aufnimmt und eine das Zink angreifende Lösung ergibt.
