# Dampfkesselschäden

ihre Ursachen, Verhütung und Nutzung für  
die Weiterentwicklung

Ein Lehrbuch für die Dampfkessel-Industrie  
und den Dampfkessel-Betrieb

**Dr.-Ing. Ernst Pfeiderer**

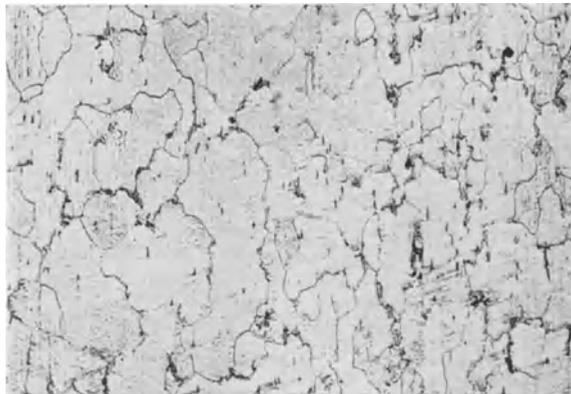
Abb. 15. Grobkörnige Gefügeausbildung eines schlecht geblühten Kesselbleches.

Wird ein Blech beim Glühen überhitzt, was z. B. durch einseitiges Aufprallen der Flamme bewirkt sein kann, so tritt eine sehr deutlich bemerkbare Kornvergrößerung ein (Abb. 14 und 15) (25).

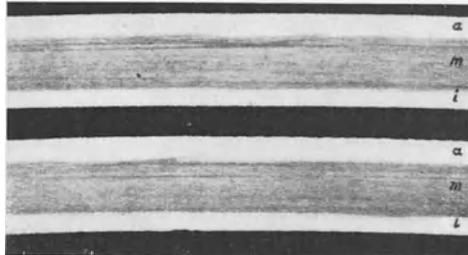
Abb. 17 (27) zeigt zwei Schlitte aus dem Blech nach Ätzung mit Kupferammoniumchlorid. Man erkennt aus der Dunkelfärbung ebenfalls deutlich den hohen Phosphorgehalt in der Kernzone.

Da betriebliche Fehler nicht nachgewiesen waren, so dürfte dieser Schaden wohl in erster Linie auf mangelhaftes Material zurückzuführen sein.

Abb. 17. Schlitte aus Mantelschuß III nach Ätzung mit Kupferammoniumchlorid.

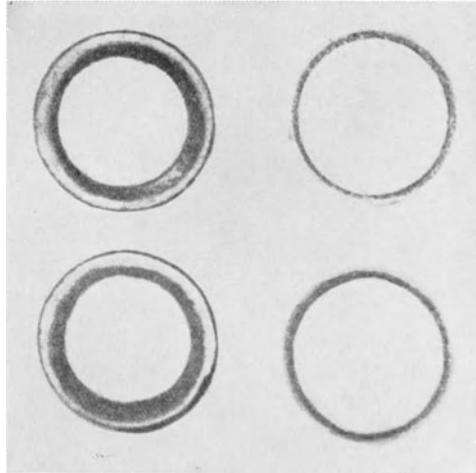
Der in Abb. 19 dargestellte Abdruck zeigt deutlich die Seigerung durch die Schwarzfärbung.

das andere wurde möglichst seigerungsfrei gewählt. Beide Rohre wurden zusammengeschweißt und in Form eines Überhitzerrohres gebogen, sodann in einen Dampfkessel von 14 atü Dampfdruck gebracht und als normaler Überhitzer mit Dampftemperaturen von 316—375° C betrieben. Nach 12monatiger Betriebszeit zeigte das Rohr im geseigerten Teil Löcher

Abb. 19. Schwefelabdrücke von Rohren aus stark geseigertem Material.

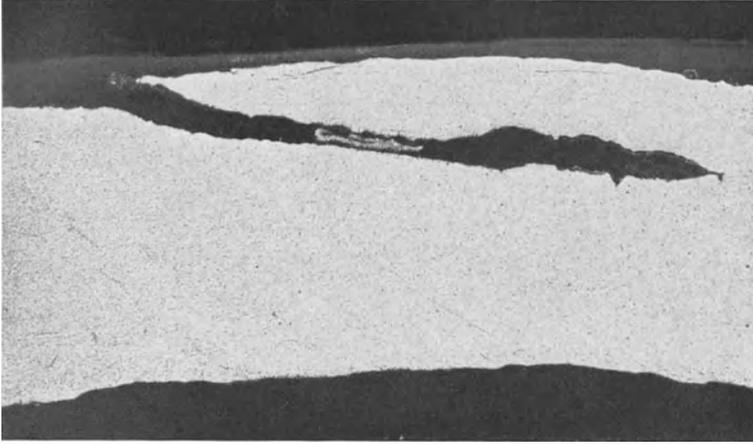
Abb. 22. Typische Schalenbildung.

Abb. 22 zeigt eine typische Schalenbildung in Vergrößerung.

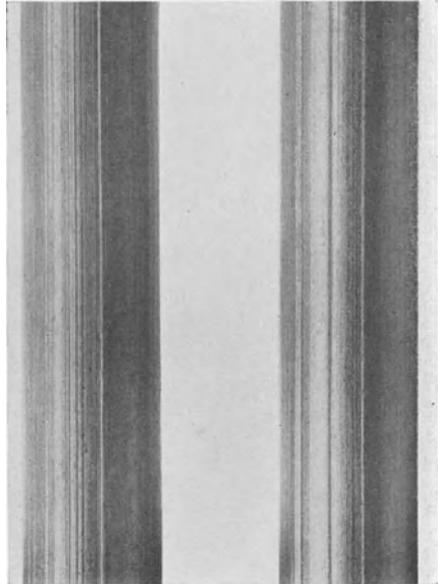
Abb. 23 zeigt ein typisches Beispiel von Rohren mit Längsriefen. Bei Ziehriefen ist zu unterscheiden zwischen breiten aber flachen Riefen, die nur eine geringe Wandverschwächung ergeben und als

Abb. 23. Rohre mit Längsriefen.

Schönheitsfehler anzusehen sind, und solchen Riefen, die fein und rißartig in das Material einschneiden. Die letzteren sind wegen ihrer Kerbwirkung sehr gefährlich und setzen sich meist als feiner Haarriß im Material fort. Nicht selten sind Ziehriefen verbunden mit Schalenbildung und so die eigentliche Grundlage für die gefürchteten Längsaufreißer.

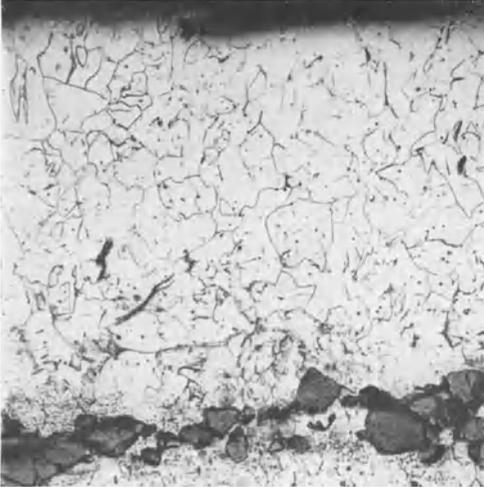
Abb. 24. Schlackenbänder

Abb. 24 zeigt ein Schliffbild in 25facher Vergrößerung, aus dem eine Blechdopplung hervorgerufen durch Anhäufung von Schlacken in der Seigerzone zu ersehen ist; das Gefüge zeigt die Merkmale der Überhitzung.

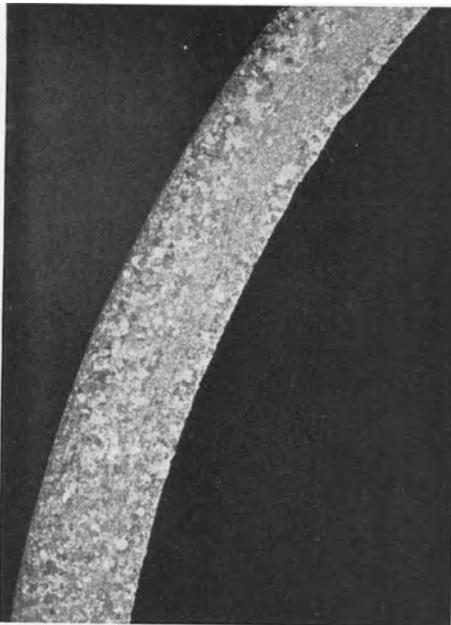
Abb. 25. Grobes Gefüge eines Rohres.

**Grobgefüge und oxydische Einschlüsse.** An einem Kessel für 35 at riß bei der Druckprobe ein Verbindungsrohr zwischen zwei Obertrommeln auf. Eine Untersuchung des Rohres ergab größere Mengen nichtmetallischer Einschlüsse in dem Material des Rohres, die in hohem Maße zu Sprödigkeit Anlaß gegeben hatten. Abb. 25 zeigt das grobe Gefüge, Abb. 26 zeigt einen Längsschliff, aus dem die Schlackeneinschlüsse und am Rande grobes Korn deutlich sichtbar sind.

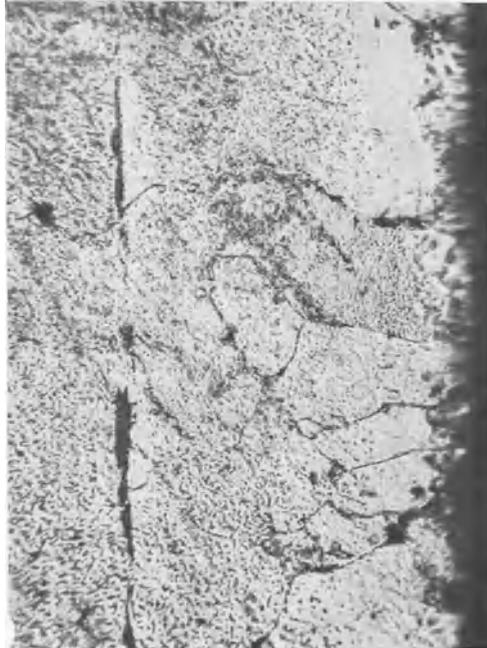
Abb. 26. Längsschliff des Rohres der Abb. 25.

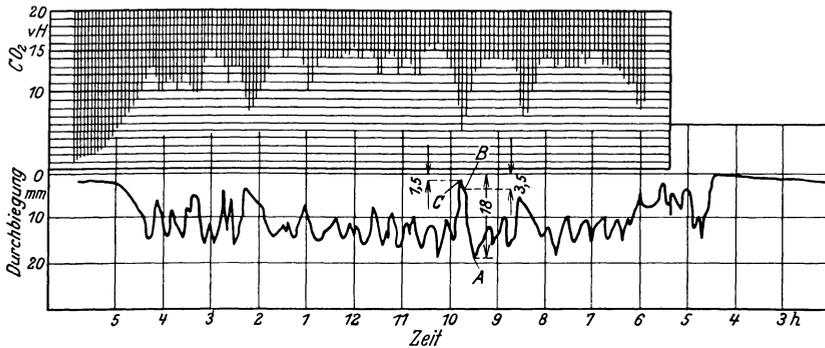
Abb. 33. Durchbiegungen und  $\text{CO}_2$ -Gehalt während des täglichen Betriebes eines Zweiflammrohrkessels.

mit frischer Kohle bedeckt, so ist es klar, daß in einem solchen Falle dauernd wechselnde Verschiedenheiten der Wärmeeinstrahlung vorhanden sind. Das Flammrohr wird also in dauernder Bewegung sein und je nach dem Zustand des Feuers einen anderen Krümmungs- und dadurch bedingten Spannungszustand besitzen. Rönne (45) hat die Durchbiegungen eines Zweiflammrohrkessels im Zusammenhang mit dem CO<sub>2</sub>-Gehalt des täglichen Betriebes gemessen und registriert (Abb. 33).

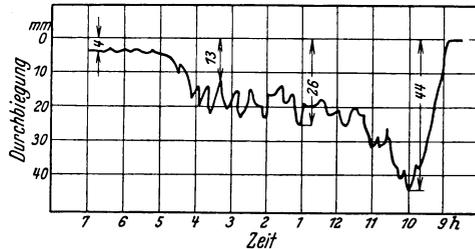
Rönne berechnet für den Fall A (steifes Rohr vorausgesetzt) die von der Krümmung herrührende Spannung im Flammrohr zu etwa 14 kg/mm<sup>2</sup>. Aber auch bei elastischem Flammrohr dürfte noch ein erheblicher Schub auf den Boden ausgeübt werden. In Abb. 34 sind die Durchbiegungen während des Anheizens eines Zweiflammrohrkessels bei wiederholtem Speisen und Ablassen aufgezeichnet. Man erkennt, daß in dem vorliegenden Falle eine größte Durchbiegung des Flammrohres um 44 Einheiten = 11 mm eingetreten war.

Abb. 34. Durchbiegungen während des Anheizens eines Zweiflammrohrkessels bei wiederholtem Speisen und Ablassen.

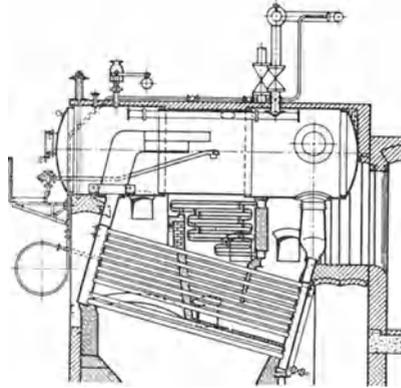
**Nietlochrisse an einem Kammerkessel.** Nach verhältnismäßig kurzer Betriebszeit traten an einigen Kammerkesseln nach Abb. 45 neben kleineren Undichtigkeiten anderer Art ernsthaftere Undichtigkeiten an den Nietverbindungen der Sattelstücke mit den Oberkesseln ein. Diese Sattelstücke waren durch eine doppelseitige Nietung mit dem Mantelblech der Oberkessel verbunden. Im Inneren der Kessel war außerdem noch ein Verstärkungsblech angeordnet, das mit drei Reihen Nieten mit dem Mantelblech verbunden war. Die dritte Nietreihe verband nur das Verstärkungsblech mit dem Mantelblech. Diese Nietreihe, und zwar vorzugsweise am hinteren Sattelstück zeigte bereits nach 8000 Betriebsstunden an einem Kessel starke Rißbildungen, die im Mantelblech von Nietloch zu Nietloch gingen (vgl. Abb. 46).

Da nach kurzer Zeit auch ein zweiter Kessel Risse an der gleichen Stelle zeigte und auch die anderen Kessel an dieser Stelle zu Undichtigkeiten neigten, war es klar, daß es sich hier um eine grundsätzliche Schadensbildung handelte. Da die Risse vielfach quer durch die Körner hindurch verliefen, konnte mit Bestimmtheit ausgesprochen werden, daß die Einwirkung konzentrierter Lauge des Speisewassers nicht in Frage kam. Da auch die Untersuchung des Materials keine Unregelmäßigkeiten ergab und betriebliche Fehler nicht nachgewiesen werden konnten, so ergibt sich klar und eindeutig, daß es sich bei dem Schaden um einen Konstruktionsfehler handelt. Zweifellos waren die Trommeln

Abb. 45. 34-atü-Kessel vor dem Umbau.

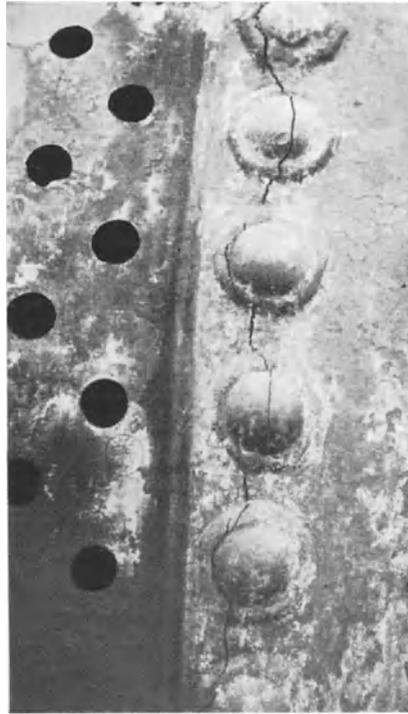
Abb. 46. Rißbildungen an der Nietung eines Teilkammerkessels.

und Nietverbindungen nach den Regeln der Kunst berechnet, aber es zeigt sich, daß diese Regeln nicht ausreichen, wenn die Einflüsse einer starren Konstruktion und unberechenbare Wärmespannungen sich zu den statischen Beanspruchungen addieren.

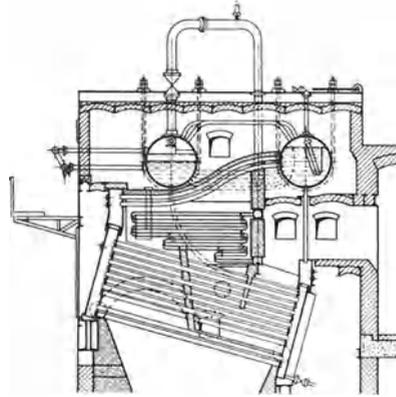
Abb. 47. 34-atü-Kessel nach dem Umbau.

Der Kessel mußte in Anbetracht der Konstruktionsfehler umgebaut werden. Dies erfolgte etwa nach Abb. 47.

Statt dreier längs liegender Obertrommeln wurde eine einzige querliegende angeordnet. Die Trommel wurde geschmiedet mit 50 mm Wandstärke. Jede Nietung ist also vermieden. Der Dampfsammler ist ohne starre Verbindung gesondert auf der Kesseldecke angeordnet. Die Trommel selbst ist nicht mehr beheizt. Die Fallrohre zu den tief liegenden

Teilkammern sind elastisch ausgebogen, die Schlammstammeltrommel ist durch einen Vierkantkasten ersetzt. Die vordere Teilkammer ist aufgelöst und durch elastische Querrohre mit der Trommel verbunden. Das Rohrsystem ist somit elastisch, während die starre Trommel der Beheizung entzogen ist und ein homogenes Gebilde ohne jede Nietverbindung darstellt. Somit sind sämtliche oben für die alte Konstruktion angeführten Mängel weitgehend ausgemerzt worden. Die Speisung ist ebenfalls günstiger im Sinne einer besseren Durchmischung von Speisewasser mit dem im System umlaufenden Wasser; außerdem ergeben sich für die Speisung bei nur einer Trommel eindeutige Verhältnisse, während bei Verteilung des Wassers auf drei Trommeln in dieser Beziehung keine Sicherheit über die Gleichmäßigkeit der Verteilung besteht. Der Umbau der Kessel hat sich, wie zu erwarten war, in jeder Beziehung bewährt.

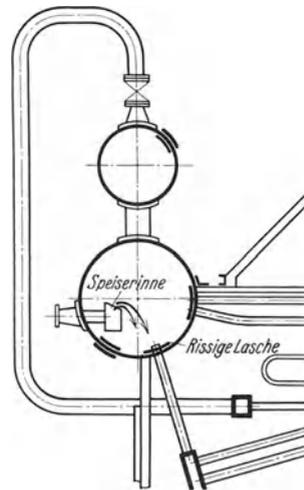
An einem Teilkammerkessel amerikanischer Bauart mit einer querliegenden Obertrommel, traten an der in Abb. 48 bezeichneten Stelle die in Abb. 49 dargestellten Steg- und Nietlochrisse auf.

Abb. 48. Oberer Teil eines Teilkammerkessels mit querliegender Obertrommel.

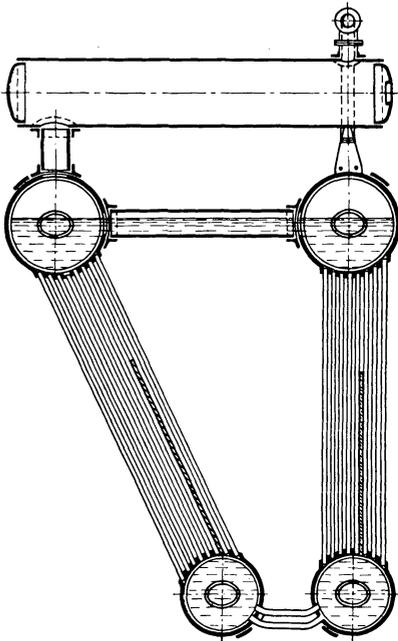
**Nietlochrisse an einem Garbekessel.** Ein typischer Vertreter unelastischer Konstruktion ist ferner der alte Garbekessel (Abb. 52). Er ist in dieser Form veraltet und wird als starres System nicht mehr gebaut.

Die vier Trommeln mit den starren Verbindungsstutzen, den aufgesetzten Dampfsammlern und den geraden Rohrbündeln bilden ein starres System, das den in den Trommeln und einzelnen Rohrgruppen

Abb. 52. Alter Garbekessel.

auftretenden Wärmespannungen sehr schlecht folgen kann. Dazu kommt noch eine weitere Gefahrenquelle. Die unteren Trommeln sind zwar bei der Montage mit elastischen Einlagen gegen das Mauerwerk abgedichtet, es ist aber sehr leicht möglich, daß nach einer gewissen Betriebszeit die Trommeln mehr oder weniger fest aufliegen, z. B. infolge eingezwängter Flugasche oder durch Wachsen des Mauerwerks. Zahlreich sind daher auch die Meldungen über Schäden an diesem Kesselsystem. Daß es immerhin noch eine Reihe von Kesseln dieser Bauart im Betrieb gibt, die trotz einer hohen Betriebsstundenzahl noch keinerlei Schäden zeigen (wie übrigens auch bei den Vertretern der anderen Systeme), beweist nichts gegen die Mangelhaftigkeit dieser Konstruktion.

Der in Abb. 52 dargestellte Kesseltyp zeigte an der Nietnaht der Untertrommel bereits nach 8300 Stunden die ersten Anzeichen von Nietlochrissen. Ein Beispiel dafür, wie diese Bauart elastischer ausgebildet werden kann, gibt Abb. 53. Diese Bauart zeigte in dem gleichen Kraftwerk, in welchem auch der Kessel nach Abb. 52 aufgestellt war,

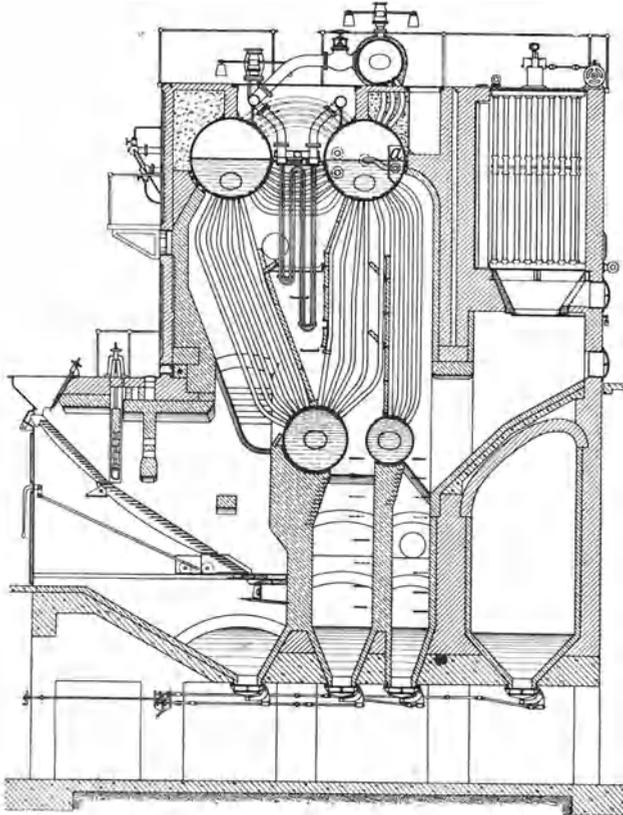
nach 32000 Betriebsstunden keine Nietlochriss, wodurch der Fortschritt in der Bauart eindeutig zum Ausdruck kommt.

Abb. 53. Viertrommel-Steilrohrkessel.

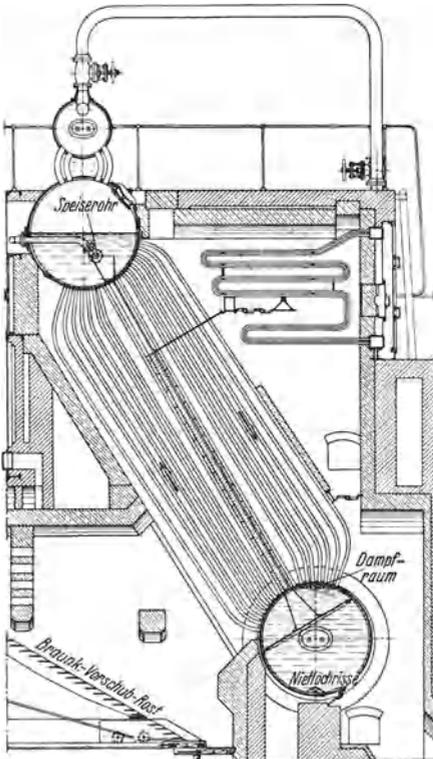
Abb. 58. Zweitrommel-Steilrohrkessel.

Kesseln wurden nach etwa 30000 Betriebsstunden an einem Kessel starke, am anderen weniger starke Nietlochriss vorgefunden. Gleich-

zeitig ergab sich folgende bemerkenswerte Tatsache: In der Untertrommel hatte sich in der in der Abb. 58 gekennzeichneten Weise ein Dampfraum ausgebreitet. Die Kesselwandung zeigte in diesem Bereich im Gegensatz zu dem übrigen Trommelumfang keinen Kesselsteinbelag. Es war dort ein teils brauner, teils bläulich staubförmiger Belag vorhanden, wie er nur in Dampfäumen gefunden wird. Es

waren zwei scharf getrennte Grenzlinien vorhanden, hinten an der Oberkante der Innenlasche, vorn an den Rohrlöchern der 1. Steigrohrreihe, die Linienlage in genau gleicher Höhe. Somit hat die Konstruktion nicht im Sinne des Konstrukteurs gearbeitet, der in der Mitte zwischen zwei Gaslenkwänden 14 Fallrohre  $92 \times 108$  angeordnet hatte, die auf  $\frac{3}{4}$  ihrer Länge vor Beheizung geschützt waren. Das ganze hintere Rohrbündel hat ebenfalls als Fallrohr gearbeitet und der dort entwickelte Dampf konnte erst nach Überschreitung der Lenkwand in der letzten Reihe des vorderen Bündels abgeführt werden. Daß ein solcher von den Heizgasen bestrichener Dampfraum sehr ungünstige Temperaturverhältnisse in die große Trommel bringen mußte, liegt auf

der Hand. Die entstandenen Nietlochrisse waren daher zum großen Teil mit auf diese Verhältnisse zurückzuführen. Im übrigen gilt auch hier das im vorigen Abschnitt Gesagte (z. B. ungenügende Durchmischung von Speisewasser mit dem Umlaufwasser, zu großer Trommeldurchmesser, daher ungenügender Temperatenausgleich zwischen Trommelsohle und Trommelscheitel, Absacken kalten Speisewassers auf den Trommelboden, was gegenüber dem Dampfraum im oberen Teil der Trommel zu großen Temperaturspannungen führen mußte, schließlich zu steife Rohrbündel, die vorn und hinten verschiedene Ausdehnungen haben). Für mittlere Drücke wird ein solcher Kessel besser als Drei- oder Viertrommeltyp gebaut.

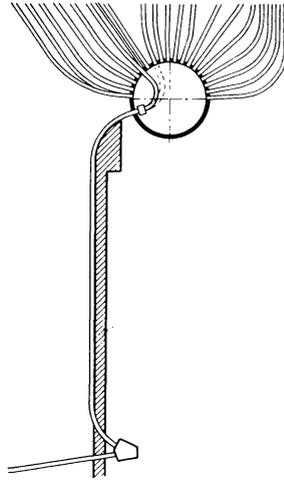
Abb. 60. Änderung der Abführung des Dampfwassergemisches aus den Rückwandkühlrohren eines Kohlenstaub-Steilrohrkessels.

Ungenügende Wasserversorgung der Wasserrostrohre in Brennkammern von Kohlenstaubfeuerungen zeigen folgende zwei Beispiele: Im ersten Falle war das Wasserrostrohr nach Abb. 60 so angeschlossen, daß es in die erste Rohrreihe des 2. Bündels einmündete (gestrichelt). Auch hier ging der Konstrukteur von der falschen Ansicht aus, daß das direkt hinter dem Überhitzer liegende noch verhältnismäßig stark beheizte neunte Rohr (das erste Rohr des 2. Bündels) schon ohne Zuführung des Dampfes vom Kühlrohr ein Steigrohr sein müsse, und daß dies noch betont werde durch die Einführung des Kreislaufes des Wasserrostkühlrohres. In Wirklichkeit war dieses Rohr noch ein kräftiges Fallrohr und seine abwärts gerichtete Energie hob die aufwärts gerichtete des Brennkammerkühlrohres soweit auf, daß der im letzteren gebildete Dampf nicht genügend abströmen konnte. Schon nach 400 Stunden gab es einen Rohraufreißer, und zahlreiche Rohrbeulen wurden entdeckt, die durch zu langsames Abströmen des Dampfes und die dadurch gegebene Temperaturerhöhung der Rohrwand verursacht waren. Nach Einführung des Kreislaufes des Kühlrohres in die letzte Rohrreihe des vorderen Bündels war der Schaden behoben (ausgezogen).

In einem vom Verfasser (71) erwähnten Fall ergab sich, daß die Wasserrohrse aufplatzten, obgleich der Anschluß in der gleichen Weise ausgeführt war, wie in dem Beispiel der Abb. 60. Hier ergab sich, daß die Fallrohrquerschnitte nicht ausreichend bemessen waren. Das Verhältnis 1 : 3 wurde durch Vermehrung der Fallrohre in 1 : 2 umgeändert, worauf ebenfalls keine Schäden mehr eintraten. Auch hier zeigte sich allerdings noch eine mehr oder weniger starke Durchbiegung der schrägliegenden Wasserrohrse, ohne daß sich bis heute (50000 Betriebsstunden) weitere Schäden daraus entwickelt hätten. Der Verfasser hat vor und nach der Umänderung Umlaufmessungen vorgenommen und vor der Umänderung stoßweises Anschwellen der Eintrittsgeschwindigkeit von 0 auf 2 m/s festgestellt mit gelegentlich rasch umkehrender Bewegungsrichtung. Es hat somit jeweils ein Rohr mit starkem Dampfgehalt das Wasser aus dem danebenliegenden Rohr mit angesaugt. Nach Verstärkung der Fallrohrquerschnitte war eine Umkehr der Strömungsrichtung in keinem Rohr mehr festzustellen.

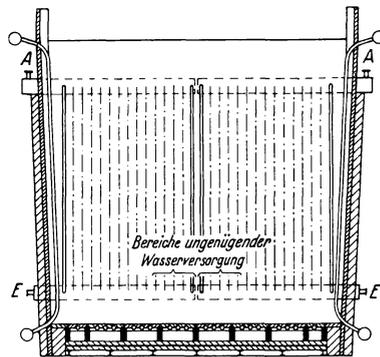
Abb. 61. Ungenügende Wasserversorgung der Seitenwandkühlrohre eines Teilkammerkessels 1592 m<sup>2</sup> 28 atü.

Über einen Fall ungenügender Wasserversorgung von Seitenwandkühlrohren berichtet Nikolaew [Elektritscheskije Stanzii (72)]. Die Wandkühlrohre waren nach Abb. 61 angeordnet. Der Wasserzulauf erfolgte seitlich durch die Anschlüsse *E*, der Ablauf des Dampfwassergemisches durch die Stützen *A*. Diese Anordnung, die bei schmalen Kesseln mit nicht zu hoher Beanspruchung genügt und wohl auch vielfach ausgeführt wird, hat in dem betreffenden Falle zu schweren Rohrschäden geführt. Der Kessel ist als Teilkammerkessel gebaut, hat 1600 m<sup>2</sup> Heizfläche, 28 atü Dampfdruck und wird mit

16 Naphthabrennern beheizt. Die Wandkühlrohre waren ursprünglich durch feuerfeste Steine abgedeckt. Diese schmolzen jedoch nach kurzer Betriebszeit ab. Nun ergab sich, daß die Wasserversorgung insbesondere der zur Mitte gelegenen Rohre nicht ausreichte (vgl. Abb. 61). Dauernde Rohrdefekte zwangen die Betriebsleitung zu umfassenden Änderungen. Es wurden unter anderem die Zu- und Abläufe über den ganzen Sammler gleichmäßig verteilt. Die weiteren geplanten Maßnahmen der Betriebsleitung, nämlich die Wandkühlrohre hintereinanderschalten, mit Zwangsumlauf zu versehen und die Speisung aus dem Vorwärmer direkt den Wandkühlrohren zuzuführen, dürfte bei richtig bemessenem Fall- und Steigrohrquerschnitt unnötig und außerdem in ihrem Wert sehr zweifelhaft sein.

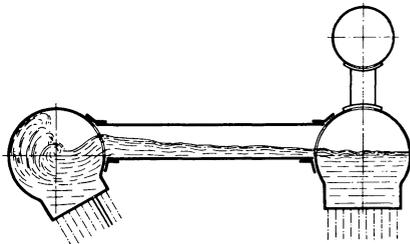
Abb. 63. Wasserspiegelbewegungen in den Obertrommeln eines Garbe-Doppelkessels.

Infolge der besonderen Ausbildung der Garbeplatte liegt das Wasserverbindungsrohr der vorderen und hinteren Obertrommel zu hoch. Wie aus Abb. 63 hervorgeht, ist bei niedrigem Wasserstand das Verbindungsrohr nur zu etwa  $\frac{1}{4}$  seines Querschnittes ausgefüllt. Versuche an diesen Kesseln haben denn auch ergeben, daß in der hinteren Obertrommel eine starke Wasserabsenkung eintritt, die je nach der Belastung des Kessels bis zu einem völligen Leersaugen und Freilegen der Walzstellen der hinteren Obertrommel führen kann.

Als Abhilfe kommt in Frage, den Wasserstand höher zu halten, sofern dadurch kein Spucken des Kessels zu befürchten ist (vgl. S. 179), ferner kann an beiden Seiten eine möglichst tiefliegende Verbindung an den Kesselböden von Vorder- und Hintertrommel angebracht werden. Auch ist empfohlen worden, die Verbindung der beiden Untertrommeln aufzuheben, wodurch sich in der Vorder- und Hintertrommel je ein eigener Kreislauf einstellt. Diese Maßnahme hält Verfasser für bedenklich, sie hat auch, wie im folgenden noch ausgeführt wird, zu Siederohrschäden infolge ungenügenden Wasserkreislaufes geführt. Wenn daher diese Maßnahme in einzelnen Fällen die Wasserentblößung der hinteren Obertrommel verhindert hat, ohne auf der anderen Seite zu Rohrschäden zu führen, so darf eine solche Änderung jedenfalls nicht kritiklos von einem Betrieb auf den anderen übertragen werden. Denn je nach den

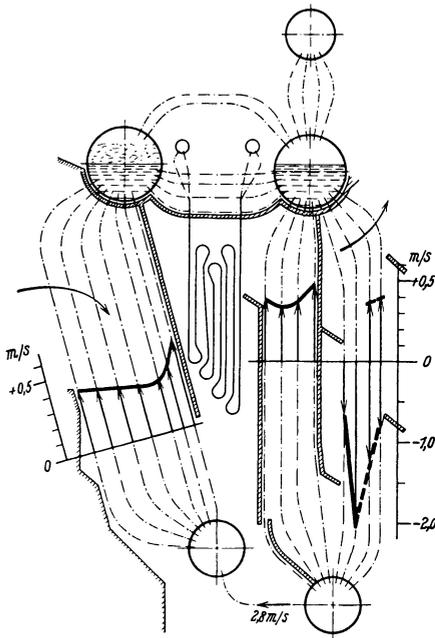
Abb. 64. Wasserumlauf im 45 atü Steilrohrkessel bei 50 t Höchstleistung.

Abb. 64 gibt einen Viertrommel-Steilrohrkessel wieder, der von Ziegler (74) bezüglich seiner Kreislaufverhältnisse studiert wurde.

Man erkennt die elastische Ausführung und die Eindeutigkeit des Wasserumlaufes bei normaler Belastung. Die Verbindungsrohre der beiden Obertrommeln liegen tief und sind der Beheizung völlig entzogen. Dem Verfasser sind zwar viele Kessel bekannt, bei denen die untersten Reihen der Verbindungsrohre zum Auflegen der Abdeckplatten verwandt sind und somit beheizt sind, ohne daß Schäden aufgetreten waren. Trotzdem ist diese Beheizung grundsätzlich falsch, denn es sind genügend Beispiele bekannt, wo diese Rohre infolge behinderter Dampfabströmung zerstört wurden. Dies gilt namentlich für solche Fälle, wo die hintere Obertrommel tiefer liegt als die vordere Obertrommel.

Ziegler berichtet über Schäden an diesen Kesseltypen, die er aber nicht auf Kreislaufstörungen zurückführt, sondern infolge des

vorgefundenen Kesselsteines auf ungenügende Wasserverhältnisse. Dazu ist zu sagen, daß zweifellos das Speisewasser nicht einwandfrei war, daß aber die Schäden durch die für die vorderen Rohre ungenügende Eintrittsgeschwindigkeit von 0,5 m/s weitgehend mitbedingt war, denn Rohre, die verhältnismäßig wenig Wasser zugeführt bekommen, setzen mehr Kesselstein ab als Rohre, die reichlich mit Wasser versorgt sind. Nach Änderung der Speisewasserverhältnisse hat dieser Kessel zwar einwandfrei gearbeitet, es würde sich aber trotzdem empfehlen, die Wasser-Verbindung der Untertrommeln reichlicher zu gestalten. Bei einer scharfen Beheizung mit Steinkohle hätte, wie aus dem folgenden Beispiel hervorgeht, dieser Kessel höchstwahrscheinlich nicht mehr genügt.

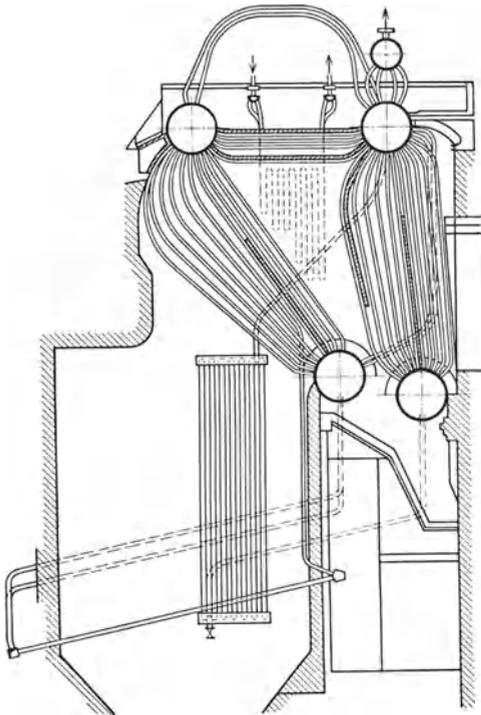
Abb. 65. Viertrommel-Steilrohrkessel-1100 m<sup>2</sup>  
30-atü, Kohlenstaubeuerung.

Siederohre, wobei von außen weder Beulenbildung noch sonst ein sichtbares Kennzeichen vorhanden war. Die Korrosionen durchdrangen allmählich die ganze Rohrstärke. Die Breite betrug 20—30 mm, die Länge 200—300 mm. Die Streifen lagen an der den Feuergasen zugekehrten Seite.

Die Gastemperatur betrug an diesen Stellen etwa 900° C. An vier gleichen mit Kohlenstaub gefeuerten Kesseln traten die Schäden in gleichem Umfange auf, während ein mit Wanderrost und ohne Kammerauskleidung betriebener Kessel zunächst keine Schäden zeigte. Diese traten jedoch im weiteren Verlauf in mäßigem Umfange auch an diesem Kessel auf. Der Umbau mußte sich in der Richtung bewegen, daß

Der in Abb. 65 dargestellte Viertrommel-Steilrohrkessel zeigte nach ungefähr 6000 Stunden beginnende Korrosionen, die zuerst die 9. Rohrreihe angriffen und allmählich auch in der 8., 7. und schließlich sogar 6. Reihe bemerkbar wurden. Die Korrosionen ergriffen die oberen Teile der

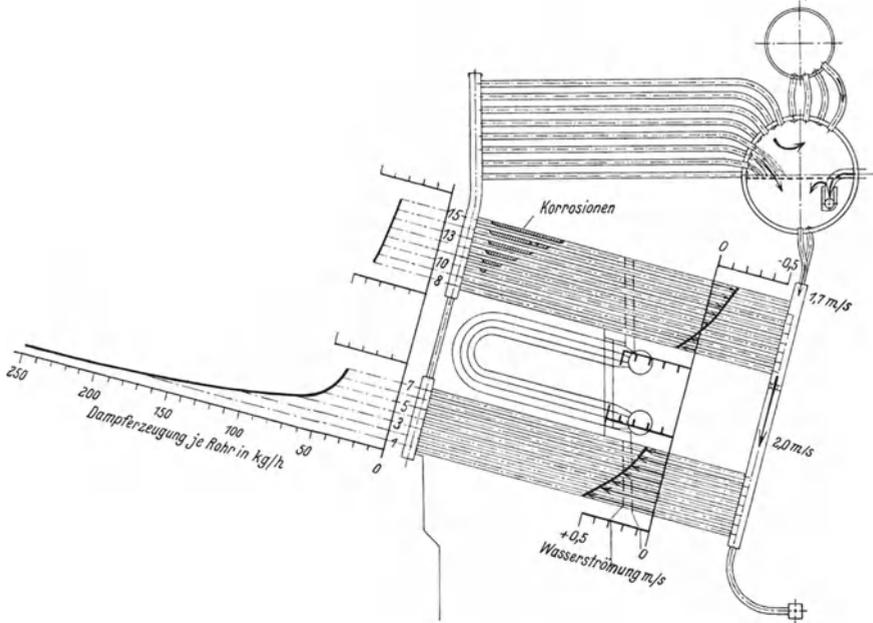
Abb. 67. Zusammenhang zwischen Korrosionslänge und Abwärtsströmung bei einem Teilkammerkessel.

Über einen Fall von Korrosionen an Teilkammerkesseln amerikanischer Bauart sei im folgenden berichtet. Die fraglichen Kessel sind etwa nach Abb. 67 gebaut.

Im unteren Bündel sind sieben, im oberen acht Rohrreihen übereinander angeordnet. Die Kammern sind zweiteilig und durch eingewalzte Rohre miteinander verbunden. In der ersten Betriebszeit, als infolge ungünstiger Wasserverhältnisse die Rohre einen nicht unerheblichen Kesselsteinbelag zeigten, war von den Korrosionen nichts zu beobachten; als dann wegen der Kesselsteinschäden an den zu gleicher Zeit aufgestellten Steilrohrkesseln die Wasserverhältnisse weitgehend verbessert wurden und neuer Steinbelag nicht mehr auftrat, begannen die Korrosionen durch Dampfspaltung. Zur Klärung der Schadensursache wurden vom

Betrieb eingehende Untersuchungen der Umlaufverhältnisse vorgenommen und es ergab sich folgendes Bild: Im Hauptkreislauf gelangt das Wasser von der Trommel durch die Fallrohre und die hinteren Kammern nach dem unteren Bündel, strömt durch dieses teilweise verdampfend nach vorne, steigt als Dampfwassergemisch in der vorderen Kammer hoch und läuft zum größten Teil durch die oberen Überströmröhre nach der Trommel zurück. Nach Maßgabe der vorhandenen Widerstände fließt ein Teil des Umlaufwassers in einem Nebenkreislauf durch das obere Bündel unmittelbar wieder nach hinten und mischt sich dort mit dem großen Kreislauf. In Abb. 67 ist die Richtung und Größe der Geschwindigkeit des Wassers eingezeichnet. Von den acht Rohren des oberen Bündels sind sechs

Fallrohre, und zwar das oberste Rohr am stärksten, im 6. Rohr herrscht Richtungsumkehr. Die schraffierten Flächen zeigen Ort und

Ausdehnung der Korrosionen. Der Betrieb hat an beheizten Modellversuchsrohren festgestellt, daß der gebildete Dampf durch die Gewalt

des in das Rohr einströmenden Wassers weitgehend an der Abströmung gehindert wird. Es wurde gefunden, daß eine Abwärtsströmung, die größer als 0,08 m/s ist, bereits Dampfstaunungen verursacht. Die Dampfstaung läßt sich vermeiden, wenn die Abwärtsströmung im Rohr unterbunden

wird. Da der Hauptkreislauf für die Kühlung der untersten Rohre unter den vorliegenden Betriebsverhältnissen ausreicht, so ist die Abdämmung des zweiten Kreislaufes gefahrlos. In dem betrachteten Fall wurde ein Stopfen nach Abb. 68 in jedes Rohr des oberen Bündels an der Wassereinlaufseite eingesetzt. Der Stopfen erhielt eine kleine Bohrung, die für die Wasserversorgung des Rohres völlig ausreichte. Vom Betrieb wurde ferner die Temperatur der Rohrwand im oberen Scheitel an der Stelle des Dampfpolsters nachgemessen.

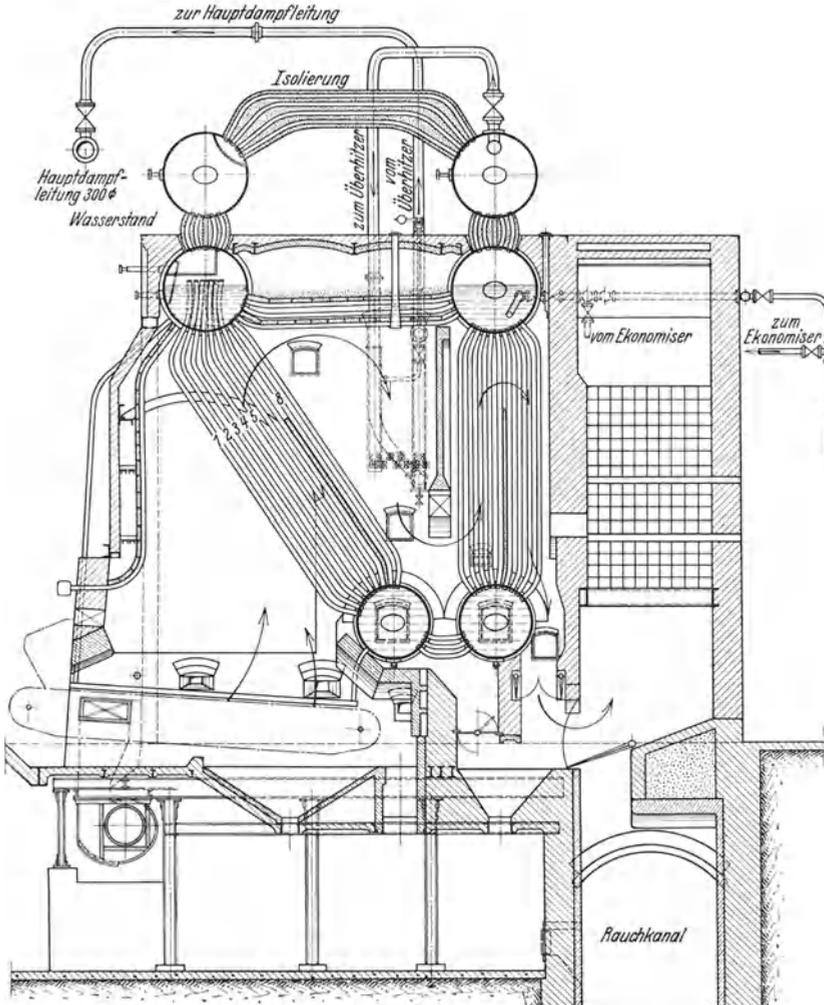
Abb. 70. Viertrommel-Steilrohrkessel 650 m<sup>2</sup>.

Der in Abb. 70 dargestellte Viertrommel-Steilrohrkessel von 650 m<sup>2</sup> Heizfläche hatte einen Rohrreißer, der die sofortige Außerbetriebnahme des Kessels erforderlich machte. Der Kessel war im Jahre 1924 aufgestellt worden und hatte im ganzen etwa 60000 Betriebsstunden, seit der letzten Überholung 5100 Betriebsstunden. Das geplatze Rohr lag in der 3. Rohrreihe. Der Schaden konnte nicht auf Kesselstein zurückgeführt werden, da bei einer Besichtigung die vordersten zwei Rohrreihen, die in diesem Falle mehr gefährdet gewesen wären, keinen nennenswerten Steinbelag zeigten, desgleichen zeigte auch das zerstörte Rohr, soweit ersichtlich, normalen Steinbelag.

Man hätte den Schaden auf einen Rohrfehler zurückgeführt, wenn nicht die Besichtigung der benachbarten Rohre ergeben hätte, daß auch hier eine Anzahl Rohre konische Erweiterungen zeigten, die bald zu einer Aufreißung führen mußten. Auffällig war, daß sich solche Schäden sogar in der 4. und 5. Reihe zeigten. Die beschädigten Rohre hatten sich außerdem gegenüber der ursprünglichen Form gelängt und verbogen. Es war daher anzunehmen, daß die Rohre infolge ungenügender Kühlung eine unzulässige Erwärmung erfahren hatten. Dies war jedoch nur möglich, wenn der Wasserkreislauf nicht einwandfrei war.

feststellen, daß der Kessel schon bei der letzten Überholung einige krumme Rohre gezeigt hatte, die jedoch damals zu Bedenken keinen Anlaß gegeben hatten.

Der Kessel ist mit zwei Unterwind-Wanderrosten ausgestattet und wird mit Ruhrförderkohle gefeuert. In den früheren Jahren ist er meistens mit Grundlast gefahren worden, in den letzten zwei Jahren dagegen war der Kessel als Spitzenkessel benutzt worden, derart, daß er oft für kurze Zeit „stationiert“ wurde, d. h. es wurde der Unterwind weggenommen, wodurch die normale Kesselleistung von 20 t/st in kürzester

Zeit ( $\frac{1}{2}$  Minute) auf etwa 5—6 to/st und in einigen Minuten völlig auf Null herabfiel. Umgekehrt konnte die auf dem Rost verbliebene Kohlenschicht (am Kohlschieber 220 cm) sehr rasch zur vollen Glut entfacht und der Kessel wieder auf volle Leistung gebracht werden. Es war daher zu vermuten, daß der Kesselschaden mit dieser Betriebsweise zusammenhing.

Als Abhilfe gegen die erkannte Gefährdung der Siederohre wurden alle Rohre vor der Gaslenkwand mit Aufsteckrohren versehen (in Abb. 70 gestrichelt). Es ist klar, daß nunmehr alle diese Rohre immer Steigrohre sein müssen, wie das auch aus den Ergebnissen des in Abb. 75 niedergelegten Versuches vom 22. 9. 33 hervorgeht, bei dem Abwärtsströmungen nur in dem hinter der Gaslenkwand liegenden Rohr 8 festzustellen waren, während die übrigen Rohre trotz ungünstiger Verhältnisse immer Steigrohre blieben.

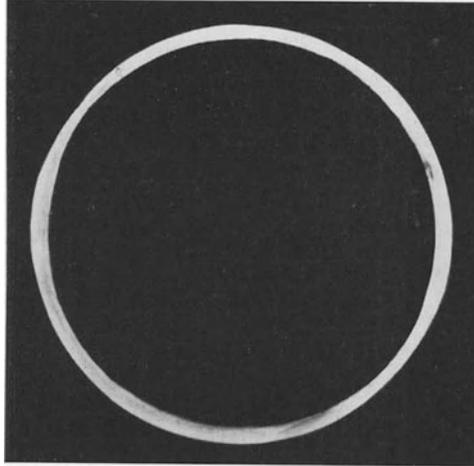
Abb. 71.

Zunächst wurde das geplatze Rohr 1 und ein konisch erweitertes Rohr 2 einer Materialprüfungsanstalt zur Untersuchung überwiesen. Wie zu erwarten war, erwies sich das Material als einwandfrei. Kesselsteinansatz war im nicht aufgebrauchten Teil kaum vorhanden, auch konnte bei oberflächlicher Betrachtung eine Korrosion nicht festgestellt werden. Eine genauere metallographische Untersuchung ergab jedoch folgendes:

Beide Rohre haben im Betrieb eine starke Aufweitung erfahren. Sie wiesen auf der Mantellinie durchlaufende starke örtliche Schwächung der Wand auf, und zwar das geplatze Rohr 1 auf einer Mantellinie, das Rohr 2 auf zwei einander gegenüberliegenden (Abb. 71).

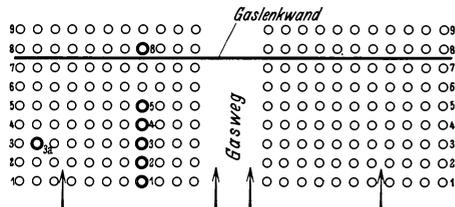
Abb. 71a.

Aus den metallographischen Untersuchungen geht hervor, daß diese Wandverschwächungen bei Rohr 2 mit korrosiver Ab-

zehrung des Materials in Zusammenhang stehen, während bei Rohr 1 hierfür keinerlei Anzeichen vorhanden sind und die Wandverschwächungen durch bevorzugtes Fließen des Materials an dieser Stelle unter dem Einfluß höherer Temperaturen zu erklären ist. Nachdem einmal eine Aufweitung der Rohre eingetreten war, war natürlich auch die Reinigung der Rohre von Stein an diesen Stellen erschwert, wodurch die Kühlung der Rohre weiterhin gefährdet und der Aufweitungsprozeß unterstützt wurde.

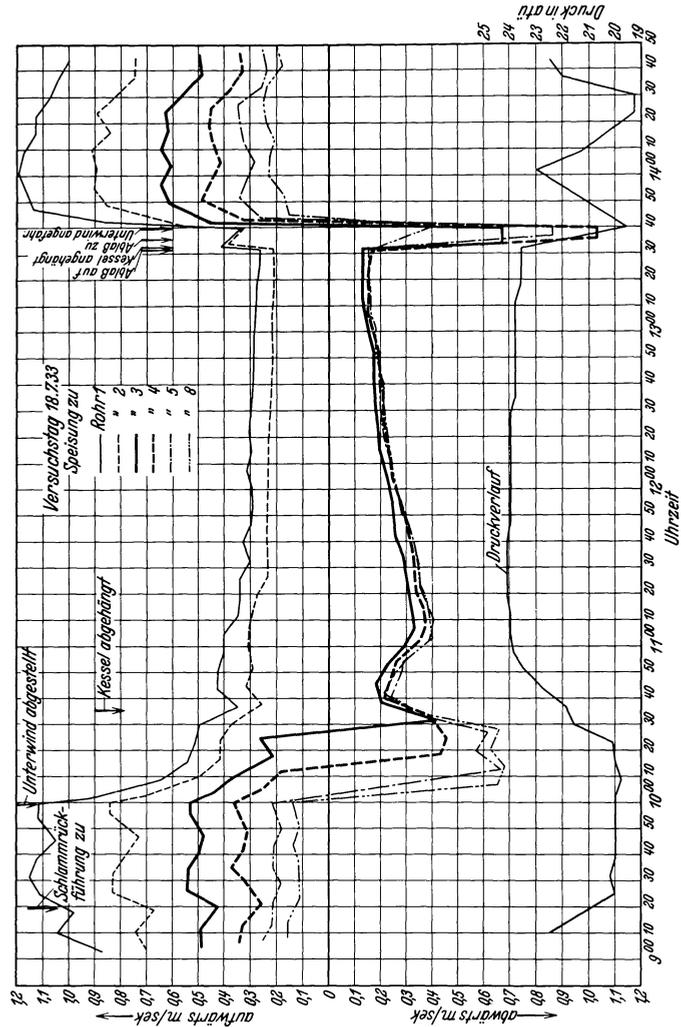
Abb. 72. Wasserrumlaufversuche am Kessel der Abb. 70.

Schon die ersten Versuche zeigten einwandfrei, daß bei normalem Betrieb der Wasserrumlauf in den untersuchten Rohren und damit auch in allen Kesselteilen einwandfrei ist. Alle Rohre vor der Gaslenkwand zeigen Aufwärtsströmung (Abb. 72) desgleichen auch das Rohr 8 hinter

mit schnell ansteigender Gastemperatur zusammen und es ist zweifellos, daß dieser Moment den Rohren gefährlich werden kann. Es zeigt sich auch ganz klar, daß die Zeitdauer dieser gefährlichen Betriebsweise nicht ausreicht, um sofort einen größeren Kesselschaden hervorzubringen, daß aber die öftere Wiederkehr dieser Erscheinung das allmähliche Aufblähen und schließliche Reißen des Rohres herbeiführen wird.

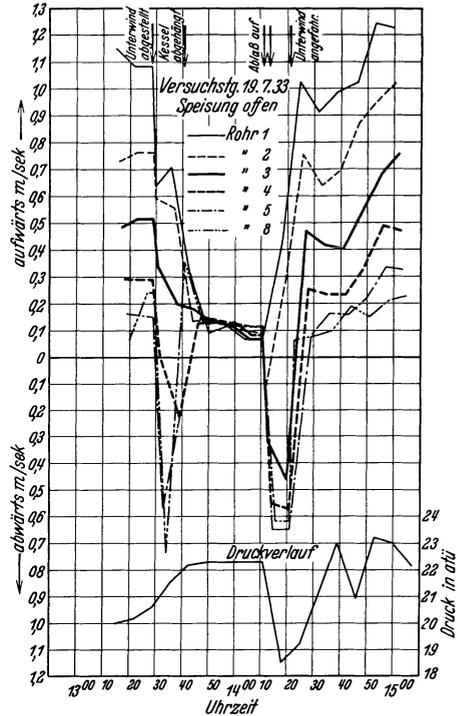
Abb. 73. Wasserumlaufsversuche am Kessel der Abb. 70.

Derselbe charakteristische Vorgang ergibt sich bei dem Versuch am 19. 7. 33 (Abb. 73). Hier geht die erste Schwingung soweit, daß alle Rohre wieder Steigrohre werden, während beim Wiederanstellen der Feuerung alle Rohre mit Ausnahme des vordersten sehr kräftige Fallrohre werden. Dies wird unterstützt durch das gleichzeitige Fallen

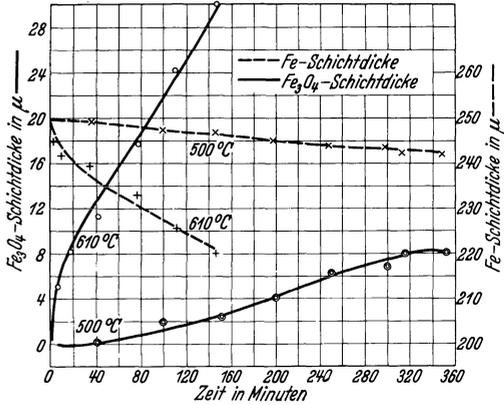
Dagegen wird bei ungeeigneter Konstruktion in einzelnen ungünstig gelagerten Schlangen eine sehr geringe Dampfströmung auftreten können. Münzinger (77) berichtet über Versuche, wie die Reaktion bei höheren Temperaturen und bei strömendem Dampf verläuft. Eine Spirale aus Eisendraht in einer Wasserdampfströmung von etwa  $1\text{ m/s}$  wurde im elektrischen Ofen auf entsprechende Temperatur gebracht und ihr elektrischer Widerstand kann auf das Maß des Angriffes geschlossen werden. Münzinger kommt zu dem Schluß, daß die Korrosionsgefahr durch Reaktion zwischen Wasserdampf und Eisen bei  $600^{\circ}\text{C}$  in zweifacher Weise größer ist als bei  $500^{\circ}\text{C}$ . Einmal ist der Angriff an sich viel heftiger, zum anderen tritt selbst im günstigsten Falle erst nach langer Zeit ein Schutz gegen weitere Zerstörung ein (vgl. Abb. 78).

Abb. 78. Korrosionsversuche von Münzinger an dampfdurchströmten Rohren.

mit 4 m/s Dampfgeschwindigkeit ergaben wesentlich geringere Korrosionen und bei 15 m/s wurden überhaupt keine Angriffe durch Dampfzersetzung mehr festgestellt.

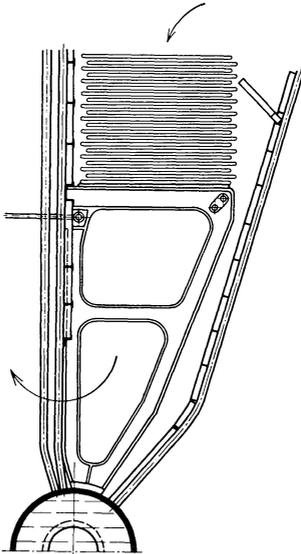
Abb. 83. Liegend angeordneter Überhitzer eines Steilrohrkessels 2000 m<sup>2</sup> Heizfläche.

Ein Großkessel amerikanischer Bauart von rd. 2000 m<sup>2</sup> Heizfläche und 40 atü hat einen liegenden Überhitzer, der auf gußeisernen Konsolen ruht (Abb. 83). Jede Schlange hat zwölf Windungen und eine gestreckte Länge von 45 m. Das Material ist gewöhnliches Flußeisen I. Da sich zeigte, daß der Überhitzer zu reichlich bemessen war und Dampftemperaturen von bis zu 475° C aufwies, wurden eine Anzahl Schlangen herausgenommen, wodurch die Überhitzer-Mischtemperatur auf etwa 425° C zurückging. Trotzdem mußte man feststellen, daß die obersten Schlangen dauernd rotwarm waren und schätzungsweise Wandtemperaturen von über 600° C am Heißdampfaustritt aufwiesen. Eine Nachmessung der einzelnen Schlangentemperaturen ergab, wie zu erwarten war, ganz erhebliche Unterschiede in der Temperatur. Die untersten Schlangen zeigten nur rd. 300° C Dampftemperatur. Diese Temperatur erhob sich schrittweise bis zu etwa 550° C der obersten Schlangen.

(Da die Temperaturen durch Festbinden von Thermoelementen auf die Schlangen gemessen wurden, so ergibt sich nur ein relatives Bild. Die wahre Temperatur lag bei den heißesten Schlangen um schätzungsweise 50° C höher.) Es traten auch sehr bald Überhitzerschäden an den obersten Schlangen auf. Die Schlangen verzünderten und rissen auf, meist in den letzten Windungen. Weiterhin ergab sich, daß die Auflageisen zwischen den Schlangen ebenfalls verzünderten. Schließlich gaben auch

Die gesamte Anordnung des Überhitzers muß als verfehlt betrachtet werden. Insbesondere ist die oberste Schlange infolge der Art der Gasführung stark gefährdet. Die durch das erste Rohrbündel durchtretenden Rauchgase erleiden in dem Raum über dem Überhitzer eine kräftige Durchmischung, wobei auch Nachverbrennungen eintreten. Die Schlange unterliegt daher neben der Berührung auch einer erheblichen Gasstrahlung. Die Dampfgeschwindigkeit im Sammler beträgt bei Höchstlast am Eintritt 19 m/s, am Austritt 30 m/s. Die Geschwindigkeit in der Schlange steigt von 10 auf 15,5 m/s. Ferner ist die gestreckte Länge reichlich groß. Nimmt man dazu die stark ungleiche Dampfverteilung über die einzelnen Schlangen, so ist es nicht zu verwundern, daß normales Material nicht standhielt.

Die Unterstützungsböcke wurden aus 12—15% igem Chromguß hergestellt. Für die Zwischenlagen zwischen den einzelnen Schlangen wurde ebenfalls Chromguß gewählt. Nach diesen Umbauten hat der Überhitzer bis jetzt zu Störungen keinen Anlaß mehr gegeben (etwa 20 000 Betriebsstunden).

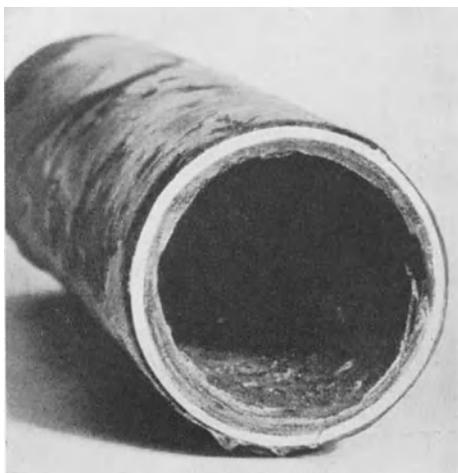
Abb. 85. Verzundertes Überhitzerrohr.

Das Beispiel eines stark verzunderten Überhitzerrohres infolge ungenügender Dampfströmung und zu reichlich bemessenen Überhitzers zeigt Abb. 85. Das Rohr lag in der heißesten Gaszone, der überhitzte Dampf hatte eine Temperatur von 450° C, während der Kessel nur für 400° C bestellt war. Das Rohr besaß nur noch die halbe Wand-

stärke, die andere Hälfte bestand aus schwarzem blättrigem Eisenoxyd.

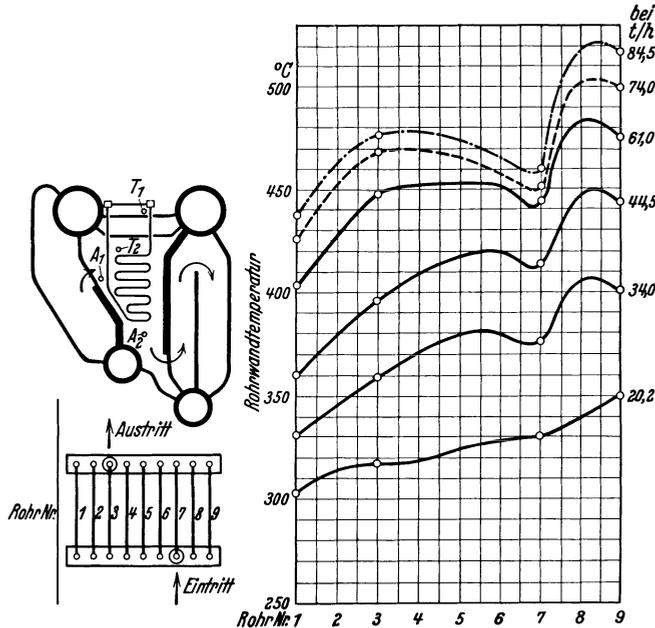
Abb. 87. Verteilung der Rohrwandtemperaturen bei wechselnder Last.

An einem nach Abb. 87 gebauten Überhitzer vorgenommenen Versuche ergaben ein ähnliches Bild. Auch hier ist deutlich zu erkennen, daß die dem Eintrittsstutzen gegenüberliegende Schlange in der Dampfbeaufschlagung bevorzugt ist. Die Verlegung von Ein- und Austrittsstutzen nach der Mitte zu erscheint danach nicht ratsam. Man wird zweckmäßigerweise wenigstens den Eintrittsstutzen an das Ende des

Sammlers verlegen und den Kastenquerschnitt reichlich bemessen, gegebenenfalls der dem Einströmstutzen gegenüberliegenden Schlange durch eine Drosseldüse ihre bevorzugte Lage wieder nehmen. Je höher die gewählte Überhitzertemperatur ist, um so sorgfältiger wird man sich demnach durch konstruktive Mittel gegen eine unterschiedliche Beaufschlagung der einzelnen Schlangen schützen müssen.

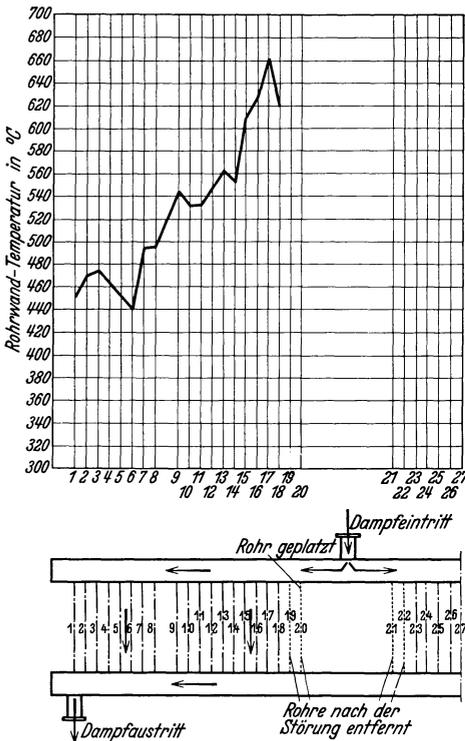
verteilte. Demnach konnten die Rohre des Strahlungsüberhitzers nach dem Befund der Dampftemperatur keine unzulässig hohe Temperatur angenommen haben. Die Untersuchung des Kessels nach der Störung zeigte demgegenüber, daß das Rohr 20 der Abb. 89, das dem Dampf-  
eingang am nächsten liegt, aufgeweitet und gerissen war, während

das dazu symmetrisch liegende Rohr 21 ebenfalls schon eine starke Aufweitung zeigte. Beide Rohre wiesen deutlich die Merkmale starker Überhitzung auf; die Nachbarrohre waren offenbar auch schon reichlich warm gewesen, während die den Kesselwänden am nächsten liegenden Rohre vollkommen normal aussahen.

Abb. 89. Rohrwandtemperaturen an einem Strahlungsüberhitzer.

temperatur von außen her derart anstieg, daß die mittleren Rohre gegenüber den der Kesselwand und dem Dampfausgang nächstliegenden Rohren eine um etwa  $200^{\circ}\text{C}$  höhere Wandtemperatur aufwiesen und schon bei der geringen Leistung eine unzulässig hohe Temperatur annahmen. Der Kessel mußte demnach wieder außer Betrieb genommen werden.

Die schadhafte Rohre 19 bis 22 wurden entfernt und der Kessel ohne sie wieder in Betrieb genommen, nachdem die übrigen Rohre mit Thermoelementen versehen waren, um ihre Wandtemperatur während des Betriebes verfolgen zu können. Bei schon geringer Leistung des Kessels ( $\sim 30$  t/h) zeigte sich, die in der Abb. 89 dargestellte Verteilung der Rohrwandtemperatur, wobei die Dampfausgangstemperatur an diesem Überhitzer nur wieder  $315^{\circ}\text{C}$  betrug. Es ergab sich, daß die Rohrwand-

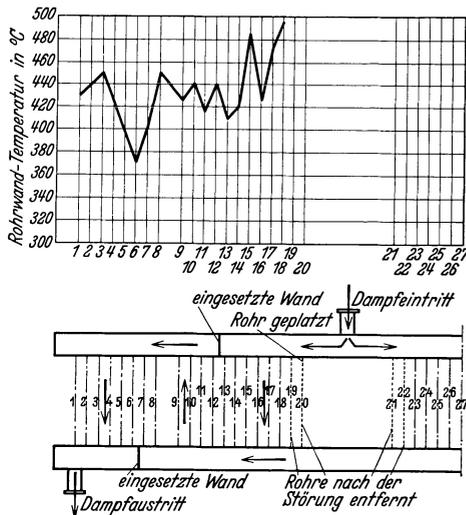
Abb. 90. Rohrwandtemperaturen nach Einbau von Zwischenwänden. in den Verteilungskästen.

Als Abhilfe wurden vom Betrieb mehrere Trennwände in die Verteilungskästen eingebaut, die den Dampf zwingen, die Überhitzerrohre im 3fach-Fluß zu durchströmen. Die Wirkung dieser Maßnahme geht aus der Abb. 90 hervor. Wie erwartet, sind die Rohrwandtemperaturen einigermaßen gleichmäßig und bleiben in zulässigen Grenzen. Am besten bestätigt wird aber die oben dargelegte Auffassung über die Ursache des Störungsfalles durch die Tatsache, daß der Widerstand des Überhitzers und auch die Dampfverteilung auf beide parallel geschalteten Überhitzer durch den Einbau der Trennwände und den doch längeren Dampfweg nicht merkbar erhöht wurde. Damit ist bewiesen, daß die mittleren Rohre vor dem Einbau der Trennwände keine nennenswerte Beaufschlagung gehabt haben können.

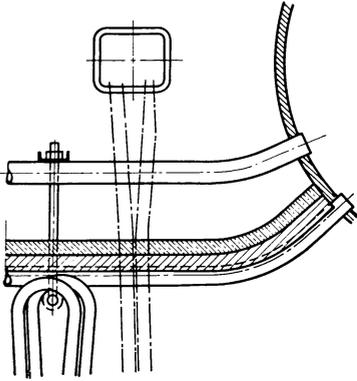
Ein hängender Überhitzer für 440° C war ohne Unterstützung angeordnet worden. Schon nach 5000 Betriebsstunden zeigte der Überhitzer ein völliges Herabsacken der mittleren Teile der Schlange. Der Schaden wurde gemäß Abb. 91 beseitigt.

Abb. 91. Verbesserte Aufhängung eines Überhitzers.

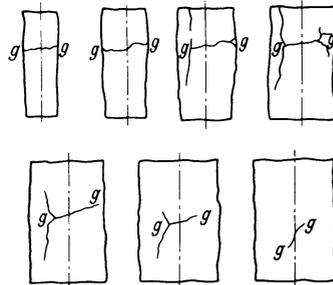
Abb. 106. Risse in einer Rohrwand, schichtweise abgehobelt.

Zur Feststellung des Rißverlaufes an einem gerissenen Rohr wurde die Flosse abgehobelt und es zeigte sich auf dem vollen Rohr ein Rißverlauf nach Abb. 106. Alsdann wurde das Rohr schichtenweise abgehobelt. Der Riß *g g* durchbricht die Rohrwand. An den Rohrteilen in einiger Entfernung von den Dehnungsfugen wurden keine Risse beobachtet.

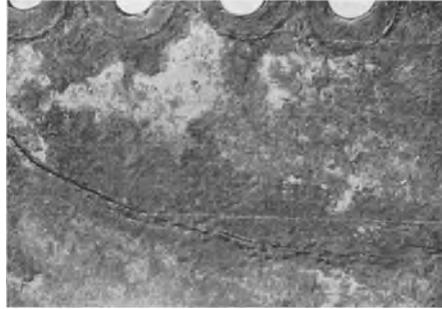
Abb. 111. Kerbwirkung infolge fehlerhaften Verstemmens.

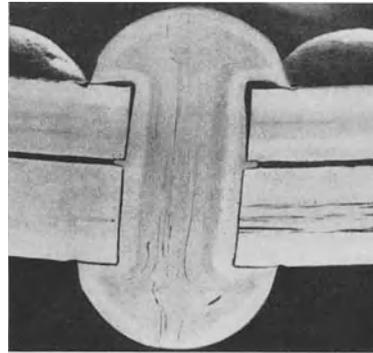
Abb. 112.

Die Abb. 112 zeigt einen Fall, bei dem das Schaftmaterial zwischen die klaffenden Bleche gedrückt wurde. Die Abb. 113 zeigt, wie infolge nichtzentrischen Nietdruckes der Nietkopf schief sitzt. Die Abb. 114 zeigt eine Nietverbindung mit gestanzten Löchern, die schlecht aufeinander passen. Das Stanzen der Nietlöcher sollte im Dampfkesselbau überhaupt nicht angewandt werden, da das Material hierdurch denkbar ungünstig beansprucht wird. Das Stanzen der Löcher mit kleinerem Durchmesser und Aufreibung mit der

Abb. 112—114. Mangelhafte Nietverbindungen.

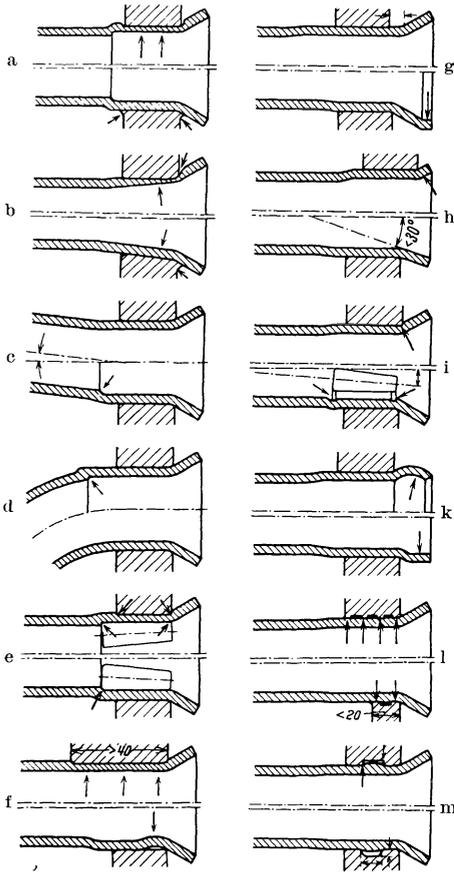
Abb. 153a—m. Einwalzungen.

Nachstehend ist eine Zusammenstellung von Elsässer (115) wiedergegeben, in der die beim Einwalzen vorzugsweise auftretenden Fehlermöglichkeiten übersichtlich an Hand von Skizzen zusammengestellt sind (Abb. 153 a—m).

a Streckgrenze von Lochwand  $>$  Rohrwand. Walzdruck und Aufweitung zu groß. Verquetschung der Rohrwand. Undichtheiten. Rißbildung in der Rohrwand. Verminderte Haftkraft.

Streckgrenze von Rohrwand  $>$  Lochwand. Walzdruck und Aufweitung zu groß. Ballige Verquetschung der Lochwand. Undichtheiten. Rißbildung in der Lochwand. Verminderte Haftkraft.

b Rohrwalze war schräg im Loch. Streckgrenze von Lochwand  $>$  Rohrwand. Rohr innen zu stark, außen zu schwach verformt. Undichtheiten, Risse im Rohr. Verminderte Haftkraft.

Rohrwalze war schräg im Loch. Streckgrenze von Rohrwand  $>$  Lochwand. Loch innen verquetscht, außen ungenügend festgewalzt. Undichtheiten, Stegrisse. Verminderte Haftkraft.

c Das Rohr war schräg im Loch. Einseitige, zu starke Verformung des Rohres. Undichtheiten, Rißbildung im Rohr an dieser Stelle.

d Rohrkrümmung bis in das Loch. Einseitige, zu starke Verformung. Undichtheiten und Rißbildung im Rohr an dieser Stelle.

Bördeln nach dem Festwalzen. Rohr löst sich wieder. Undichtheiten und verminderte Haftkraft.

l Anzahl der Rillen zu groß. Lochleibungen zwischen den Rillen und zwischen den Lochrändern zu schmal. Sie werden verquetscht. Undichtheiten und verminderte Haftkraft.

Lochwanddicke  $<$  20 mm. Bei Anordnung einer Rille wird Lochleibung verquetscht. Undichtheiten. Verminderte Haftkraft.

gratet sein. Quer- und besonders längslaufende Riefen dürfen nicht vorhanden sein. Schräg, konisch oder ballig gebohrte Rohrlöcher sind fehlerhaft und verursachen eine ungleichmäßige Verformung des Rohres beim Einwalzen. Beim Herausschlagen von Rohren aus den Löchern können sich leicht Längsriefen bilden, diese müssen sorgfältig entfernt werden, zweckmäßig durch Ausdrehen. Beim Einziehen langer Rohre ist zu beachten, daß nicht Ablagerungen von Rost und Zunder auf der Lochwand hängen bleiben können.

Wichtig ist ferner eine sorgfältige Ausrundung der Walzsteine, da sonst beim Walzen scharfe Kanten entstehen, die an hochbeanspruchten Stellen zu Rundrissen an den Einwalzstellen führen.

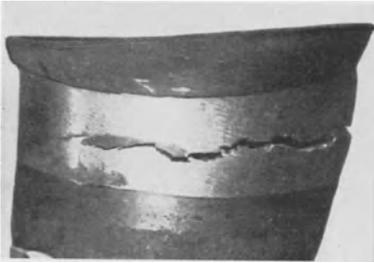
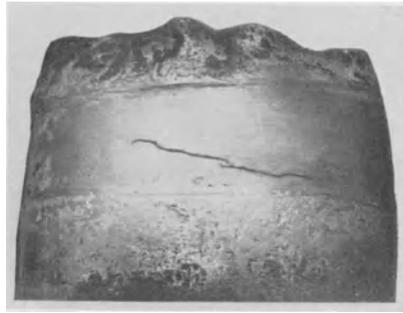
Abb. 157.

Abb. 157 u. 158. Gerissene Rohre aus dem Kessel Abb. 156.

In Abb. 156 ist ein Teilkammerkessel ausländischer Bauart dargestellt, an dem bei  $R_2$  und  $R_3$  nach kurzer Betriebszeit Rundrisse an den Einwalzstellen an drei Rohren auftraten. Auch einige weitere Rohre waren undicht, ohne direkt Risse zu zeigen. Den Rißverlauf an den Einwalzstellen zeigen die Abb. 157 u. 158.

An dem in Frage stehenden Kessel waren die unteren Rohrreihen teilweise nach oben gebogen, während die Rundrisse an den Einwalzstellen sich an der Unterseite befanden. Solche Rohrverbiegungen entstehen mit Vorliebe dann, wenn die Erwärmung der unteren gegenüber der oberen Faser eines Rohres beträchtliche Unterschiede aufweist. Dies tritt dann ein, wenn das Rohr nicht genügend durch Wasserumlauf

Die Wärmespannungen im Rohr wirken sich natürlich auch entsprechend an der Walzstelle aus. Da der Kessel als Spitzenkessel vorgesehen war, so war außerdem seine Schwingungsbeanspruchung höher als normal.

Eine Untersuchung der Brinellhärte im Haftsitz zeigte, daß diese von 127 normal auf 177 zugenommen hatte. Dies entspricht einer Zerreifestigkeit von  $70 \text{ kg/mm}^2$  und beweist, daß das Rohr im Haftsitz erheblich verfestigt worden ist, allerdings nicht über das zulässige Maß. Nach Thum-Ruttman beträgt nämlich die normale Verhärtung des Rohres bei Haftaufweitungen von 0,8—1,5% rund 50%. Jedoch ist die Wanddickenabnahme des Rohres zwischen 22 und 33% gemessen worden, was darauf hinweist, daß von Hand gewalzt wurde mit vielen Walzkopfumläufen und verhältnismäßig geringem Walzdorndruck und daß eine erhebliche Überwalzung stattgefunden hat, da die Wanddickenabnahme Werte von 8—12% nicht überschreiten sollte. An dem Schaden

dürfte daher neben anderen Umständen (Bauart, Betriebsweise usw.) auch die Einwalzarbeit eine gewisse Rolle gespielt haben.

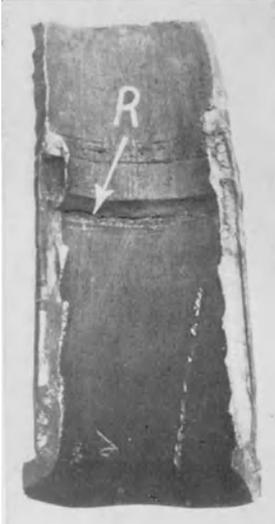
Abb. 159. Rundrisse am Übergang zum verwalzten Teil der Siederöhre.

An einem amerikanischen Hochleistungskessel von  $2800 \text{ m}^2$  und 28 atü traten nach 1—2jähr. Betriebsperiode Rundrisse an den Einwalzstellen auf, und zwar lagen diese am Übergang vom aufgeweiteten zum nichtaufgeweiteten Teil des Rohres. Die Abb. 159 zeigt ein solches Rohr von innen, an welchem deutlich zu sehen ist, daß die Walzsteine einen sehr scharfen Eindruck hinterlassen haben, in dessen Grund der Anbruch R begann (116).
