# Dampfkesselschäden

ihre Ursachen, Verhütung und Nutzung für  
die Weiterentwicklung

Ein Lehrbuch für die Dampfkessel-Industrie  
und den Dampfkessel-Betrieb

**Dr.-Ing. Ernst Pfeiderer**

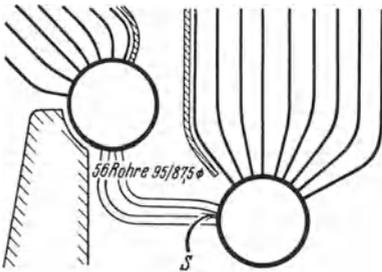
Abb. 160. Verbindungsrohre zweier Untertrommeln eines Viertrommel-Steilrohrkessels-Stegrisse bei S.

Die beiden Untertrommeln waren nach Abb. 160 durch zwei Rohrreihen miteinander verbunden. Die Rohre hatten einen lichten Durchmesser von 87,5 mm und 3,75 mm Wandstärke. Je zwei Rohre sitzen direkt übereinander mit einer Teilung von nur 140 mm, so daß also die

Stegbreite nur 45 mm betrug. Die Teilung in der Längsrichtung dagegen betrug 340 mm. In etwa zehn Rohrlöchern wurden Risse gefunden. Diese liefen meist als feine Haarrisse in großer Zahl innerhalb der Lochleibung. In einem einzigen Loch wurden 96 Risse gefunden. Einige Risse klapften bis 1 mm und sind bis auf die Hälfte der Stegbreite in den Steg hineingebrochen.

Wanddicke zu knapp bemessen war; Wanddicken unter 25 mm sollten für hochbeanspruchte Konstruktionen aus walztechnischen Gründen nicht gewählt werden. Auch müssen die Rohrlöcher möglichst gleichmäßig über die Trommel verteilt werden, damit diese den wechselnden Beanspruchungen, die durch die Wärmespannungen hervorgerufen werden, besser gewachsen ist. Die Herstellung (Walzarbeit) ist an dem Schaden ebenfalls beteiligt, da die Ausführung der Walzverbindung nicht ganz einwandfrei war, allerdings in erster Linie bedingt durch konstruktive und materialtechnische Gesichtspunkte. In diesem Zusammenhang sei auch nochmals auf die Wichtigkeit einer gut verteilten Einpeisung hingewiesen.

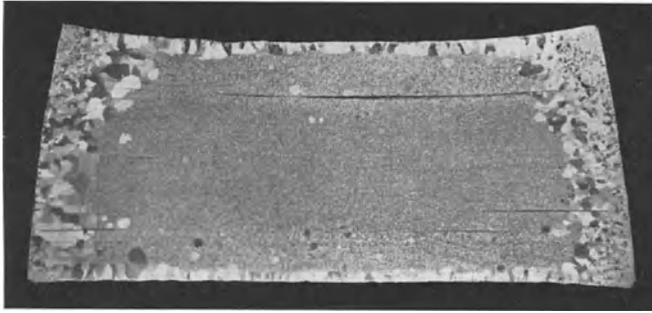
Eine Untersuchung des Trommelbleches und der Rohrlochdurchmesser ergab folgendes: Die Rohrlöcher, die bei 95 mm Rohrdurchmesser auf 96 mm gebohrt worden waren, waren stark aufgeweitet, sie

Abb. 161. Steg zwischen Rohrloch 1 und 2 des Kessels der Abb. 160.

sind ferner teils konisch, teils ballig geworden. Das Blech in der Umgebung der Löcher war verdickt. Es hat also beim Einwalzen der Rohre eine starke Kaltverformung der Trommelbleche stattgefunden, insbesondere in den schmalen Verbindungsstegen. Die Verbindungsrohre waren von 95,6 bis auf teilweise 99,5 mm aufgeweitet worden. Die mittlere Aufweitung betrug 3,5 mm und die Haftaufweitung 2,5 mm, das Trommelblech war von 21 mm am Lochrand auf 23 mm verdickt worden. Ein Steg wurde herausgeschnitten und auf 730° C erwärmt. Man erkennt aus der Grobkornbildung (Abb. 161), daß das Material zwischen dem Steg weitgehend über die Streckgrenze beansprucht worden war. Das Trommelblech zeigte im Anlieferungszustand eine Zugfestigkeit von nur 32 kg/mm<sup>2</sup>, das Blech war also viel zu weich und unterlag daher in besonders hohem Maße der Alterung unter dem Einfluß der Kaltverformung durch das Walzen. Da das Rohrmaterial eine wesentlich höhere Streckgrenze als das Blech besaß (rd. 42 kg/mm<sup>2</sup> Zugfestigkeit), so war, um Dichtigkeit zu erzielen, ein starkes Überwalzen nötig, das sich besonders auf das weiche Trommelblech ungünstig auswirkte. So fiel z. B. die Kerbzähigkeit von 10—27 mkg/cm<sup>2</sup> am Lochrand bis auf 1,5 mkg/cm<sup>2</sup>. Der Schaden war also bedingt einmal durch zu weiches Material, die wassergasgeschweißte Trommel wies eine zu geringe Festigkeit auf und war der Alterung stark unterworfen, sodann durch die Konstruktion, weil die Rohrteilung zu gering und die

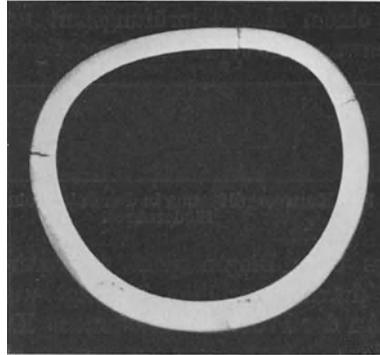
Abb. 165. Querschnitt eines schlechten Rohrbogens mit Risse.

Das Beispiel eines schlechten Rohrbogens eines Überhitzerrohres an einem Kessel für 40 atü Betriebsdruck zeigt die Abb. 165. Das Rohr war beim Biegen nicht nur stark unrund geworden, sondern hatte offenbar auch hierbei eine Gefügeverschlechterung erfahren. Daß durch das Kaltverformen ein alterungsempfindlicher Werkstoff im Laufe der Zeit spröde wird, haben wir ja bereits früher eingehend erörtert.

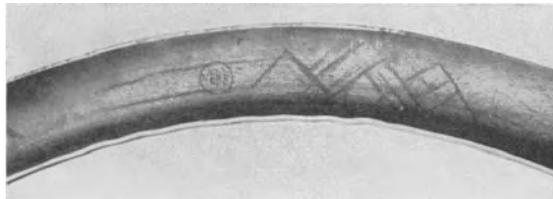
Abb. 166. Falten in der Krümmung eines gebogenen Rohres.

Durch das unsachgemäße Rohrbiegen können weiterhin auf der Stauchseite Falten entstehen (Abb. 166), die sich betrieblich sehr

unangenehm auswirken. Denn diese Stellen lassen sich ebenfalls nur sehr mangelhaft reinigen, wodurch zu den verschlechterten Materialeigenschaften noch Wärmespannungen und verminderte Festigkeit hinzutreten.

Der in Abb. 166 dargestellte Rohrbogen wurde im Auftrag der V.G.B. von einem Materialprüfungsamt untersucht. Man sieht an der Rohrinnenwand die typischen Streckfiguren (unter 45° kreuzweise verlaufende

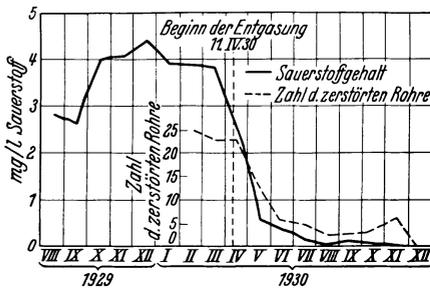
Abb. 176. Abnahme des Sauerstoffgehaltes des Speisewassers und Abnahme der zerstörten Rohre nach Inbetriebnahme der Entgasung.

besaß, wurde kein am Rohr haftender Stein mehr gebildet und der alte Stein zum Teil aufgelöst. Die Folge war ein rapides Anwachsen von Rohr-schäden. Manche neueingebauten Rohre hatten bereits nach drei Monaten Betriebszeit Löcher bekommen. An den zwölf Abwärmekesseln des Werkes mußten bis zu 25 Rohre pro Monat aus-gewechselt werden. Der Sauerstoff-gehalt des Wassers betrug damals

In dem gleichen Maße gingen auch die Schäden an den Rohren zurück, so daß schließlich  $\frac{1}{2}$  Jahr nach Einführung der Entgasung die Schäden an den Vorwärmerrohren völlig aufhörten. Das Speisewasser hatte früher einen  $p_H$ -Wert von etwa 11, es war also die von Einsler und Tietz festgestellte Schutzalkalität nicht vorhanden. Auch ist in Übereinstimmung mit obiger Arbeit der Angriff entsprechend der geringen Wassergeschwindigkeit verhältnismäßig stärker. Aus Abb. 176 ist die Wirkung der Entgasung auf die Rohre deutlich erkennbar.

3—4 mg/l. Es wurde nun eine chemische Entgasung eingeführt und der Sauerstoffgehalt nach Ausmerzung einiger Kinderkrankheiten allmählich bis auf Null gebracht (Abb. 176).

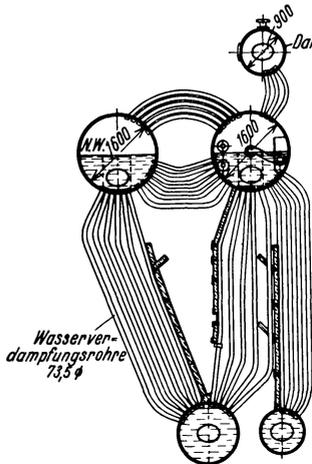
Abb. 183. Kessel 750 m<sup>2</sup> Heizfläche, 16,5 atü.

Der Dreitrommeltyp, der eindeutige Wasserumlaufverhältnisse besitzt, ist z. B. gegen Schäumen nicht empfindlicher als ein Kammerkessel. Kreyszig (156) berichtet, daß der Kessel Abb. 183 eine wesentlich

größere Neigung zum Schäumen besaß als derselbe Kessel, wenn die Untertrommeln durch Rohre miteinander verbunden waren. Im ersteren

Falle ertrugen die Kessel nur eine Konzentration von 1,2° Bé, im zweiten Falle war selbst bei 2° Bé noch keine Unruhe im Wasserstand oder sonstige Anzeichen für Schäumen vorhanden. Auch hat Kreyszig beobachtet, daß die einzelnen gleichen

**Meßverfahren nach Otte (RWE) (194).** Die Versuche von Otte wurden dadurch ausgelöst, daß an einem Vier-Trommelkessel (Abb. 183, S. 182) Anfrassungen an der Sohle der hinteren Trommeln auftraten.

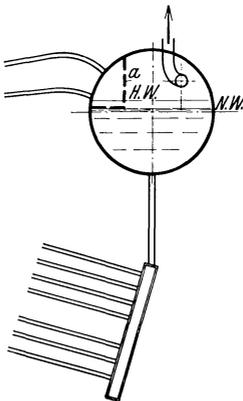
Abb. 184. Ungünstig wirkender Ausströmkasten.

Häufig sind für das schlechte Verhalten der Kessel unzuweckmäßige Einbauten bzw. Dampfentnahmerohre verantwortlich. So hat sich z. B. gezeigt, daß der in Abb. 184 dargestellte Ausströmkasten *a* seinen Zweck völlig verfehlte. Bereits bei einer Belastung von 25 kg/m<sup>2</sup> st begann der Kessel, verunreinigten Dampf zu liefern. Nach Entfernung der Ausströmkästen war der Übelstand völlig verschwunden und der Kessel lieferte selbst bei den höchsten Beanspruchungen reinen Dampf.

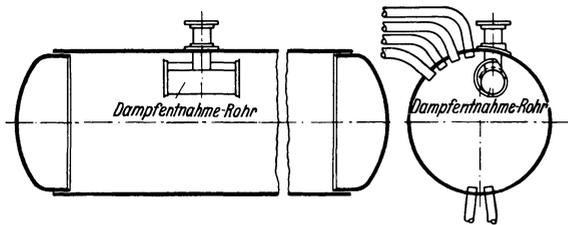
Abb. 185. Unzweckmäßige Ausführung der Dampfentnahme.

Eine ähnliche Beobachtung wurde mit einem unzuweckmäßig gebauten Dampfentnahmerohr gemacht (Abb. 185). Das kurze Schneckenrohr begünstigte wegen der dort großen Geschwindigkeit das Mitreißen von Wasser. Es wurde dann das Entnahmerohr als gelochtes Rohr ausgeführt, das sich über die ganze Länge der Trommel erstreckt; später wurde noch ein Siebblech nach Abb. 186 eingebaut. Obgleich dieses Siebblech ähnliche Verhältnisse ergab, wie der oben beschriebene Ausströmkasten, so war in diesem Falle doch ein großer Erfolg eingetreten. Sowohl bei einer Höchstleistung von 50—60 kg/m<sup>2</sup> st (Abb. 187 bzw. 188), als auch besonders bei einer plötzlichen Leistungssenkung von 60 kg/m<sup>2</sup> st auf Null (Abb. 189 bzw. 190) trat mit Siebblech keine Erhöhung der Leitfähigkeit des Dampfcondensates ein, während ohne das Blech starke Spitzen auftraten.

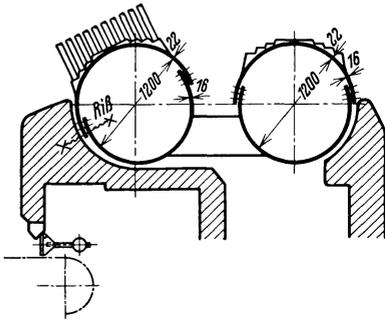
zwei Oberkesseln von je 1500 mm Ø, die je durch ein Wasserrohrbündel mit zwei Unterkesseln von je 1200 mm Ø verbunden waren. Bei der Explosion riß die Längsnaht der linken Hälfte des an der Feuerseite liegenden Unterkessels in der ganzen Länge der ersten beiden Lochreihen des 16,5 mm starken Bleches auf (158) (Abb. 191).

Die Garbplatte hatte eine Stärke von 22 mm und blieb unversehrt. Die Rißlinie ging teilweise durch die Mittellinie der unteren Nietreihe, teils innerhalb derselben.

Abb. 191. Rißstelle am linksseitigen vorderen Unterkessel eines 660 m<sup>2</sup> Garbessels.

Aus den Berichten der damaligen Zeit über die Explosion sind noch folgende Einzelheiten erwähnenswert. Sickel (159) schreibt: „Die Ursache des Zerknalls ist nicht einwandfrei festgestellt. Bekannte Veranlassungsercheinungen wie Wassermangel, Drucküberschreitung, Bedienungsfehler u. dgl. kommen nicht in Frage, da sich hierfür bei der Untersuchung keine Anhaltspunkte ergeben haben. Das gerissene Blech bestand laut Werkbescheinigung aus S.-M.-Flußeisen (FI) von 35,4 kg/mm<sup>2</sup> Festigkeit und 28 % Dehnung. Den

Die Sicherheitsziffer ergibt sich demnach zu  $\frac{35,4}{7,3} = 4,85$ . Es hat also eine fast fünffache Sicherheit bestanden<sup>1</sup>. Der Zerknall ist, so schrieb Sickel weiter, durch das Zusammentreffen von zwei ungünstigen Umständen eingeleitet worden. Die radial verlaufenden Risse in den Nietlöchern scheinen durch überhöhten Nietstempeldruck und durch zu große Schnelligkeit beim Nieten entstanden zu sein. Sie dehnten sich weiter aus infolge des Wechsels der Beanspruchungen, wie sie bei starken Belastungsschwankungen und namentlich bei Außerbetriebsetzung eintreten. Der zerknallte Kessel hatte nämlich in den zwei Jahren seines Betriebes außer etwa acht Reinigungen nicht weniger als drei große Rohrreparaturen und zehn Ausbesserungen an den Ober- und Unterkesseln aufzuweisen. Weiterhin wird noch berichtet (160), daß der Kessel nach seiner Hauptüberholung im November 1919 einer amtlichen Wasserdruckprobe von 20 at unterzogen worden war, ohne daß auffällige Beobachtungen irgendwelcher Art gemacht wurden. Ferner wurde beobachtet, daß sich von dem aufgerissenen Kesselblech

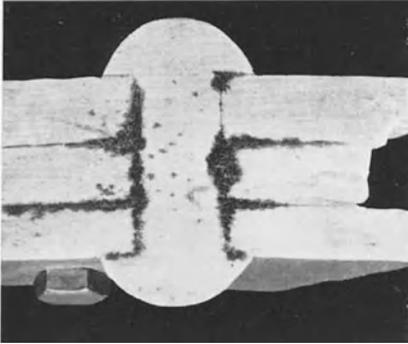
Abb. 203. Salzaustreibungen an einer durchgeschnittenen Nietnaht.

Auch Rösing (167) hat diese Frage studiert und sehr wichtige Feststellungen gemacht. In Abb. 203 ist die Nietnaht eines Kessels

vom Kraftwerk E. W. Düsseldorf wiedergegeben. Die Naht wurde in der Mitte der Niete durchgeschnitten und dann poliert. Nach einigen Tagen zeigten sich nun Austreibungen, wie sie im Bild schwarz sichtbar sind. Diese Austreibungen, die auch zwischen den Blechfugen heraustraten und aus Glaubersalz und Soda (aus NaOH zurückgebildet an der Luft) bestanden, erzeugten einen ganz gefährlichen, intensiv fressenden Rost.

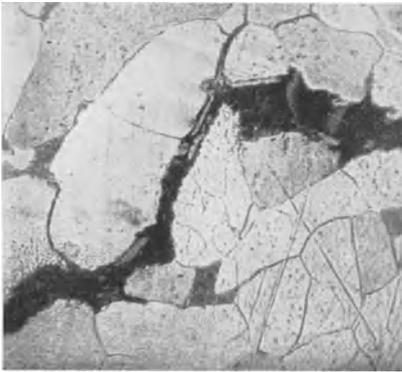
Abb. 204. Eindringen des Salzes in die Korngrenzen.

In Abb. 204 erkennt man, wie die Salze in die Korngrenzen, die

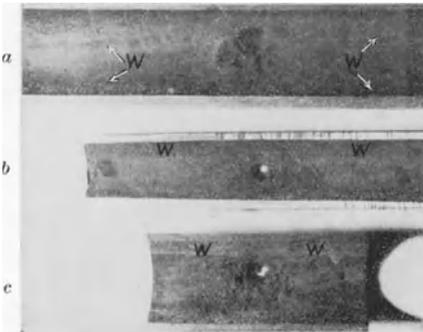
Abb. 206. Anfrassungen an Überhitzerrohren.

In der hinteren Obertrommel eines Vier-Trommelkessels nahe unter der Wasserlinie und in den hinteren Siederohren traten Rostnarben auf. Die Rostungen sind während eines siebenmonatigen Stillstandes der Kessel mit nichtentgastem, sehr schwach alkalisch gehaltenem Speisewasser entstanden. Die Kessel standen sieben Monate mit der Füllung still, wurden hierauf zeitweise 110 Spitzen-Betriebsstunden lang zur Dampferzeugung verwendet und standen nachher wiederum sieben Monate. In der Abb. 206 sind Durchrostungen an einer liegenden Überhitzer-

Beim häufigen Abstellen des Kessels ist in dem liegenden Überhitzer jedesmal Wasser stehen geblieben, das begierig Sauerstoff aufnimmt, wobei dann der bekannte Lochfraß eintritt. Das Loch in Abb. 206*b* ist schon nach einigen 100 Betriebsstunden aufgetreten. Die Zerstörung nach Abb. 206*c* stammt aus einem Rohr mit einem dreimonatigen Stillstand infolge Streiks. In Abb. 207 erkennt man ein flußeisernes Vorwärmerrohr, die Rostnarben sind während eines mehrmonatigen Stillstandes

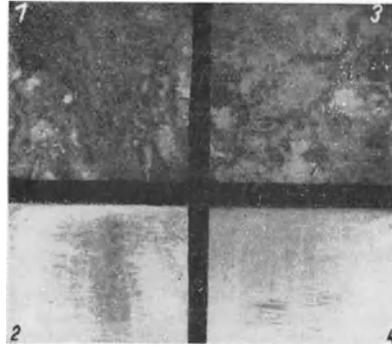
Abb. 211. Kesselbleche nach längerem Liegen in alkalischen Lösungen bei Luftzutritt.

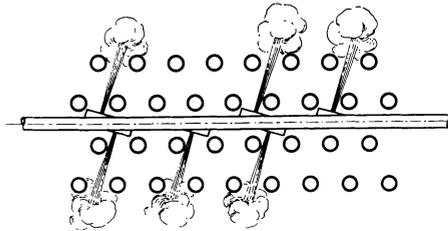
Abb. 212. Zweckmäßige Anordnung eines Rußbläasers.

Bei Wasserrohrkesseln mit gegeneinanderversetzten Rohrreihen ist die Anbringung des Rußbläfers mit besonderer Vorsicht vorzunehmen. Der Bläser muß genau auf der Rohrgasse stehen und die direkt angeblasene Rohrreihe soll mindestens 300 mm von der Blasdüse entfernt stehen. Bei Blasrohren, die zwischen den Rohren angebracht sind, werden zweckmäßig schräg eingesetzte Düsen nach Abb. 212 angewandt.

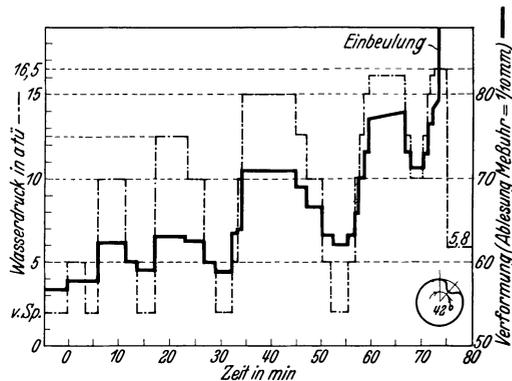
Abb. 213. Wasserdruckprobe und Verformung eines Flammrohrkessels.

7,3 und 11,3 mm und Sollwandstärken von 13 mm auf solche von 6,7 bis 10 mm abgeseuert waren. Es wurden zwei Kessel zur genaueren Untersuchung geopfert, dadurch, daß bei Wasserdruckversuchen der Druck solange gesteigert wurde, bis Einbeulung eintrat. Die Wasserdruckversuche wurden mit Lastwechseln nach Abb. 213 durchgeführt. Der Kessel mit der Mindestwandstärke von 6,7 mm beulte sich bei 16,5 atü ein, der zweite mit 7,3 Mindestwandstärke bei 17 atü. Eine Unrundheit von 2% erwies sich als bedeutungslos hinsichtlich der Verminderung der Festigkeit, so daß der Schaden ausschließlich auf die Verminderung der Wandstärke durch Abzehrung zurückzuführen ist.

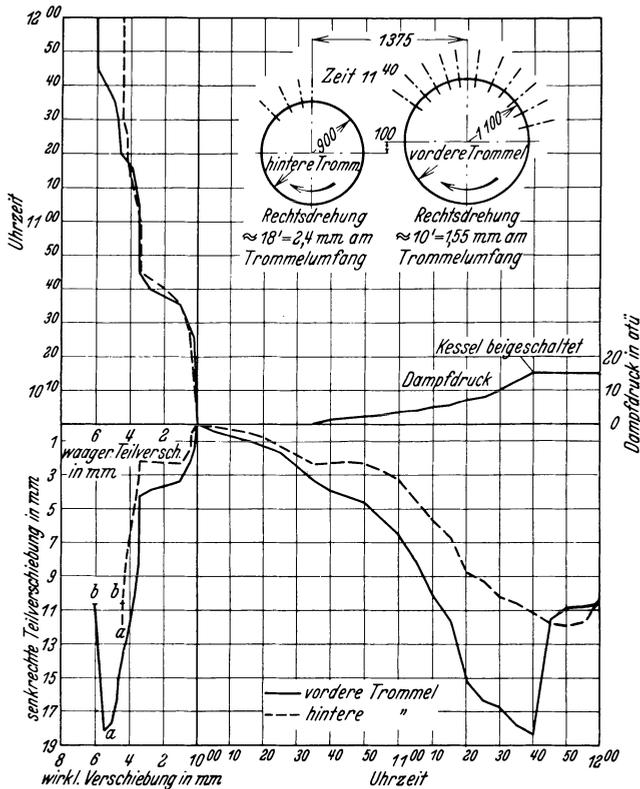
In den Abb. 215 und 216 sind die Ergebnisse zweier Anheizversuche dargestellt (Abb. 215 ohne, Abb. 216 mit Verbindungsrohren). Im linken

unteren Feld ist die Bahn der Meßpunkte aus den beiden Seilbewegungen konstruiert. Oben rechts sind die Verdrehungswinkel der Trommeln eingetragen. Man erkennt in der Bahn der Trommeln zwei kennzeichnende Punkte. Es bezeichnet *a* die größte senkrechte Verschiebung, die zeitlich immer mit dem Beischaften des Kessels zusammenfällt. Dann geht die

Abb. 215. Bewegung der Untertrommeln eines Viertrommel-Steilrohrkessels ohne Verbindungsrohre beim Anheizen.

senkrechte Teilbewegung um 6—10 mm zurück bis zum Punkt *b*, dessen Lage sich im weiteren Betrieb nur unwesentlich ändert.

Wasserrohrkessel und Steilrohrkessel sind an den Obertrommeln aufgehängt; da nun beim Anheizen die Untertrommeln nach unten wandern (z. B.  $\sim 20$  mm in Abb. 215), so muß natürlich dafür gesorgt sein, daß die Trommeln sich frei bewegen können. Es ist üblich, den dazu notwendigen Dehnungsraum durch eine starke Asbestschnur auszufüllen, um das Einsaugen kalter Luft zu vermeiden. Vielfach ist nun der Betrieb zwar sehr darauf aus, daß nirgends Falschlufft eingesaugt wird, da hierdurch der Wirkungsgrad der Anlage ungünstig beeinflusst wird, dagegen wird nicht darauf gesehen, ob die Trommeln genügend Bewegungsfreiheit im Mauerwerk besitzen. Es ist auch zu bedenken, daß der Raum zwischen Mauerwerk und Trommel sich mit Flugasche vollsetzen kann und so jede Bewegung der Trommel stark behindert wird. Beschädigungen an den Walzstellen und hohe Beanspruchung in den Trommeln sind die Folge einer Vernachlässigung auf diesem Gebiet.

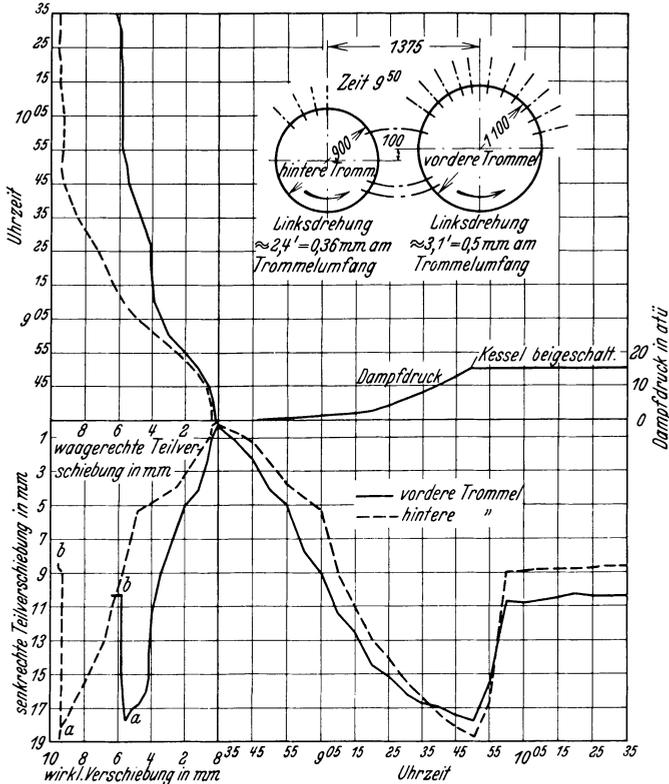
Aus Abb. 216 erkennt man die wichtige Tatsache, daß der Einbau der Verbindungsrohre die hintere Trommel in die von der Vordertrommel vorgeschriebene Bahn gezwungen hat. Die Kraftübertragung durch Verkuppeln der beiden Trommeln kommt auch bei der Verdrehung zum Ausdruck. Die ursprüngliche Rechtsdrehung der Vordertrommel wird durch die Verbindung mit der Hintertrommel in eine schwache Linksdrehung verwandelt. Hierdurch werden die Verbindungsrohre der Untertrommel stark beansprucht. Man erkennt auch, daß die waagrechte

Teilverschiebung der kleinen Trommel durch die Verkuppelung größer geworden ist.

Abb. 216. Bewegung der Untertrommeln eines Viertrommel-Steilrohrkessels mit Verbindungsrohren beim Anheizen.

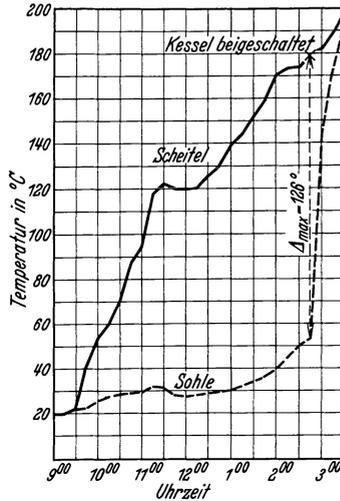
Die auffallende Umkehrbewegung der senkrechten Teilbewegung erklärt sich durch die Temperaturdifferenz zwischen Sohle und Scheitel

der Untertrommeln, die im Augenblick des Beischaltens ausgeglichen wird (Abb. 217). Es entsteht eine größte Temperaturdifferenz von 126° C.

Abb. 217. Temperaturverlauf in der vorderen Untertrommel eines Steilrohrkessels beim Anheizen.

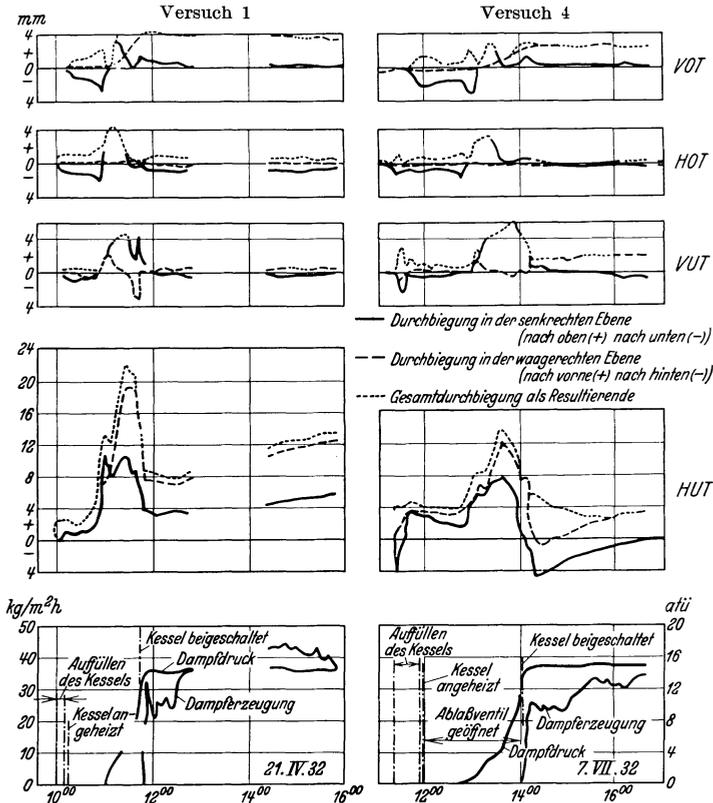
Die Ergebnisse der beiden wichtigsten Versuche 1 und 4 sind in der Abb. 221 dargestellt.

Die höchste Temperaturspanne zwischen Trommelsohle und Scheitel der HUT (Hintere Untertrommel) beträgt  $132^{\circ}\text{C}$ . Zwischen Trommelblech und Rundlasche wurde außerdem ein Unterschied von  $23^{\circ}\text{C}$  gemessen. Diese Differenz gleicht sich mit Erreichung des Beharrungszustandes ebenfalls nahezu aus. Der Höchstwert der Durchbiegung der HUT beträgt in der Gesamtdurchbiegung 21,0 mm. Die Biegungsebene bildet

Abb. 221. Durchbiegungen der Kesseltrommeln. Ergebnisse der optischen Messung.

mit der Waagrechten einen Winkel von rd.  $29^{\circ}$ , der waagrechte Anteil überwiegt also bedeutend. Die Ebene der Durchbiegung ist demnach nicht ausschließlich durch die Temperaturunterschiede bedingt, sondern auch durch die Verschwächung der Trommel durch die Rohrlöcher und durch den Schub und Zug der an der Trommel befestigten Rohrbündel.

rinne durchgeführt, die aus einem geschlossenen mit zahlreichen kleinen Löchern versehenen Rohr gebildet war. Die Ergebnisse dieser Versuche sind in Abb. 221 rechts dargestellt. Der größte Temperaturunterschied betrug hierbei  $87^{\circ} \text{C}$ . Besonders beachtenswert ist, daß durch diese Maßnahme die Durchbiegung der Untertrommel im Dauerbetrieb von 12 mm bis auf 2,8 mm heruntergebracht wurde.

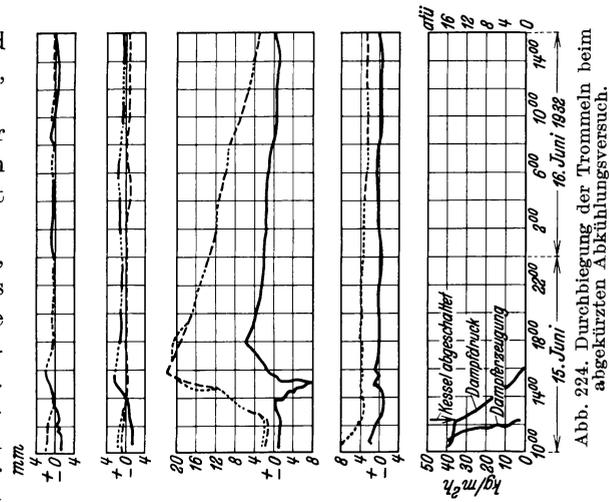
In manchen Fällen, z. B. bei Auftreten eines Kesselschadens, ist eine Abkürzung der Stillsetzungszeit erwünscht. Diese ist natürlich weder für den Kessel noch für das Mauerwerk sehr zuträglich. Man bewirkt die beschleunigte Auskühlung des Kessels gasseitig durch Öffnen der Rauchgasschieber, wasserseitig dadurch, daß der Kessel durchgespeist wird, wobei die Ablaßorgane geöffnet werden. Den Durchbiegungsverlauf zeigt Abb. 224.

Die vordere Untertrommel erfährt hierbei eine besonders starke Durchbiegung von 22,5 mm, der Höchstwert der Durchbiegungen, der bei den Versuchen von Otte festgestellt wurde.

Die Obertrommeln erfahren eine Durchbiegung nach oben, weil der isolierte Dampfraum der Trommeln während dieser Zeit die höheren Temperaturen länger hält als der untere Teil, was auf die Wirkung des Durchspeisens zurückzuführen ist. Wird ein solches

Abb. 224. Durchbiegung der Trommeln beim abgekürzten Abkühlungsversuch.

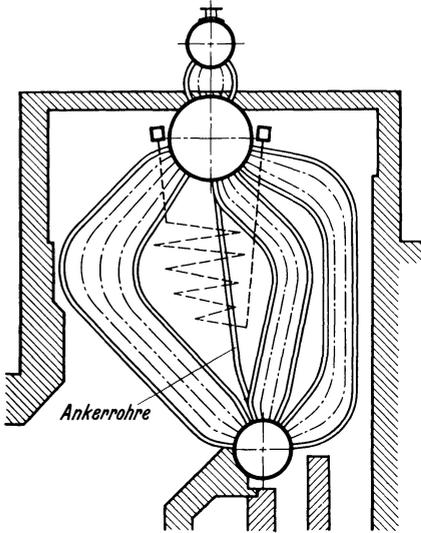
Abb. 229. Zwei-Trommel-Steilrohrkessel.

An einem Zwei-Trommel-Steilrohrkessel (Abb. 229) nebenstehender Bauart traten an den geraden Ankerrohren starke Undichtigkeiten auf.

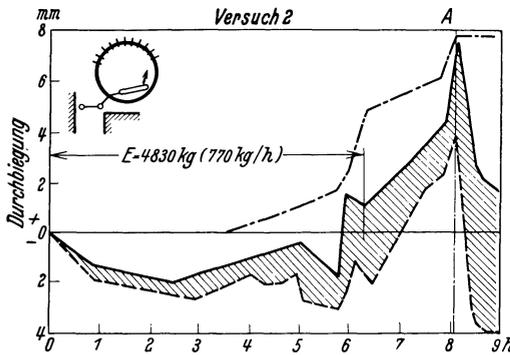
Abb. 230. Formänderung beim Anheizen des Kessels der Abb. 229. — Scheitelfaser, - - - Sohlenfaser, - · - Kesseldruck, A Kessel parallel geschaltet, E eingeblassene Dampfmenge.

In der Abb. 230 ist zunächst das Ergebnis eines Anheizversuches der bis dahin üblichen Weise wiedergegeben. Die Anheizzeit betrug acht Stunden. Während der ersten sechs Stunden bis zur Erreichung eines Dampfdruckes

Kurve der Durchbiegung tritt auf infolge einer zu plötzlichen Wärmeabgabe von den Feuern (vgl. den zugehörigen Dampfdruckanstieg). Es wurden nun eine Reihe weiterer Versuche gemacht mit verschiedenartig angeordneten Einblasedüsen, verschiedener Höhenlage des Einblaserohres und mit einem Einblaserohr, das an Stelle von Düsen viele kleine Ausströmlöcher hatte. Die günstigsten Verhältnisse ergab der Versuch 22. Das Einblaserohr ist besser als das Düsenrohr. Die Lage des Rohres soll etwa  $\frac{1}{4}$  des Trommeldurchmessers von der Sohle entfernt sein, die Anheizzeit war  $7\frac{1}{2}$  Stunden. Die gemessenen Durchbiegungen sind aus Abb. 231 zu ersehen. Jedoch ergab auch eine Anheizzeit von zwei Stunden unter Berücksichtigung des Gesagten annehmbare Verhältnisse. Die Dampfzuleitung, die an der Untertrommel entlang gelegt war, wurde außerdem isoliert, um die Einwirkungen einer unerwünschten Einstrahlung auszuschalten.

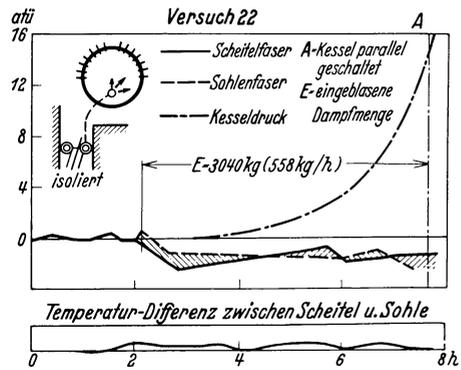
Abb. 231. Formänderung beim verbesserten Anheizverfahren.

Dörrfel hat mit dieser Anheizart die an obigem Kessel aufgetretene Schäden völlig behoben, obgleich der Kessel durch die starren Ankerrohre konstruktiv sehr ungünstig ausgebildet war.

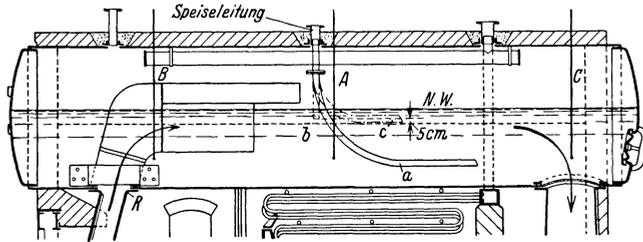
Ein schwerer Kesselschaden an einem Zwei-Kammer-Wasserrohrkessel (199) zeigt, welchen Einfluß die Art der Einführung des Speisewassers hierbei ausüben kann. Ein Kessel von  $200 \text{ m}^2$  Heizfläche und 18 atü

Betriebsdruck nach Abb. 233 war mit einer Einführung des Speisewassers nach *b* ausgestattet. Die Temperatur des Speisewassers betrug  $90^{\circ}\text{C}$ . Schon ein Jahr nach Inbetriebnahme zeigte sich bei vier Kesseln an der vorderen Wasserkammer ausgedehnte Rißbildung, sowohl an den Schweißstellen, als auch an den Verbindungsnahten der vorderen Kammern mit dem Oberkessel. Es wurden daraufhin an einem Kessel Temperaturmessungen an den Stellen *A*, *B*, *C* in verschiedener Höhenlage bei einer Einführung des Speisewassers nach *a*, *b* und *c* ausgeführt. Bei der Speisung nach *a* wurde nur eine Temperaturdifferenz zwischen

Abb. 233. Speisung von Wasserrohrkesseln nach drei verschiedenen Arten.

Wasser- und Sattdampf-temperatur von  $4,5^{\circ}\text{C}$  beobachtet. Bei der Speisung nach *b*, wie sie betriebsmäßig ein Jahr lang ausgeführt worden war, wurde folgendes festgestellt:

Die Speisung nach *a*, die bei den Versuchen die günstigsten Ergebnisse gebracht hatte, ist nach den gesetzlichen Bestimmungen nicht zulässig, da hierbei im Falle eines undichten Rückschlagventiles eine gefährliche Entleerung des Kessels stattfinden kann (200).

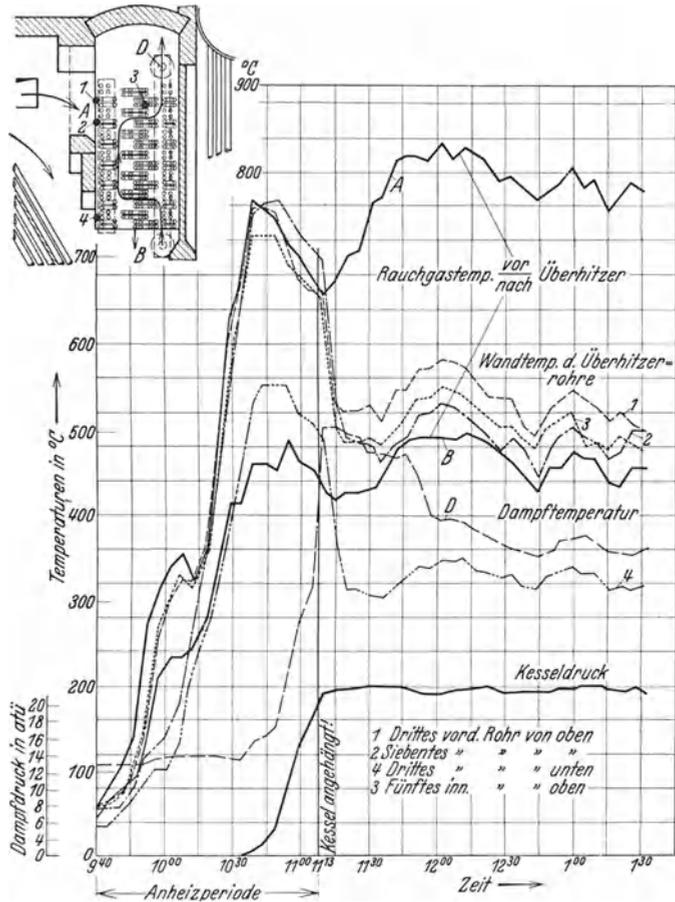
Um diese Verhältnisse näher zu untersuchen, wurden vom Verfasser an dem in Abb. 234 skizzierten Überhitzer liegender Bauart mit der aus der Abbildung ersichtlichen Gas- und Dampfführung Temperaturbeobachtungen während des Anheizens vorgenommen. Es wurden vier Thermoelemente eingebaut (Meßstelle 1—4), ferner wurde die Dampftemperatur am Ausgang des Überhitzers *D* und die Gastemperatur am Eintritt (*A*) in den Überhitzer und am Austritt *B* aus dem Überhitzer festgestellt. Die Abb. 234 zeigt das Anheizen, ohne besondere Maßnahmen, wie es vielfach üblich ist. Die Überhitzerstellen 1, 2, 3 zeigten hierbei Temperaturen, die mit den Rauchgastemperaturen völlig übereinstimmen. Die höchsten Temperaturen, die die Schlangen bei diesem Versuch erreichten, sind 765° C (10<sup>h</sup> 35<sup>m</sup>). Anschließend wurden die Feuer etwas gedämpft, um die Anheizzeit etwas zu verlängern. Die schwächere Feuerführung ergibt ein langsames Senken der Gas- und Rohrwandtemperatur auf etwa 650° C.

Etwa 40 Min. lang befinden sich also bei diesem Versuch die Überhitzerschlangen in rotwarmem Zustand und sind während dieser Zeit in hohem Maße der äußeren Verzunderung ausgesetzt. Andererseits befindet sich im Innern des Überhitzers infolge geringer Undichtigkeiten eine Dampfatmosphäre, die, weil ruhend, sehr stark der Zersetzung unterworfen ist. Es bildet sich Wasserstoff und Eisenoxyd, wodurch die Schlange innerlich korrodiert. Beide Umstände tragen somit zu einer raschen Zerstörung der Überhitzerschlangen bei.

Da die Schlangen bei den hohen Temperaturen keine Dauerstandfestigkeit besitzen, so biegen sie sich zwischen ihren Unterstützungen durch, was wiederum dazu führt, daß beim Abheizen des Kessels Wasser in den Schlangen stehen bleiben kann, so daß eine weitere Korrosionsquelle hinzukommt. Auch werden die Schlangen mit zunehmendem

Dampfdruck bei infolge der hohen Temperatur stark verminderteter Festigkeit durch inneren Überdruck beansprucht und weiten sich auf. Es ist somit nicht erstaunlich, wenn nach einer gewissen Zahl von

Abb. 234. Messungen der Wandtemperatur an einem liegenden Überhitzer. Anheizen ohne besondere Maßnahmen.

Anheizungen die Schlangen allmählich durch Aufreißen entzwei zu gehen beginnen.

Man erkennt aus der Abb. 234, daß in diesem Falle eine Kühlung durch Eigendampf oft zu spät kommt. Auch müssen reichliche Querschnitte vorgesehen werden, um eine genügende Dampfmenge durchdrücken zu können.

Um diesen durch das Anheizen bedingten Schäden zu begegnen, gibt es eine Reihe von Hilfsmitteln.

Zunächst kann durch sorgfältiges und langsames Hochheizen erreicht werden, daß die Gastemperatur am Eingang zum Überhitzer keine gefährliche Höhe erreicht. Ohne gleichzeitige Temperaturbeobachtung, die jedoch in den meisten Fällen nicht vorhanden ist, läßt sich aber mit Sicherheit eine Schädigung des Überhitzers nicht vermeiden.

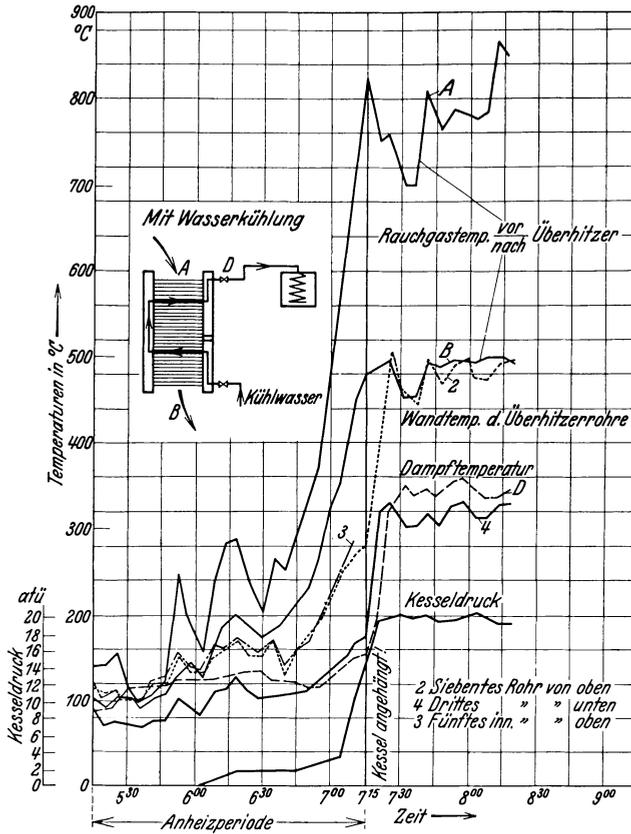
Abb. 235. Messungen der Wandtemperatur am Überhitzer der Abb. 234 mit Wasserkühlung beim Anheizen.

Über die Temperaturverhältnisse eines Überhitzers, durch den während der Anheizzeit aus der Speiseleitung fortlaufend eine kleine Menge Wasser hindurchgedrückt wird, gibt die Abb. 235 Aufschluß.

Vielfach wird der Überhitzer vor dem Anheizen mit Wasser gefüllt. Sofern dies durch eine Fülleitung von der Speiseleitung erfolgt, ist darauf zu achten, daß nicht während des Betriebes infolge undichter Ventile

dauernd Wasser in den Überhitzer läuft, wodurch eine Verkrustung und damit ein Durchbrennen der Schlangen begünstigt wird. Man ordnet daher in solchen Fällen zwei Ventile mit einer dazwischenliegenden Entspannung an.

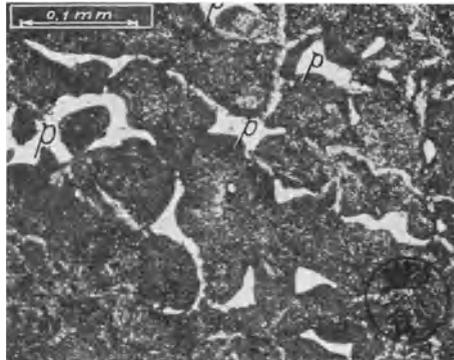
Um dies zu erklären, müssen wir kurz auf die bei Gußeisen vorliegenden Materialzusammenhänge eingehen (223). Die Abb. 241 zeigt z. B. das normale perlitische Gefüge eines gesunden Gusses. Der gebundene Kohlenstoff tritt als Zementit auf mit einem Kohlenstoffgehalt von 6,7%. Zementit ist vermengt mit Ferrit in einem Verhältnis, daß das Gemenge rd. 0,9% Kohlenstoff aufweist. Dieses Gemenge führt die Bezeichnung Perlit. Durch Ätzen mit Salz- bzw. Pikrinsäure tritt Perlit derart zutage, daß die Perlitlamellen bzw. Körner weiß erscheinen, die Ferritlamellen bzw. Körner jedoch schwarz. Als Gesamtbild ergibt sich eine dunkle mit weißen Punkten oder feinen Strichen durchsetzte Masse (Abb. 241). Der Phosphor tritt als Phosphideutektikum auf und erscheint als netzartige weiße Zeichnung (vgl. die Stellen *p* in Abb. 241). Versuche, die an einem gußeisernen Vorwärmerrohr gemacht wurden, das im Betrieb eine

Abb. 241. Perlitisches Gefüge eines gesunden Gusses.

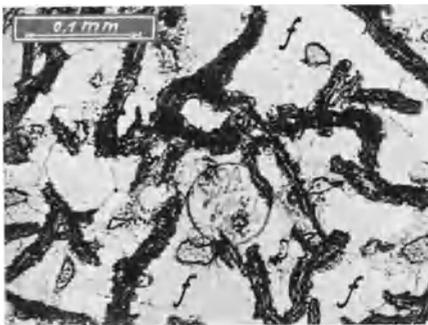
Abb. 242. Überhitztes Gußgefüge.

Überhitzung erfahren hatte, ergaben nun eine Gefügeveränderung nach Abb. 242.

Aus Perlit ist durch die Erwärmung Ferrit (in Abb. 242 mit *f* gekennzeichnet) geworden. Die starken schwarzen Linien stellen Graphitadern dar, an denen sich der aus dem Zementit ausgeschiedene Kohlenstoff angelagert hat. Es wurde festgestellt, daß ein dreistündiges Glühen bei etwa 700° C bereits

Es ist noch festzustellen, daß an dem untersuchten Rippenrohr der  
Flansch und seine nächste Umgebung noch normales Perlitgefüge aufwies,  
während die mittleren Rohrteile die Umwandlung nach Abb. 242 zeigt.  
Dieses ferritische Gefüge nun hat erheblich geringere Materialeigen-  
schaften als das perlitische Gefüge. Durch Wachsen des Materials kommen  
außerdem gefährliche Spannungen in die Konstruktion.

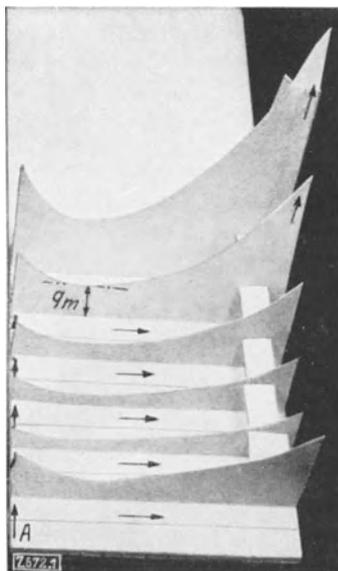
Abb. 243. Verteilung des Wassers über das Rohrfeld eines Vorwärmers.

Hat einmal ein Rohr ein Dampfpolster oben sitzen, dann wird es an der Speisung nicht mehr teilnehmen. Tritt z. B. bei zwei parallel geschalteten Rippenrohrvorwärmern in einem davon Dampf Bildung ein, so nimmt er kein oder jedenfalls sehr wenig Wasser mehr auf, das ganze eingepreßte Wasser geht durch den anderen Vorwärmer. Um das Dampfpolster herauszudrücken, ist es erfahrungsgemäß erforderlich, den anderen Vorwärmer abzustellen und die Pumpe mit erhöhtem Druck auf den Vorwärmer mit Dampfpolster zu setzen. Es ist daher auch beim Glattrohrvorwärmer unter bestimmten Betriebsverhältnissen sehr gut denkbar, daß einzelne Rohre ein Dampfpolster besitzen, während andere die Speisung besorgen.
