**Der Einfluß
mangelhafter elektrischer Anlagen
auf die Feuersicherheit besonders
in der Landwirtschaft**

K. Schneidermann

Fünfte, erweiterte Auflage

**Erweiterter Sonderabdruck aus „ETZ“, Elektrotechnische Zeitschrift,
44. Jahrgang 1923, Heft 16.**

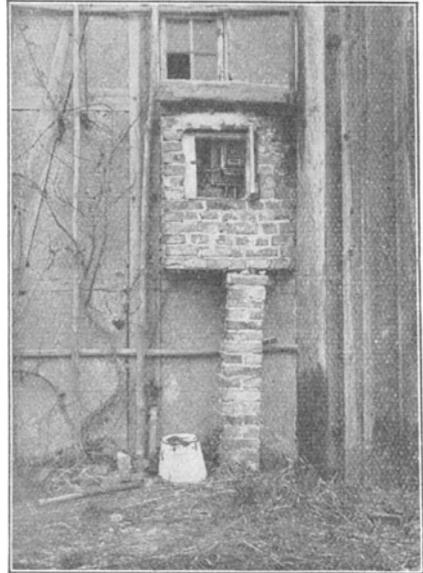
Abb. 12.

Aber noch nicht genug; das etwa $\frac{1}{2}$ km von der Scheune entfernt liegende Postgebäude hat kürzlich von der Scheune aus einen Lichtanschluß bekommen. Durch eine vorschriftswidrige Abzweigung, die auf Abb. 10 teilweise zu sehen ist, sind die Leitungen außen zum Mast geführt. Eine weitere, aber schon etwas bessere von den vielen bedenklichen Kraftanlagen in Scheunen, zeigt die Abb. 11. Der Motor steht in einem schon nach kurzer Zeit verfallenen gemauerten Raum. Von den teilweise von den Besitzern selbst gemauerten Gelassen drohen viele dem Einsturz oder Herabfallen. Abb. 12 zeigt einen außerhalb der Scheune gefertigten Gelaß.

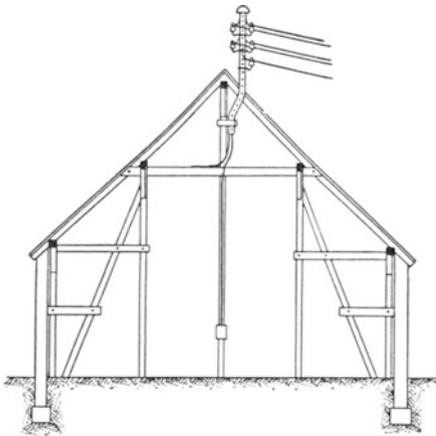
Abb. 16.

punkt der Dachständer mit der Leitungsausführung ist fast immer mit Heu, Stroh oder Getreide umgeben. Dann ist wiederholt festgestellt worden, daß bei dieser schon bedenklichen Leitungseinführung beschädigte und teilweise mit Löchern von einem Durchmesser bis 16 mm versehene Dachständer verwendet worden sind. Abb. 16 zeigt den Dachständer einer abgebrannten Scheune mit 21 Löchern je 10 mm Durchmesser. 14 Löcher waren außerhalb des Daches. Das Regenwasser konnte sehr gut einlaufen. Beim Öffnen der Steckdose lief nach regnerischem Wetter nach Angabe des Besitzers, was auch ganz erklärlich ist, stets ein ziemlich starkes Quantum Wasser aus derselben heraus.

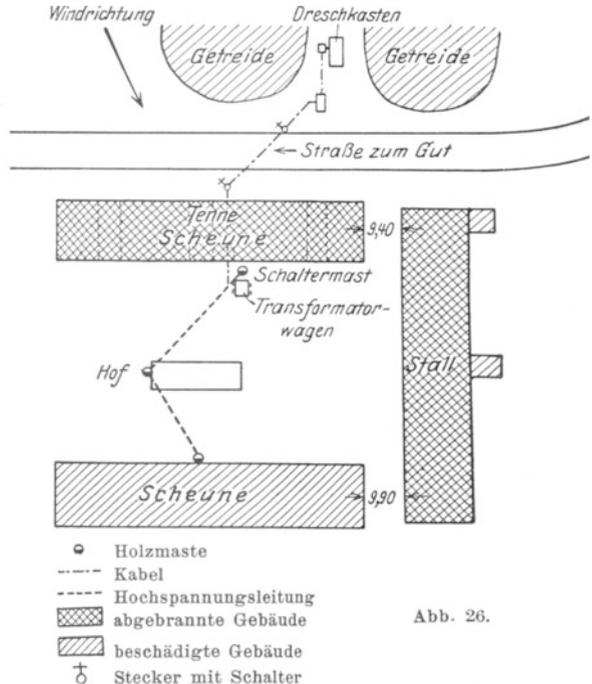
Abb. 26.

Auch bei Benutzung von vorschriftsmäßigen Kabeln muß entschieden vorsichtiger vorgegangen werden. Das Durchführen von Kabeln durch Scheunen müßte nach Möglichkeit ganz unterbleiben. Die Abb. 26 zeigt einen großen Brand auf einem

Rittergute in Ostpreußen. In der Mitte der Tenne hatte das sonst noch gut erhaltene und vorschriftsmäßige Kabel Schluß bekommen. Es hätte sich von vornherein sehr gut machen lassen, das Kabel bei Benutzung des Elektromotors zum Ausdrusch von Mieten um die Scheune herum und nicht durch dieselbe zu führen. Durch die Aufstellung eines weiteren Mastes wäre der Mangel behoben gewesen. Der durch den Brand entstandene Schaden beträgt über 61 000 RM.

1. Alte, offensichtlich bedenkliche und vorschriftswidrige Kabel, die bei den Prüfungen vorgefunden werden, sind zu verwerfen, und es sind neue Kabel zu fordern. Eine weitere Benutzung der bedenklichen Kabel muß untersagt werden.
2. Die Besitzer müssen bei Vorträgen und durch wiederholte Bekanntmachungen in geeigneter Weise auf die erforderliche Behandlung und Lagerung der Kabel beim Gebrauch hingewiesen werden. Bei den Aufklärungen und Bekanntmachungen muß besonders hervorgehoben werden, daß während der Benutzung keine leicht entzündlichen Materialien auf den Kabeln lagern dürfen, und daß die Lagerung der Kabel auf den Gehöften und in den Scheunentennen und ähnlichen Räumen mindestens 30 cm vom Erd- oder Fußboden entfernt zu geschehen hat.

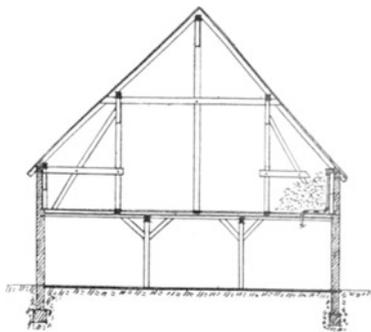
Abb. 29.

Abb. 29 zeigt einen bemerkenswerten kleinen Brand in Stolpe, Kreis Angermünde. In der Anlage auf dem Heuboden wurden von mir in einem gewöhnlichen Schutzrohr innerhalb 70 cm drei verbotene Würgestellen, die auf dem Bilde zu erkennen sind, festgestellt. Durch schleichen- den Schluß ist das auf dem Heuboden entlang geführte Rohr erhitzt worden und hatte das auf dem Rohr liegende Heu entzündet. Nur dadurch, daß der Besitzer rechtzeitig auf den aufsteigen- den Rauch auf dem Heuboden aufmerksam gemacht worden ist, wurde ein größerer Brand verhütet. Die Spuren an dem Rohr, daß es glühend gewesen war, waren daran deutlich zu erkennen. Bei diesem Schluß sprechen natür- lich die Sicherungen nicht immer an oder erst,

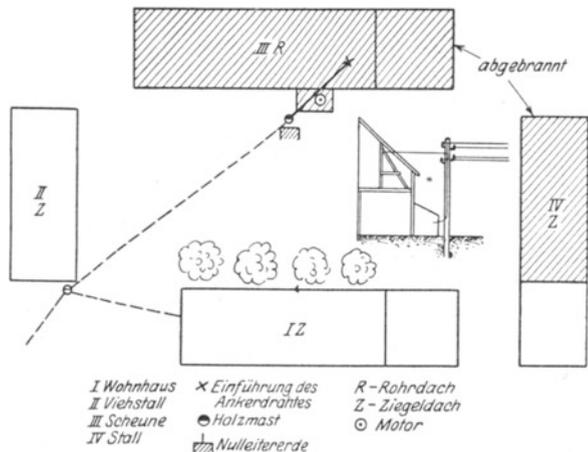
Abb. 39.

Daß bei der Installation von Starkstromanlagen auch den atmosphärischen Entladungen Rechnung getragen werden muß, macht sich immer mehr bemerkbar. Mehrere Brände geben Veranlassung, darauf hinzuweisen, daß man die Verankerung von Masten, besonders in weichgedeckten Gebäuden, vermeiden soll. Abb. 39 zeigt einen Brand, der dadurch entstand, daß ein Blitz in den mehrere Meter von der Scheune entfernten Holzmast einschlug. Der Mast brannte sofort hellerlichterloh, aber gleichzeitig brannte es auch an der Stelle, an der das eiserne Halteseil für den Mast in das Dach eingeführt war. Die Scheune und der rechtsstehende Stall brannten ab. Das Wohnhaus wäre bestimmt mit abgebrannt, wenn es nicht durch die vier großen Bäume, die natürlich

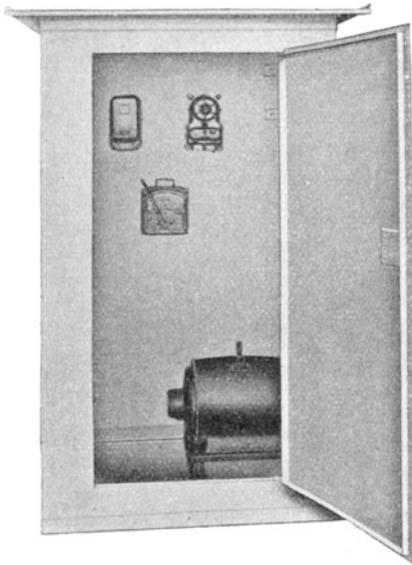
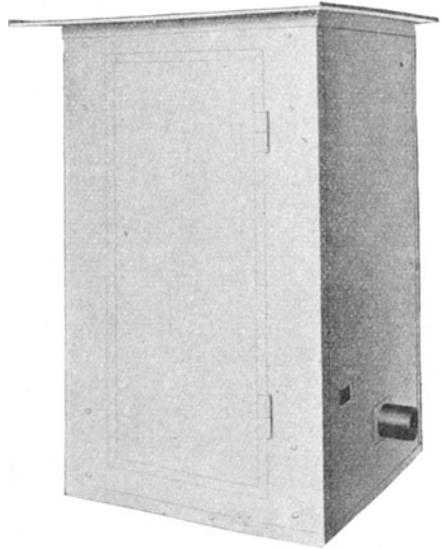
Abb. 41 zeigt den angebauten Motorraum. Eine gefahrlose Aufstellung von Elektromotoren nebst Zubehör wird durch die Unterbringung in Duro-Motorschränken erreicht, die seit kurzer Zeit in drei Typen auf den Markt kommen. Type I (Abb. 42, 43) hat eine Bodenfläche von 1×1 m und eine Höhe von 1,80 m. Type I^a $1 \times 1 \times 1,40$ m. Type II (Abb. 44, 45) = $0,80 \times 0,80 \times 1$ m. Letztere wird nach Bedarf auch mit Fahrvorrichtung geliefert. Diese Schränke sind von Fachleuten anerkannt und haben in kurzer Zeit gute Einführung gefunden. Auf die weiteren Vorteile und Beschreibung der Schränke ist bereits in den Fachzeitschriften hingewiesen worden.

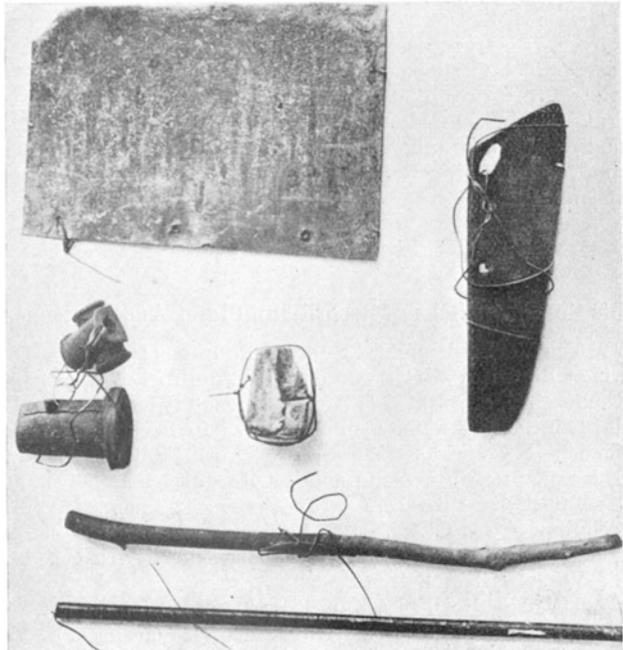
Abb. 46.

den Ställen bei einem Spannungsübertritt in die Eisenkonstruktion leicht verletzt oder getötet wird, hat sich leider in den letzten Jahren zur Genüge gezeigt. Erst kürzlich fielen in einem Stall in der Neumark 7 Schweine und in einem Viehstalle in S. bei Viersen der gesamte Viehbestand von 28 Kühen. Verluste sind für die Besitzer immer sehr schmerzlich, weil sie gegen solche Schäden keine Deckung haben.

Bei der Installation neuer Anlagen wird zum größten Teil schon darauf geachtet. Leider sind aber die alten Anlagen in dieser Beziehung meist sehr mangelhaft. Die Isolier- und Beleuchtungskörper sind oft an den eisernen Trägern befestigt. Sie müssen entfernt und an geeigneten Stellen angebracht werden. Bei den meisten Erdungen kann man überhaupt nicht von einer Erdung sprechen, da die Erdkörper überhaupt fehlen. In dieser Beziehung ist geradezu gefuscht worden. Man betrachte das Bild 46, an dem man ersehen kann, welchen Wert und welche Gestaltung die Erdungen vielfach haben. Auf dem Bilde kann man Wagenbuchsen, Steine, Pflugschar, Holzknüppel erblicken! —
