Mitteilungen
über
Forschungsarbeiten

Heft 135 und 136.

Baumann: 30 Kesselbleche mit Ribbildung.

1913
Springer-Verlag Berlin Heidelberg GmbH

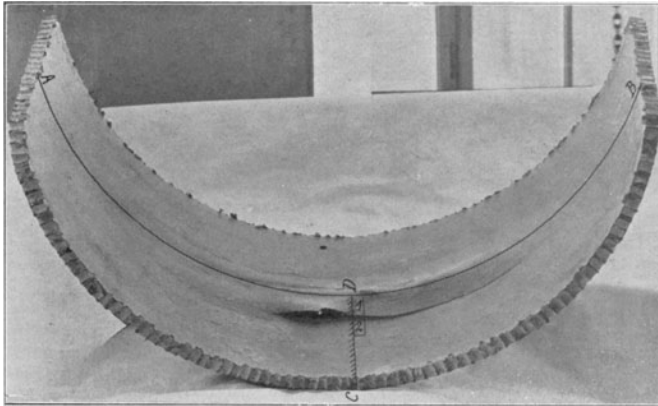
Abb. 3.

Die eingelieferte Tafel ist in Abb. 3 abgebildet, sie weist in der Mitte Abblüderung von etwa der halben Blechdicke auf.

Abb. 4 und 5 geben die Querschnitte *A-B* und *C-D*, Abb. 3, wieder und lassen die eingetretene Spaltung des Bleches deutlich erkennen.

Das Material besitzt eine Zugfestigkeit von weniger als 4100 kg/qem^1). Die im Betriebe eingetretene Blasenbildung ist die Folge der Verwendung von fehlerhaftem Blechmaterial, Abb. 3 bis 5.

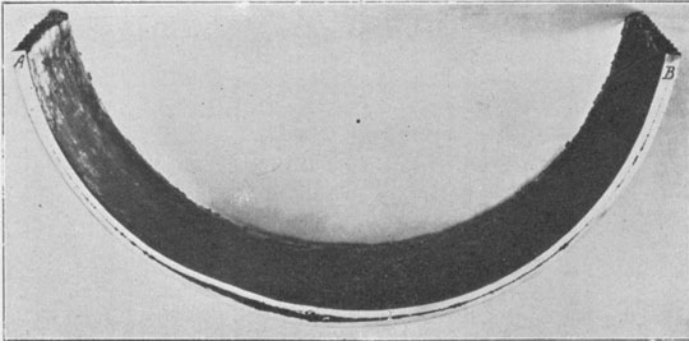
Abb. 4.

Die Ergebnisse der metallographischen Untersuchung und die Betrachtung von Abb. 4 und 5 weisen darauf hin, daß das Blech Teile des Lunkers enthält und von vornherein unganze Stellen besessen hat. (Beim Erstarren des Blockes, aus dem das Blech gewalzt wird, pflegen bekanntlich insbesondere am oberen Ende Hohlräume zu entstehen, die in der Regel Schlacken- und Oxydteile enthalten. Diese Hohlräume bilden den Lunker. Sie werden beim Auswalzen in die Breite

Es wird anzunehmen sein, daß die beiden Blechhälften zunächst stellenweise aneinander gehaftet haben, so daß der Schaden, der im Innern bestand, von außen nicht entdeckt werden konnte. Im Betrieb wurde dann die gegen die Heizgase hin gelegene Blechhälfte heißer, als das auf der Wasserseite liegende Material (infolge des mangelhaften Zusammenhanges war die Wärmeleitung beeinträchtigt). Die mit der Erwärmung verknüpfte Ausdehnung wird schließlich zu der aus Abb. 3 ersichtlichen Ausbeulung geführt haben, nachdem der Zusammenhang der beiden Blechhälften im Laufe der Zeit soweit aufgehoben war, wie Abb. 4 und 5 zeigen.

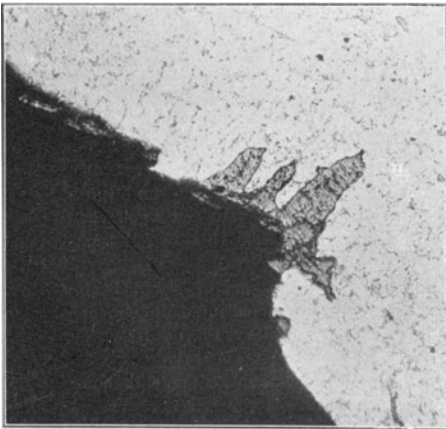
Abb. 7. Gefüge bei a, Abb. 6. $V=75$.

bei Abb. 7 der Oxydeinschluß am Rande sowie die zahlreichen, feinverteilten schwarzen Punkte;

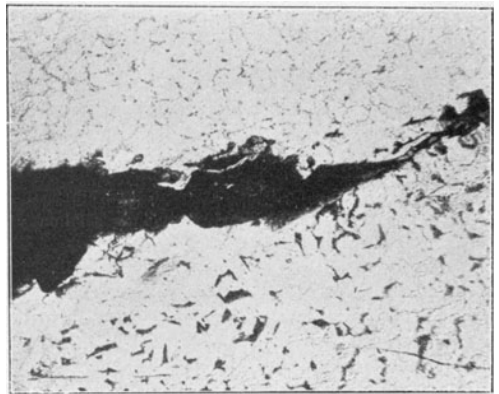
Abb. 8. Gefüge bei b, Abb. 6. $V=75$.

bei Abb. 8 der große Unterschied im Gefüge oberhalb und unterhalb des Spaltes. In der oberen Hälfte des Bildes ähnelt das Gefüge dem der Abb. 7, es fehlen die dunkeln Inseln (Perlit), die im unteren Teile zahlreich auftreten und vom Kohlenstoffgehalt des Materials herrühren;

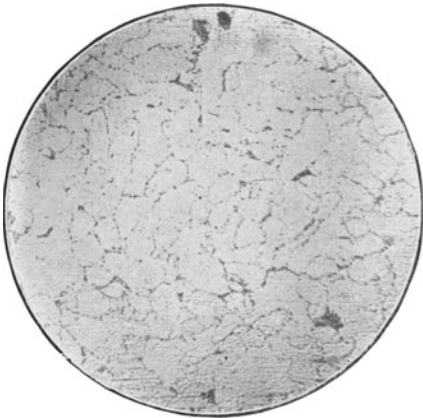
Abb. 9. Gefüge bei c, Abb. 6. $V = 75$.

bei Abb. 9 das fast vollständige Fehlen des Perlits und die der Abb. 7 und der oberen Hälfte von Abb. 8 ähnliche Zeichnung des Gefügebildes; die hellen Eisenkörner sind nicht durch klare Fugen voneinander getrennt;

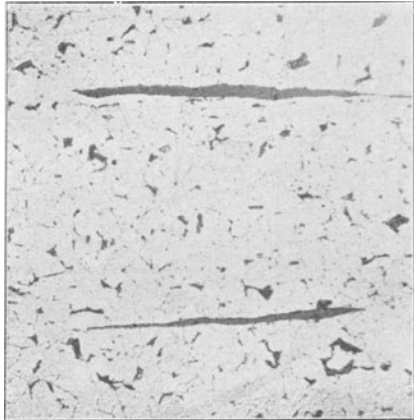
Abb. 10. Gefüge bei d, Abb. 6. $V = 75$.

bei Abb. 10 die großen und kleinen dunkel gefärbten Einschlüsse, die, nach der Farbe zu schließen, in der Hauptsache aus Oxyden zu bestehen scheinen.

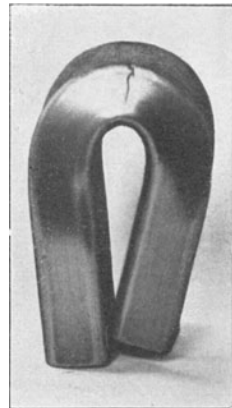
Abb. 14. Blech Nr. 2. Hartbiegeprobe.

ist Streifen 14 der Blechtafel B, gebogen derart, daß die Wasserseite Zugbeanspruchung erfuhr, gebrochen, wie Abb. 14 zeigt.

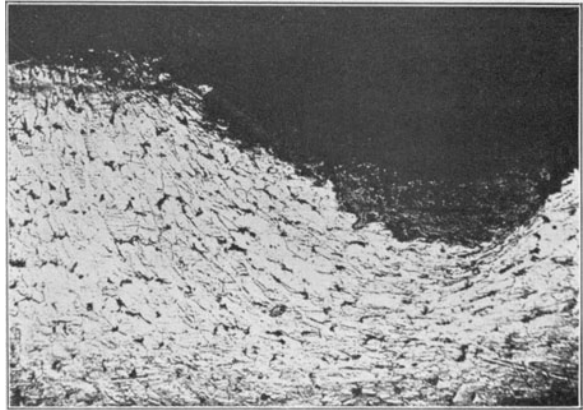
Abb. 16. Stelle a, Abb. 15. $V=75$.

Abb. 16 (Vergrößerung 75fach) gibt die Stelle a, Abb. 15, wieder, an der ein vom Abklopfen des Kesselsteines herrührender Hieb vorhanden ist. Die Zerquetschung des Materials zeigt sich deutlich an der Streckung der Körner; sie pflegt eine mehr oder weniger bedeutende Verminderung der Zähigkeit zu bewirken (vergl. hierüber die Arbeit von C. Bach in der Zeitschrift des Vereines deutscher Ingenieure 1911 S. 1296).

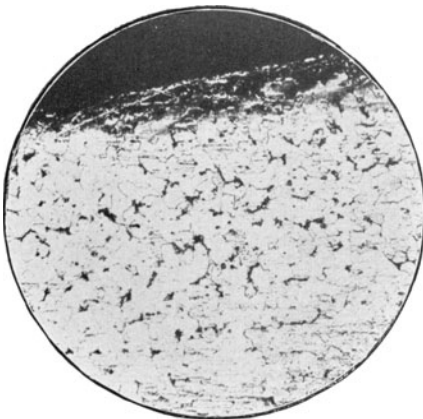
Abb. 17. Stelle b, Abb. 15. $V=75$.

Abb. 17, 18 und 19 (Vergrößerung 75fach) geben das Gefüge an den Stellen bei b, c und d, Abb. 15, wieder. Bei d, Abb. 19, sind außer den hellen Eisenkörnern noch dunkle Bestandteile (Perlit), die vom Kohlenstoffgehalt des Materials herrühren, sowie graue, längliche und runde Einschlüsse von verschiedener Größe vorhanden, die aus Schlackenstoffen bestehen.

Bei *b* sind im Widerspruch hierzu wieder mehr Perlit-Inseln zu beobachten. Längs des ganzen Randes des untersuchten Blechstückes auf der Wasserseite ist — auf die Tiefe von allerdings nur etwa $\frac{1}{2}$ mm — eine solche Anreicherung von Kohlenstoff vorhanden. Auf der Feuerseite ist diese Erscheinung ebenfalls, aber weit weniger ausgeprägt, beobachtet worden.

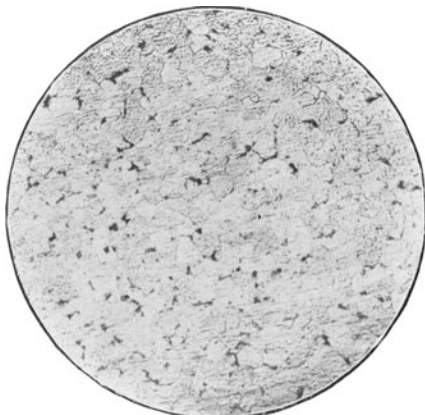
Abb. 18. Stelle c, Abb. 15. $V=75$.

Bei *c* sind die dunkeln Perlit-Inseln weit weniger zahlreich. Dies erklärt sich aus dem Umstand, der der Kohlenstoff seigert, d. h. sich beim Erstarren des Blockes, aus dem das Blech gewalzt wird, nahe der Mitte anreichert. Der Rand des Materials enthält deshalb stets mehr oder minder weniger Kohlenstoff als die Mittelzone.

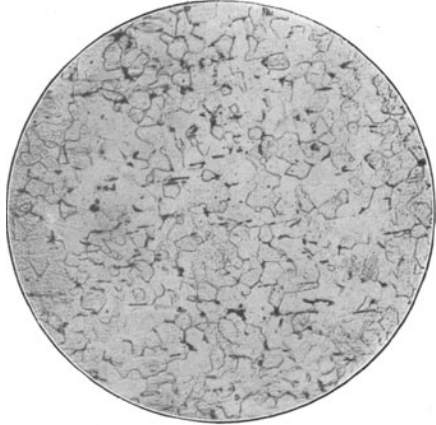
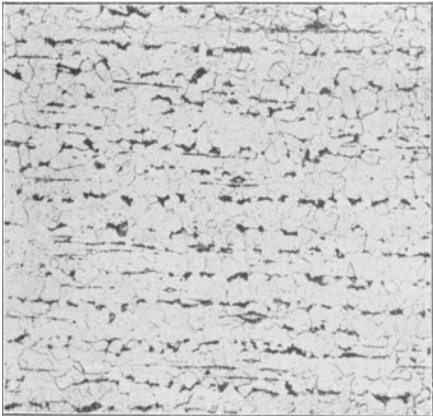
Abb. 20 und 21 (Vergrößerung 75fach) geben das Gefüge einer Stelle der Randschicht und der Mittelzone von Stück *m*₁ wieder. Bemerkenswert erscheinen auf beiden Abbildungen die langgestreckten, zahlreichen Schlackeneinschlüsse, die zum Teil sehr klein sind.

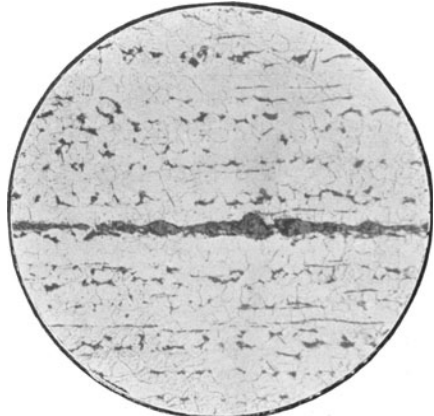
Abb. 22. $V = 75$.

In Abb. 22 ist eine Stelle unweit des Randes von Stück *m*₃ (Abb. 13, Tafel *B*) abgebildet. Auch hier sind zahlreiche Schlackenteile zu erkennen.

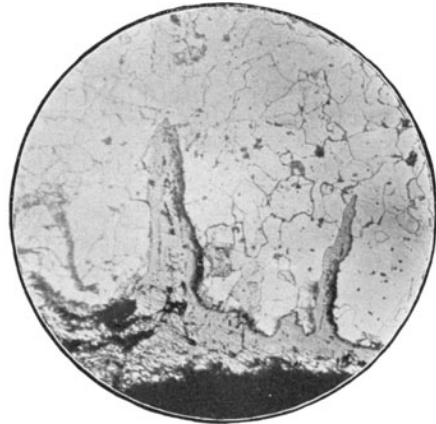
Abb. 29. Wasserseite. $V = 75$.

Anrisse erkennen lassen, wie sie Abb. 29 zeigt. Auch im Innern des Materials wurden feine Risse beobachtet, vergl. Abb. 30 (Vergrößerung 150fach), die um die Eisenkörner herum verlaufen.

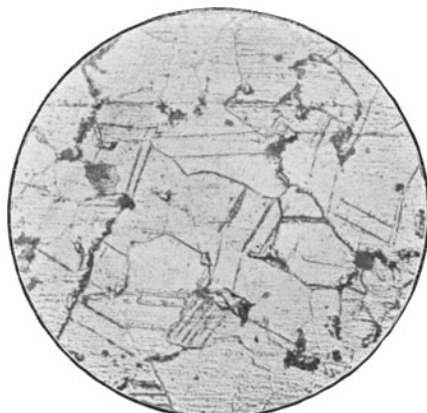
Abb. 31. $V = 150$.

Nahe der Kreppe waren die Körner größer, als an anderen Stellen, was darauf schließen läßt, daß das Material dort ziemlich warm wurde. An einer Stelle zeigte sich innerhalb der Körner Streifung entsprechend Abb. 31 (Vergrößerung 150fach), was auf stattgehabte starke Beanspruchung hindeutet.

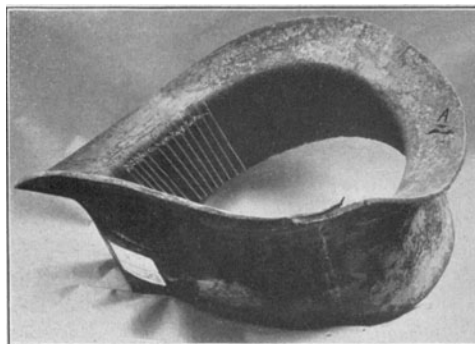
Abb. 32. Blech Nr. 4. Unganze Stelle bei A.

Der eingelieferte Stutzen ist in Abb. 32 abgebildet. Bei A ist eine unganze Stelle zu beobachten, die beim Umbördeln zutage trat, worauf die weitere Bearbeitung eingestellt wurde. Abb. 33 läßt die unganze Stelle deutlicher erkennen.

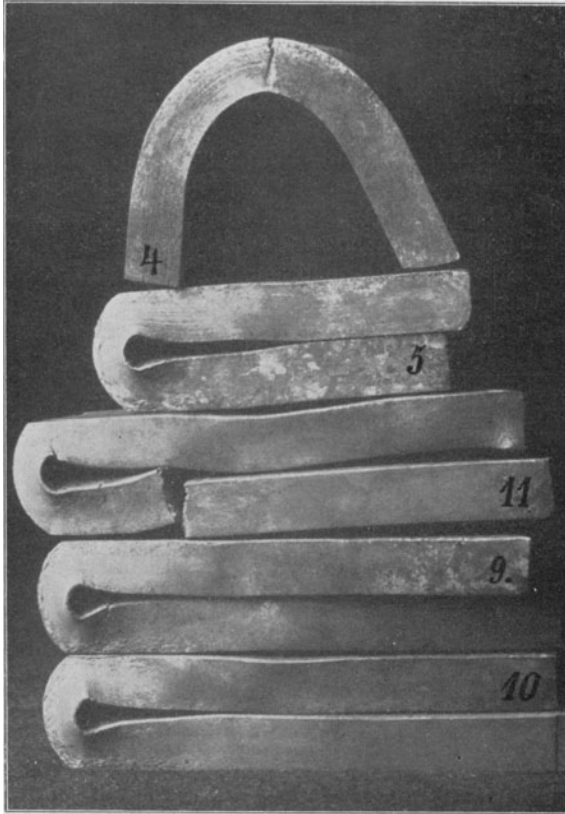
Abb. 34.

Bei der Hartbiegeprobe ist einer der 5 geprüften Streifen, wie Abb. 34 erkennen läßt, gebrochen. Bei diesem hatte die auf der Außenseite des Stützens gelegene Oberfläche Zugbeanspruchung erfahren. Dort war das Material sehr grobkörnig, vergl. die stereoskopische Abbildung 35. Bei Stab 11 erfolgte der Bruch an einer Stelle, die zunächst auf Zug und später, nach Anliegen der Schenkel, auf Druck beansprucht war (vergl. Abb. 34); Anreißen trat noch ein zweites Mal

ein, als der Streifen weiter zusammengedrückt wurde. Das grobe Korn der Außenfläche macht sich durch Aufrauung der Seitenflächen der Stäbe bemerkbar. Anreißen von der Innenseite der Biegestelle her erfolgte bei sämtlichen Streifen.

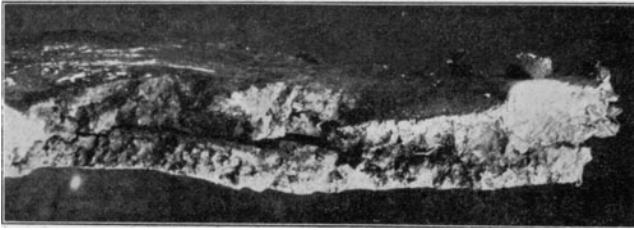
Abb. 36. Ansicht der Fläche *a-b*, Abb. 33. $V = 1,2$.

Eine Ansicht der Fläche *a-b*, Abb. 33, zeigt Abb. 36. Das Blech ist in zwei Schichten gespalten.

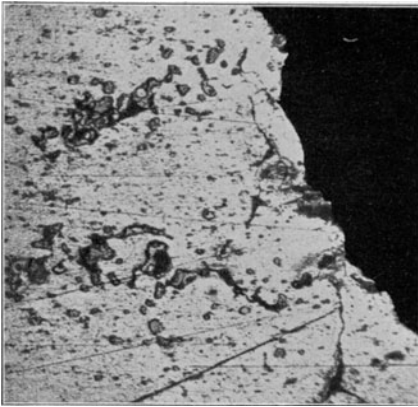
Abb. 38. Blech Nr. 4. Stelle *e*, Abb. 37. $V = 75$.

Dies geht noch deutlicher aus Abb. 37 hervor, welche die geschliffene Fläche *c-d* (vergl. Abb. 33) wiedergibt. Die Stelle *e*, Abb. 37, ist in Abb. 38 (Vergrößerung 75fach) abgebildet. Der Querschnitt ist dort sehr reich an Schlackenstoffen, die das Material durchsetzen.

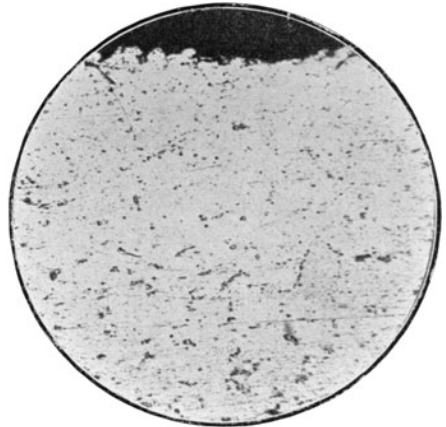
Abb. 39. Stelle *f*, Abb. 37. $V = 75$.

Abb. 39 (Vergrößerung 75fach) zeigt die Stelle *f*. Die Schlackenteile sind hier außerordentlich fein und zahlreich.

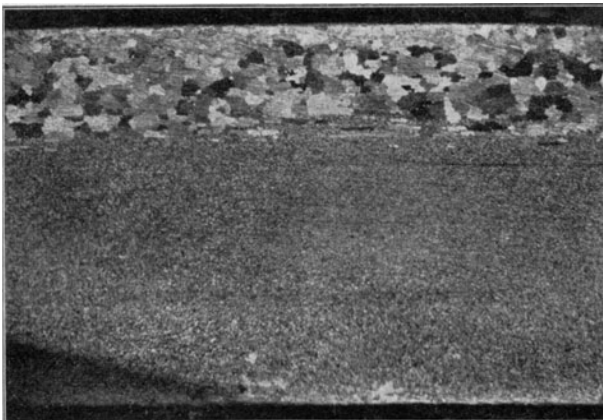
Abb. 40. Querschnitt durch den Hartbiegestreifen 11, vergl. Abb. 34. $V = 4$.
Mitteilungen. Heft 135 u. 136. 2

Abb. 40 läßt einen Querschnitt durch den Hartbiegestreifen 11 erkennen. Das grobe Korn am Rand tritt deutlich hervor. Dasselbe Gefügebild zeigte auch ein Probestück, das dem Stutzen im Einlieferungszustand entnommen war. Ob dieses Gefüge schon im Blech vorhanden war oder erst infolge der zum Zwecke des Bündelns erfolgten Erhitzung entstanden ist, muß dahingestellt bleiben.

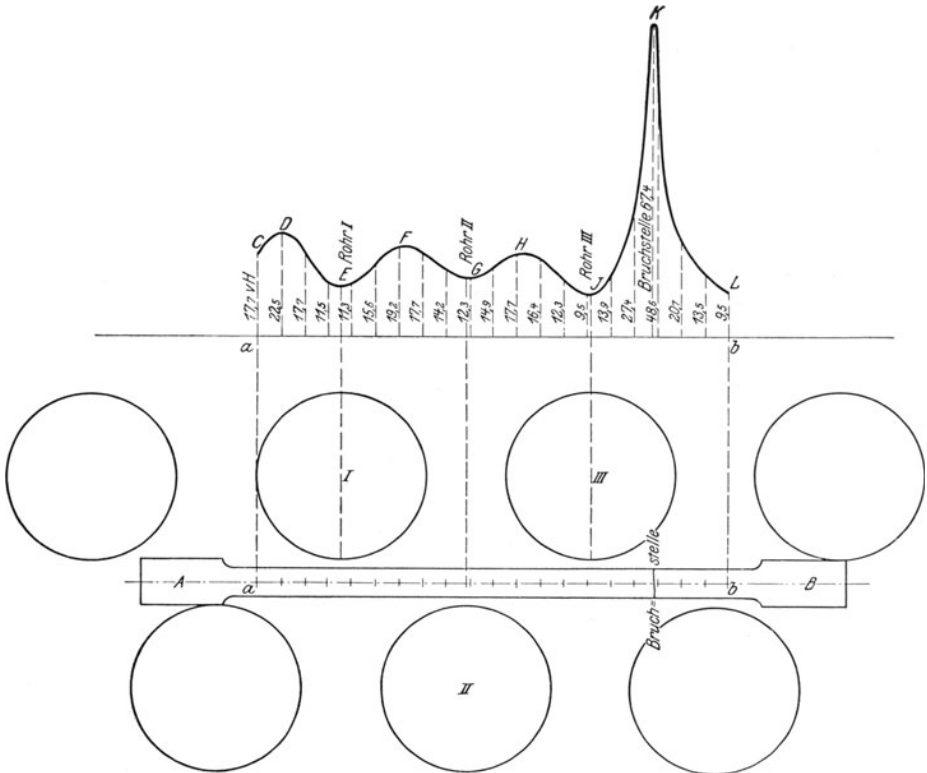
Abb. 52. Zugstab aus der Rohrwand eines Lokomobilkessels. Linie der Querschnittsverminderung.

Die im Einlieferungszustand geprüften Stäbe haben sich in der Nähe jeder Rohrröffnung weniger gestreckt. Abb. 52, in welcher über die Stablänge die an

jeder Stelle entstandene Dehnung, berechnet aus der Querschnittsverminderung, aufgezeichnet ist, veranschaulicht dies. Hieraus erklärt sich, daß die Probekörper eine geringere Bruchdehnung aufweisen, sofern sie in der Nähe der Rohröffnung entnommen sind. Da der Abstand zwischen der Oberfläche der

Stäbe und der Bohrung des Loches mehrere Millimeter beträgt, so läßt Abb. 52 auch erkennen, daß die Wirkung des Einwalzens sich auf nicht unbeträchtliche Tiefe erstreckt, was auch ganz begreiflich erscheint. Näheres s. C. Bach, Z. 1913, S. 461 u. f.

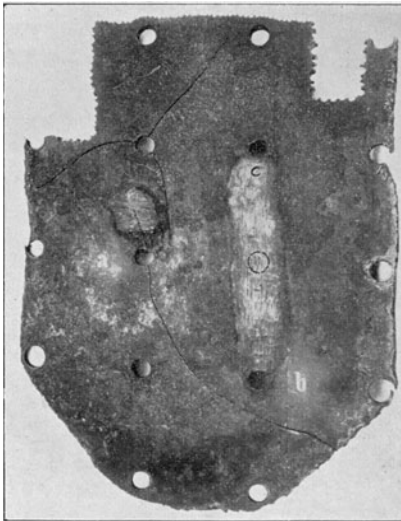
Das eingelieferte Stück stammt aus der Rückwand der hinteren Rauchkammer eines Schiffsdampfkessels, der im Jahre 1895 erbaut worden war. Als der bei *b*, Abb. 58, sitzende Stehbolzen zum Zwecke des Ausbohrens angekört wurde, riß die Platte von *b* bis *c* durch. Dieser Riß wurde auf Antrag der

Abb. 58. Rauchkammerrückwand, nach dem Schweißen zersprungen.

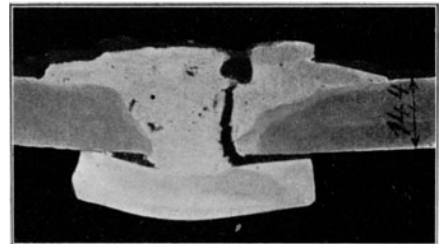
Abb. 62. Querschnitt durch die Schweißung. Flacheisenstücke verhindern das Ausfüllmaterial am Durchfließen.

Bei der Kaltbiegeprobe brachen die der Schweißung entnommenen Stäbe nach sehr geringer Biegung. Einen Querschnitt durch die Schweißstelle zeigt Abb. 61 (nach Ueberhobeln) und Abb. 62 (geschliffen und geätzt). An dem Gefüge des Bleches ist Besonderes nicht zu beobachten gewesen.

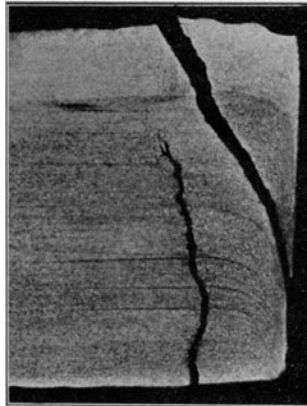
In Abb. 63 links gelegener Rand des Nietloches m_2 . $V = 3$.

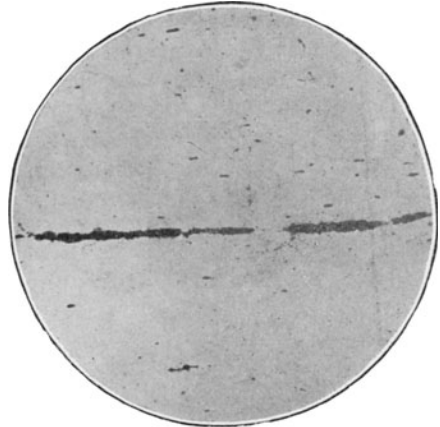
Abb. 70. Ungeätzt; Schlackenteile. $V = 150$.

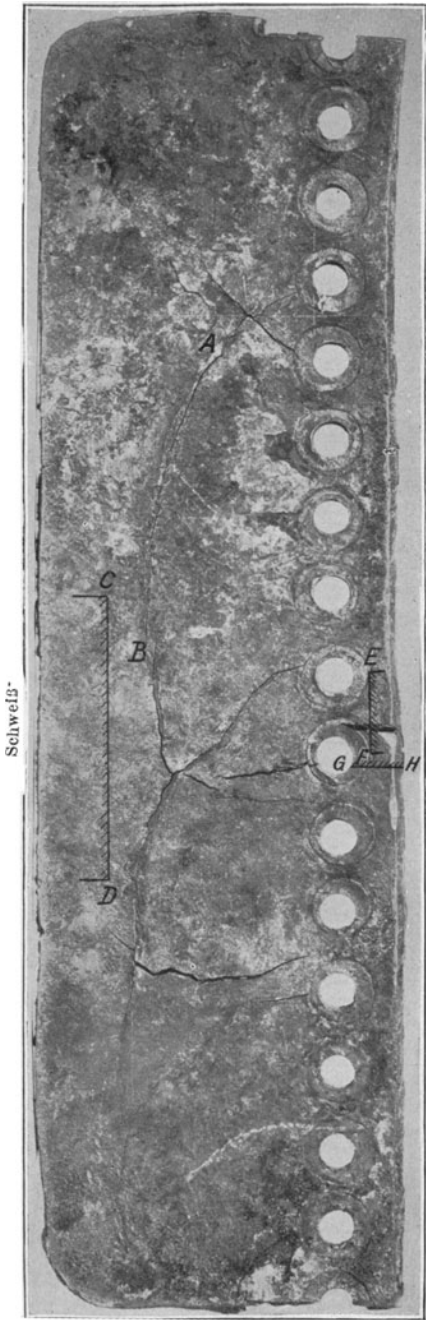
Abb. 72.

Die eigenartigen, aus Abb. 72 ersichtlichen, strahlenförmig von je einem Punkt ausgehenden Risse sind nach 14jährigem Betriebe plötzlich aufgetreten. (Ob hierin ein Widerspruch damit zu erblicken ist, daß die Ribränder Anzeichen für versuchtes Verstemmen aufweisen, vergl. Abb. 73, muß dahingestellt bleiben. Aehnliche Narben wurden auch, jedoch weniger ausgeprägt, an einigen anderen Stellen der Ribränder beobachtet.)

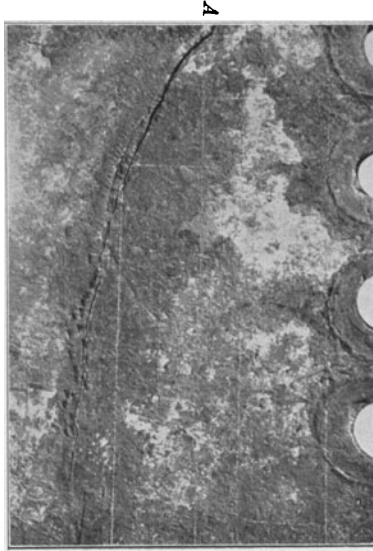
Abb. 73. Teil aus Abb. 72. Anzeichen für versuchtes Verstemmen bei A-B.

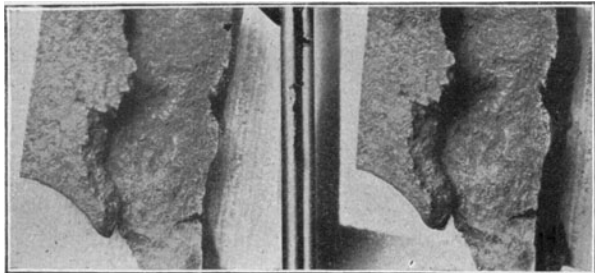
Auf die Beschaffenheit des Bleches bei der zuletzt betrachteten Stelle läßt auch die stereoskopische Abbildung 84 schließen, welche das Stück von der Rückseite darstellt, und die Fläche, nach der Spaltung eingetreten ist, zeigt.

Abb. 84. Stück *G-H*, Abb. 72, von der Rückseite gesehen.

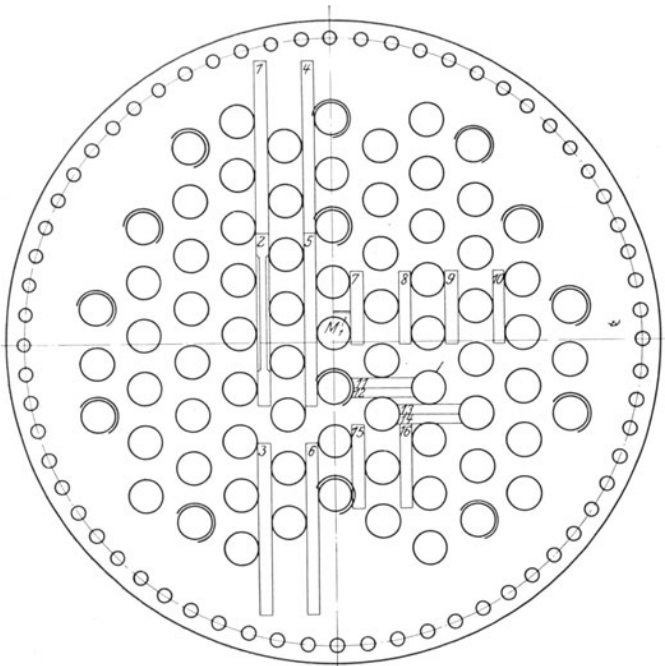
Abb. 85. Ansicht von der Feuersseite.

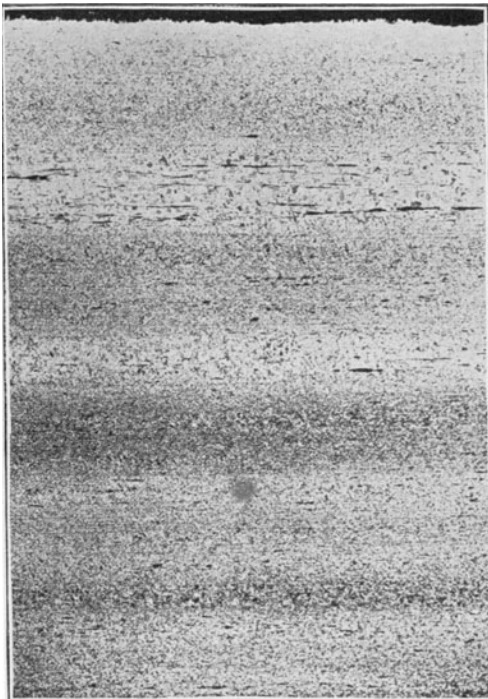
Abb. 86. Stück M_1 , Abb. 85. $V=6$.

Die Ungleichartigkeit des Materials, wie sie aus den Abb. 86 bis 89 zu erkennen ist, macht sich auch bei den Ergebnissen der angestellten Zugversuche geltend.

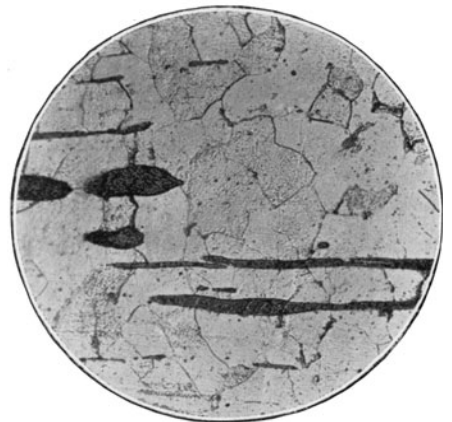
Abb. 87. Schicht a, Abb. 86. $V=150$.

Die Schichten *a* sind von Kohlenstoff fast frei, dagegen an Schlacken reich, während die Schichten *b* und *c* zwar auch Schlacken enthalten, aber gleichzeitig einen hohen Gehalt an Kohlenstoff (Perlit) aufweisen. Bemerkenswert ist auch der Unterschied in der Zeichnung und Korngröße bei Abb. 88 und 89. Einen größeren, von der Seitenfläche des Stabes 2 herrührenden Schlackeneinschluß zeigt Abb. 90 (Vergrößerung 2,5fach).

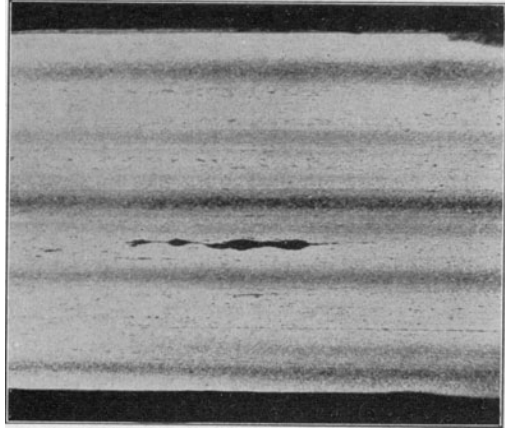
Abb. 90. Rohrwand (Lokomobile), Blech durch Schweißen hergestellt. $V = 2,5$.

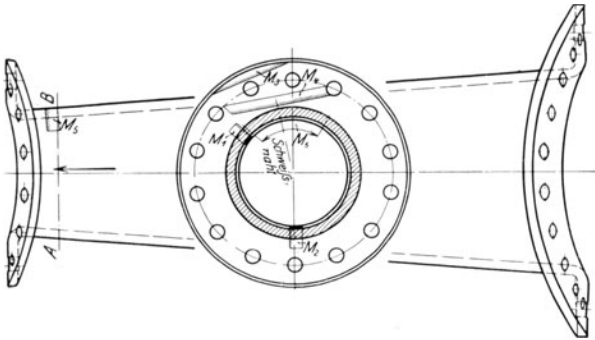
Abb. 92. Schnitt A-B, in der Pfeilrichtung gesehen.

Das eingelieferte Stück ist in Abb. 92, 93 und 94 abgebildet. In der Kreppe zeigen sich die ersichtlichen Risse, die nicht beim Anrichten entstanden sein sollen.

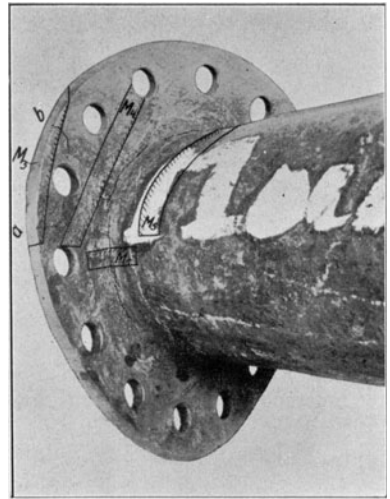
Abb. 94. Kreppe vor Inbetriebnahme.

Die Betrachtung von Abb. 94 deutet darauf hin, daß bei *a-b* eine überlappte Schweißnaht vorhanden ist. Zur Feststellung, ob dies zutrifft, wurden die Stücke M_3 , M_4 und M_5 entnommen, auf den durch Strichlage hervorgehobenen Flächen geschliffen und geätzt. So ergaben sich die Bilder Abb. 95, 96 und 97. Letztere zeigt die im Stutzen vorhandene Schweißnaht im Querschnitt. Die Bleche sind auf beträchtliche Erstreckung (*p-q*) unverbunden. Links von der Schweißstelle ist im Blech ein Riß vorhanden (bei *n* in Abb. 97).

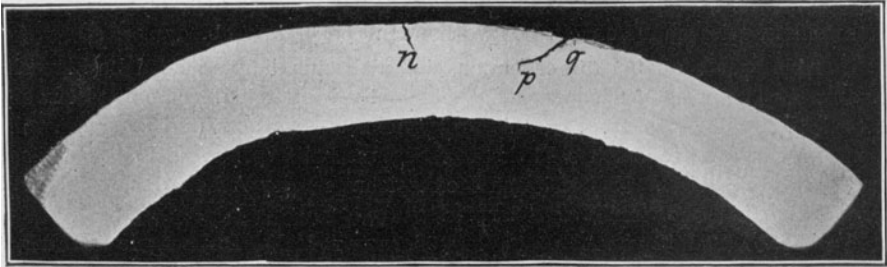
Die Schweißung ist hiernach mangelhaft ausgeführt, Abb. 97, und auszubessern versucht worden, Abb. 95 und 96. Hierbei ist das Material weitgehend oxydiert und erhitzt worden. Die hiermit verknüpfte Schädigung hat sich auch auf Stellen außerhalb der Schweißnaht ausgedehnt. Dort sind die in Abb. 94

Abb 97. Stück M_5 , Abb. 94. Schweißnaht im Querschnitt.

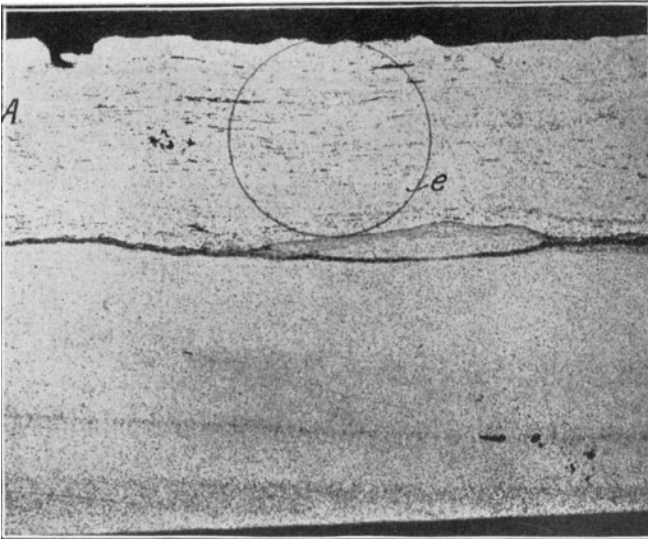
Abb. 98. Stelle e , Abb. 95. $V = 10$.

Abb. 98, Stelle *e* von Abb. 95 (Vergrößerung 10 fach). Das aufgelegte Stück *A* ist infolge der vielen Schlackenschichten als Schweißbleisen deutlich gekennzeichnet.

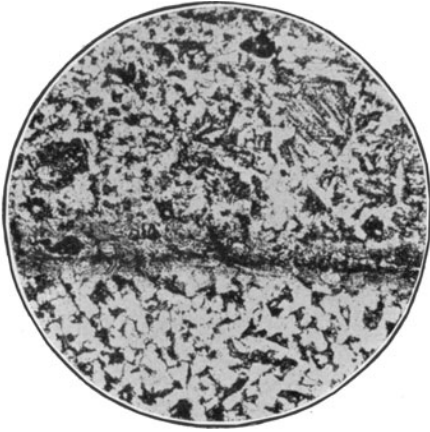
Abb. 99. Stelle *g*, Abb. 96. $V = 150$.

Abb. 99 und 100, Stelle *g* und *h* (Vergrößerung 150 fach). Das Gefüge des Blechmaterials ist auf Abb. 100, untere Hälfte, zu beobachten. Deutlich ist zu erkennen, daß das Material des aufgeschweißten Blechstückes, namentlich bei Abb. 99, am Rande wesentliche Mengen Kohlenstoff aufgenommen hat — die dunklen Flecken, der Perlit, nehmen einen viel größeren Teil der Querschnittfläche ein —, wie das bei hoher Erhitzung im Kohlenfeuer geschehen kann. Diese Kohlung ist bei Abb. 99 auch auf das Blech des Stutzens übergegangen. In Abb. 96 ist die betreffende Stelle dunkel gefärbt.

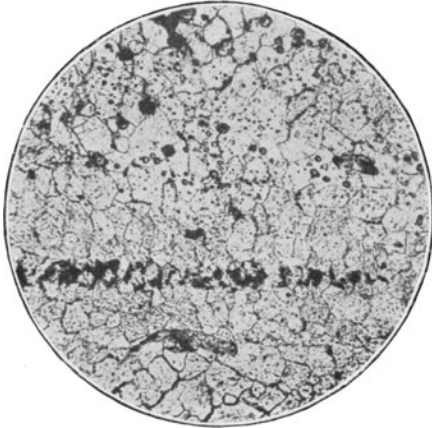
Abb. 101. Stelle *i*, Abb. 96. $V = 150$.

Abb. 101 und 102, Stelle *i* und *k*, Abb. 96 (Vergrößerung 150 fach), geben das Aussehen der Schweißfuge an andern Stellen wieder. Deutlich ist die große Zahl von Oxydteilen zu beobachten, die teils im Material fein verteilt, teils längs der Naht in groben Stücken vorhanden sind. Der geringe Gehalt an Perlit, d. h. Kohlenstoff, erscheint gegenüber Abb. 99 und 100 bemerkenswert.

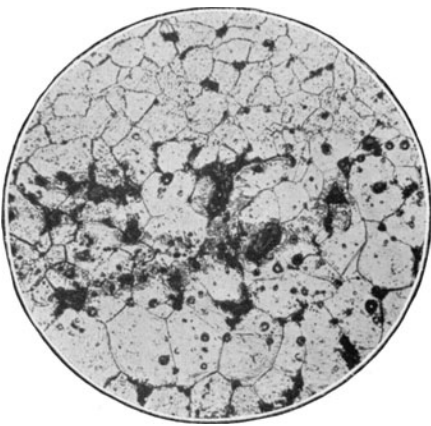
Abb. 103. Stelle *l*, Abb. 97. $V = 150$.

Abb. 103 und 104, Stelle *p* und *q*, Abb. 97 (Vergrößerung 150 fach), zeigen die weitgehende Einführung von Schlackenteilen und die Größe der Körner.

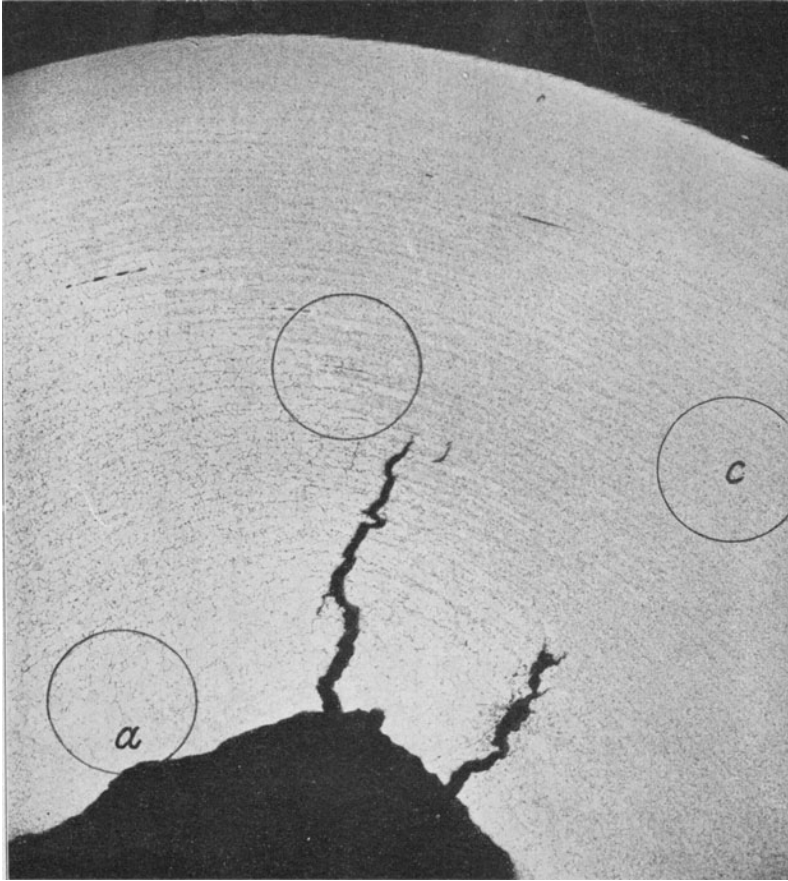
Abb. 105. Stück M_1 , Abb. 94. $V = 10$.

Einen Querschnitt zeigt Abb. 105 (Vergrößerung 10fach). Deutlich ist zu erkennen, daß das Korn auf der Außenseite des Stutzens (in Abb. 105 unten gelegen, wo sich die Kehle befindet) außerordentlich grob ist. Dies veranschaulicht noch besser der Vergleich der Abb. 106 und 107 (Vergrößerung 150fach), die das Gefüge an den Stellen a und c , Abb. 105, abbilden. Bei a , Abb. 106, ist das Material durch Erhitzung weitgehend geschädigt. Bei Stück M_2 , Abb. 92 und 93, zeigen sich ganz ähnliche Bilder, wie bei Stück M_1 . Das grobe Korn war auch auf der andern Seite auf geringe Breite vorhanden. Ob hierbei das Umbördeln mitgewirkt hat, muß dahingestellt bleiben.

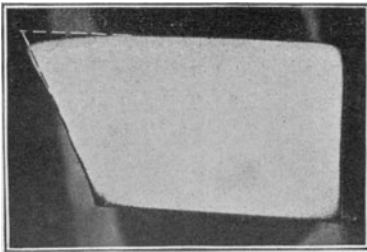
Eingeliefert wurden 2 Blechstücke von etwa 30 cm Breite und 60 cm Länge, deren eines in Abb. 108 abgebildet ist. Auffallend erscheinen die Auskragungen a nahe den Nietlöchern, die von einer Verstauchung des Bleches herrühren, wie aus dem Querschnitt hervorgeht, den Abb. 109 zeigt. Die metallographische Untersuchung ergab, daß das Gefüge an diesen Stellen nicht zerquetscht ist. Die erwähnte Formänderung, zu welcher Anlaß z. B. durch die Absicht der Aufweitung des Schusses vorliegen könnte, muß daher entweder entstanden sein, ehe das Blech zum letzten Mal auf Glüh Temperatur gebracht war — wobei die etwa vorhandene Zerquetschung des Gefüges zum Verschwinden gebracht würde —, oder sie könnte im rotwarmen Zustand erzeugt sein. In bezug auf die letztere Annahme ist zu beachten, daß von Hammerschlägen keine Spuren beobachtet werden konnten.

Abb. 109. Querschnitt durch eine der Stellen *a* in
Abb. 108.

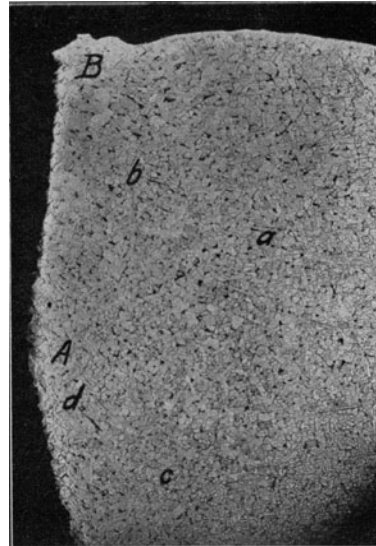
Abb. 110. Scherenschnitt an der
Stemm­kante. $V = 25$.

Das Behobeln der Stemm­kante hat bei dem in Abb. 108 nicht abgebildeten Blechstück nur soweit stattgefunden, daß die erforderliche Abschrägung entstand; der eine Rand des Scherenschnittes ist dabei, wie Abb. 110 zeigt, von *A* bis *B* stehen geblieben, was an der Biegung der Schichten z. B. bei *a-b*, *c-d* zu erkennen ist. Damit ist auch die Möglichkeit gegeben, festzustellen, daß nach dem Abschneiden mit der Schere Ausglühen stattgefunden hat, weil die Körner an den beim Abscheren umgebogenen und zerquetschten Schichten keine Formänderung mehr aufweisen; eine solche Formänderung war ursprünglich vorhanden und ist durch das Ausglühen zum Verschwinden gebracht worden (vergl. Mitteilungen über Forschungsarbeiten Heft 83/84, Abb. 237 und 238 Tafel XVI, wo der Rand eines gestanzten Nietloches vor und nach dem Ausglühen abgebildet ist). Darauf, daß es zur Beseitigung der Folgen des Scherenschnittes nicht ausreicht, eine so geringe Materialmenge zu entfernen, wie im vorliegenden Fall geschehen, sei nebenbei hingewiesen. Es dürfte sich empfehlen,

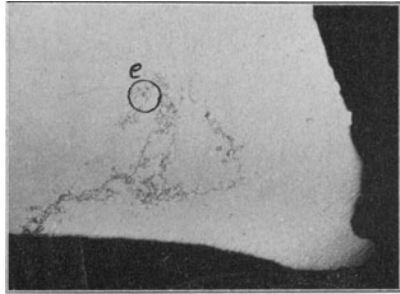
Die Ansicht der an Stück M_1 geschliffenen Fläche zeigt Abb. 112. Die Eindrückung $a-b$ ist vom Nietkopf verursacht. Bei $a-c$ befindet sich der Rand des Nietloches. Die Stemmkante d ist erheblich abgebogen und gestaucht. Bei e, f, g und h sind feine Risse vorhanden, von denen abgebildet ist: Riß e in Abb. 113 (Vergrößerung 5 fach) vor der Ätzung; diese Abbildung zeigt auch

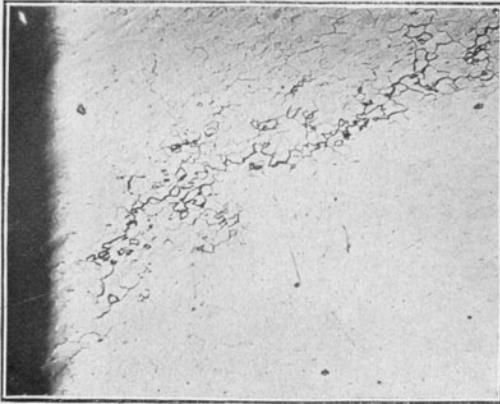
Abb. 113. Stemmkante. $V=5$.

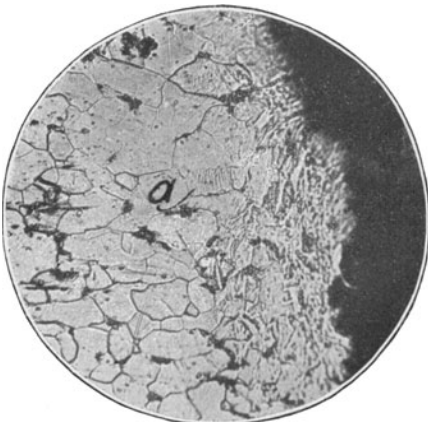
Abb. 117.

Stück M_3 ist in Abb. 117 wiedergegeben. Der tiefe Eindruck des Nietkopfes bei $a-b$ ist auch aus Abb. 118 (Vergrößerung 3,8fach) maßstäblich zu erkennen. Auch Abb. 119, welche eine Ansicht des Bleches wiedergibt, zeigt, in welch gewalt-

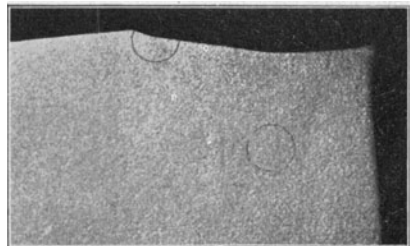
Abb. 116. Stelle f , Abb. 115. $V=150$.

Bemerkenswert erscheint die weitgehende Verästlung der Risse. Stück M_2 zeigt Abb. 115. Der Rand des Nietloches ist bei $a-c$, der Nietkopf bei $a-b$ gelegen. Bei $d-e$ ist ein feiner Riß vorhanden. Der Rand des Nietloches (das entweder durch Bohrung hergestellt oder ausgerieben ist, da ein Umbiegen der Schichten sich nicht beobachten läßt) weist stellenweise Zerquetschung auf, deren Folgen sich ziemlich weit in das Material hinein verfolgen lassen. Als Beispiel ist in Abb. 116 die Stelle f der Abb. 115 abgebildet (Vergrößerung 150fach). Die Streifung z. B. im Korn a , Abb. 116 ist eine Folge der Zerquetschung.

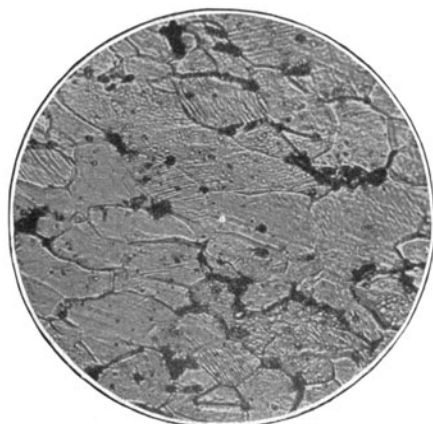
Abb. 119.

samer und unsachgemäßer Weise das Pressen der Nietköpfe erfolgt sein muß. Dementsprechend zeigt auch das Gefüge des Materials weitgehende Zerquetschung. Als Beispiele sind abgebildet: in Abb. 120 die Stelle bei b , Abb. 117 (Vergrößerung 100fach), die Körner sind hier infolge des Druckes bedeutend gestreckt. Mehrere derselben zeigen die Streifung, die bei Abb. 116 erwähnt ist; in Abb. 121 (Vergrößerung 225fach) die Stelle bei c , Abb. 117 und 118, etwa 5 mm vom Blechrande entfernt. Die erwähnte Streifung ist auch hier scharf ausgeprägt vorhanden; sie macht sich auf noch weit größere Tiefe deutlich bemerkbar.

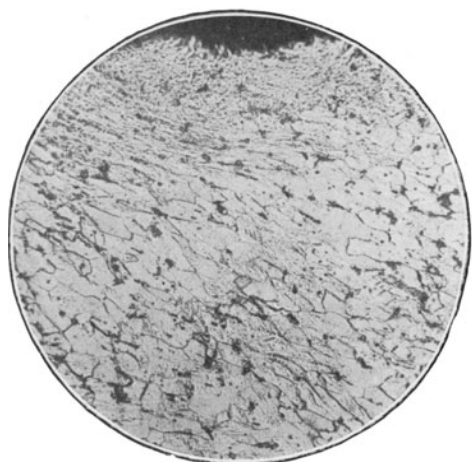
Abb. 121. Stelle c, Abb. 117 und 118. $V = 225$.

Abb. 124 und 125 im Verein mit Abb. 118, 119, 120, und 121 sowie 116 weisen darauf hin, daß die Rißbildung in Uebereinstimmung mit der oben

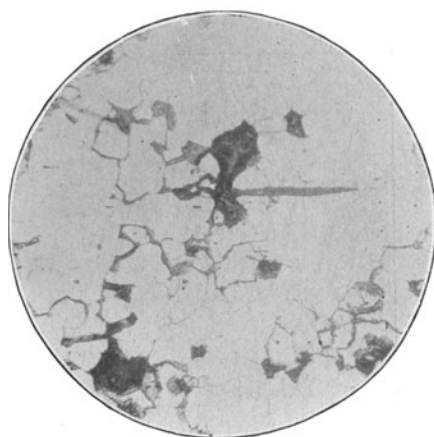
Abb. 120. Stelle b, Abb. 117 und 118. $V = 100$.

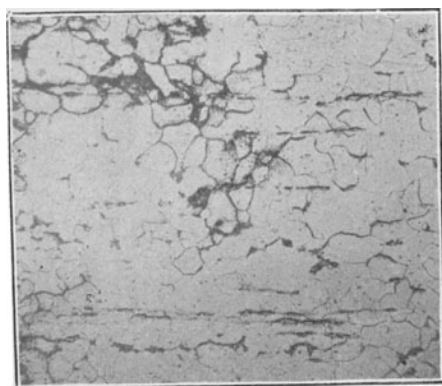
Abb. 122. Von R18 e, Abb. 112. $V = 150$.

Eine Stelle des Risses e , Abb. 112 und 113 gibt Abb. 122 (Vergrößerung 150fach) wieder. Außer dem die Körner umziehenden, weit verästelten Riß treten längliche Schlackeneinschlüsse zutage. Solche zeigt insbesondere auch Abb. 123 (Vergrößerung 125fach), herrührend von der Stelle e , Abb. 115, in großer Anzahl. Auch ist nicht zu verkennen, daß der Riß sich längs dieser Teile besonders fein verzweigt.

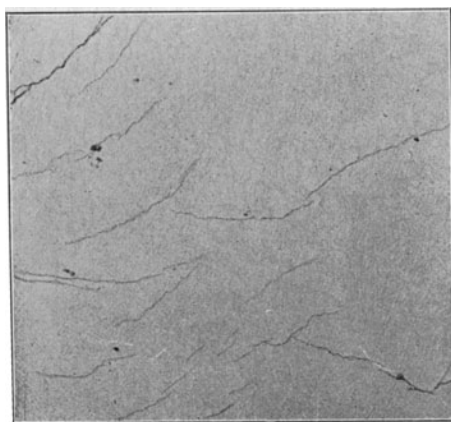
Abb. 123. Stelle e, Abb. 115. $V = 125$.

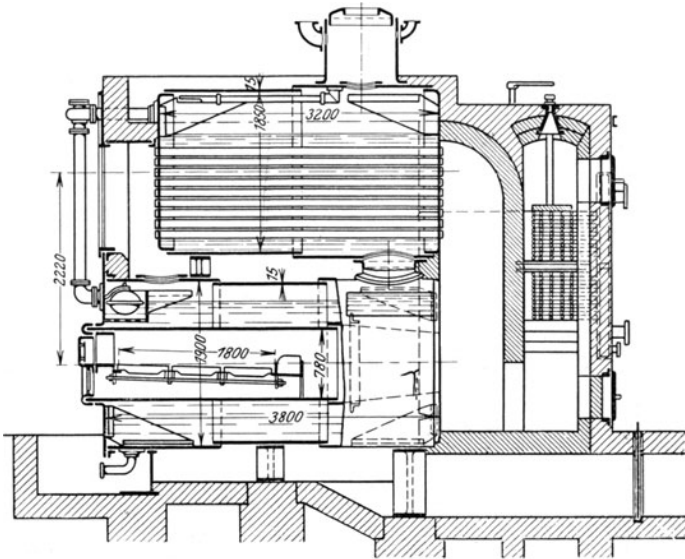
Abb. 127.

ginnen am letzten Ring des Unterkesselmantels, vergl. Abb. 127, rechts etwa 10 cm unter der Achse des Kessels, 4 cm vor der Bodennaht. Sie wurden bei der inneren Revision von der Feuerseite her entdeckt. Dabei wurde auch ein großer Klumpen Kesselstein, der von Ausschwitzungen herrührte, gefunden.

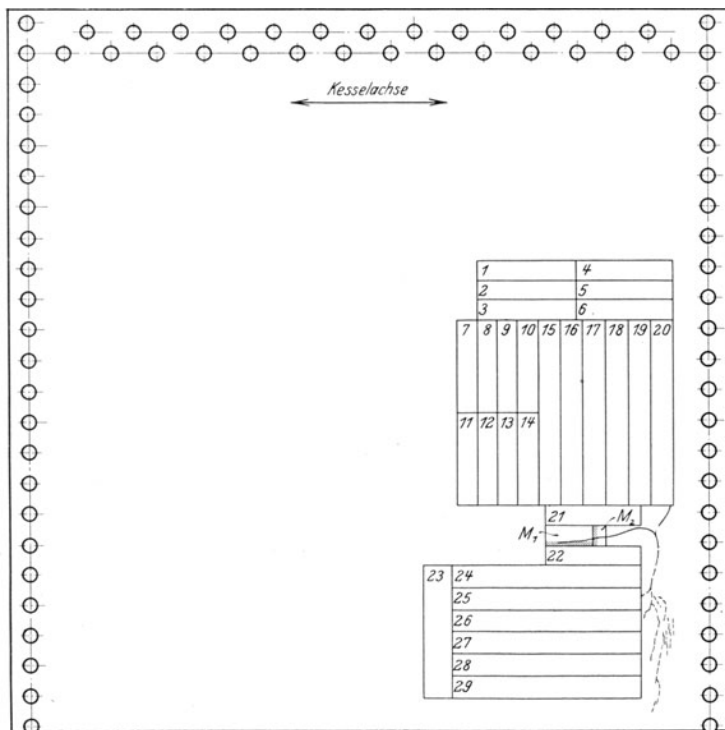
Das eingelieferte Stück zeigt Abb. 128, von der Feuerseite her gesehen. Die gestrichelt eingetragenen Risse dringen nicht durch das ganze Blech, sie gehen von der Feuerseite aus.

Die Ergebnisse der mechanischen Prüfung gehen aus Abb. 128 hervor. Danach beträgt im Durchschnitt:

Abb. 128. Ansicht von der Feuerseite.
Zugversuche.

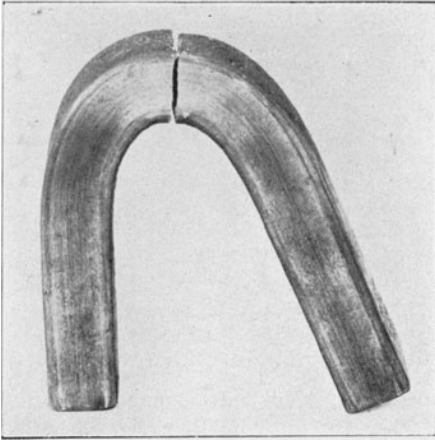
Bei der Hartbiegeprobe ist einer der 4 geprüften Streifen gebrochen, wie Abb. 129 zeigt (Zugbeanspruchung auf der Wasserseite).

Abb. 129. Hartbiegeprobe, Stahl 22.

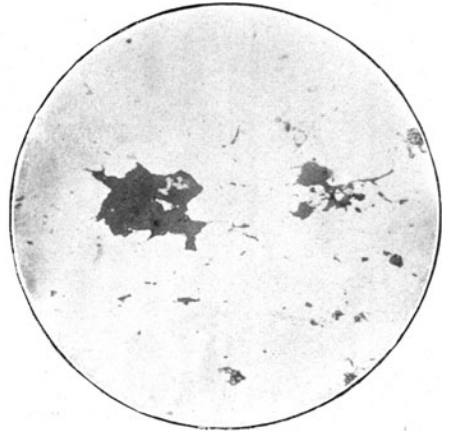
Abb. 130. $V = 150$.

Bei der metallographischen Untersuchung wies das Blech starke Schichtenbildung auf. Abb. 130 und 131 (Vergrößerung 150fach) sowie Abb. 132 (Ver-

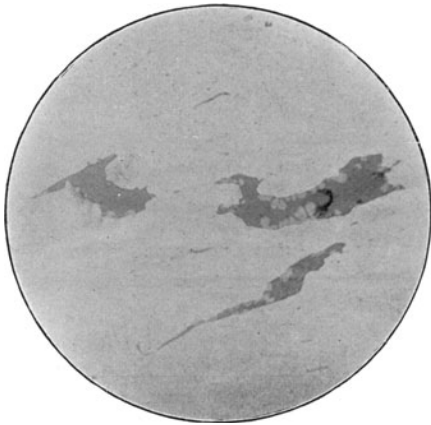
Abb. 131. Schlacken, »kristallisiert«. $V = 150$.

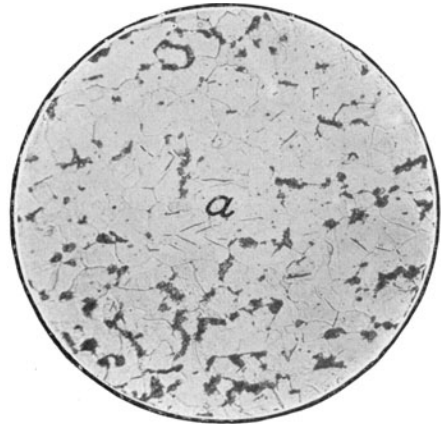
Abb. 135. $V = 150$.

Nahe der Mitte des Querschnitts von Stück M_2 enthält das Gefüge des Bleches auch die eigenartigen, wiederholt beschriebenen »Spalten«, vergl. z. B. Abb. 135 (Vergrößerung 150fach) bei a .

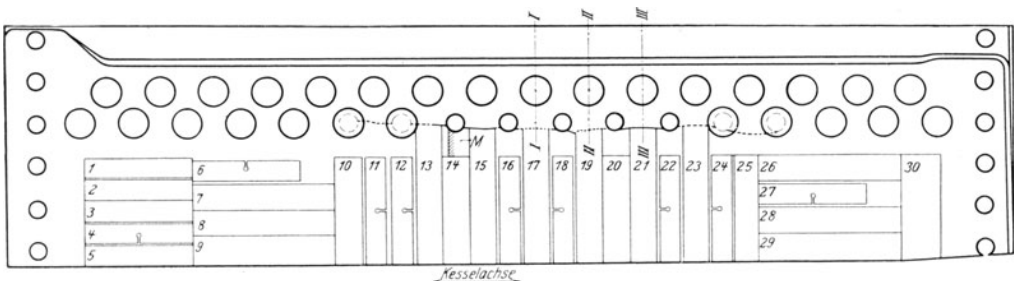
Abb. 136 zeigt das eingelieferte Blechstück. Die gestrichelt gezeichneten Teile des Risses gehen nicht durch die ganze Blechdicke. Der Anbruch ist von außen her erfolgt.

Abb. 136. Ansicht von der Wasserseite.

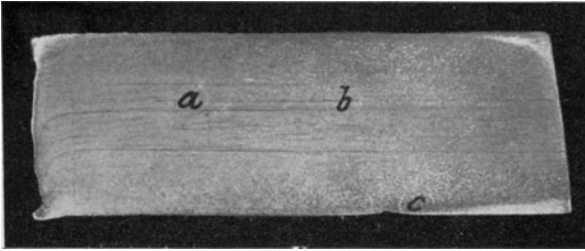
Bei der metallographischen Untersuchung zeigte sich, daß die Nietlöcher gestanzt sind. Abb. 141 gibt die hervorgehobene Fläche an Stück M, Abb. 136, wieder. Der Querschnitt durch das Nietloch bildet auf der linken Seite die Begrenzung der Abbildung. Wie ersichtlich, sind die dunkeln Schichten am Lochrand stark abgelenkt. Ausbohren hat also nach dem Stanzen nicht statt-

gefunden. Die Betrachtung durch das Mikroskop ergibt, daß das Material am Lochrand zerquetscht ist. Hieraus ist zu schließen, daß das Blech an dieser Stelle nach dem Lochen nicht mehr ausgeglüht, auch nicht im rotwarmen Zustand gerichtet worden sein kann.

Abb. 141. Stück *M* Abb. 136. $V = 1,5$.

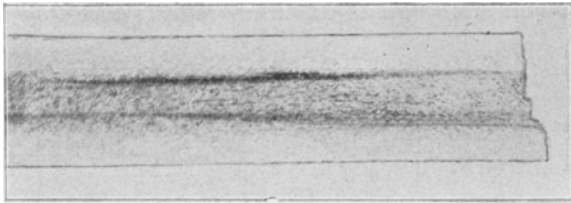
Abb. 143. Selbstdruck von Stab 14.

Ferner wurde auf eine Seitenfläche des Stabes 14 ein Stück mit verdünnter Schwefelsäure (5 vH) getränktes Bromsilberpapiers aufgedrückt. Dabei ergab sich der Abdruck Abb. 143. Die mittlere Zone des Bleches ist dunkler gefärbt, außerdem treten tiefdunkle Streifen zutage. Dies weist darauf hin, daß das Material an den mehr gefärbten Stellen (insbesondere durch Schwefel) stärker verunreinigt ist. (Fixieren der Schwefeldrucke erfolgt wie bei Photographien.)

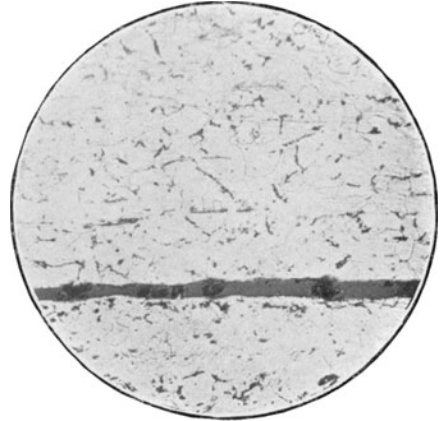
Die Untersuchung des Gefüges an den in Abb. 141 mit *a*, *b* und *c* bezeichneten Stellen ergab, daß das Material an groben und feinen Schlackeneinschlüssen außerordentlich reich ist. Diese besitzen in Abb. 142 (Vergrößerung 75fach), welche das Gefüge der Stelle *b*, Abb. 141, wiedergibt, graue Farbe.

Abb. 142. Stelle *b*, Abb. 141. $V = 75$.

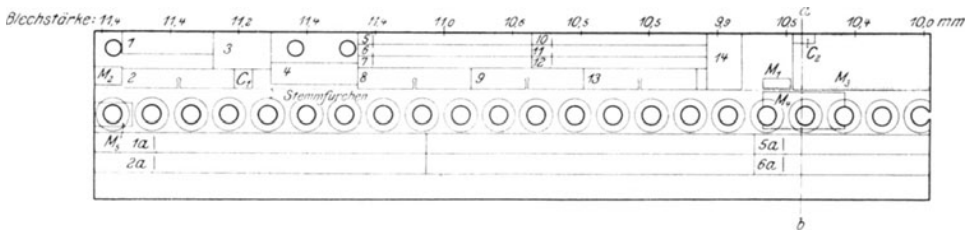
Abb. 144.

Das eingelieferte Stück stammt vom hinteren Ende eines Wellflammrohrschusses, der am vorderen Ende nach nur 9-wöchigem Betriebe Risse gezeigt hatte. Letztere sind aus Abb. 145, das eingelieferte Stück aus Abb. 144 zu erkennen. Angaben über die Lage des zur Untersuchung gelangten Blechstückes in bezug auf die Risse fehlen.

Die Stelle M_3 , Abb. 144, erwies sich als stark narbig, wie Abb. 146 erkennen läßt. In der Nähe war die Dicke des Bleches um fast 1,5 mm geringer als am anderen Ende der Tafel. Der infolgedessen hergestellte Schliff ließ nach dem Ätzen erkennen, daß die narbige Stelle eine überlappte Schweißnaht enthielt, vergl. Abb. 147. Letztere Abbildung läßt ferner erkennen, daß die dunkle Mittelschicht, die am rechten Ende zu beobachten ist, nach der linken Seite hin verschwindet. Dies deutet darauf hin, daß die Tafel, aus der das Wellrohr hergestellt ist, quer zur Walzrichtung gerollt und an den so zusammenstoßenden Längsrändern geschweißt worden ist. Diese Lage der Walz-

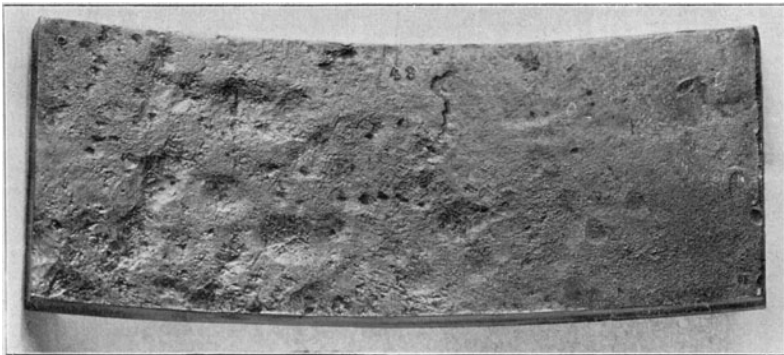
Abb. 146. Stück M_3 , Abb. 144.

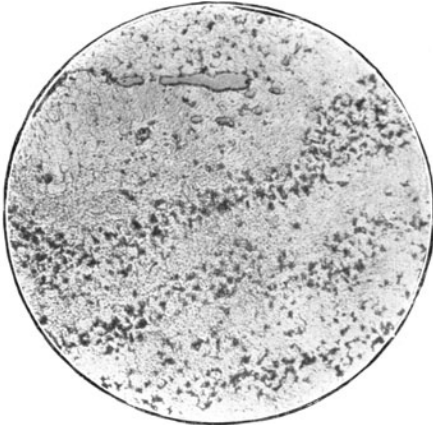
dunkeln Inseln auf Abb. 149), was auf geringen Kohlenstoffgehalt hindeutet. Die chemische Analyse, ausgeführt von den Herren Hundeshagen und Dr. Philip in Stuttgart, hat in Uebereinstimmung hiermit ergeben:

Abb. 149. Stück M_5 , Abb. 144. $V = 75$.

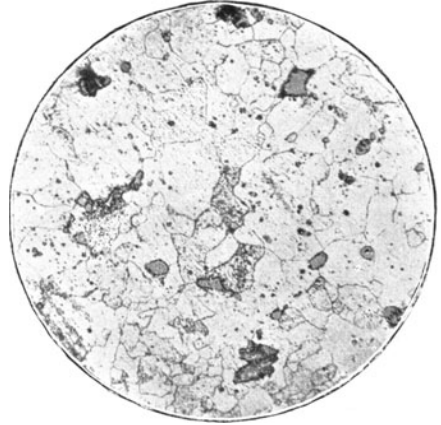
Weitere Gefügebilder aus der Nähe der Schweißnaht (Stück M_1) zeigen die Abb. 150 und 151 (Vergrößerung je 75fach) sowie 152. Sie lassen das Vorhandensein grober und feiner Poren sowie Schlackenteile erkennen. Zu bemerken ist ferner, daß Abb. 150 und 151 sehr wenig Perlit enthalten (d. s. die

Abb. 150. Stück M_1 , Abb. 144. $V = 75$.

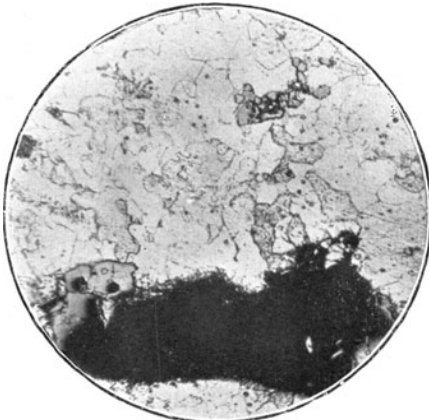
Abb. 151. Stück M_1 , Abb. 144. $V = 75$.

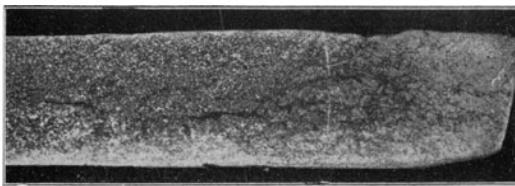
Die Ergebnisse der mechanischen Prüfung sind unter Abb. 144 angegeben. Die Zugfestigkeit des Bleches im ausgeglühten Zustand betrug im Durchschnitt 3867 kg/qcm, die Bruchdehnung auf $l = 11,3 \sqrt{f} = 120$ mm, 28,8 vH. An der Schweißstelle betrug die Zugfestigkeit nur 3228 und 3312 kg/qcm, die Bruchdehnung auf 100 mm (Querschnitt 1,1 qcm) 26,0 bzw. 20,6 vH. Durch das Schweißen hat also das Blech weitgehende Schädigung erfahren, wie insbesondere auch Abb. 152 deutlich zeigt.

Abb. 152. Verdorbene Schweißstelle. $V = 1,8$.

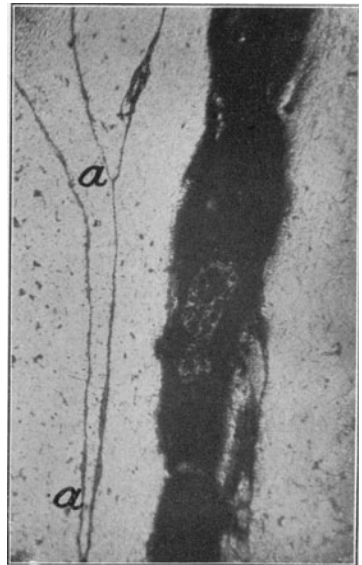
Im Zusammenhang hiermit erscheint ein Gefügebild von Interesse, das bei der Betrachtung des Stückes M_5 beobachtet wurde. Wie Abb. 153 (Vergrößerung 100fach) zeigt, sind neben der Stemmfurche, die dort infolge der Beleuchtung als dunkler breiter Streifen erscheint, feine Spalten a zu beobachten, die

Abb. 153. Stück M_5 , Abb. 144. $V = 75$. Stemmfurche.

anscheinend beim Verstemmen infolge der Verschiebung des Materials als eine Art Faltenbildung entstanden sind. Diese feinen Spalten stellen sehr scharfe Kerben dar, die bei empfindlichem Material zu Anrissen führen können. Dabei wird im Auge zu behalten sein, daß mit der Zerquetschung des Materials an der Stemmkannte auch innere Spannungen usw. wachgerufen werden.
