Mitteilungen
über
Forschungsarbeiten

Heft 135 und 136.

Baumann: 30 Kesselbleche mit Ribbildung.

1913
Springer-Verlag Berlin Heidelberg GmbH

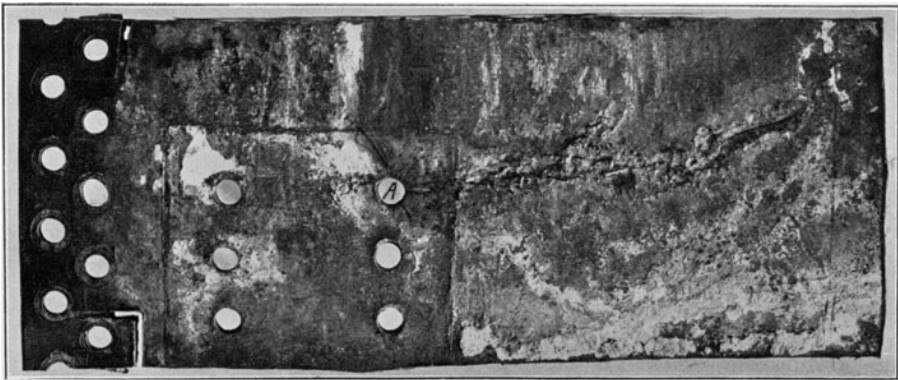
Abb. 155. Ansicht von der Feuerseite.

Ueber die Untersuchung der aus Abb. 155 hervorgehenden sehr mangelhaften autogenen Schweißung ist im Protokoll des Int. Verb. der Dampfk.-Ueberw.-Vereine 1912 S. 48 u. f. berichtet.

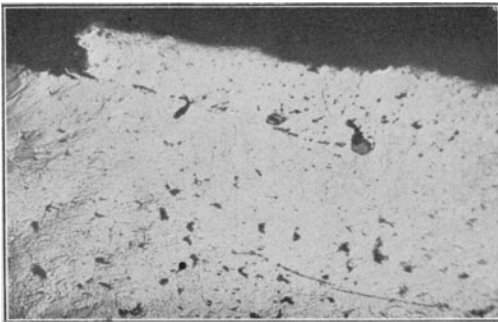
Abb. 159. $V = 75$.

Ermittlung, ob es sich hier um Walzsplitter handelt, wurde der Schnitt *g-h*, Abb. 157, ausgeführt. Ein Teil des letzteren ist in Abb. 158 abgebildet. Die Betrachtung unter dem Mikroskop zeigt deutlich, daß tatsächlich ein Walzsplitter vorliegt, vergl. Abb. 159 (Vergrößerung 75 fach), insbesondere auch die zahlreichen Oxydteile. Abb. 160 (Vergrößerung 75 fach) bildet einen Teil des kleinen, auf Abb. 158 im unteren Drittel ersichtlichen Einschlusses ab. Der eigenartige

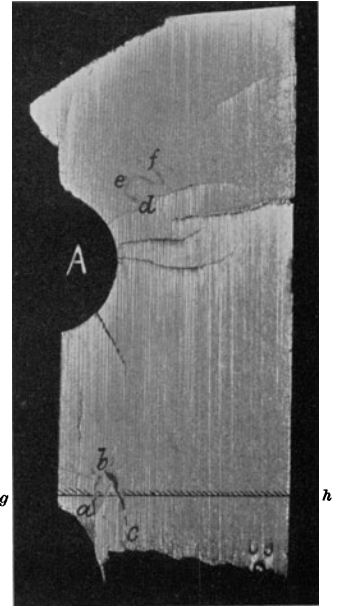
Abb. 157 zeigt die Umgebung des Nietloches A, Abb. 155, nach dem Ueberhobeln. Deutlich treten zahlreiche, in der Hauptsache radial gerichtete Risse hervor. Bemerkenswert erscheinen sodann die Linien a-b-c und d-e-f. Zur

Abb. 157. Nietloch A, Abb. 155.

Verlauf des Risses macht es wahrscheinlich, daß die Bildung desselben nicht ausschließlich im Betriebe erfolgt ist. Ferner sind bei *l* Spalten vorhanden.

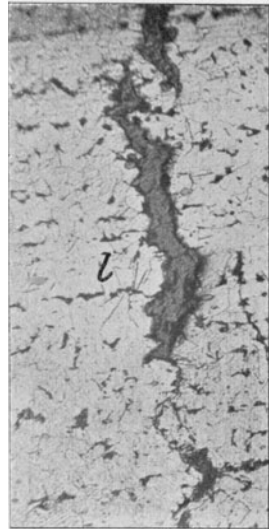
Abb. 160. Aus Abb. 158. $V = 75$.

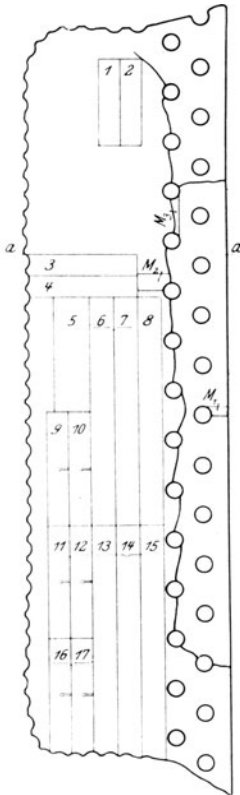
Einen Querschnitt durch das eingelieferte Blechstück — dieses geht aus Abb. 161 hervor — gibt Abb. 162 wieder. Die beträchtliche Höhe des Stemmgrades und die eigentümliche Verbiegung der Mantellinie würden mit der obigen Vermutung im Einklang stehen.

Abb. 161. Ansicht von der Wasserseite.

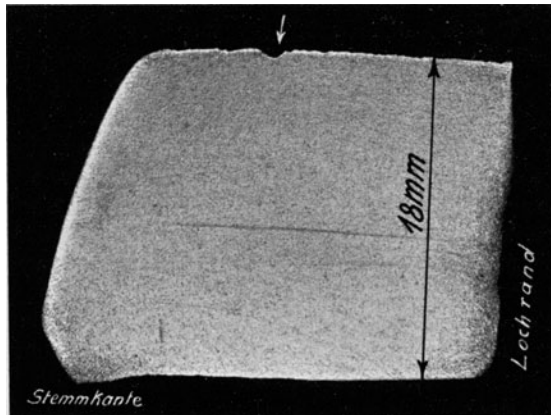
Abb. 163. Stück M_1 , Abb. 161.

Die geschliffene und geätzte Fläche des Querschnittes an Stück M_1 , Abb. 161, zeigt Abb. 163. Auch hier fällt die Höhe des Stemmgrades in die Augen. Die Nietlöcher sind gestanzt, wie besonders Abb. 164 deutlich erkennen läßt, die von Stück M_2 herrührt. An dem auf Abb. 163 dunkler erscheinenden Teil des Lochrandes ist das Gefüge stark verquetscht. Beachtenswert erscheint auch die Tiefe der Nietkopfstemmlinie (Pfeil in Abb. 163). Um eine größere Anzahl der Nietlöcher herum sind ferner außer den Stemmfurchen ringförmige

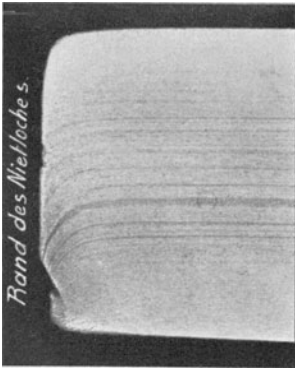
Abb. 164. Stück M_2 , Abb. 161.

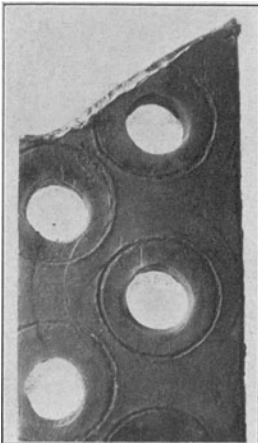
Abb. 165. Ringförmige Einprägungen um die Nietlöcher außerhalb der Stemmfurche.

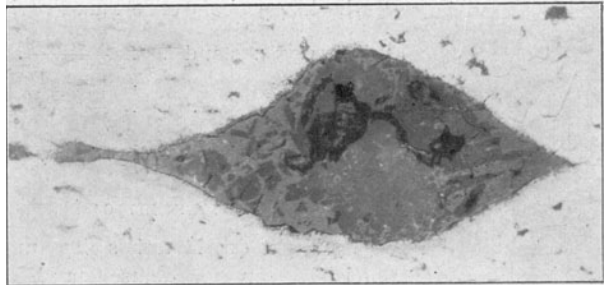
Abb. 167. Schlackeneinschluß, kristallisiert. $V = 150$.

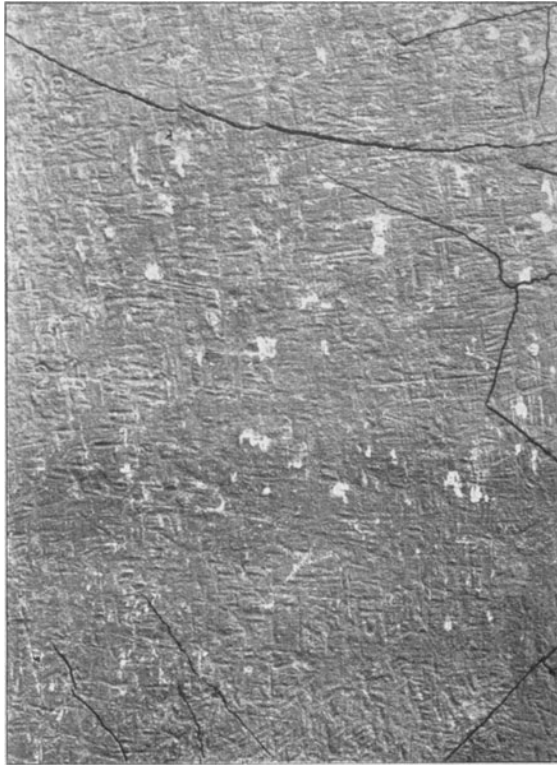
Einen kleinen Teil der Tafel zeigt Abb. 170, das ganze eingelieferte Stück geht aus Abb. 171 hervor.

Die Wasserseite weist nun tiefe Narben auf, wie sie beim unvorsichtigen Abklopfen des Kesselsteines entstehen können, vergl. Abb. 170. Um festzustellen, ob hiermit die Sprödigkeit des Materials zusammenhängt (vergl. Abb. 170 bis 172), wurden folgende Versuche gemacht.

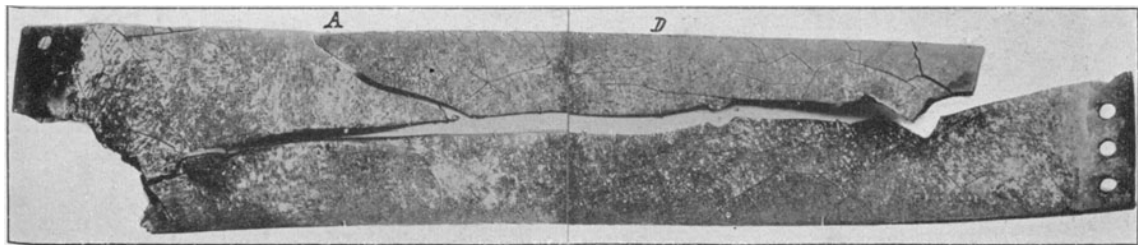
Abb. 171. Ansicht von der Wasserseite.

Die größere Anzahl der Risse geht von der Wasserseite aus und durchdringt nicht die ganze Blechdicke. Bemerkenswert erscheinen auch die zahlreichen Anrisse, die beim Abschneiden längs der Linie *A-D*, Abb. 171, entstanden sind.

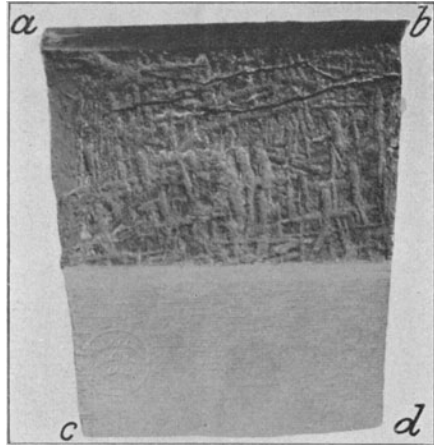
Scherenschnitt nach Entfernen der Hiebschicht.
Abb. 175.

Dasselbe ergab auch ein Scherversuch. War die Walzhaut mit den Narben vorhanden, so entstanden Risse längs der Schnittkante (Abb. 175 bei *a-b*). Nach Abhobeln der zerhauten Schicht treten solche Risse nicht mehr zutage (Abb. 175 bei *c-d*).

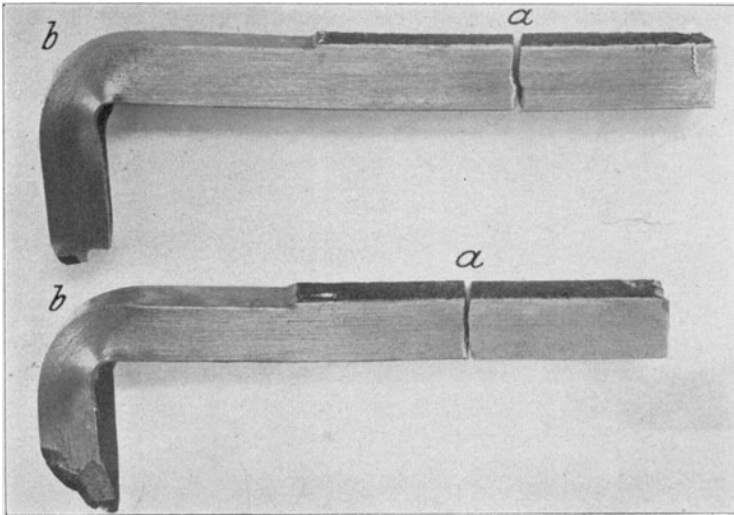
Zwei Streifen wurden in den Schraubstock gespannt und durch Hammerschläge zu biegen versucht. Sie sprangen glatt ab, wie Abb. 174 bei *a* erkennen läßt. Die Bruchflächen sind körnig.

Am anderen Ende wurde nun die von den Narben bedeckte Oberfläche des Bleches an der Wasserseite durch Abhobeln entfernt. Hierauf konnten die Stäbe um 90° — bis zur Anlage an den Backen des Schraubstockes — umgeschlagen werden. Risse sind nicht eingetreten, vergl. Stelle *b*, Abb. 174.

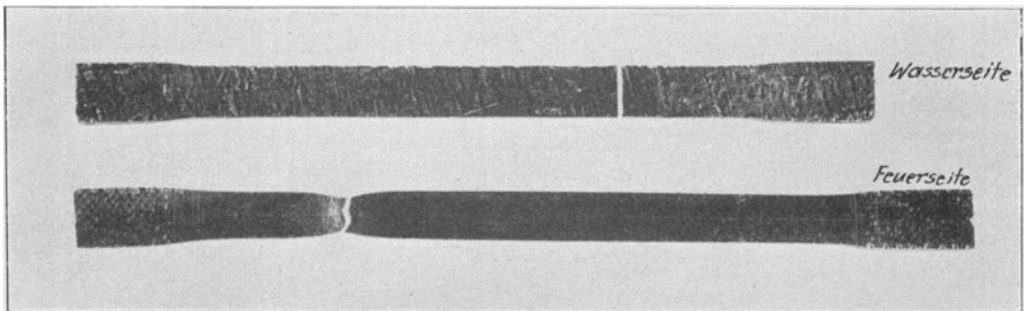
Abb. 178. Zweinursprünglich gleich lange Stäbe.

Weitere Probekörper wurden durch Spalten des Bleches in der Dickenrichtung erhalten. Ein Stab, der die Walzhaut an der Wasserseite enthielt (Dicke 0,5 cm, Blechdicke rd. 1,3 cm) ergab eine Zugfestigkeit von 3480 kg/qcm, Bruchdehnung 1,8 vH, Querschnittverminderung 1 vH. Das Material der Feuerseite (Dicke 0,5 cm) ergab Zugfestigkeit 4070 kg/qcm, Bruchdehnung 21,0 vH, Querschnittverminderung 60,0 vH. Abb. 178 zeigt die beiden ursprünglich gleich langen Stäbe (vergl. auch Abb. 172 bis 174).

Das Abhobeln der Wasserseite um nur 1/2 mm hat also genügt, um die Bruchdehnung, welche als ein Maß der Zähigkeit angesehen werden kann, im Vergleich mit den Stäben, welche die Kesselhammerhiebe noch enthalten, zu vervielfachen.

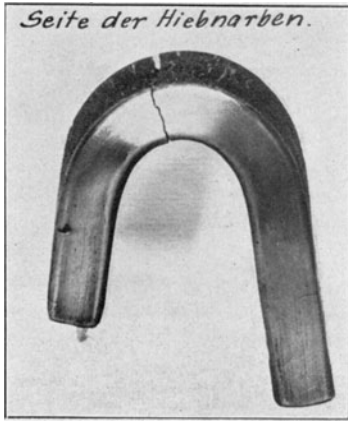
Abb. 179. Hartbiegeprobe, Stab 3I, Abb. 177.

Bei der Hartbiegeprobe ist einer der 5 geprüften Stäbe in der aus Abb. 179 ersichtlichen Weise gebrochen (Zugbeanspruchung auf der Seite der Kesselhammerhiebe).

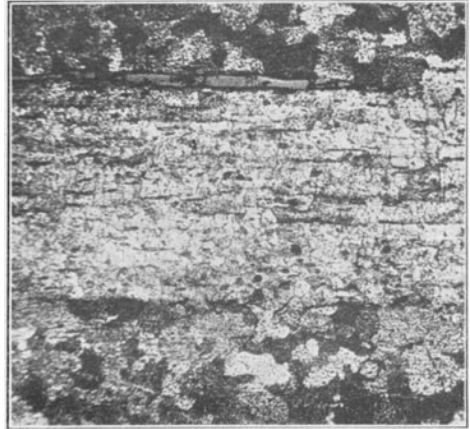
Abb. 180, Stück M_1 , $V = 75$.

Die metallographische Untersuchung zeigte, daß das Material viele feine und größere Schlackeneinschlüsse enthält, vergl. z. B. Abb. 180 (Vergrößerung 75fach, herrührend von Stück M_1). Die Anrisse in der Blechtafel zeigen häufig Neigung, in die Schichten, längs deren diese Einschlüsse besonders zahlreich sind, einzubiegen. Ferner sind im Innern der hellen Eisenkörner häufig eigenartige Spalten zu beobachten, wie Abb. 181 (Vergrößerung 150fach) erkennen läßt. Diese Erscheinung ist wiederholt bei Kesselblechen festgestellt worden, die im Betriebe Risse erhalten haben (vergl. z. B. Zeitschrift des Vereines

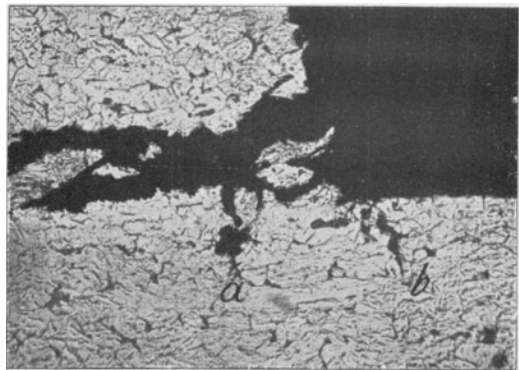
Abb. 182. Stück M_2 . $V = 75$.

Eine Stelle an der Bruchfläche von Stück M_2 zeigt Abb. 182 (Vergrößerung 75fach). Hier erscheinen die Einschlüsse, die auch senkrecht zur Schichtenrichtung auftreten (z. B. bei a und b) sowie das Aufspalten längs der wagerechten Schichten bemerkenswert. Auch Abb. 182 zeigt die weitgehende Verunreinigung des Materials durch Einschlüsse.

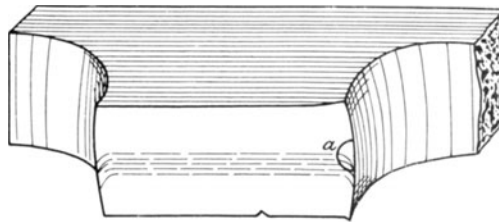
Abb. 183.

Der Querschnitt durch Stück M_3 ist in Abb. 183 skizziert. Die auftretenden Schichten weisen am Rande der Nietlöcher Umbiegung auf. Die Nietlöcher sind also — von der Wasserseite gegen die Feuerseite hin — gestanzt worden. Abb. 184 (Vergrößerung 75fach) gibt die Stelle a , Abb. 183, wieder

und läßt die weitgehende Streckung der Eisenkörner zutage treten. Da diese beim Ausglühen verschwinden würde, so kann letzteres nach dem Stanzen nicht stattgefunden haben. An den Nietlöchern sollen zuerst Risse aufgetreten sein.

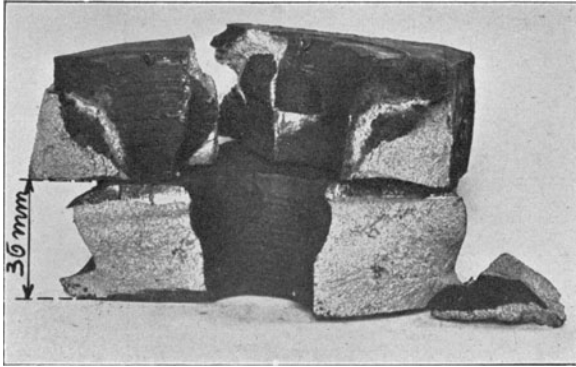
Abb. 185.

Eingeliefert wurde nur ein sehr kleines Stück, das in der Mitte ein Nietloch enthielt und in 4 Teile zerbrochen war, wie Abb. 185 zeigt. Auf einem Querschnitt durch das Loch wurde ein unterhalb des Nietkopfes sowie parallel zur Begrenzungslinie des kegelig erweiterten Loches verlaufender Riß beobachtet, vergl. Abb. 186 bei *a-b-c* (Vergrößerung 5-fach). Das Gefüge ist außerordentlich

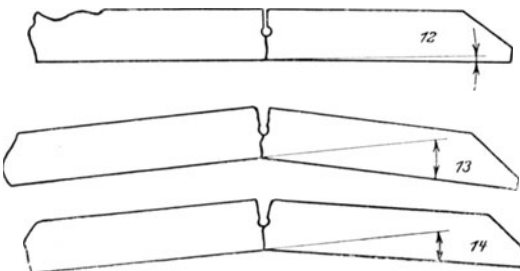
Abb. 190.

Die Behandlung, die das Material nach den vorstehenden Angaben erfahren hat, pflegt die Zähigkeit zu vermindern. Die letztere war in der Tat nicht groß. Abb. 190 zeigt, daß gekerbte Stäbe nach sehr geringer Biegung gebrochen sind. Die zum Bruch verbrauchte Arbeit ist in Abb. 191 eingetragen; sie beträgt im Durchschnitt 1,7 mkg/qcm. Drei Stäbe wurden ohne Kerbe gebogen. Zwei davon sind gebrochen, wie Abb. 192 zeigt.

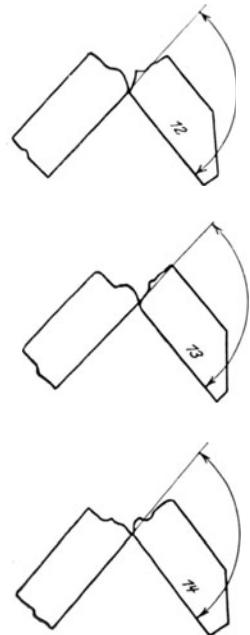
Abb. 193.

eine neue Kerbe und erfuhren sodann Biegung durch Umschlagen im Schraubstock. Der Bruch erfolgte nach weit größerer Formänderung als früher, wie Abb. 193 erkennen läßt.

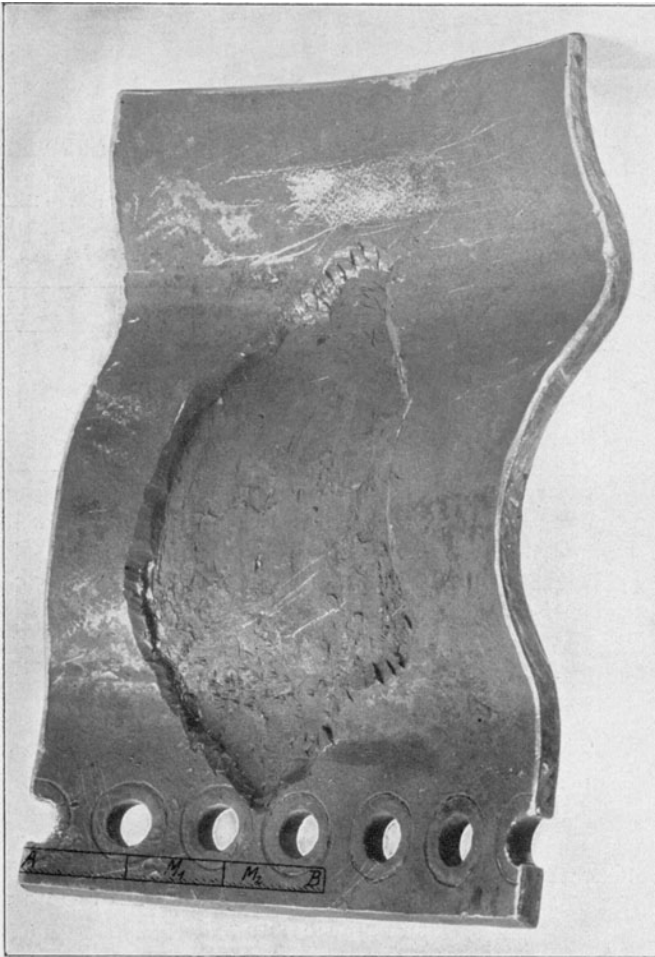
Abb. 195.

Die eingelieferten Blechstücke, dargestellt in Abb. 195 und 196, stammen vom ersten Schuß des linken Wellrohrs eines 1905 für 8 at Ueberdruck gebauten Zweiflammrohrkessels (Heizfläche 75 qm). Bei der Mitte Juli 1911 vorgenommenen inneren Untersuchung zeigte sich auf der Feuerseite der letzten Welle des Schusses ein der Kesselachse parallel laufender klaffender Riß von etwa 15 cm Länge, der sich in der feuerberührten Schale der an dieser Stelle

Wie Abb. 195 erkennen läßt, war das Blech unganzz. Die obere Decke der im Betrieb entstandenen Blase war an dem eingelieferten Stück durch Abmeißeln entfernt. Spaltung zeigte sich auch am Rande des Stückes. Deutlich ist sie im Querschnitt *A-B*, Abb. 195, zu erkennen, wie Abb. 197 bis 199 zeigen. Abb. 197 wurde erhalten durch Aufdrücken eines mit verdünnter Schwefelsäure getränkten Stückes Bromsilberpapier auf die Schnittfläche. Die Stellen größerer

Die Rißbildung ist hiernach durch Verwendung mangelhaften Materials zu erklären.

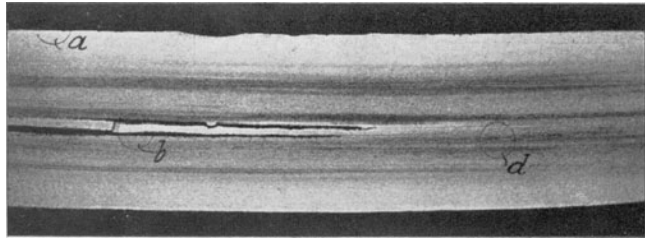
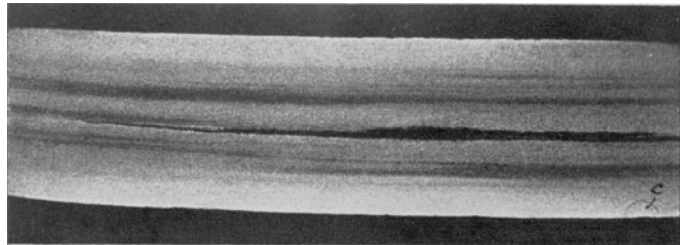
Abb. 198. $\Gamma = 2,2$.

Abb. 199. $V = 2,2$.

Verunreinigung (insbesondere durch Schwefel) werden dabei dunkel gefärbt. Nach Herstellung dieses Selbstdruckes wurde das Stück geteilt und auf der gleichen Fläche geschliffen sowie geätzt. Abb. 198 und 199 geben das Aussehen in schwacher Vergrößerung wieder. Die starke Schichtenbildung und die Spaltung sind deutlich zu erkennen.

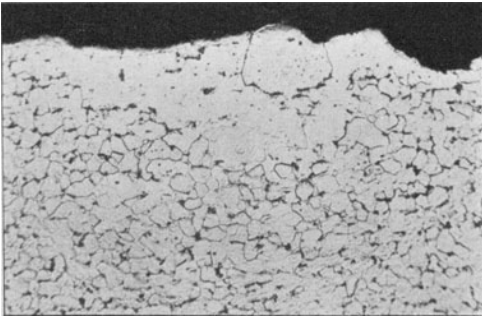
Abb. 200. Stelle *a*, Abb. 198. $V = 75$.

In Abb. 200, 201 und 202 sind die in Abb. 198 und 199 mit *a*, *b* und *c* bezeichneten Stellen abgebildet (Vergrößerung je 75 fach). Bei Abb. 200 und 202 fallen die großen Körner am Rande, bei Abb. 201 außerdem die weitgehende

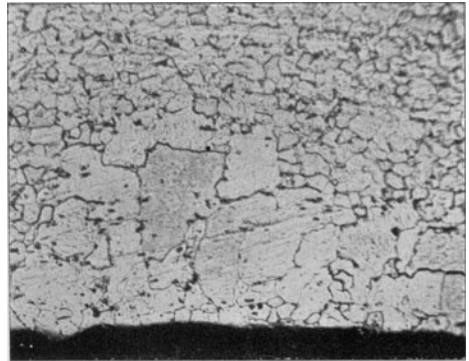
Abb. 202. Stelle *c*, Abb. 199. $V = 75$.

Verunreinigung durch punktförmige Schlackenteile ins Auge; solche sind auch auf Abb. 202 zahlreich vorhanden. Abb. 203 (Stelle *d*, Abb. 198, Vergrößerung 40fach) zeigt größere Einschlüsse, die den Eindruck der Sättigung des Materials mit verunreinigenden Stoffen wachrufen. Alle diese Erscheinungen deuten darauf hin, daß es sich hier um einen Teil des Lunkers handelt.

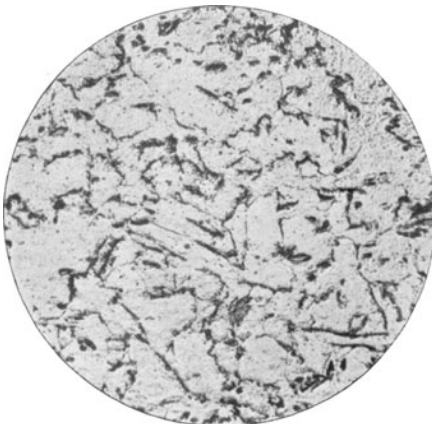
Abb. 211. Stück M_1 , Abb. 206, Stelle e , Abb. 210. $V = 150$.

Beachtenswert erscheint ferner das eigenartige Gefüge des Materials, das schon aus Abb. 208 hervorgeht, jedoch aus Abb. 211 (Vergrößerung 150fach), welche die Stelle e , Abb. 210, abbildet, deutlicher zu erkennen ist. Abb. 212 (Vergrößerung 150fach) zeigt das gänzlich veränderte Gefüge nach dem Aus-

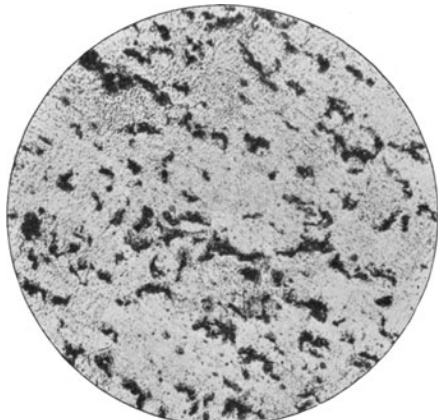
Abb. 212. Stück M_3 , Abb. 206, ausgeglüht. $V = 150$.

glühen (Stück M_3 , Abb. 206). Dem Gefügebild Abb. 212 ähnlicher ist das Aussehen des Gefüges bei Stück M_2 , Abb. 207.

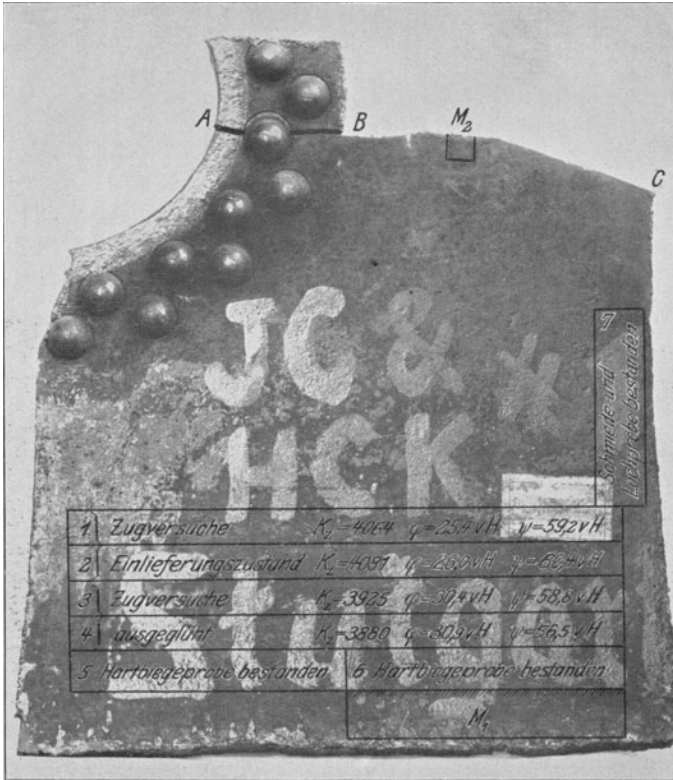
Abb. 213.

Abb. 213 zeigt das eingelieferte Stück, das am linken oberen Rande den Teil eines Ausschnittes enthält. Dieser ist durch einen aufgenieteten Ring (in Abb. 213 hinten, am Kessel außen gelegen) verstärkt. Blechdicke rd. 28 mm, Ringdicke rd. 20 mm, Ringbreite 120 mm. Bei der Wasserdruckprobe soll im Mantelblech der klaffende Riß *A-B-C* entstanden sein. Dieser verläuft annähernd der Kesselachse parallel und geht durch ein Nietloch. Der Ring ist nicht gebrochen.

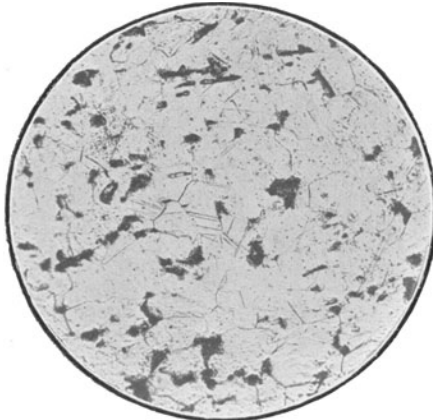
Abb. 214. $V = 150$.

änderungserscheinungen bemerkbar, vergl. die Streifungen in der Mitte der Abb. 214 (Vergrößerung 150fach).

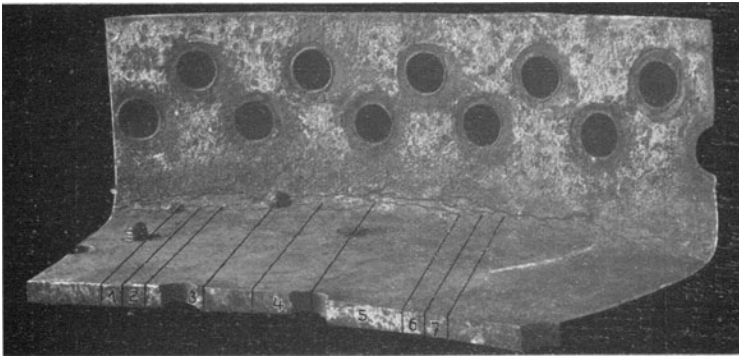
Abb. 215.

Die eingelieferten Stücke, deren größeres in Abb. 215 abgebildet ist, stammen von der Krenpe der ebenen, verankerten Feuerbüchsstirnwand eines Dampfpflugkessels. Im Betriebe hatte sich ein 350 mm langer Riß gebildet, der durch

Schweißung beseitigt worden war. Hierauf wurde der Kessel noch 3 Wochen in Betrieb gehalten.

Wie die Abbildung zeigt, erfolgte die Verschweißung der vorhandenen Krenpenrisse nicht durch die ganze Blechdicke, weil die Risse auf der Innenseite noch vorhanden sind.

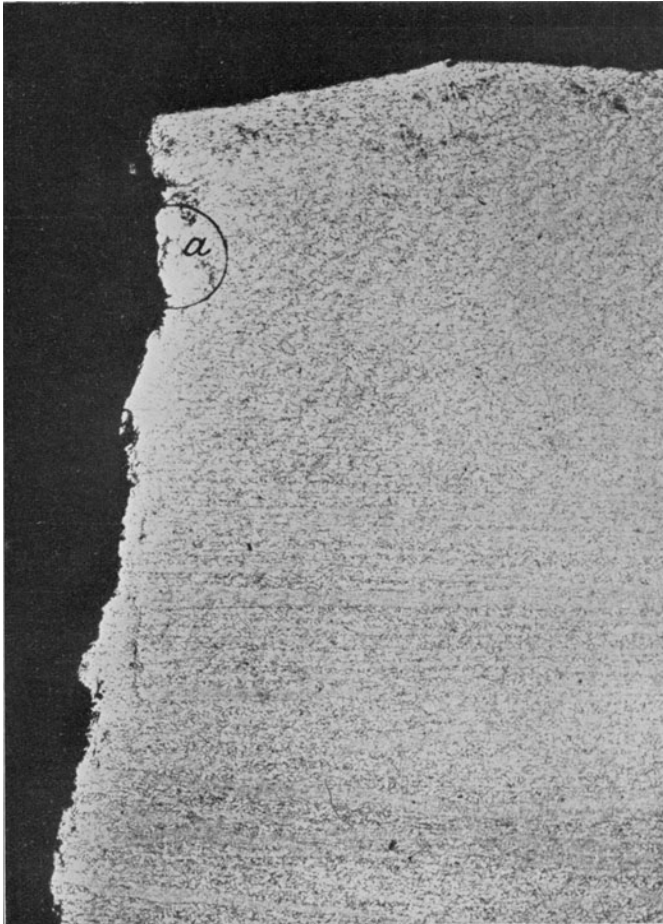
Abb. 217. $V = 15$.

­fureche beeinflut. An einer Stelle des Bruchrandes, etwa 1 cm von der Stemm­kante entfernt, wurde Abschrgung, hervorgerufen durch starke Zerquetschung des Materials, beobachtet, wie Abb. 217 zeigt. Am Rande bei *a* waren Anrisse im Innern des Bleches sowie Spalten im Gefge vorhanden. Abb. 218 (Stelle bei *a*, Abb. 217, Vergrerung 150fach) und Abb. 219 (unmittelbar oberhalb des Kreises bei *a* gelegen, Vergrerung 150fach) zeigen dies. Aehnliches wurde auch an anderen Stellen des Risses beobachtet.

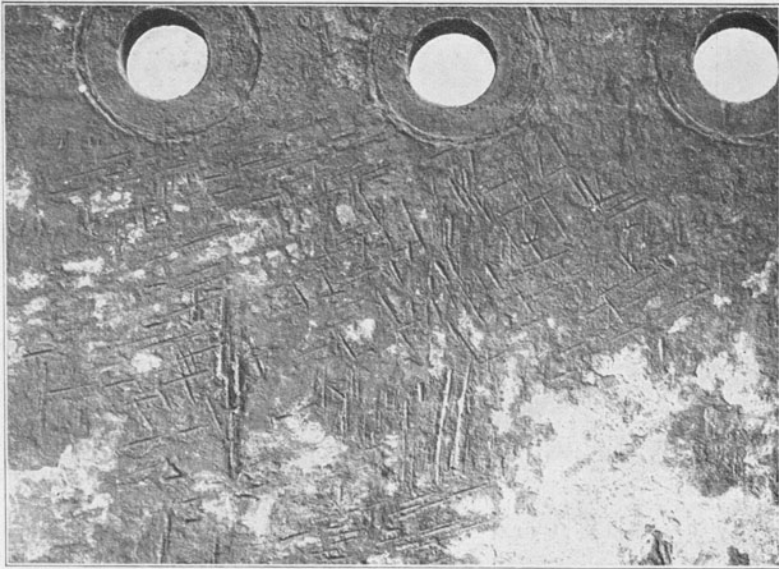
Abb. 220. Teilbild aus Abb. 216.

Die Stemm­kante der Rundnaht, an der nach den obigen Angaben die Undichtheit bemerkt wurde, ist krftig bearbeitet; sie besitzt eine Breite bis etwa 3 mm. Die Richtung der Risse erscheint, wie Abb. 216 zeigt, durch die Stemm-

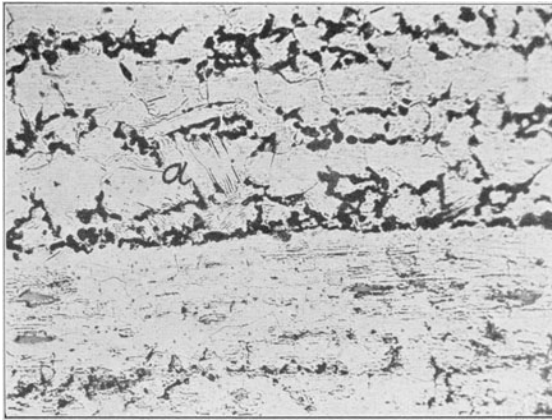
Abb. 223. $V = 150$.

Im Gefüge des Bleches zeigt sich häufig eine Erscheinung, die wohl durch stattgehabte Beanspruchung zu erklären ist. Es ist die z. B. aus Abb. 223 (Vergrößerung 150fach) bei Korn *a* ersichtliche Streifung. Diese Zeichnung tritt häufig auf, namentlich in der Nähe der Schichten größerer Verunreinigung, wie eine solche auf Abb. 223 enthalten ist. Letztere Abbildung zeigt die zahlreichen dort vorhandenen Schlackenteile. Es ist nicht unwahrscheinlich, daß diese Spalten im Gefügebild auch mit inneren Spannungen in gewissem Zusammenhang stehen.

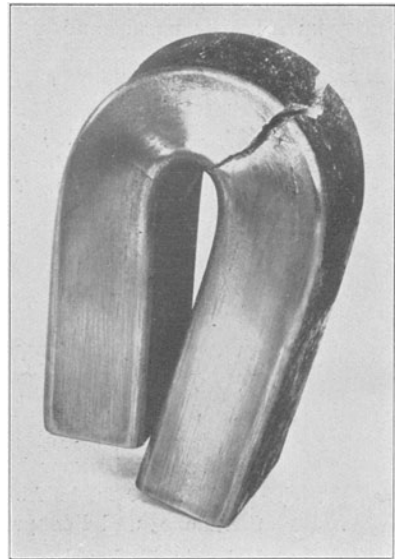
Abb. 224. Hartbiegeprobe.

Bei der Hartbiegeprobe hat einer der 4 geprüften Stäbe den Anforderungen nicht genügt. Er ist in Abb. 224 abgebildet.

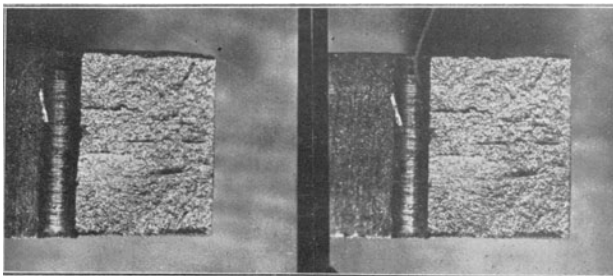
Abb. 225. Kerbschlagprobe. $V = 1, 2$.

Bei der Kerbschlagprobe (Stäbe nach Abb. 1) verbrauchten die im Einlieferungszustand geprüften Stäbe 1,2 bis 1,4 mkg/qcm; die vor der Prüfung ausgeglühten Stäbe 2,6 bis 4,2 mkg/qcm. Beide Werte sind gering. Abb. 225 (Stereoskopbild) zeigt den Bruchquerschnitt eines Kerbschlagstabes (geprüft im Einlieferungszustand) und läßt die vorhandene Schichtung erkennen.

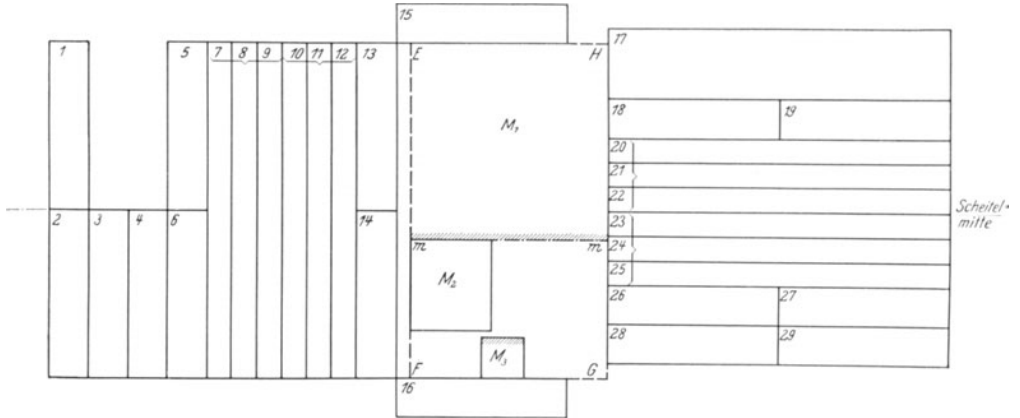
Abb. 227a. Stäbe aus dem Scheitel.

Die Festigkeitseigenschaften des Bleches gehen aus den Zeichnungen 227a und 227b hervor, welche diejenigen Teile der Abb. 226 wiedergeben, an denen Probestäbe entnommen wurden.

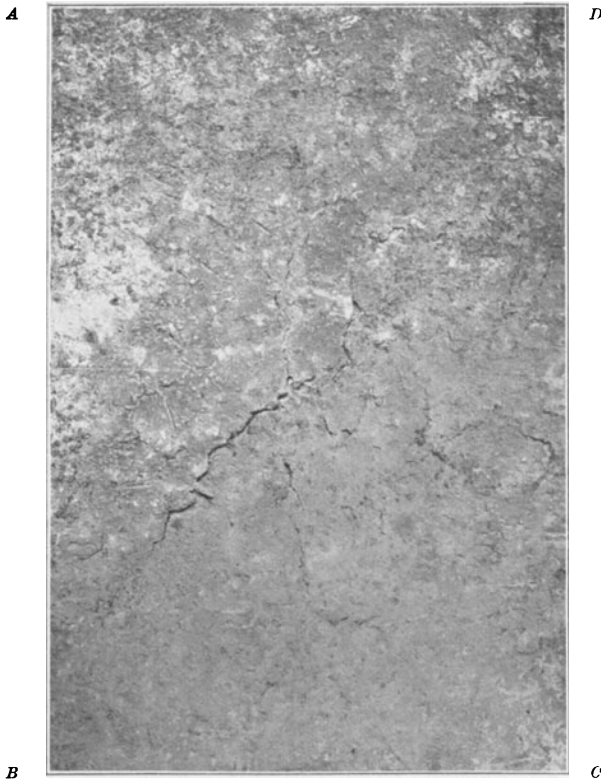
Abb. 228.

Abb. 226 zeigt die Abwicklung des Mantels. Dieser besaß am Scheitel bei *ABCD* und *EFGH* die aus den Abb. 228 und 229 ersichtlichen Risse. An der Stelle, welche die zwischen beiden Stützen, vergl. Abb. 226, gelegenen Risse enthielt, war eine etwa 3 mm hohe Ausbauchung vorhanden.

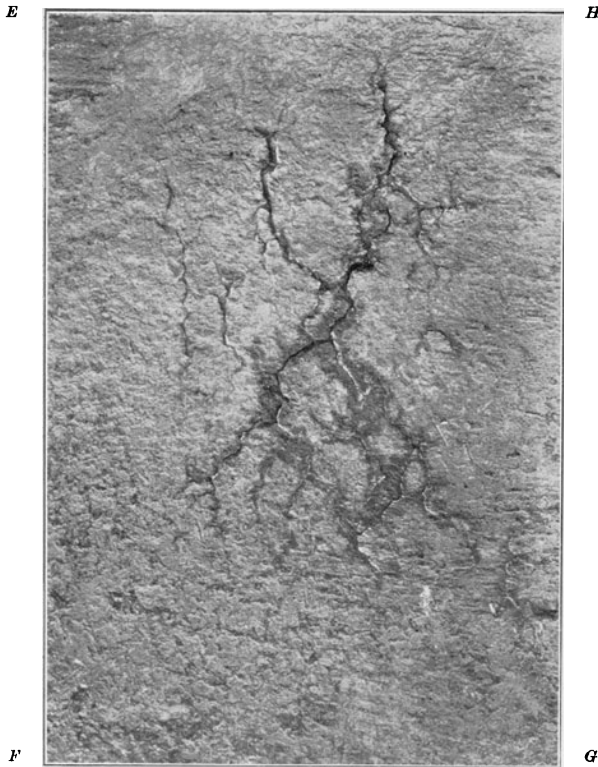
In Abb. 235 ist das Aussehen einer nahezu parallel zur Walzhaut hergestellten, geschliffenen und geätzten Schnittfläche durch Stück M_2 wiedergegeben. Aus Abb. 235 geht die Walzrichtung des Bleches, die parallel der größten Ausdehnung der hell oder dunkel erscheinenden Eisenteile verläuft, hervor; das Blech ist hiernach quer zur Walzrichtung gerollt. Ferner zeigt sich, daß die Risse, die am oberen Rande der Abbildung zutage treten, entlang dem Rande der Schichten verlaufen, die beim Auswalzen aus einzelnen zusammenschweißenden Eisenstücken entstehen und bei der Herstellung des Schliffes etwas schräg geschnitten worden sind. Dies ist auch aus der Ansicht der inneren Blechoberfläche bei Stück M_1 zu schließen, vergl. Abb. 229. Bei dieser scheinen sich

infolge der Rost- und Ribbildung die einzelnen verwalzten und verschweißten Eisenstücke voneinander gelöst zu haben und gewissermaßen abzublättern.

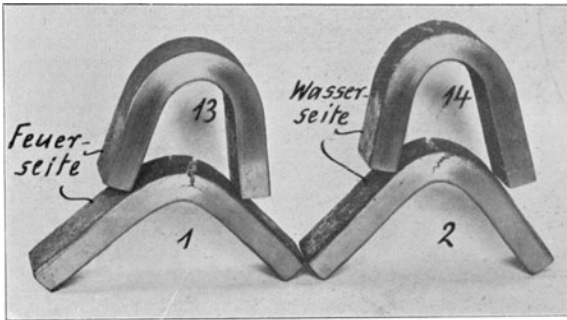
Abb. 227a, sowie 1 und 2, Abb. 227b, haben sich, wie die Abb. 230 und 232 zeigen, wenig günstig verhalten. Dasselbe gilt von den Warmbiegeproben 6, Abb. 227a, 3, 12 und 23, Abb. 227b (vergl. Abb. 231 und 233).

Abb. 232. Stäbe aus der Sohle. Stäbe 13 und 14 parallel zu 1 und 2 senkrecht zur Kesselachse, vor der Prüfung ausgeglüht.

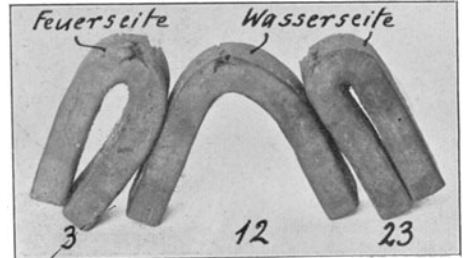
Abb. 233. Stäbe aus der Sohle. Warmbiegeproben. Stab 23 parallel, Stäbe 3 und 12 senkrecht zur Kesselachse.

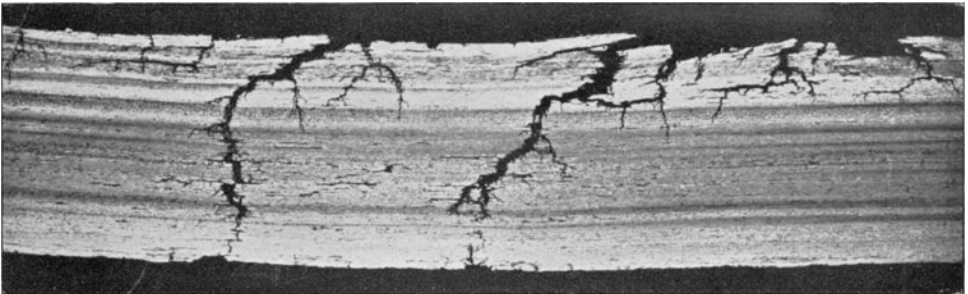
Abb. 234 zeigt einen Teil des Querschnitts *m-m* von Stück M_1 , Abb. 226. Sie läßt die große Anzahl der vorhandenen feinen und breiten Risse sowie zahlreiche Schlackeneinschlüsse, wie sie dem Material — Schweißseisen — eigentümlich sind, erkennen. Bemerkenswert erscheint der Umstand, daß die Risse fast alle auf der Wasserseite beginnen und in weitgehendem Maße den Schlackeneinschlüssen folgen.

Abb. 234. Stück M₁, Abb. 226 und 227a. V = 3.

Die Untersuchung macht es wahrscheinlich, daß das Blech bei der Herstellung mangelhaft verschweißt, also von Haus aus von weniger guter Beschaffenheit war. Hierfür sprechen insbesondere die Abb. 234, 235, 239 und 240.

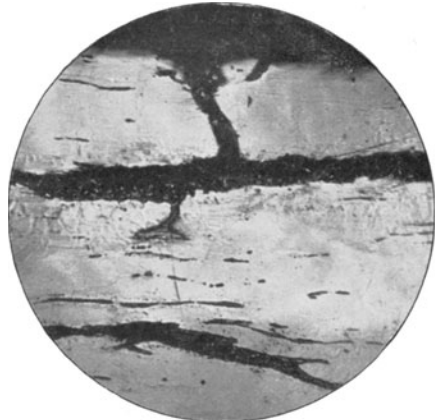
Mit dieser Annahme steht in Uebereinstimmung, daß die Risse häufig den Schlackeneinschlüssen folgen. Dies ist außer aus Abb. 234 besonders deutlich aus Abb. 236 (Vergrößerung 75fach) zu erkennen. Zu beachten ist auch die weitgehende Verästelung der Risse, die die einzelnen größeren Schlackeneinschlüsse verbinden. Abb. 237 (Vergrößerung 75fach) zeigt dies sowie den Um-

Abb. 236. Rand des Bleches. $V = 75$.

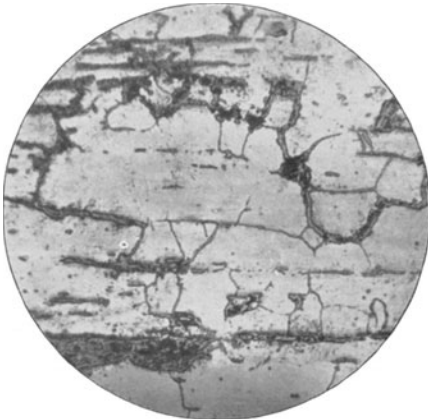
Abb. 237. $V = 75$.

stand deutlich, daß die Risse die einzelnen Körner, aus denen das Eisen aufgebaut ist, voneinander trennen, also fast nie durch ein Korn hindurch verlaufen. Dies geht auch aus Abb. 238 (Vergrößerung 150fach) hervor, die von Stück M_3 , Abb. 226, herrührt.

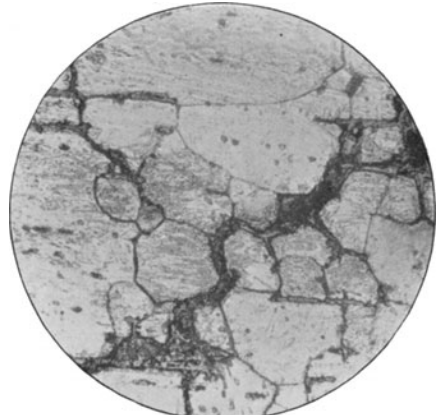
Abb. 238. Stück M_3 , Abb. 226. $V = 150$.

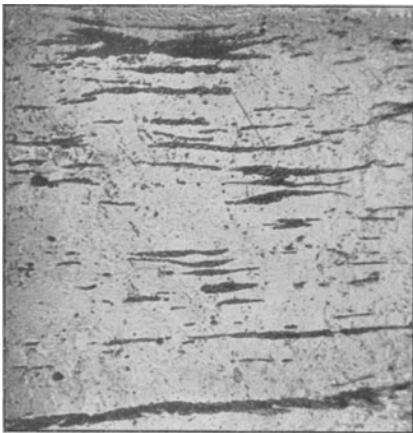
Abb. 239. $V = 75$.

Abb. 239 und 240 (Vergrößerung 75fach) zeigen, daß die Schlackeneinschlüsse überhaupt in dem Material sehr zahlreich und groß sind. Sie besitzen teils glatte Oberfläche, teils sind sie beim Walzen zertrümmert worden, wie z. B. der mittlere, langgestreckte Einschuß $a-a$ in Abb. 240.

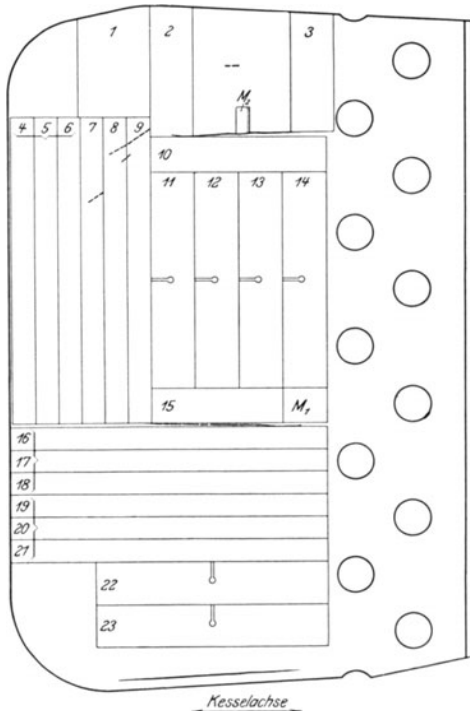
Abb. 241. Ansicht von der Wasserseite.

Die in Abb. 241 eingezeichneten Risse, die in der Hauptsache parallel zur Kesselachse verlaufen, sind gelegentlich der Wasserdruckprobe beobachtet worden, doch war einer derselben nach den Feststellungen des Revisionsingenieurs schon während des Betriebes undicht gewesen.

Die Ergebnisse der mechanischen Prüfung gehen aus Abb. 241 hervor. Danach beträgt die Zugfestigkeit im Einlieferungszustand im Durchschnitt 3503 bis 3467 kg/qcm, nach dem Ausglühen 3434 bis 3467 kg/qcm, je nachdem die Stabachse senkrecht oder parallel zur Kesselachse liegt. Bruchdehnung (auf 150 mm Meßlänge; Stabquerschnitt rd. 1,75 qcm) 26,7 bis 20,3 (Einlieferungszustand) bzw. 31,8 bis 30,4 vH (ausgeglüht). Die Bruchdehnung der Stäbe parallel zur Kesselachse, geprüft im Einlieferungszustand beträgt also nur 20,3 vH, d. i. weniger als diejenige der Stäbe senkrecht zur Kesselachse, ebenfalls im Einlieferungszustand geprüft, welche in einer hydraulischen Presse vorsichtig kalt gerade gerichtet wurden, womit eine Verminderung der Bruchdehnung verbunden zu sein pfligt.

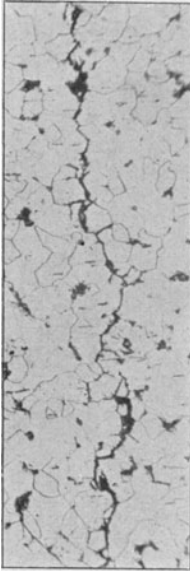
Abb. 242. Stelle α , Abb. 243. Außenseite. $V = 75$.

Abb. 243, enthält deren noch 3; sie verlaufen fast stets den Grenzen der Körner, aus denen das Eisen aufgebaut ist, entlang. Abb. 242 (Vergrößerung 75 fach), welche die Stelle *a* in Abbildung 243 abbildet, zeigt dies.

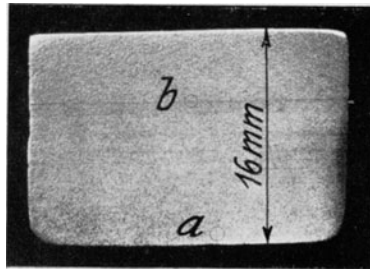
Abb. 243. Stück M_2 .

Der Gehalt des Materials an Perlit, d. s. die dunklen, vom Kohlenstoffgehalt herrührenden Flecken, z. B. in Abb. 244, ist am Rande sehr gering. Nahe der Mitte der Blechdicke ist er größer, vergl. Abb. 244 (Vergrößerung 150 fach), welche die Stelle *b* aus Abb. 243 abbildet. Dort sind auch zahlreiche grobe und feine Schlackenteile zu beobachten. In einer Schnittfläche parallel zur Walzhaut wurden »kristallisierte« Schlackenteile beobachtet, deren einer in Abb. 245 (Vergrößerung 300 fach) abgebildet ist. Stellenweise treten die wiederholt erwähnten »Spalten« auf. Abb. 243 zeigt ferner, daß die dunkler erscheinende Mittelschicht verhältnismäßig geringe Breite besitzt.

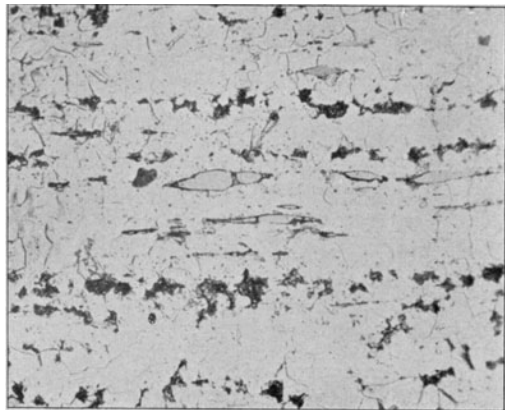
Abb. 244. Stelle b , Abb. 243. $V = 150$.

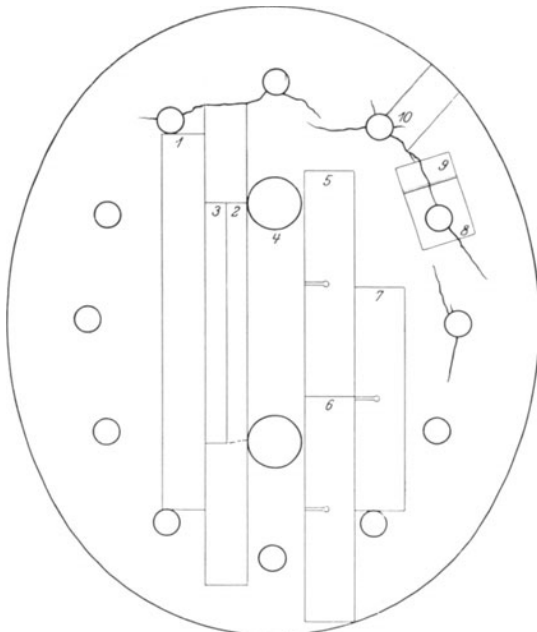
Abb. 246.

Der eingelieferte Deckel ist in Abb. 246, ein Teil des Deckels in Abb. 247 abgebildet. Wie ersichtlich, sind zwischen den Nietlöchern Risse vorhanden.

Die Ergebnisse der Versuche sind bei Abb. 246 angegeben.

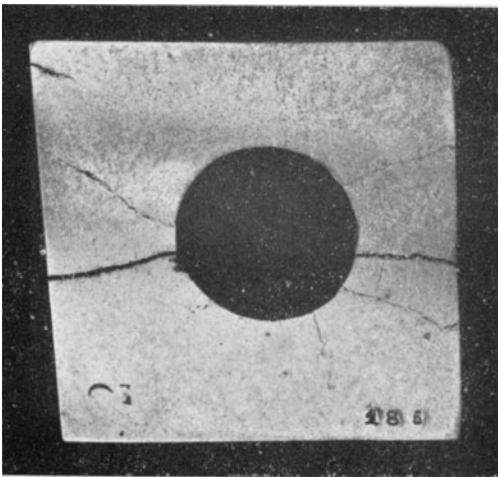
Abb. 248. Nat. Gr.

Abb. 248 zeigt die geschliffene und geätzte Oberfläche des Stückes 8, Abb. 246 und 247. Wie ersichtlich, sind außer den Rissen, die in Abb. 247 zu erkennen waren, noch zahlreiche andere, sehr feine Risse vorhanden, welche größtenteils radial zum Nietloch verlaufen.

- 1) Das Material ist ein Blech von rd. 3600 kg/qem Zugfestigkeit und 31,8 vH Bruchdehnung auf 100 mm.
- 2) Die Nietlöcher sind gestanzt. Sie weisen zahlreiche radiale Anrisse auf.
- 3) Das Blech enthält sehr zahlreiche, fein verteilte Schlackeneinschlüsse.

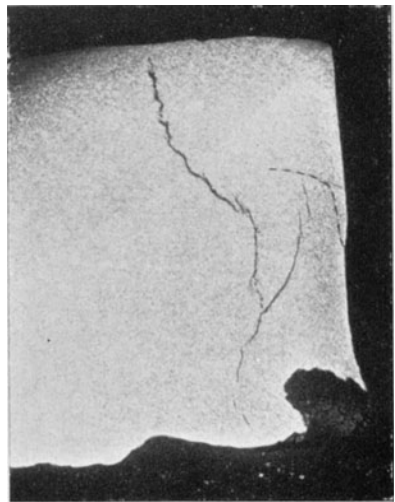
Abb. 249. $V = 4$

Einen Querschnitt durch das Nietloch in Stück 10, Abb. 246, gibt Abb. 249 wieder. Dabei zeigt sich ein Riß, der nahezu parallel zur Lochwand verläuft. Außerdem ist zu erkennen, daß die Schichten im Blech am Lochrand eine Umbiegung aufweisen, das Loch also durch Stanzen erzeugt wurde. (Für die Wiedergabe ist eine der Schichten eingezeichnet.)

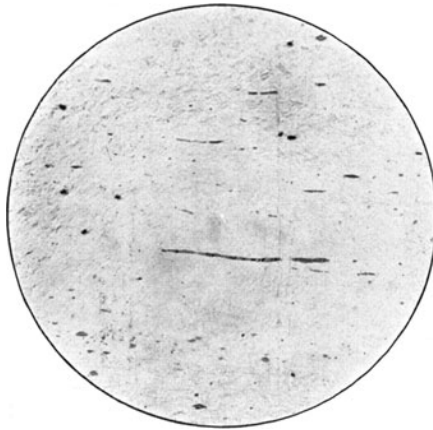
Abb. 250. $r = 75$.

Bei der Betrachtung durch das Mikroskop zeigen sich im Material sehr zahlreiche fein verteilte Schlackeneinschlüsse, vergl. Abb. 250 (Vergrößerung 75 fach). Anzeichen für Ueberhitzung fehlen.

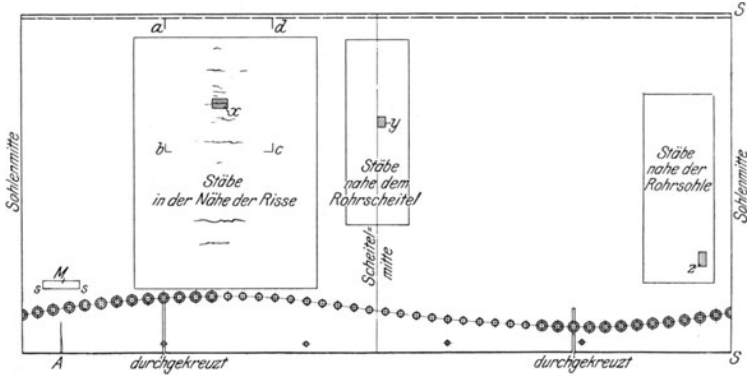
Abb. 251.

Zur Untersuchung fand nur der Schuß *A* Verwendung. Abb. 251 zeigt das Aussehen seiner Abwicklung von der Innenseite. Senkrecht zur Kessel-

achse sind namentlich auf der einen Seite zahlreiche Risse vorhanden, welche unmittelbar oberhalb des Rostes verlaufen. (Die Mehrzahl der Risse durchdringt das Blech nicht völlig.) Abb. 252 gibt die Stelle *a-b-c-d* von Abb. 251 wieder und läßt diese Risse deutlich erkennen. Bei *A*, Abb. 251, befindet sich eine überlappte Schweißnaht, wie aus dem Querschnitt bei *s-s* durch das Stück *M* hervorgeht, der in Abb. 253 abgebildet ist.

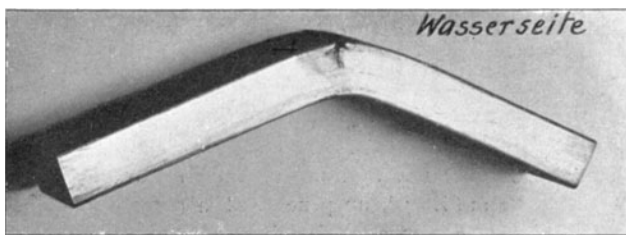
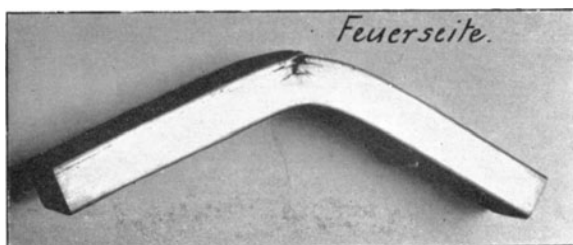
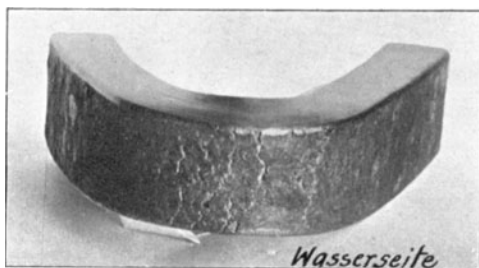
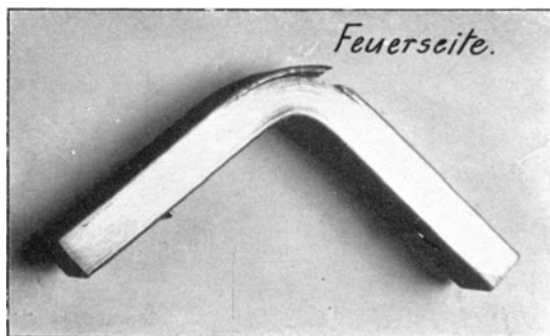
Abb. 254 bis 257: Stäbe, entnommen nahe den Rissen.

Bei den Biegeproben brachen die im kalten Zustand geprüften Streifen, entnommen nahe den Rissen, nach Biegung um 25, 25 und 80, bzw. 50°, wie aus den Abb. 254, 255, 256 und 257 hervorgeht. (Prüfung im Einlieferungszustand.) Verlangt ist für ausgeglühte Stäbe nach den deutschen Materialvorschriften, daß Schweißblech von 14 bis 16 mm Dicke sich längs um 150°, quer um 130° um einen Dorn von einem Durchmesser gleich der Materialdicke biegen läßt, ohne daß sich auf der Außenseite in der Mitte der Biegungsstelle ein deutlicher Bruch im Metall zeigt. Die oben erwähnten Biegeversuche haben also Ergebnisse geliefert, die diesen Anforderungen nicht entsprechen. Bei der Prüfung im rotwarmen Zustand ließen sich (wie verlangt) diejenigen Streifen flach zusammenbiegen, ohne Risse zu erhalten, bei denen die Wasserseite Zugbeanspruchung erfuhr, während die Streifen, die im umge-

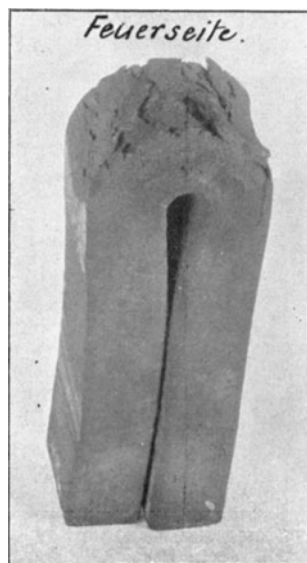
Abb. 258. Warmbiegeprobe
Stab parallel zur Kesselachse. Der Stab
senkrecht zur Kesselachse zeigt gleiches
Aussehen.

kehrten Sinn gebogen wurden, so daß die Zugbeanspruchung auf der Feuerseite erfolgte, bei Biegung um 180° Abblättern zeigten, wie aus Abb. 258 hervorgeht.

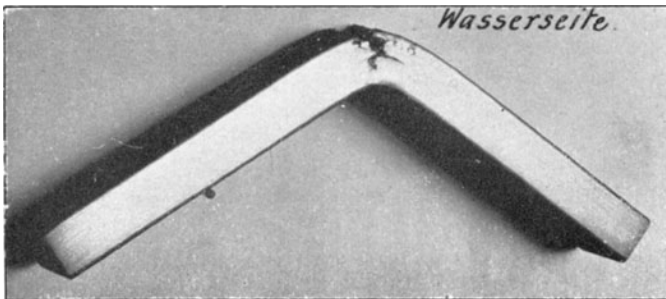
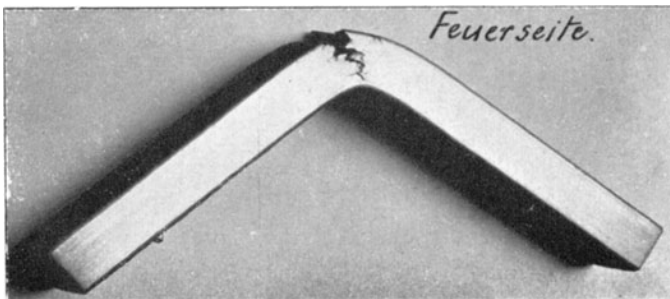
Abb. 259 und 260: Stäbe entnommen nahe dem Rohrscheitel.

Die Stäbe vom Rohrscheitel, welche kalt gebogen wurden, verhielten sich ähnlich, wie zu Abb. 254 bis 257 bemerkt. Bruch erfolgte bei den Stäben parallel zur Rohrachse, gebogen im Einlieferungszustand, nach Biegung um 35° und 45° , vergl. Abb. 259 und 260; von den Stäben senkrecht zur Kesselachse, geprüft im Einlieferungszustand, hat einer den Anforderungen entsprochen, der andere brach nach Biegung um 80° , beim ersteren war die Wasserseite, beim letzteren die Feuerseite auf Zug beansprucht. Ein ausgeglühter Streifen parallel zur Rohrachse (Feuerseite gezogen) brach nach Biegung um 60° , ein ebensolcher, rotwarm gebogen, zeigte das Aussehen Abb. 258.

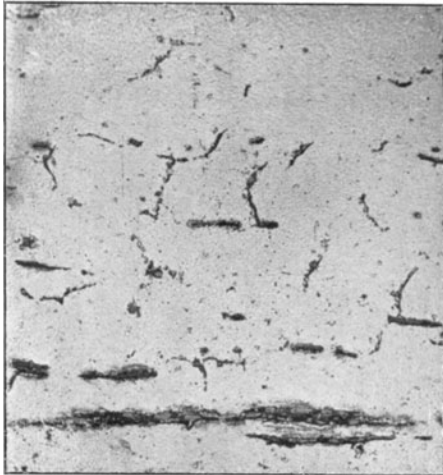
Abb. 261. $v = 150$.

Die metallographische Untersuchung zeigte, daß das Material außergewöhnlich scharf ausgebildete Trennung der einzelnen Körner aufweist. Abb. 261 (kurz geätzt, Vergrößerung 150fach) läßt dies erkennen. Diese scharfe Abgrenzung kann durch zu hohe und langdauernde Erhitzung entstanden sein, wodurch die Korngrenzen auch im Innern oxydieren. Ist dies eingetreten, so ist das Material dauernd verdorben (verbrannt). Wie die Ergebnisse der mechanischen Untersuchung zeigen, konnte durch Ausglühen eine wesentliche Verbesserung der Eigenschaften nicht erreicht werden. Dieser Umstand im Verein mit Abb. 261 macht es wahrscheinlich, daß Verbrennen stattgefunden hat. Da das Gefügebild, Abb. 261, ausgeprägt vorhanden ist in der Nähe der Risse sowie an der Rohrsohle, dagegen an der Schweißnaht nicht, so wird anzunehmen sein, daß das Material bei der Erhitzung, die zum Zwecke der Schweißung oder des nachfolgenden Ausglühens erfolgte, gelitten hat und an der Schweißstelle selbst entweder weniger ungünstig erwärmt oder durch die dort stattgehabte mechanische Bearbeitung etwas verbessert worden ist. Das Gefüge am Rohrscheitel ist in Abb. 262 wiedergegeben. Das eigenartige Gefügebild, Abb. 261, ist hier nicht zu

beobachten. Die dunkeln Flecken sind zum großen Teil Perlit, d. h. der vom Kohlenstoffgehalt herrührende Gefügeteil. Die Ergebnisse der metallographischen Untersuchung stehen also insofern in Uebereinstimmung mit denjenigen der mechanischen Prüfung, als das Material am Scheitel die Anzeichen des Verbrennens, Abb. 261, nicht aufweist und Zugfestigkeit sowie Dehnung vom Scheitel nach

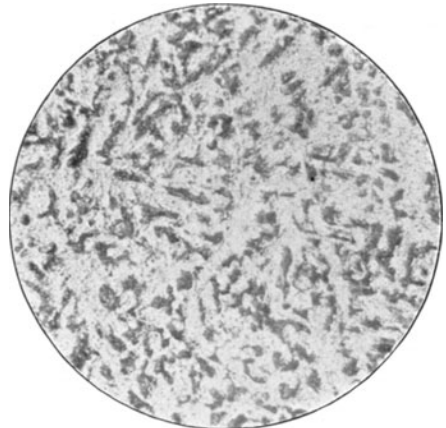
der Sohle hin ungünstigere Werte ergeben. Wenn also auch die Risse wohl als Folge der Wärmeschwankungen unmittelbar oberhalb des Rostes anzusehen sein werden, so erscheint doch als tieferliegender Grund die Mangelhaftigkeit des Materials an dieser Stelle, verursacht, soweit erkennbar, jedenfalls zu einem Teile durch die Behandlung des Flammrohrschusses bei der Herstellung.
