# Korrosionen an Eisen und Nichteisenmetallen

Betriebserfahrungen  
in elektrischen Kraftwerken und auf Schiffen

**August Siegel VDI**

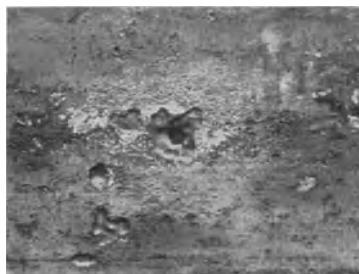
Abb. 5. zeigt in natürlicher Größe dasselbe Bild wie Abb. 3 und 4 (s. S. 10).

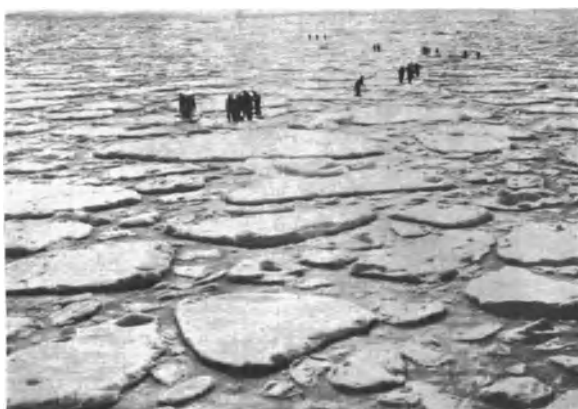
Abb. 16. Wiedergabe eines Lichtbildes (aus einer illustrierten Zeitung) mit vorzüglicher plastischer Schattenwirkung der im Vordergrund schwimmenden Eisschollen (s. S. 12).

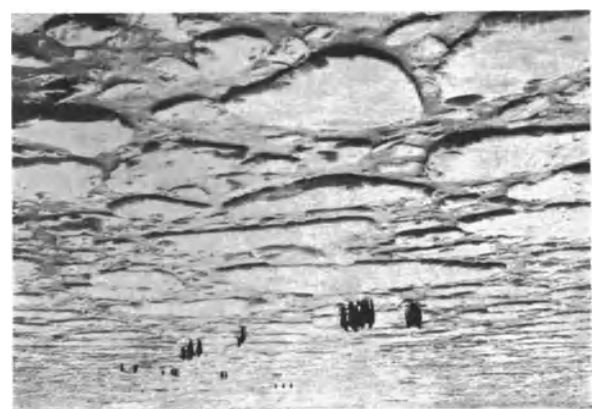
Abb. 17. Dasselbe Bild wie Abb. 16, jedoch um  $180^\circ$  gedreht, die Eisschollen erscheinen als flache Vertiefungen.

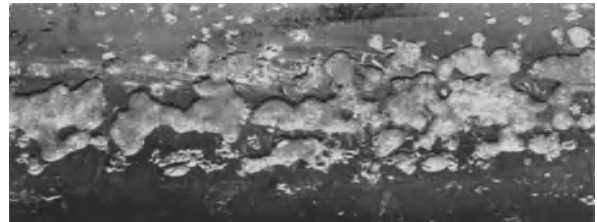
Abb. 24 ( $V = 1,3$ ). Korrodiertes Messingrohr der Legierung 70/29/1 eines Berieselungskühlers. Elektrolyt: salzhaltiges Kühlwasser aus dem Atlantischen Ozean (s. S. 13).

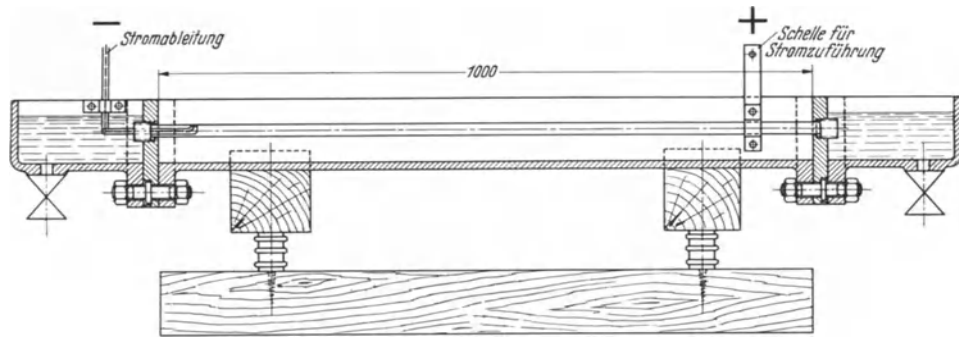
Abb. 29. Versuchseinrichtung mit Eisenkathode im Innern des Versuchsrohres für künstliche elektrolytische Korrosionen (s. S. 16).

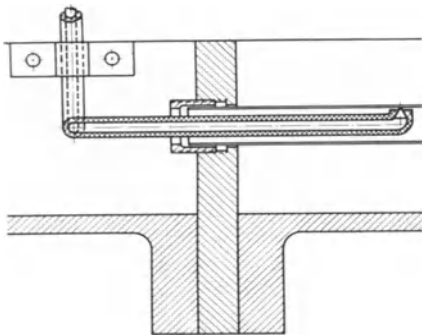
Abb. 30. Stromableitung im Innern des Versuchsrohres durch isolierte Eisenkathode mit blanker Spitze (s. S. 16).

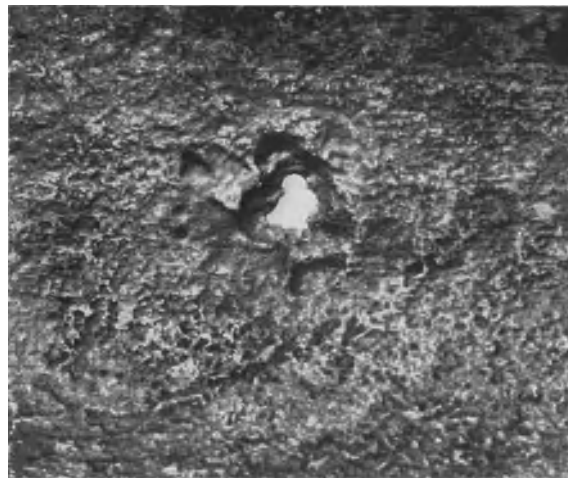
Abb. 31 ( $V = 4$ ). Künstliche elektrolytische Rohranfressung, erzeugt in der Versuchseinrichtung Abb. 29 und 30 (s. S. 17).

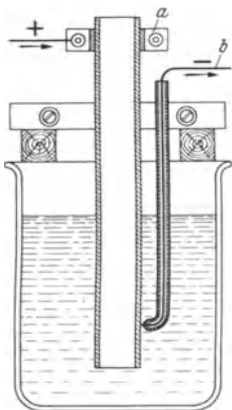
Abb. 32. Versuchseinrichtung für elektrolytische Korrosionen mit Platinkathode (s. S. 17).

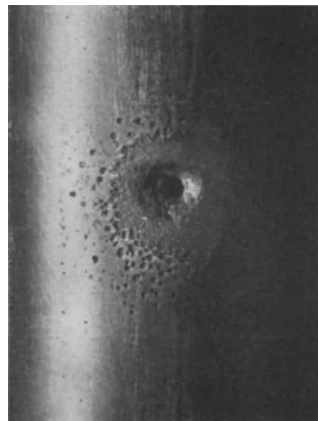
Abb. 33 ( $V = 2$ ). Künstliche Rohrkorrosion, erzeugt in der Versuchseinrichtung Abb. 32 (s. S. 17).

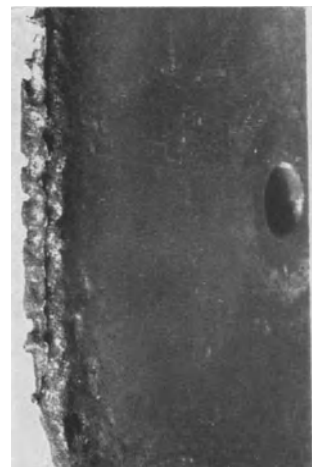
Abb. 34 (natürliche Größe). Künstliche Korrosion an einer Kupferanode; der Stromaustritt erfolgte nur an dem blanken äußeren Umfang (s. S. 18).

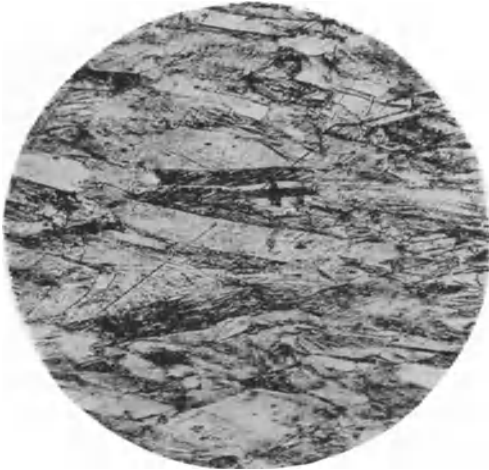
Abb. 35 ( $V = 100$ ). Längsschliff eines hartgezogenen Kondensatorrohres der Legierung 70/29/1, grobes Gefüge, Brinellhärte 148 kg/mm<sup>2</sup> (s. S. 20).

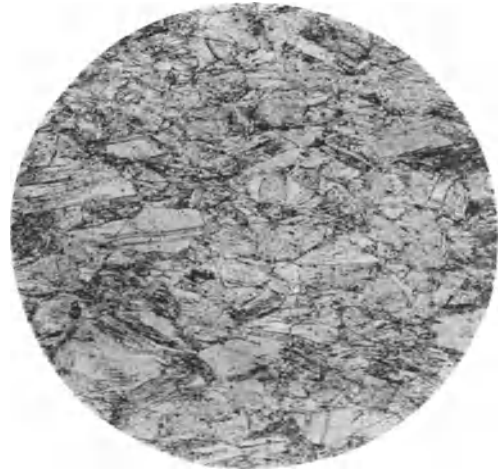
Abb. 36 ( $V = 100$ ). Querschliff aus demselben Rohr wie Abb. 35.

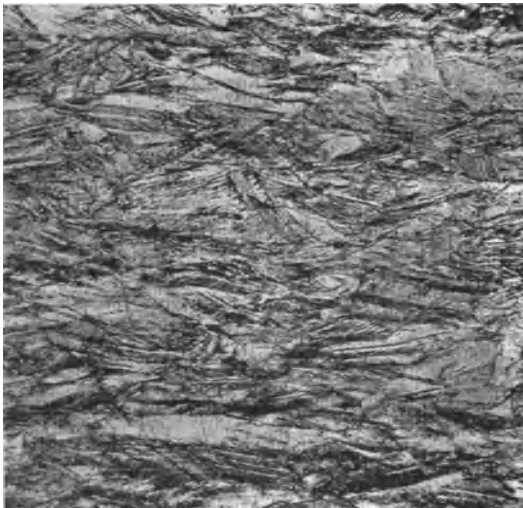
Abb. 37 ( $V = 100$ ). Längsschliff eines sehr hart gezogenen Kondensatorrohres der Legierung 70/29/1, grobes Gefüge mit stark verformten  $\alpha$ -Kristallen, Brinellhärte 187 kg/mm<sup>2</sup> (s. S. 20).

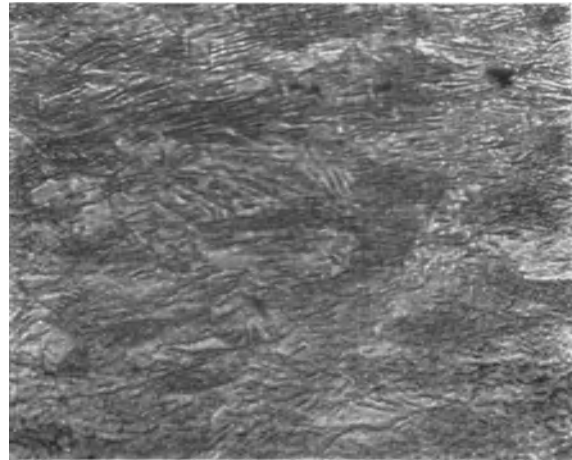
Abb. 38 ( $V = 1000$ ). Längsschliff eines sehr hart gezogenen Kondensatorrohres der Legierung 70/29/1, sehr feines Gefüge mit stark verformten  $\alpha$ -Kristallen, Brinellhärte 198 kg/mm<sup>2</sup> (s. S. 20).

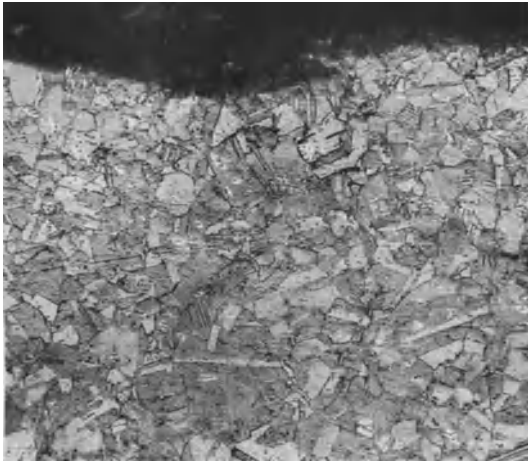
Abb. 41 ( $V = 100$ ). Feines Gefüge aus dem oberen Teil der schlitzartigen Durchfressung des in Abb. 20 gezeigten Kondensatorrohres der Legierung 70/29/1, Brinellhärte 131 kg/mm<sup>2</sup> (s. S. 21).

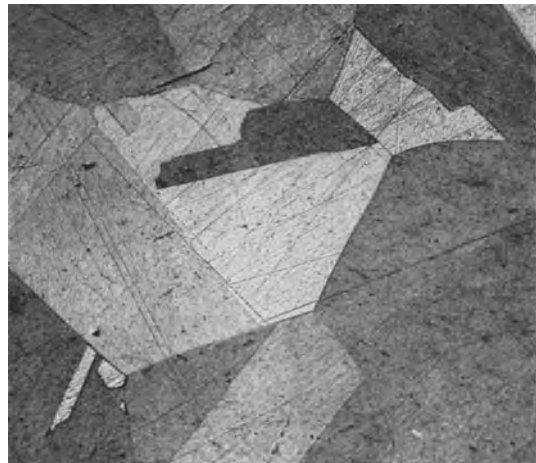
Abb. 42 ( $V = 100$ ). Sehr grobes Gefüge aus dem in Abb. 22 gezeigten korrodierten Rohr der Legierung 70/29/1, Brinellhärte 72 kg/mm<sup>2</sup> (s. S. 21).

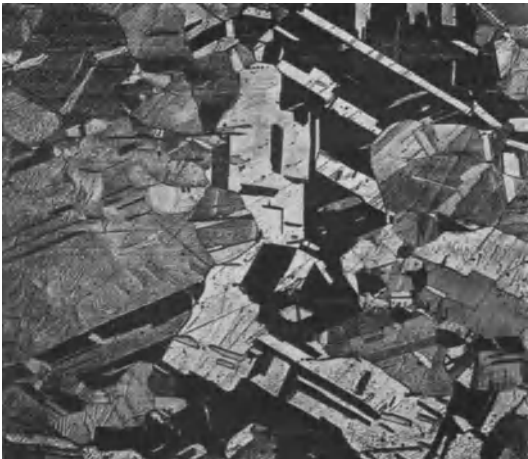
Abb. 43 ( $V = 100$ ). Grobes, sehr unregelmäßiges Gefüge aus dem in Abb. 23 gezeigten korrodierten Messingrohr der Legierung 70/29/1, Brinellhärte 110 (s. S. 21).

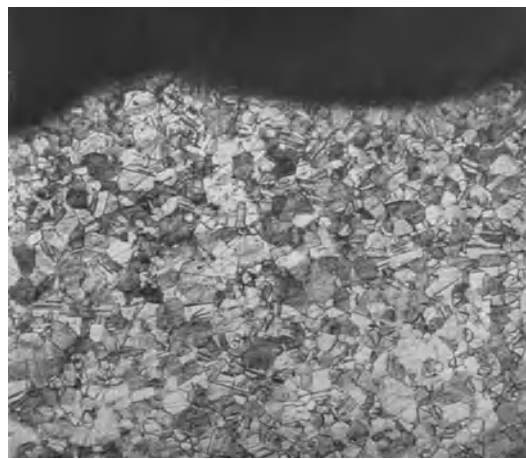
Abb. 44 ( $V = 100$ ). Feines gleichmäßiges Gefüge aus dem in Abbildung 24 gezeigten korrodierten Messingrohr der Legierung 70/29/1 (s. S. 21).

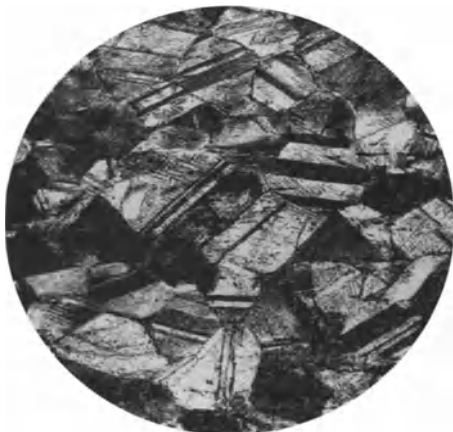
Abb. 45 ( $V = 100$ ). Längsschliff eines Kondensatorrohres der Legierung 70/29/1, Brinellhärte 115, ziemlich grobes Gefüge (s. S. 21).

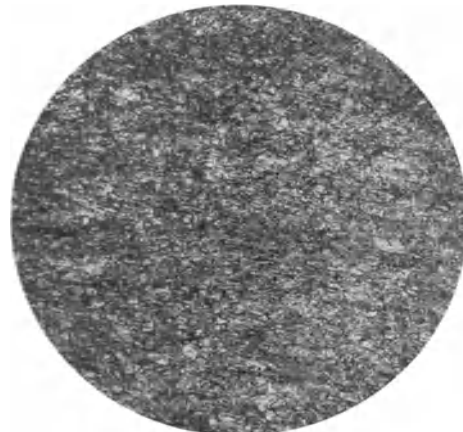
Abb. 46 ( $V = 100$ ). Längsschliff eines hart gezogenen Kondensatorrohres aus Aluminiummessing 76,5% Cu, 20,7% Ni, 2,8% Al; Brinellhärte 205; sehr feines Gefüge (s. S. 22).

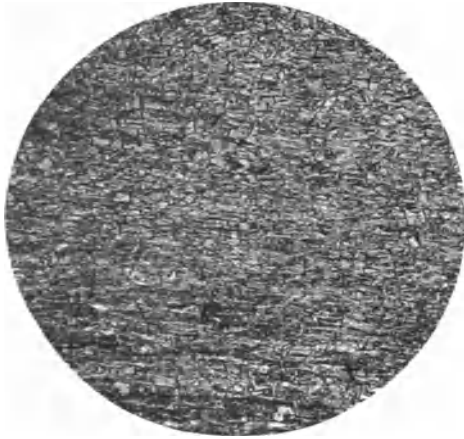
Abb. 47 ( $V = 100$ ). Querschliff eines Kondensatorrohres aus Nickelkupfer. 80% Cu, 20% Ni; Brinellhärte 120; einheitliche Kristalle (s. S. 24).

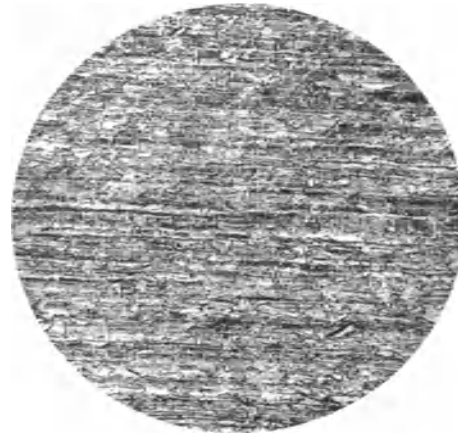
Abb. 48 ( $V = 100$ ). Längsschliff aus demselben Kondensatorrohr wie Abb. 47; stark gerecktes Gefüge (s. S. 24).

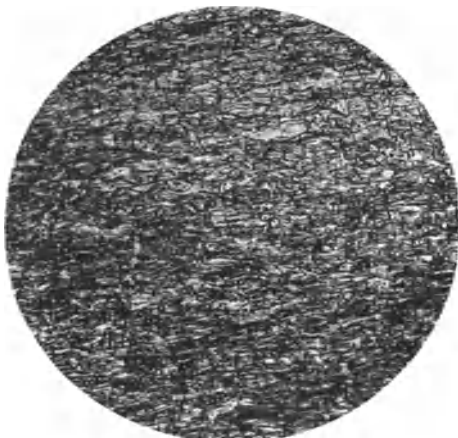
Abb. 49 ( $V = 100$ ). Querschliff eines Kondensatorrohres 85% Cu, 15% Ni; Brinellhärte 116 kg/mm<sup>2</sup>; einheitliche Kristalle (s. S. 24).

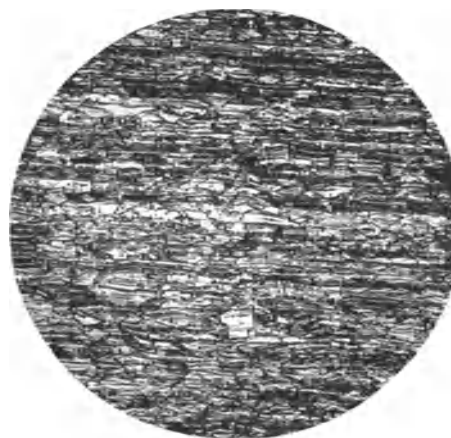
Abb. 50 ( $V = 100$ ). Längsschliff aus demselben Rohr wie Abb. 49; stark gerecktes Gefüge (s. S. 24).

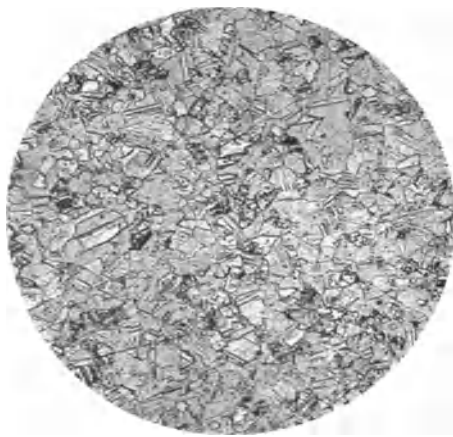
Abb. 51 ( $V = 100$ ). Querschliff eines Kondensatorrohres der Legierung 70/29/1, Brinellhärte 133 kg/mm<sup>2</sup>; feine, ziemlich gleichmäßige  $\alpha$ -Kristalle (s. S. 24).

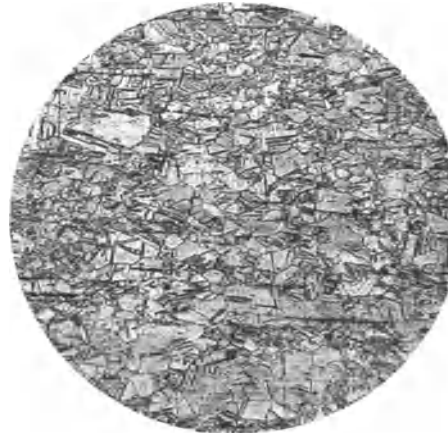
Abb. 52 ( $V = 100$ ). Längsschliff aus demselben Rohr wie Abb. 51; schwache Kaltreckung.

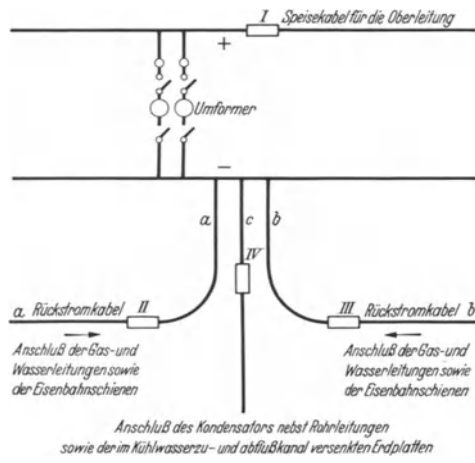
Abb. 53. Schematische Anordnung der Meßstellen für ausgehenden und rückkehrenden Strom eines Straßenbahnkraftwerkes (s. S. 30).

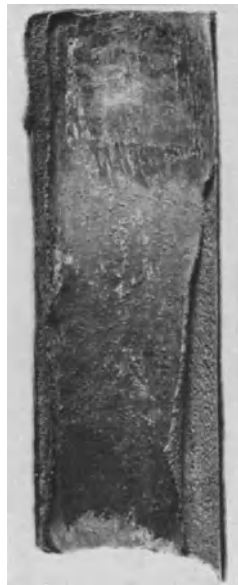
Abb. 55 (natürliche Größe). Schichtenweise Kupferablagerung an einem korrodierten Messingrohr der Legierung 70/29/1 (s. S. 32).

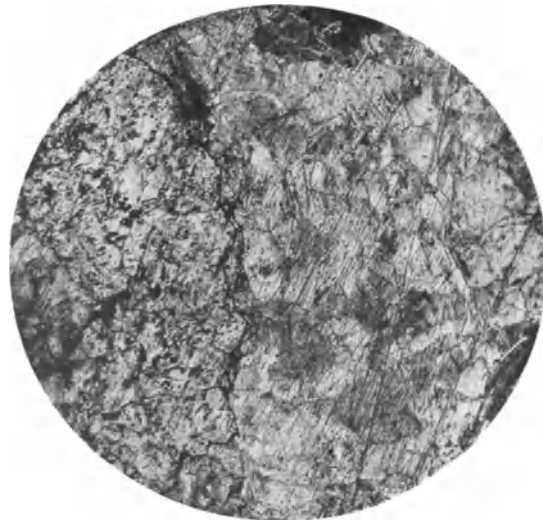
Abb. 58 ( $V = 100$ ). Geätzter Schliff des in Abb. 55 gezeigten korrodierten Rohres. Rechts gesundes Messinggefüge, links Gefüge der entzinkten Kupferablagerungen, durchsetzt mit kleinen Hohlräumen (s. S. 33).

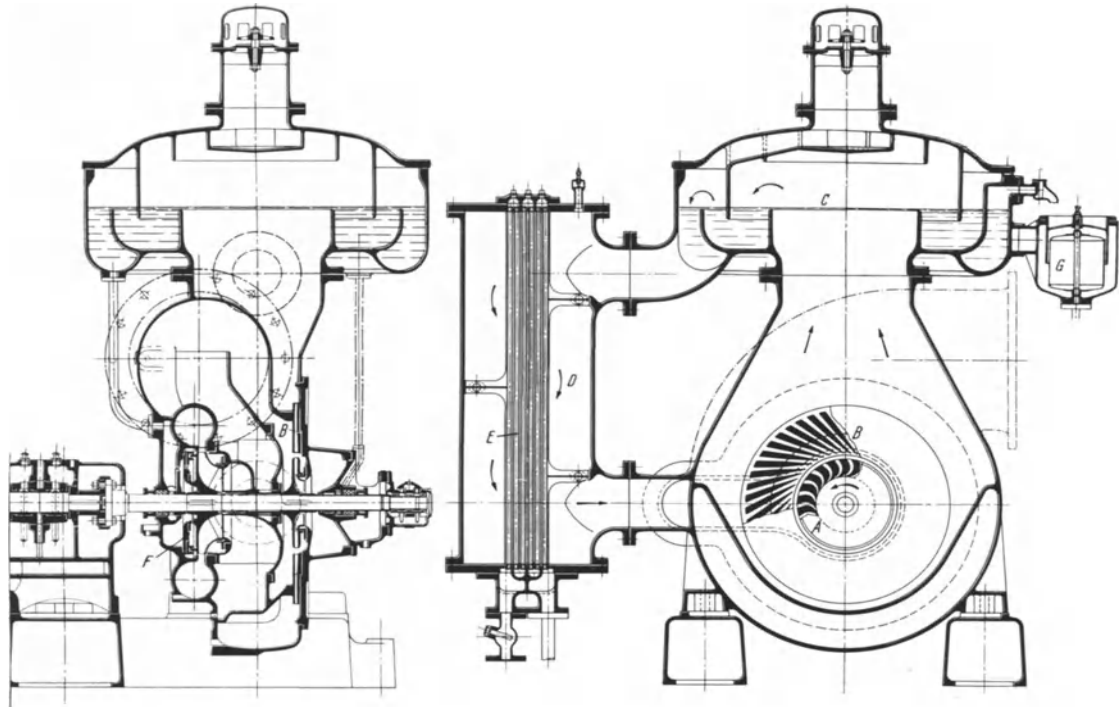
Abb. 59. Längs- und Querschnitt einer Schleuderluftpumpe (s. S. 42).

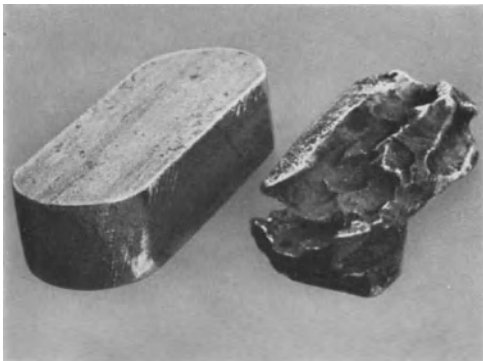
Abb. 60 (natürliche Größe). Korrodierter Stahlkeil der Kondensatpumpe *F* dieser Schleuderluftpumpe; Brinellhärte 152 kg/mm<sup>2</sup> (s. S. 43).

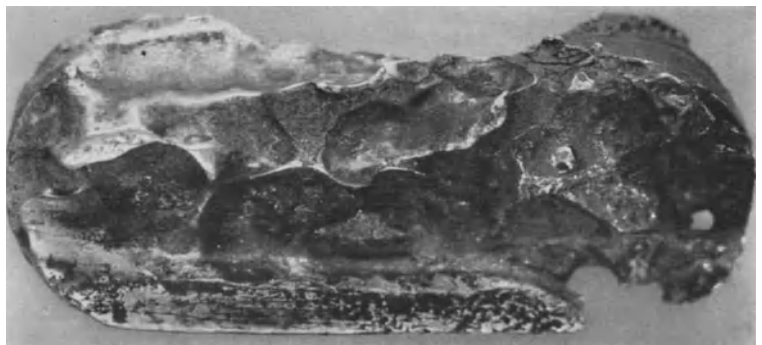
Abb. 61 ( $V = 2,8$ ). Derselbe Keil in entsprechender Vergrößerung (s. S. 43).

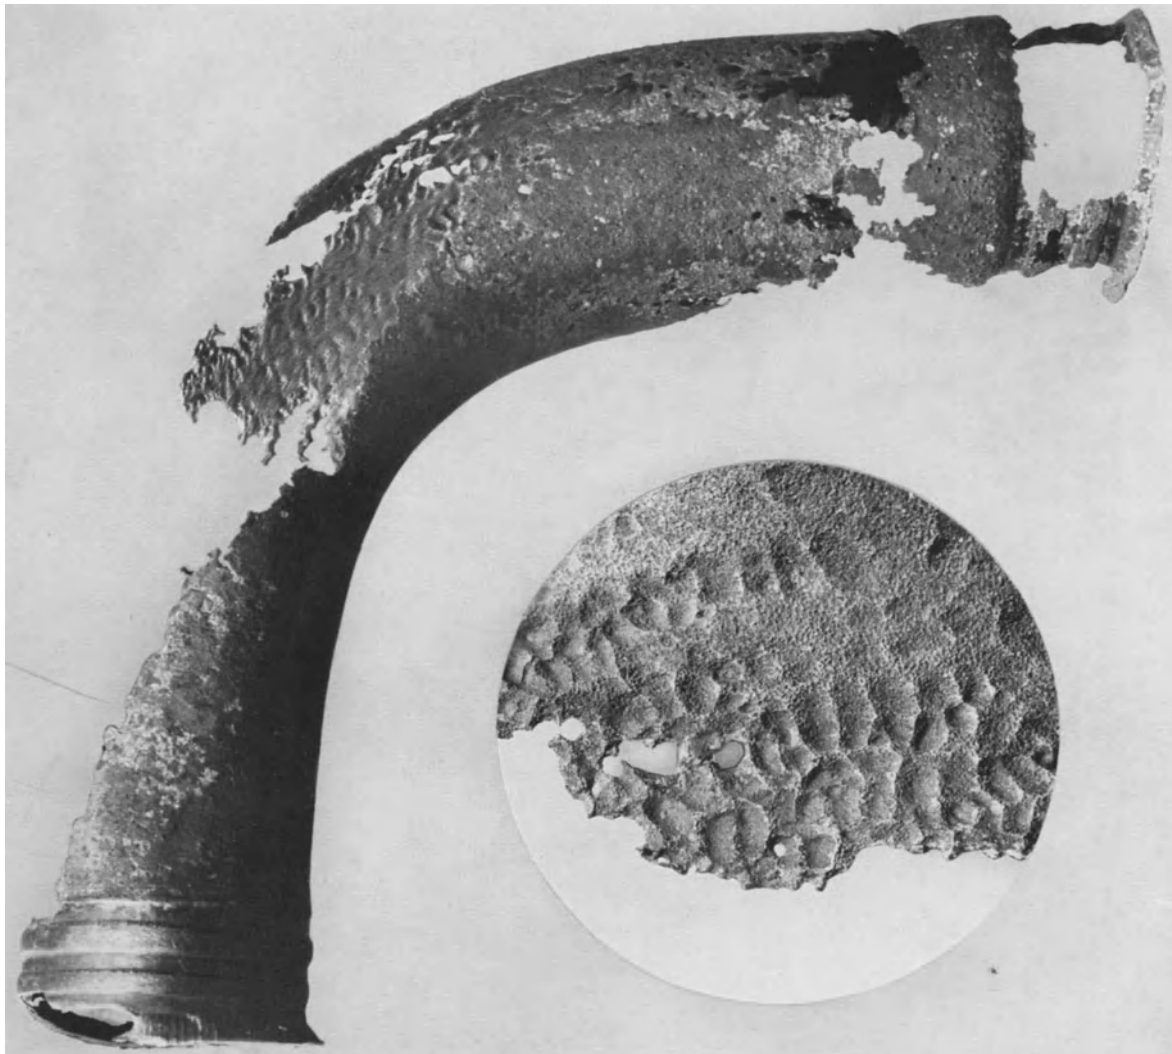
Abb. 69.

Abb. 105 zeigt filigranartige Anfressungen des in Abb. 69 beschriebenen schmiedeeisernen Rohrkrümmers aus der Stopfbuchsenbewässerung, in der größere Wassergeschwindigkeiten nicht in Betracht kommen konnten. Die nebeneinander liegenden, scharf begrenzten metallisch blanken kraterförmigen Korrosionen mit einzelnen kleinen punktförmigen Durchfressungen lassen darauf schließen, daß diese Anfressungen lediglich durch vagabundierende Ströme entstanden sind.

Abb. 69 (natürliche Größe). Elektrolytische Korrosionen an einem Rohrkrümmer aus Flußeisen einer Kühlwasserpumpe (s. S. 47).

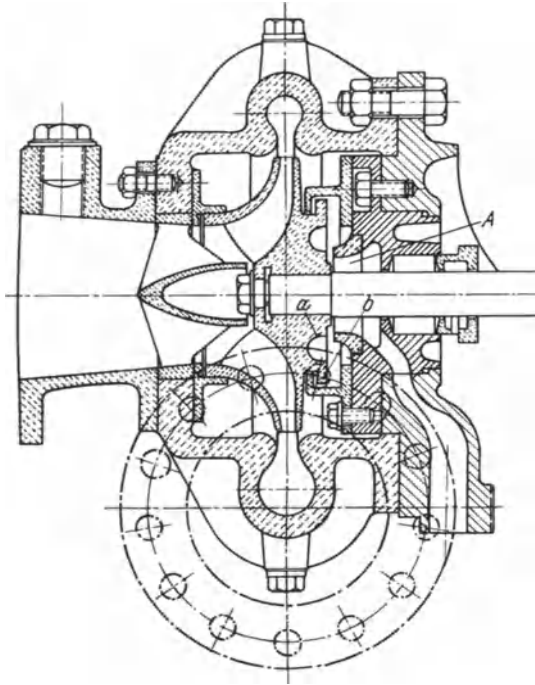
Abb. 72 zeigt eine Schnittzeichnung dieser Pumpen im Längsschnitt und aus

Abb. 72. Längsschnitt einer Turbo-Kesselspeisepumpe, deren Welle im Druckausgleichsraum *A* stark korrodiert ist (s. S. 50).

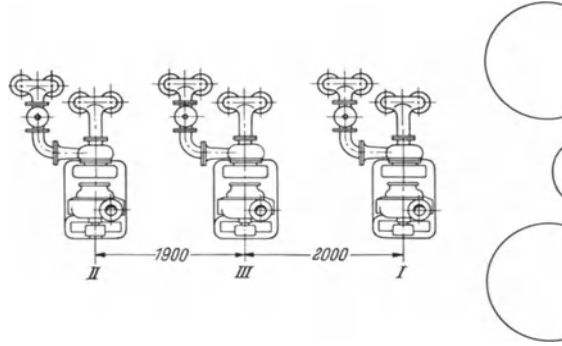
Abb. 73. Von den drei nebeneinander aufgestellten Kesselspeisepumpen gleicher Konstruktion (Abb. 72) und gleicher Leistung ist wiederholt nur die Welle der mittleren Pumpe zerstört worden (s. S. 50).

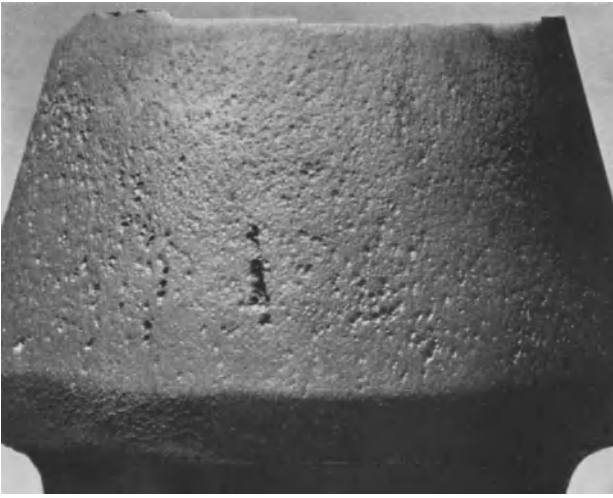
Abb. 78.

Abb. 78 (natürliche Größe). Kraterartige Korrosionen auf der Außenseite einer Hilfsdüse aus gegossenem Original-Monelmetall, Brinellhärte 140 kg/mm<sup>2</sup> (s. S. 52).

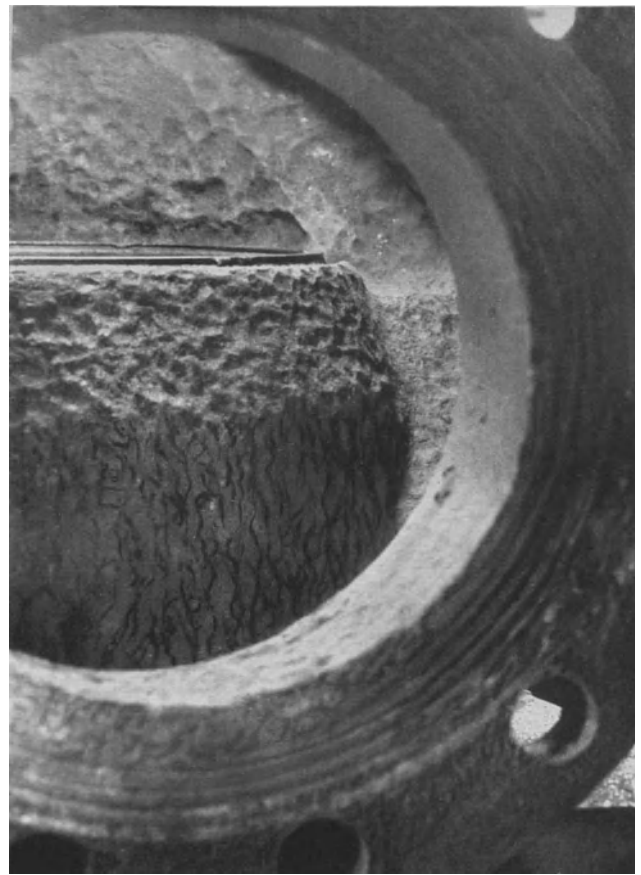
Abb. 79.

Abb. 79 (1/2 natürliche Größe). Elektrolytische Korrosionen auf der Innenseite eines Hochdruckdampfventils aus Stahlguß sowie an dem eingestemmen Ventilsitz aus Reinnickel (s. S. 53).

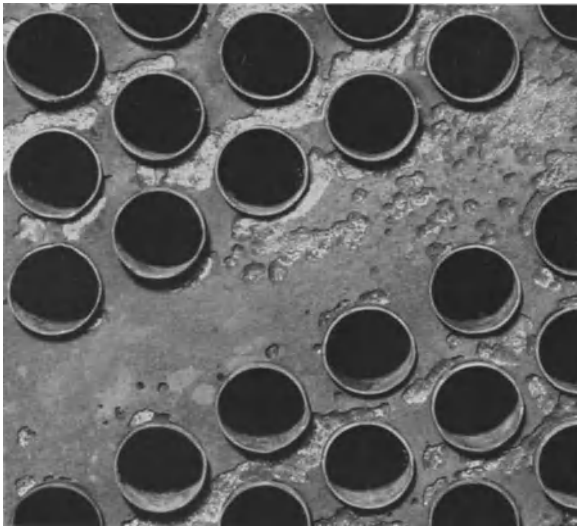
Abb. 80.

Abb. 80 (1/2 natürliche Größe). Elektrolytische Korrosionen an einem schmiedeeisernen Kondensatorrohrboden (s. S. 54).

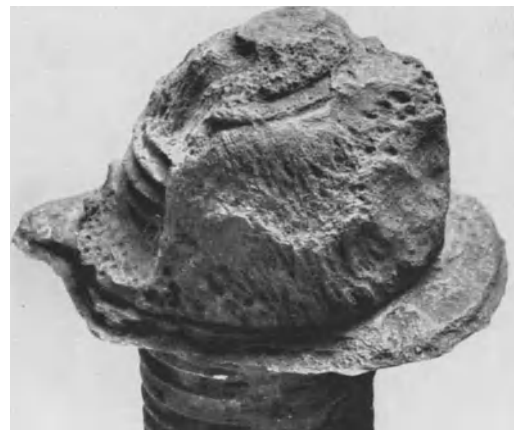
Abb. 82.

Abb. 82 (natürliche Größe). Elektrolytische Korrosionen an einem Ankerbolzen aus Flußeisen nebst schmiedeeiserner Mutter und Unterlegscheibe des schmiedeeisernen Rohrbodens eines Oberflächenkondensators (s. S. 55).

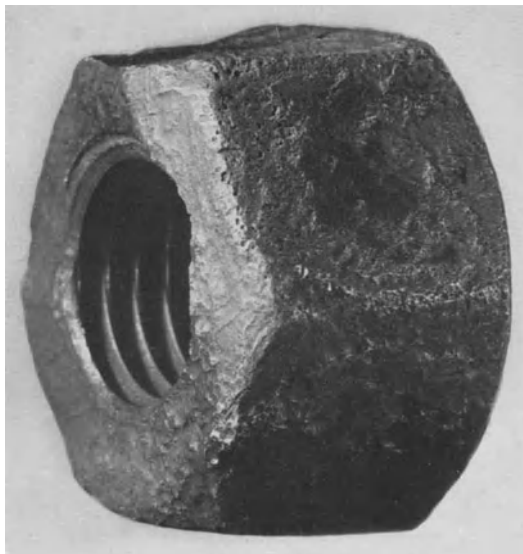
Abb. 81.

Abb. 81 (natürliche Größe). Elektrolytische Korrosionen an der schmiedeeisernen Ankerbolzenmutter des nach Abb. 80 korrodierten Kondensatorrohrbodens (s. S. 54).

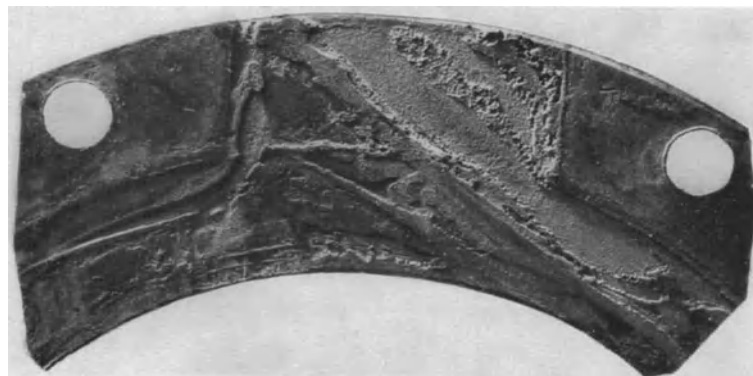
Abb. 93 (natürliche Größe). Elektrolytische Korrosionen mit körnig aufgerauhter Oberfläche am Spritzblech der Lagerschale eines Zahnradgetriebes; die Rückseite dieses Spritzbleches aus Messing zeigt dieselbe Korrosion mit feinkörniger Oberfläche (s. S. 59).

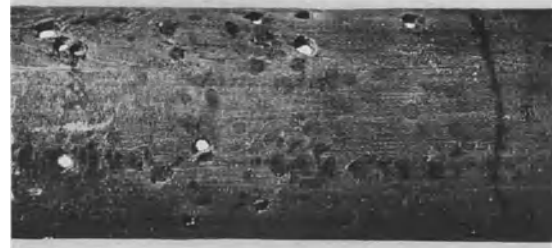
Abb. 94 ( $V = 100$ ). Chemische Entzinkung eines Messingrohrs aus einem Ölkühler. Der Querschliff eines derart entzinkten Messingrohrs läßt an der vom Öl berührten Rohraußenwand die gesunde 0,1 mm starke Messingschicht  $a-b$  erkennen, die anschließende Schicht  $b-c$  besteht aus roten Kupferkristallen (im Bild hell) durchsetzt mit kleinen schwarzen Hohlräumen; an der vom Wasser berührten Innenwand sind auf Strecke  $c-d$  die Kupferkristalle kleiner und die schwarzen Hohlräume entsprechend größer (s. S. 61).

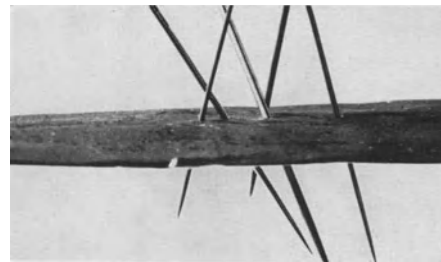
Abb. 95 ( $V = 1,3$ ). Siebartige, zylindrische Durchlöcherungen durch säurehaltiges Wasser an einem Messingrohr der Legierung 70/29/1 (s. S. 63).

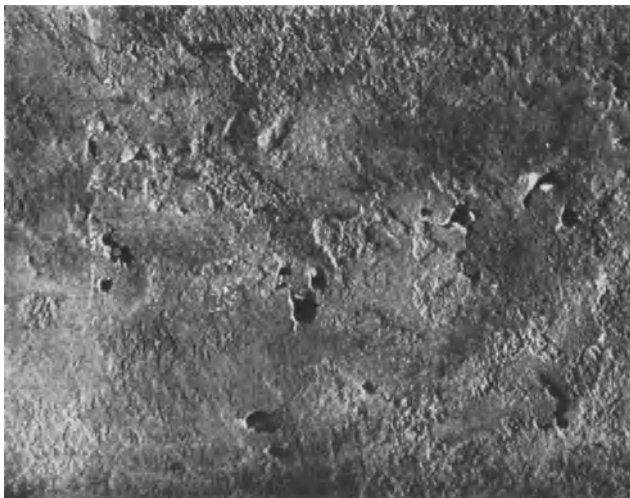
Abb. 96 ( $V = 3$ ). Siebartige Durchlöcherungen eines aufgebogenen Messingrohrs der Legierung 70/29/1; aus den Schlagschatten in den Löchern sind die verschiedenen Richtungen der Durchfressungen erkenntlich (s. S. 64).

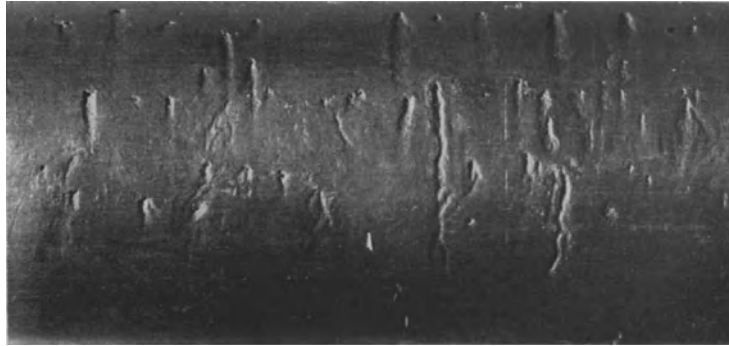
Abb. 98 ( $V = 1,2$ ). Anfressungen durch Säure an der Außenwand eines bei der chemischen Kondensatorreinigung stark korrodierten Messingrohrs (s. S. 64).

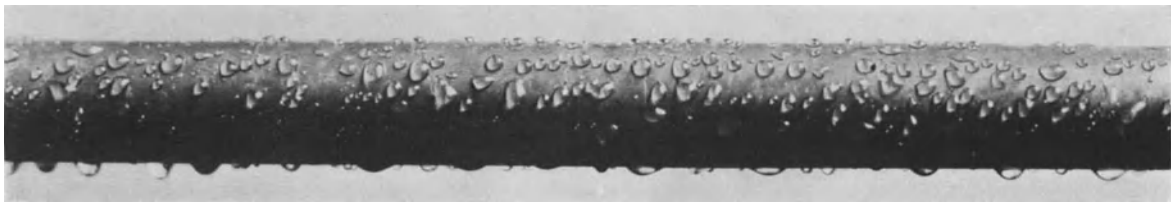
Abb. 99 ( $V = 2,5$ ). Durch chemische Entzinkung nach dreimaliger Säurereinigung und insgesamt 9780 Betriebsstunden entstandene poröse Stellen an einem Kondensatorrohr der Legierung 62/38 (s. S. 67).

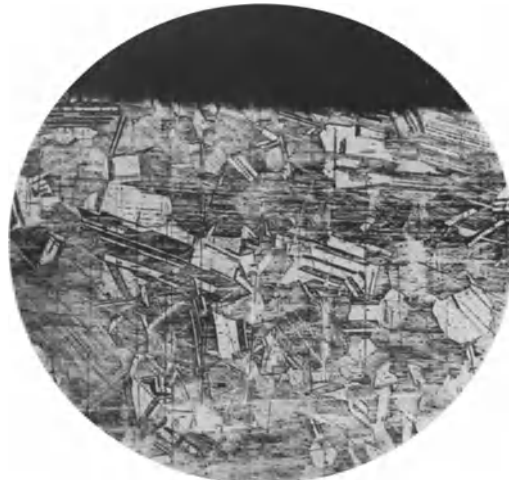
Abb. 101 ( $V = 100$ ). Querschliff durch eine besonders stark entzinkte Stelle des Rohrs der Abb. 99. Nach 9780 Betriebsstunden und dreimaliger Säurereinigung ist die Rohrwand zum größten Teil durchgefressen. Die dunklen Stellen des Schliffbildes sind herausgefressene  $\beta$ -Kristalle, die zum Teil durch niedergeschlagenes Kupfer ersetzt sind (s. S. 67).

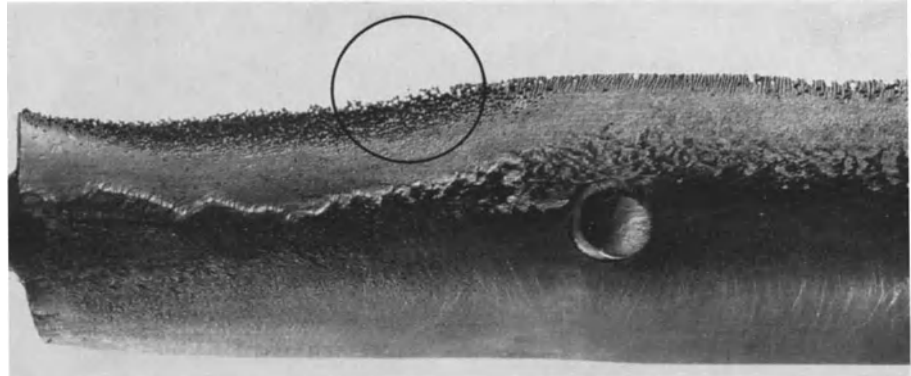
Die in Abb. 104 und 105 wiedergegebenen filigranartigen Anfressungen haben eine große Ähnlichkeit, so daß angenommen werden könnte, die Abb. 105 sei eine Vergrößerung der Abb. 104.

Abb. 104 ( $V = 1,75$ ). Dampfeintrittskante einer Turbinenschaufel aus 5% Ni-Stahl, stark abgenutzt und filigranartig ausgefrant mit kleinen zylindrischen Durchfressungen. Anfrassungen am äußeren Ende des Schaufelrückens, durch etwa 1 mm hohen Rand scharfkantig begrenzt mit den bei elektrolytischen Korrosionen charakteristischen Anfrassungen (s. S. 74).

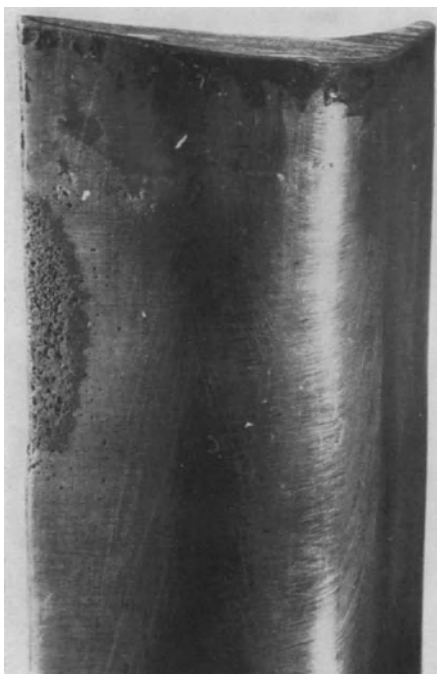
Abb. 110 ( $V=1,2$ ) zeigt die in der Versuchseinrichtung Abb. 108 entstandenen Korrosionen an einer Turbinenschaufel aus 5% Ni-Stahl. Für diesen Versuch wurde als Elektrolyt Wasser aus einer Kesselspeisedruckleitung verwendet; der Stromdurchgang betrug etwa 0,04 A bei 106 V Spannung. Innerhalb 4 h sind auf der für den Versuch vom Isolierlacke befreiten etwa 20 mm langen Schaufelstrecke auf dem Schaufelrücken rechts neben dem Loch für den Bindedraht die aus der Abbildung ersichtlichen, dicht nebeneinander liegenden, kleinen wurmstichartigen Anfressungen entstanden, und auch der anschließende Teil des Schaufelrückens ist übersät mit einer großen Anzahl sehr nahe zusammenliegender nadelstichartiger Korrosionen; ähnliche Anfressungen sind bei diesem Versuche auch auf der Hohlseite der Turbinenschaufel entstanden. Nach Beseitigung des Isolierlackes auf dem insgesamt etwa 80 mm langen Schaufelende zeigten sich auf dem Schaufelrücken etwa 30 bis 50 mm oberhalb des Loches für den Bindedraht die aus der Abbildung ersichtlichen, in einer Längsreihe liegenden kleinen kraterartigen, metallisch glänzenden Anfressungen und dicht daneben kleine, metallisch blanke Erhöhungen, die sich eigenartigerweise unter der Lackschicht gebildet haben.

Abb. 110 ( $V = 1,2$ ). Künstliche elektrolytische Korrosionen an einer Turbinenschaufel aus 5% Ni-Stahl. Wurmstichartige Anfrassungen neben dem Loch für den Binddraht. Wasser als Elektrolyt; gleichzeitig sind auf dem Schaufelrücken nahe am Schaufelende unter einer Lackschicht die aus der Abbildung ersichtlichen kraterartigen blanken elektrolytischen Anfrassungen und direkt daneben metallische Ablagerungen entstanden (s. S. 81).

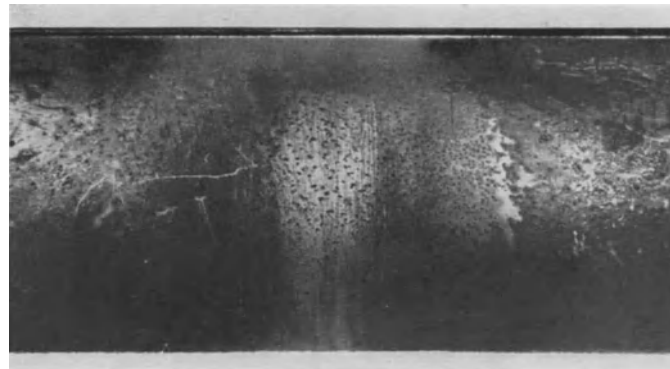
Abb. 111.

Abb. 111 ( $V=2,2$ ) zeigt elektrolytische Korrosionen an der Dampfeintrittskante einer Versuchsschaufel aus V 5 M-Stahl. Für diesen Versuch wurde als Elektrolyt ebenfalls Kesselspeisewasser verwendet. Der Abstand zwischen Schaufeleintrittskante und Düse betrug 15 mm und der Stromdurchgang wurde zu 0,03 bis 0,04 A bei 110 V Spannung ermittelt.

Abb. 111 ( $V = 2,3$ ). Künstliche elektrolytische Korrosionen an V 5 M-Stahl, bestehend aus wurmstichartigen Anfrassungen an der linken Kante einer Versuchsschaufel. Wasser als Elektrolyt (s. S. 81).
