И. М. Короткин
АВАРИИ
И КАТАСТРОФЫ
КОРАБЛЕЙ

ИЗДАТЕЛЬСТВО «СУДОСТРОЕНИЕ»
ЛЕНИНГРАД
1977

В книге систематизированы материалы по авариям и катастрофам надводных кораблей флотов капиталистических стран, происшедших в результате пожаров и внутренних взрывов, столкновений, посадка на мель и действия штормов. Показаны мероприятия, проводимые с целью повышения живучести и безопасности кораблей.

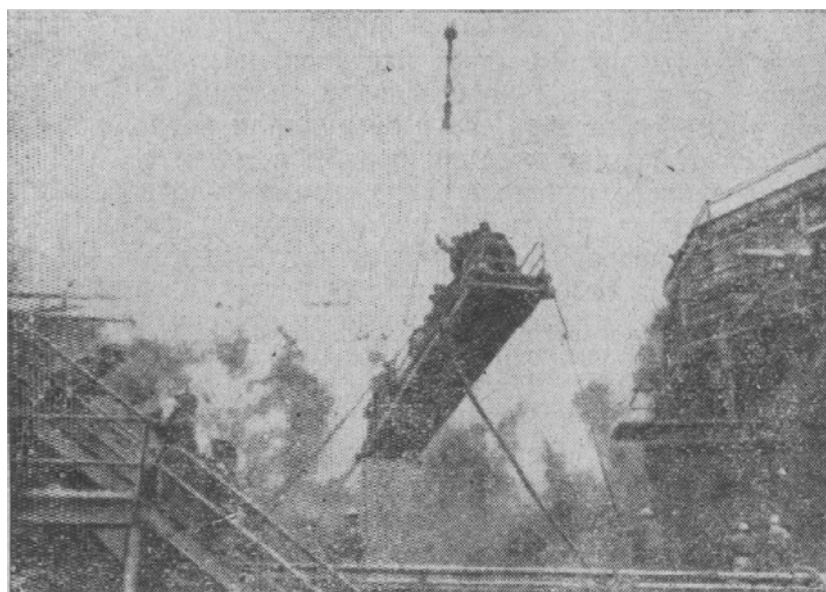
Одновременно решалась задача эвакуации и спасения с корабля людей: близилась к завершению достроечные работы, а в таких случаях на корабль приходят люди разных специальностей. В день катастрофы на борту авианосца находилось свыше 4200 человек, большей частью заводского персонала. Отданное по радио приказание: «Всем покинуть корабль!» — многие не услышали, так как связь на корабле было плохо налажена. Большинство людей узнало о происшествии, лишь увидев на корабле огонь. Рабочие стали удаляться с корабля разными путями, но в зоне главного очага пожара пути к уходу были практически закрыты. Некоторые спасались, прыгая в ледяную воду или же перебираясь по швартовам на стоящую рядом баржу. Два заводских подъемных крана перегружали людей с корабля на стенку (рис. 3), над которой полетная палуба авианосца возвышалась более чем на 20 м.

Рис. 3. Спасение людей краном с горящего АВ «Констеллейшн»

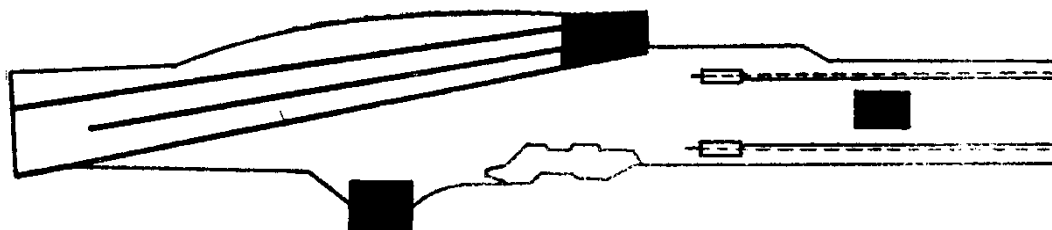
Рис. 4. План расположения самолетоподъемников на АВ «Рэндолф»

При подаче самолета с полетной палубы в ангар в какой-то момент сорвался и упал в воду бортовой самолетоподъемник с находившимся на нем самолетом и экипажем в составе 5 человек.

На этом авианосце установлено 3 самолетоподъемника: один в носовой части корабля, в диаметральной плоскости, другой — на левом борту, примерно в районе миделя и третий — на правом борту, кормовее «острова» (рис. 4). Авария постигла третий самолетоподъемник, при падении которого была выломана часть борта корабля и порвано несколько электрокабелей. Повреждение кабеля вызвало короткое замыкание, которое явилось причиной взрыва и последовавшего за ним пожара.

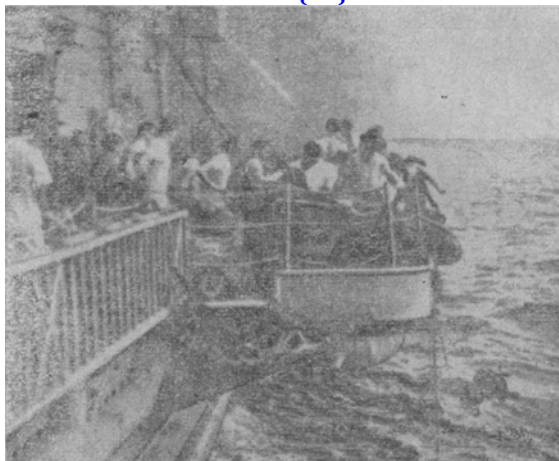
Рис. 6. Сбрасывание бомбы за борт АВ «Орискани» с целью предупреждения взрыва

Во избежание взрывов боеприпасов велась энергичная работа по сбрасыванию за борт авиабомб, снарядов и других взрывоопасных предметов (рис. 6). При этом авиабомбы поливали из шлангов водой, чтобы при работе с ними исключить ожоги. Во время пожара за борт авианосца были сброшены многие тонны авиабомб и других боеприпасов. Тем не менее часть 20-мм снарядов взорвалась в зоне действия пожарных, увеличив число пострадавших членов экипажа.

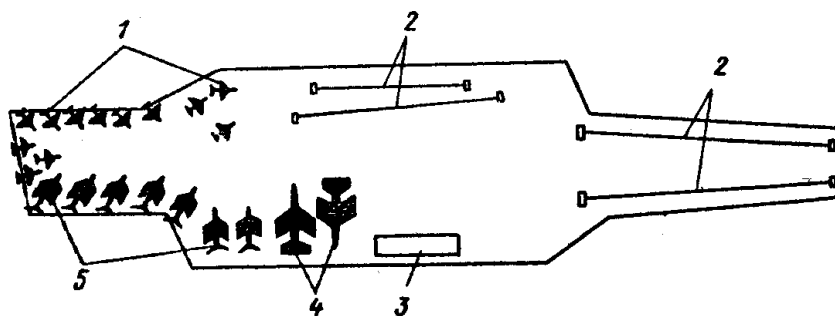
Первые меры, которые были приняты для ликвидации возникшего пожара с использованием водяной пожарной магистрали и палубных пеногенераторных установок, оказались неэффективными. Из-за скученного расположения самолетов на полетной палубе (рис. 8) пламя быстро охватило почти всю группу самолетов. Стали загораться {32} топливные баки и взрываться авиабомбы и другие боеприпасы. Вскоре пожар распространился по всей кормовой части полетной палубы. Одна за другой на палубе взрывались авиабомбы весом 340 и 450 кг. Взрывающиеся топливные баки самолетов выпускали черный дым, который расстилался по полетной палубе и проникал во внутренние помещения корабля.

Рис. 8. Расположение самолетов на полетной палубе АВ «Форрестол» перед пожаром:
1 — штурмовики А4Е «Скайхок»; 2 — катапульты; 3 — «остров»; 4 — разведчики RA5G «Виджилент»; 5 — истребители F4В «Фантом-II»

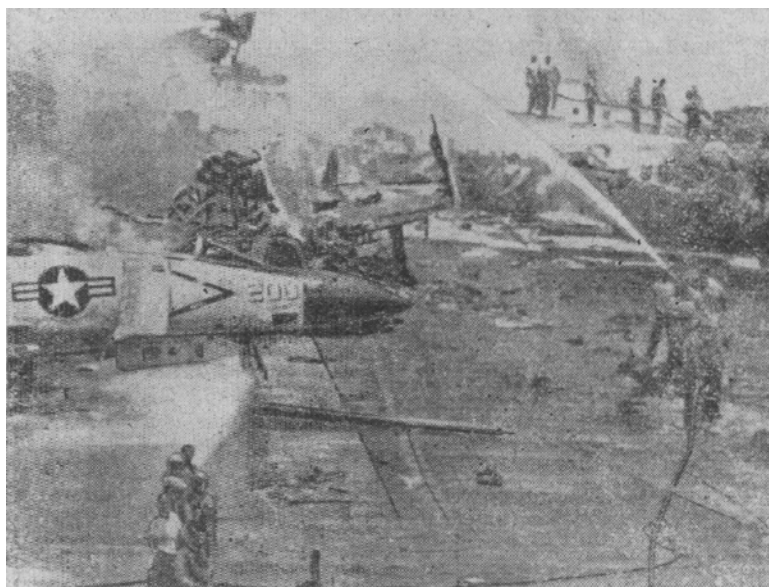
Общий вид авианосца после катастрофы был таков, как будто он подвергся боевым воздействиям (рис. 10, 11). Один из офицеров «Форрестола» отметил, что пилоты «камикадзе» во второй мировой войне не могли нанести подобные повреждения кораблю.

Рис. 11. Борьба с пожаром на полетной палубе «Форрестола»

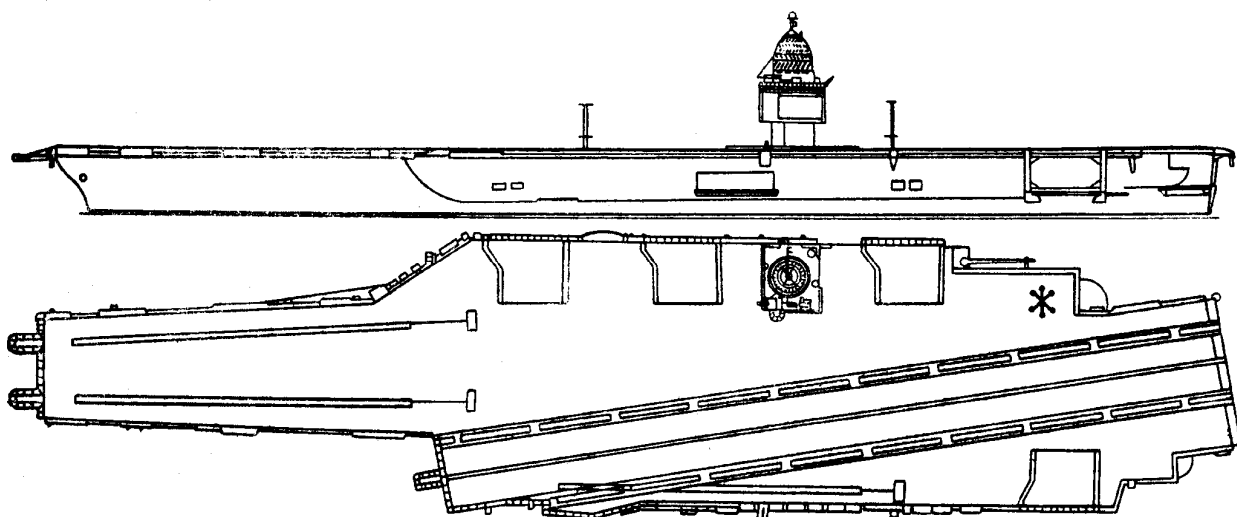
Рис. 14. Атомный авианосец «Энтерпрайз», на котором произошел крупный пожар в 1969 г., с указанием начального очага пожара (*)

Из доклада специальной комиссии ВМС, детально изучившей обстоятельства катастрофы, выяснилось, что ее причиной был взрыв в кормовой части полетной палубы во время снабжения «Фантомов» боеприпасами. Ракета «Зуни», подвешенная под самолетом, в результате воздействия выхлопной струи двигателя нагрелась до высокой температуры, вследствие чего последовал взрыв. Вспыхнул пожар, и произошла новая серия взрывов бомб и ракет на расположенных поблизости самолетах. Здесь в значительной мере повторилась картина развития пожара на «Форрестоле». Разница заключалась разве в том, что на «Энтерпрайзе» взрывы и пожары возникали далее в корме и он имел меньше самолетов с подвешенными боеприпасами, попавших в зону пожара. В соответствии с этим на нем было отмечено меньшее количество взрывов на полетной палубе, следовательно, меньшим оказался и масштаб полученных кораблем разрушений.

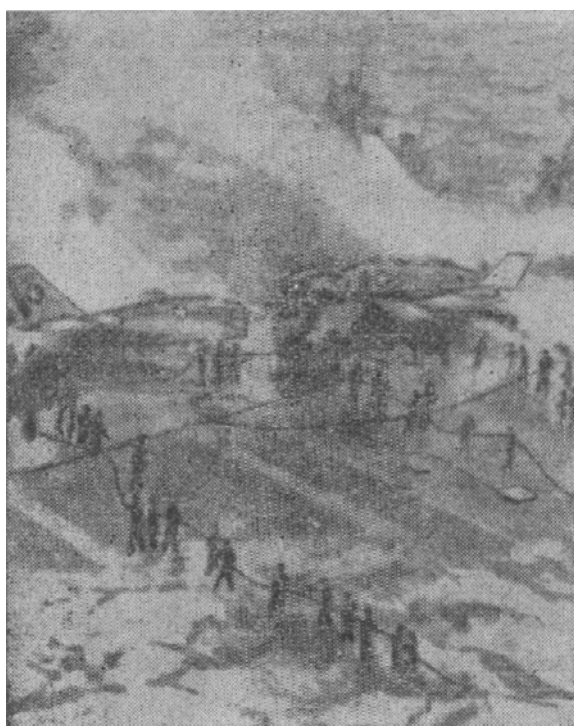
Рис. 15. Пожар на полетной палубе АВ «Энтерпрайз». ЭМ «Роджерс» оказывает помощь авианосцу в борьбе с пожаром

Вскоре после первого взрыва на полетной палубе была сыграна тревога и началась борьба за спасение корабля (рис. 15).

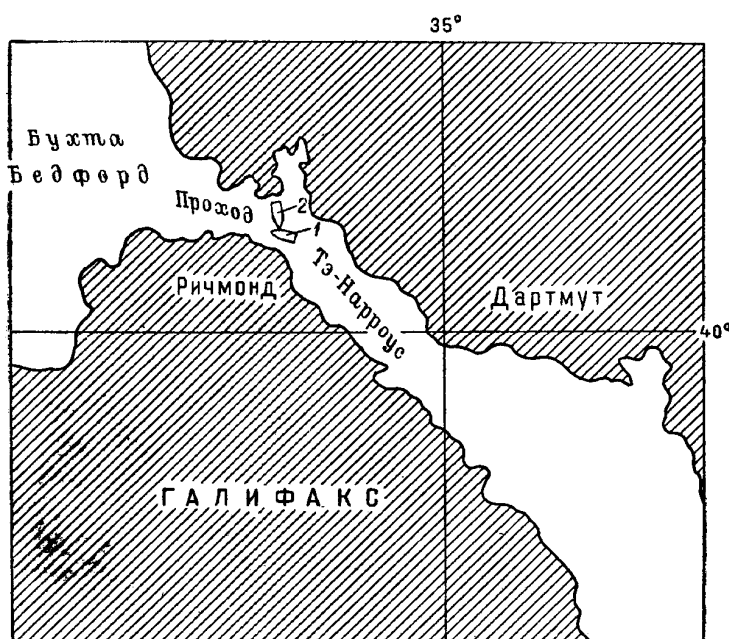
Видимость в то утро была отличной. И, конечно же, никто не ожидал, что при идеальной видимости и таких малых скоростях движения судов форштвень «Имо» врежется в правый борт носовой оконечности «Монблана» на глубину 3 м (рис. 16).

Капитан «Имо» решил вытащить застрявший в «Монблане» форштвень своего корабля. Был дан задний ход, и «Имо» с большим скрежетом стал выходить из пробоины в «Монблане», но при трении корпусов образовались искры, которые и подожгли разлившийся бензол. На «Монблане» возник пожар, пламя которого довольно быстро охватило почти всю носовую часть корабля. Огнетушителей не было, пожарные гидранты могли быть введены в действие только на баке, где теперь бушевало пламя, взрывались бензольные бочки, а раскаленные осколки металла падали на палубу транспорта.

Рис. 16. Взрыв в Галифаксе. Место и положение транспортов «Монблан» (1) и «Имо» (2) при столкновении

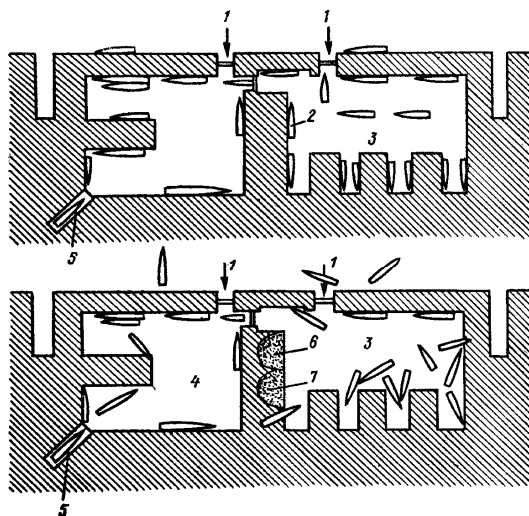
Перелом судна и гибель 40 пожарных были лишь прелюдией катастрофы. Под воздействием ударных и приливных волн были разорваны многие швартовы и находившиеся в гавани суда начали хаотично плавать и сталкиваться друг с другом (рис. 18). От разлетавшихся раскаленных осколков стали загораться другие суда и береговые сооружения. Вот некоторые примеры. Кормовая часть палубы английского судна «Джалападма» (3935 т), находившегося {87} поблизости от аварийного судна, была поднята вместе с размещенным на ней орудием в воздух на высоту 12 м, переброшена через стенку причала и, перелетев расстояние 200 м, опустилась на главном шоссе. Одно каботажное судно (5000 т) было вынесено на берег. В непосредственной близости от места взрывов было убито все живое, а на расстоянии ¼ мили все береговые здания получили большие сотрясения.

Рис. 18. Взрыв в Бомбее. Расположение судов до и после взрыва:

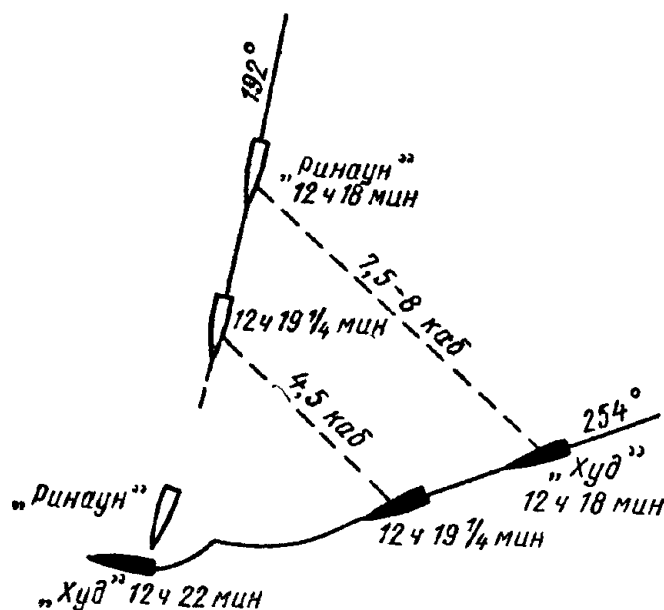
Рис. 32. Маневрирование линейных крейсеров «Худ» и «Ринаун» перед столкновением

В результате оба крейсера были повреждены. «Худ» получил повреждение одного из правых гребных винтов

(на нем было четыре винта), броневого пояса и наружной обшивки. На «Ринауне» была значительно повреждена носовая часть корабля и отмечена трещина в форштевне. Для предварительной ликвидации повреждений оба крейсера зашли сначала в Гибралтар, а затем были направлены в Портсмут для производства полного ремонта, который продолжался на «Худе» около 1,5 месяца, а на «Ринауне» — более продолжительное время.

Командир соединения и командиры кораблей были привлечены к судебной ответственности. Военно-морской суд, разбиравший обстоятельства столкновения, в своем решении оправдал флагмана и командира «Худа», а {148} командира «Ринауна» присудил к отстранению от должности. Адмиралтейство же изменило решение суда и наказало обвиняемых: командиру соединения и командиру «Худа» было объявлено замечание, а командиру крейсера «Ринаун» — строгий выговор с оставлением в должности. На рис. 32 показана схема маневрирования кораблей перед столкновением.

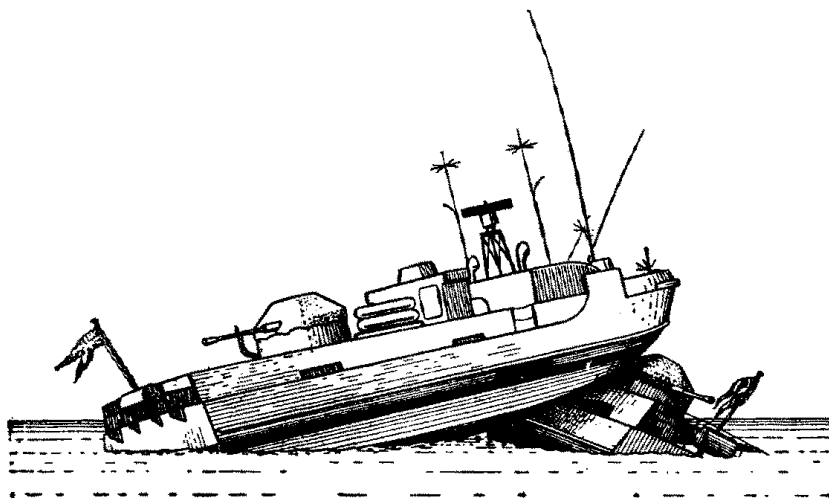
Рис. 33. Столкновение торпедных катеров «Флювефискен» и «Хёген»

Спустя 21 минуту после столкновения к месту аварии подошел фрегат «Рольф Краке». В это время столкнувшиеся корабли находились в положении, изображенном на рис. 33. Еще через 4 минуты «Хёген» затонул на {153} глубине 17 м. От момента столкновения до гибели «Хёгена» прошло 25 минут, и его экипаж (23 человека) успел перейти на «Флювефискен», так что погибших при аварии не было. Подошедший после затопления «Хёгена» фрегат начал работы по спасению «Флювефискена», который находился в довольно тяжелом состоянии.

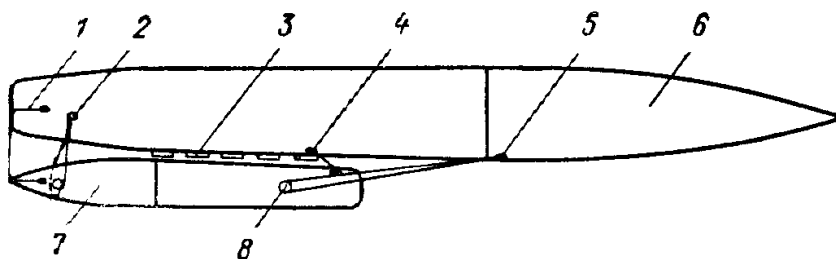
Рис. 34. Схема буксировки ТКА «Флювефискен» фрегатом «Рольф Краке»:

Схема буксировки приводится на рис. 34. Из нее видно, что ТКА был ошвартован к фрегату правым бортом в его кормовой части, так что носы обоих кораблей были обращены в противоположные стороны.

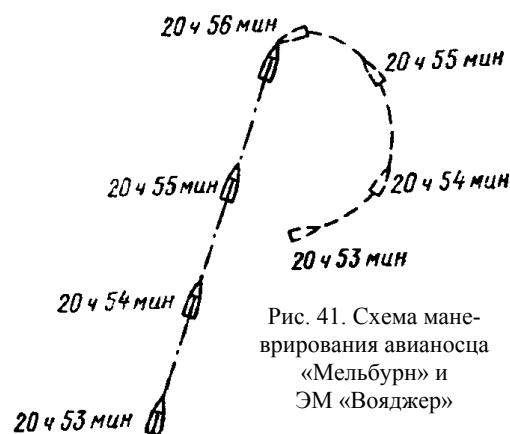
Рис. 41. Схема маневрирования авианосца «Мельбурн» и ЭМ «Вояджер»

Находясь на крыле мостика своего корабля, командир «Мельбурна» в 20 ч 54 мин, т. е. за две минуты до столкновения кораблей, вдруг увидел, что «Вояджер» поворачивает влево, идя по направлению к авианосцу (рис. 41).

Сначала командир авианосца предположил, что эсминец маневрирует путем частого переключивания руля. Но вскоре, убедившись в опасном сближении кораблей, он подал команду «полный назад», чтобы попытаться предотвратить аварию. Перед отдачей команды командир «Мельбурна», видимо, в панике, убежал с мостика в {163} закрытую штурманскую рубку. Команда была подана на последней минуте перед столкновением, но поздно. На авианосце даже не подумали переложить руль, так как события нарастали с головокружительной быстротой;

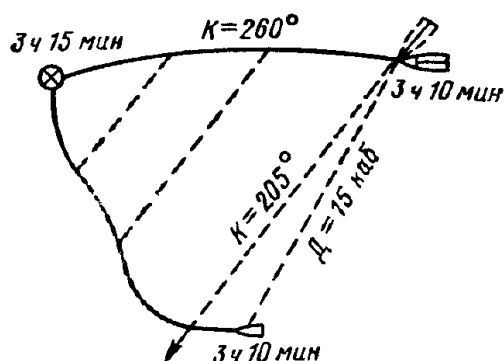
Рис. 42. Схема маневрирования авианосца «Мельбурн» и эсминца «Фрэнк Э. Эванс»

Примерно в 03 ч 10 мин с авианосца эсминцу было приказано занять место за его кормой для обеспечения безопасности движения самолетов. «Мельбурн» в это время находился на основном курсе 220°, но с учетом {165} противолодочного зигзага — фактически 260° (рис. 42). Расстояние между кораблями в этот момент было около 1,5 мили. Вахтенный офицер эсминца сразу же начал

В 03 ч 15 мин авианосец врезался в борт эсминца и отрезал его носовую часть, которая быстро затонула на глубине около 1650 м. При этом погибло 74 члена экипажа (из 274). Остальные были спасены. Кроме АВ «Мельбурн» в спасательных работах принимал участие американский авианосец «Кирсардж», специально вызванный к месту катастрофы, и другие корабли. «Мельбурн» получил незначительные повреждения, и жертв на нем не было (рис. 43).

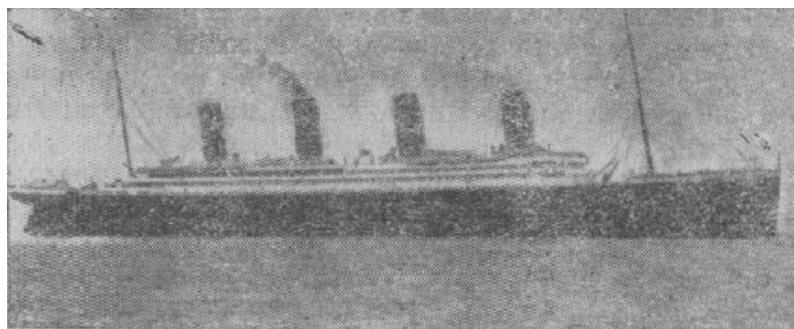
Рис. 44. Лайнер «Олимпик», столкнувшийся с крейсером «Хок»

Лайнер «Олимпик» (водоизмещение 52 000 т, длина 260 м, ширина 30 м, осадка 10 м) (рис. 44) и крейсер «Хок» (водоизмещение 7500 т; длина 110 м, ширина 18,3 м; осадка 7,2 м) шли в одном направлении, причем слева следовал лайнер, справа от него—крейсер, со скоростями хода, соответственно, 14 и 18 уз. Их курсы пересекались под небольшим острым углом, расстояние по ширине между кораблями было около 100 м. После того как форштевень «Хока» миновал траверз ахтерштевня «Олимпика», крейсер довольно быстро отклонился в сторону лайнера и ударил его в борт, хотя руль крейсера был положен вправо.

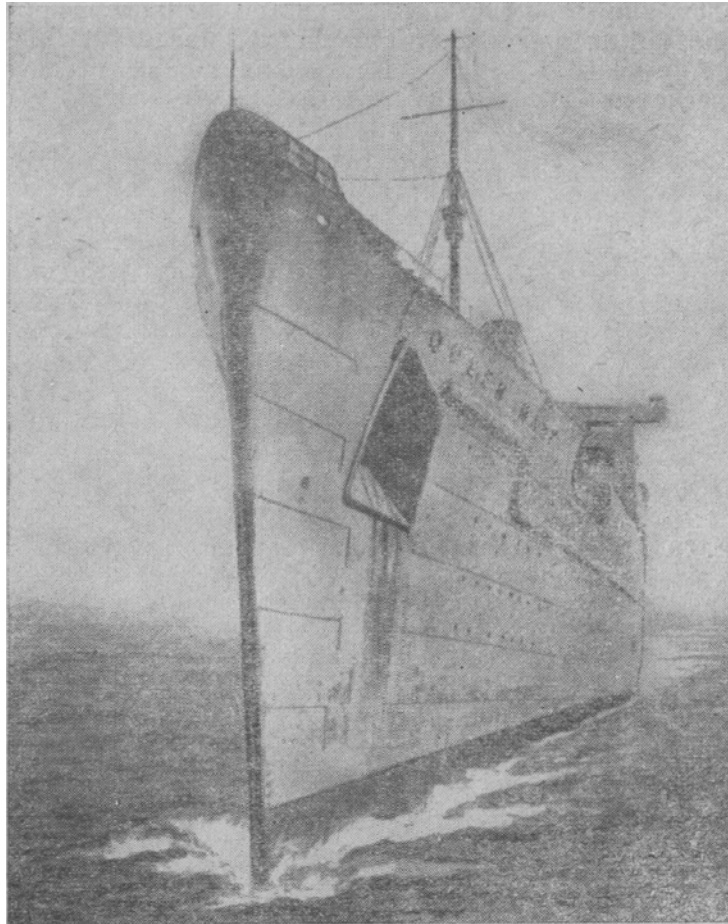
Рис. 47. Лайнер «Куин Мэри», потопивший крейсер «Кюрасао»

В результате столкновения, происшедшего в 40 милях севернее о. Тари (северное побережье Ирландии), крейсер был разрезан на две части и затонул. Из 430 членов экипажа погиб 331 человек. Среди спасенных единственным офицером был командир корабля. Лайнер получил незначительные повреждения носовой части и после {185} заложения аварийного пластыря своим ходом прибыл в порт Клайд, где был отремонтирован.

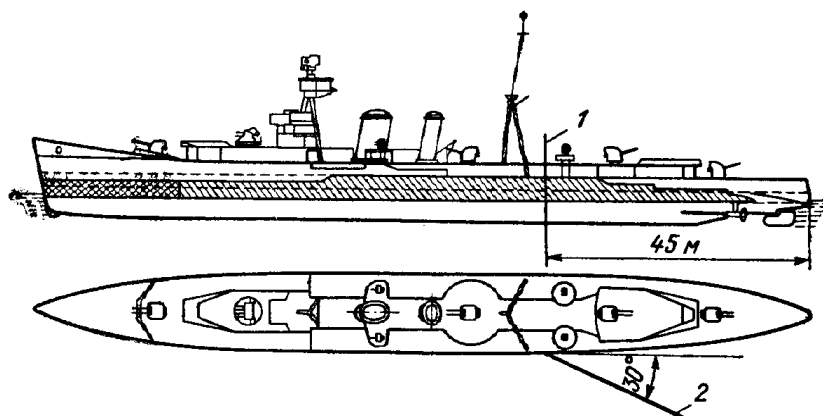
Капитан лайнера почти одновременно с командиром крейсера командовал: «Лево на борт!». Однако действия оказались запоздалыми: в 14 ч 12 мин «Куин Мэри» врезался в левый борт «Кюрасао» под углом около 30° к диаметральной на расстоянии 45 м от его кормового среза.

Рис. 48. Крейсер «Кюрасао», потопленный лайнером при столкновении:

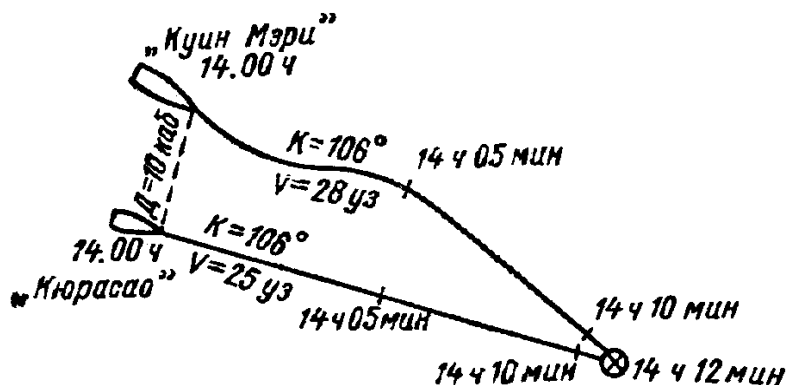
Рис. 49. Схема маневрирования легкого крейсера «Кюрасао» и лайнера «Куин Мэри»

Около 14 ч 00 мин лайнер лег на частный курс зигзага 106°, равный генеральному. Крейсер в тот момент находился справа на траверзе на расстоянии около 10 каб и шел параллельным курсом. В 14 ч 04 мин «Куин Мэри» начал поворот на следующий частный курс зигзага 131° (рис. 49). На «Кюрасао» на это не обратили внимания и лишь в 14 ч 10 мин, когда судно уже лежало на новом курсе, заметили, что оно быстро сближается с крейсером. Командир крейсера подал рулевому команду: «Право 15°!». {184}

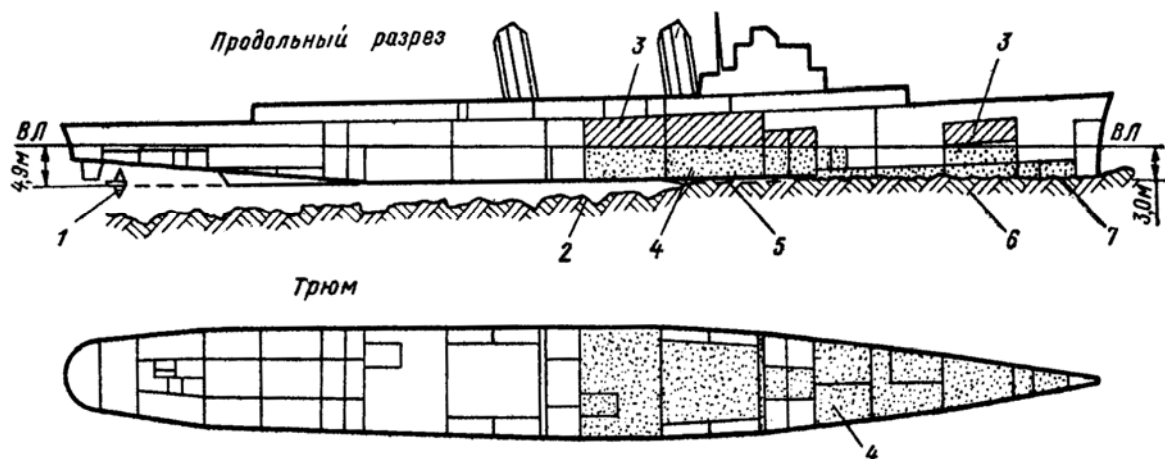
Рис. 52. Заполнение пеной помещений ЭМ «Фрэнк Нокс»

Далее, под корпус корабля были заведены доставленные из США резиновые понтоны. Внешним водолазным обследованием было установлено, что большие куски коралла врезались в корпус эсминца, некоторые из них образовали в нем вмятины. Во избежание дальнейшего разрушения корпуса при стягивании корабля было решено удалить кораллы при помощи взрывов и образовать своеобразный канал для облегчения стягивания корабля. Между тем подготавливались средства для создания стягивающей силы. Готовились новые комплекты «берегового такелажа». Наконец, кормовая машина и котел № 3 пришла в действие, и корабль мог двигаться назад, используя правый гребной винт. Этих мер считалось вполне достаточно для того, чтобы снять корабль с камней.

1 — поврежденный гребной винт; 2 — форма кораллового рифа; 3 — заполнение пеной для обеспечения водонепроницаемости при затоплении нижних помещений; 4 — заполнение пеной для замещения воды; 5 — примерная форма поврежденного днища; 6 — гидролокатор оторван; 7 — носовая часть корпуса, застрявшая в кораллах

Пенистую массу, примененную на «Ноксе», приготавливали на месте в смесительных камерах, откуда ее выпускали и специальными соплами направляли в соответствующие помещения. Пена извергалась из сопел в полужидком виде, но густела на довольно близких расстояниях (1,5—2,0 м). Плотность пены равнялась 0,050 г/см³. Такой пеной заполнили довольно большое количество корабельных помещений, особенно в носовой части корабля (рис. 52, 53). Всего использовали 76 т пены, которой заместили 1240 т воды. Эффект плавучести оказался значительным, хотя работа по заполнению пеной с учетом специфики различных помещений потребовала массу времени.

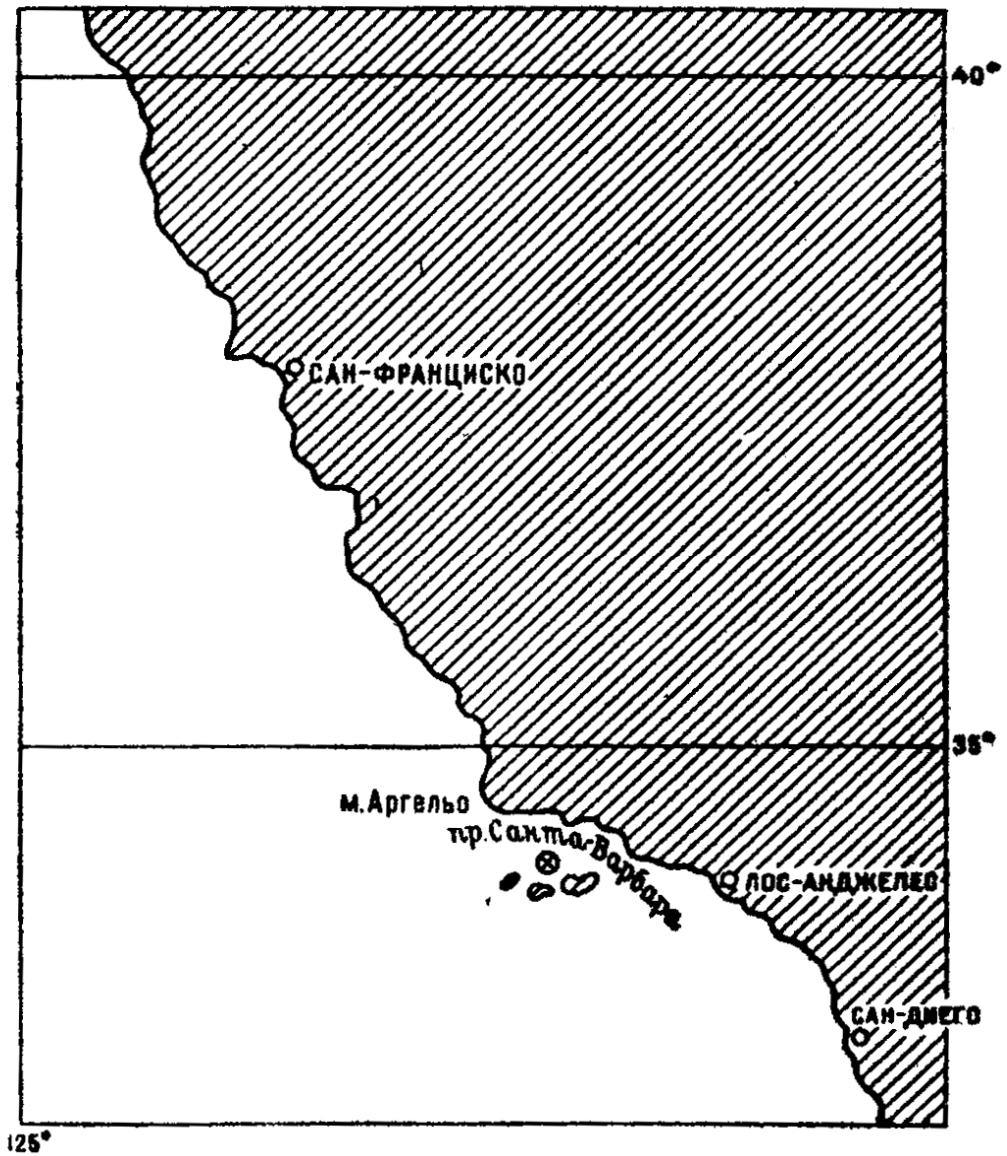
Рис. 54. Ориентировочное место посадки на камни 7 эсминцев ⊗

На рис. 54, 55 показаны ориентировочное место посадки американских эсминцев на камни и их положение после катастрофы.

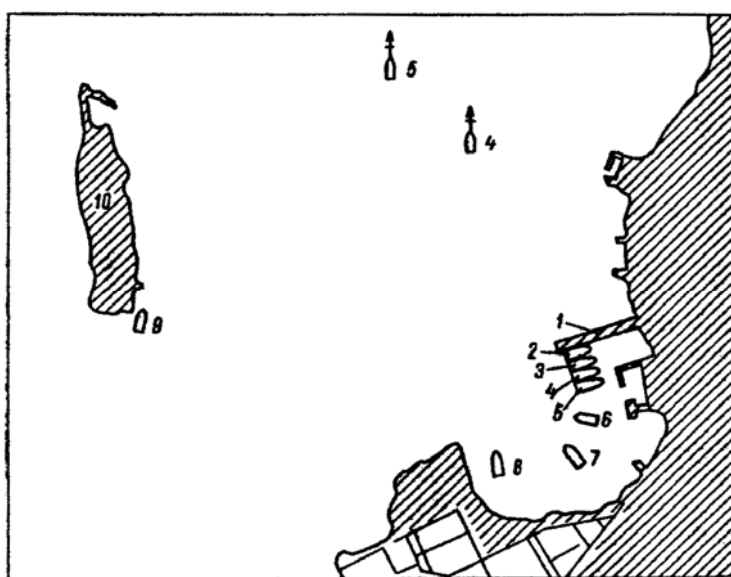
Рис. 56. Посадка на мель кораблей в гавани во время шторма 16 марта 1956 г.:

Эсминец РЛД «Фиске» (1945 г., 3360 т) стоял на мели, у о. Гулд. По диагонали бухты стоял на мели лагом к берегу однотипный корабль «Майлс К. Фокс». Рядом с ним на гряде камней находился эскортный миноносец «Кулбо» (1943 г., 2170 т), с которым соседствовал морской буксир ВМС. Далеко на юго-западе бухты над скалами торчал нос новейшего фрегата «Уиллис А. Ли» (1954 г., 4730 т). Всем этим кораблям после их снятия с мели требовался серьезный ремонт (рис. 56).

1 — пирс № 1; 2 — эскортный ММ «Хаммерберг»; 3 — эскортный ММ «Кулбо», 4 — эскортный ММ «Гринвуд»; 5 — эскортный ММ «Блейр»; 6 — морской буксир на мели; 7 — «Кулбо» на мели; 8 — ЭМ «Фокс» на мели; 9 — ЭМ РЛД «Фиске» на мели; 10 — о. Гулд

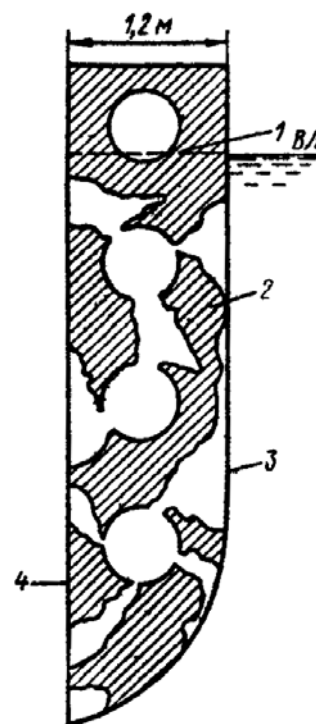
Рис. 58. Типичное повреждение диафрагмы на правом борту ПМ «Корпус Кристи Бей»:

1 — уровень заполнения бетоном; 2 — поврежденная диафрагма; 3 — наружная обшивка; 4 — продольная переборка

Повреждения корпуса повлекли за собой затопление ряда бортовых отсеков и снижение общей и местной прочности корабля.

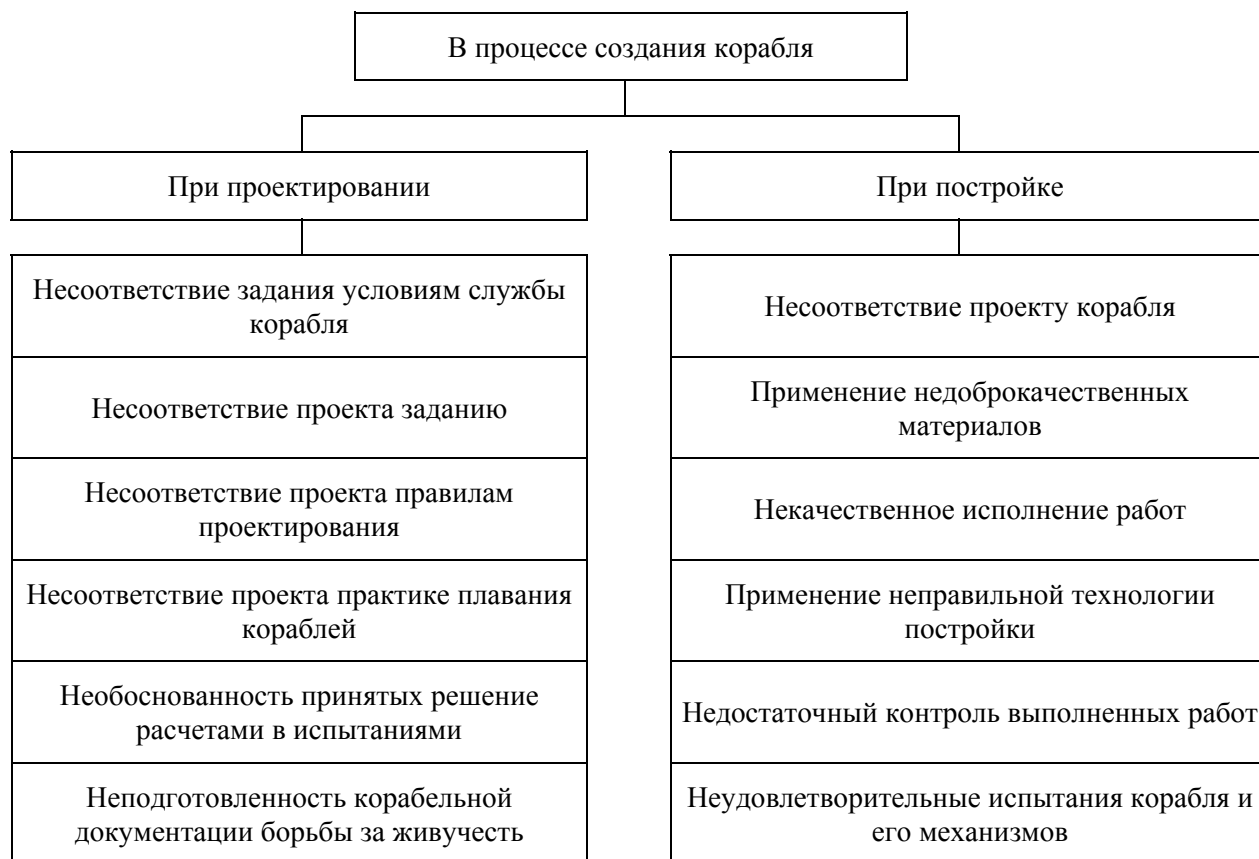
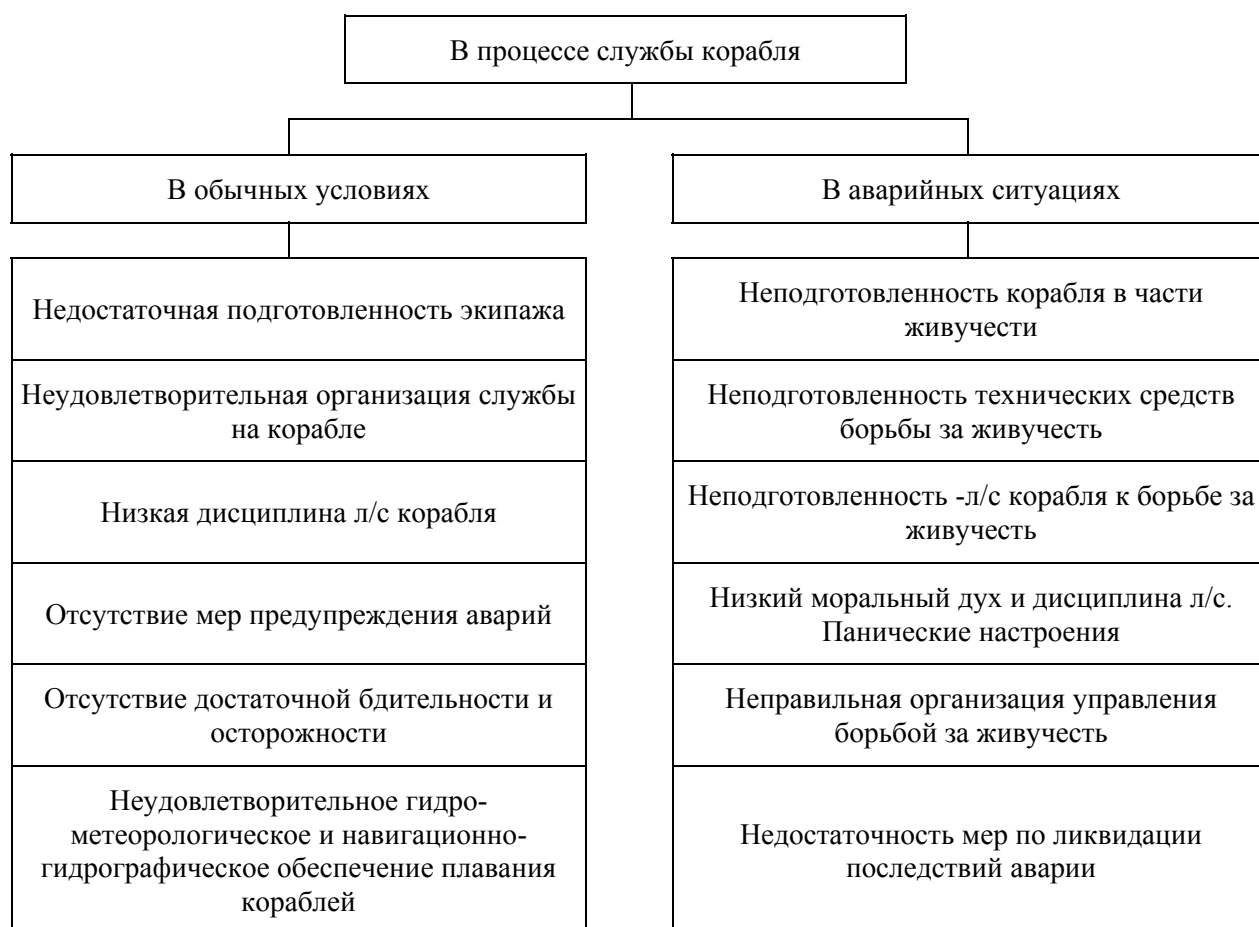
Рис 62. Общие недостатки — основные причины аварий и катастроф кораблей.

Общие недостатки, явившиеся основными причинами аварий кораблей и приводившие к тяжелым последствиям, приведены на схеме (рис. 62).
