## FEUERFESTE BAUSTOFFE IN SIEMENS - MARTIN - ÖFEN

B.M. LARSEN UND F.W. SCHROEDER

E. N. BAUER UND J. W. CAMPBELL

1929

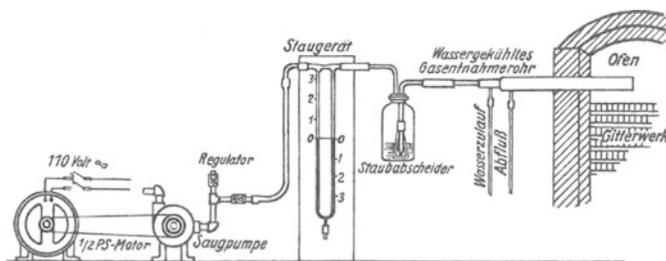
Fig. 1. Komplette Apparatur zur Entnahme von Ofengasen aus Siemens-Martin-Öfen.

Fig. 1 zeigt die Anwendung des Apparates zum Auffangen der Flugstaubproben direkt aus den Ofengasen. Das wassergekühlte Entnahmerohr stellt eine Abänderung der Vorrichtung dar, die man bei der North Central Experi-

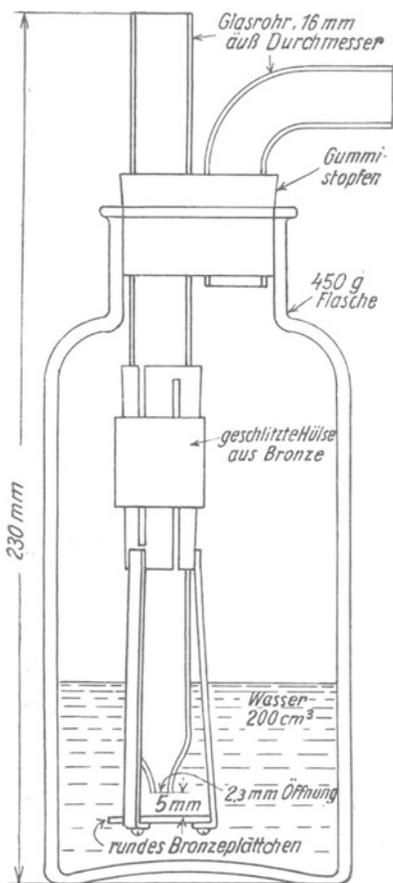
Fig. 3. Aufprallstaubabscheider.

Die endgültig gewählte Filtereinrichtung war ein Aufprallstaubabscheider\*), der von der *Industrial Gas Section* des *Bureau of Mines* in *Pittsburgh Pa.* entwickelt worden war (Fig. 3). Der Aufprallstaubabscheider benutzt zwei Grundgedanken zur Abscheidung des Staubes: 1. Scharfes Anblasen der staubhaltigen Luft unter Wasser gegen eine Platte, wobei der Staub von der feuchten Platte festgehalten wird; und 2. Waschen der Luftblasen mit Wasser, um den Staub zu gewinnen, der sich auf der Platte nicht abgesetzt hat.

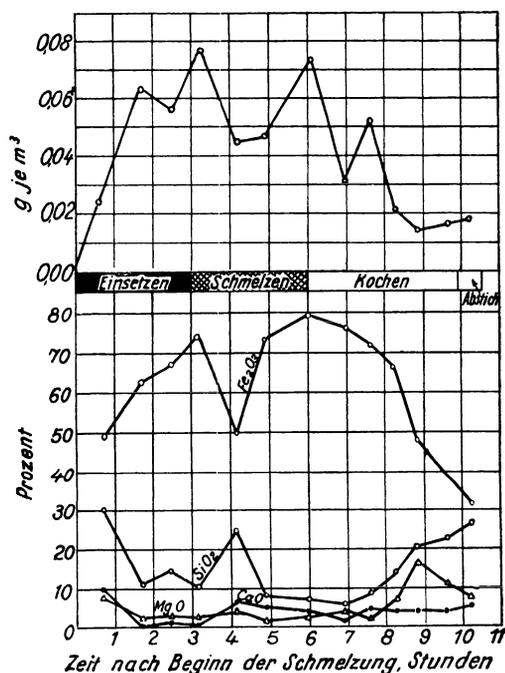
Fig. 4. Flugstaubgehalt und -zusammensetzung im Schornstein eines basischen 50 t Siemens-Martin-Ofens.

war. In Fig. 4 ist das Gewicht der Flugasche in 2,83 cbm Abgasen und der Prozentgehalt an  $\text{Fe}_2\text{O}_3$ ,  $\text{SiO}_2$ ,  $\text{CaO}$  und  $\text{MgO}$  wiedergegeben. Wie aus der Analyse der Flugstaubablagerungen zu erwarten war, besteht der größere Teil dieser Proben aus Eisenoxyd. Die Flugstaubteilchen waren alle außerordentlich klein, beinahe kolloidal. Die größte Konzentration war am Anfang der Einschmelzperiode und des Kochens beim Kalkzusatz zu beobachten, eine merkliche Verminderung der Staubentwicklung dagegen während der verhältnismäßig ruhigen Zeit unmittelbar vor dem Abstich.

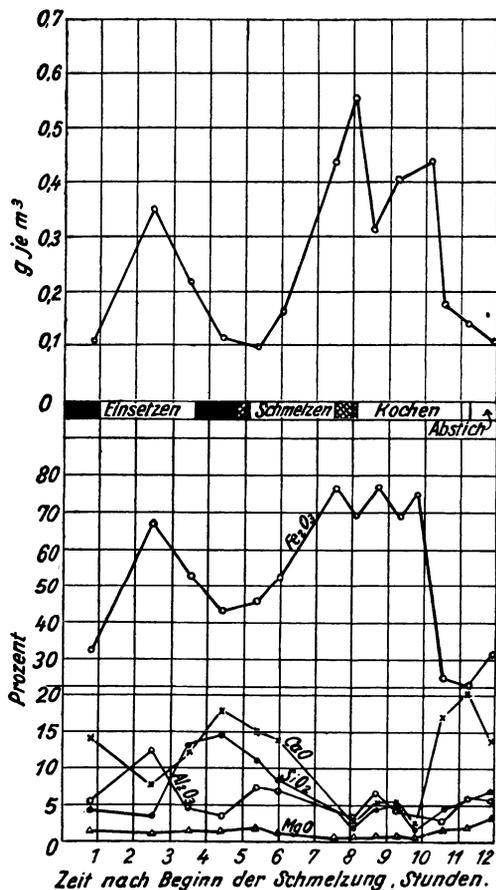
Fig. 5. Flugstaubgehalt und -zusammensetzung im Gitterwerk eines basischen 50 t Siemens-Martin-Ofens.

folgenden Schmelzungen entnommen. In Fig. 5 sind die Ergebnisse dargestellt, in Fig. 6 hat der Mangengehalt besondere Berücksichtigung gefunden. Fig. 7 gibt ein zusammenfassendes Schaubild über die Verhältnisse bei drei aufeinanderfolgenden Schmelzungen.

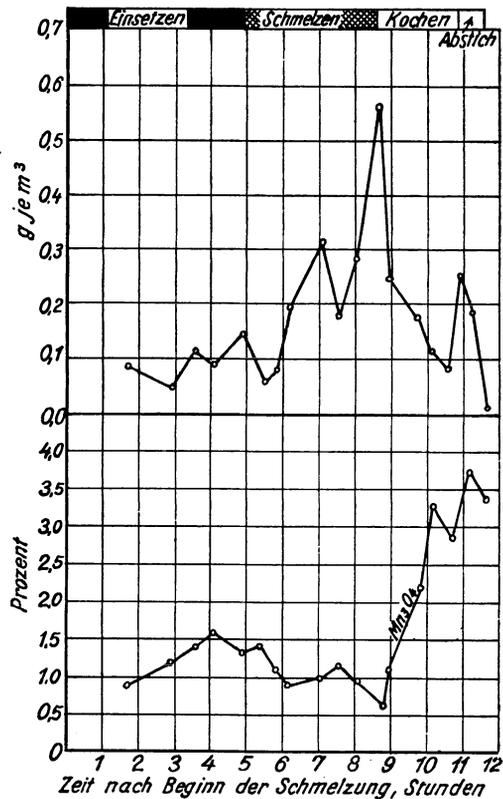
Die Proben von der dritten Schmelzung wurden nur auf Mangan untersucht (Fig. 6). Während des Einsetzens und des ersten Teils der Einschmelzperiode war der Mangangehalt des Flugstaubs viel höher als während ihres letzten Teiles, wo der größte Teil des Schmelzbades durch die Schlacke gegen Oxydation geschützt war. Dann steigt während der Periode hoher Temperaturen und der Unruhe des Bades während des Kochens der Mangangehalt beträchtlich, wahrscheinlich weil Mangan einen höheren Dampfdruck hat als Eisen.

Fig. 6. Flugstaubgehalt und -zusammensetzung im Gitterwerk eines basischen 50 t Siemens-Martin-Ofens unter besonderer Berücksichtigung des Manganoxys.

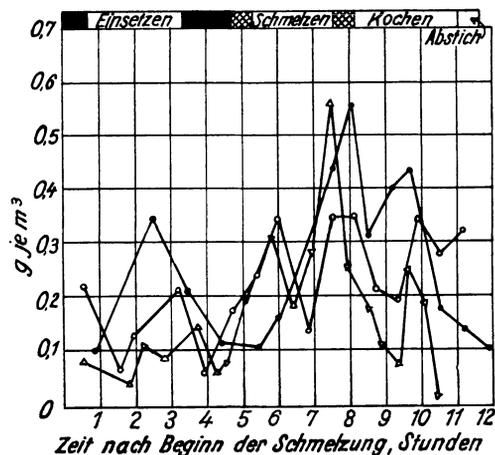
Fig. 7 enthält das Gewicht der Proben zu verschiedenen Zeiten bei drei Schmelzungen. Die Kurven haben allgemein denselben Verlauf und zeigen hohe Konzentrationen während des Einschmelzens und des Kochens.

Fig. 7. Flugstaubgehalte im Gitterwerk eines basischen 50 t Siemens-Martin-Ofens während 3 aufeinanderfolgenden Schmelzungen.

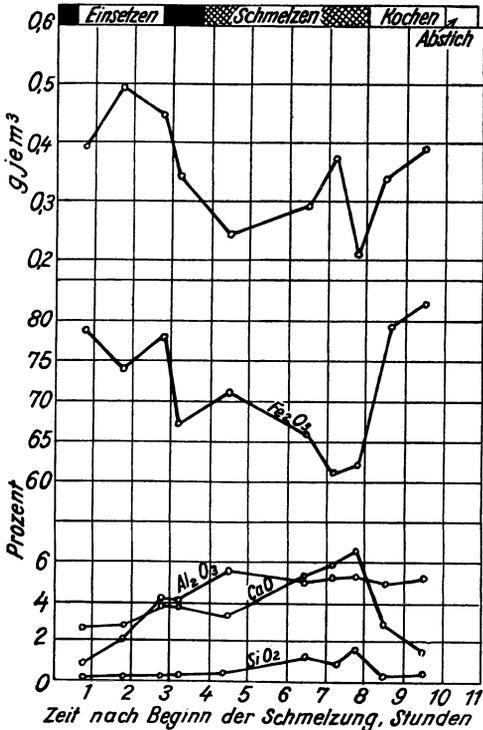
hohen Temperatur, die dort herrschte, und durch die nicht zu vermeidenden Störungen durch die Arbeiter und Maschinen auf der Arbeitsbühne. Es wurden von drei aufeinander folgenden Schmelzungen Proben entnommen, deren typische Menge und Zusammensetzung in Fig. 8 wiedergegeben sind,

Fig. 8. Flugstaubgehalt und -zusammensetzung in den Köpfen eines basischen 50 t Siemens-Martin-Ofens.

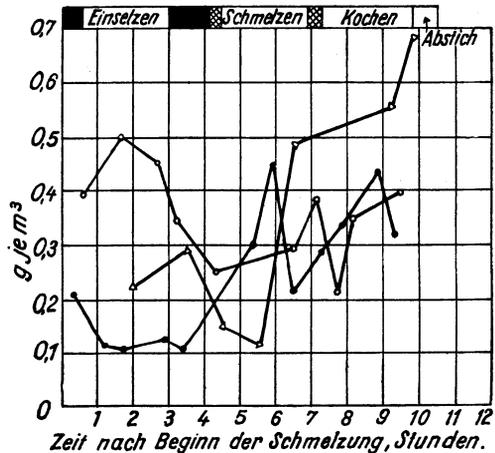
Fig. 9. Flugstaubgehalte im Kopf eines basischen 50 t Siemens-Martin-Ofens während 3 aufeinanderfolgenden Schmelzungen.

Fig. 9 gibt die Mengen während der drei Schmelzungen an. Die Teilchengröße in diesen Proben wechselte von der in den Schornsteingasen gefundenen Größe bis über 500  $\mu$ . Einige Male waren einzelne Teilchen so groß, daß sie nicht die Öffnung des Staubsammlers passieren konnten.

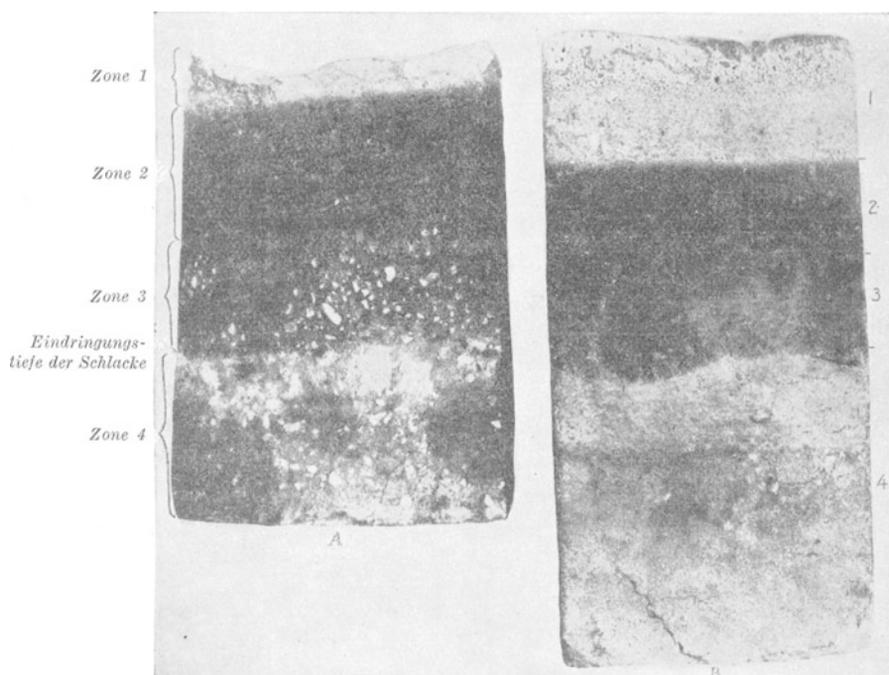
Das Ergebnis dieser Bedingungen ist, daß ein gebrauchter Stein aus einem nach einer Ofenreise abgerissenen Gewölbe ein eigentümliches und ziemlich auffallendes zonales Gefüge besitzt. Fig. 10 zeigt zwei gebrauchte Silicagewölbesteine aus einem sauren und aus einem basischen Ofen. Das innere Ende jedes Steins ist mit einer sehr dünnen bräunlichschwarzen Glasur bedeckt. Oft stehen kleine Stalaktiten oder Tropfen aus der Oberfläche vor, ein Zeichen dafür, daß eine Erweichung oder ein Schmelzen in diesem Teil des Steins im Ofen stattgefunden hat. 12 bis 35 cm von der Herdseite nach außen erstreckt sich Zone 1 mit einer hellgrauen, feinkörnigen Bruchfläche. An der Herdseite ist diese Zone so stark erweicht, daß die anschließenden Steine im Ofen zu einer festen zusammenhängenden Masse umkristallisiert sind. Die graue Zone ist scharf abgegrenzt gegen eine schwarze Zone 2, die etwa 2,5 bis 5 cm breit und am unteren Ende homogen ist, durchsetzt mit weißen Stellen von ungelösten Quarzitkörnern, die um so zahlreicher werden, je näher man an Zone 3 kommt. Zone 3 ist im Aussehen dem unveränderten Silicastein sehr ähnlich, sie ist nur härter und stärker verglast; ihre Farbe ist in der Grundmasse zwischen den weißen Quarzitkörnern tiefbraun. Zone 4 entspricht in Zusammensetzung und Gefüge dem ungebrauchten Stein, nur die Farbe der Bruchfläche hat sich etwas geändert. Die scharfe Grenze zwischen den Zonen 3 und 4

Fig. 10. Bruchflächen von Gewölbesteinen aus einem sauren und einem basischen Siemens-Martin-Ofen: A. basisch (behauene Oberfläche); B. sauer.

Tabelle 7 enthält Angaben über die Zusammensetzung der in Fig. 10 dargestellten Zonen gebrauchter Steine. In jedem Falle ähnelt die äußere Zone 4 in der Zusammensetzung einem ungebrauchten Silicastein. Die Grenze

Diese Beschreibung trifft in gleicher Weise auf saure und basische Gewölbesteine zu, denn das zonale Gefüge ist im wesentlichen in beiden Fällen das gleiche. Von den beiden in Fig. 10 dargestellten Steinen war der Gewölbestein aus dem basischen Ofen ungefähr 3<sup>1</sup>/<sub>2</sub> Monate und der Stein aus dem sauren Ofen ungefähr 6 bis 8 Monate im Betrieb. Für das Wachsen der Kristalle in dem Stein aus dem sauren Ofen war also mehr Zeit vorhanden, so daß hier ein besser ausgebildetes Gefüge entstand, wie es auch der Dünnschliff zeigt. In der Regel waren die Höchsttemperaturen der inneren Gewölbeoberfläche in dem sauren Ofen 50 bis 100° C höher als im Gewölbe des basischen Ofens. Dies dürfte der Grund dafür sein, daß die graue Zone in dem Gewölbestein aus dem sauren Ofen breiter ist.

Zone 3 ist hart und verglast, während Zone 4 die verhältnismäßig poröse und kreydige Struktur eines ungebrauchten Steines hat. Zwischen diesen Zonen liegt eine scharfe Trennungsebene (vgl. „Eindringungstiefe der Schlacke“ in Fig. 10). Beim Abkühlen eines alten Gewölbes platzen viele Steine mit gerader Bruchfläche in dieser Ebene ab; ein großer Teil der übrigen Steine würde hier auch durch einen scharfen Schlag mit dem Hammer absplittern. Wie in Kapitel I dargelegt wurde, wird die Abnutzung eines Gewölbes an einzelnen Stellen oft durch das Abplatzen viereckiger Steinstücke beschleunigt, das dann Ursache für Löcher und eine beschleunigte Zerstörung des Gewölbes wird. Diese Neigung zum Absplittern ist wahrscheinlich direkt oder indirekt mit derartigen Ebenen geringer Festigkeit verbunden, die durch das zonale Gefüge und durch den schroffen Temperaturabfall im Gewölbe bedingt ist.

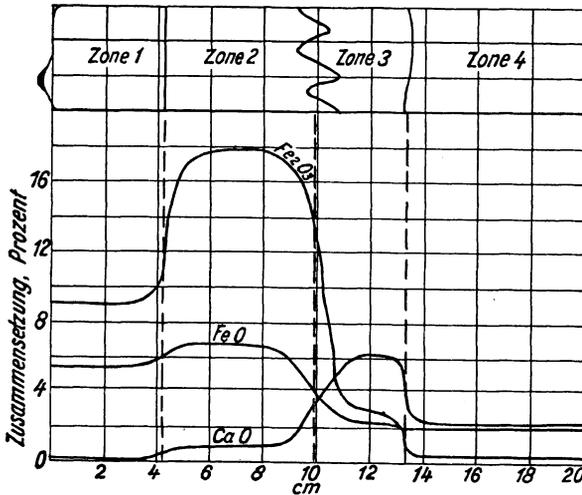
Fig. 11. Chemische Zusammensetzung der Zonen eines gebrauchten Steins aus einem sauren Siemens-Martin-Ofen.

44,7 Proz. erhöht, sie bestehen zum größten Teil aus Eisenoxyd. Die Schlacke enthält hauptsächlich Magnetit und Kieselsäure bei geringem Gehalt an Kalk, Tonerde\*) und Manganoxyden. Die Zonen im Gewölbestein aus dem sauren Ofen zeigen im wesentlichen dieselben Änderungen in der Zusammensetzung, mit Ausnahme der Zonen 1 und 2, in denen der Kalkgehalt niedriger und der Eisenoxydgehalt höher ist als in dem Stein aus dem basischen Ofen. Fig. 11 und 12 geben annähernd die chemischen Veränderungen in der Zusammensetzung dieser beiden in Fig. 10 dargestellten Steine an.

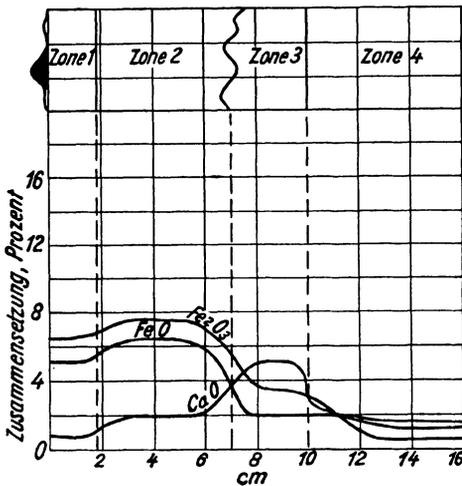
Fig. 12. Chemische Zusammensetzung der Zonen eines gebrauchten Steins aus einem basischen Siemens-Martin-Ofen.

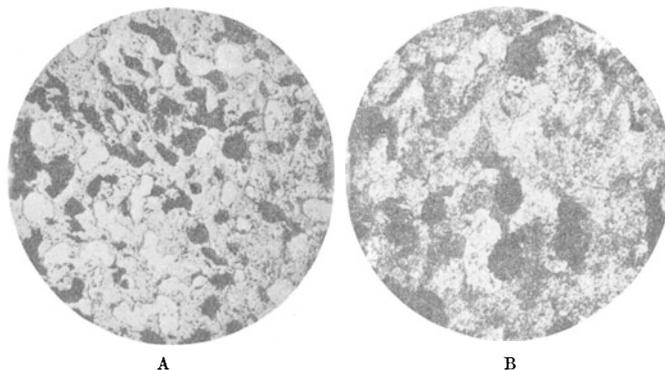
Fig. 13. Zone 1 eines Gewölbsteins aus einem sauren Siemens-Martin-Ofen.  $\times 18$ .

A. Gewöhnliches Licht; B. + Nikols.

- A. Das durchscheinende Material besteht vollständig aus Christobalit. Die schwarzen opaken Stellen sind Eisenoxyd, wahrscheinlich Magnetit. Bei der Herstellung des Dünnschliffs sind einige dieser Abscheidungen unter Hinterlassung von Hohlräumen im Schliff herausgerissen worden.
- B. Dieselbe Stelle des Schliffs, wie bei A, aber bei + Nikols. Die Figur zeigt ein kristallinisches Gefüge, das man nach Figur A nicht vermuten konnte. Die verschiedenen Helligkeitsstufen entsprechen der verschiedenen optischen Orientierung der Einzelkristalle.

Die Fig. 13 bis 20 enthalten mit den angefügten Erläuterungen die Ergebnisse der petrographischen Untersuchung durch *A. H. Emery*, Petrograph und Assistant Geologist des Bureau of Mines, an dem in Fig. 10 dargestellten Stein. Die Bilder wurden an Dünnschliffen von den entsprechenden Zonen parallel zur Längsachse des Steins angefertigt. Die Ergebnisse stimmen im wesentlichen mit denen der anderen bereits genannten Forscher überein.

Merkliche Unterschiede in der mineralischen Zusammensetzung der übereinstimmenden Zonen der Steine aus sauren und basischen Öfen sind nicht vorhanden. Das Gefüge ist, wie aus den nebenstehenden Mikrophotographien (Fig. 13 bis 20) hervorgeht, wenig verschieden; lediglich scheint in dem sauren Stein eine weitergehende Umkristallisation stattgefunden zu haben.

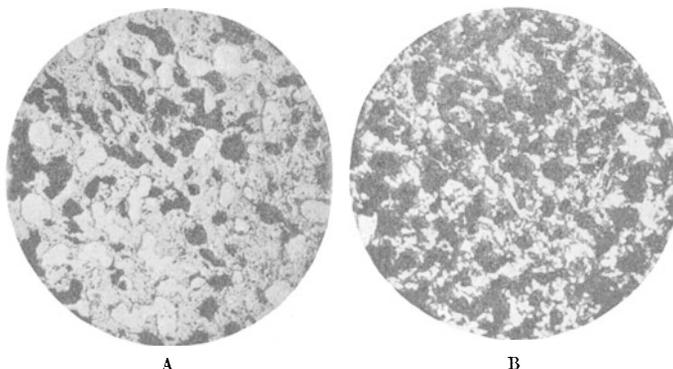
Fig. 14. Zone 2 eines Gewölbsteins aus einem sauren Siemens-Martin-Ofen.  $\times 18$ .

A. Gewöhnliches Licht; B. + Nikols.

- A. Die durchscheinende Grundsubstanz in diesem Dünnschliff besteht meist aus Tridymit, daneben treten auch einige Cristobalitkristalle auf. Das schwarze Material ist Eisenoxyd, wahrscheinlich Magnetit. Einige leere Stellen im Schliff sind von Magnetit zurückgeblieben, der beim Schleifen herausgerissen worden ist. Dieser Bestandteil tritt in keiner anderen Zone in so reichlichen Mengen auf wie hier.
- B. Dieselbe Stelle des Schliffs wie bei A. Bei gekreuzten Nikols erscheinen das opake Material, die leeren Stellen und die Kristalle in der Auslöschungsstellung schwarz. Vergleicht man die kristallinen Flächen hier mit denen der Figur 13 B, so sind hier größere und besser ausgebildete Kristalle festzustellen.

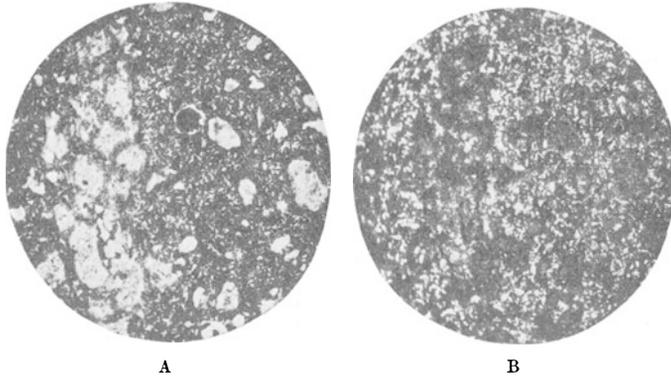
Fig. 15. Zone 3 eines Gewölbesteins aus einem sauren Siemens-Martin-Ofen.  $\times 18$ .  
A. Gewöhnliches Licht; B. + Nikols.

- A.  $\text{SiO}_2$  liegt hier vornehmlich als Cristobalit vor. Neben  $\text{SiO}_2$  und Eisenoxyd treten hier stellenweise akzessorische Mineralien auf. Diese Bestandteile sind so stark braun gefärbt, daß sie im Bild schwarz erscheinen. Die hellen Stellen sind Splitter von Magerungsquarzit.  
B. Die Art der Kristallausscheidung hier ist ein Mittelding zwischen den Figuren 13 A und 14 A.

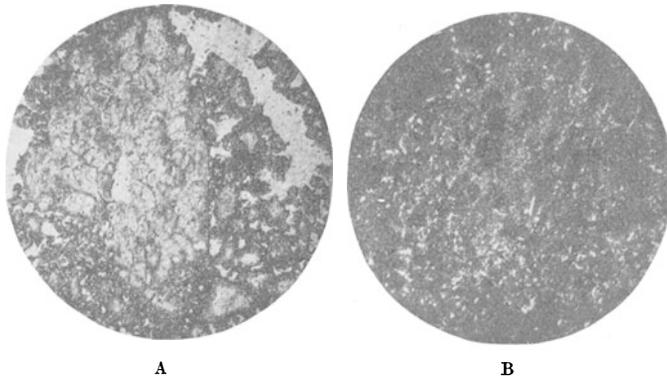
Fig. 16. Zone 4 eines Gewölbesteins aus einem sauren Siemens-Martin-Ofen.  $\times 18$ .  
A. Gewöhnliches Licht; B. + Nikols.

- A. Das Gesichtsfeld zeigt vorwiegend Cristobalit und das Gefüge eines wahrscheinlich auch während des Gebrauchs unveränderten Steins. Zahlreiche Magerungsquarzitkörner sind überall sichtbar.  
B. Die Kristalle dieser Zone sind in der Größe verschieden, vorwiegend jedoch klein. Die Magerungsquarzitkörner zeigen kaum ein Gefüge.

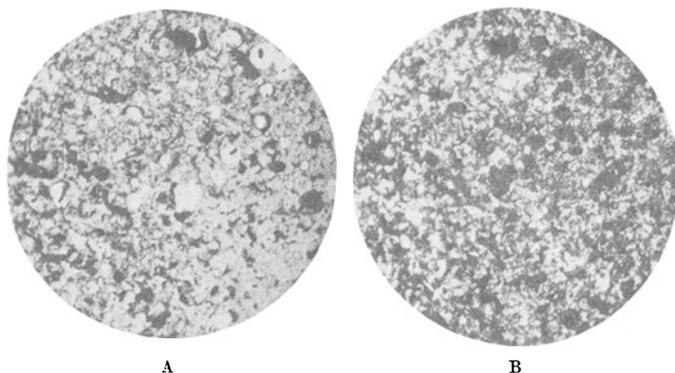
Fig. 17. Zone 1 eines Gewölbesteins aus einem basischen Siemens-Martin-Ofen.  $\times 18$ .  
A. Gewöhnliches Licht; B. + Nikols.

- A. Weitaus überwiegend Cristobalit. Sprünge in der Steinmasse sind durch einen schwarzen opaken Stoff, wahrscheinlich Magnetit, ausgefüllt, der an einigen Stellen des Schliffs herausgebrochen worden ist unter Zurücklassung leerer Stellen, die jedoch auch Poren im Stein sein können.
- B. Die Cristobalitkristalle treten in zwei Größen auf, rechts sehr klein, nach links größer werdend. Der Schliff ist aus dem Übergang von der 1. zur 2. Zone genommen. A und B sind dieselben Stellen des Schliffs.

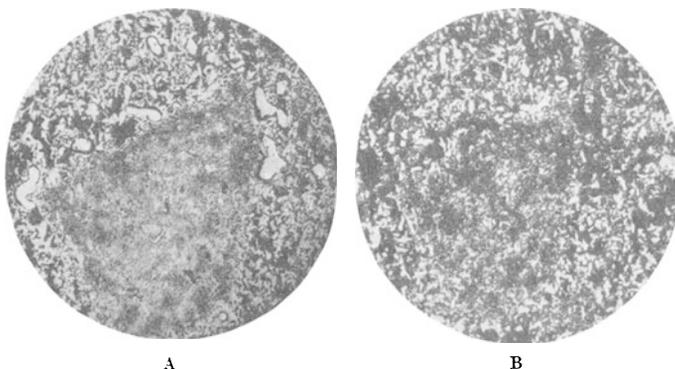
Fig. 18. Zone 2 eines Gewölbesteins aus einem basischen Siemens-Martin-Ofen.  $\times 18$ .  
A. Gewöhnliches Licht; B. + Nikols.

- A. Die Grundsubstanz besteht aus Tridymit und Cristobalit, ersterer überwiegt stark. Ein Magerungsquarzitkorn befindet sich in der Mitte der Figur. Das opake Eisenoxyd ist hier reichlicher vorhanden als in den anderen Dünnschliffen aus dem Stein.
- B. Das kristallinische Gefüge tritt hier deutlich hervor. Das Magerungsquarzitkorn ist nicht so grobkristallin wie die Grundsubstanz. A und B sind dieselben Stellen des Schliffs.

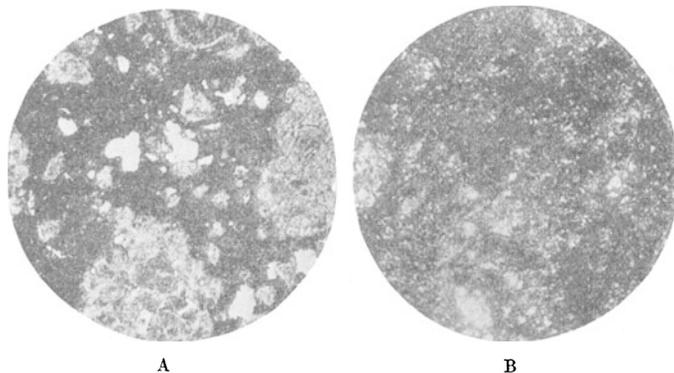
Fig. 19. Zone 3 eines Gewölbesteins aus einem basischen Siemens-Martin-Ofen.  $\times 18$ .  
A. Gewöhnliches Licht; B. + Nikols.

- A. Der reichlich vorhandene Magerungsquarzit ist deutlich zu erkennen. Der braune Farbton, den auch der Cristobalit besitzt, verleiht dem ganzen Gesichtsfeld eine dunkle Farbe. Die rein weißen Flächen sind durch Herausfallen von Teilchen bei der Herstellung des Schliffs entstanden. Cristobalit herrscht vor; außerdem treten einzelne akzessorische Mineralien auf.
- B. Dieselbe Stelle des Schliffs wie bei A. Das Gefüge ist durchweg feinkristallin.

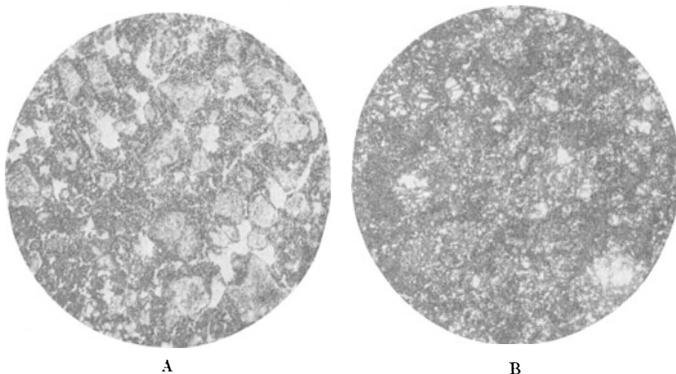
Fig. 20. Zone 4 eines Gewölbesteins aus einem basischen Siemens-Martin-Ofen.  $\times 18$ .  
A. Gewöhnliches Licht; B. + Nikols.

- A. Meist unveränderte Steinmasse, die hauptsächlich aus Cristobalit besteht. Die Magerungsquarzitkörner sind deutlich zu erkennen.
- B. Dieselbe Stelle des Schliffs wie bei A. Das Gefüge ist durchweg feinkristallin.

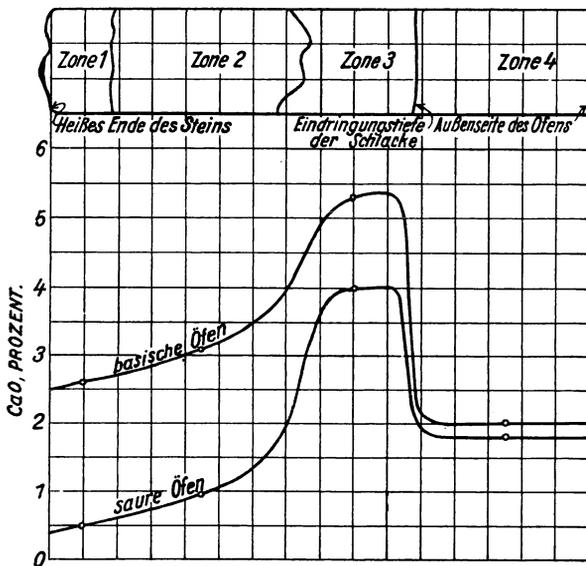
Fig. 21. Gehalt an  $\text{CaO}$  der verschiedenen Zonen eines gebrauchten Steins aus sauren und basischen Siemens-Martin-Öfen.

Diese Wirkung tritt in stärkerem Maße im sauren Ofen ein, wo der Flugstaub in den Ofengasen fast keinen Kalk enthält. Fig. 21 zeigt die Verteilung des Kalks in einem gebrauchten Stein; die Zahlen stellen den Durchschnitt von ungefähr 6 Analysen von Steinen aus je einem sauren und einem basischen Siemens-Martin-Ofen dar.

Steins in den Zonen 1 und 2 mit den hocheisenoxydhaltigen Flußmitteln aus der Ofenatmosphäre gesättigt werden und der größte Teil der Flußmittel des Steins bis hinauf in die Zone 3 gepreßt oder von ihr aufgesaugt wird, findet eine Anreicherung des Kalks in den mittleren Zonen und eine Verminderung des Kalks in den heißen Zonen jedes Steins statt.

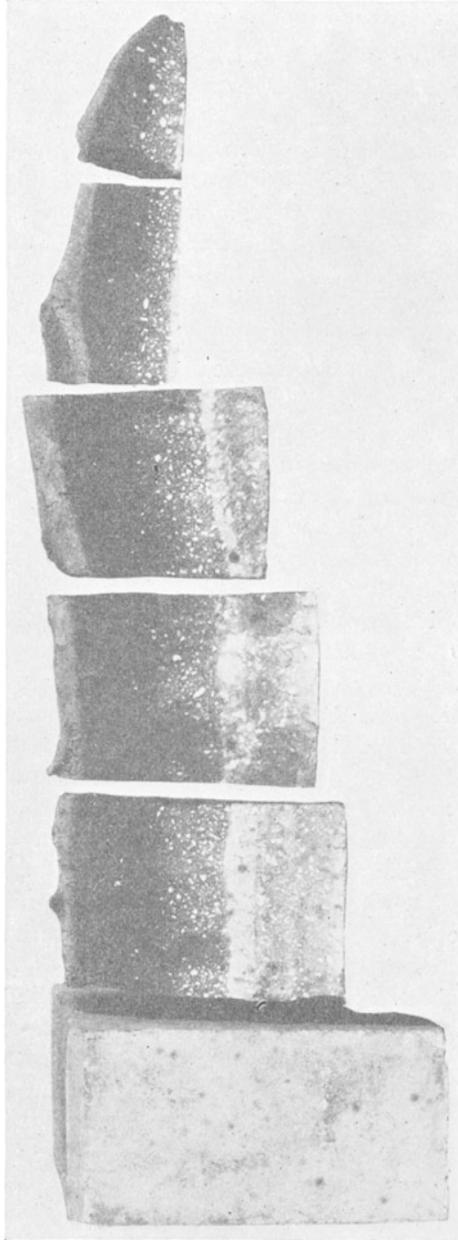
An den letzten Proben (Nr. 4 bis 8) ist deutlich zu sehen, daß die Korrosion der Gewölbesteine nicht ein einfaches Abschmelzen der Oberflächenschicht ist; es tritt vielmehr auch noch die Einwirkung der über die Oberfläche fließenden Schlacke hinzu. Fig. 22 zeigt einen neuen Gewölbesilicaformstein und eine Anzahl gebrauchter Formsteine, die demselben Gewölbe entnommen wurden wie die Proben 5 bis 8. Die gebrauchten Steine wurden durchgeschlagen, um ihre Bruchflächen sichtbar zu machen. In der Figur entsprechen die oberen Enden der Steine der Herdseite. Der kleine Stein rechts befand sich dicht bei dem nahe am Ende des Gewölbes durchgebrannten Loch; die abgebildete Reihe stellt so alle Stadien der Zerstörung des Gewölbes dar. Wenn die innere graue Zone weg-

Fig. 22. Fortschreitende Abnutzung von Silicagewölbsteinen.

gefressen ist, bildet sich eine neue Zone dieser Art aus der schwarzen Zone darüber, so daß sich der mit Schlacken vollgesaugte Teil des Steins in demselben Maße weiter nach der Außenseite zu verschiebt, wie der innere Teil des Steins sich abnutzt. Das zonale Gefüge bleibt im wesentlichen dasselbe, wobei die Zonen lediglich eine Änderung ihrer Größe in demselben Maße erfahren, wie sich das Temperaturgefälle in dem langsam dünner werdenden Gewölbe einstellt.

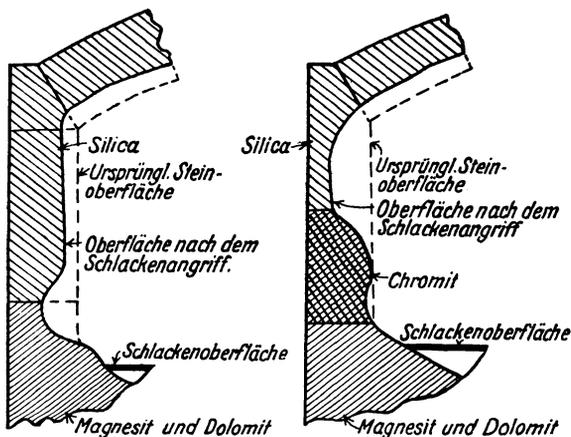
Fig. 23. Korrosion an zwei Ofenseitenwänden aus verschiedenen Baustoffen.

den Stoffen eintritt, wie zwischen Magnesit und Silica. Fig. 23 zeigt vergleichsweise eine Gegenüberstellung beider Korrosionserscheinungen in zwei Seitenwänden, von denen die eine aus Magnesit- und Silicasteinen und die andere aus Chromit- und Silicasteinen hergestellt ist. Im ersten Falle reicht das Magnesitmauerwerk bis einige Lagen über die Schlackenzone, dann folgt Silicamauerwerk bis hin-

verschieden hoher Lage dieser Grenzfläche gebaut. In jedem Falle trat die stärkste Korrosion an der Berührungsstelle zwischen beiden Steinsorten ein. Diese Korrosion wird wahrscheinlich durch die beiden Steinsorten und die Schlacke aus dem Schmelzbade, die miteinander in Reaktion treten, verursacht. Chromitsteine in den Seitenwänden werden sehr langsam durch die Flußmittel-oxyde der Ofenatmosphäre und durch Schlackenspritzer korrodiert. Die Aufnahme von Flußmitteln im Chromitstein ist auf eine Zone dicht an der den Flußmitteln ausgesetzten Oberfläche begrenzt. Ein erstklassiger Chromitstein splittert viel weniger als Magnesit ab, immerhin aber in einem Maße, um Störungen zu verursachen. Man kann jedoch Chromitsteine in Berührung mit Silicasteinen einbauen, ohne daß eine so starke Wechselwirkung zwischen

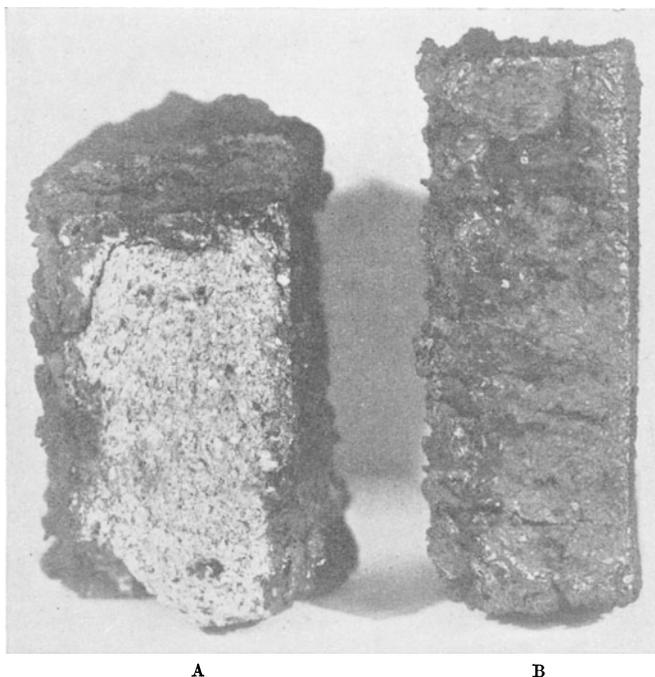
Das Ferroxyd, das mit dem Gitterwerk der Gaskammer reagiert, bildet flüssige Silicate, die in den Stein eindringen und beim Abkühlen des Ofens nicht wieder oxydiert werden, wie dies aus dem Gehalt von 2,1 Proz.  $\text{Fe}_2\text{O}_3$  und 4,2 Proz.  $\text{FeO}$  im mittleren Teil des in Fig. 24 dargestellten Steins aus

Fig. 24. Verschiedenes Aussehen von Gittersteinen.  
A. aus der Luftkammer; B. aus der Gaskammer.

der Gaskammer hervorgeht.  $\text{FeO}$  ist in großem Überschuß über das für  $\text{Fe}_3\text{O}_4$  erforderliche Verhältnis vorhanden.

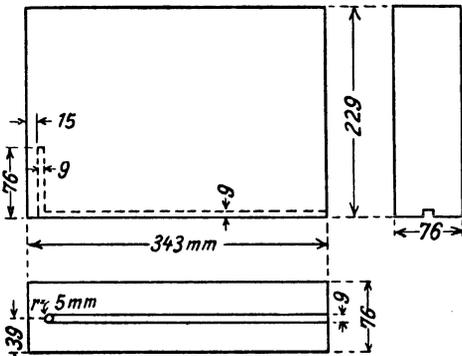
Fig. 25. Anordnung der Bohrungen für Thermo-elemente im Gewölbstein. (Maße in mm.)

eingebaut, so daß nur das äußerste Ende der Drähte in der Temperaturstufe lag, die gemessen werden sollte. Da die Metalldrähte des Thermoelements die Wärme viel besser leiteten als das Material der Umgebung, floß Wärme an den Drähten bis in kühlere Teile des Gewölbes ab, deswegen war die heiße Lötstelle kälter als die mit ihr in Berührung stehende Steinmasse. Dies bestätigte ein Laboratoriumsversuch, bei dem zwei Platinelemente mit ihren Lötstellen an derselben Stelle ungefähr 5 mm von der Endfläche des Steins eingesetzt wurden. Ein Element wurde in eine Bohrung, die parallel den Längskanten des Steins verlief, eingesetzt, das andere Element in ein Loch, das nach demselben Punkt parallel der schmalen Endfläche des Steins gebohrt war. Der Stein wurde in die Wand eines elektrischen Muffelofens eingebaut und von der Endfläche her erhitzt. Bei Element Nr. 1 lag nur seine Lötstelle in derselben Ebene gleicher Temperatur. Von Element Nr. 2 befanden sich 8 cm seiner Drahtlänge, von der Lötstelle aus gerechnet, in dieser Ebene, d. h. bei gleich hoher Temperatur wie die Lötstelle, so daß jede Wärmeableitung von dieser Lötstelle längs der Drähte vermieden wurde. Die beiden Lötstellen wurden langsam auf 980° C erhitzt und 1 Stunde auf dieser Temperatur gehalten. Element Nr. 2 gab ständig höhere Ablesungen, die Differenz stieg von 0° bei Raumtemperatur auf 22° bei 310° C und blieb konstant auf diesem Wert bis 980° C. Nach einer Stunde zeigte Element Nr. 1 bei der Höchsttemperatur 950° C und Element Nr. 2 980° C.

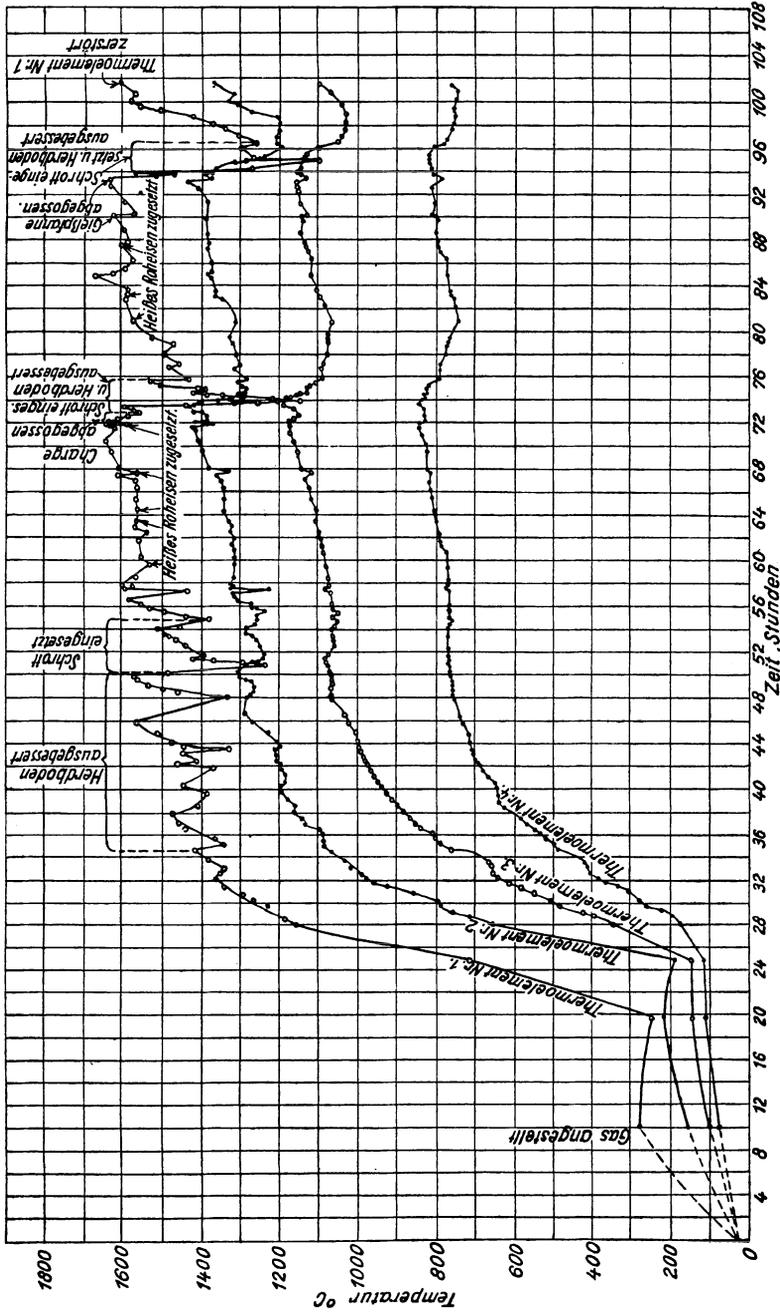
In Fig. 26 sind die Temperaturen in diesen Ebenen des Gewölbes während der Anwärmeperiode und der ersten beiden Schmelzungen des Ofens angegeben. Platinelement Nr. 1 versagte ungefähr 4 Tage, nachdem das Holzfeuer auf dem Ofenherde entzündet worden war, und nach einer Erhitzungsdauer von 35 bis 40 Stunden auf über  $1500^{\circ}\text{C}$ .

Fig. 26. Zeit-Temperaturkurve für das Gewölbe eines basischen Talbot-Ofens.

Eine bemerkenswerte Eigentümlichkeit dieser Kurven sind die großen Temperaturschwankungen in den inneren Zonen der Gewölbezustellung, besonders zur Zeit des Herdflickens und der Schrottaufgabe. Die Einsätze sind während dieser Perioden die meiste Zeit offen; die Abstrahlung aus den Türöffnungen sowie das Einströmen kalter Luft in den Schmelzraum verursachen eine rasche Abkühlung der Innenwände. Eine rasche Abkühlung tritt ferner besonders direkt nach dem Abstich jeder Schmelze ein, wenn mehrere Türen zur Reparatur der Wände weit geöffnet sind und das Gas 20 bis 25 Minuten lang abgestellt ist. Die Kurven der Fig. 26 zeigen, daß in den Pausen zwischen den Schmelzungen die innere Gewölbeoberfläche viel kühler war als die mittleren Zonen der Gewölbezustellung.

Diese kalten und heißen „Wellen“ durchdringen das Gewölbe ziemlich langsam, sie klingen ab, ehe sie die äußere Gewölbeoberfläche erreichen. (Man vergleiche die Kurven des Elements Nr. 4 mit denen des Elements Nr. 1 in Fig. 26.) Die Temperaturänderungen im Verlaufe einer Periode von 3 bis 4 Stunden haben fast keinen Einfluß auf die Temperaturen im Inneren der Zustellung, 18 bis 20 cm von der Herdseite entfernt. Die Temperatur der Herdseite fällt zwischen den Schmelzungen um  $556^{\circ}\text{C}$ , die normale Temperatur wird erst 5 bis 6 Stunden später wieder erreicht. Selbst diese langsame Welle

der Kühlung verursacht einen Temperaturabfall von nur 56 bis 83 °C im äußeren Gewölbeteil. Die zeitliche Verzögerung des Hindurchdringens dieser Abkühlungswellen durch das Gewölbe ist sehr groß. Die Steinschicht 7,5 bis 10 cm unter der Oberfläche fängt erst 15 bis 25 Minuten später an, kälter zu werden, als

Fig. 27 zeigt eine Schar aus Fig. 26 abgeleiteter Temperaturkurven des Gewölbes zu verschiedenen Zeiten nach dem Abstich der ersten Charge. Das Gewölbe wurde gegen das Ende dieser Schmelzung überhitzt und erreichte eine Höchsttemperatur an der Oberfläche von etwas über 1650° C (Kurve 1).

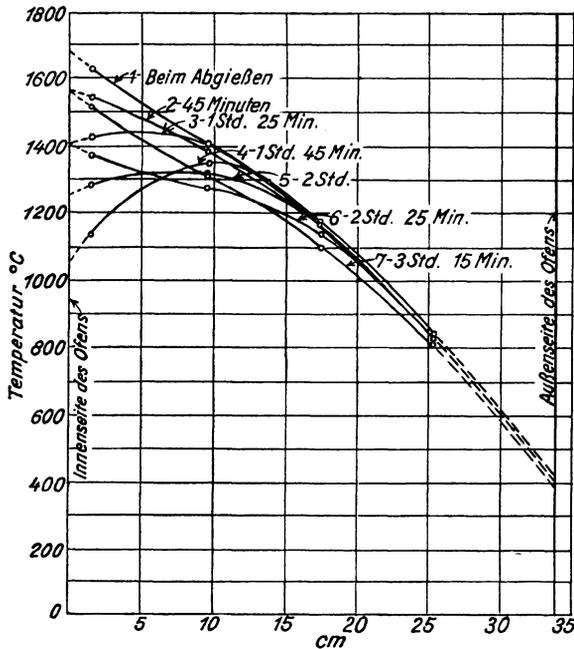
Fig. 27. Temperaturgefälle im Gewölbe eines basischen Kippofens.

die äußere Zone allmählich ungefähr 8 Stunden weiter abkühlte. Dann stieg die Temperatur des ganzen Gewölbes langsam bis zum Ende der zweiten Schmelzung, ungefähr 22 Stunden von dem ersten Abstich des Ofens an gerechnet. Diese ausführliche Beschreibung wird deshalb gegeben, um klar die zeitlichen Verzögerungen im Fortschreiten der Temperaturänderungen von den inneren nach den äußeren Zonen des Gewölbes zu zeigen. Diese Erscheinung hängt eng zusammen mit Fragen der Beherrschung der Temperaturen der Ofenwände (Wärmeaustausch an der Herdseite oder Kühlung der Wände an der Außenseite), der voraussichtlichen Wirkung einer Isolierung auf die Wandtemperaturen usw. (vgl. hierzu die Ausführungen über die Isolierung von Siemens-Martin-Öfen im Kapitel VI).

wände zwischen zwei Schmelzungen. Beim Vergleich dieser Kurven mit den Kurven des 300 t Talbot-Ofens in Fig. 27 ist der gleiche allgemeine Verlauf festzustellen. Die senkrechten Wände haben scheinbar niedrigere Außenflächentemperaturen (38 bis 120° C) als die wagerecht liegenden Gewölbe (260 bis 425° C). Dieser Unterschied kann durch die wirksamere Luftzirkulation und Kühlung an den Außenflächen der senkrechten Wände verursacht werden, sowie durch den Umstand, daß die Luft über dem Gewölbe durch heiße

Bei der zweiten Messungsreihe an einem Talbot-Ofengewölbe ähnlicher Bauart (vergleiche Fig. 27) deckten sich die Ergebnisse nicht mit denen von Fig. 34. Die wenigen optischen Messungen waren unter sich abweichend; in einigen Fällen waren die optischen Messungen sowohl mit wie ohne Flamme niedriger, als die aus den Kurven abgeleiteten Temperaturen. Viele Begleitumstände, die bei der Messung zusammentrafen, ließen diese Ergebnisse

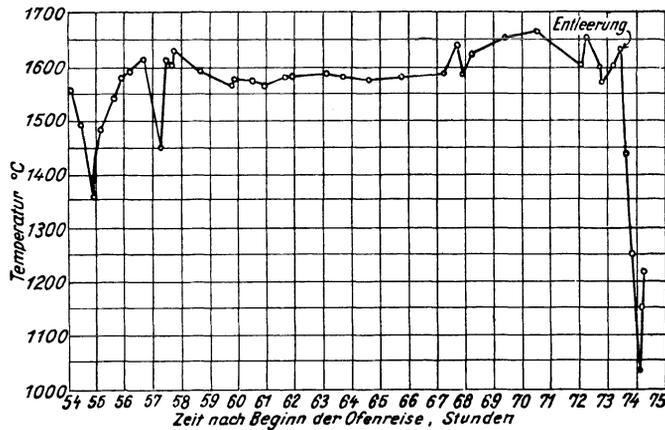
Fig. 28. Zeit-Temperaturkurve für die Herdseite des Gewölbes eines basischen Kippofens.

Steinmasse von 10 bis 15 cm Länge von der Innenfläche herunterhingen. Der Temperaturverlauf an der Herdseite während eines Teils der ersten Schmelzung ist in Fig. 28 eingetragen. Der flache Teil in der Mitte dieser Kurve stellt die mittleren Temperaturen in diesen Öfen dar, bei denen die Zustellung keiner Schmelzgefahr ausgesetzt ist. Bei den höheren Temperaturen zur Zeit des Abstichs war die Zustellung oft nahe daran auszubrennen oder zu schmelzen. Bei Temperaturen von 1650°C oder darüber tritt dann wahrscheinlich ein gewisses Abtropfen von der Gewölbeoberfläche ein.

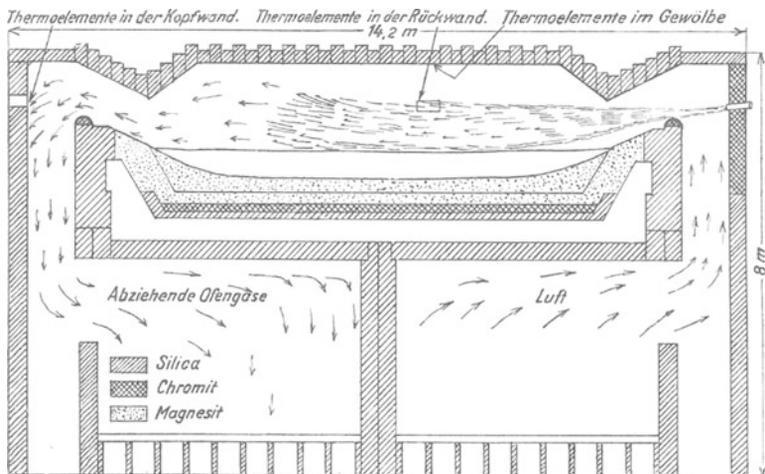
Das Temperaturgefälle wurde zunächst im Gewölbe, in der Rückwand und in einer Kopfwand eines feststehenden basischen 50 t Ofens gemessen. Fig. 29 zeigt eine Skizze dieses Ofens, in der die Lage der Thermoelemente angedeutet ist. Der Ofen war von alter Bauart mit Kammern unter dem

Fig. 29. Schnitt durch einen feststehenden 50 t Siemens-Martin-Ofen.

Herde. Die Rückwand war 34 cm stark und aus Chromitsteinen normaler Größe mit versetzten Fugen in aufeinanderfolgenden Lagen gebaut. Die Vorderwand, in welche die Thermolemente eingesetzt wurden, war aus 9-Zoll-Silicanormalsteinen 34 cm stark gebaut. Das Gewölbe, wechselweise 34 und 23 cm starke Bögen, bestand aus Silicaformsteinen. Die Thermolemente waren in den Wänden und im Gewölbe folgendermaßen verteilt:

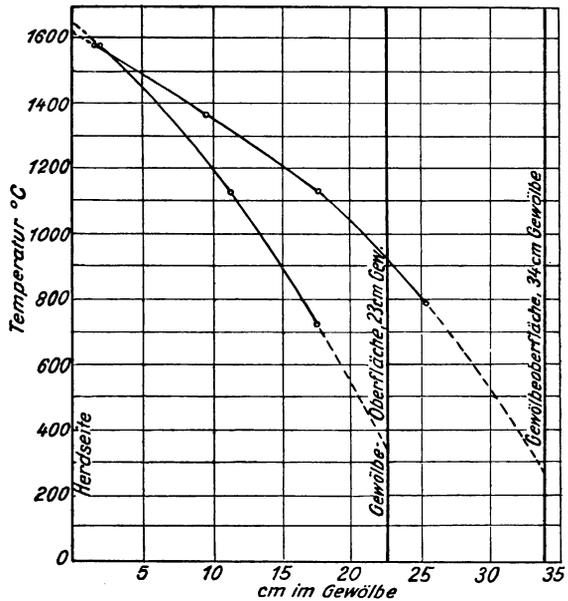
Fig. 31 zeigt vergleichsweise das Temperaturgefälle im 23 cm starken Gewölbe dieser Messungsreihe und im 34 cm starken Gewölbe eines Talbot-

Ofens auf Grund der oben beschriebenen Messungen. Diese Messungen stammen aus Zeiten, in denen die Ofentemperatur mehr oder weniger konstant und die Temperaturen an der Herdseite beider Gewölbe fast gleich waren. In diesem besonderen Falle sind die Temperaturen der Außenflächen, die durch Extrapolation ermittelt wurden, für beide Gewölbe praktisch gleich. Fig. 32 zeigt vergleichsweise das Temperaturgefälle auf Grund der Temperaturkurven vom Gewölbe des Talbot-Ofens, entsprechend Fig. 27. Man erkennt, daß die Mittelwerte der Außentemperaturen in dem 34 cm starken Gewölbe höher sind als in dem Gewölbe von 23 cm Stärke des kleineren Ofens, die rd. 290 und 380 °C betragen. Wenn diese Kurven bestimmt wären durch Einflüsse, wie Größe des Wärmefflusses, Wärmeleitfähigkeit, Wandstärke usw., so müßte man die höheren Außentemperaturen in dem schwächeren Gewölbe erwarten, also gerade umgekehrt, wie es tatsächlich in diesen Öfen der Fall ist. Es ergibt sich somit die Folgerung, daß die Temperatur der Außenflächen, wenigstens bei mehr als 13 bis 15 cm Wandstärke, in hohem Maße von der Größe des Wärmeüberganges an die Luft über dem Gewölbe abhängt; diese Zahl ist wiederum abhängig von der Lufttemperatur, von Konvektionsströmungen usw. Sie dürfte über die umfangreiche Fläche des größeren Gewölbes hin kleiner sein. Wenn, wie man annehmen kann, die Temperatur der Herdseite fast ganz durch den Wärmeaustausch innerhalb des Herdraums bestimmt wird, dann sind für die Endpunkte der Kurven der Temperaturverteilung unabhängige, beziehungslose Einflüsse maßgebend. Die Kurve ist dann einfach eine Gradiente zwischen diesen beiden Endpunkten, ihre Form ist abhängig von der Wärmeleitfähigkeit der Steinmasse bei verschiedenen Temperaturen und von der Bauart des Gewölbes. Wenn eine Wand in ihrer Stärke auf 10 bis 13 cm oder noch weniger abgenommen hat, wird die Temperatur der Außenseite in demselben Maße zu steigen beginnen, wie der Wärmedurchgang zunimmt.

Fig. 31. Gegenüberstellung des Temperaturgefälles in einem 23 und einem 34 cm starken Gewölbe.

temperatur, von Konvektionsströmungen usw. Sie dürfte über die umfangreiche Fläche des größeren Gewölbes hin kleiner sein. Wenn, wie man annehmen kann, die Temperatur der Herdseite fast ganz durch den Wärmeaustausch innerhalb des Herdraums bestimmt wird, dann sind für die Endpunkte der Kurven der Temperaturverteilung unabhängige, beziehungslose Einflüsse maßgebend. Die Kurve ist dann einfach eine Gradiente zwischen diesen beiden Endpunkten, ihre Form ist abhängig von der Wärmeleitfähigkeit der Steinmasse bei verschiedenen Temperaturen und von der Bauart des Gewölbes. Wenn eine Wand in ihrer Stärke auf 10 bis 13 cm oder noch weniger abgenommen hat, wird die Temperatur der Außenseite in demselben Maße zu steigen beginnen, wie der Wärmedurchgang zunimmt.

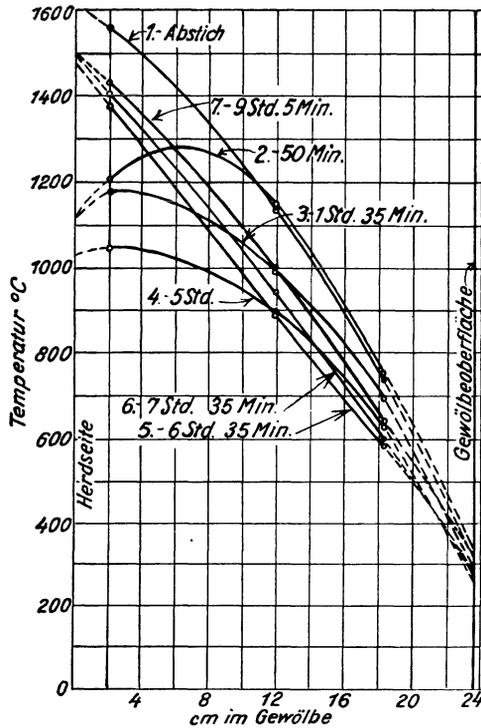
Fig. 32.

Die Fig. 32 und 33 zeigen vergleichsweise den Verlauf von Temperaturkurven im Gewölbe und in der Rückwand, sowie die Veränderungen zu verschiedenen Zeiten einer Abkühlungs- und Erhitzungsperiode der Ofen-

Temperaturgefälle im Gewölbe eines feststehenden basischen Siemens-Martin-Ofens.

Die Temperaturkurven der Gewölbe werden sämtlich bei den höheren Temperaturen in der Nähe der Herdseite flacher, sie sind konkav nach unten, sogar bei den meist nahezu konstanten Temperaturbedingungen im Ofen. Nimmt man an, daß sich annähernd ein Wärmeleichgewicht eingestellt hat, so kann diese Form der Kurve in vermehrter Strahlung durch den Porenraum und in dem besseren Wärmeleitvermögen der Silicasteine bei höheren Temperaturen an ihren heißen Enden ihre Erklärung finden, sie rührt vielleicht auch von der gerippten Außenform des Gewölbes her. (Über das Wärmeleitvermögen feuerfester Baustoffe bei höheren Temperaturen von 1300 bis 1650° C sollten mehr Untersuchungen angestellt werden.)

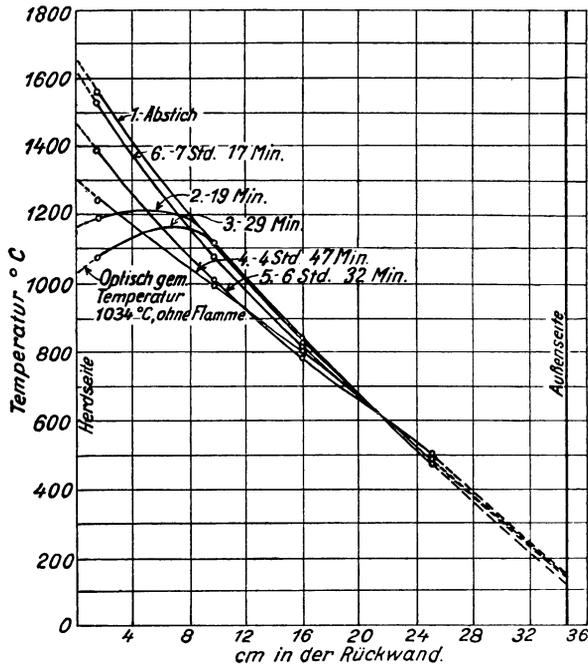
Fig. 33. Temperaturgefälle in der Rückwand eines feststehenden basischen Siemens-Martin-Ofens.

Der Kurvenverlauf an der Rückwand und am Brennerende ist nach oben konkav. Die Gewölbe bestehen aber aus massiven Formsteinen, während die 34 cm starken Wände aus 23 cm langen Steinen mit versetzten Fugen gemauert sind. Dieser Unterschied in der Bauweise verursacht wahrscheinlich die Änderung im Verlauf dieser Kurven. Die Lufträume an den Fugen bieten dem Wärmedurchgang großen Widerstand. Dieser vergrößerte Widerstand kann zum Teil auch der Grund für die niedrigeren Außentemperaturen dieser Wände sein.

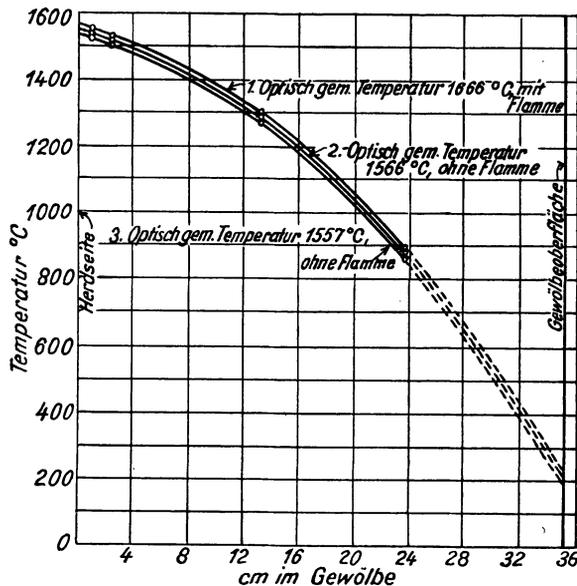
Fig. 34. Temperaturgefälle im Gewölbe eines Talbotofens.

Bei allen früher in diesem Kapitel beschriebenen Temperaturmessungen wurden die optischen Messungen durch Anvisieren der Herdseite des Gewölbes an derselben Stelle vorgenommen, wo die Thermolemente in verschiedenen Tiefen eingebaut waren. Derartige Messungen wurden sowohl mit als ohne Flamme im Ofen ausgeführt. Die Kurven des Temperaturgefälles können durch Extrapolieren bis auf die Herdseite des Steins, d. h. um ungefähr 8 bis 18 mm, verlängert werden. Die auf diese Weise erhaltenen Oberflächentemperaturen müßten sich mit den optischen Messungen decken, wenn die Bedingungen des schwarzen Körpers tatsächlich vorliegen. (Es möge erwähnt werden, daß die optischen Pyrometer mit Platinelementen im Laboratorium in einem heizbaren schwarzen Hohlraumstrahler geeicht wurden.) Fig. 34 zeigt Temperaturkurven von der ersten orientierenden Messung am Gewölbe

eines Talbot-Ofens, verglichen mit optischen Temperaturmessungen, die gleichzeitig mit den Ablesungen an den Thermoelementen ausgeführt wurden. Beim Vorhandensein einer Flamme im Ofen liegt die optisch gemessene Temperatur in dem angeführten Falle  $122^{\circ}\text{C}$  über der errechneten; bei flammenfreier Messung sind die optischen Temperaturen  $31$  und  $39^{\circ}\text{C}$  höher. Wie bereits oben bemerkt wurde (bei der Besprechung der Fehlerquellen der Messungen des Temperaturgefälles), ergaben die Laboratoriumsmessungen bei diesem Versuch ungefähr  $33^{\circ}\text{C}$  zu niedrige Werte. Wenn man diesen Betrag zu den extrapolierten Temperaturen in Fig. 34 addiert, so erhält man im wesentlichen dieselben Werte wie bei den optischen Messungen ohne Flamme, während die Messungen mit Flamme noch  $90^{\circ}$  höher liegen. Aus diesen Ergebnissen sollte man schließen, daß die Schmelzraumwände bei flammenfreiem Ofen wie ein schwarzer Körper strahlen. Bei Vorhandensein einer Flamme, welche stärker strahlt als die Ofenwände, reflektieren die letzteren einen Teil der von der Flamme aufgenommenen Strahlung und ergeben scheinbar höhere Temperaturen.

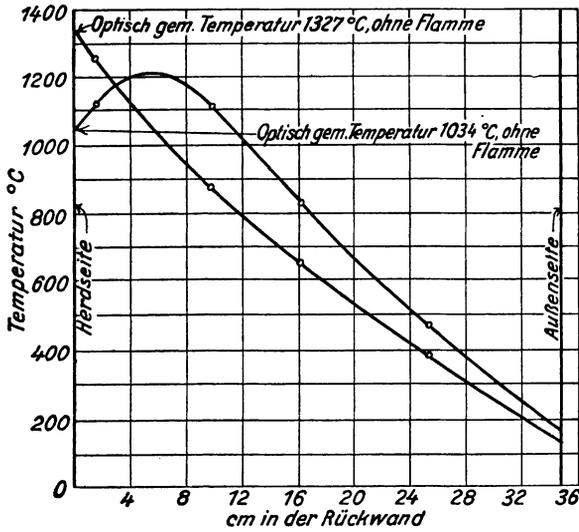
Fig. 35. Temperaturgefälle in der Rückwand aus Chromitsteinen eines 50 t basischen Siemens-Martin-Ofens.

seite liegende Thermoelement im Gewölbe war 18 mm von der Herdseite entfernt. Die Extrapolation über die Entfernung enthält gewisse Fehler. Beim Durchziehen der Temperaturkurven stimmten bei 11 von 13 Messungen die optischen Temperaturmessungen ohne Flamme mit den extrapolierten Temperaturen innerhalb 0 bis 6° C überein; bei den anderen beiden Messungen betragen die Differenzen 20 und 24° C. Die optisch gemessenen Temperaturen mit Flamme sind fast immer höher als die extrapolierten Temperaturen, ihre Abweichungen schwanken von 20 bis 135° C. Die flammenfrei gemessenen Temperaturen scheinen über den ganzen Bereich von 1035 bis 1600° C richtig zu sein. Fig. 35 zeigt zwei Temperaturkurven für die Rückwand mit den zugehörigen optischen Temperaturmessungen.

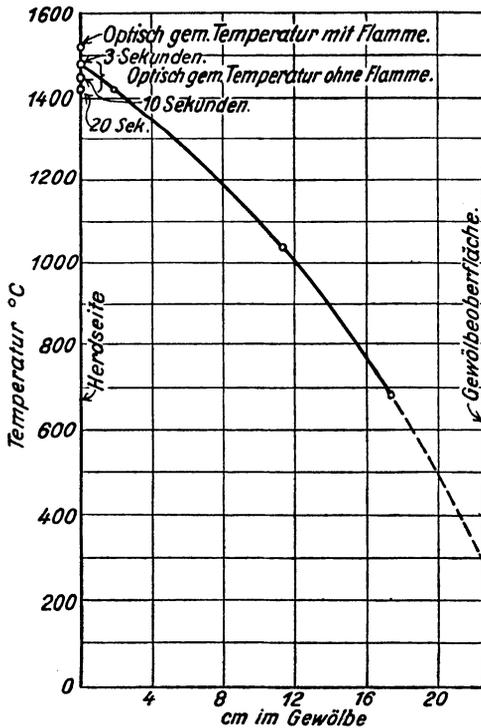
Fig. 36. Temperaturgefälle im Gewölbe eines basischen Siemens-Martin-Ofens.

Wenn das Gas im Schmelzraum abgestellt ist, beginnen die inneren Steinflächen rasch abzukühlen. Fig. 36 zeigt diese Erscheinung deutlich. Die Temperaturkurve im Gewölbe ist für eine Zeitspanne angegeben, während welcher der Ofen unter gleichmäßigen Bedingungen arbeitete. Die Oberflächentemperatur für das Gewölbe betrug ungefähr 1490° C. Zu derselben Zeit ergab die optische Messung am Gewölbe bei Anwesenheit von Flammen 1532° C, also etwa 42° höher. Es wurde dann die Flamme abgestellt und so schnell wie möglich (in 2 bis 3 Sekunden) eine optische Messung vorgenommen, welche 1487° C ergab. Dann kühlte das Gewölbe rasch ab; nach 10 Sekunden befand es sich auf 1460° und nach 20 Sekunden auf 1432°, d. i. ein Fortschreiten der Abkühlung um 5°/sec. Sofort nach dem Abstellen der Flamme vorgenommene Ablesungen scheinen fast genau die Arbeitstemperaturen des Ofens zu ergeben.

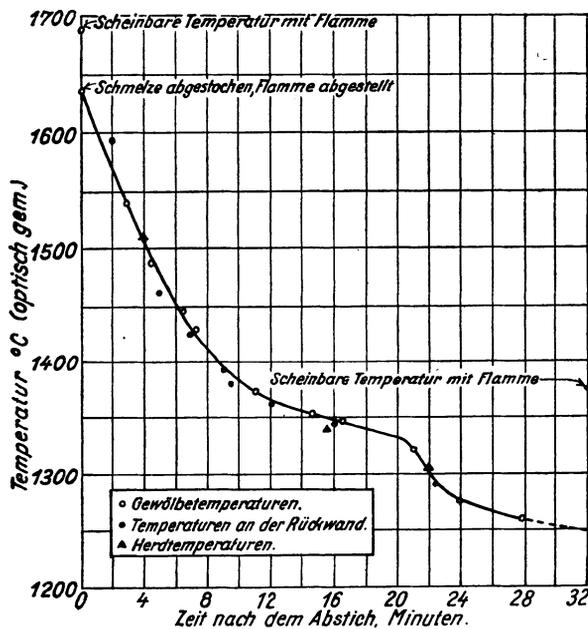
Fig. 37.

Abkühlungskurve des Schmelzraums eines sauren Siemens-Martin-Ofens in der Zeit zwischen zwei Schmelzungen.

Brücken geöffnet. Herd, Wände und Gewölbe fangen sofort an, rasch abzukühlen. In Fig. 37 ist die Abkühlungskurve der Wandflächen des Schmelzraums eines sauren 20 t Ofens während einer solchen Kühlperiode zwischen zwei Chargen dargestellt. Die Temperaturmessungen für diese Kurve wurden durch eine Öffnung in einem Brennerende mit einem optischen Pyrometer ausgeführt, mit dem Stellen des Gewölbes, der Rückwand und des Herdes während der ganzen Abkühlzeit anvisiert wurden, bis bei Beginn der nächsten Schmelzung die Beheizung wieder angestellt wurde. Die Kurve ist durch die Punkte, welche die Gewölbetemperaturen darstellen, durchgezogen, sowohl die Rückwand- wie die Herdtemperaturen liegen auf oder mindestens sehr nahe an dieser Kurve. Scheinbar kühlt sich der ganze Ofenraum gleichmäßig ab, weil die Temperatur durch den raschen Wärmeaustausch durch Strahlung zwischen dem Herd, den Wand- und Gewölbeflächen überall ziemlich gleich gehalten wird. Der flache Teil in der Mitte dieser Kurve wurde durch zeitweiliges Schließen der Einsatztüren verursacht, das den Abfluß von Wärme aus dem Ofen verzögerte.

Die Temperaturen der Gewölbeoberflächen mit Flammen im Ofen wurden festgestellt, unmittelbar ehe das Gas beim Abstich des Ofens abgestellt, und sofort, nachdem es wieder zu Beginn der nächsten Schmelzung angestellt worden war. Diese Punkte sind in Fig. 37 über den Endpunkten der Abkühlungskurve dargestellt und zeigen deutlich die Wirkung der Reflexion der Flamme in einer Erhöhung der scheinbaren Temperaturen der Wandflächen. Die Wirkung ist größer ( $110^{\circ}\text{C}$ ) bei der niedrigeren Temperatur, entsprechend der größeren Differenz zwischen den wahren Temperaturen der Flamme und des Gewölbes bei Beginn der Schmelzung und zur Zeit des Abstichs.
