Betonpfahl „System Mast“.

Ein Gründungsverfahren mit
„Betonpfählen in verlorener Form“.

H.Struif,

Springer-Verlag
Berlin Heidelberg GmbH
1913.

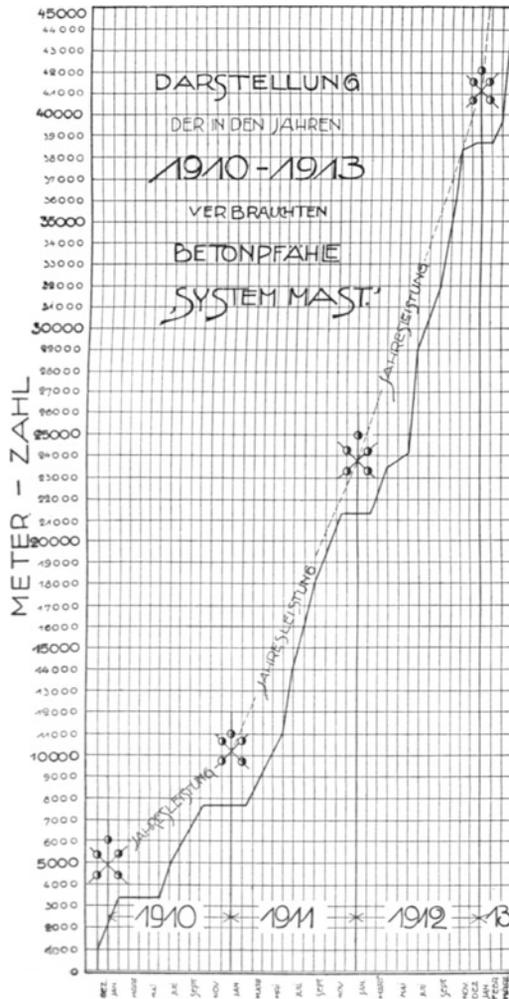
Nachdem nunmehr bald 3 Jahre vergangen sind, wäre es an der Zeit, einmal festzustellen, wie sich der Betonpfahl „Mast“ entwickelt und bewährt hat. Darüber wird Fig. 1 schneller als lange Berichte und Aufzählungen Aufschluß geben. Die Kurve stellt die Meterzahl der in dem Zeitraum 1910—1913 von der „Beton- und Tiefbaugesellschaft Mast-Berlin“ verwendeten Betonpfähle dar. Das langsame Ansteigen der Kurve im Jahre 1910 hat seinen natürlichen Grund in dem berechtigten Mißtrauen und den mannigfachen Schwierigkeiten, die sich jeder Neuerung hemmend entgegenstellen. Der Einfluß der langen Winterpause macht sich in dem Einführungsstadium besonders stark bemerkbar. Jedoch hat die in

Fig. 1. Entwicklung des Betonpfahles „Mast“ von 1910—1913.

Gleich nach Beendigung der Winterpause 1910/11 setzt eine rege Nachfrage ein; den Erfolg zeigt das rapide Ansteigen der Verbrauchskurve, die Ende 1911 eine Höhe von 21 000 m erklimmen hat. Nach kurzer Winterunterbrechung 1911/12 steigt die Kurve noch steiler als im Vorjahre an, als Zeichen dafür, daß der Betonpfahl „Mast“ sich nicht nur seine alten Freunde erhalten, sondern auch neue Gefolgschaft hinzugeworben hat.

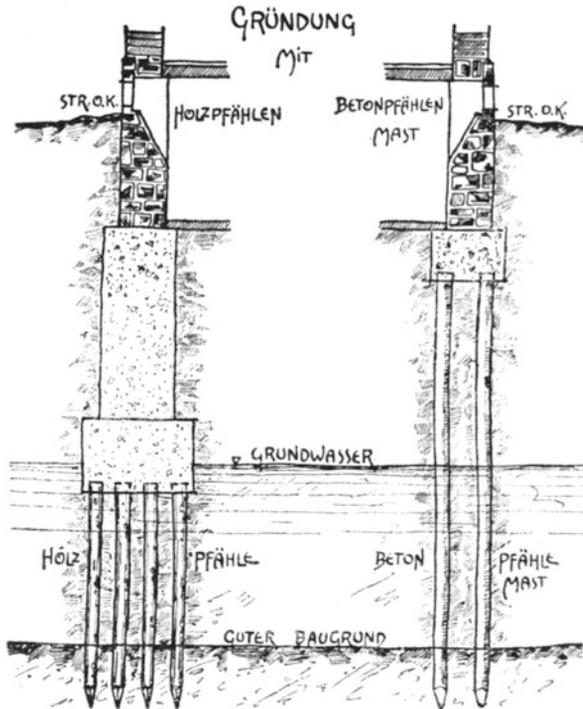
Fig. 2. Unterschied zwischen Holz- und Betonpfahlfundierungen.

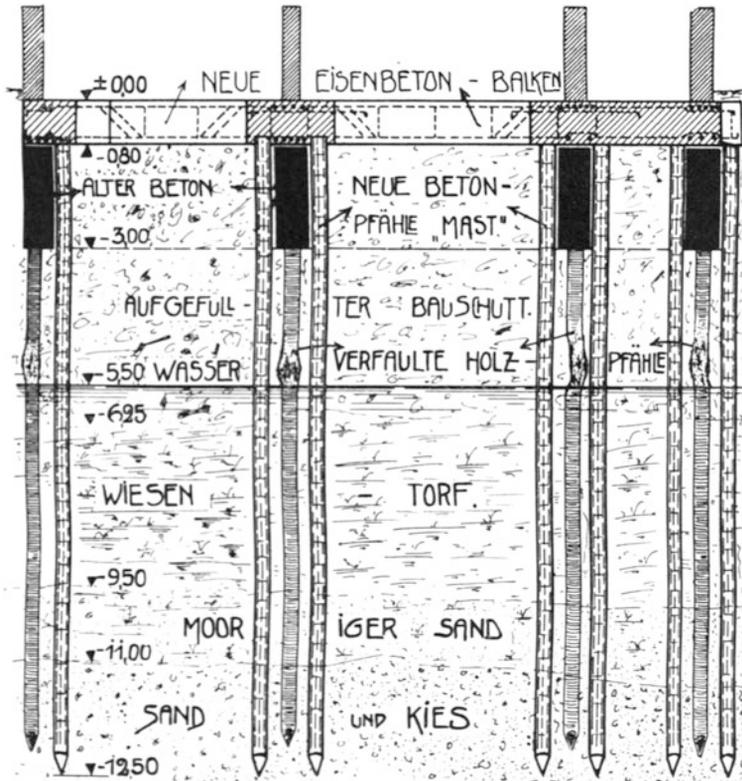
Es handelt sich hier um eine später nochmals erwähnte Holzpfahl-
fundierung, die infolge unrichtiger Annahme des Wasserstandes nach
kurzer Lebensdauer zerstört und durch eine Betonpfahlgründung er-
setzt worden ist.

Fig. 3. Bild einer zerstörten Holzpfahlfundierung.

Diese Entwicklung des Betonpfahles beweist, daß durch seine Einführung einem wirklichen Bedürfnis der Praxis abgeholfen ist. Wie schon früher ausgeführt ist, verdankt der Betonpfahl „Mast“ seine Entstehung dem Wunsche, für den zu Fundierungszwecken recht geeigneten Holzpfahl einen gleichwertigen Ersatz zu schaffen, sobald die Erfüllung der unerläßlichen Bedingung: „alles Holzwerk stets unter Niederwasser“ nicht durchaus gesichert erscheint. Wie leicht derartige Verhältnisse eintreten können, ist aus Fig. 3 zu erschen.

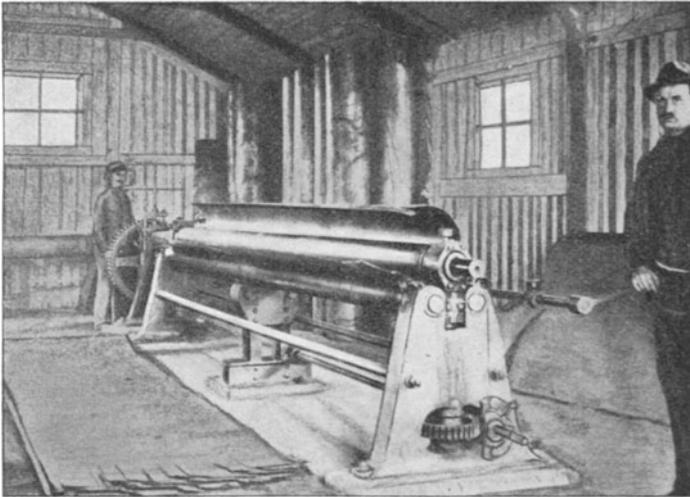
Fig. 4. Das Walzen der Pfahlhülsen.

Die vom Eisenwerk bezogenen 1—3 mm starken Tafelbleche von 4 m Länge und 1 m Breite werden auf Biege- und Walzmaschinen so weit zu kreisrunder Pfahlform gebogen, bis die Längsnähte dicht

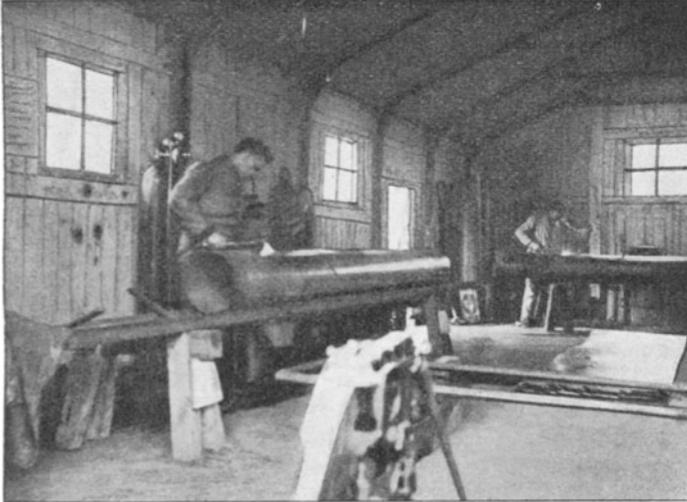
Fig. 5. Autogenes Schweißen der Pfahlhülsen.

stoff-Azetylen-Gebläses“ autogen geschweißt werden (Fig. 5). Die fertigen Rohre gehen nochmals in das Walzwerk zurück, werden dort

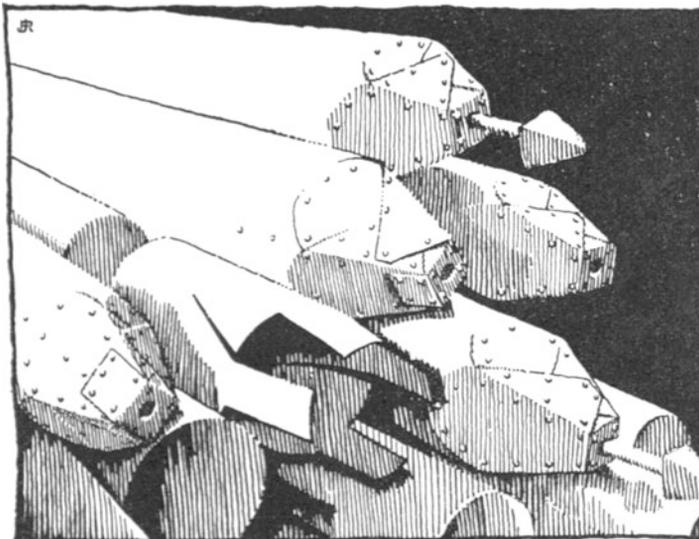
Fig. 6. Rohrspitzen der Pfahlform „System Mast“.

ausgerichtet und die Schweißnähte ausgehämmt. Die zur Bildung der Pfahlspitze bestimmten Rohre erhalten schon vor dem Walzen die notwendigen Einschnitte (Fig. 6). In diese Rohre werden die in der Dreherei (Fig. 7) hergestellten Holzklötze eingesetzt, darauf die

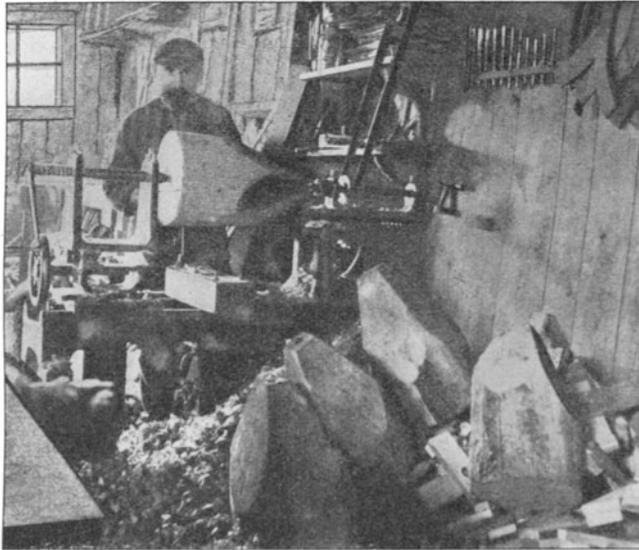
Fig. 7. Herstellung der Holzklötze in der Dreherei.

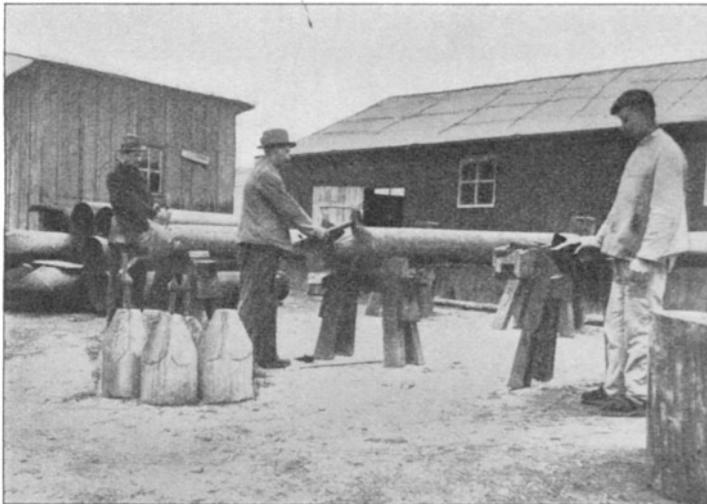
Fig. 8. Einsetzen der Holzklötze.

lappenförmigen Rohrenden zusammengelegt und mit Nägeln angeheftet (Fig. 8). Das Schlußglied bildet dann die im Gesenk gepreßte massive

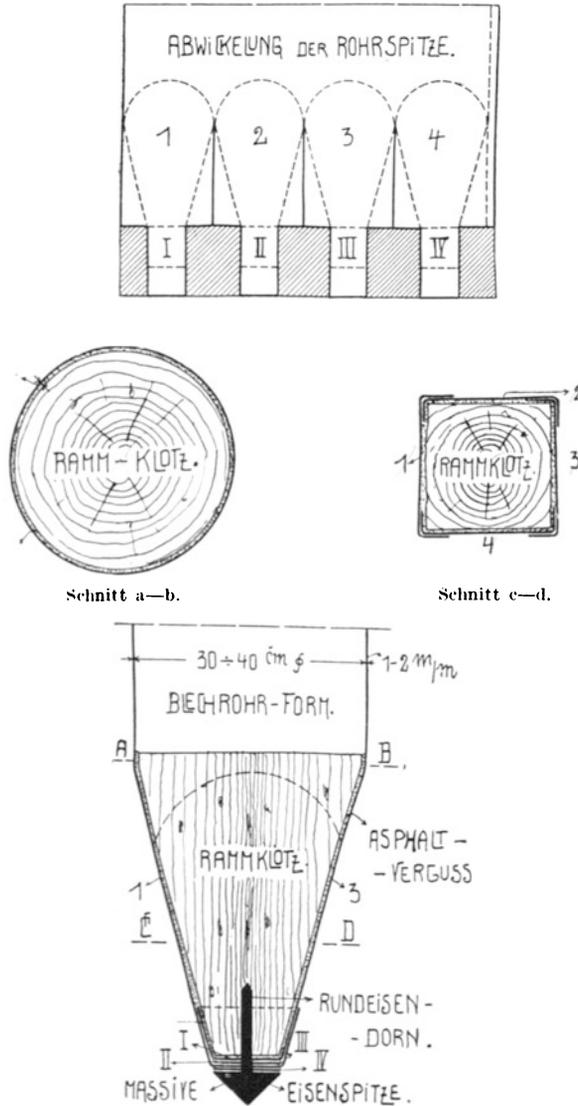
Fig. 9. Die fertige Rohrspitze.

Eisenspitze, deren Bolzen die vierfach übereinander gelegten Rohrlappen durchdringt und gewissermaßen vernietet (Fig. 9). Diese vom Verfasser gefundene Konstruktion der Pfahls Spitze verhindert ein

Öffnen der Blechspitze und Herausschlagen des Holzklotzes. Zum Einrammen der Rohrform wird, wie bekannt, eine Holzjungfer benutzt, die den Schlag des Rammbären auf den Holzklotz und die Pfahlspitze überleitet.

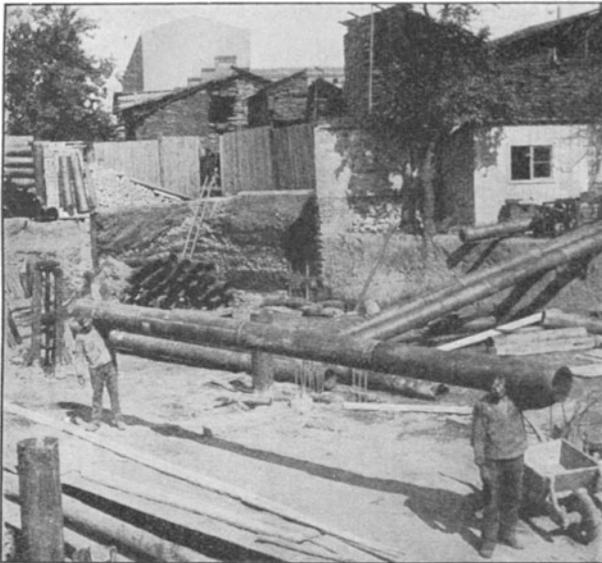
Die gewöhnlich 1—1½ mm starke, zylindrische oder konische Blechrohrform von ca. 32 cm Durchmesser wird am unteren Ende mit der vorgeschriebenen Spitze versehen, unter die Ramme gebracht (Fig. 10) und eine genau passende Rammjungfer hineingelassen, die den

Fig. 10. Transport der 10 m langen Mast-Pfähle zur Ramme.

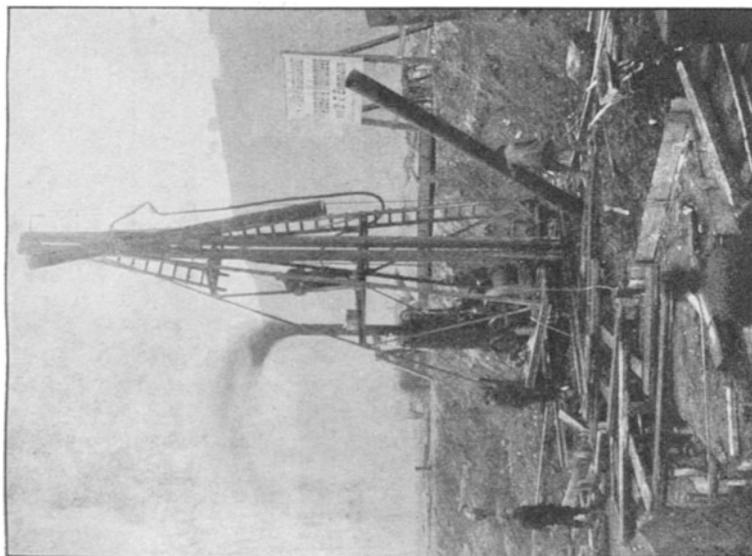
oberen Blechrand um etwa 1 m Höhe überragt (Fig. 11/12). Die auf die Jungfer wirkenden Rammschläge werden unmittelbar in die Pfahlspitze übergeleitet und somit die Form in den Boden nachgezogen, nicht, wie bei anderen Systemen, hineingedrückt. Ein derartiger Arbeitsvorgang gestattet es, das Material der Form — hier Schmiedeeisen

Fig. 11. Einsetzen der Holzjungfer in die Pfahlform.

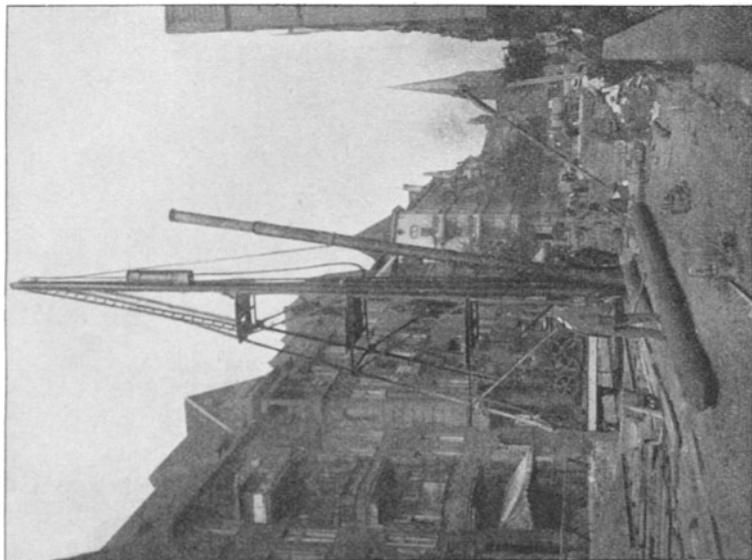
Fig. 12. Pfahlform mit eingesetzter Jungfer vor dem Rammen.

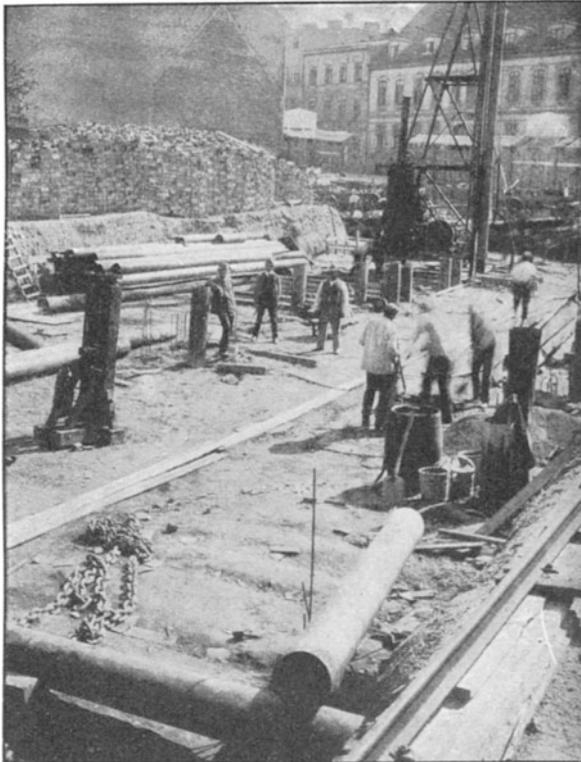
Sobald die erforderliche Rammtiefe erreicht ist, wird die Jungfer herausgenommen und die Form mit plastischem Beton gefüllt (Fig. 13). Früher wurde dieser Beton erdfeucht eingebracht und gestampft. Durch vergleichende Druckproben ist jedoch festgestellt, daß der plastische, nicht gestampfte Beton dieselbe Festigkeit wie erdfeuchter gestampfter

Fig. 13. Betonieren der Pfähle auf der Baustelle.

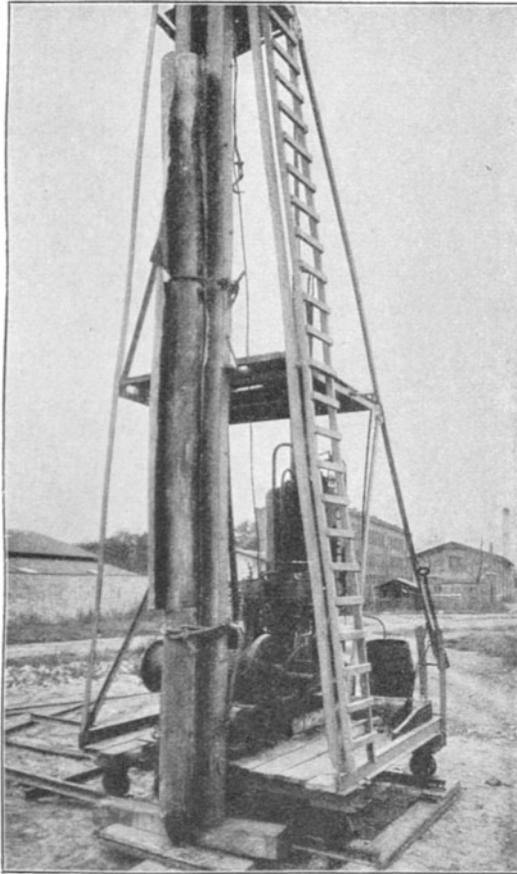
Fig. 14. Ein aus dem Boden gezogener Betonpfahl „Mast“ mit nachträglich aufgeschnittener Pfahlhülse.

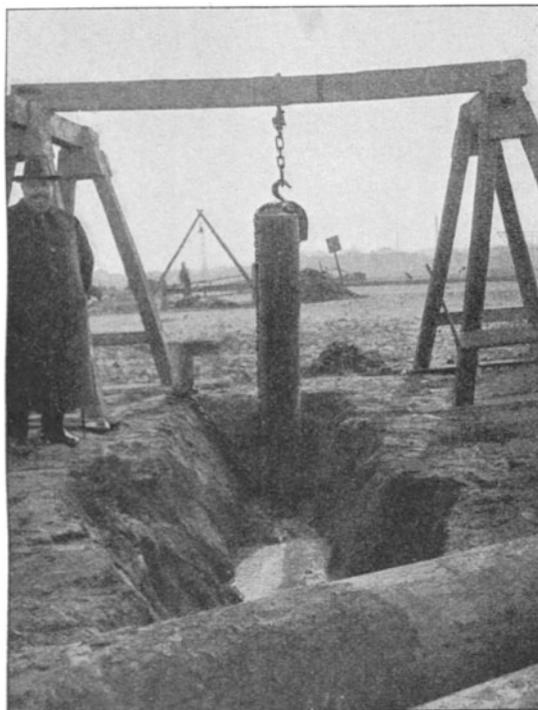
Beim Bau des Berliner Osthafens am Stralauer Anger sind Versuche über die Einwirkung des säurehaltigen Grundwassers auf Beton und besonders auf geschützte und ungeschützte Betonpfähle „System Mast“ vorgenommen worden (Fig. 15). Bei der Untersuchung, der

Fig. 15. Gegen Moorsäure isolierter Betonpfahl „Mast“ am Osthafen zu Berlin.

einer dieser Pfähle nach Jahresfrist unterzogen worden ist, hat sich gezeigt, daß die eiserne Pfahlform nur wenig angegriffen war, so daß die Asphaltisolierung überhaupt noch nicht in Wirkung treten konnte. Die Untersuchung der anderen, noch im Boden befindlicher Pfähle soll nach einigen Jahren vorgenommen werden.

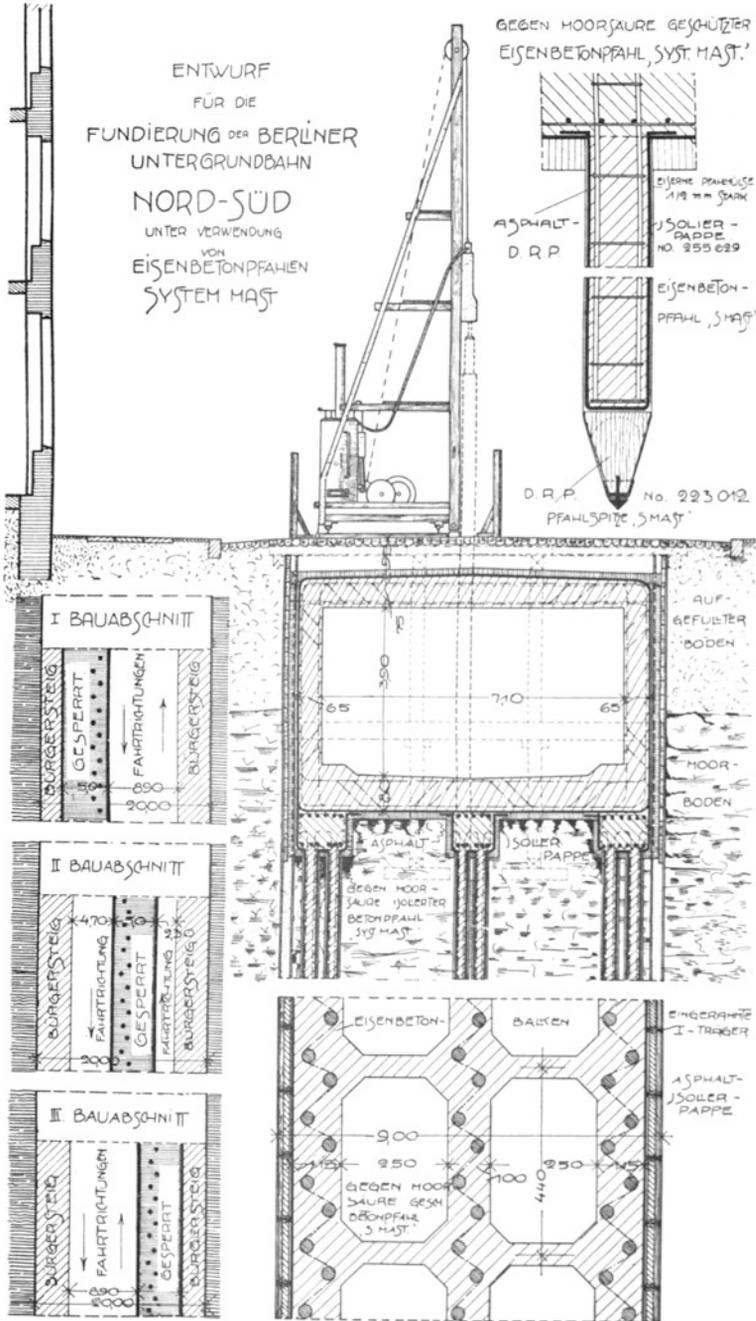
Als Beispiel für die Verwendung des isolierten Betonpfahles „System Mast“ diene das Projekt (Fig. 16) für die Fundierung der neuen Berliner Untergrundbahn „Nord-Süd“, die an einigen Stellen durch moorigen Boden geführt werden muß.

Fig. 16. Fundierung der Untergrundbahn „Nord-Süd“ in der Friedrichstraße zu Berlin mit isolierten Betonpfählen „Mast“.

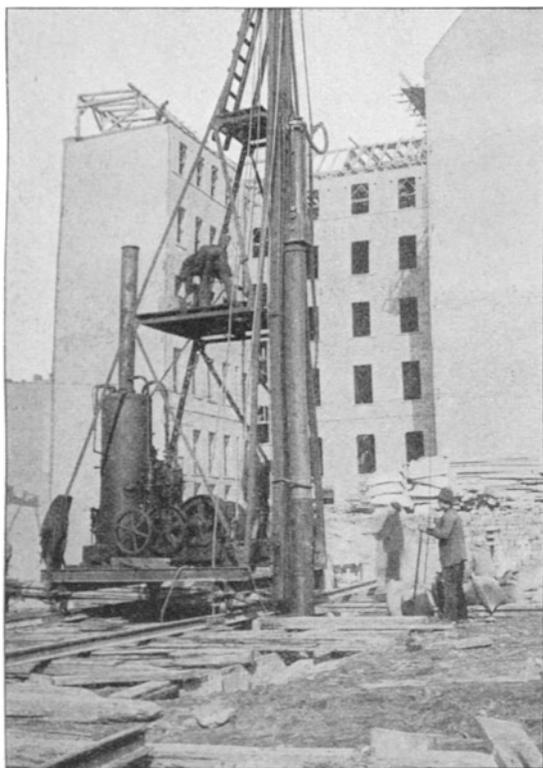
Fig. 17. Einrammen von Betonpfählen „Mast“ neben Neubauten.

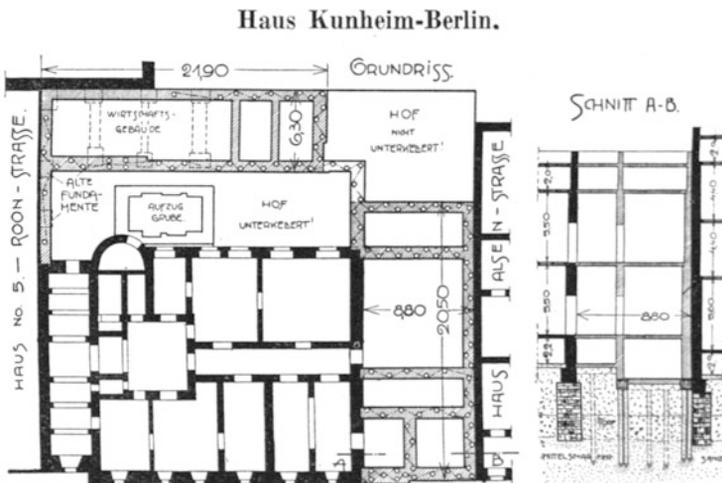
Fig. 18. Grundriß.

auszuarbeiten unter der Bedingung, daß jegliche Beschädigung oder Gefährdung des bestehenden Gebäudes und vor allem des Nachbarhauses vermieden würde. Der Umfang der Arbeit ist aus dem Grundriß (Fig. 18) zu ersehen, an der Straßenfront sollte ein neuer Vorderflügel, im Hofe ein Wirtschaftsgebäude erbaut werden.

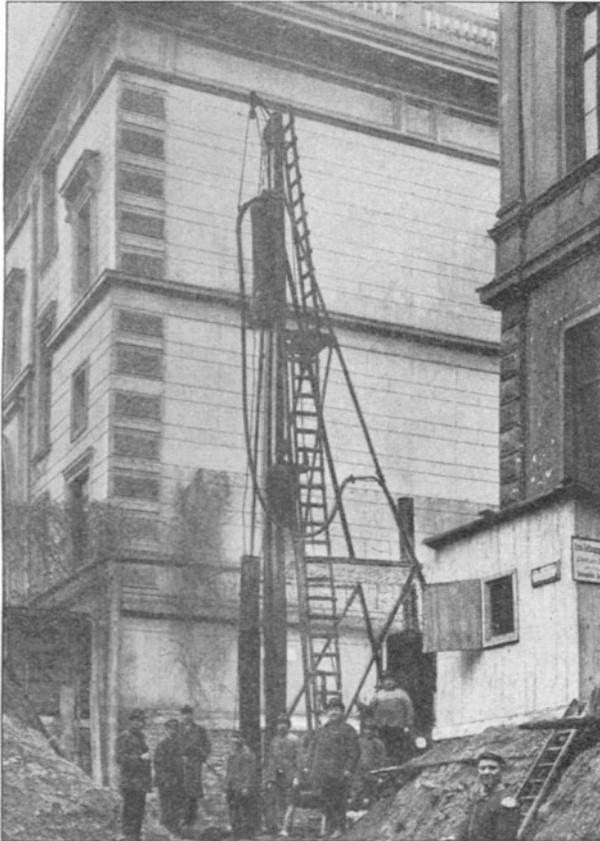
Fig. 19. Blick von der Straße auf die Baustelle.

Den schwierigsten Teil der Aufgabe bildete die Fundierung des Vorderflügels zwischen den hohen Wänden der beiden Wohnhäuser. Nach sorgfältiger Absteifung dieser beiden Giebel konnten die 8 m langen Betonpfähle „Mast“ gerammt werden.

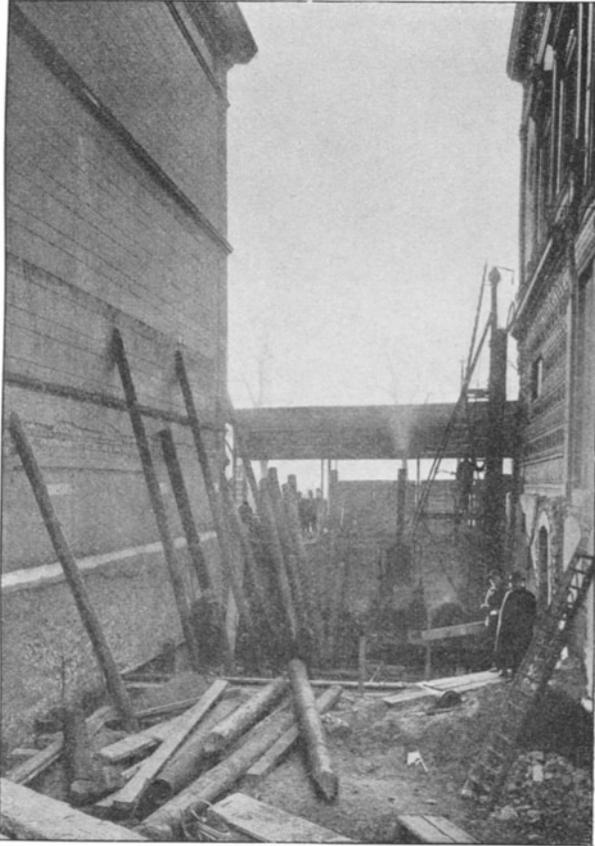
Fig. 20. Blick vom Hofe auf die Baustelle.

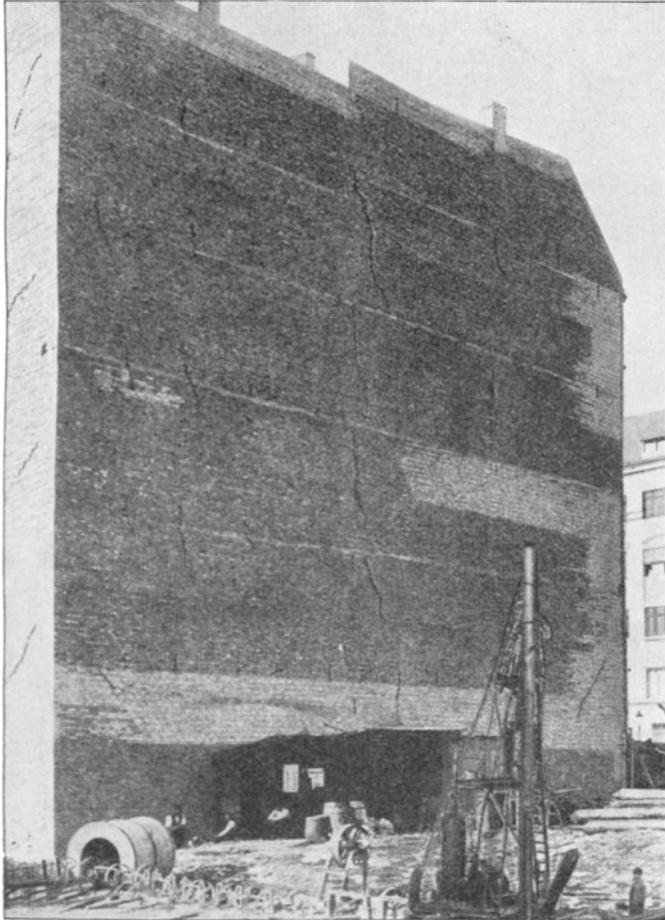
Fig. 21 zeigt den Beginn der Rammarbeiten neben dem alten Giebel des Nachbarhauses, das vermutlich auf Holzpfählen gegründet ist.

Fig. 21. Beginn der Rammarbeiten neben alten Giebelmauern.

Nach sorgfältiger Absteifung der besonders gefährdeten Giebelwand konnten die ca. 11 m langen Betonpfähle „Mast“ eingerammt werden, ohne daß durch die Rammerschütterungen eine merkliche Vergrößerung der alten Risse eingetreten wäre.

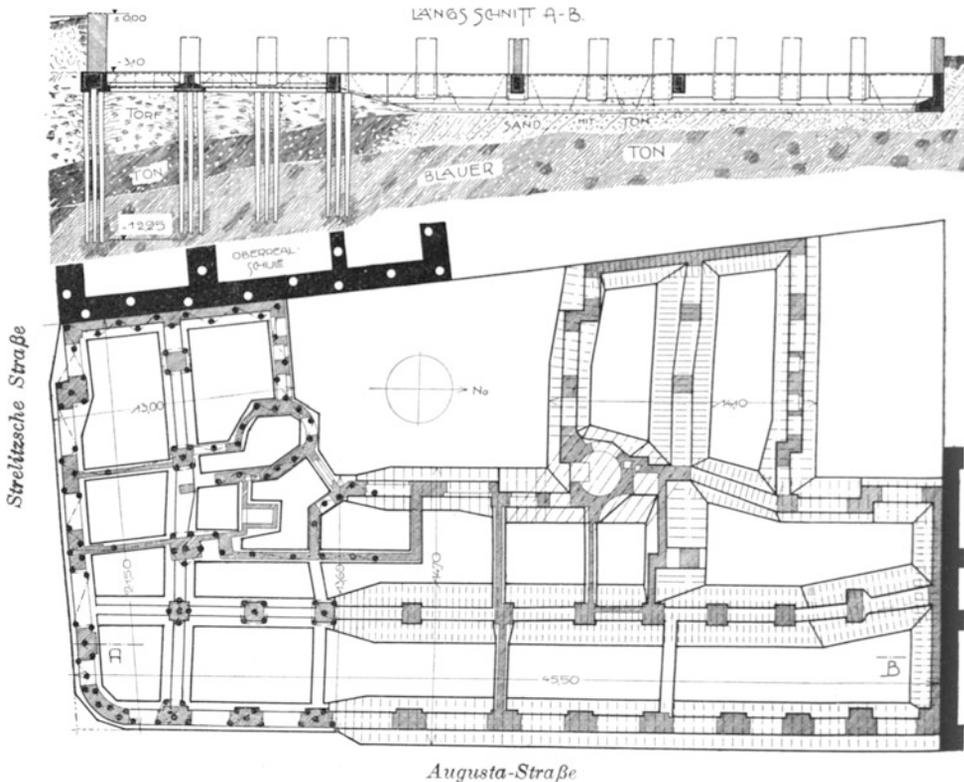
Fig. 22.

zu Berlin-Wilmersdorf anzuführen. Der in Fig. 22 dargestellte Vertikalschnitt durch die Baustelle läßt erkennen, daß der tragfähige Baugrund nach der Strelitzstraße, die parallel zu dem früheren Zuge des Wilmersdorfer Sees liegt, sehr stark abfällt. Hieraus ergab sich für den südlichen Teil der Baustelle die Notwendigkeit, Betonpfähle zu verwenden, während die nördliche Hälfte auf breiten Eisenbetonbanketts gegründet werden konnte.

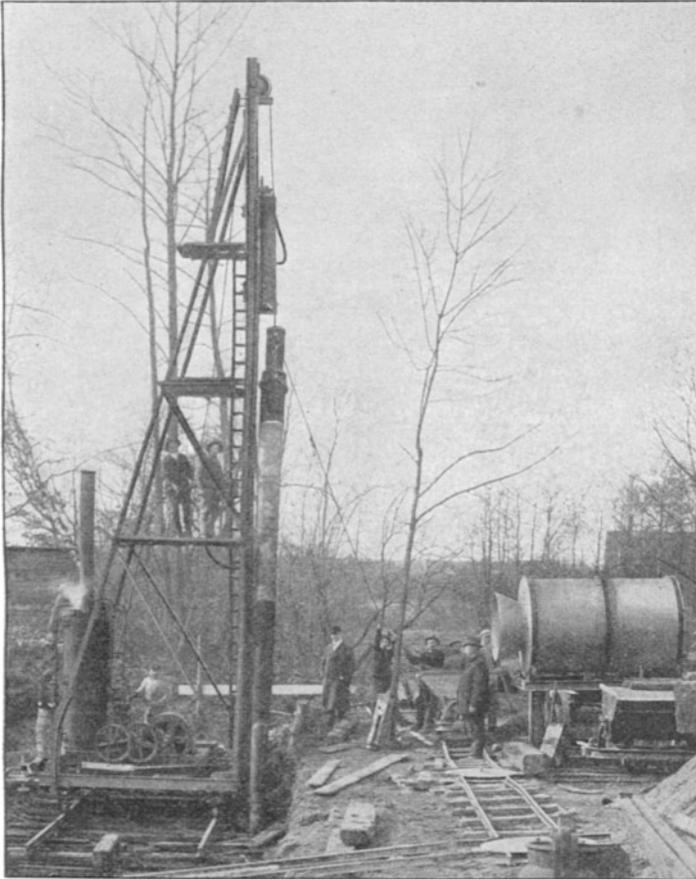
Fig. 23. Konische Betonpfähle „Mast“.

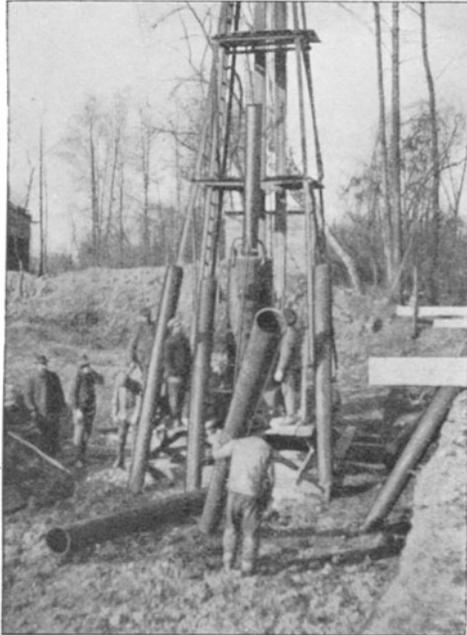
Fig. 24. Konische Betonpfähle „Mast“.

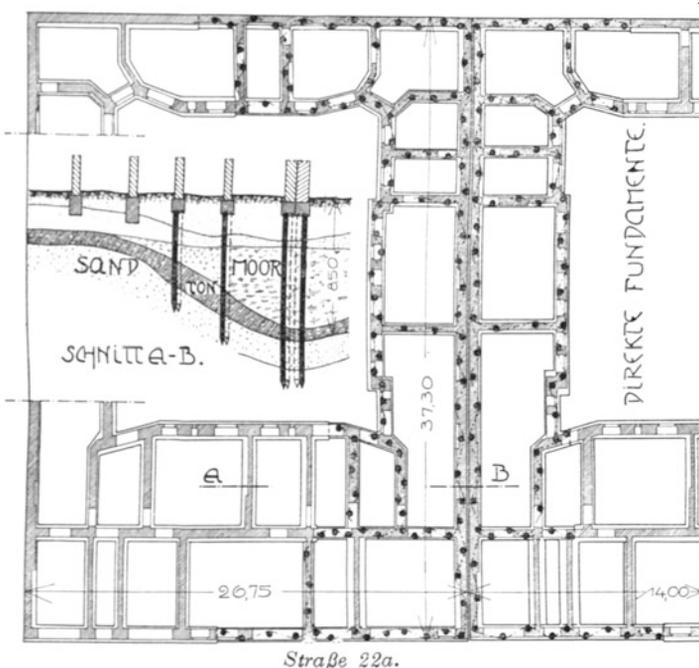
Fig. 25.

dierung ausgeführt. Fig. 25 zeigt einen Grundriß und Schnitt der beiden Gebäude. Ein altes, jetzt zugeschüttetes Fließbett durchquerte früher die Baustelle. Der gute Baugrund liegt infolgedessen in der Mitte des Grundstückes ca. 8,50 m tief unter der Straße. Von dieser tiefsten Stelle steigt er uferartig nach beiden Seiten steil an und tritt bald zutage. Diesen Untergrundverhältnissen entsprechend sind die mittleren Gebäudemauern auf Betonpfählen gegründet, während an den Seiten gewöhnliche Banketts ausgeführt werden konnten.

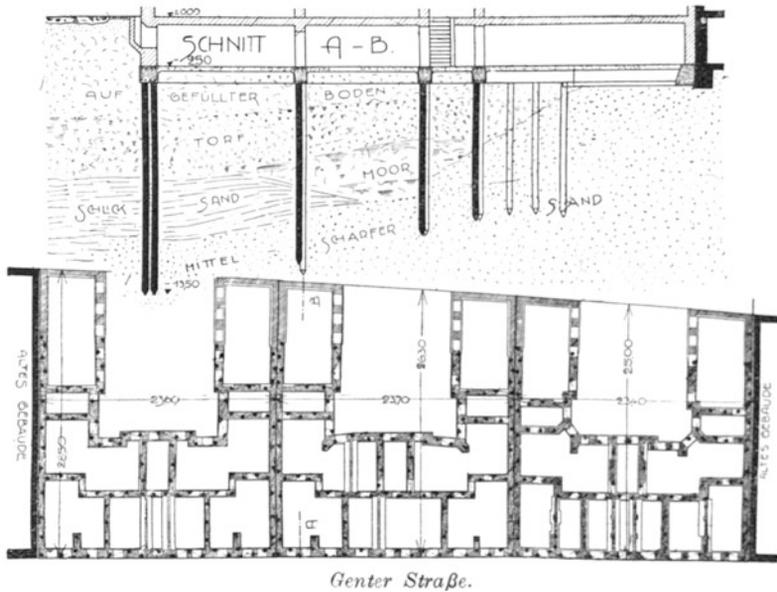
Ein weiteres Beispiel für die zweckmäßige Anwendung der gemischten Fundierung bieten die Grundrisse (Fig. 26) der schon früher

erwähnten Wohnhäuser Genter Straße 32/34 zu Berlin, die auch, des ungleichartigen Baugrundes wegen, auf Betonpfählen und direkten Banketts fundiert werden konnten.

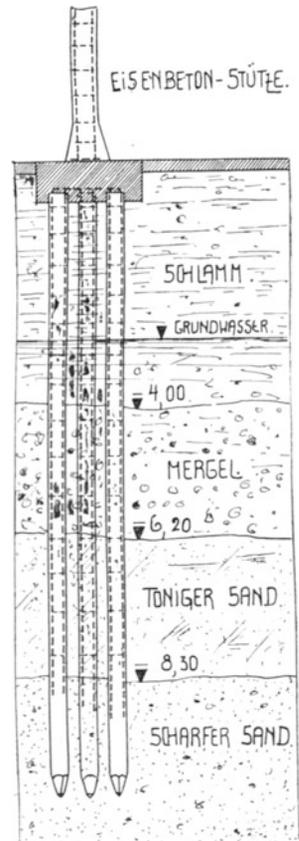
Fig. 27.

Alle Pfähle sind mit 35 t voll belastet und zur Sicherheit gegen Knickgefahr mit Längs- und Quereisen bewehrt. Zur Aufnahme der Erdgeschoßstützen haben die Pfahlköpfe ein 80 cm hohes Eisenbankett erhalten (Fig. 27). Einige Pfeiler des rechten Giebels konnten direkt auf den hier gefundenen guten Baugrund gesetzt werden, ohne daß durch diesen Wechsel der Fundierungsart irgendwelche Risse oder ungleichmäßige Setzungen des Gebäudes entstanden wären. Trotz der mannigfachen Schwierigkeiten und Hindernisse gelang es doch, sämtliche Fundierungsarbeiten in 40 Tagen fertigzustellen.

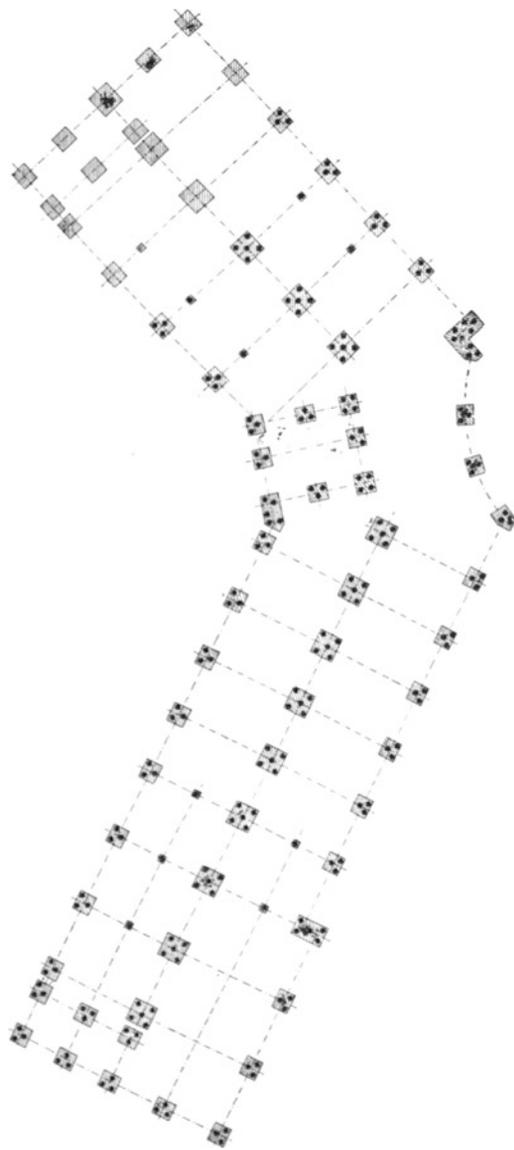
Fig. 28. Ausstellungsgebäude der Firma Mantz & Gerstenberger in Frankfurt a. O.
Fundiert auf 220 Stück bis 12 m langen Eisenbetonpfählen „Mast“.

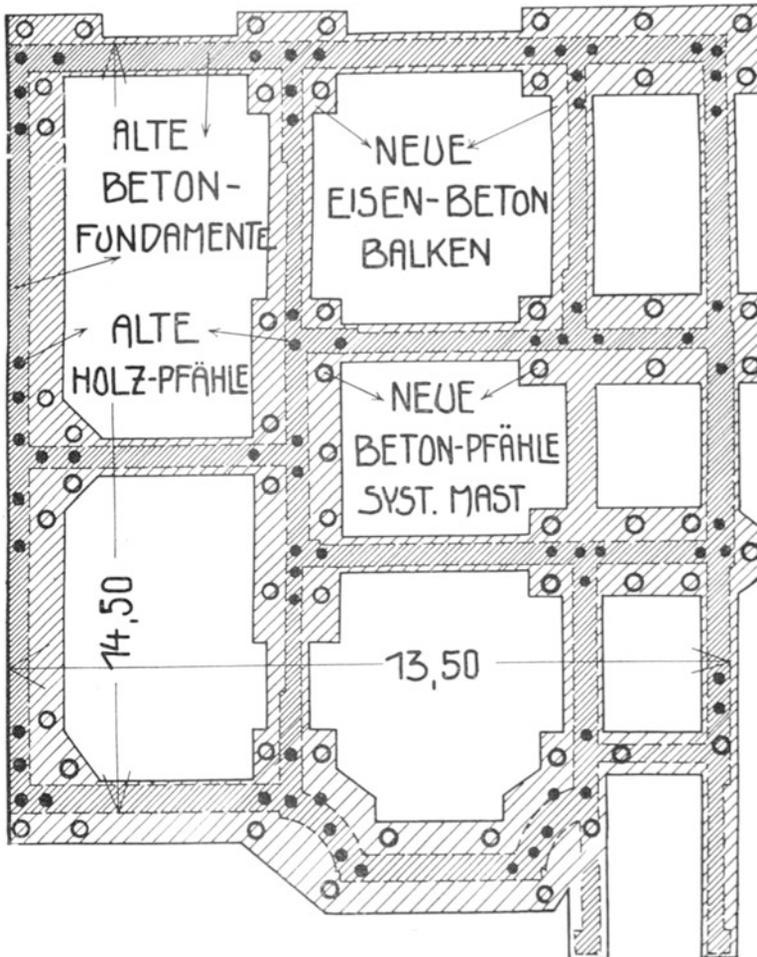
Fig. 29. Grundriß der alten Holzpfähle und der später gerammten Betonpfähle „Mast“.

Pfeileraufbau oder Brunnensenkung schied aus — wahrscheinlich der erheblichen Kosten und langwierigen Ausführung wegen —, und so blieb als letzte Möglichkeit nur die wohlbewährte Fundierung mit Holzpählen (Fig. 29). Für die Verwendung solcher Pfähle gilt bekanntlich die Hauptregel: „Alles Holzwerk mindestens 30 cm unter dem niedrigsten Wasserstande.“ In dem fraglichen Falle wurde ca. 3 m unter Kellersohle vereinzelt Tageswasser gefunden und jedenfalls

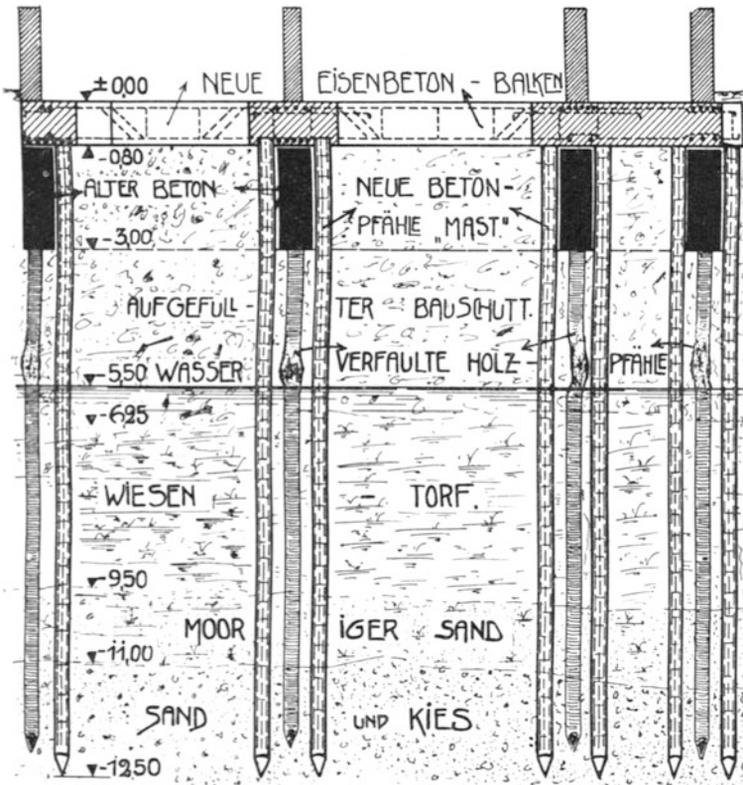
Fig. 30. Ersatz der zerstörten Holzpfähle durch Betonpfähle „Mast“.

irrtümlich für Grundwasser gehalten. Neuerdings vorgenommene genaue Untersuchungen und Messungen ergaben aber unzweifelhaft, daß der eigentliche Grundwasserspiegel ca. 5,5 m unter Kellersohle liegt, so daß bei richtiger Konstruktion die Pfähle $5,50 + 0,30 = 5,80$ m von oben abgeschnitten werden mußten und eine Betonhöhe von $5,8 + 0,20 = 6$ m erforderlich gewesen wäre. Tatsächlich aber wurden Betonmauern von 3 m Höhe ausgeführt, so daß die Pfähle, die etwa

3 m über dem Grundwasser standen, selbstverständlich abfaulen und durch die Last der aufruhenden Mauern zerdrückt wurden (Fig. 30).

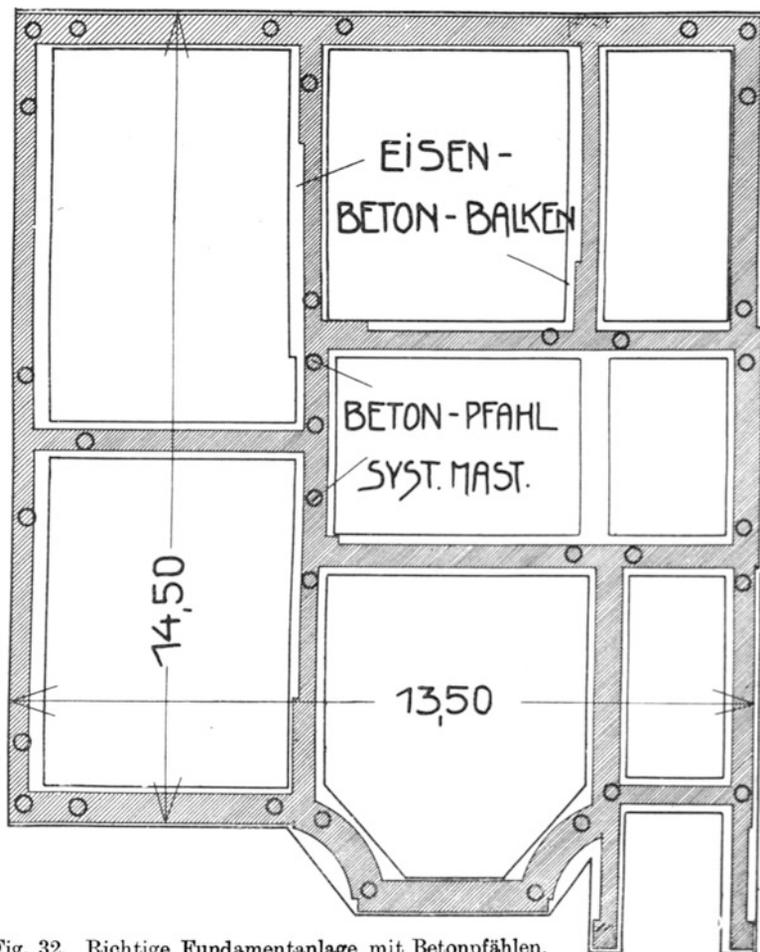
Fig. 32. Richtige Fundamentanlage mit Betonpfählen.

Wenn das Gebäude gleich bei der ersten Ausführung richtig mit Betonpfehlen fundiert worden wäre, so hätten die Kosten betragen (Fig. 32):

Erdarbeiten einschließlich Abfuhr	250 M.
Betonarbeiten	8100 „
Eisenbetonarbeiten	1600 „
	<u>9950 M.,</u>

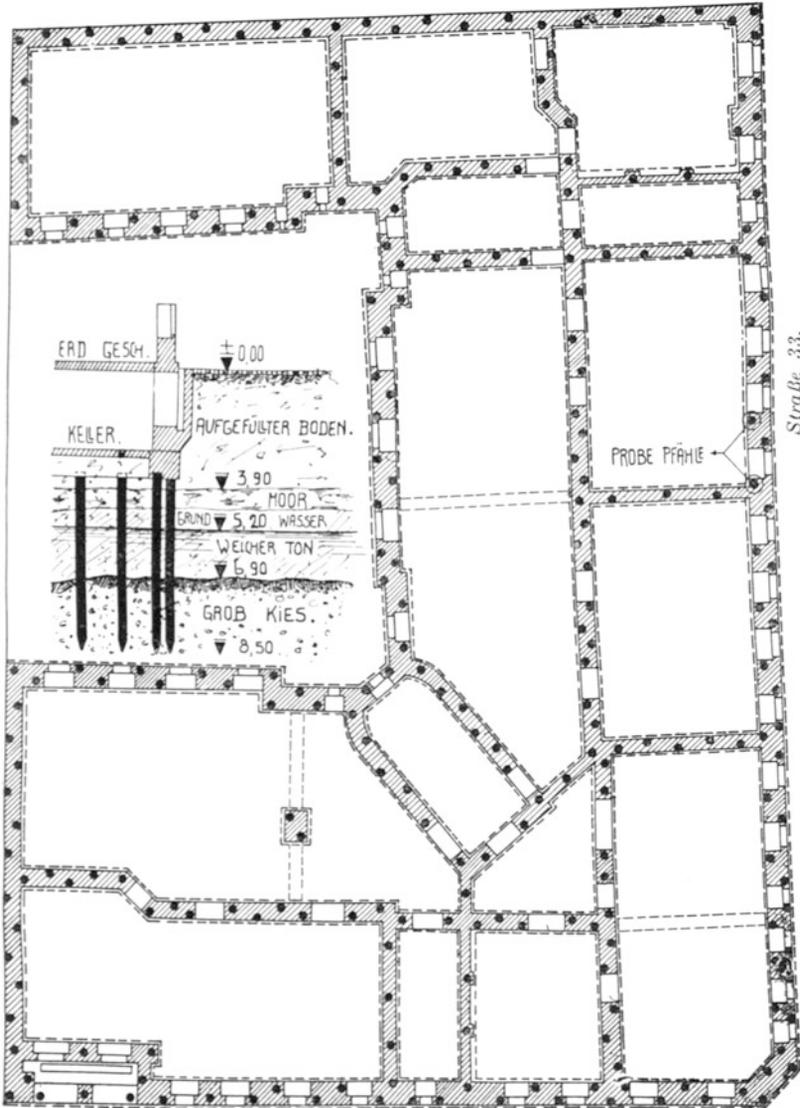
Fig. 33.

Hansa-Ufer.

Gelegentlich der Fundierung einiger Wohn- und Geschäftshäuser am Hansa-Ufer zu Berlin (Fig. 33/34) ließ das Kgl. Polizeipräsidium zur

In dem beigefügten Grundriß (Fig. 33) ist die Lage der beiden untersuchten Pfähle zu erkennen.

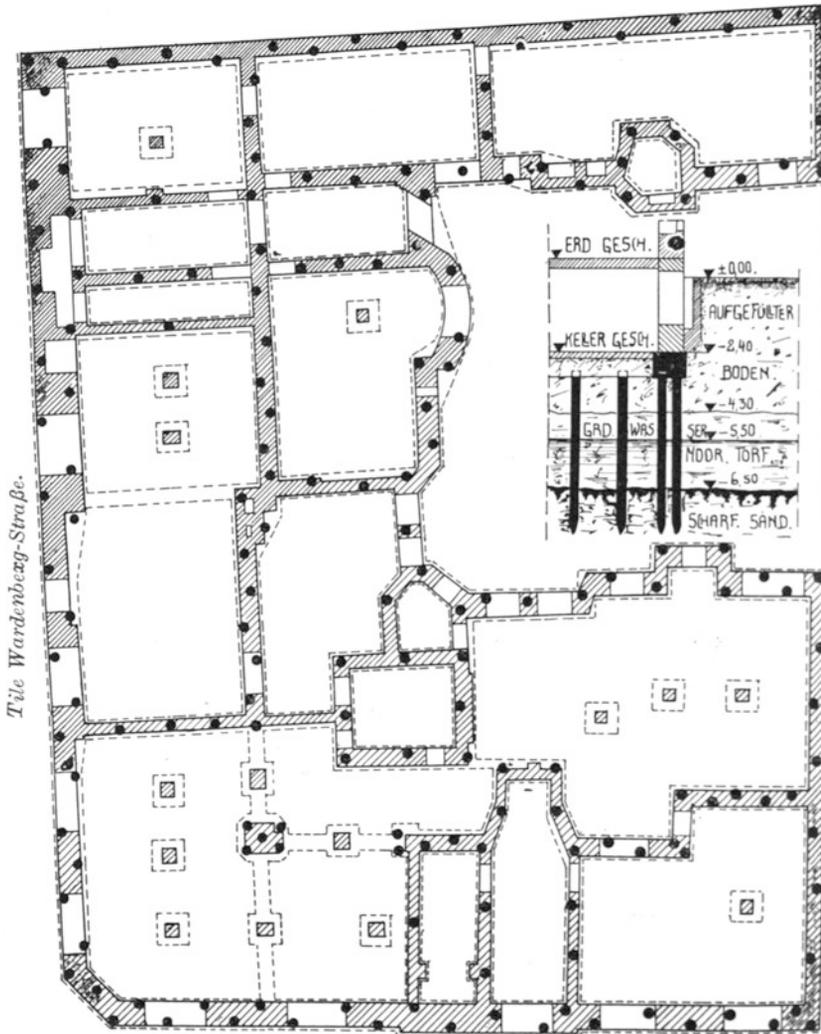
Fig. 34.

Hansa-Ufer.

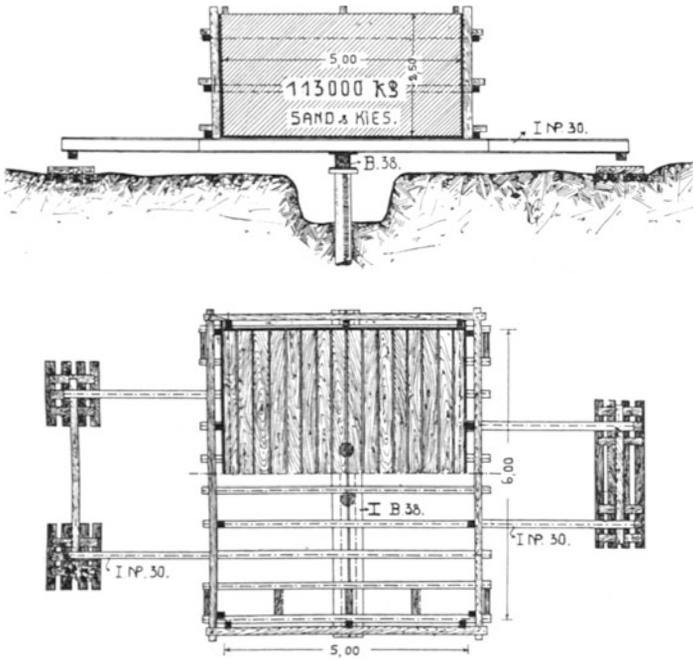
Fig. 35. Belastungsstuhl für 113 000 kg Nutzlast.

Als Belastungsmaterial war der zur späteren Ausführung der Betonbanketts bestimmte Kies gewählt. Die beiden zur Untersuchung bestimmten Pfähle standen etwa 1 m frei über dem Erdboden. Auf die Pfahlköpfe wurde eine dünne Schicht feinen Sandes ausgebreitet und hierauf zwei ca. 20 mm starke Eisenplatten als Lager für den Laststuhl verlegt. Dieser bestand aus einem Holzkasten von $6 \times 5 \times 2,5$ m

Größe (Fig. 35). Den Unterbau bildeten zwei Differdinger-Profile, darüber war eine Lage gewöhnlicher I-Träger angeordnet. Ausleger nach beiden Seiten sollten ein Kippen um die Verbindungsachse der Pfähle verhindern. Die gesamte Konstruktion stand auf vier Winden etwa 20 cm oberhalb der Pfahlköpfe. Bei Beginn des Versuches wurde der Kasten herabgelassen und mit dem Einschütten des Belastungsmaterials begonnen (Fig. 36). Die Einsenkung der Pfähle konnte mittels zweier Fernrohre an Maßstäben, die an den Pfahlköpfen befestigt waren, genau beobachtet werden.

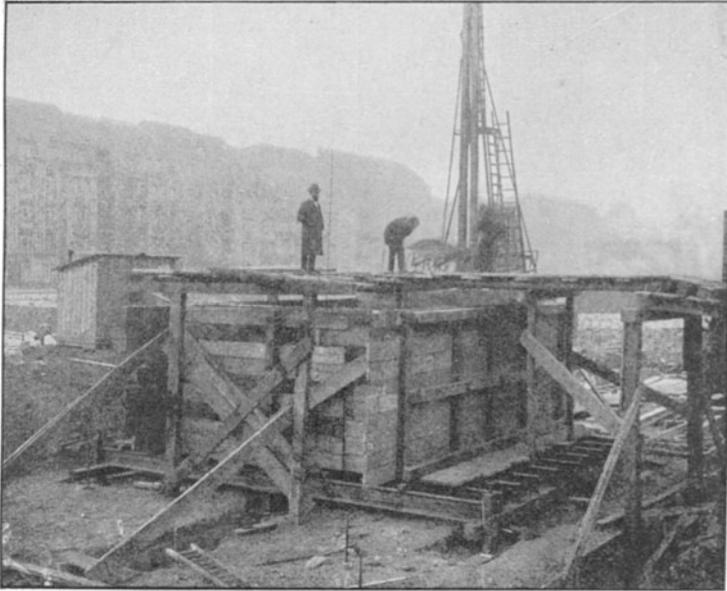
Fig. 36. Belastung zweier Mastpfähle mit 113 000 kg.

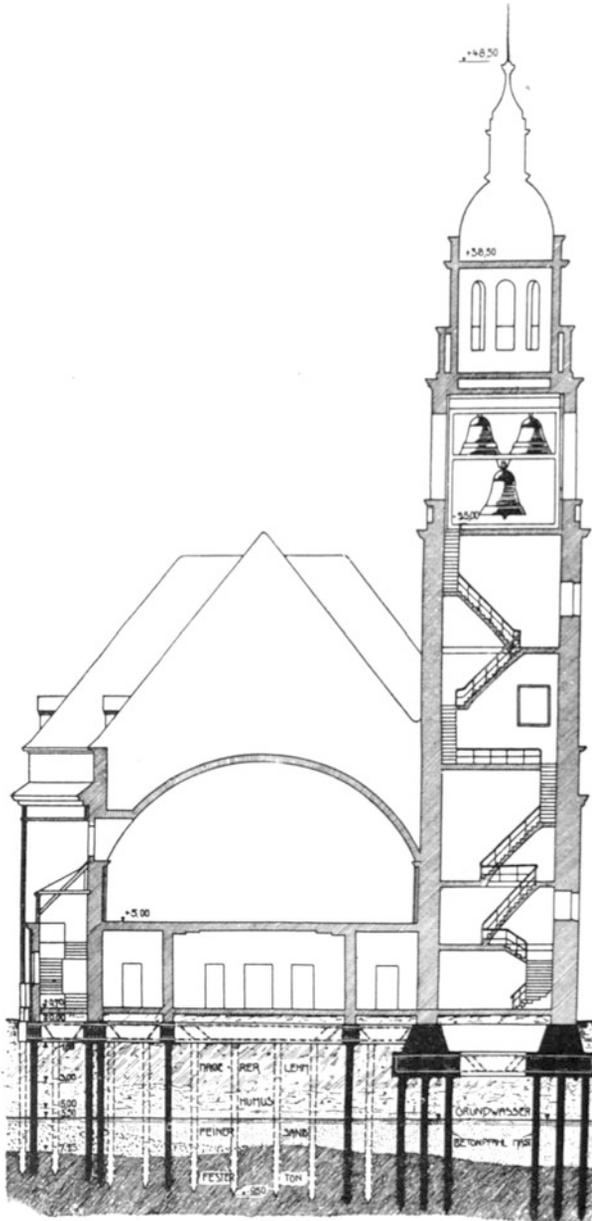
Fig. 37. Betonpfahl-Fundierung einer Kirche in Berlin-Pankow.

Der unbedingt zuverlässige Baugrund ist erst in 7—8 m Tiefe zu erreichen (Fig. 37). Eine Pfeilergründung kam wegen der hohen Kosten und langen Ausführungsfrist ebensowenig in Frage wie Holzpfähle, da der Grundwasserspiegel in 5,50 m Tiefe liegt.
