Betonpfahl „System Mast“.

Ein Gründungsverfahren mit
„Betonpfählen in verlorener Form“.

H.Struif,

Springer-Verlag
Berlin Heidelberg GmbH
1913.

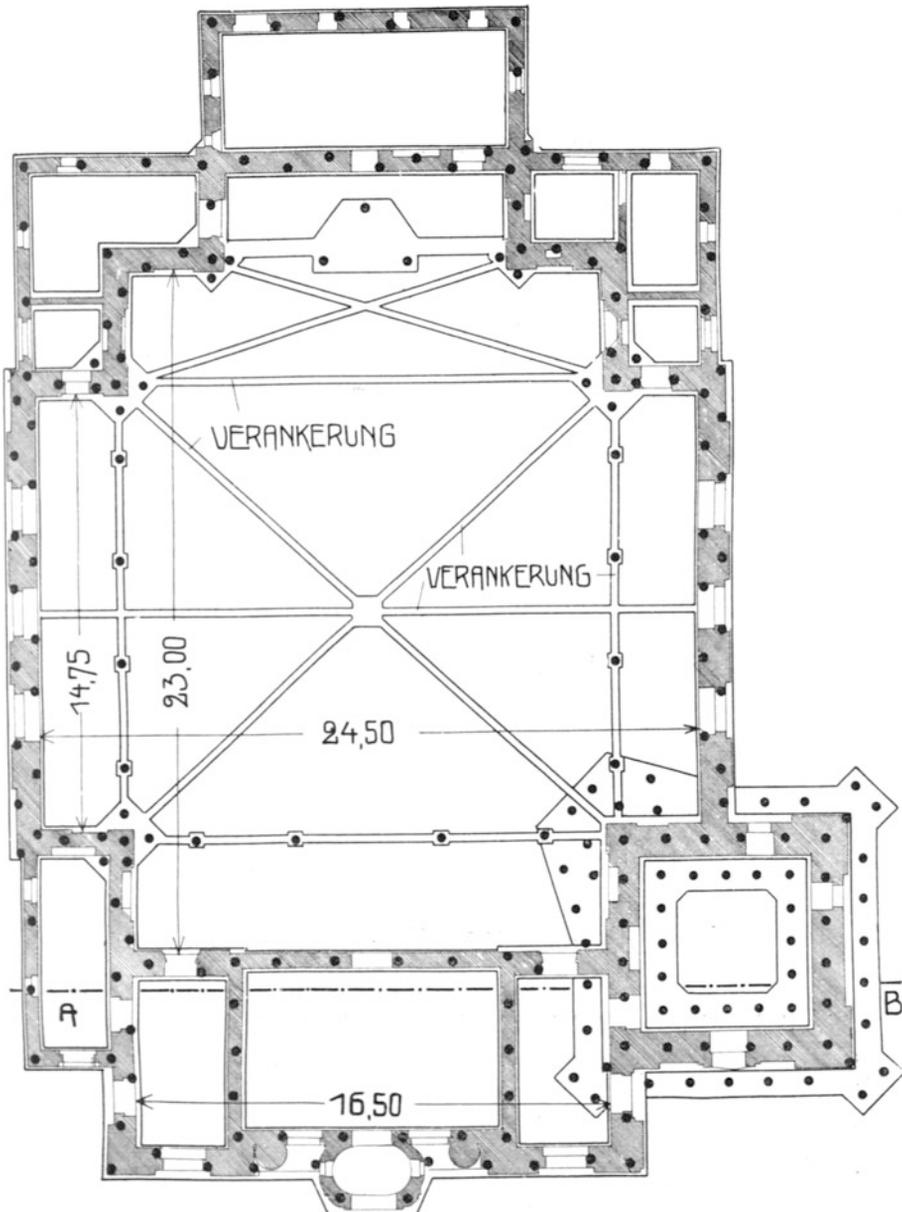
Fig. 38. Pfahlverteilung für die Kirche in Berlin-Pankow.

Diese Gründe führten zu einer Fundierung mit Betonpfählen „Mast“, deren Anordnung aus dem Grundriß (Fig. 38) zu ersehen ist. Je nach den aufzunehmenden Lasten sind die Pfähle gruppenweise zusammengestellt, oben mit Rundeisenankern verschnürt und durch Eisenbetonbalken von 1 m Höhe und entsprechender Breite verbunden. Die Beanspruchung der Pfähle schwankt zwischen 28—30 t/Pfahl.

Da im Hauptraum verankernde Zwischenwände fehlen, so sind in Fundamenthöhe die Vierungspfeiler und Seitenwände durch 40 × 60 cm starke Eisenbetonanker verbunden und abgesteift (Fig. 38). Eine ähn-

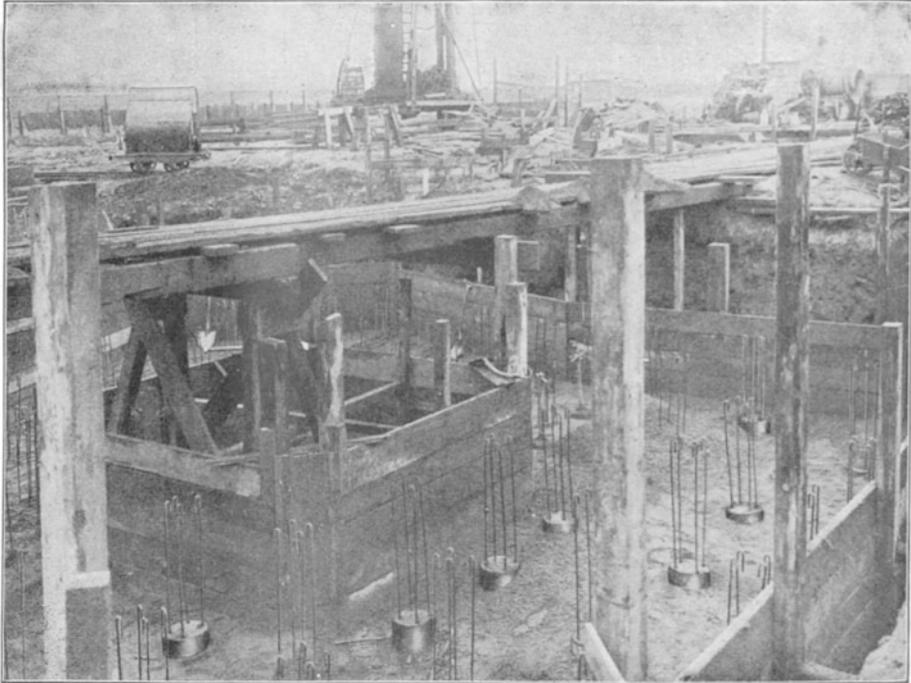
Fig. 39. Turmfundament während der Ausführung.

Alle Pfähle haben Längs- und Quereisen erhalten, die Pfahlköpfe (Fig. 39) sind mit Rundeisen verschnürt und durch einen 1 m hohen Eisenbetonrahmen verbunden. Über diesem Rahmen erhebt sich der eigentliche Turm, dessen Sockel bis zum Kirchenfußboden gleichfalls aus Beton hergestellt worden ist.

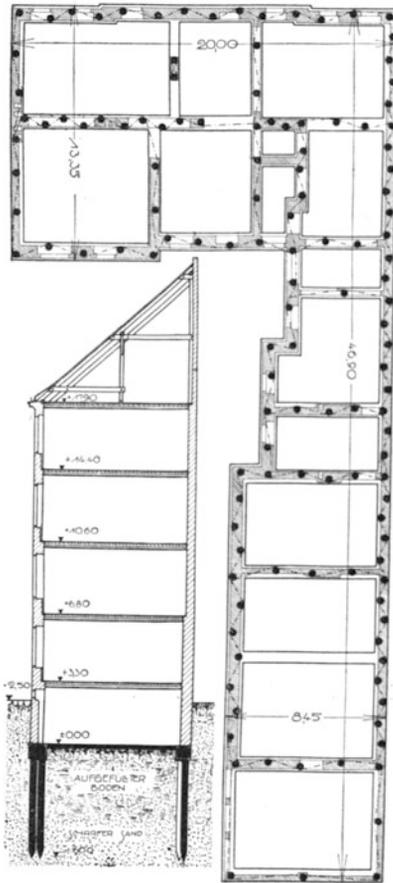
Fig. 41.
Betonpfahlfundierung
des Gemeinde- und
Pfarrhauses
in Berlin-Pankow.

Zur Aufnahme der ganzen Gebäudelast waren 131 Stück Betonpfähle von 6—8 m Länge erforderlich. Die Pfahlverteilung und sonstige Konstruktion ist aus dem nebenstehenden Grundriß (Fig. 41) ersichtlich. Auf Wunsch der Bauleitung wurde gelegentlich dieser Ausführung eine Probelastung der Pfähle in der auf S. 35 u. f. beschriebenen Weise vorgenommen.

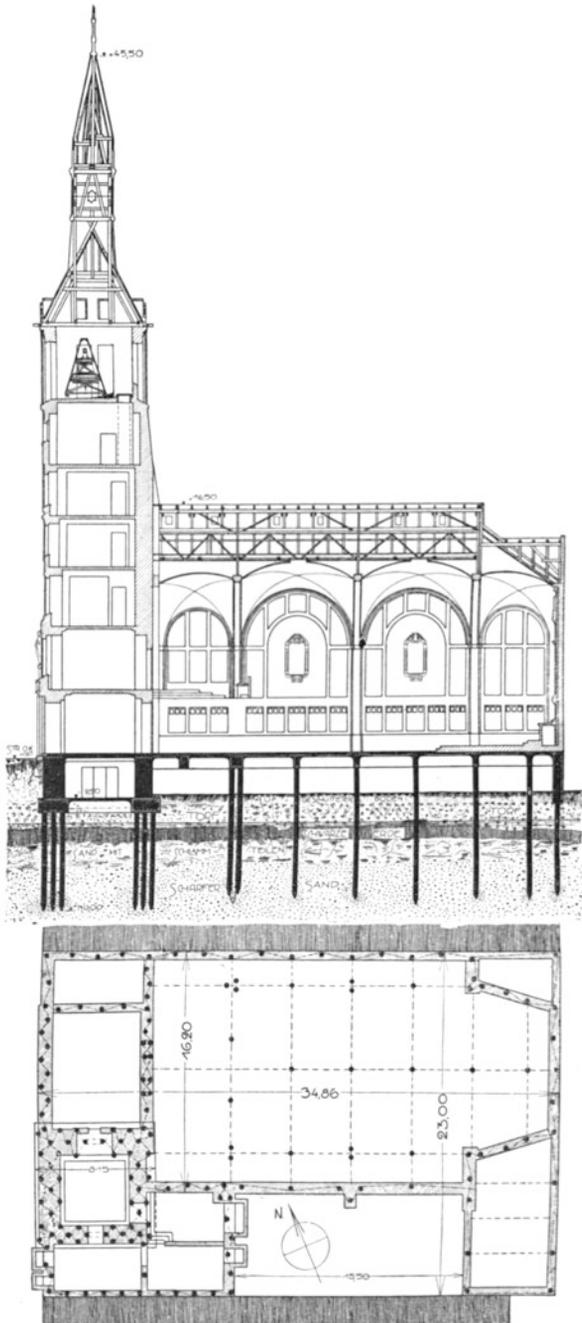
Fig. 43. Betonpfahlfundierung der Kirche in Berlin-Neukölln.

Der tragfähige Baugrund liegt ca. 8 m unter der Straße, der Grundwasserstand schwankt zwischen 3 und 4 m Tiefe. Es mußte deshalb auf Betonpfählen fundiert werden (Fig. 43).

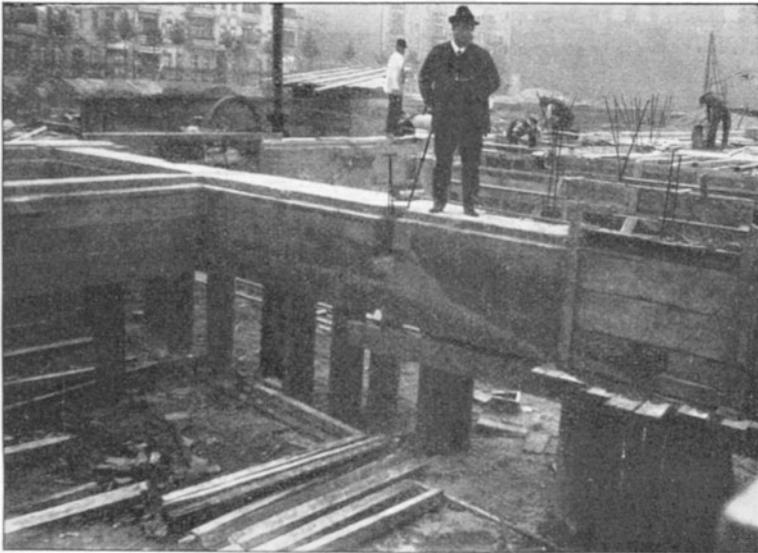
Fig. 44. Eisenbetonbalken und -decken auf Betonpfählen „Mast“ beim Kirchenbau Berlin-Neukölln.

die Eisenbetonbalken der Decke sind als Stützen einzelne Betonpfähle in 5—6 m Abstand eingerammt und bis zur Balkenunterkante etwa 2,50 m über Gelände hochgeführt (Fig. 44).

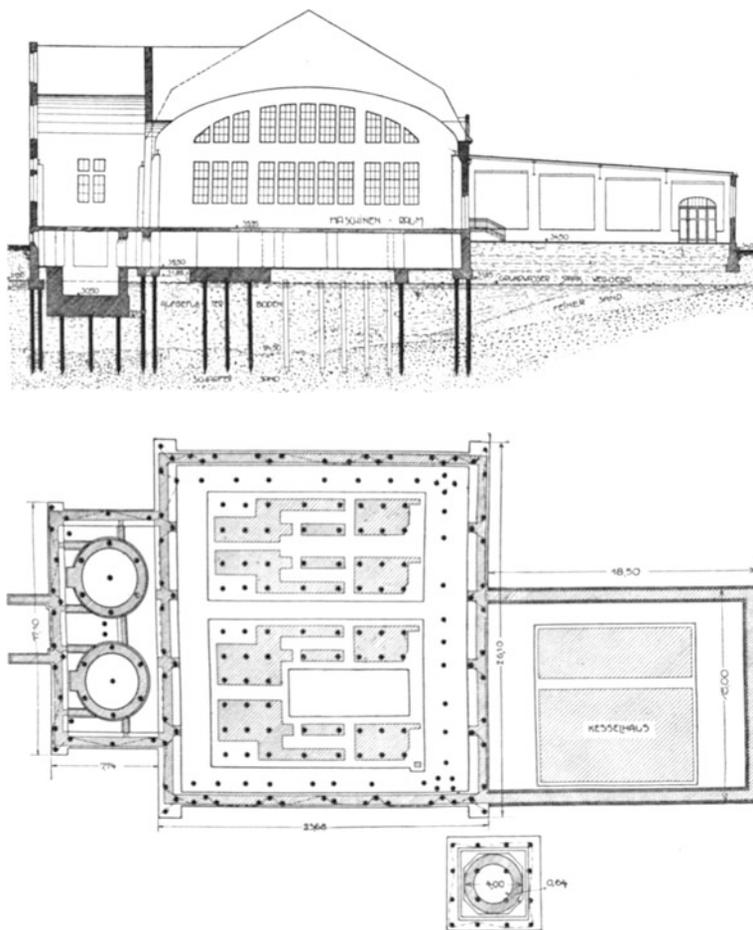
Fig. 46. Betonpfahlfundierung des neuen Wasserwerkes der Gemeinde Berlin-Pankow.

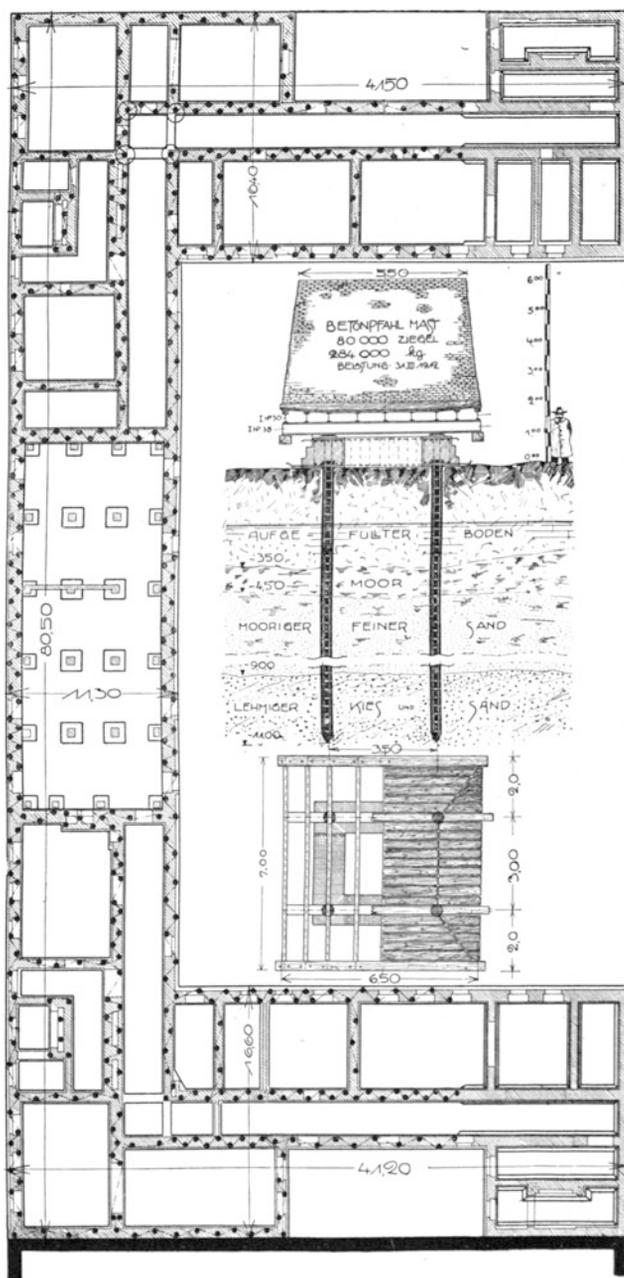
Fig. 47 Gemeindeschule der Stadt Berlin, gegründet auf Betonpfähle „Mast“.

Um einwandfrei festzustellen, welche Last den Pfählen in Anbetracht des zweifelhaften Untergrundes zugemutet werden dürfe (Fig. 47),

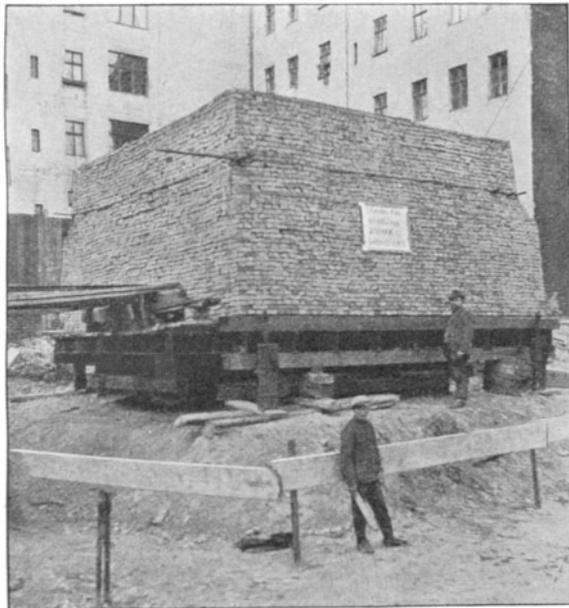
Fig. 48. Gemeineschule Zechlinerstraße.
Belastung der Betonpfähle „Mast“ mit 284 000 kg.

28 Tage nach Herstellung der Pfähle wurde der Belastungsstuhl (Fig. 48) aufgebracht und mit Ziegelsteinen bepackt. Hierbei sind nachstehende Beobachtungen festgestellt:

Datum	Last-Stufe kg	Einsenkung der Pfähle cm				Mittlere Senkung cm
		Pfahl I	Pfahl II	Pfahl III	Pfahl IV	
17. 12. 12	46 400	0,637	0,669	0,663	0,663	0,000
19. 12. 12	122 500	0,636	0,668	0,662	0,662	0,100
20. 12. 12	221 700	0,635	0,667	0,660	0,661	0,225
6. 1. 13	284 000	0,634	0,667	0,659	0,660	0,300

Als Endergebnis ist also festzustellen, daß bei einer Schlußlast von 284 t, d. i. dem Doppelten der zulässigen Belastung eines Pfahles, eine mittlere Einsenkung von 3 mm entstand.

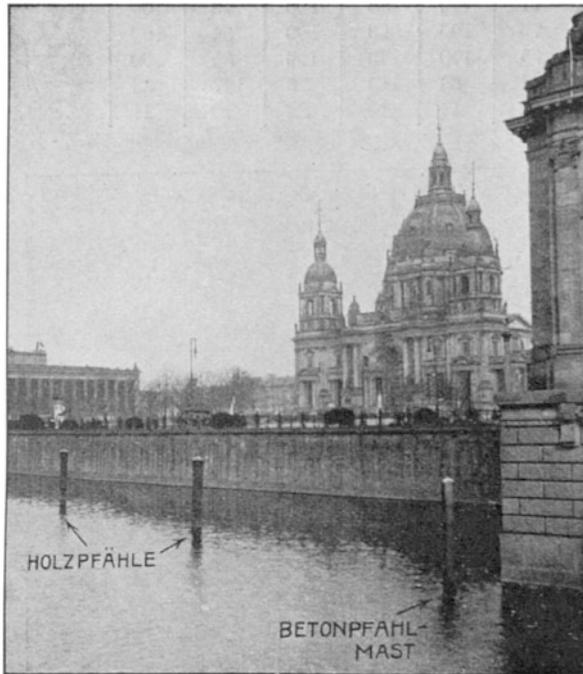
Fig. 49. Schiffsabweisepfahl am Kaiser-Wilhelm-Denkmal zu Berlin.

Die erste Hand zu einem Versuche bot die Königliche Wasserbau-Inspektion I zu Berlin, die mit Interesse das Werden des Betonpfahles „Mast“ verfolgt hatte. Die stets wiederkehrende Klage über die schnelle Zerstörung der hölzernen Schiffsabweisepfähle war die Ursache, daß im Spreekanal gegenüber dem Kaiser-Wilhelm-Denkmal einige Betonpfähle „Mast“ zur Beobachtung ihrer Widerstandsfähigkeit als Abweisse- und Leitpfähle versuchsweise hergestellt wurden. Für die Aus-

führung derartiger Pfähle erwies sich der Betonpfahl „Mast“ als ganz besonders geeignet. Zum Transport und Einrammen der Pfahlhülse vom Wasser aus waren nur leichte Rammen und Kähne erforderlich. Die fertig gerammte Pfahlform konnte nach Entfernung der Holzjungfer bis zur Spitze hinab genau kontrolliert werden und erwies sich als völlig wasserdicht. Es wurden darauf die zur Aufnahme der Biegungsspannung bestimmte Eisenarmierung aus 4 I Profil Nr. 8 mit ihrer Querverbindung in die Pfahlform eingesetzt und mit Beton 1 : 5 umhüllt.

Zum Schutze der anfahrenden Schiffe erhielt der Pfahl über Wasser eine Umkleidung aus starken Holzbohlen. Trotz des lebhaften Schiffsverkehrs, der dem Pfahl nur wenig Zeit und Ruhe zum Abbinden ließ, haben sich bis jetzt keinerlei Beschädigungen gezeigt, so daß der Ver-

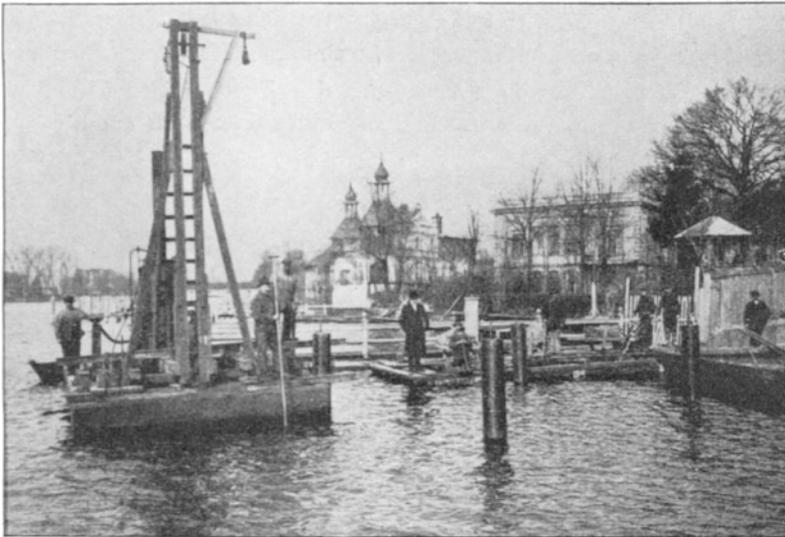
Fig. 50. Betonpfähle „System Mast“ für ein Bootshaus an der Oberspree.

Eine weitere Verwendung des Betonpfahles „Mast“ fand sich bei dem Bau eines Bootshauses an der Oberspree bei Grünau (Fig. 50). Dort wurden 4 Stück mit Rundeisen armierte Betonpfähle „Mast“ als Leitpfähle in der vorher beschriebenen Art ausgeführt.

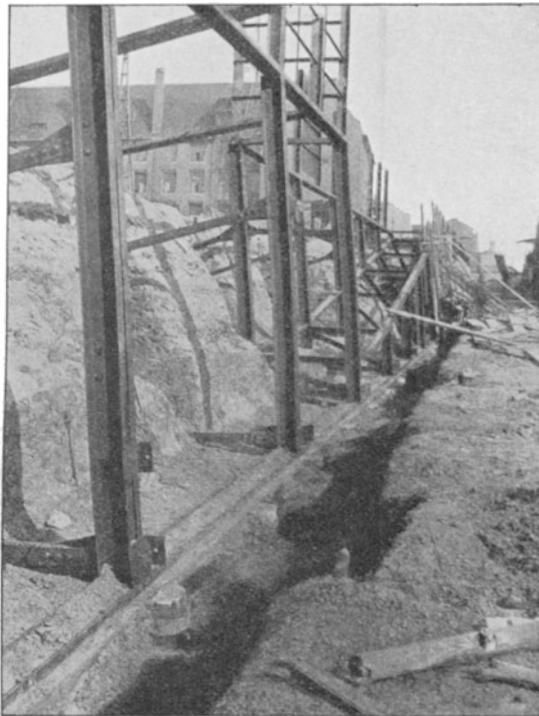
Fig. 51. Bollwerk auf Betonpfählen „Mast“ am Stralauerplatz zu Berlin.

Platz für die Städtischen Gaswerke Berlin (Fig. 51). Das Bollwerk besteht unter Wasser aus Spundwand, über Wasser aus einer Eisen-

fachwerk-Betonwand, die ursprünglich durch Holzpfähle getragen werden sollte, aber mit Rücksicht auf das leichte Verfaulen solcher Pfähle auf eisenarmierte Betonpfähle „Mast“ gestellt wurde. Leicht auswechselbare kurze Reibhölzer bilden zwischen Pfahlkopf und Eisenbetonwand den Übergang und schützen die Schiffe vor Beschädigung beim Anlegen.

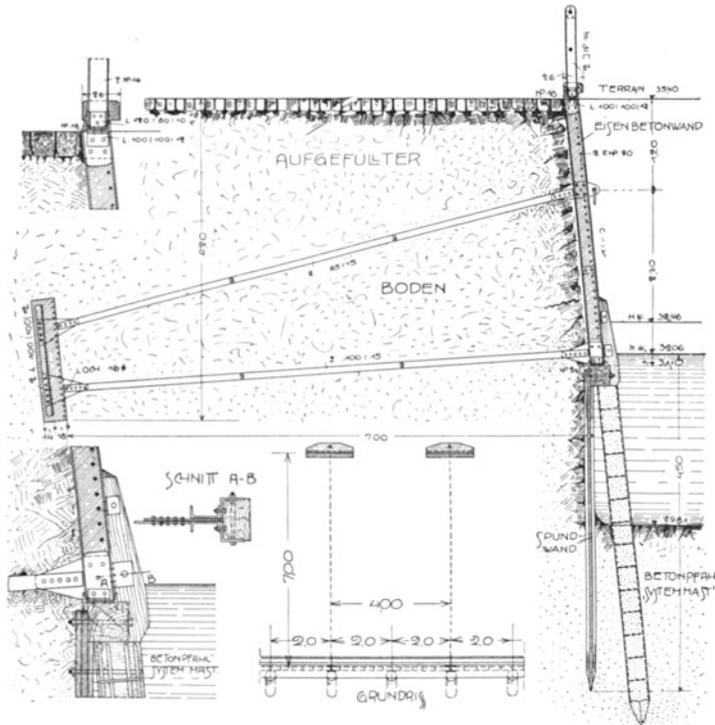
Die Einzelheiten der Konstruktion sind aus den bestehenden Skizzen zu erkennen (Fig. 52).

Fig. 52. Bollwerk am Stralauerplatz zu Berlin.

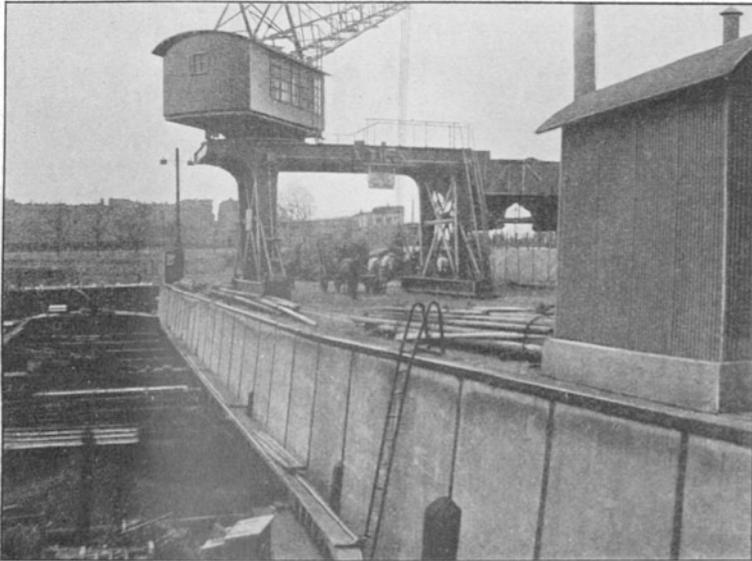
Als Ersatz eines alten feststehenden Kranes am Nordhafen zu Berlin sollte ein fahrbarer Portalkran mit drehbarem Ausleger an der gleichen Stelle erbaut werden. Die Fundamente der landseitigen Kranschienen konnten als Erdbogen mit Pfeilern bis auf den tragfähigen Sandboden hinuntergeführt werden. Für die Kranschiene am Wasser aber war eine besondere Fundierung notwendig, da der hinter dem alten Bollwerk angeschüttete Boden nicht genügend tragfähig war; erst in Höhe der Hafensohle ist fester Sandboden zu erreichen. Mit

Fig. 53. Krananlage am Nordhafen zu Berlin.

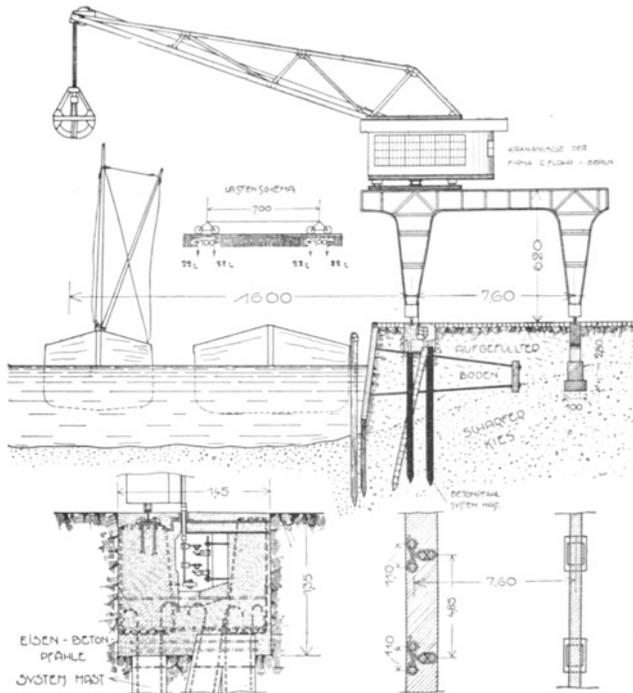
Fig. 54. Betonpfähle zur Fundierung einer Kranbahn am Nordhafen-Berlin.

betonbalken mit möglichst beschränkter Bauhöhe ausgeführt und in Abständen von je 4,85 m auf Pfahlbündel aus Betonpfählen gestützt (Fig. 54). Die Beanspruchung der Pfähle und Balken wurde bei ungün-

stigster Laststellung unter Annahme eines Balkens auf vier Stützen berechnet.

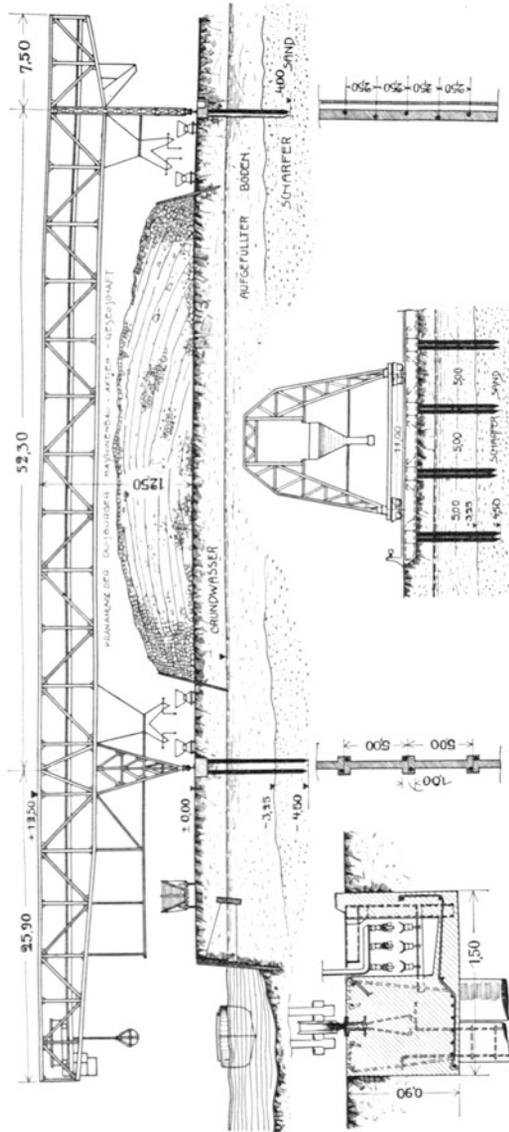
Fig. 55. Kranfundamente für die Städt. Gaswerke-Spandau.

Eine ähnliche Fundierung wurde zur Erweiterung der Kohlenförderanlage des Städtischen Gaswerkes in Spandau ausgeführt (Fig. 55).

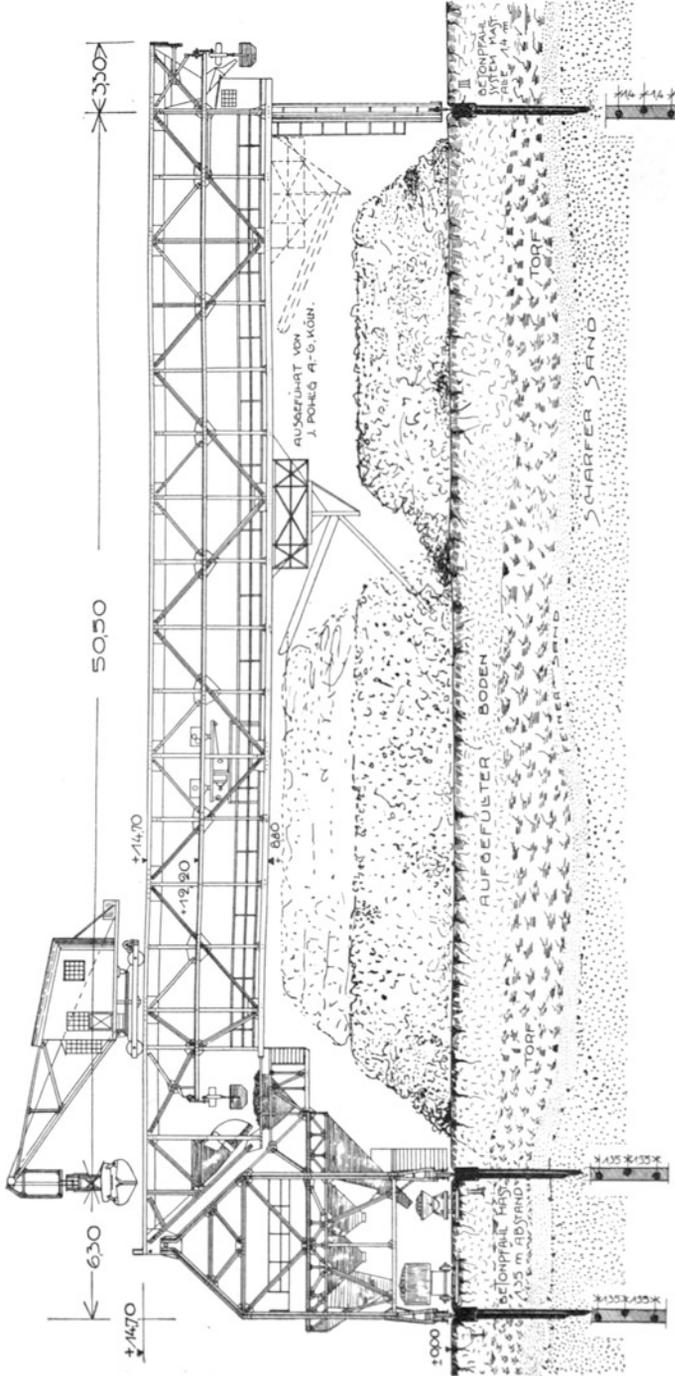
Fig. 56. Betonpfahlfundierung einer Kohlenverladebrücke der Stadt. Gaswerke-Charlottenburg.

Die dritte Ausführung dieser Art ist die Fundamentanlage der Kohlenverladebrücke für das Städtische Gaswerk Charlottenburg. Hier mußten für drei Kranschiene und Achsdrucke bis 45 t geeignete Fundamente geschaffen werden (Fig. 56). Mit Rücksicht auf die großen Einzeldrucke der Kranachsen wurden die Pfähle der Fundamentbalken nicht in Bündeln zusammengestellt, sondern in solcher Entfernung voneinander angeordnet, daß jeder Pfahl rechnermäßig unter Annahme eines Balkens auf 4 Stützen höchstens 35 t Last erhält.

Es ergab sich demnach ein Pfahlabstand von ca. 1,35 m.

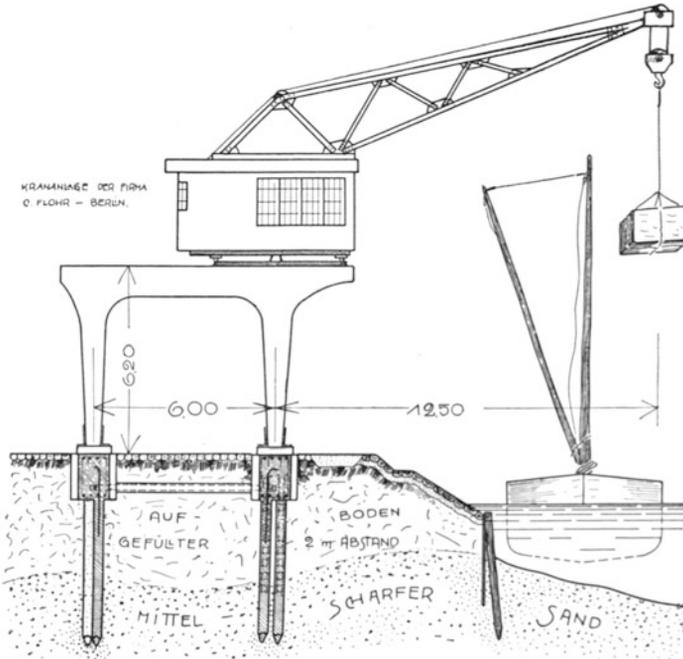
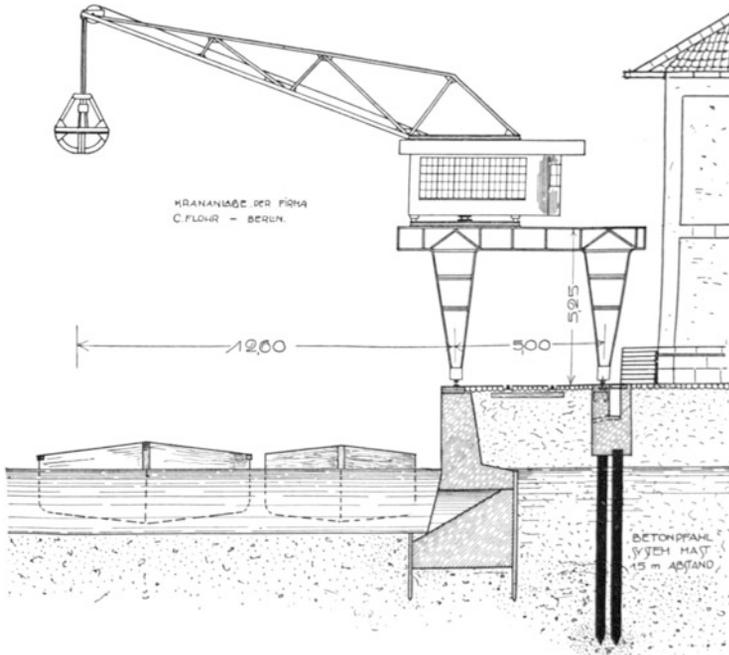
Einige im Auftrage der Teltow-Kanal-Verwaltung ausgeführte Kranfundamente zeigen die Fig. 57/58. Die Einrichtung und Konstruktion dieser Anlagen ist im wesentlichen die gleiche wie die der vorbeschriebenen Ausführungen.

Fig. 57. Kranfundament am Teltow-Kanal.

Fig. 58. Kranfundament am Teltow-Kanal-Speicher.

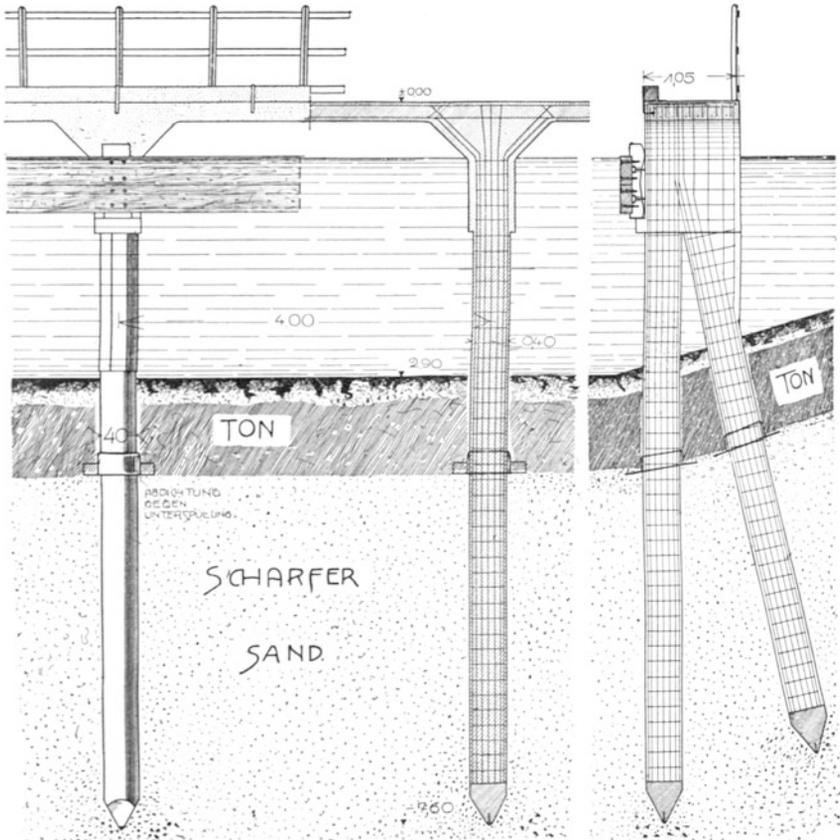
Fig. 59. Leitwerke im Großschiffahrtsweg Berlin-Stettin.

Die Leitwerke sind als Eisenbeton-Plattenbrücken ausgebildet, in 4,00 m Abstand durch je zwei Pfehle von 0,40 m Durchm. gestützt, deren einer geneigt ist (Fig. 59). Die Eiseneinlagen der Pfehle sind

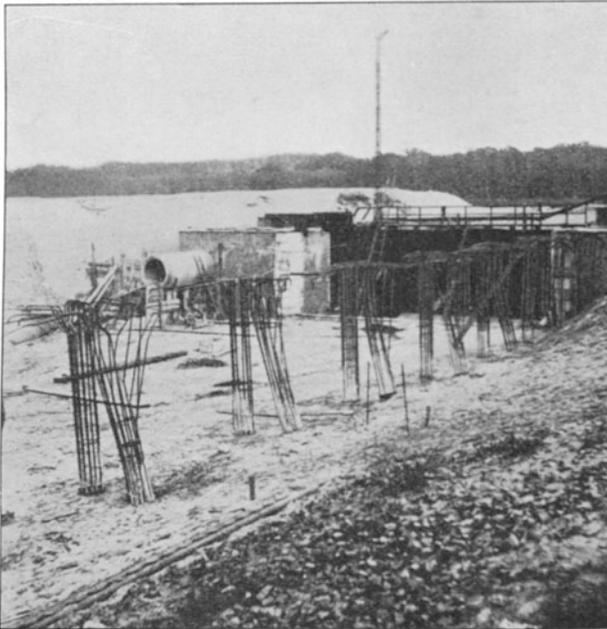
Fig. 60. Eisenarmierung des Leitwerkes. Im Hintergrunde die Schleuse.

mit denjenigen der Plattenbalken zusammengeführt und fest verbunden, so daß also eine steife Rahmenkonstruktion geschaffen ist (Fig. 60). Durchlaufende Reibehölzer verhindern eine Beschädigung der Schiffshaut an den rauhen Betonflächen der Platten. Zur Herstellung der Dalben wurden je 3 Betonpfehle von 40 cm Durchm. mit Neigung gegeneinander gestellt, mit Rundeisen kräftig bewehrt und oben in einen Betonklotz vereinigt; Reibehölzer und Schiffsringe bilden die äußere Ausrüstung der Dalben (Fig. 61).

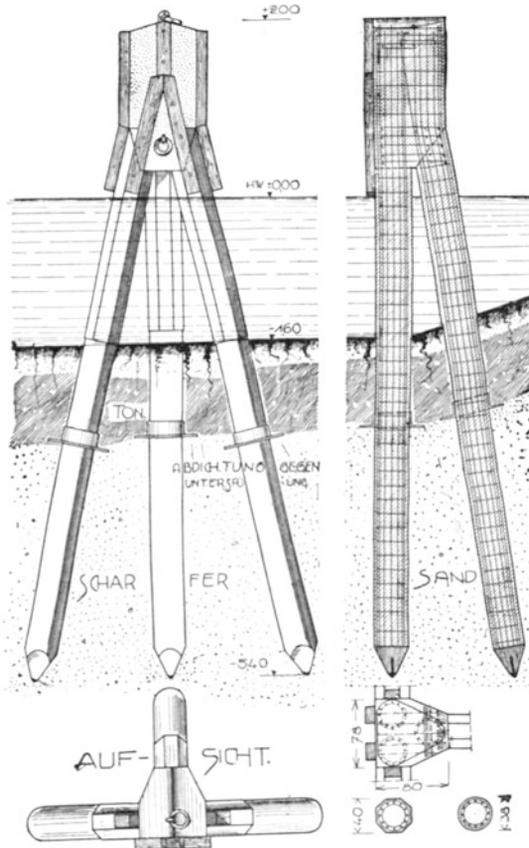
Fig. 61. Dalben im Großschiffahrtswege Berlin-Stettin.

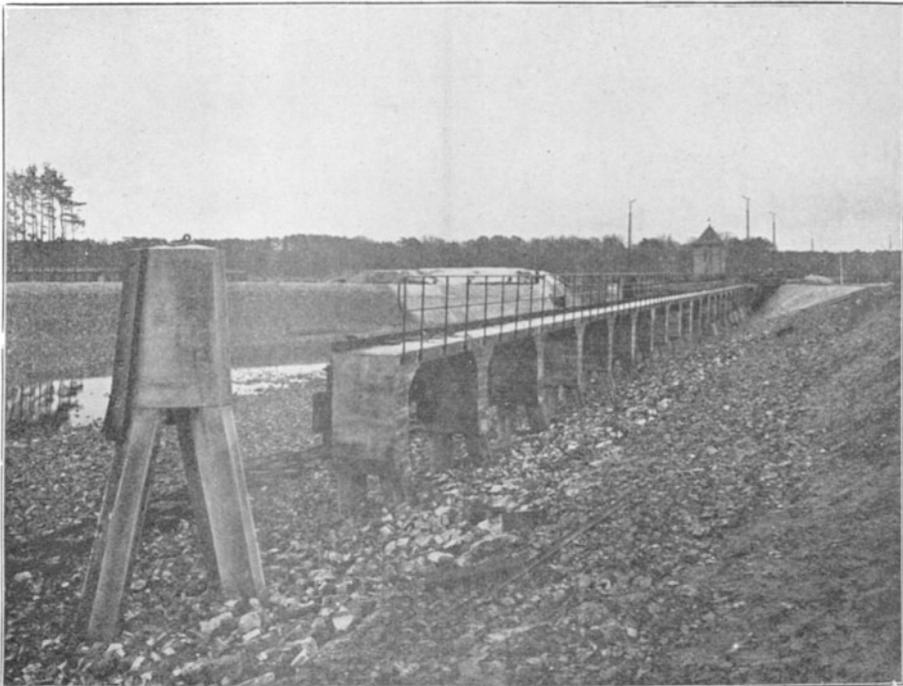
Fig. 62. Ansicht des Leitwerkes und der Dalben.

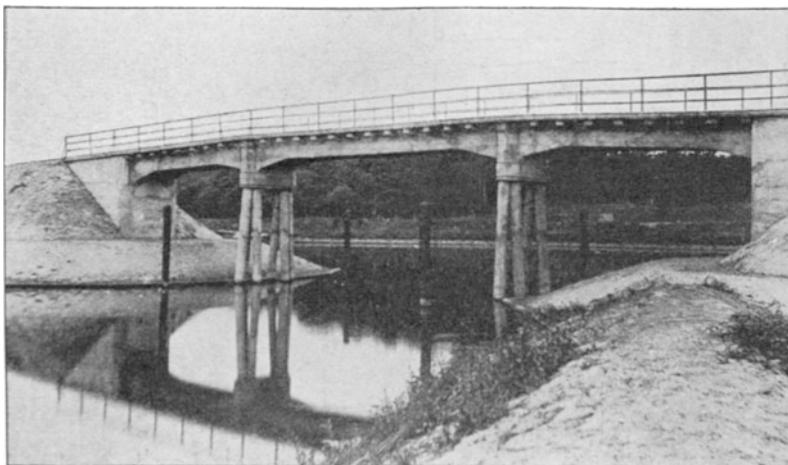
Fig. 63. Havelbrücke am Großschiffsfahrtswege Berlin-Stettin.

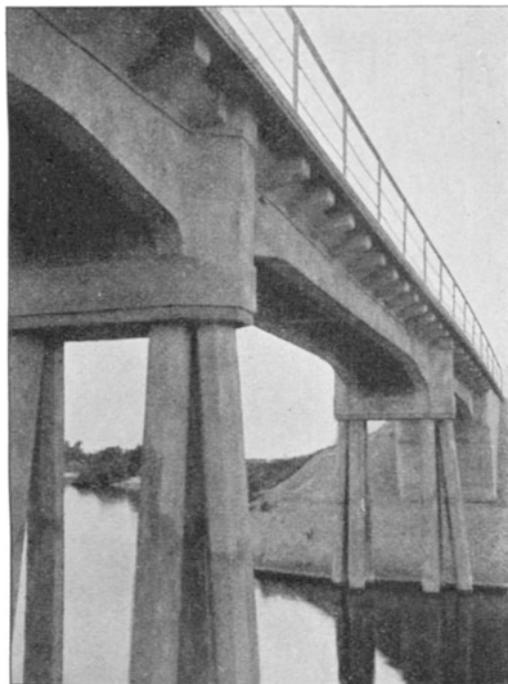
die Regulierung der Havel erhalten, die an der Einmündung das Gelände durchschneidet, so daß hier für den Landverkehr eine Brücke erbaut werden mußte. Da für die nächsten Jahre noch keine erhebliche Verkehrssteigerung zu erwarten ist, wurde eine für Wirtschaftswagen ausreichende Breite von 5 m gewählt. Hierfür genügten zwei als Eisenbetonplattenbalken ausgebildete Längsträger, die durch eine beiderseits überkragende Querplatte verbunden wurden (Fig. 64). Für den

Fig. 64. Havelbrücke am Großschiffsfahrtswege.

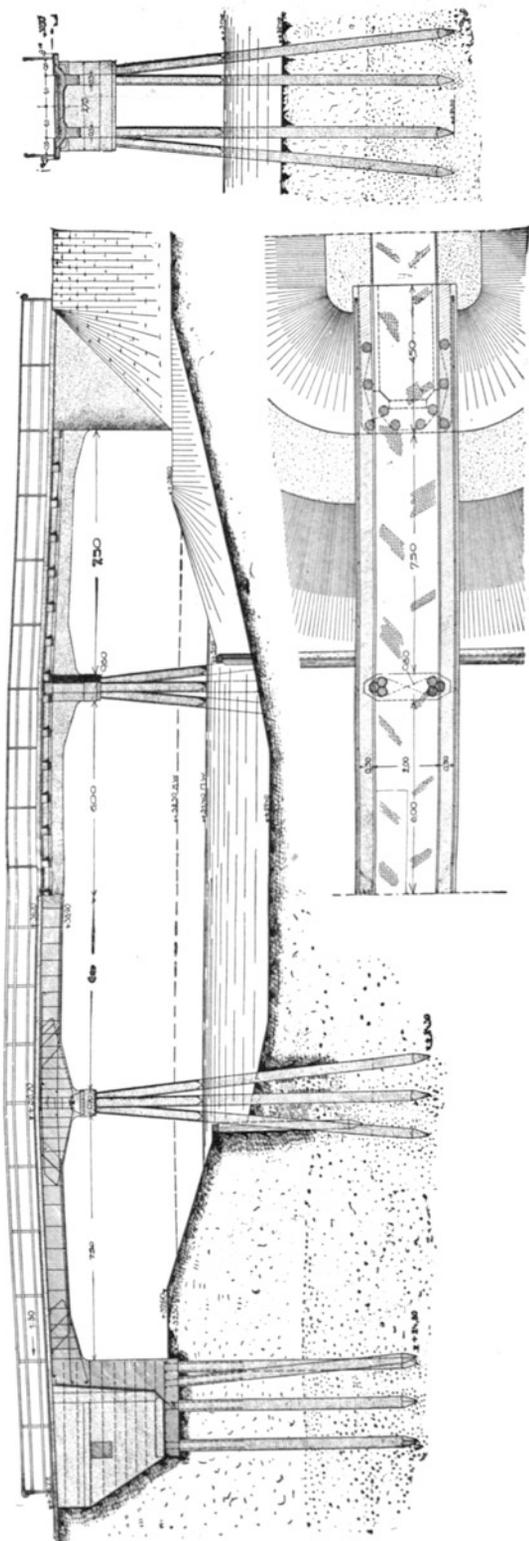
Schiffsverkehr mußte eine Mittelöffnung von 12 m Spannweite freibleiben, so daß sich für die beiden Seitenöffnungen je 7,50 m lichte Weite ergab. Die Landwiderlager sind in üblicher Weise in Eisenbetonkonstruktion ausgeführt und auf Betonpfählen „Mast“ fundiert, da sicherer Baugrund erst in 7 m Tiefe zu finden war (Fig. 65).

Fig. 65. Havelbrücke auf Betonpfählen „Mast“ am Großschiffahrtswege Berlin-Stettin.

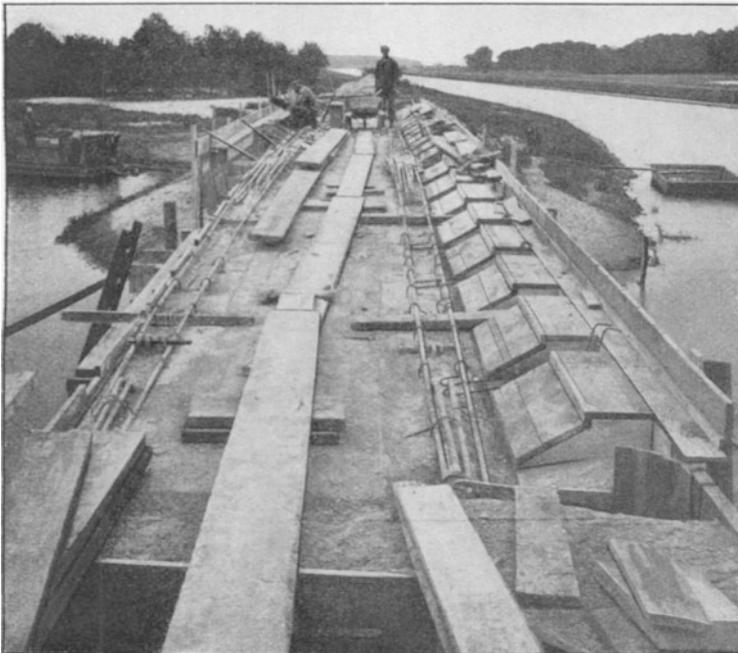
Fig. 66. Havelbrücke während der Ausführung.

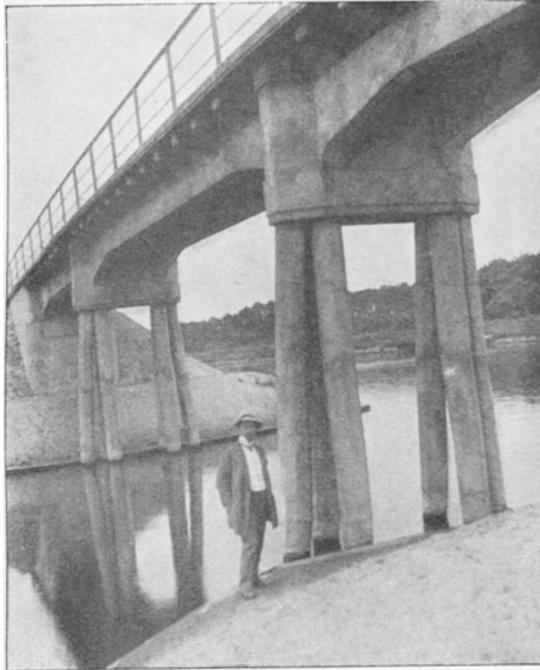
Fig. 67. Havelbrücke am Großschiffahrtskanal Berlin-Stettin

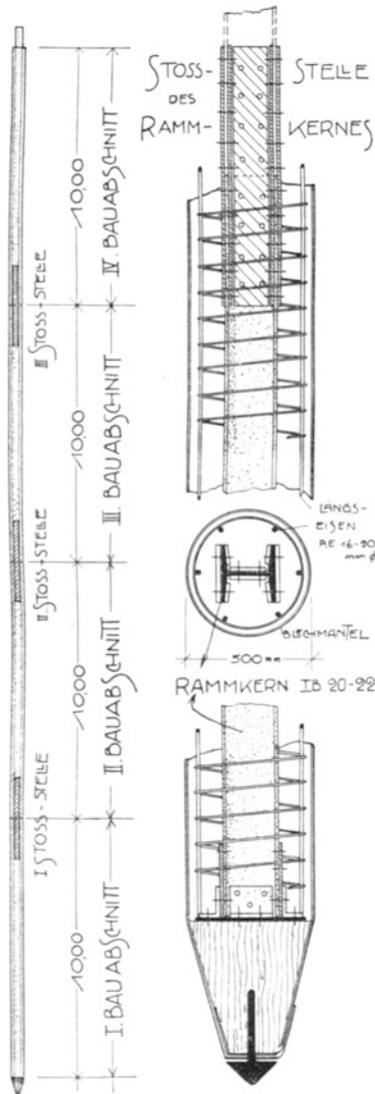
Eine Pfahlhülle von etwa 50 cm Durchm. und von ~ 10 m Länge wird unten mit der üblichen Pfahlspitze versehen. Als Rammjungfer dient ein kräftiges Walzisenprofil, etwa ein B-Profil Nr. 20. Gleichzeitig mit der Rammjungfer werden die erforderlichen Eiseneinlagen

in die Pfahlhülle eingesetzt. Alsdann wird der plastische Beton eingefüllt und so das Ganze eingerammt.

Fig. 68. 40 m lange Betonpfähle „System Mast“.

Sind die ersten 10 m eingerammt, so wird sofort eine zweite, ebenfalls 10 m lange Rammjungfer mittels kräftiger Laschen an der ersten befestigt, die nächste Längseisenarmierung eingesetzt und mit der vorhandenen verbunden, endlich eine neue Pfahlform angeschweißt und mit Beton gefüllt, worauf weiter gerammt werden kann. Dieser Vorgang wird je nach der zu erreichenden Pfahllänge mehrere Male wiederholt.

Auf diese Weise entsteht ein durchaus zuverlässiger Eisenbetonpfahl, der durch die kräftige Eiseneinlage der Rammjungfer und die Rundeisen außerordentlich biegungs- und knicksicher geworden ist. Ferner sind die schwierigen Stoßstellen in unbedingt zuverlässiger Weise verbunden, so daß der Pfahl auch vor seitlichem Abweichen beim Rammen bewahrt bleibt.

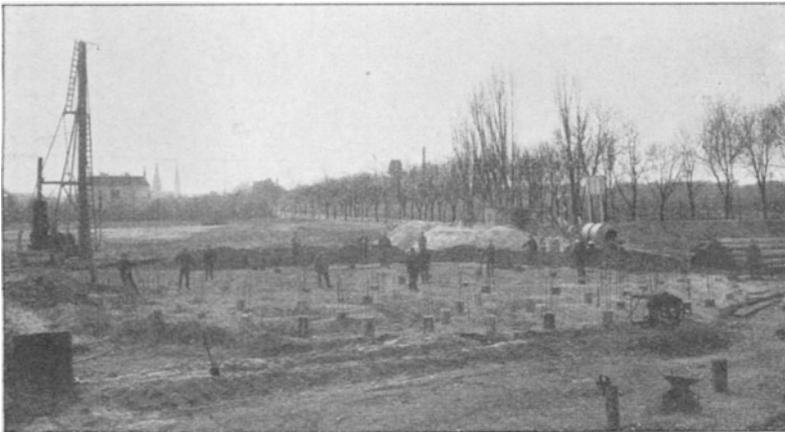
Fig. 69. Baustelle während der Rammarbeiten.

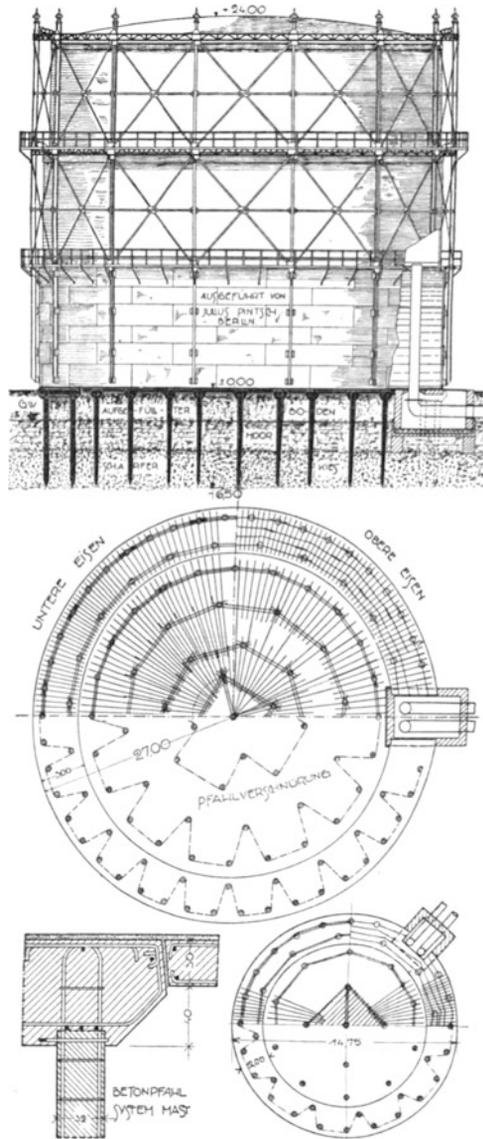
Die Führungsgerüste und Seitenwände der Behälter stehen auf eisenarmierten äußeren Betonringen, die wegen des unsicheren Baugrundes auf Eisenbetonpfählen „System Mast“ fundiert worden sind.

Die inneren Behälterböden mit der ca. 7 m hohen Wasserfüllung liegen auf 30 cm starken Eisenbetonplatten, die zunächst den Boden mit $0,17 \text{ kg/cm}^2$ belasten, den restlichen Teil ihrer Last aber auf Betonpfähle „System Mast“ übertragen. Der innere Behälterboden kann sich unabhängig von dem äußeren Betonring setzen, da eine durchlaufende Fuge beide Fundamentkörper voneinander trennt.

Fig. 70.
Gasbehälter der Stadt Burg bei Magdeburg.

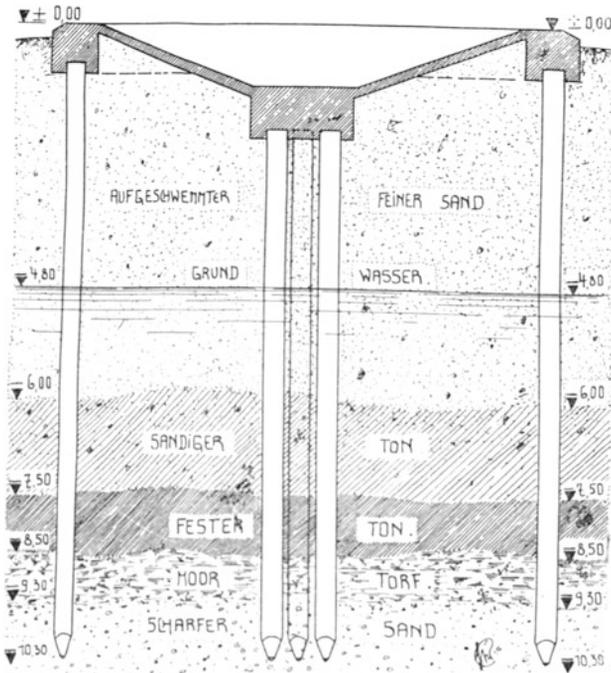
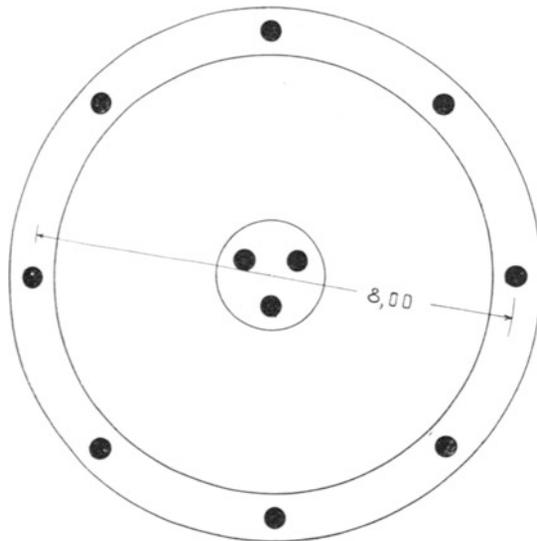
Fig. 71.

Lokomotiv-Drehscheibe in Harburg b. Hamburg.
 Fundiert auf 11 Stück ca. 10 m langen Betonpfählen „System Mast“.

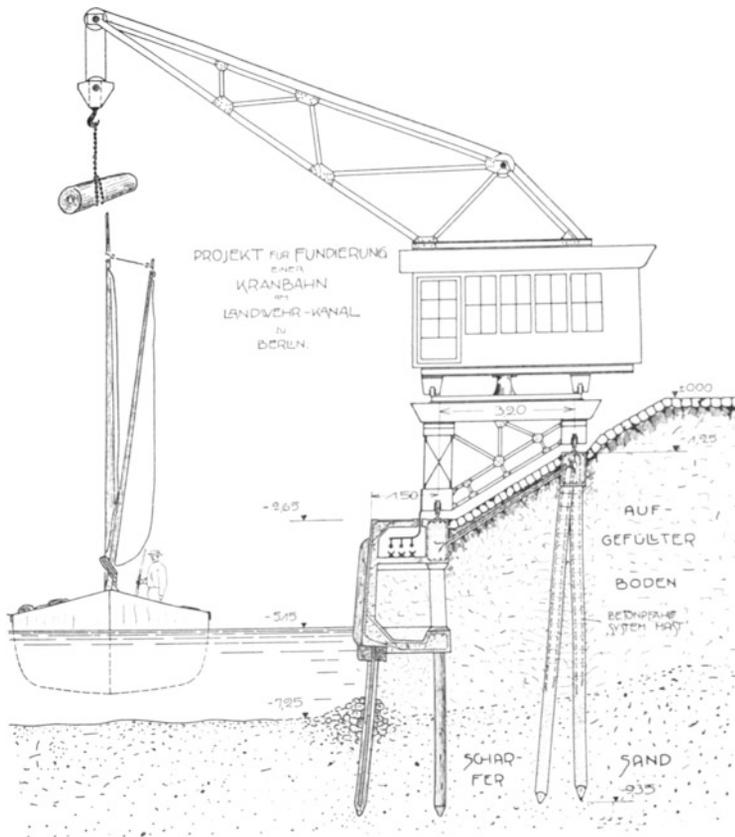
Fig. 72.

Projekt für eine Winkelstützmauer und Krananlage am Landwehrkanal zu Berlin.

Die Winkelstützmauer aus Eisenbeton soll ein altes Holzbohlwerk ersetzen. Die Schienen des fahrbaren Auslegerkranes erhalten als Fundament Eisenbetonbalken, die auf Betonpfählen „System Mast“ ruhen. Die Kabel der elektrischen Leitung finden einen zweckmäßigen Platz in der Winkelstützmauer.

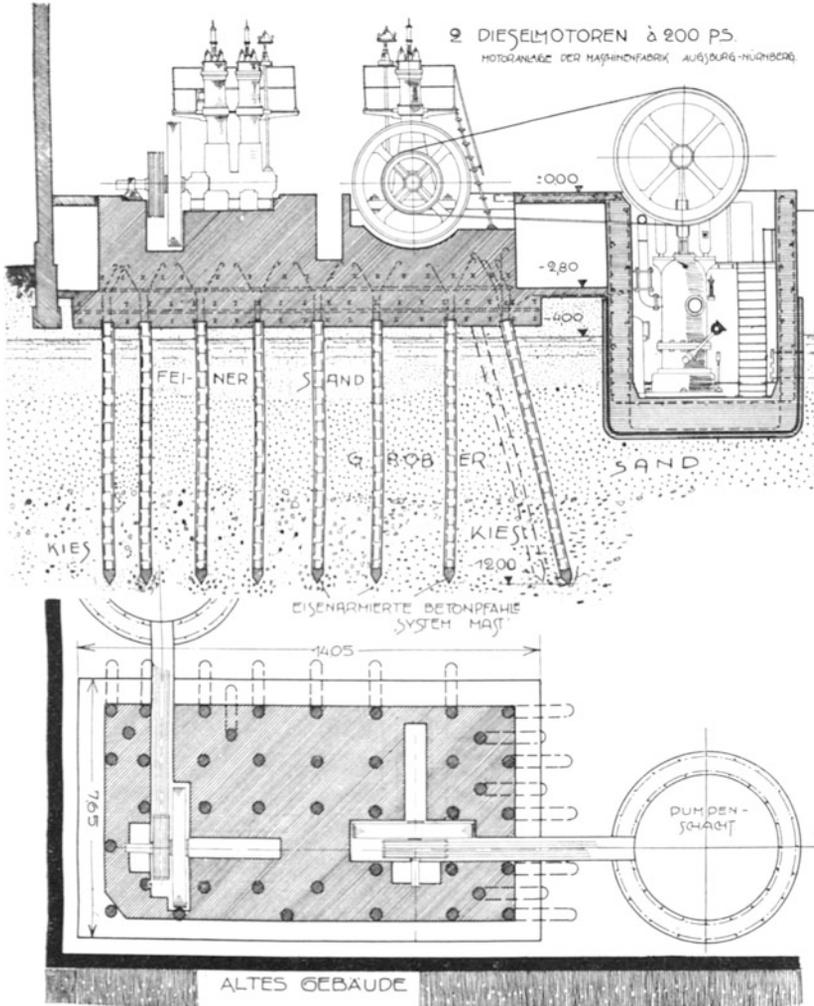
Fig. 73.

Fundierung zweier Dieselmotoren à 200 PS für die Städt. Wasserwerke in Lichtenberg b. Berlin.

Die Motoren und Fundamente ruhen auf 42 eisenbewehrten Betonpfählen „System Mast“. Geneigt eingerammte Pfähle übernehmen die infolge des Seilzuges entstehenden Schrägkräfte des Fundamentes.

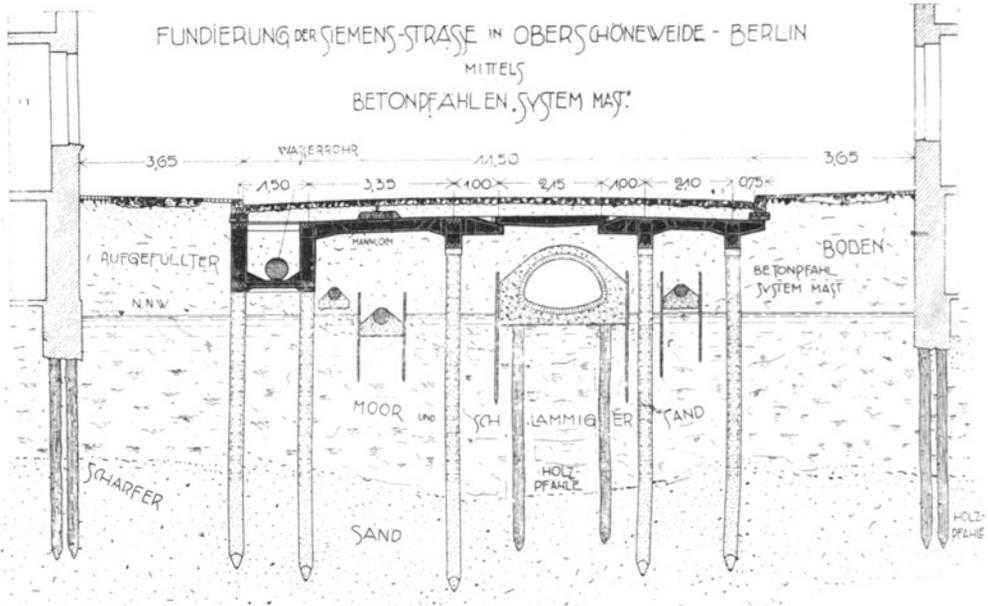
Fig. 74. Querschnitt durch die Straße.

Die Siemensstraße in Oberschöneweide führt über eine ca. 100 m lange Moorstrecke. Der Fahrdamm hat sich wiederholt gesenkt und ist zur Vermeidung weiterer Setzungen durch eine Eisenbetondecke gestützt, die nach dem Prinzip

des „Gerberbalkens“ in zwei seitliche Ausleger und einen mittleren Koppelträger aufgelöst ist.

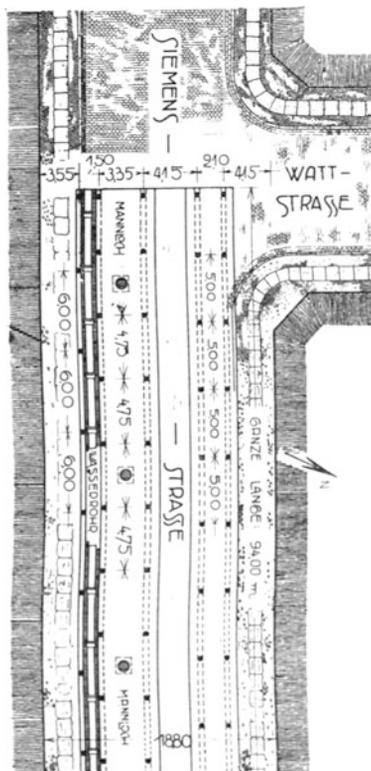
Fig. 75. Grundriß.
