Betonpfahl „System Mast“.

Ein Gründungsverfahren mit
„Betonpfählen in verlorener Form“.

H. Struif,

Zweite, vermehrte Auflage.

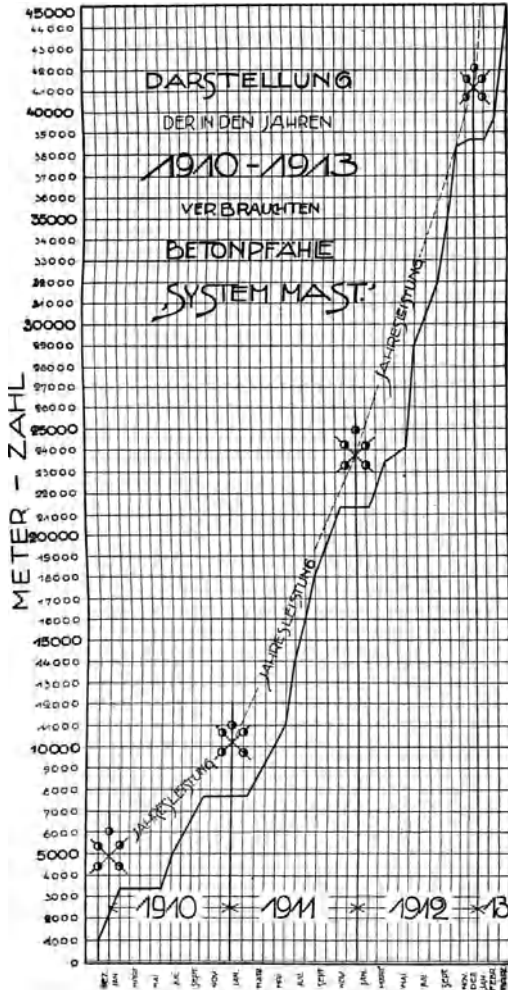
Fig. 1. Entwicklung des Betonpfahles „Mast“ von 1910—1913.

Nachdem nunmehr bald 3 Jahre vergangen sind, wäre es an der Zeit, einmal festzustellen, wie sich der Betonpfahl „Mast“ entwickelt und bewährt hat. Darüber wird Fig. 1 schneller als lange Berichte und Aufzählungen Aufschluß geben. Die Kurve stellt die Meterzahl der in dem Zeitraum 1910—1913 von der „Beton- und Tiefbaugesellschaft Mast-Berlin“ verwendeten Betonpfähle dar. Das langsame Ansteigen der Kurve im Jahre 1910 hat seinen natürlichen Grund in dem berechtigten Mißtrauen und den mannigfachen Schwierigkeiten, die sich jeder Neuerung hemmend entgegenstellen. Der Einfluß der langen Winterpause macht sich in dem Einführungsstadium besonders stark bemerkbar. Jedoch hat die in

Gleich nach Beendigung der Winterpause 1910/11 setzt eine rege Nachfrage ein; den Erfolg zeigt das rapide Ansteigen der Verbrauchskurve, die Ende 1911 eine Höhe von 21 000 m erklommen hat. Nach kurzer Winterunterbrechung 1911/12 steigt die Kurve noch steiler als im Vorjahre an, als Zeichen dafür, daß der Betonpfahl „Mast“ sich nicht nur seine alten Freunde erhalten, sondern auch neue Gefolgschaft hinzugeworben hat.

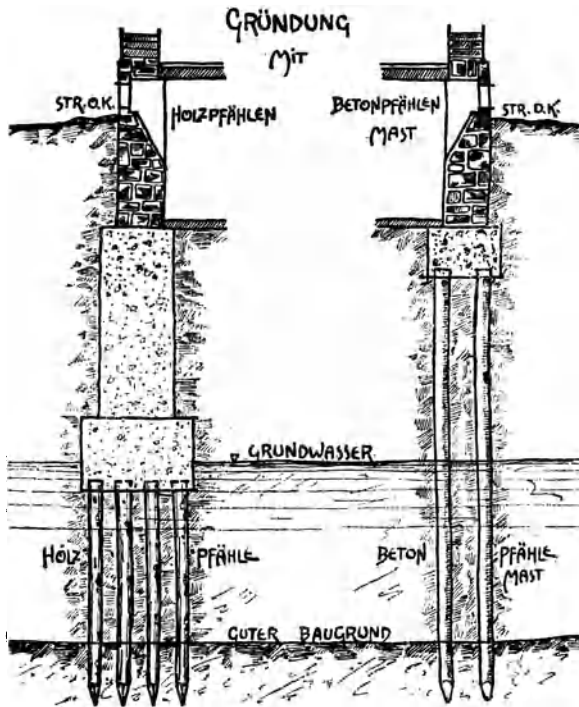
Fig. 2. Unterschied zwischen Holz- und Betonpfahlfundierungen.

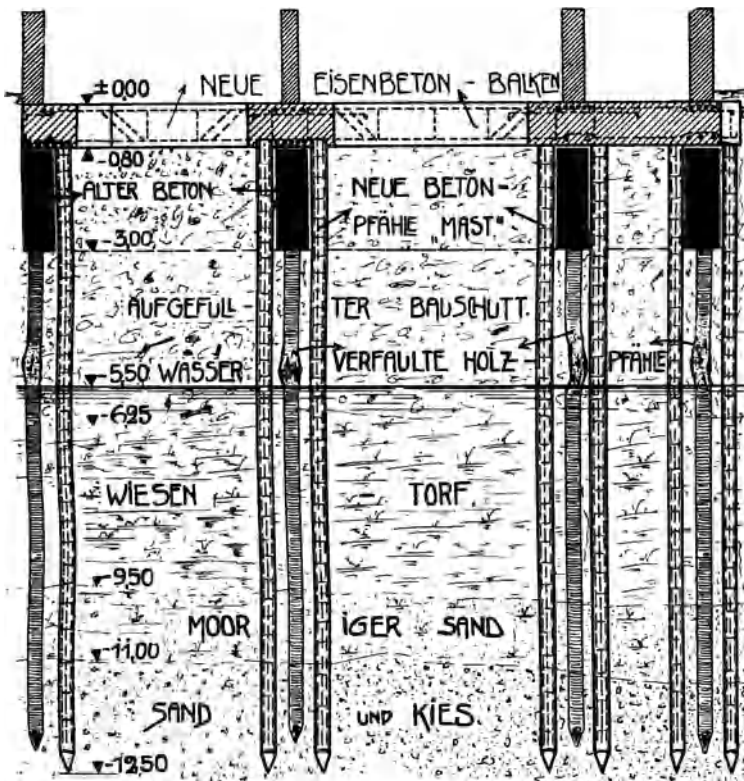
Fig. 3. Bild einer zerstörten Holzpfahlfundierung.

Diese Entwicklung des Betonpfahles beweist, daß durch seine Einführung einem wirklichen Bedürfnis der Praxis abgeholfen ist. Wie schon früher ausgeführt ist, verdankt der Betonpfahl „Mast“ seine Entstehung dem Wunsche, für den zu Fundierungszwecken recht geeigneten Holzpfahl einen gleichwertigen Ersatz zu schaffen, sobald die Erfüllung der unerläßlichen Bedingung: „alles Holzwerk stets unter Niederwasser“ nicht durchaus gesichert erscheint. Wie leicht derartige Verhältnisse eintreten können, ist aus Fig. 3 zu ersehen.

Es handelt sich hier um eine später nochmals erwähnte Holzpfahlfundierung, die infolge unrichtiger Annahme des Wasserstandes nach kurzer Lebensdauer zerstört und durch eine Betonpfahlfundierung ersetzt worden ist.

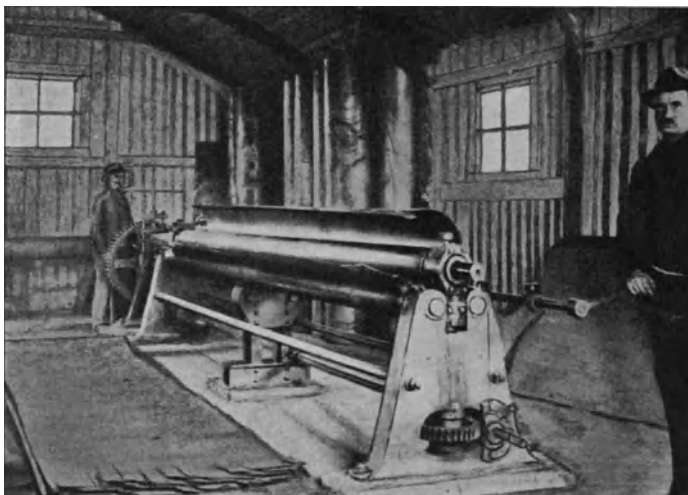
Fig. 4. Das Walzen der Pfahlhülsen.

Die vom Eisenwerk bezogenen 1—3 mm starken Tafelbleche von 4 m Länge und 1 m Breite werden auf Biege- und Walzmaschinen so weit zu kreisrunder Pfahlform gebogen, bis die Längsnähte dicht

aneinander stoßen (Fig. 4). So vorgerichtet, wandern die Rohrformen in das Schweißwerk, wo zunächst die Längsnähte mittels des „Wasser-

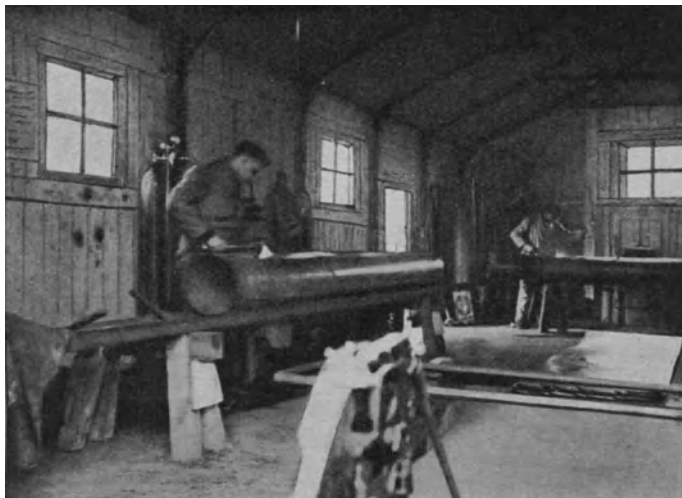
Fig. 5. Autogenes Schweißen der Pfahlhülsen.

stoff-Azetylen-Gebläses“ autogen geschweißt werden (Fig. 5). Die fertigen Rohre gehen nochmals in das Walzwerk zurück, werden dort

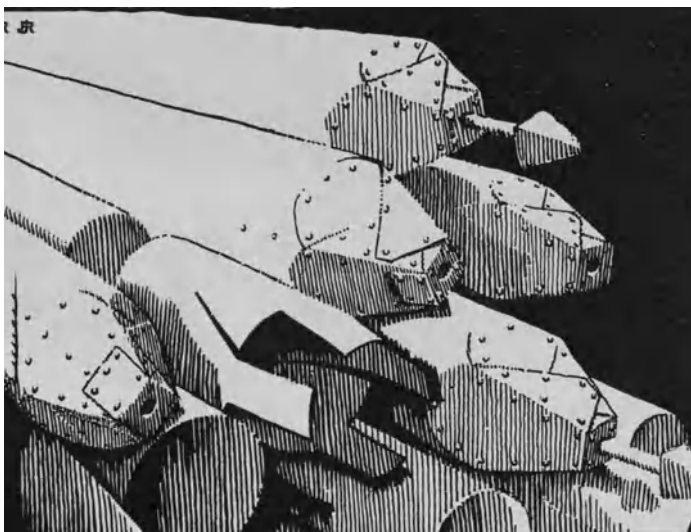
Fig. 6. Rohrspitzen der Pfahlform „System Mast“.

ausgerichtet und die Schweißnähte ausgehämmt. Die zur Bildung der Pfahlspitze bestimmten Rohre erhalten schon vor dem Walzen die notwendigen Einschnitte (Fig. 6). In diese Rohre werden die in der Dreherei (Fig. 7) hergestellten Holzklötze eingesetzt, darauf die

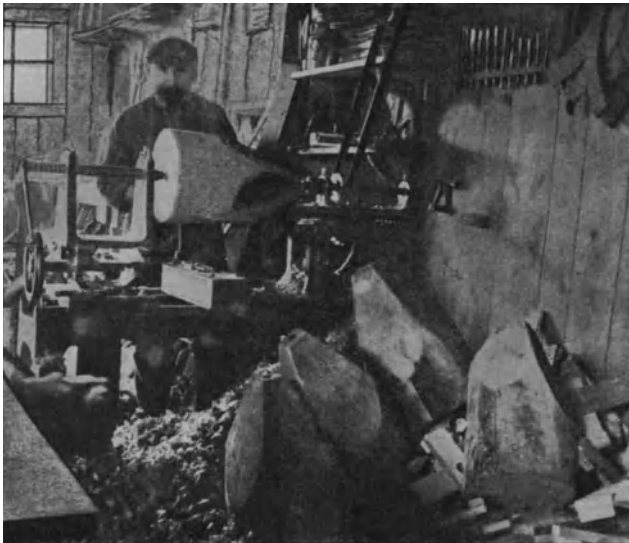
Fig. 7. Herstellung der Holzklötze in der Dreherei.

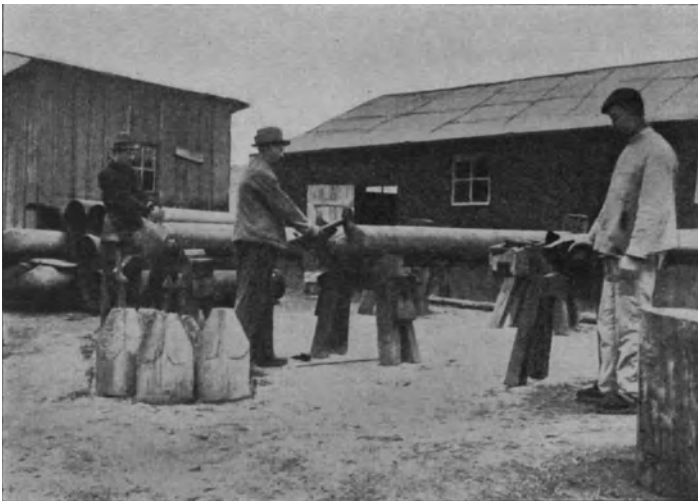
Fig. 8. Einsetzen der Holzklötze.

lappenförmigen Rohrenden zusammengelegt und mit Nägeln angeheftet (Fig. 8). Das Schlußglied bildet dann die im Gesenk gepreßte massive

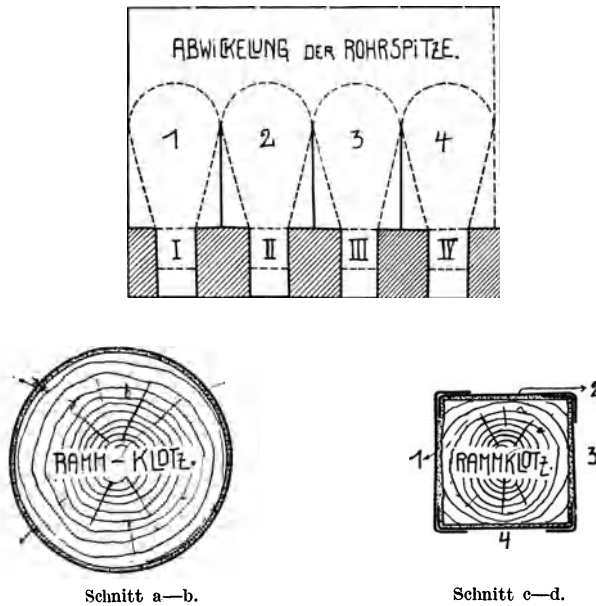
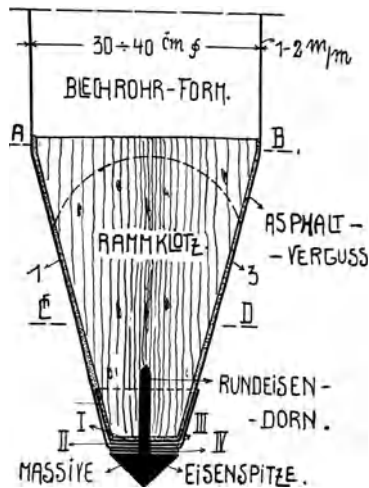
Fig. 9. Die fertige Rohrspitze.

Eisenspitze, deren Bolzen die vierfach übereinander gelegten Rohrlappen durchdringt und gewissermaßen vernietet (Fig. 9). Diese vom Verfasser gefundene Konstruktion der Pfahlspitze verhindert ein

Öffnen der Blechspitze und Herausschlagen des Holzklotzes. Zum Einrammen der Rohrform wird, wie bekannt, eine Holzjungfer benutzt, die den Schlag des Rammjärens auf den Holzklotz und die Pfahlspitze überleitet.

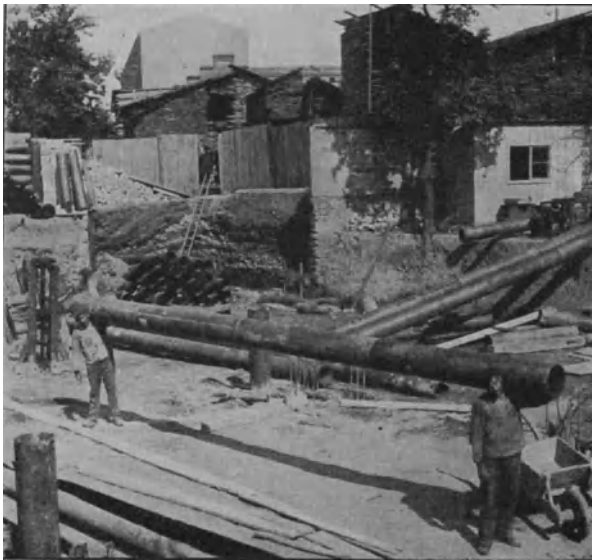
Fig. 10. Transport der 10 m langen Mast-Pfähle zur Ramme.

Die gewöhnlich 1—1½ mm starke, zylindrische oder konische Blechrohrform von ca. 32 cm Durchmesser wird am unteren Ende mit der vorgeschriebenen Spitze versehen, unter die Ramme gebracht (Fig 10) und eine genau passende Rammjungfer hineingelassen, die den

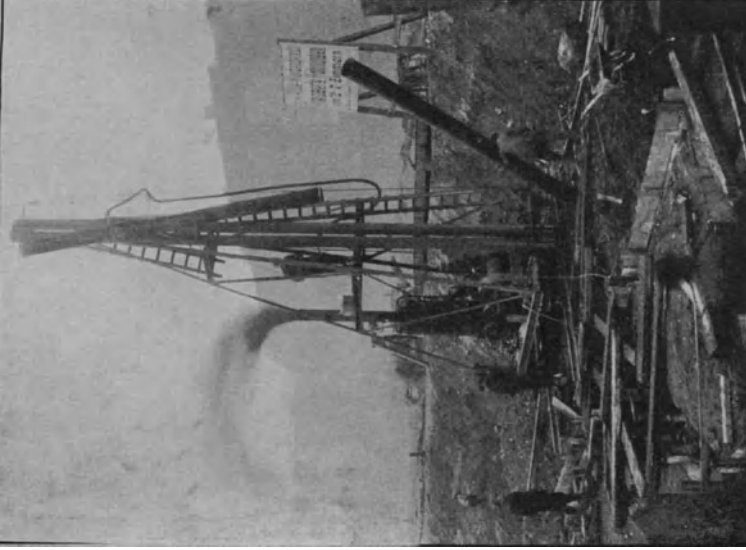
Fig. 12. Pfahlform mit eingesetzter Jungfer vor dem Rammen.

oberen Blechrand um etwa 1 m Höhe überragt (Fig. 11/12). Die auf die Jungfer wirkenden Rammschläge werden unmittelbar in die Pfahlspitze übergeleitet und somit die Form in den Boden nachgezogen, nicht, wie bei anderen Systemen, hineingedrückt. Ein derartiger Arbeitsvorgang gestattet es, das Material der Form — hier Schmiedeeisen

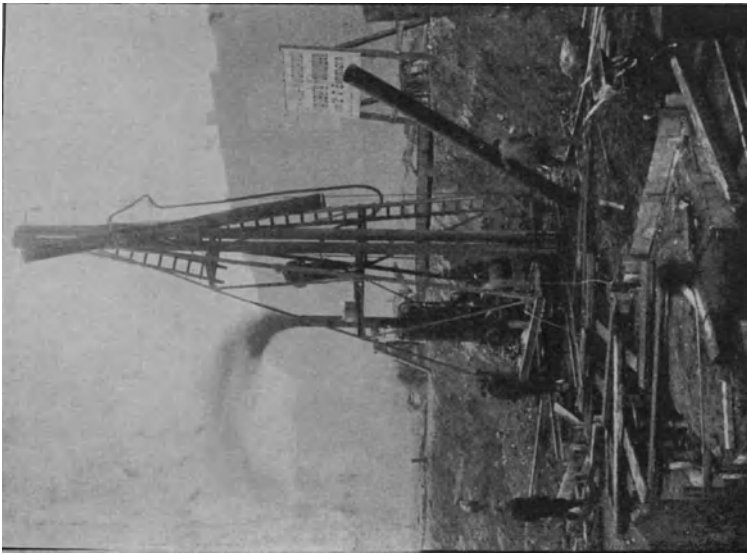
Fig. 11. Einsetzen der Holzjungfer in die Pfahlform.

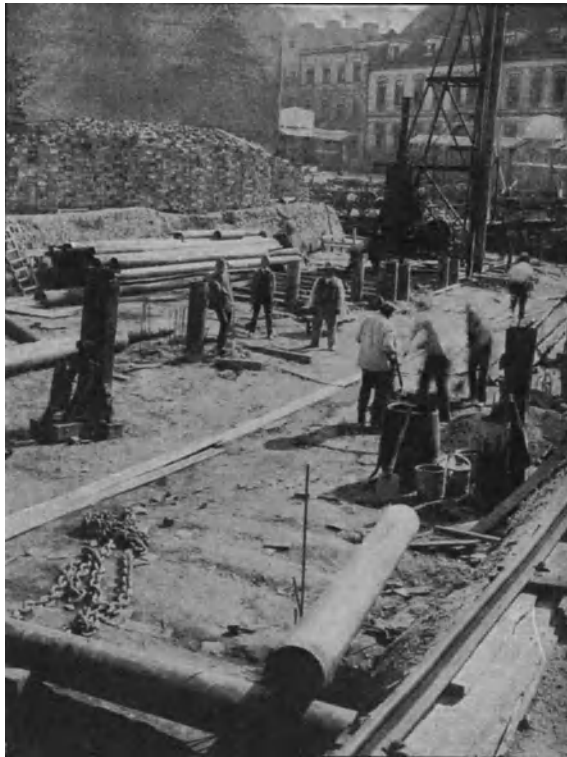
Fig. 13. Betonieren der Pfähle auf der Baustelle.

Sobald die erforderliche Rammtiefe erreicht ist, wird die Jungfer herausgenommen und die Form mit plastischem Beton gefüllt (Fig. 13). Früher wurde dieser Beton erdfeucht eingebracht und gestampft. Durch vergleichende Druckproben ist jedoch festgestellt, daß der plastische, nicht gestampfte Beton dieselbe Festigkeit wie erdfeuchter gestampfter

Beton erhält. Dies ist daraus zu erklären, daß der von oben in die gewöhnlich 6—8 m tiefe Pfahlform herabgeworfene plastische Beton die Eigenschaften des bekannten „Schleuderbetons“ annimmt. Gegenstandslos ist das Bedenken, der in der Rohrform eingeschlossene Beton könne nicht genügend erhärten. Ein vier Wochen nach der Herstellung wieder ausgegrabener Betonpfahl (Fig. 14) ergab bereits eine mittlere Druckfestigkeit von 180 kg/cm^2 . Sind für die Betonpfähle später Biegunsspannungen zu erwarten, so werden vor dem Einbringen des

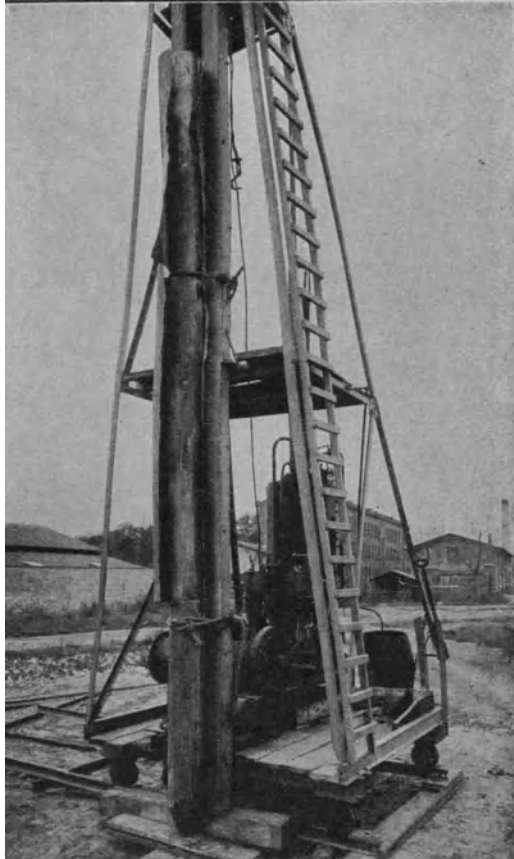
Fig. 14. Ein aus dem Boden gezogener Betonpfahl „Mast“ mit nachträglich aufgeschnittener Pfahlhülse.

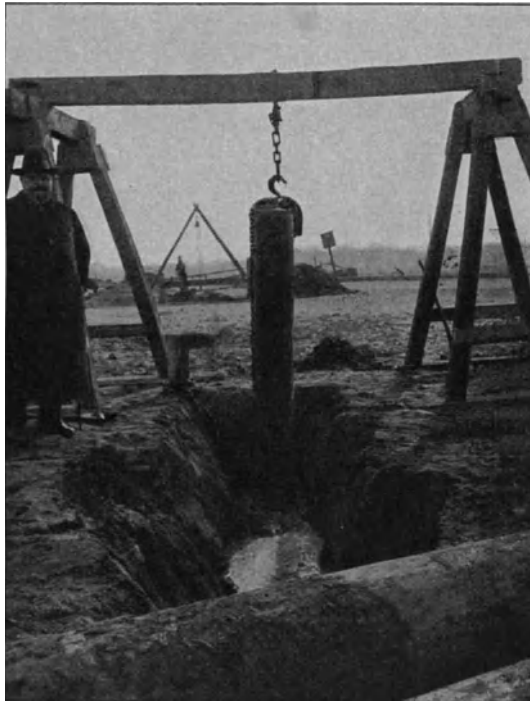
Fig. 15. Gegen Moorsäure isolierter Betonpfahl „Mast“ am Osthafen zu Berlin.

Beim Bau des Berliner Osthafens am Stralauer Anger sind Versuche über die Einwirkung des säurehaltigen Grundwassers auf Beton und besonders auf geschützte und ungeschützte Betonpfähle „System Mast“ vorgenommen worden (Fig. 15). Bei der Untersuchung, der

einer dieser Pfähle nach Jahresfrist unterzogen worden ist, hat sich gezeigt, daß die eiserne Pfahlform nur wenig angegriffen war, so daß die Asphaltisolierung überhaupt noch nicht in Wirkung treten konnte. Die Untersuchung der anderen, noch im Boden befindlichen Pfähle soll nach einigen Jahren vorgenommen werden.

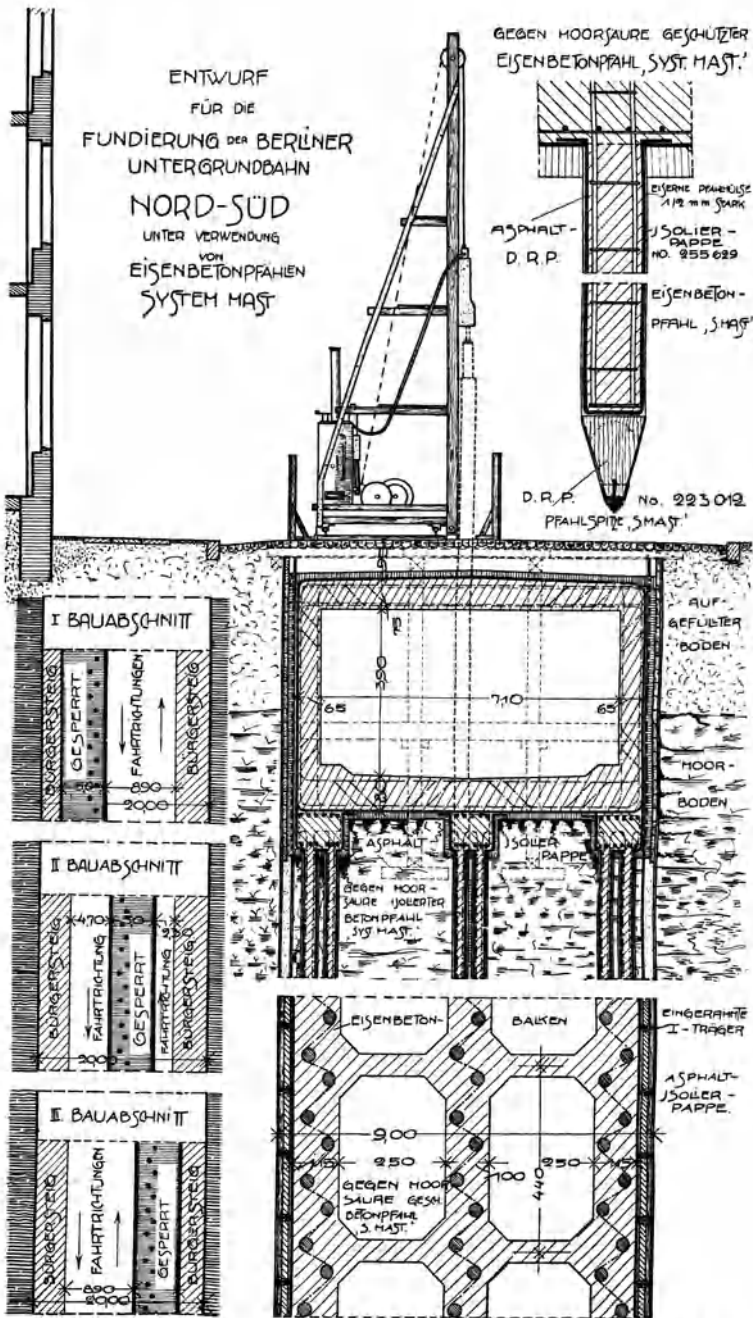
Fig. 16. Fundierung der Untergrundbahn „Nord-Süd“ in der Friedrichstraße zu Berlin mit isolierten Betonpfählen „Mast“.

Als Beispiel für die Verwendung des isolierten Betonpfahles „System Mast“ diene das Projekt (Fig. 16) für die Fundierung der neuen Berliner Untergrundbahn „Nord-Süd“, die an einigen Stellen durch moorigen Boden geführt werden muß.

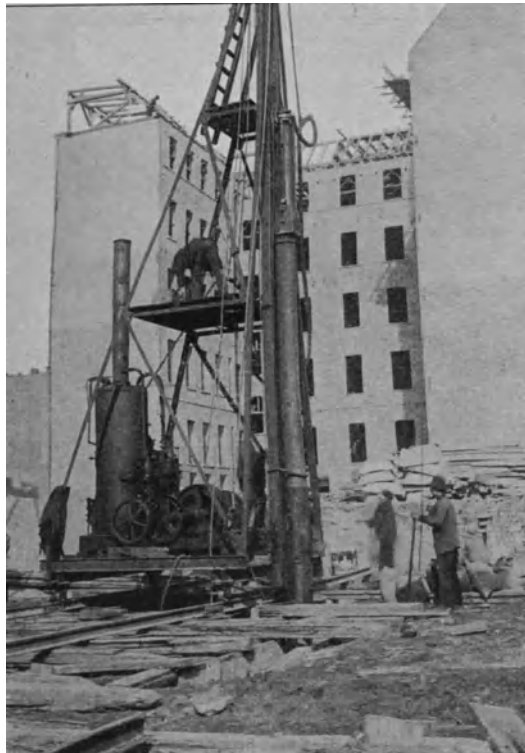
Fig. 17. Einrammen von Betonpfählen „Mast“ neben Neubauten.

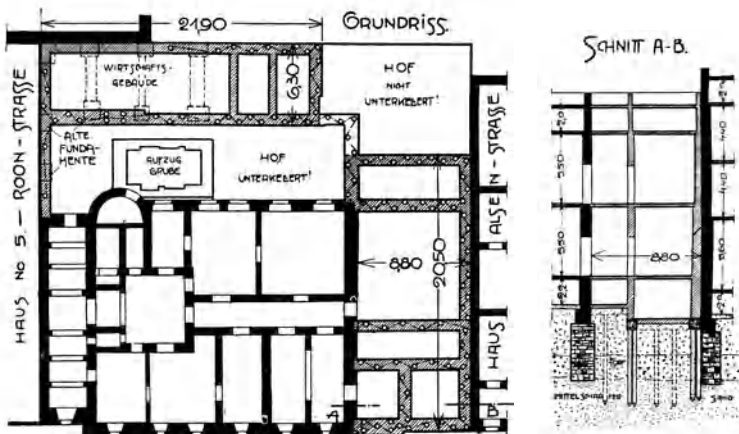
Fig. 18. Grundriß.

auszuarbeiten unter der Bedingung, daß jegliche Beschädigung oder Gefährdung des bestehenden Gebäudes und vor allem des Nachbarhauses vermieden würde. Der Umfang der Arbeit ist aus dem Grundriß (Fig. 18) zu ersehen, an der Straßenfront sollte ein neuer Vorderflügel, im Hofe ein Wirtschaftsgebäude erbaut werden.

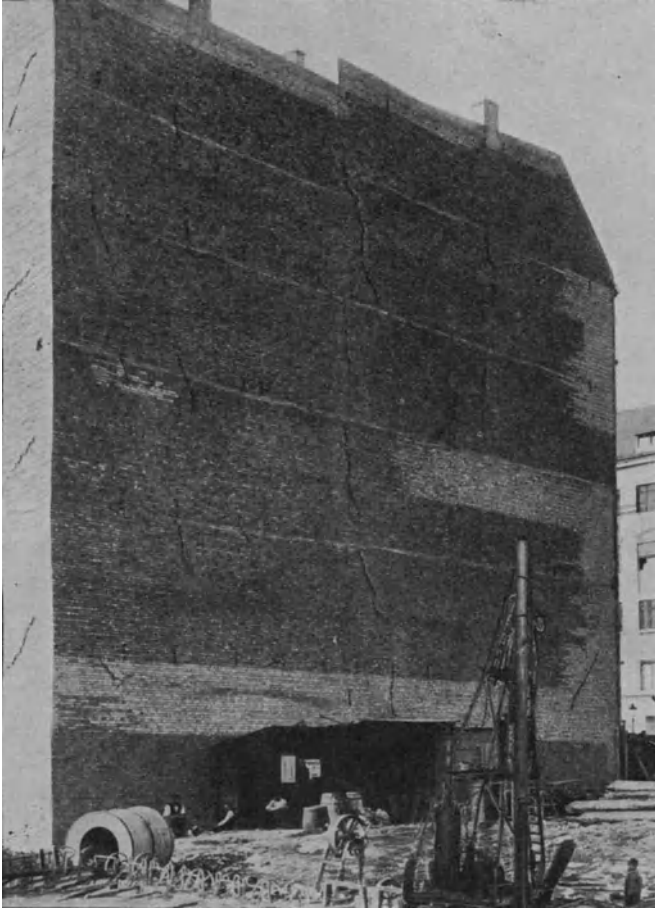
Fig. 21. Beginn der Rammarbeiten neben alten Giebelmauern.

Fig. 21 zeigt den Beginn der Rammarbeiten neben dem alten Giebel des Nachbarhauses, das vermutlich auf Holzpfählen gegründet ist.

Nach sorgfältiger Absteifung der besonders gefährdeten Giebelwand konnten die ca. 11 m langen Betonpfähle „Mast“ eingerammt werden, ohne daß durch die Rammerschütterungen eine merkliche Vergrößerung der alten Risse eingetreten wäre.

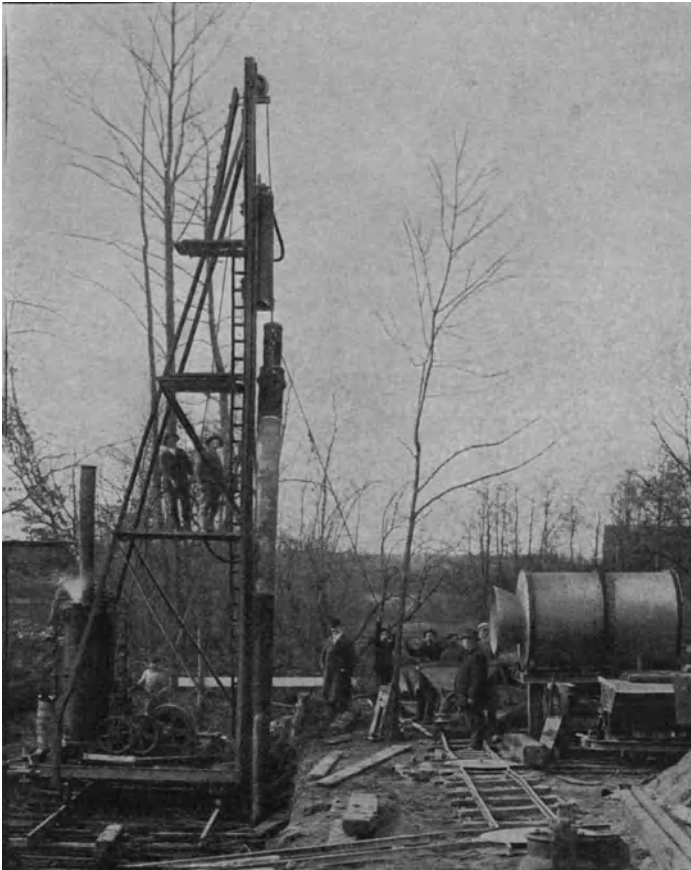
Fig. 23. Konische Betonpfähle „Mast“.

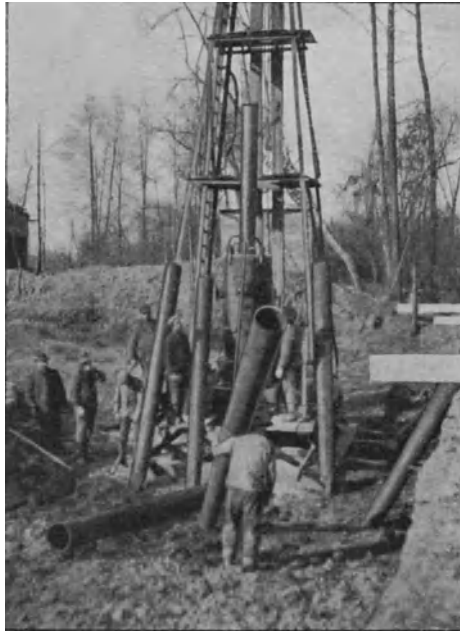
Fig. 24. Konische Betonpfähle „Mast“.

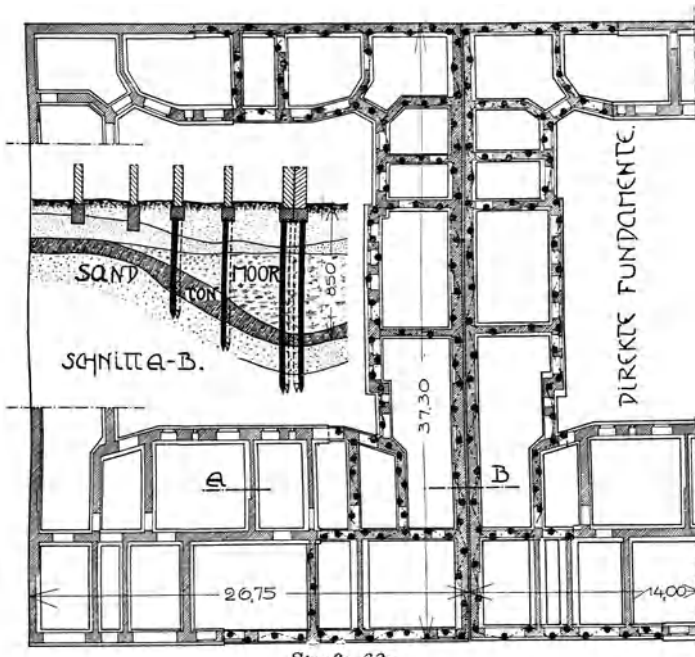
Fig. 25.

Straße 22a.

dierung ausgeführt. Fig. 25 zeigt einen Grundriß und Schnitt der beiden Gebäude. Ein altes, jetzt zugeschüttetes Fließbett durchquerte früher die Baustelle. Der gute Baugrund liegt infolgedessen in der Mitte des Grundstückes ca. 8,50 m tief unter der Straße. Von dieser tiefsten Stelle steigt er uferartig nach beiden Seiten steil an und tritt bald zutage. Diesen Untergrundverhältnissen entsprechend sind die mittleren Gebäudemauern auf Betonpfählen gegründet, während an den Seiten gewöhnliche Banketts ausgeführt werden konnten.

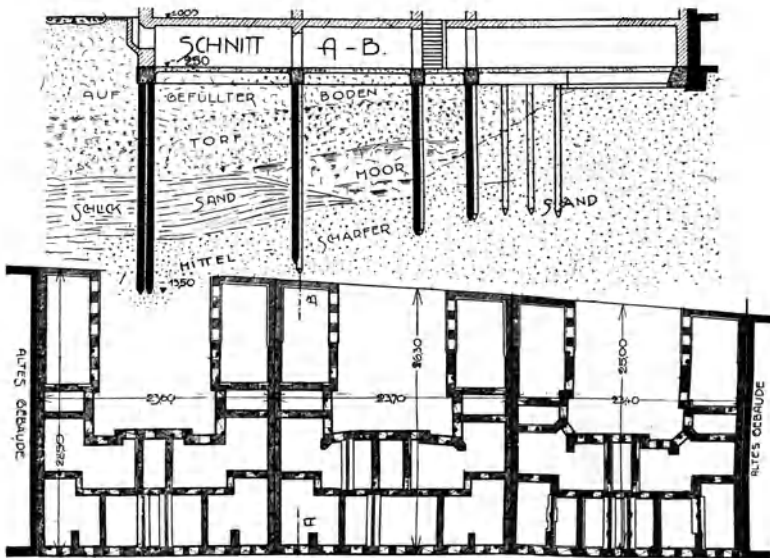
Fig. 26.

Genter Straße.

Ein weiteres Beispiel für die zweckmäßige Anwendung der gemischten Fundierung bieten die Grundrisse (Fig. 26) der schon früher

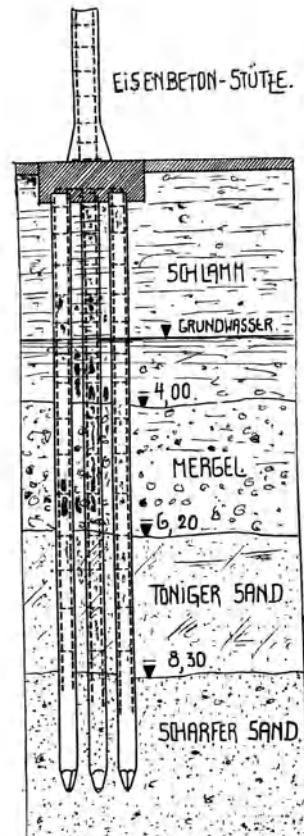
Fig. 27.

Alle Pfähle sind mit 35 t voll belastet und zur Sicherheit gegen Knickgefahr mit Längs- und Quereisen bewehrt. Zur Aufnahme der Erdgeschoßstützen haben die Pfahlköpfe ein 80 cm hohes Eisenbankett erhalten (Fig. 27). Einige Pfeiler des rechten Giebels konnten direkt auf den hier gefundenen guten Baugrund gesetzt werden, ohne daß durch diesen Wechsel der Fundierungsart irgendwelche Risse oder ungleichmäßige Setzungen des Gebäudes entstanden wären. Trotz der mannigfachen Schwierigkeiten und Hindernisse gelang es doch, sämtliche Fundierungsarbeiten in 40 Tagen fertigzustellen.

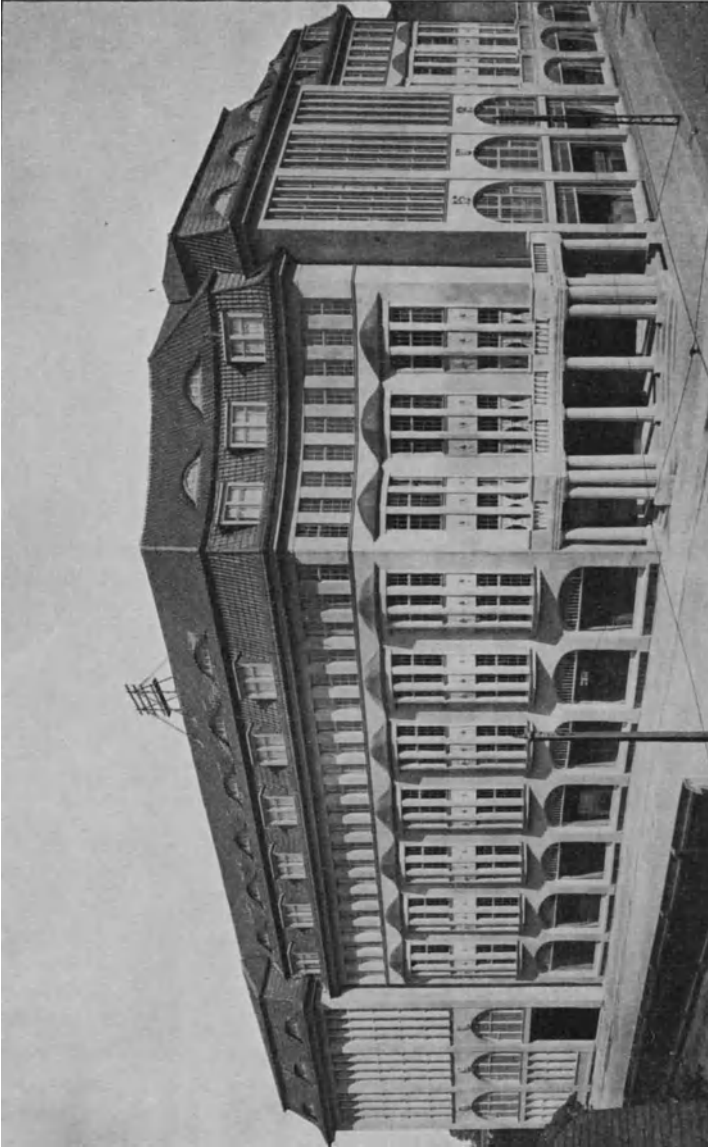
Fig. 28. Ausstellungsgebäude der Firma Mantz & Gerstenberger in Frankfurt a. O.
Architekt: Paul Renner, Berlin. Ausführung: A. Keppich, Berlin.

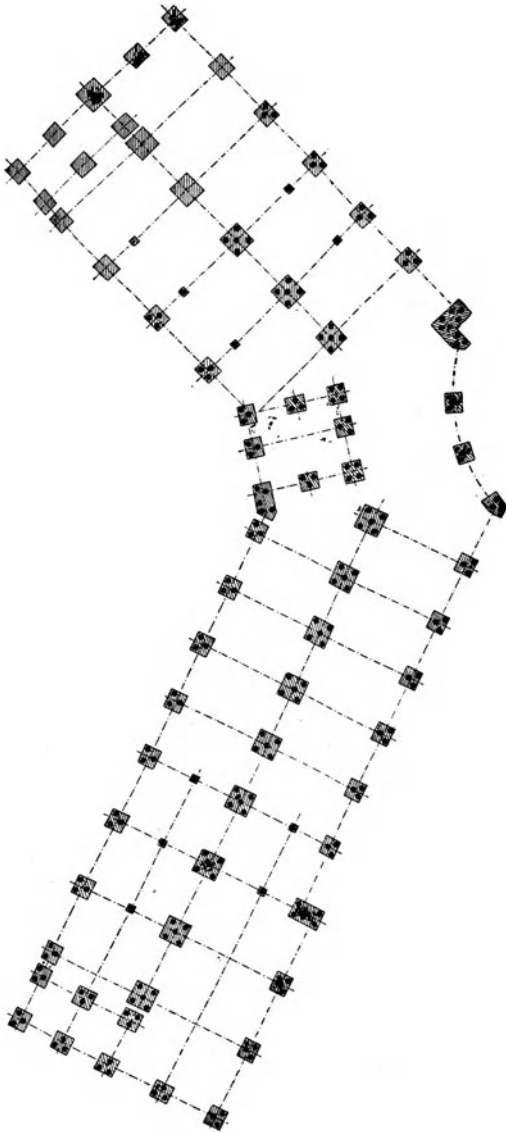
Fig. 28. Ausstellungsgebäude der Firma Mantz & Gerstenberger in Frankfurt a. O.
Fundiert auf 220 Stück bis 12 m langen Eisenbetonpfählen „Mast“.

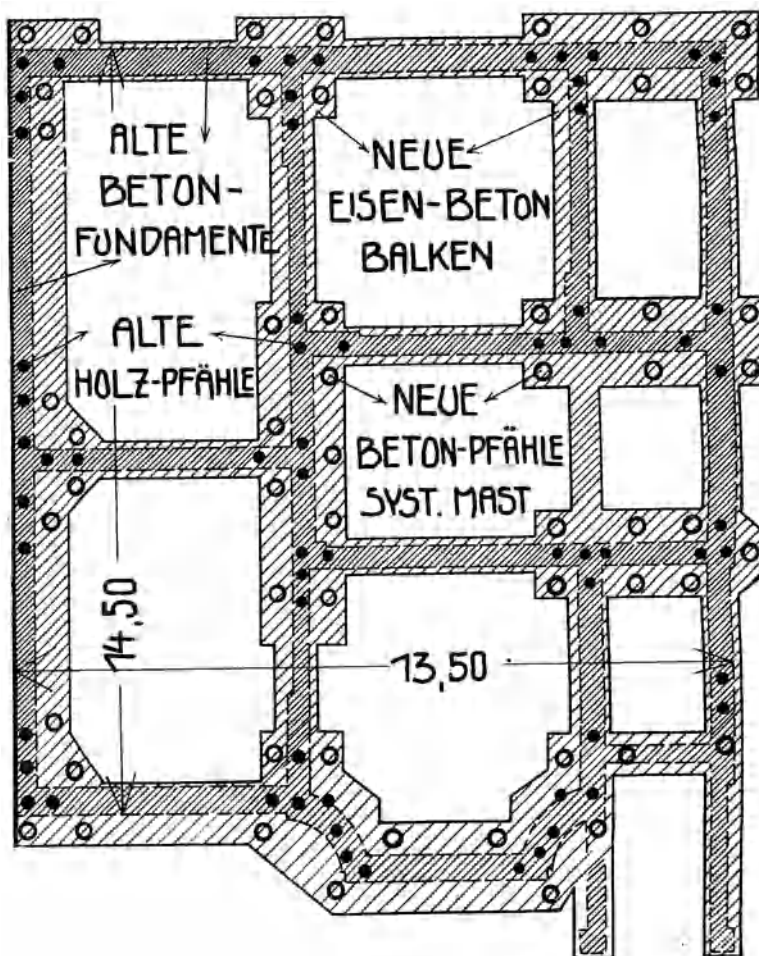
Fig. 29. Grundriß der alten Holzpfähle und der später gerammten Betonpfähle „Mast“.

Pfeileraufbau oder Brunnensenkung schied aus — wahrscheinlich der erheblichen Kosten und langwierigen Ausführung wegen —, und so blieb als letzte Möglichkeit nur die wohlbewährte Fundierung mit Holzpfählen (Fig. 29). Für die Verwendung solcher Pfähle gilt bekanntlich die Hauptregel: „Alles Holzwerk mindestens 30 cm unter dem niedrigsten Wasserstande.“ In dem fraglichen Falle wurde ca. 3 m unter Kellersohle vereinzelt Tageswasser gefunden und jedenfalls

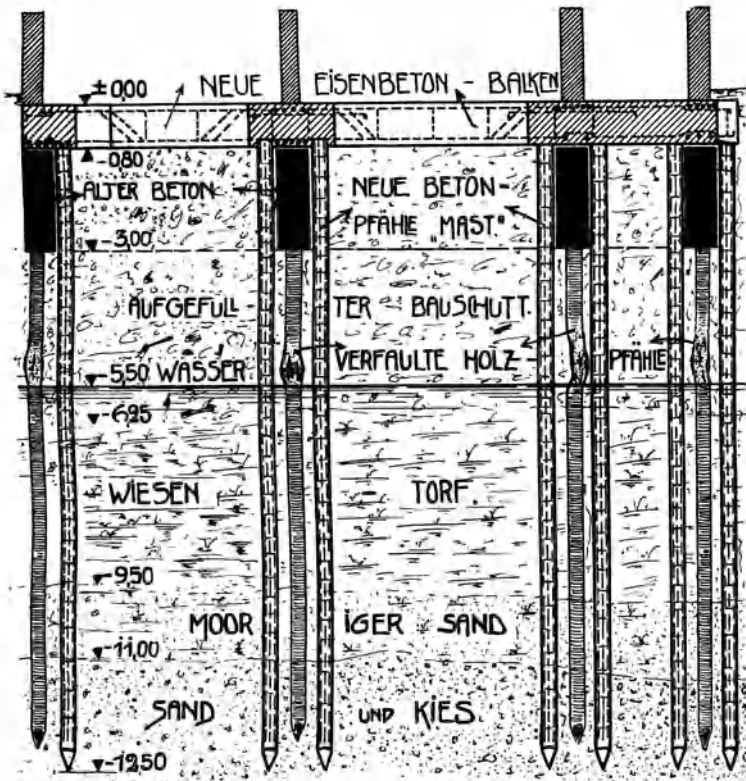
Fig. 30. Ersatz der zerstörten Holzpfähle durch Betonpfähle „Mast“.

irrtümlich für Grundwasser gehalten. Neuerdings vorgenommene genaue Untersuchungen und Messungen ergaben aber unzweifelhaft, daß der eigentliche Grundwasserspiegel ca. 5,5 m unter Kellersohle liegt, so daß bei richtiger Konstruktion die Pfähle $5,50 + 0,30 = 5,80$ m von oben abgeschnitten werden mußten und eine Betonhöhe von $5,8 + 0,20 = 6$ m erforderlich gewesen wäre. Tatsächlich aber wurden Betonmauern von 3 m Höhe ausgeführt, so daß die Pfähle, die etwa

3 m über dem Grundwasser standen, selbstverständlich abfaulten und durch die Last der aufruhenden Mauern zerdrückt wurden (Fig. 30).

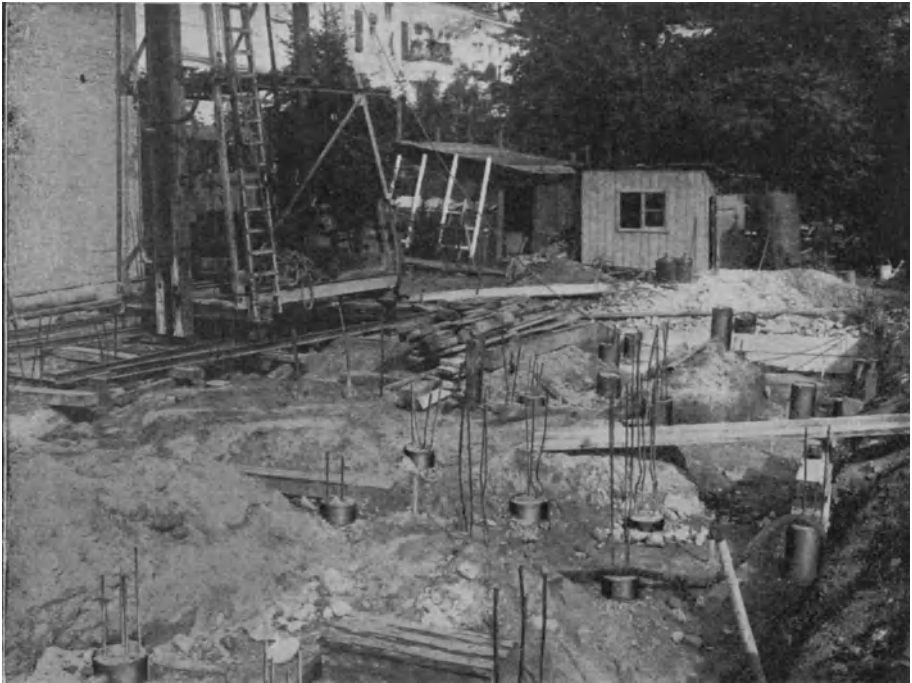
Fig. 31. Baustelle während der Rammarbeiten.

Die nunmehr erforderliche Neufundierung wurde sehr erschwert durch die alten Holzpfähle und Betonmauern, die vielfach gebrochen, zum Teil ausgewichen waren. Eine auch nur teilweise Benutzung war also vollständig ausgeschlossen. Der Vorschlag, die alten Betonmauern oben 1 m abzustemmen, sodann zu beiden Seiten Betonpfähle „Mast“ einzurammen und zur Aufnahme der Gebäudemauern mit breiten Eisenbetonbalken zu verbinden, vereinigte mit den geringsten Kosten den Vorteil der kürzesten Ausführungsfrist. Es gelang, die gesamte Neufundierung mit allen Nebenarbeiten in einem Zeitraum von fünf Wochen fertigzustellen, worauf zum zweiten Male mit dem Hochbau begonnen werden konnte.

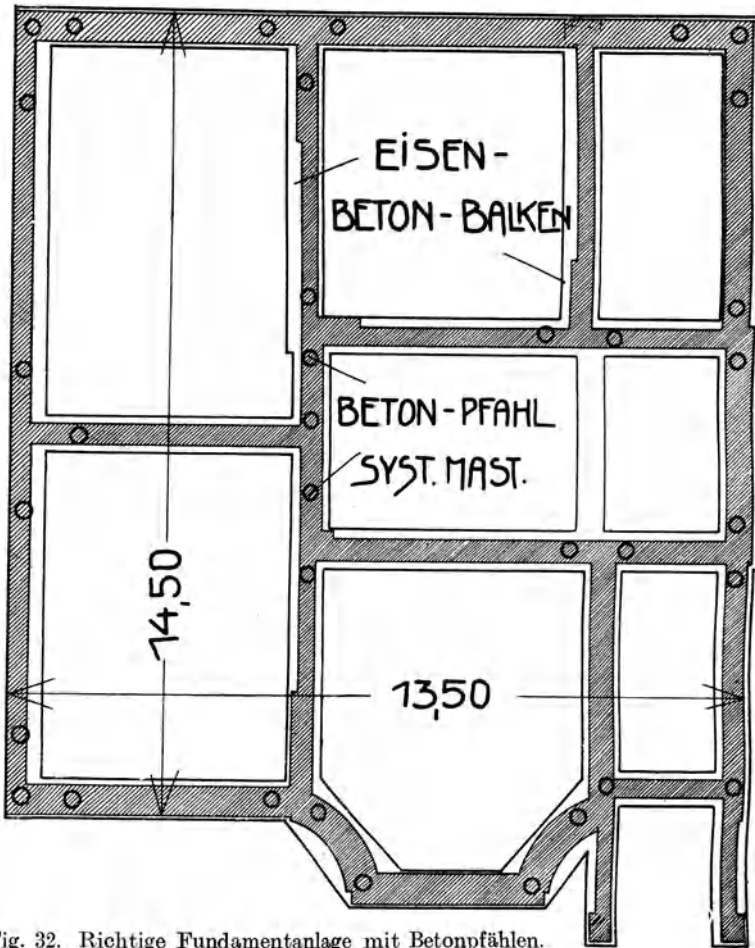
Fig. 32. Richtige Fundamentanlage mit Betonpfählen.

Wenn das Gebäude gleich bei der ersten Ausführung richtig mit Betonpfählen fundiert worden wäre, so hätten die Kosten betragen (Fig. 32):

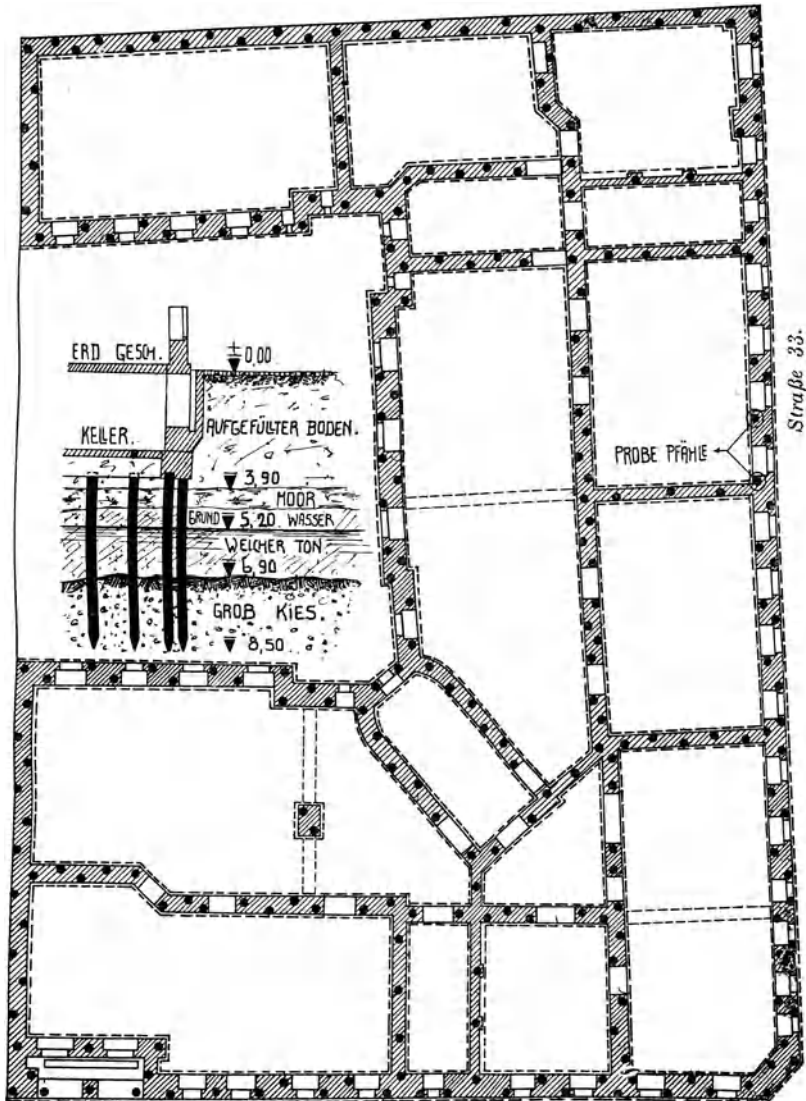
Fig. 33.

Hansa-Ufer.

Gelegentlich der Fundierung einiger Wohn- und Geschäftshäuser am Hansa-Ufer zu Berlin (Fig. 33/34) ließ das Kgl. Polizeipräsidium zur

In dem beigefügten Grundriß (Fig. 33) ist die Lage der beiden untersuchten Pfähle zu erkennen.

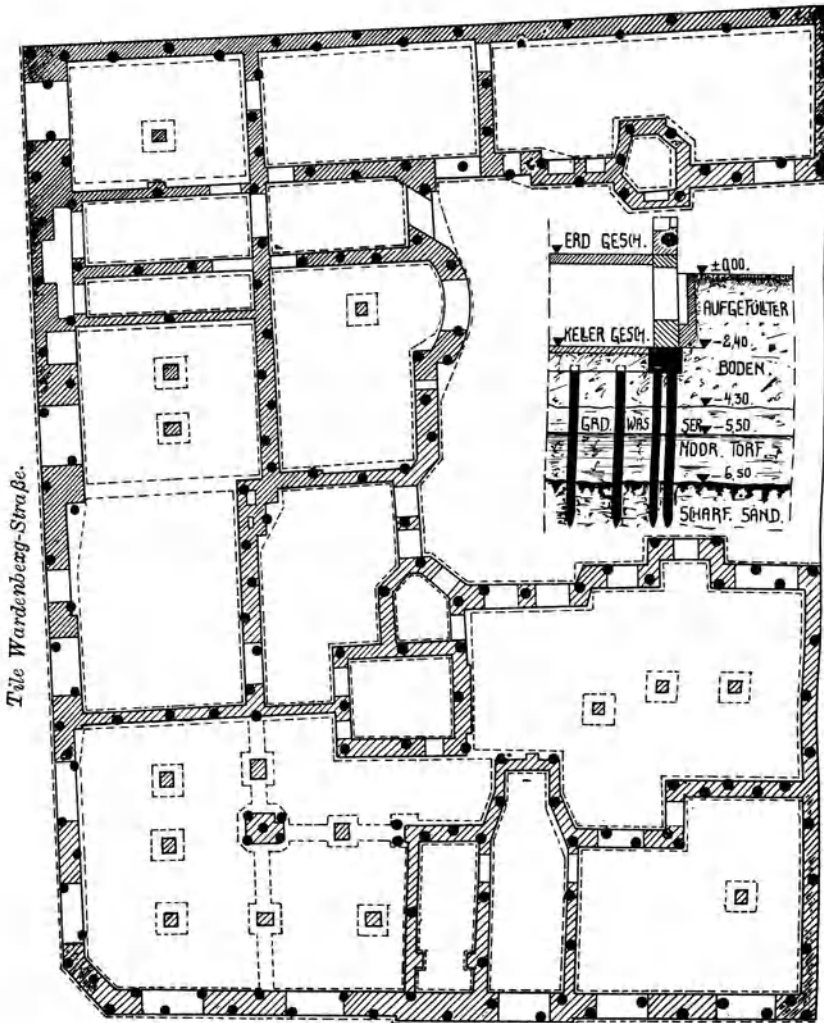
Fig. 34.

Hansa-Ufer.

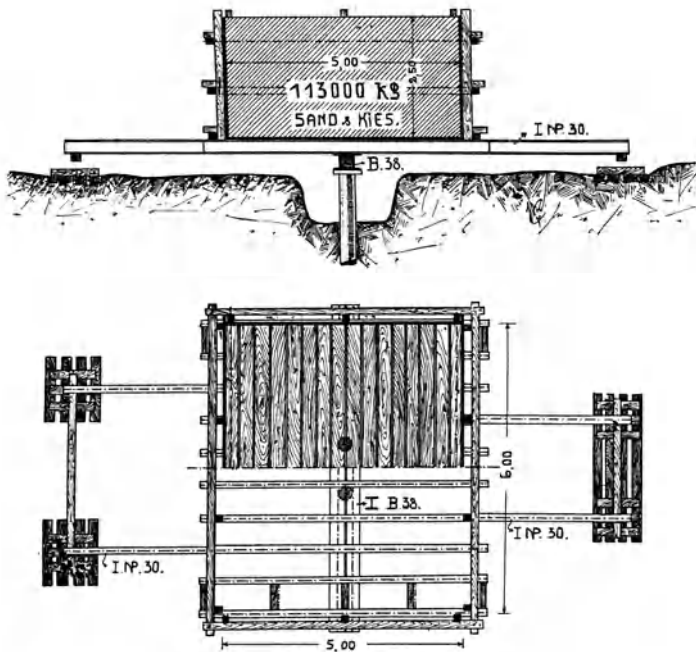
Fig. 35. Belastungsstuhl für 113 000 kg Nutzlast.

Als Belastungsmaterial war der zur späteren Ausführung der Betonbanketts bestimmte Kies gewählt. Die beiden zur Untersuchung bestimmten Pfähle standen etwa 1 m frei über dem Erdboden. Auf die Pfahlköpfe wurde eine dünne Schicht feinen Sandes ausgebreitet und hierauf zwei ca. 20 mm starke Eisenplatten als Lager für den Laststuhl verlegt. Dieser bestand aus einem Holzkasten von $6 \times 5 \times 2,5$ m

Größe (Fig. 35). Den Unterbau bildeten zwei Differdinger-Profile, darüber war eine Lage gewöhnlicher I-Träger angeordnet. Ausleger nach beiden Seiten sollten ein Kippen um die Verbindungsachse der Pfähle verhindern. Die gesamte Konstruktion stand auf vier Winden etwa 20 cm oberhalb der Pfahlköpfe. Bei Beginn des Versuches wurde der Kasten herabgelassen und mit dem Einschütten des Belastungsmaterials begonnen (Fig. 36). Die Einsenkung der Pfähle konnte mittels zweier Fernrohre an Maßstäben, die an den Pfahlköpfen befestigt waren, genau beobachtet werden.

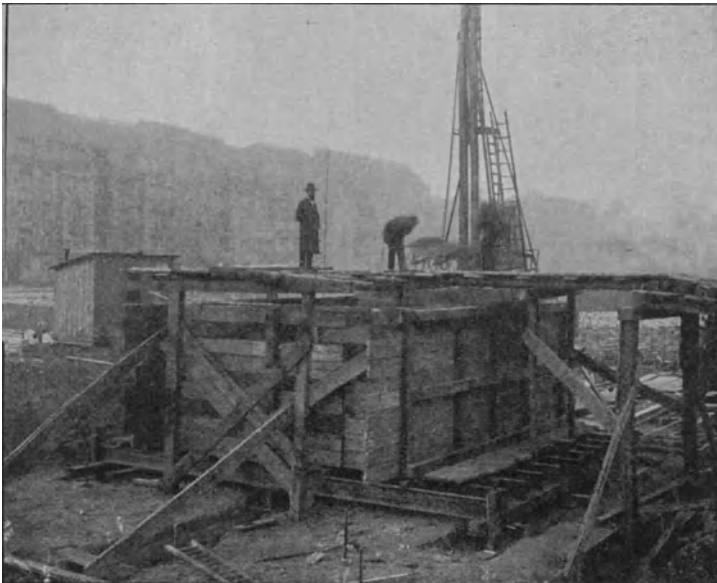
Fig. 36. Belastung zweier Mastpfähle mit 113 000 kg.

Laststufe	Belastung kg	Senkung in Zentimetern		Mittl. Senkung eines Pfahles cm
		Pfahl I	Pfahl II	
0	11 000	0,00	0,00	0,00
1	23 750	0,04	0,04	0,04
2	36 500	0,11	0,08	0,10
3	62 000	0,30	0,30	0,30
4	87 500	0,80	1,25	1,01
5	100 250	1,01	1,73	1,37
6	113 000	1,32	2,31	1,82

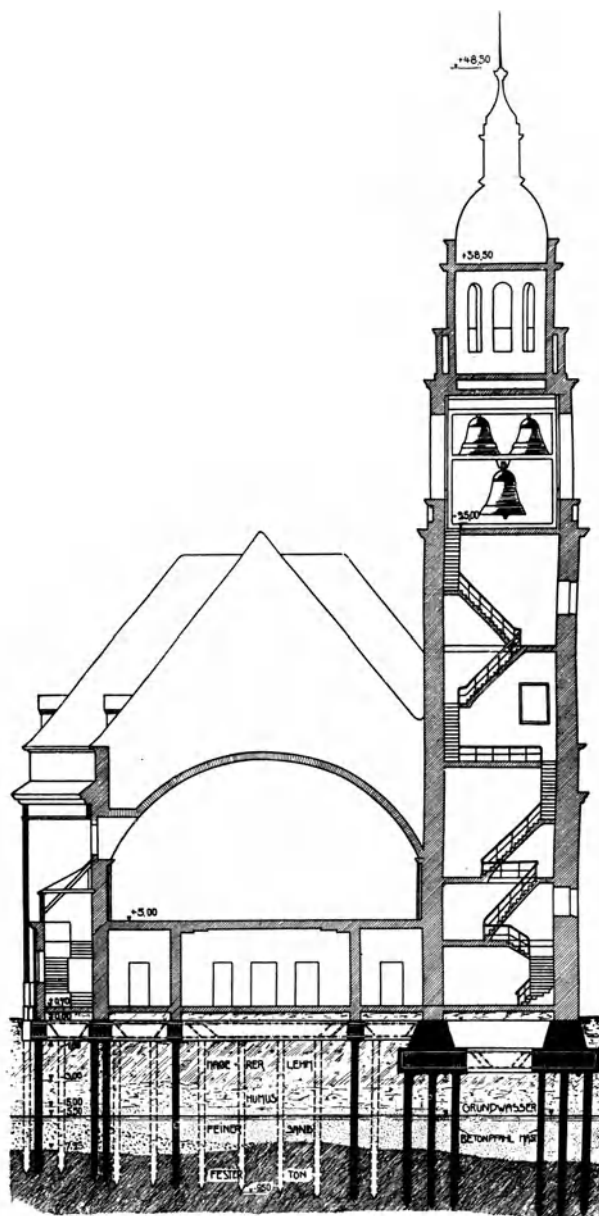
Fig. 37. Betonpfahl-Fundierung einer Kirche in Berlin-Pankow.

Der unbedingt zuverlässige Baugrund ist erst in 7—8 m Tiefe zu erreichen (Fig. 37). Eine Pfeilergründung kam wegen der hohen Kosten und langen Ausführungsfrist ebensowenig in Frage wie Holzpfähle, da der Grundwasserspiegel in 5,50 m Tiefe liegt.

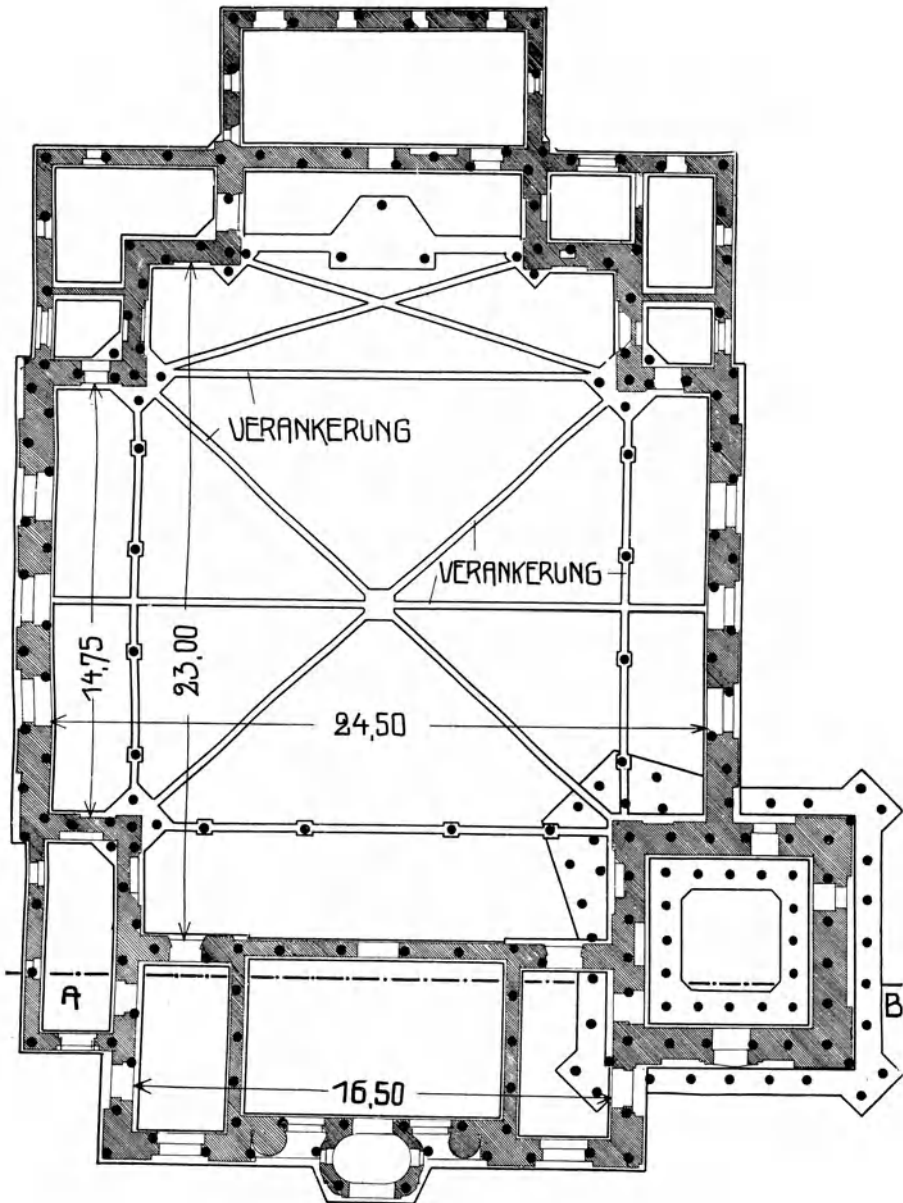
Fig. 38. Pfahlverteilung für die Kirche in Berlin-Pankow.

Diese Gründe führten zu einer Fundierung mit Betonpfählen „Mast“, deren Anordnung aus dem Grundriß (Fig. 38) zu ersehen ist. Je nach den aufzunehmenden Lasten sind die Pfähle gruppenweise zusammengestellt, oben mit Rundeisenankern verschnürt und durch Eisenbetonbalken von 1 m Höhe und entsprechender Breite verbunden. Die Beanspruchung der Pfähle schwankt zwischen 28—30 t/Pfahl.

Da im Hauptraum verankernde Zwischenwände fehlen, so sind in Fundamenthöhe die Vierungspfeiler und Seitenwände durch 40 × 60 cm starke Eisenbetonanker verbunden und abgesteift (Fig. 38). Eine ähn-
