Betonpfahl „System Mast“.

Ein Gründungsverfahren mit
„Betonpfählen in verlorener Form“.

H. Struif,

Zweite, vermehrte Auflage.

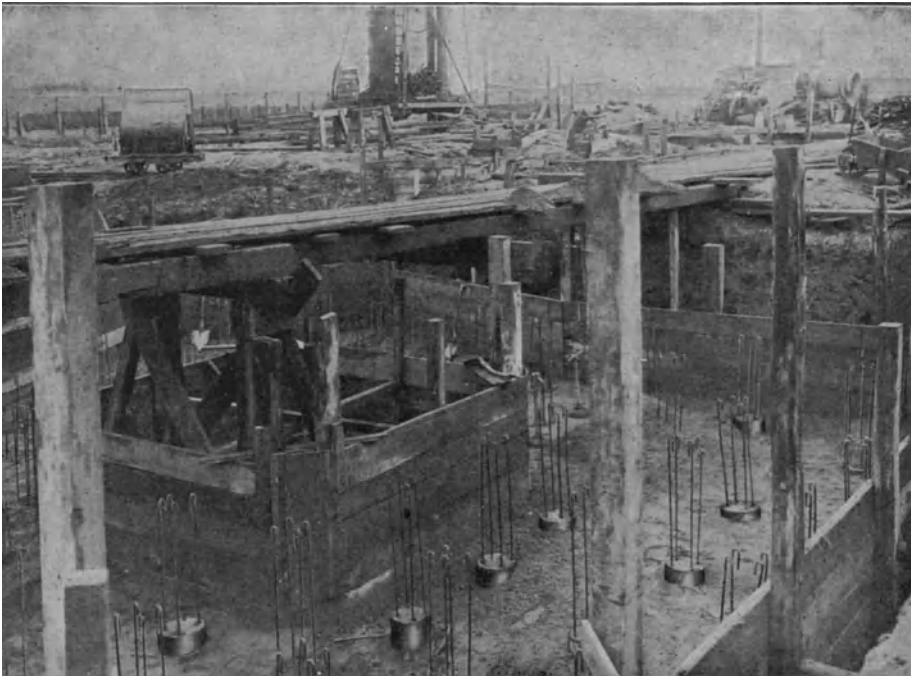
Fig. 39. Turmfundament während der Ausführung.

Alle Pfähle haben Längs- und Quereisen erhalten, die Pfahlköpfe (Fig. 39) sind mit Rundeisen verschnürt und durch einen 1 m hohen Eisenbetonrahmen verbunden. Über diesem Rahmen erhebt sich der eigentliche Turm, dessen Sockel bis zum Kirchenfußboden gleichfalls aus Beton hergestellt worden ist.

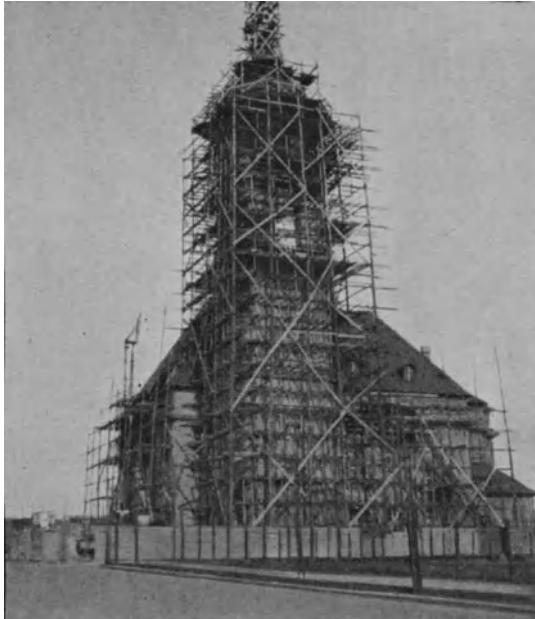
Fig. 40. Kirche in Berlin-Pankow während der Bauausführung.

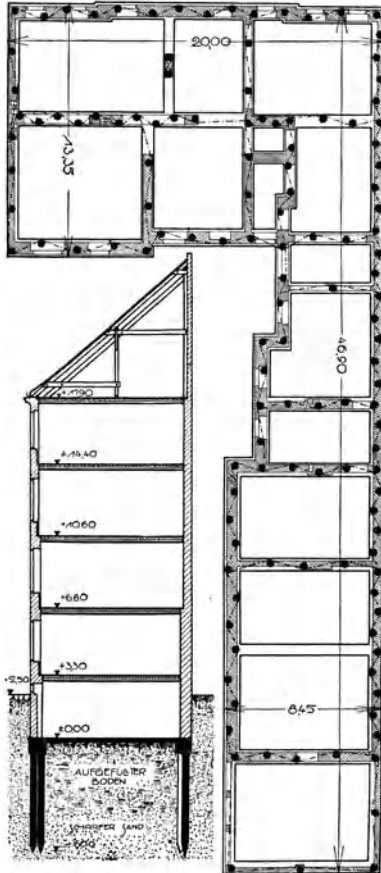
Fig. 41.
Betonpfahlfundierung
des Gemeinde- und
Pfarrhauses
in Berlin-Pankow.

Zur Aufnahme der ganzen Gebäudelast waren 131 Stück Betonpfähle von 6—8 m Länge erforderlich. Die Pfahlverteilung und sonstige Konstruktion ist aus dem nebenstehenden Grundriß (Fig. 41) ersichtlich. Auf Wunsch der Bauleitung wurde gelegentlich dieser Ausführung eine Probelastung der Pfähle in der auf S. 35 u. f. beschriebenen Weise vorgenommen.

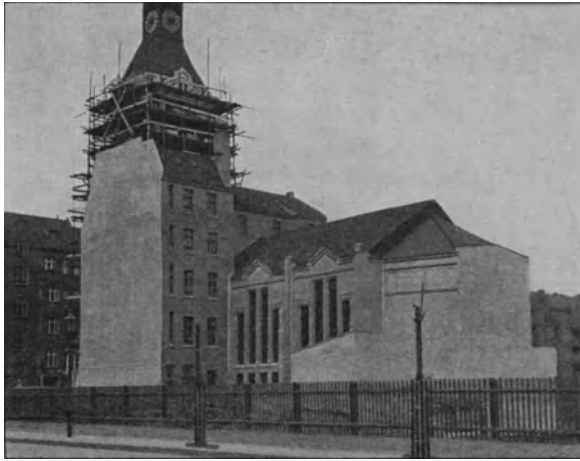
Fig. 42. Kirche in Berlin-Neukölln während der Bauausführung.

baut sind, gehört auch die neue Kirche in der Nansenstraße zu Neukölln (Fig. 42).

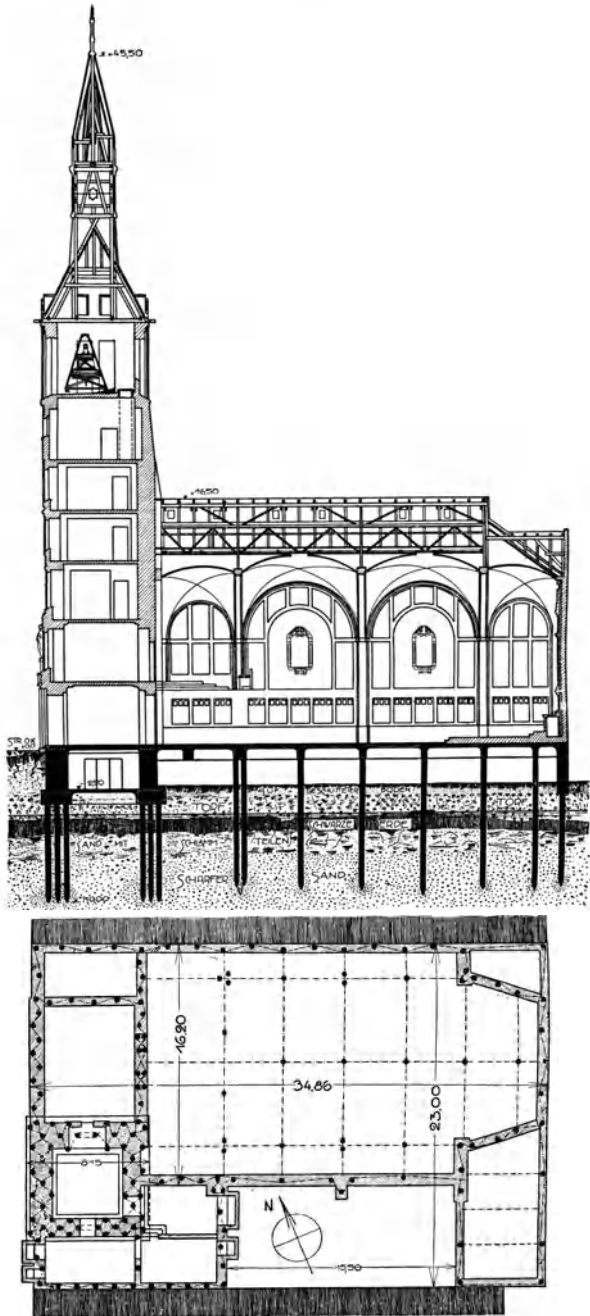
Fig. 43. Betonpfahlfundierung der Kirche in Berlin-Neukölln.

Der tragfähige Baugrund liegt ca. 8 m unter der Straße, der Grundwasserstand schwankt zwischen 3 und 4 m Tiefe. Es mußte deshalb auf Betonpfählen fundiert werden (Fig. 43).

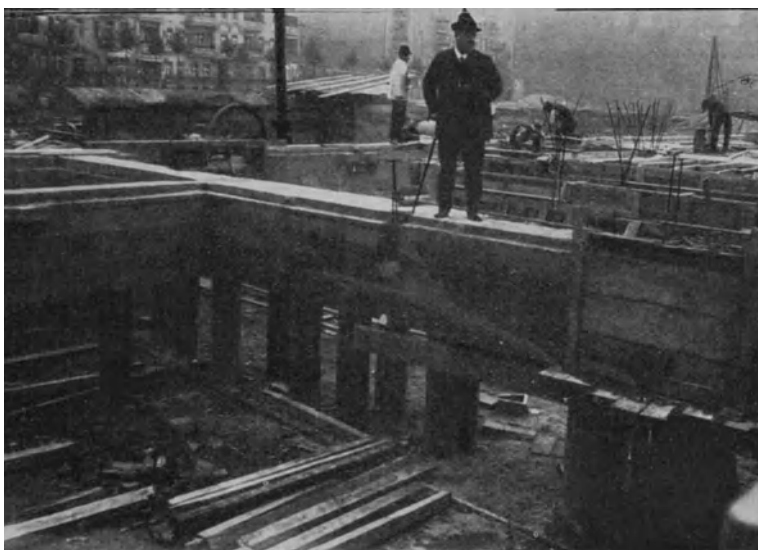
Fig. 44. Eisenbetonbalken und -decken auf Betonpfählen „Mast“ beim Kirchenbau Berlin-Neukölln.

die Eisenbetonbalken der Decke sind als Stützen einzelne Betonpfähle in 5—6 m Abstand eingerammt und bis zur Balkenunterkante etwa 2,50 m über Gelände hochgeführt (Fig. 44).

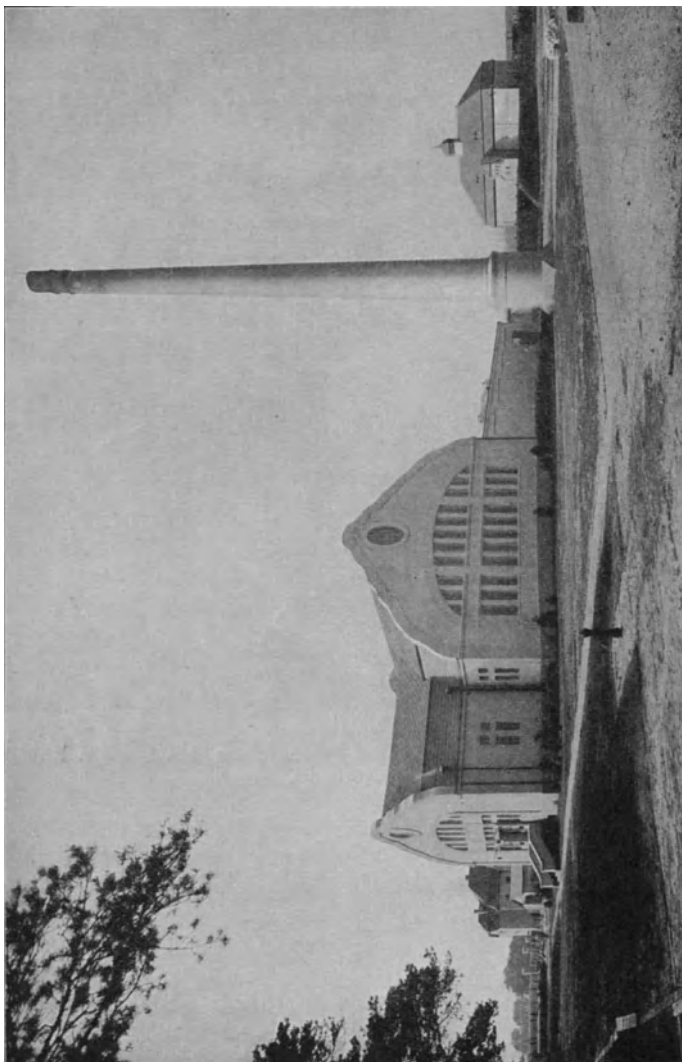
Fig. 45. Neues Wasserwerk der Gemeinde Berlin-Pankow.

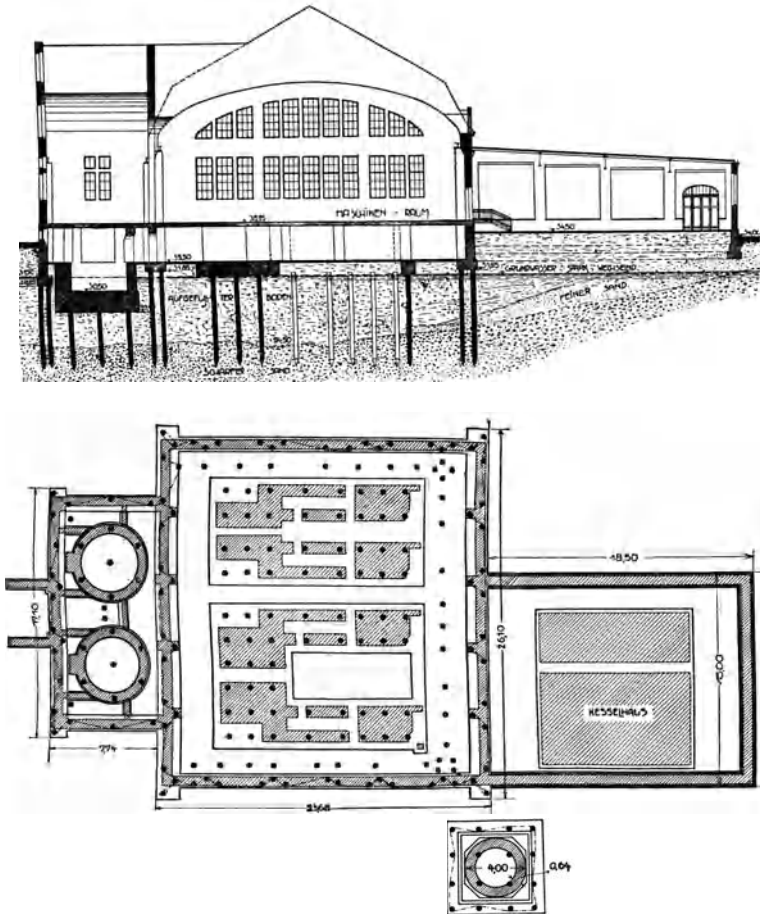
Fig. 46. Betonpfahlfundierung des neuen Wasserwerkes der Gemeinde Berlin-Pankow.

die Bauverwaltung eisenbewehrte Betonpfähle „Mast“. Die Schlagfertigkeit des Systems erwies sich hier wieder einmal aufs beste.

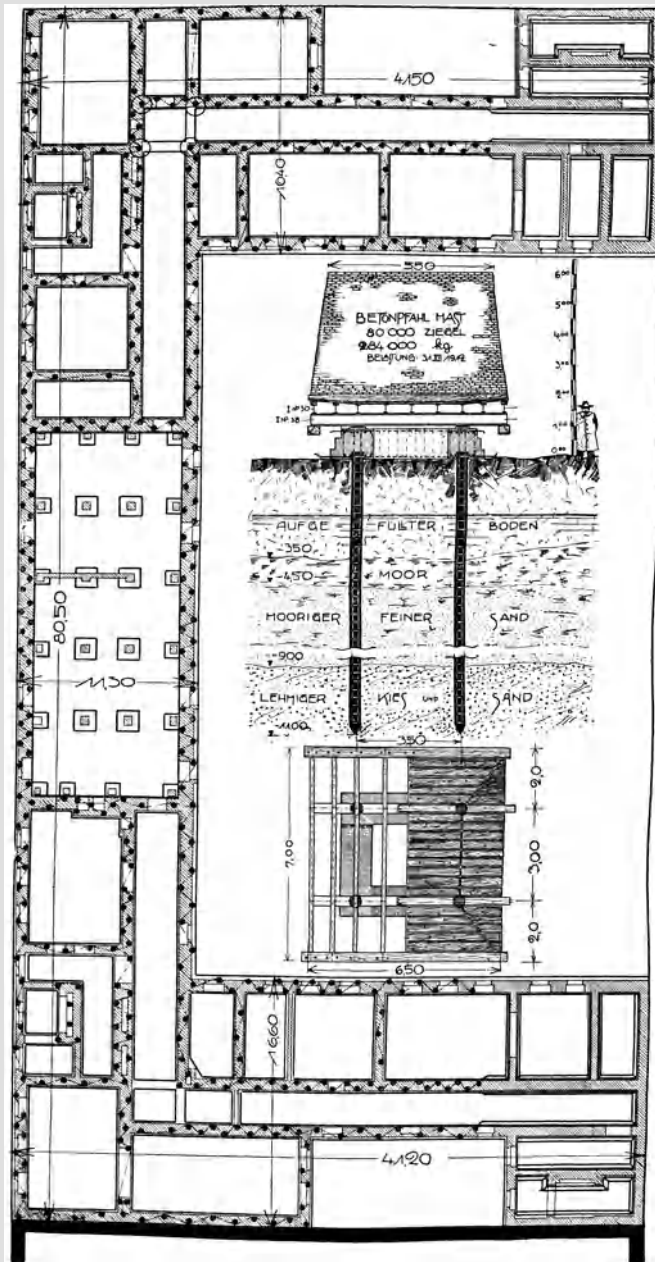
Fig. 47 Gemeindeschule der Stadt Berlin, gegründet auf Betonpfähle „Mast“

Um einwandfrei festzustellen, welche Last den Pfählen in Anbetracht des zweifelhaften Untergrundes zugemutet werden dürfe (Fig. 47),

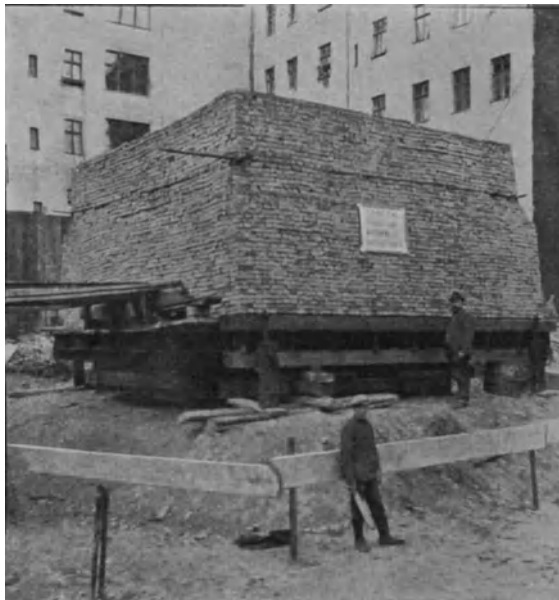
Fig. 48. Gemeinschaftsschule Zechlinerstraße.
Belastung der Betonpfähle „Mast“ mit 284 000 kg.

28 Tage nach Herstellung der Pfähle wurde der Belastungsstuhl (Fig. 48) aufgebracht und mit Ziegelsteinen bepackt. Hierbei sind nachstehende Beobachtungen festgestellt:

Datum	Last-Stufe kg	Einsenkung der Pfähle cm				Mittlere Senkung cm
		Pfahl I	Pfahl II	Pfahl III	Pfahl IV	
17. 12. 12	46 400	0,637	0,669	0,663	0,663	0,000
19. 12. 12	122 500	0,636	0,668	0,662	0,662	0,100
20. 12. 12	221 700	0,635	0,667	0,660	0,661	0,225
6. 1. 13	284 000	0,634	0,667	0,659	0,660	0,300

Als Endergebnis ist also festzustellen, daß bei einer Schlußlast von 284 t, d. i. dem Doppelten der zulässigen Belastung eines Pfahles, eine mittlere Einsenkung von 3 mm entstand.

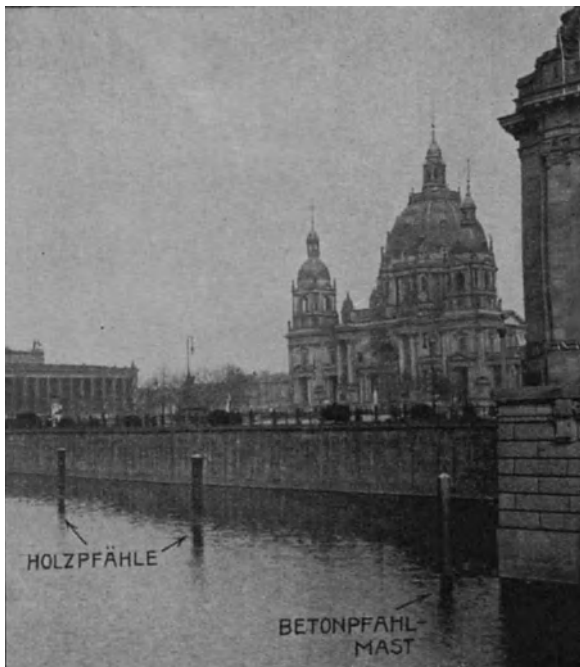
Fig. 49. Schiffsabweisepfahl am Kaiser-Wilhelm-Denkmal zu Berlin.

Die erste Hand zu einem Versuche bot die Königliche Wasserbau-Inspektion I zu Berlin, die mit Interesse das Werden des Betonpfahles „Mast“ verfolgt hatte. Die stets wiederkehrende Klage über die schnelle Zerstörung der hölzernen Schiffsabweisepfähle war die Ursache, daß im Spreekanal gegenüber dem Kaiser-Wilhelm-Denkmal einige Betonpfähle „Mast“ zur Beobachtung ihrer Widerstandsfähigkeit als Abweise- und Leitpfähle versuchsweise hergestellt wurden. Für die Aus-

führung derartiger Pfähle erwies sich der Betonpfahl „Mast“ als ganz besonders geeignet. Zum Transport und Einrammen der Pfahlhülse vom Wasser aus waren nur leichte Rammen und Kähne erforderlich. Die fertig gerammte Pfahlform konnte nach Entfernung der Holzjungfer bis zur Spitze hinab genau kontrolliert werden und erwies sich als völlig wasserdicht. Es wurden darauf die zur Aufnahme der Biegungsspannung bestimmte Eisenarmierung aus 4 I Profil Nr. 8 mit ihrer Querverbindung in die Pfahlform eingesetzt und mit Beton 1 : 5 umhüllt.

Zum Schutze der anfahrenden Schiffe erhielt der Pfahl über Wasser eine Umkleidung aus starken Holzbohlen. Trotz des lebhaften Schiffsverkehrs, der dem Pfahl nur wenig Zeit und Ruhe zum Abbinden ließ, haben sich bis jetzt keinerlei Beschädigungen gezeigt, so daß der Ver-

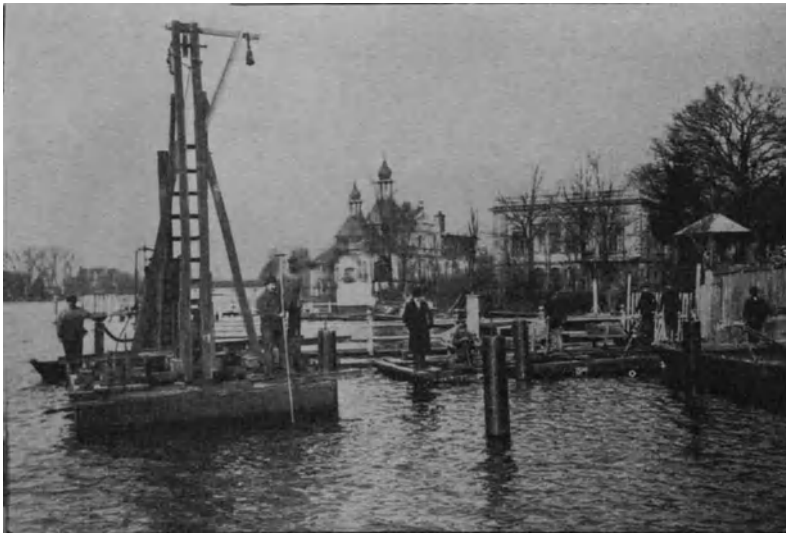
Fig. 50. Betonpfähle „System Mast“ für ein Bootshaus an der Oberspree.

Eine weitere Verwendung des Betonpfahles „Mast“ fand sich bei dem Bau eines Bootshauses an der Oberspree bei Grünau (Fig. 50). Dort wurden 4 Stück mit Rundeseisen armierte Betonpfähle „Mast“ als Leitpfähle in der vorher beschriebenen Art ausgeführt.

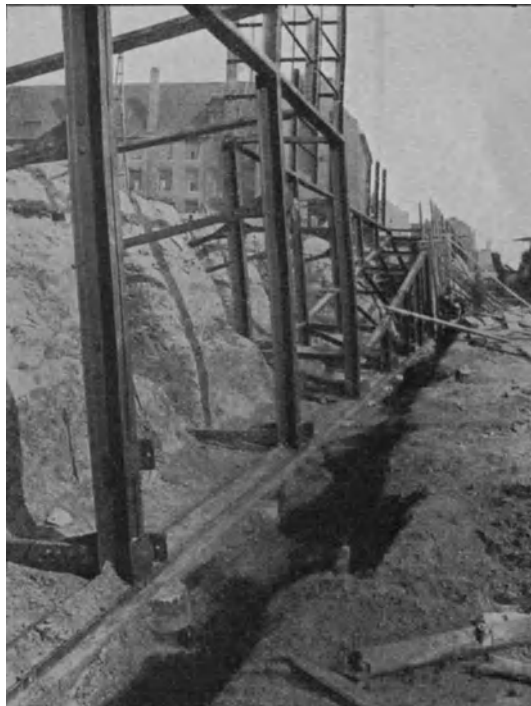
Fig. 51. Bollwerk auf Betonpfählen „Mast“ am Stralauerplatz zu Berlin.

Platz für die Städtischen Gaswerke Berlin (Fig. 51). Das Bollwerk besteht unter Wasser aus Spundwand, über Wasser aus einer Eisen-

fachwerk-Betonwand, die ursprünglich durch Holzpfähle getragen werden sollte, aber mit Rücksicht auf das leichte Verfaulen solcher Pfähle auf eisenarmierte Betonpfähle „Mast“ gestellt wurde. Leicht auswechselbare kurze Reibhölzer bilden zwischen Pfahlkopf und Eisenbetonwand den Übergang und schützen die Schiffe vor Beschädigung beim Anlegen.

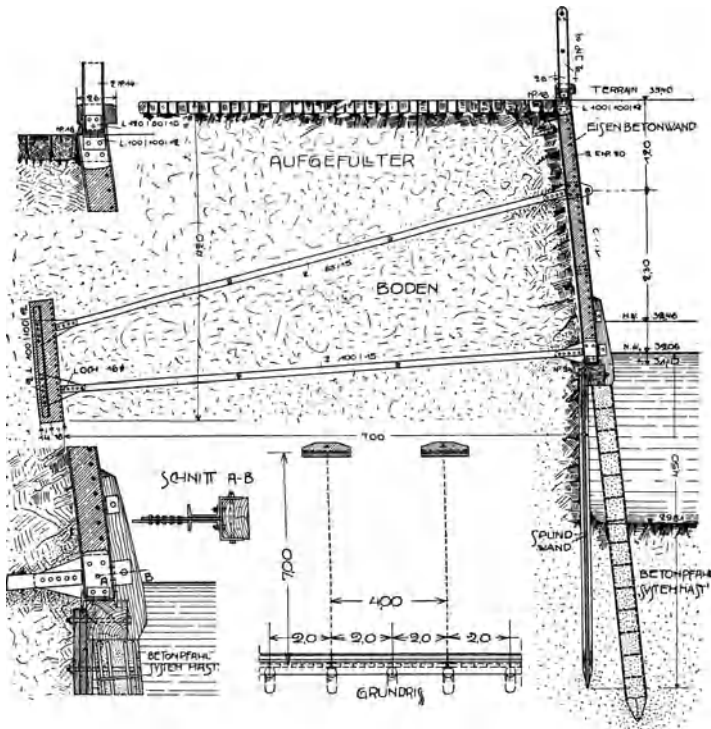
Fig. 52. Bollwerk am Stralauerplatz zu Berlin.

Die Einzelheiten der Konstruktion sind aus den beistehenden Skizzen zu erkennen (Fig. 52).

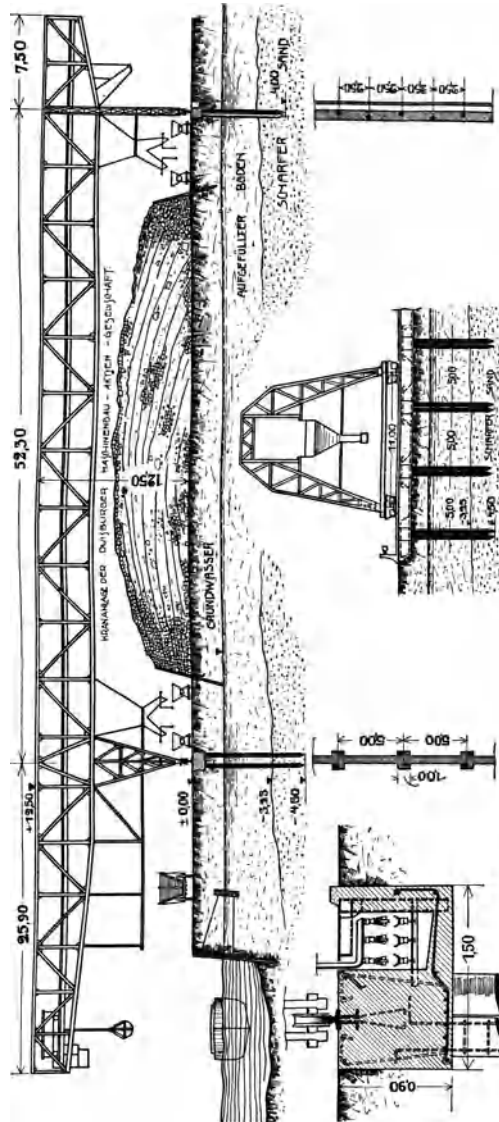
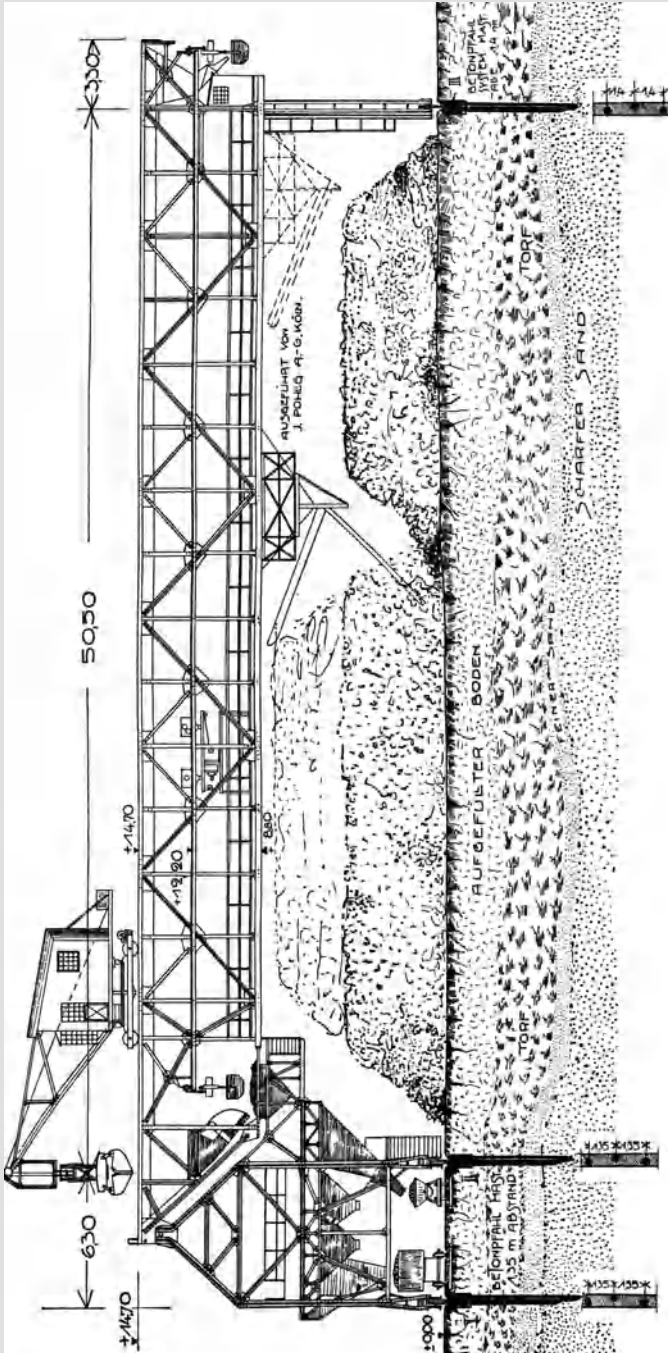
Fig. 54. Betonpfähle zur Fundierung einer Kranbahn am Nordhafen-Berlin.

betonbalken mit möglichst beschränkter Bauhöhe ausgeführt und in Abständen von je 4,85 m auf Pfahlbündel aus Betonpfählen gestützt (Fig. 54). Die Beanspruchung der Pfähle und Balken wurde bei ungün-

stigster Laststellung unter Annahme eines Balkens auf vier Stützen berechnet.

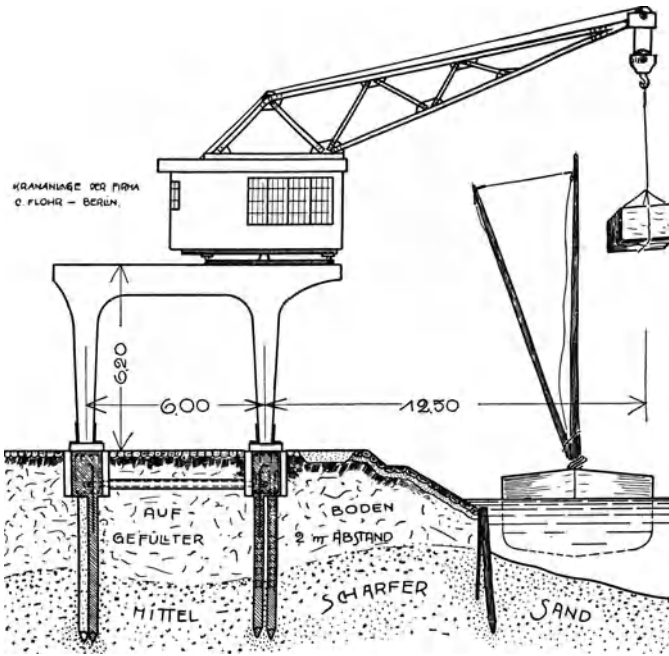
Fig. 57. Kranfundament am Teltow-Kanal.

Einige im Auftrage der Teltow-Kanal-Verwaltung ausgeführte Kranfundamente zeigen die Fig. 57/58. Die Einrichtung und Konstruktion dieser Anlagen ist im wesentlichen die gleiche wie die der vorbeschriebenen Ausführungen.

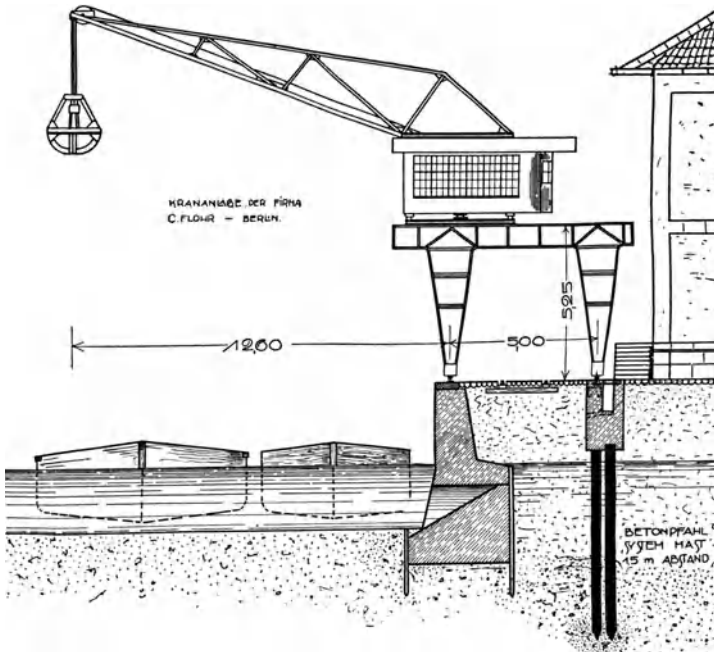
Fig. 58. Kranfundament am Teltow-Kanal-Speicher.

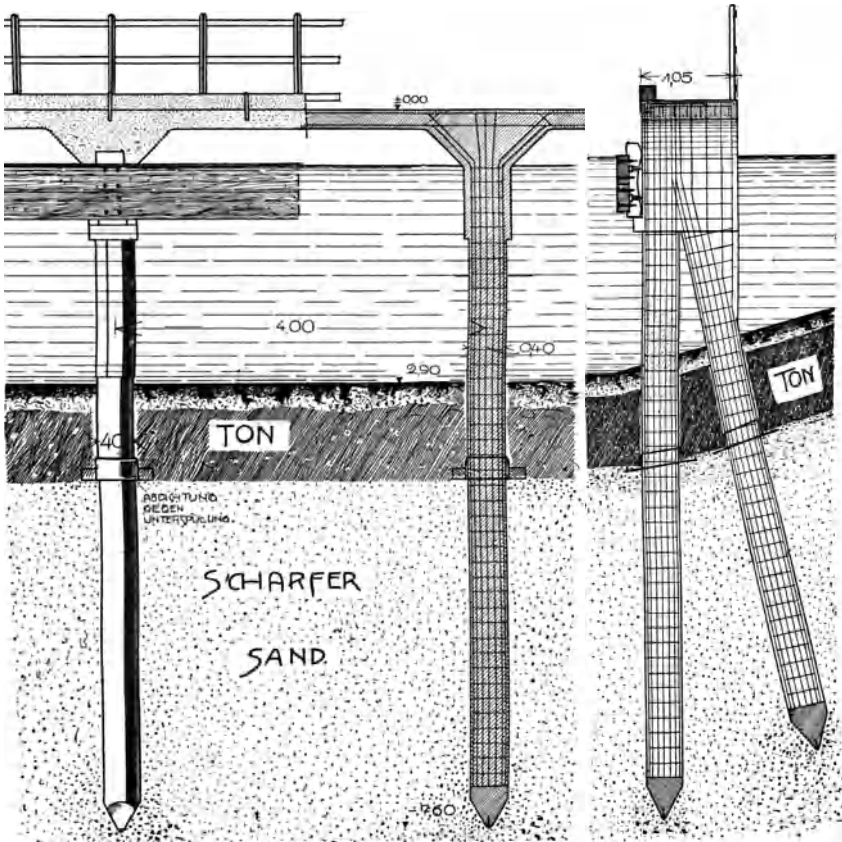
Fig. 59. Leitwerke im Großschiffahrtswege Berlin-Stettin.

Die Leitwerke sind als Eisenbeton-Plattenbrücken ausgebildet, in 4,00 m Abstand durch je zwei Pfähle von 0,40 m Durchm. gestützt, deren einer geneigt ist (Fig. 59). Die Eiseneinlagen der Pfähle sind

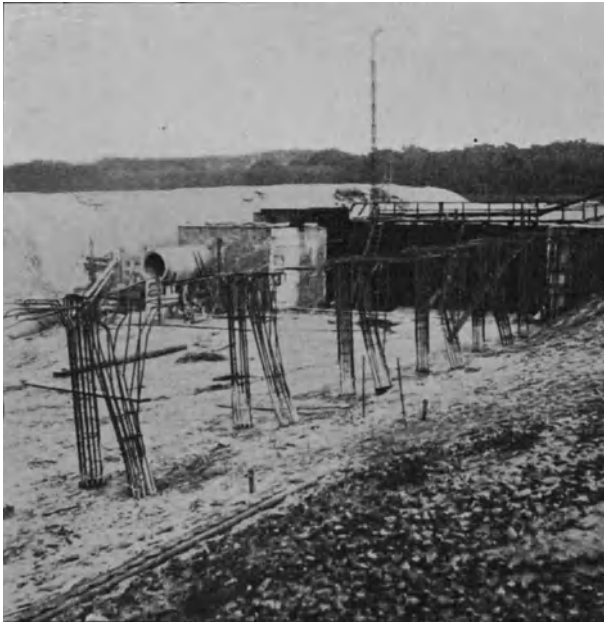
Fig. 60. Eisenarmierung des Leitwerkes. Im Hintergrunde die Schleuse.

mit denjenigen der Plattenbalken zusammengeführt und fest verbunden, so daß also eine steife Rahmenkonstruktion geschaffen ist (Fig. 60). Durchlaufende Reibehölzer verhindern eine Beschädigung der Schiffshaut an den rauen Betonflächen der Platten. Zur Herstellung der Dalben wurden je 3 Betonpfähle von 40 cm Durchm. mit Neigung gegeneinander gestellt, mit Rundeisen kräftig bewehrt und oben in einen Betonklotz vereinigt; Reibehölzer und Schiffsrings bilden die äußere Ausrüstung der Dalben (Fig. 61).

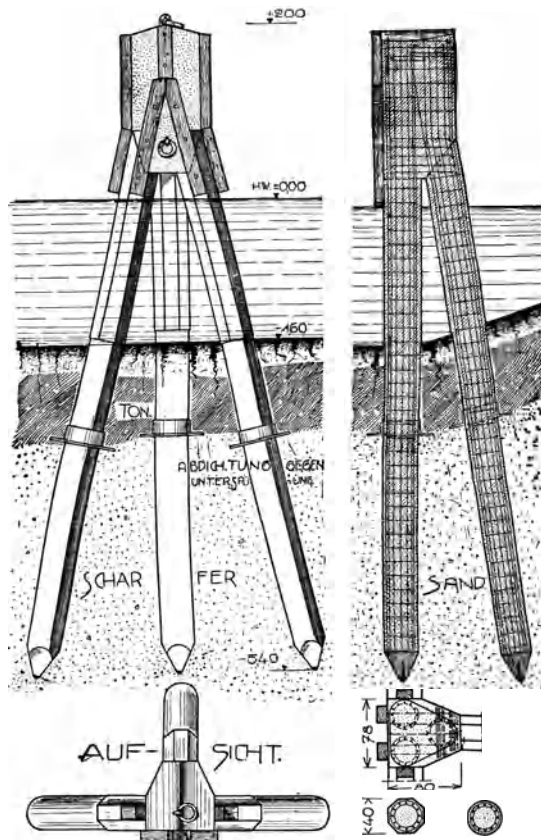
Fig. 61. Dalben im Großschiffahrtswege Berlin-Stettin.

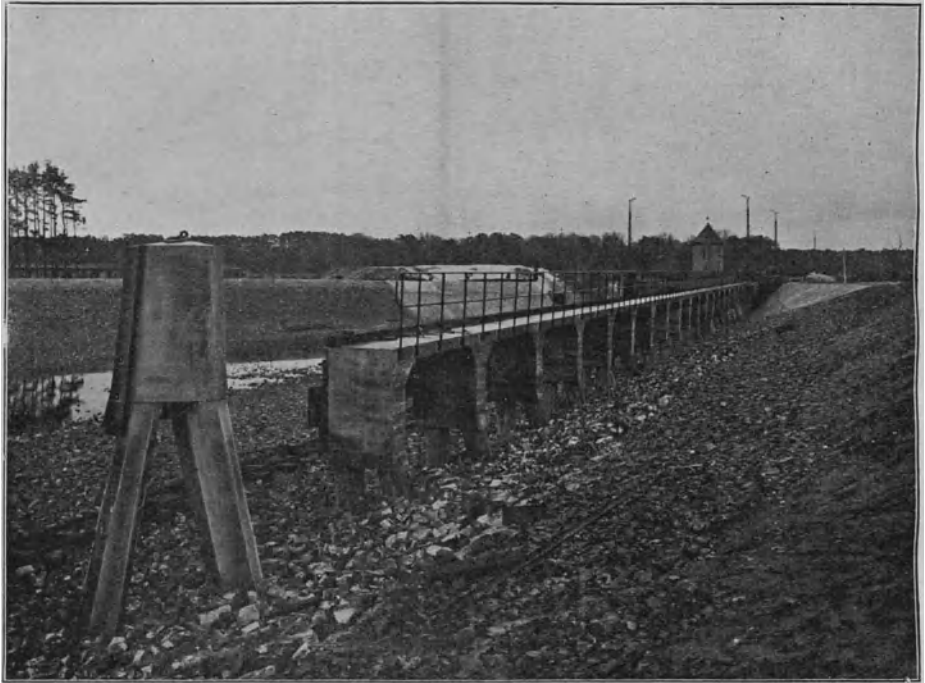
Fig. 62. Ansicht des Leitwerkes und der Dalben.

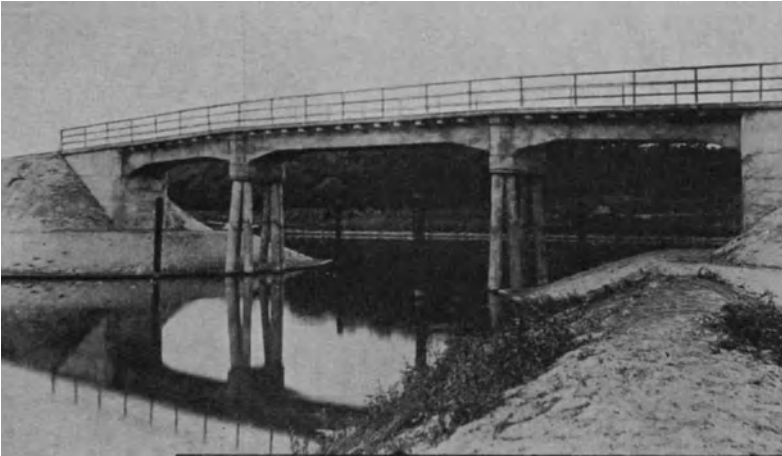
Fig. 63. Havelbrücke am Großschiffahrtswege Berlin-Stettin.

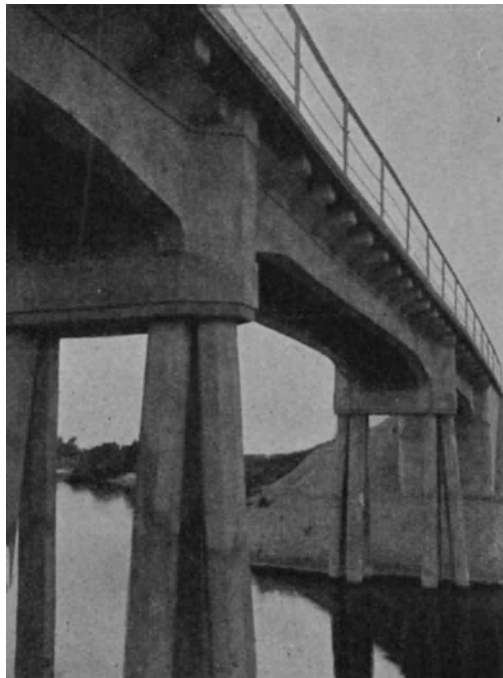
Fig. 64. Havelbrücke am Großschiffahrtswege.

die Regulierung der Havel erhalten, die an der Einmündung das Gelände durchschneidet, so daß hier für den Landverkehr eine Brücke erbaut werden mußte. Da für die nächsten Jahre noch keine erhebliche Verkehrssteigerung zu erwarten ist, wurde eine für Wirtschaftswagen ausreichende Breite von 5 m gewählt. Hierfür genügten zwei als Eisenbetonplattenbalken ausgebildete Längsträger, die durch eine beiderseits überkragende Querplatte verbunden wurden (Fig. 64). Für den

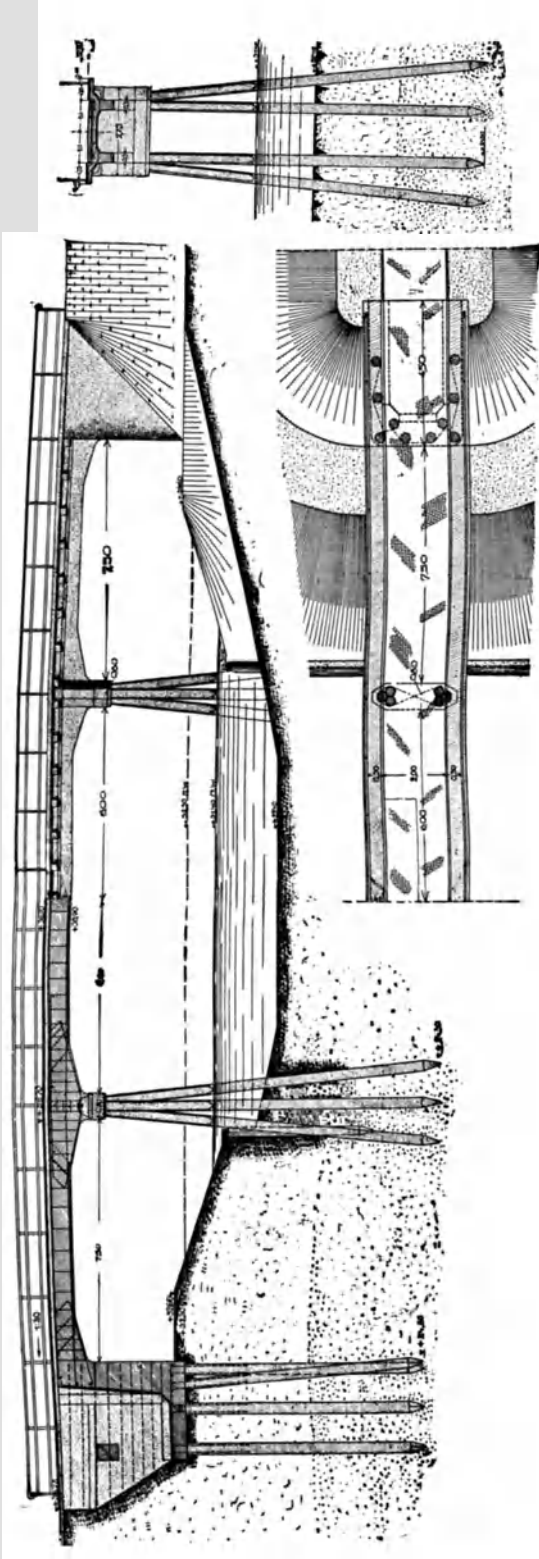
Fig. 65. Havelbrücke auf Betonpfählen „Mast“ am Großschiffahrtswege Berlin-Stettin.

Schiffsverkehr mußte eine Mittelöffnung von 12 m Spannweite freibleiben, so daß sich für die beiden Seitenöffnungen je 7,50 m lichte Weite ergab. Die Landwiderlager sind in üblicher Weise in Eisenbetonkonstruktion ausgeführt und auf Betonpfählen „Mast“ fundiert, da sicherer Baugrund erst in 7 m Tiefe zu finden war (Fig. 65).

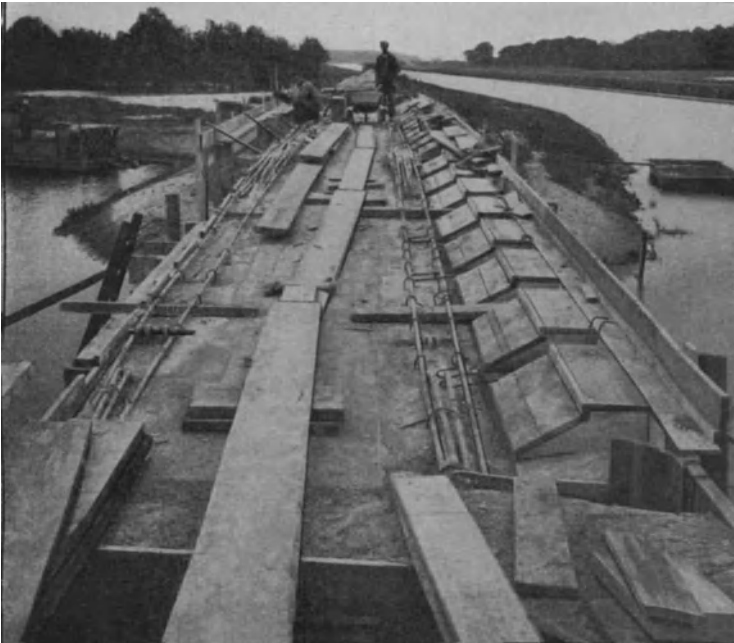
Fig. 66. Havelbrücke während der Ausführung.

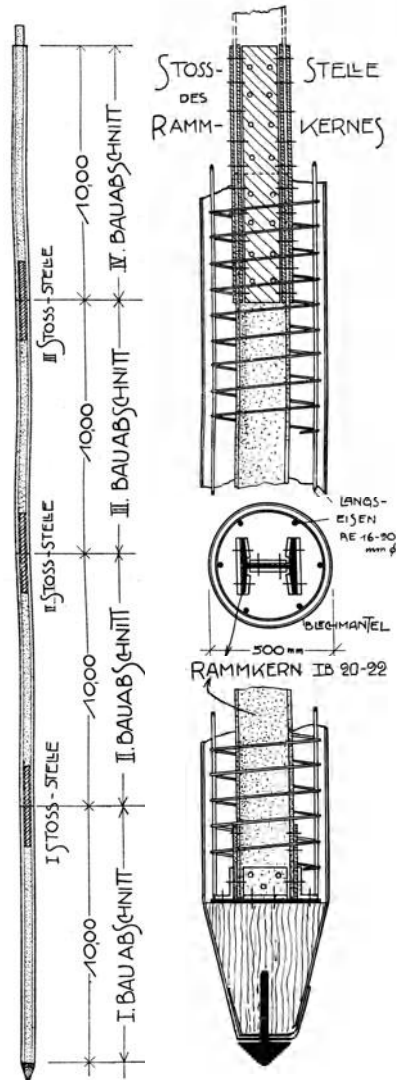
Eine Pfahlhülse von etwa 50 cm Durchm. und von ~ 10 m Länge wird unten mit der üblichen Pfahlspitze versehen. Als Rammjungfer dient ein kräftiges Walzeneisenprofil, etwa ein B-Profil Nr. 20. Gleichzeitig mit der Rammjungfer werden die erforderlichen Eiseneinlagen

in die Pfahlhülle eingesetzt. Alsdann wird der plastische Beton eingefüllt und so das Ganze eingerammt.

Fig. 68. 40 m lange Betonpfähle „System Mast“.

Sind die ersten 10 m eingerammt, so wird sofort eine zweite, ebenfalls 10 m lange Rammjungfer mittels kräftiger Laschen an der ersten befestigt, die nächste Längseisenarmierung eingesetzt und mit der vorhandenen verbunden, endlich eine neue Pfahlform angeschweißt und mit Beton gefüllt, worauf weiter gerammt werden kann. Dieser Vorgang wird je nach der zu erreichenden Pfahllänge mehrere Male wiederholt.

Auf diese Weise entsteht ein durchaus zuverlässiger Eisenbetonpfahl, der durch die kräftige Eiseneinlage der Rammjungfer und die Rundeisen außerordentlich biegungs- und knicksicher geworden ist. Ferner sind die schwierigen Stoßstellen in unbedingt zuverlässiger Weise verbunden, so daß der Pfahl auch vor seitlichem Abweichen beim Rammen bewahrt bleibt.

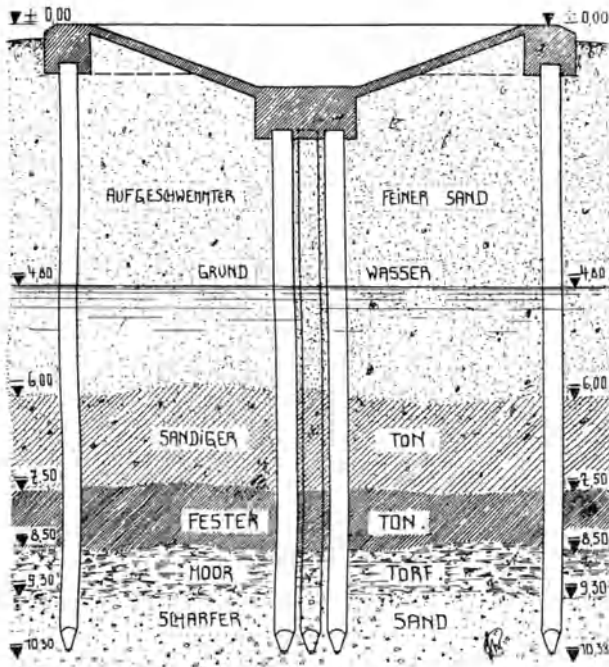
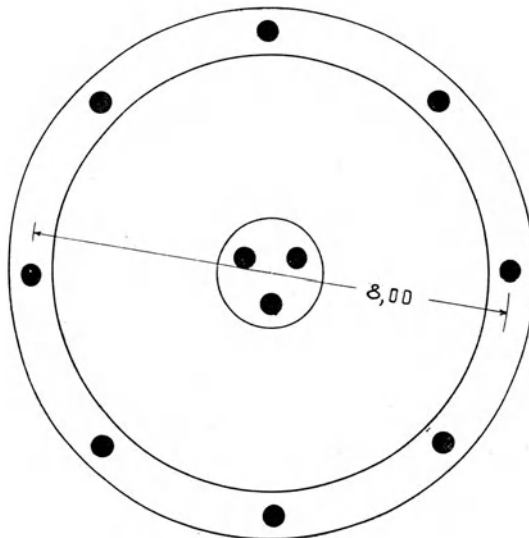
Fig. 71.

Lokomotiv-Drehscheibe in Harburg b. Hamburg.

Fundiert auf 11 Stück ca. 10 m langen Betonpfählen „System Mast“.

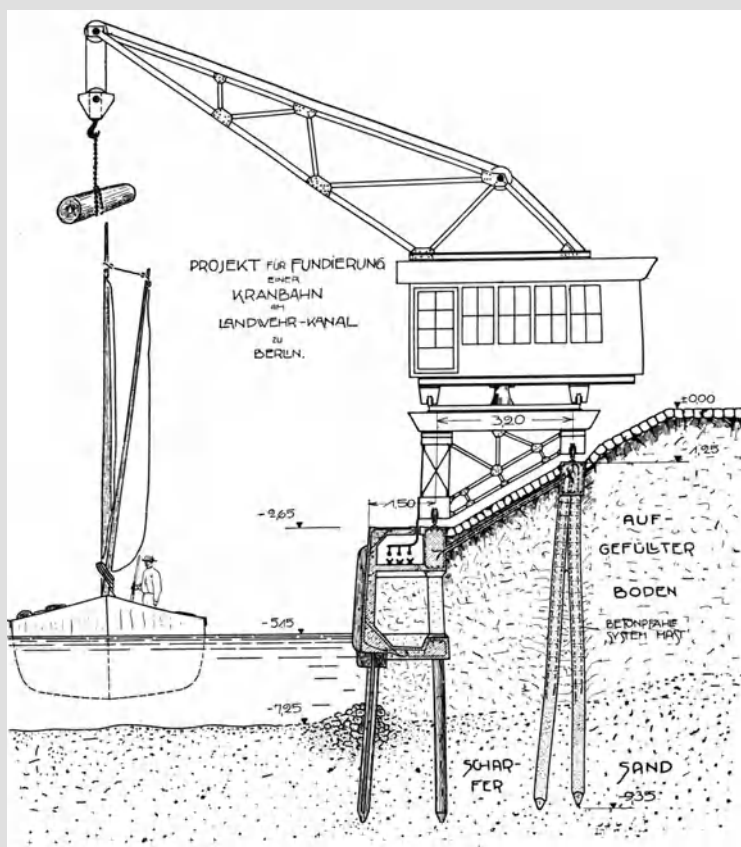
Fig. 72.

Projekt für eine Winkelstützmauer und Krananlage am Landwehrkanal zu Berlin.

Die Winkelstützmauer aus Eisenbeton soll ein altes Holzbohlwerk ersetzen. Die Schienen des fahrbaren Auslegerkranes erhalten als Fundament Eisenbetonbalken, die auf Betonpfählen „System Mast“ ruhen. Die Kabel der elektrischen Leitung finden einen zweckmäßigen Platz in der Winkelstützmauer.

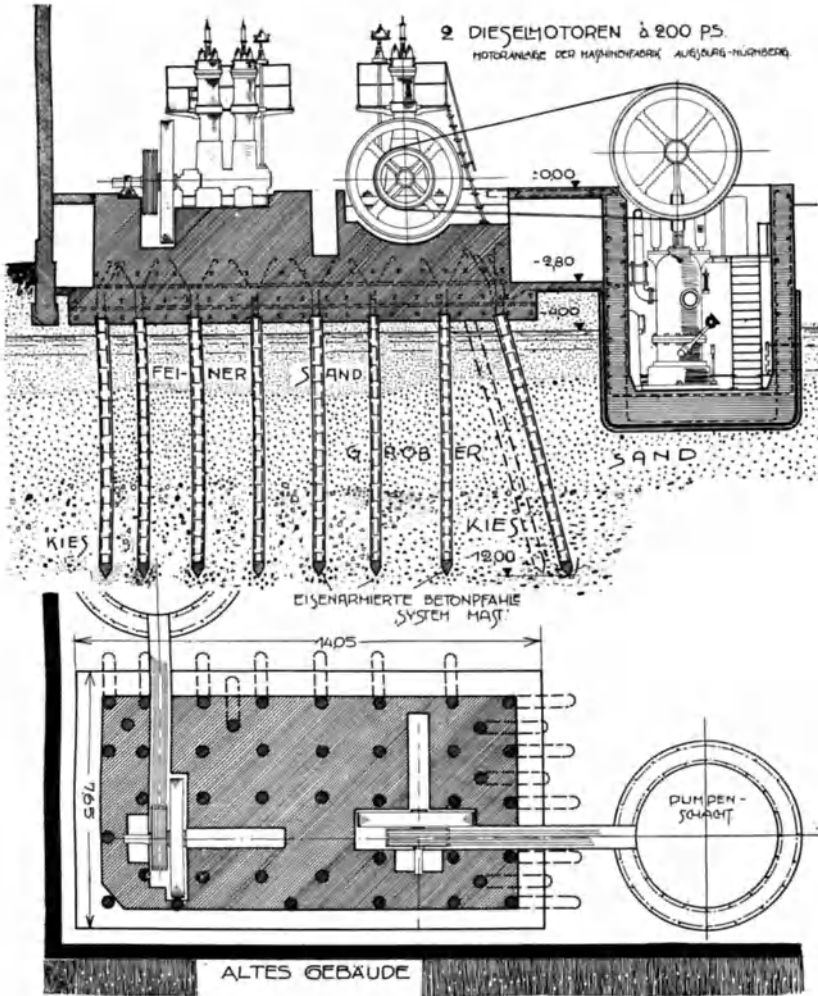
Fig. 73.

Fundierung zweier Dieselmotoren à 200 PS für die Städt. Wasserwerke in Lichtenberg b. Berlin.
