Verein deutscher Ingenieure.

Heft 83 und 84.

Bericht über
Versuche mit autogen geschweißten Blechen und Kesselteilen,
ausgeführt in der
Materialprüfungsanstalt der K. Technischen Hochschule Stuttgart
im Auftrage des
Internationalen Verbandes der Dampfkessel - Ueberwachungsvereine
und des
Vereines deutscher Ingenieure,
erstattet vom Vorstand der Materialprüfungsanstalt
C. Bach
und dem Ingenieur derselben
R. Baumann.

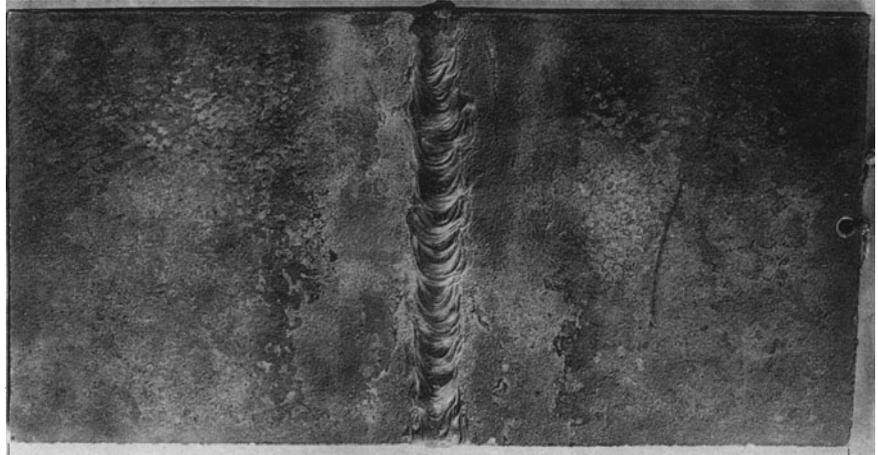
Figur 2.

2) Blechstück VII, Fig. 2, Tafel I, 14,5 mm stark, Azetylen-Sauerstoff-Schweißung.

Blechstück VII,
nach Angabe mittelst
Azetylens und Sauer-
stoffs geschweisst.
Vergl. S. 7 und 9.

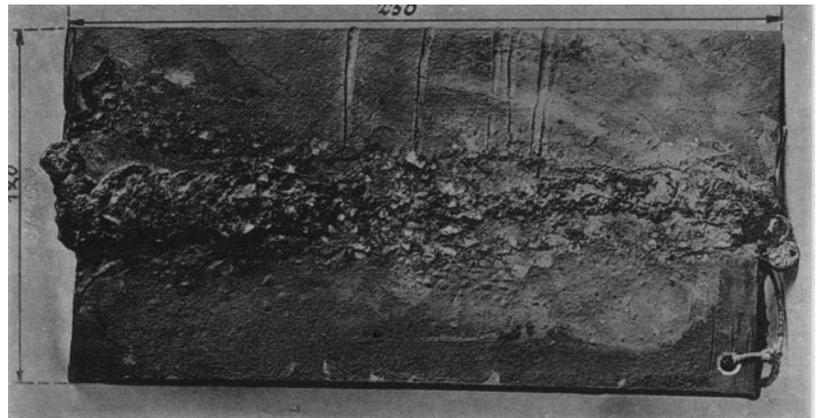
Figur 3.

6) Blechstück B, Fig. 3, Tafel I, 5,5 mm stark, Blaugas-Schweißung.

Beim Biegeversuch ergaben sich die Versuchskörper Fig. 18 und 19, Tafel II. Ersterer enthält den auch auf Fig. 3 erkenntlichen Tropfen, der sich beim Schweißen gebildet hatte und in der Hauptsache aus verbranntem Eisen besteht. Eine feste Verbindung mit dem Metall des Bleches besaß derselbe nicht.

Blechstück B,
nach Angabe
mit Blaugas
geschweisst.

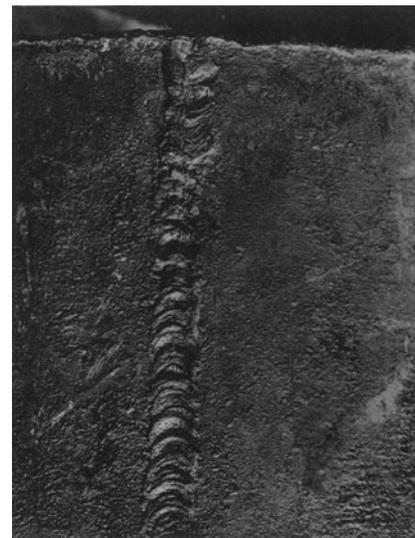
Figur 26.

Fig. 26, Tafel II, zeigt einen Teil der Außenseite einer Naht im zylindrischen Mantel nahe dem Deckel. Wie ersichtlich, ist die Naht auf eine Erstreckung von etwa 10 cm aufgerissen.

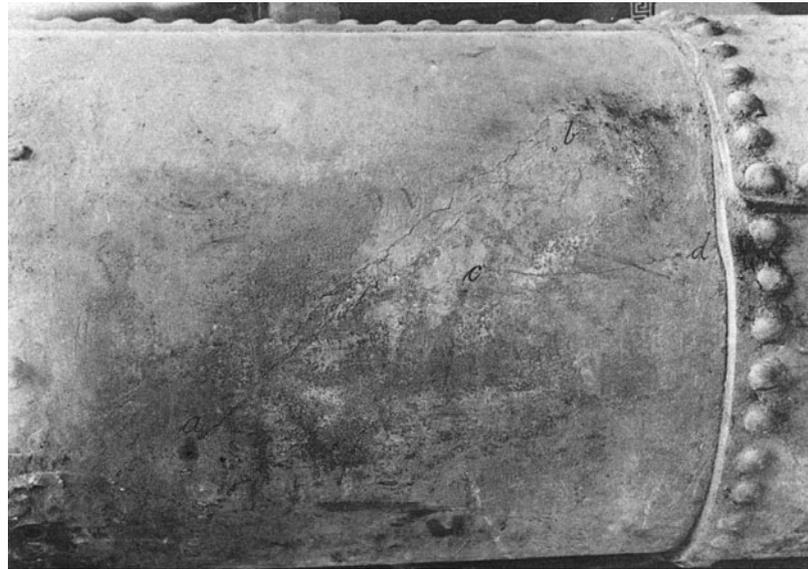
**VI) Flammrohr, eingeliefert vom Braunschweigischen Dampfkessel-
Ueberwachungsverein e. V. in Braunschweig. Fig. 85, Tafel VII.**

Flammrohr (S. 32).

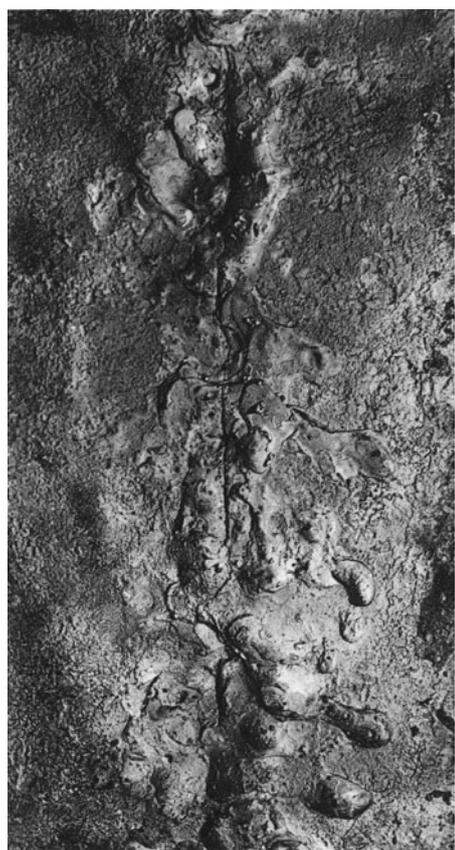
Figur 93.

Blechstücke aus den beiden Flammrohren eines Schiffskessels (S. 35).

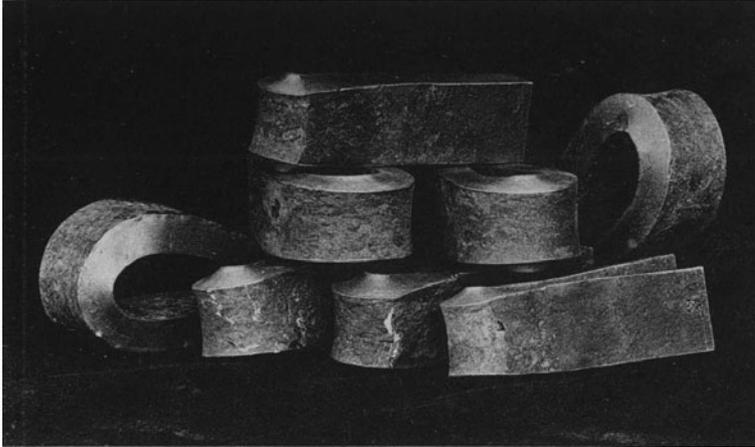
Figur 108. Wassergasschweissung.

Gebogene und durch Schlag gebogene Stäbe (S. 39).

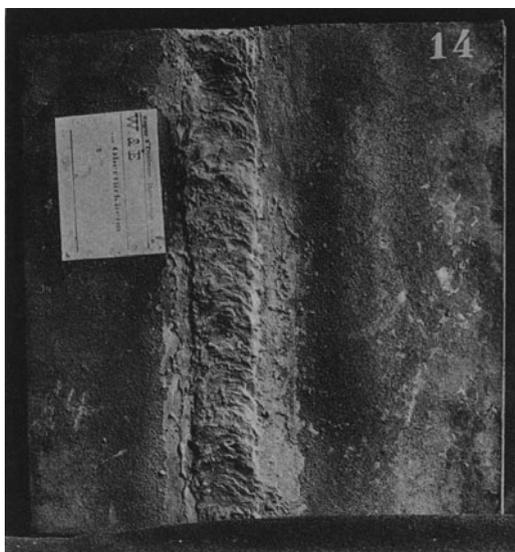
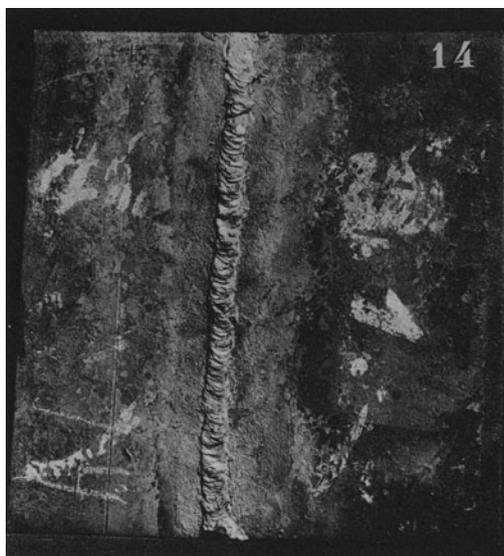
Geschweisste Tafel (S. 43).
